## บทที่ 4

### ผลการวิจัย

จากการวิเคราะห์ปัญหาที่ทำให้เกิดการสูญเสียขวดฟิโอที ในสายการผลิตขาเขียว พบว่าปัญหาที่ทำให้เกิดความสูญเสียขวดฟิโอที คือ ขวดไม่มีฝา ขวดบวม ฝาสูง ละฝาเอียง ตามลำดับ ซึ่งสาเหตุที่ทำให้เกิดปัญหาดังกล่าวสามารถวิเคราะห์สาเหตุมาจาก 5M เมื่อวิเคราะห์สาเหตุของปัญหาส่วนใหญ่เกิดจากการเสื่อมสภาพของเครื่องจักร วิธีการทำงาน และพนักงาน โดยรายละเอียดของความสูญเสียและแนวทางการปรับปรุงมีรายละเอียดต่อไปนี้

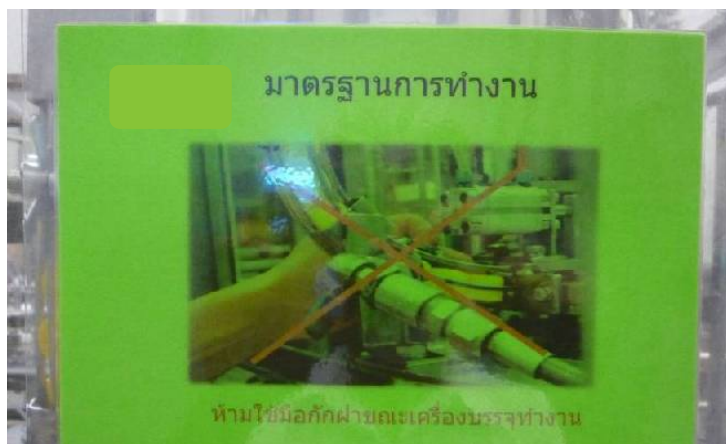
ภาพที่ 4.1

เป็นสาเหตุที่เกิดจากความไม่เข้าใจหลักการทำงานของเครื่องจักร เนื่องจากหลังจากการทำความสะอาดของระบบ CIP (Cleaning in place) หรือปัญหาต่างๆ ที่ทำให้ห้องบรรจุต้องหยุดการทำงาน ก่อนการเริ่มบรรจุครั้งถัดไป จะต้องนำขวดมาล้างไว้ที่หัวบรรจุเพื่อไล่ชาหรือน้ำจากการทำความสะอาดออกจากหัวบรรจุก่อน จึงทำให้ขวดนั้นเสียรูปเนื่องจากอุณหภูมิและความดันของน้ำชา พนักงานจึงเข้าใจว่าหากขวดเสียแล้ว ก็ไม่จำเป็นต้องทำการปิดฝา เพื่อลดการสูญเสียของฝา แต่การไม่ปิดฝายังเป็นสาเหตุที่ทำให้เกิดการสูญเสียขวดอีกมากมาย เช่น ขวดติดทางเข้า Warmer เนื่องจากเมื่อขวดไม่ปิดฝาดึงสายพานนอนจะทำให้ขาในขวดไหลออก ทำให้ขวดเสียสมดุล ละล้มขวางสายพานตรงทางโค้งเข้า Warmer ก็จะทำให้เครื่องบรรจุหยุดการทำงาน และทำให้ขวดค้างหัวบรรจุ ละทำให้ขวดบวมอีกด้วย และการไม่ปิดฝาขวดยังทำให้เกิดปัญหาด้านคุณภาพ เนื่องจากขาที่หกออกจากขวดจะทำให้เกิดความสกปรกตามซอกและมุมต่างๆ ของสายพานและเครื่องจักรทำให้เกิดคราบติดค้าง และทำให้เครื่องจักรเสื่อมเสียได้ง่าย และทำให้เกิดปัญหาปนเปื้อนของเชื้อจุลินทรีย์ต่างๆ จากความสกปรกที่เกิดขึ้น

มาตรฐานการปฏิบัติงาน ห้ามกักฝา

2. กำหนด และจัดทำเอกสารการปฏิบัติงานติดหน้างาน เพื่อป้องกันการกัก  
 ฝา และให้พนักงานปฏิบัติงานตามมาตรฐาน ดังแสดงในภาพที่ 4.1

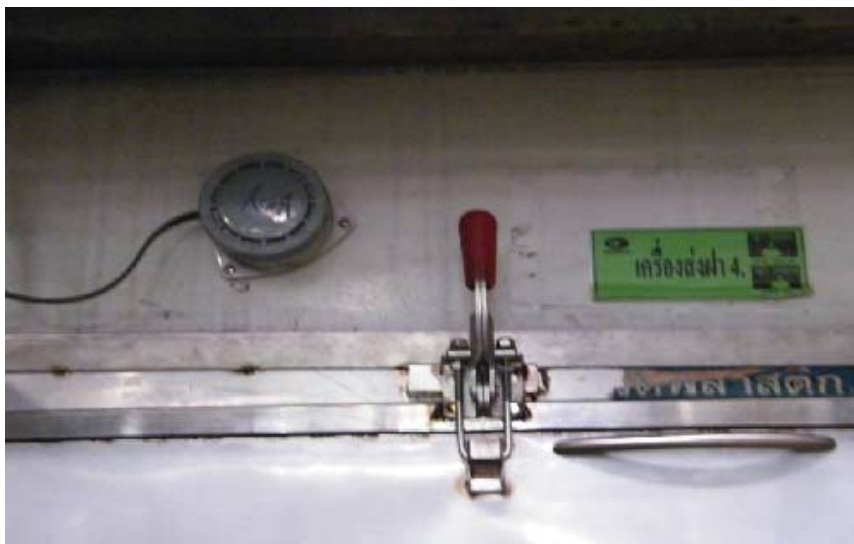
ภาพที่ 4.2

เป็นสาเหตุที่ เกิดจากการบริหารจัดการหน้าที่การทำงานของพนักงานที่ไม่  
 เหมาะสม ในระหว่างกระบวนการผลิตฯ เครื่องเติมฝาจะอยู่ด้านนอกห้องบรรจุ และใช้พนักงาน  
 ในส่วนท้ายไลน์ที่ทำหน้าที่ดูแลเครื่อง Warmer เป็นผู้เติมฝา พนักงานต้องสังเกตปริมาณของฝาว่า  
 ใกล้เคียงหมดหรือไม่ และคาดการณ์ระยะเวลาเติมฝาว่าควรทำการเติมฝาเมื่อใด ซึ่งพนักงานเองก็มี  
 หน้าที่ประจำอยู่ ทำให้เกิดปัญหาฝาหมดก่อนพนักงานเดินไปตรวจสอบ เมื่อฝาหมดจะทำให้เครื่อง  
 บรรจุหยุดทำงาน ขวดที่ค้างบริเวณหัวบรรจุก็จะเกิดการเสียรูป ทำให้พนักงานต้องกักฝา และทำ  
 ให้เกิดปัญหาขวดไม่มีฝา

กริ่งสัญญาณเตือนฝาหมด บริเวณช่องเติมฝา

จัดทำกริ่งสัญญาณเตือนก่อนฝาหมด ดังแสดงในภาพที่ 4.2 เมื่อทำการติด  
 สัญญาณเตือนเมื่อฝาใกล้จะหมด ทำให้พนักงานสามารถปฏิบัติงานได้อย่างมีประสิทธิภาพ  
 เนื่องจากพนักงานไม่ต้องเสียเวลาการทำงาน เพื่อเดินมาสังเกตปริมาณฝาบ่อยครั้ง หลักการ  
 ทำงานของกริ่ง คือ เมื่อปริมาณฝาใกล้หมดในระดับที่กำหนด กริ่งก็จะดังขึ้นพนักงานสามารถเดิน  
 มาเติมฝาทัน

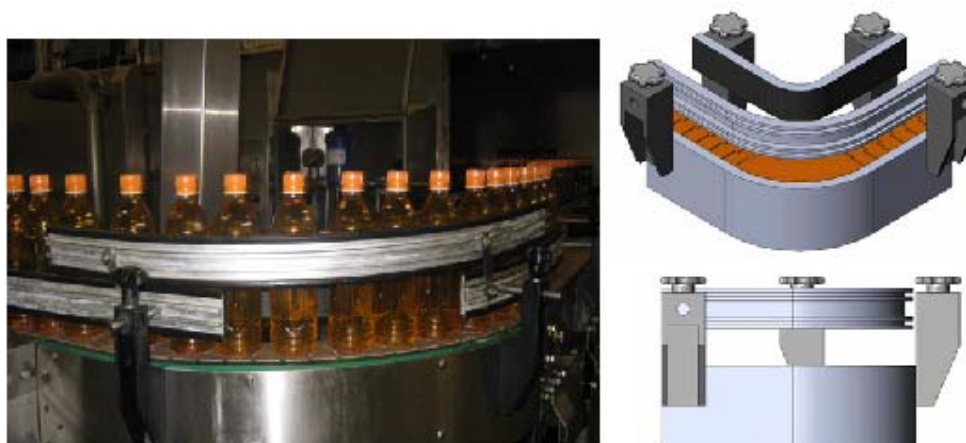
ภาพที่ 4.3

เกิดจากที่ขวดไม่มีฝา ขวดเสียรูปทรง หรือการเสีการทรงตัวของขวด ใน  
กรณีของขวดล้มเป็นสาเหตุสืบเนื่องมาจากสาเหตุขวดไม่มีฝา เมื่อขวดถึงสายพานนอนจะทำให้  
ขาไหลออก เมื่อถึงช่วงเปลี่ยนสายพานให้ขวดตั้งขึ้น ทำให้ขวดเสียสมดุลล้มขวางหรือติดสายพาน  
ทำให้ขวดที่ตามมาติดจนถึงส่วนบรรจุ ทำให้ขวดที่อยู่บริเวณหัวบรรจุ เกิดการเสียรูปจากแรงดัน  
และอุณหภูมิของน้ำชา ทำให้พนักงานต้องกักฝา และทำให้เกิดความสูญเสียประเภทขวดไม่มีฝา

จัดทำไกด์ก้ำจัดขวดลัม บริเวณก่อนทางเข้า Warmer

**ตำแหน่งที่ 1** บริเวณทางโค้งก่อนเข้า Warmer เนื่องจากเป็นบริเวณที่เชื่อมกันระหว่างสายพานนอนและไกด์ที่บังคับให้ขวดตั้งขึ้นทำให้เกิดปัญหาขวดลัมบ่อยครั้ง หลักการทำงานของไกด์ดังกล่าว คือ เมื่อขวดที่ลัมมาจากสายพานช่วงก่อนหน้าที่จะถึงไกด์จะเป็นสายพานที่มีลักษณะเป็นเส้นตรง เมื่อถึงบริเวณไกด์ขวดที่ลัมจะกลิ้งออกจากสายพาน เนื่องจากแรงดันของขวดถัดไป และดันออกบริเวณทางโค้ง ดังแสดงในภาพที่ 4.3

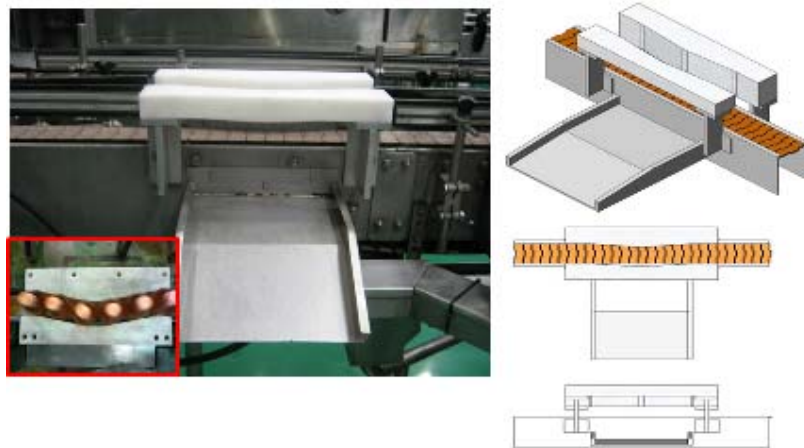
ภาพที่ 4.4

จัดทำไกด์ก้ำจัดขดลัม บริเวณทางออกห้องบรรจุ (บริเวณท้ายไลน์)

**ตำแหน่งที่ 2** บริเวณสายพานหลังจากออกจากห้องบรรจุ เนื่องจากขวดมักมีการเสียการทรงตัว เพราะในช่วงสายพานจะมีทางโค้ง และช่วงเปลี่ยนสายพาน จึงทำให้ขวดลัมและขัดขวางขวดต่อไป ทางแผนกปรับปรุงสายการผลิตจึงออกแบบไกด์ที่สามารถก้ำจัดขวดลัม หลักการทำงาน คือ เมื่อขวดลัมมาถึงบริเวณดังกล่าว ขวดจะถูกไกด์บังคับเข้าทางโค้งของซิลิโคนสีขาว และถูกดันออกด้วยแรงดันจากขวดชาที่ตามมาดังภาพที่ 4.4

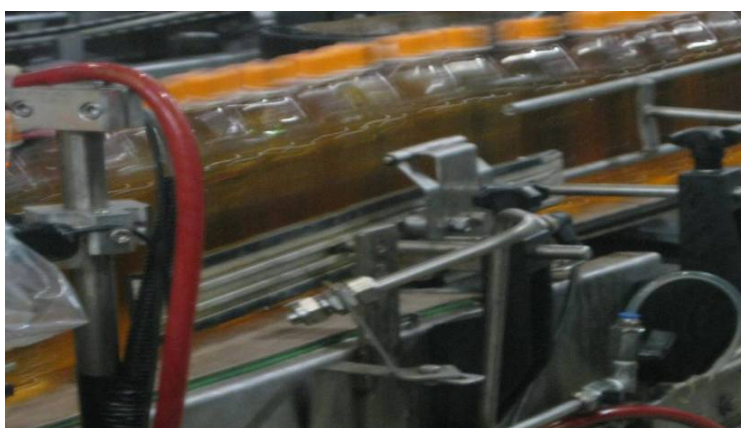
ภาพที่ 4.5

จัดทำตัว Stopper บริเวณหลังสายพานนอน

2. ติดตั้งตัว Stopper บริเวณหลังสายพานนอน ดังแสดงในภาพที่ 4.5 เมื่อขวดออกจากห้องบรรจุ และจะผ่านสายพานนอนทำให้ขวดเสียการทรงตัว เมื่อขวดถูกบังคับให้ตั้งขึ้นด้วยไกด์ จึงทำให้ขวดลัมขวางสายพานจึงทำให้ขวดที่ตามมาติดเป็นแถวยาวจนถึงหัวบรรจุ จึงทำการติดตั้งตัว Stopper โดยมีหลักการทำงานเมื่อขวดลัมจะขัดกับไกด์ประคองขวด ทำให้ขวดอัดและดันตัว Stopper ให้ส่งสัญญาณไปยัง ให้หยุดจ่ายขวด

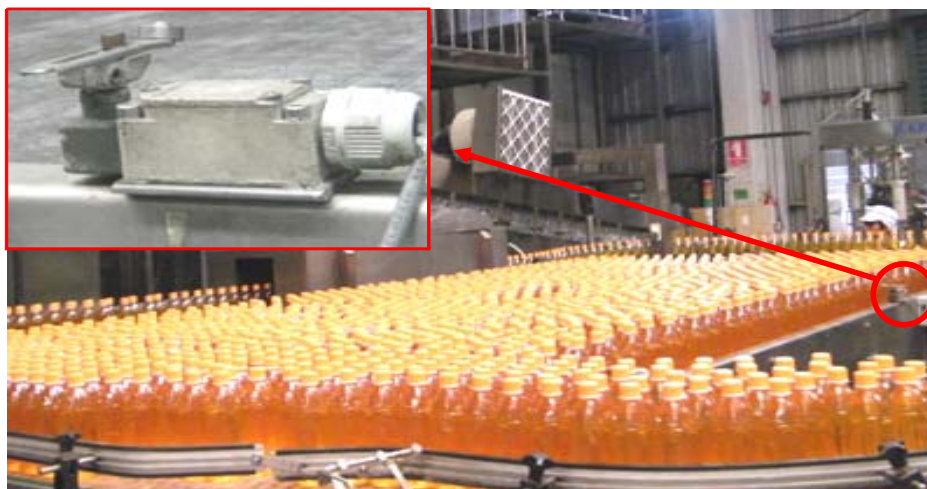
ภาพที่ 4.6

เนื่องจากเครื่องบรรจุในปัจจุบันมีกำลังการผลิต 300 ขวดต่อนาที เมื่อเดินเครื่องบรรจุต่อเนื่อง 45 นาที จะทำให้ส่วน Warmer (ช่วงลดอุณหภูมิ) และ Buffer เต็ม และทำให้ขวดติดไปถึงบริเวณห้องบรรจุ เพราะตัว Stopper บริเวณ Buffer PET4 ซ้ำรัดไม่เชื่อมโยงสัญญาณไปยัง Sensor จ่ายขวดขาเข้า เพื่อให้หยุดจ่ายขวดเข้าเครื่องบรรจุ ทำให้ขวดติดไปถึงด้านในหัวบรรจุ พนักงานจะทำการกักฝา และเกิดปัญหาขวดไม่มีฝา และจะเริ่มเดินเครื่องจักรเมื่อพนักงานนำขวดขาใน Buffer ออกจนหมด จากนั้นจะสามารถเดินเครื่องบรรจุได้ประมาณ 4-5 นาทีหรือ ประมาณ 1,300 ขวด เพราะ Buffer สามารถรองรับขวดขาได้ประมาณ 1300 ขวด จึงทำให้ระหว่างการผลิตจะเกิด Downtime ในกรณีหรือเครื่อง Warmer และ ขวดขาเต็ม Buffer เป็นจำนวนมาก แสดงดังตารางที่ 4.1

ขวดเต็มบริเวณ Buffer และ Switch limit

จัดการซ่อมบำรุงตัว Switch limit ดังแสดงในภาพที่ 4.6 เมื่อขวดเต็ม Buffer และ Warmer จะมีตัว Stopper หรือ Switch limit บริเวณ ท้าย Buffer ที่เชื่อมโยงสัญญาณไปยัง Sensor อ่านขวดขาเข้าหัวบรรจุหยุดส่งขวดเข้าหัวบรรจุ และเชื่อมโยงสัญญาณไปยังหัวบรรจุได้ขวดที่กำลังบรรจุออกจากหัวบรรจุ เพื่อป้องกันขวดเสีย และไม่ให้พนักงานกักฝาขวด จนทำให้ขวดไม่มีฝา และทำให้เกิดปัญหาอื่นตามมา

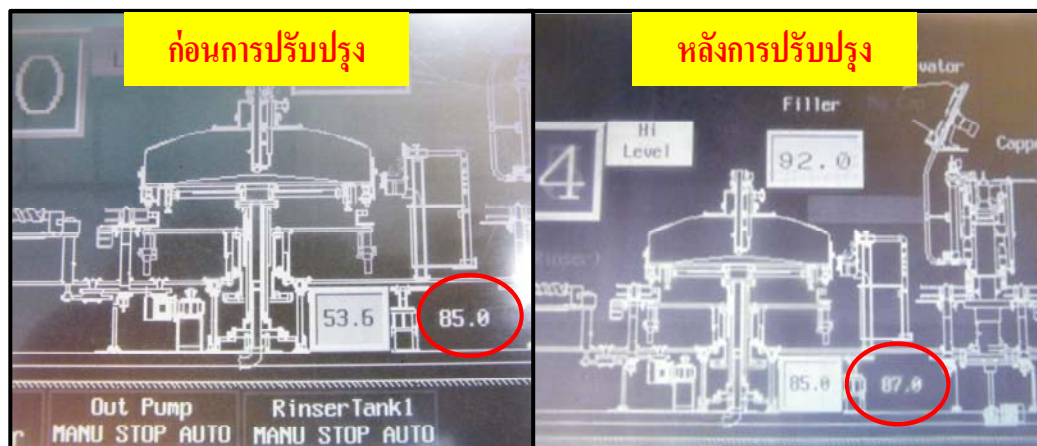
ภาพที่ 4.8

อุณหภูมิของหัวบรรจุไม่เป็นไปตามมาตรฐานสาเหตุที่หัวบรรจุไม่สามารถบรรจุได้ตามอุณหภูมิตามมาตรฐานเนื่องจาก Probe วัดอุณหภูมิเสื่อมเสีย และพนักงานทำการปรับตั้งให้อุณหภูมิก่อนบรรจุต่ำลงตามค่าการตรวจจับของ Probe เพื่อให้เครื่องบรรจุเดินได้ตามปกติ จากปัญหาดังกล่าวจึงทำให้อุณหภูมิของน้ำชาที่ไหลเข้ามาสูงหรือต่ำกว่าเกณฑ์มาตรฐานโดยที่ Probe ไม่สามารถตรวจจับอุณหภูมิได้ตามความจริง ถ้าอุณหภูมิสูงกว่าเกณฑ์มาตรฐานขวดจะบวมทันทีหลังการบรรจุ เพราะขวดพีอีที่ใช้ในสายการผลิตสามารถรองรับอุณหภูมิได้ที่น้อยกว่า 92 องศาเซลเซียส หากอุณหภูมิต่ำเกินไปจะทำให้เกิดปัญหาคุณภาพด้วย

อุณหภูมิบริเวณหน้าจอควบคุมเครื่องบรรจุก่อน และหลังการปรับปรุง

1. ทำการตรวจสอบ Probe วัดอุณหภูมิของเครื่องบรรจุ และเปลี่ยน probe ที่เสื่อมเสียออก และทำการปรับตั้งค่าอุณหภูมิที่หน้าจอการควบคุมการบรรจุดังแสดงในภาพที่ 4.8 ทำการตั้งรหัสเพื่อควบคุมการเปลี่ยนแปลงอุณหภูมิหัวบรรจุจากพนักงาน

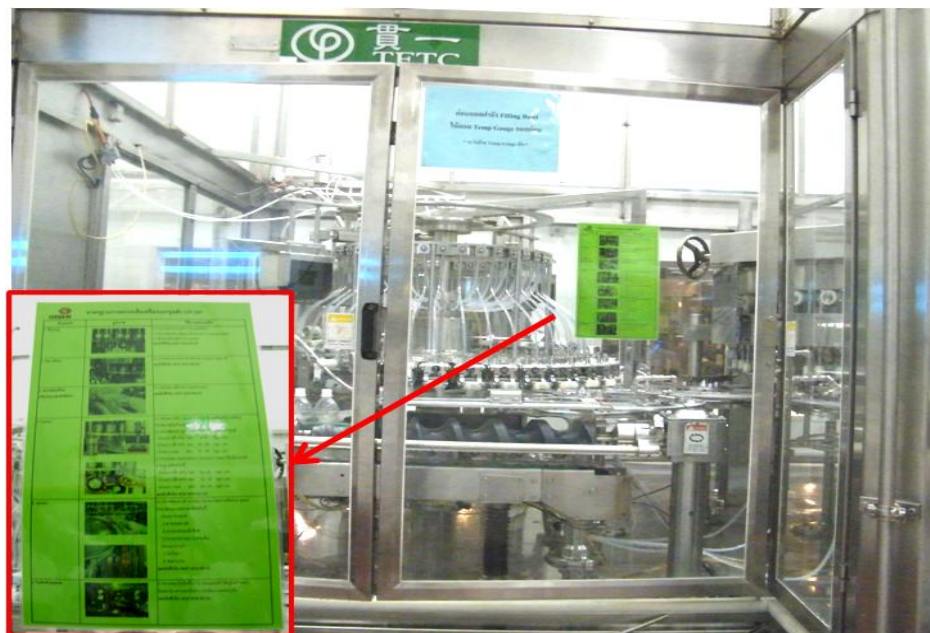
ภาพที่ 4.10

เนื่องห้องบรรจุเป็นส่วนของการผลิตที่มีความสำคัญเป็นอย่างมาก ในด้านคุณภาพของผลิตภัณฑ์ และประสิทธิภาพในการผลิต การตรวจสอบประสิทธิภาพของเครื่องบรรจุจึงเป็นสิ่งที่สำคัญมาก แต่ในปัจจุบันพนักงานประจำเครื่องยังไม่เห็นความสำคัญ และทำการตรวจสอบเครื่องไม่ครบตามมาตรฐานที่กำหนดไว้ จึงทำให้เกิดปัญหาต่างๆ ตามมา รวมถึงปัญหาความสูญเสียของขวดฟ็อกซี

มาตรฐานการตรวจสอบเครื่องบรรจุก่อนการปฏิบัติงาน

1. เพิ่มหัวข้อการตรวจสอบเครื่องจักรในส่วนที่มีความเสี่ยงลงในบันทึกการตรวจเช็คการปฏิบัติงานของพนักงานซึ่งมีผลกระทบต่อความสูญเสียขาด และหัวข้อที่ส่งผลกระทบต่อคุณภาพของผลิตภัณฑ์
2. เพิ่มการตรวจสอบค่าแรงบิด และค่าแรงกด เป็นอีกหัวข้อหนึ่งที่ต้องปฏิบัติก่อนเริ่มการผลิตหลัง CIP และ SIP โดยจัดทำเป็นมาตรฐานการตรวจสอบเครื่องบรรจุติดหน้างาน ดังแสดงในภาพที่ 4.10 เพื่อความสะดวกในการทำงานของพนักงาน เพื่อให้พนักงานทราบว่าการเริ่มสายการผลิตต้องทำการตรวจสอบอะไรบ้าง โดยในมาตรฐานดังกล่าวจะบอกวิธีการตรวจสอบ และค่ามาตรฐานไว้ด้วย

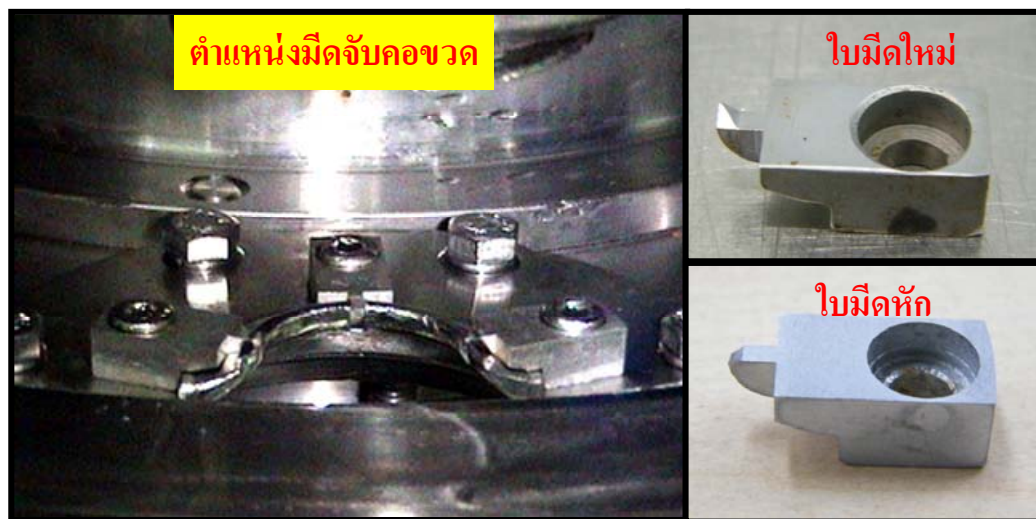
ภาพที่ 4.11

ในกรณีใบมีดจับคอขวดแตกบิ่น ใบมีดจะเป็นองค์ประกอบของ Capper ซึ่งเป็นส่วนหนึ่งของเครื่องบรรจุที่ทำหน้าที่ปิดฝาขวดที่บรรจุขาออกมาจากหัวบรรจุ อุปกรณ์ที่สำคัญของตัว Capper ก็คือ ใบมีดจับคอขวด เพราะมีหน้าที่ในการล็อกและประคองขวดไม่ให้ขยับ เคลื่อนที่หรือเอียง เพื่อให้ฝาปิดลงมาพอดีกับคอขวด หลักการทำงานของเครื่อง Capper คือ เมื่อหัวบรรจุทำการบรรจุชาลงขวด จะส่งมายังหัว Capper แต่ละหัว ซึ่งมีใบมีดหัวละ 3 ใบ ดังแสดงในภาพที่ 4.11 หากใบมีดแตก หรือบิ่น จะทำให้การจับขวดไม่มีประสิทธิภาพ ขวดจะเอียงทำให้การสวมฝาไม่สมบูรณ์ ซึ่งการตรวจเช็คก่อนหน้านี้นี้จะทำการเปลี่ยนใบมีดทั้งหมด ในรอบการทำความสะอาดระบบการบรรจุ (CIP) ทำการเปลี่ยนทั้งหมด 10 หัวบรรจุ คือ 30 ชิ้นต่อวัน ซึ่งราคาใบมีดอยู่ที่ 350 บาทต่อใบ ทำให้เกิดค่าใช้จ่ายเป็นจำนวนมาก ปัจจุบันพนักงานจึงรอให้ใบมีดหัก จึงจะทำการเปลี่ยน โดยสังเกตจากการเกิดการสูญเสียประเภทฝาเอียง และฝาสูงออกจากห้องบรรจุก่อนพนักงานถึงจะทำการตรวจเช็คใบมีด และทำการเปลี่ยน นอกจากนี้พนักงานไม่มีการจดรอบการเปลี่ยนว่าทำการเปลี่ยนใบมีดที่หัว Capper ไตบ้าง จึงทำให้ไม่มีสถิติในการเปลี่ยนใบมีด

ตำแหน่งไบมิดจับคอขวด และไบมิดใหม่-ไบมิดที่หักชำรุด

เพิ่มหัวข้อการตรวจสอบไบมิดจับคอขวดลงในบันทึกการตรวจสอบ Capper Machine Condition Report เพราะเป็นไบมิดที่ใช้ตรวจสอบความสมบูรณ์ของการทำงาน Capper และค่ามาตรฐานต่างๆ ของ Capper โดยกำหนดให้ทำการตรวจสอบไบมิดทุกหัวบรรจุ โดยใช้มือสัมผัสดังแสดงในภาพที่ 4.12 เพื่อตรวจเช็คการแตกปิ่นทุกครั้งหลัง CIP และเพิ่มเป็นหัวข้อในการตรวจเช็คเครื่องบรรจุหลัง CIP, SIP ติดหน้างาน เพื่อให้พนักงานสามารถทำงานได้สะดวกมากขึ้น จากการอ่าวิธีการตรวจวัดที่ติดไว้บริเวณที่หน้างาน และเป็นการเตือนให้พนักงานปฏิบัติตามมาตรฐานการปฏิบัติงานเป็นประจำ

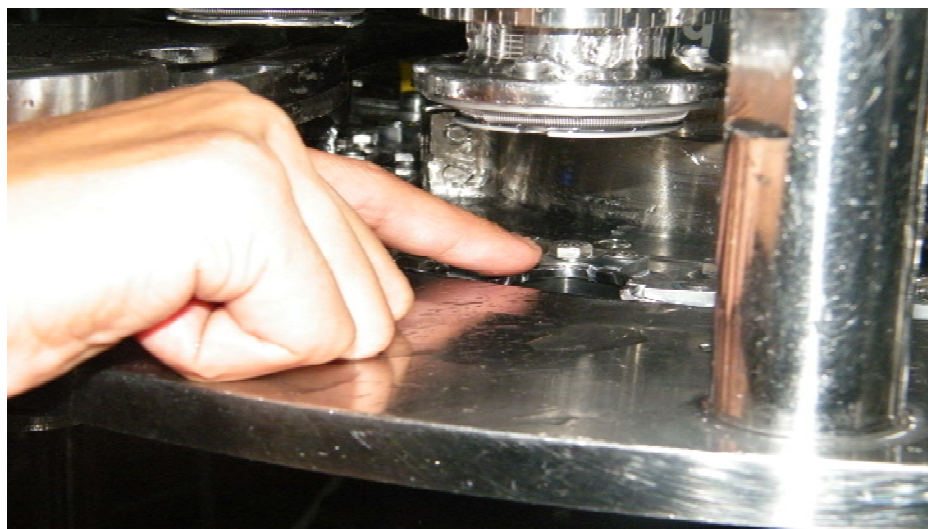
ภาพที่ 4.12  
การตรวจสอบใบมีด

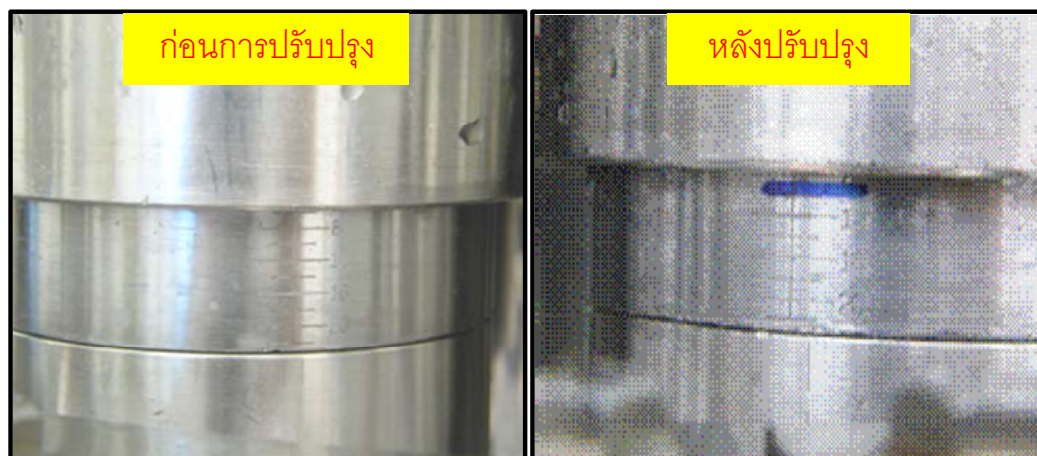
ภาพที่ 4.15

การทำสัญลักษณ์แสดงค่าแรงกด บริเวณ Capper

2. จัดทำสัญญาณลักษณะด้วยสี แทนการอ่านค่า โดยการนำปากกาทำสัญญาณลักษณะที่หัว Capper แต่ละหัว เพื่อให้สามารถสังเกตได้ง่ายเมื่อหัว Capper ไม่อยู่ตรงตำแหน่ง หรือไม่อยู่ตรงสเกลที่กำหนด และยังเป็นการตรวจเช็คความคลื่อนของค่าแรงกด ขั้นต้น ดังแสดงในภาพที่ 4.15

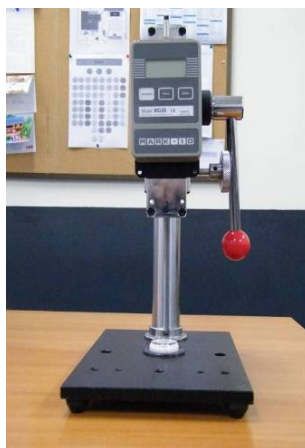
ภาพที่ 4.16

เครื่องมือที่ใช้ในการวัดค่าแรงกดของ Capper

จัดซื้อเครื่องมือสำหรับใช้วัดค่าแรงกด ดังแสดงในภาพที่ 4.16 เพื่อให้ได้ค่าที่แท้จริง เพื่อเป็นการตรวจสอบค่าการทำงานของ Capper เพื่อประสิทธิภาพของการตั้งค่า และการทำงานของเครื่องจักร ในปัจจุบันหลังการปรับปรุงโดยการทำสัญลักษณ์ด้วยสี ค่าที่พนักงานอ่านได้ก็ยังเป็นค่าที่ไม่น่าเชื่อถือ และหากมีการปรับตั้งค่าก็อาจคลาดเคลื่อนได้
