## บทที่ 4

### ผลการศึกษา

ผลการดำเนินการวิจัยเรื่อง การลดสัดส่วนของเสียในกระบวนการผลิตฝากระป๋องโดยใช้เทคนิคการควบคุมกระบวนการด้วยหลักการทางสถิติ ได้ผลการดำเนินการวิเคราะห์หาสาเหตุและแนวทางแก้ไขปรับปรุง และป้องกัน และสรุปผลการดำเนินการตามแนวทางแก้ไขปรับปรุง และป้องกัน ซึ่งมีรายละเอียด ดังนี้

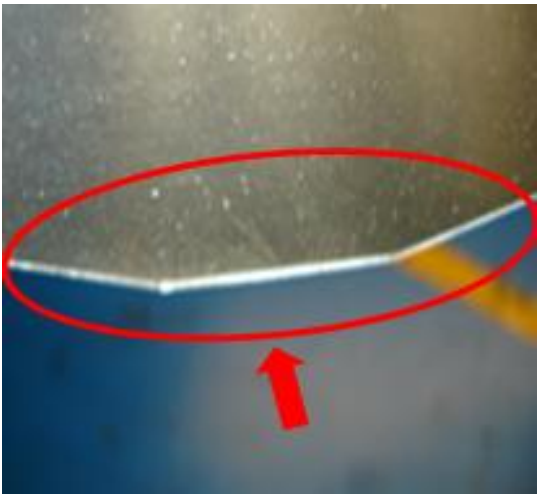
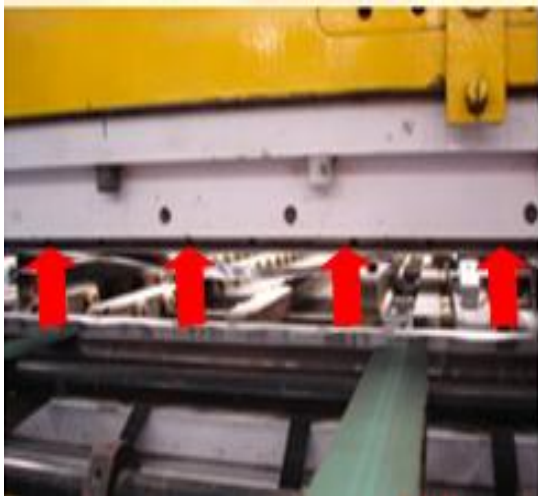
เกิดจากแผ่น Burr ที่บริเวณขอบแผ่น เนื่องจากคมตัดของ (Cutter) ตัดแผ่นไม่คมเนื่องจากใช้งานนาน

| สาเหตุของปัญหา | แนวทางการแก้ไขปัญหาและป้องกัน |
|---|---|
| <p>เกิดจากแผ่น Burr ที่บริเวณขอบแผ่นเนื่องจากคมตัดของ (Cutter) ตัดแผ่นไม่คมเนื่องจากใช้งานนาน</p> | <p>ใช้หินน้ำมันลับฝัดหน้ามีดชุดบนและชุดล่างใหม่</p> |

ใช้น้ำมันลึบผิวหน้ามีดชุดบนและชุดล่างใหม่ หรือ กำหนดจำนวนแผ่นเหล็กที่เข้าตัดเพื่อเก็บข้อมูล ในการส่งแจ้งรักษามีดแล้วทำให้เป็นมาตรฐานเดียวกัน

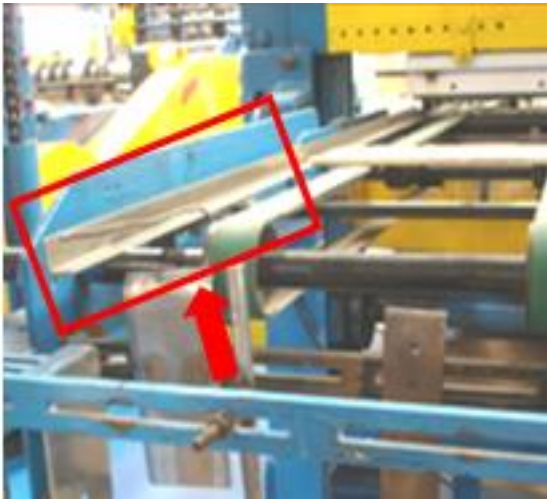
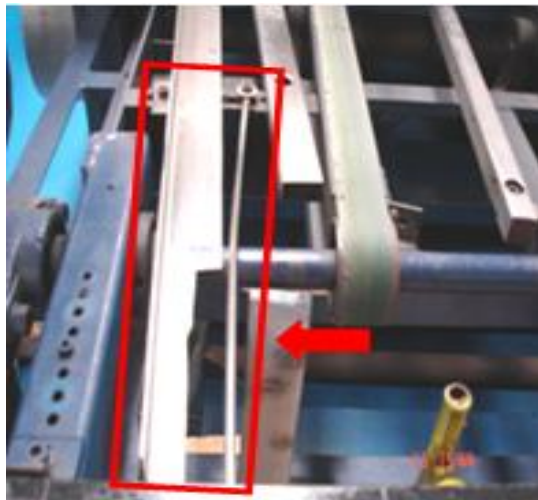
ลดประคองขอบแผ่นที่ชุดเรียงแผ่นอ่อนเกินไปจึงทำให้แผ่นตกเร็วไม่สม่ำเสมอและแผ่นพลิกกลับด้านได้ง่าย

| สาเหตุของปัญหา | แนวทางการแก้ไขปัญหาและป้องกัน |
|---|---|
| <p>ลวดประกอบขอบแผ่นที่ชุดเรียงแผ่นอ่อนมากเกินไปจึงทำให้แผ่นตกเร็วและไม่สม่ำเสมอและทำให้แผ่นพลิกกลับด้านได้ง่าย</p> | <p>เปลี่ยนลวดประกอบขอบแผ่นใหม่ให้มีความแข็งเพิ่มขึ้นเพื่อชะลอการตกของแผ่น</p> |

เปลี่ยนลวดประคองขอบแผ่นใหม่ให้มีความแข็งแรงเพิ่มขึ้น เพื่อชะลอการตกของแผ่น

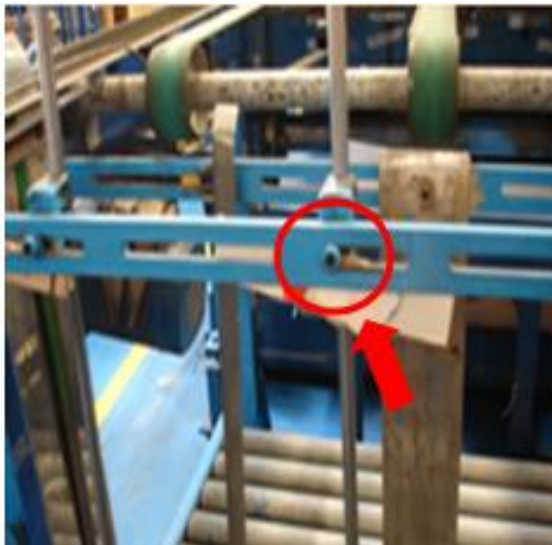
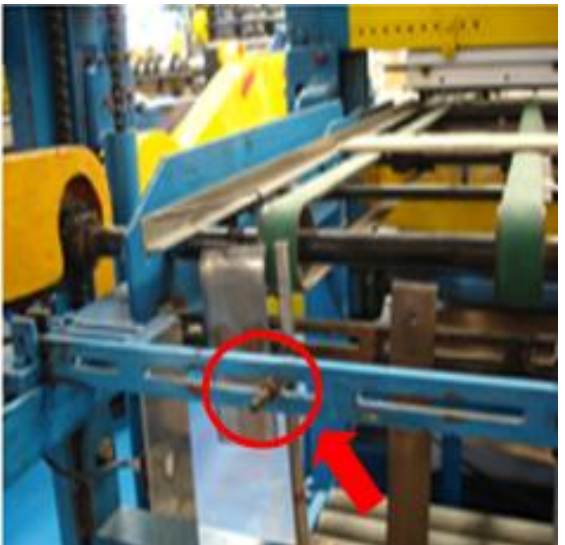
เสากั้นหยักของแผ่น Strip ที่ Hopper เรียงแผ่น ไม่สามารถปรับเข้าออกได้เพราะไม่มี

สกรูปรับ

| สาเหตุของปัญหา | แนวทางการแก้ไขปัญหาและป้องกัน |
|---|---|
| <p>เสาหลักของแผ่นที่ Hopper เรียงแผ่นไม่สามารถปรับเข้าออกได้เพราะไม่มีสกรูปรับ</p> | <p>เชื่อมสกรูติดกับเสา Hopper เรียงแผ่นเพื่อให้สามารถปรับเข้าออกได้ง่ายและบังคับหลักของแผ่นไม่ให้เคลื่อนตัวได้</p> |

เชื่อมสกรูติดกับเสา Hopper เรียงแผ่นเพื่อให้สามารถปรับเข้าออกได้ง่ายและบังคับหยักขอบแผ่นไม่ให้เคลื่อนตัวได้

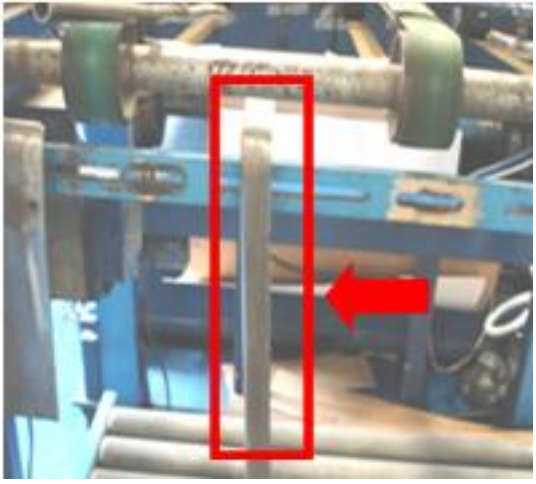
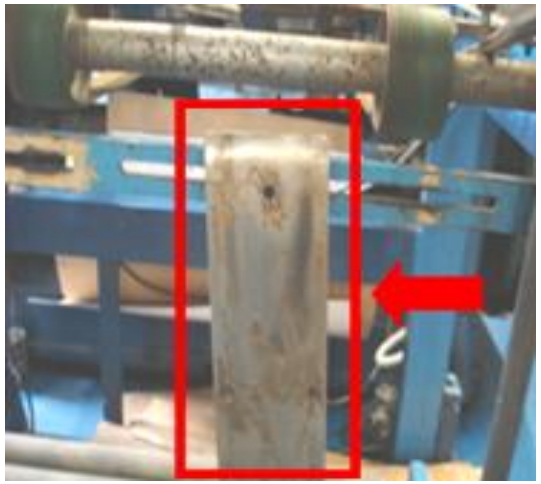
แผ่นสแตนเลสที่บังคับขอบแผ่นด้านหลังมีขนาดเล็กเกินไปทำให้แผ่นตกลงพลิกกลับด้าน

| สาเหตุของปัญหา | แนวทางการแก้ไขปัญหาและป้องกัน |
|---|---|
| <p>แผ่นสแตนเลสที่บังคับขอบแผ่นด้านหลังมีขนาดเล็กเกินไปทำให้แผ่นตกลงพลิกกลับด้าน</p> | <p>เปลี่ยนแผ่นสแตนเลสบังคับขอบแผ่นให้มีขนาดกว้างขึ้นกว่าเดิม เพื่อชะลอการตกของแผ่นให้ช้าลงและไม่ให้เคลื่อนตัวได้</p> |

เปลี่ยนแผ่นสแตนเลสบังคับขอบแผ่นให้มีขนาดกว้างขึ้นกว่าเดิมเพื่อชะลอการตกของแผ่นให้ช้าลงและไม่เคลื่อนตัวได้

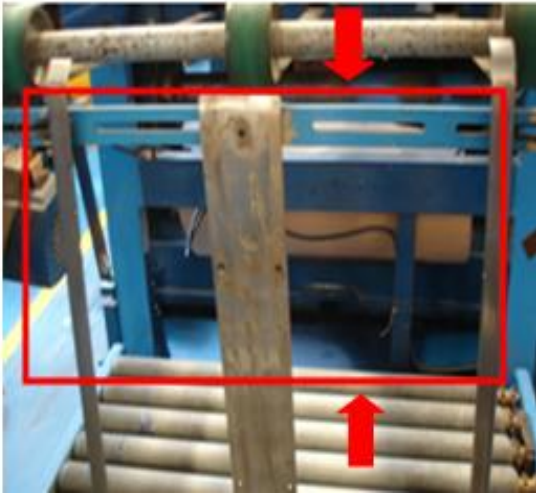
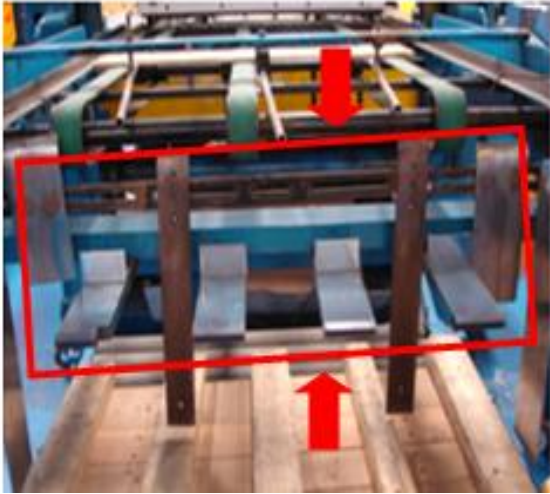
ระยะการตกของแผ่น Strip ที่ชุดเรียง แผ่นสูงมากไป จึงทำให้แผ่นพลิกกลับด้านแล้ว สันขอบแผ่นตกลงไปกระทบกับแผ่นด้านล่าง

| สาเหตุของปัญหา | แนวทางการแก้ไขปัญหาและป้องกัน |
|---|---|
| <p>ระยะการตกของแผ่นที่ชุดเรียงแผ่นสูงมากไปจึงทำให้แผ่นพลิกกลับด้านแล้วสันขอบแผ่นตกลงไปกระทบกับแผ่นด้านล่าง</p> | <p>ได้สร้างลิฟท์ชุดรับแผ่นขึ้นมาใหม่เป็นแบบ Auto โดยที่ลิฟท์รับแผ่นสามารถเลื่อนขึ้นลงได้ตามระยะที่กำหนดโดยมี Sensor เป็นตัวควบคุมระยะขึ้นของลิฟท์รับแผ่น</p> |

ได้สร้างลิฟท์ชุดรับแผ่นขึ้นมาใหม่ เป็นแบบ Auto โดยลิฟท์รับแผ่นสามารถเลื่อนขึ้นลงได้ตามระยะที่กำหนดโดยมี Sensor เป็นตัวควบคุมระยะขึ้นของลิฟท์รับแผ่น
