บทที่ 4

ผลการศึกษา

1. แหล่งประวัติศาสตร์และวัฒนธรรมที่สำคัญในเหตุการณ์ ร.ศ.112 ในจังหวัดจันทบุรี

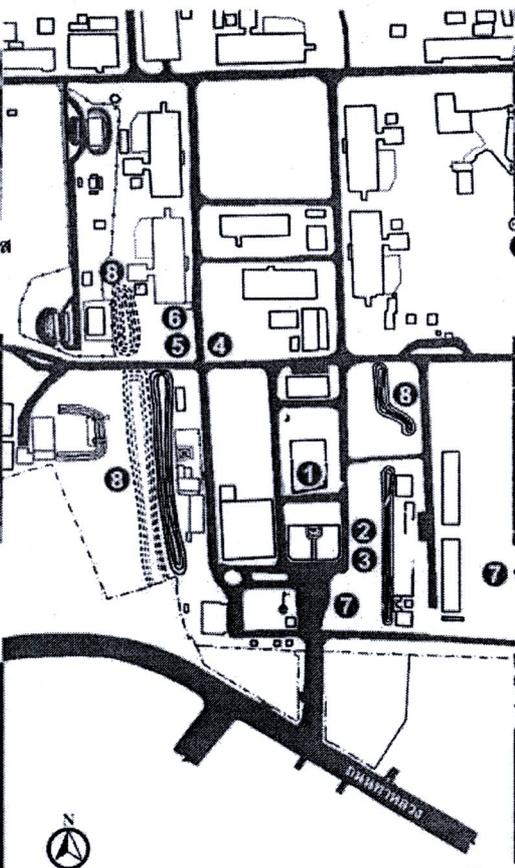
ภาพที่ 4.2 สภาพความเสียหายของโบราณสถานภายในค่ายตากสิน จังหวัดจันทบุรี
ที่มา: <http://www.taksincamp.org>, 2554.

จากการสำรวจพื้นที่ของผู้วิจัยในเดือนตุลาคม 2554 พบว่า แหล่งประวัติศาสตร์ที่เกี่ยวข้องกับสมัย ร.ศ.112 ในค่ายตากสินทั้ง 8 แห่ง กำลังอยู่ในระหว่างการบูรณะ ได้แก่ 1) อาคารกองบัญชาการของทหารฝรั่งเศส 2) อาคารคลังพัสดุของกองทหารฝรั่งเศส 3) อาคารที่พักรักษาการณ์ฝรั่งเศส 4) อาคารที่คุมขังทหารฝรั่งเศส 5) อาคารคลังกระสุนดินดำ (คส.5) 6) อาคารคลังกระสุนดินดำ (คส.6) 7) อาคารกองรักษาการณ์ของทหารฝรั่งเศส 8) แนวคันดินและคูเมืองสมัยพระเจ้าตากสิน

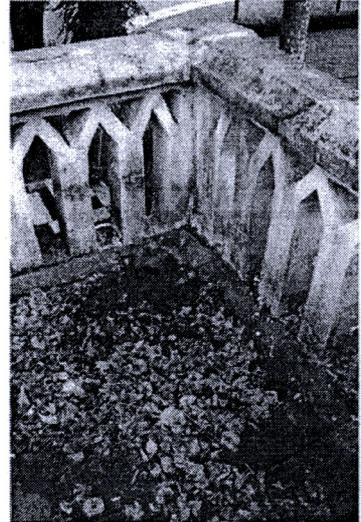
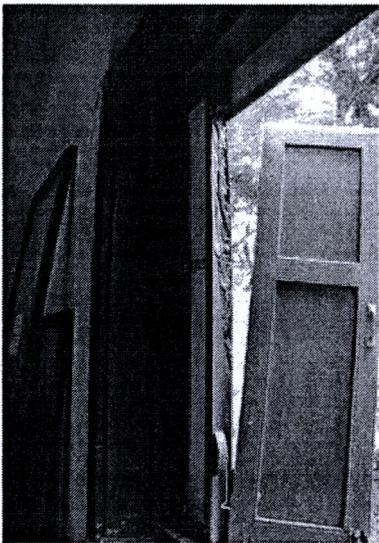
ภาพที่ 4.3 อาคารกองบัญชาการทหารฝรั่งเศส ค่ายตากสิน จังหวัดจันทบุรี

รางระบายน้ำเดิมภายนอกอาคารที่มี
สภาพทรุดโทรม
Deteriorated membrane roofing

สภาพใบไม้อุดตันตรงบริเวณ
ท่อระบายน้ำบนหลังคา
Leaf cluttered roof gutter

สภาพหลังคา Membrane ที่หมดสภาพ
Gutter in deteriorated state

พบกรอบวงกบ และบานประตูหน้าต่าง
ชำรุดเสียหาย
Broken windows and door frames

สภาพประตูหน้าต่างและอุปกรณ์ที่ชำรุด
Broken windows and doors

พบคราบตะไคร่น้ำบริเวณผนัง
และฝ้าเพดานคอนกรีต
Lichen on the walls and ceilings

วงกบไม้เดิมแตกหักชำรุด
Broken window frames

ความชื้นและคราบตะไคร่น้ำ
ภายในห้องน้ำ
Humidity and lichen in the bathroom

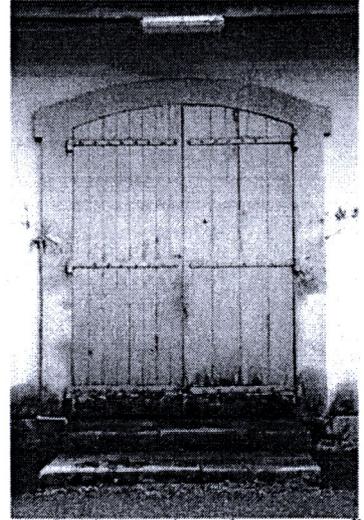
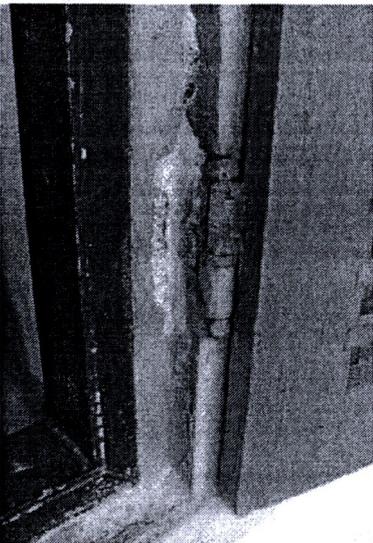
ภาพที่ 4.4 อาคารคลังพัสดุของทหารฝรั่งเศส ค่ายตากสิน จังหวัดจันทบุรี

พบสีร่อน เนื่องจากความชื้นบนผนัง
ภายนอกอาคาร
Dampness and puddle due to inadequate drainage

ผนังเปื้อนยู่ยี่หลุดร่อน เนื่องจากความชื้น
ด้านทิศตะวันตก
Peeling paint and deteriorating west wall
due to humidity

สภาพความชื้นและของน้ำภายนอกอาคาร
จากไม่มีท่อระบายน้ำ
Peeling paint due to humidity

สภาพผนังปูนที่ผุกร่อนตรงบริเวณมุม
อาคารด้านทิศตะวันออก
Broken plaster walls to the east of the building

อุปกรณ์ประตูหน้าต่างชำรุด
Broken doors and windows fixtures

สภาพสีที่ร่อน เนื่องจากความชื้นในผนัง
Peeling paint due to humidity

สภาพพื้นที่ชำรุดภายในอาคาร
Sagging internal floor

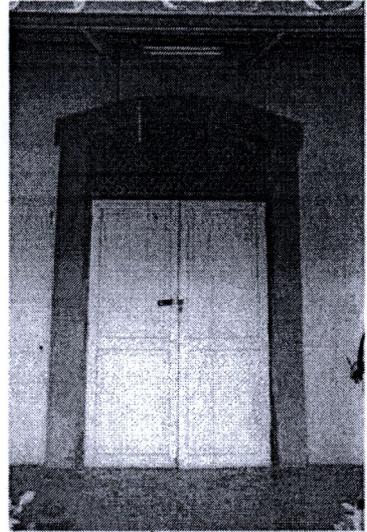
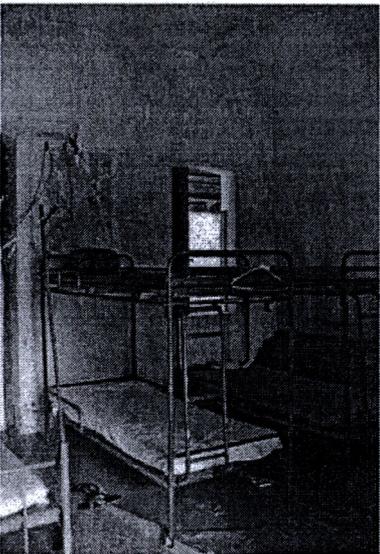
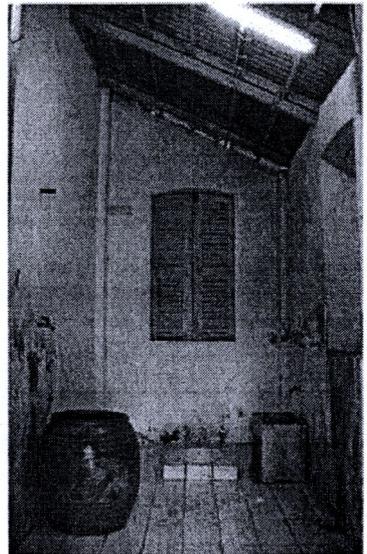
ภาพที่ 4.5 อาคารที่พักรักษาการณ์ฝรั่งเศส ค่ายตากสิน จังหวัดจันทบุรี
ที่มา: <http://www.taksinacamp.org>, 2554.

พบคราบตะไครบนผนังของ
ทางเดินรอบอาคาร
Lichen on platform around the building

พบคราบน้ำรั่วมาจากหลังคา
บริเวณเหนือประตูทางเข้า
Leakage from roof above entrance

พื้นกระเบื้องดินเผาเดิมชำรุดแตกหัก
และสึกกร่อน
Broken and chipped tiles

ผนังเปียกชุ่มสีหลุดร่อนเนื่องจาก
ความชื้นที่สะสมในผนัง
Peeling paint and deteriorating wall
due to accumulated humidity

สภาพการใช้งานของห้องที่ไม่ได้รับ
การดูแลที่ถูกต้อง
Inappropriate use and care of room

พบคราบความชื้นบนฝ้าเพดาน
Ceiling marks due to humidity

ผนังเปียกชุ่มสีหลุดร่อนจากความชื้น
ภายในห้องน้ำ
Peeling paint in bathroom due to humidity

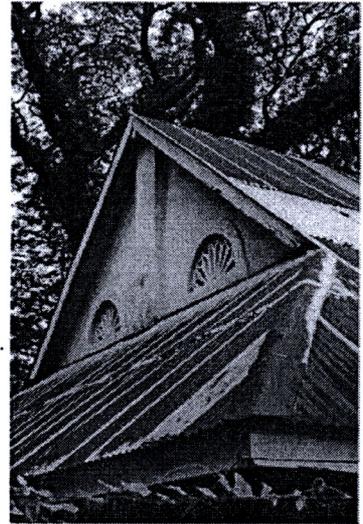
ภาพที่ 4.6 อาคารที่คุมขังทหารฝรั่งเศส ค่ายตากสิน จังหวัดจันทบุรี

พบผนังเกิดรอยราวดรงบริเวณเหนือ
ประตูหน้าต่างบริเวณนอกของอาคาร
Lichen and peeling pain around veranda

เชิงชายผุชำรุด และหลังคาสังกะสีเสื่อมสภาพ
Deteriorating eaves and zinc roof

พบคราบตะไคร่และสีหลุดร่อนเนื่องจาก
ความชื้น จากพื้นและในเสาบริเวณ
ระเบียงทางเดิน
Cracked wall above east door

ผนังเปื้อนยู่ยสีหลุดร่อน เนื่องจาก
ความชื้นที่สะสมจากพื้นและในกำแพง
Peeling paint and deteriorating
wall due to accumulated humidity

ฝ้าเพดานไม้เสียหายผุพัง เนื่องจาก
ปราศจากการซ่อมแซมดูแล
Broken wood slat ceiling
due to neglect

โครงสร้างฝ้าเพดานไม้เสียหายผุพัง
และปราศจากการซ่อมแซมดูแล
Broken ceiling structure

ผนังมีคราบน้ำ เนื่องจากหลังคารั่ว
Leak marks on walls due to roof leakage

ผนังและฝ้ามีร่องปลวกติดอยู่
Termite trace on walls and ceilings

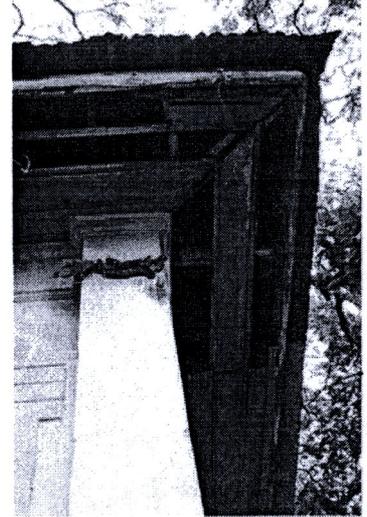
ภาพที่ 4.7 อาคารคลังกระสุนดินดำ (คส.5) ค่ายตากสิน จังหวัดจันทบุรี

สภาพผุพังของโครงสร้างไม้บริเวณใต้อาคาร
Deteriorated wooden structure
underneath buildings

สภาพความเสียหายบริเวณฝ้าเชิงชาย
Broken wood slats on eaves

พบรังผึ้งบนผนังภายนอกด้านทิศตะวันตก
Beehive on west wall

พบตะไคร่น้ำบนบันไดทางขึ้นอาคาร
ด้านทิศตะวันออก
Lichen on east stairs

ฝ้าเพดานไม้ผุเสียหายจากปลวก
Damage of wooden ceiling from termites

สภาพพื้นไม้เริ่มผุพัง
Deteriorating floor

พื้นไม้ผุพังและพบรอยน้ำรั่วจากหลังคา
Leak marks on walls due to roof leakage

พบคราบน้ำบนผนังเนื่องจากน้ำรั่ว
จากหลังคา
Deteriorating floor slats and leak marks
from roof

สภาพปูนสีกร่อนบริเวณผนังใต้
ช่องวงกบสาง
Broken plaster under window frames

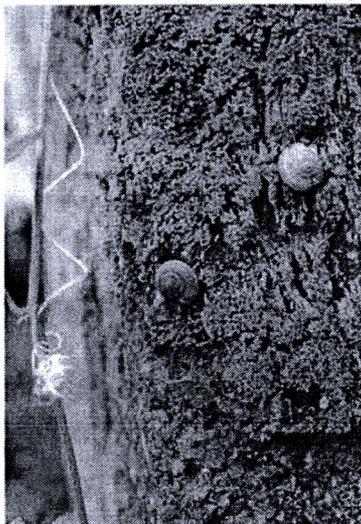
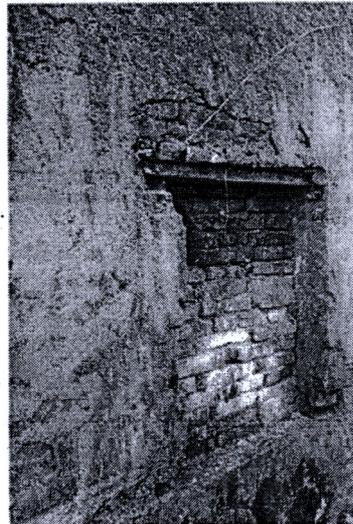
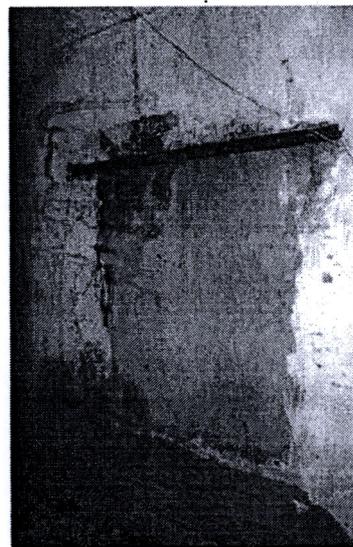
ภาพที่ 4.8 อาคารคลังกระสุนดินดำ (คส.6) ค่ายตากสิน จังหวัดจันทบุรี

พบตะไคร้และหอยบริเวณผนังภายนอก
อาคารด้านทิศเหนือ
Lichen and Shell found on the North wall

สภาพตะไคร้และความชื้นบริเวณผนัง
ภายนอกอาคารด้านทิศเหนือ
Lichen and Humidity on the North wall

สภาพตะไคร้และความชื้นบนผนังภายนอก
อาคารด้านทิศตะวันตก
Lichen and Humidity on the exterior
West wall

สภาพผนังด้านในวงกบของประตูทางเข้า
Broken plaster wall of the entrance
beside the doorframe

สภาพโครงสร้างหลังคาที่พบรอยรั่วของน้ำ
Leak marks on roof structure

สภาพความชื้นพบบนผนัง
และพื้นภายในอาคาร
Humidity found on wall and floor

รอยฉาบปูนปิดช่องหน้าต่างเดิม
The window covered with plaster

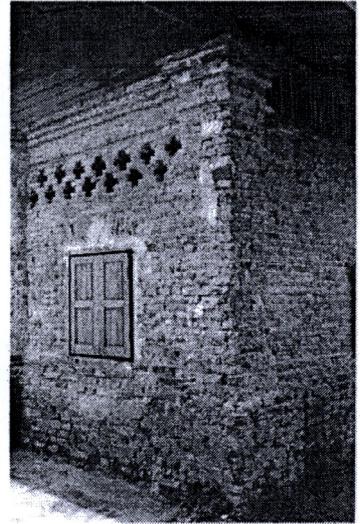
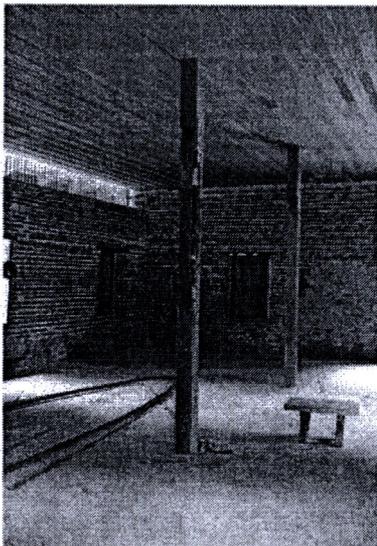
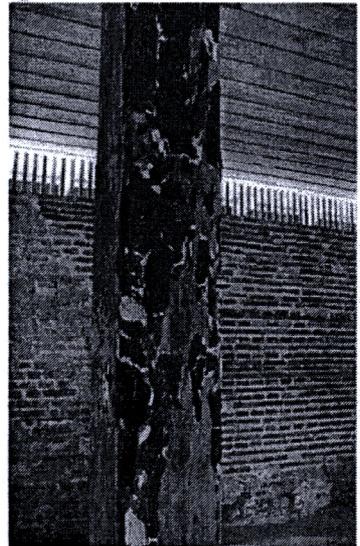
ภาพที่ 4.9 อาคารกองรักษาการณ์ของทหารฝรั่งเศส ค่ายตากสิน จังหวัดจันทบุรี

กระเบื้องลอนเล็กสีแดงได้ถูกนำมาใช้ เป็นวัสดุไม่เหมาะสม Inappropriate red-colored roofing material

สภาพความชื้นและผุพังของผนังก่ออิฐ ฉาบปูนเดิมบริเวณมุมอาคาร Humidity and deteriorating plaster walls

สภาพความชื้นบริเวณเชิงผนังภายนอกอาคาร Humidity around lower walls

หน้าต่างไม้ที่นำมาติดตั้งใหม่ ของหน้าต่างเดิมที่ส่วนบนมีความโค้ง New wooden windows replaced former half circular windows

สภาพความชื้นที่ยังพบบริเวณฐานของผนังเดิม Humidity found at lower base of walls

พบปลวกในเสาโครงสร้างภายในอาคาร Termite found on supporting column inside building

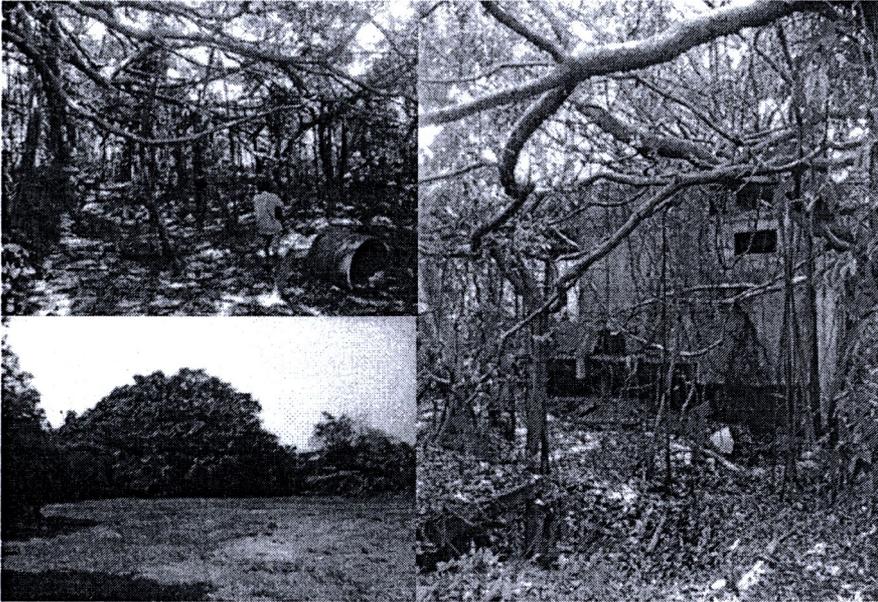
ภาพที่ 4.10 สถานไวส์กงสุลแห่งที่ 1

จากการสำรวจของผู้วิจัย พบว่า พื้นที่บริเวณดังกล่าว ขณะนี้ได้กลายเป็นป่าต้นไทรรกทึบ และพบซากปรักหักพังบางส่วน ซึ่งไม่สามารถระบุได้ว่าเป็นซากสิ่งก่อสร้างของสถานไวส์กงสุลหรือไม่ ซึ่งสถานที่นี้อยู่ติดริมแม่น้ำจันทบุรี ฝั่งตรงข้ามกับสวนสาธารณะ ร.5

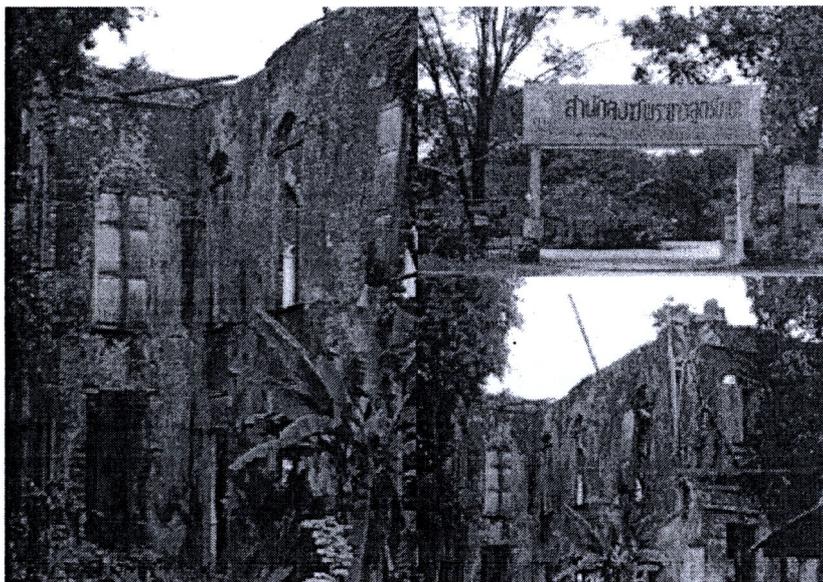
ภาพที่ 4.12 บ้านพระยาวิสูตรโกษา (พัก สาณะเสน) หรือ ทับสาณะเสน

จากการสำรวจพื้นที่ผู้วิจัยพบว่า ปัจจุบันทับสถานะเสนอยู่ในสภาพทรุดโทรม ไม่ได้รับการดูแลหรือบูรณะ ทำให้ส่วนที่เป็นหลังคาหายไปและตัวตึกมีสภาพชำรุดทรุดโทรมอย่างมาก มีตะไคร่เกาะรอบ ๆ ตัวตึก บานหน้าต่างหักพัง แสดงถึงการไม่ได้รับความดูแล

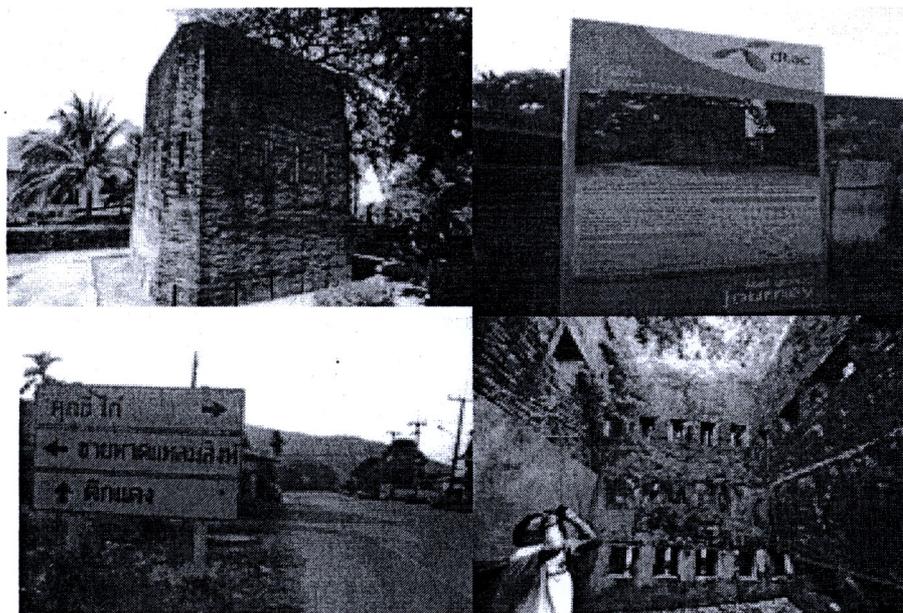
ภาพที่ 4.15 คุกซีโก้

จากการสำรวจของผู้วิจัยพบว่า มีนักท่องเที่ยวบางส่วนที่มาถ่ายรูป แต่สถานที่บริเวณโดยรอบไม่มีกิจกรรมใด ๆ ส่วนตัวคุกยังคงมีเอกลักษณ์ดึงดูดใจ แต่ภายในตัวคุกเป็นพื้นดิน ด้านบนไม่มีหลังคา เริ่มมีเถาไม้เลื้อยรอบ ๆ ช่องลมด้านบน คล้ายไม่ได้รับการดูแลจากหน่วยงานที่เกี่ยวข้อง ซึ่งคุกซีโก้นี้อยู่ในความดูแลของกรมศิลปากร

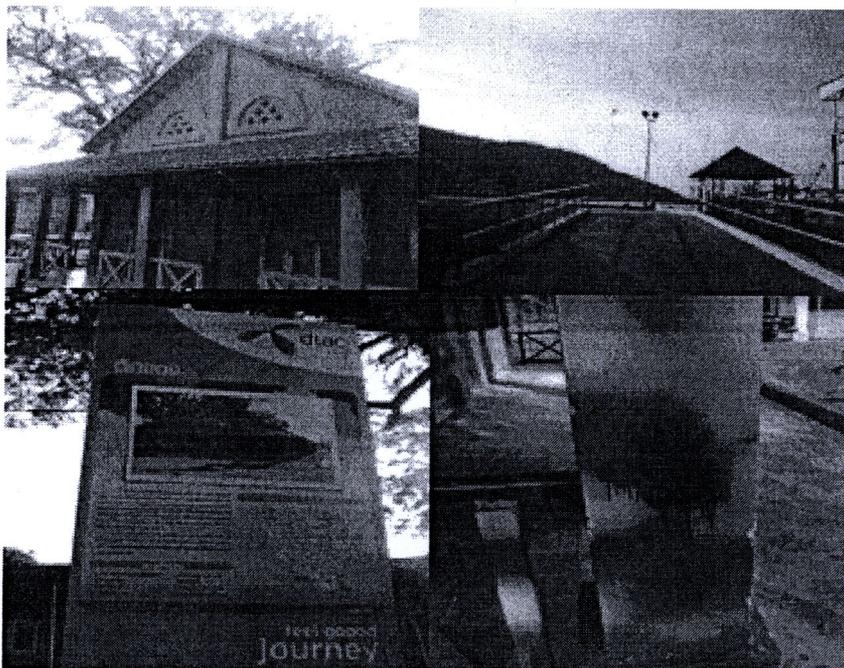
ภาพที่ 4.16 ตึกแดง

จากการสำรวจของผู้วิจัยพบว่า ไม่ได้มีการใช้อาคารนี้ทำกิจกรรมใด ๆ และไม่เปิดให้นักท่องเที่ยวเข้าชมภายในอาคาร รวมทั้งตัวอาคารไม่ได้รับการดูแล มีสภาพชำรุดทรุดโทรม โดยระเบียงบางส่วนนั้นหักพัง และใบไม้ร่วงหล่นเต็มพื้นที่ คล้ายกับไม่ได้รับการทำความสะอาดมานาน อีกทั้งมีสีเขียนบริเวณฝาผนังด้านนอกตัวตึกด้วย เหมือนไม่ได้รับการดูแลจากหน่วยงานที่เกี่ยวข้อง
