## บทที่ 4

### ผลการศึกษา

#### 4.1 แนวทางการปรับปรุงแก้ไขและการเปรียบเทียบผลการดำเนินการ

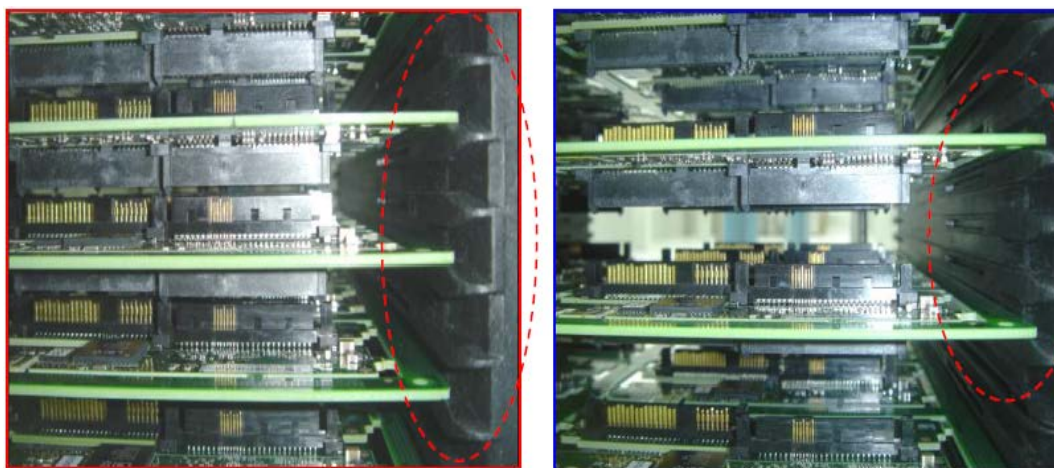
4.1.1 ปัญหาการลำเลียง PCBA เข้าสู่กล่องและลำเลียงออกจากกล่อง ณ สถานีการสแกน SFDC สถานีการตรวจสอบหลังเข้าเครื่องหลอมเหลวตะกั่ว (POI) และสถานีการตรวจสอบอัตโนมัติด้วยเครื่องจักร (AOI)

ภาพที่ 4.1 แนวทางการปรับปรุงแก้ไขการจัดวาง PCBA ณ สถานีสแกน SFDC สถานีตรวจสอบ POI และสถานีตรวจสอบ AOI (ซ้าย: ก่อน, ขวา: หลัง)

แนวทางปรับปรุงแก้ไขสำหรับขั้นตอนนี้แยกเป็น 2 แนวทาง คือ หนึ่ง การแก้ไขคู่มือการผลิตในขั้นตอนนี้ ซึ่งมีการปรับเปลี่ยนวิธีการลำเลียง PCBA เข้าและออกจากกล่อง จากเดิมที่ใช้ช่องว่างในการจัดวาง PCBA เพียง 2 ช่องว่างต่อ PCBA 1 ชิ้น เปลี่ยนเป็นเว้นช่องว่างให้มากขึ้นเป็น

3 ช่องว่างต่อ PCBA 1 ชั้น เพื่อป้องกันความเสี่ยงในการเกิดลักษณะบกพร่องบนตัวอุปกรณ์ ดังภาพที่ 4.1

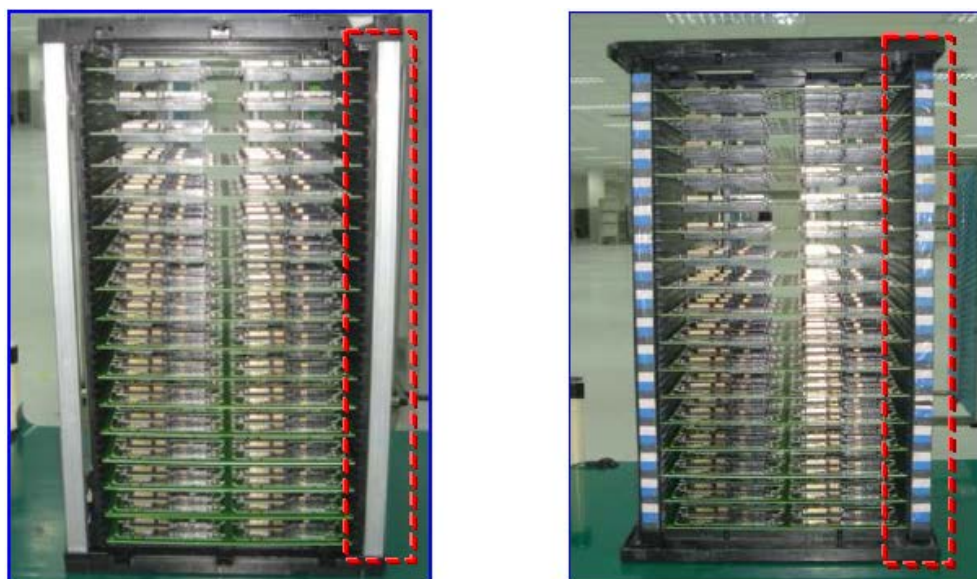
ภาพที่ 4.2 แนวทางการปรับปรุงแก้ไขกล่องใส่ PCBA ณ สถานีสแกน SFDC สถานีตรวจสอบ POI และสถานีตรวจสอบ AOI (ซ้าย: ก่อน, ขวา: หลัง)

สอง คือ การปรับปรุงกล่องใส่ PCBA โดยระบุแถบสีเพื่อควบคุมการสังเกตในขั้นตอนที่ลำเลียง PCBA เข้าออกจากกล่อง ทั้งนี้เพื่อให้ผู้ควบคุมงานสามารถสังเกตช่องว่างในการจัดวางได้ง่ายขึ้น และป้องกันไม่ให้ PCBA กระแทกกับกล่องจนเกิดลักษณะบกพร่องบนตัวอุปกรณ์ขึ้น

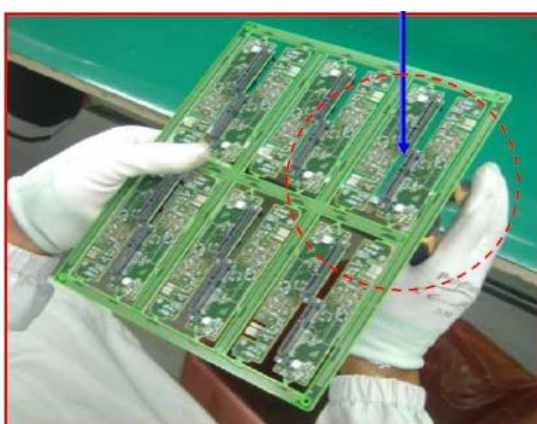
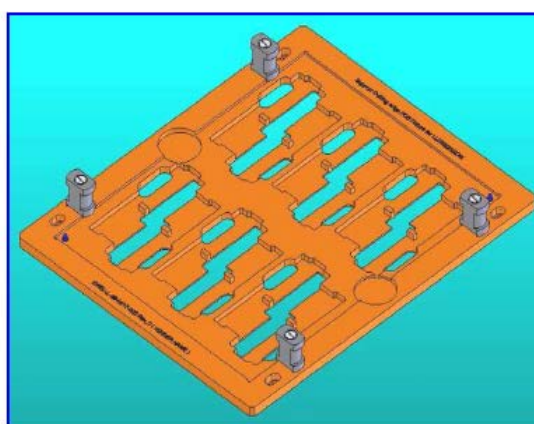
#### 4.1.2 ปัญหาการใช้สัมผัสกับชิ้นส่วนอุปกรณ์ ณ สถานีตัดฉลุ

ภาพที่ 4.3 แนวทางการปรับปรุงแก้ไขปรับปรุงอุปกรณ์ที่ใช้ในการตัดฉลุ ณ สถานีตัดฉลุ

แนวทางปรับปรุงแก้ไขสำหรับขั้นตอนนี้ สามารถเลือกปฏิบัติเป็น 2 แนวทาง คือ ใช้แท่นรอง ซึ่งเป็นเหมือนแผ่นบอร์ดต้นแบบที่มีช่องว่างกำหนดระยะขอบสำหรับรองตัดฉลุ แทนการที่ผู้ควบคุมงานใช้อุปกรณ์คีบตัดชิ้นส่วนโดยตรง ปราศจากตัวกำหนดและนำมาซึ่งโอกาสเสี่ยงในการเกิดลักษณะบกพร่องบนตัวอุปกรณ์ ดังภาพที่ 4.3 หรืออีกแนวทางแก้ไข คือ การใช้อุปกรณ์เครื่องตัดฉลุมาตัดฉลุทดแทนการใช้แรงงาน ซึ่งแนวทางในกรณีนี้เป็นแผนงานของวิศวกรที่ได้รับความร่วมมือจากลูกค้าในการร่วมวิจัย ดังภาพที่ 4.4

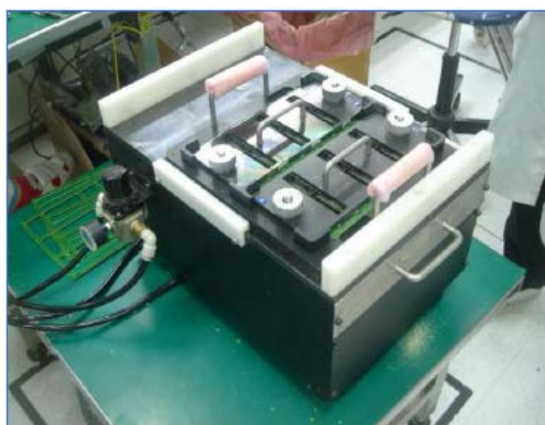
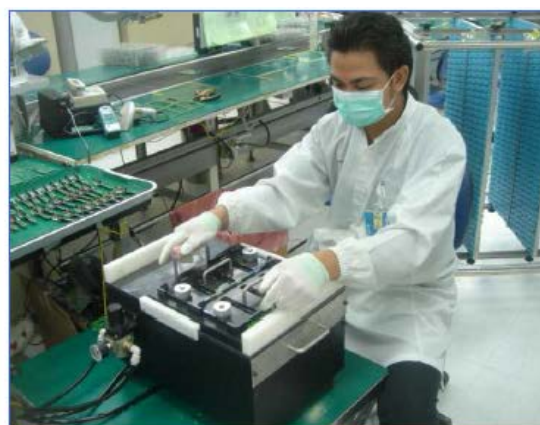
ภาพที่ 4.4 แนวทางการปรับปรุงแก้ไขปรับปรุงเครื่องจักรที่ใช้ในการตัดฉลุ ณ สถานีตัดฉลุ

หมายเหตุ ในเดือนกันยายน การนำเครื่องตัดฉลุข้างต้นมาใช้ ส่งผลดีขึ้นต่อการลดลักษณะบกพร่อง ซึ่งสามารถดูผลการเปลี่ยนแปลงได้ในภาพที่ 4.7

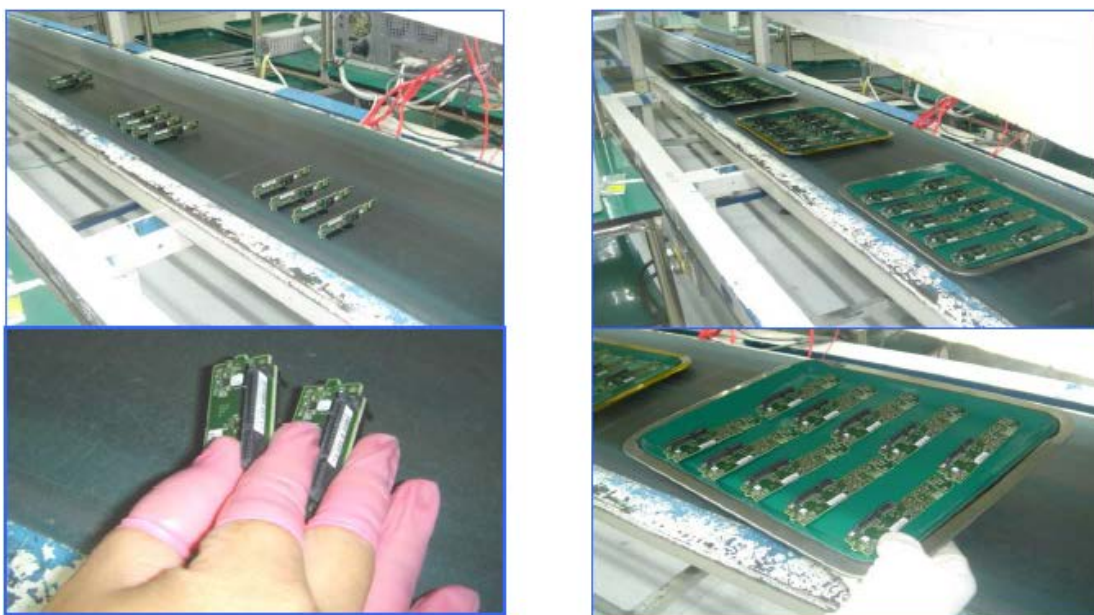
#### 4.1.3 ปัญหาการลำเลียง PCBA ณ สถานีเครื่องทดสอบการทำงานเบื้องต้น

ภาพที่ 4.5 แนวทางการปรับปรุงแก้ไขปรับปรุงขั้นตอนการลำเลียง PCBA ณ สถานีเครื่องทดสอบการทำงานเบื้องต้น (ซ้าย: ก่อน, ขวา: หลัง)

แนวทางปรับปรุงแก้ไขสำหรับขั้นตอนนี้ คือ การปรับปรุงวิธีการดำเนินงานในกลุ่มมือการผลิตขั้นตอนการลำเลียง PCBA ณ สายพานการผลิต โดยใช้ถาดในการลำเลียงเคลื่อนย้ายแผ่นบอร์ดทดแทนการใช้มือเคลื่อนย้ายแผ่นบอร์ด ทั้งนี้จะเห็นว่าแนวทางการแก้ไขนี้ช่วยให้แผ่นบอร์ดสามารถลำเลียงได้อย่างปลอดภัยมากยิ่งขึ้น เนื่องจากถาดรองรับเป็นอุปกรณ์ที่ช่วยกันกระแทกได้

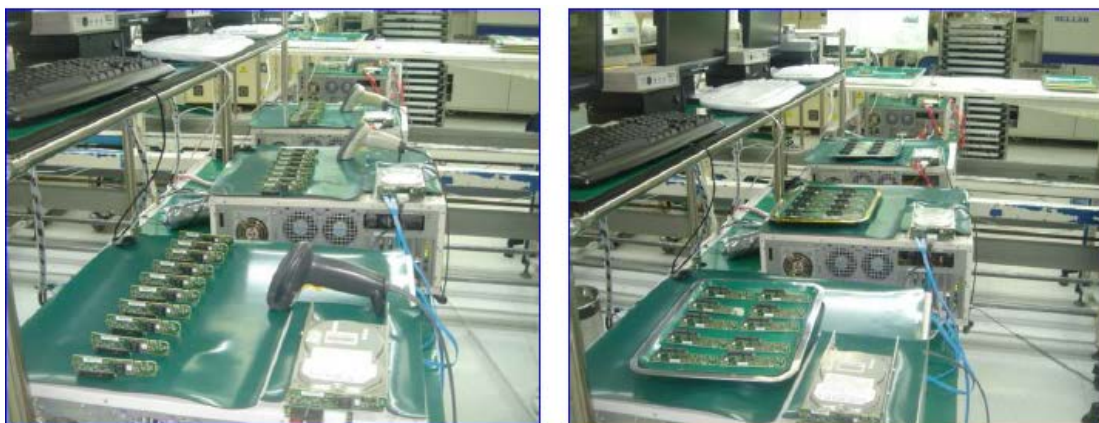
#### 4.1.4 ปัญหาการลำเลียง PCBA ณ สถานีเครื่องทดสอบการทำงานจริง

ภาพที่ 4.6 แนวทางการปรับปรุงแก้ไขปรับปรุงขั้นตอนการลำเลียง PCBA ณ สถานีเครื่องทดสอบการทำงานจริง (ซ้าย: ก่อน, ขวา: หลัง)

แนวทางปรับปรุงแก้ไขสำหรับขั้นตอนนี้มีความคล้ายคลึงกับปัญหาที่ 4.1.3 คือ การปรับปรุงวิธีการดำเนินงานในกลุ่มมือการผลิตขั้นตอนการลำเลียง PCBA ณ สายพานการผลิต โดยใช้ถาดในการลำเลียงเคลื่อนย้ายแผ่นบอร์ดทดแทนการใช้มือเคลื่อนย้ายแผ่นบอร์ด และทำมาตรฐานการวางและตั้งแผ่นบอร์ดก่อนทำการทดสอบและหลังการทดสอบขึ้นมา จะเห็นว่าแนวทางการแก้ไขนี้ช่วยให้แผ่นบอร์ดสามารถลำเลียงได้อย่างปลอดภัย และลดอัตราเสี่ยงในการล้มของแผ่นบอร์ดขณะรอการทดสอบหรือรอส่งไปยังสถานีถัดไป

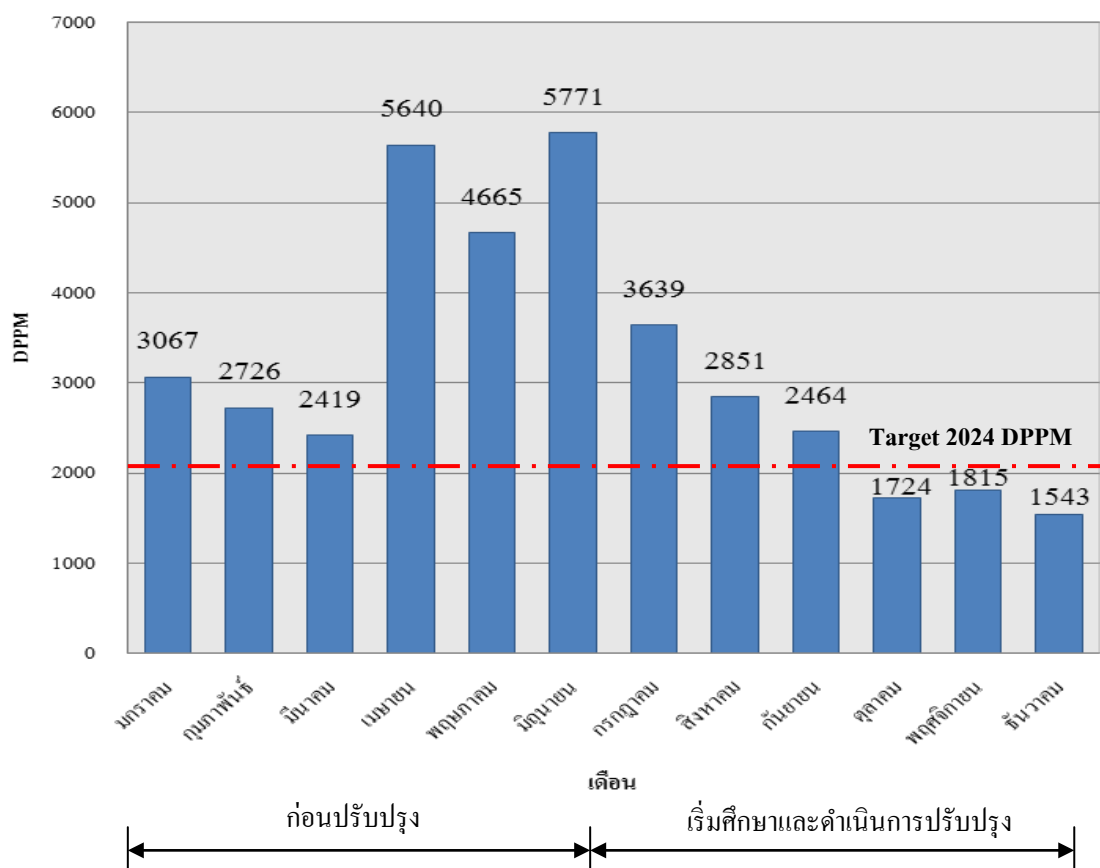
จากการดำเนินการปรับปรุงแก้ไข สาเหตุที่ทำให้เกิดลักษณะบกพร่องบนตัวอุปกรณ์ของผลิตภัณฑ์แผงวงจรไฟฟ้ารหัส LL0325232XXX ตามแนวทางที่กล่าวไว้ข้างต้นระหว่างเดือนกรกฎาคม ถึง พฤศจิกายน 2555 และนำมาเปรียบเทียบกับข้อมูลที่ได้รวบรวมในช่วงเดือน มกราคม ถึง มิถุนายน 2555 จะพบว่าการเปลี่ยนแปลงเกิดขึ้น ทำให้เห็นว่าปริมาณการเกิดลักษณะบกพร่องบนตัวอุปกรณ์ของผลิตภัณฑ์แผงวงจรไฟฟ้ารหัส LL0325232XXX นั้นลดลงตามลำดับ เมื่อเทียบกับก่อนการดำเนินการตามแนวทางการปรับปรุงแก้ไข ดังแสดงในภาพที่ 4.7 โดยข้อมูลปรากฏว่าสามารถลดลงตามเป้าหมายได้ในเดือนที่สี่ (เดือนตุลาคม 2555) ปริมาณผลิตภัณฑ์ที่มีลักษณะบกพร่องเกิดขึ้นนั้นเหลือเพียง 1,724 DPPM ซึ่งคิดเป็นร้อยละ 57.41 เมื่อเปรียบเทียบกับค่าเฉลี่ยก่อนมีการดำเนินการปรับปรุงในเดือนมกราคม ถึงมิถุนายน 2555 และเมื่อติดตามดูผลในเดือนพฤศจิกายนและธันวาคม จำนวนของลักษณะบกพร่องจะอยู่ที่ 1,815 DPPM และ 1,543 DPPM ซึ่งคิดเป็นร้อยละ 55.16 และร้อยละ 61.88 ตามลำดับ คิดเป็น 2,339.3 DPPM เฉลี่ยต่อเดือนในช่วงเดือน กรกฎาคม ถึง ธันวาคม 2555

ภาพที่ 4.7 จำนวนลักษณะบกพร่องบนตัวอุปกรณ์ของผลิตภัณฑ์แผงวงจรไฟฟ้ารหัส LL0325232XXX ก่อน (มกราคม ถึง มิถุนายน) และหลัง (กรกฎาคม ถึง ธันวาคม) ดำเนินการตามแนวทางการปรับปรุงแก้ไข
