## บทที่ 4

### การปรับปรุงกระบวนการผลิต

#### 4.1 การวิเคราะห์หาสาเหตุของข้อบกพร่อง

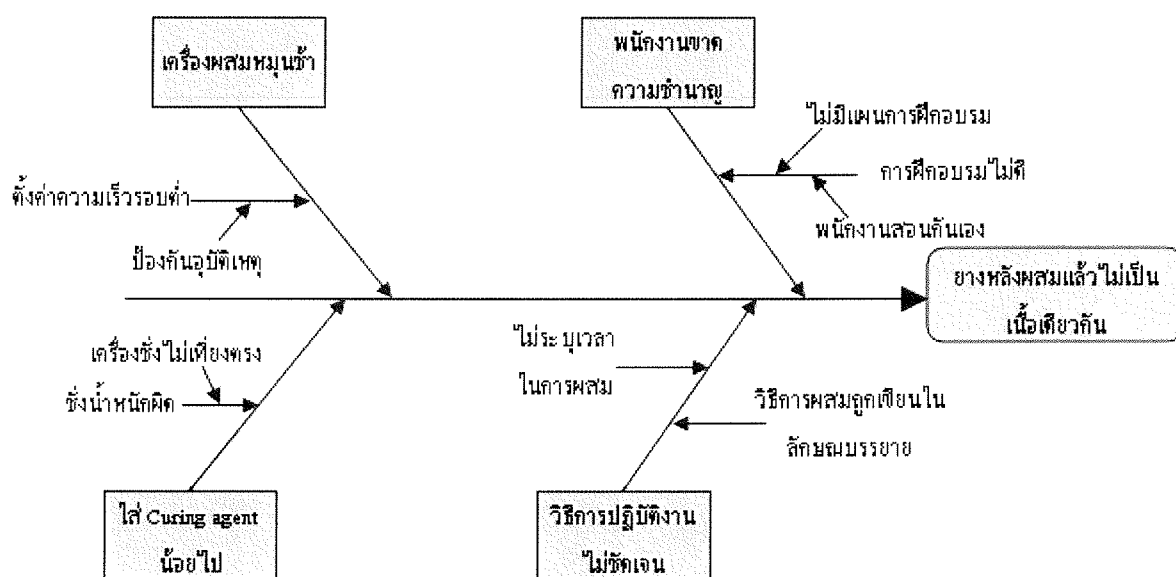
ภาพที่ 4.1 สาเหตุของปัญหาซังหลังผสมแล้วไม่เป็นเนื้อเดียวกัน

จากการวิเคราะห์หาสาเหตุของปัญหาโดยใช้ผังก้างปลา ดังภาพที่ 4.1 พบว่าสาเหตุที่เป็นไปได้คือ

1. ไม่มีแผนการฝึกอบรมพนักงานใหม่ที่ชัดเจน คือเมื่อมีพนักงานใหม่จะทำการสอนกันเองในแผนก โดยพนักงานคนเก่าที่ทำงานอยู่แล้วมีหน้าที่สอนพนักงานใหม่ และไม่มีภาระประเมินผลการฝึกอบรมสำหรับพนักงานใหม่
2. วิธีการผสมไม่ชัดเจน คือมีการเขียนวิธีการปฏิบัติงานในลักษณะการบรรยาย ไม่มีรูปภาพประกอบ และไม่มีการระบุระยะเวลาในการผสม

ส่วนสาเหตุอื่นๆ เช่นการตั้งค่าความเร็วรอบของเครื่องต่ำจะไม่ถูกนำมาปรับปรุงแก้ไข เนื่องจากในการตั้งค่าความเร็วนั้นได้มีการทดสอบแล้วว่าเหมาะสมเพราะถ้าเร็วกว่านี้จะเกิดอันตรายกับผู้ปฏิบัติงานได้ และสาเหตุของเครื่องมือไม่เที่ยงตรงนั้นจะไม่ถูกนำมาปรับปรุงแก้ไข เนื่องจากมีการจัดทำทดสอบเทียบเครื่องซังทุก 1 ปี และผลยอมรับได้

1. จัดทำแผนการฝึกอบรมสำหรับพนักงานใหม่ โดยกำหนดหัวข้อและรายละเอียดการฝึกอบรม ระยะเวลาการฝึกอบรม เกณฑ์การประเมิน และคุณสมบัติของผู้ที่จะฝึกสอน รวมทั้งความถี่ในการประเมินซ้ำ เพื่อให้มั่นใจว่าคุณสมบัติของพนักงานคนนั้นเหมาะสมกับหน้าที่ที่ได้รับมอบหมาย

2. จัดทำวิธีการปฏิบัติงานของกระบวนการผสมวัตถุดิบโดยเน้นรูปภาพประกอบและคำอธิบายให้เข้าใจง่าย เพิ่มจุดที่ต้องเฝ้าระวังเป็นพิเศษหรือจุดที่จะทำให้เกิดข้อบกพร่องขึ้นได้ กำหนดระยะเวลาในการผสมว่าแต่ละช่วงของน้ำหนักต้องใช้เวลาในการผสมเท่าไร รวมทั้งกำหนดให้มีการทบทวนเอกสารวิธีการปฏิบัติงานอย่างน้อยปีละครั้ง เพื่อให้มั่นใจว่าวิธีการปฏิบัติงานนั้นเหมาะสม

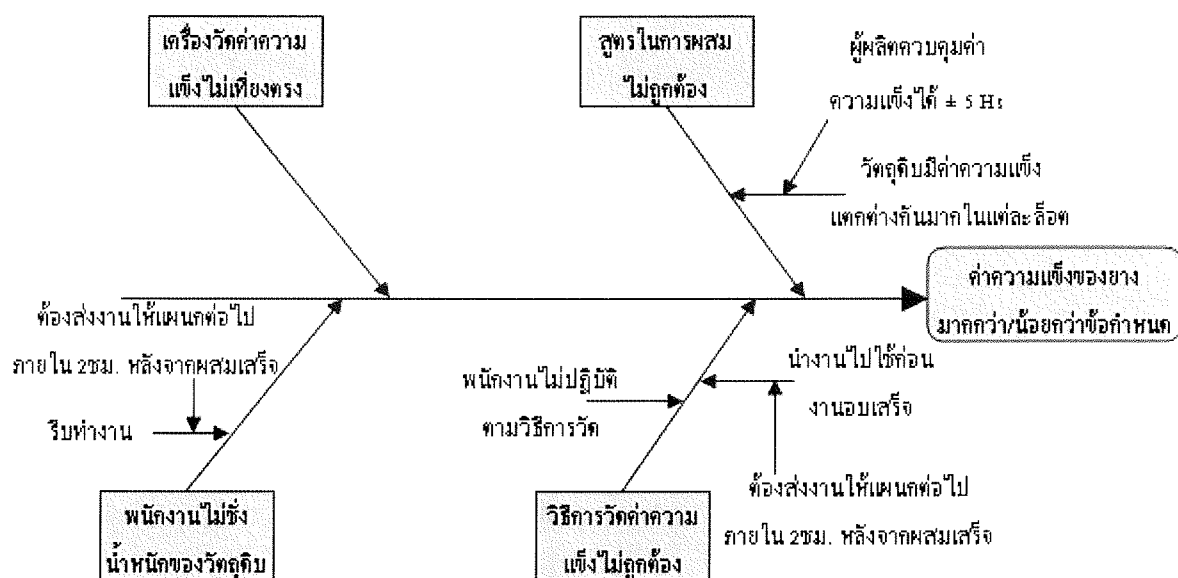
ภาพที่ 4.2 สาเหตุของปัญหาค่าความแข็งแรงของยางมากกว่าหรือน้อยกว่าข้อกำหนด

จากการวิเคราะห์หาสาเหตุของปัญหาโดยใช้ผังก้างปลา ดังภาพที่ 4.2 พบว่าสาเหตุที่เป็นไปได้คือ

1. วัตถุดิบแต่ละล็อตมีค่าความแข็งแรงแตกต่างกันมาก ทำให้สูตรที่ตั้งเอาไว้ใช้ไม่ได้ในกรณีที่ค่าความแข็งแรงของวัตถุดิบตัวหนึ่งมีค่าสูง และค่าความแข็งแรงของวัตถุดิบอีกตัวหนึ่งมีค่าต่ำ

2. เวลาในการส่งงานไปยังแผนกถัดไปน้อยเกินไป ประมาณ 2 ชั่วโมง ทำให้ต้องรีบทำงานและไม่มีเวลาตรวจสอบความแข็งแรงของยาง รวมทั้งบางครั้งไม่มีการชั่งน้ำหนักของวัตถุดิบก่อนการผสมโดยประมาณเองว่าทางแผนกสไตรค์คงชั่งมาแล้ว

ส่วนสาเหตุอื่นคือผู้ผลิตสามารถควบคุมค่าความแข็งแรงของวัตถุดิบกว้างไปนั้น ไม่สามารถเปลี่ยนแปลงได้เพราะเป็นมาตรฐานความสามารถของผู้ผลิตและเป็นข้อตกลงระหว่างบริษัทตั้งแต่ต้นและผู้ผลิตได้แจ้งกับทางลูกค้าแต่ละรายแล้ว กรณีสาเหตุของเครื่องมือไม่เที่ยงตรงนั้นจะไม่ถูกนำมาปรับปรุงแก้ไข เนื่องจากมีการจัดทำทดสอบเทียบเครื่องชั่งทุก 1 ปี และผลยอมรับได้ ส่วนกรณีวิธีการวัดค่าความแข็งแรงนั้นพนักงานได้ปฏิบัติตามวิธีการวัดและมีแผนก QC เข้าไปตรวจสอบอีกครั้งจึงไม่ถูกนำมาปรับปรุง

1. กำหนดช่วงค่าความแข็งที่เหมาะสมกับสูตรการผลิต ถ้าค่าความแข็งอยู่นอกเกณฑ์ควบคุม แต่อยู่ในเกณฑ์ที่ได้ตกลงกับผู้ผลิต จะต้องมีการคำนวณสูตรในการผสมใหม่ทุกครั้ง ซึ่งขึ้นอยู่กับค่าความแข็งของวัตถุดิบในล็อตนั้นๆ และปริมาณการต้องการผสม

2. แจ้างแผนวางแผนการผลิตให้จัดทำแผนผลิตล่วงหน้า โดยแผนกผสมจะทำการผสมวัตถุดิบล่วงหน้าก่อนส่งไปที่แผนกขึ้นรูป 1กะการทำงานหรือล่วงหน้าครึ่งวัน เช่นทำการผสมวัตถุดิบในกะเช้าสำหรับใช้ในกะดึก

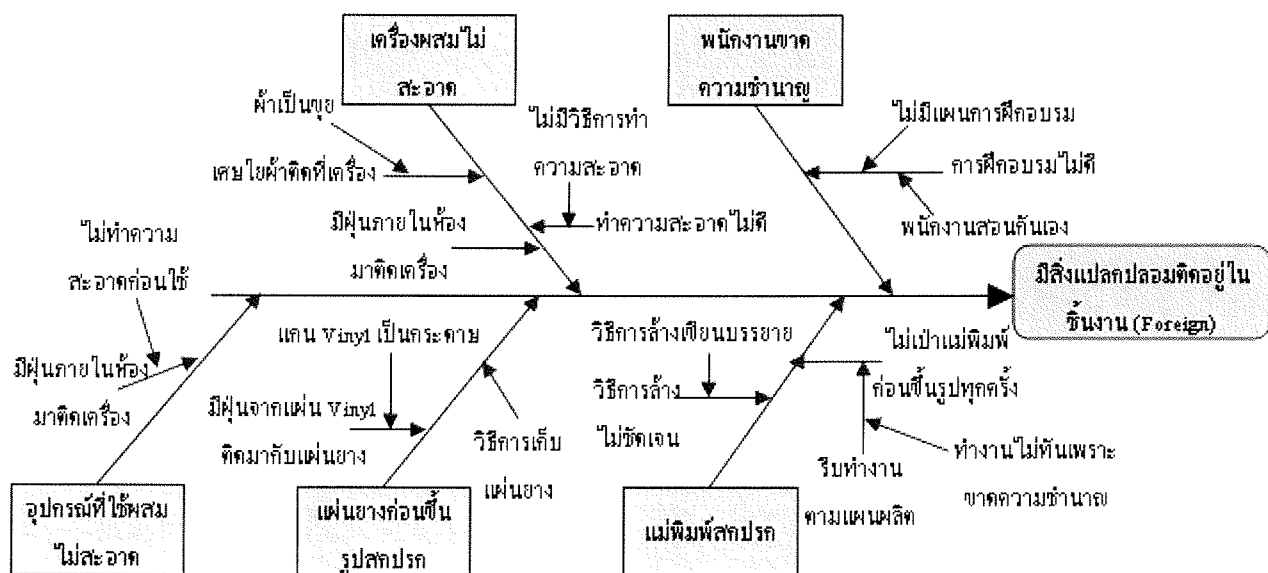
ภาพที่ 4.3 สาเหตุของปัญหามีสิ่งแปลกปลอมติดอยู่ในชิ้นงาน (Foreign)

จากการวิเคราะห์หาสาเหตุของปัญหาโดยใช้ผังก้างปลา ดังภาพที่ 4.3 พบว่าสาเหตุที่เป็นไปได้คือ

1. ผ้าที่ใช้ทำความสะอาดเครื่องผสมเป็นขุย เศษใยผ้าสามารถไปติดที่แผ่นยางได้
  2. ไม่มีวิธีการทำความสะอาดที่ถูกต้อง แต่ละคนทำความสะอาดไม่เหมือนกัน ทำให้เครื่องไม่สะอาดดี
  3. ไม่ทำความสะอาดอุปกรณ์ผสมก่อนใช้ ถึงแม้จะทำความสะอาดอุปกรณ์หลังการใช้งานแต่เมื่อเก็บไว้อาจมีฝุ่นละอองต่างๆเกาะติดทำให้สกปรกได้
  4. แกนพลาสติก Vinyl เป็นกระดาษ เศษขุยกระดาษจากแกนพลาสติก Vinyl จะไปเกาะติดที่แผ่นยาง
  5. ไม่มีแผนการฝึกอบรมพนักงานใหม่ที่ชัดเจน ในการทำงานเกี่ยวกับแม่พิมพ์ทั้งการขึ้นรูปชิ้นงานและล้างแม่พิมพ์ พนักงานที่ทำงานต้องเข้าใจวิธีการทำงานตลอดจนดูแลรักษา เพราะถ้าการล้างแม่พิมพ์ไม่ดีสามารถทำให้สิ่งสกปรกที่ตกค้างในแม่พิมพ์ไปติดกับชิ้นงานได้ รวมถึงการปฏิบัติงานที่ไม่ถูกต้องก็ทำให้ชิ้นงานสกปรกหรือเสียหายได้
- ส่วนสาเหตุอื่นๆ เช่น ฝุ่นภายในห้องทำงานนั้นไม่ค่อยส่งมากเท่าไรเพราะมีการทำความสะอาดก่อนเริ่มทำงานในแต่ละกะอยู่แล้ว

1. เนื่องจากโอกาสเกิดสิ่งแปลกปลอมจากผ้าที่ใช้อยู่ในปัจจุบันมีไม่มาก จากการประเมินด้วยเทคนิค FMEA โอกาสเกิดอยู่ในระดับ 3 คือเกิด 0.5 ต่อ 1,000 ชิ้น จึงไม่มีการเปลี่ยนชนิดของผ้า แต่เพิ่มการควบคุมคือหลังจากใช้ผ้าทำความสะอาดแล้วจะใช้ลมเป่าฝุ่นที่เครื่อง และติดตั้งตัวดูดฝุ่นที่ด้านบนของเครื่องเพื่อทำการดูดฝุ่นที่กระจาย

2. กำหนดวิธีการทำความสะอาดทั้งตัวเครื่องผสม และอุปกรณ์โดยจัดทำลำดับขั้นตอนการทำความสะอาดและอุปกรณ์ที่ต้องใช้ในการทำความสะอาด โดยเน้นรูปภาพประกอบและคำอธิบายให้เข้าใจง่าย เพิ่มจุดที่ต้องเฝ้าระวังเป็นพิเศษหรือจุดที่จะทำให้เกิดข้อบกพร่องขึ้นได้ รวมทั้งกำหนดให้มีการทบทวนเอกสารวิธีการปฏิบัติงานอย่างน้อยปีละครั้ง เพื่อให้มั่นใจว่าวิธีการปฏิบัติงานนั้นเหมาะสม

3. กำหนดพื้นที่ในการเก็บอุปกรณ์โดยให้มีฝาครอบเพื่อป้องกันฝุ่นละอองหรือสิ่งสกปรกภายนอกเกาะติด และก่อนนำมาใช้งานต้องใช้ลมเป่าทุกครั้ง

4. แกนพลาสติก Vinyl ที่ทำมาจากกระดาษ ได้เปลี่ยนแกนที่ทำมาจาก PVC เพื่อลดโอกาสในการเกิดสิ่งสกปรกแปลกปลอมที่มาจากแกนกระดาษ

5. จัดทำแผนการฝึกอบรมสำหรับพนักงานใหม่ โดยกำหนดหัวข้อและรายละเอียดการฝึกอบรม ระยะเวลาการฝึกอบรม เกณฑ์การประเมิน และคุณสมบัติของผู้ที่จะฝึกสอน รวมทั้งความถี่ในการประเมินซ้ำ เพื่อให้มั่นใจว่าคุณสมบัติของพนักงานคนนั้นเหมาะสมกับหน้าที่ที่ได้รับมอบหมาย

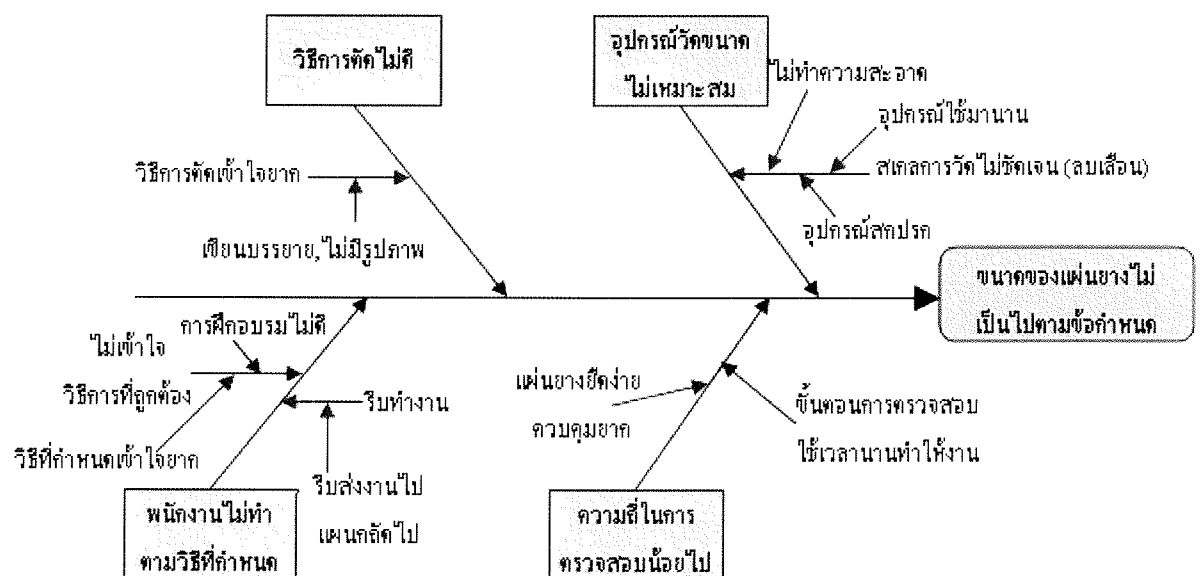
ภาพที่ 4.4 สาเหตุของปัญหาขนาดของแผ่นยางไม่เป็นไปตามข้อกำหนด

จากการวิเคราะห์หาสาเหตุของปัญหาโดยใช้ผังก้างปลา ดังภาพที่ 4.4 พบว่าสาเหตุที่เป็นไปได้คือ

1. อุปกรณ์วัดขนาดไม่ทำความสะอาดทำให้ไม่สามารถอ่านค่าสเกลที่แม่นยำได้
2. วิธีการตัดเข้าใจยาก คือมีการเขียนวิธีการปฏิบัติงานในลักษณะการบรรยาย ไม่มี

รูปภาพประกอบ ทำให้การตัดอาจทำไม่ตรงกับวิธีที่กำหนดและเกิดผิดพลาดได้

3. ไม่มีแผนการฝึกอบรมพนักงานใหม่ที่ชัดเจน คือเมื่อมีพนักงานใหม่ จะทำการสอนกันเองในแผนก โดยพนักงานคนเก่าที่ทำงานอยู่แล้วมีหน้าที่สอนพนักงานใหม่ และไม่มีกระบวนการฝึกอบรมสำหรับพนักงานใหม่

4. ขั้นตอนการตรวจสอบใช้เวลานานทำให้งานช้า พนักงานจะชั่งแค่ตัวแรกถ้าผ่านจะไม่ชั่งอีก และไม่บันทึกน้ำหนักด้วย

ส่วนสาเหตุอื่นๆ เช่นรีบส่งงานไปยังแผนกถัดไปนั้นไม่ค่อยส่งผลกระทบมากเท่าไร และการที่แผนยางยืดง่ายก็ส่งผลกระทบไม่มากเพราะมีการควบคุมน้ำหนักด้วย

1. ทำความสะอาดอุปกรณ์ในการวัดและอื่นๆให้มีสภาพที่สามารถใช้งานได้ดีอยู่เสมอ และทางแผนกคุณภาพได้มีการจัดทำรายการเครื่องมือต่างๆที่ต้องใช้ในการตรวจวัด และทำ

การตรวจสอบทุกสัปดาห์เพื่อให้มั่นใจว่าอุปกรณ์ในการวัดมีสภาพดีสามารถใช้งานได้ จากเดิมที่มี  
การทำแค่เครื่องมือวัดที่จะต้องทำการสอบเทียบเท่านั้น

2. จัดทำวิธีการปฏิบัติงานของกระบวนการตัดแผ่นยางโดยเน้นรูปภาพประกอบและ  
คำอธิบายให้เข้าใจง่าย เพิ่มจุดที่ต้องเฝ้าระวังเป็นพิเศษหรือจุดที่จะทำให้เกิดข้อบกพร่องขึ้นได้  
รวมทั้งกำหนดให้มีการทบทวนเอกสารวิธีการปฏิบัติงานอย่างน้อยปีละครั้ง เพื่อให้มั่นใจว่าวิธีการ  
ปฏิบัติงานนั้นเหมาะสม

3. จัดทำแผนการฝึกอบรมสำหรับพนักงานใหม่ โดยกำหนดหัวข้อและรายละเอียด  
การฝึกอบรม ระยะเวลาการฝึกอบรม เกณฑ์การประเมิน และคุณสมบัติของผู้ที่จะฝึกสอน รวมทั้ง  
ความถี่ในการประเมินซ้ำ เพื่อให้มั่นใจว่าคุณสมบัติของพนักงานคนนั้นเหมาะสมกับหน้าที่ที่ได้รับ  
มอบหมาย

4. ปรับปรุงวิธีการปฏิบัติงานในการชั่งน้ำหนักใหม่ โดยจะติดตั้งโปรแกรมการ  
ตรวจสอบค่าน้ำหนัก เชื่อมโยงจากเครื่องชั่งไปยังคอมพิวเตอร์ เมื่อนำแผ่นยางวางบนเครื่องชั่งค่า  
น้ำหนักจะแสดงที่จอคอมพิวเตอร์ พนักงานไม่ต้องบันทึกค่าน้ำหนัก หากพบงานที่ค่าน้ำหนัก  
มากกว่าหรือน้อยกว่าเกณฑ์ที่กำหนดเครื่องจะมีเสียงเตือน ในการปรับปรุงนี้ไม่มีค่าใช้จ่ายเพิ่มเติม  
เครื่องชั่งใช้เครื่องเดิมที่มีอยู่ คอมพิวเตอร์ใช้ของเก่าสภาพดีที่ไม่ใช้เพราะตกทุนแล้ว สำหรับ  
โปรแกรมทางแผนกไอทีเป็นผู้รับผิดชอบในการเขียนโปรแกรม แต่จะต้องใช้พนักงาน 1 คนในการ  
ชั่งน้ำหนักซึ่งไม่ต้องการพนักงานที่มีความชำนาญมาก ข้อดีคือสามารถตรวจสอบน้ำหนักของแผ่น  
ยางได้ 100%

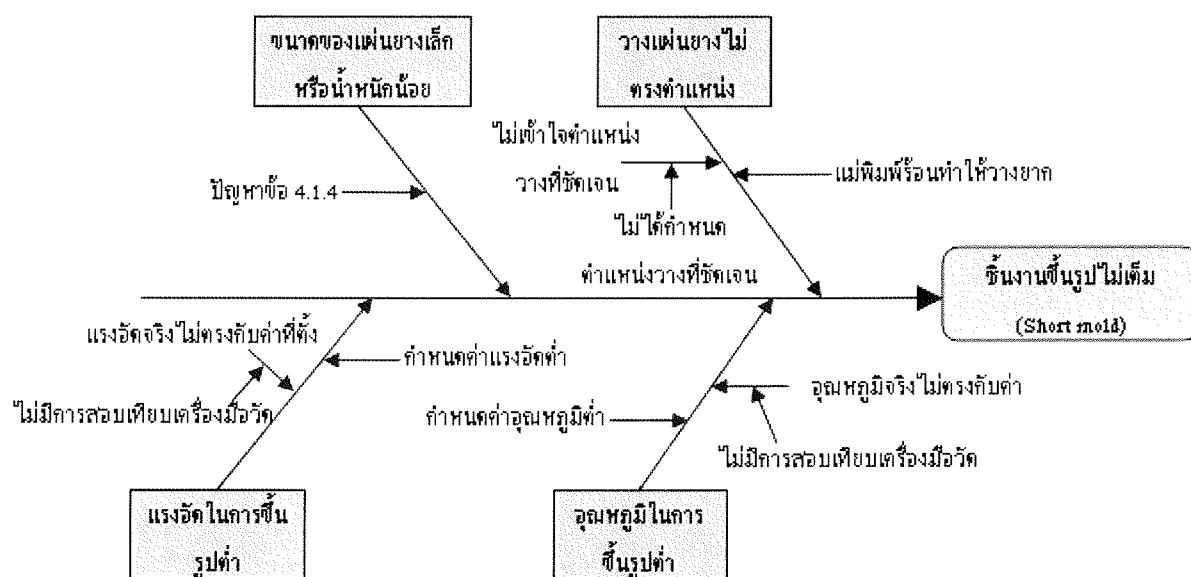
ภาพที่ 4.5 สาเหตุของปัญหาชิ้นงานขึ้นรูปไม่เต็ม (Short mold)

จากการวิเคราะห์สาเหตุของปัญหาโดยใช้ผังก้างปลา ดังภาพที่ 4.5 พบว่าสาเหตุที่เป็นไปได้คือ

1. ไม่ได้กำหนดตำแหน่งการวางแผ่นยางที่แม่พิมพ์ชัดเจน อาจวางชิดด้านใดด้านหนึ่งมากเกินไปทำให้เนื้อยางไม่ไหลไปทั่วแม่พิมพ์

ส่วนสาเหตุอื่นๆ เช่น การตั้งค่าควบคุมของเครื่องจักรนั้นไม่ค่อยมีผลกระทบมากนัก เนื่องจากก่อนผลิตงานมีการทดสอบและหาค่าควบคุมที่ดีแล้ว ส่วนปัญหาขนาดหรือน้ำหนักของแผ่นยางน้อยนั้นได้ถูกพิจารณาแล้วในข้อที่ 4.1.4

1. กำหนดตำแหน่งการวางแผ่นยางบนแม่พิมพ์เป็นรูปภาพและติดที่หน้าเครื่องจักร  
เพื่อให้ง่ายต่อการมองเห็นและปฏิบัติตาม

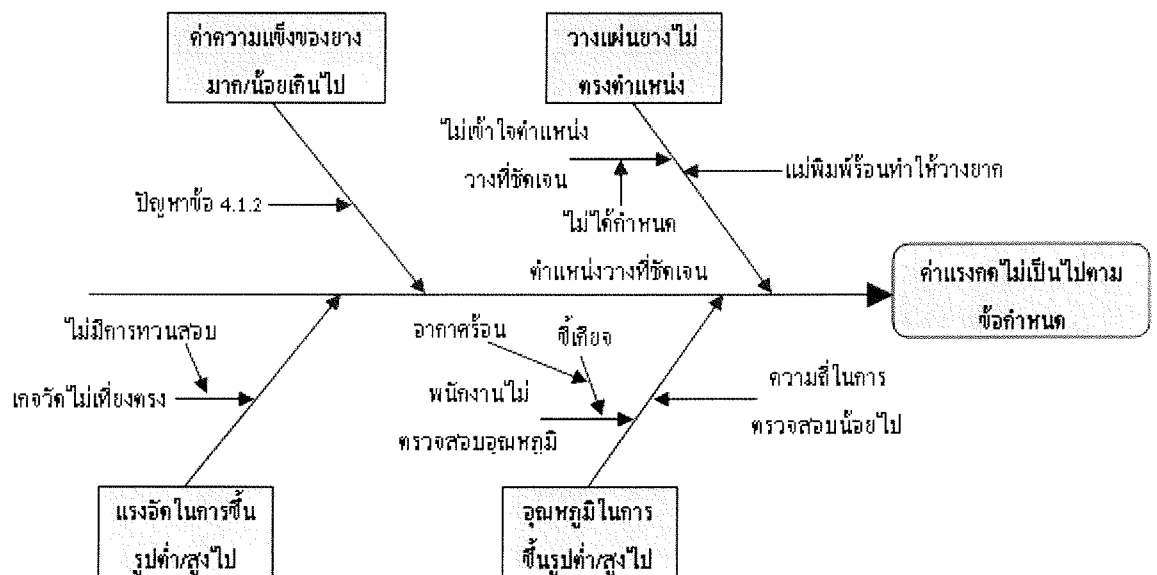
ภาพที่ 4.6 สาเหตุของปัญหาค่าแรงกดปุ่ม (Force) ของชิ้นงานไม่เป็นไปตามข้อกำหนด

จากการวิเคราะห์สาเหตุของปัญหาโดยใช้ผังก้างปลา ดังภาพที่ 4.6 พบว่าสาเหตุที่เป็นไปได้คือ

1. ไม่ได้กำหนดตำแหน่งการวางแผ่นยางที่แม่พิมพ์ชัดเจน อาจวางชิดด้านใดด้านหนึ่งมากเกินไปทำให้เนื้อยางไม่ไหลไปทั่วแม่พิมพ์
2. อากาศร้อน รวมทั้งอุณหภูมิของแม่พิมพ์ที่สูงด้วย พนักงานจึงไม่ค่อยตรวจสอบค่าอุณหภูมิของแม่พิมพ์

3. ความถี่ในการตรวจสอบน้อยไป กำหนดให้มีการตรวจสอบอุณหภูมิของแม่พิมพ์ทุก 1 ชั่วโมง เพื่อควบคุมให้อยู่ในค่าที่ควบคุม เนื่องจากอาจมีการคลาดเคลื่อนได้ในขณะทำงาน เนื่องจากการเปิดแม่พิมพ์เพื่อเอางานออก

ส่วนสาเหตุอื่นๆ เช่นค่าความแข็งของแผ่นยางมากหรือน้อยไปได้ถูกพิจารณาแล้วในข้อที่ 4.1.2 ส่วนเกจวัดแรงอัดมีการแผนกซ่อมบำรุงดูแลอยู่แล้ว

1. การกำหนดตำแหน่งการวางแผ่นยางที่แม่พิมพ์เหมือนข้อ 4.2.5 (1.)

2. ติดตั้งเครื่องเป่าลมเย็นแบบเคลื่อนที่ และสามารถกำหนดจุดเป้าหมายในการให้ความเย็นได้ เนื่องจากสภาพการทำงานของเครื่องจักรไม่ต้องการความเย็นเพราะต้องใช้ความร้อนในการทำงาน

3. เพิ่มความถี่ในการตรวจสอบค่าอุณหภูมิจากทุกชั่วโมงเป็นทุกครึ่งชั่วโมงโดยพนักงานที่อยู่หน้างาน และพนักงานแผนกคุณภาพมีหน้าที่บันทึกกราฟ X bar R chart ซึ่งช่วยให้สามารถติดตาม ตรวจสอบค่าอุณหภูมิได้

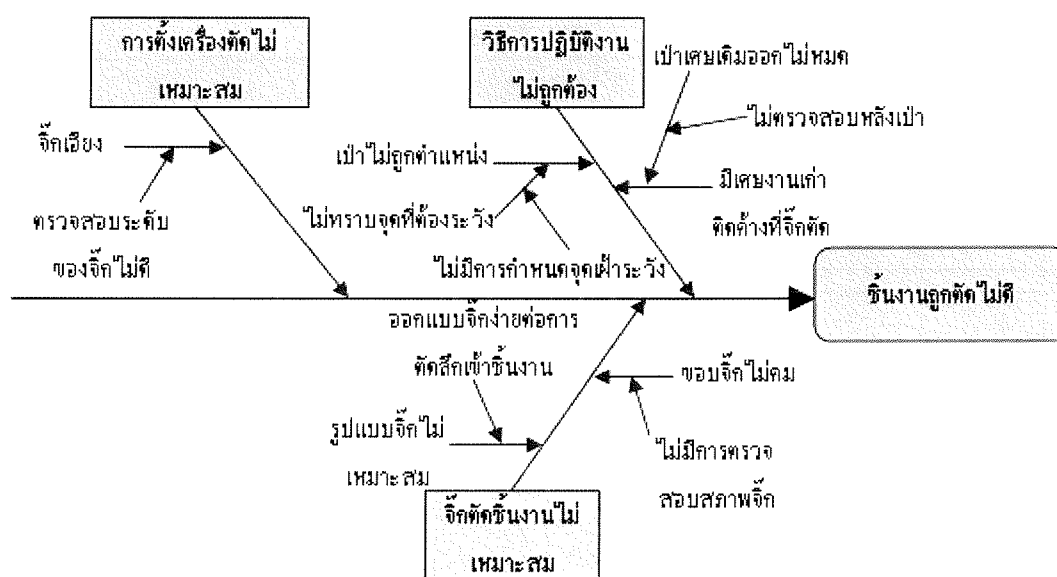
ภาพที่ 4.7 สาเหตุของปัญหาชิ้นงานถูกตัดไม่ดี

จากการวิเคราะห์หาสาเหตุของปัญหาโดยใช้ผังก้างปลา ดังภาพที่ 4.7 พบว่าสาเหตุที่เป็นไปได้คือ

1. ไม่มีการกำหนดจุดเผื่อระวังในตำแหน่งการเป่าเศษงานเดิมว่าจุดไหนเป่ายากง่าย
2. เป่าเศษงานเดิมออกจากจิ๊กไม่หมดและไม่มีการตรวจสอบหลังการเป่า
3. ตรวจสอบระดับของจิ๊กไม่ดี การตรวจสอบยังไม่เพียงพอ

#### 4. ไม่มีการตรวจสอบสภาพจึก ว่าบริเวณที่ตัดชิ้นงานนั้นมีความคมหรือไม่

1. กำหนดจุดที่ต้องเผื่อระยะเป็นพิเศษหรือจุดที่จะทำให้เกิดข้อบกพร่องขึ้นได้ในวิธีการปฏิบัติงาน เพื่อให้ผู้ปฏิบัติงานจะได้เข้าใจและระมัดระวังไม่ให้เกิดข้อบกพร่อง
2. ฝึกอบรมผู้ปฏิบัติงานโดยใช้วิธีการปฏิบัติงานจากข้อ 1
3. ติดตั้งระดับน้ำที่จึกเพื่อให้สามารถตรวจสอบระดับของจึกได้ทุกเมื่อ เพิ่มการตรวจสอบก่อนงานเริ่มผลิตงานในแต่ละครั้งจาก 1 ตัว เป็นตรวจสอบงาน 10 ตัวแรก ถ้าผ่านจึงปล่อยผลิต
4. กำหนดให้มีการตรวจสอบสภาพของจึกหลังจากใช้งานเสร็จ และก่อนนำมาติดตั้งที่เครื่องตัด และเก็บข้อมูลอายุการใช้งานของจึกเพื่อจัดทำแผนการซ่อมบำรุงและการเปลี่ยนจึก

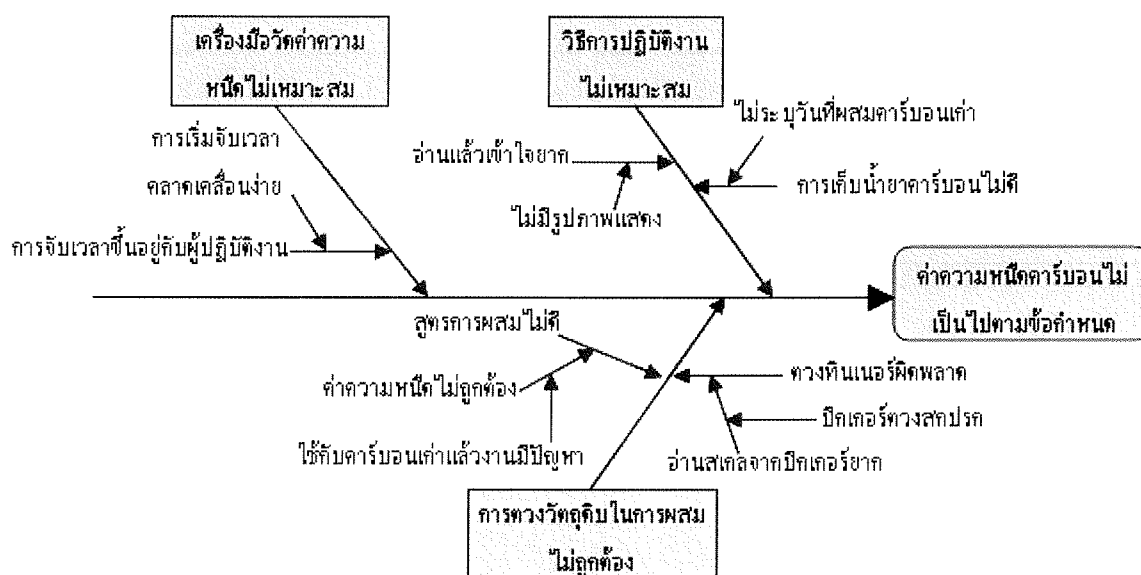
ภาพที่ 4.8 สาเหตุของปัญหาค่าความหนืดคาร์บอนไม่เป็นไปตามข้อกำหนด

จากการวิเคราะห์หาสาเหตุของปัญหาโดยใช้ผังก้างปลา ดังภาพที่ 4.8 พบว่าสาเหตุที่เป็นไปได้คือ

1. สูตรการผสมไม่ดีใช้กับคาร์บอนเก่าแล้วงานมีปัญหาความหนืด
2. ไม่ระบุวันที่ผสมคาร์บอนเก่าก่อนนำไปเก็บทำให้เมื่อนำมาใช้ใหม่ ไม่ทราบว่าเป็นคาร์บอนของวันไหน
3. ปีกเกอร์ตวงสกรปรกอ่านสเกลยาก เนื่องจากทำความสะอาดไม่ดี
4. วิธีการทำงานเข้าใจยาก คือมีการเขียนวิธีการปฏิบัติงานในลักษณะการบรรยาย ไม่มีรูปภาพประกอบ ทำให้การทำงานอาจทำไม่ตรงกับวิธีที่กำหนดและเกิดผิดพลาดได้

ส่วนสาเหตุอื่นๆ เกี่ยวกับการจับเวลาเพื่อวัดค่าความหนืดมีผลกระทบน้อยกับความคลาดเคลื่อน

1. ทำการทดลองหาสูตรที่เหมาะสมในการนำคาร์บอนเก่ามาใช้ใหม่ พบว่าสามารถใช้ น้ำยาคาร์บอนเดิมผสมกับน้ำยาคาร์บอนใหม่ในอัตราส่วน 1 : 1 จากเดิมที่ต้องใช้ในอัตราส่วน 1 : 1.3
2. จัดทำสติกเกอร์สำหรับการบันทึกวันที่ผสมคาร์บอนและติดที่ขวดคาร์บอน ในการบันทึกจะลงเฉพาะค่าวันเท่านั้น พนักงานจะไม่เสียเวลามาก แจ้งให้พนักงานที่ปฏิบัติงานทราบและปฏิบัติตาม
3. อบรมพนักงานให้ทำความสะอาดบีกเกอร์และอุปกรณ์อื่นๆให้มีสภาพที่สามารถใช้งานได้ดียิ่งอยู่เสมอ และทางแผนกคุณภาพได้มีการจัดทำรายการเครื่องมือต่างๆที่ต้องใช้ในการ

ตรวจวัด และทำการตรวจสอบทุกสัปดาห์เพื่อให้มั่นใจว่าอุปกรณ์ในการวัดมีสภาพดีสามารถใช้งานได้ จากเดิมที่มีการทำแค่เครื่องมือวัดที่จะต้องทำการสอบเทียบเท่านั้น

4. กำหนดวิธีการปฏิบัติงานเป็นลำดับขั้นตอน โดยเน้นรูปภาพประกอบและคำอธิบายให้เข้าใจง่าย เพิ่มจุดที่ต้องเฝ้าระวังเป็นพิเศษหรือจุดที่จะทำให้เกิดข้อบกพร่องขึ้นได้ รวมทั้งกำหนดให้มีการทบทวนเอกสารวิธีการปฏิบัติงานอย่างน้อยปีละครั้ง เพื่อให้มั่นใจว่าวิธีการปฏิบัติงานนั้นเหมาะสม

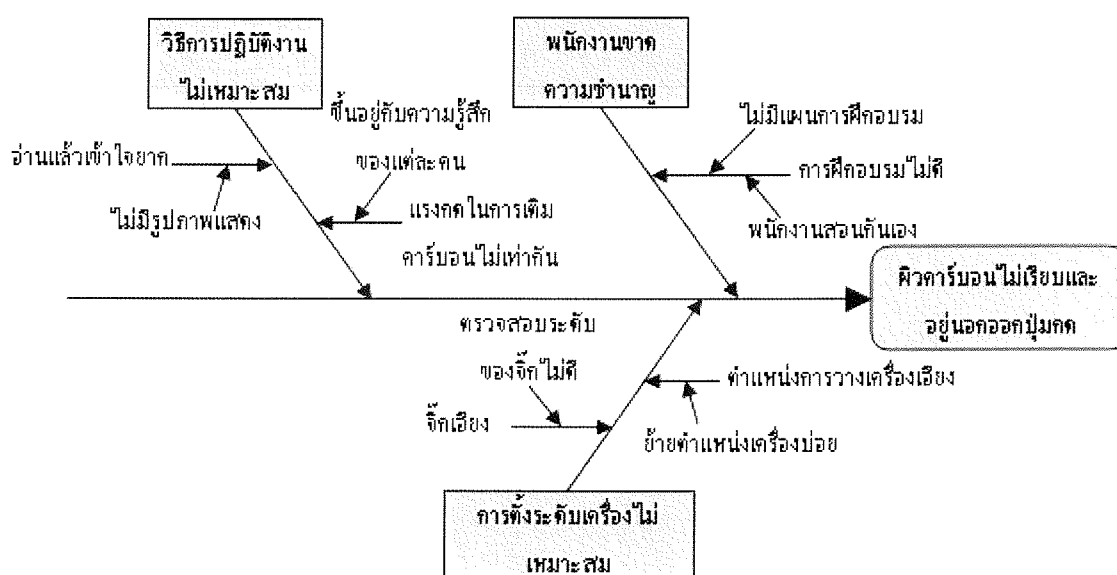
ภาพที่ 4.9 สาเหตุของปัญหาผิวคาร์บอนบนปุ่มกดไม่เรียบและอยู่นอกปุ่มกด

จากการวิเคราะห์สาเหตุของปัญหาโดยใช้ผังก้างปลา ดังภาพที่ 4.9 พบว่าสาเหตุที่เป็นไปได้คือ

1. ไม่มีแผนการฝึกอบรมพนักงานใหม่ที่ชัดเจน คือเมื่อมีพนักงานใหม่ จะทำการสอนกันเองในแผนก โดยพนักงานคนเก่าที่ทำงานอยู่แล้วมีหน้าที่สอนพนักงานใหม่ และไม่มีกระบวนการฝึกอบรมสำหรับพนักงานใหม่
2. ตรวจสอบระดับของจึกไม่ดี การตรวจสอบยังไม่เพียงพอ
3. วิธีการปฏิบัติงานเข้าใจยากไม่มีรูปภาพแสดงคือมีการเขียนวิธีการปฏิบัติงานในลักษณะการบรรยาย ไม่มีรูปภาพประกอบ ทำให้การทำงานอาจทำไม่ตรงกับวิธีที่กำหนดและเกิดผิดพลาดได้

4. แรงกดดันในการเติมคาร์บอนขึ้นอยู่กับความรู้สึกของแต่ละคนเป็นการใช้คนเติมต้องอาศัยความชำนาญและความคุ้นเคย

ส่วนสาเหตุอื่นๆเกี่ยวกับการย้ายเครื่องบอยทำให้ตำแหน่งการวางเครื่องเอียงนั้นส่งผลกระทบน้อยเพราะจะมีการตรวจสอบระดับของจิกอยู่แล้ว

1. จัดทำแผนการฝึกอบรมสำหรับพนักงานใหม่ โดยกำหนดหัวข้อและรายละเอียดการฝึกอบรม ระยะเวลาการฝึกอบรม เกณฑ์การประเมิน และคุณสมบัติของผู้ที่จะฝึกสอน รวมทั้งความถี่ในการประเมินซ้ำเพื่อให้มั่นใจว่าคุณสมบัติของพนักงานคนนั้นเหมาะสมกับหน้าที่ที่ได้รับมอบหมาย

2. ติดตั้งระดับน้ำที่จึกเพื่อให้สามารถตรวจสอบระดับของจึกได้ทุกเมื่อ เพิ่มการตรวจก่อนงานเริ่มผลิตงานในแต่ละครั้งจาก 1 ตัว เป็นตรวจสอบงาน 10 ตัวแรก ถ้าผ่านจึงปล่อยผลิต

3. กำหนดวิธีการปฏิบัติงานเป็นลำดับขั้นตอน โดยเน้นรูปภาพประกอบและคำอธิบายให้เข้าใจง่าย เพิ่มจุดที่ต้องเฝ้าระวังเป็นพิเศษหรือจุดที่จะทำให้เกิดข้อบกพร่องขึ้นได้ รวมทั้งกำหนดให้มีการทบทวนเอกสารวิธีการปฏิบัติงานอย่างน้อยปีละครั้ง เพื่อให้มั่นใจว่าวิธีการปฏิบัติงานนั้นเหมาะสม

4. ทดลองเปลี่ยนวิธีการเดิมคาร์บอนจากใช้คนเป็นใช้เครื่องทำงานแทน ยังคงใช้คนวางชิ้นงานบนจึกเหมือนเดิม แต่เครื่องจะเติมคาร์บอนให้ ซึ่งสามารถควบคุมแรงกดและเวลาในการกดให้เท่ากันได้ ในส่วนของตัวเครื่องลักษณะการทำงานเหมือนเดิมหมดจะเปลี่ยนแค่การเลื่อนเข้าออกของจึกวางงานและการเลื่อนขึ้นลงของจึกเติมคาร์บอนเท่านั้นที่เป็นแบบอัตโนมัติ

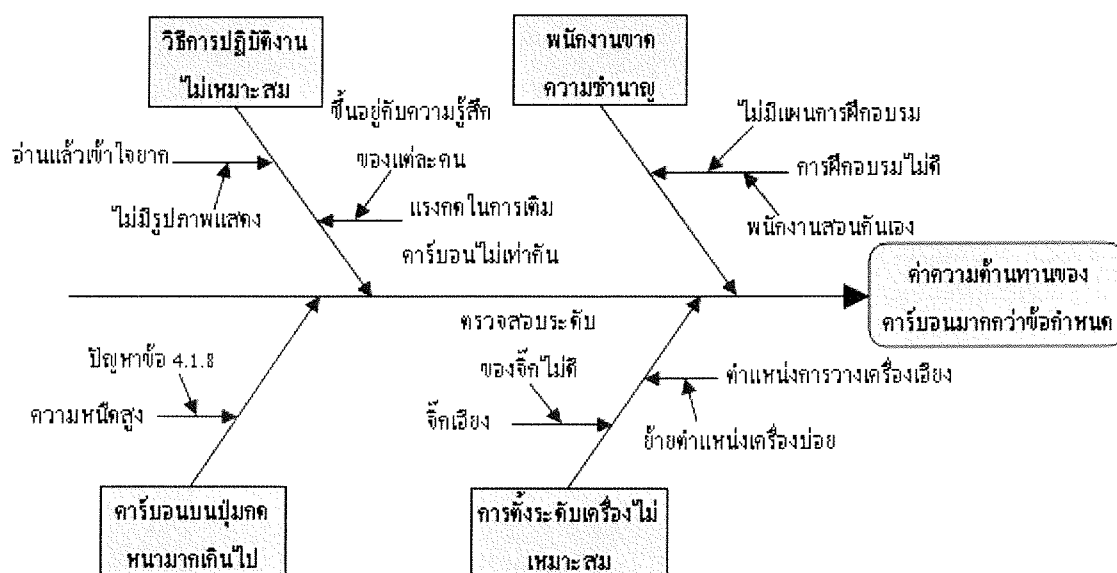
ภาพที่ 4.10 สาเหตุของปัญหาค่าความต้านทานของคาร์บอนมากกว่าข้อกำหนด

จากการวิเคราะห์หาสาเหตุของปัญหาโดยใช้ผังก้างปลา ดังภาพที่ 4.10 พบว่าสาเหตุที่เป็นไปได้คือเหมือนกับสาเหตุของปัญหาผิวคาร์บอนบนปุ่มกดของชิ้นงานไม่เรียบและอยู่นอกพื้นที่ปุ่มกด ข้อที่ 4.1.9

ส่วนสาเหตุอื่นๆ เกี่ยวกับการย้ายเครื่องบ่อยทำให้ตำแหน่งการวางเครื่องเอียงนั้น ส่งผลกระทบน้อยเพราะจะมีการตรวจสอบระดับของจิ๊กอยู่แล้ว และสาเหตุความหนืดของน้ำยา คาร์บอนถูกพิจารณาแล้วในข้อที่ 4.1.8

จากการวิเคราะห์สาเหตุของปัญหาในหัวข้อที่ 4.1.10 และนำมาทำการแก้ไขพบว่าสาเหตุของปัญหาเหมือนกับข้อ 4.1.9 ทำให้การแก้ไขปัญหามีสภาพเหมือนกับในข้อ 4.2.9

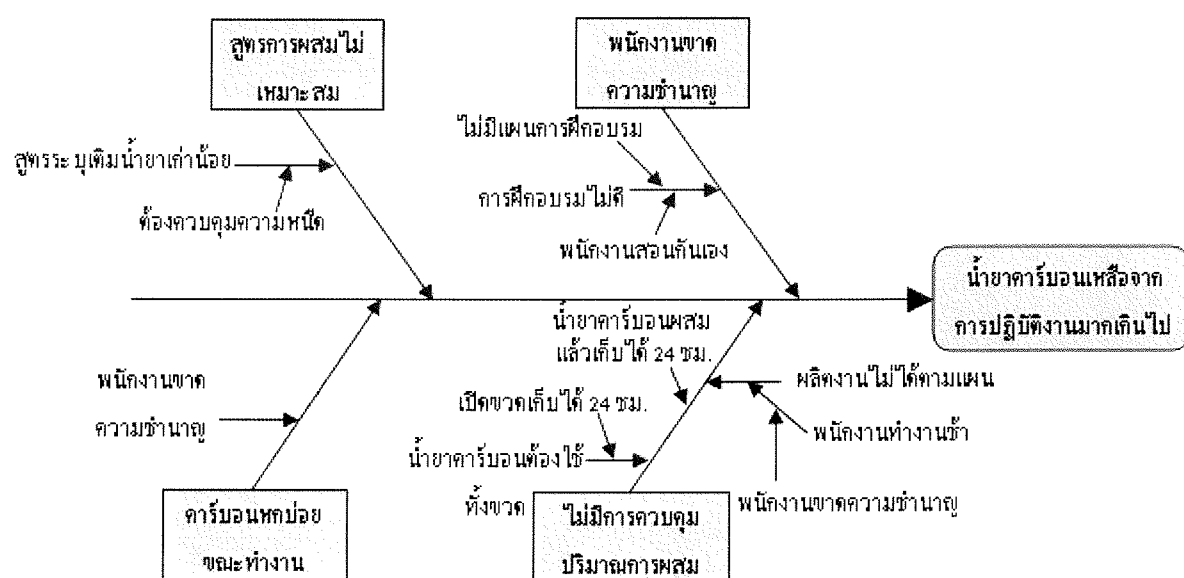
ภาพที่ 4.11 สาเหตุของปัญหาน้ำยาคาร์บอนเหลือจากการปฏิบัติงานมากเกินไป

จากการวิเคราะห์สาเหตุของปัญหาโดยใช้ผังก้างปลา ดังภาพที่ 4.11 พบว่าสาเหตุที่เป็นไปได้คือ

1. สูตรการผสมใช้น้ำยาเก่าน้อยสามารถใช้น้ำยาคาร์บอนเก่าผสมใหม่ได้น้อย อาจสามารถปรับสูตรการผสมได้อีก แต่ก็ต้องคำนึงถึงค่าความหนืดและคุณภาพของชิ้นงานด้วย

2. น้ำยาคาร์บอนเก็บได้ 24 ชั่วโมง ซึ่งอาจจะน้อยเกินไป ในขณะที่น้ำยาเก่าสามารถเอามาผสมกับน้ำยาที่ผสมใหม่แล้วนำไปใช้งานได้อีก แสดงว่าน้ำยาคาร์บอนอาจมีอายุการใช้งานได้นานกว่าเดิม

3. ไม่มีแผนการฝึกอบรมพนักงานใหม่ที่ชัดเจน คือเมื่อมีพนักงานใหม่ จะทำการสอนกันเองในแผนก โดยพนักงานคนเก่าที่ทำงานอยู่แล้วมีหน้าที่สอนพนักงานใหม่ และไม่มีกระบวนการฝึกอบรมสำหรับพนักงานใหม่

1. ทำการทดลองหาสูตรที่เหมาะสมในการนำคาร์บอนเก่ามาใช้ใหม่ พบว่าสามารถใช้ น้ำยาคาร์บอนเดิมผสมกับน้ำยาคาร์บอนใหม่ในอัตราส่วน 1 : 1 จากเดิมที่ต้องใช้ในอัตราส่วน 1 : 1.3

2. ทำการทดลองหาระยะเวลาที่เหมาะสมในการเก็บคาร์บอนให้มีอายุการใช้งานมากกว่าเดิม พบว่าน้ำยาคาร์บอนสามารถเก็บได้นาน 3 วัน จากเดิมเก็บได้ 1 วัน แต่ต้องอยู่ภายใต้อุณหภูมิต่ำกว่า 10 องศาเซลเซียส

3. จัดทำแผนการฝึกอบรมสำหรับพนักงานใหม่ โดยกำหนดหัวข้อและรายละเอียด การฝึกอบรม ระยะเวลากการฝึกอบรม เกณฑ์การประเมิน และคุณสมบัติของผู้ที่จะฝึกสอน รวมทั้ง ความถี่ในการประเมินซ้ำเพื่อให้มั่นใจว่าคุณสมบัติของพนักงานคนนั้นเหมาะสมกับหน้าที่ที่ได้รับ มอบหมาย
