บทที่ 3

วิธีการดำเนินการวิจัย

3.1 การศึกษาสภาพปัญหาจากกระบวนการผลิต

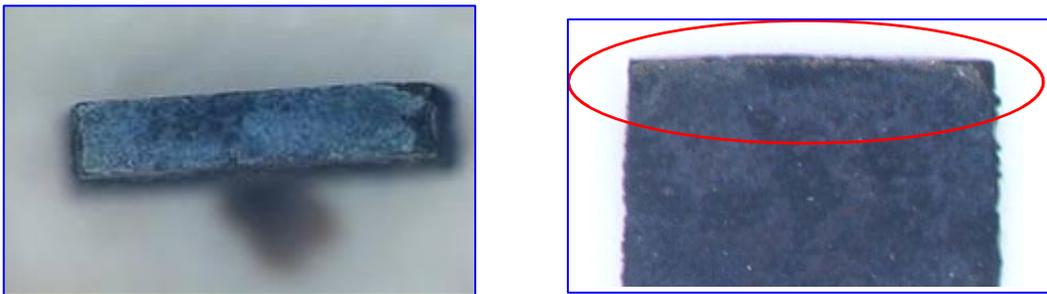
ภาพที่ 3.1 ลักษณะงานที่มีปัญหากระแสดสูง

เมื่อทำการวิเคราะห์ลักษณะงานที่มีปัญหา พบว่าลักษณะภายนอกของชั้นโพลีเมอร์คล้ายลักษณะงานไหม้ ไม่มีโพลีเมอร์เกาะที่หัวเม็ดงาน และเมื่อทำการตรวจเช็คไบบันท์ข้อมูลของงานพบว่างานที่มีปัญหาจะมีกระแสดสูงเหลือที่สูงกว่างานปกติดังแสดงในภาพที่ 3.2

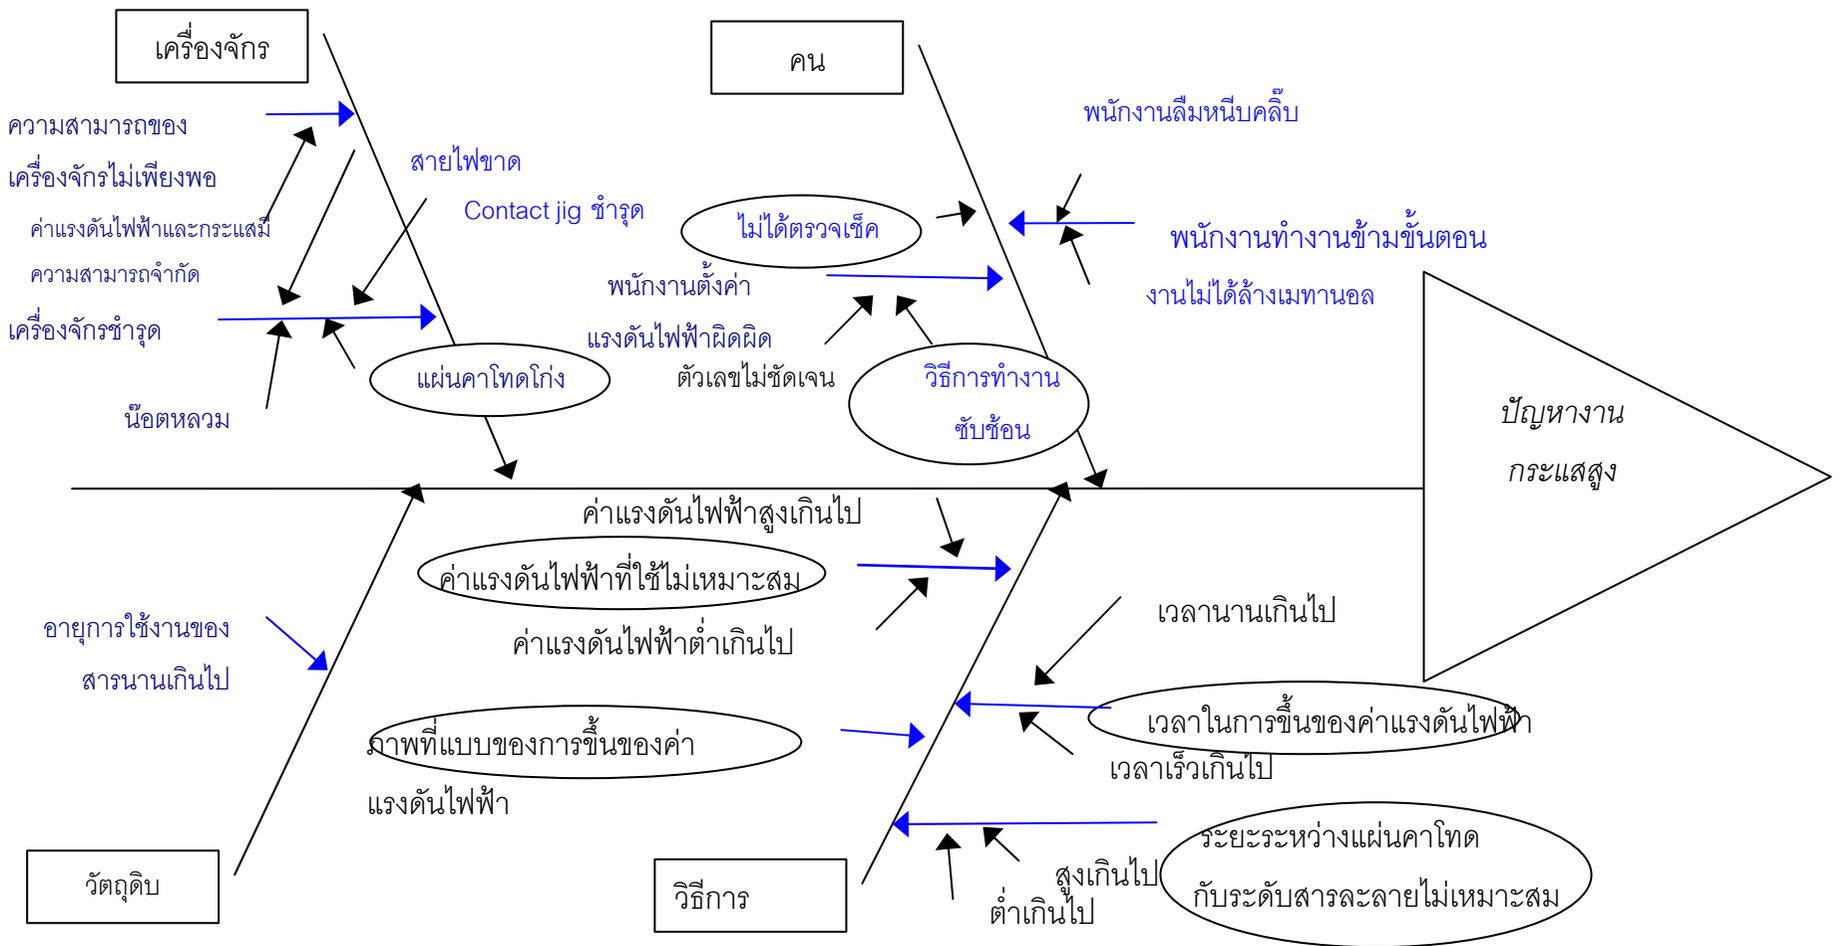
ภาพที่ 3.4 แผนภูมิแกงปลา แสดงการวิเคราะห์สาเหตุของปัจจัยที่ส่งผลกระทบต่อทำให้เกิดปัญหาทางกระแสสูง (จัดทำโดยพนักงานและวิศวกรในสายการผลิตย่อยเคมี)

จาก ภาพที่ 3.4 แผนภูมิแก๊งปลา แสดงการวิเคราะห์สาเหตุของปัจจัยที่ส่งผลกระทบต่อทำให้เกิดปัญหาทางานกระแสสูง สามารถแบ่งสาเหตุที่เป็นสาเหตุของปัญหาทางานกระแสสูง

- 1) พนักงานตั้งค่าแรงดันไฟฟ้าผิด เนื่องจากไม่ได้ตรวจเช็ค และขั้นตอนการทำงานซ้ำซ้อน
- 2) เครื่องจักร เนื่องจากแผ่นคาโทดโค้ง
- 3) วัตถุดิบ (ไม่พบความผิดปกติ)
- 4) วิธีการ เนื่องจากภาพที่แบบการซ่อมแซมไม่เหมาะสม, ค่าแรงดันไฟฟ้า, เวลาที่ใช้

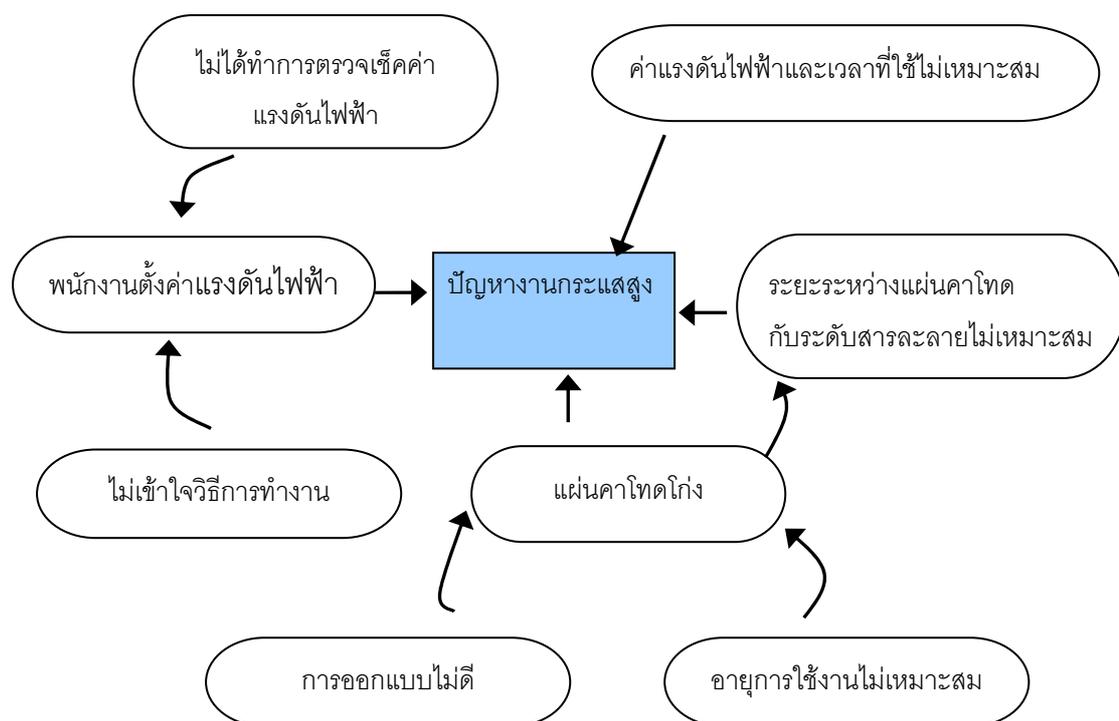
ในงานวิจัยนี้ นำกลุ่มสาเหตุย่อยของปัญหามาวิเคราะห์ โดยแผนภูมิความสัมพันธ์ ดังภาพที่ 3.5 แผนภูมิความสัมพันธ์ของสาเหตุของการเกิดปัญหาทางานกระแสสูงแล้วจึงนำมาแก้ไข โดยเรียงลำดับตามความสัมพันธ์ ซึ่งสรุปสาเหตุหลัก ได้ดังตารางที่ 3.1 ตารางสรุปสาเหตุของปัจจัยที่ส่งผลกระทบต่อทำให้เกิดปัญหาทางานกระแสสูงและแนวทางแก้ไข

ภาพที่ 3.5 แผนภูมิความสัมพันธ์ของสาเหตุของปัญหาทางานกระแสสูง

สาเหตุย่อย	แนวคิดการแก้ปัญหา
1) พนักงานตั้งค่าแรงดันไฟฟ้าผิด	- ทำการอบรมพนักงาน - ตรวจสอบเช็คโดยหัวหน้างาน (OJT) - ใช้ระบบ Barcode
2) แผ่นคาโทดโค้ง	- ทำการตัดแผ่นคาโทด - เปลี่ยนแผ่นคาโทดใหม่โดยทำการออกแบบใหม่ - กำหนดอายุการใช้งานของแผ่นคาโทด
3) ระยะระหว่างแผ่นคาโทดกับระดับสารละลายไม่เหมาะสม (เม็ดงานอยู่ใกล้แผ่นคาโทดมากเกินไป)	- ตรวจสอบเช็คสภาพปัจจุบันของระยะห่างระหว่างแผ่นคาโทดกับระดับสารละลาย - ตรวจสอบเช็คระยะระหว่างแผ่นคาโทดกับระดับสารละลายทุกครั้งก่อนเริ่มปฏิบัติงาน (มีการบันทึกในใบตรวจเช็ค check sheet)
4) รูปแบบ,ค่าแรงดันไฟฟ้าและเวลาที่ใช้ไม่เหมาะสม	ทำการทดลองเพื่อหาสภาวะที่เหมาะสมโดยการประยุกต์ใช้การออกแบบการทดลอง

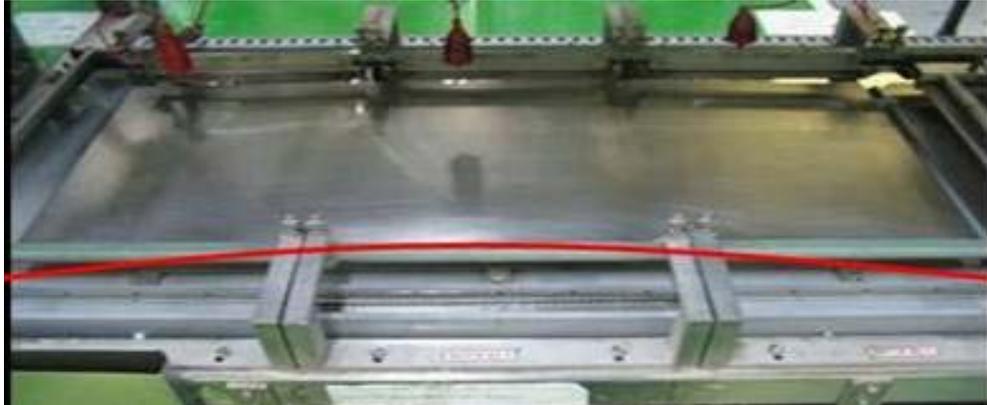
จากการศึกษา พบว่าสภาพเครื่องจักรโดยเฉพาะแผ่นคาโทด มีสภาพที่ไม่เหมาะสมกับการทำงาน ซึ่งพบว่าแผ่นคาโทดมีสภาพโก่งงอ และระยะระหว่างแผ่นคาโทดกับระดับสารละลายของแต่ละตำแหน่งมีค่าที่แตกต่างกัน ผลกระทบที่เกิดจากแผ่นคาโทดโก่งเนื่องจากเม็ดงานอยู่ใกล้แผ่นคาโทดหรืออาจสัมผัสแผ่นคาโทดซึ่งทำให้มีโวลต์และกระแสวิ่งผ่านเม็ดงานมากจึงทำให้เหลือกระแสที่สูงและทำให้เกิดงานไหม้ดังภาพที่ 3.1

ภาพที่ 3.6 อ่าง รี-อะโนไดส์เซชัน และแผ่นคาโทดที่มีปัญหา

สาเหตุ	แนวทางแก้ไข	ผู้รับผิดชอบ
1. อายุการใช้งานนานเกินไป	- ทำการตัดแผ่นคาโทด - เปลี่ยนแผ่นคาโทดใหม่ - กำหนดอายุการใช้งานของแผ่นคาโทด - จัดทำมาตรฐานในการตรวจเช็คโดยใช้ check chart	- วิศวกรเครื่องจักร - วิศวกรเครื่องจักร - วิศวกรผลิต, วิศวกรเครื่องจักร - วิศวกรผลิต, วิศวกรเครื่องจักร
2. การออกแบบไม่เหมาะสม	- ออกแบบแผ่นคาโทดใหม่	- วิศวกรเครื่องจักร

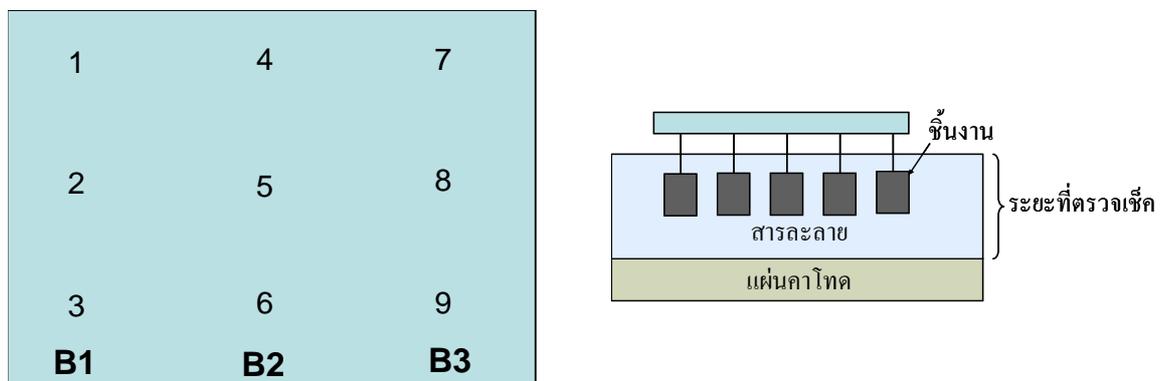
เมื่อทำการเช็คระยะห่างระหว่างแผ่นคาโทดกับระดับของสารละลายของอ่าง รี-อะโนไดส์เซชันแต่ละเครื่องพบว่าแต่ละตำแหน่งมีค่าที่แตกต่างกันโดยพบว่าตำแหน่งตรงกลางจะมีระยะห่างระหว่างแผ่นคาโทดกับสารละลายน้อยที่สุด

ภาพที่ 3.7 ตำแหน่งและระยะในการตรวจเช็คแผ่นคาโทด

หลังจากทำการเช็คระยะของแผ่นคาโทดกับระดับสารละลายของเครื่องรี-อะโนไดส์เซชันทั้ง 31 เครื่องพบว่า มีบางเครื่องที่ระยะของแผ่นคาโทดกับระดับสารละลายอยู่นอกช่วงที่กำหนดซึ่งความสูงที่กำหนดอยู่ระหว่าง 12 มิลลิเมตร ถึง 15 มิลลิเมตร

ลักษณะปัญหา	หมายเลขเครื่อง
1. แผ่นคาโทดอยู่ในสภาพที่ดี ไม่โก่งงอ	25,26,27,28,29,30,31
2. แผ่นคาโทดอยู่ในสภาพโก่งงอ แต่ยังคงอยู่ในช่วงที่กำหนด	1,2,4,5,6,7,10,11,12,14,15,16,17,22,23,24
3. แผ่นคาโทดอยู่ในสภาพโก่งงอ มีบางตำแหน่งไม่อยู่ในช่วงที่กำหนด	3,8,9,13,18,19,20,21

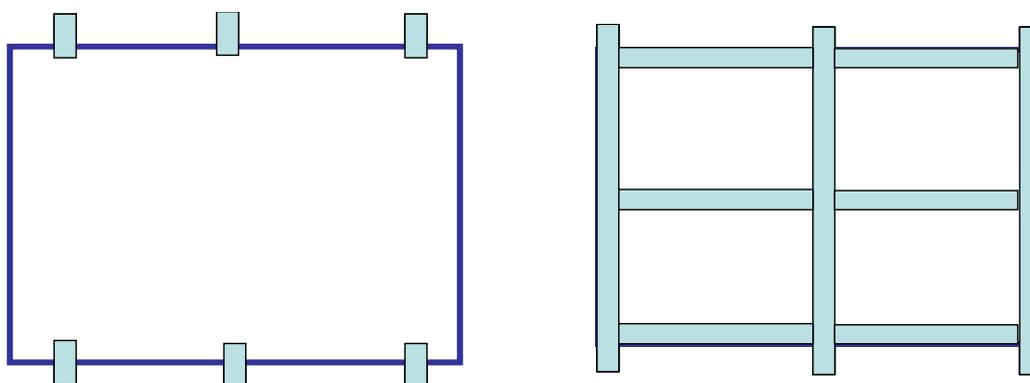
ภาพที่ 3.8 ก ลักษณะแผ่นคาโทดปัจจุบัน, 3.8 ข ลักษณะแผ่นคาโทดที่ออกแบบใหม่

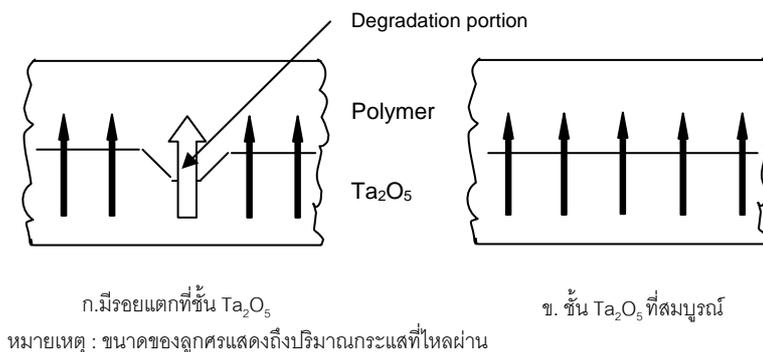
วัตถุประสงค์ของการทำรี-อะโนไดส์เซชันเพื่อซ่อมแซมรอยร้าวของชั้นกึ่งฉนวนเพื่อไม่ให้เกิดกระแสรั่วไหล จากการศึกษพบว่าชั้นแทนทาลัมเพนตะออกไซด์ที่ไม่สมบูรณ์จะมีกระแสรั่วไหลมากกว่าบริเวณอื่น ความร้อนที่เกิดขึ้นจากการไหลผ่านของกระแส ทำให้ชั้นแทนทาลัมเพนตะออกไซด์อสัณฐาน (Amorphous) ในบริเวณนั้นเปลี่ยนภาพที่เป็นผลึกของแทนทาลัมเพนตะออกไซด์ (Crystallization) และพบว่าความหนาแน่นที่แตกต่างกันของแทนทาลัมเพนตะออกไซด์อสัณฐานกับที่เป็นผลึกนั้นทำให้เกิดการแตกของชั้นแทนทาลัมเพนตะออกไซด์มากขึ้น

ภาพที่ 3.9 กระแสรั่วไหลจากรอยแตกของชั้นกึ่งฉนวน

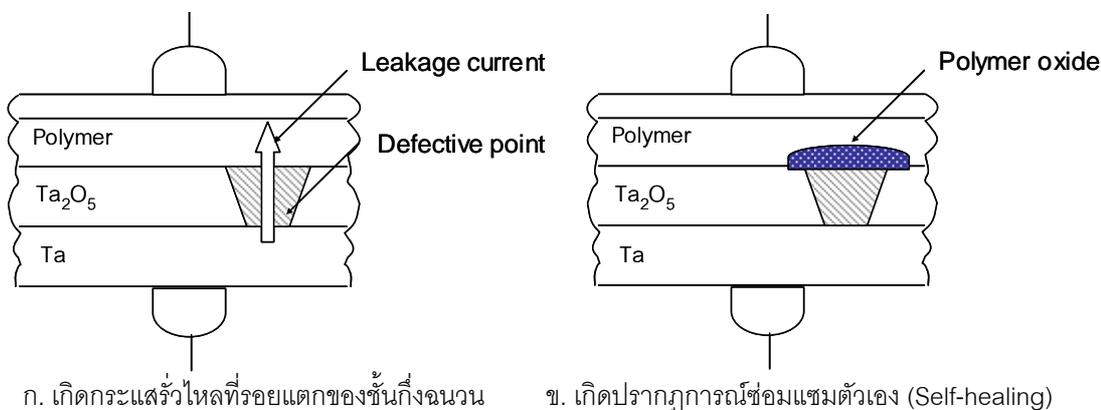
อย่างไรก็ตาม พบว่าแทนทาลัมคาปาซิเตอร์มีคุณสมบัติในการซ่อมแซมตัวเองเพื่อลดการรั่วไหลของกระแสที่เรียกว่า "Self-Healing Effect" เมื่อมีการจ่ายโวลต์และให้ความร้อนผ่านสารละลายกรดฟอสฟอริกพบว่าออกซิเจนจากสารฟอสฟอริกจะทำปฏิกิริยากับโพลีเมอร์ ซึ่งเป็นสารออกแกนิคส์เกิดเป็นโพลีเมอร์ออกไซด์อุดรอยรั่วของชั้นกึ่งฉนวน ซึ่งก็คือชั้นแทนทาลัมเพนตะออกไซด์

ภาพที่ 3.10 กลไกกระแสรั่วไหลจากรอยแตกของชั้นกึ่งฉนวนและแบบจำลองการซ่อมแซมตัวเอง (Self-healing)

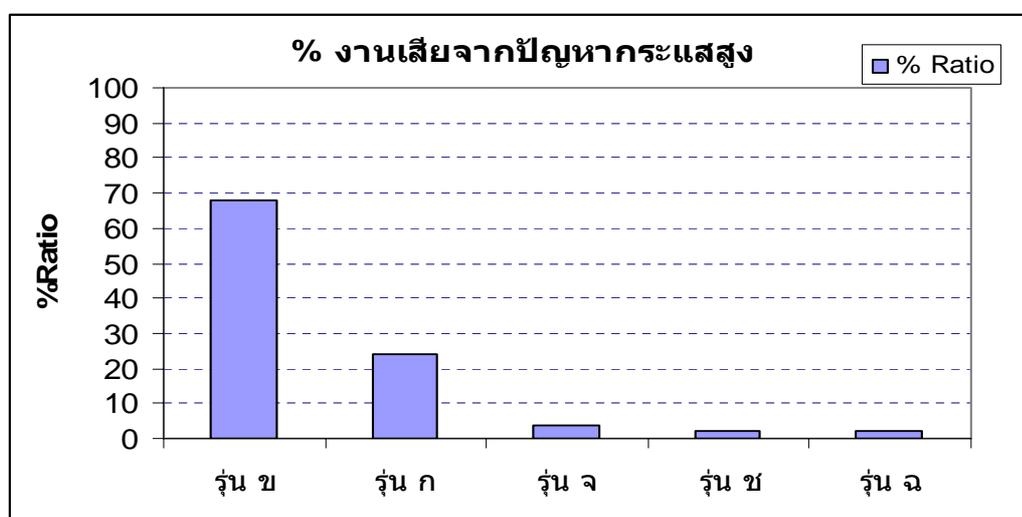
เนื่องจากตัวชิปแทนทาลัมโพลีเมอร์มีหลากหลายขนาด และหลากหลายความจุจึงทำการเลือกงานที่มีปัญหามากที่สุดมาทำการแก้ไข จากข้อมูลเดือนมกราคมจนถึงเดือนมิถุนายนพบว่างานที่มีปัญหามากที่สุดคืองาน งานรุ่น ข. 2.5 โวลต์ 300 ไมโครฟารัด และรุ่น ก. 4 โวลต์ ความจุ 470 ไมโครฟารัด

ภาพที่ 3.11 อัตราส่วนของงานแต่ละรุ่นที่มีปัญหางานเสีย
