การศึกษสาเหตุการเกิดรอยร้าวท่อ Expander  
ของ Main Steam Stop Valve โรงไฟฟ้าวังน้อย

โครงการวิจัยอุตสาหกรรมนี้เป็นส่วนหนึ่งของการศึกษาตามหลักสูตร  
ปริญญาวิศวกรรมศาสตรมหาบัณฑิต สาขาวิชาวิศวกรรมโลหการ  
คณะวิศวกรรมศาสตร์  
มหาวิทยาลัยเทคโนโลยีพระจอมเกล้าธนบุรี  
ปีการศึกษา 2556

| Industrial Research Project Title | Study cause of crack of Expander pipe of Main Steam Stop Valve at Wong Noi Hydro Power Plant |

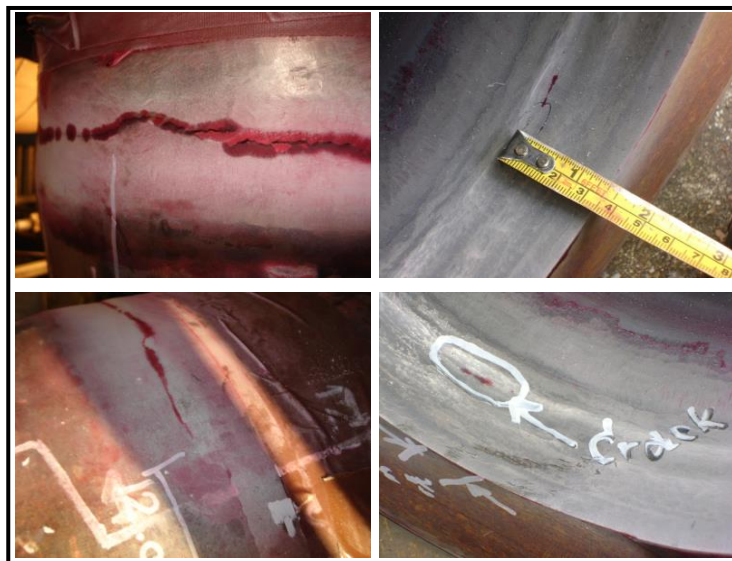
ท่อ Expander ที่ทำจากเหล็ก P91 พบปัญหาในส่วนของการเชื่อมซึ่งเป็นการเชื่อมต่อกับเหล็ก P22 ซึ่งเป็นโลหะต่างชนิดกัน (Dissimilar Weld) เมื่อใช้งานไประยะหนึ่งจะพบปัญหาการแตกร้าวบริเวณแนวเชื่อมดังเช่นที่โรงไฟฟ้าวังน้อยพบการแตกร้าวภายนอกท่อประมาณ 65% โดยรอบและภายในบางส่วนซึ่งเป็นตำแหน่งเชื่อมต่อระหว่างเหล็ก P91 กับเหล็ก P22 เชื่อมต่อด้วยลวด Inconel82 หลังการใช้งานในสภาพการใช้งานปกติเป็นระยะเวลา 58,254 ชั่วโมง พบปัญหารอยร้าว (crack) ที่บริเวณแนวเชื่อม จึงเป็นที่มาของงานวิจัยที่ต้องการทราบสาเหตุที่ก่อให้เกิดความเสียหาย โดยการนำชิ้นงานที่เกิดการแตกร้าวไปตรวจสอบเพื่อวิเคราะห์หาสาเหตุของการแตกร้าวที่แท้จริงต่อไป

รูปที่ 1.7 รอย Crack ที่เกิดภายนอก และภายในผิวท่อ

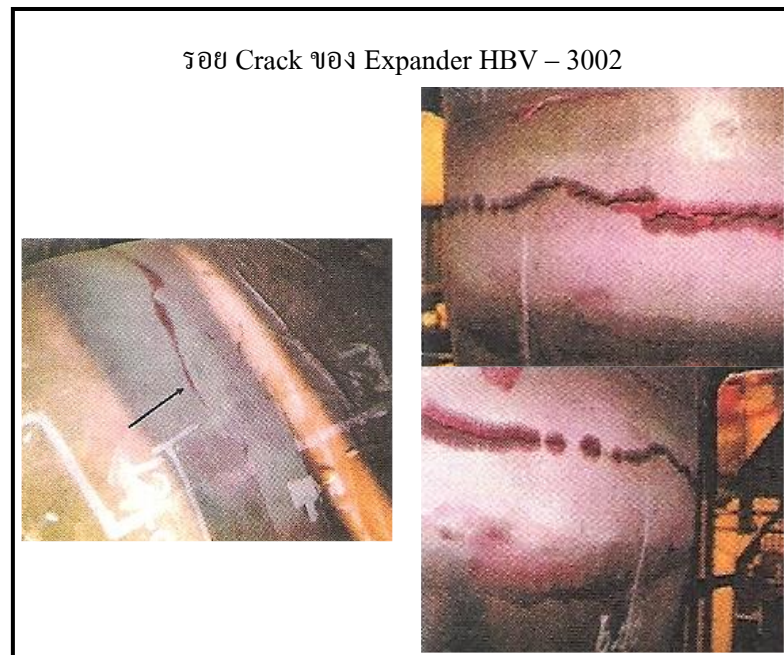
รอยต่อของ Main Steam Stop Valve กับท่อ Expander แยกเป็นแนวยาวแบบไม่ต่อเนื่องประมาณ 65% ของเส้นรอบวงส่วนที่เหลืออีก 35% แยกเป็นจุดๆ ดังรูปที่ 3.7 และระหว่างการใช้งานมี Insulate เป็นฉนวนหุ้มปกคลุมท่อหนา 4 นิ้ว โดยใช้แอสเบสตอลเป็นตัวฉนวนหุ้มสภาพการใช้งานตามปกติโดยโรงไฟฟ้าเริ่มดำเนินการเดินเครื่องเข้าระบบ จนกระทั่งหยุดเดินเครื่องเพื่อดำเนินการตรวจสอบอุปกรณ์ตามวาระพบรอย Crack ที่เกิดภายนอกท่อ จึงจำเป็นต้องตรวจหาสาเหตุที่แท้จริงที่ก่อให้เกิดความเสียหายโดยการตรวจสอบด้วยวิธีการต่างๆ ตามที่ได้กำหนดไว้

รูปที่ 3.6 รอย Crack ที่เกิดภายนอกผิวท่อโดยรอบแนวเชื่อมระหว่างรอยต่อของ Main Steam Stop Valve กับท่อ Expander แตกเป็นแนวยาวแบบไม่ต่อเนื่องประมาณ 65% ของเส้นรอบวง

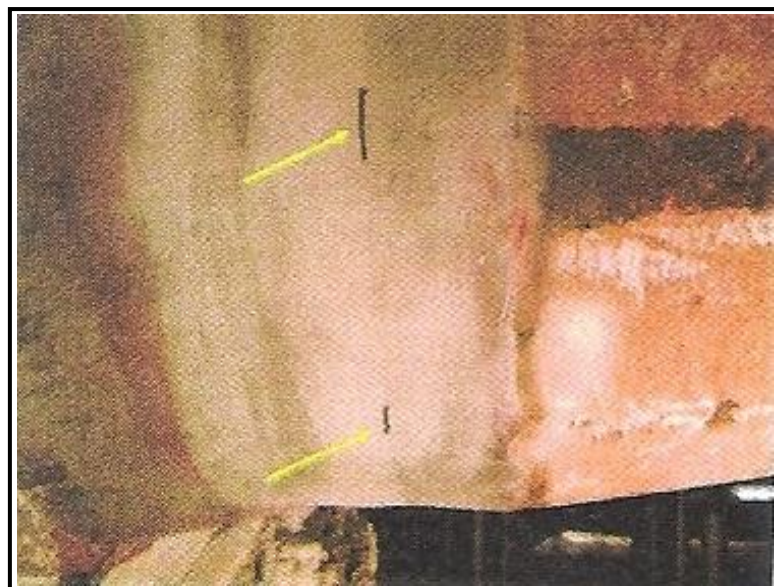
รูปที่ 3.7 รอย Crack ที่เกิดภายนอกผิวท่อส่วนที่เหลืออีก 35% แตกเป็นจุดๆ

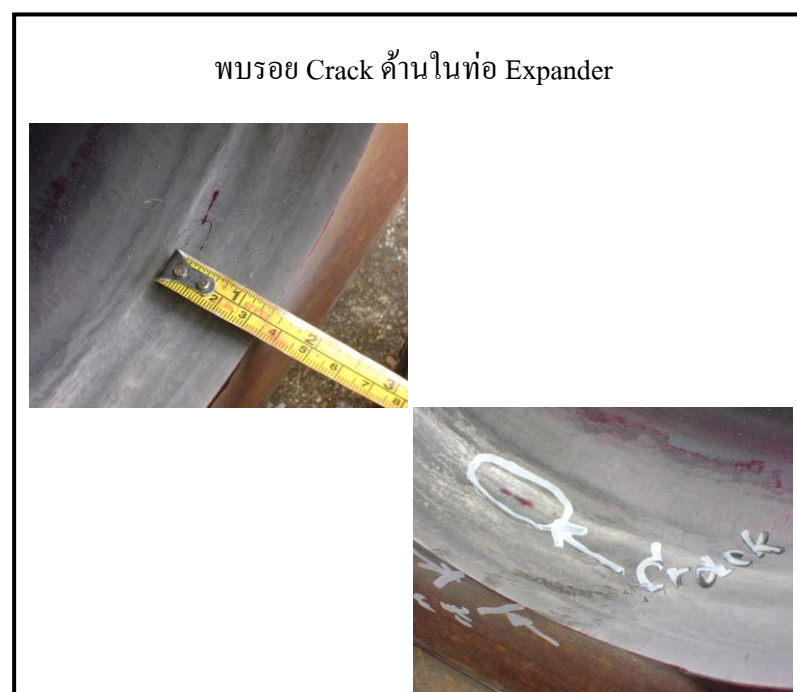
รูปที่ 3.16 พบรอยแตกร้าวด้านในท่อExpander โดยตำแหน่งใกล้กับรอยที่เจียรออกด้านนอก

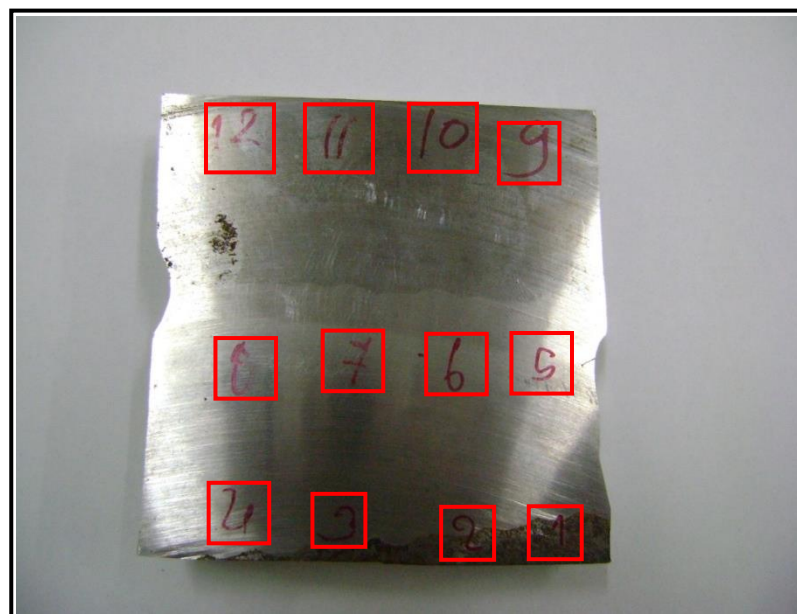
รูปที่ 3.18 ชิ้นงานที่นำมาตัดและตำแหน่งที่ขุดดูโครงสร้าง บริเวณ No.5 เป็นบริเวณรอยแตก

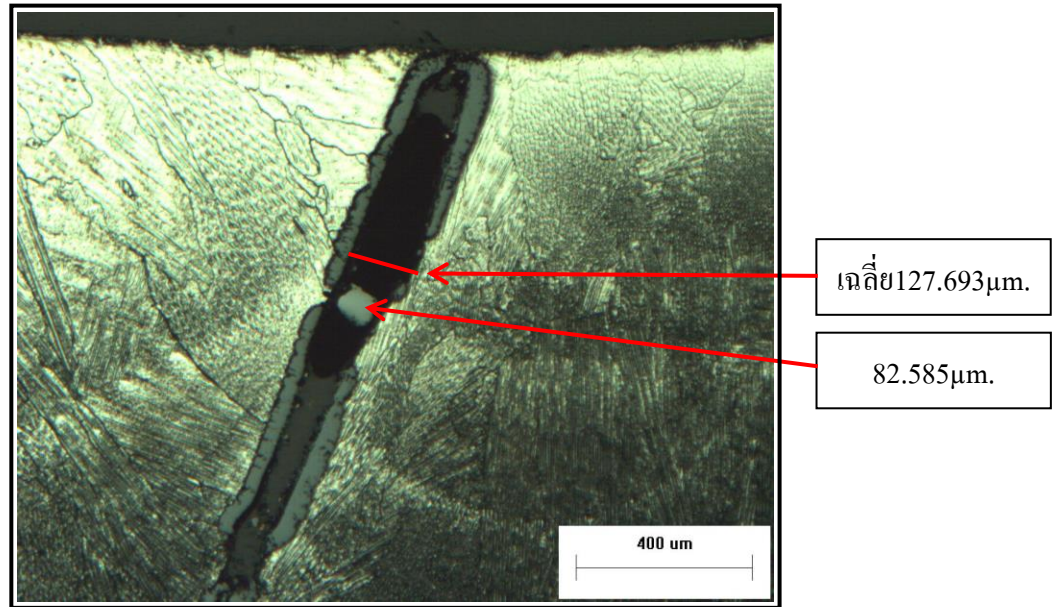
รูปที่ 4.7 แสดงโครงสร้างทางจุลภาคที่กำลังขยายที่สูงขึ้นของรอยแตกในรูปที่ 4.6 จากภาพโครงสร้างทางจุลภาคแสดงลักษณะบริเวณที่พบรอยแตกในชิ้นงาน ซึ่งรอยแตกมีความยาว 2026.7 μm และมีสิ่งแปลกปลอมฝังอยู่ในรอยแตก

**รูปที่ 4.8** แสดงลักษณะของรอยแตกตรงกลางพบสิ่งแปลกปลอมเป็นก้อนกลมๆ

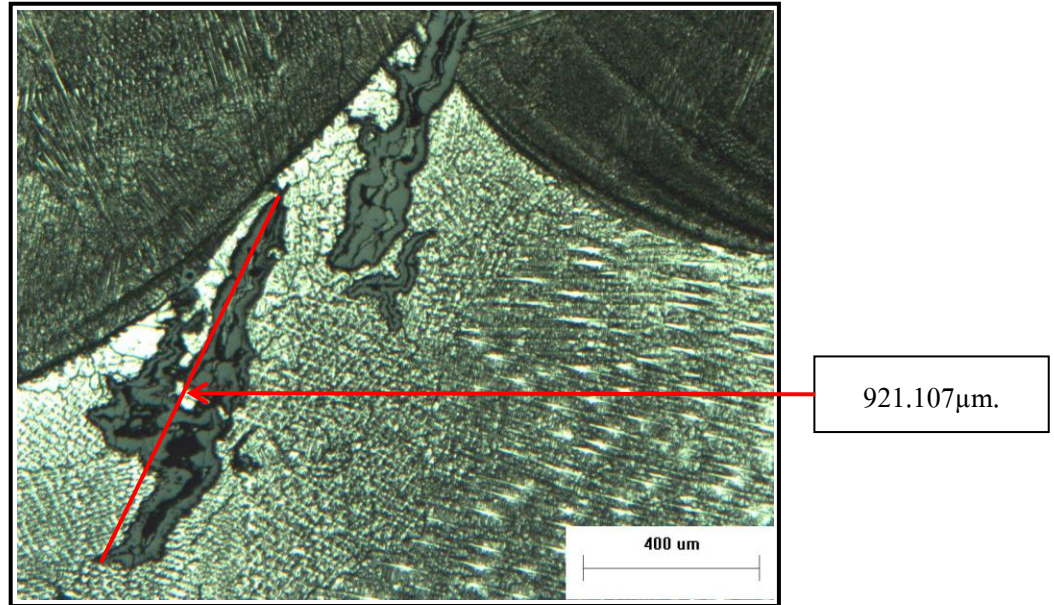
**รูปที่ 4.10** ส่วนปลายเกิดจากการขยายตัวเกาะรวมกันเป็นกลุ่มและกระจายตัวเป็นช่วงๆ บริเวณขอบพบคราบของออกไซด์เกาะปกคลุมโดยรอบ

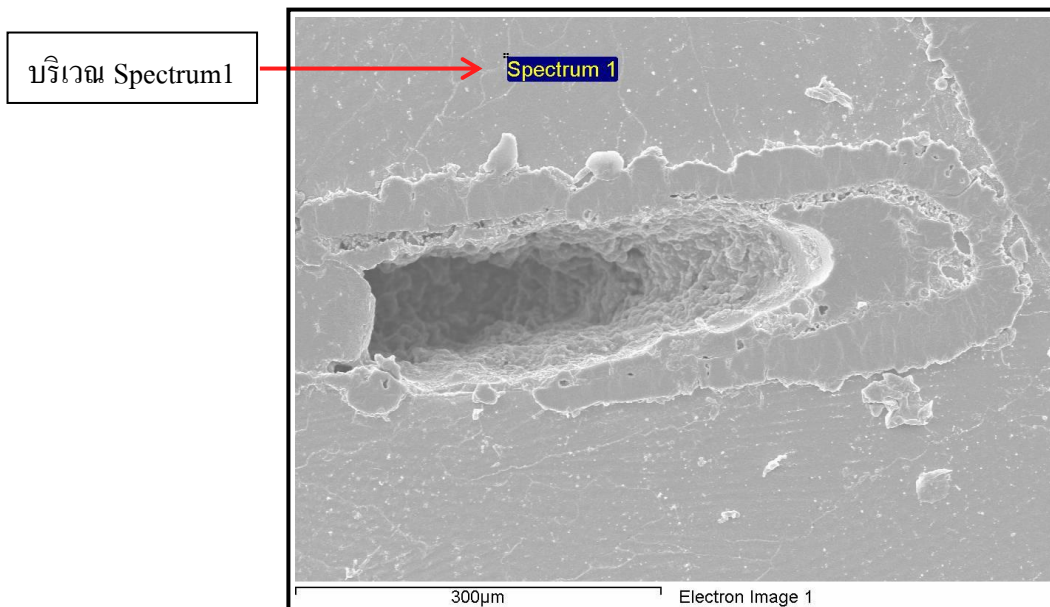
รูปที่ 4.33 บริเวณ Spectrum ที่ 1 พบองค์ประกอบของธาตุตามตารางที่ 4.9

จากการทำ EDS เพื่อตรวจสอบองค์ประกอบของธาตุ ในบริเวณรอยแตกดังรูปที่ 4.25 พบอัตราส่วนดังแสดงในตารางที่ 4.9 โดยมีปริมาณธาตุออกซิเจน 7.64 เปอร์เซ็นต์โดยน้ำหนัก มีปริมาณธาตุโครเมียม 28.32 เปอร์เซ็นต์โดยน้ำหนัก มีปริมาณธาตุนิกเกิล 64.04 เปอร์เซ็นต์โดยน้ำหนัก และมีปริมาณธาตุออกซิเจน 16.96 เปอร์เซ็นต์โดยอะตอม มีปริมาณธาตุโครเมียม 14.44 เปอร์เซ็นต์โดยอะตอม มีปริมาณธาตุนิกเกิล 41.41 เปอร์เซ็นต์โดยอะตอม โดยส่วนผสมดังกล่าวใกล้เคียงกับเนื้อเชื่อมของลวด Inconel82

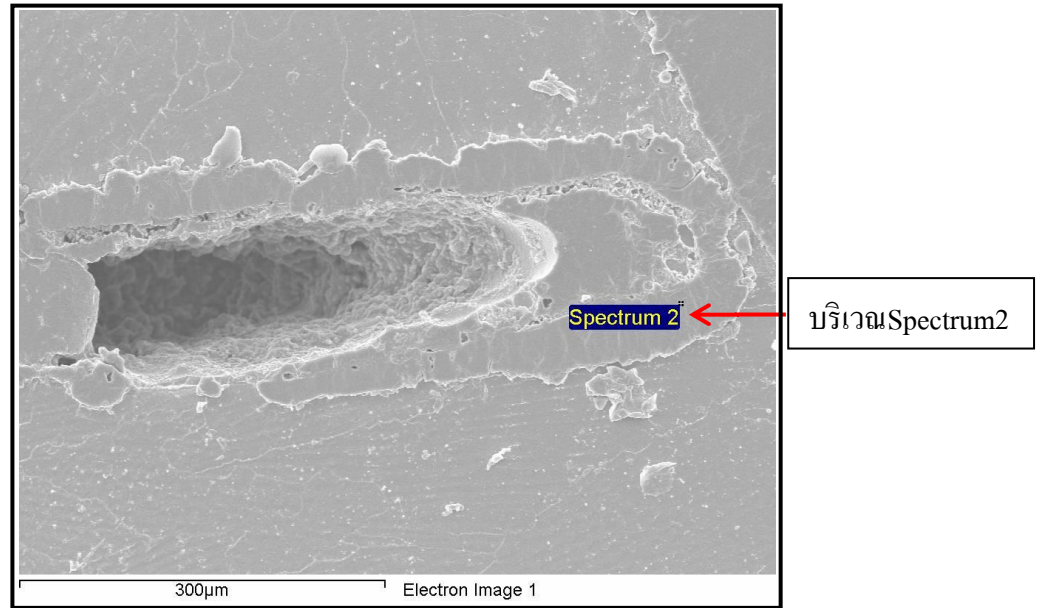
รูปที่ 4.35 บริเวณ Spectrum ที่ 2 พบการแยกตัวขององค์ประกอบธาตุดังตารางที่ 4.10 ซึ่งเป็นบริเวณขอบของรอยแตกที่พบคราบน้ำมันและมีความหนาแน่นของคาร์บอนอยู่แสดงให้เห็นว่าองค์ประกอบของธาตุมีการกระจายตัวที่ไม่สม่ำเสมอบริเวณรอยแตก

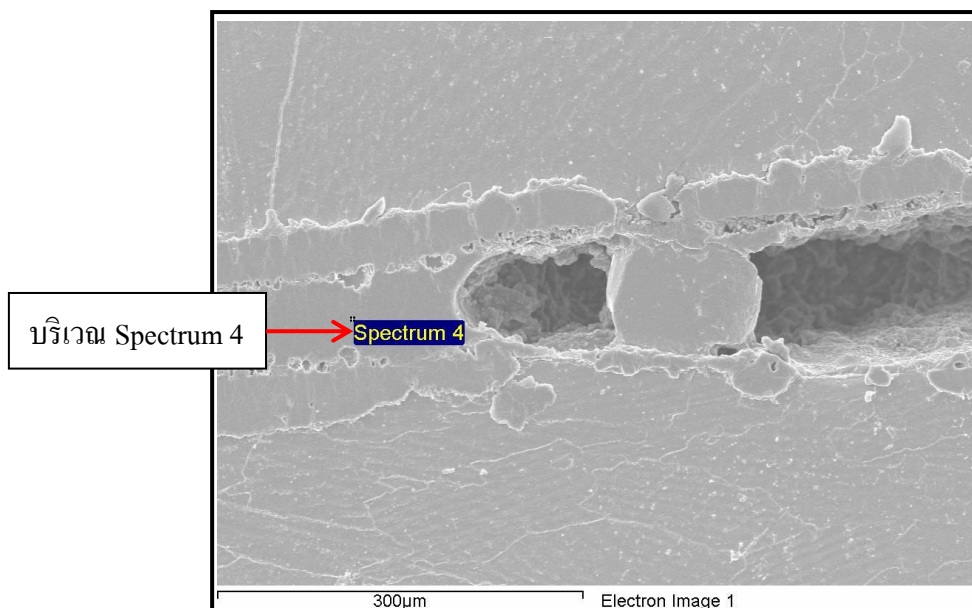
รูปที่ 4.41 บริเวณ Spectrum ที่ 4 ซึ่งเป็นรอยแตกพบองค์ประกอบของธาตุตามตารางที่ 4.13 แสดงให้เห็นว่าเนื้อตรงรอยแตกองค์ประกอบของธาตุเกิดการกระจายตัวที่แตกต่างกัน

จากการทำ EDS เพื่อตรวจสอบองค์ประกอบของธาตุ ในบริเวณรอยแตกดังรูป 4.41 พบอัตราส่วนดังแสดงในตารางที่ 4.13 โดยมีปริมาณธาตุคาร์บอนเป็นหลัก 58.86 เปอร์เซ็นต์โดยน้ำหนัก มีปริมาณธาตุออกซิเจน 9.36 เปอร์เซ็นต์โดยน้ำหนัก มีปริมาณของธาตุนิกเกิล 1.64 เปอร์เซ็นต์โดยน้ำหนัก และมีปริมาณธาตุคาร์บอน 86.12 เปอร์เซ็นต์โดยอะตอม มีปริมาณธาตุออกซิเจน 10.28 เปอร์เซ็นต์โดยอะตอม มีปริมาณของธาตุนิกเกิล 0.49 เปอร์เซ็นต์โดยอะตอม

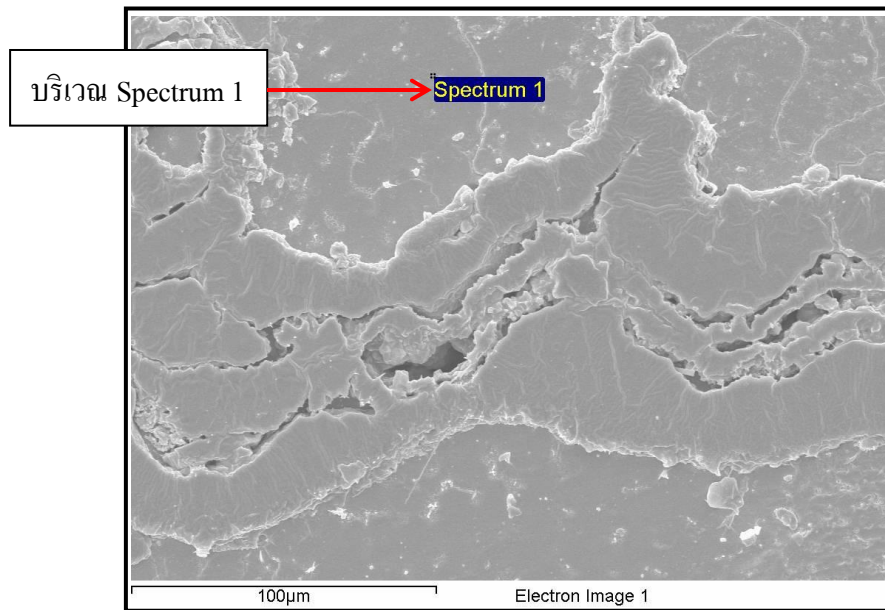
**รูปที่ 4.43** บริเวณ Spectrum ที่ 1 เป็นบริเวณที่ถัดลงมาและเป็นส่วนปลายของรอยแตกพบองค์ประกอบของธาตุตามตารางที่ 4.14 ซึ่งเป็นบริเวณองค์ประกอบธาตุของเนื้อแนวเชื่อม Inconel82

จากการทำ EDS เพื่อตรวจสอบองค์ประกอบของธาตุ ในบริเวณรอยแตกดังรูป 4.43 พบอัตราส่วนดังแสดงในตารางที่ 4.14 โดยมีปริมาณธาตุคาร์บอน 3.70 เปอร์เซ็นต์โดยน้ำหนัก มีปริมาณธาตุออกซิเจน 6.09 เปอร์เซ็นต์โดยน้ำหนัก มีปริมาณธาตุโครเมียม 15.59 เปอร์เซ็นต์โดยน้ำหนัก มีปริมาณธาตุแมงกานีส 3.34 เปอร์เซ็นต์โดยน้ำหนัก มีปริมาณธาตุเหล็ก 3.82 เปอร์เซ็นต์โดยน้ำหนัก มีปริมาณของธาตุนิกเกิล 44.95 เปอร์เซ็นต์โดยน้ำหนัก และมีปริมาณธาตุคาร์บอน 15.42 เปอร์เซ็นต์โดยอะตอม มีปริมาณธาตุออกซิเจน 19.05 เปอร์เซ็นต์โดยอะตอม มีปริมาณธาตุโครเมียม 5.72 เปอร์เซ็นต์โดยอะตอม มีปริมาณธาตุแมงกานีส 15.01 เปอร์เซ็นต์โดยอะตอม มีปริมาณธาตุเหล็ก 3.43 เปอร์เซ็นต์โดยอะตอม มีปริมาณของธาตุนิกเกิล 3.04 เปอร์เซ็นต์โดยอะตอม ซึ่งส่วนผสมแสดงถึงองค์ประกอบของเนื้อเชื่อม Inconel82

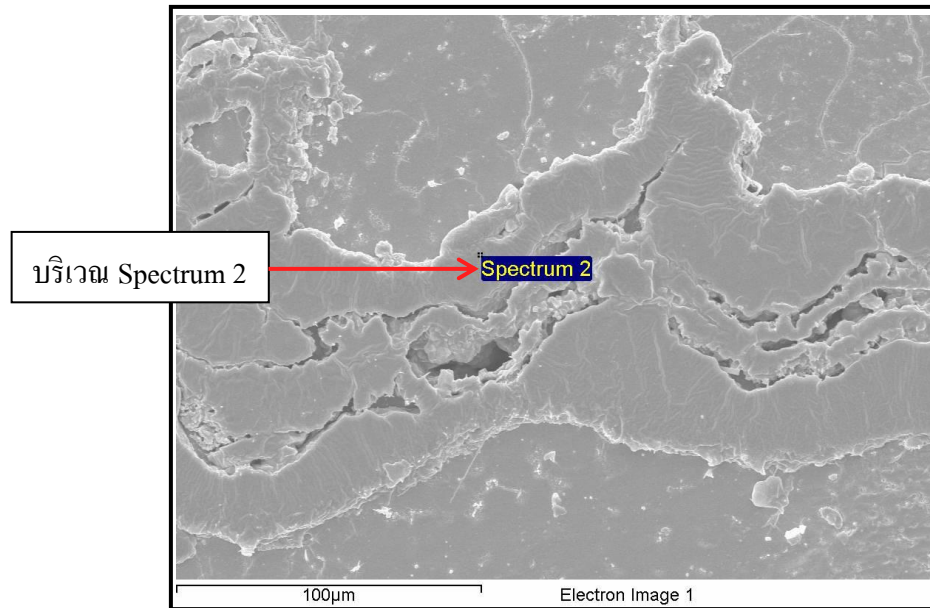
รูปที่ 4.45 บริเวณ Spectrum ที่ 2 เป็นบริเวณขอบของรอยแตกที่กระจายแบบไม่ต่อเนื่องพบ  
ซึ่งแสดงให้เห็นว่าองค์ประกอบธาตุเกิดการกระจายตัวที่แตกต่างกัน

จากการทำ EDS เพื่อตรวจสอบองค์ประกอบของธาตุ ในบริเวณรอยแตกดังรูป 4.45 พบอัตราส่วนดังแสดงในตารางที่ 4.15 โดยมีปริมาณธาตุคาร์บอน 4.66 เปอร์เซ็นต์โดยน้ำหนัก มีปริมาณธาตุออกซิเจน 12.08 เปอร์เซ็นต์โดยน้ำหนัก มีปริมาณธาตุแมงกานีส 0.52 เปอร์เซ็นต์โดยน้ำหนัก มีปริมาณธาตุเหล็ก 44.02 เปอร์เซ็นต์โดยน้ำหนัก มีปริมาณของธาตุนิเกิล 19.59 เปอร์เซ็นต์โดยน้ำหนัก และมีปริมาณธาตุคาร์บอน 16.36 เปอร์เซ็นต์โดยอะตอม มีปริมาณธาตุออกซิเจน 31.84 เปอร์เซ็นต์โดยอะตอม มีปริมาณธาตุแมงกานีส 33.24 เปอร์เซ็นต์โดยอะตอม มีปริมาณธาตุเหล็ก 0.40 เปอร์เซ็นต์โดยอะตอม มีปริมาณของธาตุนิเกิล 14.07 เปอร์เซ็นต์โดยอะตอม

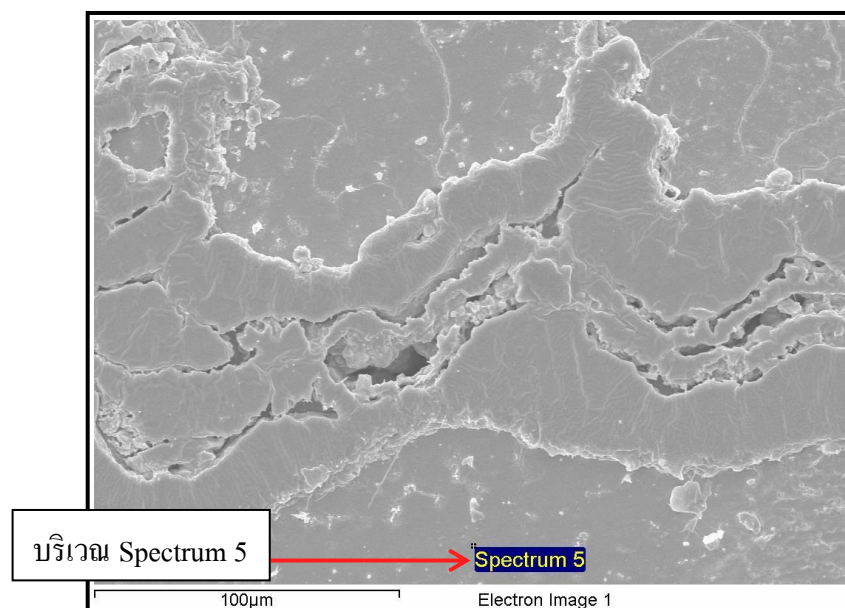
รูปที่ 4.47 บริเวณ Spectrum ที่ 5 ที่เป็นเนื้อนอกรอยแตกพบองค์ประกอบของธาตุตามตารางที่ 4.16 ซึ่งใกล้เคียงกับส่วนประกอบธาตุของลวดเชื่อม Inconel82 เนื้อเหมือนกับบริเวณ Spectrum ที่ 1

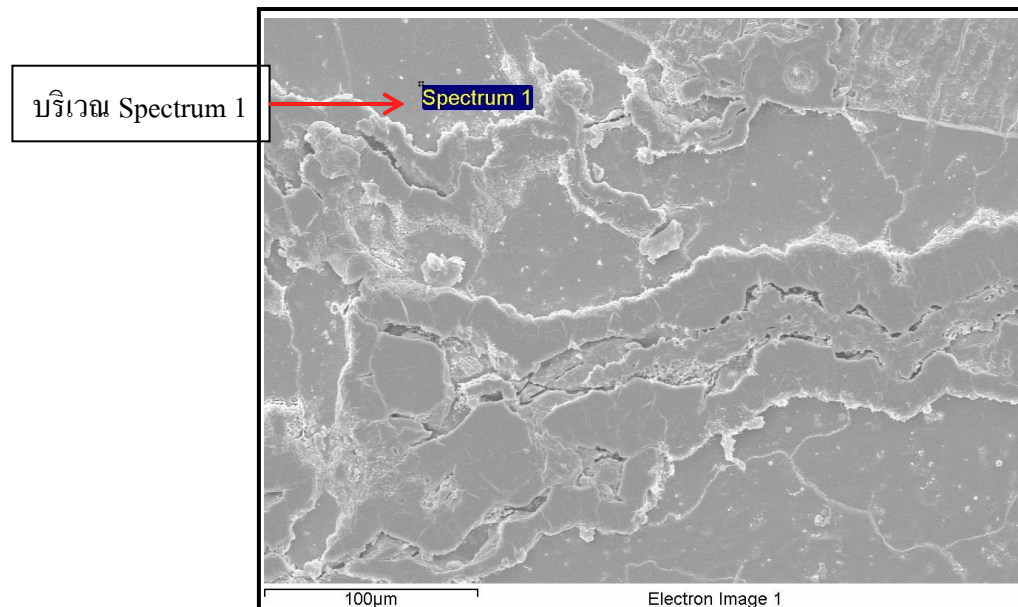
**รูปที่ 4.49** บริเวณ Spectrum ที่ 1 พบองค์ประกอบของธาตุตามตารางที่ 4.17 ซึ่งเป็นบริเวณองค์ประกอบธาตุของเนื้อแนวเชื่อม Inconel82 และเป็นการยืนยันว่ารอยแตกร้าวยู่บนเนื้อของลวดเชื่อม

- สาเหตุการแตกของท่อ Expander คือพบว่าบริเวณที่เกิดรอยแตก เกิดขึ้นในบริเวณเนื้อเชื่อมที่เป็นแนวเชื่อมที่ทับซ้อนกัน และแนวเชื่อมที่เกิดความเสียหายจะอยู่ติดกับบริเวณของแนว Heat Affected zone ซึ่งเป็นจุดเชื่อมที่อ่อนแอของโครงสร้าง ซึ่งเป็นเนื้อของ Buffer ซึ่งเชื่อมต่อกับโลหะพื้นฐาน (เหล็ก P91) งานเชื่อมโลหะต่างชนิดกันก่อให้เกิด stress เกิดขึ้นในแนวเชื่อม ชิ้นงานที่มีความหนาซึ่งเมื่อมีการใช้งานบริเวณที่มีอุณหภูมิสูง บริเวณนี้เป็นตัวเสริมความเค้นรอยต่อและเป็นสาเหตุการเกิดโดยโครงสร้างออสเทนไนท์ ถ้าได้รับอุณหภูมิในช่วงใช้งานนี้เป็นเวลานานจะทำให้อาจเกิด Weld decay ได้ง่ายและความร้อนจากการเชื่อม ทำให้ธาตุบางตัวเกิดคราบออกไซด์ครอบคลุมบริเวณรอยแตก และเมื่อมีการใช้งานที่มีอุณหภูมิสูงเกิดการกินลึกเข้าไปในเนื้อชิ้นงานและเกิดการขยายตัวออกไปเป็นรอยแตกได้

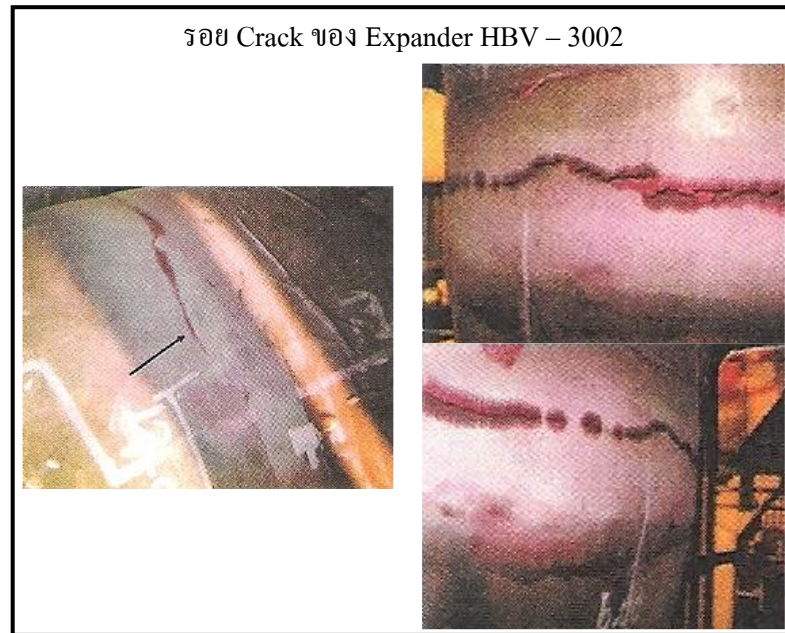
รูปที่ ก.6 รอย Crack ที่เกิดภายนอกผิวท่อ โดยรอบแนวเชื่อม

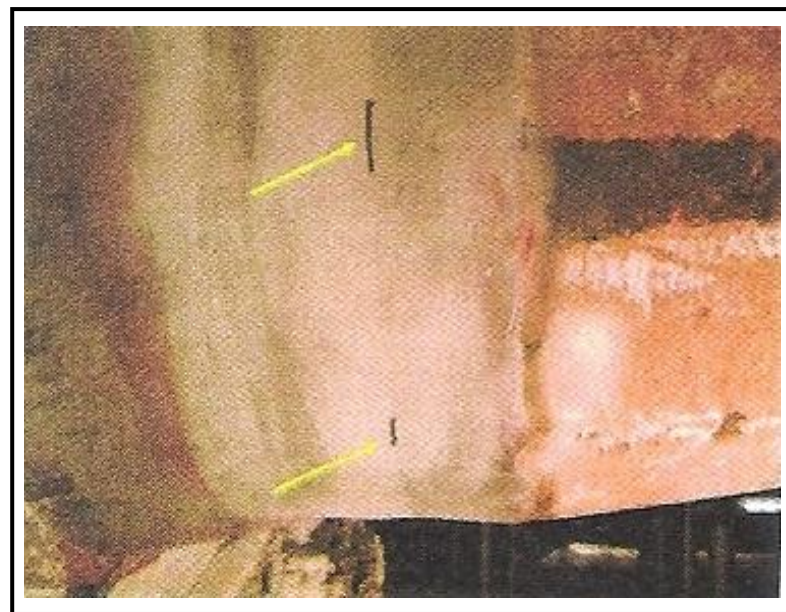
รูปที่ ก.7 รอย Crack ที่เกิดภายนอกผิวท่อส่วนที่เหลืออีก 35% แตกเป็นจุดๆ

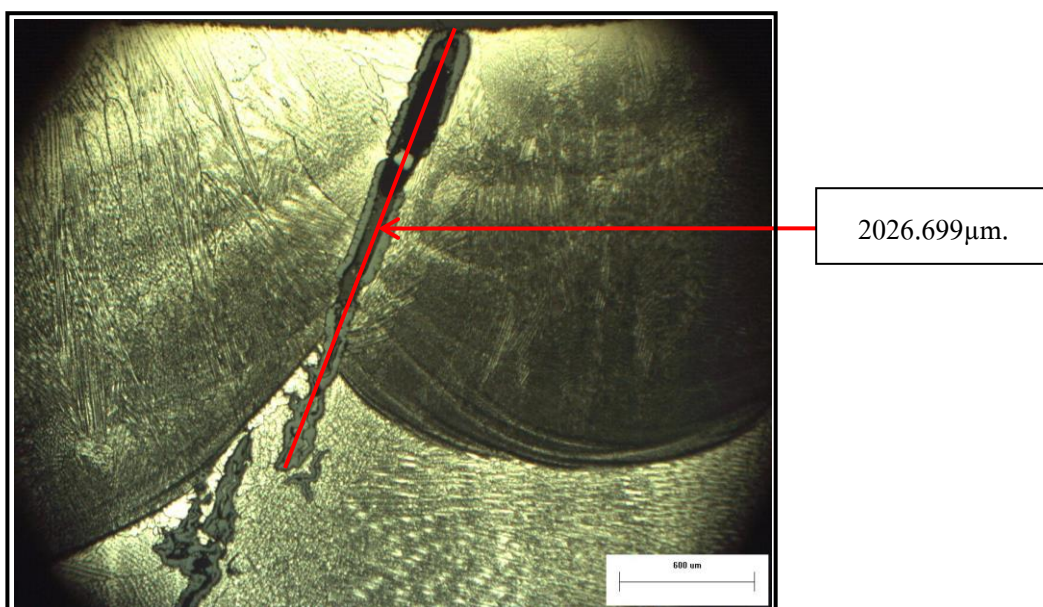
รูปที่ ข.6 แสดงลักษณะการแตกผาแนวเชื่อมภายในพบสิ่งแปลกปลอมฝังอยู่ในแนวแตกร้าว

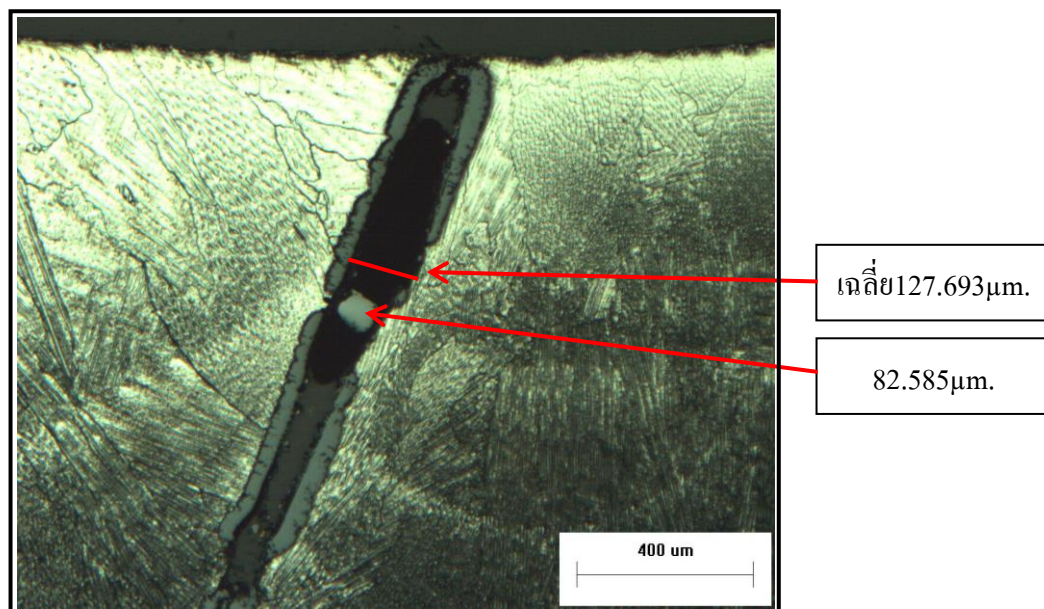
รูปที่ ข.7 แสดงลักษณะของรอยแตกตรงกลางพบสิ่งแปลกปลอมเป็นก้อนกลมๆ

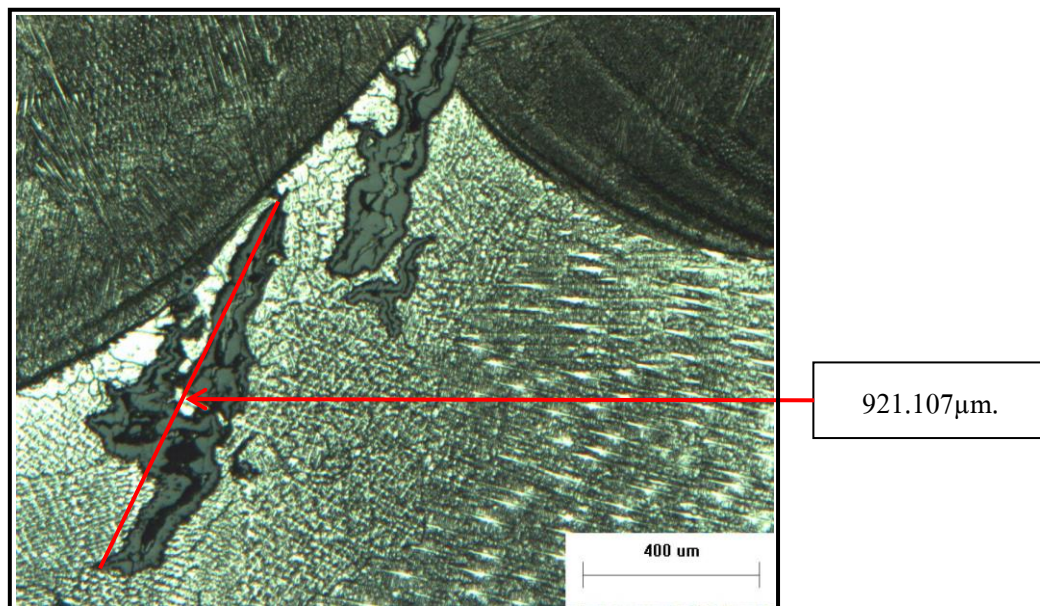
รูปที่ ข.9 ส่วนปลายเกิดจากการขยายตัวเกาะรวมกันเป็นกลุ่มและกระจัดกระจายตัวเป็นช่วงๆ บริเวณขอบพบคราบของออกไซด์เกาะปกคลุมโดยรอบ

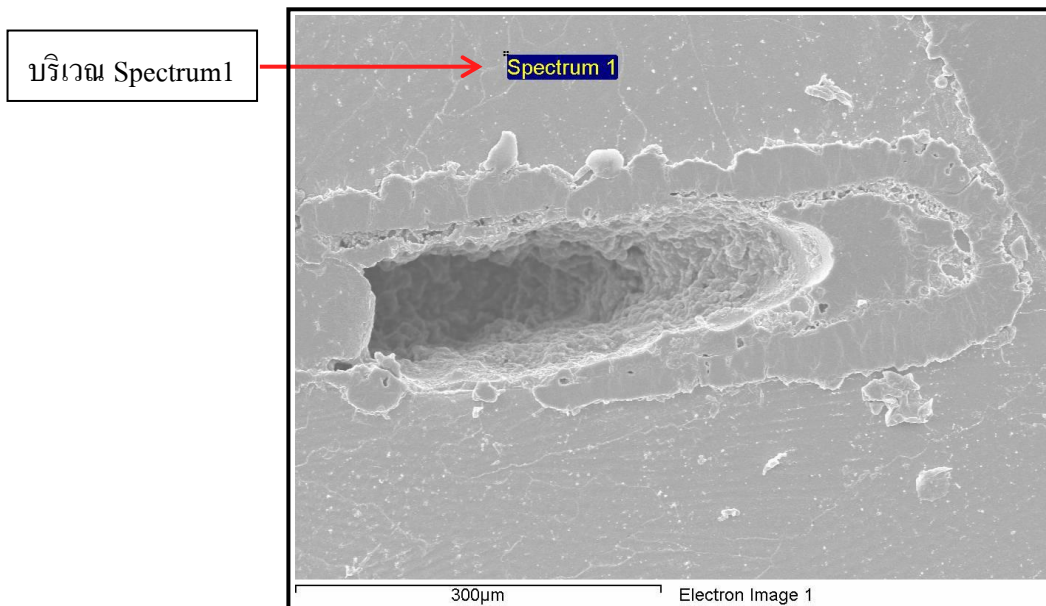
รูปที่ ข.32 บริเวณ Spectrum ที่ 1 พบองค์ประกอบของธาตุตามตารางที่ ข.9

จากการทำ EDS เพื่อตรวจสอบองค์ประกอบของธาตุ ในบริเวณรอยแตกดังรูปที่ ข.32 พบอัตราส่วนดังแสดงในตารางที่ ข.9 โดยมีปริมาณธาตุออกซิเจน 7.64 เปอร์เซ็นต์โดยน้ำหนัก มีปริมาณธาตุโครเมียม 28.32 เปอร์เซ็นต์โดยน้ำหนัก มีปริมาณธาตุนิกเกิล 64.04 เปอร์เซ็นต์โดยน้ำหนัก และมีปริมาณธาตุออกซิเจน 16.96 เปอร์เซ็นต์โดยอะตอม มีปริมาณธาตุโครเมียม 14.44 เปอร์เซ็นต์โดยอะตอม มีปริมาณธาตุนิกเกิล 41.41 เปอร์เซ็นต์โดยอะตอม โดยส่วนผสมดังกล่าวใกล้เคียงกับเนื้อเชื่อมของลวด Inconel82

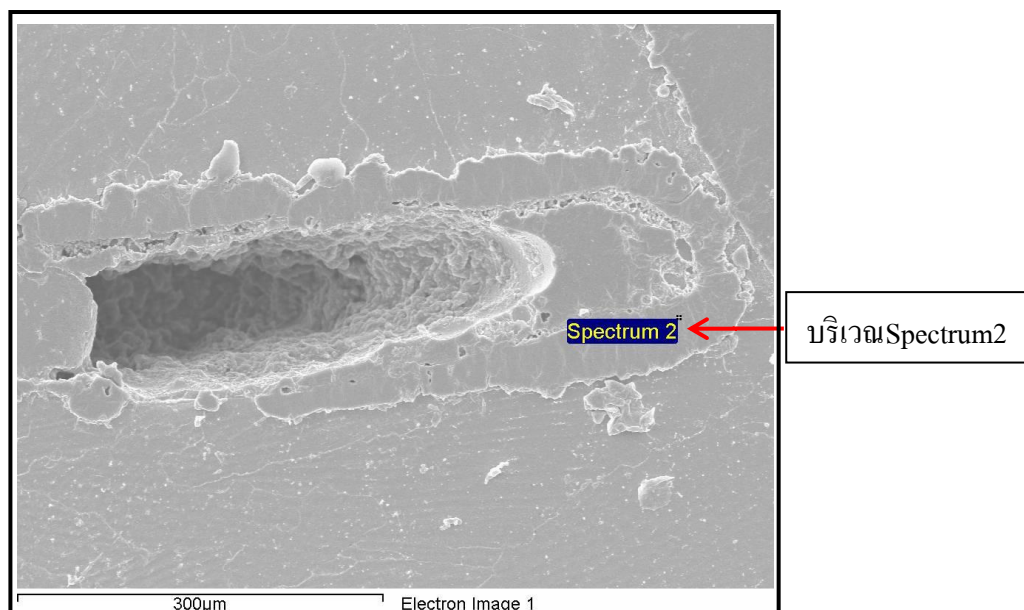
รูปที่ ข.34 บริเวณ Spectrum ที่ 2 พบการแยกตัวขององค์ประกอบธาตุดังตารางที่ ข.10 ซึ่งเป็นบริเวณขอบของรอยแตกที่พบคราบออกไซด์และมีปริมาณของคาร์บอนอยู่แสดงให้เห็นว่าองค์ประกอบของธาตุมีการกระจายตัวที่ไม่สม่ำเสมอบริเวณรอยแตก

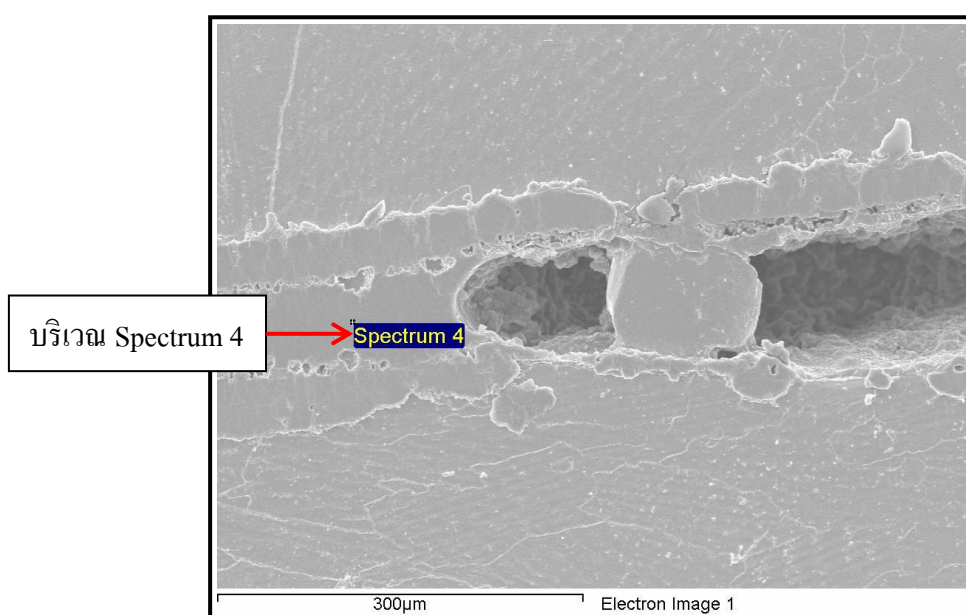
รูปที่ ข.40 บริเวณ Spectrum ที่ 4 ซึ่งเป็นรอยแตกพบองค์ประกอบของธาตุตามตารางที่ ข.13 แสดงให้เห็นว่าเนื้อตรงรอยแตกองค์ประกอบของธาตุเกิดการกระจายตัวที่แตกต่างกัน

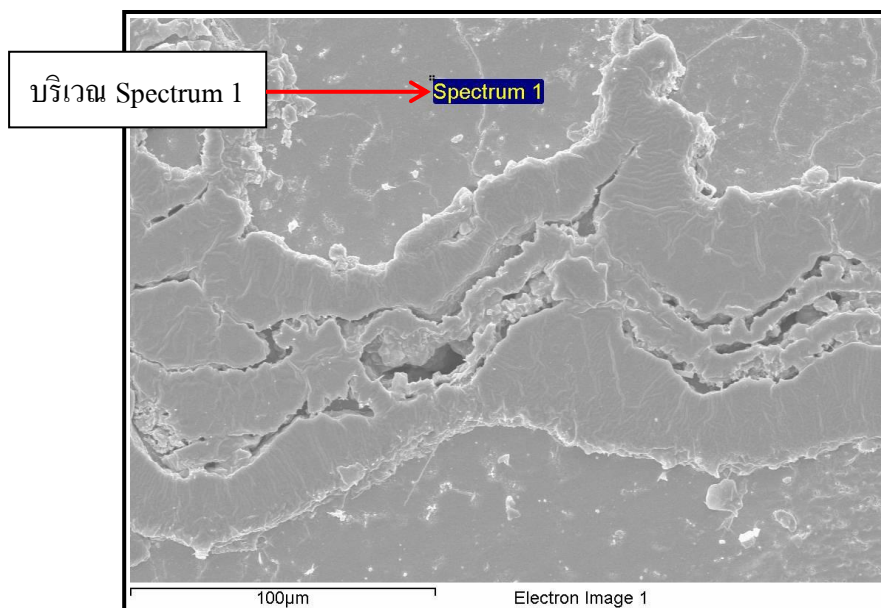
รูปที่ ข.42 บริเวณ Spectrum ที่ 1 เป็นบริเวณที่ถัดลงมาและเป็นส่วนปลายของรอยแตกพบองค์ประกอบของธาตุตามตารางที่ ข.14 ซึ่งเป็นบริเวณองค์ประกอบธาตุของเนื้อแนวเชื่อม Inconel82

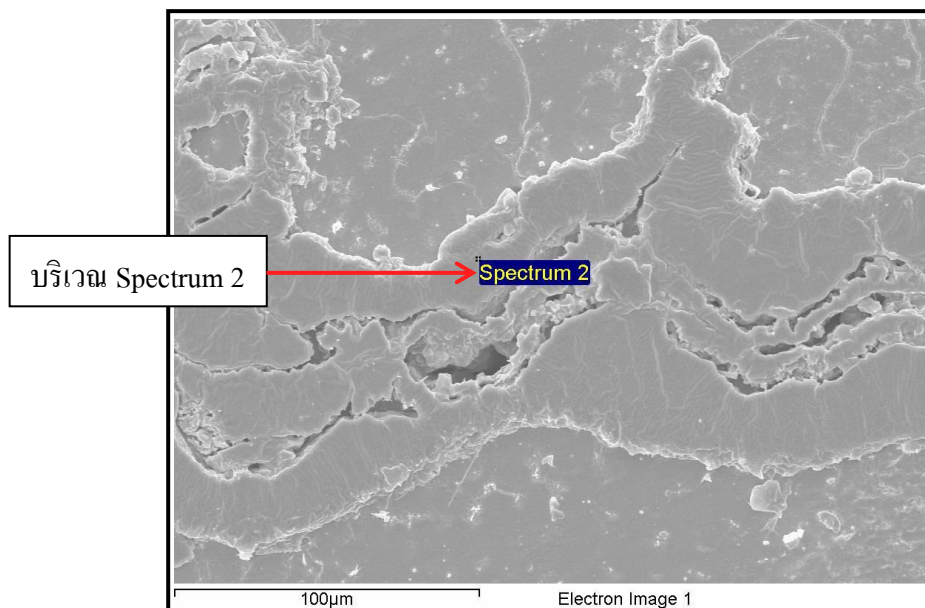
รูปที่ ข.44 บริเวณ Spectrum ที่ 2 เป็นบริเวณขอบของรอยแตกที่กระจายแบบไม่ต่อเนื่องพบ ซึ่งแสดงให้เห็นว่าองค์ประกอบธาตุเกิดการกระจายตัวที่แตกต่างกัน

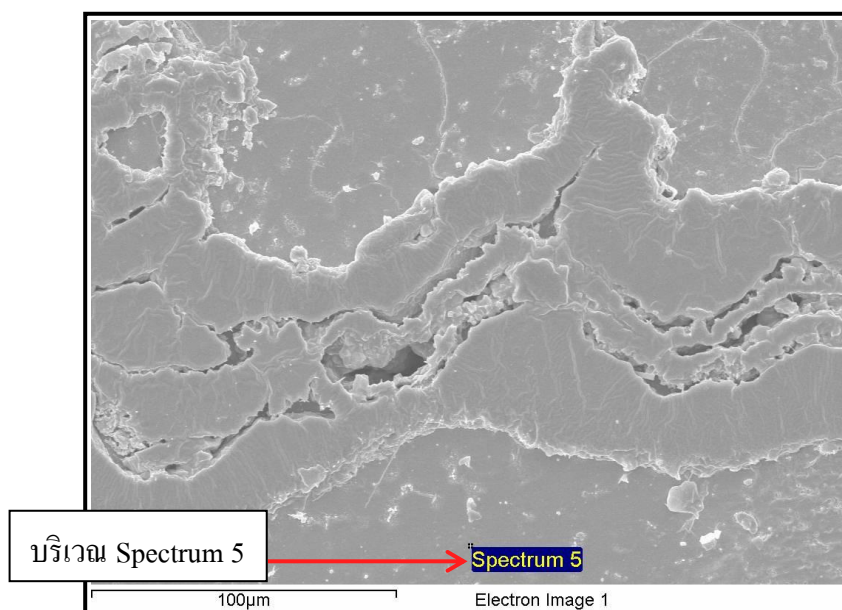
รูปที่ ข.46 บริเวณ Spectrum ที่ 5 ที่เป็นเนื้อนอกรอยแตกพบองค์ประกอบของธาตุตามตารางที่ ข.16 ซึ่งใกล้เคียงกับส่วนประกอบธาตุของลวดเชื่อม Inconel82 เนื้อเหมือนกับบริเวณ Spectrum ที่ 1

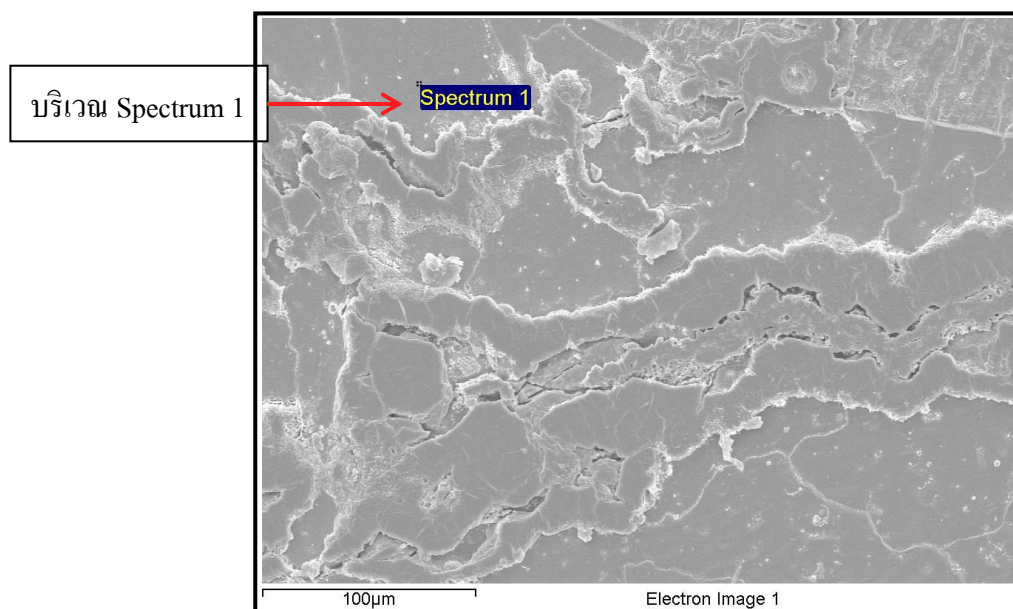
รูปที่ ข.48 บริเวณ Spectrum ที่ 1 พบองค์ประกอบของธาตุตามตารางที่ ข.17 ซึ่งเป็นบริเวณองค์ประกอบธาตุของเนื้อแนวเชื่อม Inconel82 และเป็นการยืนยันว่ารอยแตกร้าวยู่บนเนื้อของลวดเชื่อม

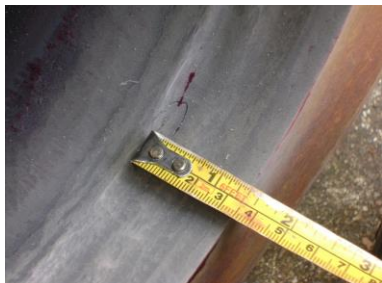
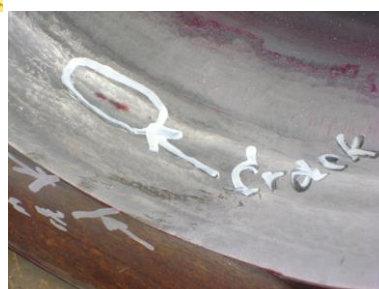
พบรอย Crack ด้านในท่อ Expander
