การศึกษาการเชื่อมสภาพของท่อเหล็กกล้าไร้สนิมอสเตนนิกเกรด AISI 310 ในสภาวะอุณหภูมิสูง

| Special Research Study Title | Study of the Degradation of Austenitic Stainless Steel Pipe<br>AISI 310 at High Temperature |

This industrial research project described degradation of austenitic stainless steel pipe grade AISI310, which was investigated after having been in service for nearly 1 month. It failed by internal carburization, scale spallation, and degradation of microstructure. The investigation included onsite investigation, visual inspection, optical microscopy, scanning electron microscopy (SEM), energy dispersive spectroscopy (EDS), X-ray fluorescence (XRF), X-ray diffraction (XRD), and hardness analysis. Analysis revealed that spalling only found in internal surface of the pipe was caused by overheating of the pipes and exposure with the reducing/carburizing gas because of inappropriate burning of burner tip section or improper material used. Significant growth of precipitates of carbide was observed in the failed zones which results in the drastic reduction of material ductility. It is necessary to check the pipe temperature periodically in critical positions and one should ensu

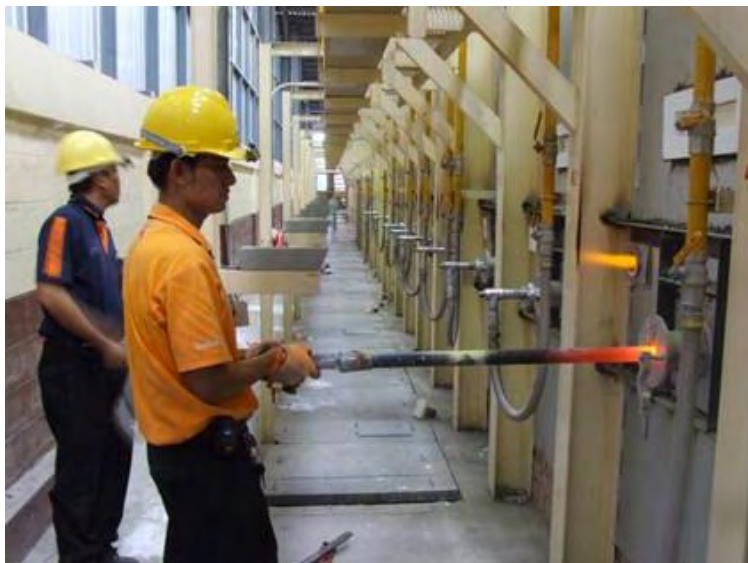
ทำการเก็บข้อมูลการใช้งานและสถานะแวดล้อมที่เกี่ยวข้องที่หน้างาน พร้อมทั้งทำการบันทึกภาพจากการสอบถามพนักงาน พบว่า Burner ถูกใช้งานตลอด 24 ชั่วโมง มีอายุการใช้งานค่อนข้างสั้น คือประมาณ 1 เดือน และต้องทำการเปลี่ยนชิ้นส่วนท่อในอัตราที่ถี่ขึ้น ทำให้เกิดการสูญเสียกำลังการผลิตและค่าใช้จ่าย จากการตรวจสอบท่อที่เกิดการเสียหาย พบการเสื่อมสภาพบริเวณหัวเผาส่วนที่ติดกับหัวพ่นแก๊ส (Nozzle) โดยภายในท่อเกิดการแยกตัวของชั้นสเกล และเกิดการหลุดร่อนเป็นแผ่น ที่มีลักษณะเป็นสีดำและเปราะ เมื่อตรวจสอบที่หน้าเตา พบว่าบริเวณส่วนปลายของท่อที่สอดเข้าไปในเตา มีสีเหลือง-ส้ม ดังแสดงในรูปที่ 4.1 ส่วนบริเวณที่ไม่มีท่อสอดเข้าไปในเตา จะพบว่ามีเปลวเพลิงจากการสันดาปพุ่งออกมา เมื่อทำการวัดอุณหภูมิของท่อบริเวณส่วนปลายหลังจากถอดจากเตา แล้วทำการวัดแบบทันทีทันใด พบว่ามีอุณหภูมิอยู่ในช่วงระหว่าง 1,050-1,100 องศาเซลเซียส ส่วนอุณหภูมิภายในเตาประมาณ 1,730 องศาเซลเซียส ลักษณะของแผ่นโลหะที่เกิดการหลุดร่อนออกเป็นแผ่นภายในท่อแสดงในรูปที่ 4.2 และลักษณะทางกายภาพที่ปรากฏของส่วนปลายของท่อที่มีการเสื่อมสภาพอย่างรุนแรงแสดงในรูปที่ 4.3

รูปที่ 4.1 แสดงลักษณะของท่อระหว่างปฏิบัติการ

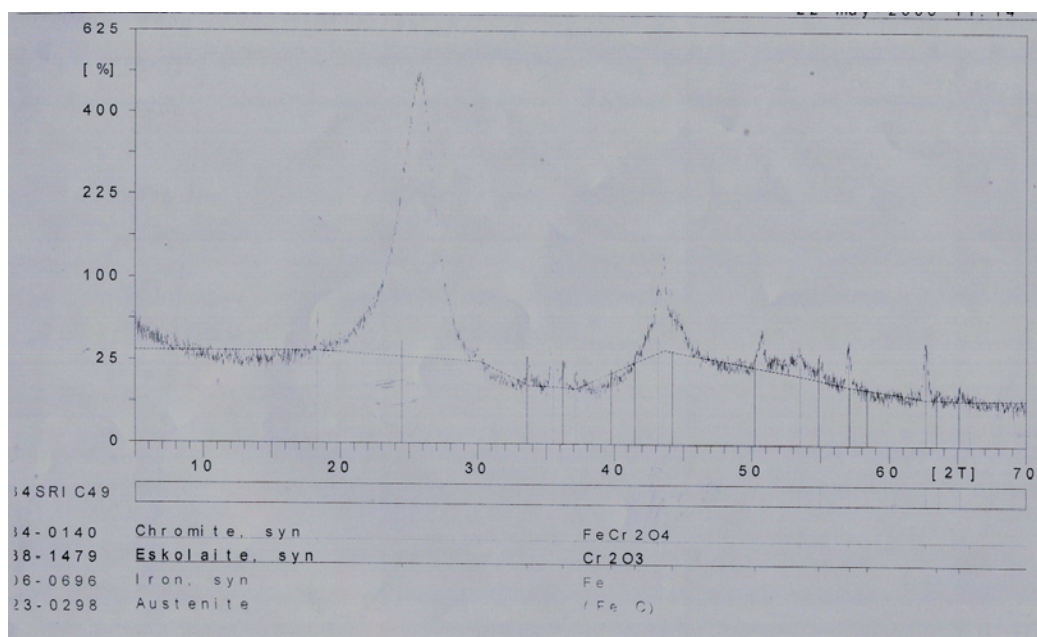
ผลการวิเคราะห์หาชนิดของสารประกอบของสเกลที่เกิดการหลุดร่อนด้วยเทคนิค XRD พบว่าสเกลเป็นสารประกอบของ โครไมต์ (Chromite;  $\text{FeCr}_2\text{O}_4$ ) และ เอสโคไลต์ (Eskolaite;  $\text{Cr}_2\text{O}_3$ ) เป็นองค์ประกอบหลักดังแสดงในรูปที่ 4.6

รูปที่ 4.6 สเปกตรัมแสดงชนิดของสารประกอบของสเกลที่เกิดการหลุดร่อน

จากการวิเคราะห์หาชนิดของสารประกอบด้วยเทคนิค XRD พบว่าไม่ปรากฏสารประกอบที่มีนิกเกิลเป็นองค์ประกอบ ซึ่งเป็นไปได้ว่า สารประกอบที่เกิดขึ้นไม่ได้อยู่ในรูปของผลึกที่มีความสมบูรณ์

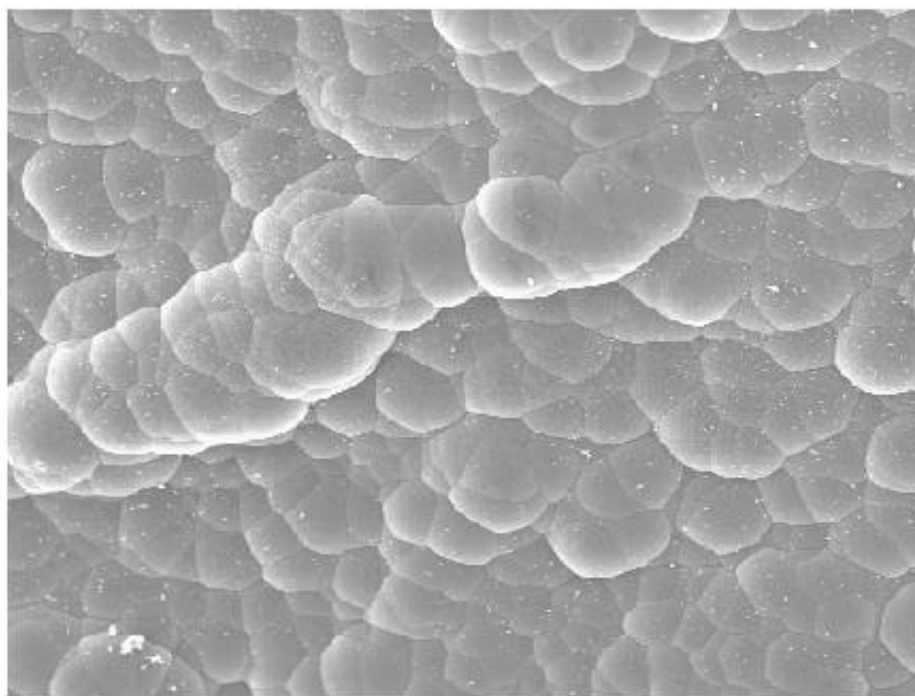
ผลการตรวจสอบลักษณะทางกายภาพของแผ่นโลหะที่เกิดการหลุดร่อนบนผิวด้านในท่อด้วย SEM บนผิวหน้าด้านที่สัมผัสกับแก๊ส (รัศมีด้านใน) พบว่ามีลักษณะดังแสดงในรูปที่ 4.7 เมื่อตรวจสอบที่กำลังขยายสูงขึ้น พบว่ามีลักษณะที่ปรากฏ 3 ลักษณะ คือ คราบของพื้นหลักมีสีดำ และคราบที่เกิดการตกตะกอนเป็นก้อนมีสีเทา จากลักษณะที่ปรากฏดังกล่าว จึงได้ทำการวิเคราะห์องค์ประกอบทางเคมีของผิวหน้าบริเวณต่างๆ 3 บริเวณ ดังแสดงในรูปที่ 4.8 ผลการวิเคราะห์องค์ประกอบทางเคมีแสดงในตารางที่ 4.4 และรูปที่ 4.9-4.10 ตามลำดับ

รูปที่ 4.7 ลักษณะทางกายภาพของผิวหนังที่สัมผัสกับแก๊สธรรมชาติร้อน

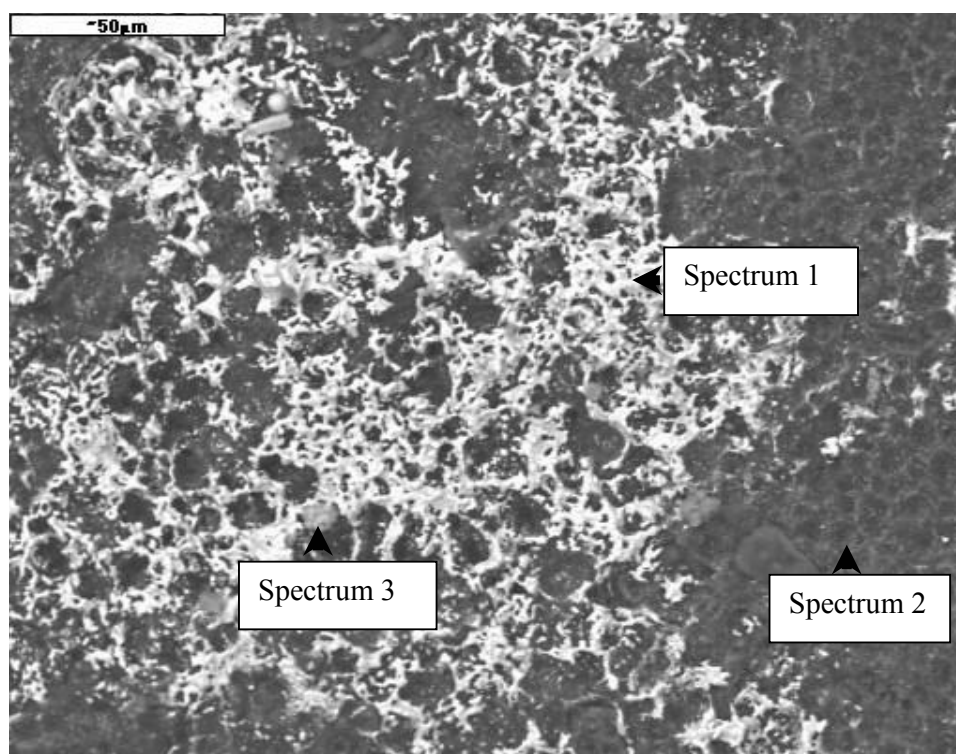
รูปที่ 4.8 ลักษณะทางกายภาพของแผ่นโลหะที่เกิดการหลุดร่อนและตำแหน่งที่ใช้ในการวิเคราะห์องค์ประกอบทางเคมี

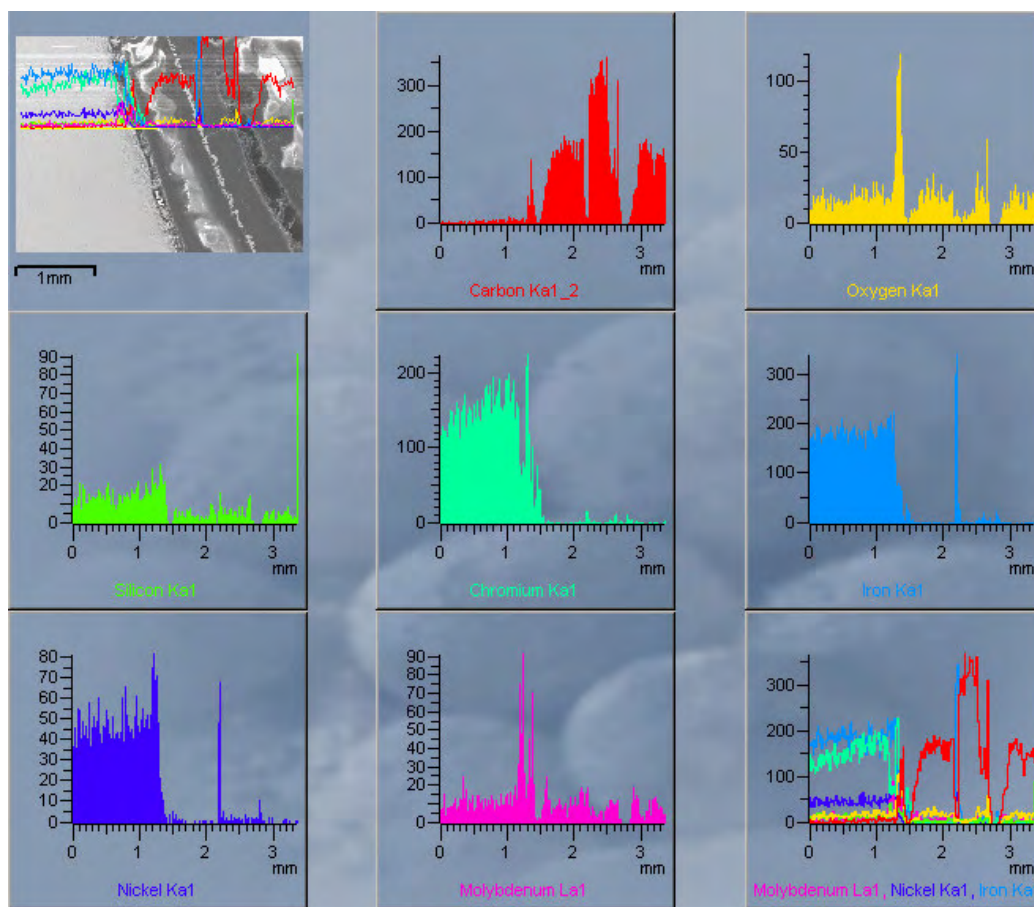
รูปที่ 4.22 สัญลักษณ์ของธาตุต่างๆ ที่ปรากฏในการตรวจสอบการกระจายตัวของธาตุ

จากรูปที่ 4.22 ซึ่งแสดงการกระจายตัวของธาตุแต่ละธาตุที่ตรวจพบผ่านภาคตัดขวางของท่อ ในบริเวณที่เป็นเนื้อวัสดุ พบว่า ตลอดหน้าตัดมีปริมาณที่สม่ำเสมอของธาตุที่เป็นส่วนผสมหลักคือ เหล็ก โครเมียม นิกเกิล และธาตุผสมอื่นๆ ที่บริเวณใกล้ผิวหน้าสัมผัสระหว่างท่อกับสเกล พบว่าโครเมียม มีปริมาณลดลง และพบธาตุนิกเกิลที่ผิวหน้าสัมผัสดังกล่าวมีปริมาณสูงและใกล้เคียงกัน ส่วนบริเวณที่เป็นช่องว่างที่เกิดจากการแยกตัวของวัสดุกับสเกล นอกจากจะมีเศษของสเกลที่หลุดร่อนแล้ว ในขั้นตอนการเตรียมตัวอย่างโดยการขึ้นเรือนเย็น (Cold Mounting) ด้วยเรซินยังทำให้ช่องว่างดังกล่าวถูกแทรกตัวด้วยเรซิน ผลการวิเคราะห์องค์ประกอบทางเคมีจึงพบคาร์บอนในปริมาณสูง ส่วนหน้าตัดของชั้นสเกลที่แยกตัวออกจากท่อ พบธาตุคาร์บอน เหล็กและออกซิเจนเป็นองค์ประกอบหลัก

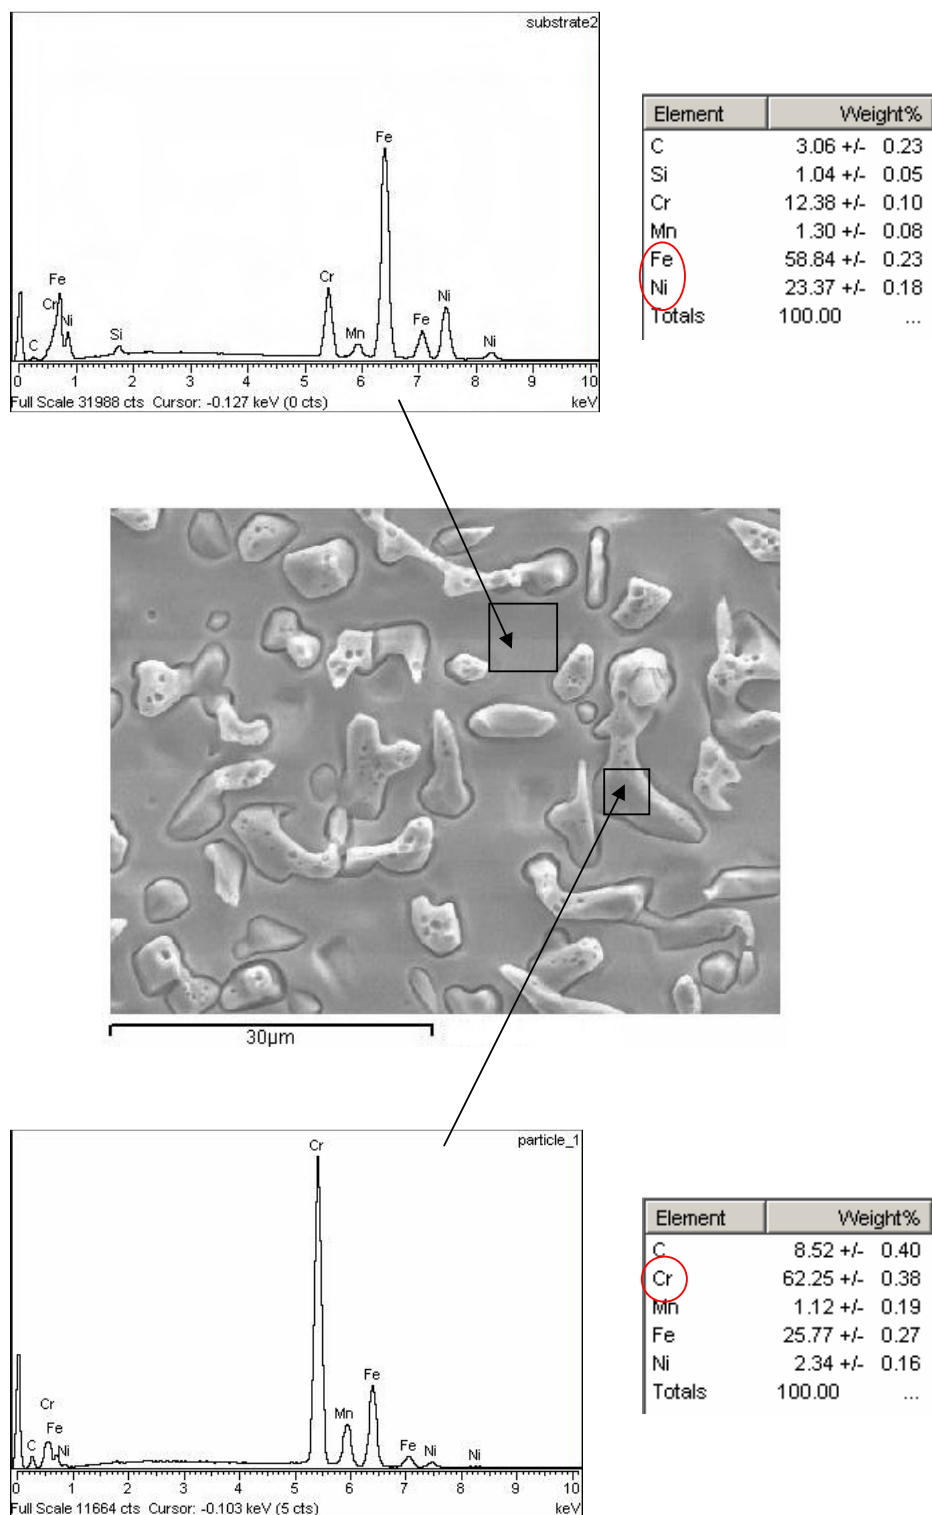
รูปที่ 4.39 องค์ประกอบทางเคมีของโครงสร้างที่เกิดขึ้นบริเวณผนังด้านในของท่อ

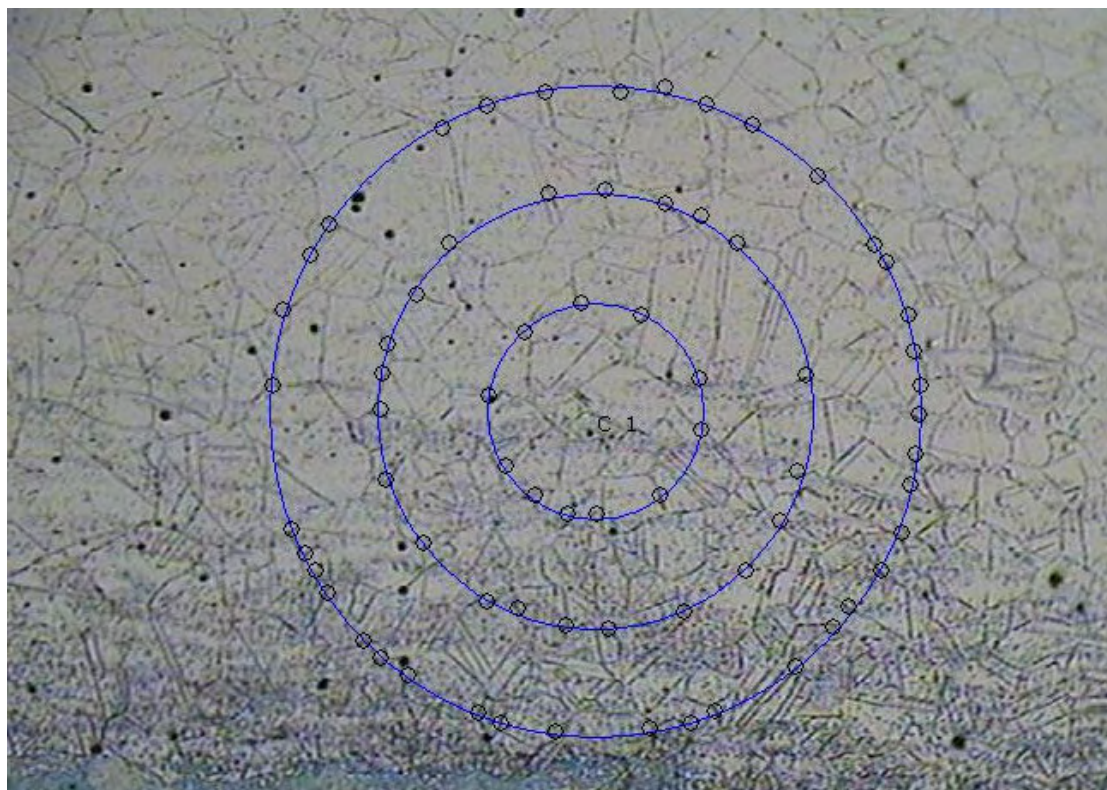
จากการวัดขนาดเกรนของโครงสร้างจุลภาคท่อที่เกิดการเสียหายจำนวน 3 บริเวณ ได้แก่ บริเวณด้านนอก บริเวณตรงกลางของความหนาท่อ และบริเวณที่เกิดการเสื่อมสภาพของโครงสร้างจุลภาคจากการสั่นตัวอย่างวัดขนาดเกรน พบว่า ผิวน้ำบริเวณตรงกลางความหนาท่อและบริเวณใกล้กับผิวน้ำด้านในท่อมิขนาดเกรนเท่ากันคือ มิขนาดมาตรฐาน ASTM เล็กๆเท่ากับ 5 ดังแสดงตัวอย่างการวัดในรูปที่ 4.43 และ รูปที่ 4.44 ตามลำดับ และบริเวณใกล้กับผิวน้ำด้านนอกสุดซึ่งมี

รูปที่ 4.44 ผลการวัดขนาดเกรนแบบ manual circle ASTM บริเวณชั้นที่เกิดการเสื่อมสภาพของท่อ

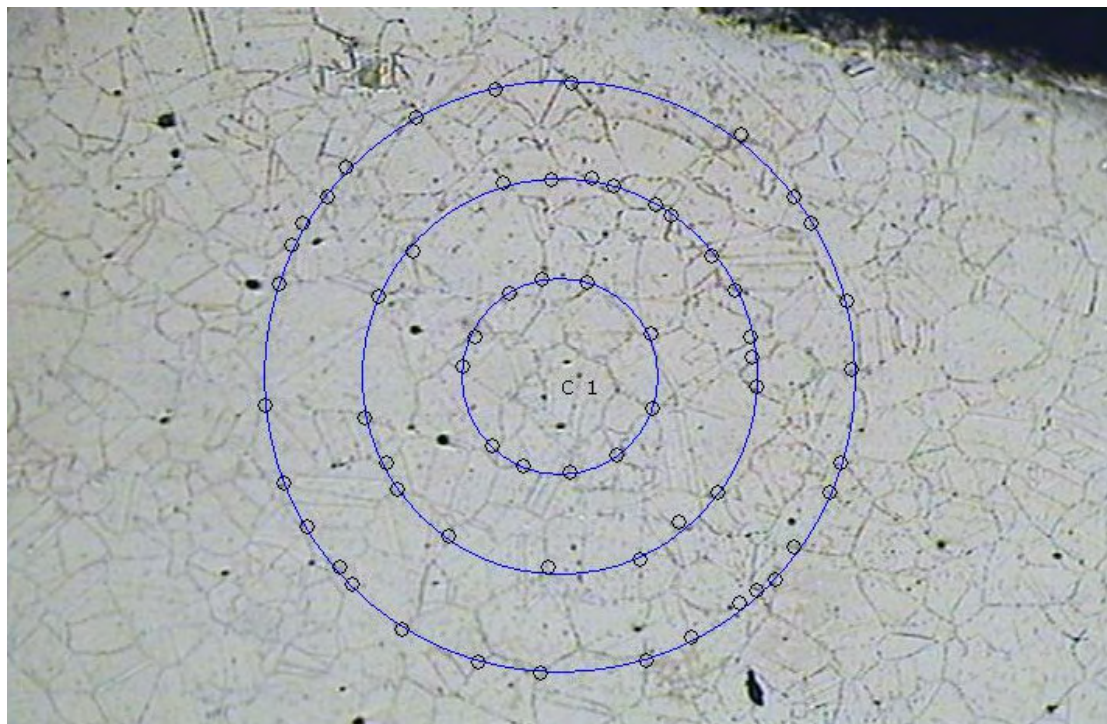
การขยายตัวของเกรน มีขนาดตามมาตรฐาน ASTM เล็กกว่า 4 ดังแสดงตัวอย่างการวัดในรูปที่ 4.45 ส่วนชิ้นส่วนต่อที่มีสภาพปกติมีขนาดเกรนตามมาตรฐาน ASTM เล็กกว่า 5 ดังแสดงตัวอย่างการวัดในรูปที่ 4.46

รูปที่ 4.45 ผลการวัดขนาดเกรนแบบ manual circle ASTM บริเวณใกล้กับผิวด้านนอกของท่อ

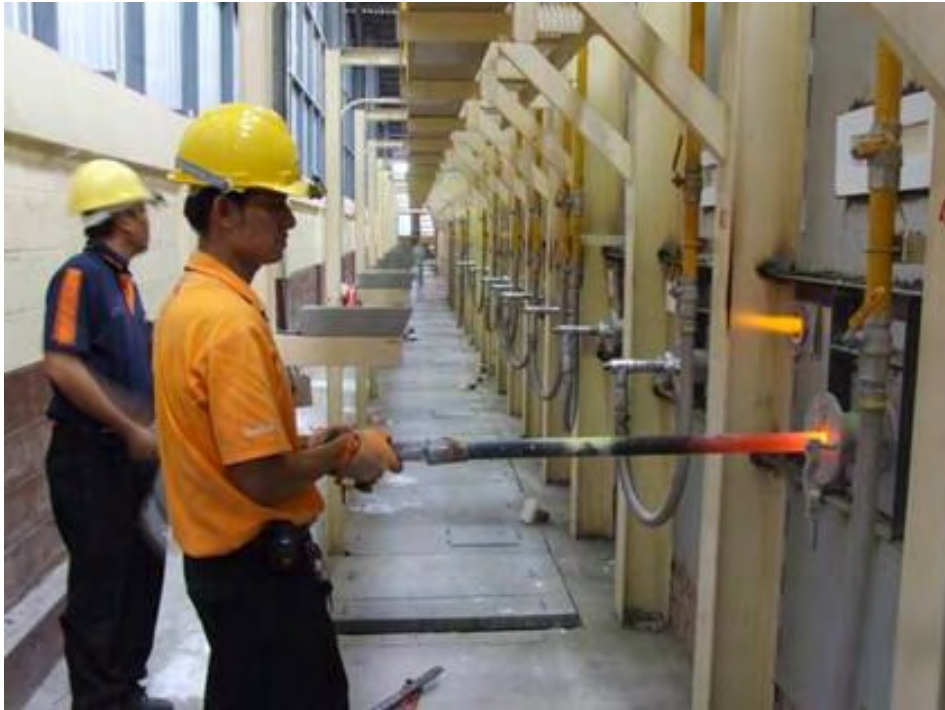
รูปที่ ก.1 เตาเผาวัสดุทนไฟและลักษณะทางกายภาพของท่อระหว่างการใช้งาน

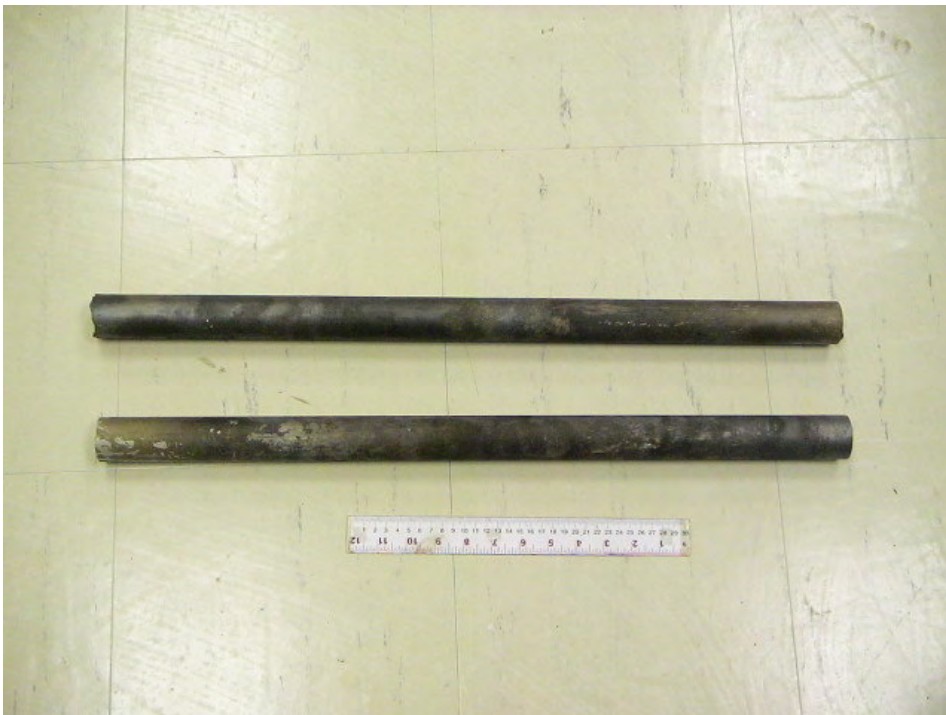
รูปที่ ก.2 ตัวอย่างท่อที่เกิดการเสียหาย

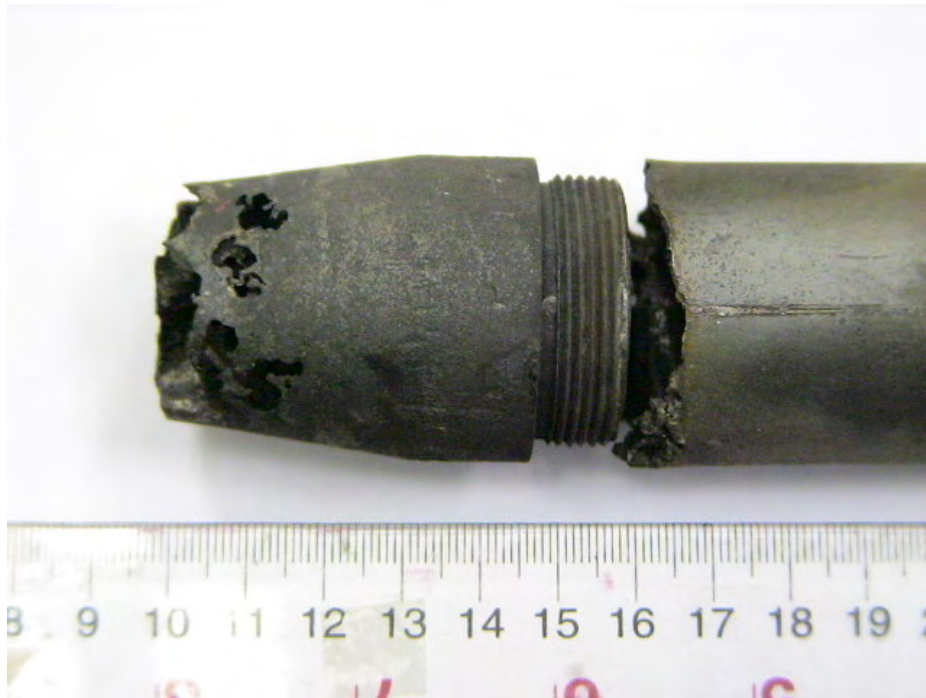
รูปที่ ก.3 บริเวณส่วนปลายท่อที่เกิดการเสื่อมสภาพ

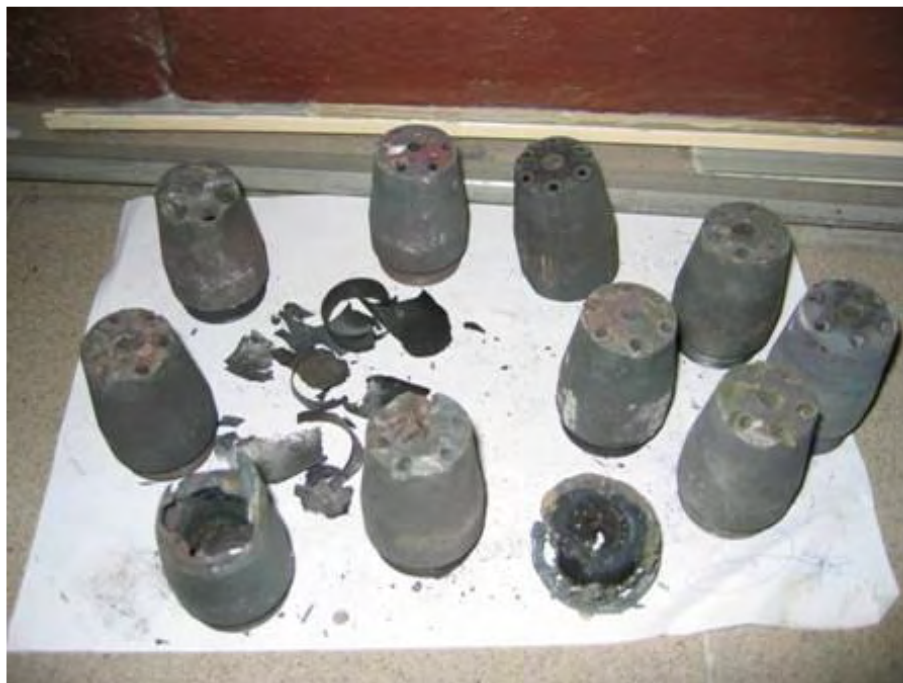
รูปที่ ก.4 ชิ้นส่วน Nozzle ที่เกิดการเสียหาย

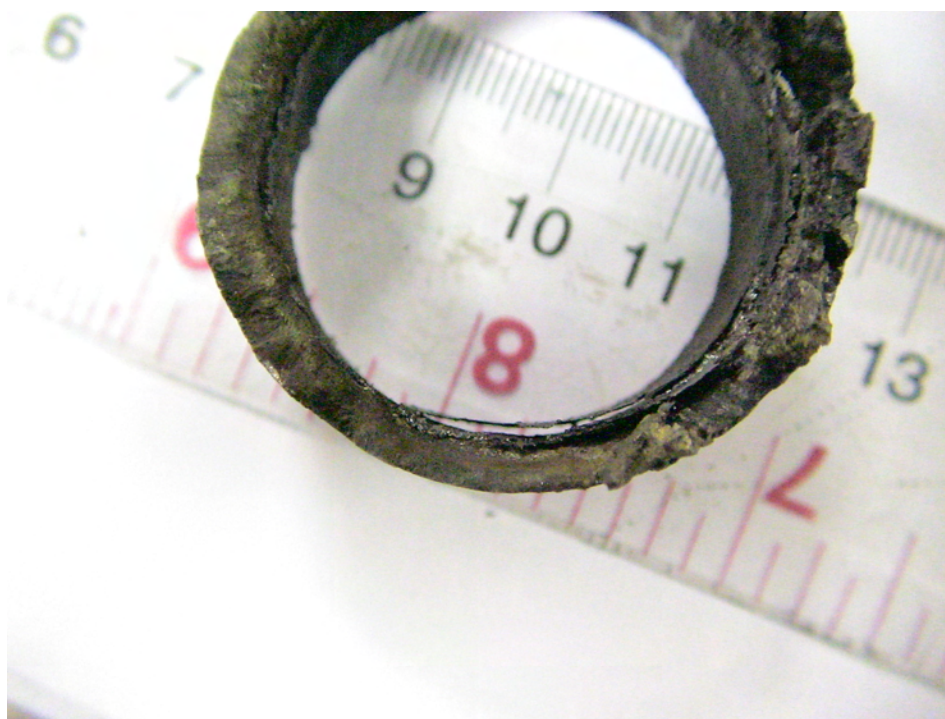
รูปที่ ก.6 ผิวหน้าด้านในของท่อเกิดการแตกตัวของชั้นสเกล (1)

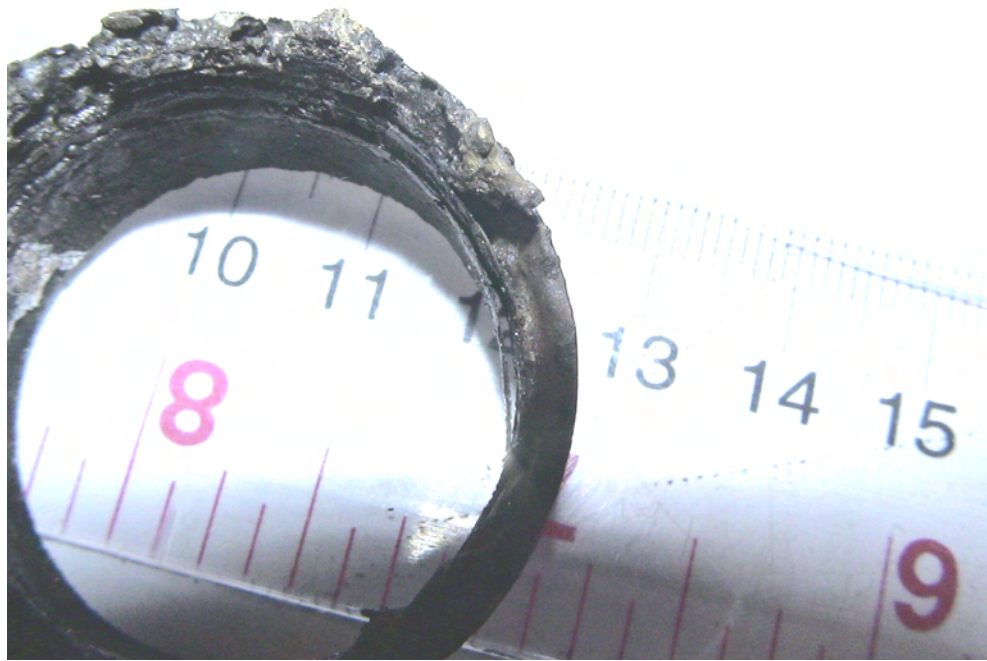
รูปที่ ก.7 ผิวหน้าด้านในของท่อเกิดการแยกตัวของชั้นสเกล (2)

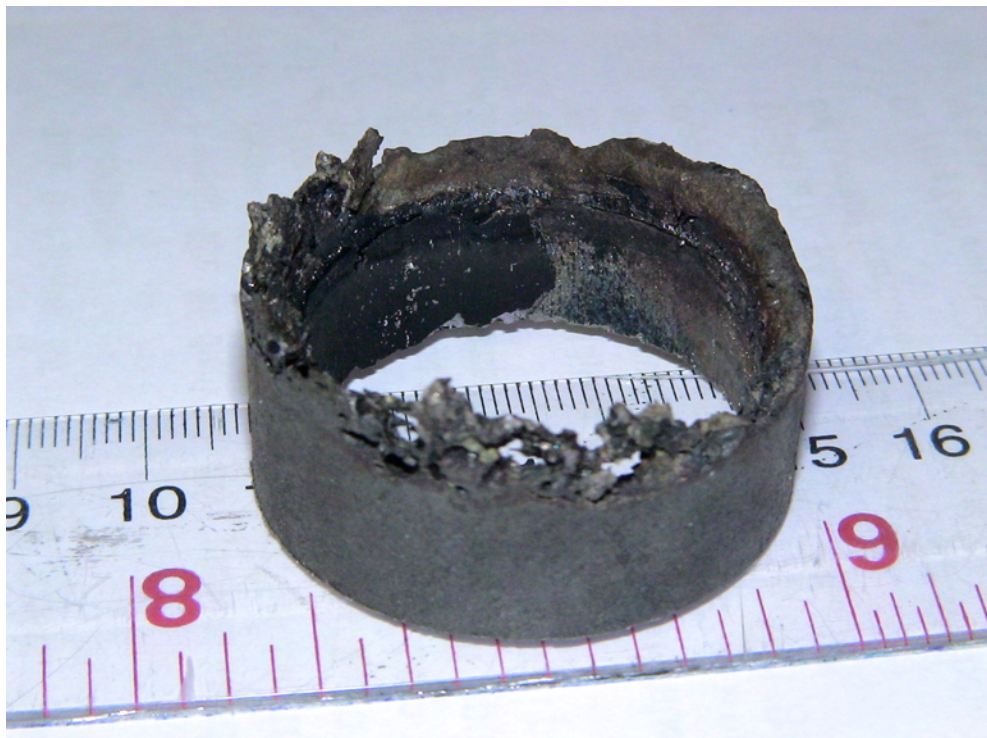
รูปที่ ก.8 การเสื่อมสภาพของส่วนปลายสุดของท่อที่ต่อกับชิ้นส่วน Nozzle

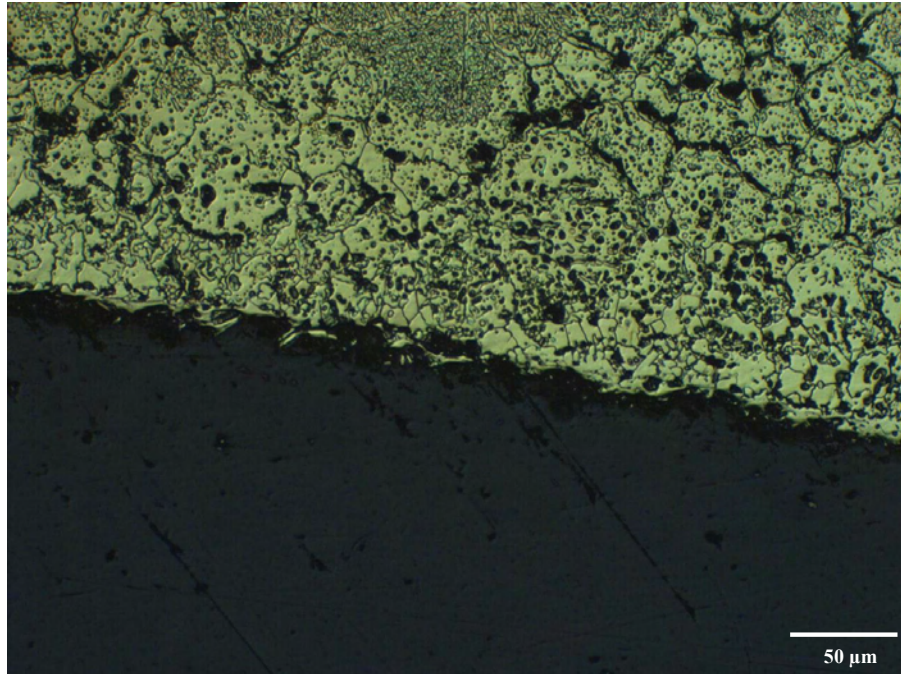
รูปที่ ค.11 โครงสร้างจุลภาคส่วนปลายท่อบริเวณใกล้กับผิวด้านนอกสุดที่สัมผัสกับแก๊สร้อนที่เกิดการเสื่อมสภาพ

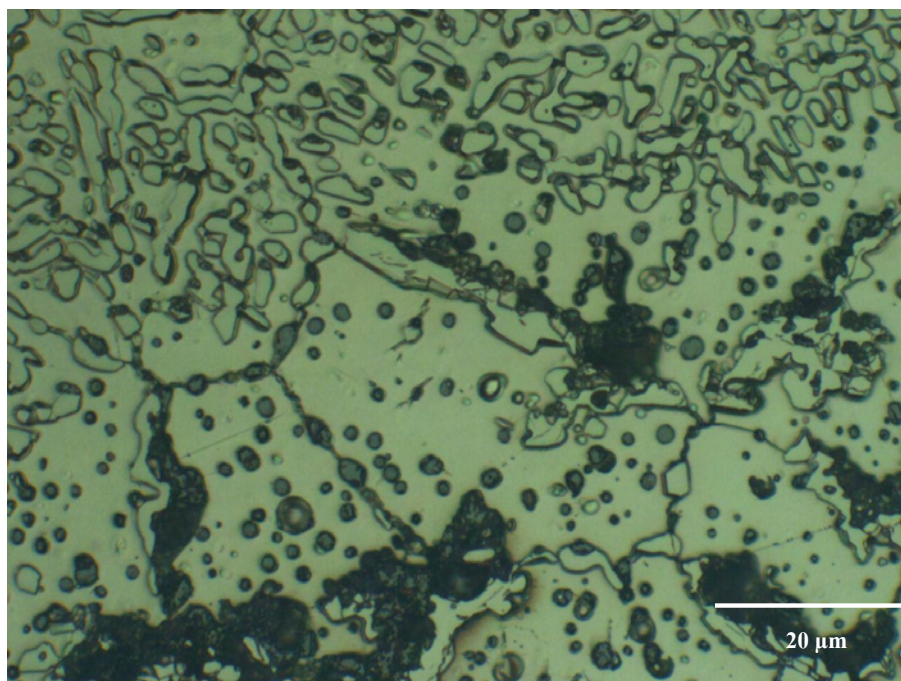
รูปที่ ค.12 โครงสร้างจุลภาคส่วนปลายท่อบริเวณใกล้กับผิวด้านนอกสุดที่สัมผัสกับแก๊สร้อนที่เกิดการเสื่อมสภาพที่กำลังขยายสูงขึ้น
