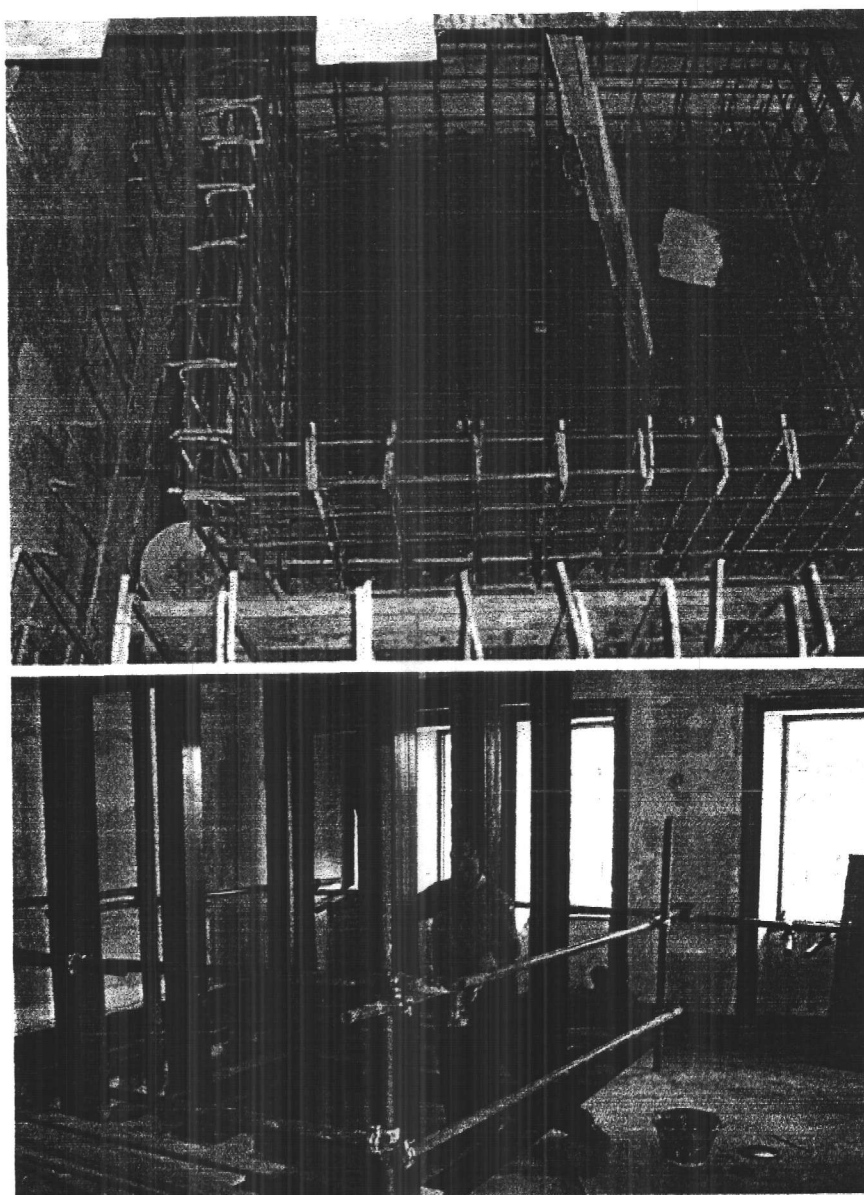
การติดตั้งโครงสร้างบ่อลิฟท์ และตัวลิฟท์

โครงสร้างลิฟต์โดยสาร เนื่องจาก การใช้งานต้องการเพิ่มลิฟต์ในอาคารจำนวน 1 ชุด จึงกำหนดให้ทำการก่อสร้างบ่อลิฟต์ และโครงสร้างช่องลิฟท์บริเวณด้านทิศตะวันออกของอาคาร ซึ่งจากสภาพหน้างานฐานของอาคารเป็นชนิดฐานแผ่ จึงจำเป็นต้องออกแบบให้ฐานลิฟท์เป็นฐานรากแผ่คอนกรีตเสริมเหล็กรวมกับฐานของอาคารเดิม ส่วนโครงสร้างลิฟท์ชั้นที่ 1 2 และ 3 ออกแบบให้เป็นโครงสร้างเหล็กเพื่อให้ก่อสร้างได้รวดเร็ว

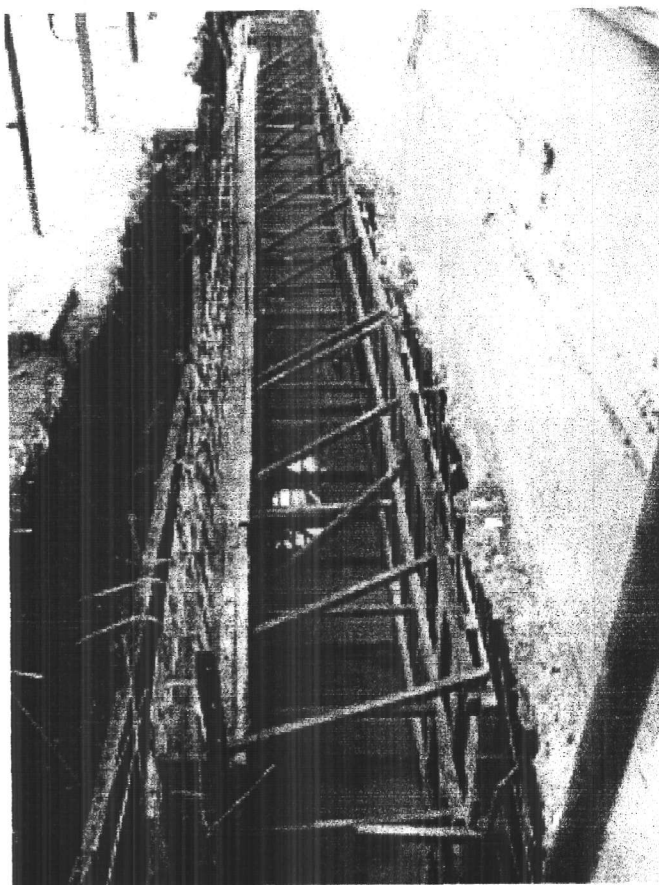
การดัดแบบเทคอนกรีตผนังรางเดินท่องานระบบฝังใต้ดิน

รางเดินท่องานระบบอาคาร เนื่องจาก การใช้งานใหม่ของอาคารมีความจำเป็นในการติดตั้งระบบปรับอากาศ ระบบไฟฟ้า และระบบสื่อสารที่ได้มาตรฐาน จึงต้องทำการสร้างอาคารห้องเครื่องแยกออกจากตัวอาคารกระทรวงพาณิชย์เดิม ด้วยเหตุนี้การเดินท่อมาที่ fancoil unit จึงออกแบบรางเดินท่องานระบบฝังใต้ดิน ตามแนวโดยรอบอาคารใต้ทางเดิน ซึ่งโครงสร้างเป็นคอนกรีตเสริมเหล็กวางบนฐานรากอาคาร เพื่อไม่ให้เกิดปัญหาการทรุดตัวที่ต่างกัน โดยฝาด้านบนของรางดังกล่าว ทำหน้าที่เป็นโครงสร้างทางเดินรอบอาคารอย่างเดิม

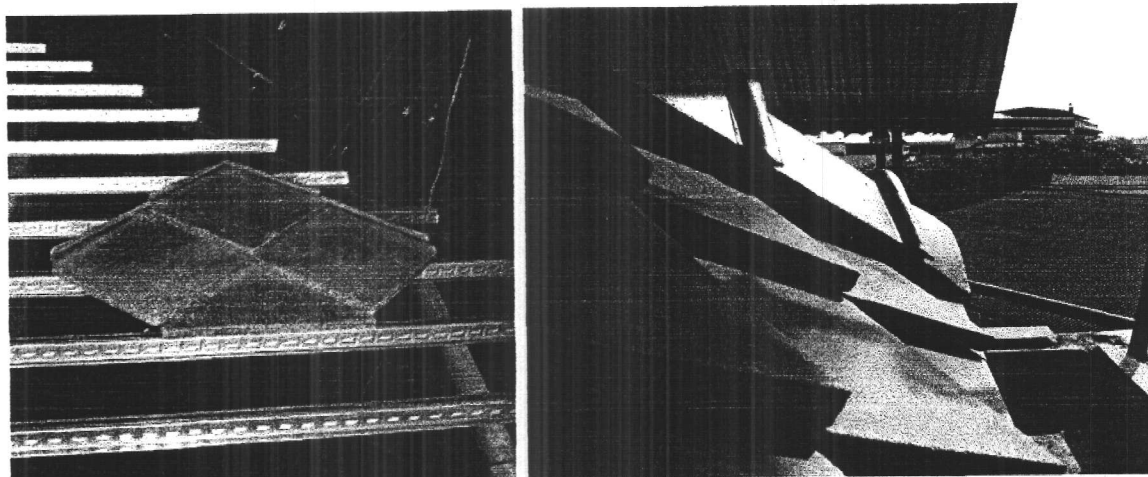
ใช้กระเบื้องขนาดเดียวกัน แต่สิ่งที่ต่างกันสำหรับกระเบื้องยุคเก่าและยุคใหม่ คือ ความหนา ยุคเก่ามีความบางมากแต่ไม่มีความแข็งแรงเนื่องจากวัสดุที่ใช้

กระเบื้องหลังคาเดิม และกระเบื้องหลังคาใหม่หลังการบูรณะ

สีของกระเบื้องหลังคา หลังจากได้ตัวอย่างของกระเบื้องเก่าแล้วได้มีการทดลองทำอยู่หลายเฉดสี คือ ใกล้เคียงกับของเดิมซึ่งพอมหาพิจารณาแล้วคิดว่าหากมุงจริงแล้วสีที่ได้จะค่อนข้างซีด จึงมีการทดสอบเพิ่มสี โดยเพิ่มครั้งละประมาณ 10 เปอร์เซ็นต์ สุดท้ายเลือกสีของ ไอซีไอ โดยทำการพ่นสีมาจากโรงงาน

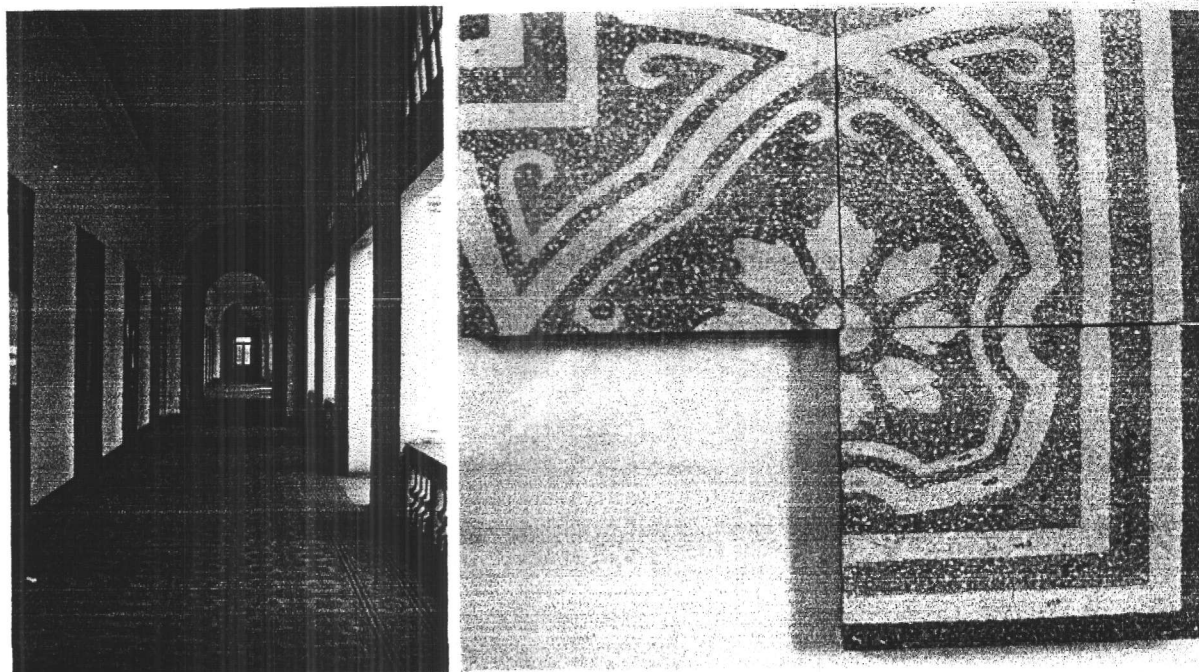
พื้นกระเบื้อง และลายพื้นกระเบื้องที่สั่งทำใหม่

ส่วนแผ่นพื้นโค้งของเดิมเป็นพื้นคอนกรีตเสริมเหล็ก ส่วนแผ่นพื้นที่หายไปจะทำของใหม่ไปใส่ ซึ่งของใหม่พยายามให้ใกล้เคียงของเดิมมากที่สุด ห้องส่วนใหญ่เป็นพื้นไม้ ส่วนกระเบื้องจะเป็นระเบียบด้านหน้า

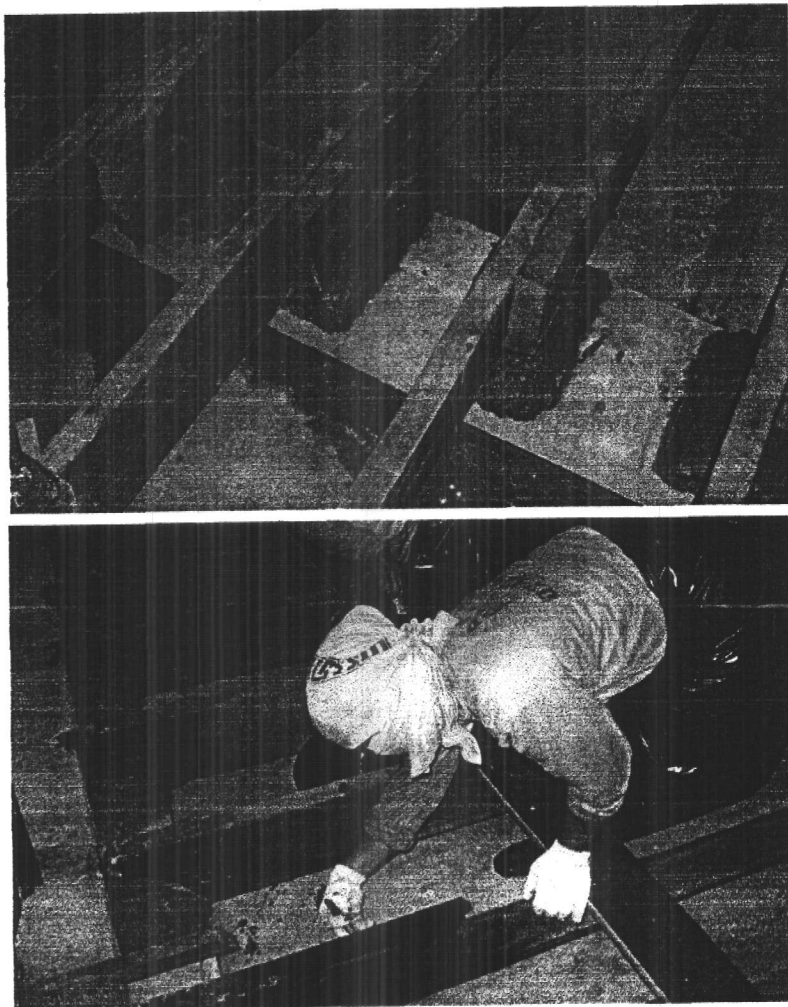
การซ่อมปรับตงเสริมจุดยึด และทาน้ำยาป้องกันปลวกที่ตงไม้ชั้นล่าง

พื้นพิมพ์ลายจะอยู่ภายนอกอาคาร พื้นกระเบื้องหินขัดจะเป็นพื้นบริเวณทางเดินด้านหน้า ส่วนพื้นไม้จะอยู่ภายในห้อง ส่วนกระบวนการบูรณะซ่อมแซมจากการตรวจสอบพื้นไม้ในเรื่องของความแข็งแรงของโครงสร้างนั้น อยู่ในขั้นที่ยังใช้ได้อยู่ แต่เนื่องจากการปรับเปลี่ยนการใช้งานของตัวอาคารเพื่อเป็นพิพิธภัณฑ์ จึงต้องมีการเพิ่มโครงสร้างขึ้นมาเพื่อความแข็งแรง ซึ่งของเดิมตงไม้ระยะห่าง 90 เซนติเมตร ได้เพิ่มความถี่เป็น 45 เซนติเมตร เพื่อให้รับน้ำหนักได้มากขึ้น โดยเมื่อเพิ่มตงไม้เข้ามา และมีการร้อยตงไม้ของเก่าขึ้นมาทั้งหมด โดยนำเอาตงไม้ของเก่ามาจัดอยู่ที่กลางห้อง ส่วนของใหม่ให้ไปอยู่ที่ด้านข้าง เพราะตงไม้เก่าตรงส่วนปลายของหัวตงจะผุเพราะถูกฝังเข้าไปในผนังอิฐ จึงมีการย้ายเข้ามาแล้วใช้ตงไม้ใหม่ทางด้านข้าง โดยตงไม้เก่าจะมีการทาน้ำยากันปลวกชนิดใส เพื่อให้สามารถแยกออกได้ว่าตงไม้ที่มีสีคือส่วนใหม่ที่ทำการบูรณะขึ้นมา

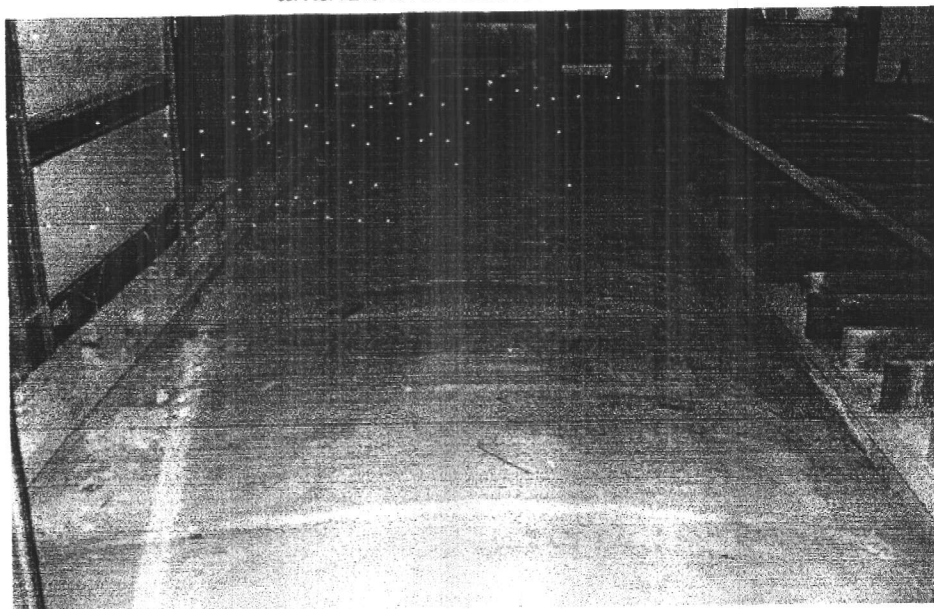
แผ่นคอนกรีตโค้งบริเวณพื้นชั้นล่าง

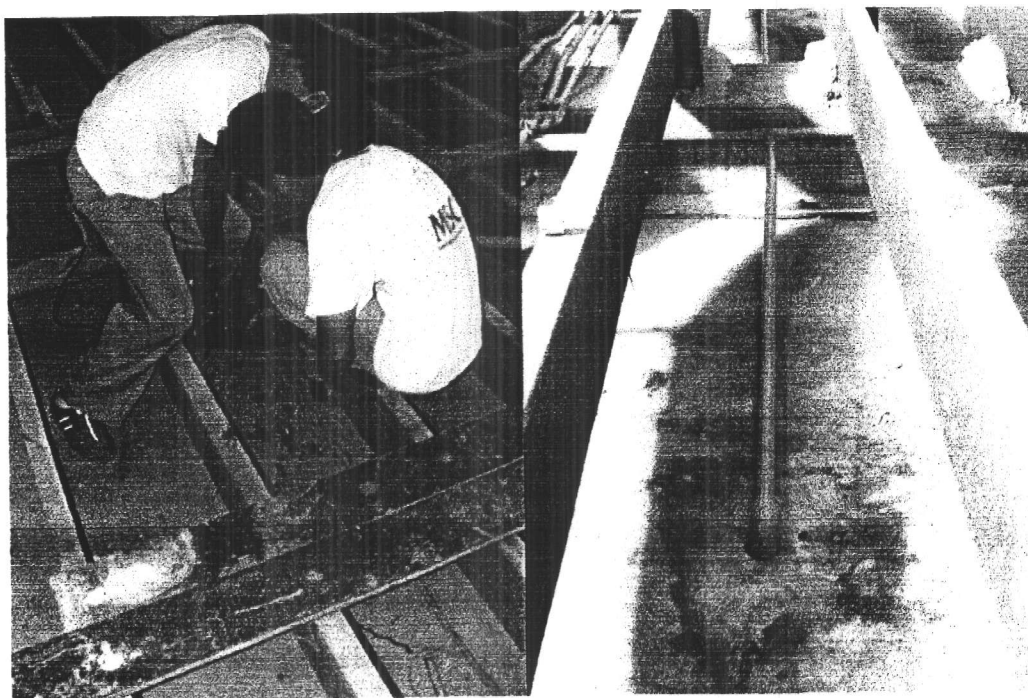
การติดตั้งท่อจ่ายน้ำยาป้องกันปลวกบริเวณพื้นชั้นล่าง

ฐานรากอาคารเป็นโครงสร้างคอนกรีตเสริมเหล็ก ซึ่งมีกำแพงคอนกรีตรับน้ำหนักโดยรอบ และกระจายน้ำหนักลงสู่ฐานรากคอนกรีตเสริมเหล็กชนิดฐานแผ่ โดยวางเป็นชั้น ๆ เรียงต่อกันเป็นแผ่นโค้งซึ่งดินจะไม่สามารถสัมผัสตรงท้องแผ่นคอนกรีตได้ ดินจะปรับเรียบและให้มีอากาศอยู่ด้านล่าง เพื่อให้เหมือนกับสามารถยืดหดตัวได้ ซึ่งกลายเป็นทั้งข้อดีและข้อเสียคือการจัดการเรื่องปลวกเพราะไม่สามารถลงไปถึงดินได้โดยตรง เรื่องปลวกมีการใช้ระบบเดินท่อมีการรื้อพื้นออกให้หมด โดยจะยอมเจาะแผ่นพื้นโค้งเป็นบางจุด เพื่อสอดท่อน้ำยาป้องกันปลวก แต่หากมีการเล็ดลอดเข้ามาจะมีการเดินท่อรอบ ๆ และมีตัวสเปรย์ เพราะหากปลวกจะขึ้นอาคารปกติจะขึ้นตามรอยต่อ
