### ผลการวิเคราะห์ข้อมูล

การวิจัยเรื่อง แนวทางการออกแบบสถาปัตยกรรมเพื่อลดผลกระทบที่เกิดจากคลื่นยักษ์สึนามิ: โรงแรมตากอากาศบริเวณเขาหลัก จังหวัดพังงา จำแนกผลการวิเคราะห์ออกเป็น 2 ส่วนดังนี้

#### 4.1 ลักษณะทางกายภาพของโรงแรมตากอากาศที่ได้รับผลกระทบจากคลื่นยักษ์สึนามิ

##### 4.1.2 ศึกษาลักษณะทางกายภาพของอาคารประเภทโรงแรมตากอากาศหลังเกิดคลื่นยักษ์สึนามิ

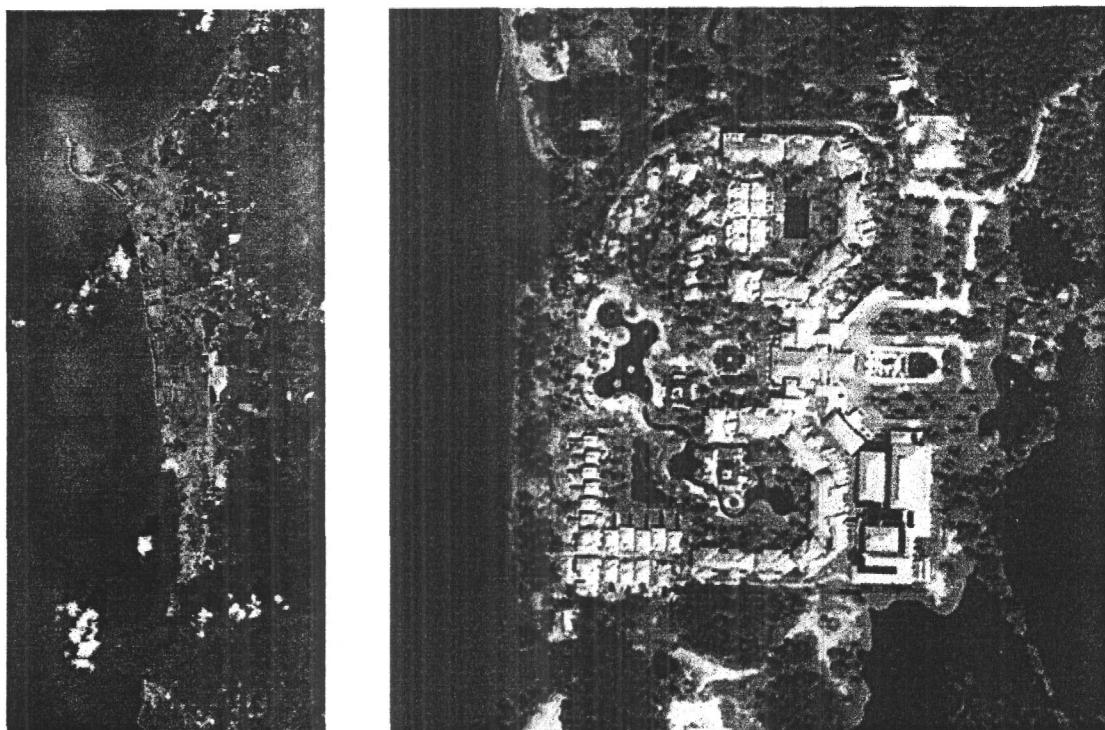
ภาพที่ 4.1

(facility) อยู่ตรงกลางระหว่างอาคารชุดทั้ง 2 ฝั่ง โดยมีส่วนอำนวยความสะดวกอยู่ด้านหลังโครงการทั้งหมด เช่น ห้องจัดเลี้ยงและสัมมนา ห้องพนักงานฝ่ายต่าง ๆ ของโรงแรม และห้องเครื่องงานระบบทั้งหมด เช่น ห้องงานระบบไฟฟ้า น้ำประปา และปรับอากาศเป็นต้น (ดังภาพที่ 4.1)

บริเวณที่ตั้งของโรงแรม เลอ เมริเดียน เซาท์อีสต์ เอเชีย

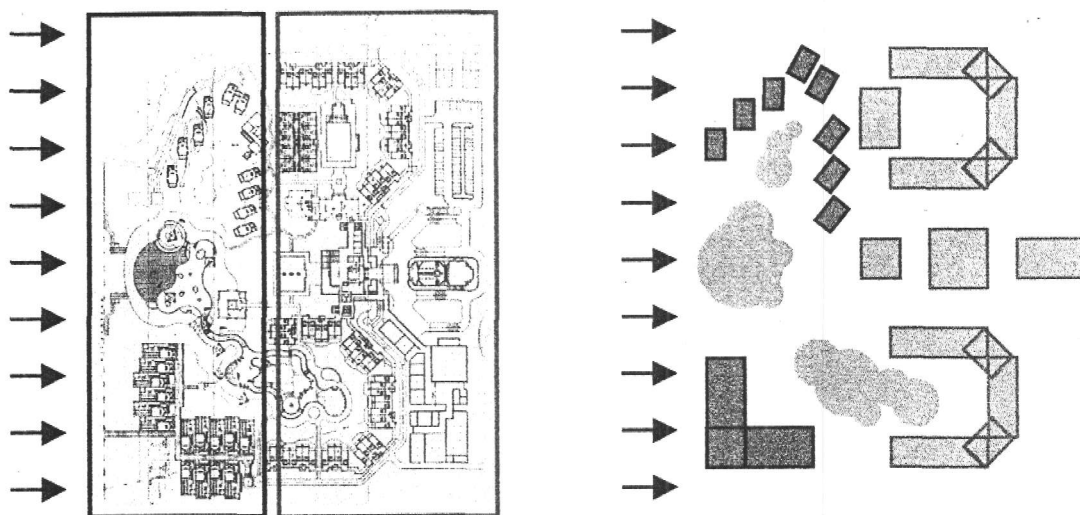
ภาพที่ 4.2

จากการสัมภาษณ์สถาปนิกผู้ออกแบบโรงแรม เลอ เมริเดียน เซาท์อีสต์ เอเชียให้ความเห็นว่า ความเสียหายของโรงแรม แบ่งออกเป็น 2 ส่วน โดยส่วนที่ 1 อาคารส่วนวิลล่าที่อยู่บริเวณด้านหน้าจะถูกทำลาย เกิดความเสียหายต่อตัวอาคารส่วนวิลล่าอย่างมาก เนื่องจากโดนแรงปะทะจากคลื่นยักษ์สึนามิเข้าโดยตรง และส่วนที่ 2 ถัดเข้ามาบริเวณอาคารชุดและส่วนอำนวยความสะดวกเสียหายบริเวณชั้นล่างเท่านั้น เนื่องจากความสูงของคลื่นในช่วงแรกมีความสูงประมาณ 2.50 เมตร ส่วนช่วงหลังความสูงของคลื่นลดเหลือ 1.65 เมตร (ดังภาพที่ 4.2)

ความเสียหายของโรงแรม เลอ เมริเดียน เขาหลัก บีช แอนด์สปา

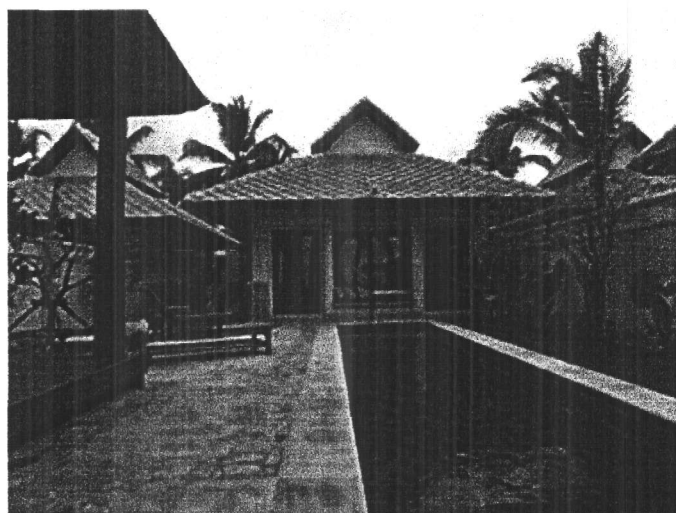
ภาพที่ 4.3

อาคารส่วนวิลล่าของโรงแรม เลอ เมริเดียน เขาหลัก บีช แอนด์สปา ก่อนโดนคลื่นยักษ์สึนามิ

จากการวิเคราะห์ พบว่า อาคารส่วนวิลล่าจะได้รับความเสียหายอย่างมาก (ดังภาพที่ 4.3 และ 4.4) เนื่องจากวางอาคารในทิศทางหันหน้าอาคารเข้าปะทะคลื่นโดยตรง สังเกตได้จาก อาคารวิลล่าที่ชุดเรียงติดกันวางตัวในลักษณะเป็นรูปทรงตัว L (ดังภาพที่ 4.5) ระดับคลื่นยักษ์สึนามิ สูงถึงชายคาของหลังคา

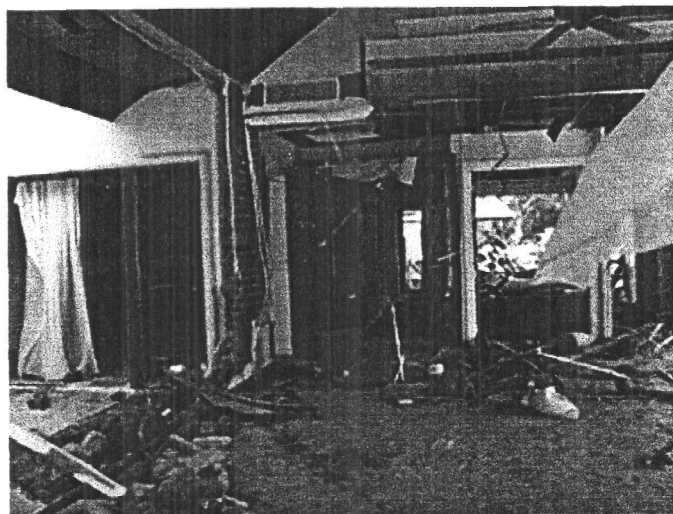
ภาพที่ 4.4

อาคารส่วนวิลล่าของโรงแรม เลอ เมริเดียน เขาหลัก บีช แอนด์สปา หลังโดนคลื่นยักษ์สึนามิ

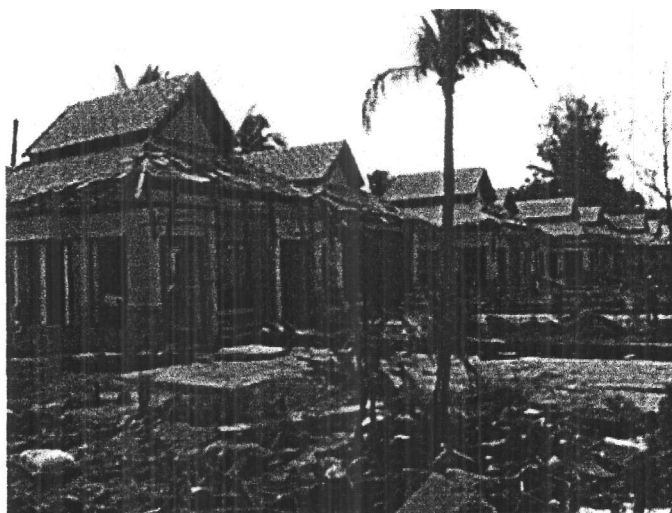
ภาพที่ 4.5

ระดับคลื่นของโรงแรม เลอ เมริเดียน เขาหลัก บีชแอนด์สปา

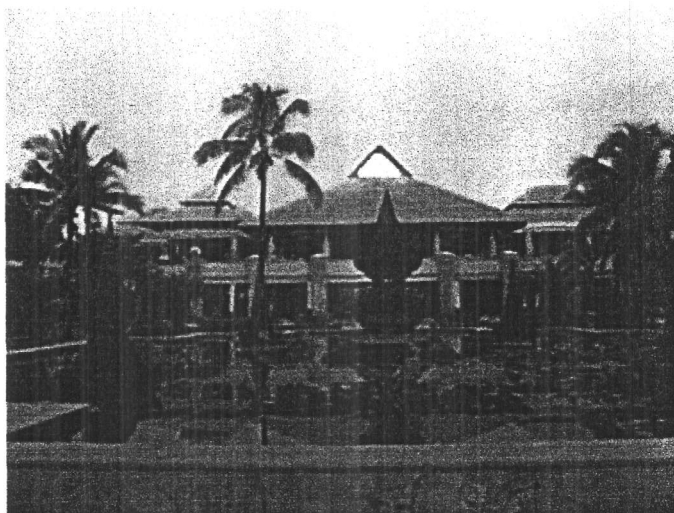
ภาพที่ 4.6

อาคารอำนวยความสะดวกของโรงแรม เลอ เมริเดียน เขาหลัก บีชแอนด์สปา ก่อนโดนคลื่นยักษ์สึนามิ

จากการวิเคราะห์ส่วนที่เป็นส่วนอำนวยความสะดวก (facility) อยู่ในบริเวณส่วนที่ 2 ที่ได้รับความเสียหาย (ดังภาพที่ 4.6 และ 4.7) ได้รับความเสียหายเฉพาะชั้นล่างที่ระดับน้ำท่วมถึงเท่านั้น ส่วนอาคารชุดที่แบ่งออกเป็น 2 ฝั่ง โดยมีการวางกลุ่มอาคารชุดเป็นรูปตัว U ซึ่งเวลาที่

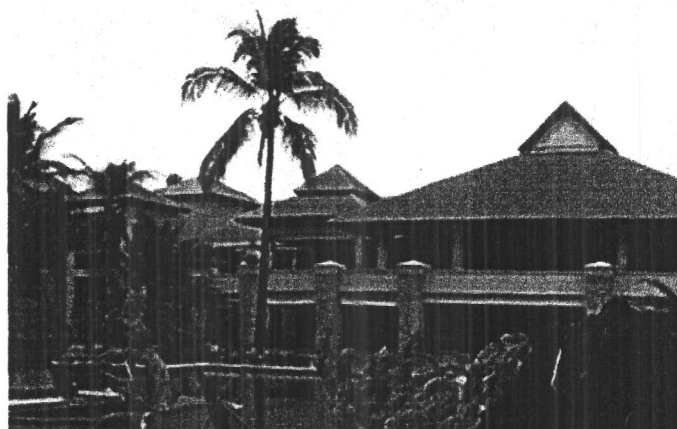
ภาพที่ 4.7

อาคารอำนวยความสะดวกของโรงแรม เลอ เมริเดียน เขาหลัก บีชแอนด์สปา หลังโดนคลื่นยักษ์สึนามิ

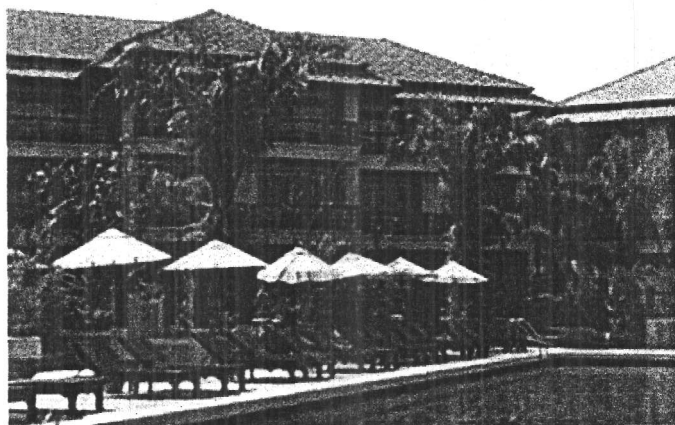
ภาพที่ 4.8

อาคารชุดของโรงแรม เลอ เมริเดียน เขาหลัก บีชแอนด์สปา ก่อนโดนคลื่นยักษ์สึนามิ

กระแสน้ำพัดเข้ามาทำให้มีทางระบายออกของกระแสน้ำน้อย กล่าวคือ เป็นการกีดขวางทางของกระแสน้ำไม่สามารถไหลผ่านได้สะดวกนั่นเอง (ดังภาพที่ 4.8 และ 4.9) ทำให้กระแสน้ำเกิดการไหลวนอยู่ภายในรูปตัว U ส่งผลให้เกิดความเสียหายต่อชีวิตและทรัพย์สินมากกว่าที่ควรจะเป็น

โดยโรงแรม เลอ เมริเดียน เซาท์แลนด์ บีช แอนด์สปา มีระยะห่างระหว่างอาคารชุดแต่ละหลังน้อยมากประมาณ 4 เมตร ซึ่งเท่ากับที่กฎหมายกำหนดเท่านั้น ทำให้การไหลผ่านของน้ำเป็นไปได้น้อยมาก นอกจากนั้น ยังเป็นการเพิ่มความแรงของกระแสน้ำที่ผ่านช่องระหว่างอาคารชุดนั้น ๆ

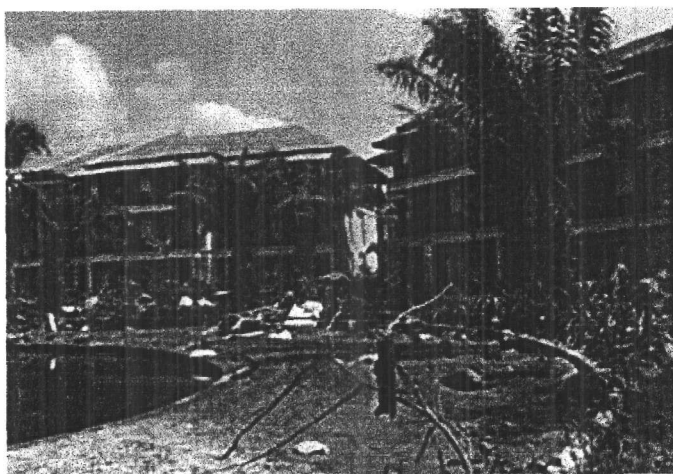
ภาพที่ 4.9

อาคารชุดของโรงแรม เลอ เมริเดียน เขาหลัก บีชแอนด์สปา หลังโดนคลื่นยักษ์สึนามิ

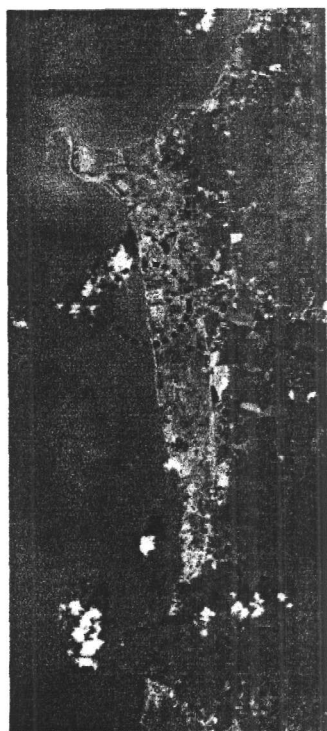
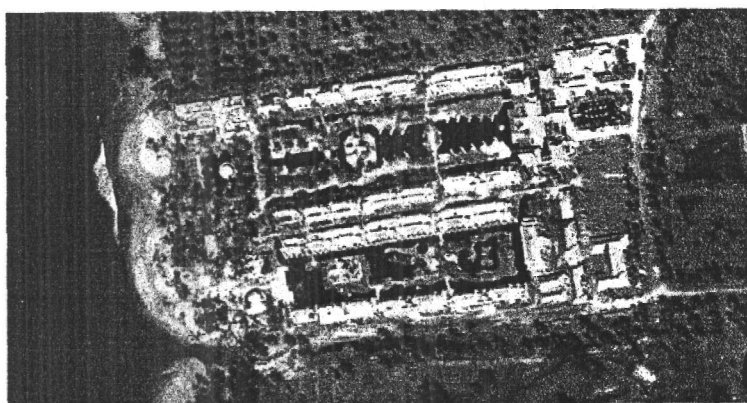
ภาพที่ 4.10

บริเวณที่ตั้งของโรงแรมโซฟิเทล เมจิก ลาгуนาเซาท์แลนด์ รีสอร์ทแอนด์สปา

และสวนหย่อม โดยส่วนที่เชื่อมระหว่างอาคารห้องพักทั้งหมดไว้ด้วยกันอยู่ทางด้านหลังคือส่วน  
อำนวยความสะดวก (main building) ซึ่งทางบริเวณด้านหน้าติดชายหาดเป็นร้านอาหารในร่ม  
และกลางแจ้ง โดยที่จอดรถ อุปกรณ์อาคาร และงานระบบจะอยู่ทางด้านหลังของโครงการเช่นกัน  
(ดังภาพที่ 4.10)

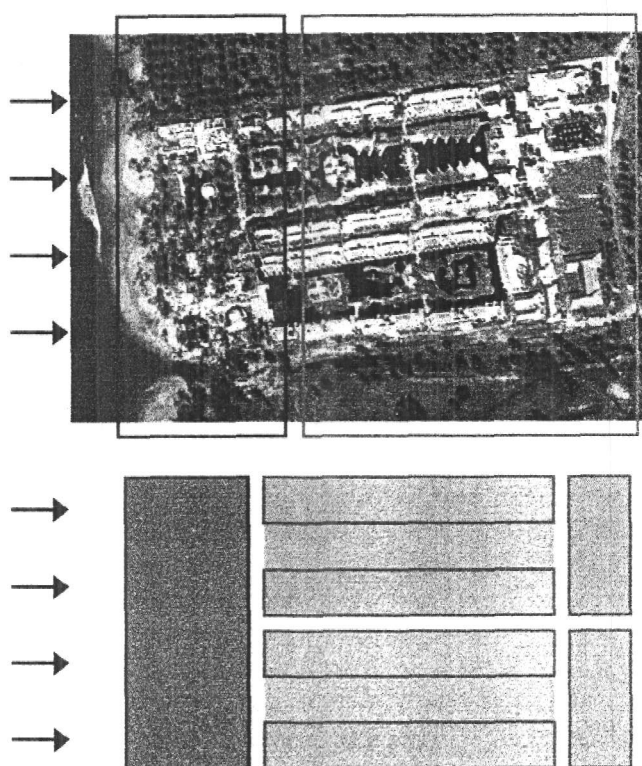
ภาพที่ 4.11

ความเสียหายโรงแรมโซฟีเทล เมจิก ลาгуนาเซาหลัก รีสอร์ทแอนด์สปา

ความเสียหายของโรงแรมโซฟีเทล เมจิก ลาгуนาเซาหลัก รีสอร์ทแอนด์สปา แบ่งออก  
เป็น 2 ส่วน ตามความแรงของคลื่นยักษ์สึนามิ ส่วนที่ 1 คือ ส่วนด้านหน้าติดชายหาดเป็นห้องอาหาร  
ในร่มและกลางแจ้ง สระว่ายน้ำ และสปาที่ได้รับความเสียหายทั้งหมด ส่วนที่ 2 เป็นอาคารห้องพัก  
ที่วางตัวตามแนวตั้งฉากกับแนวชายหาดได้รับความเสียหายเฉพาะชั้นล่างเท่านั้น ส่วนพักผ่อน  
หย่อนใจ (recreation) ประกอบด้วย สระว่ายน้ำ สระน้ำ และสวนหย่อม ได้รับความเสียหายทั้ง  
หมด (ดังภาพที่ 4.11 และ 4.12)

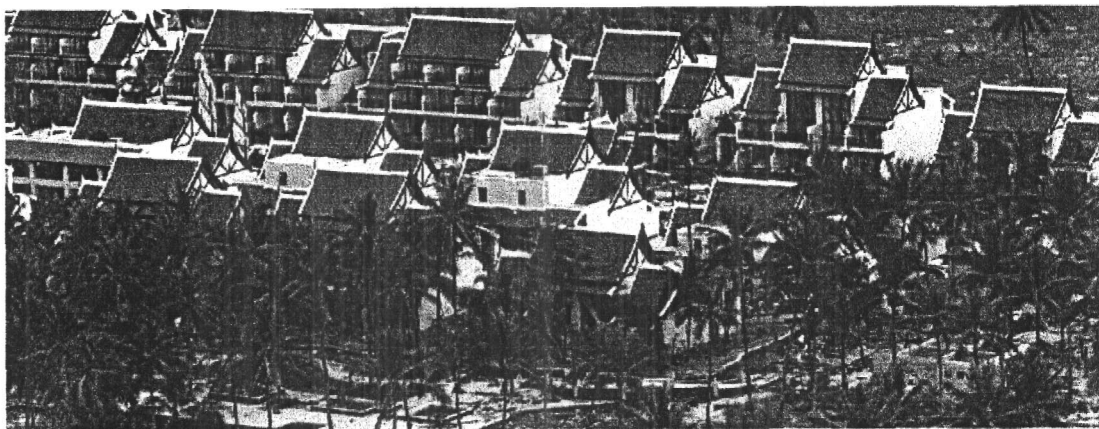
ภาพที่ 4.12

โรงแรมโซฟิเทล เมจิก ลาгуนาเซาหลัก รีสอร์ทแอนด์สปา หลังโดนคลื่นยักษ์สึนามิ

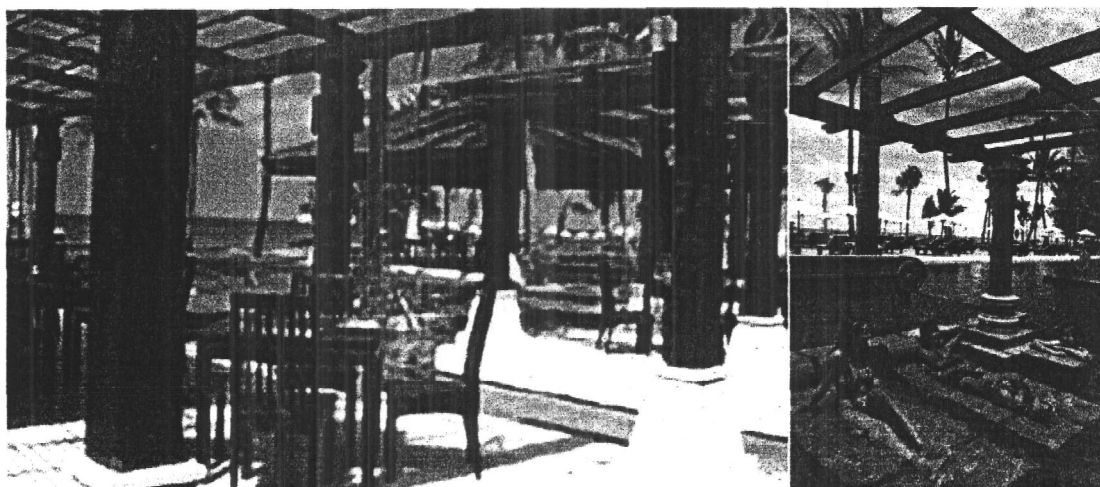
ภาพที่ 4.13

จากการวิเคราะห์ส่วนด้านหน้าชายหาดที่เป็นห้องอาหารในร่มและกลางแจ้ง สระว่ายน้ำ น้ำ และสปา ซึ่งเป็นโครงสร้างกึ่งถาวรและถาวรชั้นเดียว พบว่า ได้รับความเสียหายทั้งหมด เหลือแต่พื้นและเสาคอนกรีต (ดังภาพที่ 4.13 และ 4.14)

บริเวณอาคารด้านหน้าของโรงแรมโซฟิเทล เมจิก ลาгуนาเซาหลัก รีสอร์ทแอนด์สปา  
ก่อนโดนคลื่นยักษ์สึนามิ

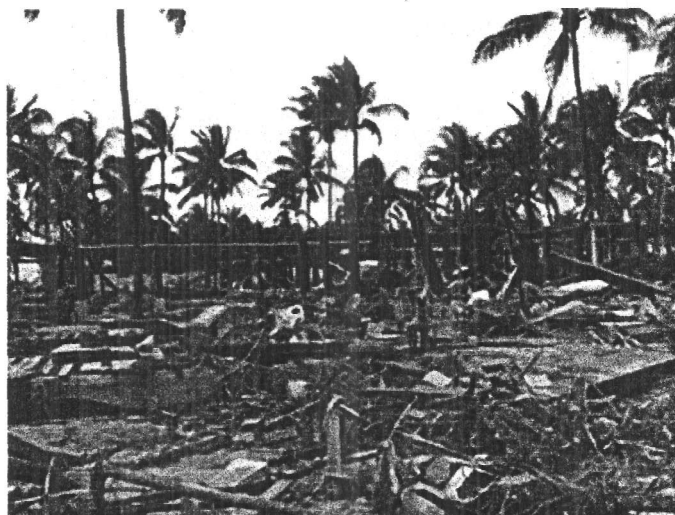
ภาพที่ 4.14

บริเวณอาคารด้านหน้าของโรงแรมโซฟิเทล เมจิก ลาгуนาเขาหลัก รีสอร์ทแอนด์สปา  
หลังโดนคลื่นยักษ์สึนามิ

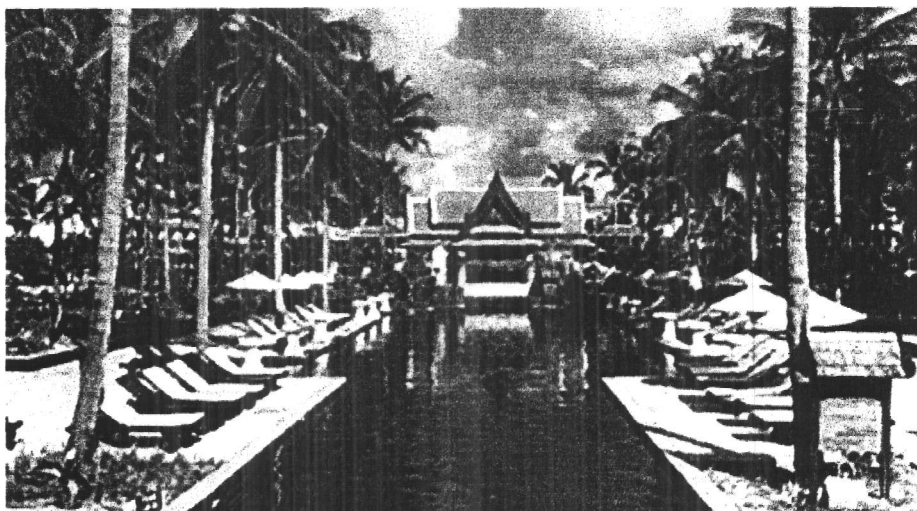
ภาพที่ 4.15

บริเวณสวนพักผ่อนและอาคารห้องพักของโรงแรมโซฟิเทล เมจิก ลาгуนาเขาหลัก  
รีสอร์ทแอนด์สปา ก่อนโดนคลื่นยักษ์สึนามิ

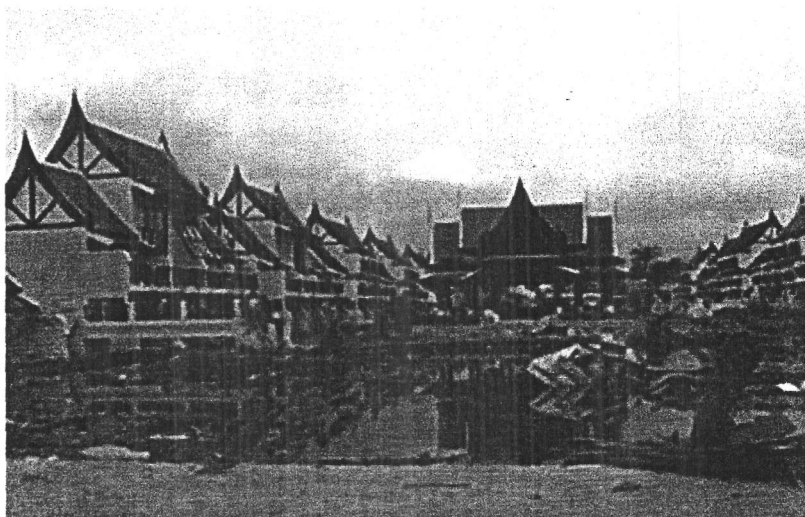
ภาพที่ 4.16

บริเวณส่วนพักผ่อนของโรงแรมโซฟิเทล เมจิก ลาгуนาเซาหลัก รีสอร์ทแอนด์สปา  
หลังโดนคลื่นยักษ์สึนามิ

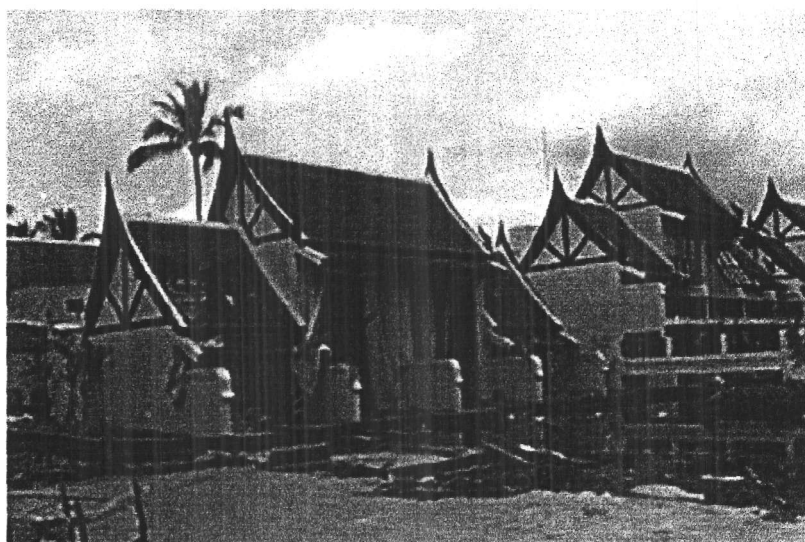
ภาพที่ 4.17

บริเวณอาคารห้องพักของโรงแรมโซฟิเทล เมจิก ลาгуนาเซาหลัก รีสอร์ทแอนด์สปา  
หลังโดนคลื่นยักษ์สึนามิ
