#### 4.2.6 งานระบบประกอบอาคาร

สำหรับงานระบบประกอบอาคารในการทำวิจัยครั้งนี้ ผู้วิจัยได้ทำการศึกษา 3 ระบบ คือ ระบบปรับอากาศ ระบบไฟฟ้าและแสงสว่าง และระบบป้องกันอัคคีภัย ดังนี้

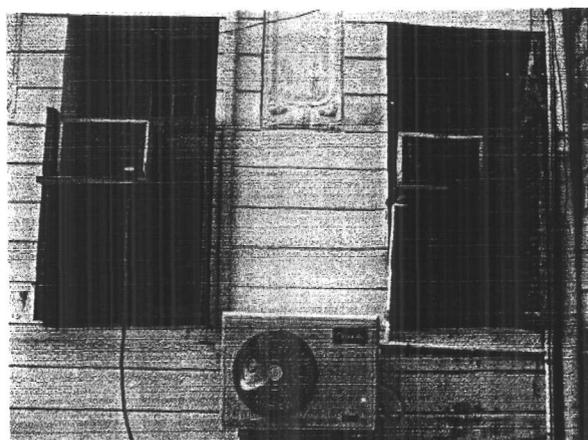
ภาพที่ 4.32

จากการวิเคราะห์พบว่า การติดตั้งระบบปรับอากาศของตำหนักวังพระเจ้าบรมวงศ์เธอพระองค์เจ้าดิถิลกนพรัฐ ได้ส่งผลกระทบต่อทั้งทางด้านกายภาพของกายภาพ กล่าวคือ ได้ทำการลดทอนความสว่างของตัวตำหนักลงกับผู้พบเห็น รวมถึงยังเป็นปัญหาให้กับผู้ใช้งานภายในอาคาร สำหรับเครื่องปรับอากาศประเภทติดหน้าต่างซึ่งมีเสียงดังรบกวนในการทำงาน ดังตารางที่ 4.5 ซึ่งส่งผลกระทบต่อพฤติกรรมการทำงานรวมถึงความพึงพอใจในการใช้งานของผู้ใช้งานภายในอาคาร รวมถึงในเรื่องของการระบายอากาศ การมองเห็น และแสงสว่างจากธรรมชาติภายนอกอาคาร ซึ่งไม่สามารถเป็นไปได้อย่างเดิม อันเนื่องจากบางแห่งได้ทำการปิดไม้ขัดบริเวณหน้าต่างทั้งบานเพื่อทำการติดตั้งเครื่องปรับอากาศ

การติดตั้งงานระบบปรับอากาศภายนอกอาคาร

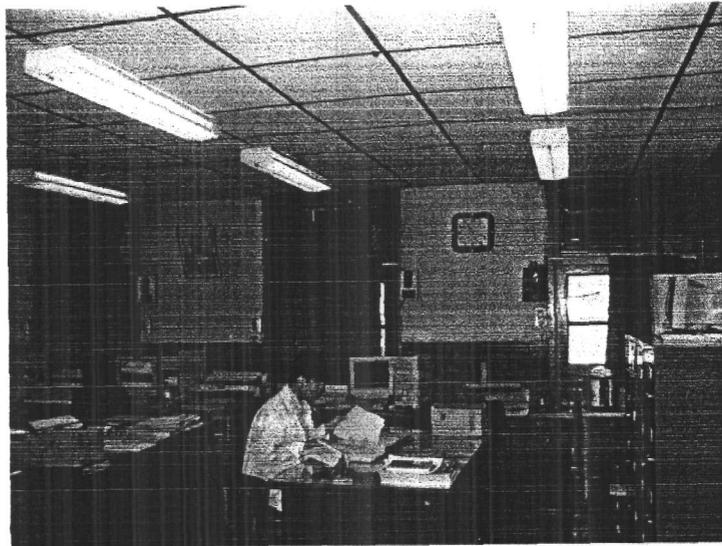
จากผลการวิเคราะห์เรื่องเสียงรบกวนภายในอาคาร พบว่า สำหรับห้องทำงานบริเวณที่มีค่าเฉลี่ยของเสียงไม่เป็นไปตามมาตรฐาน ล้วนแต่เป็นห้องที่อยู่ในบริเวณชั้นล่างของอาคาร ที่ยังคงใช้เครื่องปรับอากาศประเภทติดหน้าต่าง ซึ่งมีสภาพที่เก่าและมีเสียงดังอันส่งผลกระทบต่อประสิทธิภาพการทำงานการทำงานของผู้ใช้งานภายในห้องที่ลดลง เนื่องจากขาดสมาธิในการทำงานหรือบางครั้งการที่ต้องการความเป็นส่วนตัว รวมถึงความพึงพอใจของผู้ใช้งาน ในขณะที่ห้องประชุมสาเหตุที่มีค่าเฉลี่ยของเสียงสูงกว่ามาตรฐานน่าจะมาจากการเปิดเครื่องปรับอากาศประเภทติดหน้าต่างเช่นกัน อีกทั้งขณะทำการวัดได้มีการประชุมภายในห้องจึงทำให้มีค่าสูงกว่าปกติ สำหรับบริเวณทางเดินหน้าโต๊ะหมู่ที่เคารพพระรูปพระองค์เจ้าติลกนพรัฐ สาเหตุน่าจะเกิดมาจากเป็นทางเดินบริเวณหน้าห้องประชุม 2 ทำให้มีเสียงเล็ดลอดมาจากบริเวณห้องประชุมซึ่งกำลังดำเนินการประชุม จึงทำให้การวัดเสียงมีค่าสูงเกินกว่ามาตรฐาน

ภาพที่ 4.33  
การติดตั้งงานระบบปรับอากาศภายในอาคาร

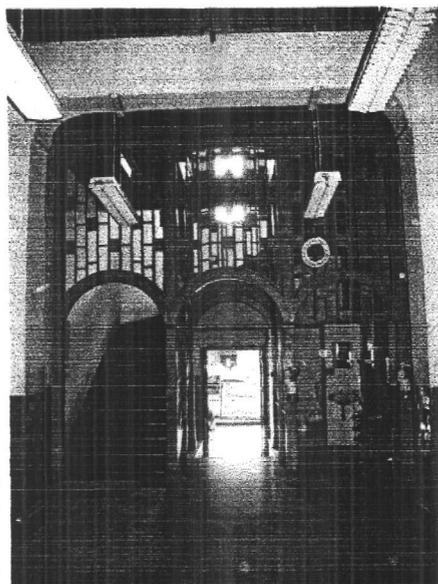
ภาพที่ 4.34

การติดตั้งหลอดไฟประดิษฐ์แบบแชนบริเวณห้องโถงกลางชั้น 1

จากการวิเคราะห์ระบบไฟฟ้าและแสงสว่างภายในอาคาร พบว่า การที่ภายในห้องทำงานต่าง ๆ มีค่าแสงต่ำกว่าที่มาตรฐานนั้น ประกอบด้วย 3 สาเหตุ สาเหตุแรกคือ การจัดวาง ตำแหน่งของหลอดไฟไม่มีสัมพันธ์กับการจัดวางตำแหน่งของผังภายในห้องทำงาน และกิจกรรม ต่าง ๆ ที่เกิดขึ้นภายในห้อง ส่งผลให้ความสว่างของแสงไม่ส่งไปถึงยังบริเวณที่มีความต้องการใน การใช้งาน สาเหตุที่สองคือ การลดระดับเพดานซึ่งเป็นการลดปริมาณช่องแสงของหน้าต่างลงไป เป็นผลให้ปริมาณช่องเปิดหรือช่องแสงภายในห้องมีจำนวนลดน้อยลง อันส่งผลต่อปริมาณแสง ภายนอกที่เข้ามาสู่ภายในอาคารมีปริมาณที่ลดลง สาเหตุสุดท้าย คือ การติดตั้งผ้าม่านสีเขียวทึบ ในทุกห้อง อันเนื่องมาจากการเลือกใช้สีของผ้าม่านที่ค่อนข้างมืด จึงทำให้ห้องดูมืดลงไป อีกทั้ง ส่วนใหญ่ผู้ใช้งานภายในอาคารมักจะไม่เคยเปิดผ้าม่านแต่อย่างใด

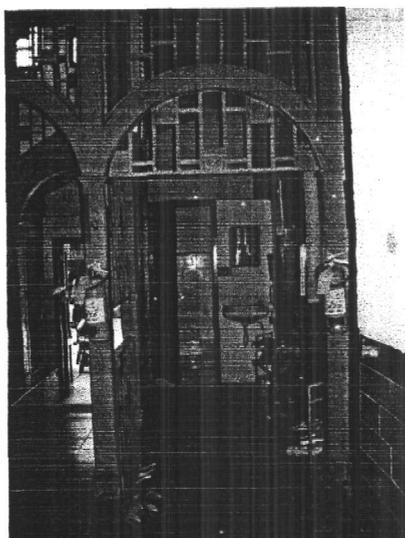
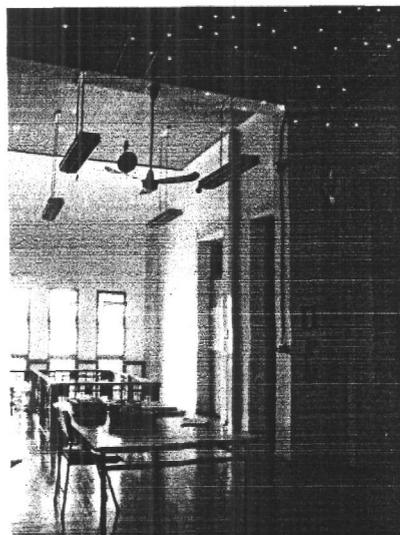
ภาพที่ 4.35

การตำแหน่งติดตั้งถังดับเพลิงบริเวณห้องโถงชั้น 1 และชั้น 2

ในส่วนของ การออกแบบด้านงานระบบป้องกันอัคคีภัยภายในตำหนักวังพระเจ้าบรมวงศ์เธอพระองค์เจ้าดิถิลกนพรัฐ แสดงให้เห็นว่า ยังไม่สอดคล้องกับข้อบัญญัติกรุงเทพมหานครในเรื่องของกฎหมาย และยังขาดอุปกรณ์อีกหลายชนิดในการป้องกันเพลิงไหม้ เช่น อุปกรณ์ตรวจจับควัน เป็นต้น ซึ่งอาจมีสาเหตุมาจากการขาดความใส่ใจในเรื่องของการป้องกันเพลิงไหม้ ซึ่งผู้ใช้งานอาจให้ความใส่ใจในเรื่องอื่น ๆ ภายในอาคารมากกว่า จึงต้องมีการศึกษาถึงพฤติกรรมและความต้องการของผู้ใช้งานในเรื่องดังกล่าว และอีกสาเหตุหนึ่งมาจากการที่กฎหมายยังไม่ครอบคลุมเพียงพอในการนำมาใช้งาน
