บทที่ 5

ผลการศึกษาข้อมูลจากแหล่งปฐมภูมิ

5.1 ผลการสำรวจภาคสนาม

5.1.1 สภาพปัจจุบันของการอนุรักษ์สิ่งแวดล้อมศิลปกรรม ประเภทสถาปัตยกรรม ในจังหวัดนครราชสีมา

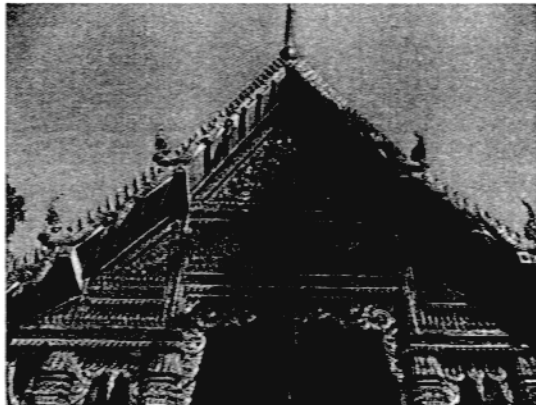
วัดกลาง มีประวัติศาสตร์มาอย่างยาวนาน สันนิษฐานว่าสร้างในสมัยสมเด็จพระนารายณ์มหาราช ชาวบ้านนิยมเรียกกันว่าวัดกลางเมือง เป็นวัดที่มีความสำคัญคู่บ้านคู่เมืองนครราชสีมา มีการบูรณปฏิสังขรณ์หลายครั้ง และได้มีการซ่อมแซมครั้งใหญ่ เมื่อปี พ.ศ. 2493-2494 ทำให้พระอุโบสถเปลี่ยนแปลงไปจากเดิม ดังแสดงในภาพที่ 5.2 โดยได้รื้อเครื่องไม้ของวิหารที่ชำรุดออก หน้าบันเดิมของพระอุโบสถเป็นไม้แกะสลักลวดลายปิดทองฝีมือช่างอยุธยาชำรุดมาก จึงได้บูรณะใหม่โดยการปั้นปูนเป็นลวดลาย ตามแบบที่ปรากฏบนเครื่องไม้เดิม ดังแสดงในภาพที่ 5.3

ภาพที่ 5.3 หน้าบันใหม่พระอุโบสถ หลังจากที่ได้รับการบูรณะ

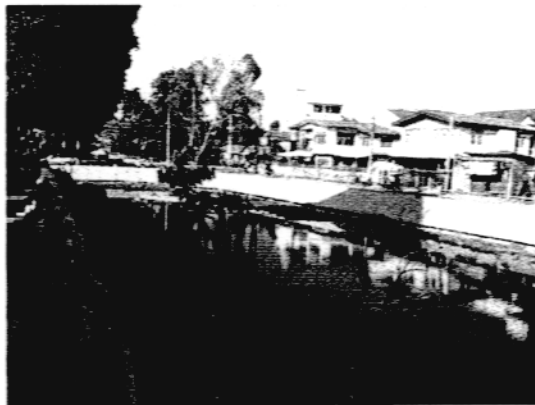
พระอุโบสถของวัด ซึ่งเป็นพระอุโบสถกลางน้ำนั้น จากรายงานสมเด็จพระเจ้าบรมวงศ์เธอ กรมพระยาดำรงราชานุภาพ ทรงตรวจการมณฑลนครราชสีมา ในปี ร.ศ. 118 (ซีวิน เบสต์นีย์, บัญชา นาคทอง และประสิทธิ์ โตโพธิ์กลาง, 2548: 46-47) มีรายละเอียดกล่าวถึงว่า ในคราวเสด็จประพาสวัดกลางเพื่อทำพิธีถือน้ำพิพัฒน์ของข้าราชการในเมืองมณฑล ได้เสด็จพระราชดำเนินข้ามสะพานไปทอดพระเนตรพระอุโบสถอันตั้งอยู่กลางสระบัว ซึ่งในปัจจุบันนี้สระยังคงมีอยู่ โดยขอบสระได้ถูกดาดด้วยปูนซีเมนต์ทุกด้าน แต่ไม่มีบัวแล้ว มีแต่วัชพืชน้ำขึ้นแทน มีขยะลอยอยู่ตามขอบฝั่ง ดังแสดงในภาพที่ 5.4 และมีสัตว์เลื้อยคลานมาอาศัยอยู่ บนพื้นรอบอุโบสถมีการจัดการกับขยะที่ไม่ดี ดังแสดงในภาพที่ 5.5

ภาพที่ 5.4 ขยะและวัชพืชน้ำในสระรอบพระอุโบสถกลางน้ำ

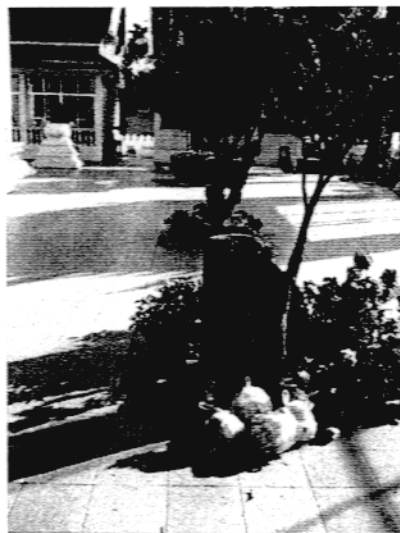
ภาพที่ 5.5 ขยะในบริเวณรอบพระอุโบสถ

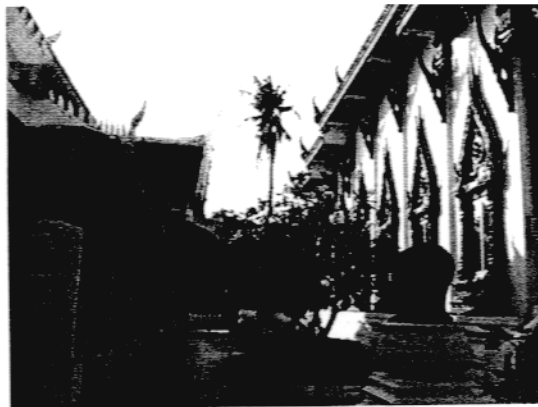
รอบพระอุโบสถทั้งสองด้านทางด้านยาวมีการก่อสร้างอาคารขึ้นใหม่ในปี พ.ศ. 2544 คืออาคารวิปัสสนาธุระ ทำให้เป็นการลดความสง่างามของพระอุโบสถ และทำให้บริเวณโดยรอบพระอุโบสถมีความคับแคบลง ดังแสดงในภาพที่ 5.6 อีกทั้งในปี พ.ศ. 2532 ได้มีการก่อสร้างซุ้มประตูขนาดใหญ่ที่ไม่สามารถระบุได้ว่าเป็นรูปแบบศิลปะสมัยใด บริเวณทางเข้าจากด้านที่มีสะพานเชื่อม ทำให้บดบังความงามของพระอุโบสถมากยิ่งขึ้น ดังที่แสดงไว้ในภาพที่ 5.7

ภาพที่ 5.6 อาคารที่สร้างขึ้นใหม่ขนาบพระอุโบสถทั้งสองข้าง

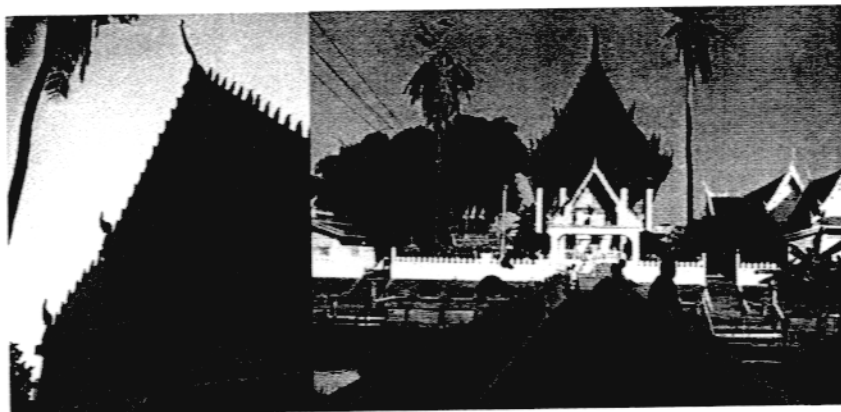
ภาพที่ 5.7 ซุ้มประตูใหญ่ที่บดบังทัศนียภาพของพระอุโบสถ

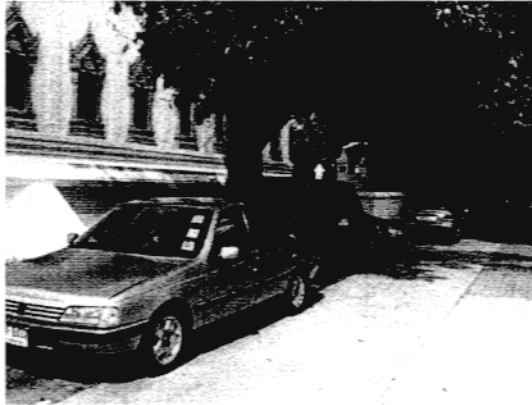
สภาพแวดล้อมโดยทั่วไปภายในวัดนั้นค่อนข้างแออัด เนื่องจากทางวัดมีการให้เอกชนเช่าที่ดินโดยรอบบริเวณวัดก่อสร้างอาคาร และมีการให้บริการที่จอดรถแก่ประชาชน โดยในเวลาเย็นจะมีรถยนต์ของผู้ปกครองมาจอดรอรับนักเรียนภายในบริเวณวัด ทำให้พื้นที่ว่างในบริเวณวัดที่เป็นพื้นดินถูกใช้เป็นที่จอดรถ ทำให้มีฝุ่นผงฟุ้งกระจายเป็นจำนวนมาก ดังแสดงในภาพที่ 5.8

ภาพที่ 5.8 การใช้พื้นที่ภายในวัดเป็นพื้นที่จอดรถ

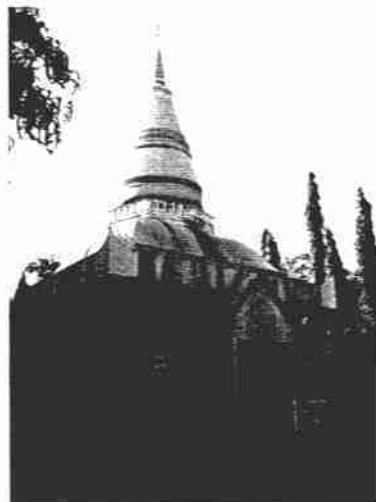
ด้านหลังของพระวิหารใหญ่ มีเจดีย์ใหญ่หนึ่งองค์ ซึ่งจากบันทึกของ หลวงพัฒนพงศ์ภักดี (ทิม สุขยางค์) (อ้างถึงใน ชีวิน เปสตันยี และคณะ, 2548: 41-42) บรรยาย ไว้ในนิราศหนองคาย คราวที่พกรุงเทพยกไปรบกับฮ่อที่เมืองหนองคาย เมื่อปี พ.ศ. 2418 ว่า "...เมื่อเข้ามาเห็นเจดีย์องค์ใหญ่ในวัดกลางถูกทำลาย การซ่อมแซมลำบาก เพราะไม่มีปูนอิฐ สืบหาอิฐปูนได้ที่หนองกะบก วัดโคกพรหม มุตรีหรือพบกรุมีพระพุทธรูปเงิน ทองคำของโบราณ..." จะ เห็นได้ว่าตามประวัติเจดีย์ได้พังทลายมานานแล้ว เจดีย์องค์ปัจจุบันได้ถูกสร้างขึ้นใหม่ใน ช่วงเวลาไม่กี่ปี สังกัดจากวัสดุและศิลปะในการก่อสร้าง แต่ปัจจุบันก็ยังก่อสร้างไม่แล้วเสร็จ และได้ถูกปล่อยทิ้งร้างเอาไว้โดยนำเศษไม้มาตีปิดตามช่องประตูหน้าต่าง ดังแสดงในภาพที่ 5.10 และพื้นผิวของตัวฐานเจดีย์ก็ยังไม่มีการกรุหรือฉาบพื้นผิวให้เรียบร้อย ทำให้ความสง่างาม ความน่าเคารพบูชาขององค์เจดีย์มีลดลง และรูปแบบขององค์เจดีย์ปัจจุบันดูเล็กไม่สมดุลกับ พระวิหารที่มีขนาดใหญ่ อีกทั้งไม่สอดคล้องกับบันทึกที่ว่าเจดีย์องค์ใหญ่

ภาพที่ 5.10 เจดีย์ใหญ่ที่ยังบูรณะไม่แล้วเสร็จ

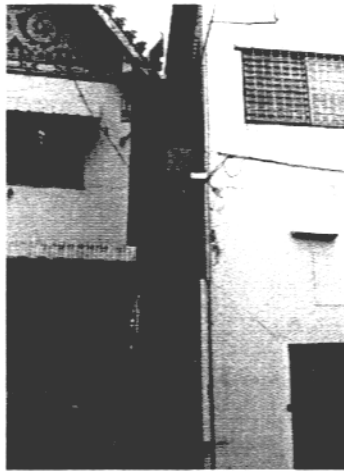
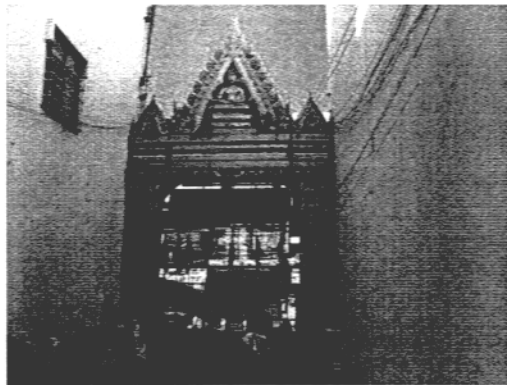
แต่เนื่องจากเป็นวัดในตัวเมือง จึงประสบปัญหาเช่นเดียวกับวัดพระนารายณ์มหาราช หรือวัดกลาง คือ ทางวัดได้จัดให้มีการเช่าพื้นที่โดยรอบวัดปลูกอาคาร ทำให้มีปัญหาเรื่องความแออัดเกิดขึ้น ดังแสดงในภาพที่ 5.16

ความแออัดของอาคารเอกชนภายนอก และอาคารภายในวัด

อาคารภายนอกของเอกชนที่ชนาบขุมประตูของวัด

ภาพที่ 5.16 สภาพของปัญหาความแออัด เนื่องจากการจัดการพื้นที่ภายในวัด

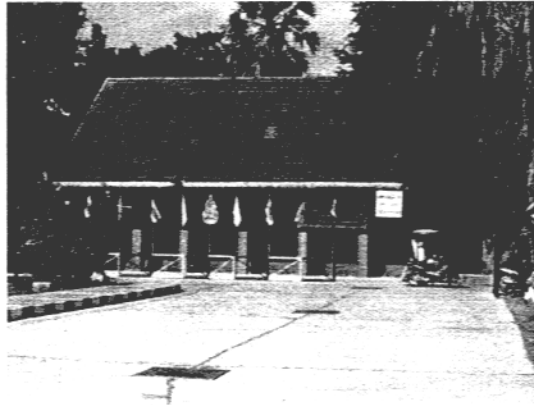
ปัญหาที่เกิดขึ้นจากการบูรณะพระอุโบสถนั้น กระทำขึ้นโดยขาด การใช้หลักการของการอนุรักษ์ แต่เนื่องจากช่วงเวลาดังกล่าวนั้น องค์ความรู้ด้านการอนุรักษ์ อาจจะยังไม่เป็นที่เผยแพร่กว้างขวาง ทำให้ผู้ทำการบูรณะพระอุโบสถได้ทำตามความรู้ความ เข้าใจของตนเป็นหลัก จึงทำให้พระอุโบสถหลังจากการบูรณะมีลักษณะดังที่ปรากฏ ในภาพที่ 5.18 และภาพที่ 5.19

ภาพที่ 5.18 ด้านข้างพระอุโบสถหลังเดิมหลังการบูรณะ

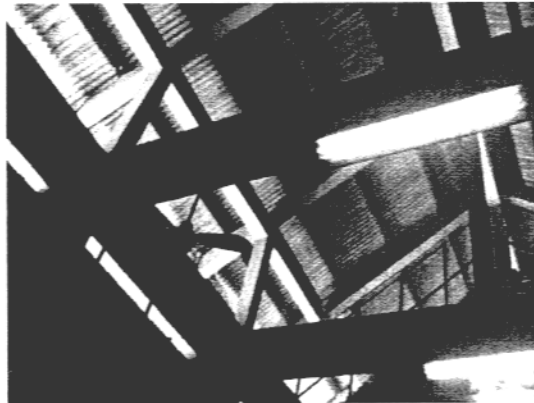
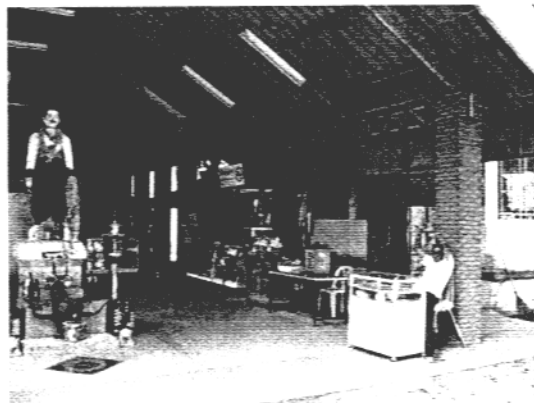
สภาพปัจจุบันภายในพระอุโบสถหลังเดิมภายหลังการบูรณะ

สภาพปัจจุบันภายนอกพระอุโบสถหลังเดิมภายหลังการบูรณะ

ภาพที่ 5.19 สภาพภายหลังการบูรณะพระอุโบสถหลังเดิมในปัจจุบัน

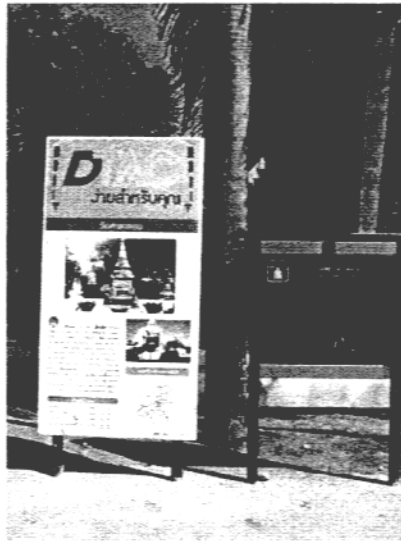
ภาพที่ 5.21 การทำสายทัศนียภาพโดยป้ายโฆษณาต่างๆ

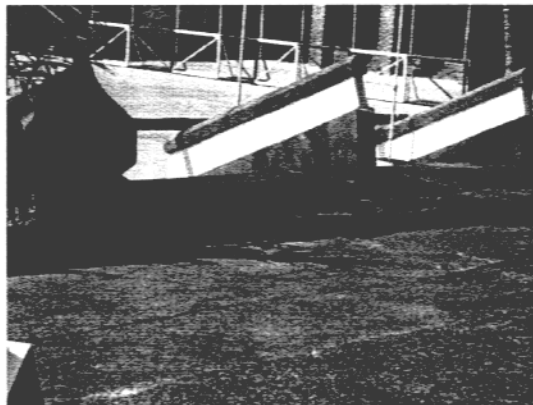
ภาพที่ 5.22 ความทรุดโทรมของอาคาร เนื่องจากการก่อสร้างที่ไม่ได้มาตรฐาน

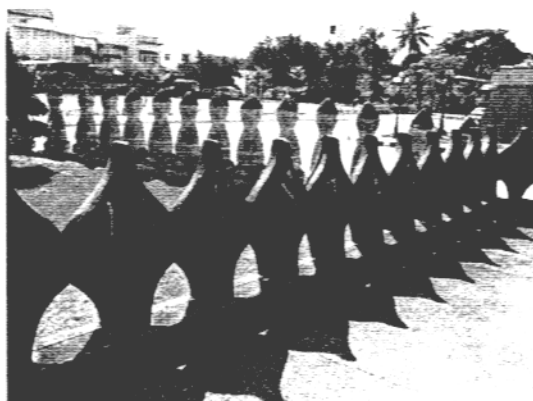
ภาพที่ 5.23 การทำให้อาคารมีความสกปรกเลอะเทอะ ทั้งโดยฝีมือของคนและสัตว์

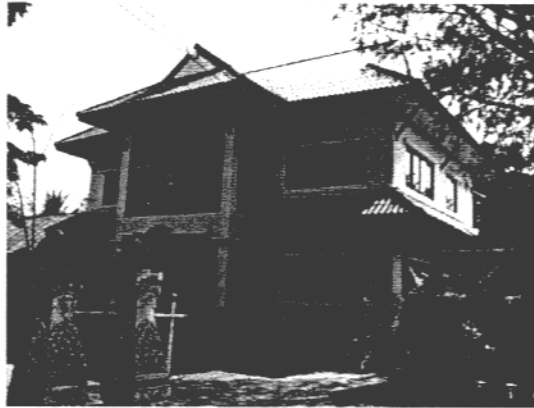
ภาพที่ 5.24 การปลูกสร้างอาคารที่ทันสมัยประชิดกับอาคารที่ควรได้รับการอนุรักษ์

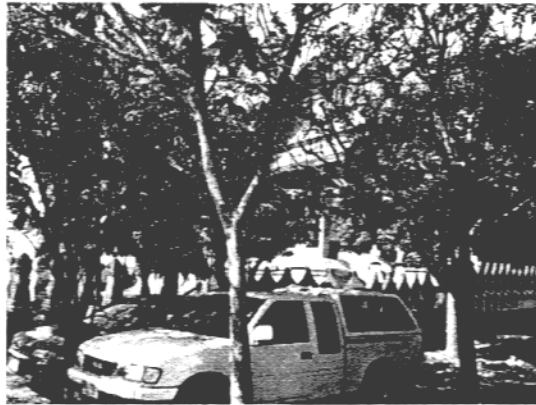
ภาพที่ 5.25 การจอดรถประชิดกับอาคาร เป็นการทำลายทัศนียภาพ

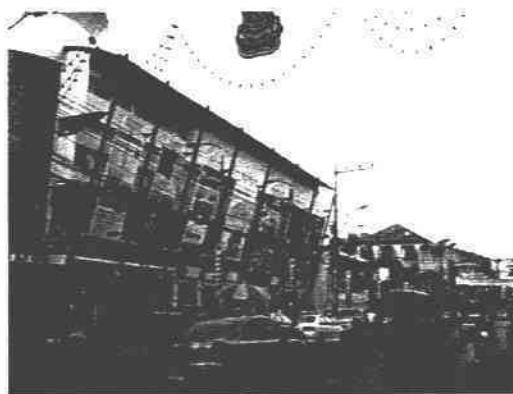
เนื่องจากมีกฎหมายควบคุมเรื่องความสูงของอาคารในบริเวณคูเมืองบังคับใช้เป็นพิเศษ จึงทำให้ทัศนียภาพของอาคารพาณิชย์บนถนนจอมพลนั้นยังไม่มีอาคารสูงมาทำลายหรือบดบังทัศนียภาพ แต่ปัญหาหลักในเรื่องของสิ่งแวดล้อมและทัศนียภาพก็คือป้ายโฆษณาป้ายชื่อร้านขนาดใหญ่ และสายไฟฟ้า ที่บดบังความงามของอาคาร และอีกปัญหาคือ เริ่มมีอาคารที่ก่อสร้างขึ้นใหม่ที่นำเทคโนโลยีการก่อสร้างแบบใหม่ วัสดุทันสมัย สีสันทันสมัย และรูปแบบการออกแบบอาคารที่ร่วมสมัย ไปจนถึงล้ำสมัย มาอยู่ปะปนกับอาคารในรูปแบบเก่า ทำให้ดูแปลกแยก และทำลายทัศนียภาพในภาพรวม

ภาพที่ 5.33 การพัฒนาที่ไม่มีการควบคุม เป็นการทำลายทัศนียภาพของเมือง

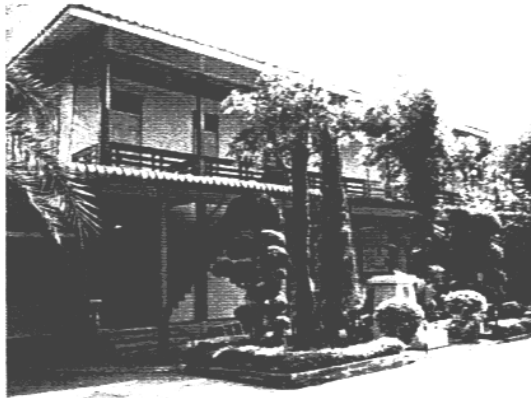
สภาพปัจจุบันของอาคารหลังดังกล่าว ผู้บริหารโรงเรียนคนปัจจุบันเพิ่งได้ทำการปรับปรุงอาคารใหม่ โดยเปลี่ยนไม้ฝาจากของเดิมเป็นไม้จริง มาใช้ไม้ฝาที่เป็นวัสดุสังเคราะห์แทน โดยที่โครงสร้างหลักที่เป็นไม้จริงยังคงไว้ และมีการทำสีใหม่ นอกจากนี้ยังมีการเปลี่ยนหลังคาชั้นบนบางส่วนมาใช้หลังคาเหล็กวีตรลอนที่ไม่เคลือบสี และทำการรื้อกันสาดเดิมออกแล้วทำเป็นกันสาดใหม่มีลักษณะเป็นทางเดินที่มีหลังคาคลุมแทน โดยใช้หลังคาเหล็กวีตรลอนแบบเคลือบสี และทำเสาคอนกรีตเสริมเหล็กขึ้นมารับโครงสร้างหลังคาดังกล่าว ดังแสดงในภาพที่ 5.35 ซึ่งการปรับปรุงดังกล่าวขัดกับหลักการของการอนุรักษ์อาคารที่มีคุณค่า ทำให้ความงามและรูปแบบทางศิลปะของอาคารมีการเปลี่ยนแปลงไป คาดว่าเป็นการดำเนินการปรับปรุงที่ขาดความรู้ความเข้าใจ

อาคารเรียนหลังการบูรณะ

การใช้วัสดุแบบใหม่ผสมกับวัสดุแบบเก่า

การแก้ไขปัญหาแสงแดด โดยใช้วัสดุแบบใหม่

ภาพที่ 5.35 สภาพปัจจุบันของอาคารเรียน โรงเรียนรวมมิตรวิทยา

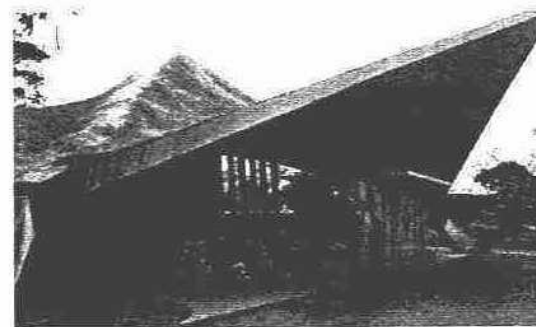
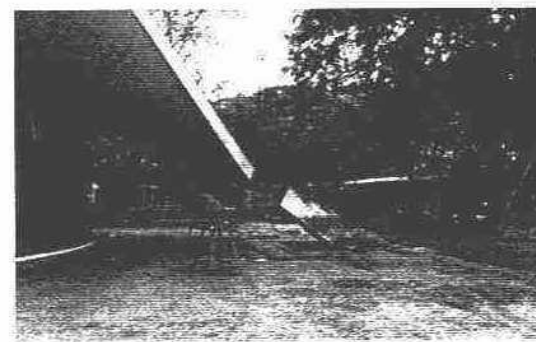
ปัจจุบันอาคารดังกล่าวยังอยู่ในสภาพที่ดี แต่มีสภาพแวดล้อมที่ไม่ดีนัก โดยมีการนำถุงทรายและวัสดุต่างๆมาเก็บไว้ในอาคาร รวากับเป็นอาคารสำหรับเก็บของและด้านหลังอาคารเป็นที่พักชั่วคราวของคณงานก่อสร้าง ทำให้เป็นการทำลายทัศนียภาพของอาคารอย่างมาก ดังแสดงในภาพที่ 5.41

ภาพที่ 5.41 ปัญหาที่เกิดขึ้นในปัจจุบันของครูสัมมนาการ

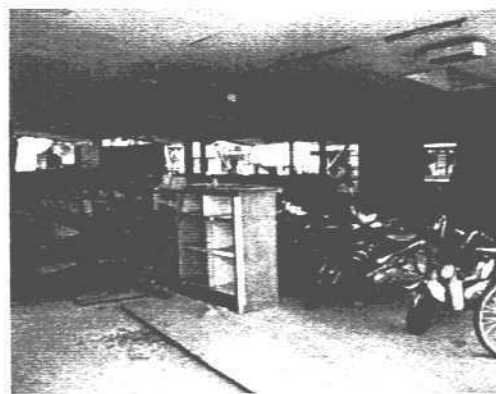
ปัจจุบันอาคาร 2 บางส่วนได้มีความชำรุดทรุดโทรมลงมาก โดยเฉพาะในส่วนของโครงสร้างหลังคาและเหล็กเสริมในเสาอาคาร และในส่วนของหอประชุมเดิมได้ถูกใช้เป็นที่เก็บครุภัณฑ์ที่มีความเสียหาย รวากับเป็นห้องเก็บของ ดังแสดงในภาพที่ 5.43 ซึ่งผู้บริหารมหาวิทยาลัยได้มีนโยบายในการปรับปรุงอาคารหลังนี้ แต่ไม่มีนโยบายว่าการปรับปรุงต้องอยู่บนพื้นฐานของการอนุรักษ์รูปแบบของสถาปัตยกรรมดั้งเดิมแต่อย่างใด

ภาพที่ 5.43 ปัญหาที่เกิดขึ้นกับอาคาร 2 ในปัจจุบัน

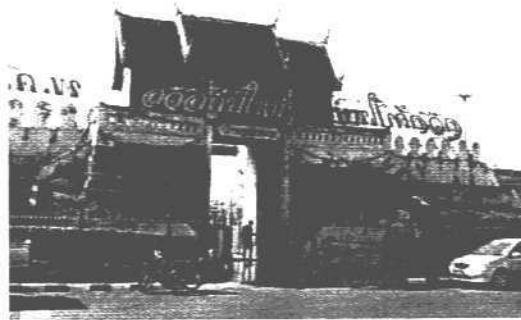
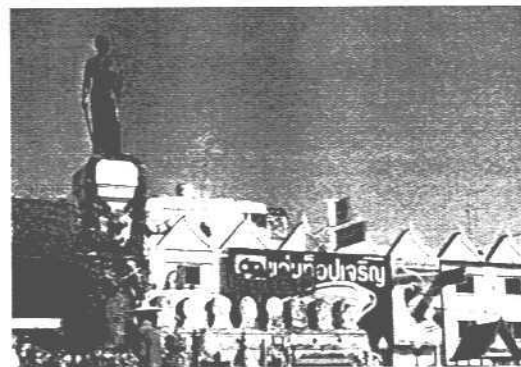
จากการสำรวจภาคสนาม และการสัมภาษณ์นักออกแบบ นักออกแบบภูมิทัศน์ นักผังเมือง และนักวิชาการในส่วนต่างๆ ที่เกี่ยวข้อง ทำให้ได้รับความคิดเห็นไปในทิศทางเดียวกัน คือ การปรับปรุงภูมิทัศน์ในครั้งนี้ไม่มีความเหมาะสมกับสภาพแวดล้อม รวมถึงประวัติศาสตร์ที่เคยมีมา กล่าวคือ สภาพหลังการปรับปรุงมีความแข็งกร้าวเนื่องจากวัสดุต่างๆ ที่นำมาใช้ โดยเน้นการใช้หินแกรนิตมาใช้เป็นพื้นจำนวนมาก พื้นที่ที่เป็นพื้นหญ้ามีน้อยมาก และมีจำนวนต้นไม้ไม่เพียงพอ ทำให้บริเวณดังกล่าวให้ความรู้สึกแห้งแล้ง แม้จะมีการออกแบบให้มีสระน้ำพุยาวตลอดแนว แต่เนื่องจากกรออกแบบดังกล่าว ไม่สอดคล้องกับสภาพแวดล้อม จึงไม่ได้ช่วยให้พื้นที่มีความรู้สึกเย็นหรือร่มรื่น ความไม่เหมาะสมในการนำอุปกรณ์เด็กเล่นไปวางในบริเวณที่ติดกับถนนที่มีการจราจรขวักไขว่และติดกับพื้นหินแกรนิต อีกทั้งมีการสร้างอาคารขึ้นมาใหม่ การประดับเสาธงขนาดใหญ่ และการประดับตกแต่งบนประติมากรรม ทำให้เป็นการข่มความสง่างามของอนุสาวรีย์ท้าวสุนารี ที่สำคัญคือไม่มีการออกแบบที่สื่อให้เห็นว่าบริเวณดังกล่าวเคยเป็นกำแพงเมืองมาก่อน ดังแสดงในภาพที่ 5.52 ถึงภาพที่ 5.54

ภาพที่ 5.52 ปัญหาด้านทัศนียภาพบริเวณชุ่มประจวบชุมพล และด้านหลังอนุสาวรีย์ท้าวสุรนารี

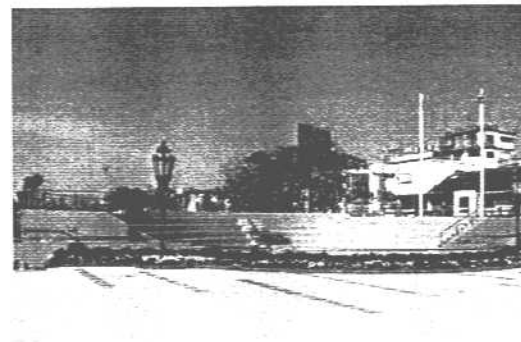
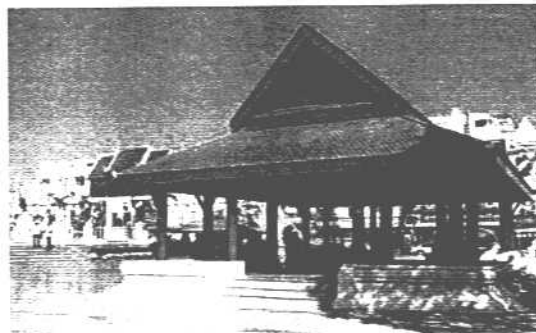
ภาพที่ 5.53 การก่อสร้างอาคารในบริเวณลานอนุสาวรีย์ ทำให้ความสวยงามของอนุสาวรีย์ลดลง

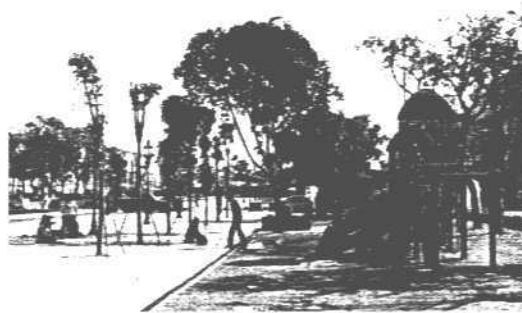
ภาพที่ 5.54 ความไม่เหมาะสมในการนำอุปกรณ์เด็กเล่นมาตั้งในบริเวณดังกล่าว
