บทที่ 3

การสำรวจเก็บข้อมูลและวิเคราะห์อาคารกรณีศึกษา

อาคารกรณีศึกษาคือ อาคารหอพักอาจารย์ มหาวิทยาลัยนครสวรรค์ ม.น.นิเวศ 5 ซึ่งตั้งอยู่ภายในมหาวิทยาลัยนครสวรรค์ ตำบลท่าโพธิ์ อำเภอเมือง จังหวัดพิษณุโลก ที่ตำแหน่ง ละติจูด 16 องศาเหนือ 44 ลิปดา 46.35 ฟลิปดา ลองจิจูด 100 องศาตะวันออก 11 ลิปดา 14.97 ฟลิปดา

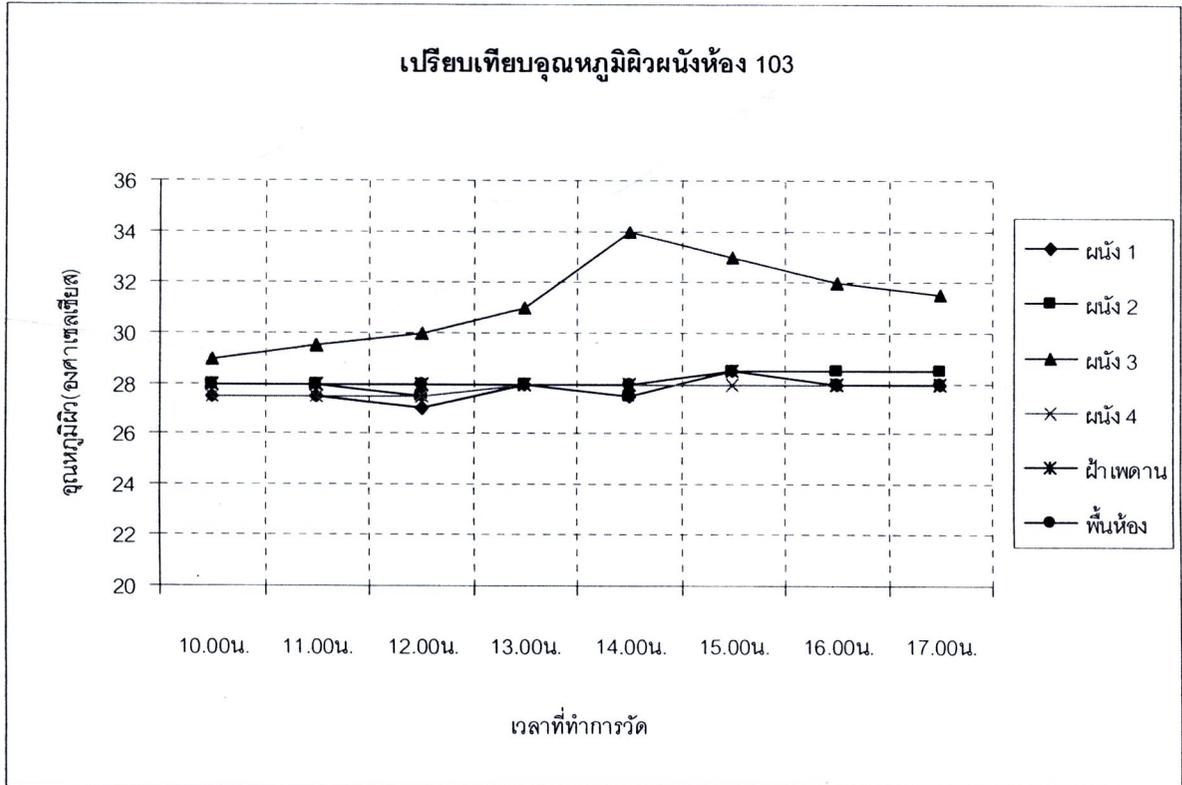
แผนภูมิที่ 3-1 การเปรียบเทียบอุณหภูมิผิวผนังในจุดต่างๆ ที่ทำการวัด ภายในห้อง 103

ผนังที่ 3 เป็นผนังของระเบียงด้านนอก มีอุณหภูมิผิวผนังสูงสุด 34 องศาเซลเซียส ณ เวลา 14.00 น. เนื่องจาก ห้อง 103 เป็นห้องที่อยู่ทางฝั่งตะวันตกเฉียงใต้ของอาคาร และเป็นส่วนที่อยู่ด้านนอกของห้องพัก จึงทำให้แสงแดดส่องลงมาถึงผนัง 3 ได้โดยตรง จึงส่งผลให้ผนัง 3 ของห้อง 103 มีอุณหภูมิสูงสุด

ผนังที่ 1 เป็นผนังด้านหน้าห้องติดกับทางเดินภายในอาคาร มีอุณหภูมิผิวผนังต่ำสุด 27 องศาเซลเซียส ณ เวลา 12.00 น. เนื่องจาก ตำแหน่งของดวงอาทิตย์เคลื่อนไปตกทางฝั่งระเบียงของห้อง จึงทำให้ส่วนผนัง 1 ไม่ถูกความร้อนจากแสงแดดโดยตรง

ควรมีแผงกันแดด เพื่อช่วยในการป้องกันความร้อนที่จะเข้ามาสู่ภายในห้อง จากกรณีวิเคราะห์ตัวอาคารเดิมและทิศทางของการวางตัวอาคารแล้ว แผงกันแดดแบบระแนงแนวนอนผสมกับแนวตั้ง มีความเหมาะสมกับอาคารกรณีศึกษา เนื่องจากทิศทางของห้องพัก แผงกันแดดจึงต้องกันแดดได้จากหลายทิศทาง นอกจากจะช่วยลดและป้องกันความร้อนเข้าสู่ตัวอาคารแล้วแผงกันแดดแบบระแนง ยังสามารถระบายอากาศได้อีกด้วย พร้อมทั้ง ปลูกไม้เลื้อยเพื่อลดความเข้มของแสงลงและเพิ่มความสดชื่นให้กับผู้พักอาศัย ในส่วนของระเบียงห้องพัก

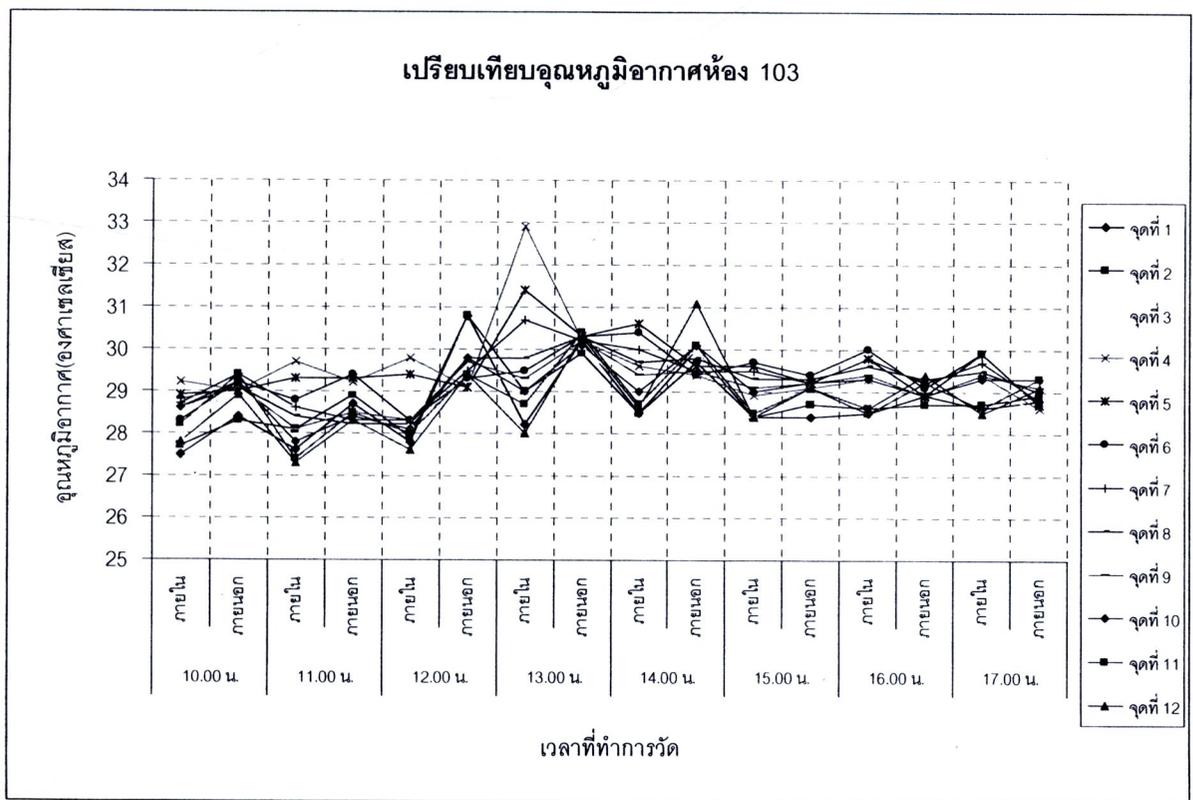
แผนภูมิที่ 3-2 การเปรียบเทียบอุณหภูมิอากาศในจุดต่างๆ ที่ทำการวัด ภายในห้อง 103

ตำแหน่งที่มีอุณหภูมิอากาศสูงสุด ได้แก่ จุดที่ 4 บริเวณระเบียง ในช่วงเวลา 13.00 น. มีค่าเท่ากับ 32.9 องศาเซลเซียส เนื่องจากห้อง 103 เป็นห้องที่อยู่ทางฝั่งตะวันตกเฉียงใต้ของอาคาร และเป็นส่วนที่อยู่ด้านนอกของห้องพักไม่มีผนังในการป้องกันแดด จึงทำให้แสงแดดและความร้อนเข้ามาสู่ภายในบริเวณดังกล่าวได้โดยตรง จึงส่งผลให้ระเบียงของห้อง 103 มีอุณหภูมิสูงที่สุด

ค่าต่ำสุดของอุณหภูมิอากาศ ได้แก่ จุดที่ 12 เวลา 11.00 น. มีค่า 27.3 องศาเซลเซียส คือบริเวณโถงด้านหน้าลิฟท์และบันไดเนื่องจากเป็นบริเวณที่แสงแดดส่องไม่ถึง รวมทั้งไม่มีผนังกั้นลมจึงสามารถพัดผ่านได้ มีการระบายอากาศที่ดี ซึ่งมีส่วนช่วยให้บริเวณดังกล่าวมีอุณหภูมิอากาศต่ำที่สุด

บริเวณระเบียงมีอุณหภูมิผิวผนัง และอุณหภูมิอากาศสูงสุด จึงมีการแก้ไขปรับปรุงโดยติดตั้งแผงกันแดด ทั้งแนวตั้งและแนวนอนผสมกันในบริเวณดังกล่าว เนื่องจากระเบียงและตัวห้องพักอยู่ในทิศตะวันตกเฉียงใต้ ประกอบกับการปลูกต้นไม้ในบริเวณด้านหลังห้องพัก จะเป็นการช่วยให้เกิดการสะท้อนและลดความเข้มของแสงอาทิตย์ลง ซึ่งจะช่วยให้อุณหภูมิอากาศภายในห้อง 103 ลดลง

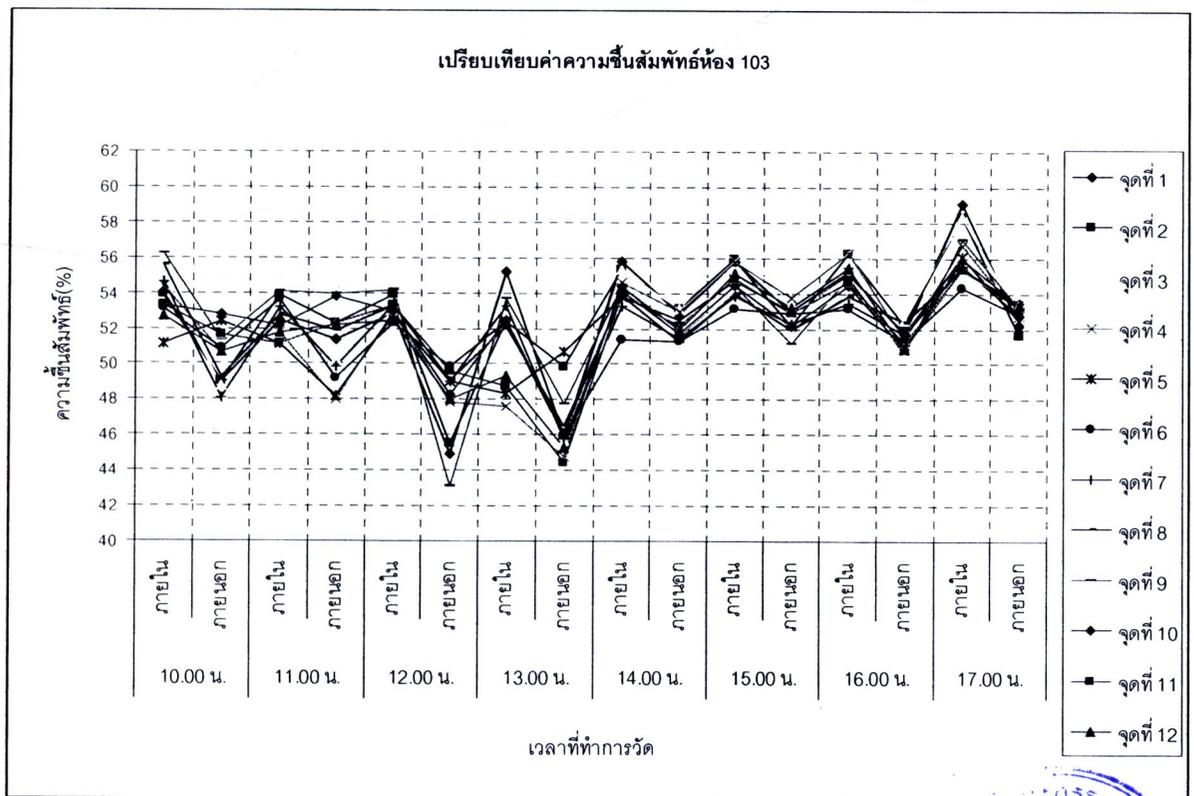
แผนภูมิที่ 3-3 แสดงการเปรียบเทียบความชื้นสัมพัทธ์ในจุดต่างๆ ที่ทำการวัด ภายในห้อง 103

ส่วนที่มีความชื้นสัมพัทธ์มากที่สุด คือ จุดที่ 1 ส่วนรับแขกด้านหน้า ในช่วงเวลา 17.00 น. มีค่าเท่ากับ 59.1 % อาจเนื่องมาจากการที่พื้นที่ส่วนนี้กลายเป็นพื้นที่เก็บของจำนวนมาก ส่งผลให้ไม่มีพื้นที่ระบายอากาศจึงทำให้อับและชื้น รวมทั้งตำแหน่งของห้องอยู่ชั้น 1 ใกล้กับพื้นดินเมื่อความเย็นและความชื้นจากพื้นดินมาเจอกับความอับชื้นจากความหนาแน่นของสิ่งของจึงส่งผลให้บริเวณนี้มีค่าความชื้นสัมพัทธ์ที่สูง

ส่วนที่มีความชื้นสัมพัทธ์น้อยที่สุด คือ จุดที่ 4 ส่วนระเบียงหลังห้องพัก ในช่วงเวลา 13.00 น. มีค่าเท่ากับ 47.6 % อาจเนื่องมาจากสวนดังกล่าวมีแสงแดดส่องถึงโดยตรง (ดังที่กล่าวมาข้างต้นในหัวข้อการวิเคราะห์ข้อมูลเรื่องอุณหภูมิผิวผนังและอุณหภูมิอากาศ) จึงส่งผลให้ค่าความชื้นสัมพัทธ์ลดต่ำลง และอยู่ในช่วงเวลาเดียวกันอีกด้วย

ในด้านของการใช้งานควรมีการปรับเปลี่ยนพื้นที่โดยการย้ายสิ่งของที่ไม่จำเป็นออกจากบริเวณนี้ ถ้าหากไม่สามารถทำได้ควรมีการนำความเร็วลมเข้ามาช่วยในการระบายอากาศให้กับพื้นที่บริเวณนี้ให้มากขึ้นโดย ปรับปรุงขนาด จำนวน ตำแหน่ง และชนิดของช่องเปิด ให้มีความเหมาะสมมากขึ้น

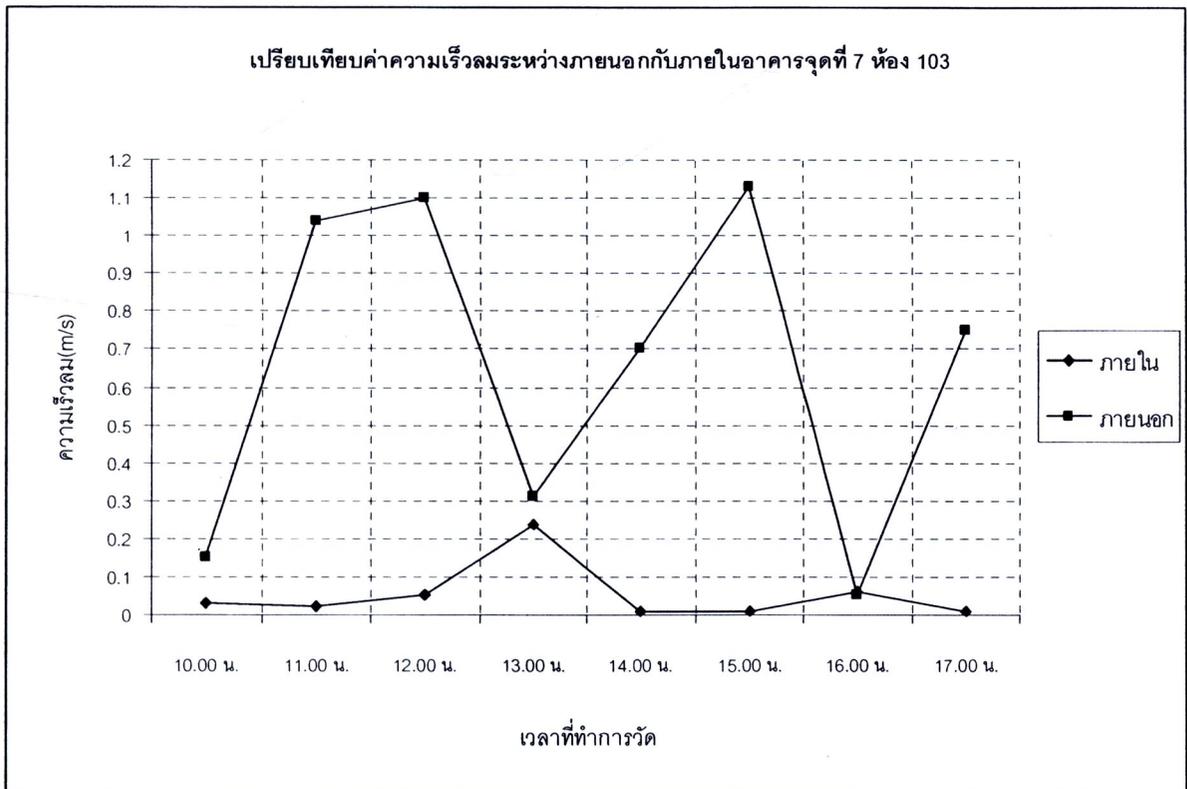
แผนภูมิที่ 3-4 แสดงการเปรียบเทียบความเร็วลมระหว่างภายนอกและภายในของจุดที่ 7 ห้อง 103

ตำแหน่งที่มีความเร็วลมน้อยที่สุด ได้แก่ จุดที่ 7 คือ บริเวณห้องนอนใหญ่มีค่าเท่ากับ 0.01 เมตร/วินาที ในช่วงเวลา 14.00 น. – 15.00 น. โดยคิดเป็น 1.43 % ของลมภายนอกที่พัดเข้าสู่ภายในห้องพัก เนื่องจากเป็นห้องที่มีทางเข้าของลมคือหน้าต่างด้านหลังห้อง แต่ทางออกของลมมีเพียงประตูหนึ่งบานซึ่งถัดจากประตูออกไปก็ยังมีผนังและห้องน้ำขวางอยู่ จึงทำให้การพัดผ่านของลมไม่สะดวก

บริเวณผนังห้องด้านหลัง(ผนังภายนอกอาคาร) ในส่วนของห้องนอนใหญ่ควรติดตั้งลวดเช่นกัน แต่ประตูทางเข้าห้องนอน ก็ยังคงเป็นบานเปิดเดี่ยวเช่นเดิม ซึ่งการที่ช่องทางเข้าลมใหญ่ แต่ทางออกเล็กนั้น จะช่วยให้ลมเข้าสู่ภายในห้องครอบคลุมพื้นที่เกือบทั้งหมด แต่อัตราความเร็วลมไม่มากนัก เหมาะกับการพักผ่อนอย่างห้องนอน

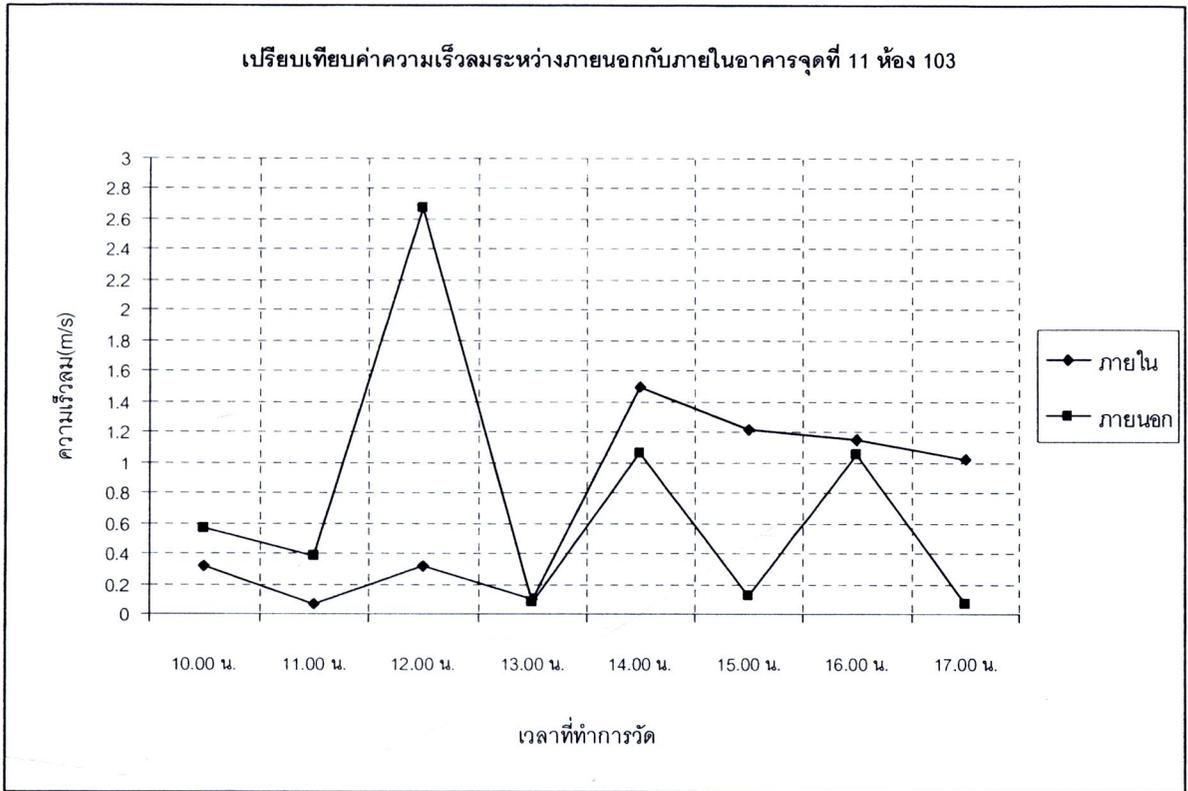
แผนภูมิที่ 3-5 แสดงการเปรียบเทียบความเร็วลมระหว่างภายนอกและภายในของจุดที่ 11 ห้อง 103

ส่วนตำแหน่งที่มีความเร็วลมมากที่สุด ได้แก่ จุดที่ 11 คือ บริเวณทางเดินหน้าห้อง มีค่าเท่ากับ 1.21 เมตร/วินาที ในช่วงเวลา 15.00 น. เนื่องจากเป็นพื้นที่ทางเดินหน้าห้อง ไม่มีผนังปิดกั้น จึงทำให้ลมพัดผ่านและเกิดการระบายที่ดี

บริเวณผนังห้องด้านหลัง(ผนังภายนอกอาคาร) ในส่วนของพื้นที่ระเบียงควรติดตั้งลวด เพราะนอกจากจะช่วยกันแมลงและยุงในตอนกลางคืนหากต้องการเปิดประตูหน้าต่างแล้ว ยังช่วยให้ลมที่เข้ามามีอัตราความเร็วที่มากกว่าการติดตั้งลวดที่ประตูอีกด้วย (การติดตั้งลวดหรืออุปกรณ์กันแมลงในบพที่ 2 และจากแผนภูมิที่ 2-1) นอกจากนี้ ควรมีการปรับปรุงโดยการเพิ่มช่องเปิดสู่ระเบียงให้กว้างยิ่งขึ้น เพื่อช่วยเพิ่มประสิทธิภาพในการระบายอากาศให้ดียิ่งขึ้น

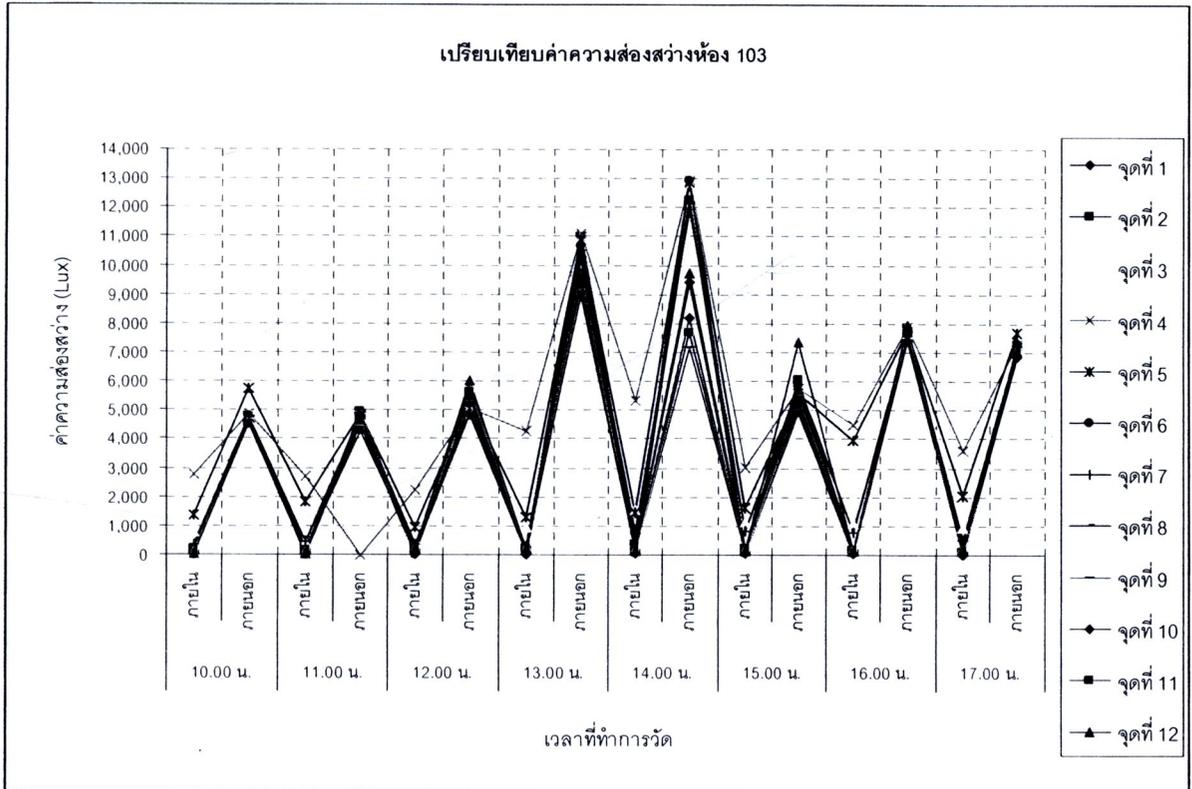
แผนภูมิที่ 3-6 แสดงการเปรียบเทียบค่าความส่องสว่างในจุดต่างๆ ที่ทำการวัด ภายในห้อง 103

ภายในห้องพักจุดที่มีค่าความส่องสว่างมากที่สุด คือ จุดที่ 4 บริเวณระเบียงหลังห้องมีค่าเท่ากับ 5343 Lux เวลา 14.00 น. ซึ่งเป็นค่าของความส่องสว่างที่มากเกินความจำเป็นในการใช้งาน และอาจนำความร้อนเข้ามาสู่ภายในห้องพักอีกด้วย และเดิมบริเวณระเบียงดังกล่าว ไม่มีแผงกันแดดหรือต้นไม้ปลูกเพื่อบังแสงแดดด้านนอก จึงทำให้แสงแดดเข้ามาได้โดยตรง

จุดที่มีความส่องสว่างน้อยที่สุดคือ จุดที่ 10 บริเวณห้องน้ำหลัก มีค่าเท่ากับ 12 Lux ในช่วงเวลา 10.00 น. ซึ่งไม่เพียงพอต่อการใช้งาน เนื่องจากห้องน้ำหลักนี้อยู่ในตำแหน่งติดกับทางเดินด้านนอกห้องพัก และด้านในอยู่ติดกับโถงทางเดินภายใน จึงทำให้ไม่สามารถเปิดช่องแสงได้มากนัก แสงสว่างจึงน้อยกว่าความต้องการ ทำให้ต้องเปิดไฟฟ้ตลอดเวลาที่มีการใช้งาน

การปรับปรุงส่วนที่มีค่าความส่องสว่างมากที่สุด : ควรติดตั้งกันแดดแนวนอนและแนวตั้งผสมกัน โดยการวางไม้ระแนงแบบเฉียงลง 45 องศาเพื่อให้ทำมุมกับแสงแดด และลดปริมาณแสงแดดที่ส่องเข้ามาถึงภายในห้องได้ส่วนหนึ่งรวมทั้งลดปริมาณแสงบาดตาอีกด้วย ส่วนอีกวิธีหนึ่งคือ ปลุกไม้ยืนต้นที่มีพุ่มใบสูงภายนอกอาคารเพื่อช่วยในการสะท้อนแสงแดด และลดความเข้มของแสงที่จะส่องลงมาสู่ด้านล่างให้น้อยลง

การการปรับปรุงส่วนที่มีค่าความส่องสว่างน้อยที่สุด : เพิ่มขนาดและจำนวนของหน้าต่างบานเกล็ดกระจกฝ้าเหนือศีรษะในลักษณะเดิมที่มีอยู่แล้วเป็นสองช่อง ตรงบริเวณผนังห้องน้ำที่อยู่ติดกับทางเดินด้านหน้าห้อง เพื่อช่วยให้แสงสว่างภายในห้องน้ำหลักเพิ่มมากขึ้น และยังช่วยเพิ่มประสิทธิภาพในการระบายอากาศอีกด้วย

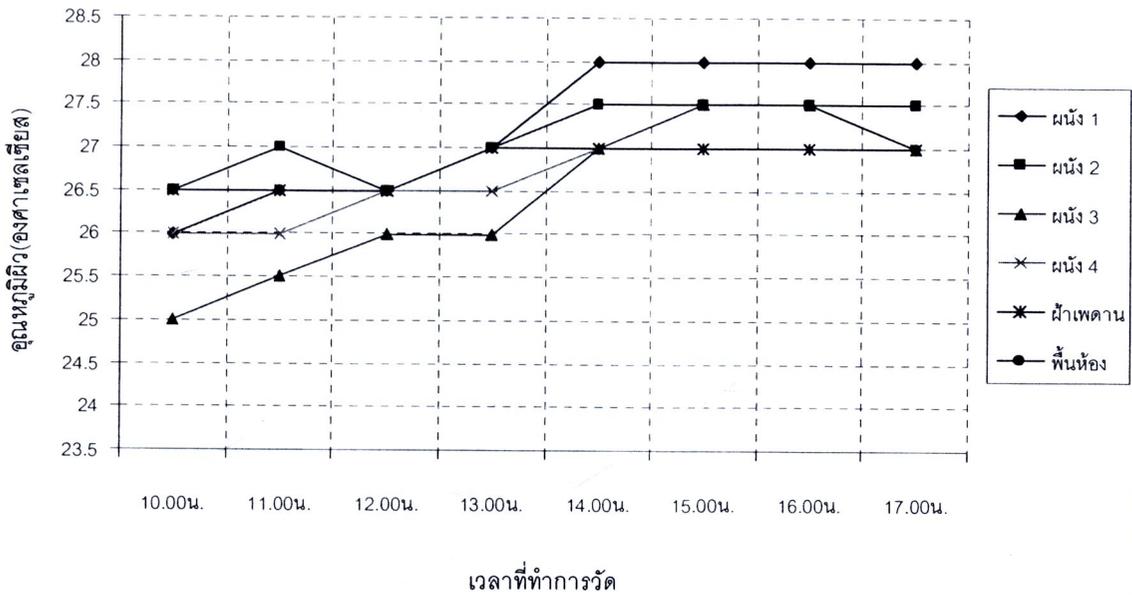
แผนภูมิที่ 3-7 แสดงการเปรียบเทียบอุณหภูมิผิวผนังในจุดต่างๆ ที่ทำการวัด ภายในห้อง 107

ผนังที่ 1 ผนังบริเวณด้านหน้าของห้อง มีอุณหภูมิผิวหนังสูงที่สุดคือ 28 องศาเซลเซียส ณ เวลา 14.00 – 17.00 น. เนื่องจากผนังอยู่ทางด้านฝั่งตะวันตกและอยู่ติดกับส่วนของพื้นที่เปิดโล่งตรงกลางอาคารซึ่งมีแสงแดดส่องลงมาถึง บริเวณผนังดังกล่าว จึงทำให้ความร้อนจากแสงแดด แผ่เข้ามายังผนัง 1 ของห้องนี้

ผนังที่ 3 มีอุณหภูมิผนังต่ำที่สุดคือ 25 องศาเซลเซียส ณ เวลา 10.00 น. เนื่องจาก ส่วนระเบียงของห้อง 107 อยู่ทางทิศตะวันออกเฉียงเหนือ ถูกความร้อนจากแสงแดดในปริมาณที่น้อยมาก ประกอบกับหลังระเบียงห้องปลูกต้นไม้เป็นจำนวนมากจึงส่งผลทำให้บริเวณผนังที่ 3 มีอุณหภูมิต่ำที่สุด

แนวทางแก้ไขปัญหา : ติดตั้งแผงกันแดดแนวอนตรงส่วนด้านบนของโถงทางเดิน เพื่อช่วยลดการส่องเข้ามาถึงของแสงแดดและลดการแผ่รังสีความร้อน และปลูกต้นไม้กระถางไว้ใกล้กับระเบียงฝั่งด้านนอก เพื่อช่วยเพิ่มความเย็นให้กับบริเวณโถงทางเดินและลดการสะท้อนของแสงเข้ามาภายในอาคารอีกด้วย

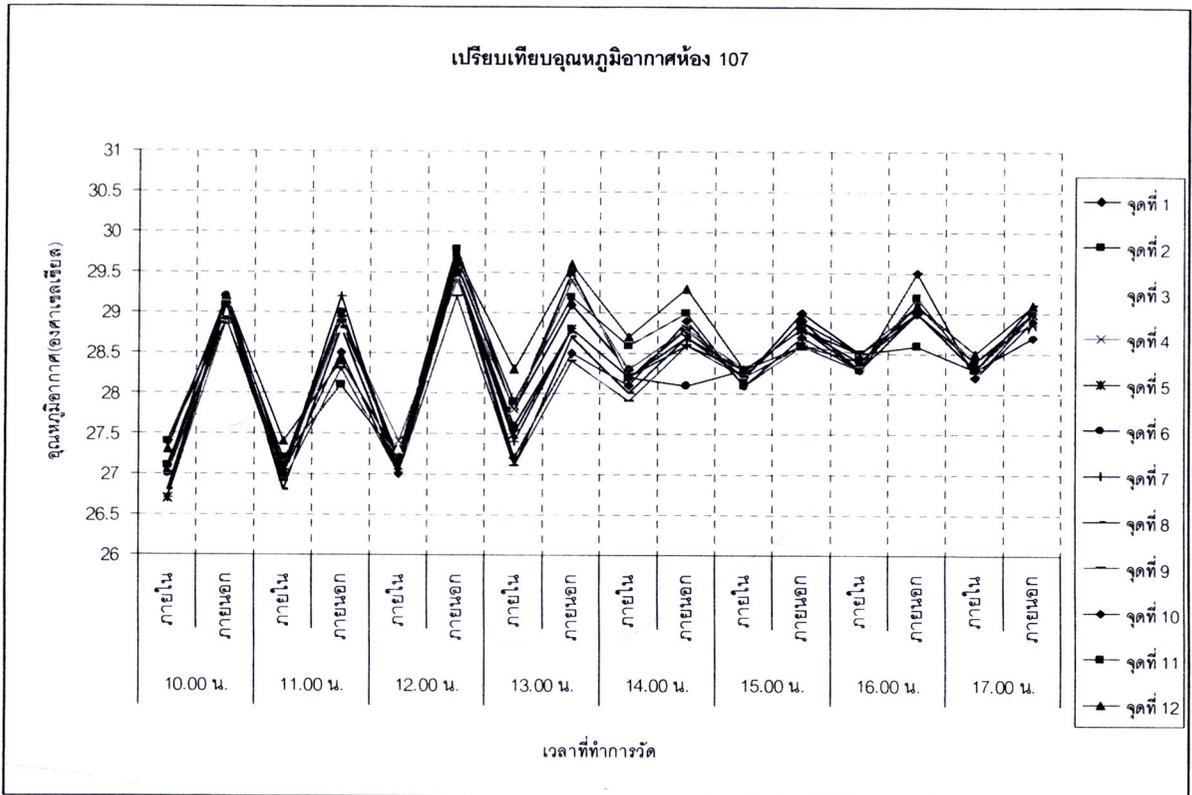
แผนภูมิที่ 3-8 แสดงการเปรียบเทียบอุณหภูมิอากาศในจุดต่างๆ ที่ทำการวัด ภายในห้อง 107

ตำแหน่งที่มีอุณหภูมิอากาศสูงสุด ได้แก่ จุดที่ 12 คือบริเวณโถงด้านหน้าบันไดและลิฟท์ มีค่า 28.7 องศาเซลเซียส ในช่วงเวลาประมาณ 14.00 น.

ค่าต่ำสุดของอุณหภูมิอากาศได้แก่จุดที่ 7 บริเวณห้องนอนใหญ่ มีค่า 26.7 องศาเซลเซียส ช่วงเวลา 10.00 น. ค่าสูงสุดของอุณหภูมิอากาศของห้องส่วนใหญ่อยู่ในช่วงเวลา 14.00 น. และค่าสูงสุดของห้องนี้ได้แก่ จุดที่ 12 เวลา 14.00 น. เนื่องจากอุณหภูมิอากาศเกิดจากอิทธิพลการแผ่รังสีความร้อนของดวงอาทิตย์เป็นหลัก และบริเวณโถงด้านหน้าเป็นพื้นที่เปิดโล่ง สามารถรับแสงแดดจากดวงอาทิตย์โดยตรงกว่าบริเวณอื่นๆ

ติดตั้งแผงกันแดดแนวอนตรงส่วนด้านบนของโถงทางเดิน เพื่อช่วยลดการส่องเข้ามาของแสงอาทิตย์ ซึ่งช่วยทำให้อุณหภูมิอากาศภายในห้องพักลดลงได้ ประกอบกับการปลูกต้นไม้ ช่วยเพิ่มความชื้นให้แก่บริเวณดังกล่าว จะสามารถช่วยให้อุณหภูมิอากาศภายในลดลงได้อีกทางหนึ่ง

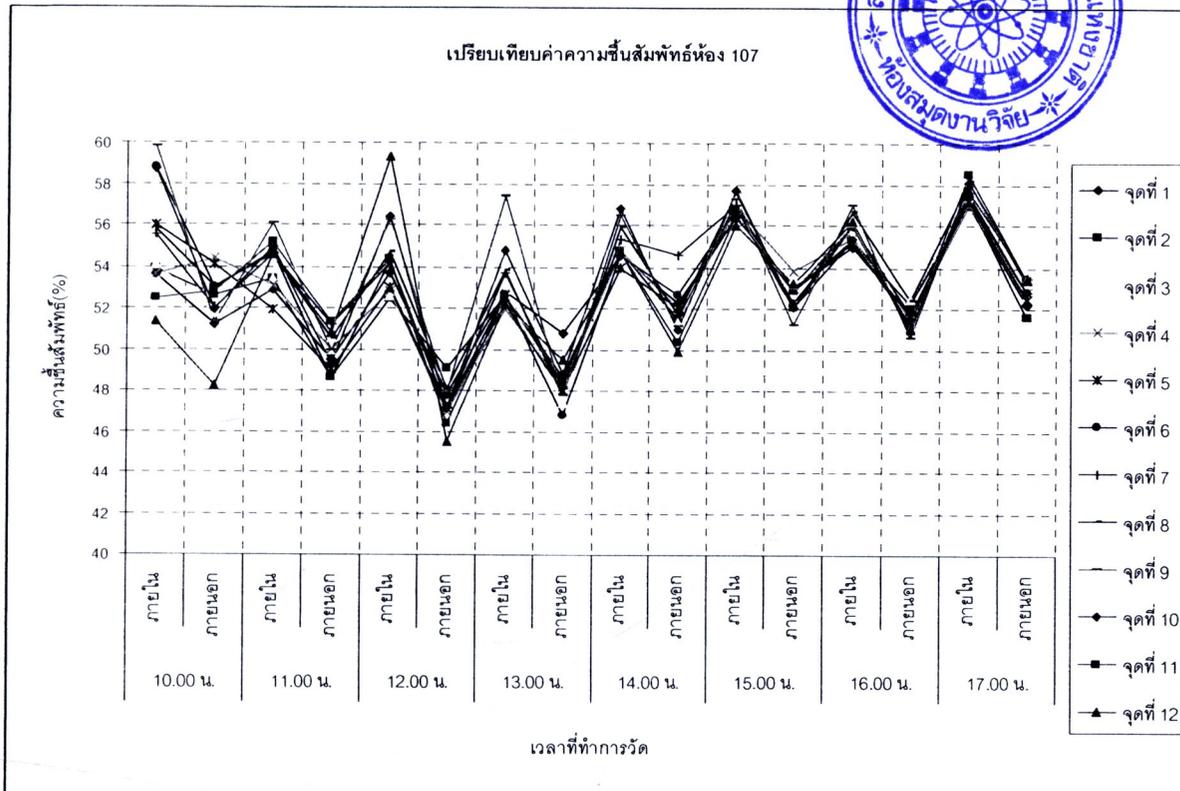
แผนภูมิที่ 3-9 แสดงการเปรียบเทียบความชื้นสัมพัทธ์ในจุดต่างๆ ที่ทำการวัด ภายในห้อง 107

ส่วนที่มีความชื้นสัมพัทธ์มากที่สุดคือ จุดที่ 9 ห้องนอนเล็ก มีค่าเท่ากับ 59.8% เวลา 10.00 น. เพราะการที่มีช่องเปิดเพื่อรับลมธรรมชาติน้อยเกินไป ทางเข้าและทางออกของลมอยู่ตรงกันโดยไม่ตรงกับบริเวณที่มีการใช้งาน(เตียงนอน) จึงทำให้ลมที่พัดเข้ามาไม่ผ่านบริเวณดังกล่าว ทำให้เกิดความอับชื้น และไม่มีกระแสระบายอากาศที่ดี ร่วมกับตำแหน่งของห้องที่อยู่ชั้น 1 ใกล้พื้นดินและตัวห้องยังอยู่ติดกับต้นไม้ภายนอกอาคารตรงส่วนหน้าต่างห้อง จึงทำให้แสงแดดส่องไม่ค่อยถึงและลมพัดผ่านไม่ถึง

เพิ่มความเร็วลมเข้ามาช่วยในการระบายอากาศ ทำให้ห้องพักอยู่สบายขึ้น โดยการเปิดช่องเปิดให้มากขึ้น เช่น เปิดให้ถึงพื้น หรือเปิดบริเวณเหนือประตูหน้าต่างเดิม เพื่อให้ลมพัดผ่านได้มากขึ้น รวมทั้งใช้เครื่องกลเข้ามาช่วยอีกทางหนึ่ง เช่น พัดลม เพื่อให้เกิดการระบายอากาศที่ตรงจุด คือบริเวณที่มีการใช้งาน (เตียงนอน)

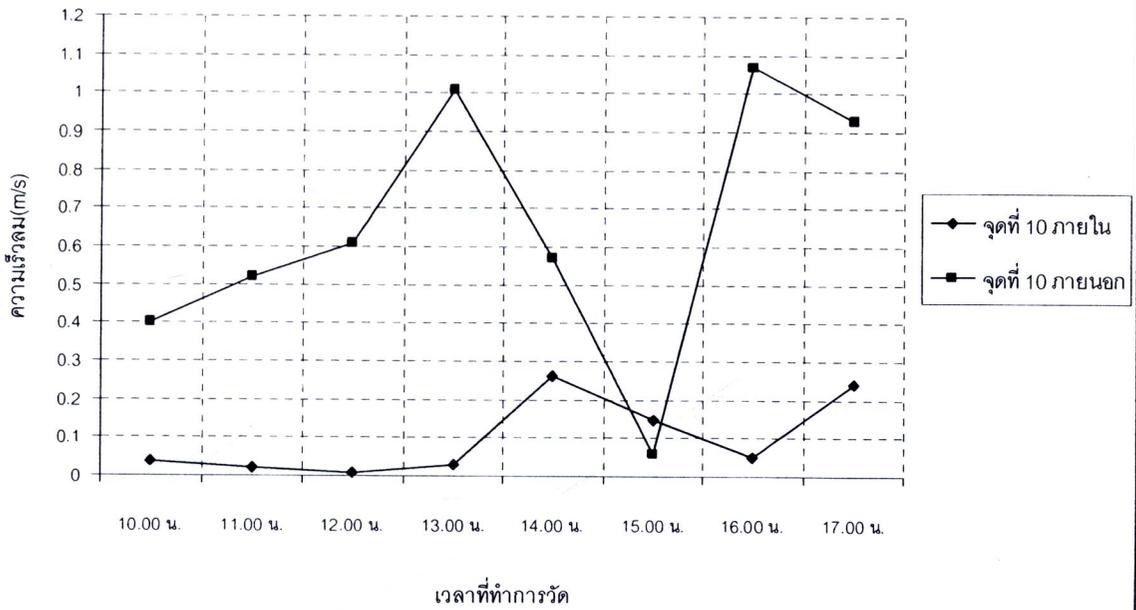
แผนภูมิที่ 3-10 แสดงการเปรียบเทียบความเร็วลมในจุดที่ 10 ภายในห้อง 107

ตำแหน่งที่มีความเร็วลมน้อยที่สุด ได้แก่ จุดที่ 10 คือ บริเวณห้องน้ำหลักมีค่าเท่ากับ 0.01 เมตร/วินาทีในช่วงเวลา 12.00น. - 13.00 น. โดยคิดเป็น 1.64 % ของลมภายนอกที่พัดเข้าสู่ภายในห้องพัก เนื่องจากเป็นห้องที่มีช่องเปิดน้อยมาก ทางเข้าของลมคือประตูห้อง และทางออกของลมมีเพียงบานเกล็ดขนาดเล็กด้านบน จึงทำให้การพัดผ่านของลมไม่สะดวก

เพิ่มช่องเปิดบานเกล็ดเหนือศีรษะในลักษณะเดิมที่มีอยู่แล้วเป็นสองช่อง ตรงบริเวณผนังห้องน้ำที่อยู่ติดกับทางเดินด้านหน้า เพื่อเป็นการเหนี่ยวนำให้ลมเข้ามาภายในส่วนของห้องน้ำหลักมากขึ้น

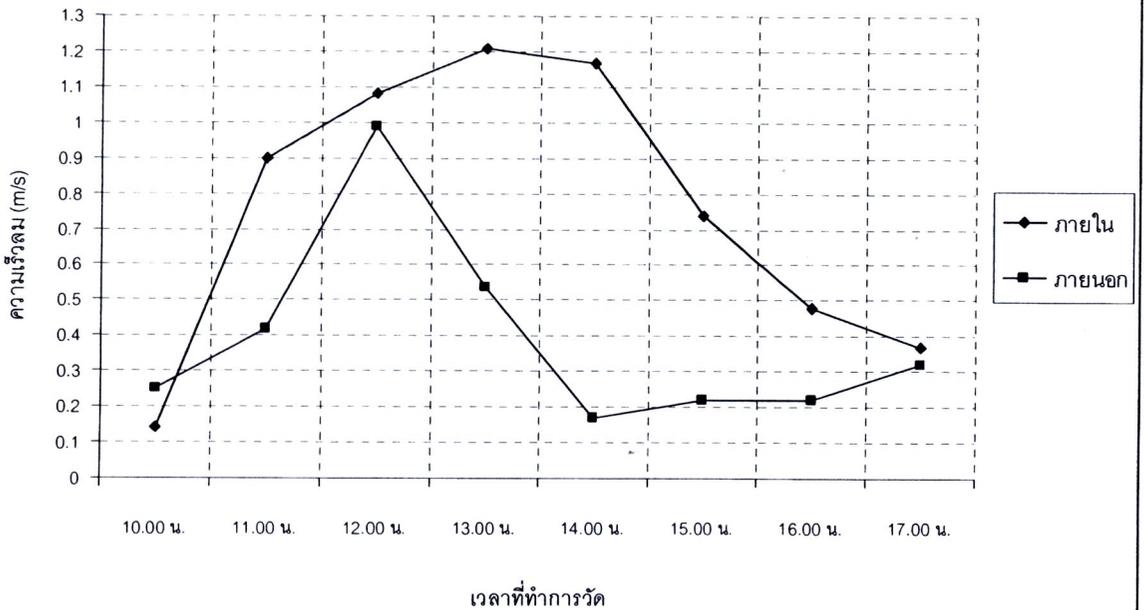
แผนภูมิที่ 3-11 แสดงการเปรียบเทียบความเร็วลมในจุดที่ 3 ภายในห้อง 107

ตำแหน่งที่มีความเร็วลมมากที่สุด ได้แก่ จุดที่ 3 คือ บริเวณพื้นที่รับประทานอาหาร เท่ากับ 1.21 เมตร/วินาที ในช่วงเวลา 13.00 น. เนื่องจากเป็นพื้นที่โล่งติดต่อกันกับพื้นที่รับแขกโดยไม่มีผนังกัน และมีช่องเปิดขนาดค่อนข้างใหญ่ทั้งด้านหน้าห้องพัก (ติดกับทางเดินหน้าห้อง) และด้านหลังห้องที่เชื่อมต่อกับระเบียง จึงทำให้พื้นที่ดังกล่าวมีการระบายอากาศที่ดี

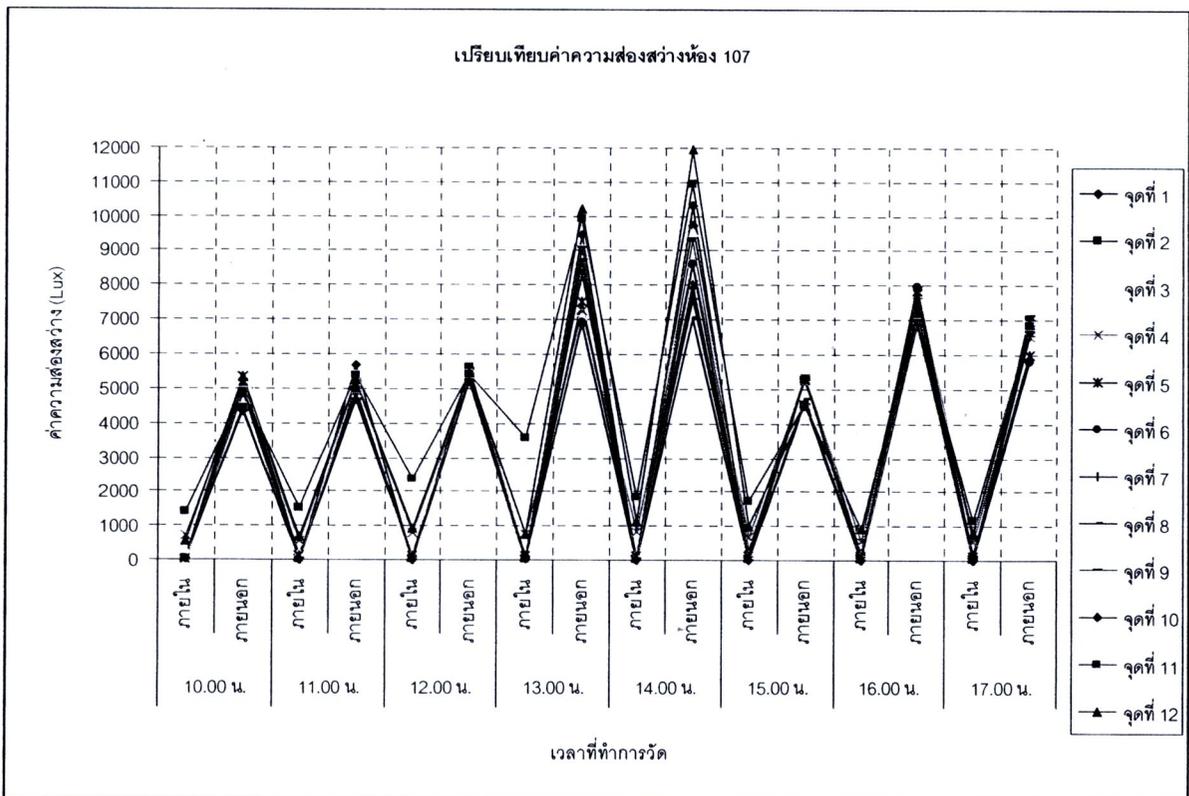
แผนภูมิที่ 3-12 แสดงการเปรียบเทียบค่าความส่องสว่างในจุดต่างๆ ที่ทำการวัด ภายในห้อง 107

ตำแหน่งที่มีค่าความส่องสว่างมากที่สุด ณ จุดที่ 11 บริเวณทางเดินด้านหน้าห้อง มีค่าเท่ากับ 3597 Lux เวลา 13.00 น. ซึ่งแต่เดิม บริเวณนี้มีเพียงราวกันตก ไม่มีแผงกันแดดหรือต้นไม้ปลูกเพื่อบังแสงแดดด้านนอก จึงทำให้แสงเข้ามาได้โดยตรง

ภายในห้องพักจุดที่มีความส่องสว่างน้อยที่สุดคือ จุด 9 และ 10 มีค่าเท่ากับ 7 Lux ช่วงเวลา 11.00 – 16.00 น. ซึ่งไม่เพียงพอต่อการใช้งาน คือบริเวณ ห้องนอนเล็ก และ ห้องน้ำหลัก เนื่องจากห้องน้ำหลักนี้อยู่ในตำแหน่งติดกับทางเดินด้านนอก และด้านในติดอยู่กับทางเดินภายใน จึงทำให้ไม่สามารถเปิดช่องแสงได้มากนัก ค่าความส่องสว่างจึงน้อยกว่าความต้องการในการใช้งาน ทำให้ต้องเปิดไฟตลอดเวลาที่มีการใช้งาน ส่วนห้องนอนเล็ก เป็นห้องที่มีหน้าต่างบานเลื่อนเพียงจุดเดียวบริเวณด้านหลัง จึงทำให้มีความส่องสว่างน้อยเมื่อเทียบกับส่วนต่างๆ ภายในห้องพัก

การปรับปรุงส่วนที่มีค่าความส่องสว่างมากที่สุด : ควรติดแผงกันแดดแนวตั้งผสมแนวนอน โดยการวางไม้ระแนงแบบเฉียงลง 45 องศาเพื่อให้ทำมุมกับแสงแดด และลดปริมาณแสงแดดที่ส่องเข้ามาถึงภายในห้องได้ส่วนหนึ่ง รวมทั้งลดปริมาณแสงบาดตาอีกด้วย ส่วนอีกวิธีหนึ่งคือ ปลูกไม้ยืนต้นที่มีพุ่มใบสูงภายนอกอาคารเพื่อช่วยในการสะท้อนแสงแดด และลดความเข้มของแสงที่จะส่องลงมาสู่ด้านล่างให้น้อยลง

การปรับปรุงส่วนที่มีค่าความส่องสว่างน้อยที่สุด : เพิ่มขนาดและจำนวนหน้าต่างบานเกล็ดกระจกฝ้าเหนือคิระะในลักษณะเดิมที่มีอยู่แล้วเป็นสองช่อง ตรงบริเวณผนังห้องน้ำที่อยู่ติดกับทางเดินด้านหน้า เพื่อช่วยให้แสงสว่างภายในห้องน้ำหลักเพิ่มมากขึ้น และยังช่วยเพิ่มประสิทธิภาพในการระบายอากาศอีกด้วย และในส่วนของห้องนอนเล็ก ควรมีการเจาะช่องแสงบริเวณด้านบนเหนือคิระะเพิ่มทั้งบริเวณผนังด้านหลังห้องและเหนือประตูด้านในห้องที่ติดกับโถงทางเดิน เพื่อให้แสงจากภายนอกและจากทางเดินภายในห้อง ส่องเข้ามาช่วยให้ภายในห้องนอนเล็กมีค่าความส่องสว่างเพิ่มมากขึ้นและเหมาะสมกับการใช้งาน

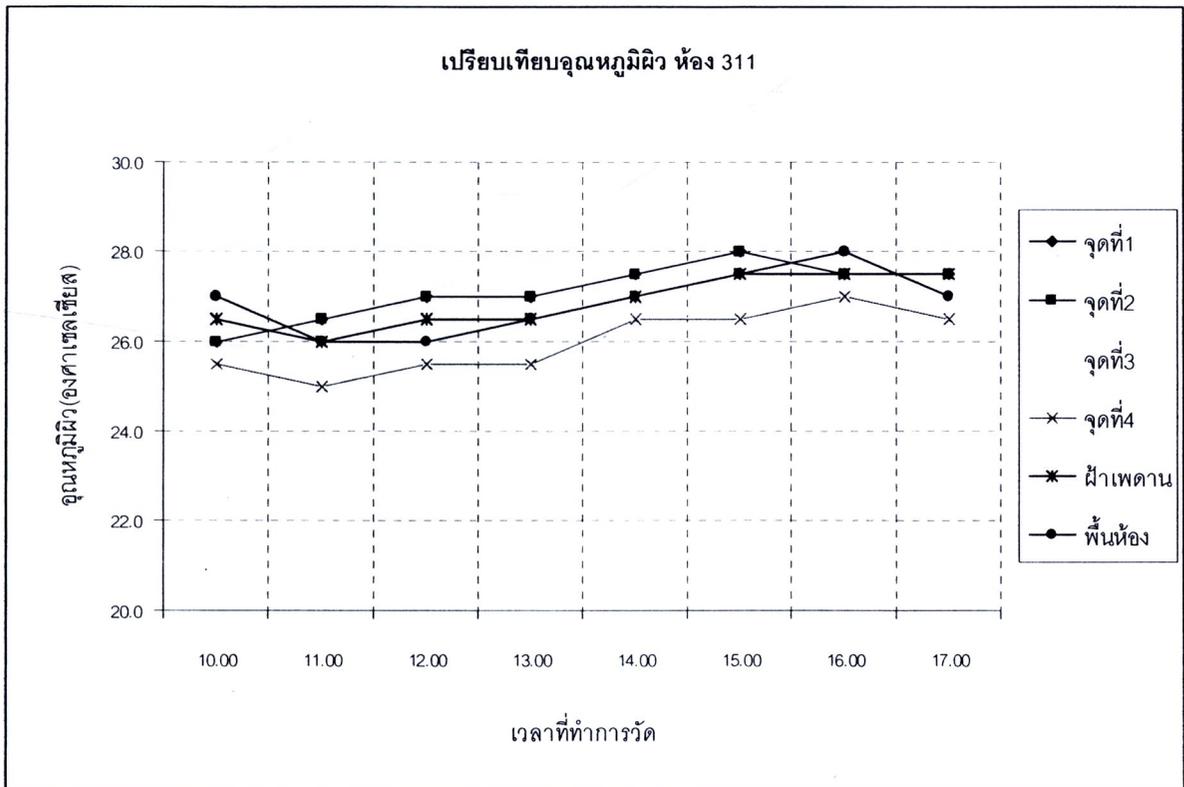
แผนภูมิที่ 3-13 แสดงการเปรียบเทียบอุณหภูมิผิวผนังในจุดต่างๆ ที่ทำการวัด ภายในห้อง 311

ผนังที่ 1 และ 2 ผนังบริเวณด้านหน้าของห้อง มีอุณหภูมิผิวผนังสูงที่สุดคือ 28 องศาเซลเซียส ณ เวลา 15.00 น. เนื่องจากผนังอยู่ทางด้านฝั่งตะวันตกเฉียงใต้และอยู่ติดกับส่วนของพื้นที่เปิดโล่งตรงกลางอาคารซึ่งมีแสงแดดส่องลงมาถึงบริเวณผนังดังกล่าว จึงทำให้ความร้อนจากแสงแดดแผ่เข้ามายังผนัง 1 ของห้องนี้

ผนังที่ 3 มีอุณหภูมิผิวผนังต่ำที่สุดคือ 24.5 องศาเซลเซียส ณ เวลา 10.00 น. เนื่องจาก ส่วนระเบียงของห้อง 311 อยู่ทางทิศตะวันออกเฉียงเหนือ ถูกความร้อนจากแสงแดดในปริมาณที่น้อยมาก

ติดตั้งแผงกันแดดแนวอนตรงส่วนด้านบนของโถงทางเดิน เพื่อช่วยลดการส่องเข้ามาถึงของแสงแดดและลดการแผ่รังสีความร้อน

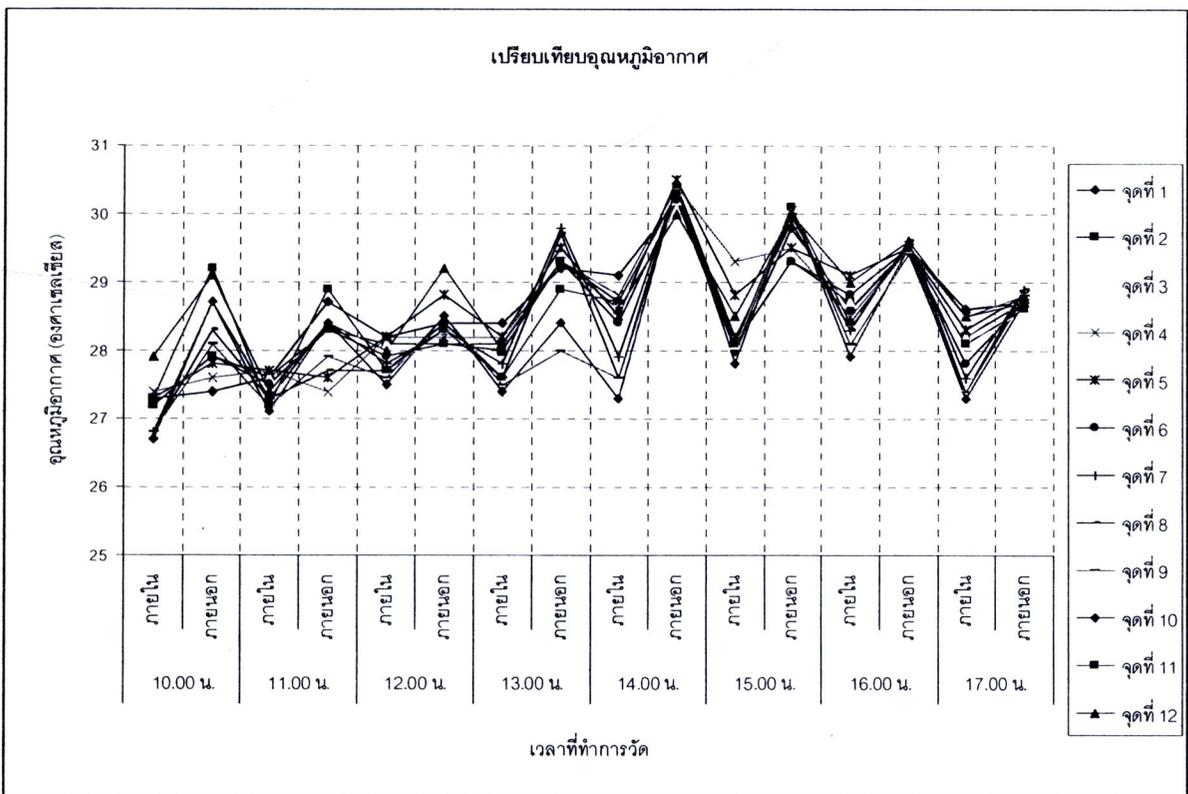
แผนภูมิที่ 3-14 แสดงการเปรียบเทียบอุณหภูมิอากาศในจุดต่างๆ ที่ทำการวัด ภายในห้อง 311

ตำแหน่งที่มีอุณหภูมิอากาศสูงสุด ได้แก่ จุดที่ 4 คือบริเวณระเบียงหลังห้องพัก มีค่า 29.3 องศาเซลเซียส ในช่วงเวลาประมาณ 15.00 น. เนื่องจากห้องดังกล่าวอยู่ทางด้านทิศตะวันตกเฉียงใต้ และเป็นพื้นที่ที่ไม่มีผนังกันทำให้แสงแดดสามารถส่องผ่านเข้ามาได้โดยตรงและเกิดการสะสมความร้อน ทำให้อุณหภูมิในบริเวณนี้สูงที่สุดในช่วงบ่าย

ค่าต่ำสุดของอุณหภูมิอากาศได้แก่จุดที่ 10 บริเวณห้องน้ำหลัก มีค่า 26.7 องศาเซลเซียส ช่วงเวลา 10.00 น. เนื่องจากภายในห้องน้ำหลักนั้นไม่โดนแสงแดดโดยตรงและยังมีความชื้นจากน้ำและการใช้งานต่างๆ ภายในห้อง มีส่วนทำให้อุณหภูมิอากาศต่ำลงได้

บริเวณระเบียงมีอุณหภูมิผิวผนัง และอุณหภูมิอากาศสูงที่สุด จึงมีการแก้ไขปรับปรุงโดยติดตั้งแผงกันแดด ทั้งแนวตั้งและแนวนอนผสมกันในบริเวณดังกล่าว เนื่องจากระเบียงและตัวห้องพักอยู่ในทิศตะวันตกเฉียงใต้ ประกอบกับการปลูกต้นไม้ในบริเวณด้านหลังห้องพัก จะเป็นการช่วยให้เกิดการสะท้อนและลดความเข้มของแสงอาทิตย์ลง ซึ่งจะช่วยให้อุณหภูมิอากาศภายในห้อง 103 ลดลง

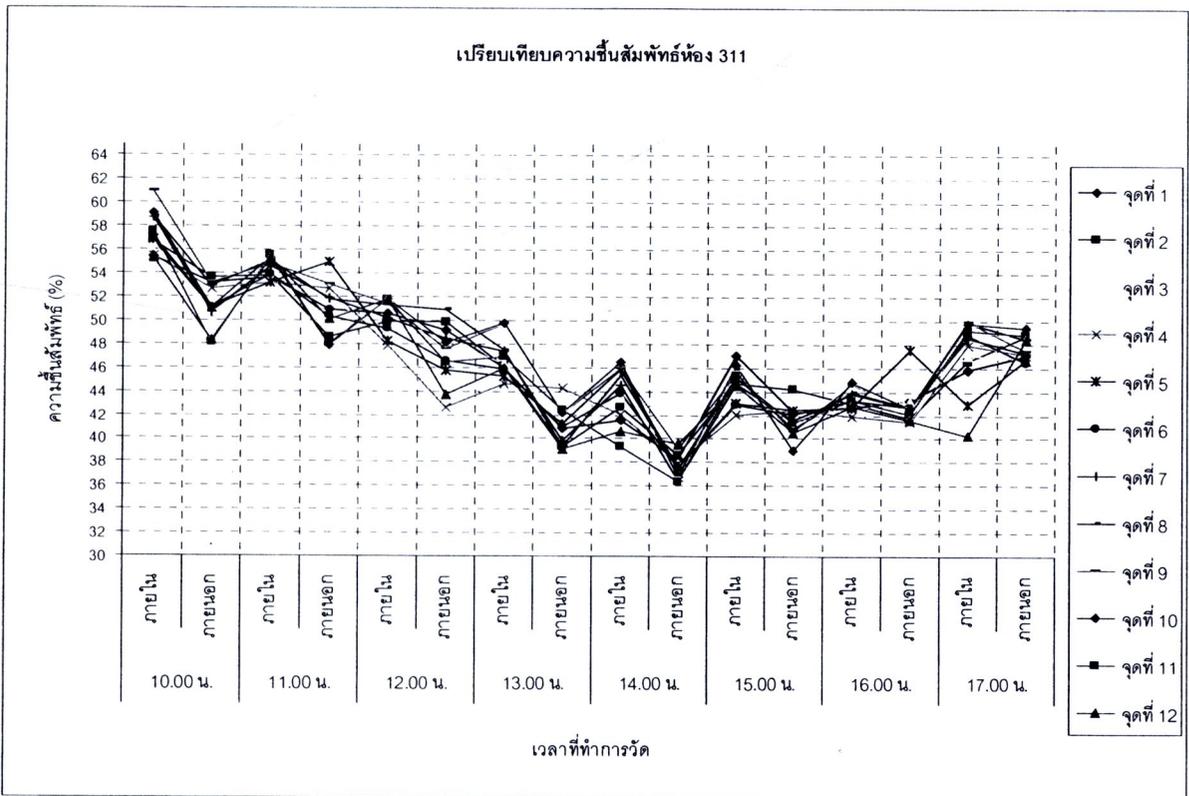
แผนภูมิที่ 3-15 แสดงการเปรียบเทียบความชื้นสัมพัทธ์ในจุดต่างๆ ที่ทำการวัด ภายในห้อง 311

ส่วนที่มีความชื้นสัมพัทธ์มากที่สุดคือ จุดที่ 9 ห้องนอนเล็ก มีค่าเท่ากับ 60 % เวลา 10.00 น. เพราะการที่มีช่องเปิดเพื่อรับลมธรรมชาติน้อยเกินไป ทางเข้าและทางออกของลมอยู่ตรงกันโดยไม่ตรงกับบริเวณที่มีการใช้งาน(เตียงนอน) จึงทำให้ลมที่พัดเข้ามาไม่ผ่านบริเวณดังกล่าว ทำให้เกิดความอับชื้น และไม่มีการระบายอากาศที่ดี ร่วมกับตำแหน่งของห้องที่อยู่ชั้น 1 ใกล้พื้นดินและตัวห้องยังอยู่ติดกับต้นไม้ภายนอกอาคารตรงสวนหน้าต่างห้อง จึงทำให้แสงแดดส่องไม่ค่อยถึงและลมพัดผ่านไม่ถึง

เพิ่มความเร็วลมเข้ามาช่วยในการระบายอากาศ ทำให้ห้องพักอยู่สบายขึ้น โดยการเปิดช่องเปิดให้มากขึ้น เช่น เปิดให้ถึงพื้น หรือเปิดบริเวณเหนือประตูหน้าต่างเดิม เพื่อให้ลมพัดผ่านได้มากขึ้น รวมทั้งใช้เครื่องกลเข้ามาช่วยอีกทางหนึ่ง เช่น พัดลม เพื่อให้เกิดการระบายอากาศที่ตรงจุด คือบริเวณที่มีการใช้งาน (เตียงนอน)

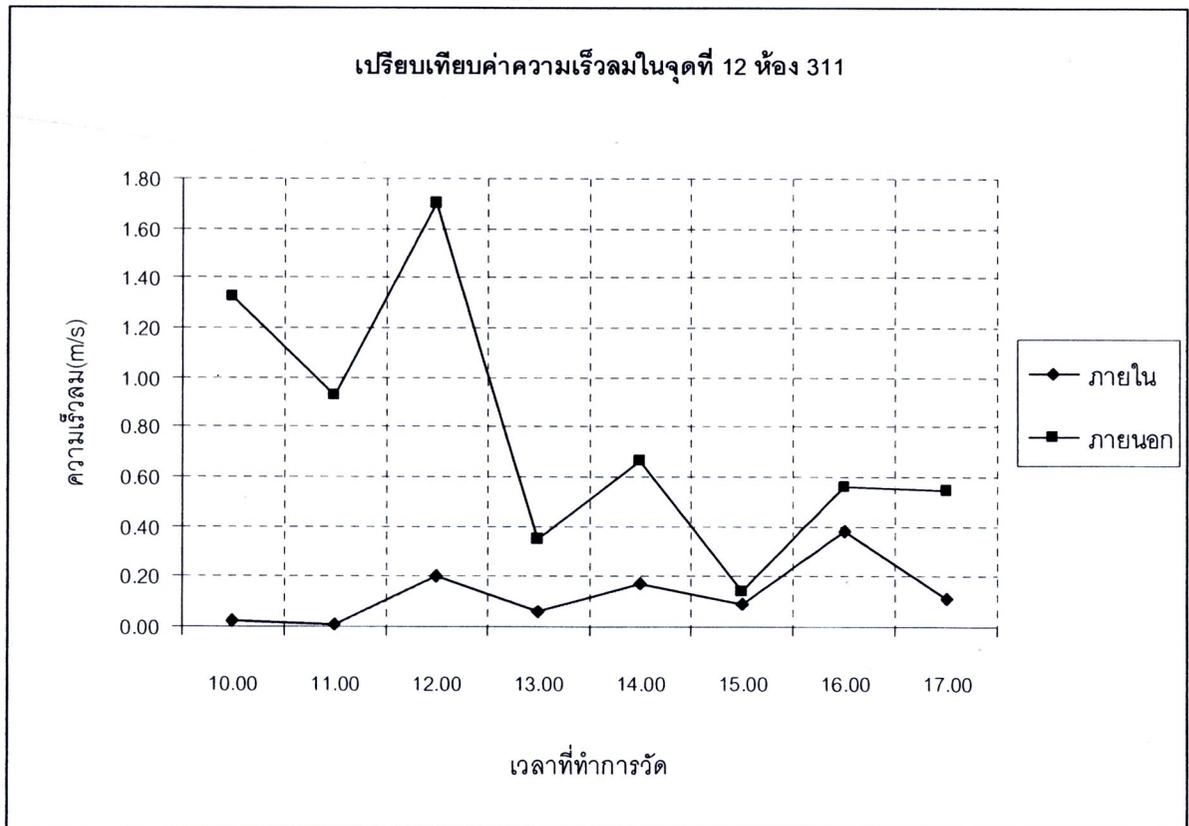
แผนภูมิที่ 3-16 แสดงการเปรียบเทียบความเร็วลมในจุดที่ 12 ภายในห้อง 311

ตำแหน่งที่มีความเร็วลมน้อยที่สุด ได้แก่ จุดที่ 12 คือ บริเวณโถงบันไดภายนอกห้องพัก มีค่าเท่ากับ 0.01 เมตร/วินาทีในช่วงเวลา 11.00 น. โดยคิดเป็น 1.08 % ของลมภายนอกที่พัดเข้าสู่ภายในห้องพักบริเวณดังกล่าวไม่มีผนังกันแต่สองด้านเป็นห้องพัก และอีกสองด้านเป็นบันไดกลางและเป็นลิฟท์ของอาคาร จึงทำให้มีบางช่วงเวลาที่ลมภายนอกพัดซึ่งไม่แรงมากนักไม่สามารถพัดเข้ามาสู่บริเวณดังกล่าวได้มากนัก

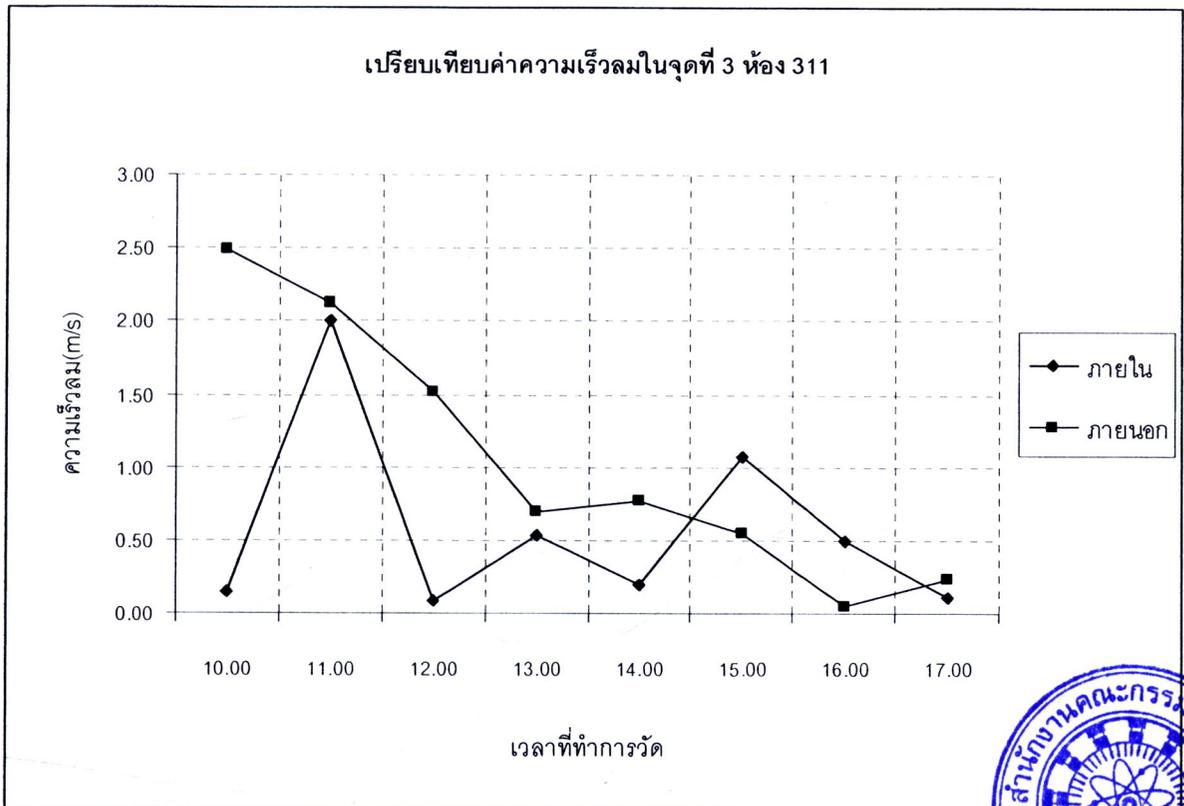
แผนภูมิที่ 3-17 แสดงการเปรียบเทียบความเร็วลมในจุดที่ 3 ภายในห้อง 311

ตำแหน่งที่มีความเร็วลมมากที่สุด ได้แก่ จุดที่ 3 คือ บริเวณพื้นที่รับประทานอาหาร เท่ากับ 2 เมตร/วินาที ในช่วงเวลา 11.00 น. เนื่องจากเป็นพื้นที่โล่งติดต่อกันกับพื้นที่รับแขกโดยไม่มีผนังกัน และมีช่องเปิดขนาดค่อนข้างใหญ่ทั้งด้านหน้าห้องพัก (ติดกับทางเดินหน้าห้อง) และด้านหลังห้องที่เชื่อมต่อกับระเบียง จึงทำให้พื้นที่ดังกล่าวมีการระบายอากาศที่ดี

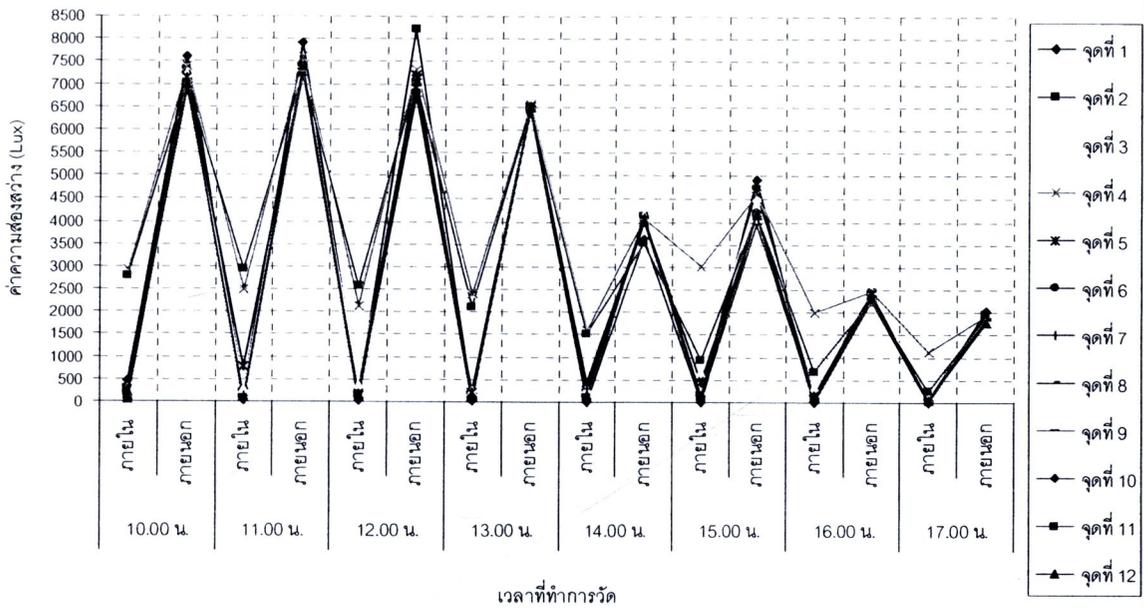
แผนภูมิที่ 3-18 แสดงการเปรียบเทียบค่าความส่องสว่างในจุดต่างๆ ที่ทำการวัด ภายในห้อง 311

ตำแหน่งที่มีค่าความส่องสว่างมากที่สุด ณ จุดที่ 4 บริเวณระเบียงด้านหลังห้อง มีค่าเท่ากับ 2983 Lux เวลา 15.00 น. ซึ่งแต่เดิม บริเวณนี้มีเพียงราวกันตก ไม่มีแผงกันแดดหรือต้นไม้ปลูกเพื่อบังแสงแดดด้านนอก จึงทำให้แสงเข้ามาได้โดยตรง

การปรับปรุงส่วนที่มีค่าความส่องสว่างน้อยที่สุด : เพิ่มขนาดและจำนวนหน้าต่างบานเกล็ดกระจกฝ้าเหนือศีรษะในลักษณะเดิมที่มีอยู่แล้วเป็นสองช่อง ตรงบริเวณผนังห้องน้ำที่อยู่ติดกับทางเดินด้านหน้า เพื่อช่วยให้แสงสว่างภายในห้องน้ำหลักเพิ่มมากขึ้น และยังช่วยเพิ่มประสิทธิภาพในการระบายอากาศอีกด้วย

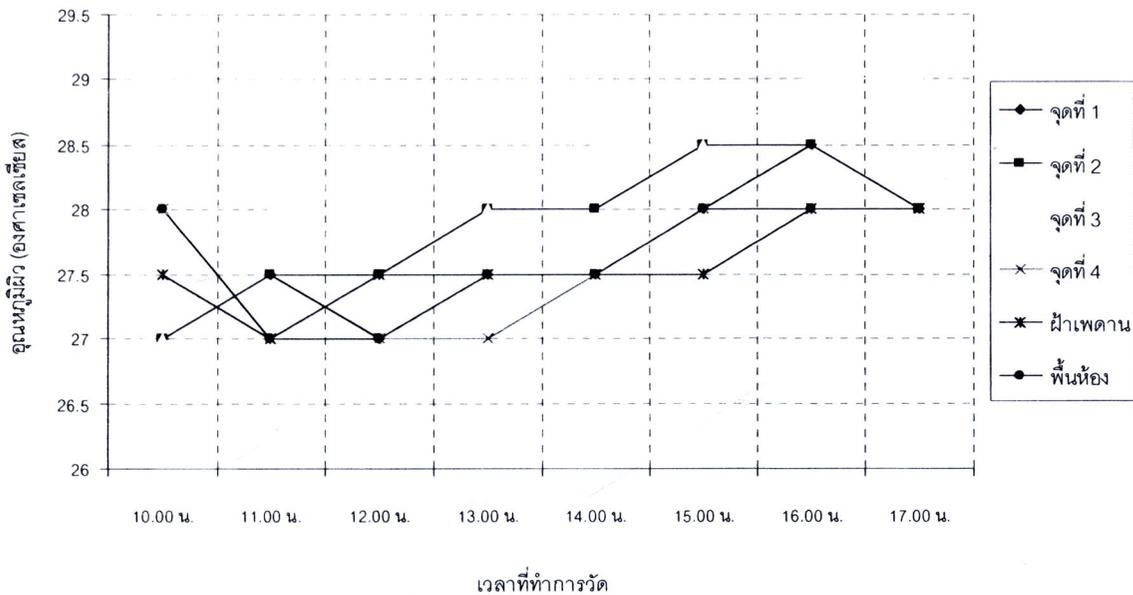
แผนภูมิที่ 3-19 แสดงการเปรียบเทียบอุณหภูมิผิวผนัง ในจุดต่างๆ ที่ทำการวัด ภายในห้อง 404

ผนังและพื้นในจุดอื่นๆ มีอุณหภูมิผิวน้ำต่ำในช่วงเช้าและสายและจะเริ่มสูงขึ้นในช่วงบ่ายถึงเย็น เนื่องจากมีการสะสมความร้อน

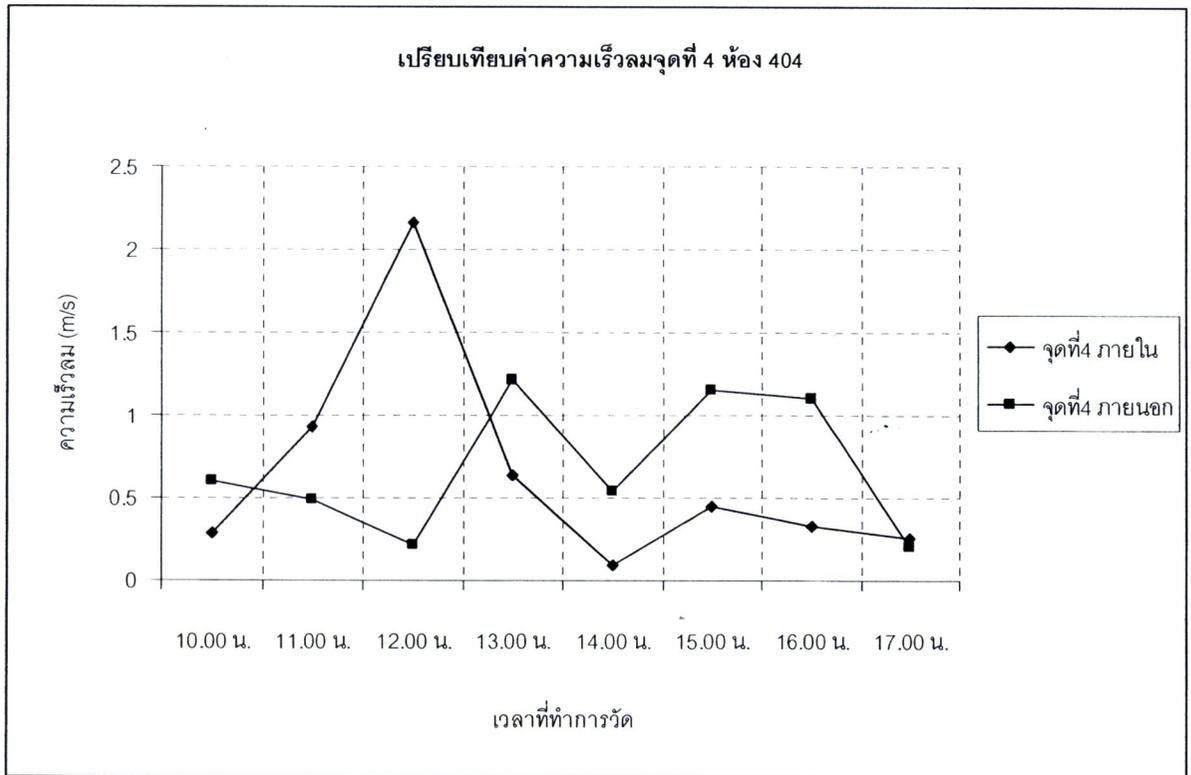
แผนภูมิที่ 3-23 แสดงการเปรียบเทียบความเร็วลม ในจุดที่ 4 ภายในห้อง 404

ตำแหน่งที่มีความเร็วลมมากที่สุด ได้แก่ จุดที่ 4 คือ บริเวณระเบียงหลังห้อง เท่ากับ 2.16 เมตร/วินาที ในช่วงเวลา 12.00 น. เนื่องจากไม่มีผนังและช่องเปิดที่ติดต่อกับภายในห้องก็มีขนาดใหญ่ ทำให้ลมสามารถพัดผ่านได้ดี
