บทที่ 3

การสำรวจเก็บข้อมูลและวิเคราะห์อาคารกรณีศึกษา

อาคารกรณีศึกษาคือ อาคารหอพักอาจารย์ มหาวิทยาลัยนครสวรรค์ ม.น.นิเวศ 5 ซึ่งตั้งอยู่ภายในมหาวิทยาลัยนครสวรรค์ ตำบลท่าโพธิ์ อำเภอเมือง จังหวัดพิษณุโลก ที่ตำแหน่ง ละติจูด 16 องศาเหนือ 44 ลิปดา 46.35 ฟลิปดา ลองจิจูด 100 องศาตะวันออก 11 ลิปดา 14.97 ฟลิปดา

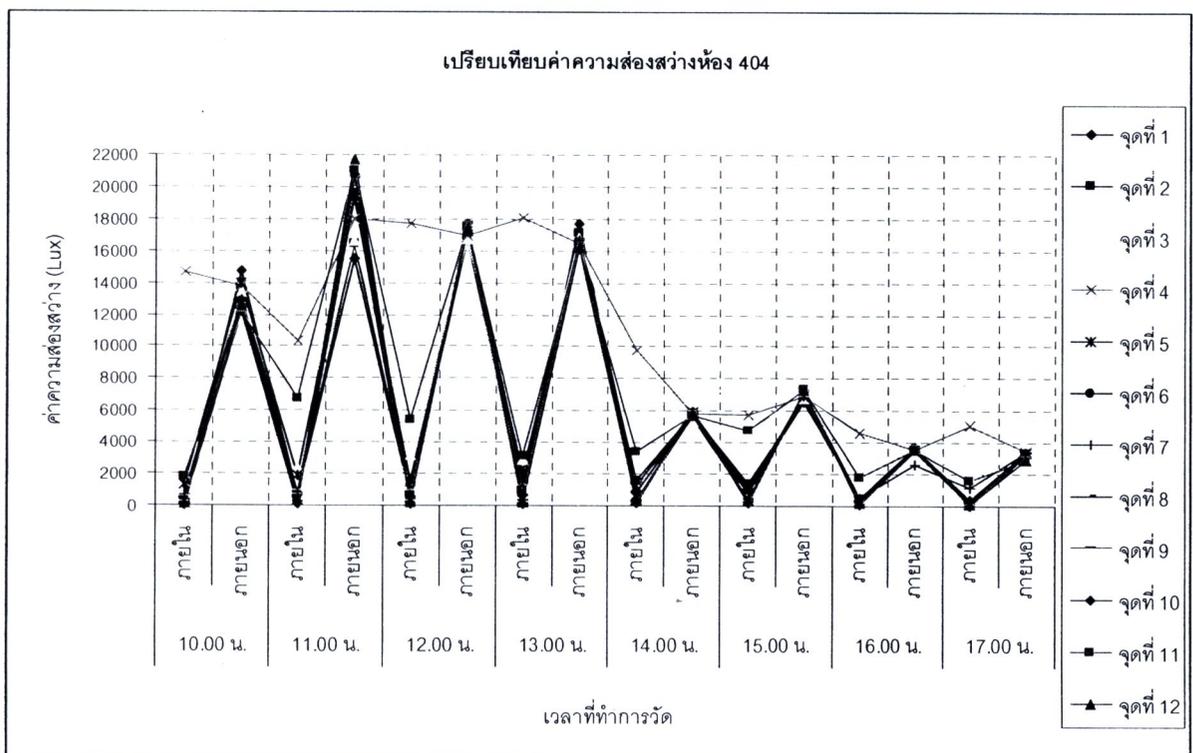
แผนภูมิที่ 3-24 แสดงการเปรียบเทียบค่าความส่องสว่างในจุดต่างๆ ที่ทำการวัด ภายในห้อง 404

ภายในห้องพักจุดที่มีความส่องสว่างน้อยที่สุดคือ จุดที่ 10 มีค่าเท่ากับ 21 Lux ช่วงเวลา 10.00น. คือบริเวณห้องน้ำหลัก เนื่องจากห้องน้ำหลักนี้อยู่ในตำแหน่งติดกับทางเดินด้านนอก และด้านในติดอยู่กับทางเดินภายใน จึงทำให้ไม่สามารถเปิดช่องแสงได้มากนัก ค่าความส่องสว่างจึงน้อยกว่าความต้องการ ทำให้ต้องเปิดไฟตลอดเวลาที่มีการใช้งาน นอกจากนี้ยังมีพื้นที่ที่มีแสงสว่างน้อยและไม่เพียงพอต่อการใช้งานอีก คือบริเวณห้องครัว โถงหน้าห้องน้ำ ห้องน้ำในห้องนอนใหญ่ และห้องนอนเล็ก

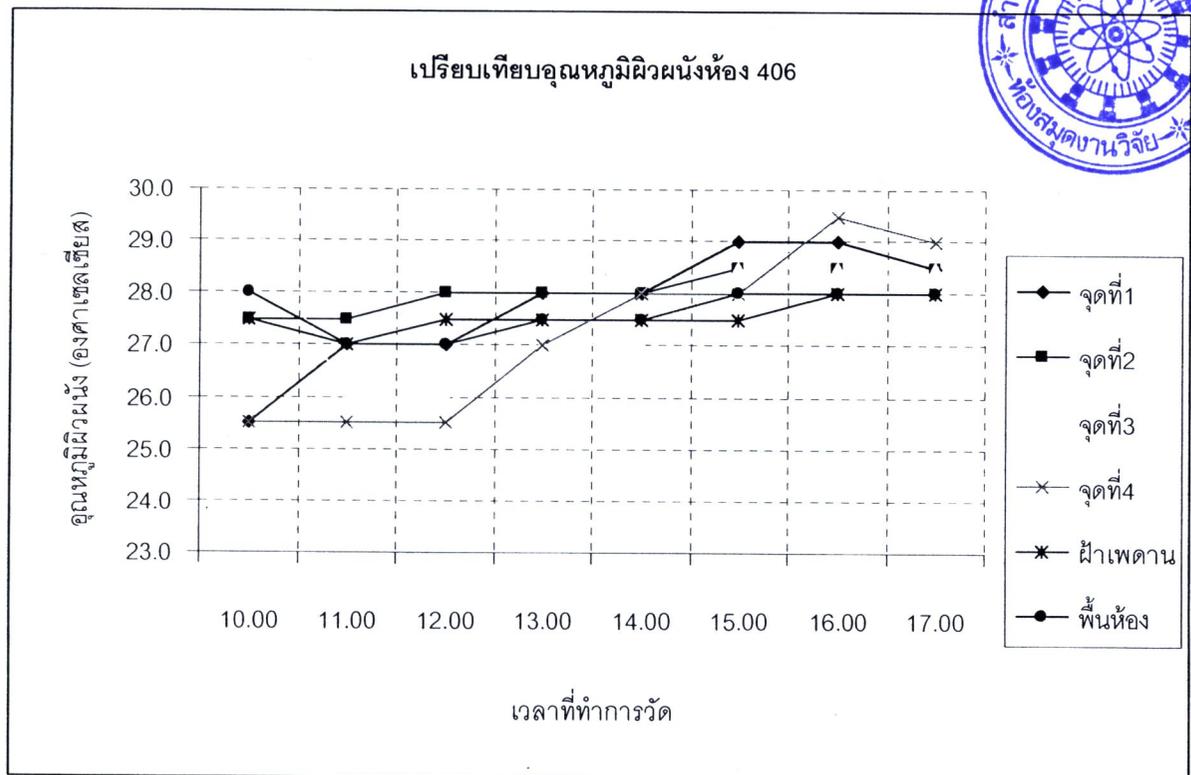
แผนภูมิที่ 3-25 แสดงการเปรียบเทียบอุณหภูมิผิวผนังในจุดต่างๆ ที่ทำการวัด ภายในห้อง 406

ผนังที่ 2 มีอุณหภูมิผิวผนังโดยเฉลี่ยต่ำในช่วงเช้าและสาย 10.00 – 12.00 น. เพราะผนังด้านนี้ติดกับห้องพักถัดไปและจะเริ่มสูงขึ้นในช่วงบ่ายถึงเย็น เนื่องจากการสะสมความร้อน

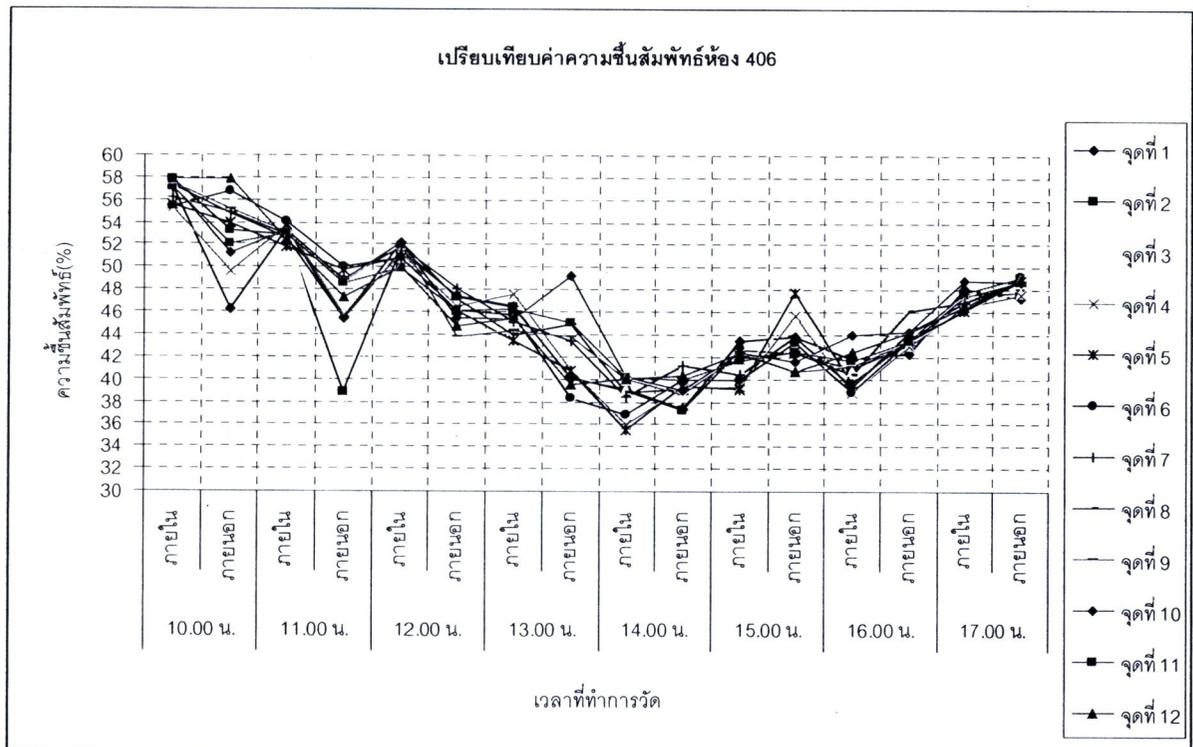
แผนภูมิที่ 3-27 แสดงการเปรียบเทียบความชื้นสัมพัทธ์ในจุดต่างๆ ที่ทำการวัด ภายในห้อง 406

ส่วนที่มีความชื้นสัมพัทธ์มากที่สุดคือ จุดที่ 2 บริเวณระหว่างห้องรับแขกกับห้องรับประทานอาหาร มีค่าเท่ากับ 57.9 % เวลา 10.00 น. เพราะเป็นบริเวณที่มีสิ่งของเก็บไว้เป็นจำนวนมาก อาจทำให้เกิดความอับชื้นได้

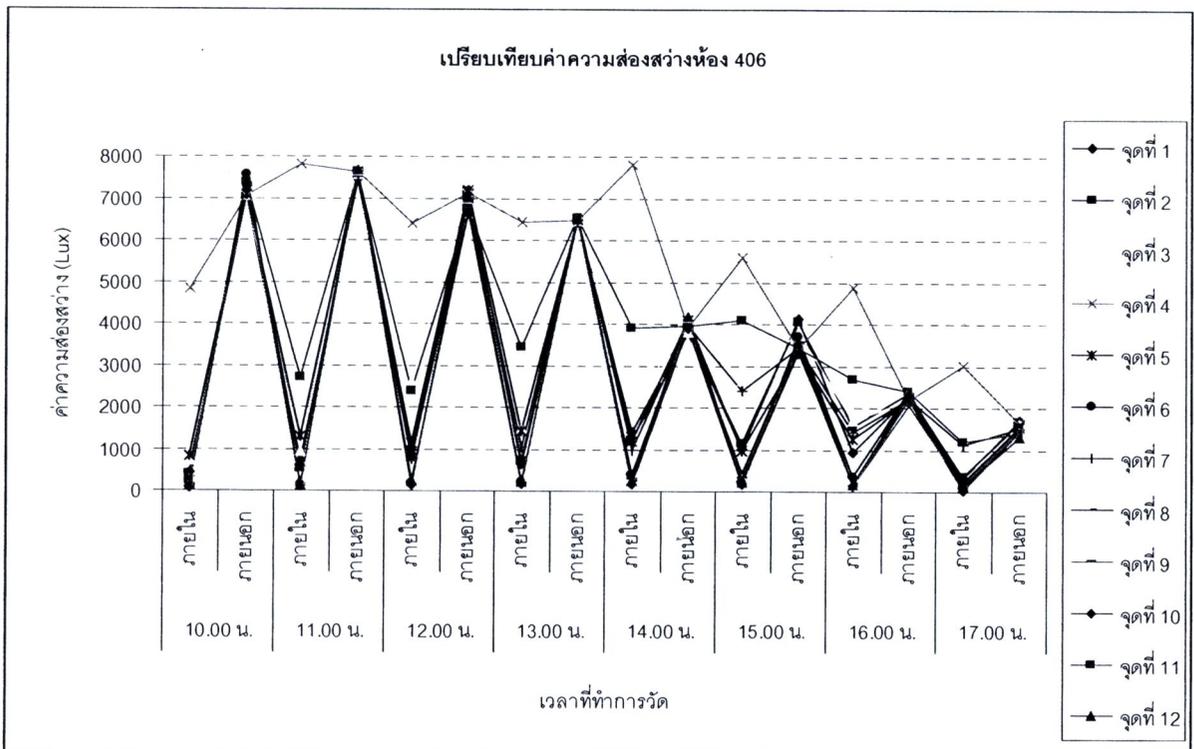
แผนภูมิที่ 3-31 แสดงการเปรียบเทียบค่าความส่องสว่างในจุดต่างๆ ที่ทำการวัด ภายในห้อง 406

ภายในห้องพักจุดที่มีความส่องสว่างน้อยที่สุดคือ จุดที่ 10 มีค่าเท่ากับ 29 Lux ช่วงเวลา 17.00น. คือบริเวณห้องน้ำหลัก เนื่องจากห้องน้ำหลักนี้อยู่ในตำแหน่งติดกับทางเดินด้านนอก และด้านในติดอยู่กับทางเดินภายใน จึงทำให้ไม่สามารถเปิดช่องแสงได้มากนัก ค่าความส่องสว่างจึงไม่เพียงพอต่อความต้องการในการใช้งาน (เทียบกับค่ามาตรฐานในบทที่ 2) ทำให้ต้องเปิดไฟตลอดเวลาที่มีการใช้งาน

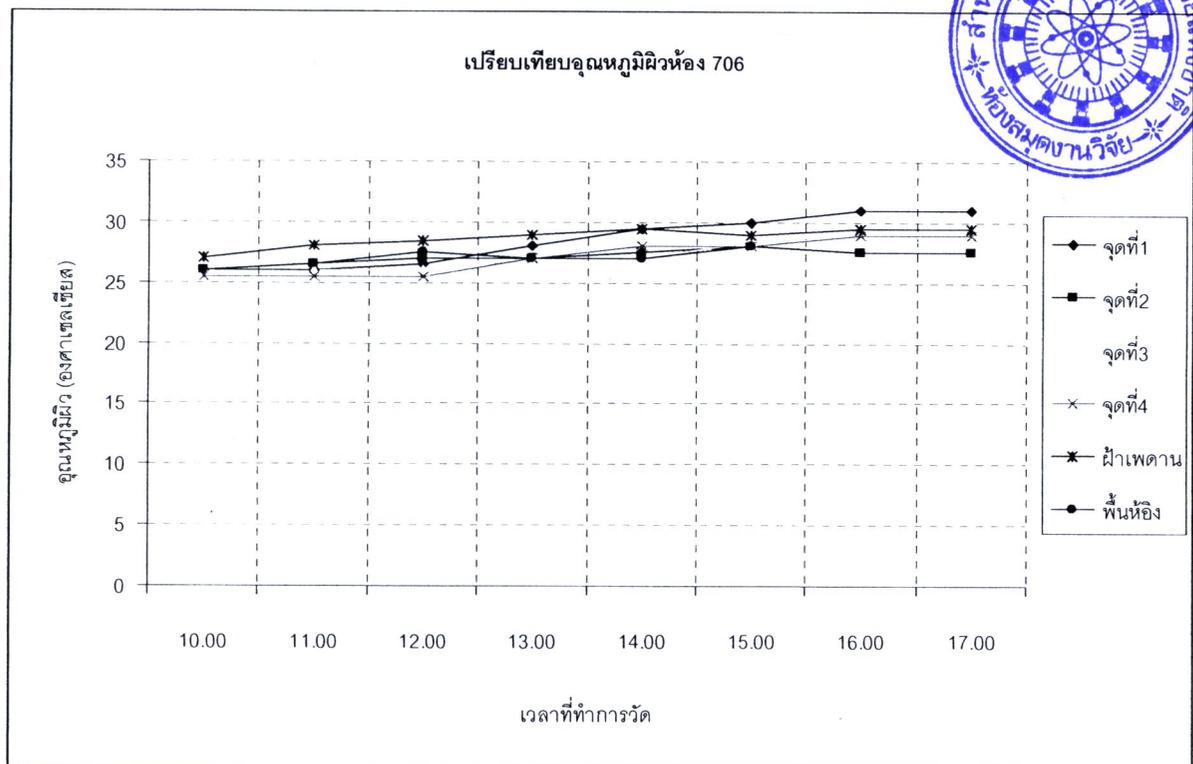
แผนภูมิที่ 3-32 แสดงการเปรียบเทียบอุณหภูมิผิวผนังในจุดต่างๆ ที่ทำการวัด ภายในห้อง 706

ผนังที่ 2 มีอุณหภูมิผิวผนังต่ำในช่วงเช้าและสาย 10.00 – 12.00 น. เพราะผนังด้านนี้ติดกับห้องพักถัดไปและจะเริ่มสูงขึ้นในช่วงบ่ายถึงเย็น เนื่องจากการสะสมความร้อน

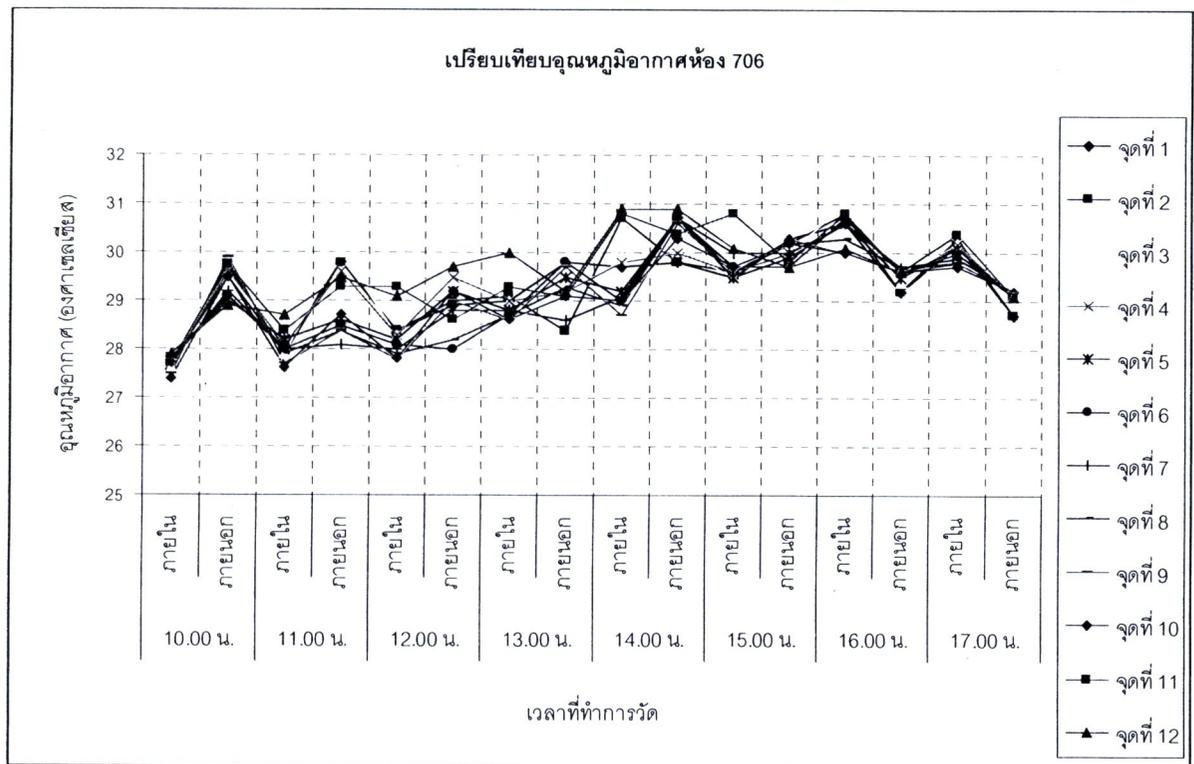
แผนภูมิที่ 3-33 แสดงการเปรียบเทียบอุณหภูมิอากาศในจุดต่างๆ ที่ทำการวัด ภายในห้อง 706

ค่าต่ำสุดของอุณหภูมิอากาศ ได้แก่ จุดที่ 10 ภายในห้องน้ำหลัก มีค่า 27.4 องศาเซลเซียส ช่วงเวลา 10.00 น. เนื่องจากภายในห้องน้ำมีความชื้นอยู่มากมีส่วนช่วยให้อุณหภูมิต่ำลง รวมทั้งเป็นห้องที่ไม่ได้ถูกแสงแดดโดยตรง

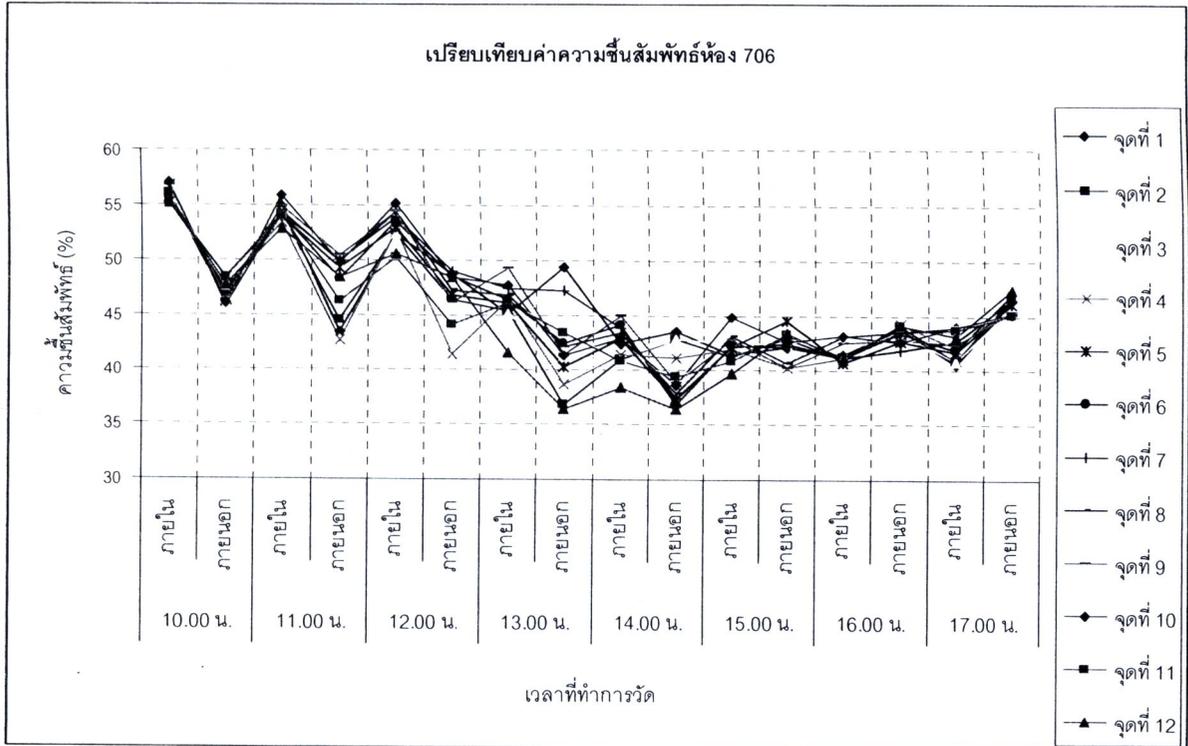
แผนภูมิที่ 3-34 แสดงการเปรียบเทียบความชื้นสัมพัทธ์ในจุดต่างๆ ที่ทำการวัด ภายในห้อง 706

ส่วนที่มีความชื้นสัมพัทธ์มากที่สุดคือ จุดที่ 8 และ 10 ภายในห้องน้ำในห้องนอนใหญ่ และห้องน้ำหลัก มีค่าเท่ากับ 57% เวลา 10.00 น. เพราะเป็นช่วงเวลาที่ความเข้มของแสงแดดยังไม่มาก และการใช้งานภายในห้องน้ำทั้งสองห้องนั้นต้องใช้น้ำเป็นหลักจึงส่งผลให้มีความชื้นสัมพัทธ์สูง รวมทั้งมีช่องเปิดน้อยทำให้ลมไม่พัดผ่านและแสงสว่างส่องมายังพื้นที่ดังกล่าวได้น้อยมาก

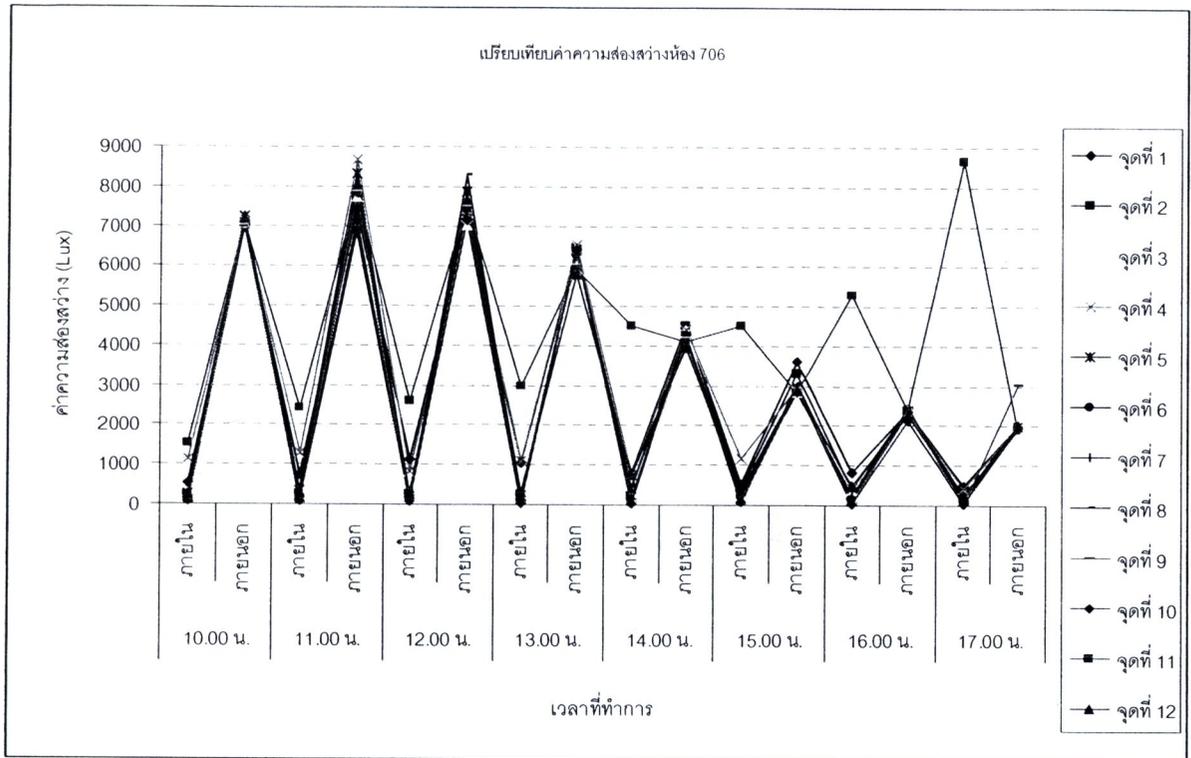
แผนภูมิที่ 3-37 แสดงการเปรียบเทียบค่าความส่องสว่างในจุดต่างๆ ที่ทำการวัด ภายในห้อง 706

ภายในห้องพักจุดที่มีความส่องสว่างน้อยที่สุดคือ จุดที่ 9 มีค่าเท่ากับ 14 Lux ช่วงเวลา 17.00น. ซึ่งไม่เพียงพอต่อการใช้งาน คือภายในห้องนอนเล็ก เพราะการที่มีช่องเปิดเพื่อรับแสงสว่างและลมธรรมชาติน้อยเกินไป ทำให้แสงธรรมชาติส่องเข้ามาไม่ถึงบริเวณดังกล่าว

การปรับปรุงส่วนที่มีค่าความส่องสว่างน้อยที่สุด : เพิ่มการเปิดช่องเปิดให้มากขึ้น เช่น เปิดให้ถึงพื้น หรือเปิดบริเวณเหนือประตูหน้าต่างเดิม เพื่อให้แสงสว่างสามารถส่องเข้ามาได้ลึกและมากขึ้น ตรงจุดที่มีการใช้งาน (เตียงนอน) และมีความเข้มของแสงที่เหมาะสมกับการใช้งาน

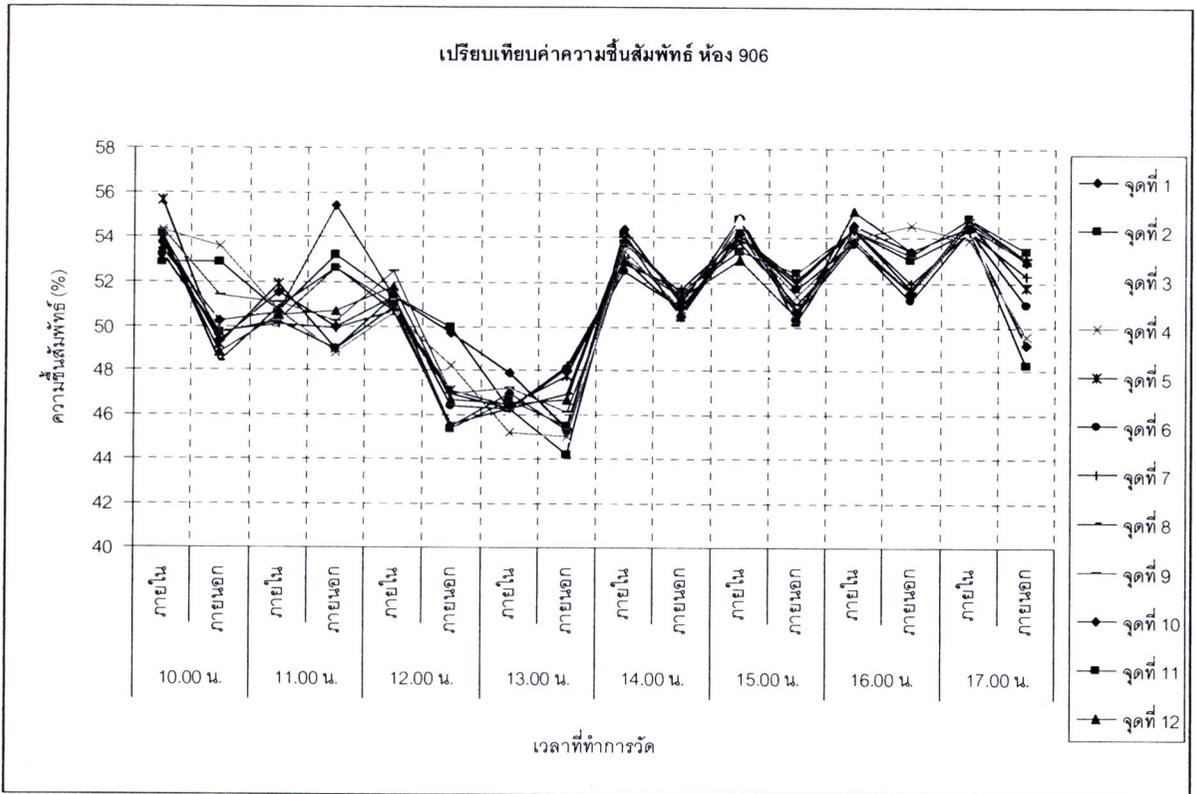
แผนภูมิที่ 3-41 แสดงการเปรียบเทียบความชื้นสัมพัทธ์ในจุดต่างๆ ที่ทำการวัด ภายในห้อง 906

ตำแหน่งที่มีค่าความชื้นสัมพัทธ์มากที่สุดได้แก่ จุดที่ 5 คือ ห้องครัว มีค่าเท่ากับ 55.7% เวลา 10.00 น. ถึงแม้ว่าจะอยู่ติดกับด้านหลังของห้อง แต่อากาศก็ยังคงถ่ายเทไม่สะดวก เพราะมีช่องเปิดน้อย และชนิดของบานเปิดสามารถรับกระแสลมได้ปริมาณน้อย

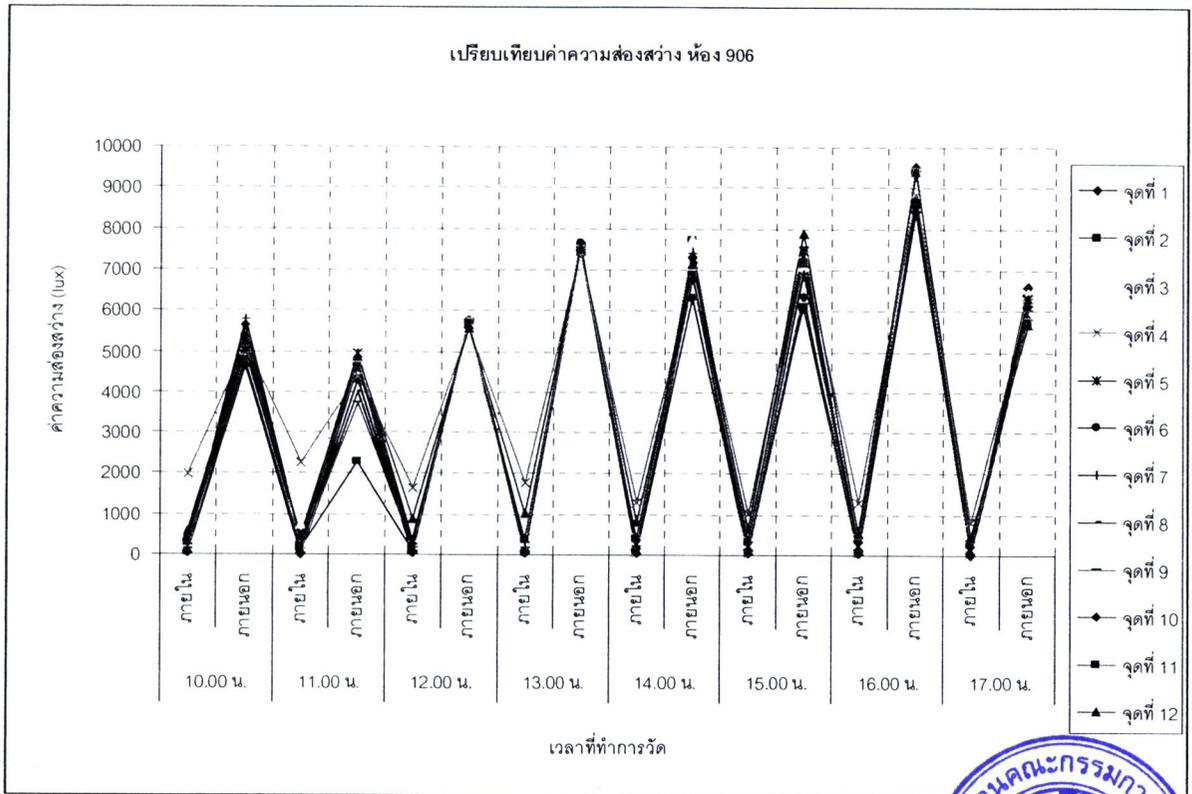
แผนภูมิที่ 3-44 แสดงการเปรียบเทียบค่าความส่องสว่างในจุดต่าง ๆ ที่ทำการวัด ภายในห้อง 906

จุดที่มีความส่องสว่างน้อยที่สุดคือ จุดที่ 6 มีค่าเท่ากับ 12 Lux ช่วงเวลา 11.00 น. ซึ่งไม่เพียงพอต่อการใช้งานคือบริเวณ โถงทางเดินภายในห้อง เป็นส่วนทางเดินที่เชื่อมห้องต่างๆ ซึ่งแต่ละห้องมีความเป็นส่วนตัว จึงทำให้ไม่มีการเจาะช่องเปิดใดๆ ด้านหน้าห้องของแต่ละห้อง เช่น ห้องนอนใหญ่ ห้องน้ำ ห้องนอนเล็ก เป็นต้น ส่งผลให้แสงสว่างส่องถึงบริเวณดังกล่าวได้น้อยมาก
