## สรุปผลการวิจัย

สรุปผลการวิจัยโดยรวมพบว่า อาคารชุดพักอาศัยมน.นิเวศน์5 มหาวิทยาลัยนเรศวร ซึ่งเป็นอาคารคอนกรีตเสริมเหล็กสูง9ชั้น มีลักษณะของอาคารเป็นรูปทรงแบบเปิด (Open form) ห้องพักต่างๆภายในอาคารสามารถสัมผัสกับธรรมชาติได้อย่างเต็มที่ อีกทั้งยังมีรูปแบบของอาคารชุดพักอาศัยที่เป็นแบบทางสัญจรเดี่ยว (Single load corridor) ซึ่งมีทางเดินจ่ายไปตามห้องพักต่างๆที่เกาะติดอยู่กับทางเดินเพียงด้านเดียว อีกด้านหนึ่งของทางเดินจะเป็นระเบียงเปิดโล่งสัมผัสกับบรรยากาศภายนอกได้อย่างเต็มที่ จึงทำให้สามารถรับกระแสลมจากธรรมชาติได้ค่อนข้างดี แต่ในขณะเดียวกันก็ทำให้เกิดปัญหาต่างๆตามมาอีกมากมาย ทั้งแสงแดดที่สาดส่องเข้ามาในอาคารได้อย่างเต็มที่ รวมทั้งน้ำฝนที่ซัดสาดเข้ามาได้อย่างเต็มที่ด้วยเช่นกัน ซึ่งปัญหาเหล่านี้ส่งผลกระทบต่อการใช้ชีวิตในอาคาร มน.นิเวศน์ 5 นี้มากเช่นกัน โดยผู้วิจัยได้ทำการสรุปปัญหาและนำเสนอแนวทางการปรับปรุง ตลอดจนการประเมินผลแนวทางการปรับปรุงต่างๆ ดังนี้

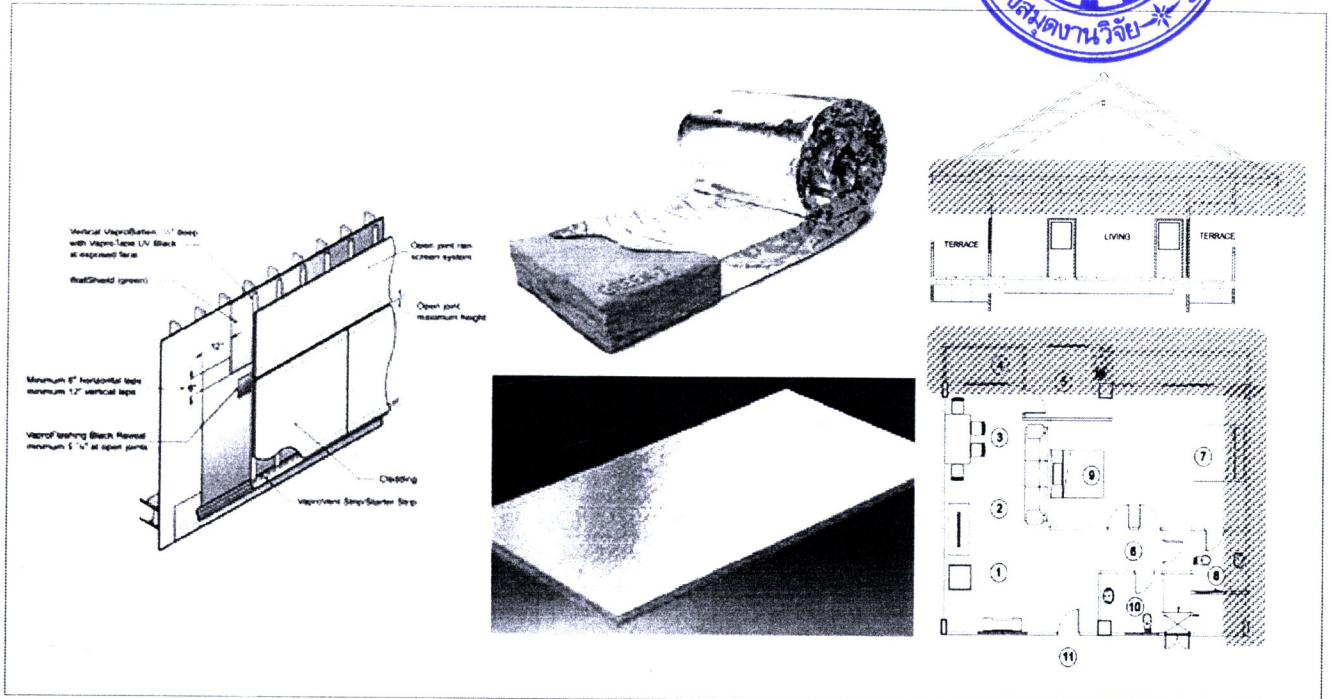
ภาพที่ 5-1 แสดงลักษณะของฉนวนใยแก้วที่นำมาติดตั้งบริเวณผนังและฝ้าเพดานของอาคารกรณีศึกษา

แนวทางการออกแบบปรับปรุงตัวอาคารเพื่อแก้ปัญหาเรื่องอุณหภูมิพื้นผิวโดยรอบที่สูงเกินไป จึงมุ่งเน้นไปที่การปรับปรุงกรอบอาคารให้มีการต้านทานความร้อนที่สูงขึ้น ด้วยการติดตั้งฉนวนใยแก้วหนา 0.10 เมตร เพิ่มขึ้นที่บริเวณผนัง ก่ออิฐฉาบปูนด้านที่ได้รับแสงแดดและความร้อนโดยตรง และใช้ฉนวนเบาสำเร็จรูปมาปิดทับอีกชั้น เพื่อความเรียบร้อย สวยงาม และในส่วนของห้องพักที่อยู่ชั้นบนสุดก็นำฉนวนใยแก้วมาปูทับลงบนฝ้าเพดานยิบฉั่มอีกชั้นหนึ่งด้วย ฉนวนใยแก้วนี้จะทำหน้าที่ ช่วยลดการส่งผ่านและการสะสมความร้อนที่ผิววัสดุ ลดการแผ่รังสีความร้อนเข้าสู่ภายในห้อง และช่วยลดอุณหภูมิอากาศภายในห้องพักลงได้อีกด้วย

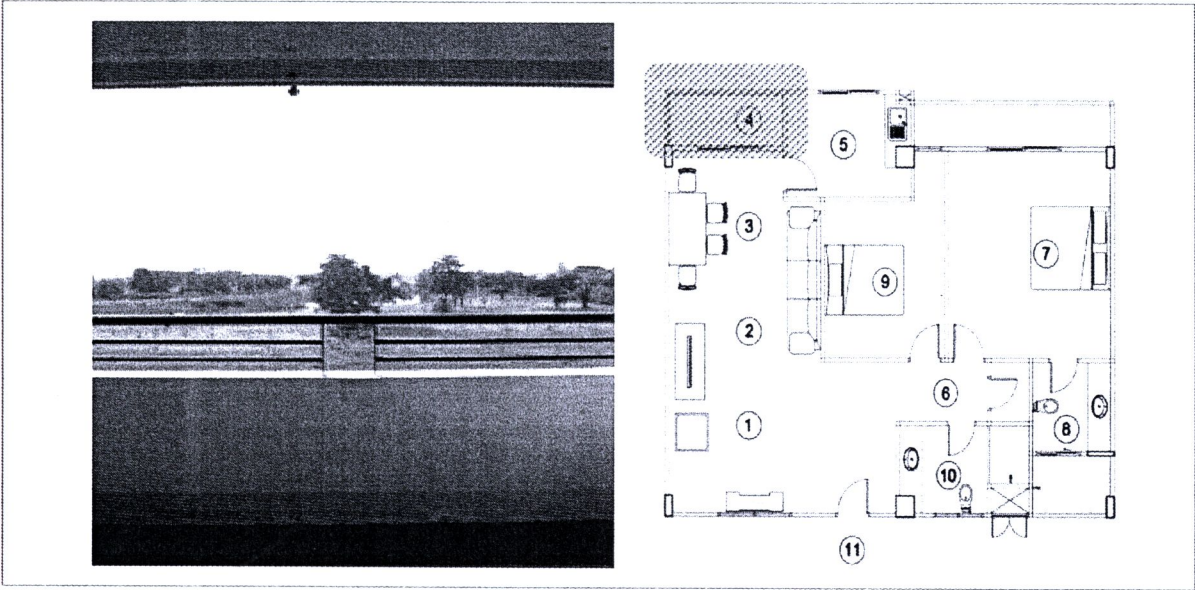
สำหรับปัญหาอุณหภูมิอากาศภายในห้องพักที่สูงเกินไปนั้น จากการสำรวจอาคารกรณีศึกษา พบว่าปัญหา ส่วนใหญ่ จะเกิดขึ้นที่บริเวณระเบียงหลังห้องพัก เนื่องจากเป็นพื้นที่ที่เปิดโล่ง ไม่มีผนังหรือแผงกันแดดและความร้อนที่ส่องผ่านเข้ามา ซึ่งความร้อนที่ส่องผ่านเข้ามาสู่ระเบียงหลังห้องนี้ จะสามารถส่งผ่านเข้าสู่ภายในห้องพักได้ ทั้งโดยการนำความร้อน การพาความร้อน และการแผ่รังสีความร้อน ส่งผลให้อุณหภูมิอากาศในห้องครัวมีอุณหภูมิที่สูงขึ้นตามไปด้วยเช่นกัน เนื่องจากทั้งระเบียงและห้องครัวเป็นพื้นที่ที่อยู่ติดกัน จึงสามารถส่งผ่านความร้อนถึงกันได้อย่างรวดเร็ว อีกทั้งระบบการระบายอากาศของอาคารกรณีศึกษาที่ยังไม่ดีพอจึงส่งผลให้อุณหภูมิอากาศในบริเวณห้องดังกล่าวสูงขึ้นมากในช่วงเวลาตั้งแต่บ่ายถึงเย็น

ภาพที่ 5-2 ภาพแสดงลักษณะเดิมของระเบียบเปิดโล่งหลังห้องพักที่ได้รับความร้อนจากแสงแดดโดยตรง

แนวทางการออกแบบปรับปรุงอาคารเพื่อแก้ปัญหาเรื่องอุณหภูมิอากาศที่สูงเกินไป นอกจากการใช้วิธีร่วมกับการปรับปรุงกรอบอาคารให้มีค่าการต้านทานความร้อนที่สูงขึ้น ด้วยการติดตั้งฉนวนใยแก้วที่ผนังและฝ้าเพดานแล้ว การติดตั้งแผงกันแดดเพิ่มเติม เพื่อลดการส่องผ่านของความร้อนที่มากับแสงแดดโดยตรง ก็เป็นอีกวิธีการที่ผู้วิจัยได้นำมาใช้ โดยเลือกใช้การติดตั้งแผงกันแดดแนวนอน แบบระแนง วัสดุอะลูมิเนียม ที่มีน้ำหนักเบา ซึ่งจะช่วยให้ลมพัดผ่านได้ โดยใช้ ผสมกับแผงกันแดดแนวตั้ง ซึ่งใช้วัสดุที่เป็นอะลูมิเนียม น้ำหนักเบาเช่นเดียวกัน โดยติดตั้งที่บริเวณผนังภายนอกอาคารที่ได้รับแสงแดดและความร้อนโดยตรง ซึ่งวิธีการใช้แผงกันแดดเพื่อป้องกันความร้อนนี้จะช่วยลดปริมาณความร้อนที่จะเข้าสู่ตัวอาคารได้ดีกว่าการใช้กระจกตัดแสงหรือติดตั้งม่านมู่ลี่ภายในอาคาร (ตริ่งใจ บุรณสมภพ: 2539) เพราะจะช่วยป้องกันแสงแดดไว้ก่อนที่จะเข้ามากระทบถูกกับตัวอาคาร ในกรณีนี้เลือกใช้กระจกตัดแสงหรือการติดตั้งม่านไว้ในอาคาร แสงแดดก็ต้องมากระทบถูกตัวอาคารแม้จะป้องกันความร้อนไว้ได้ก็เพียงบางส่วนเท่านั้น ส่วนที่เหลือก็ยังคงมีการสะสมไว้ที่ผิวผนัง หรือที่ผิวของวัสดุกลายเป็นแหล่งสะสมความร้อนไว้อยู่ดี

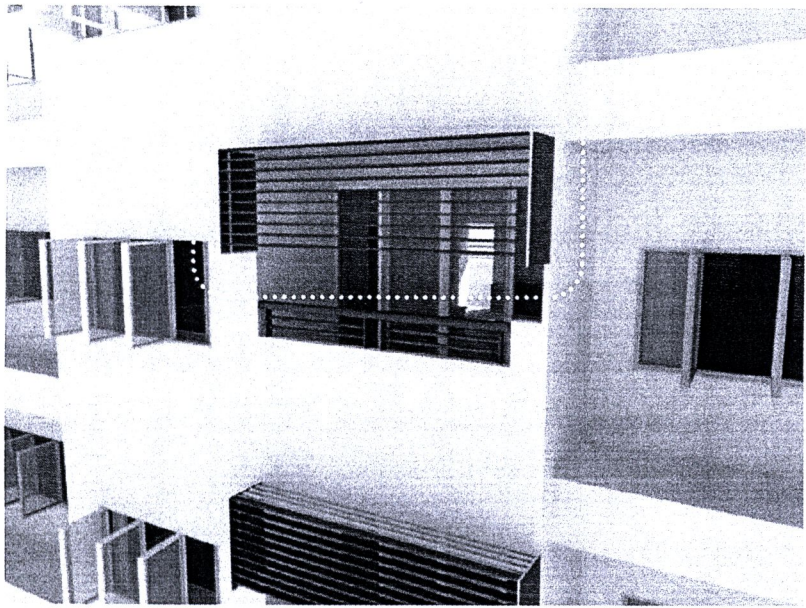
ภาพที่ 5-3 ภาพจำลองสามมิติจากคอมพิวเตอร์ แสดงลักษณะแผงกันแดดแนวตั้งผสมแนวนอนติดตั้งที่ระเบียบหลังห้องพัก

ลักษณะของแผงกันแดดที่นำมาใช้นั้น เกิดจากการออกแบบโดยคำนวณจากการเปิดค่า มุมเงาแดด(Profile Angle) คือมุมที่ผู้สังเกตเงาแดดหันหน้าไปในทิศทางขนานกับผนังอาคารที่ถูกแดด ซึ่งจะนำไปใช้ในการคำนวณหาขนาดของแผงกันแดดจากรูปตัด และมุมอะซิมุทของผนัง (Wall-Solar Azimuth) คือมุมที่วัดจากตำแหน่งดวงอาทิตย์ในแนวระนาบกับแนวตั้งฉากกับผนัง ซึ่งจะนำไปใช้ในการคำนวณหาขนาดของแผงกันแดดจากแปลน (สุนทร บุญญฤทธิ์การ:

2542) จากตารางแสดงตำแหน่งดวงอาทิตย์และมุมที่เกี่ยวข้องสำหรับละติจูด 16 องศาเหนือในทิศตะวันตกเฉียงใต้ ห่องพักของอาคารกรณีศึกษานั้น มีค่า Profile Angle เท่ากับ 41 องศา และมีมุม Wall-Solar Azimuth เท่ากับ 38 องศา ดังภาพที่ 5-4

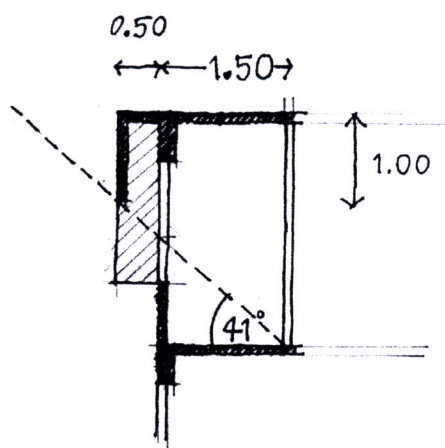
ภาพที่ 5-4 แสดงการคำนวณขนาดและรูปร่างของแผงกันแดดแบบใหม่ที่ทำการปรับปรุงโดยเลือกใช้แผงกันแดดแบบยื่นยาว 0.50 เมตร (รวมพื้นที่ระเบียงที่จัดเป็นแผงกันแดดด้วยจะยาว 2.00 เมตร) และหักมุมด้านปลายลงมาอีก 1.00 เมตร

จากการคำนวณตำแหน่งดวงอาทิตย์และมุมที่เกี่ยวข้องสำหรับพื้นที่ในเขตจังหวัดพิษณุโลก ซึ่งอยู่ที่ละติจูด 16 องศาเหนือ เมื่อศึกษาเฉพาะผนังห้องด้านที่อยู่ทางทิศตะวันออกเฉียงเหนือ ของอาคารกรณีศึกษานั้น พบว่ามีค่า Profile Angle เท่ากับ 51 องศา เมื่อคำนวณแล้วจะได้แผงกันแดดที่ยื่นยาว ประมาณ 0.80 ม. จึงจะสามารถกันแดดได้ตั้งแต่เวลาเช้า แต่เพื่อความสวยงามและเหมาะสมจึงลดขนาดความยาวของแผงกันแดดลงเหลือ 0.50 ม. (รวมพื้นที่ระเบียงที่จัดเป็นแผงกันแดดแนวนอนด้วยจะยื่นยาว 2.00 เมตร) และใช้วิธีหักมุมด้านปลายลงมาอีก 1.00 เมตร ดังภาพที่ 5-4 ซึ่งลักษณะและขนาดของแผงกันแดดนี้ จะใช้เป็นขนาดเดียวกันกับแผงกันแดดด้านทิศตะวันตกเฉียงใต้ เพื่อความเรียบร้อยสวยงามทั้งอาคาร และเลือกใช้วัสดุที่มีน้ำหนักเบา สามารถติดตั้งได้ง่าย คืออลูมิเนียม

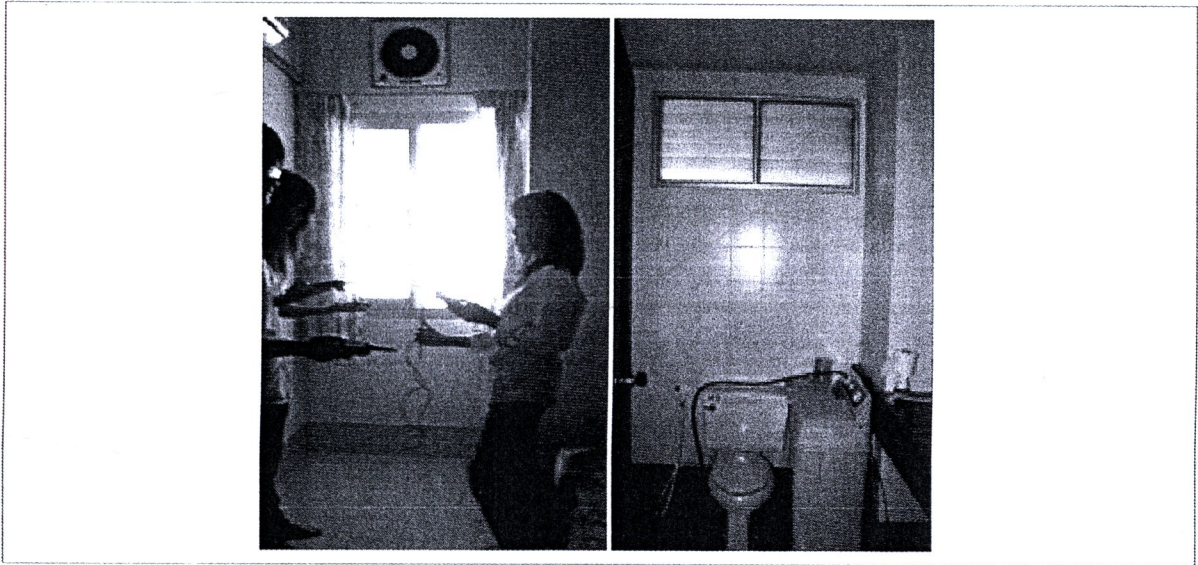
จากการสำรวจความเร็วของกระแสลมและความชื้นสัมพัทธ์ที่เกิดขึ้นในอาคารกรณีศึกษา พบว่าปัญหาที่เกิดจากระบบการระบายอากาศของอาคารที่ยังไม่เหมาะสมทำให้มีกระแสลมธรรมชาติพัดผ่านเข้ามาในอาคารได้น้อย และมีความชื้นสัมพัทธ์ที่อยู่ในระดับสูง ซึ่งส่วนใหญ่แล้วจะพบภายในห้องน้ำทั้งสองห้อง และห้องนอนเล็ก เนื่องจากมีขนาดและจำนวนของช่องเปิดน้อย รวมทั้งชนิดและตำแหน่งของช่องเปิดยังไม่เหมาะสม จึงส่งผลให้ภายในห้องดังกล่าวไม่มีการระบายอากาศที่ดี กระแสลมธรรมชาติรวมทั้งแสงธรรมชาติสามารถผ่านเข้ามาในห้องได้น้อยมาก ทำให้ในห้องมีความอับชื้น และไม่อยู่ในสภาวะน่าสบาย

ภาพที่ 5-5 ภาพแสดงลักษณะเดิมของช่องเปิดในห้องนอนเล็กและห้องน้ำที่มีขนาดและจำนวนน้อย

ดังนั้นแนวทางการออกแบบปรับปรุงอาคารเพื่อแก้ปัญหาเรื่องการระบายอากาศ จึงเน้นไปที่การเพิ่มประสิทธิภาพในระบบการระบายอากาศด้วยวิธีธรรมชาติ โดยการเพิ่มจำนวนช่องเปิดเหนือและใต้หน้าต่างบานเลื่อนเดิมของห้องนอนเล็กให้มากขึ้น และเพิ่มขนาดและจำนวนของหน้าต่างบานเกล็ดกระจกฝ้าปรับมุมภายในห้องน้ำทั้งสองห้อง

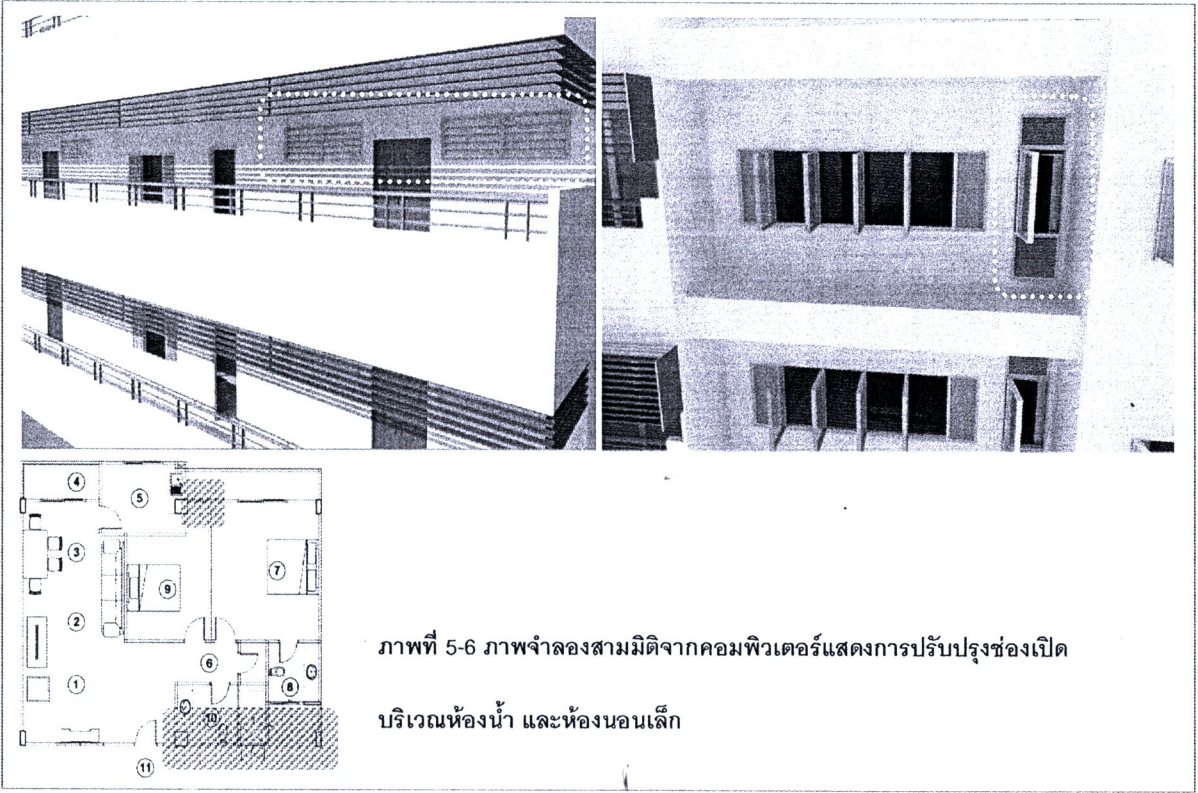
ภาพที่ 5-6 ภาพจำลองสามมิติจากคอมพิวเตอร์แสดงการปรับปรุงช่องเปิดบริเวณห้องน้ำ และห้องนอนเล็ก

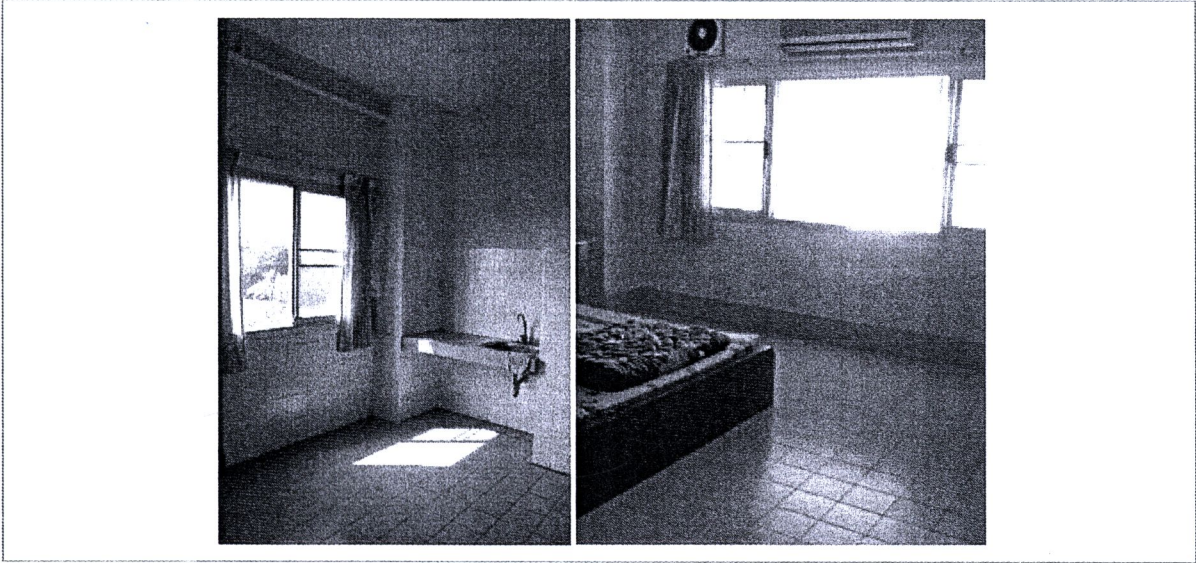
ภาพที่ 5-7 ภาพแสดงลักษณะเดิมของช่องเปิดในห้องนอนใหญ่และในห้องครัวที่เป็นบานเปิดแบบเลื่อน

เพื่อให้สามารถรับลมและแสงธรรมชาติได้มากยิ่งขึ้น นอกจากนี้เพื่อเป็นการเพิ่มประสิทธิภาพของการนำกระแสลมธรรมชาติมาใช้ประโยชน์ให้ได้มากขึ้น จึงได้เสนอแนวทางการปรับปรุงอาคารโดยการเปลี่ยนชนิดของบานเปิดในห้องนอนใหญ่และในห้องครัว จากเดิมที่เป็นหน้าต่างบานเลื่อนซึ่งกระแสลมสามารถพัดผ่านเข้ามาได้เพียง 45% เป็นหน้าต่างบานเปิดที่กระแสลมสามารถพัดผ่านได้ถึง 90% การออกแบบที่ทำให้ช่องลมเข้ามามีปริมาณกระแสลมที่เข้ามาได้มากขึ้นจะช่วยทำให้การหมุนเวียนของกระแสลมภายในห้องทั่วถึงขึ้น และช่วยให้เกิดการถ่ายเทและระบายอากาศได้ดีขึ้นด้วย

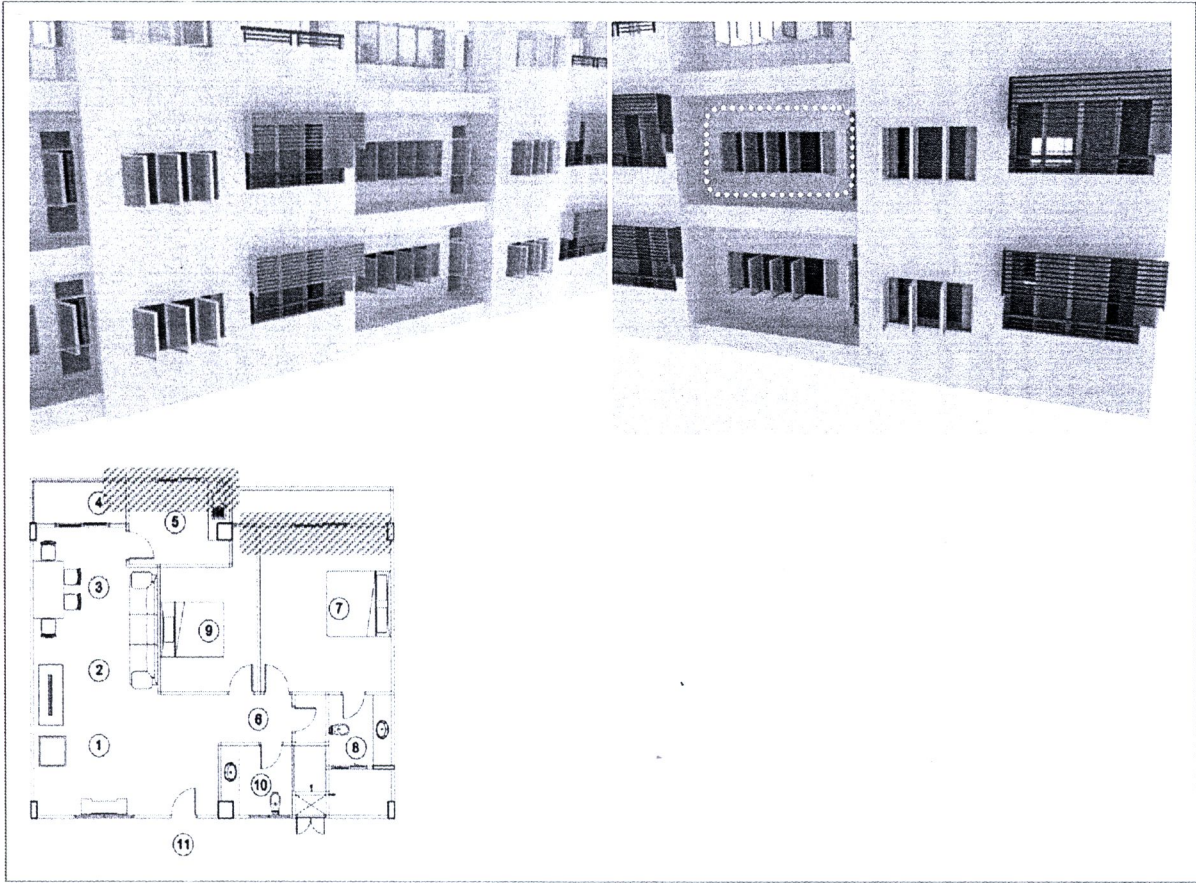
ภาพที่ 5-8 ภาพจำลองสามมิติจากคอมพิวเตอร์ แสดงการปรับปรุงช่องเปิดบริเวณห้องครัว และห้องนอนใหญ่เป็นบานเปิด

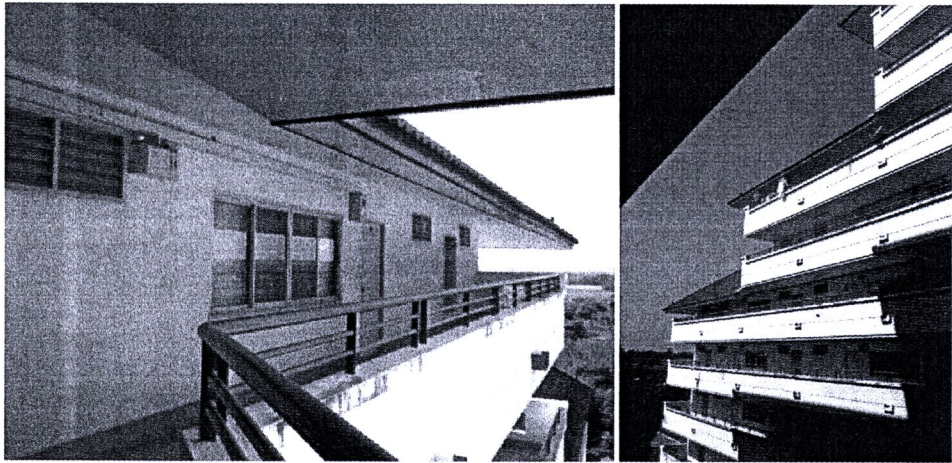
จากการสำรวจอาคารกรณีศึกษา พบว่านอกจากปัญหาต่างๆที่ส่งผลให้เกิดสภาวะไม่สบายขึ้นภายในอาคาร ดังที่กล่าวมาแล้ว คณะผู้วิจัยยังพบว่า มีปัญหาเรื่องฝนสาดเข้ามาสู่โถงทางเดินหน้าห้องและบริเวณโถงหน้าลิฟท์เป็นจำนวนมากในเวลาที่ฝนตก ทั้งนี้เนื่องจากรูปแบบของตัวอาคารที่มีลักษณะเป็นอาคารชุดพักอาศัยแบบทางสัญจรเดียว (Single load corridor) ซึ่งมีทางเดินจ่ายไปตามห้องพักต่างๆที่เกาะติดอยู่กับทางเดินเพียงด้านเดียว อีกด้านหนึ่งของทางเดินจะเป็นระเบียงเปิดโล่งสัมผัสกับบรรยากาศภายนอกได้อย่างเต็มที่ จึงทำให้ฝนสาดเข้ามาสู่ทางเดินหน้าห้องและบริเวณโถงลิฟท์ได้ง่าย ฝนที่สาดเข้ามาจะเจ็มนองเป็นแอ่งน้ำอยู่ที่พื้นสร้างปัญหาให้กับผู้อยู่อาศัย เป็นอุปสรรคต่อการสัญจรไปมาในอาคาร และยังทิ้งคราบน้ำฝนไว้บนผนังระเบียงทำให้อาคารดูสกปรกไม่สวยงาม

ภาพที่ 5-9 ภาพแสดงลักษณะเดิมของทางเดินหน้าห้องพักที่เปิดโล่ง ฝนสาดได้ง่าย

ดังนั้นแนวทางการออกแบบปรับปรุงอาคารเพื่อแก้ปัญหาเรื่องฝนสาดนี้ จึงเน้นไปที่การปรับปรุงพื้นที่ทางเดินบริเวณหน้าห้องพัก โดยการติดตั้งแผงกันแดดแนวนอน เพื่อช่วยในการป้องกันฝนสาดเข้ามาสู่พื้นที่ดังกล่าว โดยแผงกันแดดนี้มีขนาดลึก 0.50 ม. จากใต้ท้องคานเท่ากันหมดทั้งอาคารเพื่อความเรียบร้อยสวยงาม เลือกใช้วัสดุเป็นอะลูมิเนียม ที่

มีน้ำหนักเบา ทนแดดทนฝนได้ดี รูปแบบเป็นระแนงอลูมิเนียมซ้อนเกล็ด ซึ่งกระแสนลมสามารถพัดผ่านได้และไม่ส่งผลต่อปริมาณความเข้มของแสงสว่างที่จะเข้ามาในบริเวณทางเดินและโถงหน้าลิฟท์มากนัก

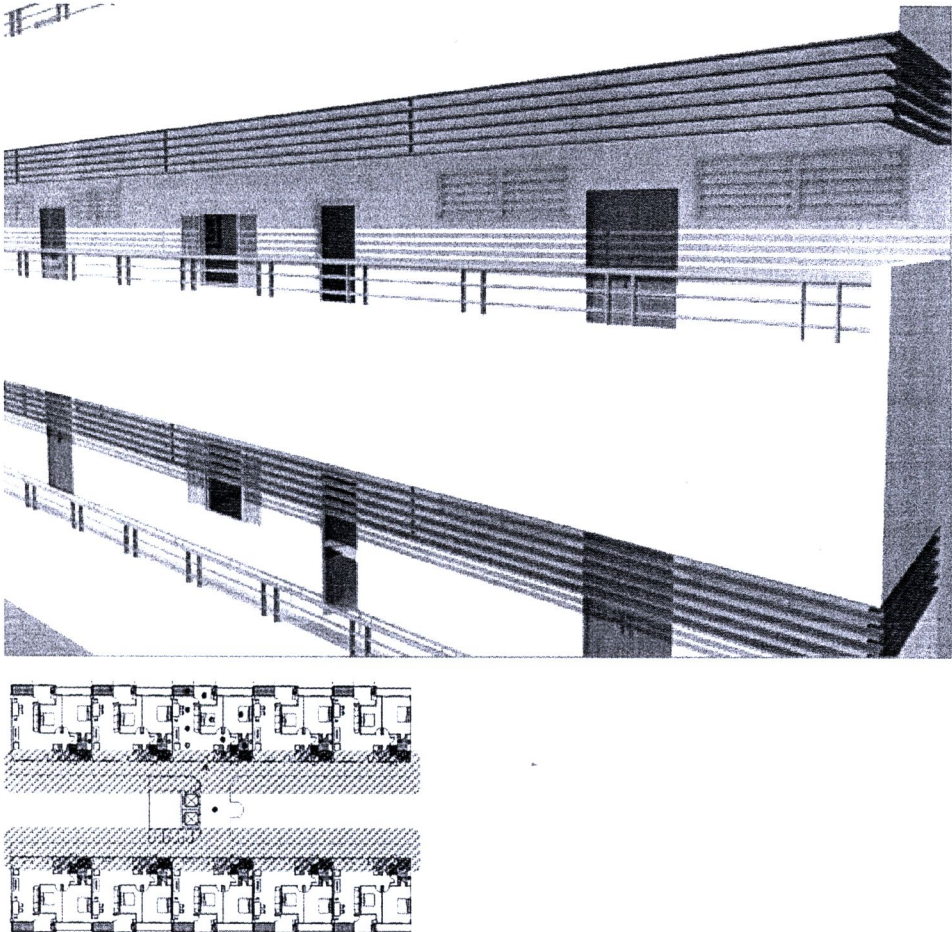
ภาพที่ 5-10 ภาพจำลองสามมิติจากคอมพิวเตอร์ แสดงการปรับปรุงแผงกันแดดบริเวณทางเดินหน้าห้องพัก
