บทที่ 2

ลักษณะทั่วไปและการเกิดดินถล่มในพื้นที่จังหวัดภูเก็ต

ลักษณะทั่วไปและการเกิดดินถล่มในพื้นที่จังหวัดภูเก็ต จากข้อมูลในรายงานการตรวจสอบข้อเท็จจริงเกี่ยวกับสาเหตุการเกิดอุทกภัยในพื้นที่อำเภอกะทู้ จังหวัดภูเก็ต ปี พ.ศ.2544 เป็นดังนี้

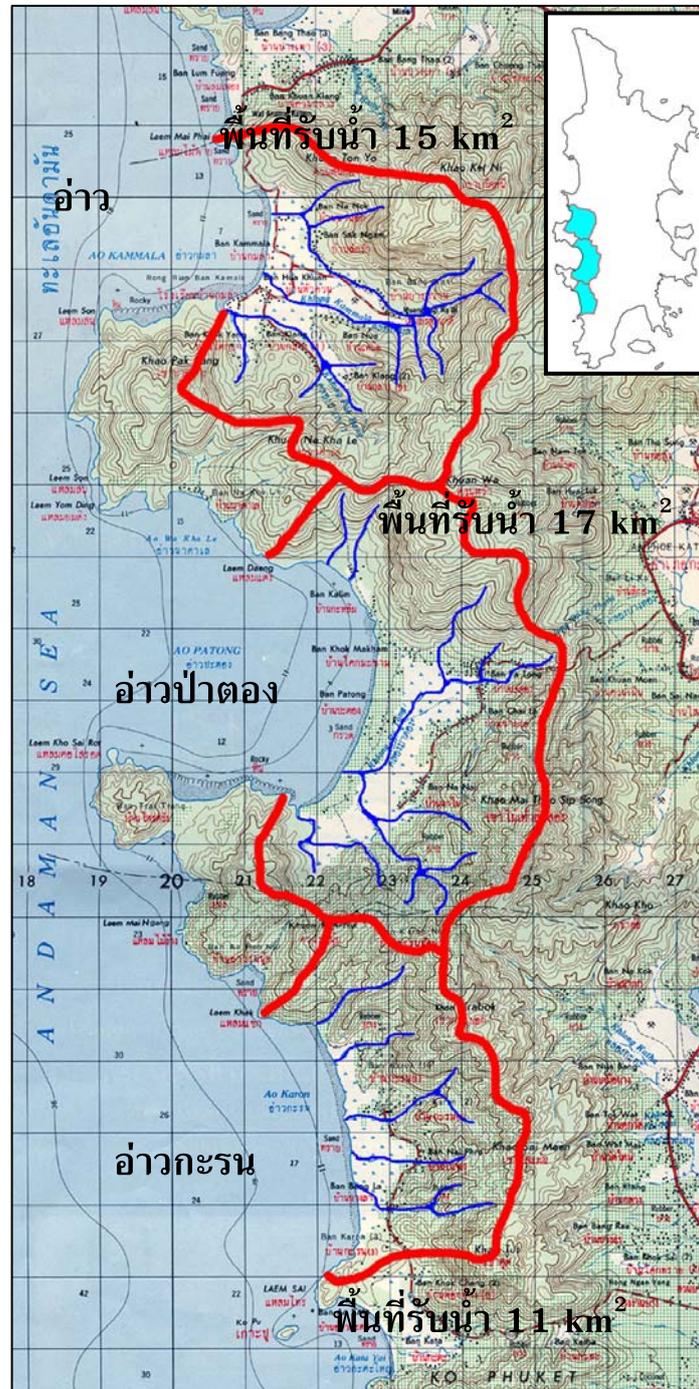
รูปที่ 2-1 ลักษณะภูมิประเทศและพื้นที่รับน้ำของชุมชน กมลา ป่าตอง และกระรอน

พื้นที่รับน้ำที่เกี่ยวข้องกับเหตุการณ์อุทกภัยปี พ.ศ.2544 ซึ่งแสดงในรูปที่ 2-1 ได้แก่

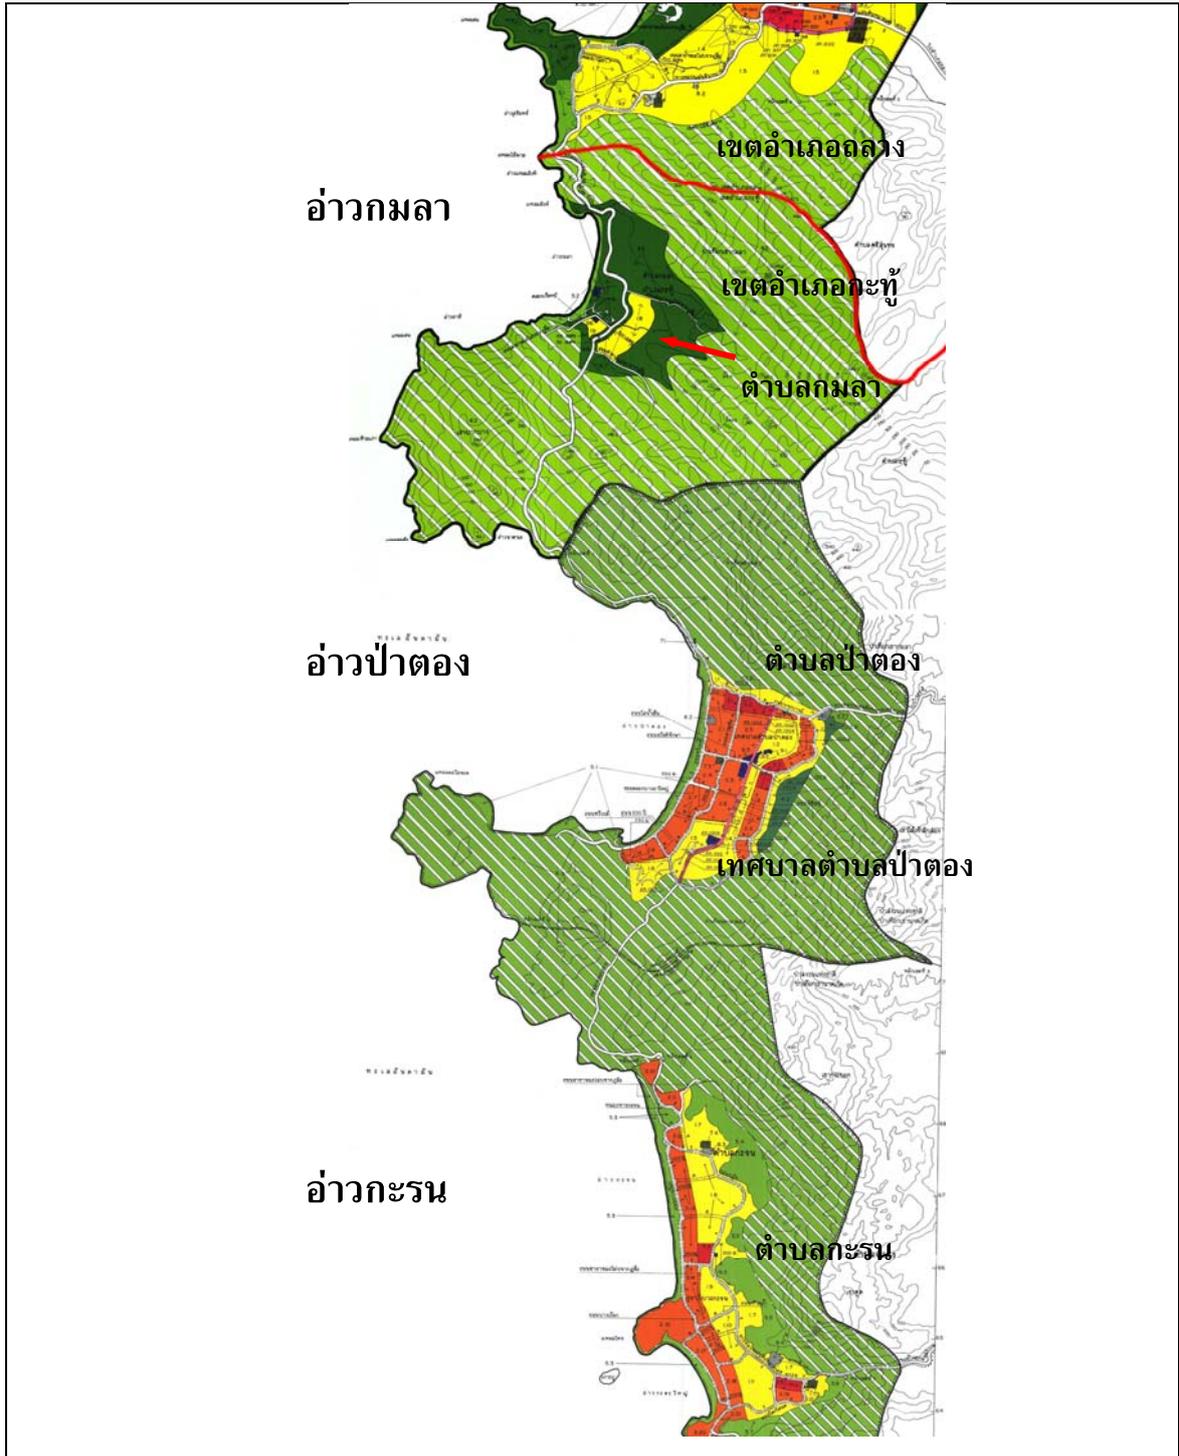
รูปที่ 2-2 แผนที่การใช้ที่ดิน บริเวณอำเภอถลาง อำเภอป่าตอง และอำเภอกะรน จังหวัดภูเก็ต

1. พื้นที่ราบ เนื่องจากการท่องเที่ยวในจังหวัดภูเก็ตมีการขยายตัวอย่างมากในช่วง 20 ปีที่ผ่านมา และได้รับผลกระทบจากการถดถอยของสภาพเศรษฐกิจของประเทศน้อยกว่าที่อื่น ๆ เนื่องจากมีรายได้จากนักท่องเที่ยวต่างชาติเป็นหลัก ดังนั้นพื้นที่ราบระหว่างภูเขาจนถึงชายทะเล จึงถูกพัฒนาเป็นสถานที่เกี่ยวกับกิจกรรมการท่องเที่ยว เช่น โรงแรม หมู่บ้านตากอากาศ บ้านพักอาศัย ศูนย์การค้า อาคารพาณิชย์ ร้านอาหาร สถานบันเทิงเป็นต้น การขยายตัวของสถานที่ต่าง ๆ ดังกล่าวในยุคแรก ๆ ไม่มีผังแม่บทจนเมื่อเกิดปัญหาต่าง ๆ ตามมาจึงได้มีการศึกษาและวางผังเมืองตลอดจนระบบสาธารณูปโภคตามมาภายหลัง ดังผังเมืองรวมแสดงในรูปที่ 2-2

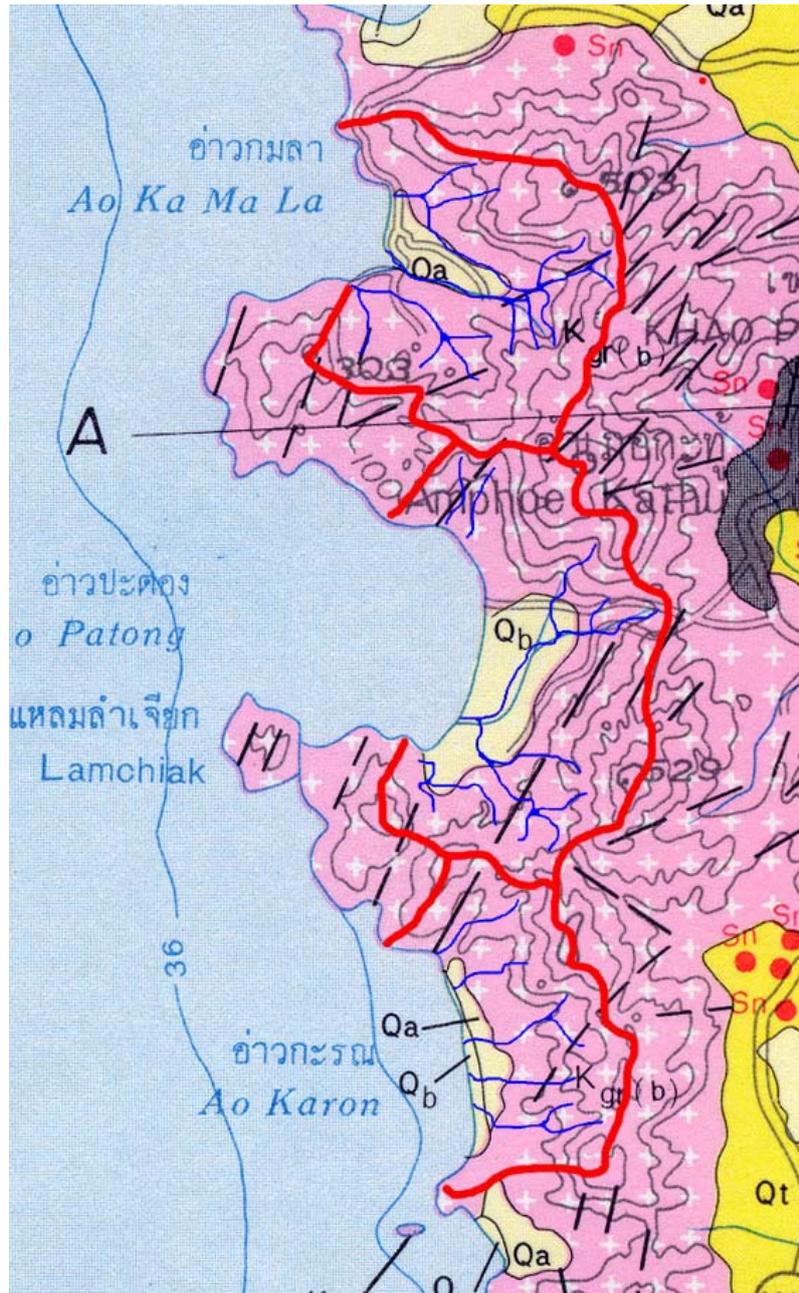
รูปที่ 2-3 ลักษณะทางธรณีวิทยาบริเวณพื้นที่ฝั่งตะวันตกของเกาะภูเก็ต

จากแผนที่ธรณีวิทยาพระราชบัญญัติ มาตราส่วน 1:250,000 กรมทรัพยากรธรณี (2528) ดังแสดงในรูปที่ 2-3 พบว่าพื้นที่ส่วนใหญ่ถูกปกคลุมด้วยหินชุด Kgr (b) หินชุดนี้เป็นหินแกรนิต ชนิดไปโอไทต์แกรนิต ยุคครีเทเชียส มีเนื้อหยาบและมักจะมีลักษณะเป็นดอก หรือเห็นเป็นแท่งของแร่เฟลสปา หินแกรนิตเมื่อผุจะแตกออกเป็นกาบ ร่อนออกเป็น แผ่นหนา และจะเหลือหินเนื้อสตอยู่ตรงกลาง มีลักษณะกลมมน และถ้าผุไปนาน ๆ จะเปลี่ยนสภาพเป็นตะกอนทรายหยาบปนกับดินเหนียว ซึ่งน้ำจะชะล้างให้พังทลายได้ง่าย หินแกรนิตเป็นหินชนิดเดียวที่พบทางฝั่งตะวันตกของเกาะภูเก็ต ทั้งในพื้นที่ภูเขา ห้วยแหลม และชายทะเลโดยเฉพาะในพื้นที่ภูเขา หินแกรนิตที่อยู่ตอนบนจะผุพังมาก

พื้นที่เชิงเขาและภูเขา เป็นดินที่เกิดจากการสลายตัวของหินแกรนิต เนื้อดินเป็นกลุ่มดินเนื้อละเอียด ได้แก่ ดินเหนียวปนทรายหยาบ เป็นดินลึกมาก (มากกว่า 1.5 เมตร) ดินมีการระบายน้ำดี และมีความสามารถในการอุ้มน้ำต่ำ มีสีน้ำตาล สีน้ำตาลปนเหลือง หรือสีแดงปนเหลือง ดินมีความอุดมสมบูรณ์ต่ำ ปฏิกริยาดินเป็นกรดจัดถึงกรดแก่ (pH 4.5-5.5) การยึดตัวของดินปานกลาง มักพบหินแกรนิตโผล่กระจายเป็นหย่อม ๆ ประมาณ 1-5 % ของพื้นที่ และสภาพพื้นที่มีความลาดชันสูง (มากกว่า 20%) ดินมีโอกาสเกิดการชะล้างพังทลายหรือเกิดการถล่มของดินสูง

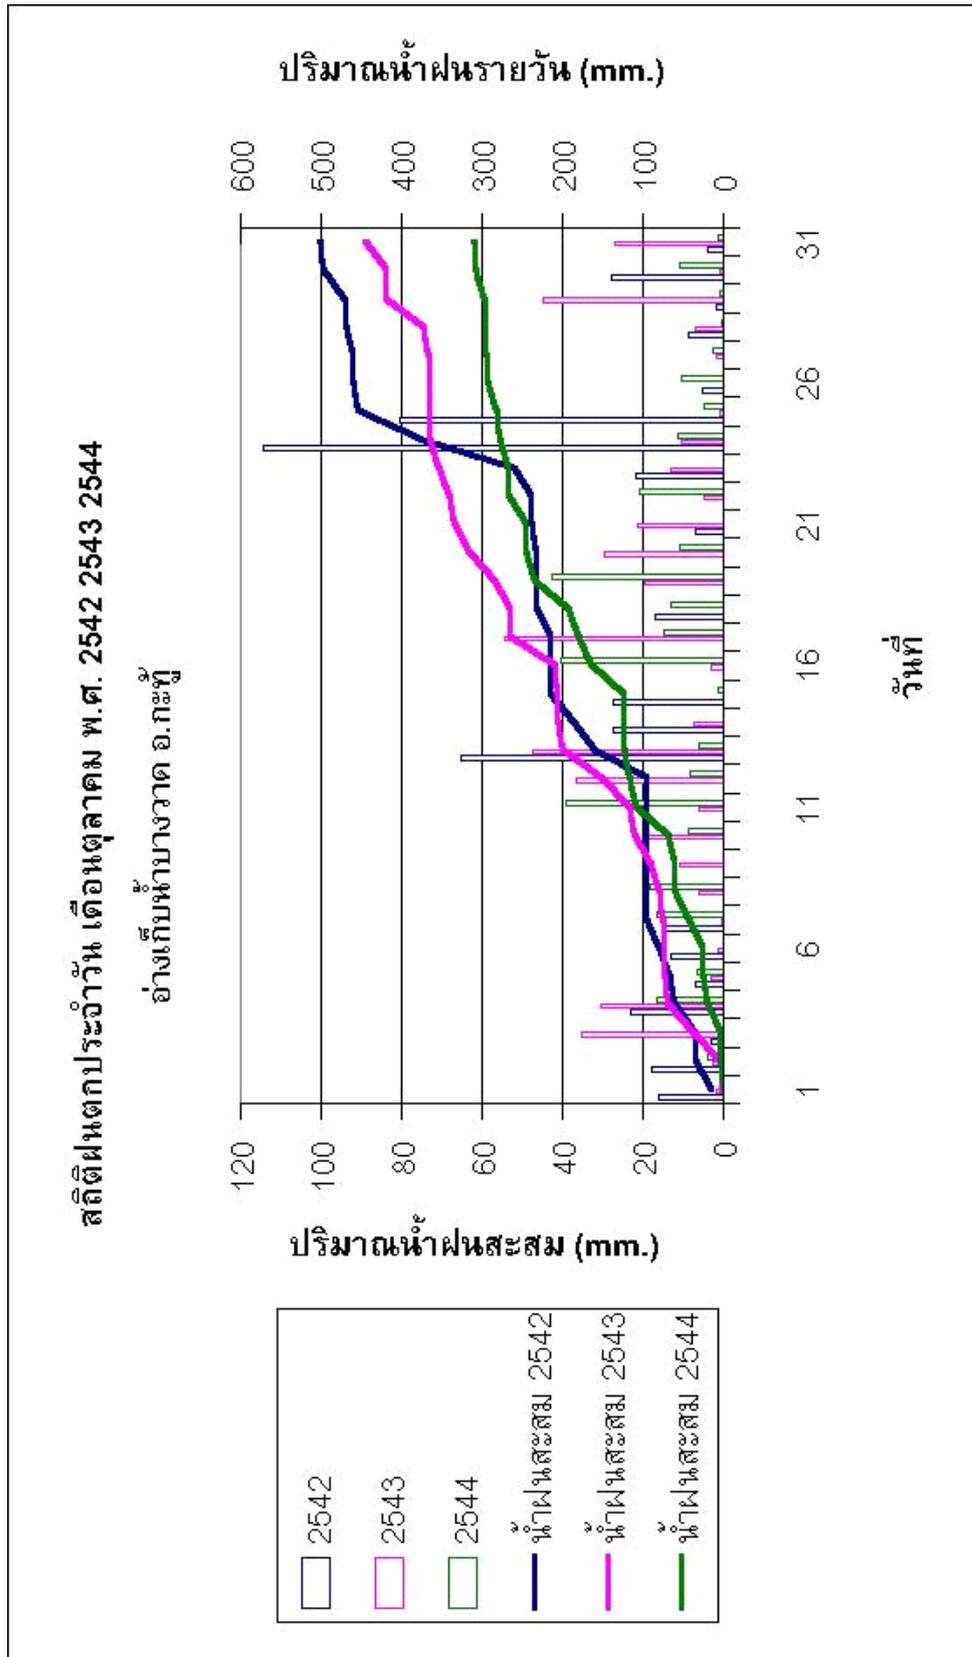
รูปที่ 2-4 สถิติน้ำฝนในช่วงเดือนตุลาคม

สำหรับเดือนตุลาคม ซึ่งถือเป็นว่าเป็นช่วงที่ฝนตกชุกเดือนหนึ่งในรอบปี จากข้อมูลสถิติที่อ่างเก็บน้ำบางวาด อำเภอกะทู้ ซึ่งอยู่ใกล้บริเวณที่เกิดอุทกภัยมากที่สุด พบว่าตั้งแต่ปี พ.ศ.2542-2544 จะมีปริมาณฝนสะสมทั้งเดือน อยู่ในช่วง 300-500 มม. โดยในปี 2544 ที่เกิดเหตุการณ์นั้นมีฝนตกหนักในวันที่ 11, 16 และ 19 เป็นปริมาณฝน 39.1, 40.6 และ 42.5 มม. ตามลำดับ แต่ปริมาณฝนสะสมทั้งเดือนยังน้อยกว่าที่เกิดขึ้นในปี พ.ศ.2542 และ 2543 (รูปที่ 2-4)

ปริมาณน้ำฝนที่ตกต่อเนื่องจากวันที่ 11-19 ตุลาคม 2544 รวม 9 วัน เป็นปริมาณฝนสะสม 165.2 มม. ซึ่งไม่ถือว่าเป็นฝนตกหนักผิดปกติ เมื่อเปรียบเทียบกับเดือนเดียวกันในปี พ.ศ. 2542 และ 2543 ดังแสดงในรูปที่ 4 ในขณะที่ภูมิประเทศของหาดกมลา หาดป่าตอง และหาดกะรน เป็นที่ราบเชิง
