ภาคผนวก ก

ภาพอาคารห้างงานและสภาพคลองสายใหญ่ต่างๆ

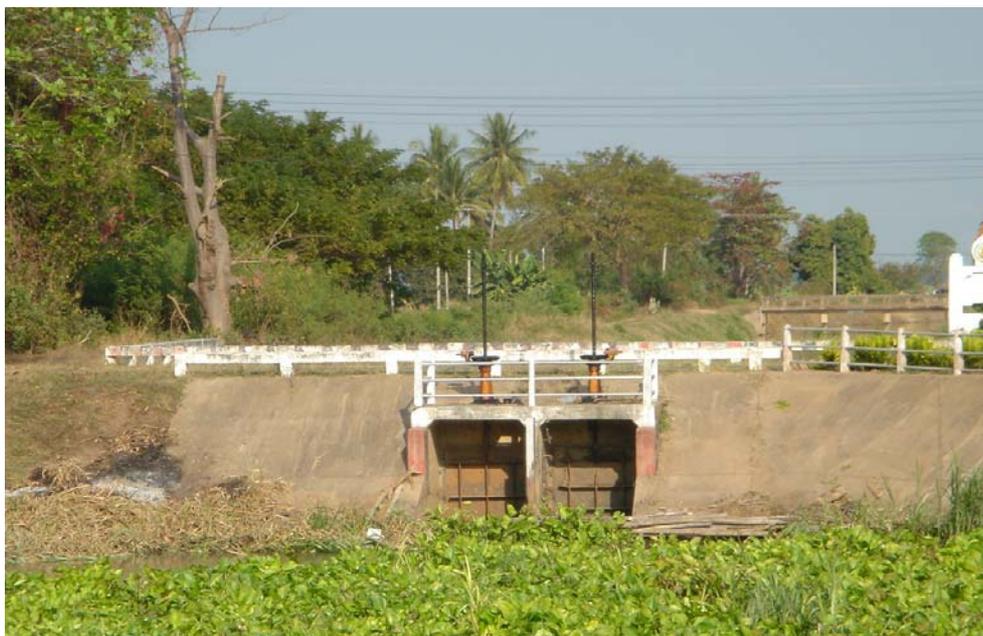
ภาพผนวกที่ ก1 อาคารรับน้ำปากคลองส่งน้ำ 1 ซ้ายท่าโบสถ์ กม.27+495

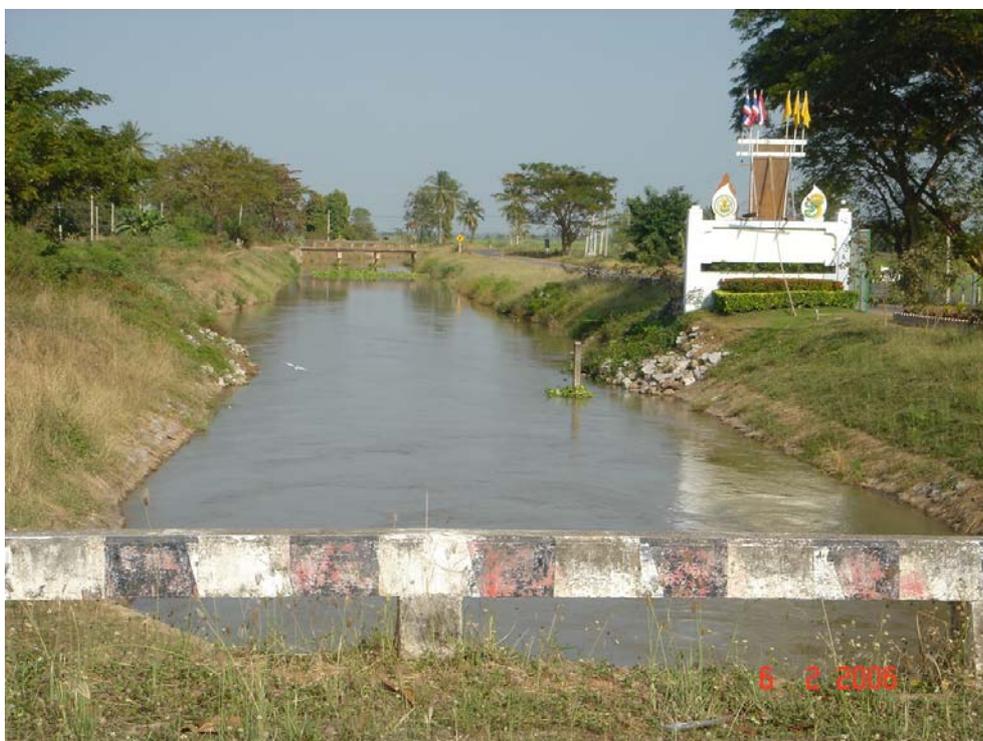
ภาพผนวกที่ ก2 สภาพคลองส่งน้ำ 1 ซ้ายท่าโบสถ์ ช่วงต้นคลอง

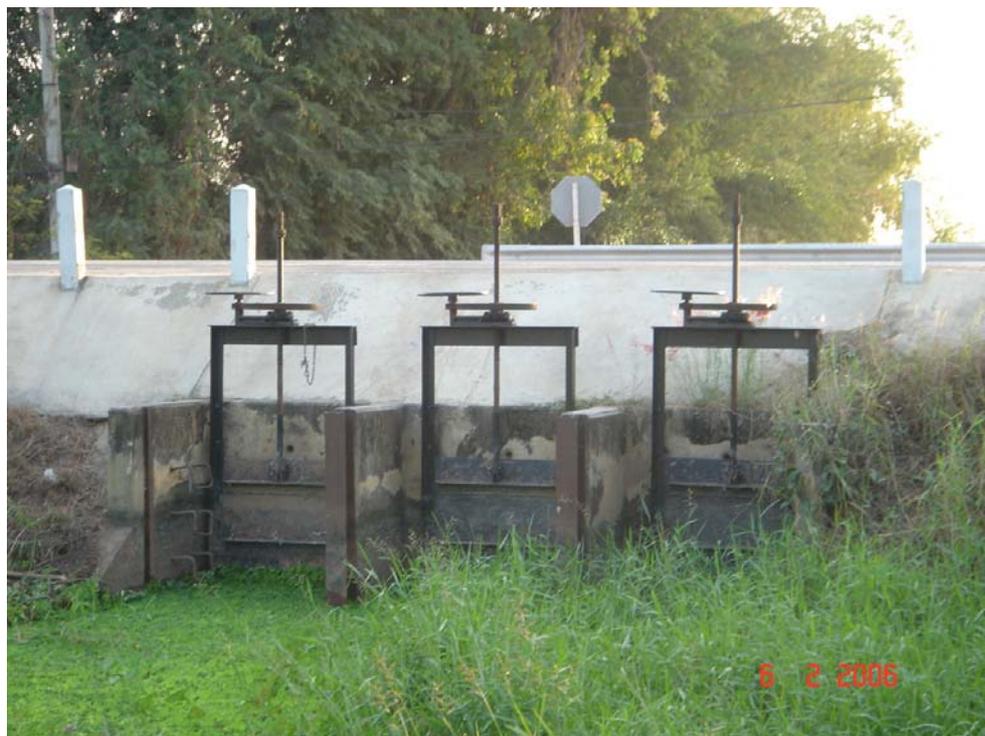
ภาพผนวกที่ ก3 อาคารรับน้ำปากคลองส่งน้ำ 1 ขวาท่าโบสถ์ กม.27+300

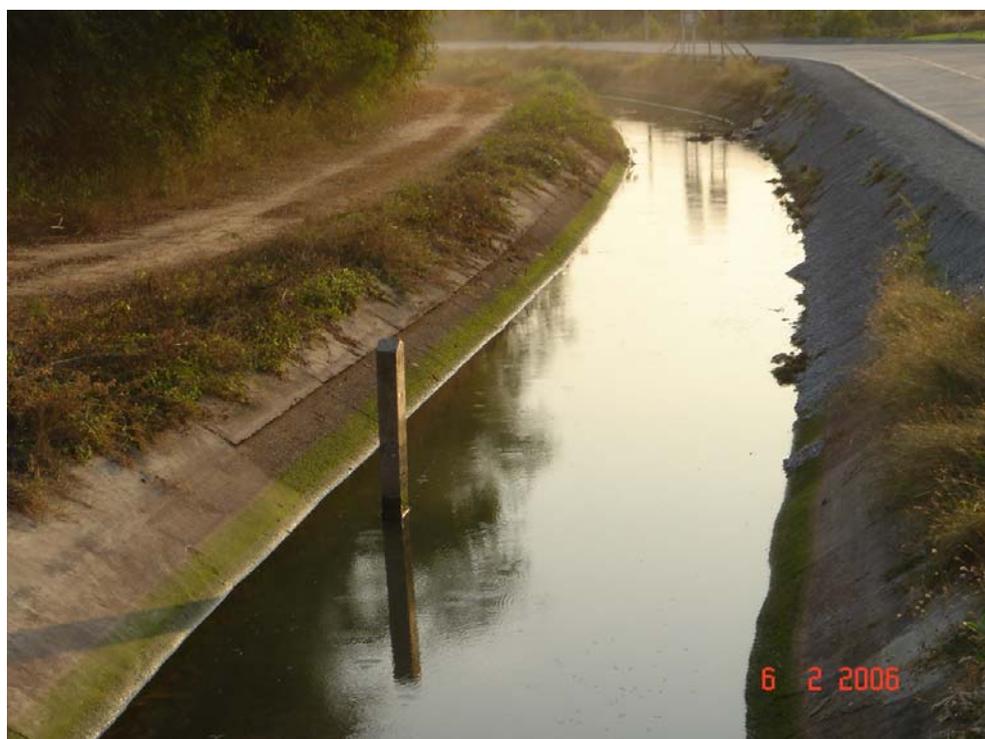
ภาพผนวกที่ ก4 สภาพคลองส่งน้ำ 1 ขวาท่าโบสถ์ ช่วงต้นคลอง

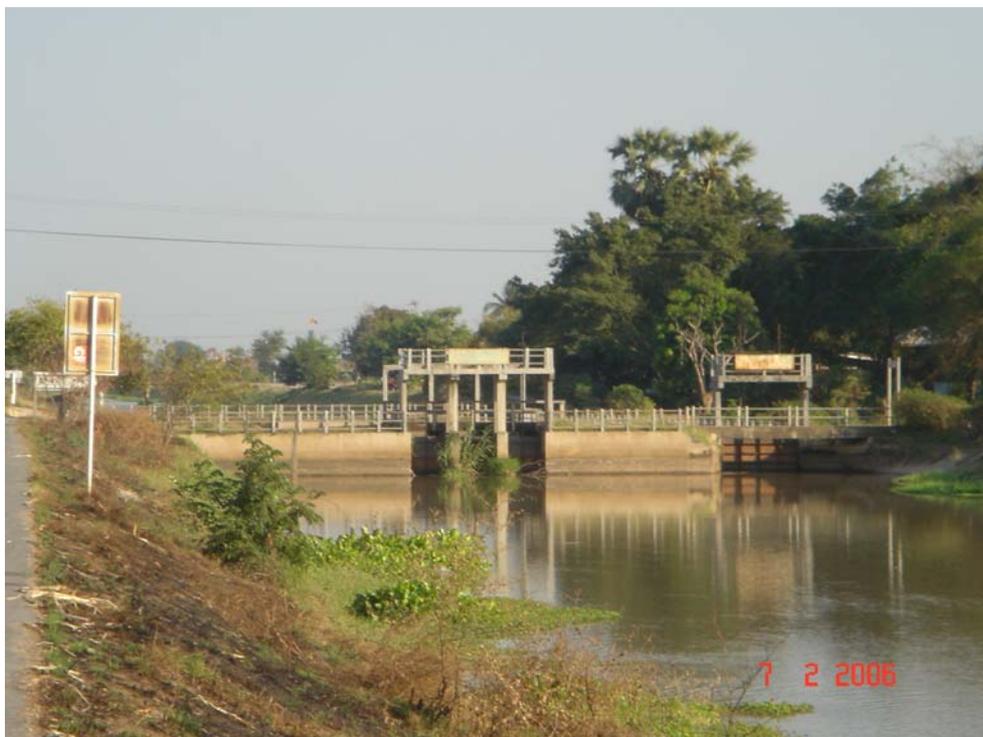
ภาพผนวกที่ ก5 อาคารปากคลอง 1 ซ้าย(ท่ามะนาว) กม.2+700

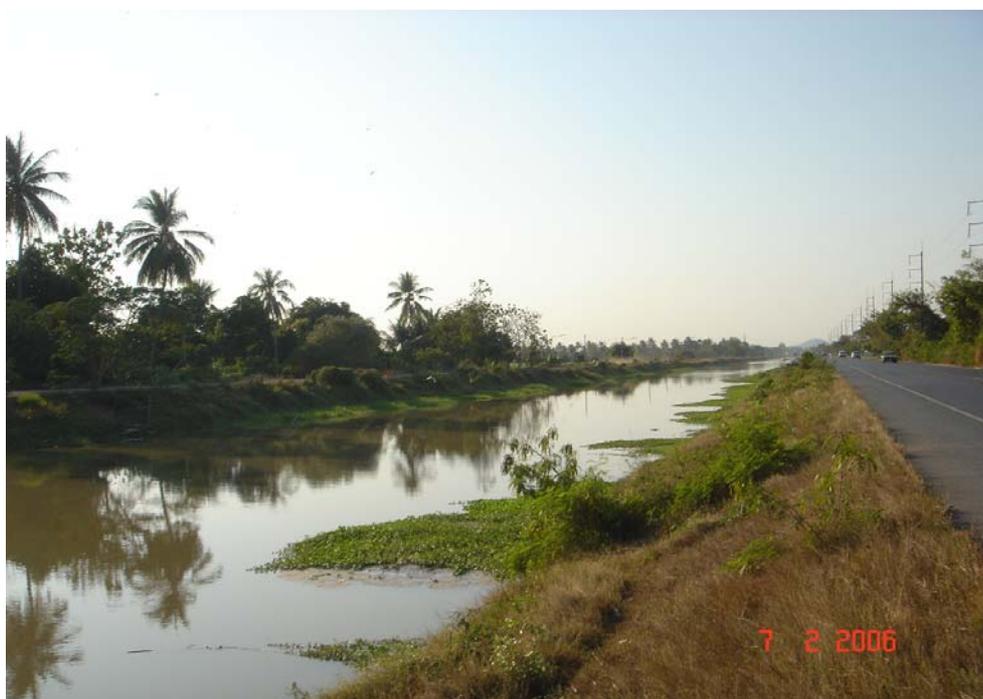
ภาพผนวกที่ ก6 สภาพคลองส่งน้ำ 1 ซ้ายสามชุกช่วงกลางคลอง

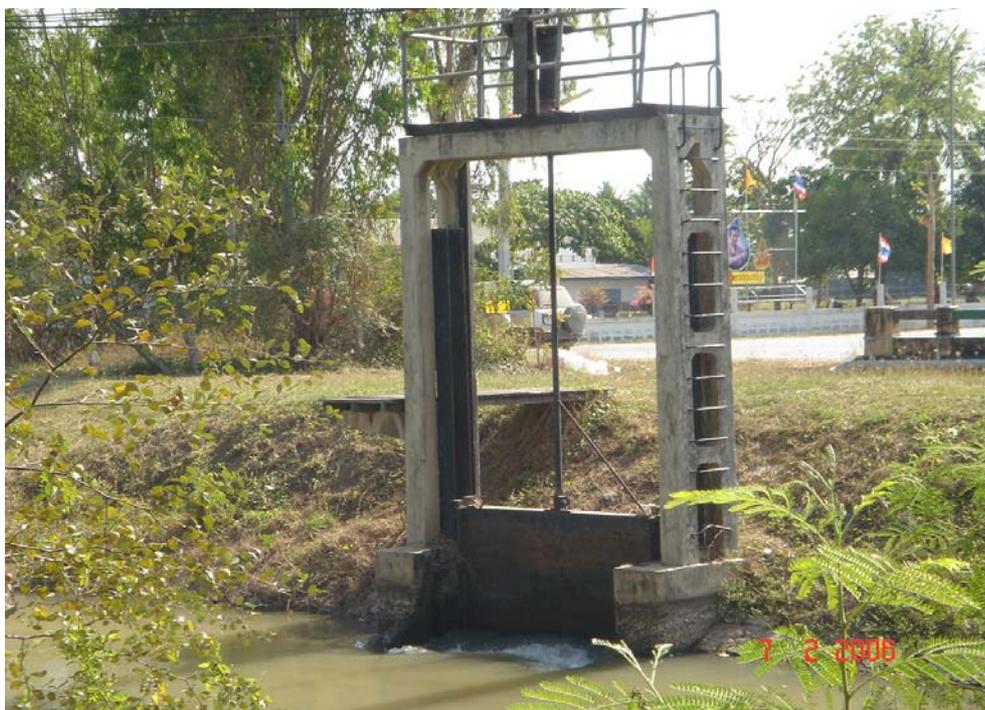
ภาพผนวกที่ ก7 ประตูระบายน้ำปากคลองส่งน้ำ 1 ขวาสามชุก กม. 0+075

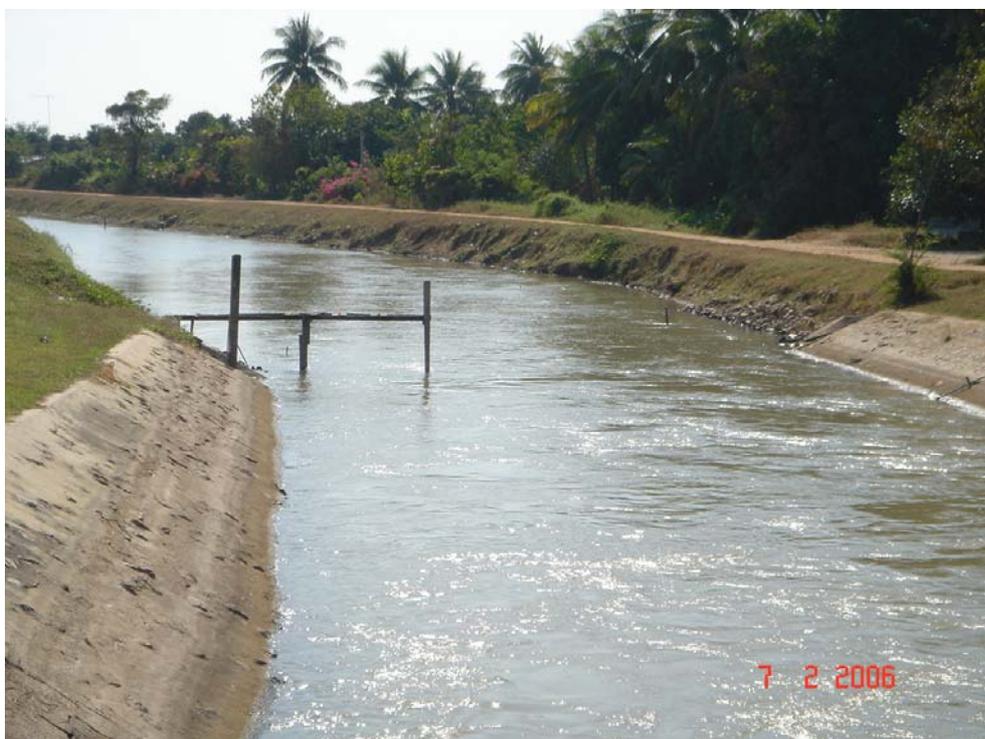
ภาพผนวกที่ ก8 สภาพคลองส่งน้ำ 1 ขวาสามชุก ช่วงต้นคลอง

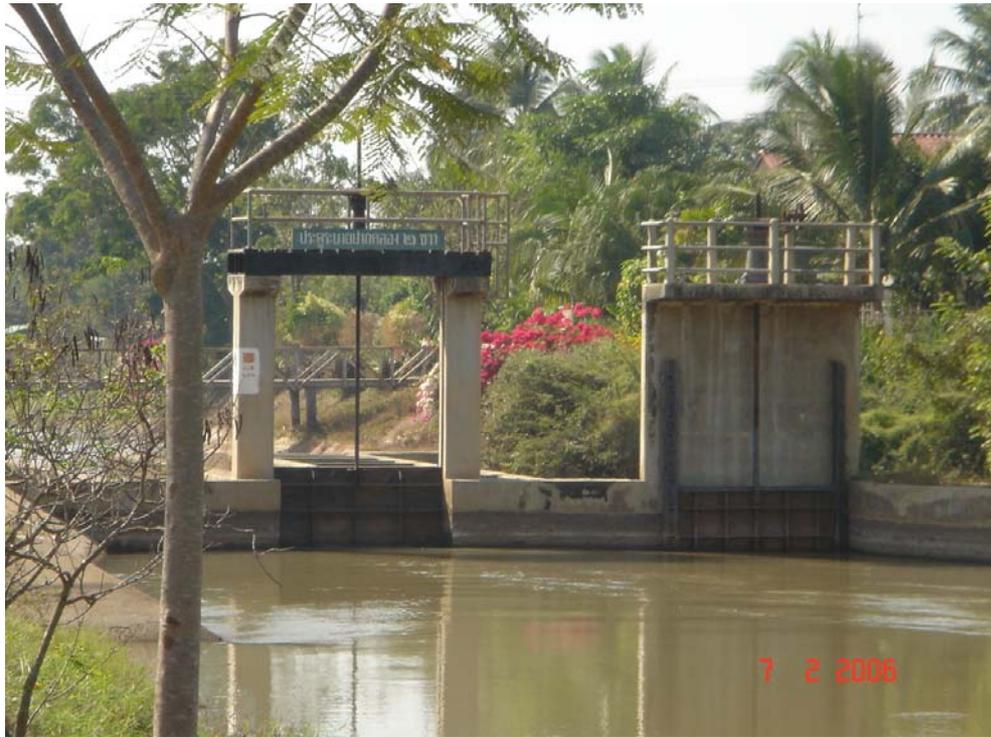
ภาพผนวกที่ ก9 ประตูระบายน้ำปากคลองส่งน้ำ 2 ขวาสามชุก กม.0+450

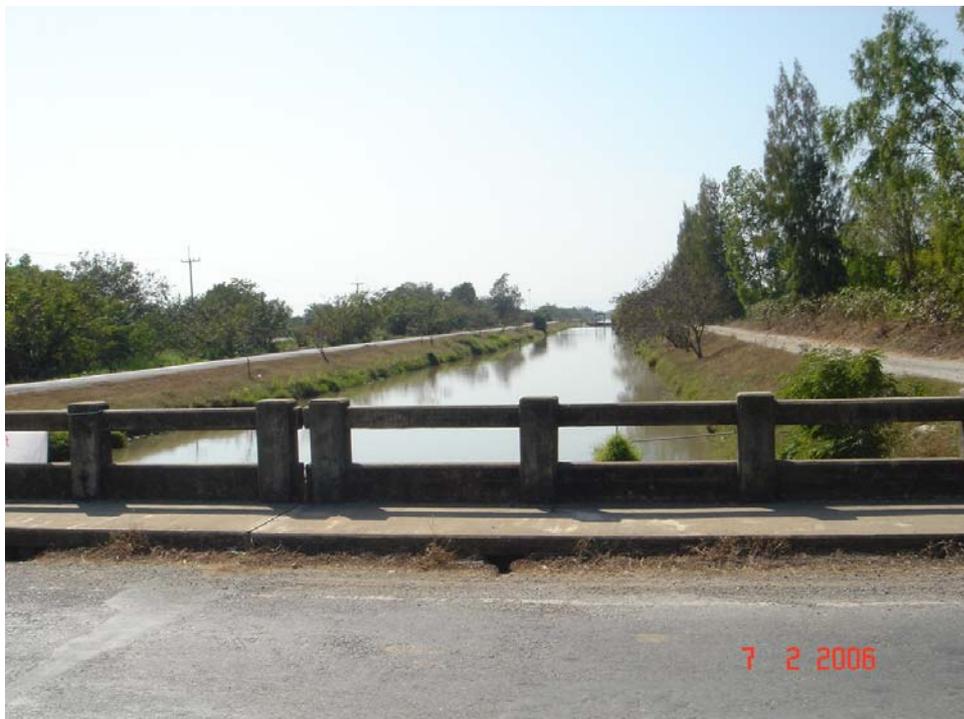
ภาพผนวกที่ ก10 สภาพคลองส่งน้ำ 2 ขวาสามชุก ช่วงต้นคลอง

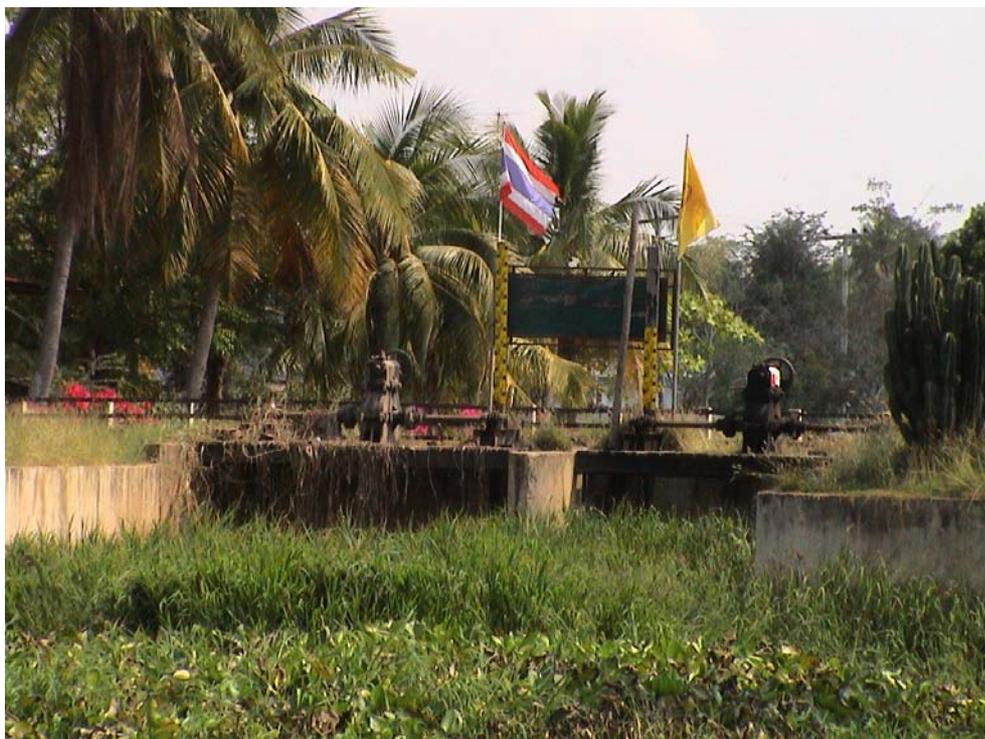
ภาพผนวกที่ ก11 อาคารปากคลอง 1 ซ้ายโพธิ์พระยาช่วงกม. 8+000

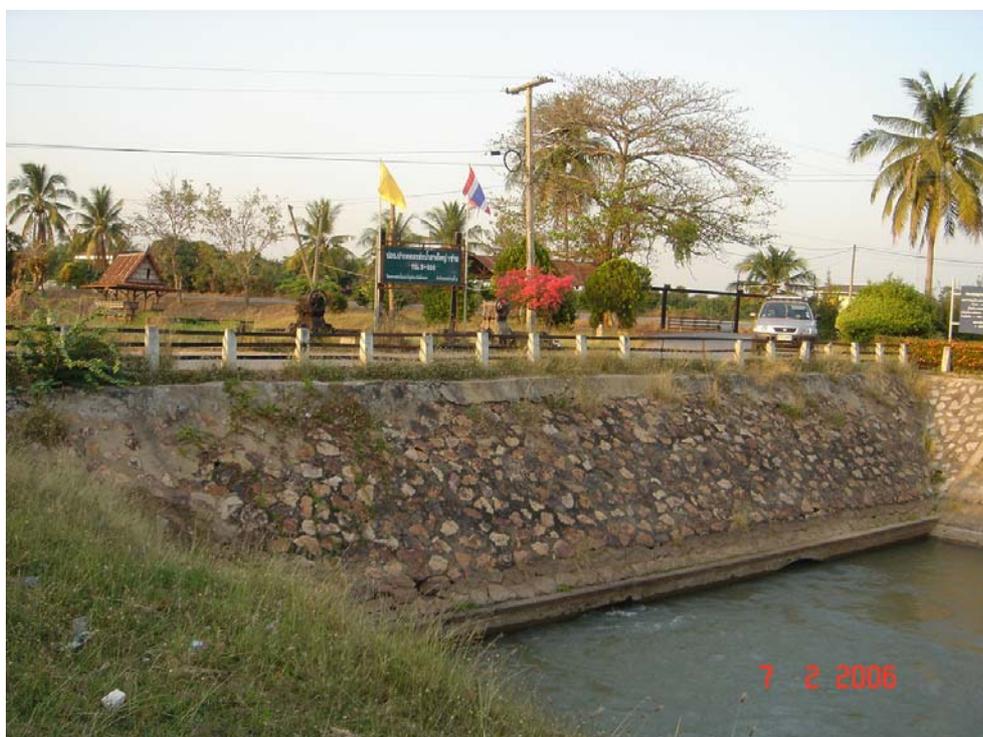
ภาพผนวกที่ ก12 ด้านท้ายอาคารปากคลอง 1 ซ้ายโพธิ์พระยาช่วงกม. 8+000

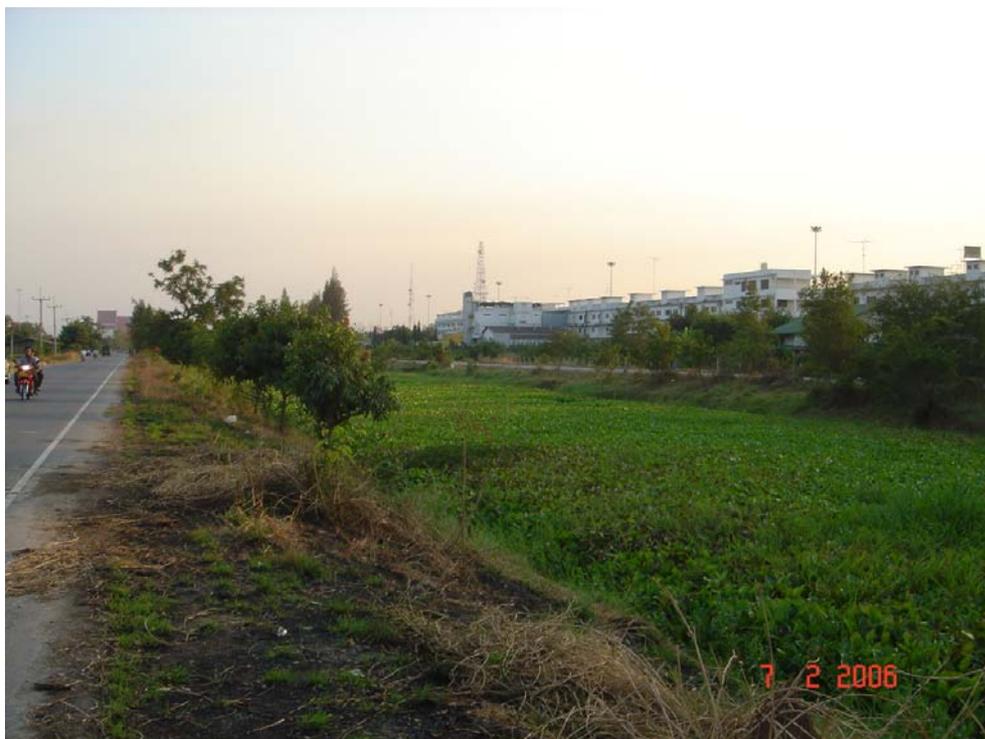
ภาพผนวกที่ ก13 สภาพคลองส่งน้ำ 1 ซ้ายโพธิ์พระยาช่วงกม. 5+000

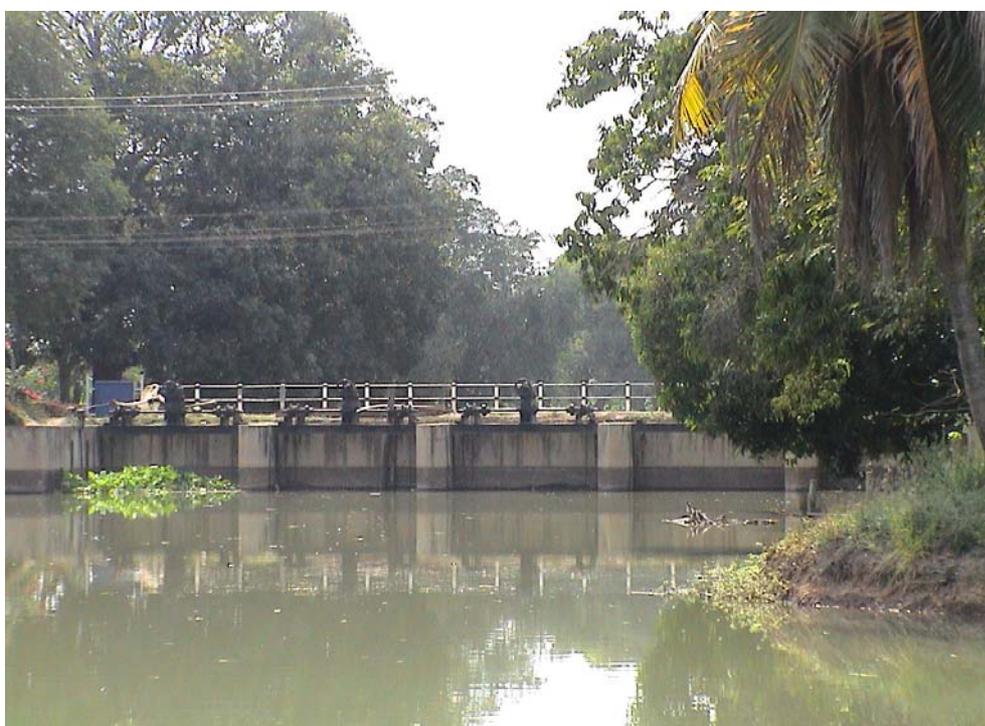
ภาพผนวกที่ ก14 ประตูระบายน้ำปลายปากคลองส่งน้ำ 1 ขวา โพธิ์พระยา กม. 1+850

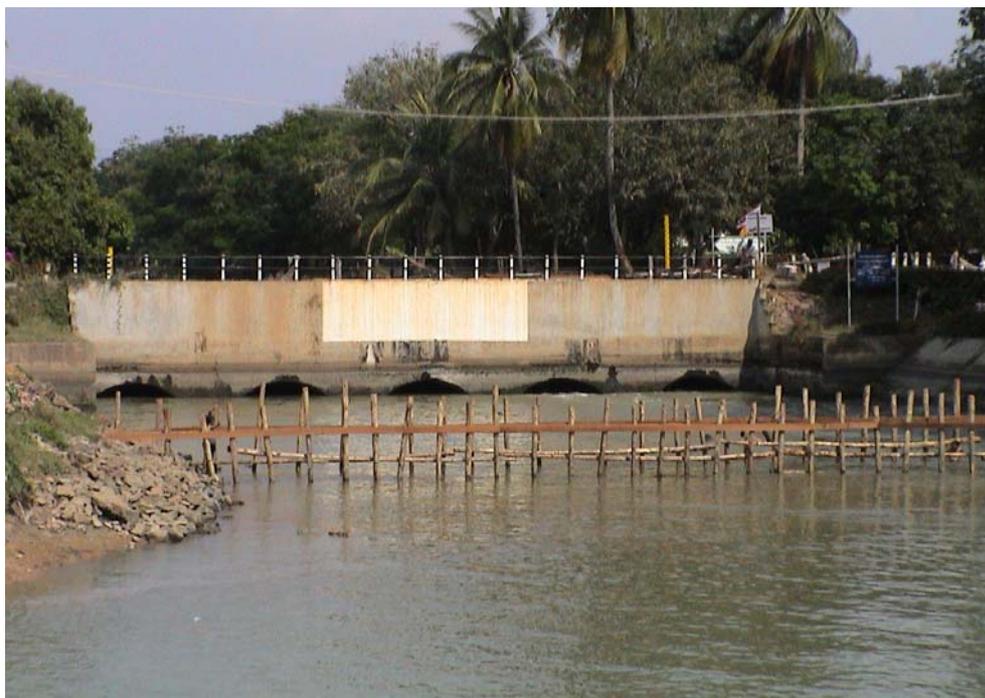
ภาพผนวกที่ ๑15 ด้านท้ายประตูระบายน้ำปลายปากคลองส่งน้ำ 1 ขวา โข้วพระยา

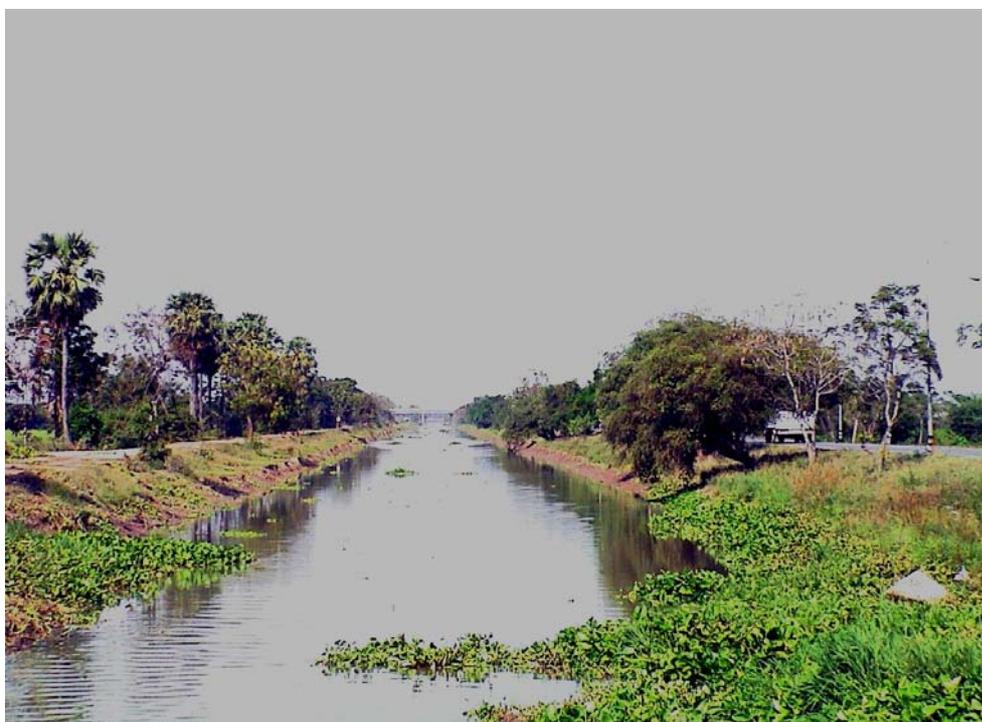
ภาพผนวกที่ ๑16 สภาพคลองส่งน้ำ 1 ซ้ายโข้วพระยาช่วงกม. 5+000

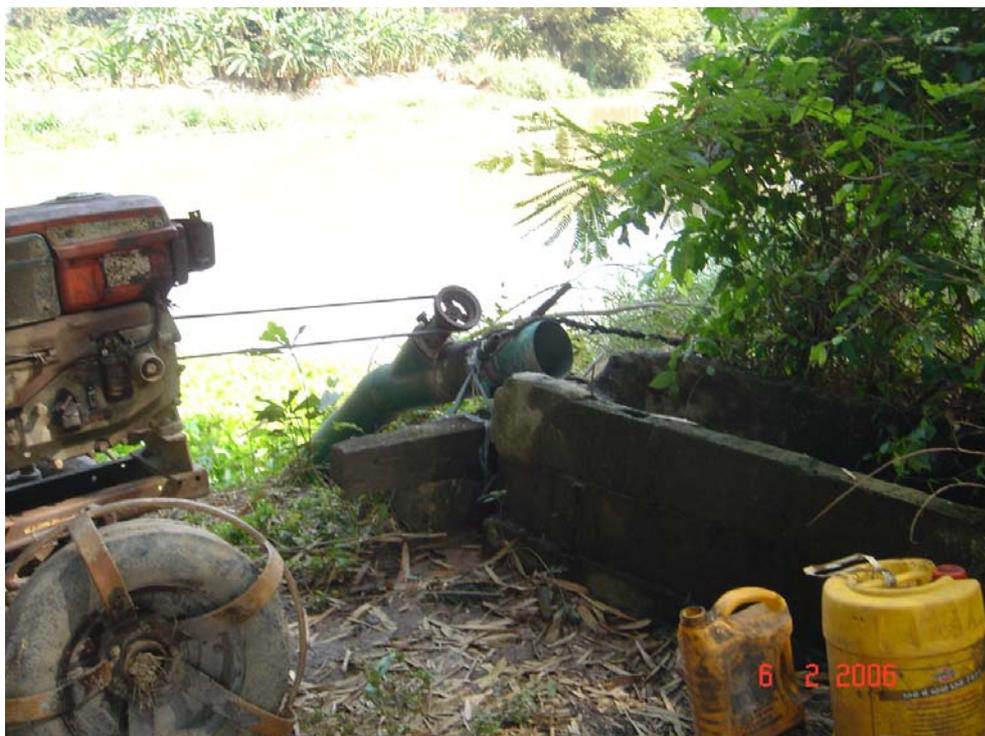
ภาพผนวกที่ ก17 การสูบน้ำใช้เพื่อการเกษตรนอกแผนการส่งน้ำในแม่น้ำสุพรรณบุรี

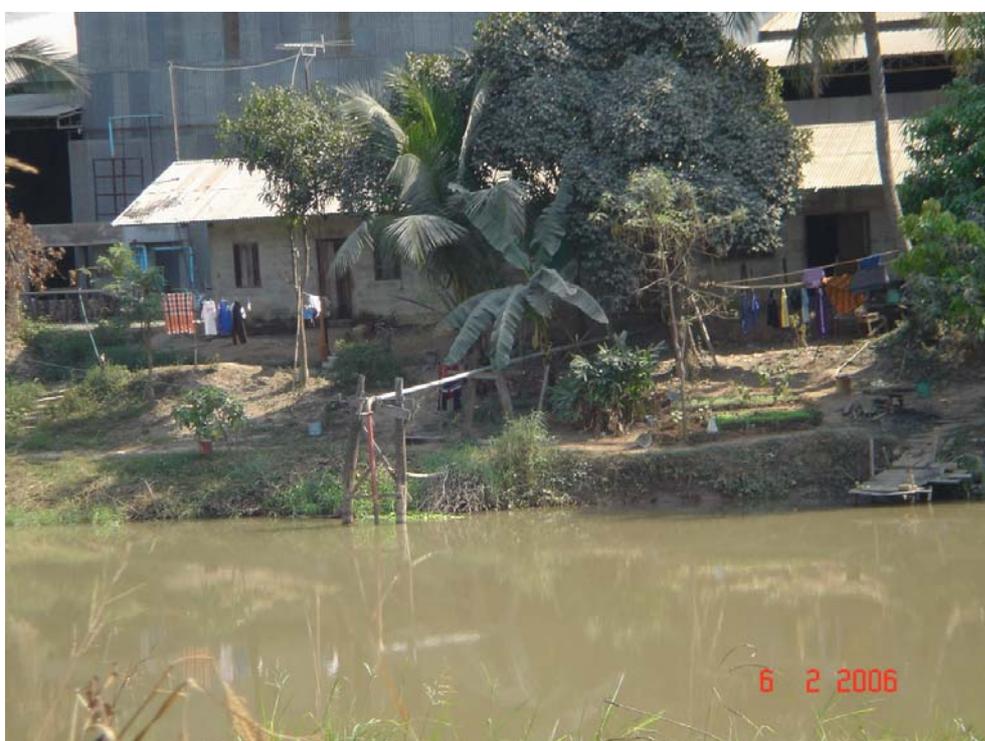
ภาพผนวกที่ ก18 การสูบน้ำใช้นอกแผน ของโรงงานช่างต้นน้ำในแม่น้ำสุพรรณบุรี

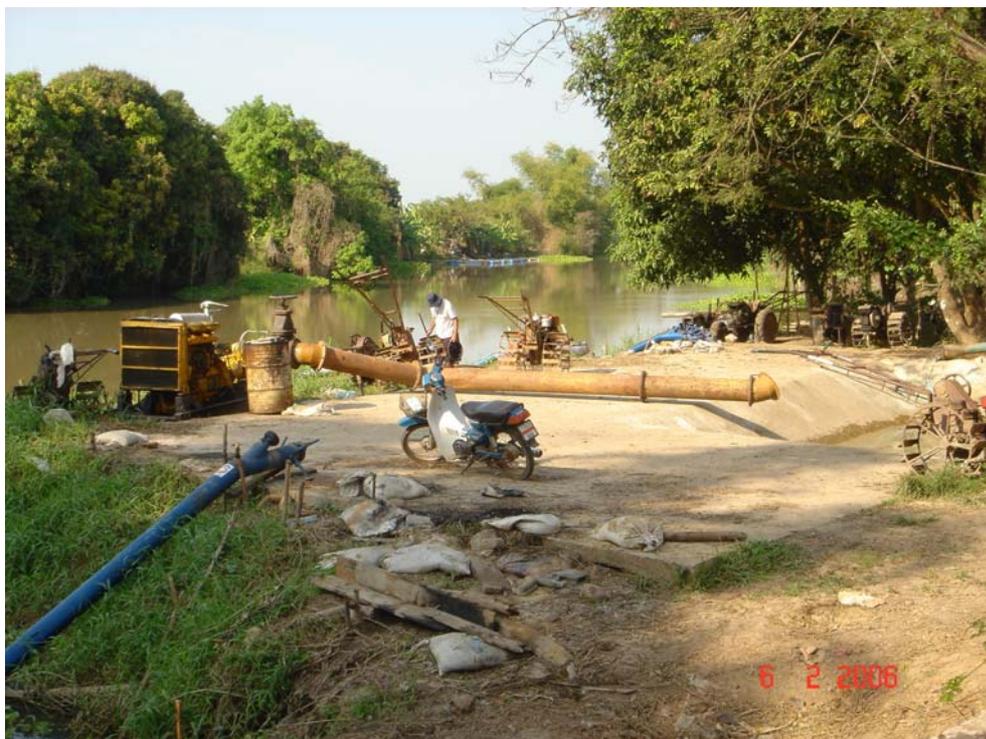
ภาพผนวกที่ ก19 การสูบน้ำใช้นอกแผนของกลุ่มเกษตรกรช่วง กม.20+000

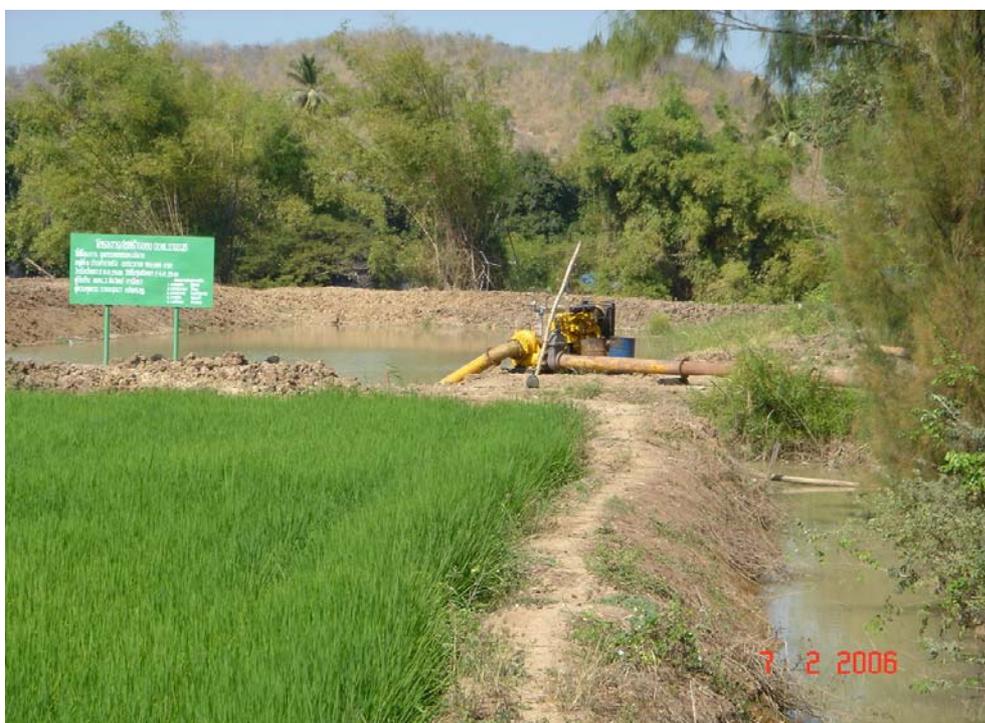
ภาพผนวกที่ ก20 การสูบน้ำใช้เพื่อการเกษตรขององค์การบริหารส่วนตำบล
ช่วง กม.60+000 อ.เดิมบางนางบวช จ.สุพรรณบุรี

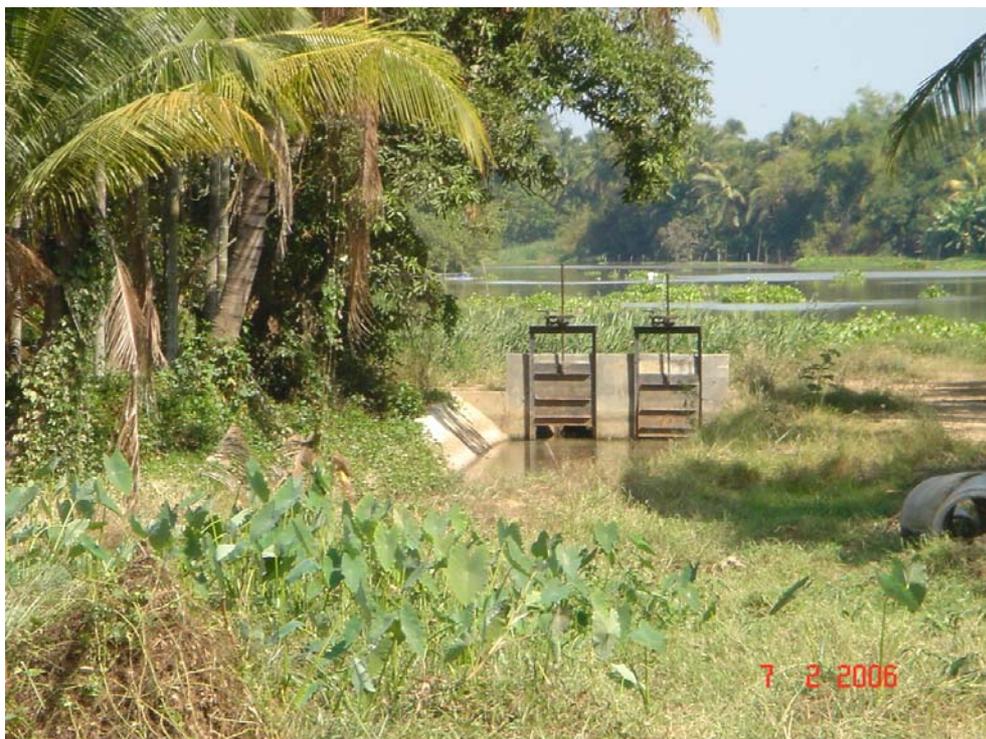
ภาพผนวกที่ ก23 การก่อสร้างอาคารรับน้ำของส่วนท้องถิ่นเพื่อดึงน้ำช่วยชาวบ้าน

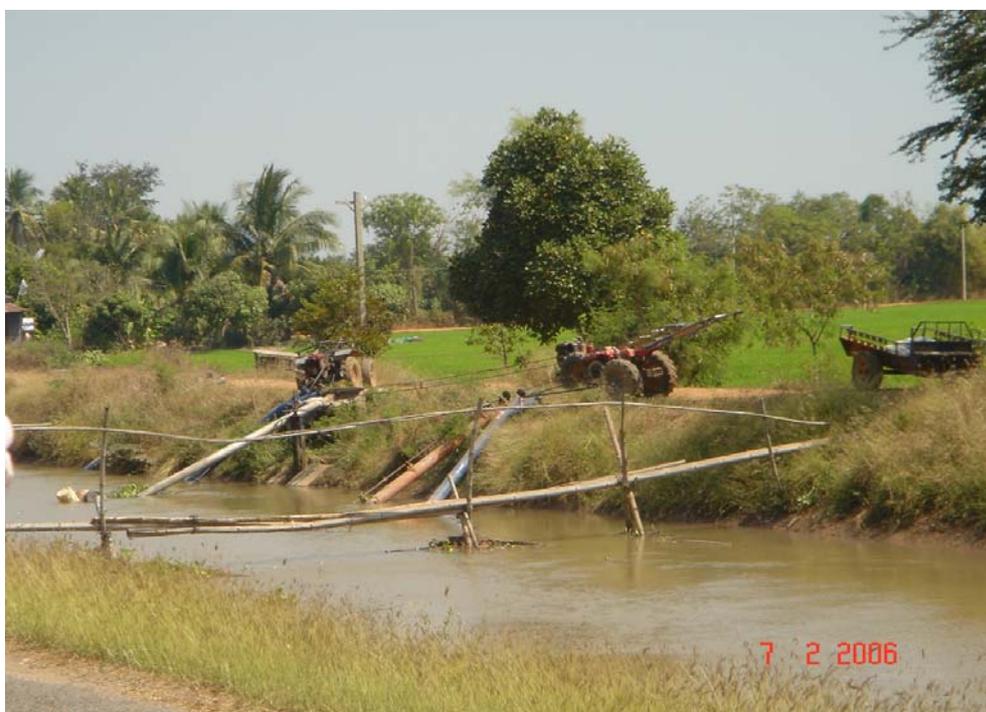
ภาพผนวกที่ ก24 การสูบน้ำใช้เพื่อการเกษตรนอกแผนการส่งน้ำในคลองส่งน้ำ

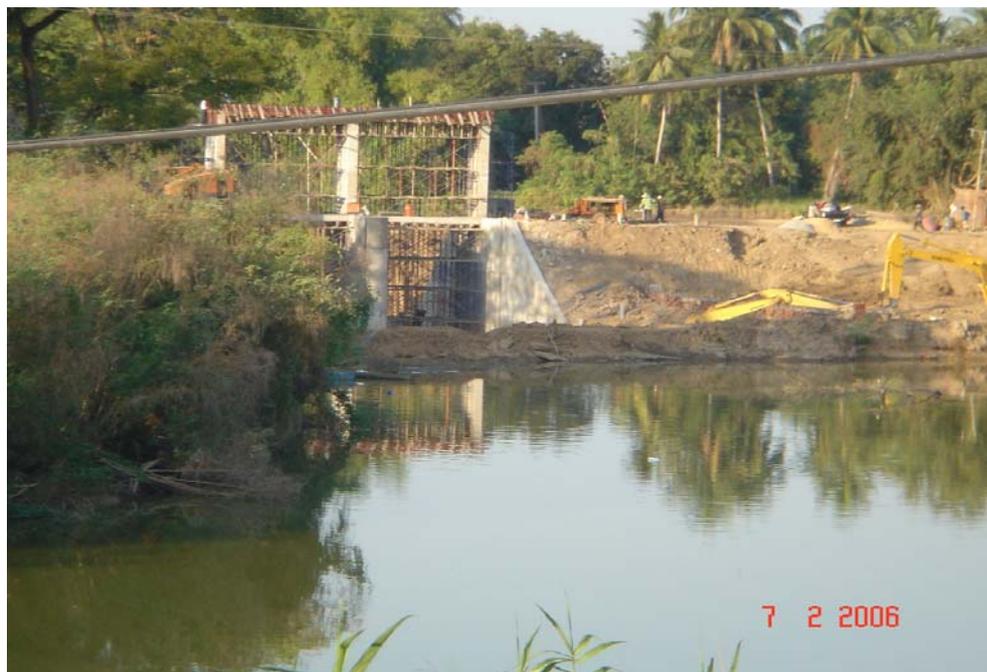
ภาพผนวกที่ ก25 ประตูระบายน้ำปลายคลองระบายสุพรรณ 1 ปิดในช่วงฤดูแล้ง

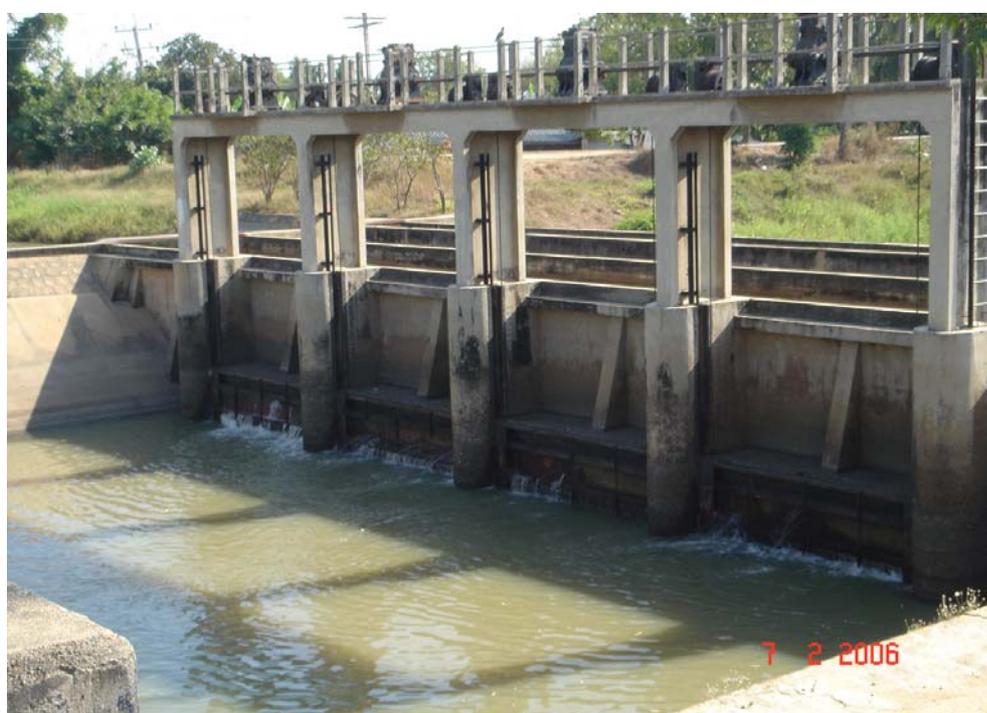
ภาพผนวกที่ ก26 ประตูระบายน้ำปลายคลองระบายสามชุก ปิดในช่วงฤดูแล้ง
