## บทที่ 4

### ผลการวิเคราะห์ข้อมูล

## ผลการสำรวจและวิเคราะห์อาคารประวัติศาสตร์ (อาคารศาลากลาง)

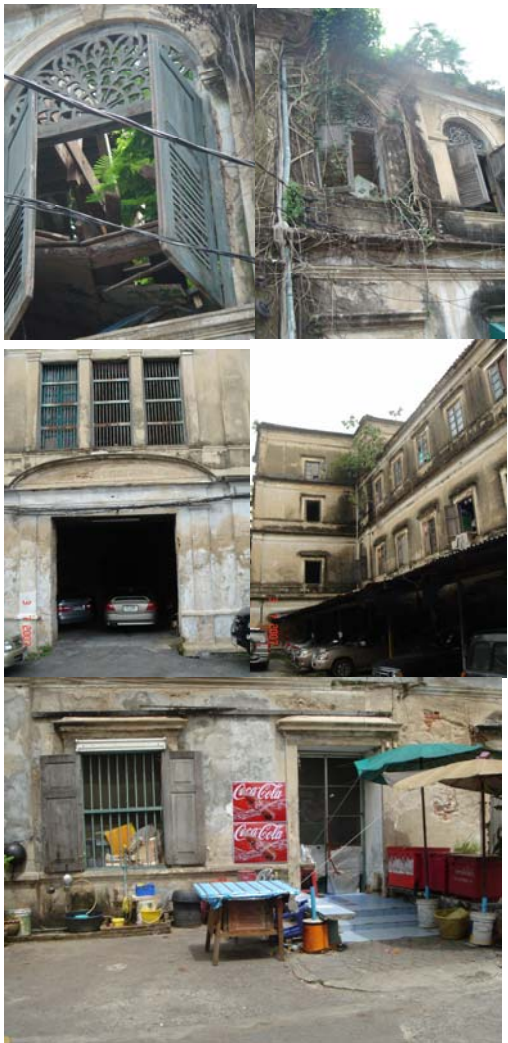
| ข้อพิจารณา<br>(consideration) | ผลการสำรวจ<br>(survey result) |
|---|---|
| 3. สภาพความสมบูรณ์ของวัสดุ | <ul style="list-style-type: none"> <li>● สภาพความสมบูรณ์ของวัสดุของกลุ่มอาคารสุลต่านอยู่ในสภาพที่ค่อนข้างดีโดยเฉพาะตัวโครงสร้างหลักของอาคาร เนื่องจากเป็นอาคารก่ออิฐหนาประเภท (bearing wall)</li> </ul> |
| | <ul style="list-style-type: none"> <li>● ส่วนที่ชำรุดส่วนใหญ่เป็นส่วนภายนอกอาคาร ได้แก่ วัสดุฉาบผิวที่พุดและเปื่อยยุ่ยจากความชื้น เชื้อรา และวัชพืชเป็นหลัก</li> <li>● ส่วนของงานฝีมือเสียหายไปพอสมควร โดยเฉพาะช่องเปิดต่าง ๆ เช่น ประตู และหน้าต่างที่ ซึ่งส่วนใหญ่เป็นวัสดุประเภทไม้ และกระจก ที่พุดได้ง่าย รวมถึงหลังคาของอาคารหมายเลขที่ 3 ซึ่งเพิงถล่มลงมาเนื่องจากลมพายุ (ก.ค. 2550)</li> <li>● นอกเหนือจากการเสื่อมโทรมของอาคารที่เกิดขึ้นตามธรรมชาติ การต่อเติมอาคารเพื่อมุ่งสนองต่อประโยชน์ใช้สอยในการดำเนินชีวิตประจำวันของผู้อยู่อาศัย (ครอบครัวพนักงานดับเพลิง) โดยไม่คำนึงถึงผลกระทบต่อตัวอาคารก็เป็นตัวการหนึ่งที่ทำให้ความสมบูรณ์ของอาคาร และวัสดุเสียหายอย่างมาก เช่น การดัดแปลงกรอบอาคารเพื่อการค้า การหุงหาอาหาร รวมถึงการนำรถยนต์เข้าไปจอดในโถงของอาคารประธาน เป็นต้น</li> </ul> |

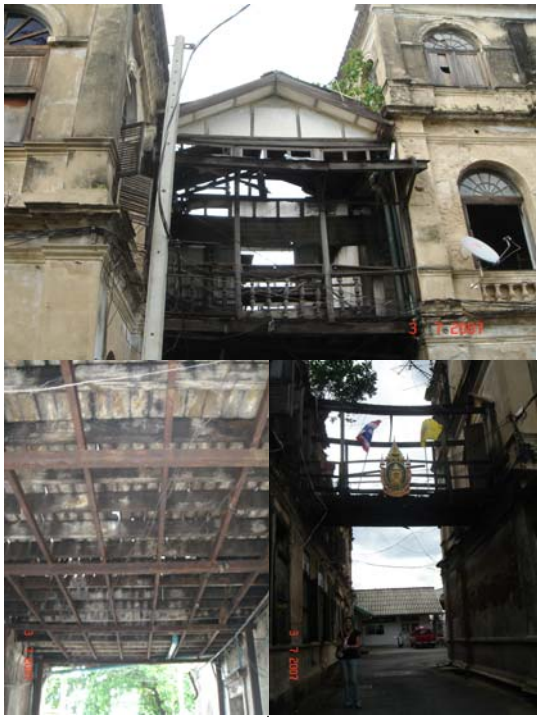
| ข้อพิจารณา<br>(consideration) | ผลการสำรวจ<br>(survey result) |
|---|---|
| <p>5. พื้นที่ทางเชื่อมระหว่างอาคาร</p> <p>หมายเหตุ: ภาพถ่าย ณ วันที่ 11 กันยายน 2549</p> | <ul style="list-style-type: none"> <li>● ทางเชื่อมระหว่างอาคารแบ่งออกเป็น 2 ส่วน คือ (1) ทางเชื่อมระหว่างอาคารหมายเลข 1 และ อาคารหมายเลข 2 และ (2) ส่วนของทางเชื่อมระหว่างอาคาร หมายเลข 2 กับอาคาร หมายเลข 3</li> <li>● ทางเชื่อมที่ (1) เป็นทางเชื่อมไม้ เชื่อมต่อระหว่างอาคารหมายเลข 1 กับอาคาร หมายเลข 2 รูปทรงมีหลังคาจั่วสันนิษฐานว่าเป็นการต่อเติมใหม่ทดแทนอันเก่าที่ก่ออิฐถือปูน ซึ่งคาดว่าเสียหายนานแล้ว ระยะทางของทางเชื่อมยาวประมาณ 4 เมตร</li> <li>● ทางเชื่อมที่ (2) เป็นทางเชื่อมไม้ เชื่อมระหว่างอาคารหมายเลข 2 และ 3 คาดว่าสร้างต่อเติมภายหลังเช่นกัน ปัจจุบันทางเชื่อมนี้ไม่มีหลังคากันแดดและฝน</li> </ul> |

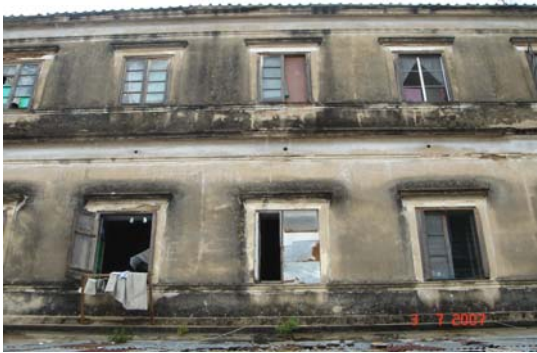
| ข้อพิจารณา<br>(consideration) | ผลการสำรวจ<br>(survey result) |
|---|---|
| <p>6. เปลือกอาคาร</p> <p>หมายเหตุ: ภาพถ่าย ณ วันที่ 11 กันยายน 2549</p> | <ul style="list-style-type: none"> <li>● มีสภาพทรุดโทรมไปตามกาลเวลา โดยเฉพาะการหลุดร่อนของผิวอาคาร แต่ยังคงมีลักษณะของสีเดิม (ภายนอก) ปรากฏให้เห็นอยู่ตามส่วนที่ไปคอยถูกแดดและฝนมากนัก</li> <li>● มีปัญหาจากเชื้อราที่เกิดจากการสะสมความชื้นซึ่งมักจะเกิดกับอาคารเก่าได้ง่าย</li> </ul> |

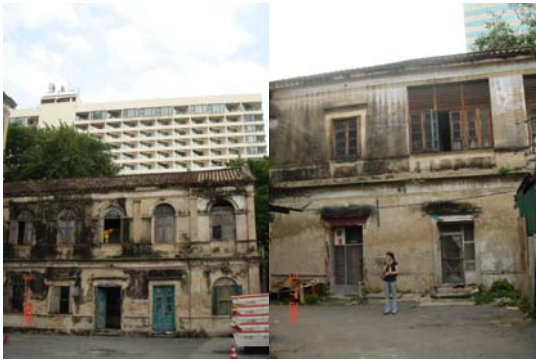
| ข้อพิจารณา<br>(consideration) | ผลการสำรวจ<br>(survey result) |
|---|---|
| <p>หมายเหตุ: ภาพถ่าย ณ วันที่ 11 กันยายน 2549</p> | <p>เนื่องจากวัสดุก่อ (อิฐ) เป็นตัวที่เก็บสะสมความชื้นไว้ได้มาก จึงปรากฏเป็นคราบสีดำเกาะอยู่ทั่วไปตามพื้นผิวของกรอบอาคาร</p> <ul style="list-style-type: none"> <li>สภาพหน้าต่างมีการปรับเปลี่ยนภายหลังเกิดจากการซ่อมแซมของผู้อาศัยที่ขาดความรู้และเข้าใจ จนทำให้รูปแบบต่างไปจากเดิมมาก บางแห่งใช้แผ่นไม้ปิดทับไว้เท่านั้น เพื่อกันแดดกันฝน</li> </ul> |

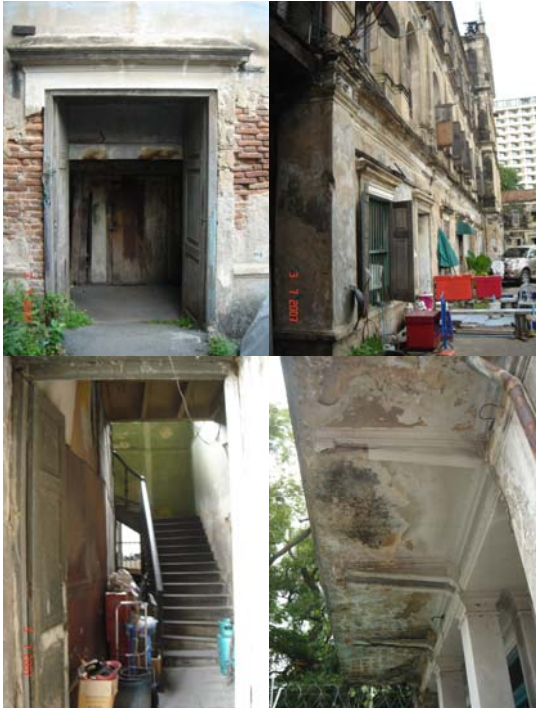
| ข้อพิจารณา<br>(consideration) | ผลการสำรวจ<br>(survey result) |
|---|---|
| <p>หมายเหตุ: ภาพถ่าย ณ วันที่ 11 กันยายน 2549</p> | <ul style="list-style-type: none"> <li>การที่ผนังอิฐฉาบปูนมีผลโดยตรงต่อระบบโครงสร้างอาคาร เนื่องจากโครงสร้างเป็นระบบผนังรับน้ำหนักหากอิฐที่ทำการก่อเสียหายย่อมมีผลต่อโครงสร้างทั้งระบบของอาคาร</li> <li>โครงสร้างหลังคามีการพังทลายในบางอาคารเนื่องจากเป็นโครงสร้างไม้ เมื่อไม่มีหลังคา กันแดดฝน ยิ่งทำให้ความชื้นสามารถเข้าสู่อาคารได้โดยตรง ซึ่งเป็นปัจจัยหนึ่งที่เร่งการเสื่อมของโครงสร้างและอาคาร</li> <li>ปูนฉาบมีการหลุดร่อน ทำให้วัสดุประสานของอิฐไม่แข็งแรง และโครงสร้างบันไดที่เป็นไม้มีการบวมและบ่อนอกจากแนวระดับเพราะความชื้นกัน</li> </ul> |

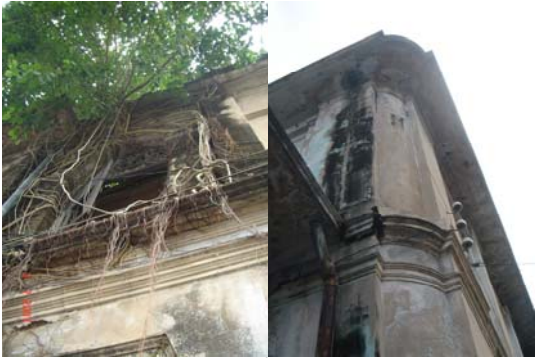
| ข้อพิจารณา<br>(consideration) | ผลการสำรวจ<br>(survey result) |
|---|---|
| <p>หมายเหตุ: ภาพถ่าย ณ วันที่ 11 กันยายน 2549</p> | <ul style="list-style-type: none"> <li>● โครงสร้างใต้ดินไม่สามารถวิเคราะห์ได้ เนื่องจากข้อมูลไม่เพียงพอ แต่สันนิษฐานว่าเป็นฐานรากแผ่ อาจจะมีการทรุดตัวบ้าง เช่นเดียวกับอาคารโรงเรียนราชินี บริเวณปากคลองตลาดเนื่องจากสร้างในอาคารมีรูปแบบ และอายุสมัยใกล้เคียงกัน (ซึ่งอาจมีปัญหาคือความชื้นใต้ดินรบกวนได้)</li> <li>● โดยรวมถือว่าตัวโครงสร้างอยู่ในสภาพที่ดี เมื่อเทียบกับระยะเวลาที่ก่อสร้างเกือบ 122 ปี (เริ่มสร้างในปี พ.ศ. 2430 ปัจจุบัน พ.ศ. 2552)</li> </ul> |
