บทที่ 2

ปัญหาและสาเหตุแห่งความสูญเสียของโครงสร้างอาคาร

2.1 ผลสำรวจความเสียหายของโครงสร้าง ในสถานะจมน้ำจืดและน้ำกร่อย (2552-2553)

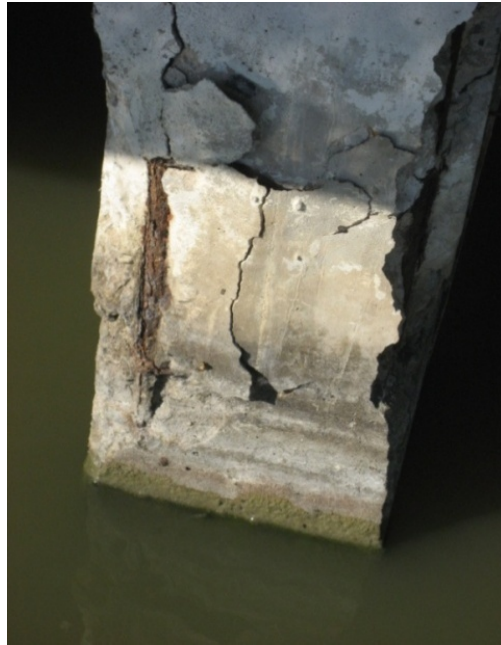
รูปที่ 2.1 สภาวะภายนอกที่ตรวจพบ 1 หลังจากการใช้งานมาแล้ว 45 ปี
(อาคารในสถาบันเทคโนโลยีพระจอมเกล้าเจ้าคุณทหารลาดกระบัง)

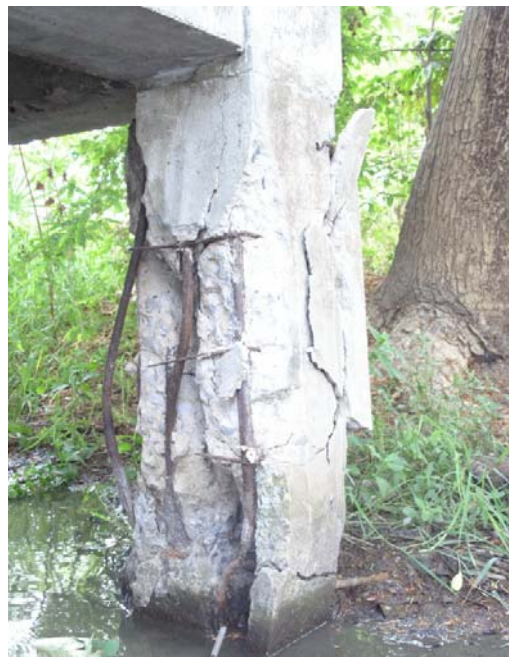
รูปที่ 2.2 สภาวะภายนอกที่ตรวจพบ 2 หลังจากการใช้งานมาแล้ว 45 ปี

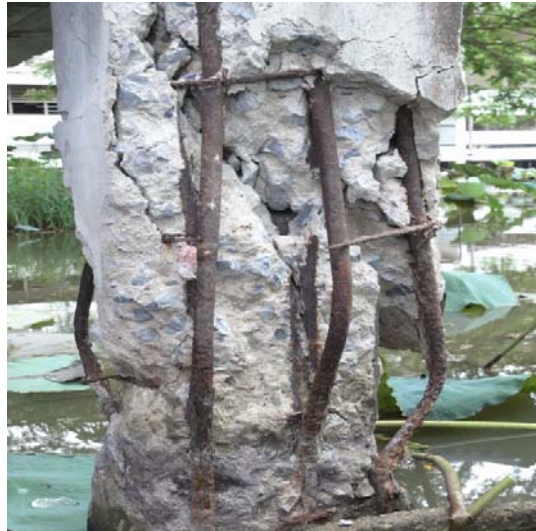
รูปที่ 2.3 สภาวะภายนอกที่ตรวจพบ 3 หลังจากการใช้งานมาแล้ว 45 ปี

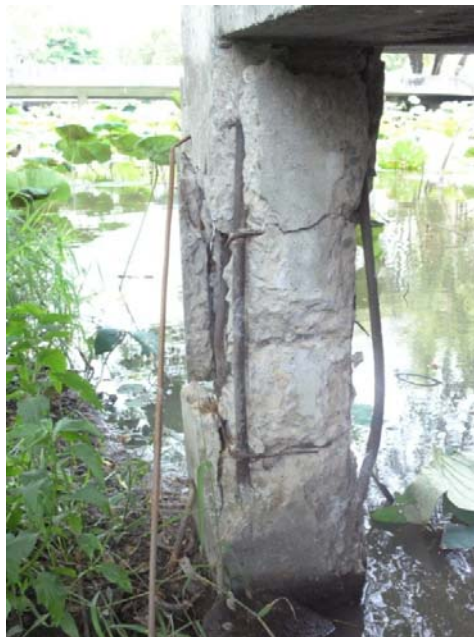
รูปที่ 2.4 สภาวะภายนอกที่ตรวจพบ 4 หลังจากการใช้งานมาแล้ว 45 ปี

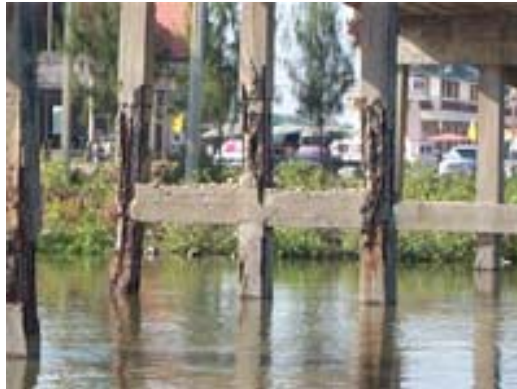
รูปที่ 2.5 สะพานพื้นที่ยานรสิงห์ ก่อนการบูรณะ

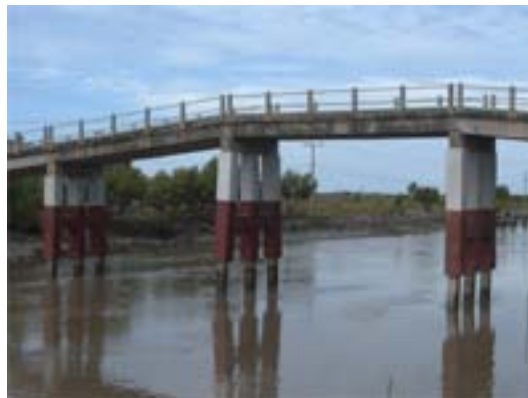
รูปที่ 2.6 สะพานพื้นที่ยานรสิงห์ หลังจากการบูรณะ

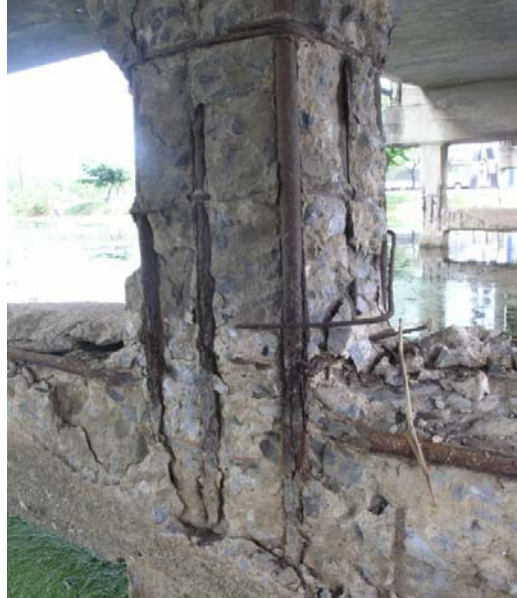
รูปที่ 2.7 สภาวะภายนอกที่ตรวจพบ 1 สะพานบริษัท สากลการทอ จำกัด

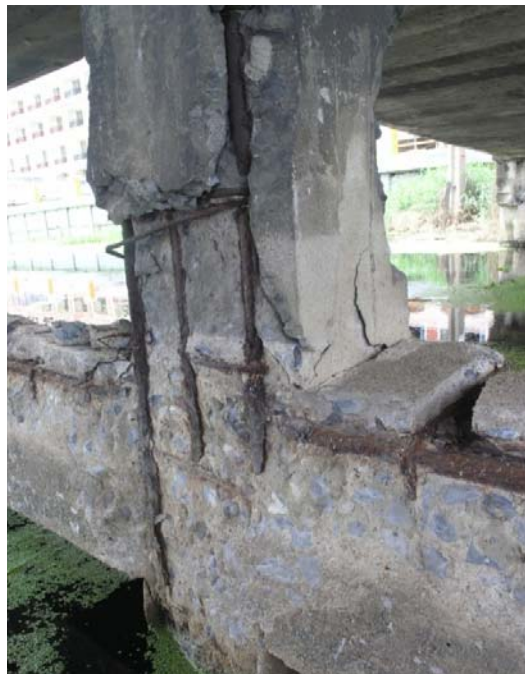
รูปที่ 2.8 สภาวะภายนอกที่ตรวจพบ 2 สะพานบริษัท สากลการทอ จำกัด

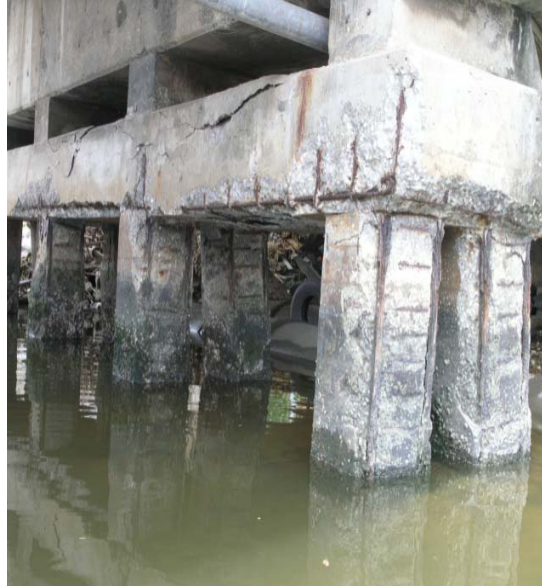
รูปที่ 2.9 สภาวะภายนอกที่ตรวจพบ 1 สะพานศูนย์ฝึกพาณิชย์นาวี

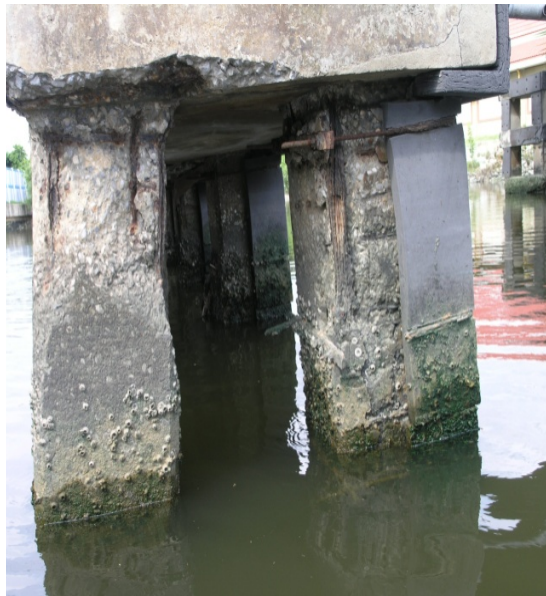
รูปที่ 2.10 สภาวะภายนอกที่ตรวจพบ 2 สะพานศูนย์ฝึกพาณิชย์นาวี

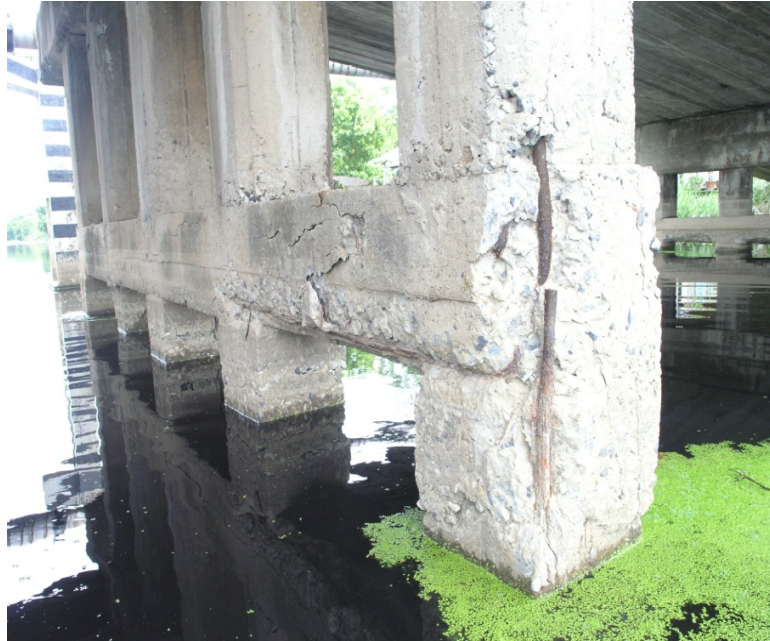
รูปที่ 2.11 สภาวะภายนอกที่ตรวจพบ 1 สะพานโรงเรียนอุ่มอารีวิทยา

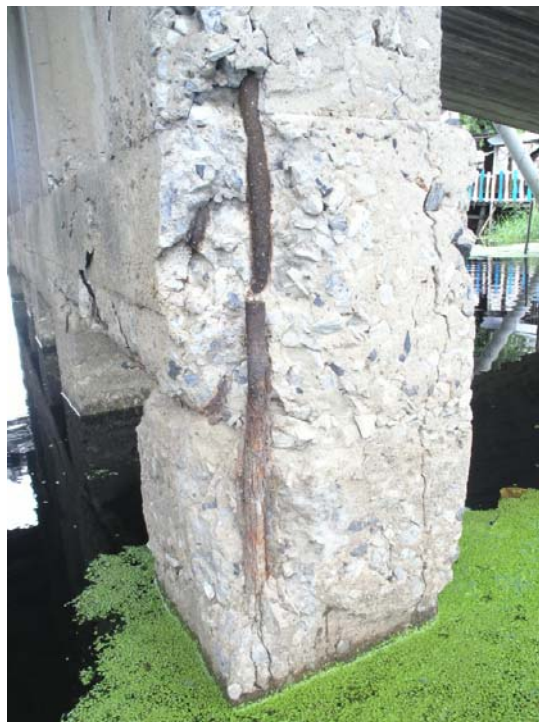
รูปที่ 2.12 สภาวะภายนอกที่ตรวจพบ 2 สะพานโรงเรียนอุ่มอารีวิทยา

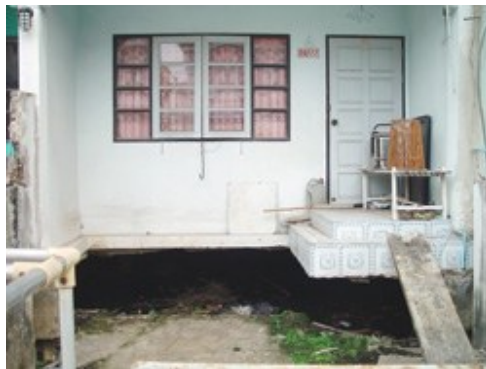
รูปที่ 2.21 สภาพดินยุบตัวใต้พื้นบ้านทาวนเฮาส์

เขากล่าวต่ออีกว่า มีทาวนเฮาส์บางหลังที่ฐานรากของตัวบ้านไม่ได้อยู่บนหัวเสาเข็มที่ตอกลงไป ซึ่งก็เป็นเรื่องที่แปลกมาก เพราะตามปกติโครงสร้างของการก่อสร้างระบบฟุตติ้งบนหัวเสาเข็มจะต้องติดกัน มีการผูกเหล็กเทปูนให้เป็น ฐานเดียวกัน แต่ที่นี่ไม่เป็นเช่นนั้น โดยเฉพาะดินที่ถม อยู่นี้ได้พื้นบ้านไม่มีเหลืออยู่ จึงเป็นโพรงและมีน้ำขัง ไม่ทราบเหมือนกันว่ามันจะเกิดผลกระทบอะไรตามมาในอนาคตหรือไม่

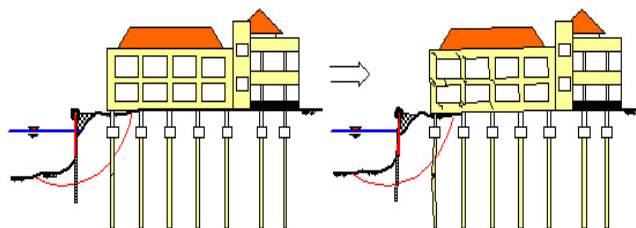
อาคารที่สร้างอยู่ใกล้ตลิ่ง หรือ คู คลอง โดยไม่มีการก่อสร้างโครงสร้างป้องกันดินพัง เมื่อเวลาผ่านไป ดินบริเวณตลิ่งจะถูกน้ำกัดเซาะออกไป ทำให้มีความลาดชันของตลิ่งสูงมากขึ้นตามเมื่อระดับน้ำมีการลดลงอย่างรวดเร็วก็จะทำให้ไหล่ลาดของดินเกิดการพังทลาย มวลดินที่พังทลายนี้ หากอยู่ภายในขอบเขตของฐานราก ก็จะส่งผลทำให้เกิดแรงดันดินปริมาณมหาศาลต่อเสาเข็มของอาคารข้างเคียง และทำให้เสาเข็มหักในที่สุด

รูปที่ 2.23 การเคลื่อนตัวด้านข้างของดินเสาเข็มหัก

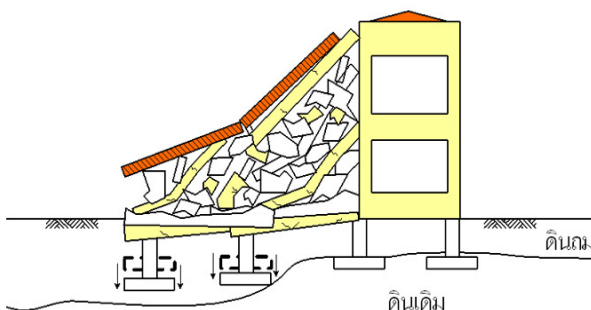
การวิบัติของฐานรากแผ่ที่วางตัวอยู่บนดินนั้นพบมากในบริเวณภาคตะวันออกเฉียงเหนือ ซึ่งดินมีลักษณะของการยึดเกาะของเม็ดดินแบบหลวมๆ คล้ายโครงสร้างรวงผึ้ง (Honey comb structure) มีออกไซด์ของเหล็กเป็นตัวเชื่อมประสานระหว่างเม็ดดิน ดินชนิดนี้เมื่ออยู่ในสภาวะแห้งจะมีความแข็งแรงมาก สามารถรับน้ำหนักได้มากกว่า 100 ตัน ต่อตารางเมตร แต่เมื่อสัมผัสน้ำออกไซด์เหล็กที่ยึดเหนี่ยวระหว่างเม็ดดินจะถูกทำลายลง ความสามารถในการรับน้ำหนักของดิน จนอาจจะลดลงเหลือเพียง 5 ตันต่อตารางเมตร ซึ่งก็จะทำให้เกิดการทรุดตัวอย่างฉับพลัน

รูปที่ 2.24 การพังทลายของอาคารอันเนื่องมาจากฐานรากแผ่ที่วางอยู่บนดินยุบตัว
