การวิเคราะห์ในเบื้องต้นและแก้ไขการทรุดตัวของถนนเนื่องจากภัยแล้ง
ในพื้นที่ อ.ปากพนัง จ.นครศรีธรรมราช

**Preliminary Analysis and Solution for Collapsed Road Embankment due to
Drought in Pak Phanang, Nakhon Si Thammarat**

Department of Rural Roads, Bangkok, Thailand 10220

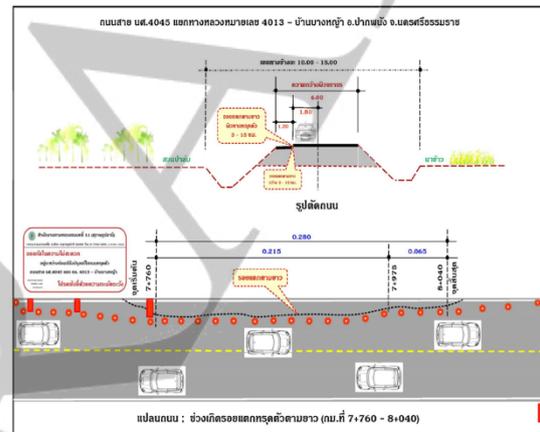
(ข) แพลนและรายละเอียดถนน ช่วงที่เกิดการทรุดตัว

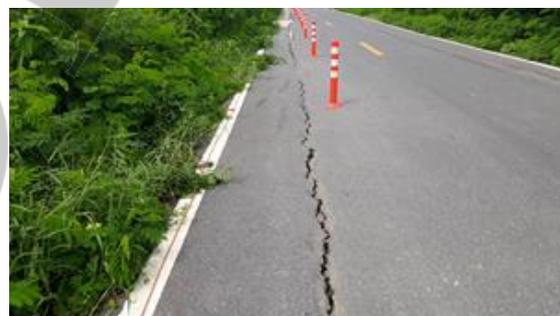
จากการลงพื้นที่สำรวจสภาพสายทางพบว่าเป็นถนน 2 ช่องจราจร พบการทรุดตัวตามแนวยาวของถนนด้านซ้ายทาง (เมื่อพิจารณาจาก กม.ที่ 0) เป็น

ระยะทางประมาณ 280 ม. (ประมาณ กม.ที่ 7 - กม.ที่ 8) และบางจุดพบรอยแตกกว้างขนาดเล็กทั้งด้านซ้ายทางและขวาทางในแนวยาวของถนน ลักษณะทางกายภาพของพื้นที่เป็นที่ราบลุ่มน้ำท่วมถึง ซึ่งโดยรวมจะเป็นพื้นที่เกษตรกรรม ประกอบด้วย พืชนาและสวนปาล์ม บางช่วงเป็นคูน้ำขนาดข้างถนน ความลึกของคูน้ำประมาณ 3 - 5 ม. ดังแสดงในรูปที่ 1 (ค)

(ค) ลักษณะการทรุดตัวบริเวณไหล่ทางด้านซ้าย รูปที่ 1 ลักษณะของความเสียหาย และการทรุดตัวของทางหลวงชนบทสาย นศ.4045

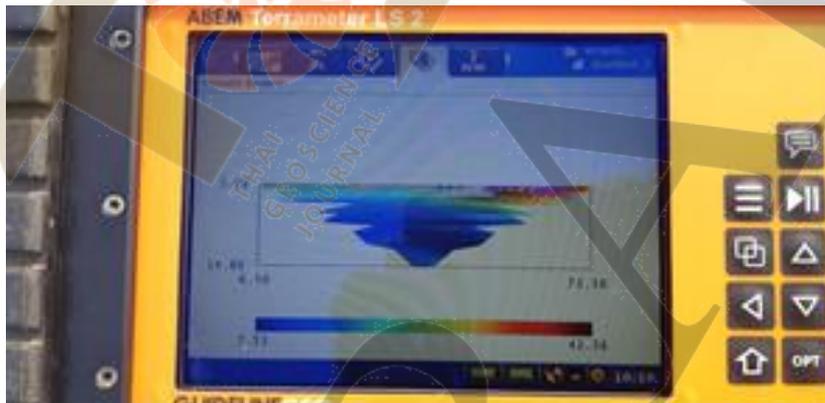
รูปที่ 4 ผลการวัดค่าความต้านทานไฟฟ้าเบื้องต้น

เครื่องวัดค่าความต้านทานหลังจากที่เครื่องได้ทำการวัดแสดงในรูปที่ 4 ซึ่งคาดว่าจะจะเป็นชั้นดินเหนียวอ่อนค่อนข้างหนา (ค่าความต้านทานไฟฟ้าต่ำ) รองรับได้ชั้นโครงสร้างทาง สำหรับข้อมูลแบบละเอียดที่ใช้ในการวิเคราะห์นั้นจะต้องใช้ซอฟต์แวร์ภายนอกมาช่วยเสริมเพื่อความสะดวกและถูกต้อง

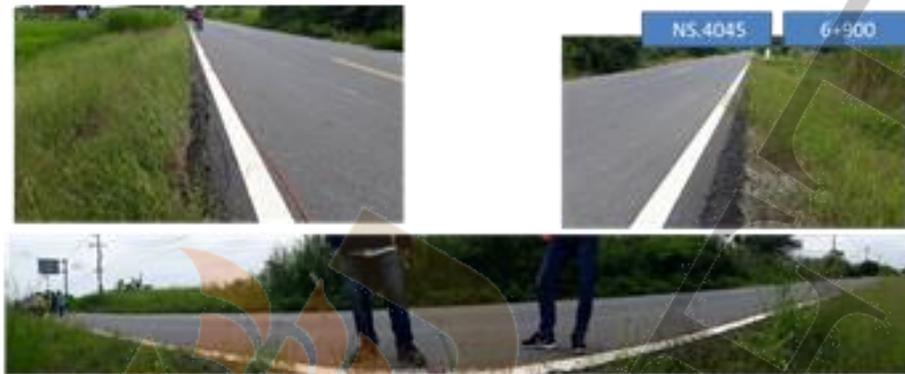
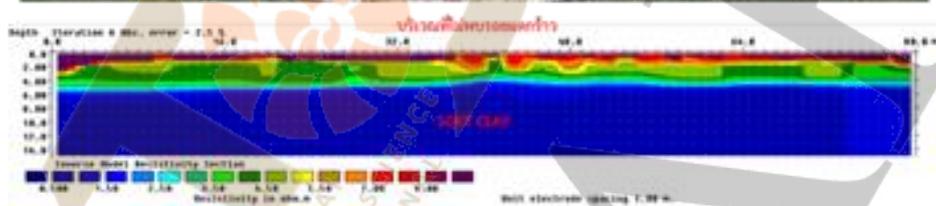
รูปที่ 5 ผลการวิเคราะห์หถนนสาย นศ.4045 กม.ที่ 6+900

ตำแหน่ง กม.ที่ 6+900 บริเวณนี้เป็นจุดที่ถนนไม่มีรอยแตกร้าว และไม่มีคูน้ำขนาบข้างถนน จาก Model Resistivity Section พบว่าชั้นโครงสร้างทางเดิม (ความลึกจากผิวดินถึงระดับความลึก 1 ม.) บริเวณนี้ค่อนข้างแข็งแรง (ค่าความต้านทานไฟฟ้า

มากกว่า 9 ohm.m) จากนั้นจนถึงระดับความลึก 4 - 5 ม. เป็นชั้นดินเหนียวแข็งปานกลาง (ค่าความต้านทานไฟฟ้า 3.5 - 5.5 ohm.m) และจากนั้นเป็นชั้นดินเหนียวอ่อนค่อนข้างลึก (มากกว่า 14 ม.) รองรับได้ชั้นโครงสร้างทาง (ค่าความต้านทานไฟฟ้า 0.5 - 1.5 ohm.m) ดังแสดงในรูปที่ 5

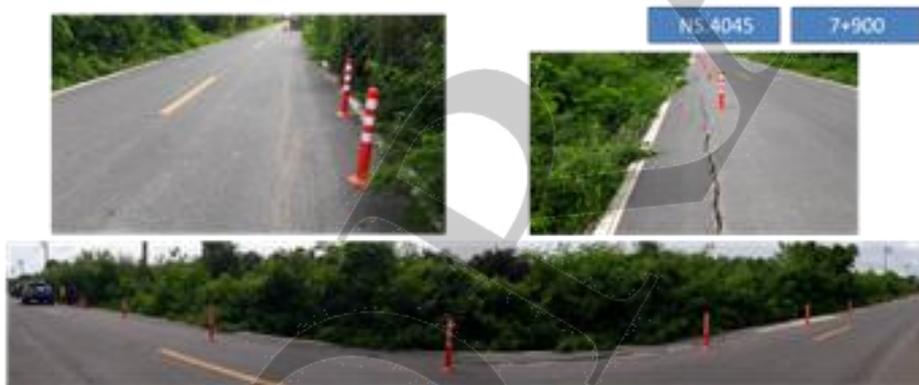
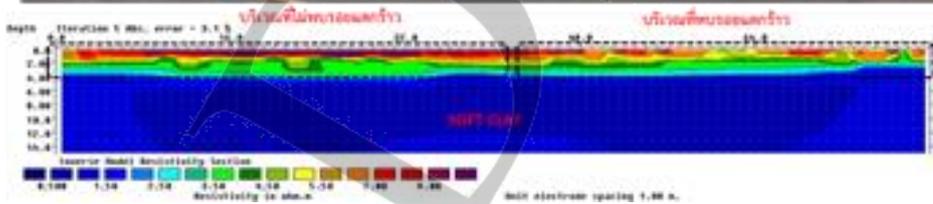
รูปที่ 6 ผลการวิเคราะห์หถนนสาย นศ.4045 กม.ที่ 7+900

ตำแหน่ง กม.ที่ 7+900 บริเวณนี้เป็นจุดที่เป็นรอยต่อระหว่างถนนที่ทรุดตัวและไม่ทรุดตัว จาก Model Resistivity Section พบว่าชั้นโครงสร้างทางเดิม (ความลึกจากผิวดินถึงระดับความลึก 1 ม.)

บริเวณนี้ค่าความต้านทานไฟฟ้ามีต่ำในบริเวณที่ถนนทรุดตัวค่อนข้างชัดเจน โดยมีค่าความต้านทานไฟฟ้าเพียง 4.5 - 7.0 ohm.m เท่านั้น และจากนั้นจนถึงระดับความลึก 3.5 - 4.0 ม. เป็นชั้นดินเหนียวอ่อน ถึงดินเหนียวแข็งปานกลาง (ค่าความต้านทานไฟฟ้า

2.5 - 3.5 ohm.m) และจากนั้นเป็นชั้นดินเหนียวอ่อนค่อนข้างลึก (มากกว่า 14 ม.) รองรับใต้ชั้นโครงสร้างทาง (ค่าความต้านทานไฟฟ้า 0.5 - 1.5 ohm.m) ดังแสดงในรูปที่ 6
ตำแหน่ง กม.ที่ 8+100 บริเวณนี้เป็นจุดที่ถนนทรุด

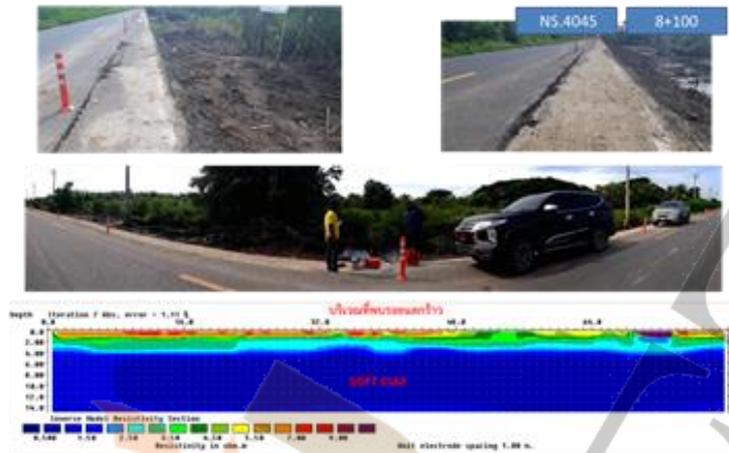
รูปที่ 7 ผลการวิเคราะห์ถนนสาย นศ.4045 กม.ที่ 8+100

ตัวมากที่สุด และมีคูน้ำลึก 3 - 5 ม. ขนาบข้างตลอด แนวถนนจาก Model Resistivity Section พบว่าชั้น โครงสร้างทางเดิม (ความลึกจากผิวดินถึงระดับความ ลึก 1 ม.) บริเวณนี้ค่าความต้านทานไฟฟ้ามีต่ำกว่า

แนวทดสอบที่ 1 และ 2 ค่อนข้างชัดเจน โดยมีค่า ความต้านทานไฟฟ้าเพียง 4.5 – 7.0 ohm.m เท่านั้น ซึ่งเป็นค่าที่ค่อนข้างต่ำเมื่อเปรียบเทียบกับบริเวณที่ ถนนที่ไม่พบความเสียหาย ดังแสดงในรูปที่ 7

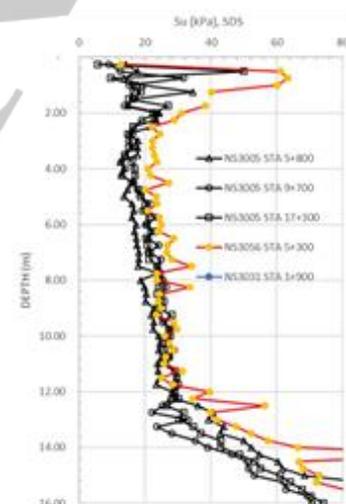
รูปที่ 9 ผลการทดสอบการวัดกำลังของดินในสนามด้วยวิธี Screw driving sounding test (มีนาคม 2562)

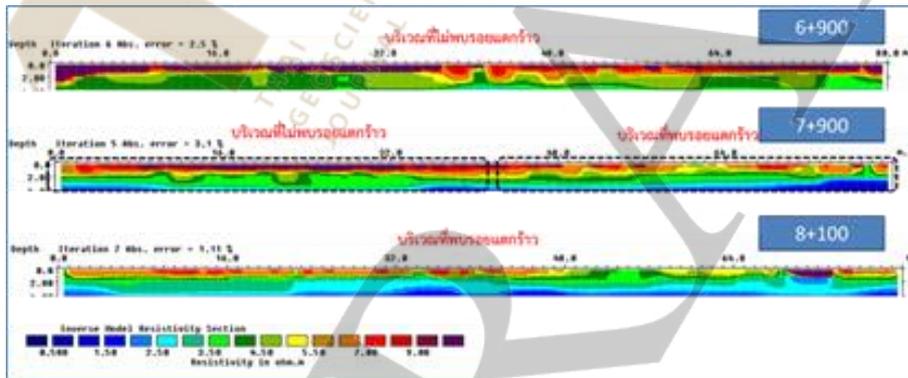
รูปที่ 10 เปรียบเทียบผลการทดสอบด้วยวิธี Resistivity Survey ในชั้นโครงสร้างทาง

เมื่อพิจารณาเฉพาะชั้นโครงสร้างทาง ที่
ความลึกไม่เกิน 1 ม. จากระดับผิวจราจร ได้มีการ
ดำเนินการซ่อมสร้างโดยสำนักทางหลวงชนบทที่ 11
(สุราษฎร์ธานี) โดยวิธี Pavement in-place
recycling ซึ่งการซ่อมสร้างวิธีนี้มีจะกระทบต่อชั้นดิน
เหนียว Soft Clay น้อยมาก และผลการสำรวจจึง
พบว่า ในบริเวณที่เสียหาย ช่วง กม.ที่ 8+100 จะมีค่า
ความต้านทานไฟฟ้าต่ำกว่าบริเวณที่ถนนมีสภาพดี
คือ ช่วง กม.ที่ 6+900 ที่มีค่าความต้านทานไฟฟ้าสูง

กว่า แต่จุดสำรวจช่วงรอยต่อ กม.ที่ 7+900 จะเป็น
จุดแบ่งระหว่างถนนที่มีความเสียหายและไม่พบความ
เสียหาย ซึ่งค่าความต้านทานไฟฟ้าก็แสดงออกมา
อย่างชัดเจนเช่นกัน ซึ่งเป็นไปได้ว่าโครงสร้างทางเดิม
ในจุดที่เกิดความเสียหายอาจมีกำลังต่ำตั้งแต่ก่อนมี
การดำเนินการซ่อมสร้าง ดังแสดงในรูปที่ 10 เมื่อ
พิจารณาจากลักษณะทางกายภาพของคันทาง
บริเวณที่ถนนเกิดความเสียหายช่วง กม.ที่ 7+900 ถึง
กม.ที่ 8+100 พบว่าทั้งสองข้างทางจะมีร่องหรือคูน้ำ
ค่อนข้างลึกขนานยาวไปตามแนวของถนน ความลึก
ประมาณ 3-5 ม แต่ในบริเวณที่ไม่เกิดความเสียหาย
จะไม่มีคูน้ำขนานข้างสองข้างทาง และเมื่อพิจารณา
จากรูปที่ 11 พบว่าช่วง กม.ที่ 8+000 พบจุดที่ไม่พบ
ความเสียหายยาวประมาณ 8-10 ม เนื่องจากมีการ
ถมดินเพื่อใช้เป็นทางเข้า-ออก ทำให้เกิดขานพัก
Berm ช่วยให้คันทางเกิดเสถียรภาพขึ้น จึงไม่เกิดรอย
แตกร้าว/ความเสียหายเช่นจุดอื่นๆ

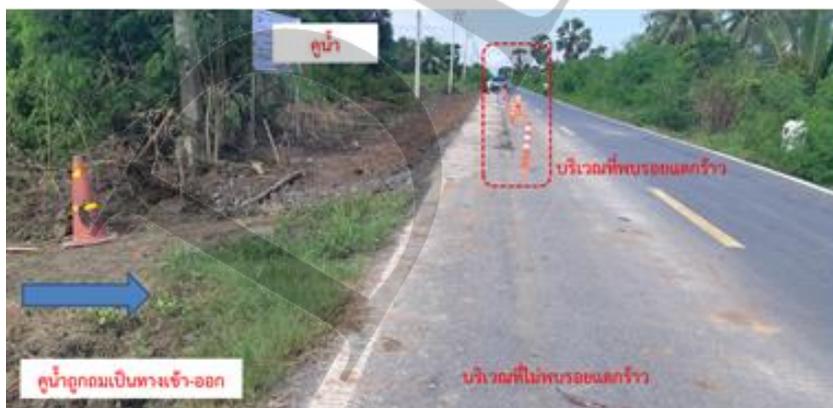
รูปที่ 11 ลักษณะทางกายภาพของพื้นที่ ในบริเวณที่พบรอยแตกและไม่พบรอยแตก

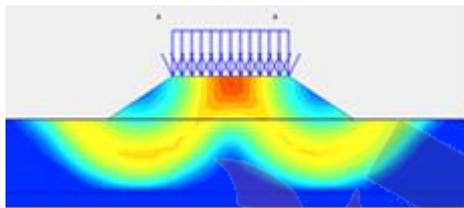
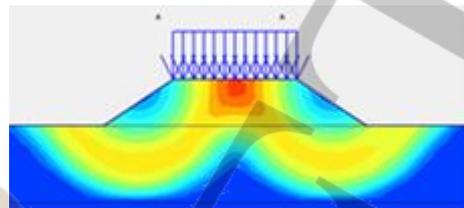
รูปที่ 12 ผลการวิเคราะห์ด้วยวิธี Finite Element Method ของกรณีมีคูน้ำลึก (หรือคันทางสูง) 3 ม.

จากข้อมูลดินในเชิงวิศวกรรมธรณีเทคนิคที่ได้การทดสอบทั้ง 2 วิธี ได้นำมาวิเคราะห์ด้วยวิธี Finite Element Method โดยใช้โปรแกรม Plaxis 2D ซึ่งพัฒนาโดย Brinkgreve and Broere (2006) โดยการจำลองนี้พิจารณาความลึกของคูน้ำ (หรือความสูงของคันทาง) เพียง 3 ม. พบว่า ถนนอยู่ในสภาวะที่วิกฤติ และมีโอกาสสวิบัติได้สูง โดยเฉพาะช่วงที่ระดับน้ำในคูน้ำลดลงต่ำ แต่ยังคงมีน้ำค้างค้ำในคันทาง

พบว่ามีค่าสัดส่วนความปลอดภัยเพียง 1.10 เท่านั้น (รูปที่ 12) รวมทั้งแนวการวิบัติจากผลการวิเคราะห์ค่อนข้างสอดคล้องกับลักษณะความเสียหายที่เกิดขึ้นจริง อย่างไรก็ตาม เมื่อพิจารณาจากกรณีที่มี Berm ขนาบข้างจะพบว่าค่าสัดส่วนความปลอดภัยสูงกว่า 1.30 ในกรณีที่แย่ที่สุด (รูปที่ 13) ซึ่งปลอดภัยเพียงพอต่อการวิบัติ และสอดคล้องกับสภาพหน้างานจริงในพื้นที่ลักษณะดังกล่าวถนนก็ไม่วิบัติเช่นกัน

(ก) Factor of Safety (Normal Condition) = 1.23

(ข) Factor of Safety (Worst Condition) = 1.10

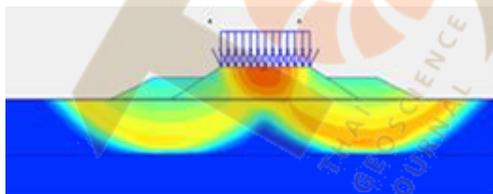
รูปที่ 13 ผลการวิเคราะห์ด้วยวิธี Finite Element Method

(ก) Factor of Safety (Normal Condition) = 1.50

(ข) Factor of Safety (Worst Condition) = 1.32
