การสำรวจสิ่งอำนวยความสะดวกเพื่อคนพิการและคนทุกคน  
บริเวณอาคารศูนย์เรียนรวมสมเด็จพระเทพรัตนราชสุดา  
และสภาพแวดล้อมภายนอกอาคาร  
สถาบันเทคโนโลยีพระจอมเกล้าเจ้าคุณทหารลาดกระบัง

The Survey of Facilities for People with Disability at  
the H.R.H. Princess Maha Chakri Sirindhorn  
Academic Center Buildings and the Surroundings,  
King Mongkut's Institute of Technology Ladkrabang

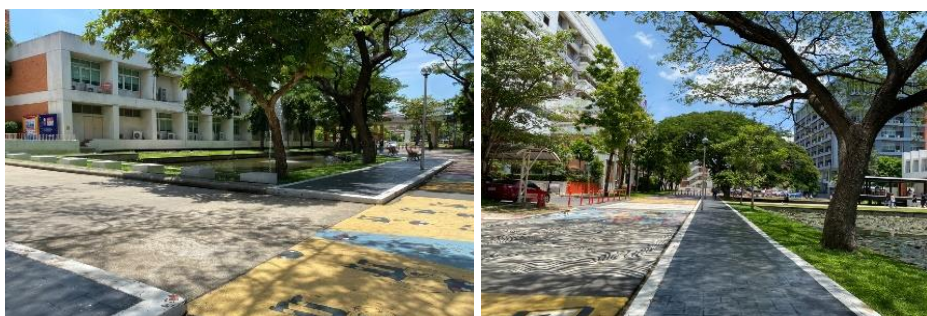
ตามคู่มือข้อเสนอแนะการออกแบบฯ ผิวทางสัญจรควรสูงจากผิวจราจรไม่เกิน 0.20 เมตรและความลาดชันตามแนวทางเดินไม่เกิน 1:12 (สมาคมสถาปนิกสยามฯ, 2557) จากการสำรวจ ตำแหน่ง A-DD02-01 (ภาพที่ 3) ผิวทางสัญจรสูงจากผิวจราจร 0.14 เมตรโดยเฉลี่ย ไม่พบพื้นผิวต่างสัมผัสชนิดเตือนและพื้นผิวต่างสัมผัสชนิดนำทาง (กฎกระทรวงกำหนดสิ่งอำนวยความสะดวกฯ, 2564) และไม่ปรากฏทางลาดตัดคันหินระหว่างทางเดินและผิวจราจร

ภาพที่ 3 แสดงผิวทางเดินสัญจรสูงจากผิวจราจร 0.14 เมตร (บันทึกภาพถ่ายเดือนกรกฎาคม พ.ศ. 2565)

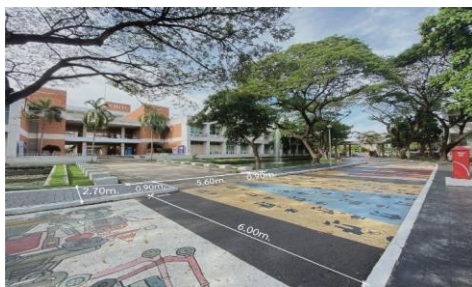
ตามคู่มือข้อเสนอแนะการออกแบบฯ ทางข้ามถนนควรกว้างไม่น้อยกว่า 2.00 เมตร หากถนนน้อยกว่า 6 ช่องจราจร (สมาคมสถาปนิกสยามฯ, 2557) จากการสำรวจพบว่า ตำแหน่ง B-OD02-01 มีความกว้างถึง 6.00 เมตร (ภาพที่ 4)

ภาพที่ 4 แสดงทางข้ามถนนทั่วไปกว้าง 6.00 เมตร สู่ทางเดินเข้าอาคารศูนย์เรียนรวมสมเด็จพระเทพฯ  
(บันทึกภาพถ่ายเดือนกรกฎาคม พ.ศ. 2565)

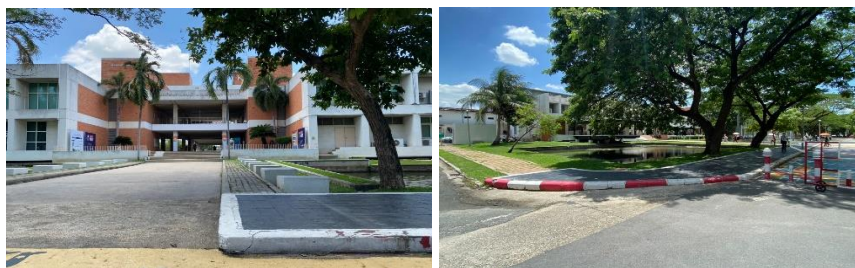
ภาพที่ 4 แสดงความสูงของทางสัญจรที่สูงจากผิวจราจร 0.14 เมตร ไม่ปรากฏทางลาดตัดคันหินและทางลาดที่เชื่อมต่อเข้าสู่ทางเดินเข้าอาคาร (ซ้าย) (บันทึกภาพถ่ายเดือนกรกฎาคม พ.ศ. 2565)

ภาพที่ 5 แสดงความสูงของทางสัญจรที่สูงจากผิวจราจร 0.14 เมตร ไม่ปรากฏทางลาดตัดคันหินและทางลาดที่เชื่อมต่อเข้าสู่ทางเดินเข้าอาคาร (ขวา) (บันทึกภาพถ่ายเดือนกรกฎาคม พ.ศ. 2565)

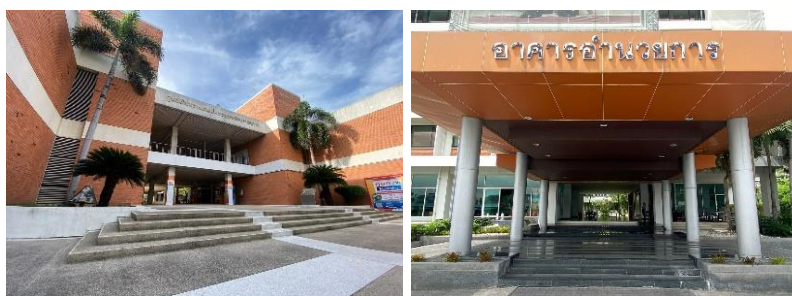
จากการสำรวจพื้นที่ทั้งหมดไม่พบป้ายและสัญลักษณ์ผู้พิการ ทั้งรูปแบบสัญลักษณ์น้ำเงินบนพื้นสีขาวและสัญลักษณ์ขาวบนพื้นสีน้ำเงิน รวมถึงเครื่องหมายแสดงทิศทางไปสู่สิ่งอำนวยความสะดวกฯ เช่นที่ตำแหน่ง D-BD02-01 และตำแหน่ง D-BD01-03 (ภาพที่ 6) พบแต่ป้ายแสดงข้อมูลและแผนที่อาคารมีความสูง 0.90 เมตร ที่ตำแหน่ง D-BD02-01 ที่ไม่ปรากฏรายละเอียดการสื่อความเพื่อผู้พิการทางสายตา (ภาพที่ 7)

ภาพที่ 6 แสดงทางเข้าออกอาคารศูนย์เรียนรวมสมเด็จพระเทพฯ และอาคารสำนักงานอธิการบดี  
ที่ไม่พบป้ายและสัญลักษณ์ผู้พิการ (บันทึกภาพถ่ายเดือนกรกฎาคม พ.ศ. 2565)

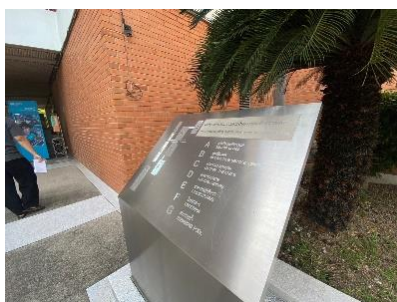
ภาพที่ 7 แสดงข้อมูลและแผนที่อาคารมีความสูง 0.90 เมตร (บันทึกภาพถ่ายเดือนกรกฎาคม พ.ศ. 2565)

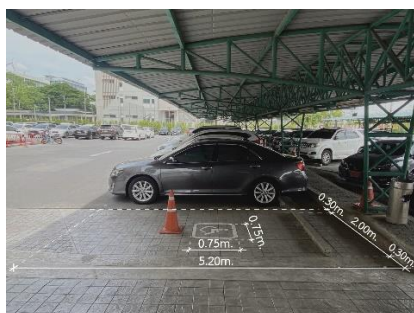
ที่จอดรถหลังอาคารสำนักงานอธิการบดี ตำแหน่ง E-OD01-01 จำนวน 1 คัน มีความกว้าง 2.60 เมตร ความยาว 5.20 เมตร ไม่มีพื้นที่ด้านข้างสำหรับการขึ้นลงของผู้โดยสาร (ภาพที่ 8) ส่วนด้านหน้าอาคารคลินิกเวชกรรม สจล. ตำแหน่ง E-OD05-02 จำนวน 1 คัน มีความกว้าง 2.60 เมตร ความยาว 5.00 เมตร ความกว้างของบริเวณขึ้นลงของผู้โดยสาร 1.00 เมตร (ภาพที่ 9) จะเห็นได้ว่าทั้ง 2 จุด มีความยาวน้อยกว่าคู่มือขออนุญาตการออกแบบฯ

อนึ่ง หากพิจารณาขนาดที่จอดรถตามกฎหมายกระทรวงกำหนดสิ่งอำนวยความสะดวกในอาคารสำหรับผู้พิการหรือทุพพลภาพ และคนชรา (ฉบับที่ 2) พ.ศ. 2564 กำหนดจำนวนที่จอดรถผู้พิการควรมีน้อย 2 คันต่อจำนวนที่จอดรถทั่วไป ตั้งแต่ 26 แต่ไม่เกิน 50 คัน และสัญลักษณ์รูปผู้พิการอยู่บนพื้นของที่จอดรถยังไม่อยู่ใกล้เส้นทางจราจรมากที่สุด ซึ่งถือว่ายังไม่ผ่านเกณฑ์

ภาพที่ 8 แสดงขนาดที่จอดรถคนพิการ แสดงพื้นที่จอดรถสำหรับผู้ใช้เก้าอี้ล้อและบริเวณขึ้นลงของผู้โดยสาร (ซ้าย)

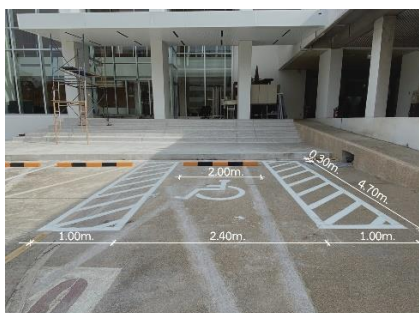
ภาพที่ 9 แสดงขนาดที่จอดรถคนพิการ แสดงพื้นที่จอดรถสำหรับผู้ใช้เก้าอี้ล้อและบริเวณขึ้นลงของผู้โดยสาร (ขวา)

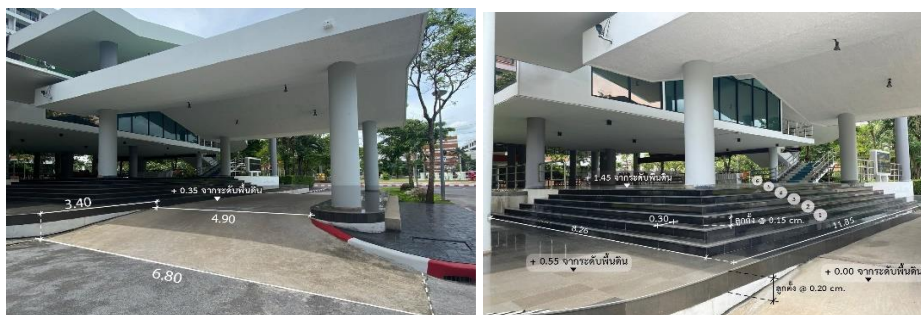
ภาพที่ 10 แสดงบันไดด้านหน้าทางเข้าออกอาคารสำนักงานอธิการบดี (บันทึกภาพถ่ายเดือนกรกฎาคม พ.ศ. 2565)

ทางเข้าออกด้านหน้าอาคารสำนักงานอธิการบดี ตำแหน่ง F-BD01-01 (ภาพที่ 10) มีบันได 8 ขั้น ขนาดลูกตั้ง 0.15 เมตร ลูกนอนเฉลี่ย 0.30 เมตร ไม่มีทางลาดประกอบชุดบันได (ทางลาดขึ้นอาคารอยู่ทางทิศตะวันออกของอาคาร) สำหรับด้านหลังอาคาร ตำแหน่ง F-BD01-04 (ภาพที่ 11) ขนาดลูกตั้ง 0.14-0.16 เมตร ลูกนอนหลากหลายขนาด วัสดุปูพื้นผิวเป็นกระเบื้องแกรนิตสีดำ ผิวมันลื่นสลับกับผิวหยาบ มีการปูแผ่นสติ๊กเกอร์สะท้อนแสงตรงขึ้นบันไดเพื่อเตือน การสะดุด ข้างบันไดทางเข้าอาคารพบทางลาดลาดช่วงสั้นตามการเปลี่ยนระดับลูกตั้งวัดความชันได้ 1:7.5 (ยาว 1.20 เมตร สูง 0.15 เมตร) ไม่มีการปูพื้นผิวต่างสัมผัสชนิดเตือนทาง 0.30 เมตร จากจุดขึ้นและลงทางลาด

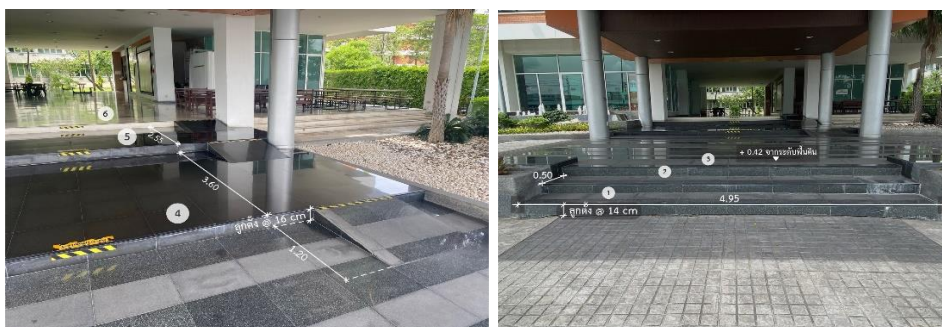
ภาพที่ 11 แสดงบันไดด้านหลังทางเข้าออกอาคารสำนักงานอธิการบดี (บันทึกภาพถ่ายเดือนกรกฎาคม พ.ศ. 2565)

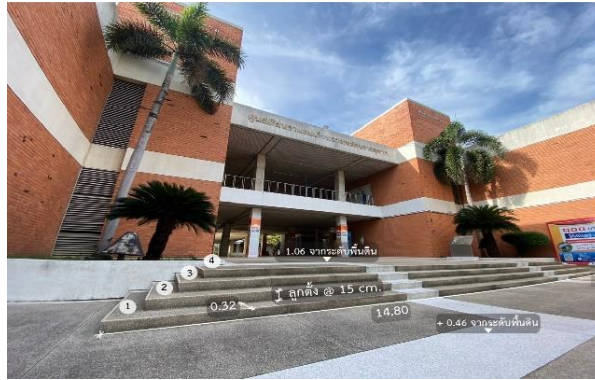
ภาพที่ 12 แสดงทางเข้าออกอาคารด้านหน้าอาคารศูนย์เรียนรวมสมเด็จพระเทพฯ (บันทึกภาพถ่ายเดือนกรกฎาคม พ.ศ. 2565)

ทางเข้าออกอาคารศูนย์เรียนรวมสมเด็จพระเทพฯ ตำแหน่ง F-BD02-01 (ภาพที่ 12) พบว่า ไม่มีทางลาด ชุตบันได ลูกตั้งสูง 0.15 เมตร ลูกนอนกว้าง 0.32 เมตร มีวัสดุพื้นผิวที่หยาบ ไม่ลื่น วัสดุเป็นทรายล้าง สีของวัสดุไม่สว่างหรือมืดเกินไป ไม่เป็นอุปสรรคกับผู้ใช้การทางสายตา ไม่มีการปูพื้นผิวต่างสัมผัสชนิดเตือนห่าง 0.30 เมตร

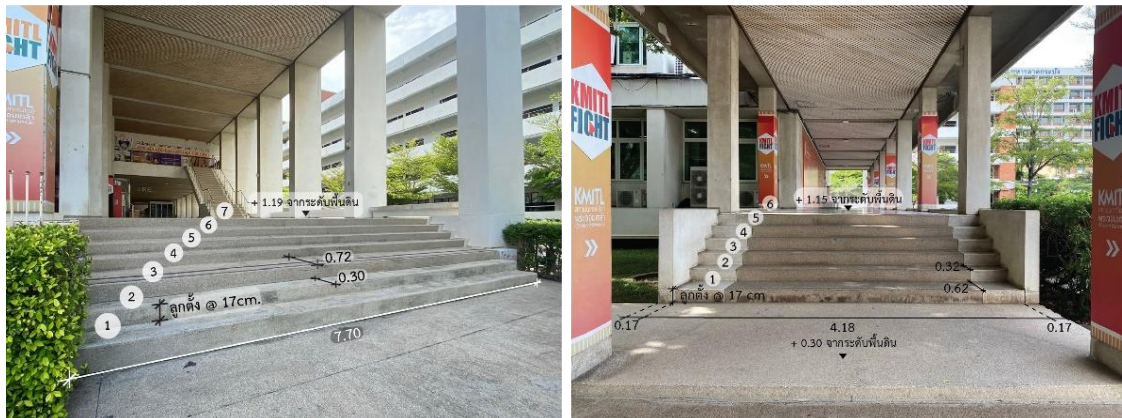
ภาพที่ 13 แสดงทางเข้าออกอาคารด้านข้างอาคารศูนย์เรียนรวมสมเด็จพระเทพฯ (บันทึกภาพถ่ายเดือนกรกฎาคม พ.ศ. 2565)

ทางเข้าออกอาคารศูนย์เรียนรวมสมเด็จพระเทพฯ ด้านข้าง ตำแหน่ง F-BD02-02 และตำแหน่ง F-BD02-03 ไม่พบ ทางลาด มีชุตบันได ลูกตั้งสูง 0.17 เมตร ลูกนอน กว้าง 0.32-0.72 เมตร วัสดุพื้นผิวที่หยาบ ไม่ลื่น วัสดุเป็นทรายล้าง สีของวัสดุไม่สว่างหรือมืดเกินไป ไม่พบการปูพื้นผิวต่างสัมผัสชนิดเตือนห่าง 0.30 เมตร เช่นเดียวกับทางเข้าออกอาคาร ด้านหน้าอาคาร (ภาพที่ 13)

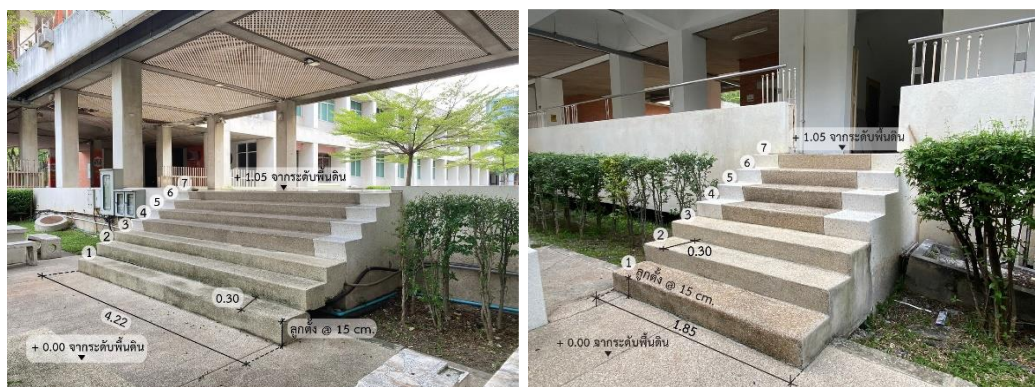
ภาพที่ 14 แสดงทางเข้าออกอาคารศูนย์เรียนรวมสมเด็จพระเทพฯ เชื่อมอาคารและบันไดลงสู่พื้นที่สวนและลานกิจกรรม ของนักศึกษา และทางเข้าออกด้านหน้าอาคารคณะศิลปศาสตร์ (บันทึกภาพถ่ายเดือนกรกฎาคม พ.ศ. 2565)

บันไดตรงทางเชื่อมอาคารลงสู่พื้นที่สวนและลานกิจกรรมของนักศึกษาและบันไดทางเข้าออกด้านหน้าอาคารคณะศิลปศาสตร์ ตำแหน่ง F-BD02-05 และตำแหน่ง F-BD03-01 (ภาพที่ 14) ไม่พบทางลาด มีชุดบันได ลูกตั้งสูง 0.15 เมตร ลูกนอนกว้าง 0.30 เมตร วัสดุปูพื้นผิวบันไดหยาบ ไม่ลื่น วัสดุเป็นทรายล้าง สีของวัสดุไม่สว่างหรือมืดเกินไป ไม่พบการปูพื้นผิวต่างสัมผัสชนิดเตือนห่าง 0.30 เมตรเช่นเดียวกับทางเข้าอาคารอื่น ๆ ทั้งนี้ อุปสรรคที่อาจจะเกิดขึ้นคือขนาดความกว้างบันไดที่มีขนาด 1.85 เมตร สูง 1.05 เมตร และไม่มีราวจับ

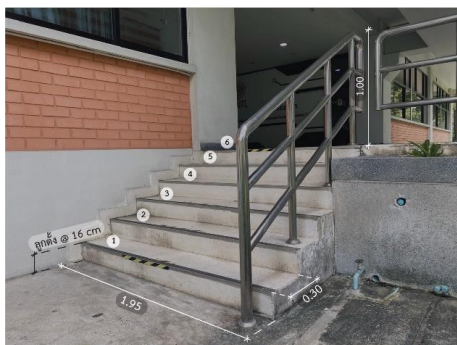
ภาพที่ 15 แสดงทางเข้าออกอาคารสำนักงานอธิการบดี และทางเชื่อมไปอาคารศูนย์เรียนรวมสมเด็จพระเทพฯ (ซ้าย)

ทางเข้าออกอาคารสำนักงานอธิการบดีด้านข้างลงสู่ทางเดินเลียบบอาคาร ตำแหน่ง F-BD01-03 บันไดด้านข้างอาคาร ลูกตั้งสูง 0.16 เมตร ลูกนอนกว้าง 0.30 เมตร มีการติดตั้งราวจับสูง 1.00 เมตร ติดตั้งจุกกั้นบันไดเพื่อกันลื่น แต่ไม่พบการปูพื้นผิวต่างสัมผัสชนิดเตือนห่าง 0.30 เมตร (ภาพที่ 15)

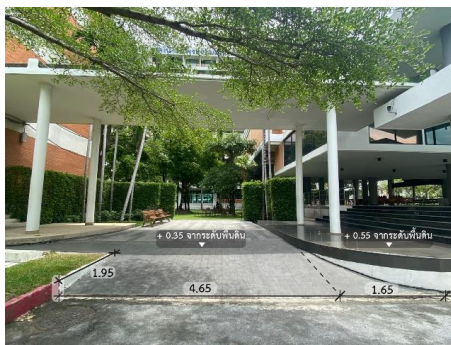
ภาพที่ 16 แสดงทางเข้าออกอาคารสำนักงานอธิการบดี และทางเชื่อมไปอาคารศูนย์เรียนรวมสมเด็จพระเทพฯ (ขวา)

ส่วนทางเชื่อมอาคารคณะศิลปศาสตร์กับด้านหน้าอาคารสำนักงานอธิการบดี ตำแหน่ง F-BD01-05 (ภาพที่ 16) มีความต่างระดับระหว่างพื้นภายนอกอาคารและบันไดทางขึ้นขั้นแรกที่ 0.20 เมตร ซึ่งสูงกว่าคู่มือออกแบบแนะนำ และมีความลาดชันด้านหน้ามีความลาดชัน 1:13

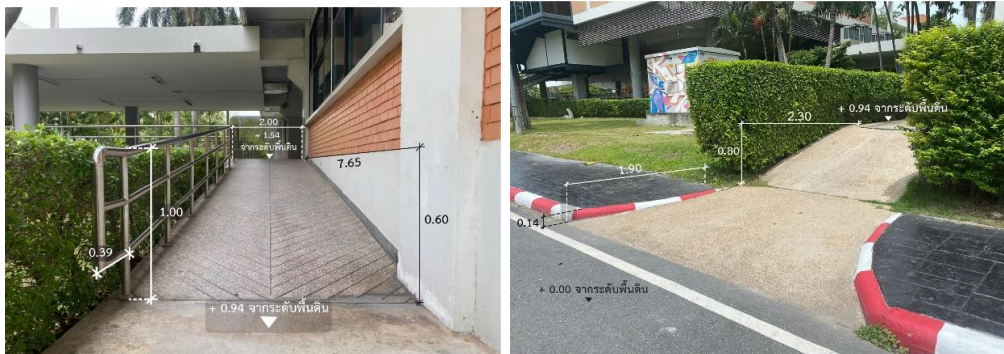
ภาพที่ 17 แสดงทางลาดเข้าออกอาคารบริเวณอาคารสำนักงานอธิการบดี (บันทึกภาพถ่ายเดือนกรกฎาคม พ.ศ. 2565)

จากการสำรวจทางลาดเข้าออกอาคารสำนักงานอธิการบดี ตำแหน่ง F-BD01-02 พบทางลาดกว้าง 2 เมตร ความชัน 1:12.75 (ความสูงจากพื้นหน้าทางลาด 0.60 เมตร ความยาว 2.3 เมตร) ไม่มีการยกขอบทางลาด มีราวจับเป็นวัสดุสแตนเลส ขนาดเส้นผ่านศูนย์กลาง 0.06 เมตร มีราวจับเป็นวัสดุสแตนเลส ขนาดเส้นผ่านศูนย์กลาง 0.06 เมตร (ภาพที่ 17)

ส่วนที่ต่อเนื่องลงผิวทางจราจรมีความลาดชันที่อาจจะเป็นอุปสรรคต่อผู้พิการทางการเคลื่อนไหวที่ใช้รถเข็นได้ โดยมีสองช่วง คือ ทางลาดช่วงแรก มีความลาดชัน 1:2.8 (ความสูง 0.80 เมตร และความยาว 2.30 เมตร) และช่วงที่สอง มีความลาดชัน 1:13 (ความสูง 0.14 เมตร และความยาว 1.90 เมตร) ลาดลงสู่พื้นถนน ยาว 1.90 เมตร สูง 0.14 เมตร ทางลาดพุ่งตรงลงตั้งฉากสู่ถนนผิวจราจรอาจก่อให้เกิดอันตรายได้ หากเกิดการลื่นไถลลงมาจากทางลาดที่ค่อนข้างชันและลงมาสู่ถนนด้วยความรวดเร็ว

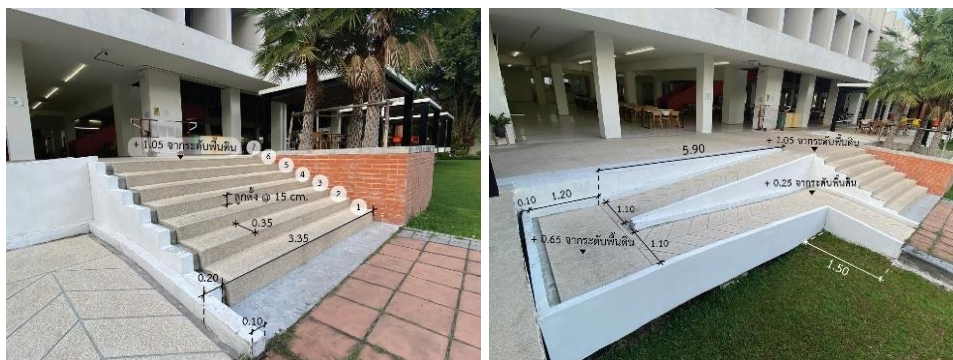
ภาพที่ 18 แสดงบันไดและทางลาดด้านหน้า ทางเข้าออกศูนย์อาหาร (บันทึกภาพถ่ายเดือนกรกฎาคม พ.ศ. 2565)

จากการสำรวจทางเข้าออกด้านหน้าศูนย์อาหาร ตำแหน่ง F-BD04-01 (ภาพที่ 18) ด้วยเป็นอาคารที่ได้รับงบประมาณในการปรับปรุงสิ่งอำนวยความสะดวกสำหรับคนทุกคนและโครงสร้างอาคารใหม่เกือบทั้งหลัง พบว่ามีทั้งบันไดและทางลาดเข้าอาคาร โดยบันไดขั้นแรกมีความสูงลูกตั้ง 0.20 เมตร และลูกตั้งขั้นอื่นมีความสูง 0.15 เมตร

สำหรับทางลาดออกแบบให้มีชานพัก 2 ช่วง มีความกว้าง 1.10 เมตร ความยาวรวม 13.30 เมตร ที่ขนาด 1.10 x 1.10 เมตร สูงจากพื้นดิน 0.25 เมตร และขนาด 1.20 x 2.40 เมตร สูงจากระดับพื้นดิน 0.65 เมตร โดยมีความลาดชันของทางลาดช่วงแรก 1:6 และช่วงที่สองคือ 1:9 มีขอบกันตกคอนกรีตสูงจากพื้นทางลาด 0.10 เมตร และหนา 0.10 เมตร ไม่มีการติดตั้งราวจับและทางลาดค่อนข้างชันจึงอาจจะเป็นอุปสรรคการใช้งาน

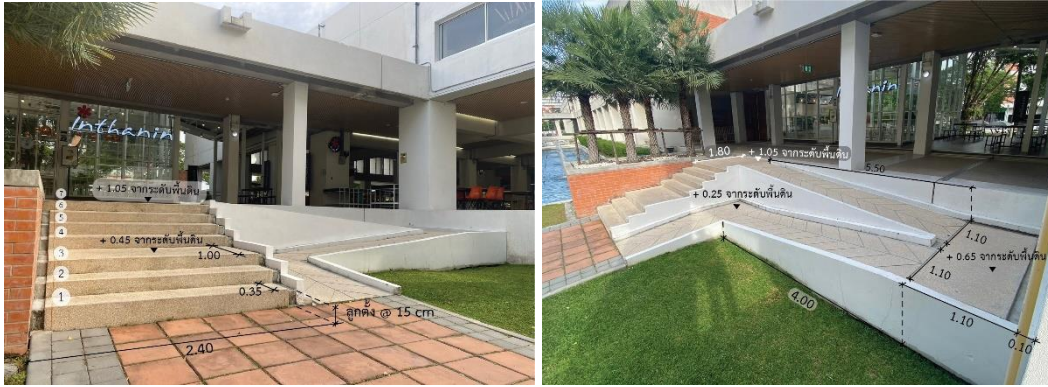
ภาพที่ 19 แสดงบันไดและทางลาดด้านหลัง ทางเข้าออกอาคารศูนย์อาหาร (บันทึกภาพถ่ายเดือนกรกฎาคม พ.ศ. 2565)

จากการสำรวจทางเข้าออกด้านหลังศูนย์อาหาร สำหรับตำแหน่ง F-BD04-02 (ภาพที่ 19) พบว่ามีทั้งบันไดและทางลาดเข้าอาคาร บันไดมีลูกตั้งสูง 0.15 เมตร และลูกนอนยาว 0.35 เมตร มีขนาดพนักบันไดขนาด 1.00 x 2.40 เมตร ที่ระดับความสูงจากพื้นดิน 0.45 เมตร และมีขอบกันตกคอนกรีตกรุทรายล้างสูง 0.10 เมตร กว้าง 0.10 เมตร

ทางลาดความกว้าง 1.10 เมตรทั้งหมด 3 ช่วง ความลาดชัน 1:7.2, 1:10, 1:13.75 ตามลำดับ พร้อมพนัก 2 จุด ขนาด 1.10 x 1.10 เมตร ความสูงจากระดับพื้นดิน 0.25 เมตร และ 1.10 x 2.40 เมตร ความสูงจากระดับพื้นดิน 0.65 เมตร มีขอบกันตกคอนกรีตสูงจากพื้นทางลาด 0.10 เมตร และหนา 0.10 เมตร

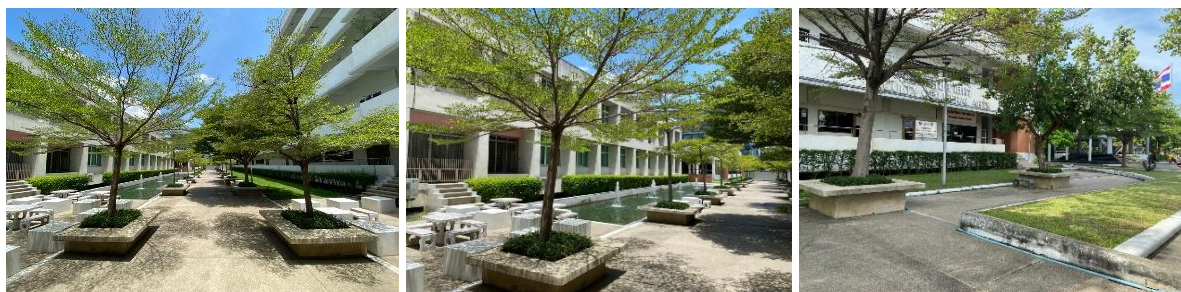
ภาพที่ 20 แสดงพื้นที่ทางเดินภายนอกลานกิจกรรมระหว่างอาคารศูนย์เรียนรวมสมเด็จพระเทพฯ กับคณะศิลปศาสตร์ (บันทึกภาพถ่ายเดือนกรกฎาคม พ.ศ. 2565)

จากการสำรวจสภาพแวดล้อมภายนอก บริเวณทางเดินภายนอกลานกิจกรรมระหว่างอาคารศูนย์เรียนรวม สมเด็จพระเทพฯ กับคณะศิลปศาสตร์ (ภาพที่ 20) ตำแหน่ง G-OD03-01 พบพื้นทางเดินโดยรอบมีผิวพื้นที่ค่อนข้างเรียบสม่ำเสมอ ไม่ลื่น วัสดุส่วนใหญ่เป็นทรายล้างและมีขนาดของช่องทางเดินที่กว้างมากพอที่จะไม่เป็นอุปสรรคต่อผู้พิการทางการเคลื่อนไหว สามารถสัญจรผ่านได้โดยสะดวก

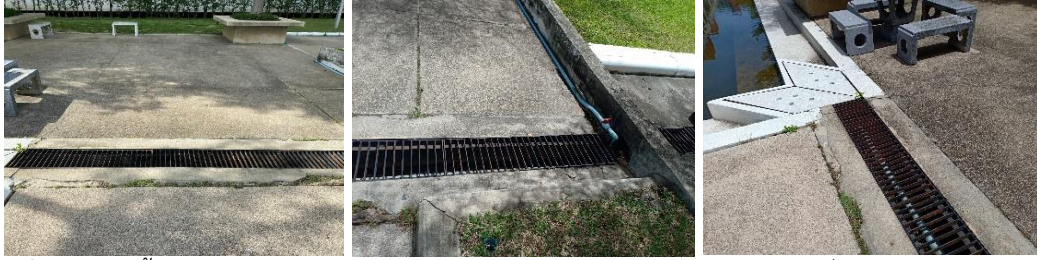
ภาพที่ 21 แสดงพื้นทางเดินภายนอกลานกิจกรรมอาคารคณะศิลปศาสตร์ ในบริเวณลานที่มีร่องรูระบายน้ำ  
(บันทึกภาพถ่ายเดือนกรกฎาคม พ.ศ. 2565)

จากการสำรวจพื้นทางเดินบริเวณลานจอดรถด้านหน้าอาคารคลินิกเวชกรรม สจล. ตำแหน่ง G-BD05-01 อุปสรรคที่พบคือ พื้นผิวไม่เรียบ พื้นคอนกรีตแตกแยกเป็นรอยร้าว เป็นร่องตื้นหรือร่องแนวยาวกระจายตัวหลายจุดและมีการทรุดตัวจนเกิดความต่างระดับตั้งแต่ 0.05 เมตรขึ้นไป และยังพบฝาดะแกรงระบายน้ำที่มีขนาดของร่องหรือรูระบาย 0.045 เมตรที่เป็นอุปสรรคในการสัญจรของผู้พิการทางการเคลื่อนไหว (ภาพที่ 21 ถึง 23)

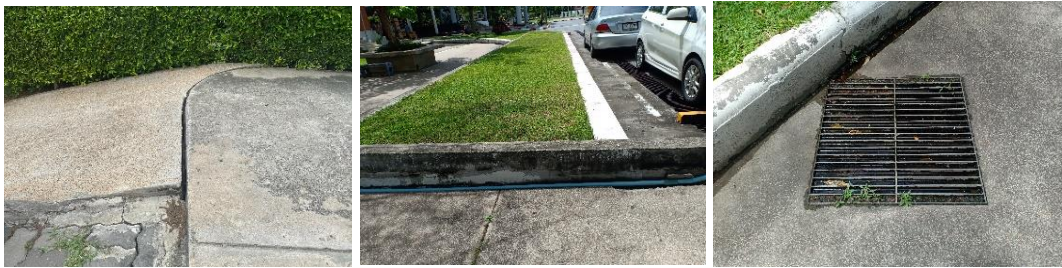
ภาพที่ 22 แสดงอุปสรรคที่พื้นทางเดินภายนอก ลานจอดรถด้านหน้าอาคารคลินิกเวชกรรม สจล.  
(บันทึกภาพถ่ายเดือนกรกฎาคม พ.ศ. 2565)

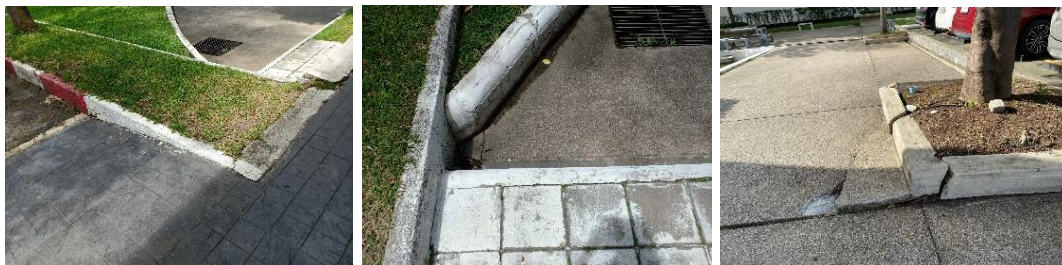
ภาพที่ 23 แสดงอุปสรรคที่พื้นทางเดินภายนอก ลานจอดรถด้านหน้าอาคารคลินิกเวชกรรม สจล.  
(บันทึกภาพถ่ายเดือนกรกฎาคม พ.ศ. 2565)
