บทที่ 3 วิธีดำเนินงานวิจัย

ตารางที่ 3.2-1 ข้อมูลการเกิดอุบัติเหตุของรถโดยสารขนาดใหญ่

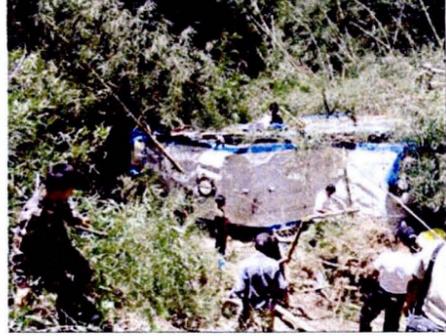
2	5 มิถุนายน 2549	รถโดยสารสาธารณะแบบเช่าเหมาคันตกไหล่เขา	อุทยานแห่งชาติเขาใหญ่ จังหวัดนครราชสีมา	- เสียชีวิต 5 ราย - บาดเจ็บ 40 ราย	- ผู้ขับขี่เมื่อขับรถมาถึงที่เกิดเหตุซึ่งเป็นทางโค้ง และทางลงเขาลาดชัน คนขับไม่ชำนาญทาง ทำให้ควบคุมรถไม่ได้ รถจึงเสียหลักพุ่งลงข้างทาง ซึ่งเป็นเหวลึกกว่า 100 เมตร แต่รถได้ไปติดค้างอยู่บนกอไผ่ ลีกลงไปประมาณ 10 เมตร ในสภาพตะแคงไม่ตกไปถึงก้นเหว	- ผู้ขับขี่ไม่ชำนาญเส้นทาง - คนขับรถขับรถใช้ความเร็วสูง - ลักษณะกายภาพของถนนเป็นทางโค้งลงเนิน - อุปกรณ์ราวกันอันตรายไม่ได้ ออกแบบสำหรับรถขนาดใหญ่	- คนขับรถขาหัก 2 ข้าง ผู้โดยสารส่วนใหญ่ถูกกระแทกอย่างแรง อวัยวะแตกหัก

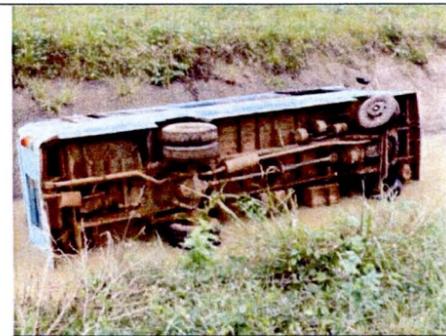
3	19 มิถุนายน 2549	รถรับส่งนักเรียนตกคลองส่งน้ำชลประทาน	คลองส่งน้ำชลประทาน ต.ศิลา อ.เมือง จ.ขอนแก่น	- บาดเจ็บ 6 ราย	- เมื่อผู้ขับขี่เดินทางมาถึงจุดเกิดเหตุ ผู้ขับขี่หันพวงมาลัยเพื่อหักหลบหลุมบนผิวจราจรและเมื่อจะพวงมาลัยกลับพวงมาลัยเกิดการหมุนฟรีและไม่สามารถควบคุมรถได้ เป็นเหตุรถพุ่งตรงลงสู่ข้างทางซึ่งเป็นตะลิ่งชันและพลิกคว่ำตกลงยังคลองชลประทาน	- รถขาดการดูแลและบำรุงรักษา ทำให้อุปกรณ์บางส่วนของรถไม่อยู่ในสภาพที่พร้อมใช้งาน - พื้นผิวถนน เป็นหลุมเป็นบ่อและมีน้ำขัง	- มีผู้บาดเจ็บซึ่งเกิดจากการถูกของแข็งภายในรถกระแทกหลายคน ซึ่งอาจเกิดจากการกระแทกกับแผ่นเบาะซึ่งหลุดออกมาได้ ดังโครงสร้างที่มีความแข็งแรงและเสถียรภาพไม่ได้มาตรฐาน - มีผู้บาดเจ็บหลายคนที่มีแผลฉีกขาดซึ่งอาจเกิดจากการโดนบาดจากของมีคม จึงเป็นไปได้ที่ผู้บาดเจ็บได้รับอันตรายจากกระจกซึ่งแตกแล้วแต่ยังยึดแน่นอยู่บนแผ่นฟิล์ม

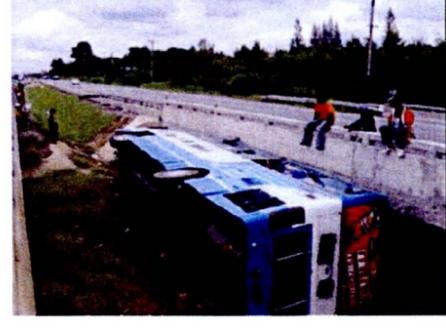
4	30 มิถุนายน 2549	รถโดยสารปรับอากาศ 3 คัน และรถกระบะ 1 คันชนท้ายกัน	หลัก กม.ที่ 201-202 ต.บ้านลาดบัวขาว อ.สีคิ้ว จ.นครราชสีมา	- เสียชีวิต 4 ราย - บาดเจ็บ 64 ราย	- รถโดยสารทั้งสามคันวิ่งตามกันมา เมื่อถึงที่เกิดเหตุถนนช่องทางด้านซ้ายปิดซ่อมแซมผิวจราจร แต่ไม่มีสัญญาณไฟเตือน ทำให้รถโดยสารคันแรกพยายามเบี่ยงหลบและพุ่งชนท้ายรถกระบะจนกระเด็นตกถนน และรถโดยสารคันที่ 2 ได้พยายามหลบแต่เกิดการเบียดกันทำให้รถเสียหลักวิ่งตรงร่อนน้ำตรงเกาะกลางและพลิกตะแคงข้าง รถโดยสารปรับอากาศที่วิ่งตามมาหลังสุดเบรกไม่ทันจึงพุ่งชนท้ายรถโดยสารปรับอากาศคันที่ 1	- ป้ายเตือนและอุปกรณ์ที่ใช้ในเขตก่อสร้างไม่ได้มาตรฐานและมองเห็นได้ยากในเวลากลางวัน - สภาพถนนมีวัตถุขวางที่ไม่ปลอดภัยอยู่ทั่วไป	- ผู้ขับถูกพวงมาลัยอัดกระแทกกับเบาะรถทำให้ได้รับบาดเจ็บ - ผู้บาดเจ็บส่วนใหญ่มีอาการแขนหักขาหัก อวัยวะพัง

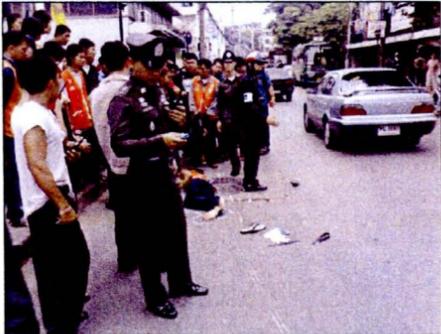
ลำดับที่	วันที่เกิดเหตุ	กรณีศึกษา	สถานที่เกิดเหตุ	ผลจากอุบัติเหตุ	ลักษณะการเกิดอุบัติเหตุ	สาเหตุการเกิด	สาเหตุความรุนแรง	รูปถ่าย
5	4 กรกฎาคม 2549	รถโดยสารประจำทางชนรถจักรยานยนต์	ถนนประชาสงเคราะห์ มุ่งหน้าแยกประชาสงเคราะห์ หน้าปากซอยประชาสงเคราะห์ 21	- เสียชีวิต 2 ราย	- รถจักรยานยนต์ ซึ่งทำการขับขี่ย้อนศร และพยายามหลบหลีกเจ้าหน้าที่ตำรวจซึ่งพยายามสกัดให้หยุดรถ เป็นเหตุให้เสียหลักล้มและไถลเข้าไปในช่องจราจรตรงข้าม จนถูกรถโดยสารชนในที่สุด	- ผู้ขับขี่ไม่ปฏิบัติตามกฎจราจร

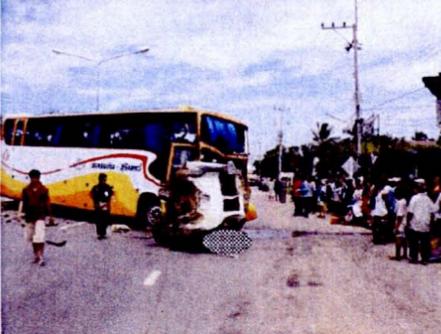
6	16 กรกฎาคม 2549	รถบัสชนกับรถบรรทุกแบ็คโฮล์	จุดกักรถบ้านหนองเสือเฒ่าจังหวัดมหาสารคาม	- เสียชีวิต 12 ราย - บาดเจ็บ 27 ราย	- รถบรรทุกซึ่งบรรทุกถาดทางด้านหลังรถ ได้พุ่งออกจากทางหลวงชนบทเข้าไปสู่ช่องเปิดของเกาะกลางบนทางหลวงแผ่นดินเพื่อมุ่งหน้าไปยังจังหวัดขอนแก่นจึงเป็นเหตุให้รถบรรทุกคันดังกล่าวชนกับรถโดยสารปรับอากาศอย่างจังในลักษณะดังกล่าว	- ถนนไม่ปลอดภัย เป็นจุดกักรถซึ่ง มีทางเชื่อมบรรจบมีขนาดชนขนาดใหญ่ใช้เส้นทางเป็นจำนวนมาก	- การเสียชีวิตทั้งหมดของผู้โดยสารรถบัสเกิดจากการกระแทกกับวัตถุแข็งอย่างรุนแรงและส่วนใหญ่มีการบาดเจ็บในซี่กซี่ของร่างกายและส่วนศีรษะ - การบาดเจ็บสาหัส(6 ราย)ส่วนใหญ่เกิดจากการกระแทกด้วยวัตถุแข็งเช่นเดียวกับผู้เสียชีวิต เว้นแต่มีผู้บาดเจ็บบุคคลหนึ่ง ซึ่งการบาดเจ็บสาหัสเกิดจากการถูกตีเมฆด้วยของแข็งจนเป็นเหตุให้ต้องเสียชีวิต 2 ชั่วโมง - การบาดเจ็บเล็กน้อย(21 ราย)ส่วนใหญ่จะเกิดจากการกระแทกกับที่นั่งหรือกระแทกศีรษะบนชั้นเหนือที่นั่งตกใส่ เศษกระจกและชิ้นส่วนขนาดเล็กของตัวรถกระเด็นใส่

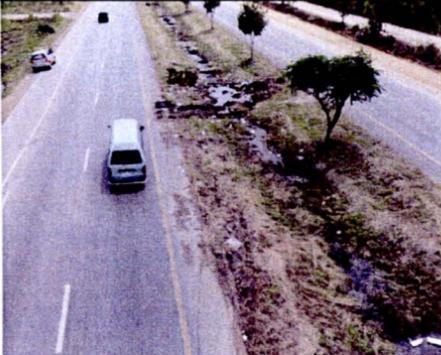
7	16 กรกฎาคม 2549	กรณีรถโดยสารพลิกคว่ำตกลงน	ทางหลวงหมายเลข 35 ชนบุรี-ปากท่อ ช่วง กม.46-47	- เสียชีวิต 2 ราย - บาดเจ็บ 39 ราย	- รถโดยสารนำเที่ยว เกิดเสียหลักเฉี่ยวชนกำแพงคอนกรีตกั้นเกาะกลาง จนพลิกคว่ำ ชนต้นไม้และตกลงบริเวณร่องน้ำเกาะกลาง โดยจุดที่รถโดยสารเริ่มหลุดออกนอกเส้นทาง น่าจะอยู่ใกล้กับปลายของกำแพงคอนกรีต ซึ่งหากพิจารณาร่องรอยที่รถจะพบว่า มีร่องรอยบริเวณกันชนหน้าตรงกลาง นั้นแสดงว่ารถโดยสารได้ป็นกำแพงคอนกรีต โดยที่ล้อหน้าขาลอยจากพื้น และผู้ขับขี่พยายามหยุดรถด้วยการเบรก และรถพลิกคว่ำด้านซ้ายก่อนพุ่งชนต้นไม้บริเวณเกาะกลาง	- ผู้ขับขี่มีอาการหลับในไม่สามารถควบคุมพวงมาลัยให้อยู่ในทิศทางตรงได้ - ผิวจากรลื่น	- สาเหตุที่ทำให้เสียชีวิตเนื่องจากผู้โดยสารหลุดออกนอกตัวรถขณะชน

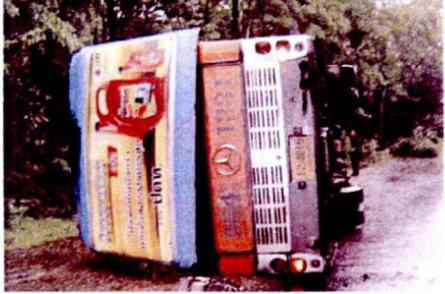
9	27 กรกฎาคม 2549	รถโดยสารพลิกคว่ำ	ทางหลวงหมายเลข 1103 (สอ - คอยเต่า) กม. 56+400	- เสียชีวิต 1 ราย - บาดเจ็บ 8 ราย	- รถบัสโดยสาร เมื่อเดินทางมาถึงบ้านทุ่งโป่ง หรือ กม. 56 + 400 สายคอยเต่า-สอ เป็นทางลงเนินและโค้งไปทางซ้าย รถโดยสารแหกโค้งไปเฉี่ยวชนต้นไม้ข้างทาง รถเสียหลักพลิกคว่ำโดยล้มตะแคงเอาด้านซ้ายของรถติดพื้น หันหัวรถกลับไปทางคอยเต่า	- พนักงานขับรถไม่คุ้นเคยกับรถคันที่ขับ หรืออาจจะหลับใน - เส้นทางลาดชันมาก - ตัวรถอาจไม่แข็ง

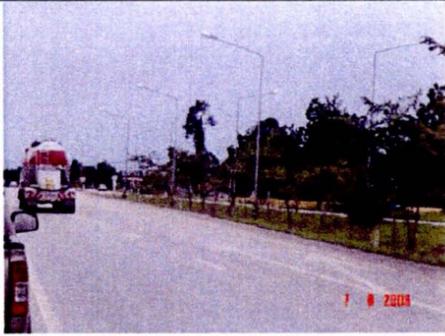
10	2 สิงหาคม 2549	รถชนคัฟอ์จูนเนอร์ รถตู้ รถทัวร์ และรถกระบะ ชนกัน	บนทางหลวงหมายเลข 41 กม. 169+500 อ.พุนพิณ จ.สุราษฎร์ธานี	- บาดเจ็บ 45 ราย	รถฟอ์จูนเนอร์ ได้ขึ้นเสียงระเบิดที่ล้อด้านหน้าทางขวา และหลังจากนั้นไม่สามารถทำการควบคุมรถชนได้ พุ่งเข้าชนหลักนำทาง และข้ามเลนไปยังฝั่งตรงข้ามโดยพุ่งเข้าชนรถตู้ ทำให้รถตู้คันดังกล่าวพลิกคว่ำไถลไปหลังจากนั้นรถฟอ์จูนเนอร์หมุนไปอยู่ช่องทางขวาติดกับเกาะกลาง ในขณะที่เดียวกันมีรถโดยสารไม่ประจำทางซึ่งกอนหนานั้นขับตามหลังรถตู้คันที่พลิกคว่ำโดยคนขับพยายามเบรกแต่ไม่ทันเลยตัดสินใจหักหลบรถฟอ์จูนเนอร์ แต่ไม่พ้นจึงได้เฉี่ยวชนด้านหลังรถฟอ์จูนเนอร์รถบัสเสียหลักได้ชนเสาไฟฟ้าบริเวณหัวเกาะกลับรถและหลักนำทาง ไม่สามารถควบคุมรถได้ ทำให้รถพลิกคว่ำและไถลไป สุดท้ายมีรถกระบะ ขับตามมาซึ่งไม่สามารถหลบรถฟอ์จูนเนอร์ซึ่งจอดขวางอยู่บนถนนพื้นเช่นกัน	- ผนดกทำให้วิงทางลื่น - ไม่มีราวกันป้องกันรถเสียหลัก

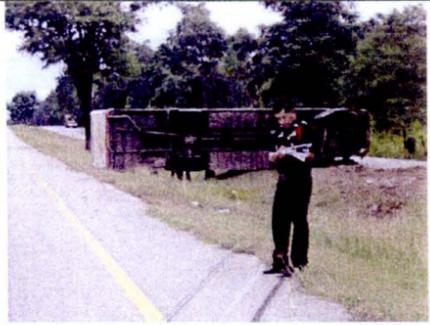
ลำดับที่	วันที่เกิดเหตุ	กรณีศึกษา	สถานที่เกิดเหตุ	ผลจากอุบัติเหตุ	ลักษณะการเกิดอุบัติเหตุ	สาเหตุการเกิด	สาเหตุความรุนแรง	รูปถ่าย
11	20 สิงหาคม 2549	รถบัสนำเที่ยวรับส่งนักเรียนเที่ยวชนรถบรรทุกพลิกคว่ำ	ถนนพหลโยธินเที่ยวขึ้น กม.492-493 หมู่ที่ 1 ต.พระบาท อ.แม่พริก จ.ลำปาง	- เสียชีวิต 3 ราย - บาดเจ็บ 30 ราย	- รถบัสขับด้วยความเร็วเร็ว ก่อนเกิดเหตุขับอยู่ในเลนซ้าย จะแซงรถบรรทุก 10 ล้อ ข้างหน้า ขณะเบนหัวออกเพื่อแซง ด้านหน้าซ้ายของรถบัสชนกับด้านซ้ายของกระบะรถบรรทุก รถบัสเสียหลัก เหวไปทางขวาและพลิกคว่ำร่อนน้ำในมีเดีย	- คนขับขับรถคนเดียว พักผ่อนไม่พอ - ขับรถเร็ว

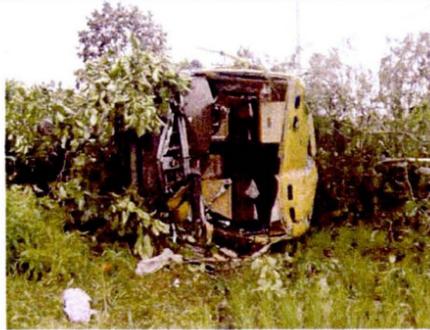
12	21 สิงหาคม 2549	รถยนต์ประสานงารถบัสในโค้ง	ถนนเชียงใหม่- เชียงราย (ทางหลวงหมายเลข 118) กม. 72 - 73 บ้านบวกขอน หมู่ที่ 9 ต.แม่เจดีย์ใหม่ อ. เวียงป่าเป้า จ. เชียงราย	- เสียชีวิต 1 ราย - บาดเจ็บ 19 ราย	- รถบัสโดยสารประจำทาง ขับมาด้วยความเร็วไม่มาก มาตามทางตรง จนถึง กม. ประมาณ 72 + 875 ซึ่งทางเริ่มโค้งขวา เห็นรถยนต์เก๋งวิ่งสวนมาด้วยความเร็วสูง ล้ำเส้นศูนย์กลางทาง ทำให้ชนประสานงารถโดยสารตัวรถเก๋งหมุนแล้วตกลงไปข้างทางที่ไม่ลาดชันมาก รถบัสพุ่งตรงไปออกจากไหล่ทาง ชนหลักน้ำทางและต้นไม้ 3 ต้นที่อยู่ใกล้ข้างทาง ก่อนพุ่งตรงไปตามลาดข้างทาง แล้วค่อยๆ พลิกตะแคงเอาด้านซ้ายของรถลงสัมผัสพื้นนา	- ขับรถเร็ว - ลาดคันทางชัน และมีต้นไม้ใกล้ไหล่ทาง (อยู่ใน Clear Zone)

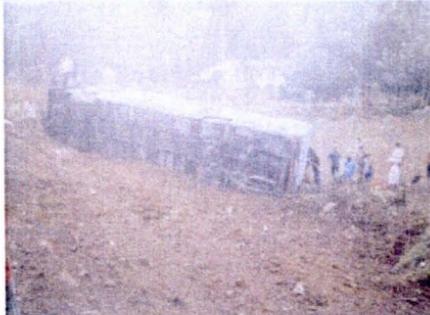
13	9 ตุลาคม 2549	รถทัวร์เกิดเสียหลักพลิกคว่ำ	บนทางหลวงหมายเลข 401 กม. 28-29 ต.บางมะเดื่อ อ.พุนพิน จ.สุราษฎร์ธานี	- บาดเจ็บ 38 ราย	- รถโดยสารประจำทาง กำลังมุ่งหน้าไปส่งผู้โดยสารที่ภูเก็ เมื่อมาถึงที่เกิดเหตุซึ่งเป็นทางโค้งขับด้วยความเร็วประมาณ 60-70 กม./ชม. ทำให้เสียหลักพลิกคว่ำตกข้างทาง เนื่องจากฝนเพิ่งหยุดตกถนนลื่น	- ฝนเพิ่งหยุดตกตก ผิวทางลื่น - ขับเร็วเกินกำหนด - โครงสร้างรถไม่แข็งแรง

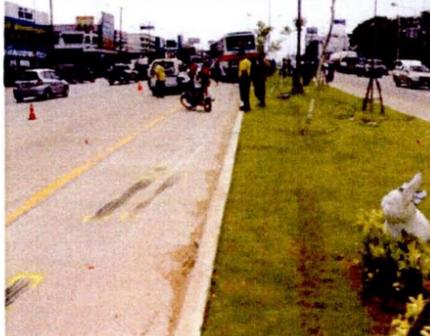
14	31 ตุลาคม 2549	รถโดยสารประจำทางชนกับรถจักรยานยนต์	ถนนมิตรภาพ บริเวณทางแยกเข้าถนนหลังศูนย์ราชการ จังหวัดขอนแก่น	- เสียชีวิต 1 ราย	- รถจักรยานยนต์ ได้แล่นออกมาและได้ตัดกระแสจราจรเพื่อเข้าไปยังช่องจราจรด้านในสุดเพื่อจะทำการกลับรถถูกรถโดยสารประจำทาง ที่วิ่งมาตามทาง ชนเข้าที่ด้านท้ายของ โดยคนขับรถโดยสารประจำทางได้หักพวงมาลัยเพื่อหลีกเลี่ยงการชนจึงทำให้รถโดยสารประจำทางป็นขึ้นบนเกาะกลางถนน	- ถนนไม่ปลอดภัยพฤติกรรมคนขับซึ่งมีความขัดแย้งระหว่างการขับขึ้นเมืองและการขับขึ้นบนทางหลวง	- สาเหตุที่ทำให้ผู้ขับขี่รถจักรยานยนต์เสียชีวิตเนื่องมาจากศีรษะได้รับการกระทบกระเทือนอย่างรุนแรงมีเลือดคั่งในสมอง

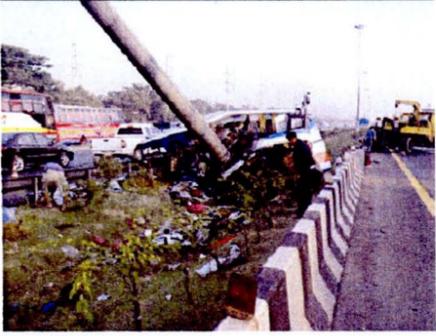
ลำดับที่	วันที่เกิดเหตุ	กรณีศึกษา	สถานที่เกิดเหตุ	ผลจากอุบัติเหตุ	ลักษณะการเกิดอุบัติเหตุ	สาเหตุการเกิด	สาเหตุความรุนแรง	รูปถ่าย
15	9 พฤศจิกายน 2549	รถโดยสารพุ่งชนเสาไฟฟ้า	ทางหลวงหมายเลข 1 (ถนนพหลโยธิน) บริเวณตรงข้าม ม.ธรรมศาสตร์ ศูนย์รังสิต จ.ปทุมธานี	- บาดเจ็บ 34 ราย	- รถโดยสารสายเดินทาง มีการเบี่ยงออกนอกช่องจราจรเป็นระยะ จนถึงช่วงบริเวณฝั่งตรงข้ามหน้าหาวิทยาลัยธรรมศาสตร์ ศูนย์รังสิต รถได้เกิดเสียหลักชนราวกันอันตราย บริเวณช่องจราจรด้านขวา และข้ามตกลงไปยังเกาะกลาง แล้วจึงพุ่งไปชนกับเสาไฟฟ้าส่องสว่างขนาดใหญ่ จนทำให้เสาไฟฟ้าค่อมๆ หักลง โดยจุดที่ชนเสาไฟฟ้า คือ บริเวณด้านหน้าของตัวรถ	- ผู้ขับขี่มีอาการหลับใน - ราวกันอันตรายมีระดับความสูงไม่ได้มาตรฐาน	- ผู้บาดเจ็บส่วนใหญ่มีอาการบาดเจ็บในลักษณะที่ศีรษะ แขน ขา หัก และกล้ามเนื้อฟกช้ำ

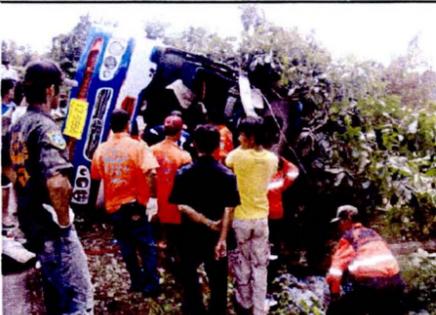
16	11 พฤศจิกายน 2549	รถโดยสารพลิกคว่ำ	ถนนทางลงเขาอำเภอไทรโยค จังหวัดกาญจนบุรี	- เสียชีวิต 18 ราย - บาดเจ็บ 25 ราย	- รถโดยสารได้มาถึงบริเวณ กม.0+800 เป็นช่วงทางโค้งลงเขาต่อเนื่อง ผู้ขับขี่ได้พยายามชะลอความเร็วเพื่อทำการเข้าโค้ง โดยการเบรกเป็นระยะ แต่เมื่อถึงบริเวณดังกล่าวระบบเบรกเกิดมีปัญหา บั้มลมเบรกไม่ทำงาน ผู้ขับขี่จึงพยายามบังคับรถเพื่อหลีกเลี่ยงรถที่สัญจรไปมา จนเกิดการเสียหลักพลิกคว่ำ ตกลงข้างทางแต่ไปติดอยู่ที่ต้นไม้ บริเวณข้างทางจึงทำให้รถไม่ตกเขา	- บั้มลมเสีย ทำให้เบรกไม่อยู่	- การเสียชีวิตส่วนใหญ่ มีสาเหตุมาจากการบาดเจ็บรุนแรงที่ศีรษะ มากถึง 14 ราย - ผู้บาดเจ็บส่วนใหญ่มีอาการบาดเจ็บในลักษณะที่ศีรษะ แขน ขา หัก และกล้ามเนื้อฟกช้ำ

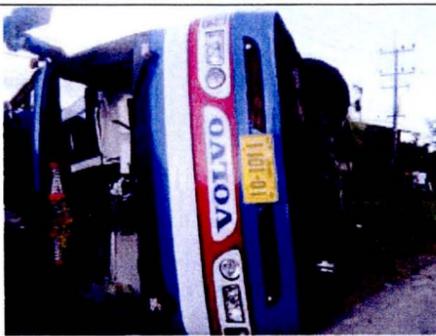
17	24 พฤศจิกายน 2549	รถโดยสารปรับอากาศชนคนเดินเท้า และเสียหลักพลิกคว่ำ	ทางหลวงแผ่นดินหมายเลข 408 กม.ที่ 92-93 บริเวณหมู่ที่ 1 ตำบลปากแตรระ อำเภอระโนด จังหวัดสงขลา	- เสียชีวิต 2 ราย - บาดเจ็บ 17 ราย	- รถโดยสารประจำทาง ขับรถมาด้วยความเร็วเฉลี่ย 80-90 กิโลเมตร/ชั่วโมง จนถึงบนถนนหมายเลข 408 บริเวณกิโลเมตรที่ 92-93 เห็นผู้หญิงสูงอายุ เดินอยู่บนถนน จึงได้พยายามหักหลบ ทำให้ส่วนท้ายด้านซ้ายของรถบริเวณประตูขึ้นลงผู้โดยสาร กระแทกกับร่างของผู้สูงอายุทำให้เสียชีวิตในทันที และรถโดยสารเสียหลักพลิกคว่ำ โดยส่วนท้ายของรถกระแทกต้นไม้ข้างทาง และไถลต่อไปหยุดที่ต้นไม้ อีกด้าน โดยบริเวณส่วนกลางของหลังคารถได้กระแทกและติดอยู่กับต้นไม้	- ขับรถเร็วเกินกำหนด - คนเดินเท้าไม่ได้เดินบนไหล่ทางหรือข้ามถนนอย่างกระชั้นชิด	- เสียชีวิตเนื่องจากถูกชน (1 ราย) - เสียชีวิตเนื่องจากถูกกระแทก (1 ราย)

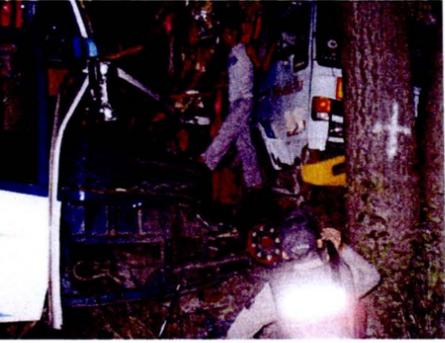
ลำดับที่	วันที่เกิดเหตุ	กรณีศึกษา	สถานที่เกิดเหตุ	ผลจากอุบัติเหตุ	ลักษณะการเกิดอุบัติเหตุ	สาเหตุการเกิด	สาเหตุความรุนแรง	รูปถ่าย
18	13 มีนาคม 2551	รถบรรทุกพ่วง 18 ล้อ ชนกับรถบัสโดยสารประจำทางปรับอากาศ	ทางหลวงแผ่นดินหมายเลข 117 กม. 87 อ.วชิรบุรีมี จ.พิจิตร	- บาดเจ็บ 11 ราย	- ก่อนเกิดเหตุรถพ่วงได้วิ่งที่ความเร็ว 50-60 กม./ชม. รถโดยสารปรับอากาศก็ได้วิ่งตามมา และจะแซงรถพ่วง แต่ในขณะที่รถโดยสารปรับอากาศจะแซง รถพ่วงเกิดยางระเบิดและสะบัดตัวพ่วงมาทางหน้ารถโดยสาร ทำให้ส่วนหน้าซ้ายของรถโดยสารชนท้ายตัวพ่วง แล้วรถพ่วงก็เสียหลักเบนไปทางเลนขวา ซึ่งรถโดยสารก็สามารถวิ่งตรงไปได้ แต่เกรงว่าจะชนกับหัวลากสิบล้อ จึงตัดสินใจหักหลบไปด้านขวาแล้วพุ่งชนต้นไม้ที่ปลูกไว้ริมถนน จากนั้นส่วนหัวสิบล้อก็เสียหลักมาชนกับส่วนหัวของรถโดยสารอีกครั้ง แล้วพุ่งชนกับต้นไม้ริมถนนกับรถโดยสาร	- รถบรรทุกมาด้วยความเร็วสูงและเบรกไม่ทำงาน - เพลาลังตัวพ่วงแตก ทำให้ยางที่เหลือระเบิด - คนขับรถโดยสารจับตามหลังกระชั้นชิด	- ในขณะที่ผู้ลมนิ่งทำให้เพิ่มความไม่เสถียรภาพ และการที่ผู้โดยสารถูกขืนในรถเป็นการเพิ่มระดับการบาดเจ็บ - การที่ผู้โดยสารไม่ถูกยึดกับที่นั่งขณะโดยสาร เมื่อเกิดเหตุจะทำให้ผู้โดยสารปะทะกับผู้โดยสารอื่นรวมถึงตัวรถ - สภาพข้างทางที่ลาดชัน และคันทางสูงทำให้ไม่สามารถควบคุมการวิ่งของรถได้ และร่องกลางถนนเป็นรูปสี่เหลี่ยมคางหมูที่มีค้ำข้างสูงและชันเป็นอันตรายอาจทำให้พุ่งชนต้นไม้ข้างทาง - สภาพขางรถพ่วงไม่ปลอดภัย

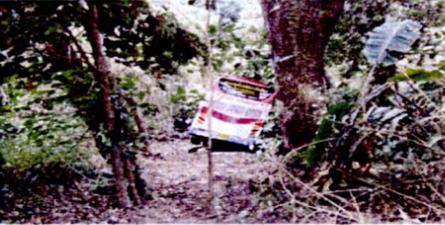
19	30 มีนาคม 2551	รถโดยสารชั้นเดียวขนาด 43 ที่นั่ง 350 แรงม้า	ถนนเชียงใหม่ - ดอยสุเทพ กม. 14+100 ถึง 14+200 ต.สุเทพ อ.เมือง จ.เชียงใหม่ ทางลาดชันลงดอยสุเทพที่ลาดชันมาก (เกรด -11%) และโค้งแคบ	- เสียชีวิต 1 ราย - บาดเจ็บ 20 ราย	- เมื่อขับรถมาถึงโค้งที่โค้งชันกึ่งขึ่งซึ่งทางลงมีความลาดชันที่สูงและเบรกไม่ทำงาน รถจึงลงมาด้วยความเร็วซึ่งเป็นเหตุให้แหกโค้งตกข้างทางที่เป็นเหวลาดชันซึ่งตกไประหว่างต้นไม้ใหญ่ 2 ต้น จนไปชนต้นไม้ใหญ่ที่ทำให้รถหยุดไม่ตกเหวลึกมากเกินไป	- คนขับไม่คุ้นกับกับที่รถที่ขับ ซึ่งอาจไม่ทราบสภาพเพียร์และเบรก - สภาพทางที่ลาดชันมากและโค้งแคบมาก - เบรกไม่ทำงาน	- สภาพข้างทางเป็นเหวลาดชัน

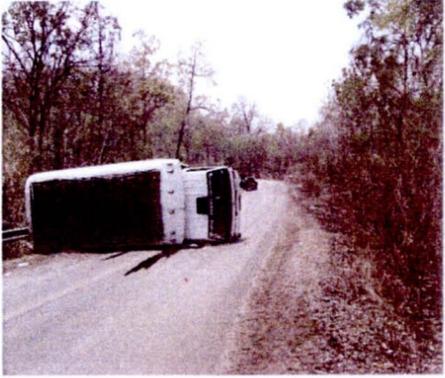
20	9 เมษายน 2551	รถโดยสารประจำทางที่ตัดแปลงจากรถบรรทุกขนาดกลาง	ทางหลวงหมายเลข 1322 อ.เขียงคาว - อ.เวียงแหง กม.2 จากแยกเมืองงาย	- เสียชีวิต 1 ราย - บาดเจ็บ 2 ราย	- ในช่วงทางเป็นทางชันเขา และโค้งมาก คนขับมาด้วยเกียร์ 2 พอขึ้นเขาซึ่งชันมาก คนขับเปลี่ยนมาใช้เกียร์ 1 แต่เข้าเกียร์ 1 ไม่ได้ พยายามเข้าเกียร์ถอยก็เข้าไม่ได้ เครื่องบนดีก็ดับทำให้ระบบเบรกไม่ทำงาน รถถอยหลังขณะรถถอยคนขับตัดสินใจถอยหลังโดยหักขาข้างทางเพื่อหลบรถที่ตามมาด้านหลังพอพ้นรถที่ขับตามมาก็หักรถกลับมาที่ถนนแต่รถพลิกคว่ำข้างถนน	- รถเข้าเกียร์ไม่ได้ ทำให้เครื่องดับและ ระบบเบรกไม่ทำงานทำให้รถรถถอยหลัง - รมมีกำลังม้าต่ำ	- ผู้โดยสารเวลาเกิดเหตุไม่ยึดตัวองกับที่นั่งซึ่งเป็นปัจจัยเสริมความรุนแรงของอุบัติเหตุ

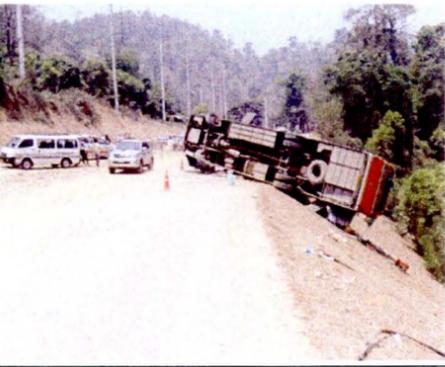
ลำดับที่	วันที่เกิดเหตุ	กรณีศึกษา	สถานที่เกิดเหตุ	ผลจากอุบัติเหตุ	ลักษณะการเกิดอุบัติเหตุ	สาเหตุการเกิด	สาเหตุความรุนแรง	รูปถ่าย
21	12 เมษายน 2551	รถโดยสารประจำทางทางพัลลุม ขนาด 63 ที่นั่ง 260 แรงม้า	ทางหลวงหมายเลข 107 (เชียงใหม่ - ฝาง) กม.53 - 54 อ.แม่แตง จ. เชียงใหม่	- บาดเจ็บ 44 ราย	- พอมารถถึงจุดเกิดเหตุระหว่างที่รถเข้าโค้งขาลงเนินมา คนขับตะโกนว่าเบรกไม่อยู่แล้ว ผู้โดยสารตกใจบางส่วนลุกจากที่นั่ง ซึ่งคนขับในขณะนั้นไม่สามารถประคองรถได้ และรถจะเข้าโค้งซ้าย รถจึงแหกโค้งในที่สุดชนป่าขอบถนน แล้วรถเสียหลักพลิกคว่ำ	- ระบบเบรกของรถไม่ทำงาน - การมีข้อจำกัดความเร็วของถนน - เกียร์มีปัญหาระหว่างการขึ้นเขา การเปลี่ยนเกียร์ไม่สามารถเปลี่ยนเกียร์ได้ในช่วงความชัน	- ในขณะที่ผู้ลมนจึงทำให้เพิ่มความไม่เสถียรภาพ และ การที่ผู้โดยสารลุกขึ้นในรถเป็นการเพิ่มระดับการบาดเจ็บ - การที่ผู้โดยสารไม่ถูกยึดรั้งกับที่นั่งขณะ โดยสาร เมื่อเกิดเหตุจะทำให้ผู้โดยสารปะทะกับผู้โดยสารอื่นรวมถึงตัวรถ

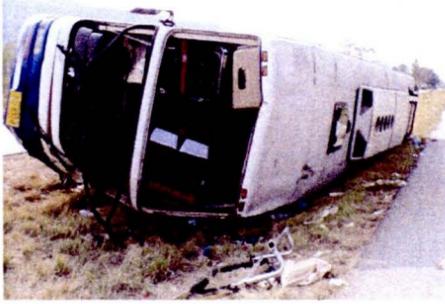
22	17 เมษายน 2551	รถทัวร์โดยสารไม่ประจำทาง	ทางหลวงหมายเลข 11 ทาง 4 ช่องจราจร มีเกาะกลาง ช่วงทางตรง กม. 40-41	- เสียชีวิต 9 ราย - บาดเจ็บ 37 ราย	- รถทัวร์ ซึ่งวิ่งมาด้วยความเร็วสูงมาตลอดทางแต่พอวิ่งมาได้ซักกระยะหนึ่ง ได้มีรถอื่นอยู่ข้างหน้าทั้งสองช่องจราจรชายและขวา รถบัสจึงแซงซ้ายโดยใช้ไหล่ทาง แต่ล้อซ้ายตกจากไหล่ทางแล้วไปชนปะทะกับหลักกิโลเมตร คนขับพยายามจะดึงรถกลับขึ้นมาบนถนน แต่เสียการควบคุมรถพลิกคว่ำไถครูดไปกับถนนจนไปหยุดที่ร่องกลางถนน หันรถไปทางจังหวัดอุตรดิตถ์	- ความไม่พร้อมของพนักงานขับรถ - ความเร็วของรถ - ไม่มีระบบนิรภัยใช้อุปกรณ์ยึดเก้าอี้เป็นน็อคยึดกับอูมิเนียมซึ่งจะทำให้หลุดง่าย	- การที่ผู้โดยสารไม่ถูกยึดรั้งติดกับที่นั่งผู้โดยสาร เมื่อเกิดเหตุทำให้ผู้โดยสารสามารถเคลื่อนที่ไปปะทะผู้โดยสารคนอื่น หรือตัวรถ

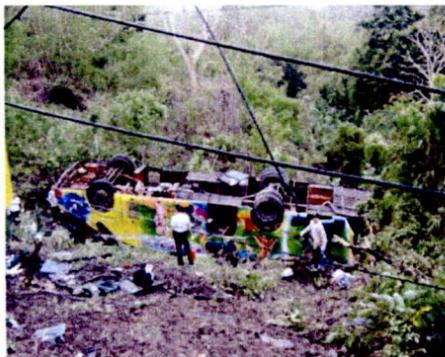
23	4 พฤษภาคม 2551	รถโดยสารไม่ประจำทาง ขนาด 57 ที่นั่ง 340 แรงม้า	ทางโค้งลงเขา ทางหลวงหมายเลข 105 (ตาก - แม่สอด) กม.56-58	- เสียชีวิต 3 ราย - บาดเจ็บ 44 ราย	- เมื่อวิ่งมาบริเวณจุดเกิดเหตุถึงช่วงโค้ง และวิ่งมาด้วยความเร็วสูงซึ่งยากที่จะบังคับรถให้เข้าโค้งได้ แต่มีรถคันหน้าอยู่ด้วย คนขับตัดสินใจแซงรถคันหน้า ทำให้รถแหกโค้งขวาไปชนกำแพงคอนกรีตล้มตกรุด แต่แล้วรถพลิกข้ามกำแพงไปอยู่ในเหวข้างถนน	- คนขับไม่คุ้นกับเส้นทาง - ใช้ความเร็วในช่วงทางโค้ง - เส้นทางมีความลาดชันสูง ทางโค้งมีรัศมีแคบ - สภาพอากาศเป็นอุปสรรคในการขับรถ - ไม่มีระบบนิรภัย ใช้อุปกรณ์ยึดเก้าอี้เป็นน็อคยึดกับอูมิเนียมซึ่งจะทำให้หลุดง่าย	- การที่ผู้โดยสารไม่ถูกยึดรั้งติดกับที่นั่งผู้โดยสาร เมื่อเกิดเหตุทำให้ผู้โดยสารสามารถเคลื่อนที่ไปปะทะผู้โดยสารคนอื่น หรือตัวรถ

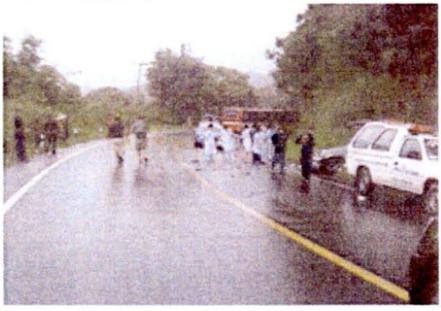
ลำดับที่	วันที่เกิดเหตุ	กรณีศึกษา	สถานที่เกิดเหตุ	ผลจากอุบัติเหตุ	ลักษณะการเกิดอุบัติเหตุ	สาเหตุการเกิด	สาเหตุความรุนแรง	รูปถ่าย
24	12 สิงหาคม 2551	รถกระบะนิสสัน 4 ประตูชนกับรถโดยสารประจำทางที่ดล	ทางหลวงหมายเลข 101 ช่วงแพร่ - น่าน อ.เวียงสา จ.น่าน	- เสียชีวิต 2 ราย - บาดเจ็บ 44 ราย	- รถกระบะ มาใช้ช่วงทางตรงแล้วเข้าโค้งซ้าย และรถโดยสารขับสวนมา ในจังหวะที่สวนเกิดเสียหลักแล้วเกิดการชนในลักษณะประสานงา จึงทำให้ส่วนด้านหน้าเสียรูปร่าง แล้วหน้ารถโดยสารพุ่งลงข้างทางเกือบชนกับลาดดินตัด ส่วนรถกระบะถูกดันถอยหลังไปตกไหล่ทาง	- การเกิดจากขยวดยานคันอื่น ใช้ความเร็วมากเกินไป - ระชะมองเห็นโค้งรอบจำกัด มีหญ้าบดบังและลาดดินตัดบดบัง	- การเกิดการปะทะกันระหว่างรถทั้งสองคัน

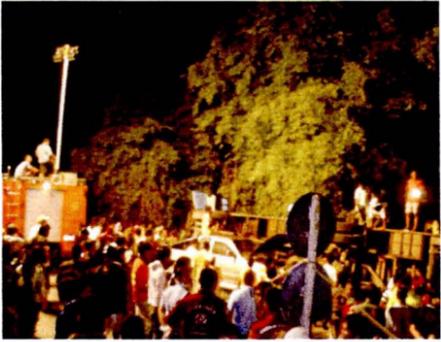
25	19 กันยายน 2551	รถโดยสารประจำทาง ขนาด 51 ที่นั่ง 230 แรงม้า	บ้านห้วยเหนือ อ.นครไทย จ.พิษณุโลก ทางหลวงหมายเลข 12	- เสียชีวิต 4 ราย - บาดเจ็บ 29 ราย	- รถโดยสารประจำทางได้วิ่งในสภาพทางที่เป็นลูขามีความคดเคี้ยวในช่วงลงเขา ขณะที่ภูมิอากาศมีฝนตกเล็กน้อยและมีความมืด	- เหตุเกิดจากกรณีหักหลบตกผิวถนนด้วยความเร็ว เมื่อกลับขึ้นมาบนผิวถนนทำให้ควบคุมรถไม่อยู่จนเกิดเหตุเสียหลักพลิกคว่ำ - ไหล่ทางทรุด - เวลาที่เกิดเหตุมีความมืด	- ไม่มีเข็มขัดนิรภัยในรถโดยสาร ประกอบกับกระงะกที่แตก ทำให้มีโอกาสสูงที่ผู้โดยสารจะหลุดออกจากตัวรถ ทำให้ถูกตัวรถทับถึงแก่ชีวิตได้ง่าย

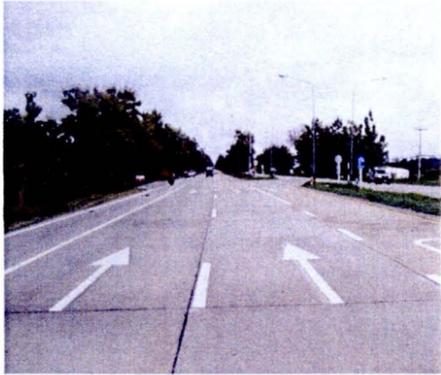
26	26 ตุลาคม 2551	รถโดยสารสองแถวชนกับรถโดยสารไม่ประจำทาง	จุดกลับรถ บนทางหลวงหมายเลข 11 (ลำปาง - เชียงใหม่)	- เสียชีวิต 4 ราย - บาดเจ็บ 26 ราย	รถโดยสารได้ขับตรงมา ซึ่งพอมาถึงในช่วงเข้าโค้งซ้าย มีรถโดยสารสองแถวขับออกมาจากทิศทางตรงข้าม เมื่อมาถึงจุดกลับรถ รถโดยสารสองแถวก็ออกมาตัดหน้ารถโดยสารไม่ประจำทาง ทำให้เกิดการชนในลักษณะด้านหน้าทางขวาของรถโดยสารชนกับด้านหน้าทางซ้าย	- ความเร่งรีบของคนขับรถสองแถว - การที่มีจุดกลับรถบนทางหลวงหลักระหว่างเมืองที่รถขนาดใหญ่รถความเร็วสูงวิ่ง	- ไม่มีการติดตั้งเข็มขัดนิรภัยในรถโดยสาร ผู้โดยสารได้รับความบาดเจ็บ กระดูกไหปลาร้า กระดูกซี่โครง ขา และแขนหัก ซึ่งน่าจะเกิดจากหลังการชนร่างกายผู้โดยสารเคลื่อนที่จากหลังรถไปอยู่ด้านหน้าของตัวรถ อาจปะทะพนักที่นั่งหรือวัตถุแข็งข้างหน้า

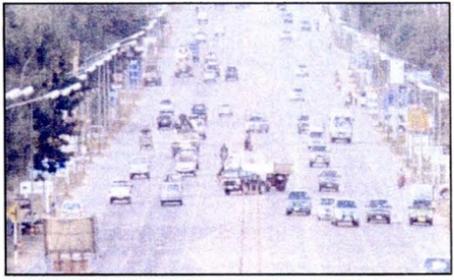
ลำดับที่	วันที่เกิดเหตุ	กรณีศึกษา	สถานที่เกิดเหตุ	ผลจากอุบัติเหตุ	ลักษณะการเกิดอุบัติเหตุ	สาเหตุการเกิด	สาเหตุความรุนแรง	รูปถ่าย
27	13 พฤษภาคม 2551	รถโดยสารประจำทาง ขนาด 6 ล้อ ขนกับรถบรรทุกเฉพาะกิจ	ถนนมิตรภาพ บริเวณปากทางเข้าบ้านหนองไผ่ ต.ศิลา อ.เมือง จ.ขอนแก่น	- เสียชีวิต 5 ราย	- รถโดยสาร ได้วิ่งเข้าตัวเมืองขอนแก่น แต่ในขณะที่นั้นมีรถไม่ป่วนวิ่งออกมาจากทางหลวงเลข 1027 ซึ่งวิ่งออกมาได้ครั้งคัน รถโดยสารประจำทางได้วิ่งมาทางตรงด้วยความเร็ว จึงชนปะทะกับรถไม่ป่วนด้านขวา และ โกลไปอยู่อุกทิศทางของกระแสรางรถ	- รถประจำทางใช้ความเร็วค่อนข้างสูง ในถนนที่เข้าสู่เขตชุมชน - การมารอรถเสียของรถไม่ป่วนซึ่งคนขับอาจมองไม่เห็น	- ประตูดห้องโดยสาร ไม่มีการล็อก และผู้ขับขี่ไม่สวมเข็มขัดนิรภัยของคนขับรถไม่ป่วน การชนเข้าที่ด้านหน้าของรถประจำทาง

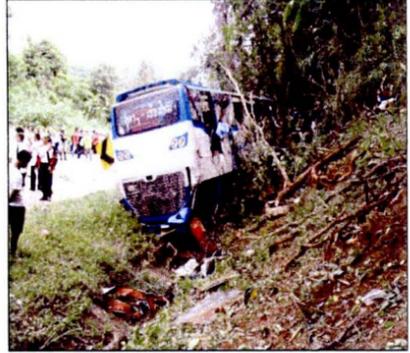
28	13 กรกฎาคม 2551	รถโดยสารปรับอากาศสายเชียงใหม่ - อุตรธานี	ถนนเลข - ด่านซ้าย กม.ที่ 27 - 28 บ.สวนคม อ.ภูเรือ จ.เลย	- เสียชีวิต 6 ราย - บาดเจ็บ 22 ราย	- ในระหว่างการเดินทางรถโดยสารต้องหยุดระหว่างทางเพื่อซ่อมสายลมเบรกที่รั่ว เมื่อซ่อมเสร็จก็วิ่งต่อมาจนถึงอำเภอภูเรือ จ.เลย ในช่วงถนนนั้นมีโค้ง คนขับก็ให้พนักงานบริการไปเช็คความเรียบร้อยของระบบเบรก แต่ไม่นานพนักงานบริการก็ขึ้นรถ และวิ่งต่อมาแล้วเหยียบเบรคย้ำๆ แต่ความเร็วรถกลับเพิ่มขึ้น แล้วเบรคไม่อยู่ทำให้รถเสียหลักไปชนภูเขาข้างทาง ครุดไปทับผนังดินและต้นไม้	- ระบบเบรคชำรุด	- การปะทะเข้ากับผนังดิน และมีต้นไม้ขนาดใหญ่ยื่นออกมา ทำให้โครงสร้างบริเวณด้านหน้า และด้านข้างฝั่งขวาของรถพังเสียหาย ถนนมีลักษณะโค้งและลาดลงเนิน และความเร็วของรถซึ่งเบรคไม่อยู่

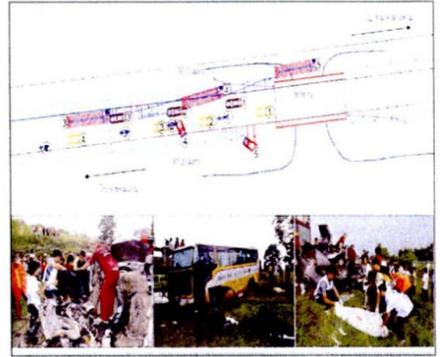
29	19 ตุลาคม พ.ศ. 2551	รถโดยสารประจำทาง ขนาด 6 ล้อ ขนกับรถนั่งส่วนบุคคลยี่ห้อ HONDA	ทล. 208 บริเวณบ้านโนนตาล ต.ท่าสองคอน อ.เมือง จ.มหาสารคาม	- เสียชีวิต 2 ราย - บาดเจ็บ 29 ราย	รถชนคั่นนั่งส่วนบุคคล โดยได้แซงรถกระบะ และกำลังจะหลบเข้าไปในช่องจราจรของตนเอง แต่ได้พบกับรถจักรยานยนต์อีกคันที่อยู่ด้านหน้า จึงได้หักพวงมาลัยออกมา จึงได้เกิดการชนประสานงานกันขึ้น ที่ช่องจราจรของรถโดยสารประจำทาง หลังจากนั้นรถโดยสารก็ได้เสียหลักชนเข้ากับราวกันตก ที่บริเวณก่อนถึงคอสะพานจนพังยับเยินและได้พุ่งตกลงไปในคูน้ำ ซึ่งกระเด็นห่างออกไปไกลประมาณ 50 เมตร ส่วนรถชนคั่นนั่งส่วนบุคคลได้กระเด็นย้อนหลังกลับมาคอกอยู่ที่บริเวณไหล่ทาง ซึ่งอยู่ในสภาพด้านหน้าพังยับเยิน	- ความประมาทของผู้ขับขี่ที่แซงในเขตบริเวณสะพาน แล้วแซงไม่พ้น (เหลือจกัรยานยนต์) - รถยนต์ทั้งสองคันใช้ความเร็วค่อนข้างสูง - สภาพทางกายภาพของถนน ที่เป็นลักษณะทางโค้งมาเชื่อมต่อกถึงคอสะพาน	- ด้วยความเร็วของรถชนคั่นนั่งส่วนบุคคล ที่เข้าชนปะทะกับโครงสร้างตัวรถโดยสารอย่างรุนแรง (แข็งแรงมาก) ทำให้โครงสร้างของรถนั่งส่วนบุคคลซึ่งมีโครงสร้างที่แข็งแรงน้อยกว่า และมวลเล็กกว่าพังยับเยิน จึงไม่สามารถป้องกันผู้ขับขี่และผู้โดยสารได้

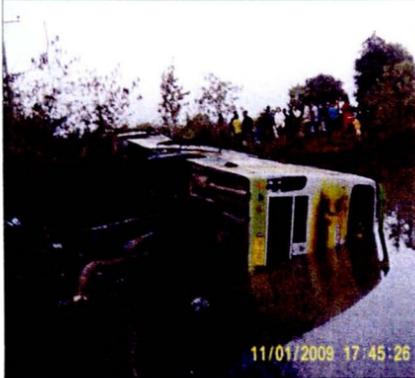
ลำดับที่	วันที่เกิดเหตุ	กรณีศึกษา	สถานที่เกิดเหตุ	ผลจากอุบัติเหตุ	ลักษณะการเกิดอุบัติเหตุ	สาเหตุการเกิด	สาเหตุความรุนแรง	รูปถ่าย
30	11 มกราคม พ.ศ. 2552	รถโดยสารไม่ประจำ ทาง ขนาด 6 ล้อ	ถนนสายหนองหิน-ผาห้วยบริเวณ หน้าหน่วยป้องกันรักษาป่าเลขที่ 6 อ. หนองหิน จ.เลย	- เสียชีวิต 4 ราย - บาดเจ็บ 54 ราย	- ในขณะที่ลงเขาซึ่งถนนมีลักษณะเป็น ทางคดเคี้ยว และลาดชันลง ตลอด ตามแนวถนน เป็นระยะทางประมาณ 3-4 กิโลเมตร คนขับได้บังคับรถใช้ ไม่เกินเกียร์ 3 และได้เบรกรถมา เรื่อยๆก่อนมาถึงจุดเกิดเหตุประมาณ 300 เมตร ซึ่งเป็นทางลาดลง มุมมอง สองข้างถนนไม่ชัดเจน ผู้โดยสารที่ นั่งมาที่ห้องโดยสารด้านล่าง ได้ ขึ้นมาบอกกับคนขับว่าได้ลื่นน้ำมัน เบรก และบอกให้ช่วยชะลอรถลง หน่อยเพราะว่าเห็นรถเริ่มวิ่งเร็วกว่า ปกติ ขณะนั้นเองคนขับกำลัง พยายามจะเปลี่ยนเกียร์ เป็นเกียร์ ต่ำลง แต่ไม่สามารถเข้าเกียร์ได้อีก รถจึงไม่สามารถบังคับได้อีก จึงได้วิ่ง ลงมาอย่างรวดเร็ว ซึ่งที่จุดนั้นเองเป็น ทางโค้งลาดลงเขา รถจึงเหกโค้งไป ชนป้ายแนะนำทางที่ข้างทาง และวิ่ง ต่อไปตกลงบนสระน้ำ	- คนขับไม่คุ้นเคยเส้นทาง ระบบ เบรคมีปัญหาและไม่สามารถ ควบคุมรถได้ - รถเข้าเกียร์ต่ำไม่ได้	- รถตกลงไปในสระน้ำท่วม 1/3 ของตัวรถ ผู้ที่เสียชีวิต เกิดจากการขาดอากาศหายใจ

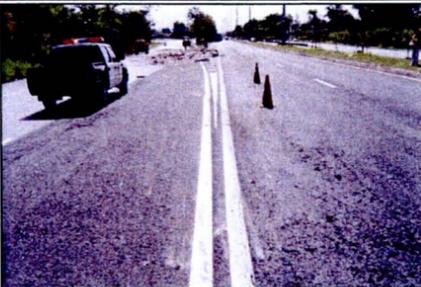
31	30 มิถุนายน 2551	รถโดยสารประจำ ทางสาย กรุงเทพฯ - นครราชสีมาชนกับ รถบรรทุกกระบะเบี่ยง	ทางแยกต่างระดับสี่คี่ว อ.มิตรภาพ ขาขึ้นนครราชสีมาช่วงหลัก กม.ที่ 207+500 ต.มิตรภาพ อ.สี่คี่ว จ.นครราชสีมา	- บาดเจ็บ 7 ราย	- ขณะที่ขับรถมาถึงที่เกิดเหตุถนน มิตรภาพช่วงทางแยกต่างระดับสี่คี่ว หลัก กม.ที่ 207+500 ซึ่งเป็นทางโค้ง ในแนวตั้ง รถโดยสารประจำทางได้ พุ่งชนท้ายรถบรรทุกกระบะเบี่ยง โดย ด้านหน้าฝั่งซ้ายของรถโดยสาร ประจำทางชนกับด้านท้ายฝั่งขวาของ รถบรรทุก	- อากาศร้อนล้าจากการขับชื้อ	- ความเร็วในการชนและโครงสร้างของรถโดยสารที่ไม่ แข็งแรงพอ - การยึดเบาะนั่งที่ไม่แข็งแรงทำให้เมื่อเกิดการชนแล้ว เบาะนั่งเลื่อนหลุดออกจากตำแหน่งเดิม

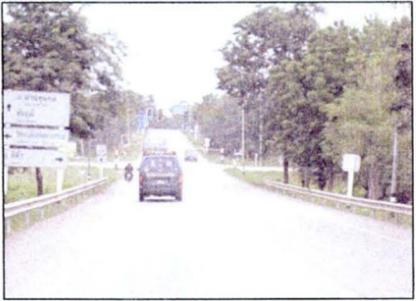
ลำดับที่	วันที่เกิดเหตุ	กรณีศึกษา	สถานที่เกิดเหตุ	ผลจากอุบัติเหตุ	ลักษณะการเกิดอุบัติเหตุ	สาเหตุการเกิด	สาเหตุความรุนแรง	รูปถ่าย
32	19 สิงหาคม 2551	รถทัวร์รับจ้างไม่ประจำทาง 2 ,รถโดยสารประจำทางสาย กรุงเทพฯ-ชัยภูมิ	แยกทับม้า บนถนนสีคิ้ว ด้านขุนทด (ทางหลวงหมายเลข 201) กม.ที่ 3 ต.สีคิ้ว อ.สีคิ้ว จ.นครราชสีมา	- เสียชีวิต 3 ราย - บาดเจ็บ 2 ราย	- เดินทางมาถึงบริเวณทางแยกทับม้า อำเภอสีคิ้ว จังหวัดนครราชสีมา ซึ่งในขณะนั้นสภาพอากาศมีฝนตกเล็กน้อยและรถปรับอากาศสองชั้นได้เกิดเสียหลักออกนอกเส้นทางเข้าไปในช่องจราจรในทิศตรงข้ามและได้เฉี่ยวชนกับรถโดยสารสาธารณะที่กำลังเดินทางไปจังหวัดชัยภูมิเป็นผลทำให้รถทั้งสองคัน ได้ดกข้างถนนทั้งสองคัน	- พื้นผิวถนนที่ลื่น	- ความเร็วสุดท้ายก่อนการชนผนวกกับน้ำหนักโดยรวมของรถทำให้เกิดแรงชนที่สูง - การชนเข้าด้านข้างที่เป็นส่วนที่โครงสร้างมีความแข็งแรงน้อย

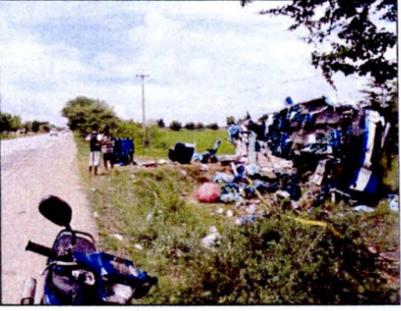
33	8 กันยายน 2551	รถโดยสารประจำทางสาย กรุงเทพฯ-ยโสธร	ศรีสุข ถนนมิตรภาพ ช่วงกม.ที่ 36 ต.ดอนชมพู อ.โนนสูง จ.นครราชสีมา	- เสียชีวิต 3 ราย - บาดเจ็บ 26 ราย	- ขณะที่ขับรถมาถึงที่เกิดเหตุบนถนนเป็นทางตรง และค่อนข้างมีคนขับรถโดยสารประจำทางได้หักหลบคนเดินข้างถนนอย่างกะทันหัน เป็นเหตุให้รถคันดังกล่าวตกลงไปในร่องระบายน้ำข้างทางด้านซ้าย จากนั้นรถก็ไถลไปชนกับท่อน้ำลอดที่เป็นคอนกรีตแล่นดินที่เป็นทางเชื่อมเข้าที่ดินของเอกชน ทำให้รถพลิกคว่ำหลังคาของรถฉีกขาดและเปิดออก	- การหักพวงมาลัยรถอย่างกะทันหันขณะที่รถวิ่งด้วยความเร็วทำให้รถเสียการควบคุม - สภาพข้างทางที่ไม่เอื้ออำนวยต่อความปลอดภัยของการขับขี่	- ชนกับวัตถุแข็งขนาดใหญ่ด้วยความเร็ว และ โครงสร้างรถยนต์ที่บอบบาง - การยึดเบาะนั่งที่ไม่มั่นคงแข็งแรง

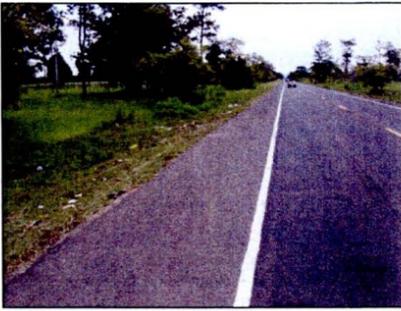
34	4 กันยายน 2551	รถโดยสารประจำทาง, รถกระบะ	บนถนนโชคชัย-เดชอุดม (ถนนหมายเลข 2243) ช่วงกม.ที่ 123 ต.โชคนาสาม จ.สุรินทร์	- เสียชีวิต 2 ราย - บาดเจ็บ 19 ราย	จุดที่เกิดเหตุบนถนนเป็นทางตรง รถกระบะคันที่ถูกชนพยายามที่จะแซงรถยนต์อีกคัน และเมื่อคนขับรถกระบะเห็นว่าไม่สามารถแซงได้จึงได้หักเข้าด้านซ้ายเพื่อที่จะหลบรถโดยสารที่วิ่งสวนมา แต่เนื่องจากว่าระยะห่างระหว่างรถ 6 ล้อ กับรถยนต์คันที่รถกระบะแซงมานั้นไม่มากพอที่จะให้รถกระบะหลบเข้ามาได้ ทำให้ท้ายของรถกระบะกระแทกทำให้รถกระบะเสียหลักพร้อมกับหมุนออกมาที่ช่องจราจรด้านขวา รถโดยสารประจำทางที่วิ่งสวนมาก็ทำการหยุดรถและพยายามหลีกเลี่ยงหลบซ้าย แต่ไม่พ้นจึงชนเข้าด้านข้าง	- ความประมาทในการขับขี่ - การสูญเสียการควบคุมรถยนต์	- ความเร็วสุดท้ายก่อนที่จะชนผนวกกับตำแหน่งที่ชนเป็นส่วนที่โครงสร้างบอบบาง - ความสูงของตัวรถที่แตกต่างกันมาก

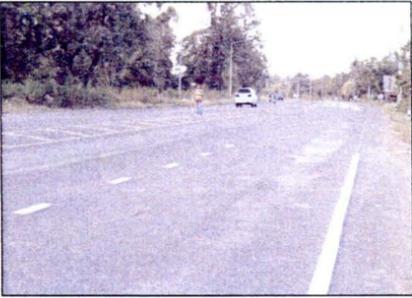
ลำดับที่	วันที่เกิดเหตุ	กรณีศึกษา	สถานที่เกิดเหตุ	ผลจากอุบัติเหตุ	ลักษณะการเกิดอุบัติเหตุ	สาเหตุการเกิด	สาเหตุความรุนแรง	รูปถ่าย
35	4 พฤศจิกายน 2551	รถโดยสารประจำทางสาย กรุงเทพฯ-อุบลฯ	บนถนนหมายเลขทางหลวง 23 ช่วงกม.ที่ 250 บ้านนาคูน อ.เชิงอิน จ.อุบลราชธานี	- เสียชีวิต ราช - บาดเจ็บ ราช	- ช่วงเวลากลางคืนบริเวณดังกล่าวมีฝนตกตลอดคืนทำให้น้ำท่วมขังบริเวณผิวถนน ขณะเกิดเหตุ รถได้เสียหลักบริเวณโค้งวัดบ้านนาคูน และพุ่งเข้าชนกับเสาไฟแรงสูงและป้ายข้างทาง ต่อมารชนกับประตูบ้านและกำแพงและเสาไฟฟ้าที่มีไฟส่องสว่างอยู่และพลิกคว่ำด้านขวาหันหน้าไปทางเข้าเมืองอุบลราชธานี	- การใช้ความเร็วสูงขับผ่านถนนที่ลื่นเนื่องจากเป็นหลุมเป็นบ่อมีน้ำท่วมขัง - ตัวถังรถที่มีความสูงมาก ทำให้จุดศูนย์ถ่วงอยู่ในตำแหน่งที่สูง ซึ่งจะส่งผลให้อากาศที่รถจะพลิกคว่ำเมื่อเสียหลักสูงขึ้นตามไปด้วย	- น้ำหนักของรถที่มากเมื่อรถเกิดการพลิกคว่ำจะทำให้แรงที่กระทำต่อตัวรถและผู้โดยสารภายในมีสูงขึ้น - การช่วยเหลือที่ล่าช้า เนื่องจากอุปกรณ์ที่ไม่พร้อมเพียง

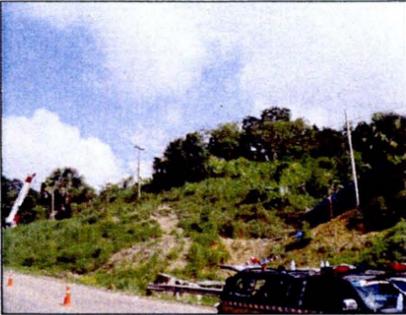
36	10 ตุลาคม 2551	รถทัวร์รับจ้างไม่ประจำทาง 2 ชั้น	ทางหลวงหมายเลข 304 ช่วงกม.ที่ 45-46 อ.นาดี จ.ปราจีนบุรี	- เสียชีวิต 21 ราช - บาดเจ็บ 27 ราช	- เมื่อมาถึงจุดเกิดซึ่งเป็นทางลงเขาปรกติแล้วต้องทำการเปลี่ยนเกียร์เป็นเกียร์ต่ำเพื่อการลงเขาแต่คนขับลืมเปลี่ยน ทำให้ลงเขาด้วยความเร็วเมื่อเป็นเช่นนั้นคนขับรถโดยสารจึงตัดสินใจใช้ทางฉุกเฉินเพื่อช่วยหยุดแต่โชคร้ายที่ก่อนหน้านี้มีฝนตกลงมาติดต่อกันทำให้พื้นดินทรายอัดตัวแน่นและเนื่องจากทางฉุกเฉินนั้นขาดการดูแลรักษาทำให้กำแพงดินไม่อยู่สภาพที่พร้อมใช้งาน กล่าวคือกำแพงดินไม่มีอยู่นั่นเอง ส่งผลให้ทางฉุกเฉินไม่สามารถช่วยหยุดรถโดยสารที่ลงเขาด้วยความเร็วได้รถโดยสารคันดังกล่าวจึงวิ่งหลุดทางฉุกเฉินแล้วตกลงไปกระแทกกับหุบเขา	- การขับรถลงเขาด้วยเกียร์สูง ใช้ความเร็วสูง - ทางฉุกเฉินขาดการดูแลรักษา ความยาวของทางฉุกเฉินไม่เพียงพอ	- ความเร็วสุดท้ายก่อนที่จะหลุดออกจากทางฉุกเฉินผนวกกับน้ำหนักของตัวที่มีมาก ทำให้แรงที่กระทำต่อตัวรถเมื่อตกกระทบพื้นมีสูง ตามกฎของนิวตัน - เบาะที่นั่งโดยสารไม่มีเข็มขัดนิรภัย โครงสร้างของตัวรถที่ไม่แข็งแรงเนื่องจากตัวถังประกอบด้วยกระจกเป็นส่วนใหญ่ทำให้ผู้โดยสารกระเด็นหลุดออกจากตัวรถได้ง่าย

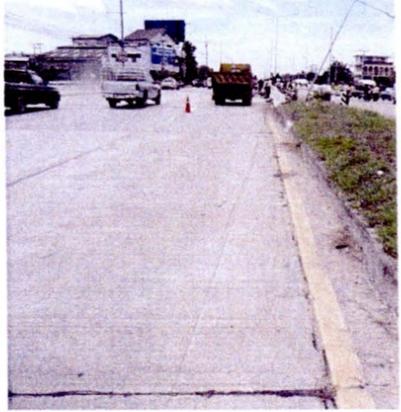
ลำดับที่	วันที่เกิดเหตุ	กรณีศึกษา	สถานที่เกิดเหตุ	ผลจากอุบัติเหตุ	ลักษณะการเกิดอุบัติเหตุ	สาเหตุการเกิด	สาเหตุความรุนแรง	รูปถ่าย
37	15 กันยายน 2551	รถโดยสารประจำทางชั้น 2 ทะเบียน XX-0419	ทล. 321 กม.ที่ 63+200 บริเวณสะพานข้ามคลองวังตะกู	- เสียชีวิต 8 ราย - บาดเจ็บ 63 ราย	- เมื่อเดินทางมาถึงช่วงถนนก่อนเกิดเหตุซึ่งเป็นทางตรงนั้น ผู้ขับขี่รถได้ใช้ความเร็วสูง และขับขึ้นเปลี่ยนช่องจราจรเพื่อแซงรถคันอื่น เมื่อมาถึงจุดเกิดเหตุ ผู้ขับขี่รถได้เปลี่ยนช่องจราจรจากช่องทางที่ 2 จากขวา ไปยังช่องทางสุดอย่างกะทันหันทำให้รถเกิดเสียการทรงตัวป็นเกาะกลางถนนที่มีลักษณะเป็นเนินหลังเต่า จากนั้นรถได้แล่นโดยล้อฝั่งขวาอยู่บนเกาะกลางเป็นระยะทางประมาณ 50 เมตร จนไปชนกับราวสะพานคอนกรีตและเสาไฟฟ้าแสงสว่างที่ติดตั้งที่ราวสะพาน 2 ต้น จนเสาไฟฟ้าส่องสว่างหัก จากนั้นรถหยุดนิ่งในลักษณะตัวรถเกยค้ำที่ราวสะพาน และหน้ารถมุดลงในช่องว่างของราวสะพาน	- ไม่มีความระมัดระวังในการขับขี่ โดยทำการเปลี่ยนช่องจราจรอย่างกะทันหันเพื่อแซงรถคันอื่น และขับขึ้นใช้ความเร็วสูงประกอบกับการบรรทุกผู้โดยสารเกินอัตราที่กำหนด - ใช้ความเร็วสูงในการขับขี่ การแข่งขันเพื่อแย่งผู้โดยสาร	- โครงสร้างรถโดยสารไม่แข็งแรงพอ - แก้อี้อโดยสารไม่มีการยึดเกาะกับโครงสร้างของรถที่แข็งแรงพอ และรถโดยสารไม่มีการติดตั้งเข็มขัดนิรภัยประจำแก้อี้อโดยสาร เมื่อเกิดการชนผู้โดยสารที่นั่งประจำที่ และผู้โดยสารอื่นได้รับการบาดเจ็บจากการกระแทกกับชิ้นส่วนและอุปกรณ์ภายในห้องโดยสารได้รับการบาดเจ็บ - ที่บริเวณจุดเกิดเหตุเป็นสะพาน และรถประจำทางตกลงไปบริเวณราวสะพานทำให้นักงู๊ยกเข้าไปช่วยเหลือผู้ได้รับบาดเจ็บได้ยากลำบาก

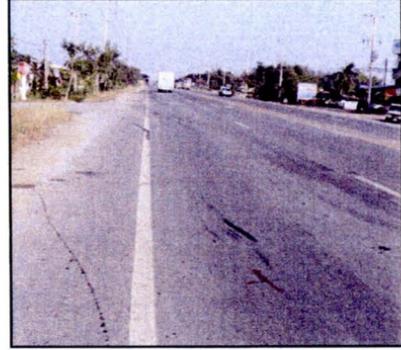
38	18 ธันวาคม 2551	รถบัสขนท้ายรถบรรทุก 10 ล้อ	ทล. 3195 กม.ที่ 14+600	- เสียชีวิต 5 ราย - บาดเจ็บ 22 ราย	- เมื่อมาถึงจุดเกิดเหตุบริเวณ กม.ที่ 14+600 มีรถคันที่ 2 จอดเสียอยู่บริเวณช่องทางไหลทาง โดยลักษณะการจอดของรถคันที่ 2 นั้นจอดโดยมีล้อขวาล้อมล้ำเข้ามาในช่องจราจร และมีการก่อกองไฟบริเวณด้านท้ายรถห่างจากท้ายรถประมาณ 3 เมตร ในขณะที่ผู้ขับขี่รถคันที่ 1 ขับขีมนั้นสภาพถนนช่วงดังกล่าวมีหมอกปกคลุม และไม่มีไฟฟ้าแสงสว่างที่ข้างทาง โดยเมื่อขับเข้ามาในระยะใกล้รถคันที่ 2 นั้น เป็นจังหวะที่ผู้ขับขี่ได้หันไปมองกระจกมองท้ายเพื่อจะทำการเปลี่ยนช่องจราจรจากช่องทางซ้ายไปยังช่องจราจรขวา และเมื่อหันกลับมา นั้นพบว่ามารถคันที่ 2 จอดอยู่ด้านหน้า ไม่สามารถเบรกรถได้ทัน จึงได้พุ่งชนท้ายรถคันที่ 2	- ผู้ขับขี่รถคันที่ 2 จอดโดยไม่เปิดสัญญาณไฟฉุกเฉินที่ท้ายรถ - ผู้ขับขี่รถคันที่ 1 ไม่มีความระมัดระวังในการขับขี่ - ไฟหน้าของรถคันที่ 1 ไม่ส่องสว่างได้ระยะเพียงพอ ประกอบกับตัวรถคันที่ 2 ไม่มีวัสดุสะท้อนแสง - สภาพถนนมืดเพราะไม่มีไฟฟ้าแสงสว่างข้างทางทำให้ถนนมีสภาพมืด - รถคันที่ 2 จอดเสียล้ำเข้ามาในผิวจราจรเพราะไหลทางแคบ เป็นปัจจัยที่เชื่อมโยงให้เกิดอุบัติเหตุ	- โครงสร้างรถคันที่ 1 ไม่แข็งแรงพอในการรองรับแรงปะทะจากการชน - แก้อี้อโดยสารไม่มีการยึดเกาะกับโครงสร้างของรถที่แข็งแรงพอ ประกอบกับรถโดยสารไม่มีการติดตั้งเข็มขัดนิรภัยประจำแก้อี้อโดยสารทำให้เมื่อเกิดการชนผู้โดยสารที่นั่งประจำที่ และผู้โดยสารอื่นได้รับการบาดเจ็บจากการกระแทกกับชิ้นส่วนและอุปกรณ์ภายในห้องโดยสารได้รับการบาดเจ็บ - แก้อี้อโดยสารของรถคันที่ 1 เมื่อเกิดการชนแล้วจะเสียรูปในลักษณะพับงอไปข้างหน้าทำให้เป็นอุปสรรคในการช่วยเหลือผู้ประสบภัย

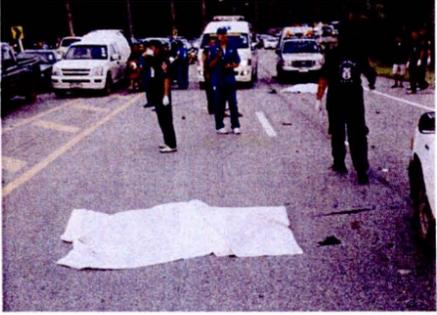
ลำดับที่	วันที่เกิดเหตุ	กรณีศึกษา	สถานที่เกิดเหตุ	ผลจากอุบัติเหตุ	ลักษณะการเกิดอุบัติเหตุ	สาเหตุการเกิด	สาเหตุความรุนแรง	รูปถ่าย
39	26 พฤศจิกายน 2551	อุบัติเหตุรถโดยสารประจำทางขนาดใหญ่-สงขลา ล้อหลังด้านซ้ายยางระเบิด	บนถนนทางหลวงหมายเลข 407 บ้านเกาะหมี่ ต. น้ำน้อย อ. หาดใหญ่ จ. สงขลา	- เสียชีวิต 2 ราย - บาดเจ็บ 3 ราย	- เมื่อมาถึงที่เกิดเหตุซึ่งเป็นทางโค้งและลงจากเนิน ขางหลังด้านซ้ายเกิดระเบิดขึ้น 2 ล้อ แรงอัดและเศษยางของรถทำให้พื้นของรถทะลุเป็นช่องโหว่ขนาดใหญ่ เป็นผลให้เก้าอี้ผู้โดยสารที่ติดตั้งบริเวณนั้นหลุดลงไปได้ห้องรถ	- ล้อหลังด้านซ้ายระเบิดทั้งสองเส้น - รถและผู้ที่เกี่ยวข้อง ไม่ได้ตรวจความพร้อมของยานพาหนะในเรื่องความปลอดภัย - ยางที่ใช้เป็นยางล้อดอก	- สภาพพื้นรถได้เบาะที่นั่งค่อนข้างผุ นี้อคิดเป็นสนิมและบางตัวขาด เนื่องจากมีอายุการใช้งานมานานประมาณ 35 ปี - คนขับรถโดยสารไม่ได้ปีดประตูรถขณะรถวิ่งเป็นเหตุให้ผู้โดยสารตกจากรถและเสียชีวิต หลังจากรถเสียหลักเมื่อยางล้อหลังระเบิด
