บทที่ 4 ผลการศึกษา

4.1.1 กรณีศึกษาที่ 1 : อุบัติเหตุรถโดยสาร 2 ชั้น ปรับอากาศ เสียหลักพลิกคว่ำ ถนนเพชรเกษม กม.ที่ 364 อ.ทับสะแก จ.ประจวบคีรีขันธ์

4.1.2 กรณีศึกษาที่ 2 : อุบัติเหตุรถโดยสารประจำทางสายกรุงเทพฯ-หนองคาย เสียหลักพลิกคว่ำบนทางหลวงหมายเลข 2 (ถนนมิตรภาพ) ช่วง กม.ที่ 33-34

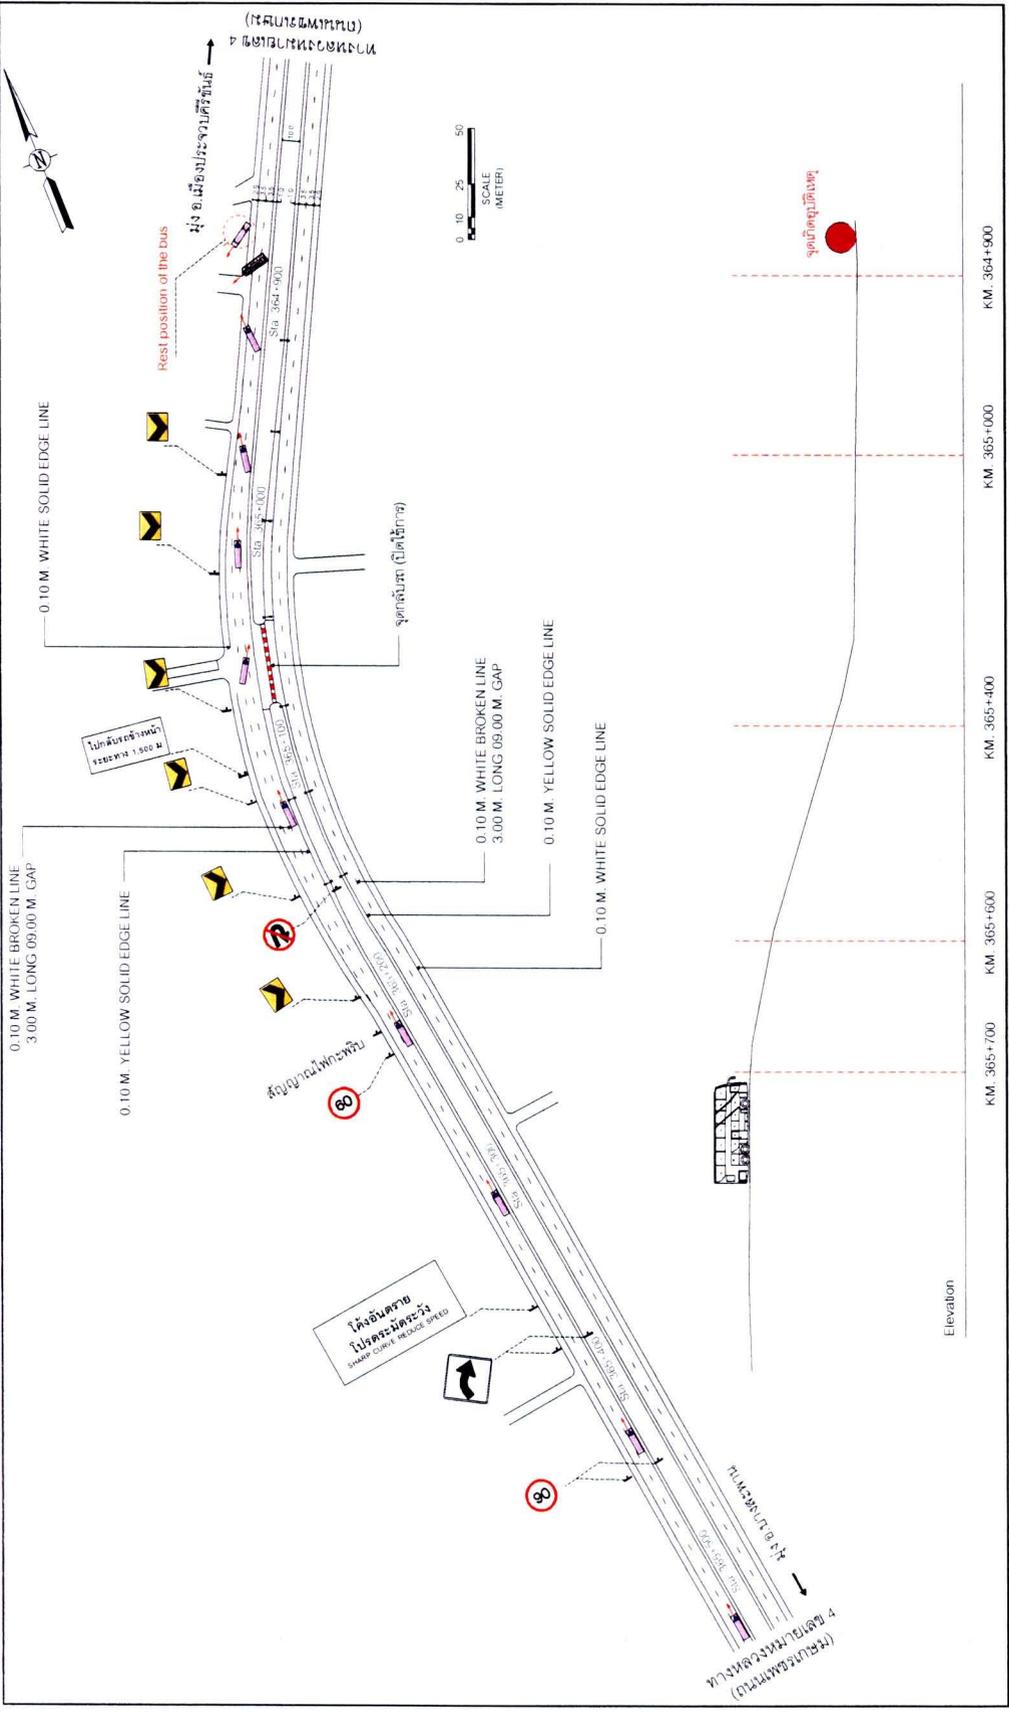
รูปที่ 4.1-3 ลักษณะการเกิดอุบัติเหตุที่ศึกษาที่ 1

รถบัสคันเกิดเหตุรับคณะนักท่องเที่ยวจากกรุงเทพมหานครเดินทางไปท่องเที่ยวที่ อ.หาดใหญ่ จ.สงขลา โดยออกเดินทางจากกรุงเทพมหานคร ในวันที่ 4 ธันวาคม 2553 เดินทางถึง อ.หาดใหญ่ จ.สงขลา ในวันที่ 5 ธันวาคม 2553 ระหว่างที่พักอยู่ที่ อ.หาดใหญ่ได้เดินทางท่องเที่ยวตามสถานที่ท่องเที่ยวในจังหวัดสงขลา และจังหวัดใกล้เคียง จากนั้นเช้าวันที่ 6 ธันวาคม 2553 เดินทางออกจาก อ.หาดใหญ่ มุ่งหน้า จ.ชุมพร และเข้าพักที่รีสอร์ทแห่งหนึ่งใน จ.ชุมพร จากนั้นวันที่ 7 ธันวาคม 2553 คณะนักท่องเที่ยวได้เดินทางออกจากที่พัก เวลาประมาณ 8.00 น. และได้แวะท่องเที่ยว 2 แห่ง คือศาลกรมหลวงชุมพร และศาลพ่อตาหินช้าง ต่อจากนั้นคณะท่องเที่ยวได้มุ่งหน้าสู่ตัวเมืองประจวบคีรีขันธ์ เพื่อรับประทานอาหารกลางวันที่ร้านอาหารแห่งหนึ่ง ตลอดการเดินทางจาก จ.ชุมพร มีฝนตกลงมาเป็นระยะๆ และเมื่อรถบัสคันเกิดเหตุเดินทางมาถึงบริเวณโรงพยาบาลทับสะแก ซึ่งถนนมีลักษณะเป็นทางลงเนินจากนั้นเป็นทางโค้งขวา รถบัสคันเกิดเหตุได้แล่นลงเนินมาและผ่านทางโค้ง ขณะที่แล่นมาถึงบริเวณปลายโค้ง ท้ายรถบัสเกิดสะบัด ผู้ขับขี่รถบัสพยายามควบคุมรถให้อยู่ในช่องจราจร แต่ไม่เป็นผล ทำให้รถบัสเสียหลัก จากนั้นก็ถลันตกลงคันทางด้านซ้ายของถนน และพลิกไปชนกับเสาไฟฟ้าอย่างแรงจนหยุดนิ่ง ในลักษณะพลิกคว่ำล้อทั้ง 4 หายขึ้น ดังแสดงในรูป 4.1-3

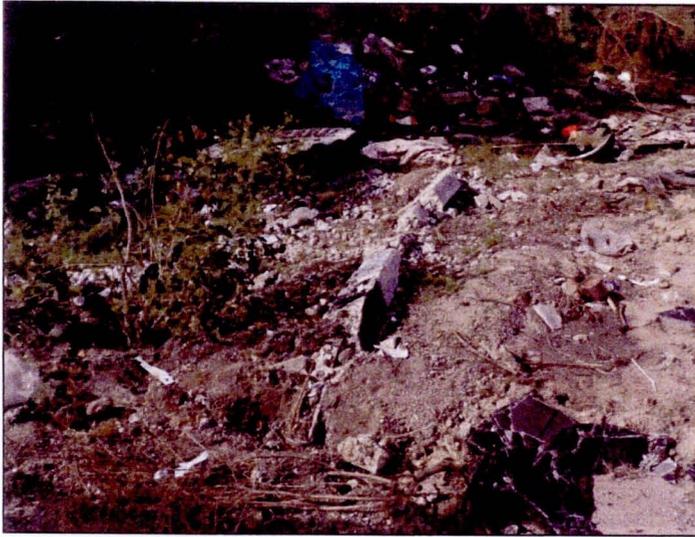
รูปที่ 4.1-4 ร่องรอยความเสียหายที่เกิดขึ้นจากอุบัติเหตุ

ผลจากอุบัติเหตุทำให้ เสาป้ายจราจรขนาด 10x10 เซนติเมตร ถูกรถบัสชนหัก 1 ต้น ส่วนถนนไม่ได้รับความเสียหายรวมถึงไม่มีร่องรอยของอุบัติเหตุบนผิวจราจร ดังแสดงใน รูปที่ 4.1-4

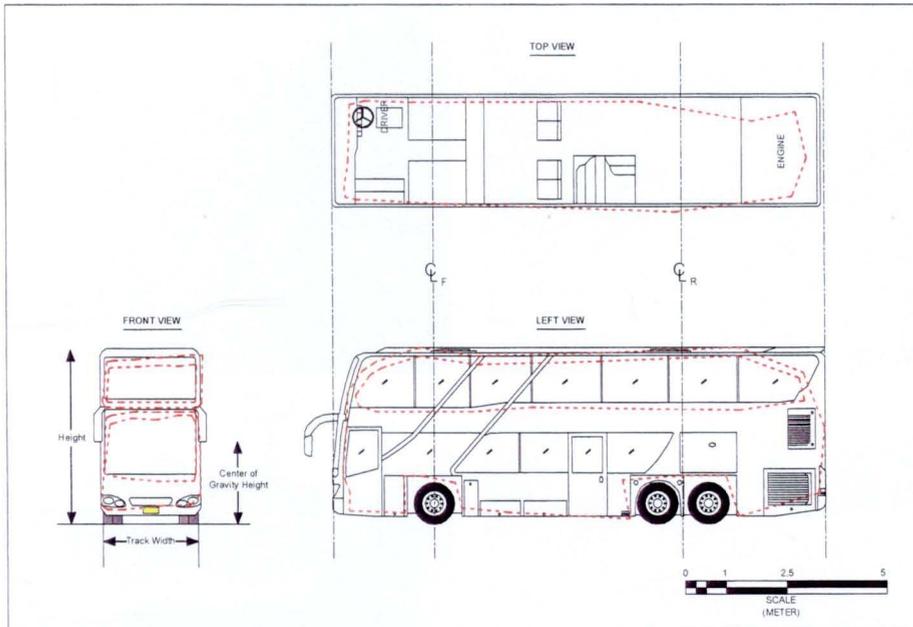
รูปที่ 4.1-5 Diagram แสดงความเสียหายของรถบัส 2 ชั้นปรับอากาศ

- ตัวถังรถอยู่ในสภาพเสียหาย โดยมีลักษณะตัวถังโย้ไปทางขวา เนื่องจากรถพลิกไปทางซ้าย
- โครงหลังคาบุบตัวจากการกดทับของน้ำหนักของตัวรถ โดยเฉพาะโครงหลังคาด้านท้ายของรถบัสจะยุบตัวลงมามาก จนถึงเบาโดยสาร
- สภาพภายในห้องโดยสารด้านท้ายของรถบัสได้รับความเสียหายมาก

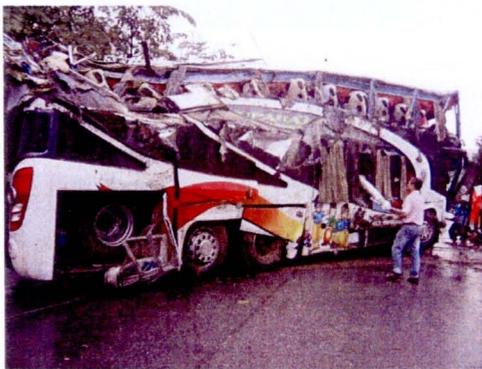
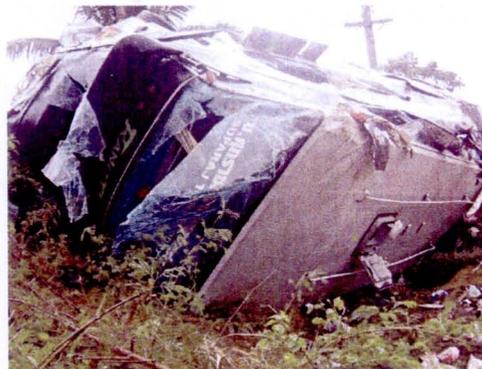
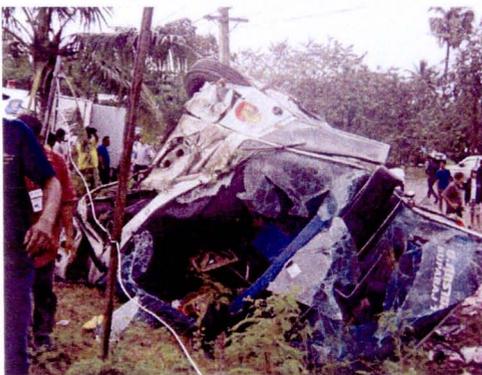
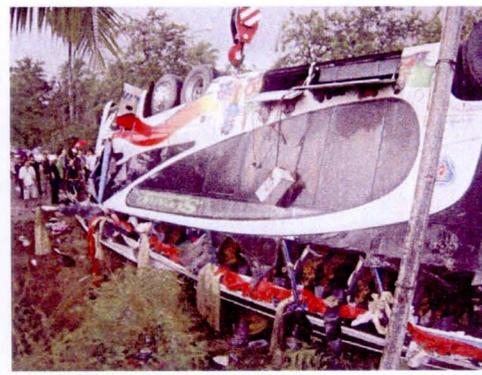
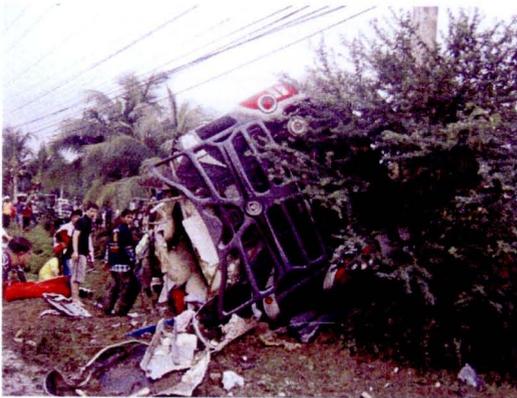
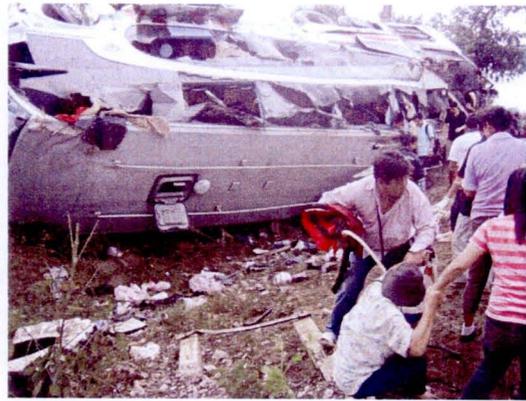
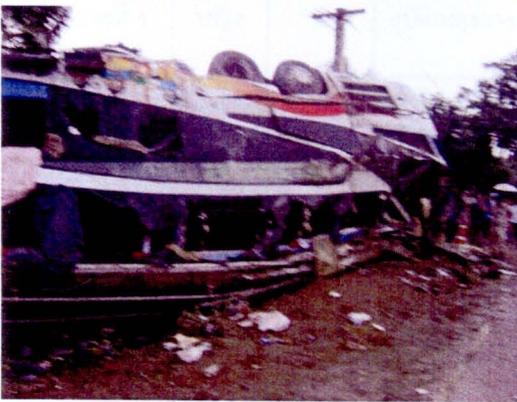
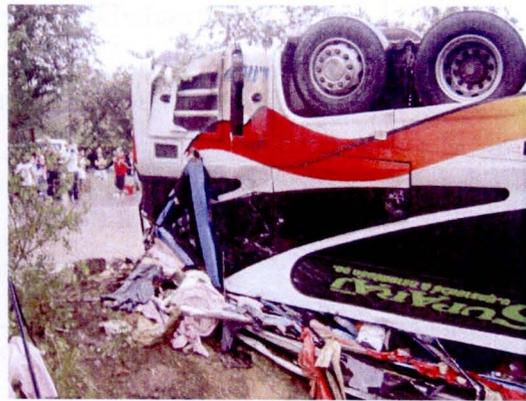
รูปที่ 4.1-6 ภาพถ่ายความเสียหายของรถบัส 2 ชั้นปรับอากาศ ที่เกิดอุบัติเหตุ

ปัจจัยด้านยานพาหนะ คือ การกลิ้งทำให้ส่วนที่มีน้ำหนักมากของรถ (คือ เครื่อง เกียร์ และเฟืองท้าย) ซึ่งอยู่รวมกันที่บริเวณส่วนท้ายของตัวรถ (Maximum Mass-Centroid) กระแทกและกดทับโครงสร้างหลังคาซึ่งเป็นส่วนที่อ่อนแอของตัวรถ ทำให้หลังคายุบตัว (Deformed) อย่างมาก ตารางที่ 4.1-5 แสดงความสัมพันธ์ของปัจจัยที่คาดทำให้เกิดความรุนแรงของอุบัติเหตุ

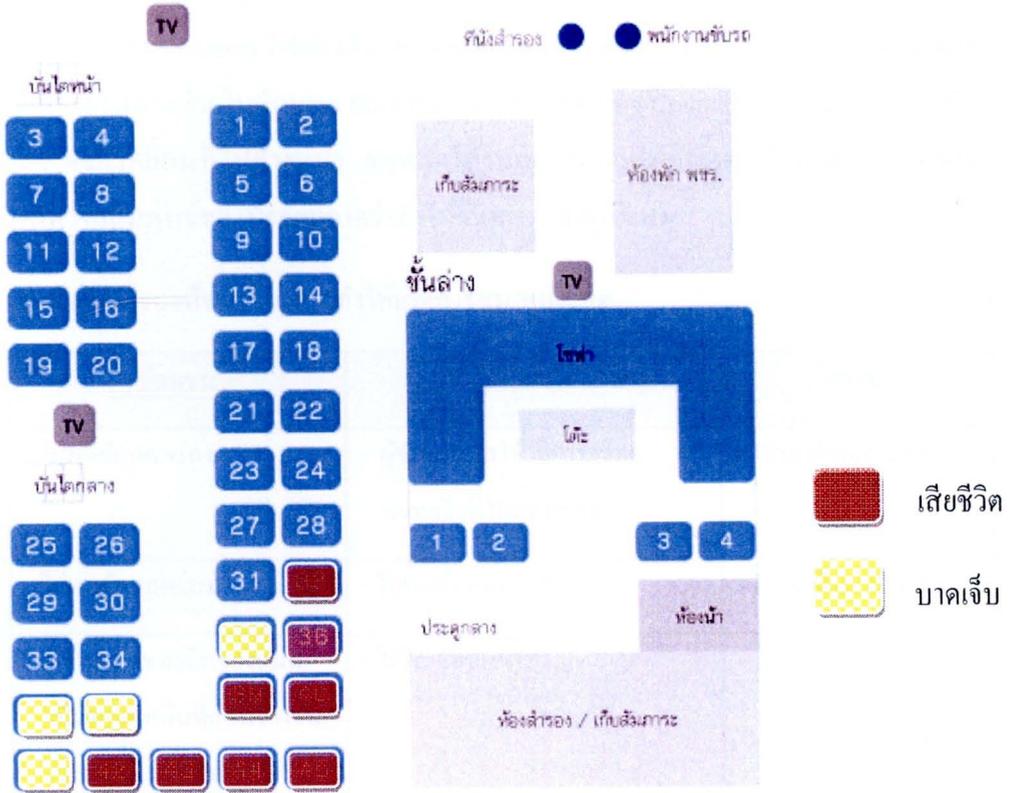
รูปที่ 4.1-7 แสดงตำแหน่งที่นั่งของผู้บาดเจ็บและเสียชีวิต

ผลจากอุบัติเหตุทำให้มีผู้เสียชีวิต 8 ราย บาดเจ็บสาหัส 4 ราย บาดเจ็บเล็กน้อย 37 ราย โดยผู้เสียชีวิตส่วนใหญ่นั่งท้ายของรถ ตารางที่ 4.1-1 แสดงสาเหตุการเสียชีวิตของผู้ประสบอุบัติเหตุ ตารางที่ 4.1-2 แสดงอาการบาดเจ็บสาหัสของผู้ประสบอุบัติเหตุ และรูปแสดงตำแหน่งที่นั่งของผู้บาดเจ็บและเสียชีวิต

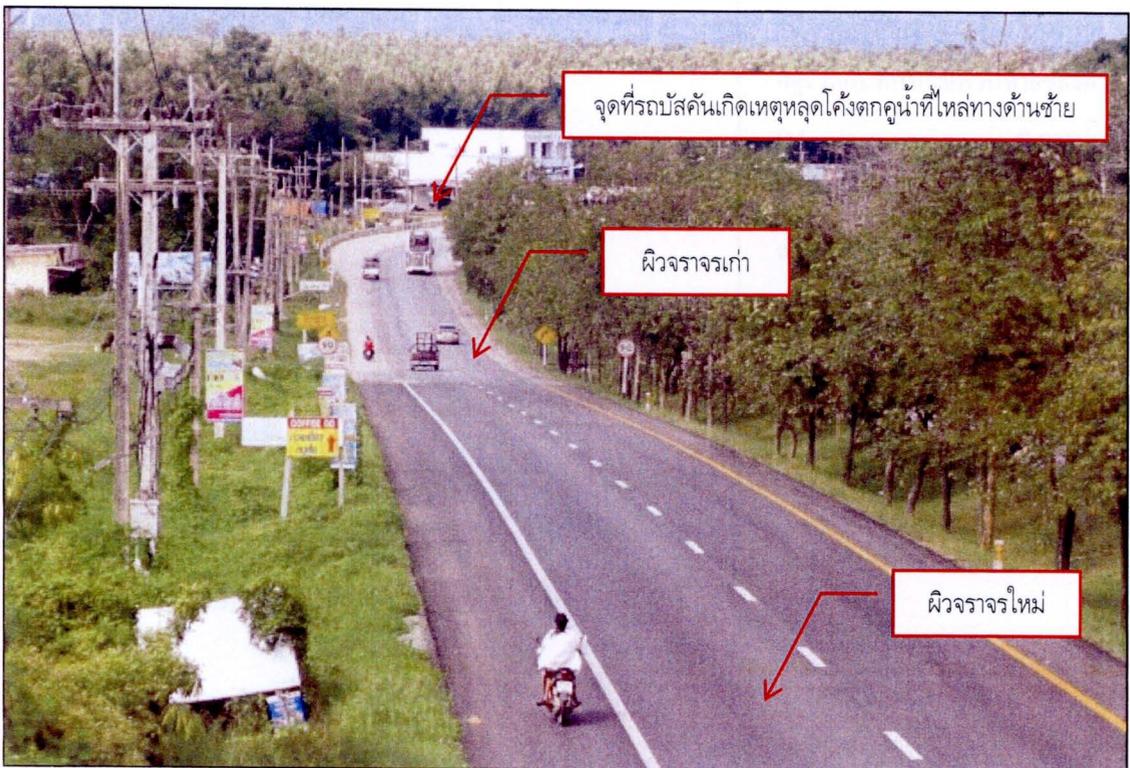
รูปที่ 4.1-8 ภาพถ่ายลักษณะกายภาพบริเวณจุดเกิดอุบัติเหตุ

- วันเกิดเหตุ เป็นช่วงฤดูฝน ทำให้มีฝนตกเกือบตลอดทั้งวัน และในขณะที่เกิดเหตุมีฝนตกลงมา ต่อเนื่องตลอดเส้นทางจาก จ.ชุมพร มาจนถึงจุดเกิดเหตุ คณะผู้วิจัย คาดว่าสภาพแวดล้อมดังกล่าว ทำให้ทัศนวิสัยของผู้ขับขี่ไม่ดี และส่งผลให้การขับขี่ค่อนข้างยากลำบากกว่าสภาวะปกติ
- จากการสำรวจ พบว่า สภาพผิวจราจรบริเวณจุดเกิดเหตุซึ่งบริเวณทางโค้ง เป็นผิวจราจรชนิดลาดยาง และเป็นผิวจราจรเก่าที่ผ่านการใช้งานมาเป็นระยะเวลาหนึ่ง ทำให้ผิวจราจรด้านหน้ามีการสึกกร่อน ลักษณะดังกล่าวเป็นอีกปัจจัยที่ทำให้สภาพถนนมีความฝืด (Friction) ลดลงจากสภาพถนนแห้ง ประกอบกับบริเวณจุดเกิดเหตุมีลักษณะเป็นทางโค้งขวา จึงมีการยกโค้งทำให้น้ำฝนไหลจากผิวจราจรด้านซ้ายไปสะสมยังผิวจราจรด้านขวาก่อนที่จะเข้าสู่ช่องระบายน้ำ คณะผู้วิจัย คาดว่าลักษณะเช่นนี้ ทำให้น้ำยางของรถบัสไม่สามารถสัมผัสกับผิวจราจรได้อย่างเต็มที่

- ปรับปรุงผิวจราจรเก่าที่โค้ง และบำรุงรักษาผิวจราจรเมื่อหมดอายุการใช้งาน
- ย้ายต้นไม้บริเวณเกาะกลางในช่วงทางลาดชันออก เพื่อเพิ่มทัศนวิสัยแก่ผู้ขับขี่

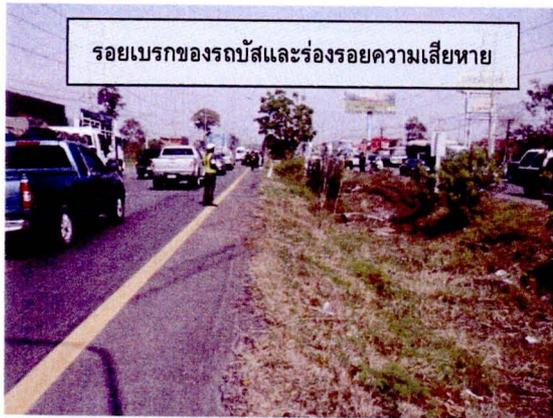
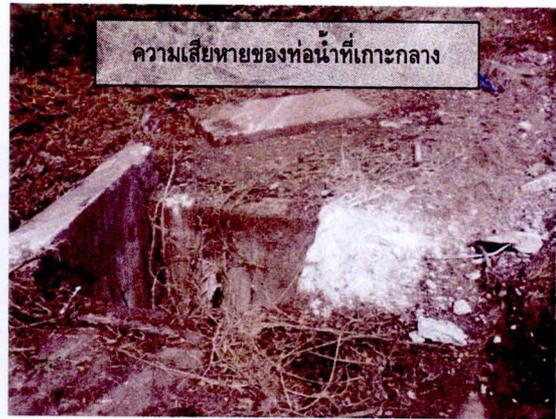
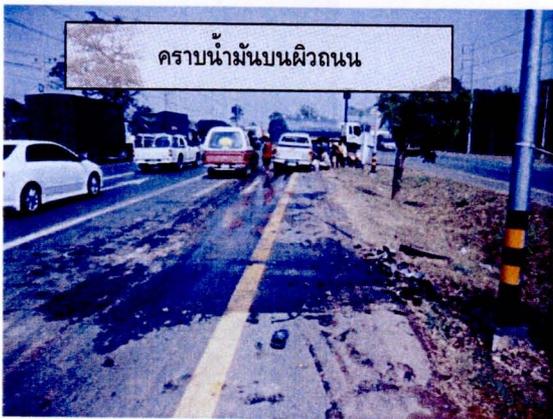
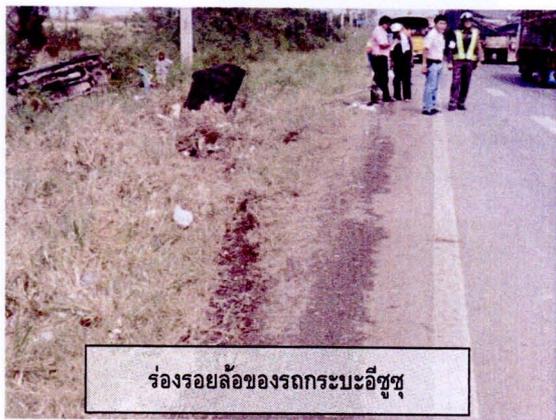
รูปที่ 4.1-12 ร่องรอยความเสียหายที่เกิดขึ้นจากอุบัติเหตุ

ผลจากอุบัติเหตุไม่ก่อความเสียหายให้กับถนนและสิ่งแวดล้อมมากนัก พบเพียงรอยเบรกรับคราบน้ำมันบนผิวถนน และพบความเสียหายของฝาท่อน้ำที่เกาะกลางถนน

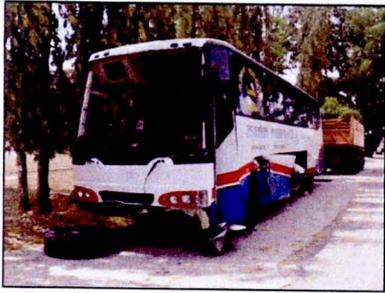
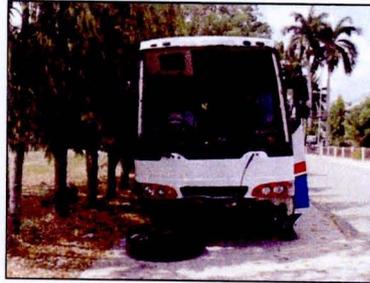
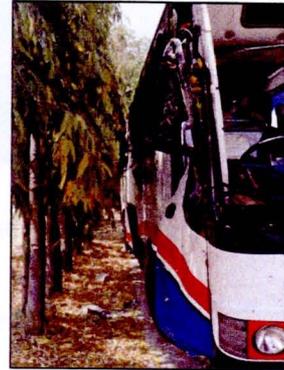
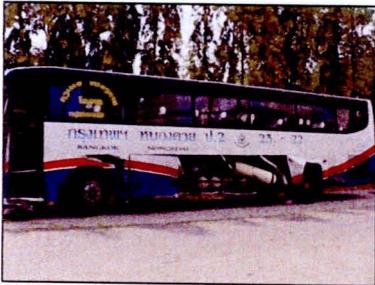
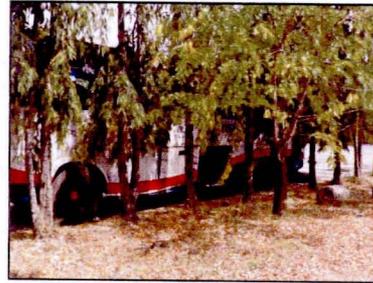
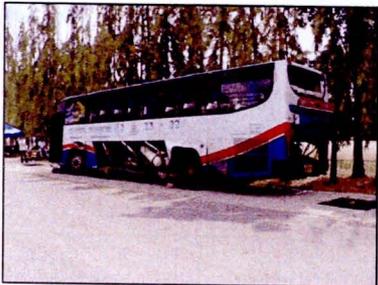
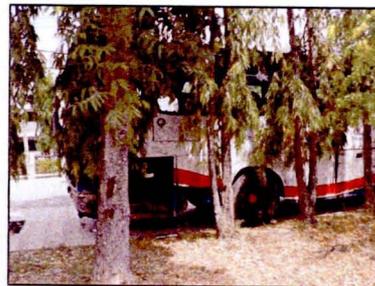
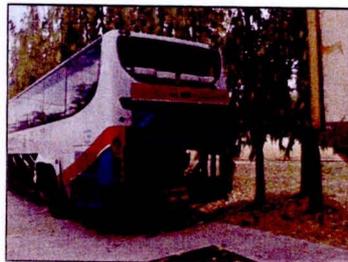
รูปที่ 4.1-13 ความเสียหายของรถโดยสารที่เกิดอุบัติเหตุ

- ตัวรถได้รับความเสียหายด้านหน้าบริเวณใต้ไฟด้านหน้า ด้านข้างขวาของตัวรถพบรอยครูดตั้งแต่บริเวณด้านหน้าไปถึงท้ายรถ
- กระจกด้านหน้าแตกทั้งหมด กระจกข้างขวาแตกทุกบานส่วนและกระจกด้านหลังแตกหมด
- ประตูด้านหน้าได้รับความเสียหายจากการช่วยเหลือ
- ที่นั่งผู้โดยสารอยู่ในสภาพปกติ

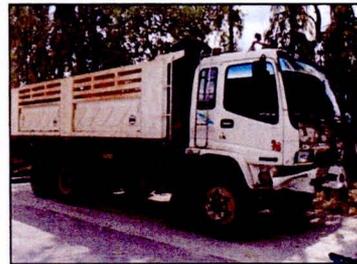
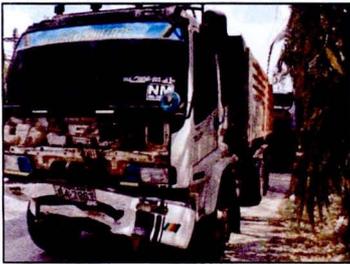
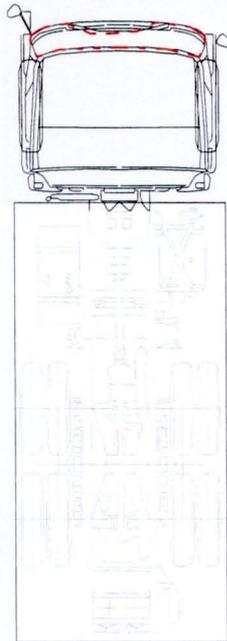
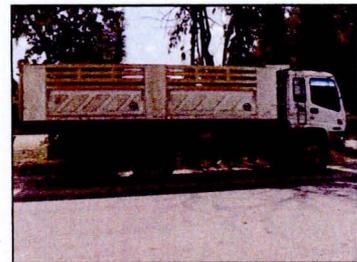
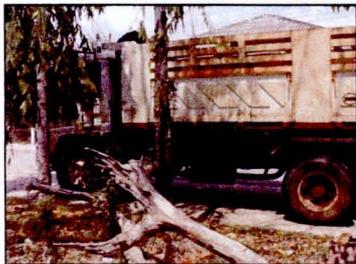
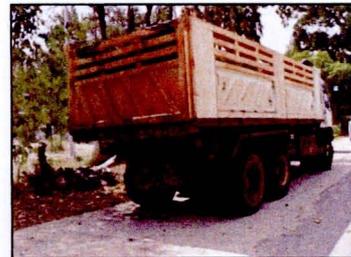
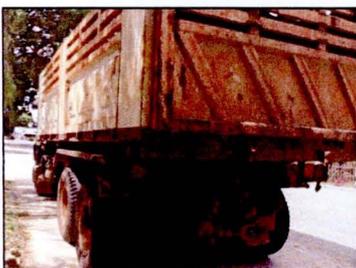
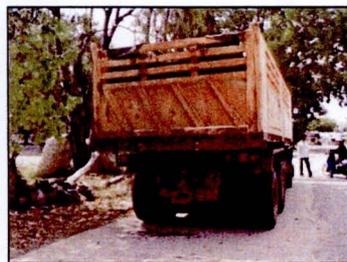
รูปที่ 4.1-16 ความเสียหายของรถบรรทุก 10 ตัน

ข้อมูลความเสียหายของรถบรรทุก 10 ล้อ จากการตรวจสอบสภาพความเสียหายภายนอกของตัวรถพบความเสียหาย พบว่า ตัวรถอยู่ในสภาพปกติมีเพียงด้านหน้าที่มีร่องรอยการชนทำให้กันชนยุบเข้าไป 15 ซม.

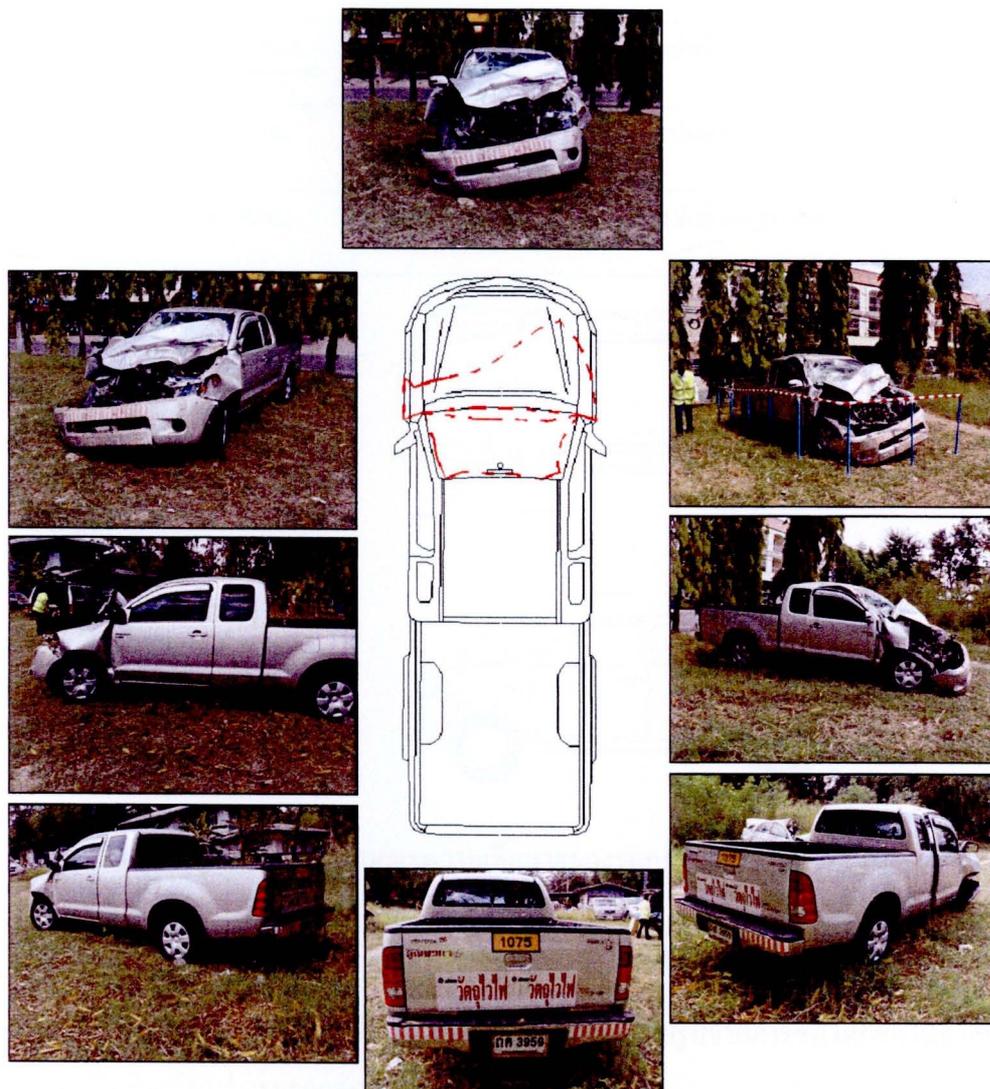
รูปที่ 4.1-17 ความเสียหายของรถกระบะโตโยต้า

- ตัวรถอยู่ในสภาพเสียหาย โดยเฉพาะด้านหน้าเสียหายจากการชนทำให้ฝากระโปรงรถยุบตัวเสียหาย
- ตำแหน่งเครื่องยนต์ถอยหลังไป 15 ซม. เครื่องยนต์เสียหาย
- กระจกหน้าแตกแต่ยังคงติดอยู่เพราะกระจกมีลักษณะเป็น Laminate

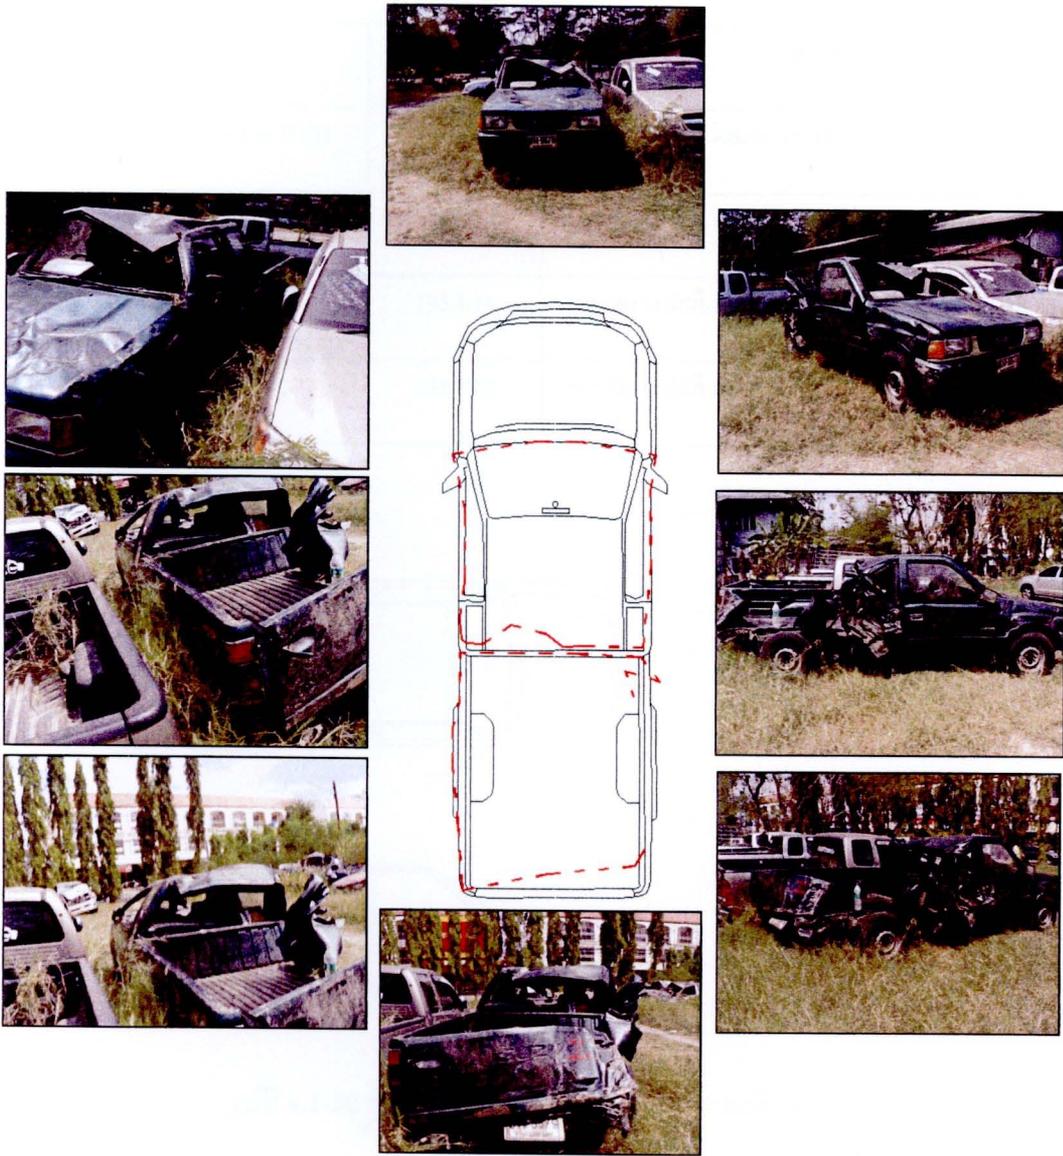
รูปที่ 4.1-19 ความเสียหายของรถกระบะอีซูซุ

- ตัวรถอยู่ในสภาพเสียหายทั้งคัน โดยเฉพาะด้านหลังฝั่งขวาเสียรูปจากการชนโดยลึกลงไปถึงล้อหลัง
- กระบะท้ายปิดเสียรูป กระบอกแตกทุกบานยกเว้นที่ประตูฝั่งคนขับ
- หลังการลบริเวณที่นั่งผู้โดยสารด้านหน้าฝั่งซ้ายยุบลงมา 20 ซม.
- พบรอยบุบของตัวรถรอบคัน
