## Outbreak Investigation Article

การสอบสวนการเสียชีวิตจากอุบัติเหตุทางถนน : กรณีรถกระบะชนวงเวียนศาลากลาง  
จังหวัดกาญจนบุรีA Road Traffic Accident and Death Investigation: Pickup Truck Collision at a  
Roundabout near Kanchanaburi Provincial Hallชนาธิป ไชยเหล็ก<sup>1</sup>Chanatip Chailek<sup>1</sup>ณัฐพล โพธิ์เงินงาม<sup>1</sup>Natthaphon Phongoengnam<sup>1</sup>ธนะพงศ์ จินวงษ์<sup>2</sup>Thanapong Jinvong<sup>2</sup><sup>1</sup>โรงพยาบาลพหลพลพยุหเสนา จังหวัดกาญจนบุรี<sup>1</sup>Phaholpolpayuhasena Hospital, Kanchanaburi<sup>2</sup>ศูนย์วิชาการเพื่อความปลอดภัยทางถนน<sup>2</sup>Road Safety Academic Center,

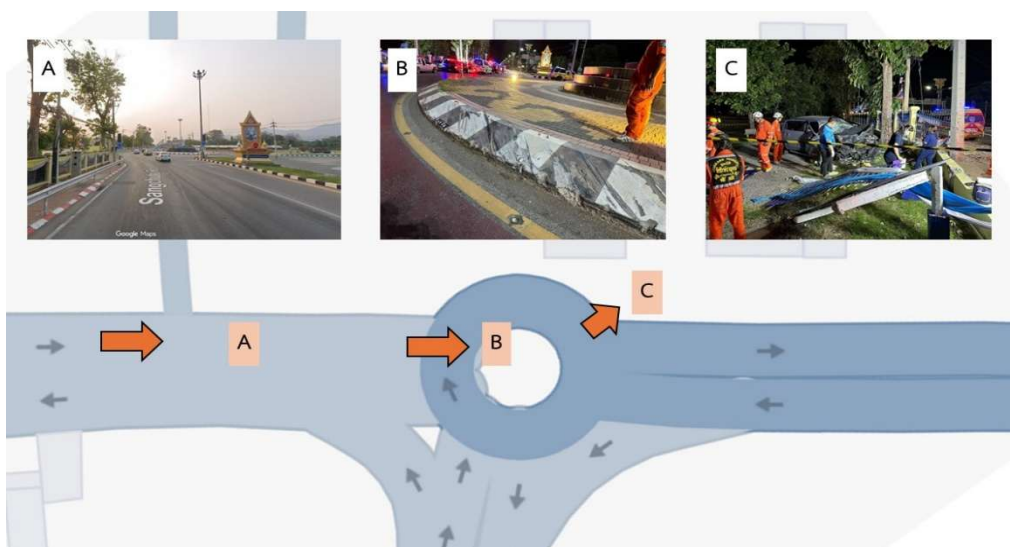
วันที่ 31 สิงหาคม 2568 (วันอาทิตย์) ผู้ขับขี่รถกระบะออกจากสถานบันเทิงแห่งหนึ่งใน อ.เมืองกาญจนบุรี มุ่งหน้าออกจากตัวเมืองชนขอบเกาะกลางวงเวียนและพุ่งชนกำแพงศาลากลางจังหวัด ตามภาพที่ 2 ไม่ทราบเวลาที่แน่ชัด ทั้งนี้ในวันดังกล่าวสถานบันเทิงปิดเวลา 02.00 น. และจุดเกิดเหตุอยู่ห่างจากสถานบันเทิง 3.2 กิโลเมตร

ภาพที่ 2 ลำดับเหตุการณ์การเกิดอุบัติเหตุรถกระบะชนวงเวียนศาลากลางจังหวัดกาญจนบุรี: (A) เส้นทางที่รถกระบะออกจากตัวเมือง (B) จุดที่รถชนขอบเกาะกลางวงเวียน และ (C) จุดที่รถพุ่งชนรั้วศาลากลางจังหวัด

**Figure 2** Sequence of the Pickup Truck Accident at a Roundabout near Kanchanaburi Provincial Hall: (A) Vehicle path exiting the city center, (B) Point of collision with the central island curb, and (C) Point of collision with the Provincial Hall wall.

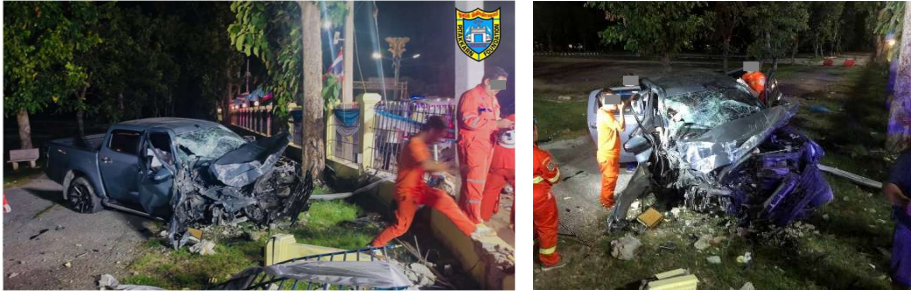
**2.3 ยานพาหนะ** รถกระบะ 4 ประตู อายุการใช้งานน้อยกว่า 1 ปี เป็นรถส่วนบุคคลของผู้เสียชีวิต สภาพยางรถปกติ ไม่มีการตัดแปลงสภาพรถ ไม่มีกล้องติดหน้ารถ มีการทำประกันภัยรถยนต์ภาคบังคับ สภาพตัวรถบริเวณด้านหน้ายุบตัวจนถึงที่นั่งคนขับ ตามภาพที่ 3 มีถุงลมนิรภัยบริเวณคนขับและทำงานเมื่อเกิดเหตุ ไม่มีการระเบิดหรือไฟลุกหลังเกิดเหตุ

ภาพที่ 3 สภาพความเสียหายของรถกระบะหลังเกิดอุบัติเหตุชนกำแพงศาลากลางจังหวัดกาญจนบุรี

Figure 3 Vehicle Damage of the Pickup Truck Following a Collision with the Kanchanaburi Provincial Hall Wall

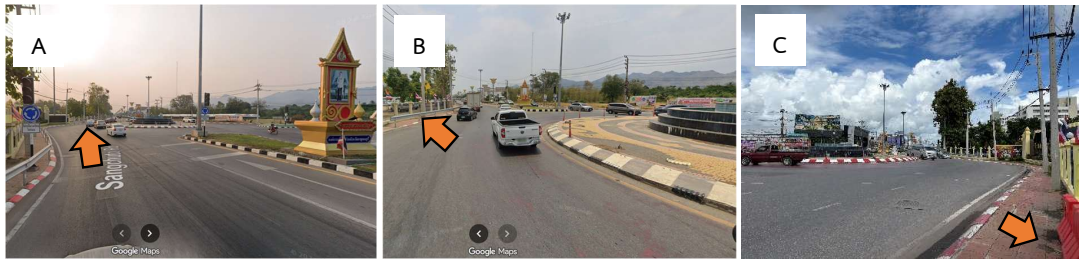
**ลักษณะบริเวณที่เกิดเหตุ** เป็นทางแยก 3 ทาง มีวงเวียนขนาดใหญ่ ตามภาพที่ 4 จำนวนช่องจราจร 2 เลน แต่ผู้ขับขี่ทั่วไปมักขับทับพื้นที่กันชนกลายเป็น 3 เลน เส้นผ่านศูนย์กลางรอบนอก 45 เมตร เกาะกลางวงเวียน (central island) เส้นผ่านศูนย์กลาง 20 เมตร ตรงกลางเป็นอ่างน้ำพุประดับโดยรอบด้วยกระเบื้องสีดำ แต่ไม่ได้เปิดใช้งาน มีไฟส่องสว่างขึ้นมาจากพื้น ขอบเกาะกลางวงเวียนทาสีขาว-ดำ ตามภาพที่ 4B ก่อนถึงวงเวียนเป็นทางตรง เกาะกลางแบ่งทิศทางการจราจร (splitter island) ก่อนเข้าวงเวียนมีขนาดเล็ก ตามภาพที่ 4A ทำให้ผู้ขับขี่ไม่ชะลอความเร็วและเบี่ยงรถเข้าวงเวียน

ความเร็ว (rumble strips) ก่อนถึงวงเวียนมี 3 ชุด ซึ่งชุดที่อยู่ใกล้วงเวียนมากที่สุดเลือนราง เส้นแบ่งช่องจราจรในวงเวียนเลือนรางทำให้ขาดการนำสายตาเพื่อขับชิดเข้าวงเวียน 3) สัญญาณไฟจราจร ก่อนถึงเวียนประมาณ 20 เมตรมีสัญญาณไฟกระพริบสีเหลือง และมีเสาสัญญาณไฟเขียว/ไฟแดง แต่ไม่ได้เปิดใช้งาน

**ทัศนวิสัยและสภาพแวดล้อม** ขณะเกิดอุบัติเหตุ ไม่มีฝนตก ผิวทางแห้ง สภาพผิวทางดี จากการสำรวจสภาพถนนหลังเกิดเหตุไม่พบรอยล้อ (tire mark) ทั้ง skid mark และ yaw mark มีไฟส่องสว่างจากเสาไฟถนนแบบสูง (high mast pole) จำนวน 4 ต้น (ก่อนเข้าวงเวียนฝั่งละ 2 ต้น ห่างกัน 50 เมตร) แต่จากการทดลองขับรถในเวลากลางคืน สังเกตเห็นเกาะกลางวงเวียนได้ยาก เพราะไฟส่องสว่างเกาะกลางวงเวียนไม่เพียงพอ ประกอบกับก่อนถึงวงเวียน 15 เมตรมีซุ้มไฟเบอร์กลาสกว้าง 3 เมตร สูง 5.5 เมตร ตั้งอยู่บนเกาะกลางถนน ตามภาพที่ 4A ทำให้ผู้ขับขี่มองไม่เห็นเกาะกลางวงเวียนจากระยะไกล และอาจรับรู้ผิดว่าเป็นทางตรงต่อเนื่อง

ภาพที่ 4 ลักษณะถนนบริเวณวงเวียนศาลากลางจังหวัดกาญจนบุรี: (A) แสดงบริเวณก่อนเข้าวงเวียน (B) ภายในวงเวียน และ (C) ทางออกวงเวียน โดยลูกศรสีส้มชี้จุดที่รถกระบะพุ่งชนกำแพงศาลากลาง

**Figure 4** Road Characteristics of the Kanchanaburi Provincial Hall Roundabout: (A) Roundabout approach, (B) Inside the roundabout, and (C) Roundabout exit. The orange arrow indicates the point where the pickup truck collided with the Provincial Hall wall.

ระยะกลาง (ภายใน 3 เดือน) ได้แก่ 1) ซ่อมบำรุงแถบชะลอความเร็วที่เลือนราง และตีเส้นจราจรให้ชัดเจน เพื่อนำสายตาผู้ขับขี่ในการขับรถเข้าวงเวียน 2) ตีเส้นเป็นพื้นที่กันชน (buffer area) รอบเกาะกลางวงเวียน เพื่อลดการเฉี่ยวชนขอบวงเวียน 3) ซ่อมบำรุงการจราจรบริเวณวงเวียนให้ทันเวลาและติดตั้งให้ต่อเนื่อง

ระยะยาว (ภายใน 1 ปี) ได้แก่ 1) ขยายขนาดเกาะกลางแบ่งทิศทางจราจรก่อนเข้าวงเวียนเพื่อบังคับให้ผู้ขับขี่ชะลอความเร็วและเบี่ยงรถเข้าวงเวียน 2) ย้ายซุ้มไฟเบอร์กลาสที่ติดตั้งทัศนวิสัยให้ห่างจากวงเวียน เพื่อให้ผู้ขับขี่มองเห็นเกาะกลางวงเวียนได้ตั้งแต่ระยะไกล 3) จำกัดช่องจราจรในวงเวียนไม่เกิน 2 เลน เพราะอัตราการเกิดอุบัติเหตุเพิ่มขึ้นตามจำนวนช่องจราจรที่มากขึ้น<sup>(18)</sup>

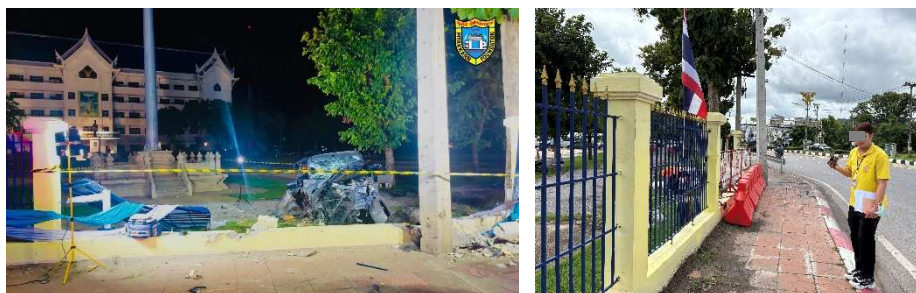
สิ่งแวดล้อมข้างทางมีวัสดุที่ส่งเสริมให้เกิดการบาดเจ็บ ได้แก่ กำแพงศาลากลาง (เสากำแพงหัก 2 ต้น) และป้ายสีน้ำเงินที่ตั้งอยู่ในรั้วศาลากลาง (เสาป้ายหัก 2 ต้น) ตามภาพที่ 5 เพราะทำให้ตัวรถบริเวณ

ด้านหน้ายุบตัวจนถึงที่นั่งคนขับ ไม่มีวัสดุ/สิ่งที่จะช่วยให้การบาดเจ็บลดลง เพราะการด์เรล (guard rail) ชำรุดจากอุบัติเหตุครั้งก่อนหน้า ยังไม่ได้ซ่อมบำรุง

ภาพที่ 5 ลักษณะทางกายภาพของกำแพงศาลากลางจังหวัดกาญจนบุรีบริเวณจุดเกิดเหตุ: ปกติจะมีการด์เรลถูกติดตั้งตามขอบทางเท้า (จุดที่เจ้าหน้าที่ยืนอยู่)

**Figure 5** Physical Characteristics of the Kanchanaburi Provincial Hall Wall at the Accident Site: Guardrails are normally installed along the sidewalk (staff position).

4. ศาลากลางจังหวัดกาญจนบุรี พิจารณา  
ปรับปรุงโครงสร้างกำแพงศาลากลางและรื้อถอน  
วัตถุอันตรายข้างทาง เพื่อลดการบาดเจ็บรุนแรงในกรณี  
ที่รถพุ่งออกจากวงเวียน

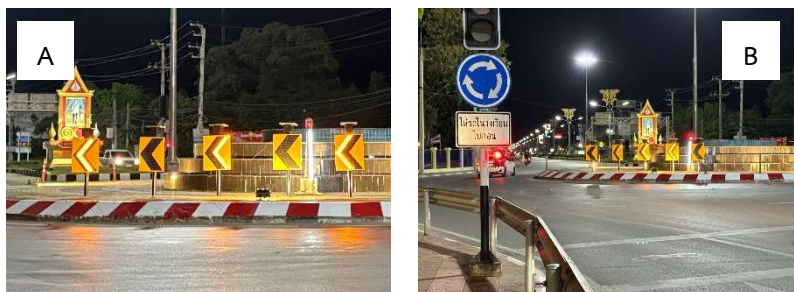
ภาพที่ 6 การปรับปรุงทัศนวิสัยในเวลากลางคืน: (A) ป้ายเตือนบริเวณขอบเกาะกลางวงเวียน  
(B) สัญญาณไฟวับวับบริเวณทางเข้าวงเวียน

**Figure 6** Nighttime Visibility Enhancement: (A) Hazard markers installed along the central island curb  
(B) Flashing beacons at the roundabout entrance

2. เทศบาลเมืองกาญจนบุรีติดตั้งป้ายเตือนสะท้อนแสงและมีไฟกระพริบบริเวณขอบเกาะกลางวงเวียน ตามภาพที่ 6 และติดตั้งสัญญาณไฟวับวับที่บริเวณทางเข้าวงเวียน
