บทที่ 3

การศึกษาการดำเนินงานและสภาพปัจจุบันของโรงงาน

3.1 การศึกษาการดำเนินงานและสภาพปัจจุบันของโรงงาน

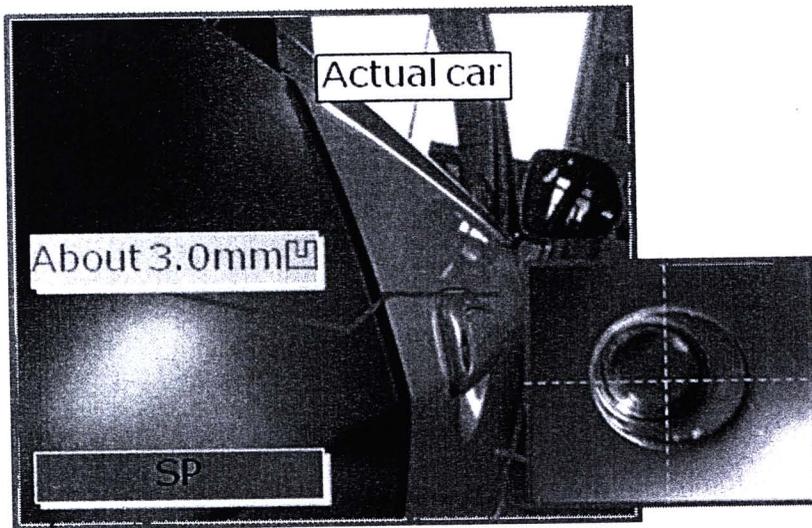
เนื่องจากตัวแทนจำหน่ายในประเทศญี่ปุ่น มีข้อร้องเรียนเกี่ยวกับการประกอบชิ้นส่วนอะไหล่ประตูยานยนต์เข้ากับโครงสร้างของรถจริงๆ พบว่า ไม่อยู่ในระนาบเดียวกัน ดังแสดงในรูปที่ 3.22 ซึ่งปัญหานี้เกิดจากรูเยื้อง โดยเกิดในขั้นตอนของกระบวนการเชื่อม

รูปที่ 3.21 ปัญหาชิ้นส่วนอะไหล่ประกอบแล้วไม่ได้ระนาบ เนื่องจากปัญหารูเยื้อง

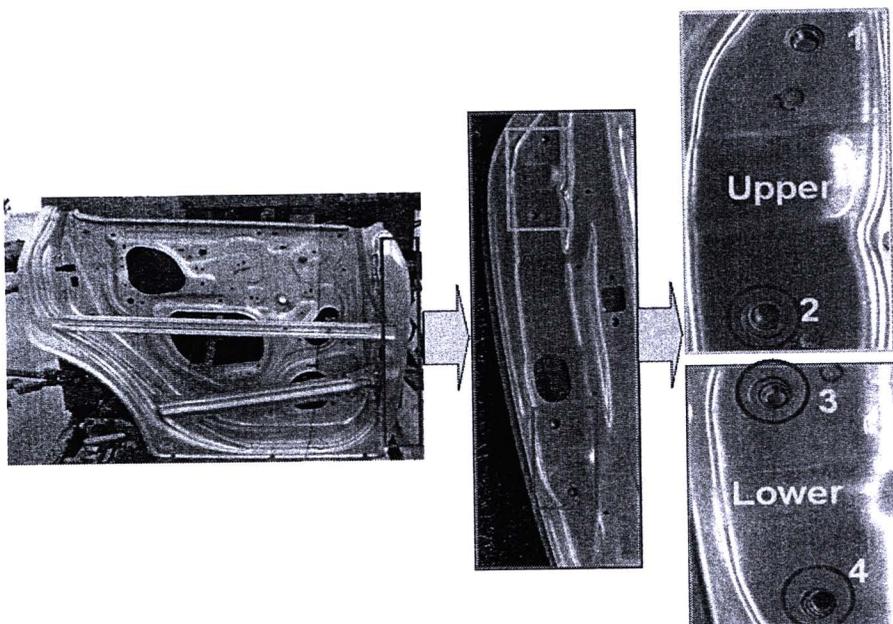
รูปที่ 3.22 ตำแหน่งที่พบปัญหารูเยื้อง

จากรูปที่ 3.22 แสดงตำแหน่งที่จะเกิดปัญหารูเยื้อง คือ ถ้าเชื่อมแล้วอยู่ในศูนย์กลาง จะทำให้เมื่อประกอบชิ้นส่วนประตูเข้ากับโครงรถแล้วจะไม่เกิดปัญหาไม่ได้ระนาบ แต่เนื่องจากในการผลิต ไม่สามารถหลีกเลี่ยงปัญหารูเยื้องได้ เพราะใช้แรงงานคน ซึ่งเกิดความผิดพลาดได้โดยง่าย ดังนั้น ทำได้โดยการควบคุมไม่ให้เกิดรูเยื้องมากเกินไป การลดของเสียเรื่องรูเยื้อง จะสามารถลดปัญหาลูกค้าร้องเรียนเรื่องการประกอบประตูกับโครงรถไม่ได้ระนาบเดียวกันได้

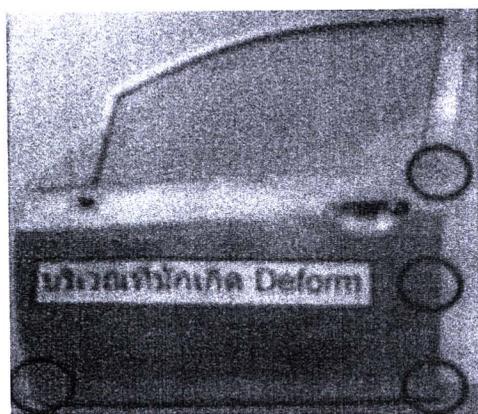
รูปที่ 3.24 บริเวณที่ขึ้นส่วนอะไหล่ประตูมักจะเกิดปัญหาเสียรูป (Deform)

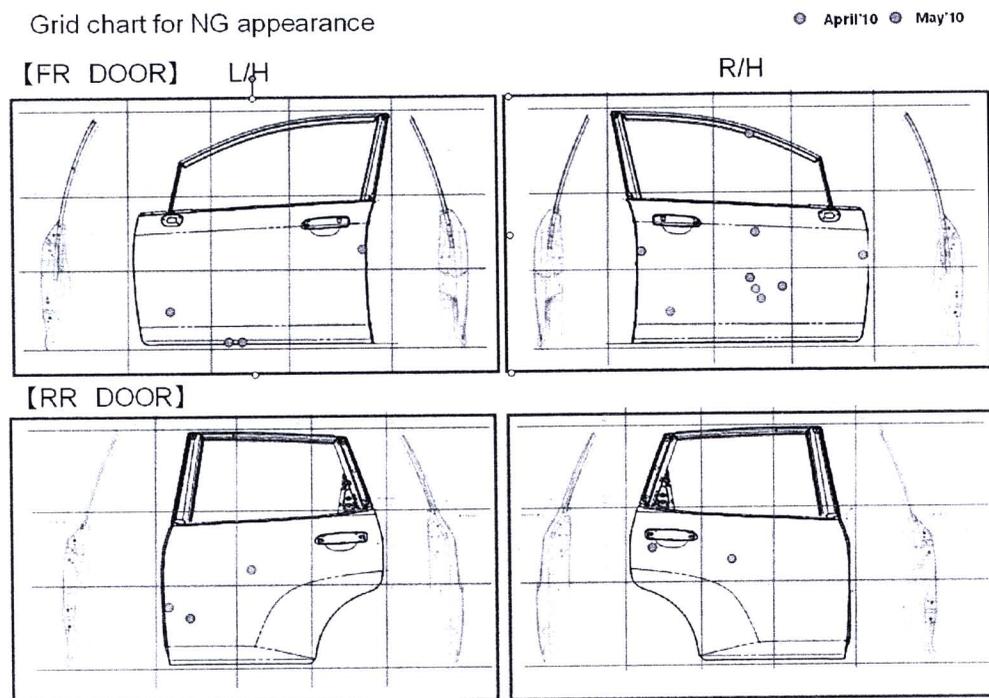
รูปที่ 3.29 ตำแหน่งที่พบปัญหาชิ้นส่วนอะไหล่เสียรูปในเดือนเมษายน และพฤษภาคม 2553

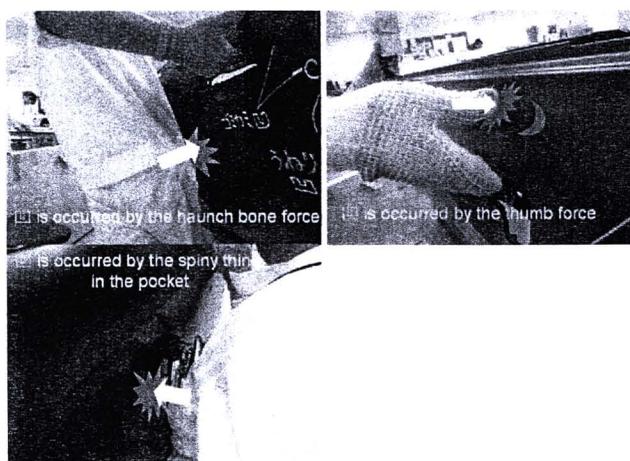
3.8.4 การกระแทกของพนักงานระหว่างการขนย้ายชิ้นส่วนอะไหล่ (รหัส : F2.1)

ในกระบวนการเชื่อม จะมีหลายขั้นตอนด้วยกัน ทำให้มีโอกาสที่ชิ้นส่วนอะไหล่จะเกิดการกระแทกกับพนักงานในระหว่างการส่งต่อไปแต่ละกิจกรรม ซึ่งความสามารถในการตรวจพบนั้น จะพบปัญหาชิ้นส่วนอะไหล่เสียรูป เนื่องจากการกระแทกกับพนักงานนั้น ก็ต่อเมื่อผลิตออกมาเป็นประตูเสร็จแล้ว ซึ่งเมื่อเทียบกับ เกณฑ์จากตารางที่ 3.21 พบว่า อยู่ในระดับที่ไม่ควบคุมกระบวนการในปัจจุบัน ไม่วิเคราะห์หรือตรวจไม่พบ คะแนนที่ได้ คือ 10

รูปที่ 3.30 การกระแทกของพนักงาน ซึ่งเป็นสาเหตุทำให้เสียรูปเนื่องจากรอยบุบ

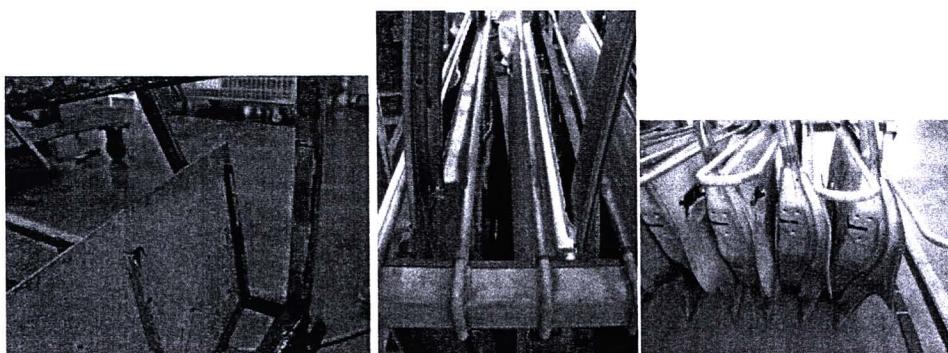
3.8.5 Rack ที่ใส่ชิ้นส่วนอะไหล่ไม่เหมาะสม (รหัส: F2.2)

ปัจจุบัน Rack ที่ใช้ใส่ชิ้นส่วนอะไหล่มีทั้งของบริษัทกรณีศึกษาเอง และของ Maker ซึ่งลักษณะของ Rack ที่ใช้ ยังอยู่ในสภาพที่เหมาะสม และสามารถตรวจสอบได้ง่ายโดยใช้สายตา แต่ปัจจุบัน ยังไม่มีใครให้ความสนใจและคิดที่จะแก้ปัญหา หรือมองว่าปัญหา Rack ไม่เหมาะสมก็เป็นสาเหตุหนึ่งที่ทำให้ชิ้นส่วนอะไหล่เสียหายได้ เมื่อเทียบกับ เกณฑ์จากตารางที่ 3.21 พบว่า เป็นปัญหาที่พบได้ในขณะที่ทำการผลิต โดยใช้สายตา คะแนนที่ได้คือ 7

รูปที่ 3.31 ตัวอย่าง การบรรจุชิ้นส่วนอะไหล่ลงใน Rack ที่ไม่เหมาะสม

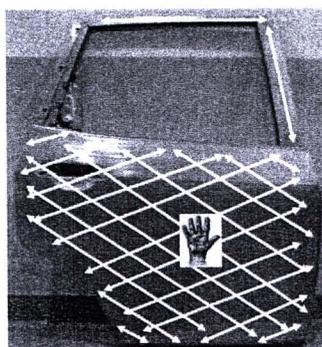
การควบคุมที่ทำอยู่ คือการสุ่มตรวจสอบด้วย TORQUE TEST และพนักงานตรวจสอบด้วยสายตา ความสามารถในการตรวจพบเจอปัญหา แต่ไม่ได้มีการอบรมให้กับพนักงานได้เข้าใจถึงขั้นตอนที่ถูกต้องในการตรวจสอบ เมื่อเปรียบเทียบกับตารางแสดงระดับความสามารถในการตรวจจับ (Detection ranking) ที่ 3.21 พบว่า ไม่มีการควบคุมในปัจจุบัน คะแนนที่ได้ คือ 10

รูปที่ 3.32 ตำแหน่งที่ตรวจสอบปัญหาเสียรูปก่อนการปรับปรุง

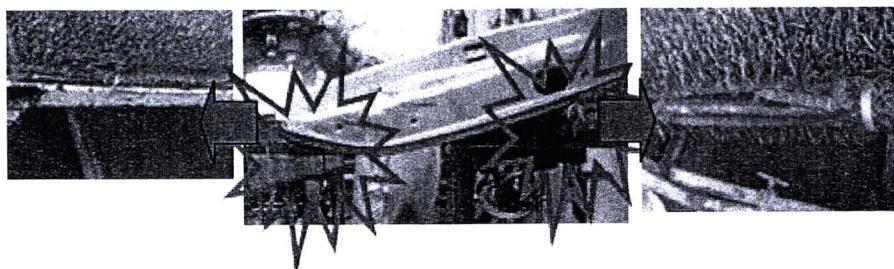
3.8.8 โตะที่ใช้ในการเชื่อมไม่เรียบ (รหัส : F2.5)

ความสามารถในการตรวจจะสาเหตุที่โตะที่ใช้ในการเชื่อมไม่เรียบ ซึ่งทำให้เกิดปัญหาชิ้นงานเสียรูปนั้น เมื่อวิเคราะห์แล้ว พบว่า สามารถตรวจพบได้ในกระบวนการควบคุม คะแนนที่ได้ คือ 6

รูปที่ 3.33 โตะที่ใช้ในการเชื่อมไม่เรียบ
