แบบแม่พิมพ์จัดขึ้นภาพที่วางทำรถจักรยานยนต์

ข้อมูลปัญหาของที่ว่างทำรถจักรยานยนต์ที่ได้รับแจ้งจากทางโรงงาน

**ตารางผนวกที่ ก1** ปัญหาของเสียจากการฉีดขึ้นงานยางวางเท้ารถจักรยานยนต์

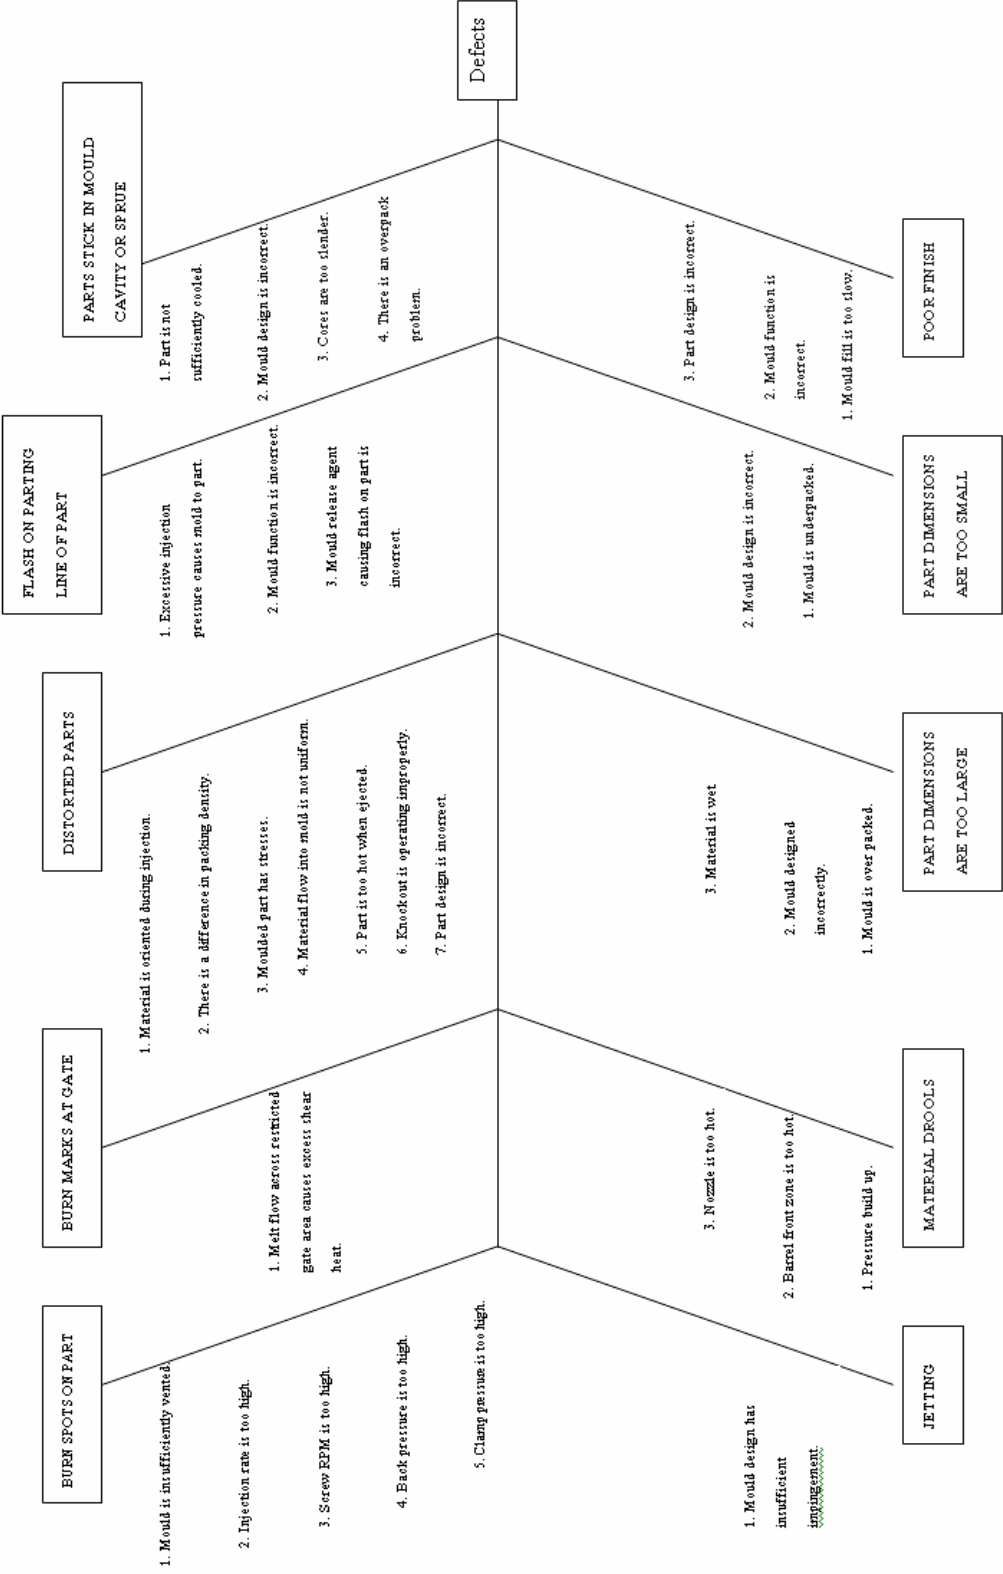
ภาพผนวกที่ ข1 แผนภูมิ Pareto Chart ของปัญหาในการฉีดขึ้นงานยาง

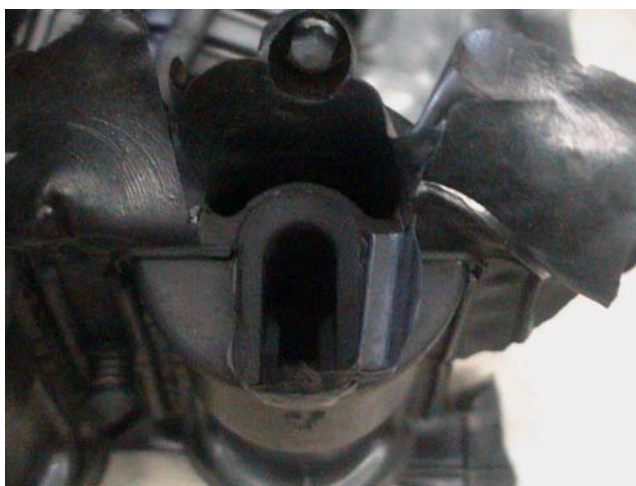
| ลักษณะปัญหา | สาเหตุของปัญหา | แนวทางแก้ปัญห |
|---|---|---|
| 1. การขาดของขึ้นงานที่บริเวณขอบ (Backrinding) ดังแสดงในภาพผนวกที่ ก1 | <p><u>กระบวนการ</u></p> <ul style="list-style-type: none"> <li>- การขยายตัวทางความร้อนของยางขณะเกิดกระบวนการคงรูปจะเกิดมากขึ้นเพราะอยู่ในเครื่องฉีด</li> <li>- การใช้ความดันย่ำ (Holding Pressure) นานเกินไป และจะเกิดมากยิ่งขึ้นถ้าใช้อุณหภูมิแม่พิมพ์สูง</li> <li><u>วัตถุดิบ</u></li> <li>- ยางที่มีสารตัวเติมน้อยจะมีโอกาสเกิดปัญหาได้มากกว่า</li> </ul> | <p><u>กระบวนการ</u></p> <ul style="list-style-type: none"> <li>- ลดเวลาในการใช้ความดันย่ำ</li> <li>- การลดอุณหภูมิแม่พิมพ์ หรือเพิ่มอุณหภูมิการฉีด</li> <li>เป็นการลดความแตกต่างของอุณหภูมิระหว่างยางและแม่พิมพ์ ซึ่งจะทำให้การขยายตัวทางความร้อนลดลง</li> <li>- ทำการคงภาพที่อุณหภูมิต่ำ</li> <li>- ทำการหล่อเย็นแม่พิมพ์หลังการคงรูปเสร็จ ก่อนที่จะลดความดันลง</li> <li><u>วัตถุดิบ</u></li> <li>- ปรับสูตรยาง</li> <li>- ทำการลดอุณหภูมิการคงรูป (T90) ทำการเพิ่มเวลาเริ่มคงรูป (Scorch Time)</li> </ul> |

**ภาพผนวกที่ ค1** ลักษณะของเสียที่เกิดขึ้นกับชิ้นงาน โดยเกิดการขาดของชิ้นงานที่บริเวณขอบ

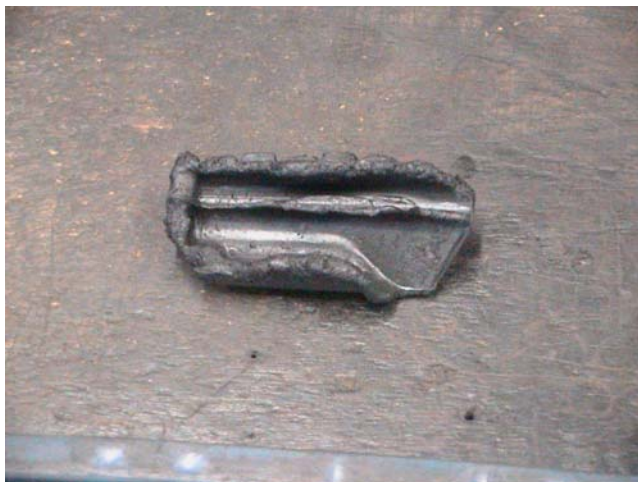
| ลักษณะปัญหา | สาเหตุของปัญหา | แนวทางแก้ปัญห |
|---|---|---|
| 2. การฉีดไม่เต็ม (Short Shots) ดังแสดงในภาพผนวกที่ ก2 | <ul style="list-style-type: none"> <li>- ความดันในการฉีดตกลง</li> </ul> | <p><u>กระบวนการ</u></p> <ul style="list-style-type: none"> <li>- เพิ่มความเร็วฉีดทั้งหมด</li> <li>- เพิ่มความดันด้านการถอยกลับสกรู (Screw Back Pressure)</li> <li>- เพิ่มความดันย่ำ</li> </ul> |

| ลักษณะปัญหา | สาเหตุของปัญหา | แนวทางแก้ปัญหา |
|---|---|---|
| 2. การฉีดไม่เต็ม (Short Shots)<br>ดังแสดงในภาพผนวกที่ ค2 | - การออกแบบแม่พิมพ์<br>ไม่เหมาะสม | - แม่พิมพ์มีหลายบ่าควร<br>ออกแบบให้มีระยะทางวิ่ง<br>แต่ละบ่าเท่ากัน<br>- ให้แม่พิมพ์มีการระบาย<br>อากาศถูกต้องและช่องระบาย<br>อากาศที่สะอาด |

ภาพผนวกที่ ค2 ลักษณะของเสียที่เกิดขึ้นกับชิ้นงานจากการฉีดยางไม่เต็มแม่พิมพ์
