## บทที่ 4

### ผลของการวิจัย

## 4.2 ด้านอุบัติเหตุจราจร

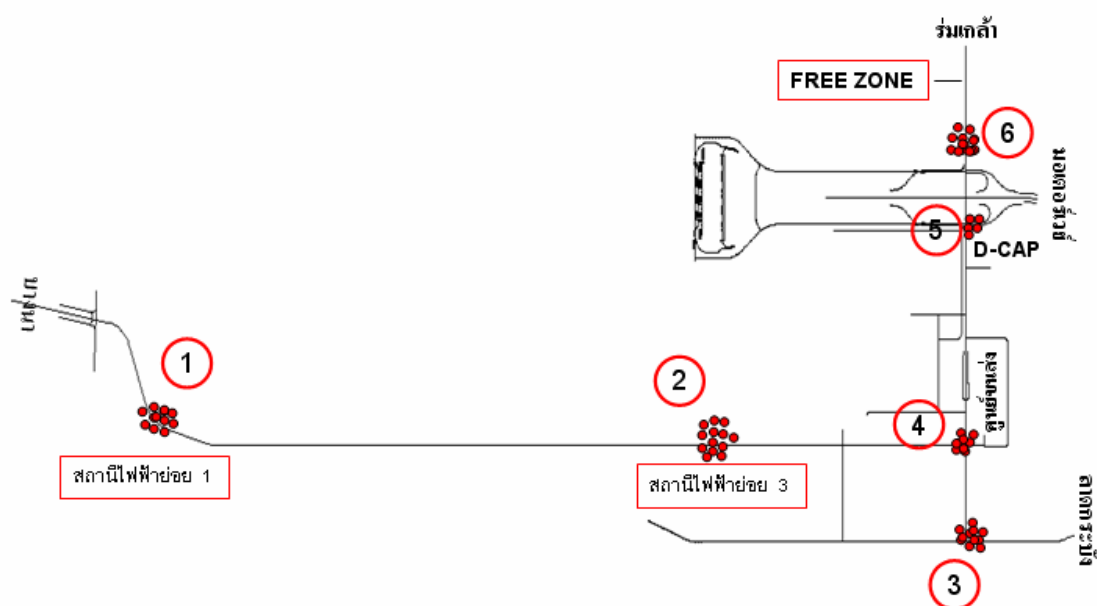
ภาพที่ 4.4 บริเวณที่บ่งชี้จุดอันตรายจำนวน 6 แห่ง

อย่างไรก็ตามเมื่อพิจารณาเพื่อบ่งชี้จุดอันตรายโดยการจำแนกจุดเกิดอุบัติเหตุที่เกิดขึ้นในบริเวณเดียวกัน (พิจารณาอุบัติเหตุในช่วงถนน 200 - 300 เมตร) มากกว่า 3 ครั้งขึ้นไปพบว่าสามารถบ่งชี้จุดอันตรายได้ทั้งหมด 6 แห่ง ตามตารางที่ 4.8

บริเวณที่บ่งชี้จุดอันตรายจำนวน 6 แห่งตามตำแหน่งในภาพที่ 4.4 นั้นอยู่บนโครงข่ายถนนภายในท่าอากาศยานฯ ซึ่งสามารถบ่งชี้จุดอันตรายได้ว่าตำแหน่งต่างๆอยู่บนถนนหลัก ดังตารางที่ 4.9

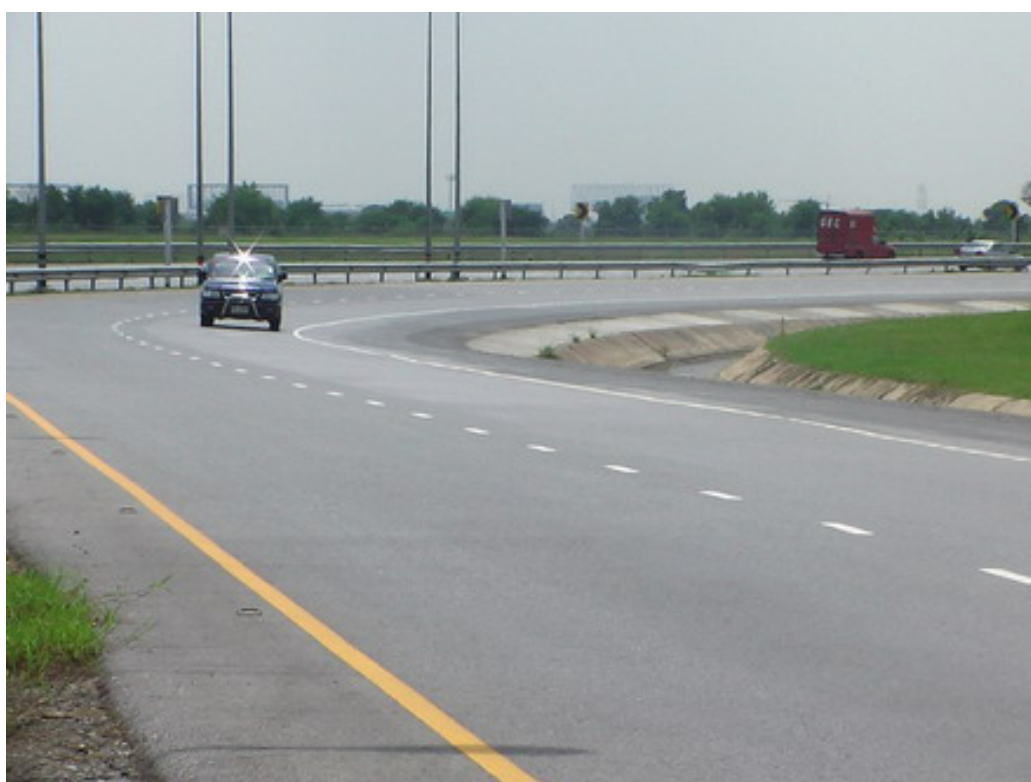
**จุดที่ 1 :** ถนนสุวรรณภูมิสาย 3 บริเวณสถานีไฟฟ้าย่อย 1

**อุบัติเหตุที่พบ :** รถหลุดโค้งชนราวกันอันตราย

**สาเหตุ :** รถส่วนใหญ่วิ่งเข้าสู่ทางโค้งด้วยความเร็วสูงต่อเนื่องจากถนนทางตรงที่ค่อนข้างยาว ( ออกไปบางนา ) และจากทางลงสะพาน ( เข้าสู่สุวรรณภูมิ )

ภาพที่ 4.5 สภาพบริเวณไหล่ทาง บริเวณทางโค้งที่ไม่ปลอดภัย

| ประเด็นปัญหา | ข้อเสนอแนะ |
|---|---|
| <p><u>ด้านการออกแบบ</u></p> <ul style="list-style-type: none"> <li>■ ป้ายเตือนต่างๆก่อนถึงทางโค้ง และในโค้งไม่ครบถ้วนพอเพียง</li> <li>■ เสาไฟฟ้าบริเวณเกาะกลางอยู่ในตำแหน่งอันตราย</li> <li>■ บริเวณไหล่ทางด้านซ้ายมีรางระบายน้ำแบบเปิด</li> <li>■ ไฟฟ้าแสงสว่างช่วงกลางคืนไม่มี เพราะโค้งของถนนอยู่บริเวณพื้นที่ไฟแสงแนวร้อนของอากาศยาน</li> </ul> | <ul style="list-style-type: none"> <li>■ ติดตั้งป้ายเตือนให้ลดความเร็วก่อนที่จะเข้าโค้ง</li> <li>■ ในโค้งติดตั้งป้ายเตือนแนวทางโค้งให้เหมาะสมและต่อเนื่อง เห็นเด่นชัดทั้งกลางวันและกลางคืน</li> <li>■ ติดตั้งฉนวนกันกลาง (ราวกันอันตรายหรือกำแพงคอนกรีต ) ตลอดแนวยาวเพื่อป้องกันการชน หรือตกลงในรางระบายน้ำ</li> <li>■ พิจารณาใช้ปุ่มสะท้อนแสงชนิดมีไฟนำทางกรณีไม่สามารถเปิดไฟฟ้าแสงสว่างในแนวถนนดังกล่าว</li> </ul> |

| ประเด็นปัญหา | ข้อเสนอแนะ |
|---|---|
| <p><u>ด้านการบำรุงรักษา</u></p> <ul style="list-style-type: none"> <li>■ เครื่องหมายจราจรบนพื้นไม่ชัดเจน</li> </ul> | <ul style="list-style-type: none"> <li>■ ทาสีตีเส้นเครื่องหมายจราจรให้ชัดเจน</li> </ul> |

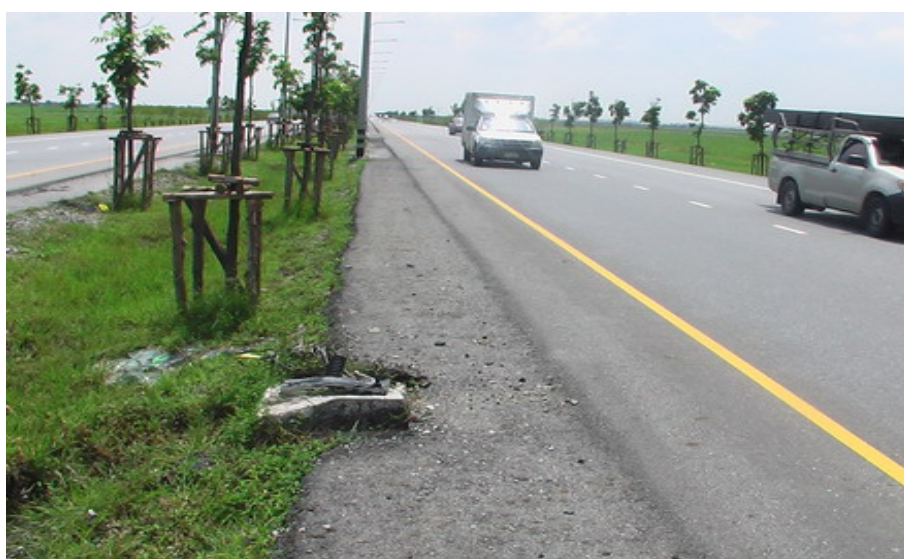
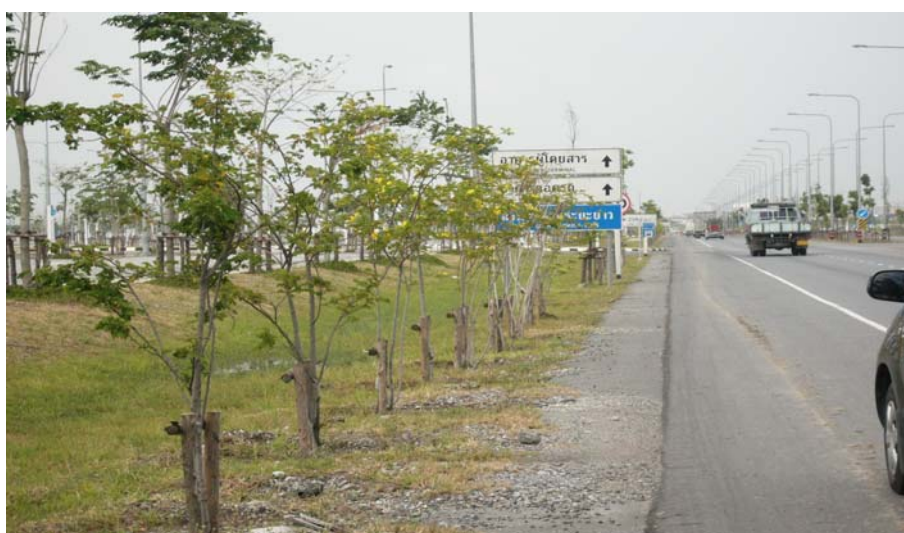
## จุดที่ 2 : ถนนสุวรรณภูมิสาย 3 บริเวณสถานีไฟฟ้าอ้อย 3

**อุบัติเหตุที่พบ :** รถชนเสาไฟฟ้าแสงสว่าง รถชนรถที่วิ่งช้าหรือจอดอยู่บนไหล่ทาง

**สาเหตุ :** เป็นช่วงถนนที่เป็นทางตรงค่อนข้างยาว โดยมีความยาวต่อเนื่องประมาณ 6 กิโลเมตร รถส่วนใหญ่วิ่งด้วยความเร็วที่เกินป้ายจำกัดความเร็วกำหนด ในช่วงเปิดใช้ท่าอากาศยานฯ ใหม่ มีการจอดรถริมทาง เพื่อถ่ายภาพ และการชะลอความเร็วเพื่อดูการขึ้นลงเครื่องบินทำให้เกิดอุบัติเหตุ หลังจากพบสาเหตุของปัญหาได้ทำการติดตั้งป้ายห้ามจอดเป็นระยะพร้อมมีการตรวจตราโดยเจ้าหน้าที่ของทางท่าอากาศยานฯ ทำให้อุบัติเหตุลักษณะนี้เกิดขึ้นน้อยลง

ภาพที่ 4.6 อุบัติเหตุบนถนน และการบังคับป้ายแนบถนนสุวรรณภูมิสาย 3

| ประเด็นปัญหา | เสนอแนะ |
|---|---|
| <p><u>ด้านการออกแบบ</u></p> <ul style="list-style-type: none"> <li>■ เสไฟฟ้าแสงสว่างบริเวณเกาะกลางอยู่ในตำแหน่งอันตราย</li> <li>■ บริเวณไหล่ทาง ด้านข้างมีต้นไม้, ป้ายจราจรและตู้โทรศัพท์</li> </ul> | <ul style="list-style-type: none"> <li>■ ติดตั้งฉนวนกันกลาง (ราวกันอันตรายหรือกำแพงคอนกรีต) ตลอดแนวยาวเพื่อป้องกันการชนเสาสาธารณูปโภค และช่วยป้องกันการลัดกลีบรถ</li> </ul> |
| <p><u>ด้านการบำรุงรักษา</u></p> <ul style="list-style-type: none"> <li>■ ไฟฟ้าแสงสว่างถูกบดบังโดยกิ่งต้นไม้บริเวณเกาะกลาง</li> <li>■ ป้ายแนะนำทาง ไม่ชัดเจนหรือถูกบดบังด้วยภูมิทัศน์ ทำให้สับสน</li> <li>■ ผู้ขับขี่ขาดความสนใจในการขับขี่ เนื่องจากการละสายตาตามองการขึ้นหรือลงของเครื่องบินบน ทางวิ่ง(Runway)</li> <li>■ ป้ายห้ามจอดมีหลายขนาด</li> <li>■ เครื่องหมายจราจรบนพื้นทางบางช่วงถนนบางช่วง ไม่ชัดเจน</li> </ul> | <ul style="list-style-type: none"> <li>■ ปรับแต่งกิ่งไม้ และจัดทำภูมิทัศน์ใหม่ให้เหมาะสม เล่นระดับต้นไม้และพุ่มไม้เพื่อบังสายตาสองข้างทางและมีให้บดบังป้ายต่างๆ</li> <li>■ ปรับปรุงเครื่องหมายจราจรให้มีมาตรฐานเดียวกัน และจัดกลุ่มแบ่งแยกประเภทของป้ายให้ชัดเจน พร้อมทั้งทาสีตีเส้นเครื่องหมายบนพื้นทางให้ชัดเจน</li> </ul> |

| ประเด็นปัญหา | เสนอแนะ |
|---|---|
| <p><u>ด้านพฤติกรรมผู้ใช้ถนน</u></p> <ul style="list-style-type: none"> <li>■ รวดเร็วด้วยความเร็วสูง เกินความเร็วที่ป้ายจราจรกำหนด</li> </ul> | <ul style="list-style-type: none"> <li>■ ติดตั้งป้ายจำกัดความเร็วทุกๆ 1 กม. และอุปกรณ์จับความเร็วและแสดงผลความเร็วเพื่อให้ผู้ขับขี่รับทราบว่ากำลังขับขี่เกินความเร็วที่กฎหมายกำหนด และกวดขันจับกุมผู้ขับขี่ที่ทำผิดกฎจราจร</li> </ul> |

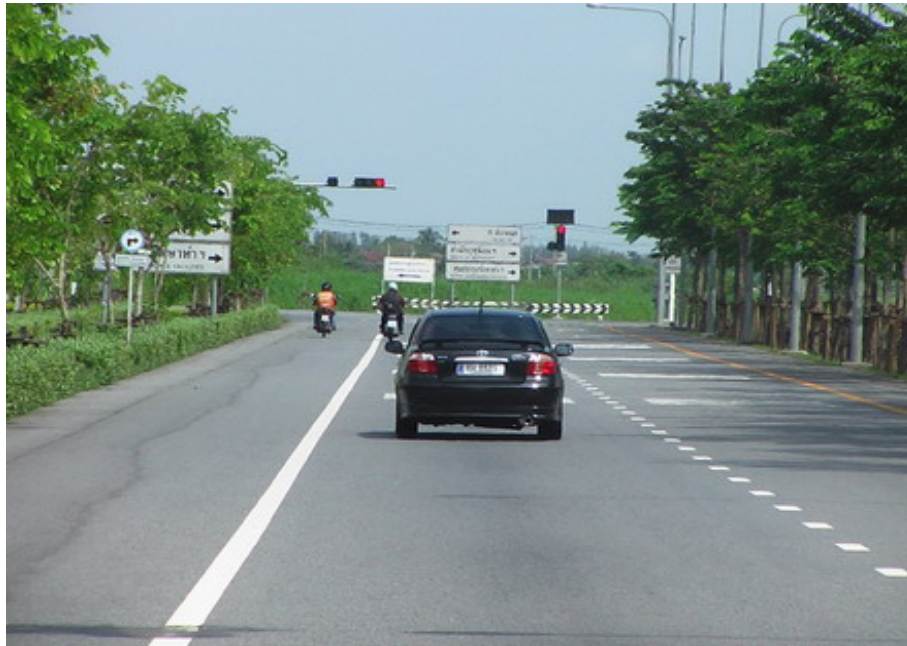
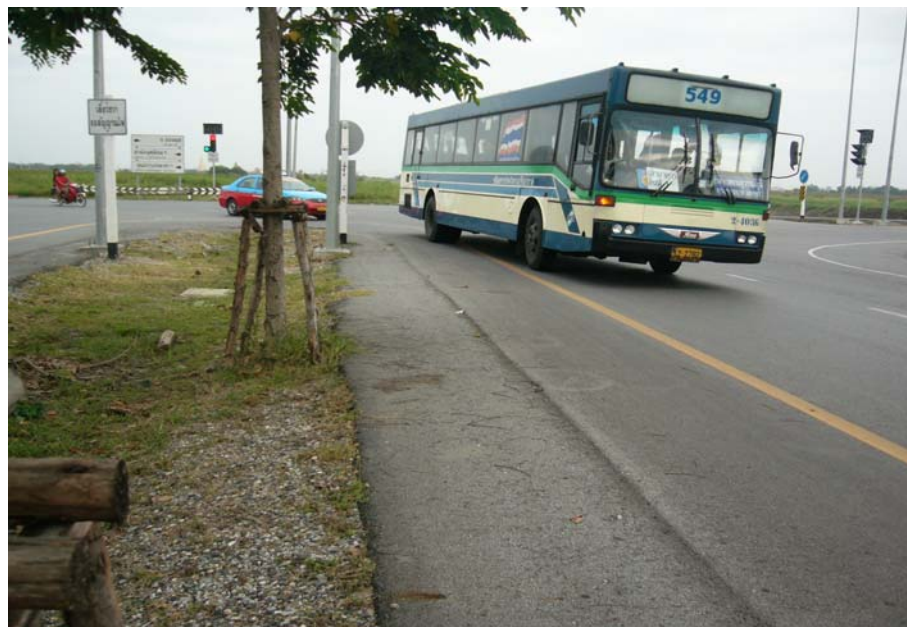
จุดที่ 3 : สามแยกถนนสุวรรณภูมิสาย 4 ตัดกับสุวรรณภูมิสาย 2

อุบัติเหตุที่พบ : รถชนเสาไฟสัญญาณจราจร เสาไฟฟ้าแสงสว่างและอุปกรณ์อื่นๆ

สาเหตุ : สภาพภาพของสามแยกไม่เหมาะสมต่อวงเลี้ยว ป้ายแนะนำทางถูกบดบังการขับรถด้วยความเร็วเกินกำหนด

ภาพที่ 4.7 ภูมิทัศน์บดบังป้ายแนะนำ และวงเลี้ยวไม่เหมาะสม บนสามแยกถนน

| ประเด็นปัญหา | ข้อเสนอแนะ |
|---|---|
| <p><u>ด้านการออกแบบ</u></p> <ul style="list-style-type: none"> <li>■ ภาพภาพถนนบริเวณในช่องทางเลี้ยวซ้าย นั้น ตั้งฉากซึ่งกันและกัน ทำให้รถที่จะเลี้ยว นั้นไม่เป็นไปตามช่องจราจรที่กำหนดไว้</li> <li>■ พื้นผิวทางบริเวณหัวมุมจุดตัดเป็นแอ่ง</li> <li>■ แสงอาทิตย์ช่วงเช้าส่องสายตาขณะขับรถ ในช่วงเช้าบริเวณจุดตัด เพราะจุดตัด ดังกล่าวอยู่ตรงกับทิศตะวันออก</li> <li>■ ตำแหน่งเสาไฟฟ้า บริเวณเกาะกลางอยู่ใน ตำแหน่งอันตราย</li> </ul> | <ul style="list-style-type: none"> <li>■ ปรับกายภาพทางแยกให้เหมาะสมกับรัศมี วงเลี้ยวของยานพาหนะ</li> <li>■ ปรับถมบริเวณแอ่งให้เรียบด้วยแอสฟัลต์ และทำหัวเกาะสี่ให้ชัดเจน</li> <li>■ เสริมแนวต้นไม้สูงให้ปกปิดมิให้แสงส่อง สายตา</li> <li>■ ติดตั้งฉนวนกันกลาง (ราวกันอันตรายหรือ กำแพงคอนกรีต) ตลอดแนวยาวเพื่อ ป้องกันการชนเสาไฟฟ้าและการลัดกลับรถ</li> </ul> |
| <p><u>ด้านการบำรุงรักษา</u></p> <ul style="list-style-type: none"> <li>■ ป้ายแนะนำทางและไฟแสงสว่าง ถูกบดบัง ด้วยภูมิทัศน์ ทำให้สับสน</li> <li>■ เครื่องหมายจราจรบนพื้นบางช่วงถนน ไม่ ชัดเจน</li> </ul> | <ul style="list-style-type: none"> <li>■ ปรับแต่งภูมิทัศน์ (ต้นไม้) มิให้บดบังป้าย จราจรและแสงสว่างจากเสาไฟบริเวณ เกาะกลาง</li> <li>■ ควบคุมแนวต้นไม้บริเวณไหล่ทางใกล้ทาง แยกที่อาจก่อให้เกิดข้อจำกัดของระยะ มองเห็น</li> <li>■ ทาสีตีเส้นเครื่องหมายจราจรบนพื้นให้ ชัดเจน</li> </ul> |

| ประเด็นปัญหา | ข้อเสนอแนะ |
|---|---|
| <p><u>ด้านพฤติกรรมผู้ใช้ถนน</u></p> <ul style="list-style-type: none"> <li>■ ผู้ขับขีรถจักรยานยนต์ ใช้ทางเกาะกลาง เป็นที่กลับรถ</li> </ul> | <ul style="list-style-type: none"> <li>■ ใช้มาตรการทางกฎหมายมาบังคับใช้</li> </ul> |

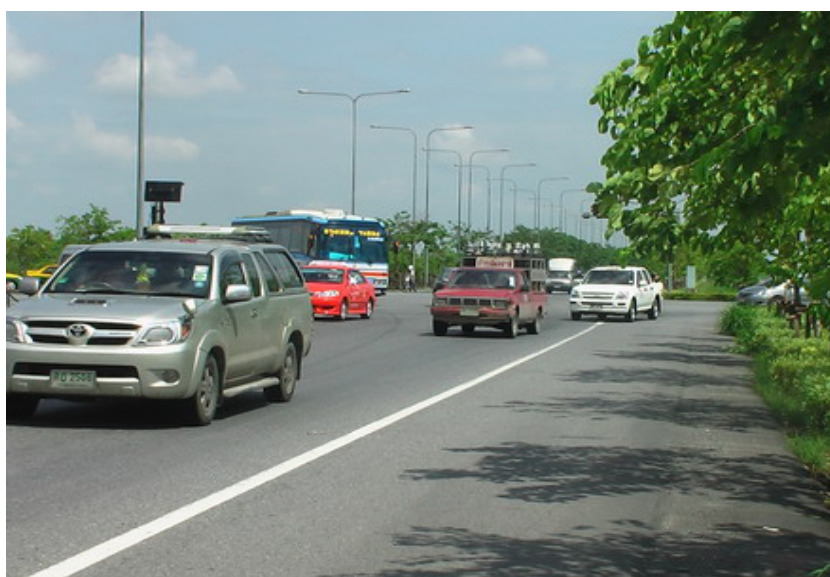
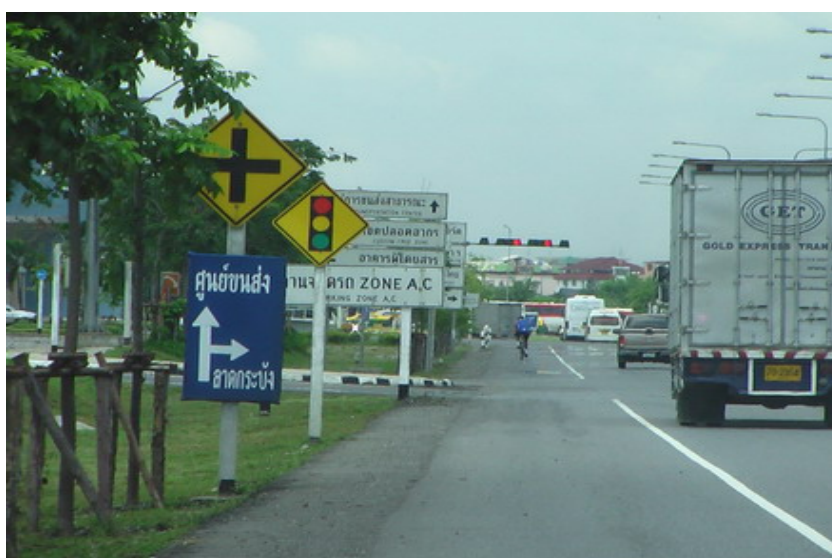
**จุดที่ 4 :** สี่แยกศูนย์ขนส่ง (ถนนสุวรรณภูมิสาย 2 ตัดกับสาย 3)

**อุบัติเหตุที่พบ :** รถชนท้ายกันหรือเบียดกันในบริเวณทางแยก

**สาเหตุ :** การอนุญาตให้เลี้ยวซ้ายผ่านตลอดทำให้เกิดการเบียดกันกับรถที่ได้สัญญาณไฟเขียวจากฝั่งตรงข้ามซึ่งมีปริมาณรถเลี้ยวค่อนข้างมาก ในช่วงเวลาเร่งด่วนมีการเลี้ยวขวาพร้อมกันสองช่องทางในทิศทางจากถนนกิ่งแก้วไปยังถนนบางนา-ตราด และในทิศทางจากศูนย์ขนส่งไปถนนกิ่งแก้ว ประจวบกันกับรถเลี้ยวซ้ายจากทิศทางจากถนนบางนา-ตราดไปยังถนนกิ่งแก้ว มีรถกลับรถบริเวณทางแยกที่ทำให้เกิดจุดขัดแย้ง

ภาพที่ 4.8 แสดงการตัดกระแส และป้ายบอกเส้นทางสับสน บนถนนสุวรรณภูมิ สาย 2

| ประเด็นปัญหา | ข้อเสนอแนะ |
|---|---|
| <p><u>ด้านการออกแบบ</u></p> <ul style="list-style-type: none"> <li>■ ความสับสนระหว่างไฟสัญญาณรอให้เลี้ยวซ้ายกับป้ายให้เลี้ยวซ้ายผ่านตลอด</li> </ul> | <ul style="list-style-type: none"> <li>■ นำป้ายแสดง เลี้ยวซ้ายผ่านตลอดออก</li> <li>■ ทำช่องเลี้ยวซ้ายโดยเฉพาะ หรือ</li> <li>■ ขยายผิวทำช่องทางเลี้ยวซ้ายบนทิศทางจากถนนสุวรรณภูมิสาย 3 ไปยัง สาย 2</li> </ul> |
| <p><u>ด้านการบำรุงรักษา</u></p> <ul style="list-style-type: none"> <li>■ พื้นผิวทางเป็นแนวร่องล้อ(Rutting)</li> <li>■ ป้ายแนะนำทาง ไม่ชัดเจนหรือถูกบดบังด้วยภูมิทัศน์ ทำให้สับสน</li> <li>■ ป้ายจราจรมีจำนวนมาก</li> <li>■ เครื่องหมายจราจรบนพื้นลบเลือน</li> </ul> | <ul style="list-style-type: none"> <li>■ ปรับปรุงผิวทางให้เรียบ</li> <li>■ ปรับแต่งภูมิทัศน์ (ต้นไม้) มิให้บังป้ายจราจรและแสงสว่างจากเสาไฟบริเวณเกาะกลาง</li> <li>■ ควบคุมแนวต้นไม้บริเวณไหล่ทางใกล้ทางแยกที่อาจก่อให้เกิดข้อจำกัดของระยะมองเห็น</li> <li>■ จัดกลุ่มป้ายแนะนำไม่ให้สับสน</li> <li>■ ทาสีตีเส้นเครื่องหมายจราจร บนพื้นให้ชัดเจน</li> </ul> |

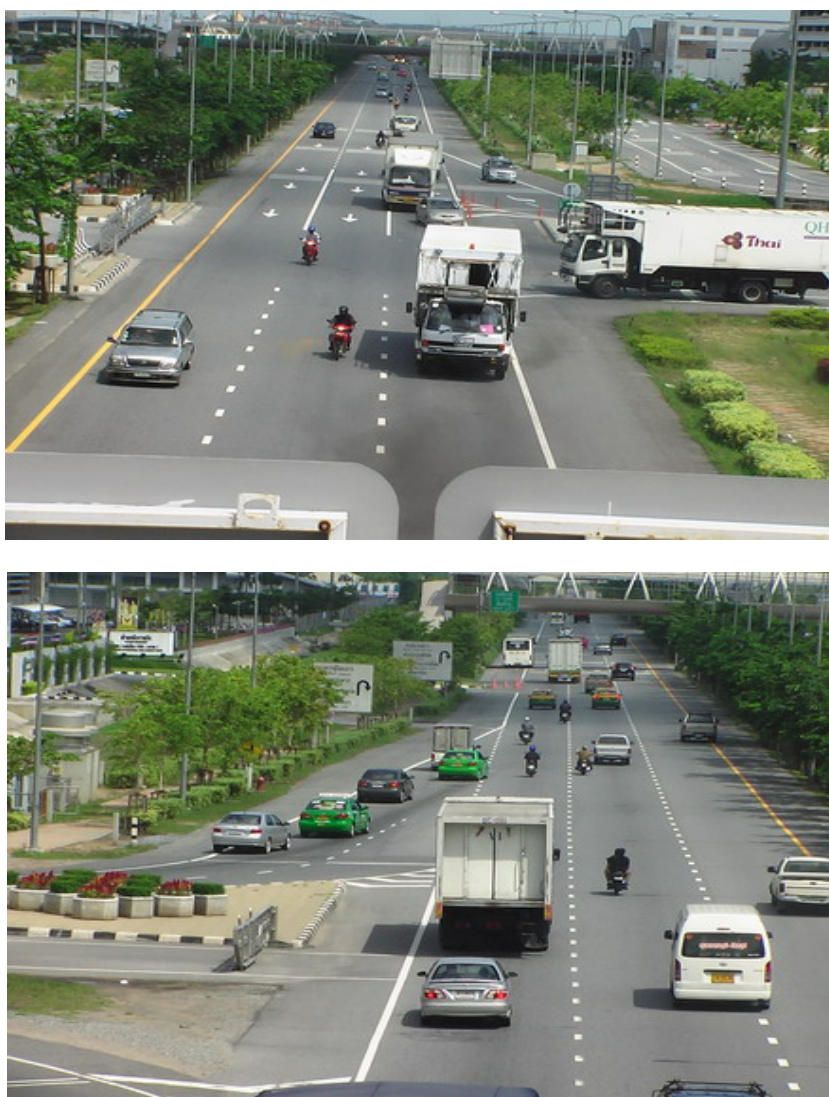
**จุดที่ 5 :** ทางลงต่างระดับเชื่อมถนนสุวรรณภูมิสาย 1 ตัดกับสาย 2 ไปยังศูนย์ขนส่ง (หน้า D-CAP)

**อุบัติเหตุที่พบ :** รถชนมอเตอร์ไซด์ที่กลับรถข้ามช่องกลางถนน การชนประเภท การชนด้านข้าง (Side-Swipe) เนื่องจากการ Merging ที่เป็นอันตราย

**สาเหตุ :** ในช่วงปีแรกของการเปิดใช้ท่าอากาศยานฯ ต้นไม้บริเวณช่องกลางยังไม่หนาแน่น มีการตัดกระแสนี้เนื่องจากการลักตัดเพื่อกลับรถโดยรถจักรยานยนต์ ปัจจุบันมีการนำไม้มาทำเป็นรั้วกันยาวตลอดแนว ทำให้แก้ไขปัญหานี้ไปได้ อย่างไรก็ตามในช่วงบริเวณที่เป็นจุดตัดทางลง ramp จากถนนสุวรรณภูมิสาย 1 บรรจบกับถนนสุวรรณภูมิสาย 2 ทั้งด้านขาเข้าและขาออก มีปัญหาด้านการออกแบบ

ภาพที่ 4.9 รถที่เลี้ยวตัดกระแสบรรจบทางตรง และระยะ MERGING ไม่เพียงพอ

| ประเด็นปัญหา | ข้อเสนอแนะ |
|---|---|
| <p><u>ด้านการออกแบบ</u></p> <ul style="list-style-type: none"> <li>■ ระยะ merging สำหรับสองช่องทางลงจากทางต่างระดับไม่เพียงพอ</li> <li>■ ป้ายแนะนำสถานที่ โดยให้ไปกลับรถข้ามหน้าติดใกล้ทางลง ramp มากเกินไป</li> <li>■ สภาพทัศนวิสัยในช่องทางซ้าย ตั้งฉากซึ่งกันและกัน ทำให้รถที่จะเลี้ยวขึ้น ไม่เป็นไปตามช่องจราจร</li> </ul> | <ul style="list-style-type: none"> <li>■ ใช้สีตีเส้นจัดช่องจราจรทางลงจาก ramp ขยายไปในไหล่ทางให้มีระยะในการ merge ยาวขึ้นพร้อมลูกศรบนพื้นทางคร่อมช่องทางตรงบนถนนสาย 2 เพื่อเตือนผู้ขับขี่ในช่องทางซ้ายบนทางตรง</li> <li>■ ติดตั้งป้ายต่างๆ ก่อนถึงจุดตัด หรือหลังจุดตัดไปในระยะที่เหมาะสม</li> <li>■ ปรับปรุงขยายผิวจราจรและออกแบบให้รับกลับวงเลี้ยวของรถบรรทุก 6 ล้อ</li> </ul> |

| ประเด็นปัญหา | ข้อเสนอแนะ |
|---|---|
| <p><u>ด้านการบำรุงรักษา</u></p> <ul style="list-style-type: none"> <li>■ กิ่งไม้บังเสาไฟฟ้าแสงสว่างและป้ายแนะนำต่างๆ</li> </ul> | <ul style="list-style-type: none"> <li>■ ตัดแต่งกิ่งไม้มิให้บังป้ายจราจรและแสงสว่างจากเสาไฟฟ้า</li> </ul> |

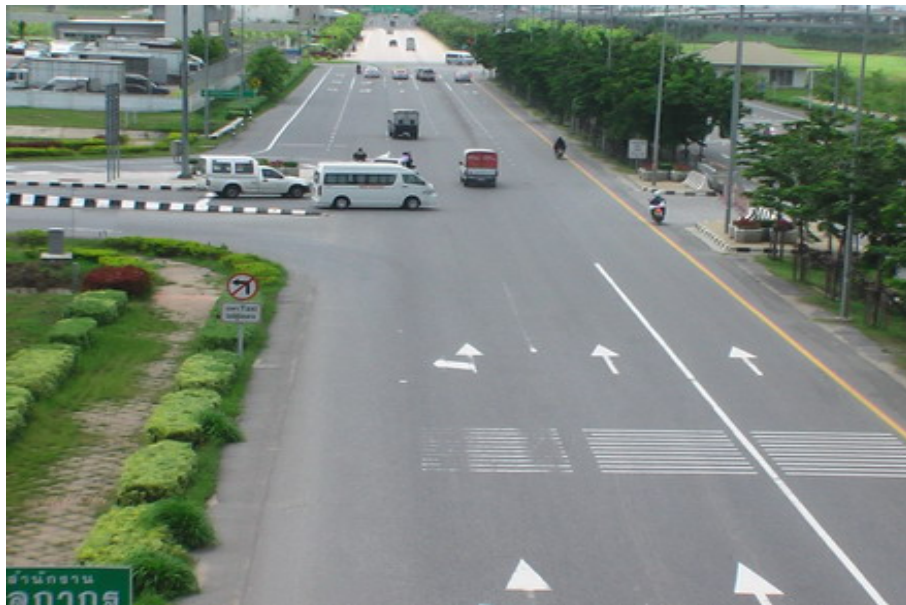
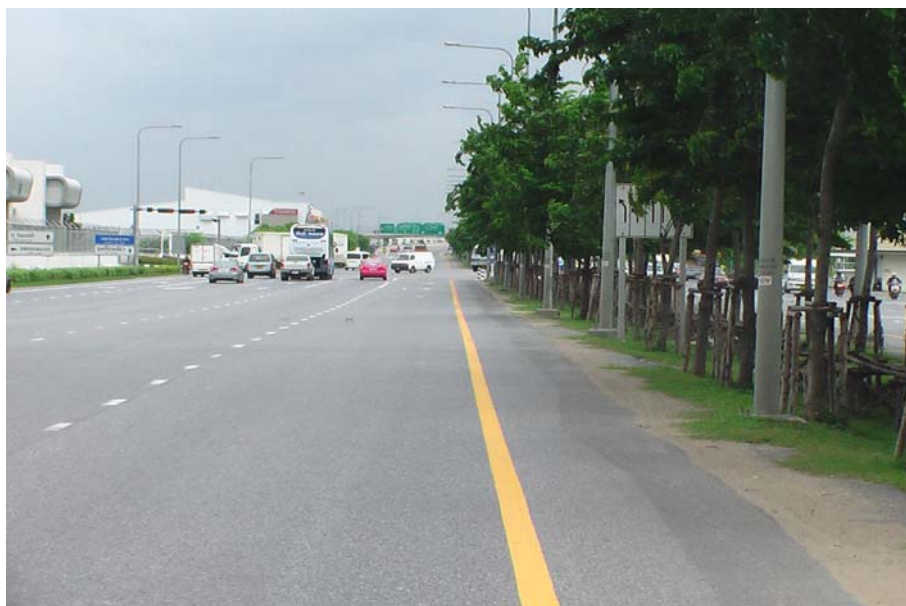
**จุดที่ 6:** สามแยกคลังสินค้า (บริเวณ CFZ)

**อุบัติเหตุที่พบ:** รถชนท้ายกันหรือเบียดกันในบริเวณทางแยก

**สาเหตุ:** ปริมาณรถเลี้ยวซ้ายมาจากทางลง ramp ไปถนนกิ่งแก้ว และถนนสุวรรณภูมิสาย 61 (ถนนด้านล่าง) เลี้ยวซ้ายพร้อมกันทั้งหมด 4 ช่อง ปริมาณรถตรงไปถนนกิ่งแก้วเพื่อไปกลับรถที่สามแยกคลังสินค้าเพื่อกลับรถไปยังศูนย์ขนส่งมีจำนวนมาก เกิดจุดขัดแย้งจากการ merging ดังภาพที่ 4.10

ภาพที่ 4.10 รถเลี้ยวตัดกระแสรถทางตรง , เส้นจราจรลบเลือนและป้ายจราจรบดบัง

| ประเด็นปัญหา | ข้อเสนอแนะ |
|---|---|
| <u>ด้านการออกแบบ</u> <ul style="list-style-type: none"> <li>การตัดกระแสเพื่อขีดขวางเข้าช่องทางสำหรับกัลดรถบนถนนสาย 2 บริเวณสามแยกไฟแดง ทำให้เกิดการขัดแย้งของกระแสจราจรบนถนนสายหลัก</li> </ul> | <ul style="list-style-type: none"> <li>ติดตั้งสัญญาณไฟจราจรเพิ่มที่จุดตัดเพื่อให้รถจากถนนสุวรรณภูมิสาย 61 สามารถเลี้ยวขวาได้แทนการเลี้ยวซ้ายไปกัลดรถ</li> <li>ไฟสัญญาณจราจรที่ติดตั้งใหม่ให้สัมพันธ์กับไฟสัญญาณจราจรที่สามแยกคลังสินค้า</li> </ul> |
| <u>ด้านการบำรุงรักษา</u> <ul style="list-style-type: none"> <li>เครื่องหมายจราจรบนพื้นลบบเลือน</li> <li>กิ่งไม้บังเสาไฟฟ้าแสงสว่างและป้ายแนะนำต่างๆ</li> </ul> | <ul style="list-style-type: none"> <li>ทาสีตีเส้นเครื่องหมายจราจรให้ชัดเจน</li> <li>ตัดแต่งกิ่งไม้ไม่ให้บังป้ายจราจรและแสงสว่างจากเสาไฟฟ้า</li> </ul> |

| ประเด็นปัญหา | ข้อเสนอแนะ |
|---|---|
| <u>ด้านพฤติกรรมผู้ใช้นถนน</u> <ul style="list-style-type: none"> <li>รถจักรยานยนต์ฝ่าฝืนกัลดรถ</li> </ul> | <ul style="list-style-type: none"> <li>ติดตั้งชนวนกั้นกลาง (ราวกันอันตรายหรือกำแพงคอนกรีต ) ตลอดแนวยาวเพื่อป้องกันการชนเสาไฟฟ้าและป้องกันการรถจักรยานยนต์ลักกัลดรถ</li> </ul> |
