#### 4.2 กระบวนการบูรณะสภาพอาคาร

##### 4.2.1 อาคารพิพิธภัณฑสถานพระบาทสมเด็จพระปกเกล้าเจ้าอยู่หัว (อาคารกรมโยธาธิการเดิม)

### 4.2.2 อาคารพิพิธภัณฑ์การเรียนรู้แห่งชาติ (อาคารกระทรวงพาณิชย์เดิม)

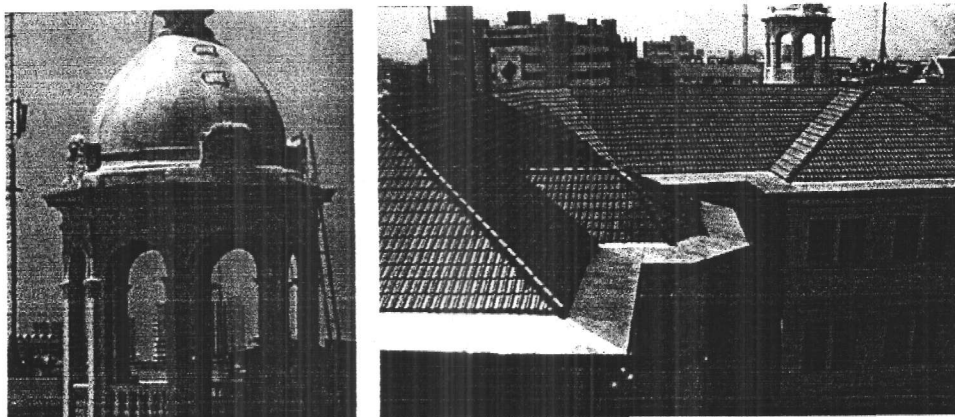
ภาพที่ 4.10

มีจุดที่เกิดความเสียหายค่อนข้างมาก คือ ส่วนของหลังคาโดม ซึ่งในการบูรณะเป็นการซ่อมตามสภาพ โดยการกำจัดคราบตะไคร่ และพืชต่าง ๆ ที่ขึ้นตามรอยแตก หลังจากนั้นซ่อมแซมผิวคอนกรีตเสริมเหล็กของโดมให้อยู่ในสภาพเดิม ชัดทำความสะอาดในส่วนที่แข็งแรงดี จากนั้นซ่อมวางระบายนํ้าของหลังคาโดมให้อยู่ในสภาพดี ทำรางนํ้าเพิ่มและปรับระดับให้ระบายนํ้าได้ดีขึ้น

โดมและหลังคากระเบื้องหลังกระบวนการบูรณะ

ขั้นตอนต่อมาฉาบผิวนอกแล้วทำสีตามกรรมวิธีเดียวกับผิว ลวดลายต่าง ๆ ถ้าเสียหายเล็กน้อยจะใช้การปั้นซ่อม ถ้าเสียหายมากจะหล่อแบบแล้วนำมาติดตั้งใหม่ ทั้งนี้ ต้องเป็นลวดลายที่เหมือนเดิมทุกประการ

การบูรณะใช้กระเบื้องซีแพคโมเนีย ลอนโค้งสีเทานกพิราบ เป็นวัสดุบุหลังคา โดยทำการรื้อหลังคาเดิมออก ปรับปรุงเสริมความแข็งแรงของโครงสร้างของหลังคาเดิมที่มีอยู่ ด้วยการตัดต่อเปลี่ยนโครงสร้างหลังคาส่วนที่เสียหายให้มีความแข็งแรง เมื่อทำการปรับปรุงแล้วทาสีน้ำมันรักษาเนื้อไม้และกันปลวกจนทั่วโครงหลังคาตามกรรมวิธี ก่อนการติดตั้งแป้ไม้ จากนั้น ปูแผ่นสะท้อนความร้อนแล้วจึงปูกระเบื้องทับลงไป ส่วนรางน้ำใช้รูปแบบเดิมเหมือนกับการบูรณะ คือ เป็นลักษณะของแผ่นสเตนเลส (stainless) ยื่นออกจากผนังและมีรางน้ำตรงปลาย

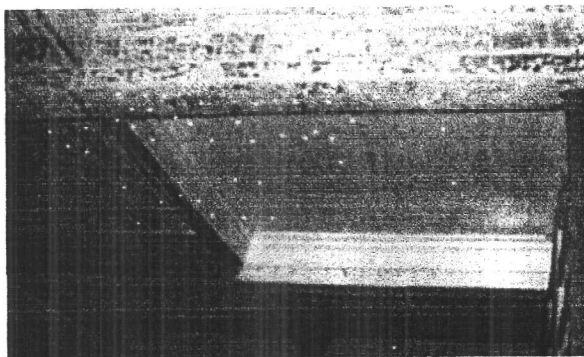
ภาพที่ 4.11

ฝ้าเพดานภายหลังการลอกสี

หลังจากการรื้อถอนดวงโคมและอุปกรณ์ไฟฟ้าต่าง ๆ ออกจากฝ้าเพดาน ทำการลอกสีทาทับอยู่บนฝ้าเพดานออกทั้งหมดโดยการเป่าด้วยความร้อนแล้วขูดออก หลังจากนั้นทำการซ่อมแซมปรับปรุงฝ้าเพดานให้มีสภาพสมบูรณ์แข็งแรง ด้วยการอุดแต่ง และเปลี่ยนไม้ส่วนที่ชำรุด รวมทั้งลวดบัวและลวดลายต่าง ๆ ให้สวยงามก่อนทาสีตามลักษณะเดิมตามที่ได้สำรวจและเปรียบเทียบสีไว้

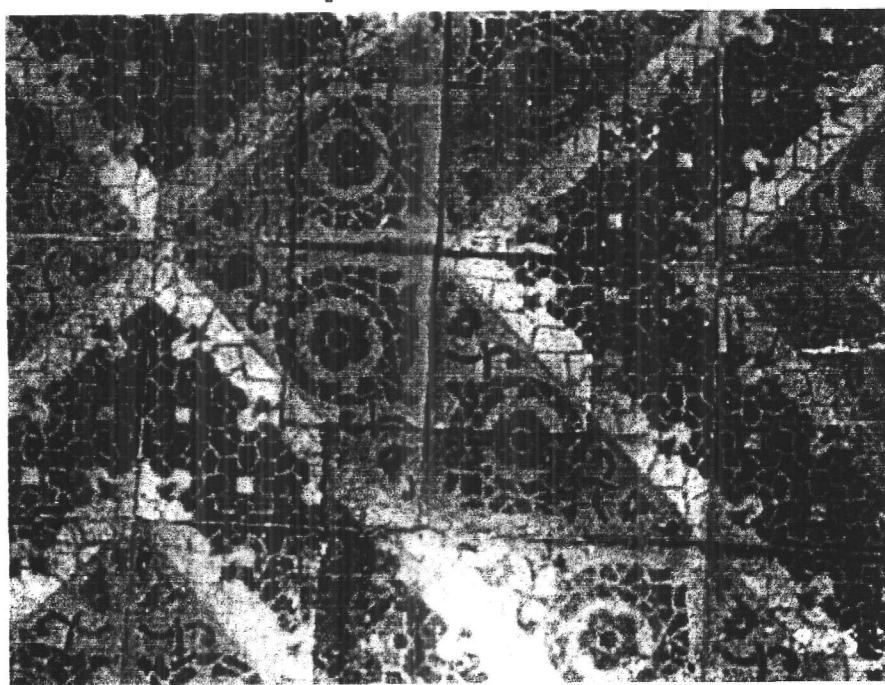
ภาพที่ 4.12

การบูรณะพื้นด้วยกระเบื้องเดิม

พื้นชั้นล่างและชั้นโถง โครงสร้างพื้นชั้นล่าง เป็นพื้นคอนกรีตเสริมเหล็ก ส่วนที่ชำรุด สกัดพื้นเดิมออกแล้วเทพื้นใหม่บนดินที่บดอัดแน่นตามการรับน้ำหนัก โครงสร้างนี้จะต้องแยกจาก โครงสร้างเดิมใช้แผ่นยางเป็นตัวแบ่ง แล้วอุดรอยแตกร้าวด้วยซิลิโคน ใช้การเจาะเย็บด้วยเสตนเลส (stainless) แล้วฉาบแต่งด้วยปูนหมักผสมปูนซีเมนต์ขาวตามวัสดุเดิม วัสดุปูพื้นชั้นล่าง ประดับ ด้วยหินอ่อน กระเบื้องหินขัด กระเบื้องซีเมนต์ ส่วนที่หายหรือชำรุดใช้วัสดุที่มีขนาด สี และลวดลาย เดียวกันเสริมทดแทน โดยเฉพาะพื้นกระเบื้องหินอ่อนหน้ามุขชั้น 2 และทางเข้า ได้ทำการรื้อถอนของเดิม ออกแล้วปูพื้นด้วยแผ่นยางกันซึม เทปูนทรายปรับระดับ แล้วจึงปูทับด้วยแผ่นหิน (ดังภาพที่ 4.12)

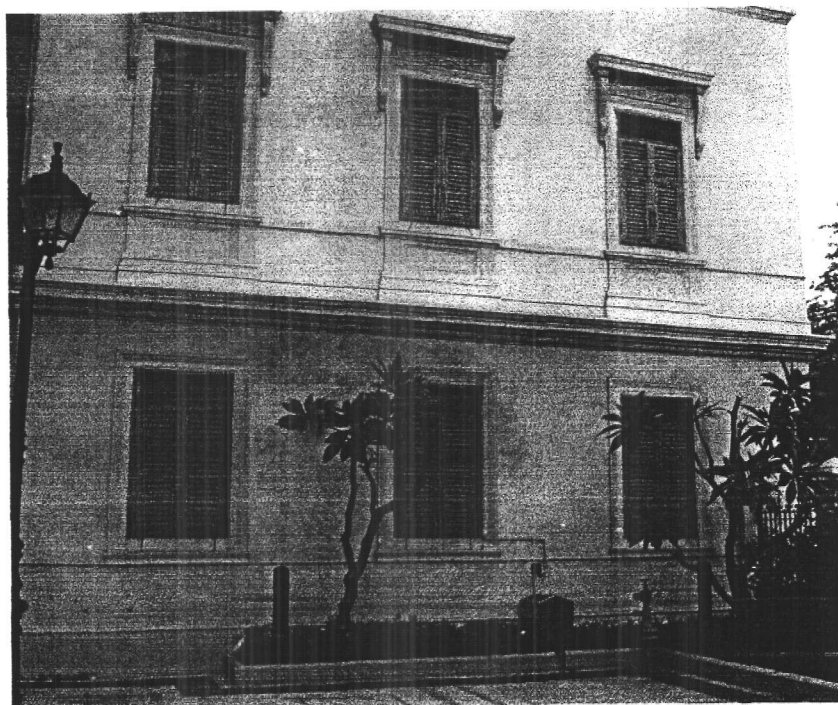
ภาพที่ 4.13

ช่องเปิดและผนังภายนอกอาคารหลังกระบวนการบูรณะ

ในการบูรณะซ่อมแซมประตู – หน้าต่างของเดิมอาคาร ทำโดยการลอกสีที่ทาอยู่บนบานประตู – หน้าต่างออกทั้งหมด ซ่อมแซมส่วนที่เสียหายด้วยการอุดตั่งเปลี่ยนไม้ส่วนที่เสียหาย ออก บานที่เสียหายมากทำขึ้นใหม่ตามรูปแบบเดิม จากนั้น ติดตั้งประตู – หน้าต่างเพิ่มเติม โดยใช้วงกบร่วมกันกับวงกบหน้าต่างเดิม โดยพยายามให้มีความกลมกลืนกับช่องเปิดที่มีอยู่เดิมมากที่สุด บานกรอบทำด้วยไม้สักแบ่งตามรูปฟักตามลักษณะของประตู – หน้าต่างเดิมของอาคาร ลุกฟักทำด้วยกระจกใส

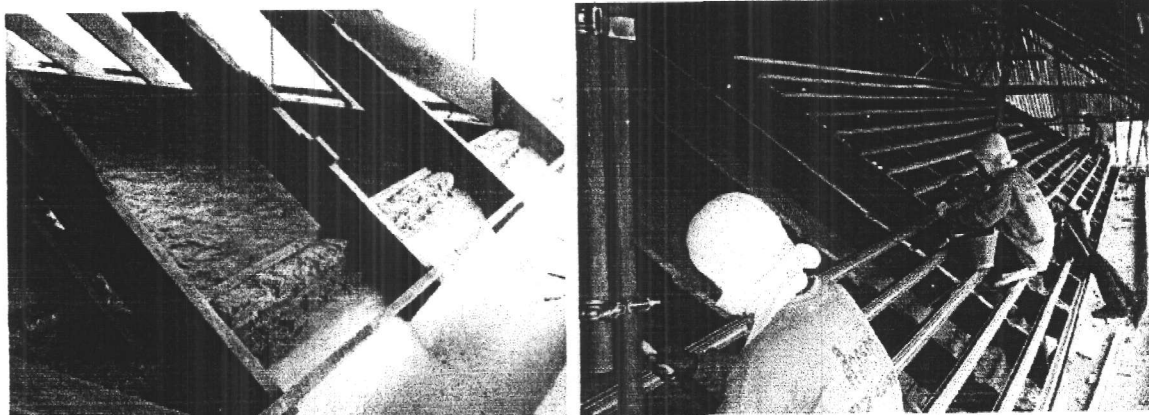
ภาพที่ 4.17

โครงสร้างหลังคาไม้ สภาพโครงสร้างเดิมเป็นโครงสร้างไม้ทั้งหมด ความเสียหายที่พบ ได้แก่ กระจ่างไม้เสื่อมสภาพ จึงปรับเปลี่ยนเป็นระแนงเหล็กชุบสังกะสี เพื่อความทนทาน ส่วน จันทันไม้ความเสียหายที่พบส่วนใหญ่อยู่บริเวณปลายจันทัน ซึ่งผุกร่อนเนื่องจากการอยู่ใกล้รางน้ำ จึงทำการซ่อมเปลี่ยนไม้ส่วนที่เสียหายมาก และทาสวนปลายของจันทันทั้งหมดด้วย flint coat สำหรับโครงสร้างดั่งและออกไก่ ใช้ไม้เนื้อแข็งยึดด้วยน็อตโลหะ แล้วจึงติดตั้งตระแกรงกันนกสวน ปลายของจันทัน ส่วนที่ทำรายละเอียดเป็นพิเศษ คือ งานครอบหลังคา หลังจากปูกระเบื้องมาจน เสร็จแล้ว ได้มีการอุดปูน ทำที่ครอบสังกะสีรอบหนึ่งก่อนและปูยางกันซึมชนิดที่สามารถปูยางทับ ได้อีกที หลังจากนั้นจึงปั้นปูนอีกครั้งหนึ่ง ปั้นปูนผสมน้ำยากันซึมเสริมตาข่ายเหล็กเพื่อกันแตก แล้วจึงเอาครอบวางอีกทีหนึ่ง เสร็จแล้วปูกันซึมทับอีกครั้งแล้วปูครอบซ้ำอีกทีเพื่อกันน้ำ โดยจุดนี้ เป็นจุดที่มีความเสี่ยงที่สุดของโครงสร้างหลังคา เนื่องจาก โครงสร้างนี้ปูนค่อนข้างหนา ถ้าใช้ปูน ครั้งเดียวโอกาสร้าวและแตกจะค่อนข้างเยอะ ต่อไปคือ ส่วนของรางน้ำ ซึ่งมีการเลอะปูนเดิมออก เพราะความชันของรางน้ำรับไม่ได้ แล้วได้มีการติดตั้งระบบกันซึมขึ้นมาใหม่

โครงสร้างหลังรื้อระแนงไม้ และการติดตั้งระแนงโลหะชุบสังกะสีแทนของเดิม

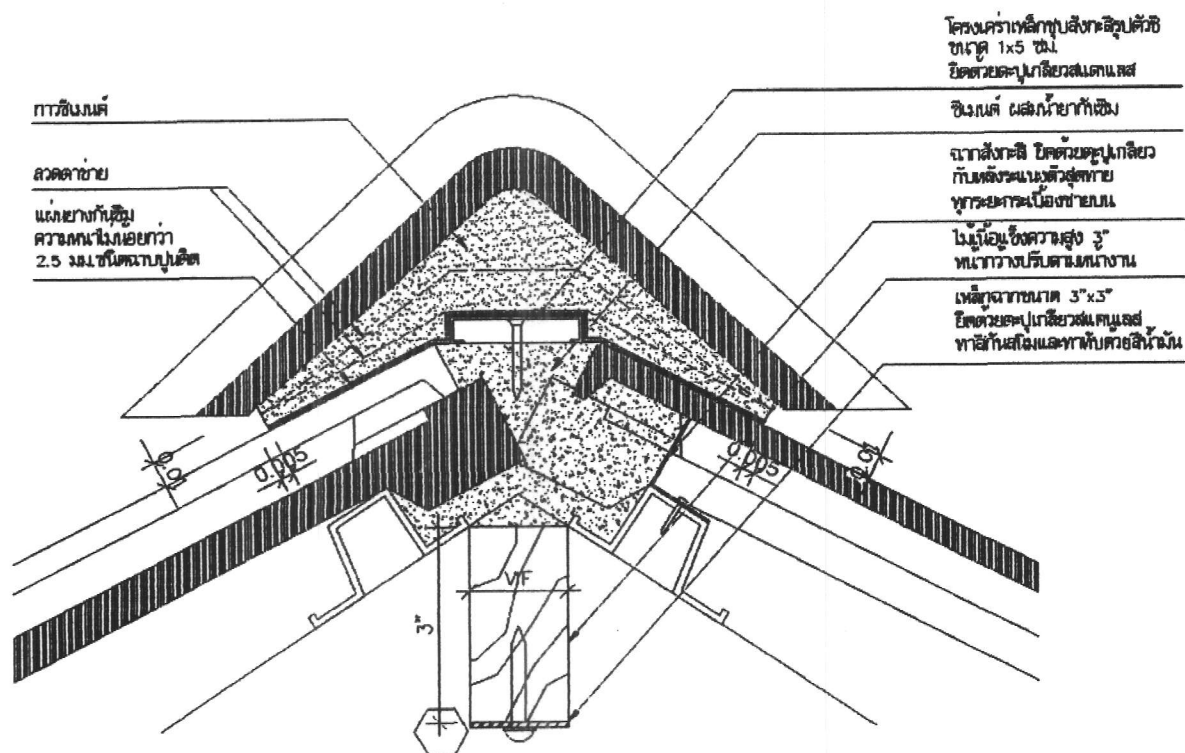
ภาพที่ 4.18

แบบขยายสันหลังคาหลังการบูรณะ
