## บทที่ 4 ผลการวิจัย

การวิจัยเรื่องการส่งเสริมเอกลักษณ์ท้องถิ่นด้วยสภาพแวดล้อมอาคารเรียนระดับประถมศึกษาสู่สังคมอาเซียนในเทศบาลเมือง จ.พระนครศรีอยุธยา ดำเนินการวิจัยพื้นที่กรณีศึกษา ประชากร และกลุ่มตัวอย่างการวิจัย พื้นที่บริเวณเทศบาลเมือง จ.พระนครศรีอยุธยา ด้วยเครื่องมือวิจัยประเภทแบบสอบถาม และแบบสำรวจและสังเกต จากนั้นนำผลสำรวจมาวิเคราะห์ข้อมูลตามกระบวนการวิจัยซึ่งแบ่งตามหัวข้อต่อไปนี้

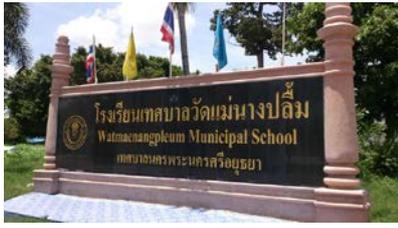
บริเวณที่สำรวจและสังเกต	ภาพถ่าย ณ วันที่ศึกษา	สภาพปัจจุบัน
1. ป้ายชื่อสถาบันอุดมศึกษา

มีป้ายชื่อโรงเรียนเทศบาลวัดแม่นางปลื้ม ขนาดเล็กติดไว้ที่บริเวณหน้าห้องเรียนในอาคารเรียนระดับมัธยมศึกษา
2. ประตูทางเข้า – ออก

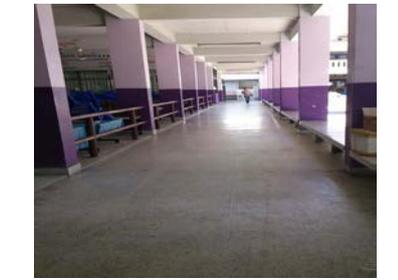
โถงทางเดินขนาดเหมาะสมเปิดรับแสงสว่างจากภายนอกและสามารถระบายอากาศได้ตลอดเวลา

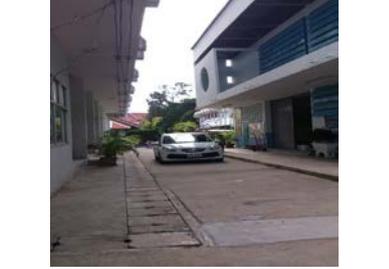
โถงทางเดินขนาดเหมาะสมเปิดรับ แสงสว่างจากภายนอกและสามารถ ระบายอากาศได้ตลอดเวลา
7. พื้นที่ธุรการ
