## ลักษณะการกัดเซาะชายฝั่งหน้าผา และแนวทางการ จัดการ: กรณีศึกษา บ้านฝั่งแดงจังหวัดประจวบคีรีขันธ์ THE NATURE OF CLIFFED COAST EROSION AND GUIDELINES FOR MANAGEMENT: A CASE STUDY OF BAN FANG DAENG, PRACHUAP KHIRI KHAN PROVINCE

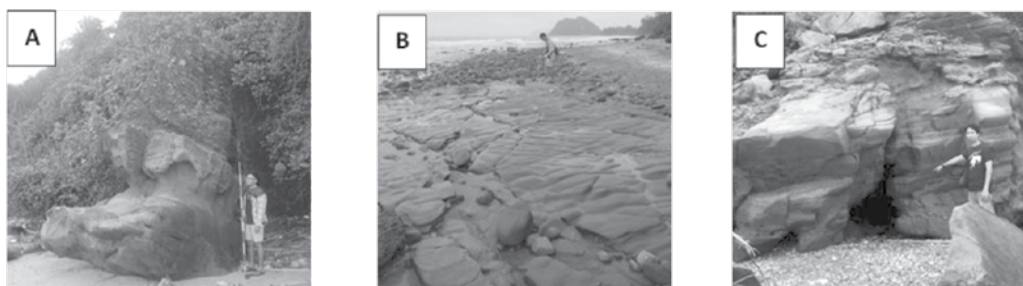
กระบวนการธรณีแปรสัณฐาน (Geological tectonic) โดยมีแรงหลัก ( $\sigma_1$ ) แนวเหนือ – ใต้ ดังภาพที่ 8 ซึ่งลักษณะนี้ทำให้เกิดลักษณะธรณีโครงสร้างที่พบในปัจจุบัน ซึ่งลักษณะความไม่ต่อเนื่องในชั้นหินตลอดแนวชายฝั่ง เป็นปัจจัยทำให้ความทนทานในชั้นหินมีค่าต่ำลง ทำให้เกิดโครงสร้างธรณีฐานแสดงลักษณะเป็นชายฝั่งเว้าแหว่งดังภาพที่ 6 B จนเกิดเป็นลักษณะถ้ำทะเล (Sea cave) ดังภาพที่ 5 C

ภาพที่ 5: ลักษณะของลักษณะธรณีสัณฐานชายฝั่งแบบสีกกร่อน A รอยว้า (notch) และเกาะหินโด่ง (sea stack) B หินราบ(platform), C ถ้ำทะเล (sea cave)

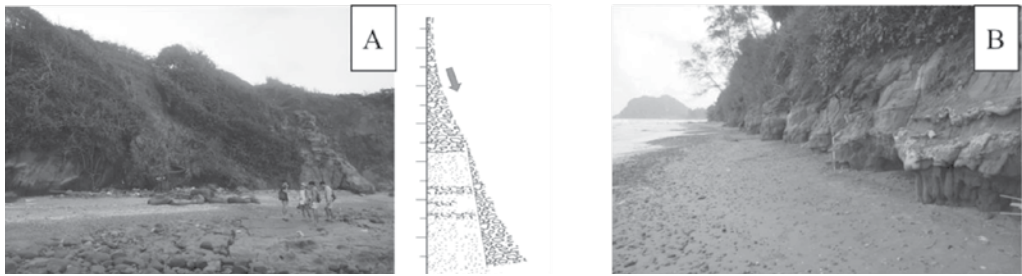
บริเวณที่ 1 ลักษณะการถล่ม พบว่าในบริเวณนี้มีลำดับชั้นของชั้นกรวดมนในชั้นบนที่หนา แสดงลักษณะการผุพังบริเวณด้านบนมีการกัดเซาะ จากปัจจัยของน้ำฝน และการกัดเซาะทางชีวภาพ จากการชนไชของรากไม้ทำให้ชั้นกรวดมนมีความหนาที่ลดลงแสดงลักษณะการผุพังที่ค่อนข้างสูงทำให้แสดงลักษณะการถล่มของชั้นหินกรวดมน ดังภาพที่ 6 A

ภาพที่ 6: A ลักษณะการถล่มของชั้นหินกรวดมนบริเวณด้านบน และ B ลักษณะชายฝั่งเว้าแหว่ง

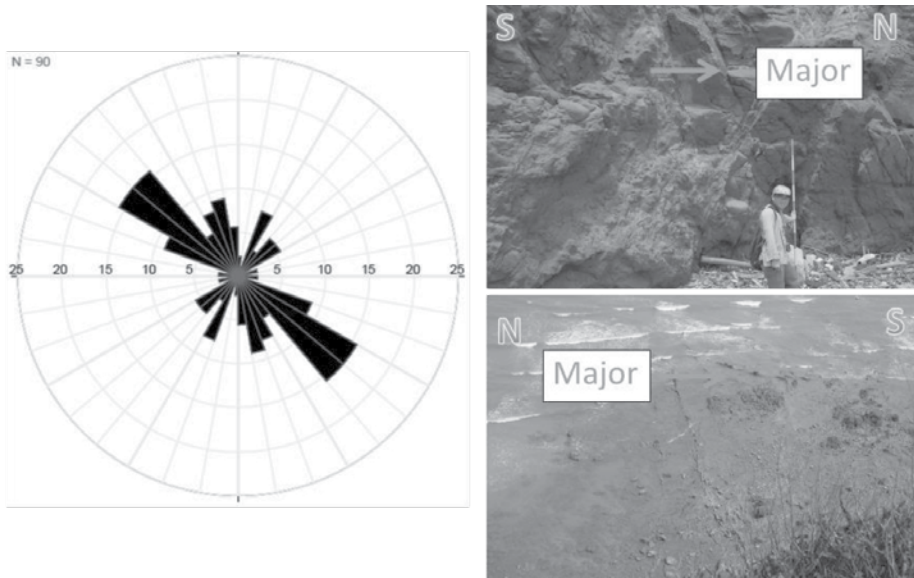
บริเวณที่ 2 ลักษณะการกัดเซาะที่ถูกควบคุมด้วยโครงสร้างทางธรณีวิทยาประกอบด้วยรอยแตก ระบบรอยแตก จากภาพแผนภูมิภูลาดังภาพที่ 7 แสดงค่าแนวโน้มหลัก (Major) ในตะวันตกเฉียงเหนือ – ตะวันออกเฉียงใต้ และ แนวรอง (Minor) ตะวันออกเฉียงเหนือ-ตะวันตกเฉียงใต้ โดยสันนิษฐานว่าเกิดจาก

ภาพที่ 7: แผนภูมิกุหลาบ (Rose Diagram) ซึ่งมีค่าวางตัวอยู่ในแนว แนวโน้มหลัก (Major) ในตะวันตกเฉียงเหนือ – ตะวันออกเฉียงใต้ และลักษณะโครงสร้างไม่ต่อเนื่อง (รอยแตก ระบบรอยแตก รอยเลื่อน) และลักษณะการกัดเซาะที่แสดงลักษณะเป็นสัน

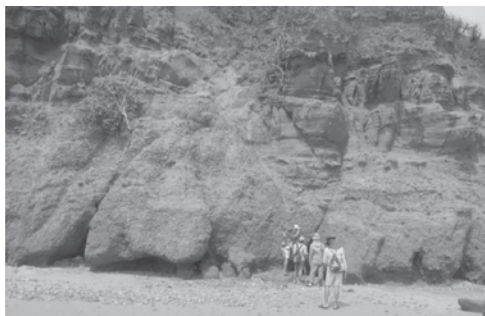
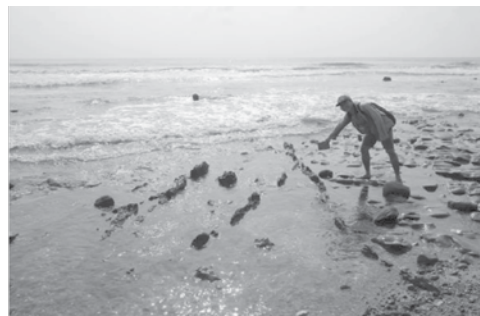
บริเวณที่ 3 ลักษณะของรอยเลื่อน (Fault) และมีการแปรสภาพจากสายน้ำแร่ร้อน (Hydrothermal alteration process) ในบริเวณนี้พบลักษณะของรอยเลื่อน ดังภาพที่ 9 ซึ่งมีค่าการวางตัวสัมพันธ์กับการวางตัวหลักโดยมีค่าการวางตัว 300 องศาในแนวตะวันตกเฉียงเหนือ-ออกเฉียงใต้ โดยพบลักษณะการแทรกตัวเข้ามาของน้ำแร่ร้อนเข้ามาตามรอยแตก เนื่องจากพบลักษณะการกัดเซาะที่แตกต่างกัน จากการตรวจสอบวิเคราะห์แร่องค์ประกอบในหินด้วยตัวอย่างแบบผง ด้วยเครื่อง XRD (X-Ray Diffract meter) รุ่น Model D8 Advance พบว่าตัวอย่างบริเวณที่คงสภาพมากกว่ามีองค์ประกอบของแร่ควอตซ์ (Quartz) ที่สูงกว่า ซึ่งมีผลต่อความทนทานของหน้าผาที่มากขึ้นดังภาพที่ 9

ภาพที่ 9: ลักษณะของรอยเลื่อน และบริเวณที่ความทนทานของหน้าผาที่แตกต่างกันจากสายแร่ความร้อน

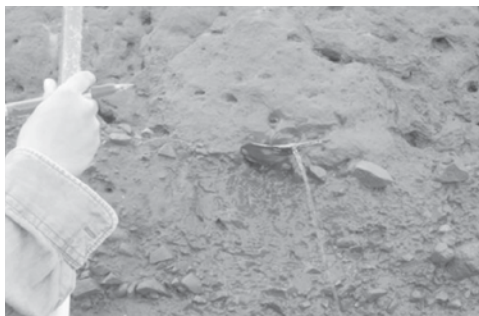
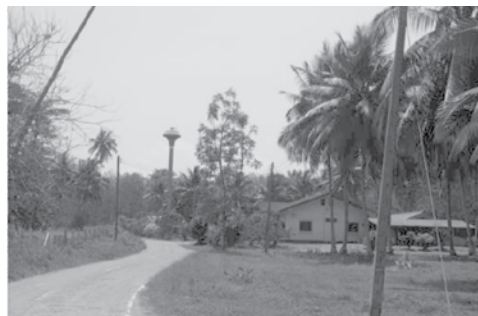
บริเวณที่ 4 ลักษณะของชั้นหินทรายขนาดละเอียด (Fine-grained sediments) ในบริเวณนี้พบลักษณะการกัดเซาะในแนวตั้งซึ่งเกิดจากการกัดเซาะจากกระบวนการน้ำฝน ในบริเวณนี้แสดงลักษณะค่าความทนทานของหินที่แตกต่างกันโดยแสดงลักษณะเป็นรังผึ้ง โดยสันนิษฐานว่าในบริเวณนี้มีการเข้ามาของแร่ออกไซด์ (Oxide mineral) จากการชะล้างของน้ำฝน หรือน้ำจากครีวเรือน ทำให้ในบางบริเวณมีความทนทานที่แตกต่างกัน และในบริเวณนี้พบน้ำในชั้นหิน ดังภาพที่ 10 ซึ่งมีผลต่อค่าความทนทานของหิน โดยลักษณะเช่นนี้ไม่พบในบริเวณอื่น

ภาพที่ 10: แสดงลักษณะของน้ำในชั้นหินที่ไหลออกมาซึ่งมีผลต่อความทนทานของหิน  
และการใช้น้ำเพื่ออุปโภค และบริโภค

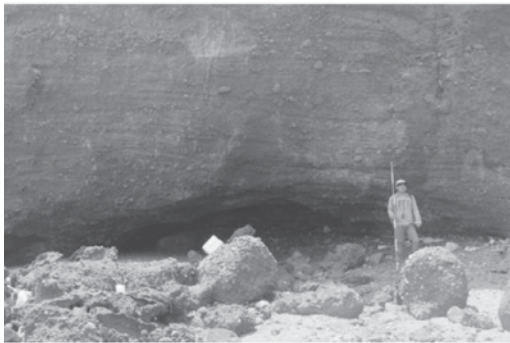
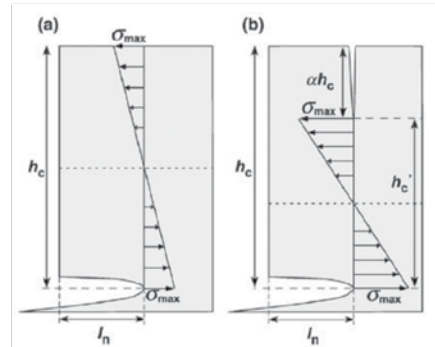
บริเวณที่ 5 ลักษณะของชั้นหินที่มีการถล่มโดยในบริเวณนี้มีลักษณะของลำดับชั้นหินที่มีการแทรกสลับของชั้นหินทรายและชั้นหินกรวดมนอย่างชัดเจนโดยลักษณะการถล่มสามารถอธิบายได้ด้วยการศึกษาของ Korure *et al.* (2006) โดยกระบวนการนี้เกิดจากการกัดเซาะในแนวราบจากกระบวนการกัดเซาะชายฝั่งในแนวราบ ทำให้เกิดลักษณะรอยเว้าในบริเวณด้านล่างของชายฝั่งหน้าผา เกิดเป็นลักษณะชะงอกหน้าผา (Hanging) ดังภาพที่ 11 ส่งผลให้มีแรงเค้นในบริเวณด้านบน จนนำไปสู่การพัฒนาของรอยแตกบริเวณด้านบน (Tension crack) โดยบริเวณด้านบนจะเป็นบริเวณที่มีค่าความเค้นมากที่สุดและลดลงตามระดับความสูงโดยรอยแตกนี้พัฒนาไปสู่การถล่มของหน้าผา และนอกจากนี้บริเวณนี้ยังมีลักษณะของน้ำในชั้นหิน

ภาพที่ 11: การกัดเซาะในแนวราบจากกระบวนการกัดเซาะชายฝั่งลักษณะรอยเว้า และรูปแบบการถล่ม Korure et al. (2006)

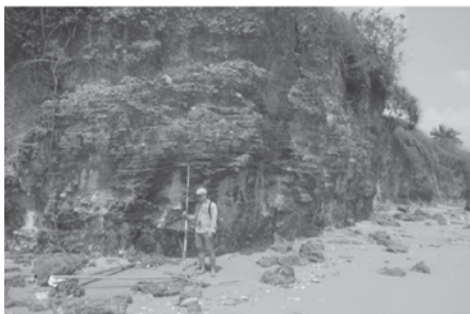
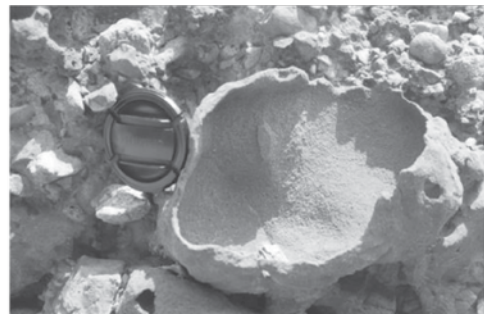
บริเวณที่ 6 ลักษณะของชั้นคิลาแลง (laterite) โดยในบริเวณนี้แสดงลักษณะของการกัดเซาะที่เท่ากันเกิดจากในบริเวณมีลักษณะของไฮดรอกไซด์ (Iron oxides) มาเคลือบบริเวณพื้นผิวดังรูปที่ 12 ทำให้บริเวณนั้นมีความทนทานมากกว่า ซึ่งปัจจัยในการเกิดนั้นสัมพันธ์กับการชะล้างออกไซด์ไอออนจากกระบวนการชะล้างแร่ในหินของน้ำ

ภาพที่ 12: ชั้นศิลาแลงและลักษณะของโอออนออกไซด์มาเคลือบบริเวณพื้นผิว

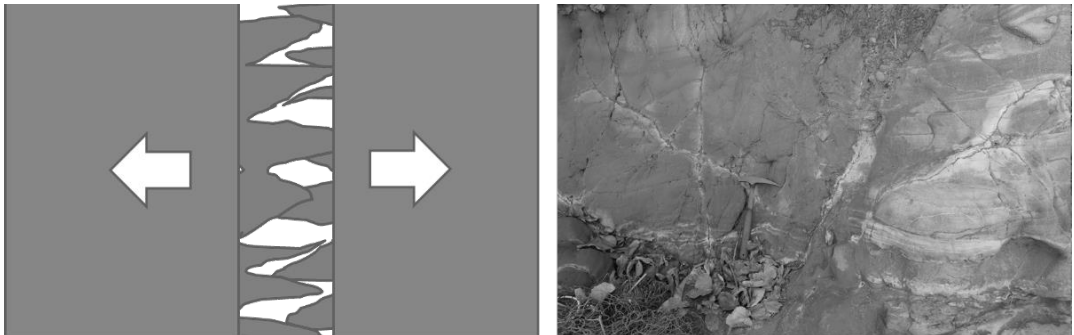
ภาพที่ 14: จากการศึกษาของ Wellman & Wilson, 1965 รูปแบบกัดเซาะด้วยเกลือ (Salt weathering) และกระบวนการกัดเซาะด้วยเกลือในพื้นที่
