## บทที่ 4

### ผลการดำเนินการและการประเมินผล

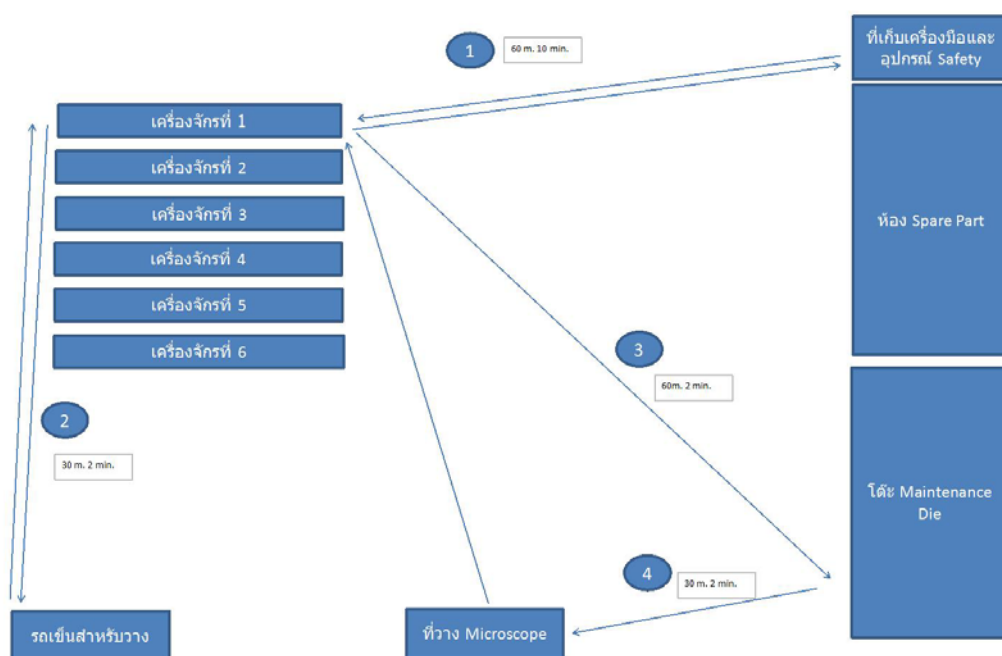
ภาพที่ 4.1

จากแนวทางการแก้ไขในบทที่ 3 หัวข้อที่ 3.6 ได้ดำเนินการแก้ไขโดย ทำการปรับเปลี่ยนแผนผังในการจัดเก็บเครื่องมือใหม่เพื่อให้สะดวกต่อการหยิบใช้งาน เนื่องจากสภาพการทำงาน ณ ปัจจุบัน เมื่อพนักงานต้องทำการ Cleaning Molding Die พนักงานจะต้องเดินออกนอกพื้นที่การผลิตเพื่อหยิบเครื่องมือและอุปกรณ์ Safety ต่างๆ โดยพื้นที่จัดวางวัสดุภัณฑ์อยู่ห่างจากพื้นที่ปฏิบัติงานเป็นระยะ 60 เมตร พนักงานจะใช้เวลาในการไปหยิบวัสดุภัณฑ์กลับมายังพื้นที่ปฏิบัติงานทั้งสิ้นประมาณ 10 นาที หลังจากนั้น ต้องเดินไปหยิบรถเข็นสำหรับใช้วาง Die ที่ถอดออกมาจากเครื่องจักรเป็นระยะทาง 30 เมตร ใช้เวลา 2 นาที แล้วต้องเข็นไปยังโต๊ะ Die Maintenance เป็นระยะทาง 30 เมตร ใช้เวลา 2 นาที เมื่อ Maintenance Die เสร็จก็ต้องนำ Die ใส่รถเข็นแล้วเข็นมายังที่วาง Microscope เพื่อทำการ Inspection สภาพการประกอบและความสะอาดของ Die เป็นระยะทาง 30 เมตร ใช้เวลา 2 นาที บางครั้งต้องเข็นกลับไปโต๊ะ Maintenance Die ใหม่อีกครั้งเนื่องจาก Die ไม่สะอาดพอ ก่อนที่จะเข็นกลับไปเครื่องจักรเพื่อติดตั้ง จากนั้นก็นำเครื่องมือและอุปกรณ์ Safety ต่างๆ และรถเข็นไปเก็บที่เดิม ใช้เวลาอีกประมาณ 15 นาที รวมเวลาสูญเสียจากการเคลื่อนที่ทั้งหมด 31 นาที ซึ่งลักษณะการทำงานแบบนี้ถือเป็นความสูญเสียอันเกิดจากการขนส่ง (Transportation) ดังนั้นจึงต้องมีการกำหนดจุดจัดเก็บเครื่องมือและอุปกรณ์ Safety ใหม่เพื่อให้เกิดความสูญเสียให้น้อยที่สุด

แผนผังพื้นที่การทำงานก่อนการปรับปรุง

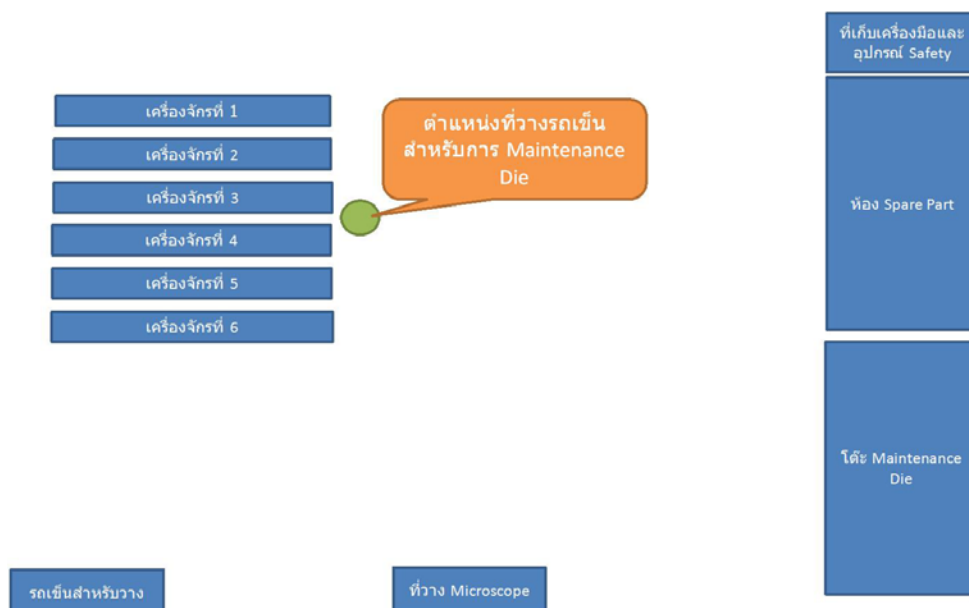
ภาพที่ 4.2

แผนผังพื้นที่การทำงานหลังการปรับปรุง

แนวทางการแก้ไขปัญหานี้ คือ จัดทำรถเข็นสำหรับ Maintenance Die โดยเฉพาะขึ้นจำนวน 1 คันโดยมีอุปกรณ์และเครื่องมือที่ใช้ Maintenance Die พร้อมอยู่ในลิ้นชัก มีการจัดเก็บอุปกรณ์เป็นระเบียบเรียบร้อย ด้านบนของรถสามารถใช้วาง Die ได้ และมีกล้อง Microscope วางอยู่บนรถสำหรับใช้ Inspection Die กำหนดที่จัดเก็บรถเข็นนี้อยู่ข้างเครื่องจักรที่ 3 ที่รถเข็นนั้นได้จัดทำป้ายที่แสดงจุดสำคัญของการประกอบ Die การทำความสะอาดตรงจุดที่มีผลทางคุณภาพและขั้นตอนในการ Set up Die เข้าสู่เครื่องจักร เพื่อให้สะดวกในการเห็น โดยที่แผนผังพื้นที่การทำงานก่อนการปรับปรุงและแผนผังพื้นที่การทำงานหลังการปรับปรุงแสดงดังภาพที่ 4.1 และ 4.2 ตามลำดับ

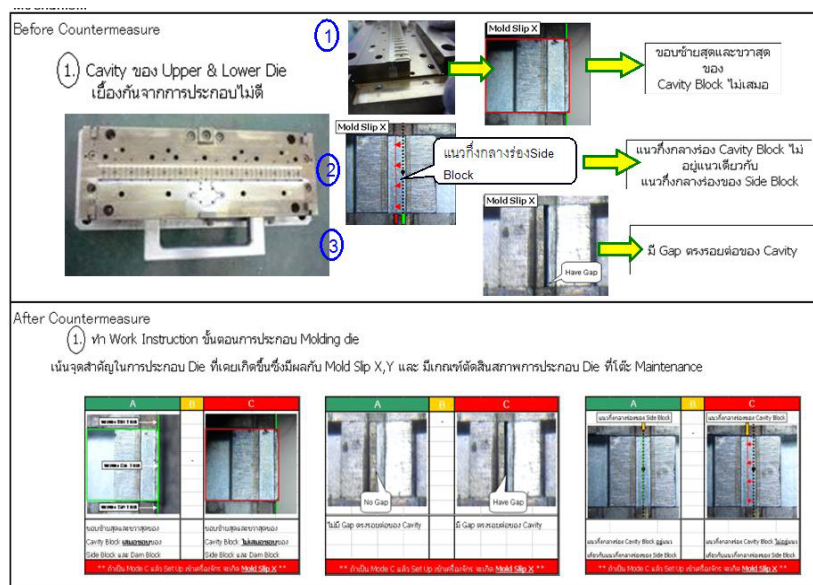
ภาพที่ 4.3

จุดสำคัญของการประกอบ Die ที่มีผลกับ Mold Slip X

การที่ Mold Slip X ขึ้นเกิดจากการประกอบ Upper Cavity ที่ไม่อยู่ในตำแหน่งที่ถูกต้อง เนื่องจากไม่มีการกำหนดจุดสำคัญของการประกอบ Upper Cavity

แนวทางการแก้ไขปัญหานี้ คือ จัดทำป้ายที่แสดงจุดสำคัญของการประกอบ Die, การทำความสะอาดจุดที่มีผลต่อ Mold Slip X

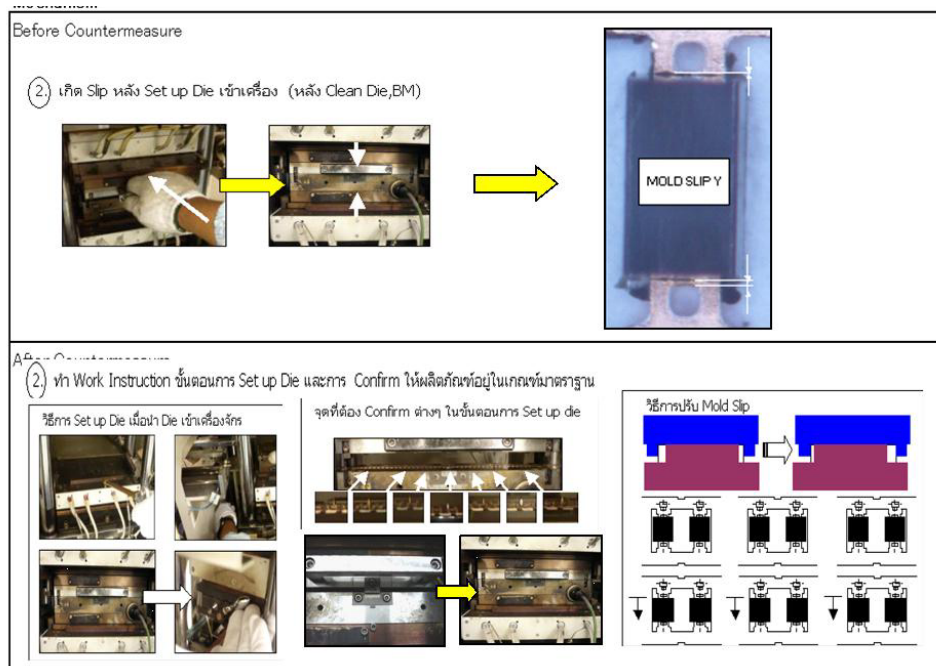
ภาพที่ 4.4

จุดสำคัญของการประกอบ Die ที่มีผลกับ Mold Slip Y

การที่เกิด Mold Slip Y ขึ้น จำเป็นต้องหยุดเครื่องจักรเพื่อทำการแก้ไข จากการตรวจสอบหาสาเหตุพบว่ามักเกิด Mold Slip Y ขึ้นหลังจากการ Cleaning Die เนื่องจากไม่รู้ถึงจุดสำคัญในการ Set up Die เข้าสู่เครื่องจักร เช่น ไม่ได้ใช้ Air blow เป่าที่แท่นวาง Die ตัวล่าง ทำให้เศษ Resin ตกค้างอยู่ตาม Stopper เมื่อใส่ Die เข้าไปทำให้ตำแหน่งของ Die ตัวล่างคลาดเคลื่อน เมื่อ Mold และจึงเกิด Mold Slip Y

แนวทางการแก้ไขปัญหานี้ คือ จัดทำป้ายที่แสดงจุดสำคัญของการประกอบ Die, การทำความสะอาดจุดที่มีผลทางคุณภาพ และขั้นตอนในการ Set up Die เข้าสู่เครื่องจักร เพื่อให้สะดวกในการเห็น มีจัดการอบรมตามเอกสารวิธีการทำงานขั้นตอนในการ Set up Die เข้าสู่เครื่องจักร ที่ได้จัดทำขึ้นมา แล้วทำการ Test Skill ในภาคปฏิบัติ

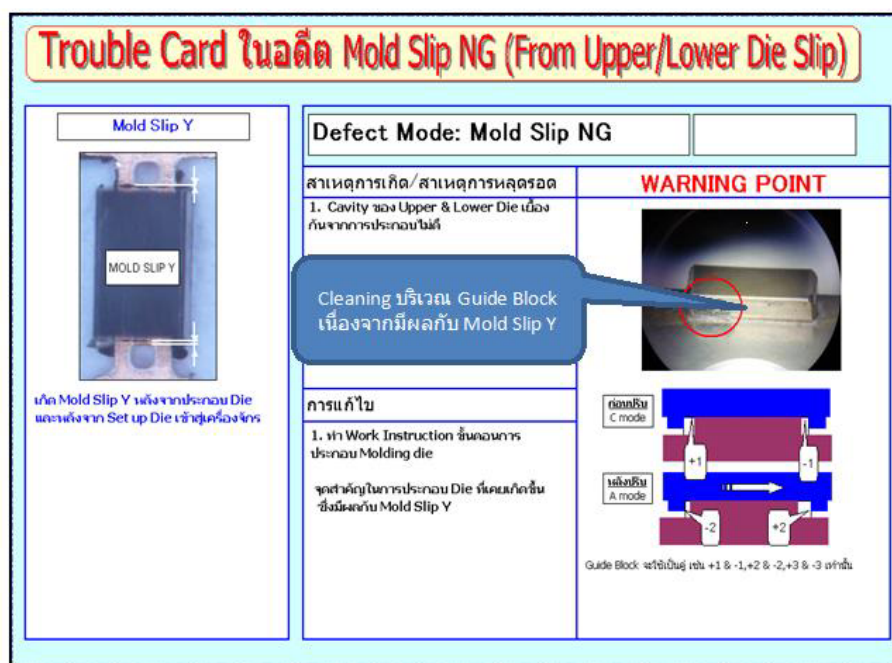
ภาพที่ 4.5

จุดสำคัญการทำความสะอาด ที่มีผลกับ Mold Slip Y
