สถานภาพการดำรงอยู่ของเรือนโคราชในปัจจุบัน กรณีศึกษาหมู่บ้านพระเพลิง จ.นครราชสีมา¹

The Current State of the Korat House: A Case Study of Phraphloeng Village, Nakorn Ratchasima Province

การุณย์ สุภมิตรโยธิน² / วารุณี หวัง

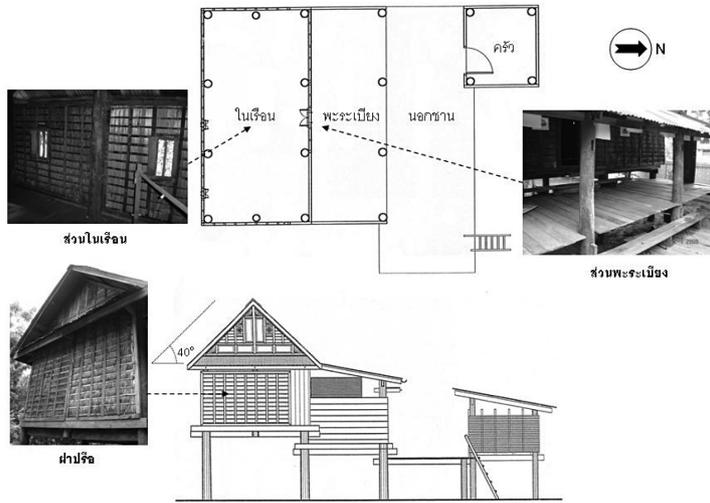
ภาพที่ 1 ลักษณะเฉพาะและองค์ประกอบของเรือนโคราช
ที่มา: ตัดแปลงจาก กาญจนา ตันสุวรรณรัตน์ (2545: 278-279)

เรือนโคราช เป็นเรือนไม้ชั้นเดียวยกพื้นสูงใต้ถุนโล่ง หลังคาจั่วทรงสูงประมาณ 40 องศา มีบันลุ่มและการตกแต่งหน้าจั่วเป็นลวดลายการเข้าไม้และการแกะสลัก มีกรรมวิธีการก่อสร้างโดยใช้ระบบสำเร็จรูปโครงสร้างระบบเสาคานตัวเรือนแบ่งพื้นที่เป็น 4 ส่วน คือ เรือนนอน (ในเรือน) เป็นระดับสูงสุด ถัดลงมาเป็นส่วนระเบียงมีหลังคาคลุม นอกชานเป็นส่วนต่ำสุดไม่มีหลังคาคลุม และครัว (กาญจนา ตันสุวรรณรัตน์, 2545: บทคัดย่อ ข) การใช้พื้นที่ใช้สอยให้ความ

ฝาเรือนมี 2 ลักษณะ คือ ฝาปรือและฝาไม้กระดาน ฝาปรือ (ฝากรูเซ่งดำ) เป็นฝาที่ช่างพื้นบ้านนำต้นปรือหรือต้นแวง (อีสานเรียกว่ากมฝือ) ซึ่งเป็นหญ้าชนิดหนึ่งมาสอดใส่เบียดกันแน่น จนไม่มีช่องลมหรือฝนซึมเข้าได้ แล้วประกบด้วยไม้ใผ่ ฝาเสี้ยวรวมไฟและทาร์กจนดำเพื่อกันมอดและแมลง ทั้งด้านนอกและด้านใน (ชาวบ้านเรียกเซ่งดำ) ปลายไม้ใผ่สอดเข้าไปในเคร่าตั้งไม้จริง วางห่างกันประมาณ 40 ซม. โดยเขาจะรองให้โค้งรับกับรูปทรงของไม้ใผ่ทั้ง 2 ท่อนซึ่งหนีบต้นปรือไว้อย่างแน่นหนา (วิโรฒ ศรีสุโร, 2530: 141) ฝาปรือจึงเป็นแนวคิดของแผงฝาสำเร็จรูปที่มีรูปแบบคล้ายฝาสำหรับวัดของเรือนไทยภาคกลางแต่มีลักษณะเฉพาะ ได้แก่ การออกแบบช่องหน้าต่างและประตูที่มีความสัมพันธ์กับความกว้างของช่องลูกตั้งและช่องเซ่ง การนำปรือซึ่งเป็นวัสดุที่หาได้ในท้องถิ่นมาทำเป็นวัสดุกรุ นับเป็นภูมิปัญญาท้องถิ่นของชาวไทโคราช (กาญจนา ตันสุวรรณรัตน์, 2544: ข) ส่วนฝาไม้กระดานจะใช้เคร่าตั้งด้านในตีฝากระดานทางนอนและตีไม้ทับเกล็ดด้านนอกเป็นช่องจังหวะคล้ายกับฝาปรือกรูเซ่งดำ ทั้งนี้ ไม่ว่าจะเป็นฝาชนิดใด การออกแบบหน้าต่างประตูจะมีลักษณะคล้ายคลึงกัน คือ ฝาด้านยาวภายนอก 1 แผงจะมีหน้าต่าง 1 ช่องเปิดแบบบานเดี่ยวและคู่ ด้านสกัดไม่นิยมเจาะหน้าต่าง ฝาด้านยาว

ภายในทึบ แผงกลางเจาะประตู 1 ช่องเปิดแบบบานคู่ หน้าต่างและประตูเปิดเข้าไปในเรือน (กาญจนา ตันสุวรรณรัตน์, 2545: 501) ซึ่งรูปแบบของฝาเรือนโคราชมีความสัมพันธ์กับทรัพยากรธรรมชาติในท้องถิ่นนับเป็นการพัฒนารูปแบบอย่างกลมกลืน (ภาพที่ 1)

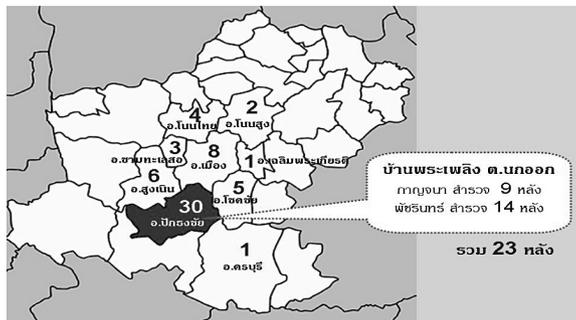
ภาพที่ 2 จำนวนเรือนโคราซที่ได้รับการสำรวจและบันทึกเป็นเอกสารระหว่างปี พ.ศ.2545-2546

บทความนี้มีจุดมุ่งหมายที่จะย้อนกลับไปสำรวจเรือนโคราซที่กาญจนนา ต้นสุวรรณ์รัตน์ และพัชรินทร์ เวียงชัย ได้เคยศึกษาสำรวจและและบันทึกเป็นเอกสารไว้ระหว่างช่วงปี พ.ศ.2545-2546 เพื่อศึกษาสถานภาพการดำรงอยู่ของเรือนโคราซในปัจจุบัน ซึ่งเมื่อพิจารณาจำนวนเรือนโคราซที่ศึกษาในช่วงปีดังกล่าว พบว่า อ.ปักธงชัย มีจำนวนเรือนโคราซที่ได้รับการสำรวจและบันทึกรูปแบบสถาปัตยกรรมมากที่สุด โดยเฉพาะบ้านพระเพลิง ต.นกออก ซึ่งมีเรือนโคราซที่ได้รับการสำรวจรวมทั้งสิ้น 23 หลัง ดังนั้น จึงเลือกบ้านพระเพลิงเป็นกรณีศึกษาในครั้งนี้ (ภาพที่ 2)

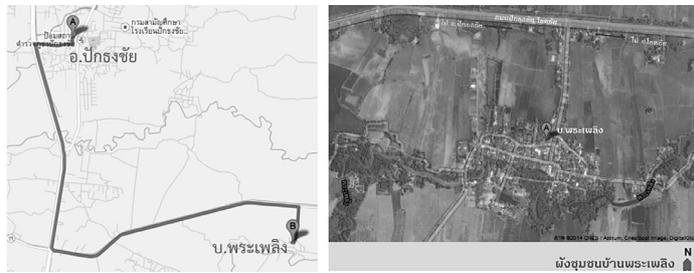
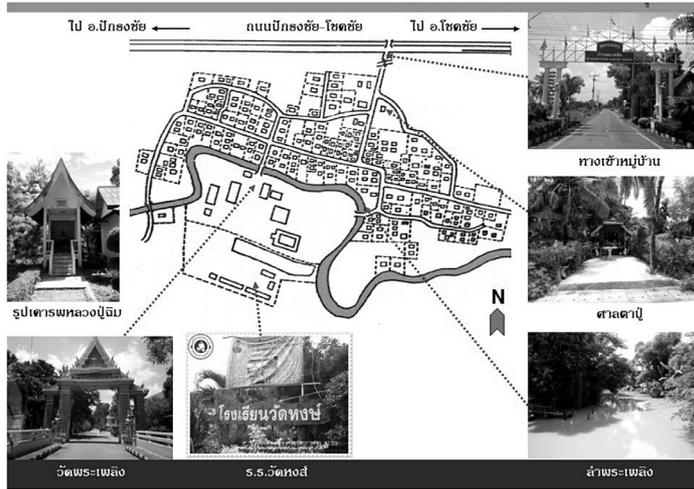
ภาพที่ 3 ที่ตั้งและผังชุมชนบ้านพระเพลิง
ที่มา: ดัดแปลงจาก พัทธรินทร์ เวียงชัย (2546: 70)

บ้านพระเพลิง ตั้งอยู่ในเขต ต.นกออก อ.ปักธงชัย จ.นครราชสีมา เป็นหมู่บ้านที่มีจำนวนประชากรประมาณ 976 คน จำนวน 270 ครัวเรือน อยู่ห่างจากตัวเมืองปักธงชัยมาทางตอนใต้ประมาณ 8 กม. การเดินทางสู่บ้านพระเพลิงส่วนใหญ่ใช้เส้นทางหลักคือถนนทางหลวงแผ่นดินหมายเลข 304 (นครราชสีมา-กบินทร์บุรี) เลี้ยวเข้าสู่ถนนปักธงชัย-โชคชัย บริเวณปากทางเข้าหมู่บ้านมีชุมชนประจําเขียนชัดเจนว่า “ชุมชนมอญบ้านพระเพลิง” ตลอดถนนทางเข้าชุมชนมีการประดับประดาด้วยเสาหงส์ซึ่งเป็นสัญลักษณ์ของชาวมอญและป้ายคำขวัญหมู่บ้านจนถึงศาลปู่ตา (พ่อใหญ่จอมทองแม่ละอองสำลี) บ้านพระเพลิงมีองค์ประกอบคล้ายกับหมู่บ้านทั่วไป คือ มีวัด โรงเรียน และสถานเอนกนาลัย แต่จะแตกต่างกันตรงที่วัดประจำหมู่บ้านเป็นวัดเก่าแก่ของชาวมอญซึ่งมีรูปหล่อหงส์สำริดที่นำมาจากหงสาวดีเมื่อครั้งอพยพมาตั้งถิ่นฐานครั้งแรก มีคัมภีร์โบราณที่จารึกเป็นภาษามอญและภาษาขอม และที่สำคัญวัดแห่งนี้ยังมีเกจิอาจารย์ชื่อดัง คือ หลวงปู่ฉิม (พระครูทักษิณรามัญ) ซึ่งเป็นศูนย์รวมจิตใจของชาวบ้านพระเพลิงและหมู่บ้านใกล้เคียง นอกจากนี้ ในปี พ.ศ.2555 วัดพระเพลิง (วัดหงส์ธรรมรักขิตาราม) ยังได้เข้าร่วมโครงการให้พระแก้ววัดเพื่อส่งเสริมการท่องเที่ยวของ อ.ปักธงชัยอีกด้วย (ภาพที่ 3)

หากพิจารณาลักษณะรูปแบบสัณฐานและการวางผังของชุมชน จะเห็นว่าชุมชนมอญบ้านพระเพลิงมีรูปแบบการวางผังที่ชัดเจนตามคติความเชื่อเรื่องทิศกลุ่มเรือนในอดีตจะมีการตั้งเป็นกลุ่มก้อนทางทิศตะวันออกกระจายทั่วไปยาวตามลำน้ำ(ลำพระเพลิง) ทางทิศตะวันตกเป็นป่าช้าเนื่องจากในอดีตมีประเพณีความเชื่อเรื่องการฝังศพแล้วนำขี้เถ้ามาทำบุญ และเป็นที่น่าสังเกตว่าวัดซึ่งเป็นสถานที่ศักดิ์สิทธิ์และมีรูปเคารพบูชาจะอยู่ทางทิศใต้ซึ่งเป็นทิศมงคล โดยมีลำพระเพลิงกั้นระหว่างเขตพักอาศัยและเขตวัด ทั้งนี้ การตั้งชุมชนและการขยายตัวของชุมชนจะไปทิศเหนือและทิศตะวันออก จะไม่มีการสร้างบ้านเรือนลี้ไปในเขตวัดอย่างเด็ดขาด

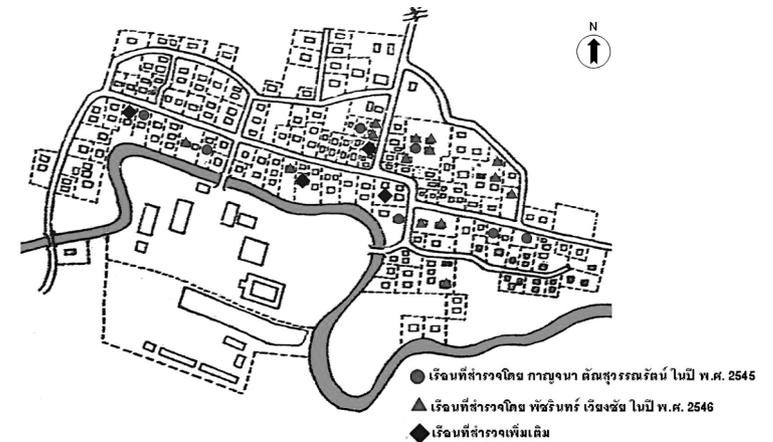
ภาพที่ 4 ที่ตั้งเรือนโคราชที่ใช้เป็นกรณีศึกษา
ที่มา: ดัดแปลงจาก พัทธรินทร์ เวียงชัย (2546: 70)

การศึกษาสำรวจเรือนโคราชระหว่างปี พ.ศ.2545-2546 โดยกาญจนา ตันสุวรรณรัตน์ และพัธรินทร์ เวียงชัย ในพื้นที่ชุมชนบ้านพระเพลิง มีจำนวนเรือนที่ถูกบันทึกไว้เป็นเอกสารทั้งสิ้น 23 หลัง แต่ในบทความนี้ได้เลือกเรือนโคราชเพื่อใช้เป็นกรณีศึกษาโดยย้อนกลับไปสำรวจตามเอกสารดังกล่าวได้เพียง 21 หลัง เนื่องจากเรือนบางหลังไม่สามารถหาข้อมูลได้ นอกจากนี้ ในการศึกษาครั้งนี้ยังได้มีการสำรวจเรือนโคราชที่ไม่ได้บันทึกไว้เป็นเอกสารในช่วงปีดังกล่าวอีก 4 หลัง และสำรวจเรือนฝาปรือที่ยังมีการใช้งานอยู่ ซึ่งตั้งอยู่ในชุมชนใกล้เคียงอีก 1 หลัง รวมเรือนโคราชที่ใช้เป็นกรณีศึกษาทั้งสิ้นจำนวน 26 หลัง (ภาพที่ 4)

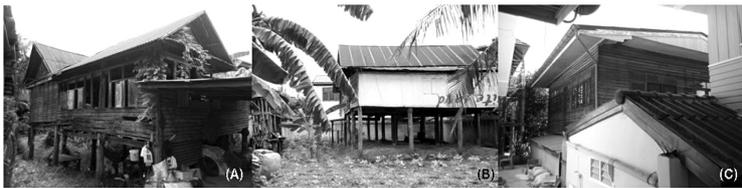
ภาพที่ 5 A-B เรือนโคราชรูปแบบเดิมที่ถูกปล่อยร้างซึ่งมีสภาพที่ทรุดโทรม C เรือนโคราชที่ถูกรื้อแล้วสร้างใหม่แต่ปัจจุบันไม่มีผู้อยู่อาศัย

1. เรือนที่ถูกปล่อยร้างไม่มีการอยู่อาศัย จากการสัมภาษณ์เบื้องต้นพบว่า เรือนโคราชเหล่านี้เป็นมรดกตกทอดสู่รุ่นลูกหลาน ซึ่งมักจะย้ายออกจากชุมชนไปทำงานต่างถิ่น เมื่อเจ้าของเรือนเสียชีวิตหรือมีอายุมากไม่สามารถช่วยเหลือตนเองได้ จึงจำเป็นที่จะต้องย้ายไปอยู่กับลูกหลานและปล่อยให้เรือนร้าง เรือนกลุ่มนี้มีทั้งลักษณะที่ยังคงรูปแบบเดิมที่มีสภาพทรุดโทรม และมีการรื้อแล้วสร้างในรูปแบบใหม่แต่ก็มิได้มีการอยู่อาศัย (ภาพที่ 5 A-C) นอกจากนี้ยังพบว่าเรือนบางหลังถูกขายให้กับคนนอกชุมชนเพื่อนำไปสร้างเป็นบ้านพักตากอากาศและขายให้กับหน่วยงานราชการเพื่อนำไปจัดแสดงในงานประจำปีของจังหวัด (ภาพที่ 6 A-C)

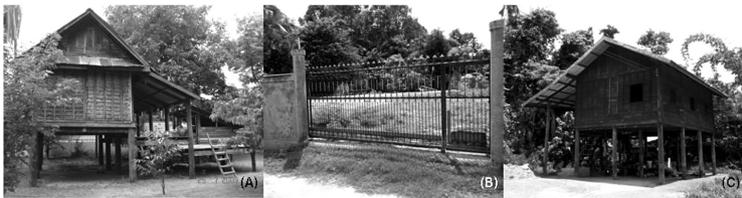
ภาพที่ 6 A เรือนโคราชที่ถูกขายให้กับหน่วยงานราชการเพื่อไปจัดแสดงในงานประจำปีของจังหวัด³
B สถานที่ซึ่งเคยเป็นที่ตั้งของเรือนโคราชในภาพ 6A
C เรือนโคราชที่ถูกขายให้กับคนนอกชุมชน

³ เรือนฝาหรือหลังนี้ถูกขายให้กับ อบจ.นครราชสีมา เพื่อจัดแสดงในงานฉลองชัยชนะของท่านทำสุรนารีประจำปี พ.ศ.2552 โดยตั้งแสดงภายในบริเวณบ้านพักนายท อบจ. ซึ่งปัจจุบันถูกรื้อถอนแล้ว

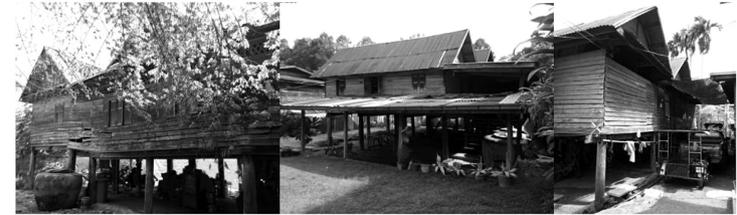
ภาพที่ 7 สภาพเรือนโคราชที่มีการอยู่อาศัยมาอย่างต่อเนื่องและยังคงสภาพเดิม

2. เรือนที่มีการอยู่อาศัยและยังคงสภาพเดิม เรือนเหล่านี้ยังคงรูปแบบและวัสดุเดิมซึ่งมีการปรับเปลี่ยนพื้นที่ใช้สอยเพียงเล็กน้อยแต่ไม่กระทบกับรูปแบบดั้งเดิมของเรือนมากนัก จากการสัมภาษณ์เบื้องต้นพบว่า เจ้าของเรือนยังมีชีวิตอยู่และมีการใช้งานมาอย่างต่อเนื่องหลายชั่วอายุคน (ภาพที่ 7-8)

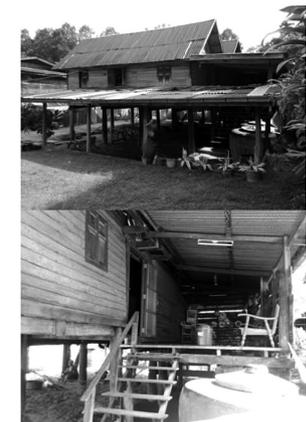
ภาพที่ 8 ตัวอย่างเรือนโคราชที่มีการอยู่อาศัยมาอย่างต่อเนื่องและยังคงสภาพเดิม
ที่มา: ดัดแปลงจาก พัชรินทร์ เรืองชัย (2546: 198)

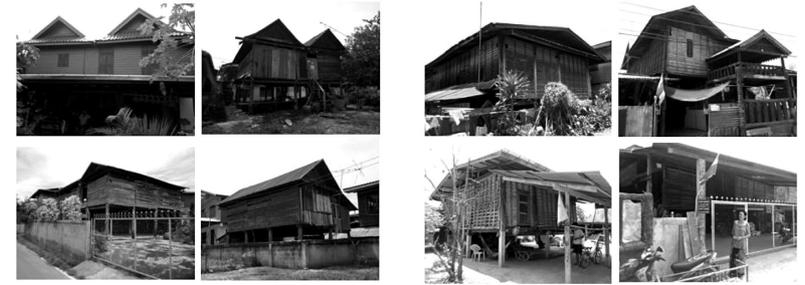
(A) เรือนที่คงรูปทรงเดิม - เปลี่ยนแปลงวัสดุ (B) เรือนที่ปรับรูปทรงใหม่ - ใช้วัสดุเดิม

ภาพที่ 9 ตัวอย่างเรือนโคราชที่มีการอยู่อาศัยและการดัดแปลงจากเดิม

3. เรือนที่มีการอยู่อาศัยและมีการดัดแปลงจากเดิม เป็นเรือนที่มีการอยู่อาศัยมาอย่างต่อเนื่องจากรุ่นปู่ตายาย แต่มีการดัดแปลง ต่อเติม หรือปรับลดพื้นที่ใช้สอยบางส่วนเพื่อให้เหมาะกับวิถีชีวิตปัจจุบัน จากการสำรวจสามารถแบ่งได้เป็น 2 ลักษณะ (ภาพที่ 9 A-B) ได้แก่

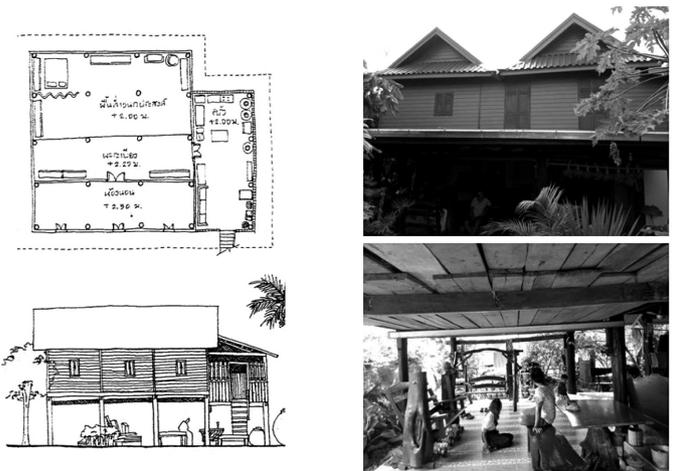
ภาพที่ 10 ตัวอย่างเรือนโคราชที่คงรูปแบบเดิมแต่เปลี่ยนแปลงวัสดุใหม่ ที่มา: ดัดแปลงจาก พัทชรินทร์ เวียงชัย (2546: 201)

จะคงรูปแบบและโครงสร้างเดิมไว้ บางหลังอาจจะถมดิน ดัดตัวเรือนให้สูงขึ้น และเทพื้นปูนเพื่อแก้ปัญหาหน้าท่วม หรือเปลี่ยนวัสดุผนังใหม่ทดแทนของเดิมที่ชำรุด ยกตัวอย่างเช่น เรือนในภาพที่ 10 ซึ่งมีความโดดเด่นมากที่สุด เนื่องจากมีการปรับเปลี่ยนพื้นที่ใช้สอย โดยกันห้องบางส่วนของใต้ถุนด้วยการก่ออิฐฉาบปูนเพื่อสะดวกในการใช้งาน ใช้ไม้สังเคราะห์กรุผนังแทนฝาไม้เดิมและใช้แผ่นเหล็กกรีดลอน (Metal sheet) เป็นวัสดุคุมหลังคา โดยยังคงรูปทรงและเอกลักษณ์เดิมของเรือนโคราชไว้ได้ค่อนข้างมาก สำหรับบางหลังที่มีงบประมาณน้อย มักจะนำสังกะสีหรือเศษไม้มาตีปิดเพื่อซ่อมแซมบริเวณผนังที่ชำรุด

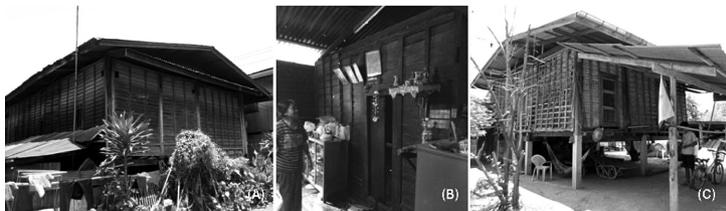
ภาพที่ 12 A-B การเก็บรักษาผนังประตูหน้าต่างแบบเดิมไว้โดยนำมาเป็นส่วนประกอบของเรือน
C การรักษาฝาปรี้อไว้เป็นส่วนประกอบของเรือน

- การนำผนัง ประตูหน้าต่างโบราณมาเป็นองค์ประกอบของเรือน ยกตัวอย่างเช่น เรือนกรณีศึกษาในภาพที่ 12 A-B ซึ่งถึงแม้จะมีการปรับเปลี่ยนรูปทรงไปมาก ทั้งการลดความลาดชันของหลังคาและการปรับสัดส่วนตัวเรือน แต่สิ่งที่ผู้อยู่อาศัยได้คงเก็บรักษาไว้เป็นอย่างดีคือฝาไม้โบราณ หน้าต่างและประตูแบบดั้งเดิมซึ่งยังมีความสมบูรณ์อยู่มากและยังใช้งานได้จริงในยุคปัจจุบันและอีกตัวอย่างหนึ่งคือ เรือนกรณีศึกษาในภาพที่ 12 C เป็นเรือนฝาปรือที่ยังคงมีการอยู่อาศัยในปัจจุบัน รูปทรงเรือนถูกดัดแปลงไปและมีการปรับเปลี่ยนวัสดุโครงสร้างส่วนล่างเพื่อป้องกันความชื้นและปลวก แต่สภาพฝาเรือนส่วนใหญ่ยังคงใช้งานได้ดี

มีบางส่วนที่ผู้ฟังไปบ้าง ซึ่งผู้อยู่อาศัยกล่าวว่าฝาปรือสามารถกันแดดกันฝนและช่วยระบายอากาศได้ดี

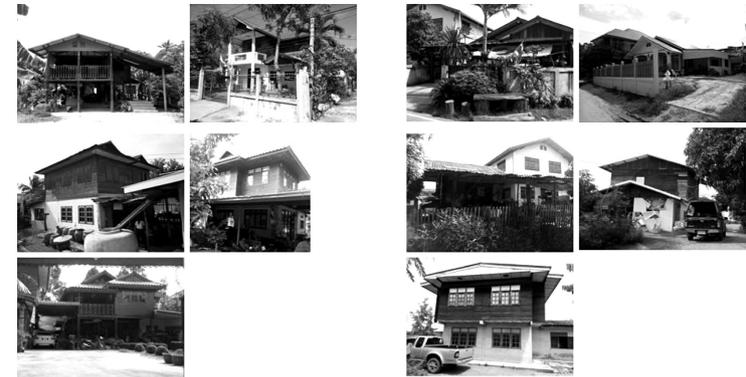
(A) เรือนที่รื้อสร้างใหม่ - ใช้วัสดุเดิมเป็นองค์ประกอบ

(B) เรือนที่รื้อสร้างใหม่ - ใช้วัสดุอุตสาหกรรมทั้งหมด

ภาพที่ 13 การรื้อเรือนเดิมแล้วสร้างใหม่

4. เรือนที่ถูกรื้อสร้างใหม่ เรือนกลุ่มนี้มีทั้งที่เป็นโครงสร้างไม้ทั้งหลัง โครงสร้างปูนชั้นล่างโครงสร้างไม้ชั้นบนหรือเป็นโครงสร้างคอนกรีตเสริมเหล็ก ทั้งหลัง สามารถแบ่งได้ 2 ลักษณะ ลักษณะแรกคือ เรือนที่รื้อสร้างใหม่แต่ยังคงนำไม้จากเรือนเดิมมาใช้เป็นองค์ประกอบของบ้านหลังใหม่ ซึ่งบางหลังนำมาใช้เป็นโครงสร้างเสา คาน พื้น โครงหลังคาหรือนำมาตกแต่งผนังภายนอก อีกลักษณะหนึ่งคือ เรือนที่รื้อสร้างเป็นรูปแบบใหม่โดยใช้วัสดุใหม่ทั้งหมด (ภาพที่ 13 A-B, 14)

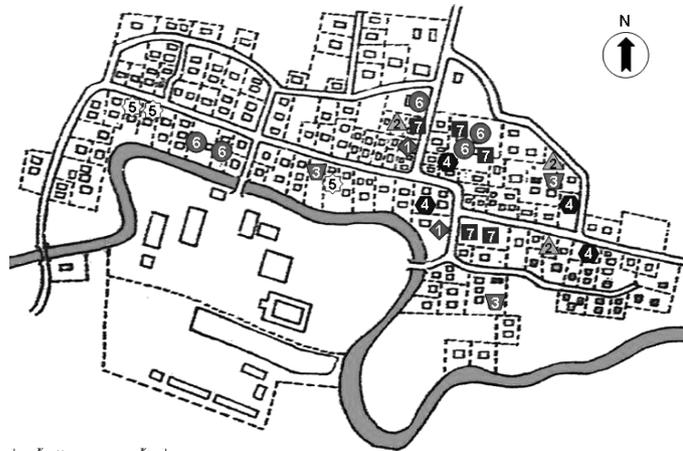
- 1 เรือนที่ถูกรื้อย้ายออกจากพื้นที่ชุมชน
- 2 เรือนที่ถูกปลอญร้าง
- 3 เรือนที่ยังคงสภาพเดิมเปลี่ยนแปลงเล็กน้อย
- 4 เรือนที่คงรูปทรงเดิมแต่เปลี่ยนวัสดุใหม่
- 5 เรือนที่ปรับเปลี่ยนรูปทรงแต่นำวัสดุเดิมมาเป็นส่วนประกอบ
- 6 เรือนที่รื้อสร้างใหม่แต่นำวัสดุเดิมมาเป็นส่วนประกอบ
- 7 เรือนที่รื้อสร้างในรูปแบบใหม่และใช้วัสดุใหม่ทั้งหมด

ภาพที่ 15 แสดงสถานภาพการดำรงอยู่ของเรือนโคราชในลักษณะต่างๆ
ที่มา: ดัดแปลงจาก พัชรินทร์ เวียงชัย (2546: 70)

โดยสรุปแล้ว เมื่อพิจารณาจำนวนเรือนที่สำรวจ 26 หลัง พบว่า เรือนโคราชเกิดการสูญหายไปและไม่มีการใช้งานทั้งสิ้น 15 หลัง (คิดเป็นร้อยละ 58) ทั้งในลักษณะการย้ายออกจากพื้นที่จำนวน 2 หลัง ปล่อยให้ร้างจำนวน 3 หลัง รื้อแล้วสร้างในรูปแบบใหม่จำนวน 10 หลัง

ในขณะที่เดิวยังมีกลุ่มผู้อยู่อาศัยที่ปรับเปลี่ยนตัวเรือนให้สอดคล้องกับวิถีชีวิตในยุคปัจจุบันจำนวน 8 หลัง (คิดเป็นร้อยละ 30) ทั้งในลักษณะการคงไว้ซึ่งรูปทรงเดิมแต่เปลี่ยนวัสดุใหม่จำนวน 4 หลัง และการปรับเปลี่ยนรูปทรงเรือนแต่นำวัสดุเดิมมาเป็นองค์ประกอบจำนวน 4 หลัง นอกจากนี้ ยังมีผู้อยู่อาศัยอีกกลุ่มหนึ่งที่ยังคงรักษารูปแบบเรือนโคราชไว้โดยมีการเปลี่ยนแปลงเพียงเล็กน้อยจำนวน 3 หลัง (คิดเป็นร้อยละ 12) จากข้อมูลดังกล่าวทำให้เห็นว่าเรือนโคราชมีการสูญหายและเปลี่ยนแปลงไปอย่างรวดเร็วในช่วงระยะ 10 กว่าปีที่ผ่านมา และมีแนวโน้มที่จะหมดสิ้นไปหากไม่ตระหนักถึงปัญหานี้ (ภาพที่ 15)
