## บทที่ 3

### สำรวจและเก็บข้อมูลที่เกี่ยวข้องกับงานวิจัย

3.4.1 กระบวนการผลิตประกอบแผงวงจรอิเล็กทรอนิกส์รวม (PCBA) ของผลิตภัณฑ์รุ่น “XX E17XXXACC” การทดสอบแผงวงจร การสุ่มตรวจสอบในขั้นตอนสุดท้ายและการบรรจุ สามารถอธิบายด้วยแผนภูมิแสดงกระบวนการ (Process Flow Diagram) ดังในรูปที่ 3.2

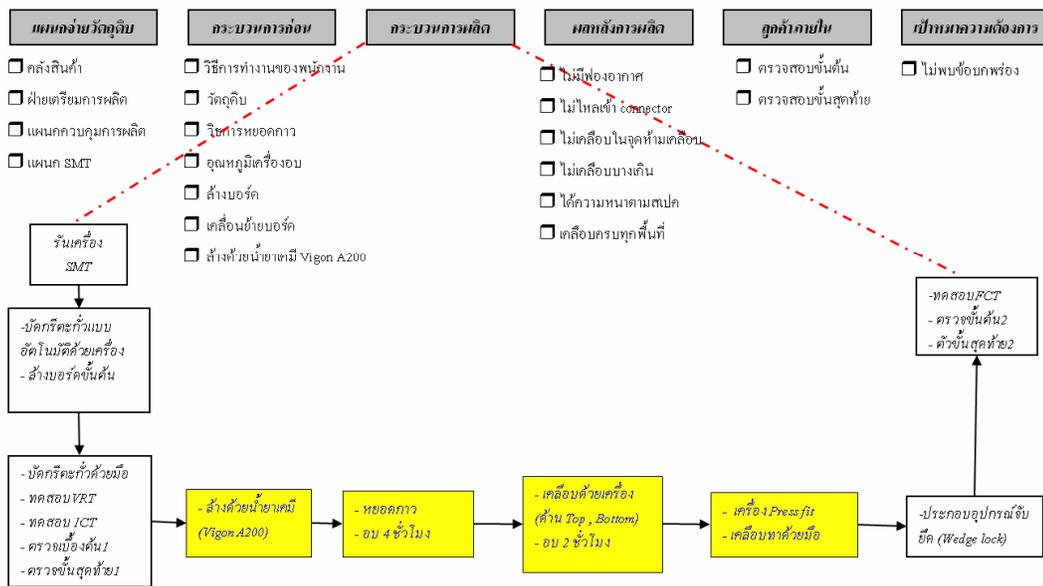
รูปที่ 3.1 แสดงภาพรวมว่าปัญหาอยู่ในส่วนของกระบวนการผลิต

เพื่อเป็นการกำหนดปัญหา (Problem Statement) ที่ต้องการทำการศึกษาและปรับปรุงแก้ไข ทีมได้ทำการศึกษาในส่วนที่มีผลกระทบต่อลูกค้าและทางด้านคุณภาพ ซึ่งเป็นขั้นตอนกำหนดกระบวนการ กำหนดปัจจัยสำคัญในการวัด การวิเคราะห์ การปรับปรุง และการควบคุม โดยมีเทคนิคหลักๆ คือ การใช้แผนผังกระบวนการแบบมหภาค (Marco Process Map) จุดประสงค์เพื่อให้เข้าใจภาพรวมกระบวนการที่เกี่ยวข้องกับหัวข้อปัญหาที่จะทำการแก้ไข และขอบเขตของกระบวนการ แสดงกิจกรรมจากสายงานต่างๆ ที่ประสานรวมกันเป็นแผนผังเดียวกัน ในรูปที่เข้าใจง่าย และเครื่องมือที่พิจารณาและสามารถใช้ได้คือ SIPOC + R diagrams ซึ่งเป็น Top Down Flow Chart แบบหนึ่ง ดังแสดงตามรูปที่ 3.1

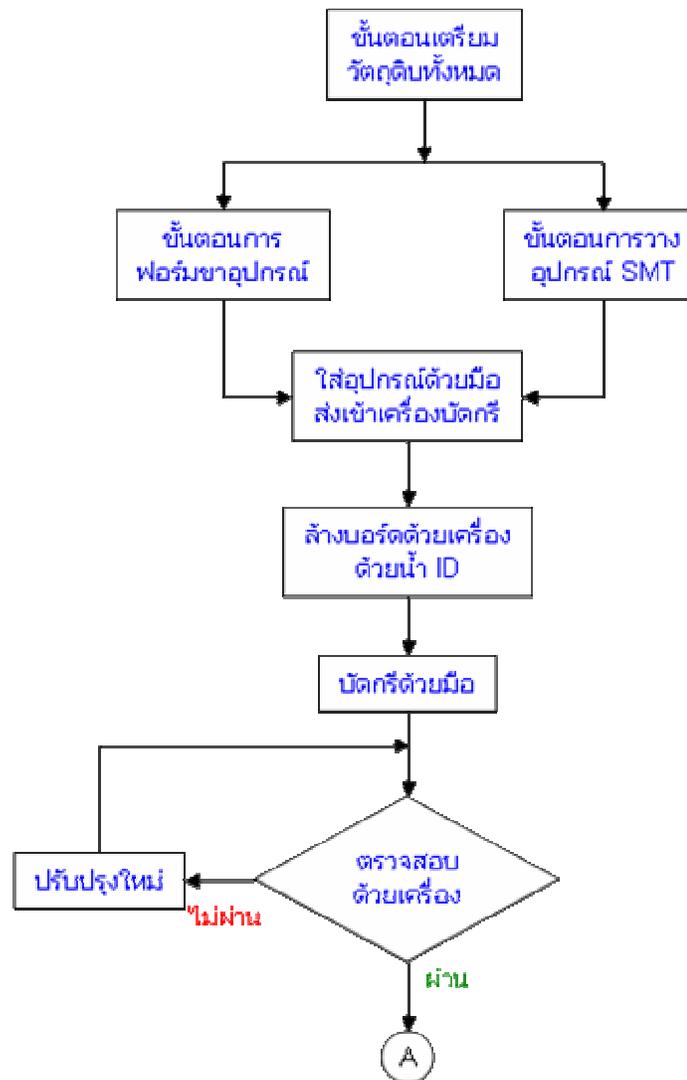
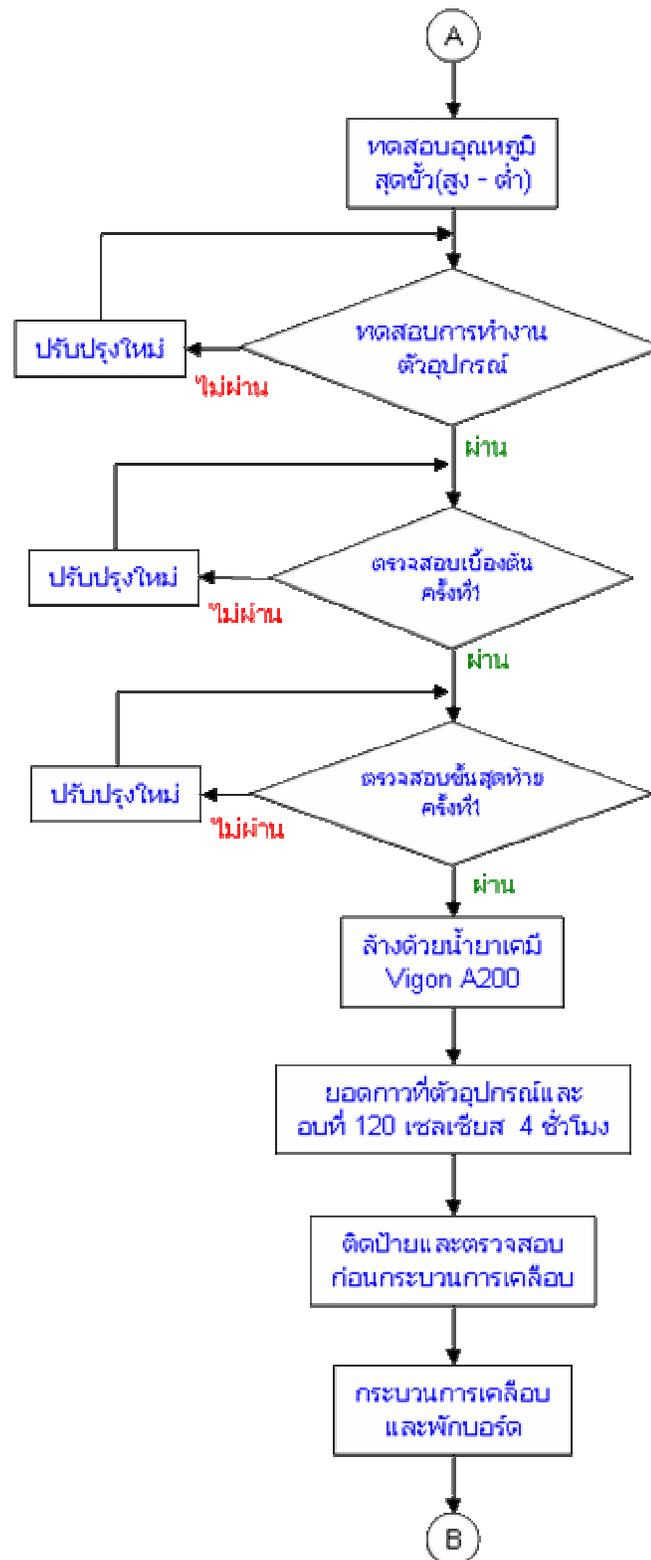
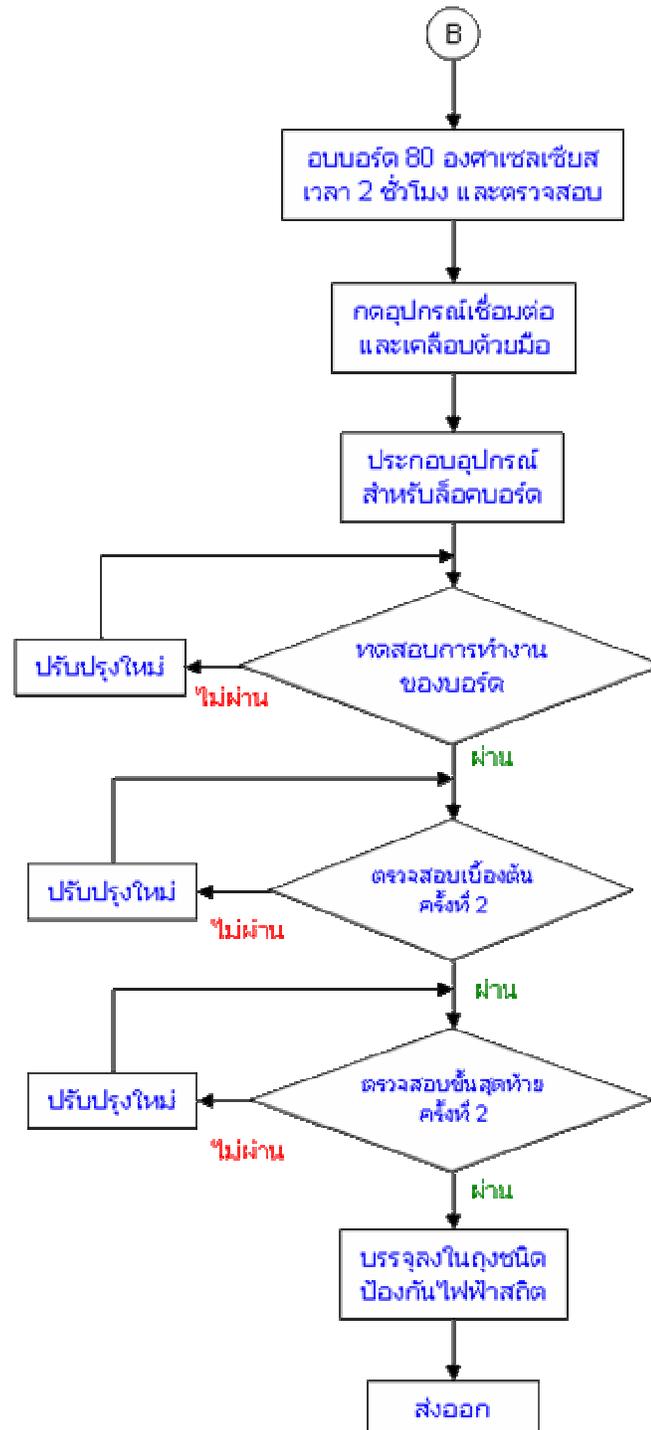
รูปที่ 3.2 (ต่อ)

รูปที่ 3.2 แสดงแผนภูมิแสดงกระบวนการผลิตประกอบแผงวงจรโดยรวมสำหรับผลิตภัณฑ์รุ่น “XXE17XXXACC”

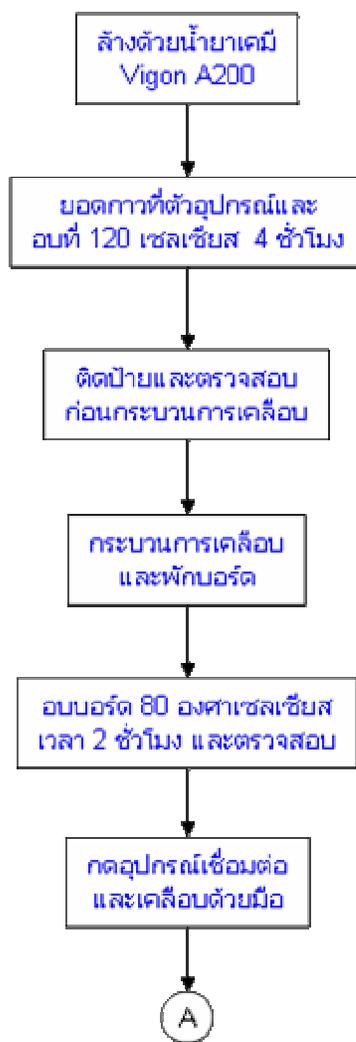
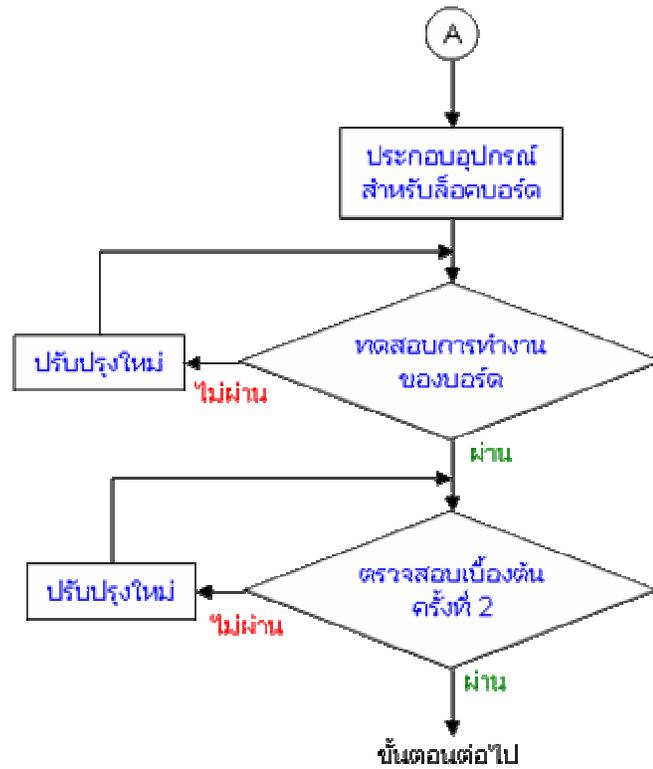
รูปที่ 3.3 (ต่อ)

รูปที่ 3.3 แสดงแผนภูมิแสดงกระบวนการผลิตประกอบแผงวงจรในขั้นตอนการเคลือบอะคริลิกและขั้นตอนที่เกี่ยวข้องกันของผลิตภัณฑ์รุ่น “XXE17XXXACC”

3.4.2 กระบวนการผลิตประกอบแผงวงจรอิเล็กทรอนิกส์รวม (PCBA) ในขั้นตอนการเคลือบน้ำยาเคมีอะคริลิก (Acrylic Coating) และขั้นตอนที่เกี่ยวข้องกันสำหรับผลิตภัณฑ์รุ่น “XXE17XXXACC” สามารถอธิบายด้วยแผนภูมิแสดงกระบวนการ (Process Flow) ดังในรูปที่ 3.3

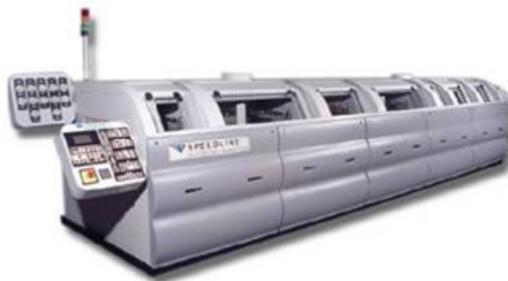
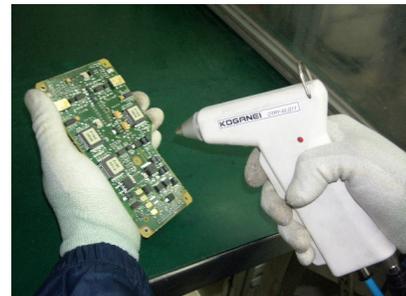
รูปที่ 3.4 แสดงเครื่องล้างด้วยน้ำยาเคมีชื่อ Vigon A200 และเป่าให้แห้งด้วย Ionizer air gun

3.4.2.1 ขั้นตอนการทำความสะอาดด้วยเครื่องล้าง (Cleaning Machine) ซึ่งมีน้ำยาเคมีชื่อ Vigon A200 เป็นส่วนผสมในเครื่องล้างสำหรับล้างผลิตภัณฑ์

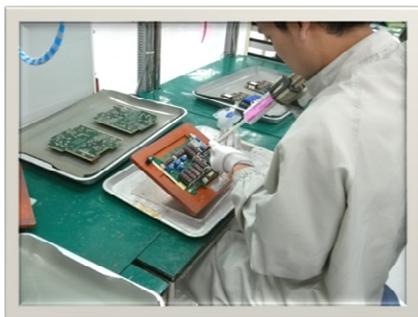
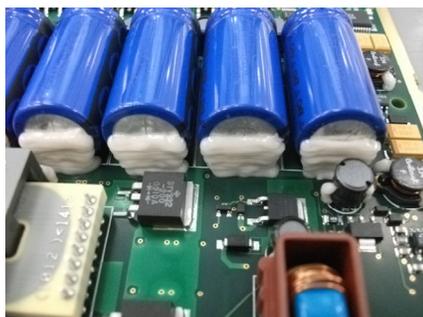
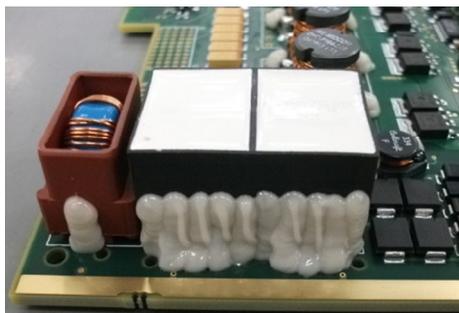
รูปที่ 3.5 แสดงการหยอดกาว Ruggedize

3.4.2.2 ขั้นตอนการหยอดกาวและอบ (Applied Ruggedize and Baking) หลังจากผ่านขั้นตอนการทำความสะอาดด้วยเครื่องล้างที่ใช้น้ำยาเคมีชื่อ VigonA200 แล้ว จากนั้นจะนำผลิตภัณฑ์ไปหยอดกาวชื่อ Ruggedize ตามที่ลูกค้ากำหนดมาให้และอบที่อุณหภูมิ 80 องศาเซลเซียส ที่เวลา 4 ชั่วโมง ตามเอกสารระบุ

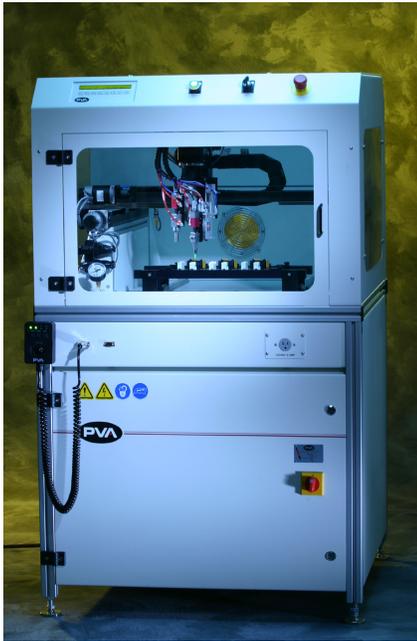
รูปที่ 3.6 แสดงลักษณะเครื่องเคลือบกึ่งอัตโนมัติ (Semi-Auto Coating Machine)

3.4.2.4 ขั้นตอนการเคลือบด้วยเครื่อง ตัวเครื่องจะทำการเคลือบแบบพ่น ตามโปรแกรมที่สร้างและป้อนให้ เช่น ใช้หัวพ่นไหน ความเร็วพ่น ระยะห่างพ่น จำนวนรอบพ่น เป็นต้น จากนั้นนำผลิตภัณฑ์ที่เคลือบแล้วมาวางไว้ในตู้ที่ปิดเพื่อป้องกันฝุ่นเกาะขณะยังเปียกและให้น้ำยาเคมีแห้งก่อนส่งไปยังขั้นตอนต่อไป

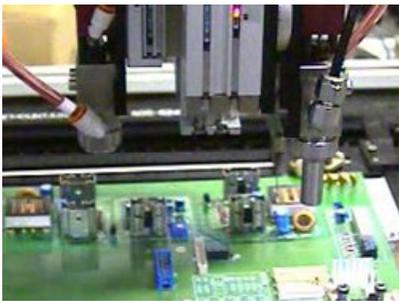
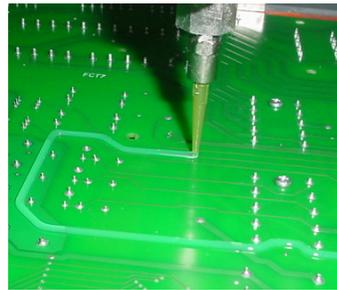
รูปที่ 3.7 แสดงลักษณะการเคลือบด้วยเครื่องเคลือบกึ่งอัตโนมัติ (Semi-Auto Coating Machine)

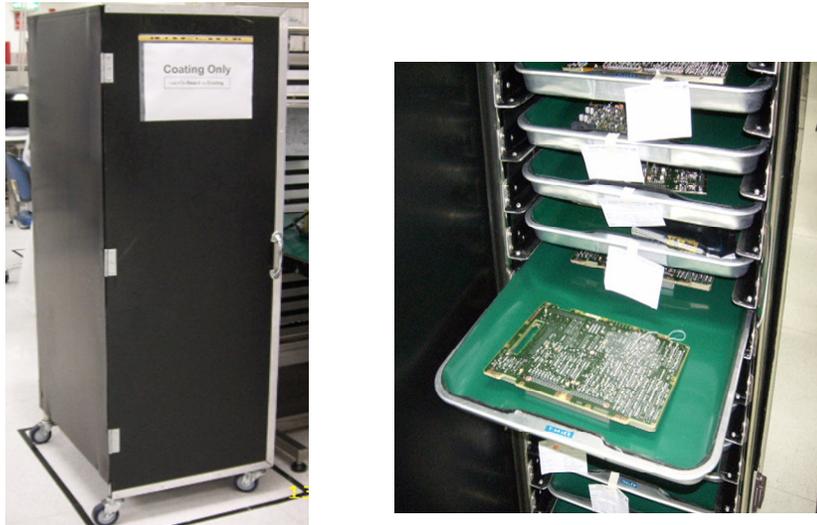
รูปที่ 3.8 แสดงการเก็บผลิตภัณฑ์ไว้ในตู้ปิดป้องกันฝุ่น

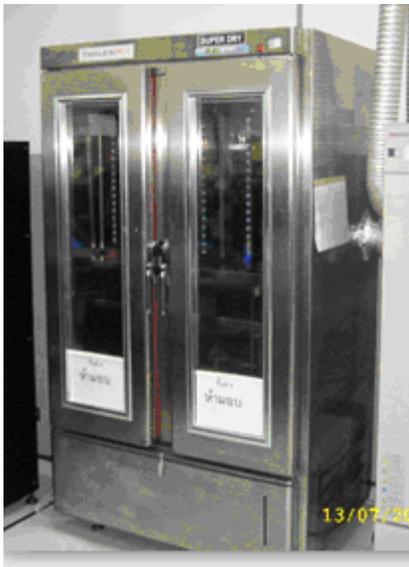
รูปที่ 3.9 แสดงการอบผลิตภัณฑ์ในตู้อบที่อุณหภูมิ 80 องศาเซลเซียส ที่เวลา 2 ชั่วโมง

3.4.2.5 ขั้นตอนการอบหลังผ่านการเคลือบแล้ว โดยใช้อุณหภูมิ 80 องศาเซลเซียส และใช้เวลาอบ 2 ชั่วโมง แล้วตรวจเช็คก่อนส่งไปยังขั้นตอนต่อไป

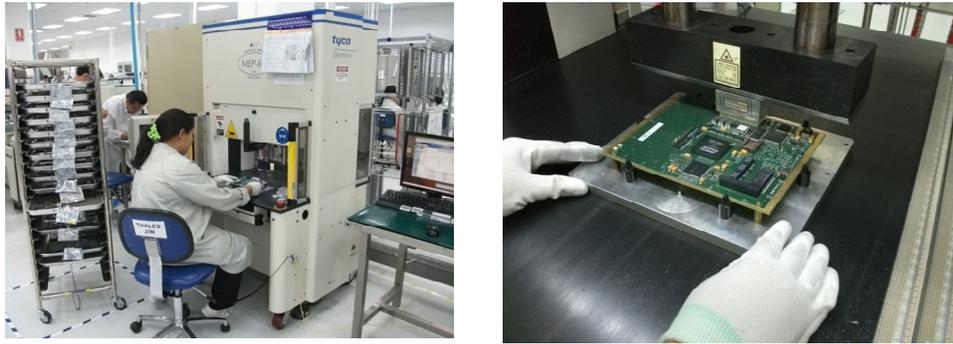
รูปที่ 3.10 แสดงการกดอุปกรณ์เชื่อมต่อประเภทอัดแน่น (Press fit connector)

3.4.2.6 ขั้นตอนการกดอุปกรณ์เชื่อมต่อประเภทอัดแน่น (Press fit connector) ลงบนผลิตภัณฑ์ ด้วยเครื่องรุ่น MEP-12T และตรวจเช็คก่อนส่งต่อขั้นตอนต่อไป

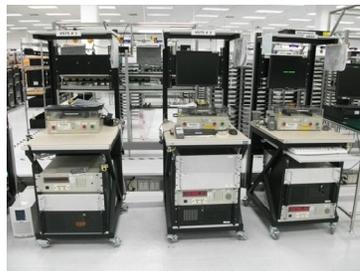
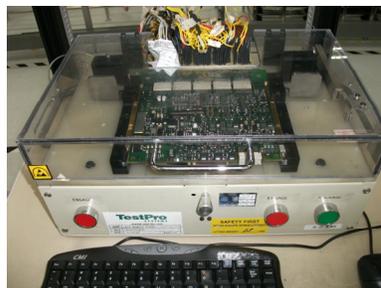
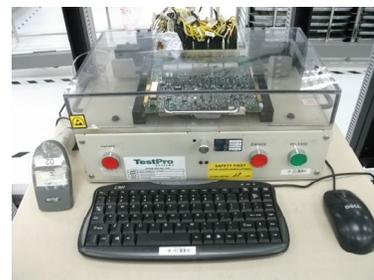
รูปที่ 3.11 แสดงการทดสอบการทำงานของผลิตภัณฑ์ (Functional Circuit Test)

3.4.2.8 ขั้นตอนการทดสอบการทำงานของผลิตภัณฑ์ (Functional Circuit Test)

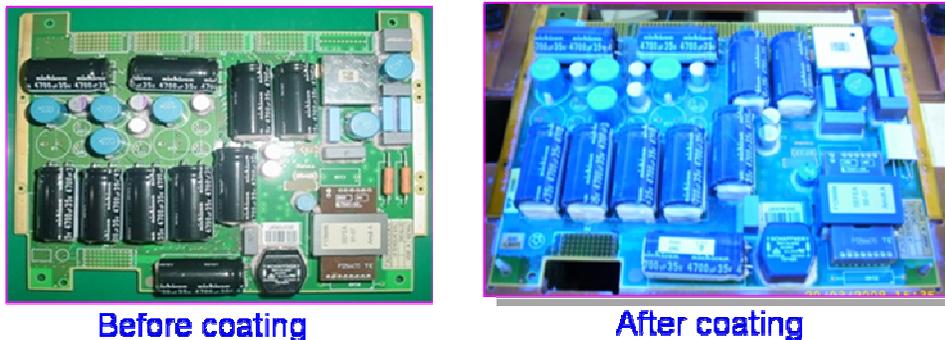
รูปที่ 3.13 แสดงตัวอย่างบอร์ดก่อนเคลือบและหลังเคลือบน้ำยาเคมีอะคริลิก

เนื่องจากมีข้อร้องเรียนจากแผนกตรวจสอบคุณภาพขั้นสุดท้าย (Final inspection) ว่าพบระดับของเสียที่เกิดจากขั้นตอนการเคลือบน้ำยาเคมี (Conformal Coating Process) เป็นจำนวนมาก อีกทั้งมีลูกค้าร้องเรียนกลับมาว่าพบของเสียที่เกิดจากขั้นตอนการเคลือบน้ำยาเคมีที่ไม่สมบูรณ์หรือเคลือบไม่เต็มพื้นที่ของบอร์ดตามที่กำหนดให้ และมีน้ำยาเคมีไหลเข้าในส่วนที่ไม่ต้องการให้เคลือบ ดังตัวอย่างรูปภาพของเสียที่พบในขั้นตอนการเคลือบน้ำยาเคมีต่อไปนี้

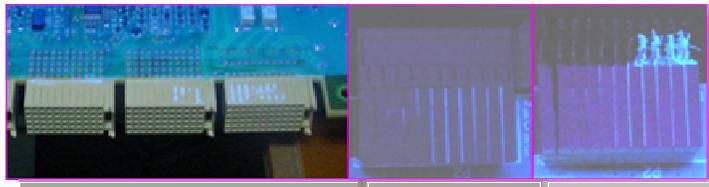
### น้ำยาเคมีเข้าคอนเนคเตอร์

รูปที่ 3.14 แสดงตัวอย่างข้อบกพร่อง (Defect) ที่เกิดในขั้นตอนการเคลือบน้ำยาเคมีอะคริลิก

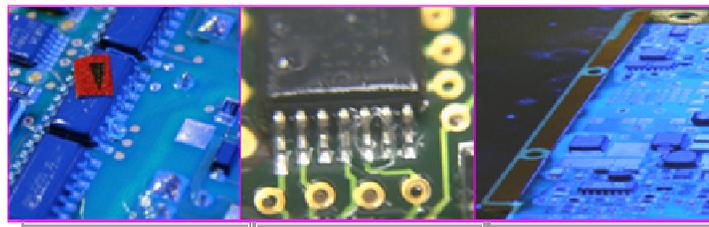
### มีฟองอากาศ

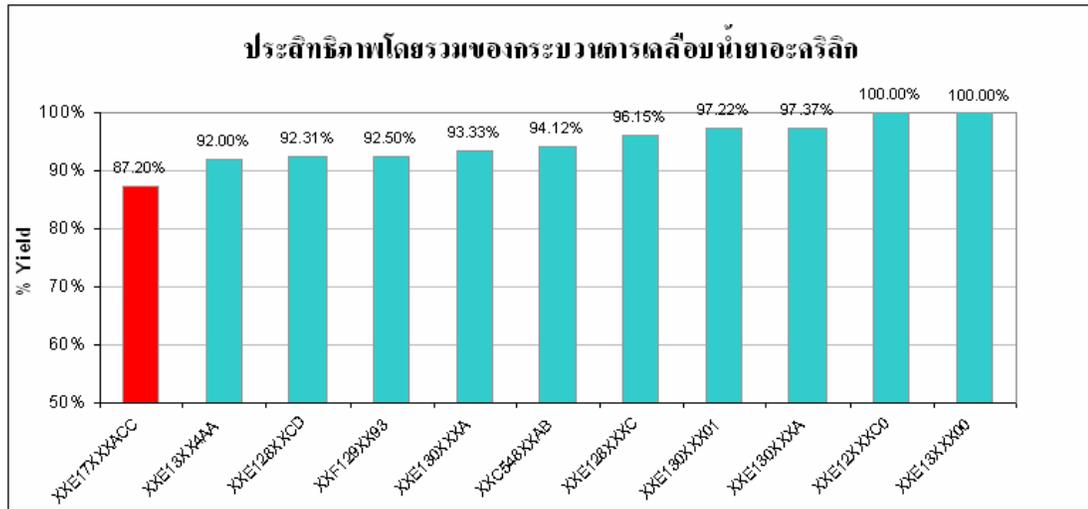
รูปที่ 3.15 แผนภาพแสดงประสิทธิภาพโดยรวม ในกระบวนการเคลื่อนย้ายอะคริลิก

จากประวัติประสิทธิภาพโดยรวมจากทางแผนกตรวจสอบคุณภาพสุดท้ายจากฝ่ายประกันคุณภาพย้อนหลัง 6 เดือน (กุมภาพันธ์ – กรกฎาคม 2553) แสดงให้เห็นว่ากระบวนการเคลือบน้ำยาเคมีอะคริลิกสำหรับแผงวงจรอิเล็กทรอนิกส์รวม ของผลิตภัณฑ์รุ่น XXE17XXXACC มีประสิทธิภาพโดยรวมค่อนข้างต่ำ ซึ่งผลิตภัณฑ์รุ่น XXE17XXXACC เป็นรุ่นที่มียอดการผลิตต่อเนื่องและสูงมากกว่ารุ่นอื่นๆ

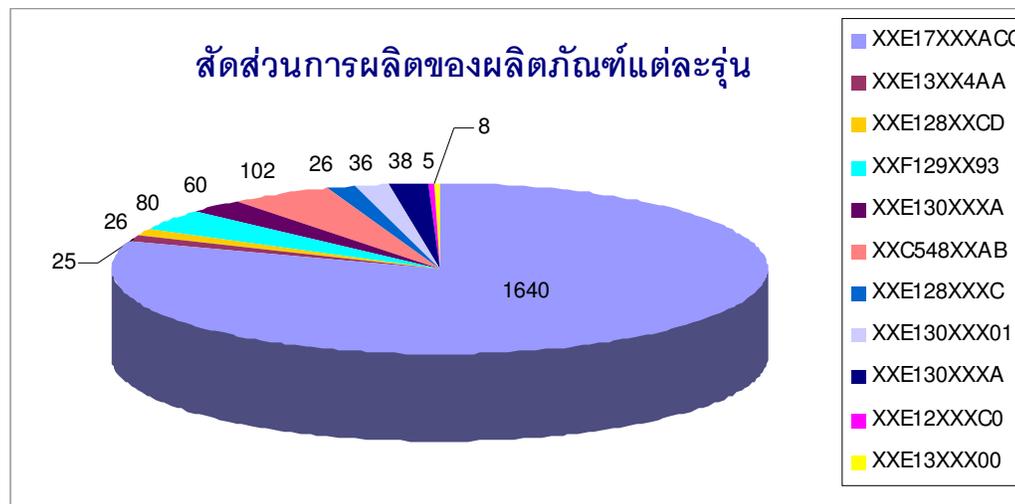
รูปที่ 3.16 แสดงสัดส่วนปริมาณการผลิตของผลิตภัณฑ์แต่ละรุ่น

ดังนั้นทางทีมได้เลือกผลิตภัณฑ์รุ่น XXE17XXXACC เพราะเป็นรุ่นที่มีการผลิตมากที่สุดและถูกค้ำตั้งมาตรฐานในด้านคุณภาพที่เข้มงวด เนื่องจากเป็นผลิตภัณฑ์ที่ใช้ในการควบคุมระบบจ่ายไฟ (Power Supply) ที่เป็นส่วนหนึ่งของเครื่องบิน.

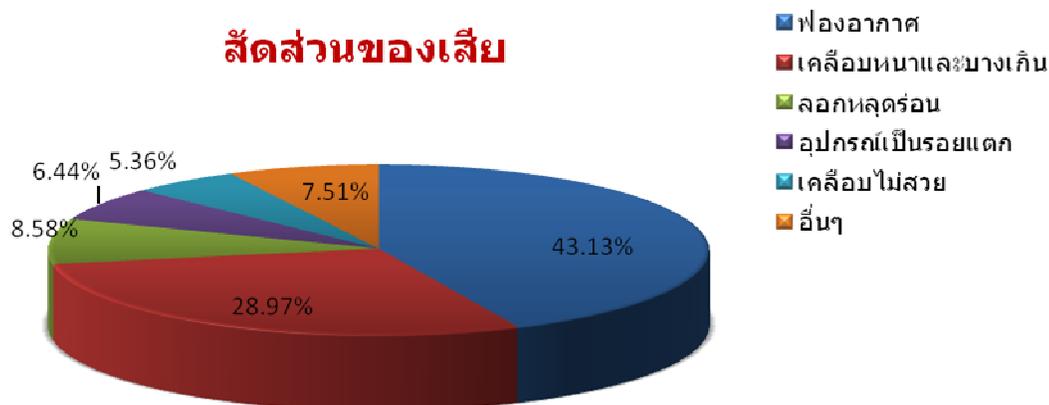
รูปที่ 3.17 แสดงสัดส่วนของข้อบกพร่องที่เกิดในกระบวนการผลิตรุ่น XXE17XXXACC

จากข้อบกพร่องที่เกิดกับผลิตภัณฑ์รุ่น XXE17XXXACC พบว่าลักษณะข้อบกพร่องมีหลายแบบ เช่น มีฟองอากาศ (Bubble) หนาเกินไป (Too Thick) เคลือบไม่ติดหรือหลุด (Peel off) เป็นต้น

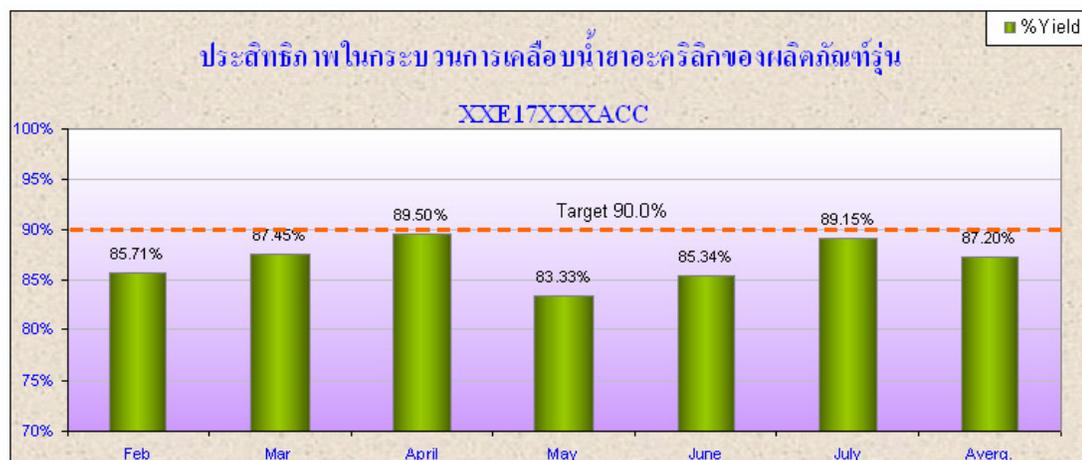
รูปที่ 3.18 แสดงเปอร์เซ็นต์เป้าหมายที่ทางทีมกำหนด

จากประวัติของประสิทธิภาพโดยรวมที่บันทึกเมื่อ 6 เดือนย้อนหลัง (กุมภาพันธ์ – กรกฎาคม 2553) ของผลิตภัณฑ์รุ่น XXE17XXXACC ที่ผ่านกระบวนการเคลือบน้ำยาอะคริลิกปรากฏค่าเฉลี่ยของประสิทธิภาพโดยรวมอยู่ที่ 87.20% เทียบเท่ากับระดับ 2.64Sigma และค่า

ประสิทธิภาพที่ดีที่สุดที่เคยทำได้เพียง 89.50% เทียบเท่ากับระดับ 2.76Sigma เท่านั้น ซึ่งถือว่ายังต่ำมาก ดังนั้นทางทีมจึงได้กำหนดเป้าหมายของประสิทธิภาพที่จะปรับปรุงให้อยู่ที่ 90.0% เพื่อให้ได้คุณภาพและสร้างความพึงพอใจให้กับลูกค้า ภายในระยะเวลา 4 เดือน
