### บทที่ 3

#### วิธีการวิจัย

#### ข้อมูลเบื้องต้นกรณีศึกษา

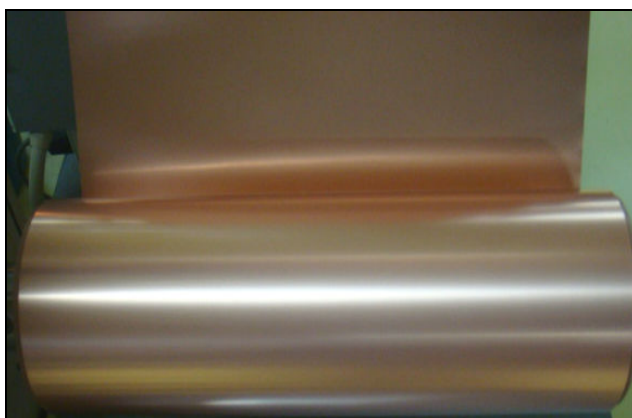
ภาพที่ 3.2

1. แผ่นทองแดง (Copper Clad Laminates, CCL) เป็นวัตถุดิบพื้นฐานที่สำคัญในโครงสร้างของแผ่นพิมพ์วงจรไฟฟ้าชนิดอ่อน ตัวอย่างแผ่นทองแดงแสดงดังภาพที่ 3.2

แผ่นทองแดงที่ใช้เป็นวัตถุดิบในการสร้างเส้นลายวงจร

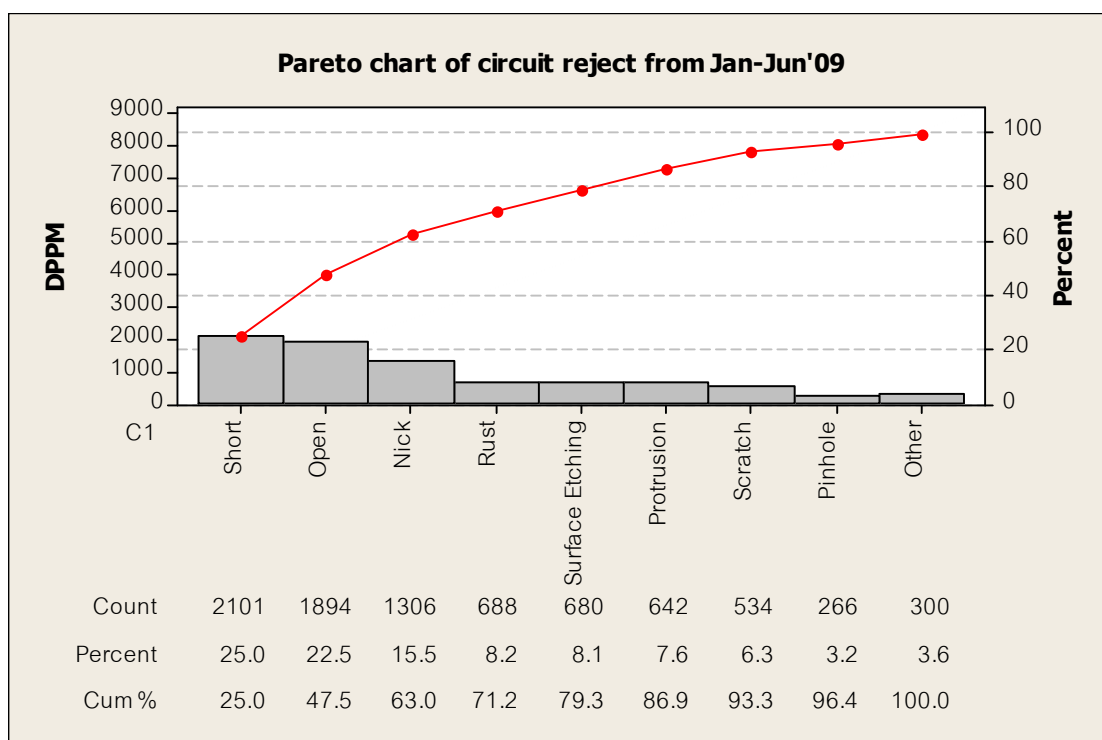
ภาพที่ 3.3

จากภาพที่ 3.3 เป็นอัตราส่วนข้อบกพร่องแบบต่างๆ ของผลิตภัณฑ์ที่เกิดจากกระบวนการสร้างเส้นลายวงจรตั้งแต่เดือนมกราคมถึงมิถุนายน 2552 พบว่าปัญหาที่เกิดขึ้นมากที่สุดคือ บางส่วนของเส้นลายวงจรเชื่อมต่อกัน (Short) ซึ่งเป็นข้อบกพร่องระดับรุนแรงขั้นวิกฤตมีลักษณะดังภาพที่ 3.4 มีอัตราส่วนของเสียเฉลี่ย 2101 PPM หรือคิดเป็น 25 เปอร์เซ็นต์ของปัญหา ข้อบกพร่องทั้งหมดที่พบในกระบวนการสร้างเส้นลายวงจรก่อให้เกิดความสูญเสียคิดเป็นมูลค่าเฉลี่ย 2-4 ล้านบาทต่อเดือน ดังนั้นจึงได้ทำการคัดเลือกปัญหาดังกล่าวนี้มาทำการศึกษา

แผนภูมิพาเรโตแสดงอัตราส่วนข้อบกพร่องแบบต่างๆ  
ที่พบในกระบวนการสร้างเส้นลายวงจรตั้งแต่เดือนมกราคม-มิถุนายน 2552

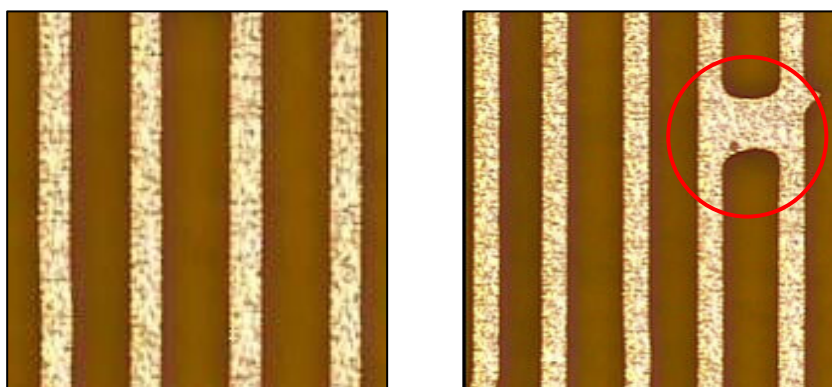
ภาพที่ 3.4

เปรียบเทียบเส้นลายวงจรที่ปกติ (ซ้าย) และเส้นลายวงจรที่มีข้อบกพร่องประเภท  
บางส่วนของเส้นลายวงจรเชื่อมต่อกัน (ขวา)

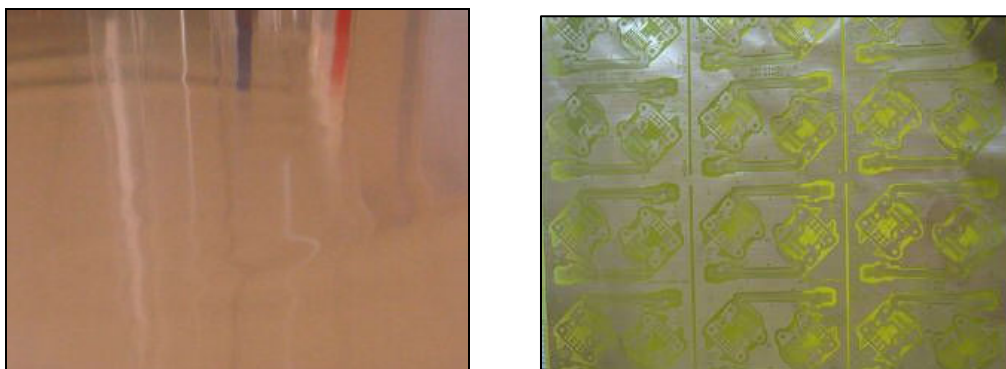
ภาพที่ 3.6

ผลิตภัณฑ์รุ่น T-53SB ก่อน (ซ้าย) และหลัง (ขวา) กระบวนการสร้างเส้นลายวงจร

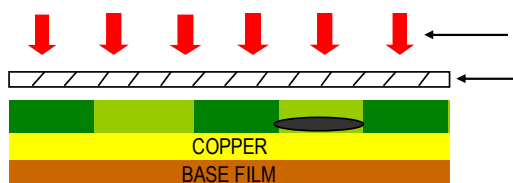
ภาพที่ 3.7

ผลิตภัณฑ์รุ่น T-53SB เป็นแผ่นพิมพ์วงจรไฟฟ้าชนิดอ่อนที่มีเส้นลายวงจรด้านเดียว กลไกการเกิดข้อบกพร่องชนิดบางส่วนของเส้นลายวงจรเชื่อมต่อกันแสดงดังภาพที่ 3.7 โดยสาเหตุหลักของการเกิดข้อบกพร่องชนิดนี้ เกิดจากการมีสิ่งปนเปื้อนติดบนแผ่นทองแดงในระหว่างกระบวนการสร้างเส้นลายวงจร โดยสิ่งปนเปื้อนดังกล่าวสามารถเกิดขึ้นได้ทุกกระบวนการหากการควบคุมกระบวนการไม่สามารถทำได้อย่างสมบูรณ์ และเป็นสาเหตุทำให้ทองแดงบริเวณดังกล่าวไม่สามารถถูกกัดออกได้ในกระบวนการกัดทองแดงส่วนที่ไม่ต้องการออก (Etching Process) เกิดเป็นทองเศษทองแดงที่หลงเหลืออยู่ระหว่างเส้นลายวงจร 2 เส้น ซึ่งลักษณะดังกล่าวถือเป็นข้อบกพร่องระดับรุนแรงขึ้นวิกฤต เพราะหากลูกค้านำผลิตภัณฑ์ดังกล่าวไปใช้จะทำให้วงจรไฟฟ้าไม่ทำงานหรือบางครั้งอาจทำให้อุปกรณ์บางอย่างของลูกค้าเสียหายได้

กลไกการเกิดข้อบกพร่องชนิดบางส่วนของเส้นลายวงจรเชื่อมต่อกัน

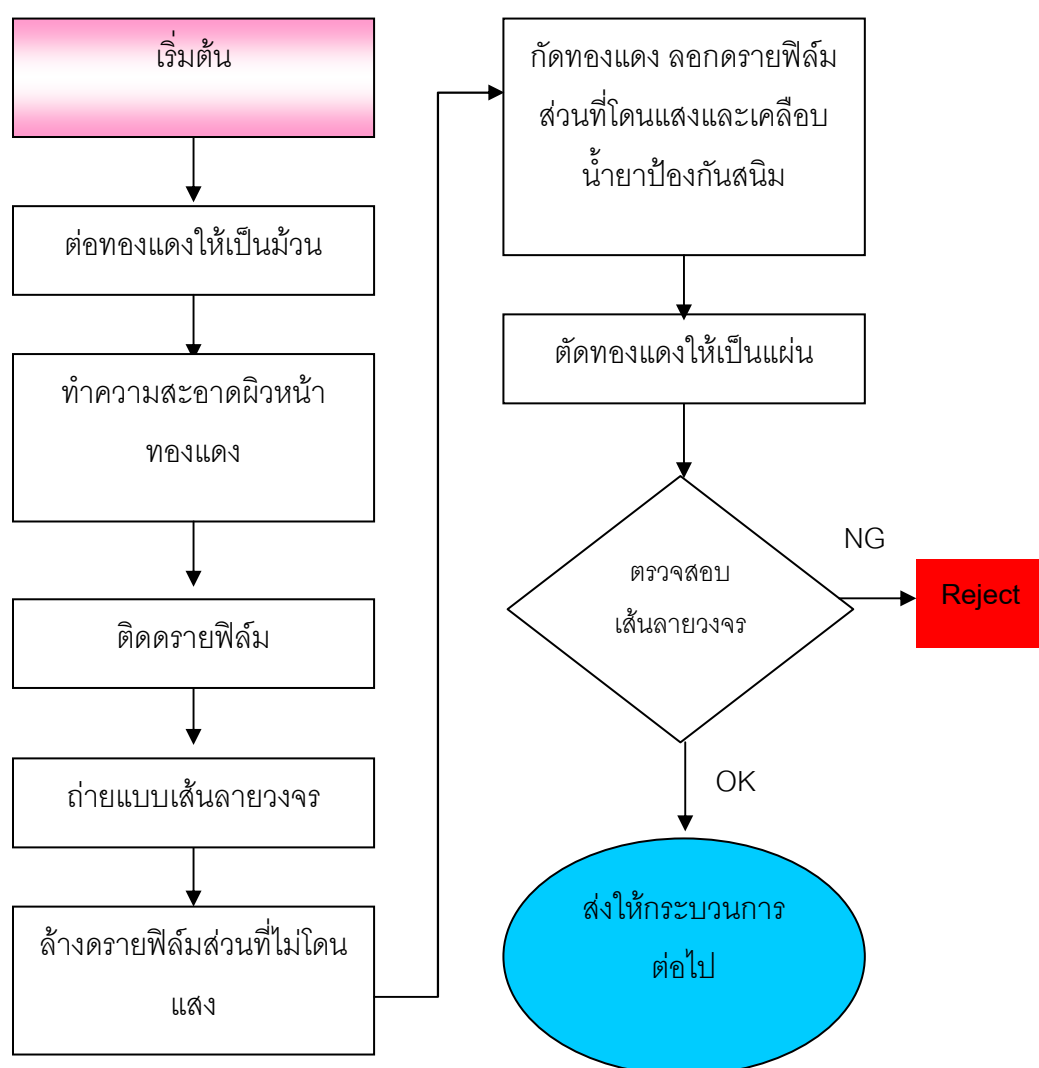
ภาพที่ 3.9

จากภาพที่ 3.9 ขั้นตอนการผลิตของรุ่น T-53SB จะเริ่มตั้งแต่การตัดต่อทองแดงให้เป็นม้วนเพื่อให้ได้ความยาวตามที่แผนกวางแผนกำหนด จากนั้นส่งไปยังกระบวนการทำความ

สะอาดผิวหน้าทองแดง กระบวนการติดทรายฟิล์มเพื่อติดทรายฟิล์มลงบนแผ่นทองแดงก่อนส่งไปสู่กระบวนการถ่ายภาพแบบเส้นลายวงจรร และส่งไปสู่กระบวนการล้างทรายฟิล์มส่วนที่ไม่โดนแสง ออกเพื่อเปิดพื้นที่ทองแดงส่วนที่ไม่ต้องการก่อนจะเข้าสู่กระบวนการกัดทองแดงส่วนที่ไม่ต้องการ ออกแล้วเข้าสู่กระบวนการลอกทรายฟิล์มส่วนที่ปกคลุมเส้นลายวงจรและเคลือบน้ำยาป้องกันสนิม จากนั้นส่งไปแปรรูปทองแดงจากม้วนเป็นแผ่นโดยใช้เครื่องตัดและกระบวนการสุดท้ายทำการตรวจสอบคุณภาพเส้นลายวงจรโดยใช้เครื่องเอโอไอก่อนจะส่งเข้าสู่กระบวนการถัดไป

แผนภาพการผลิตของผลิตภัณฑ์รุ่น T-53SB

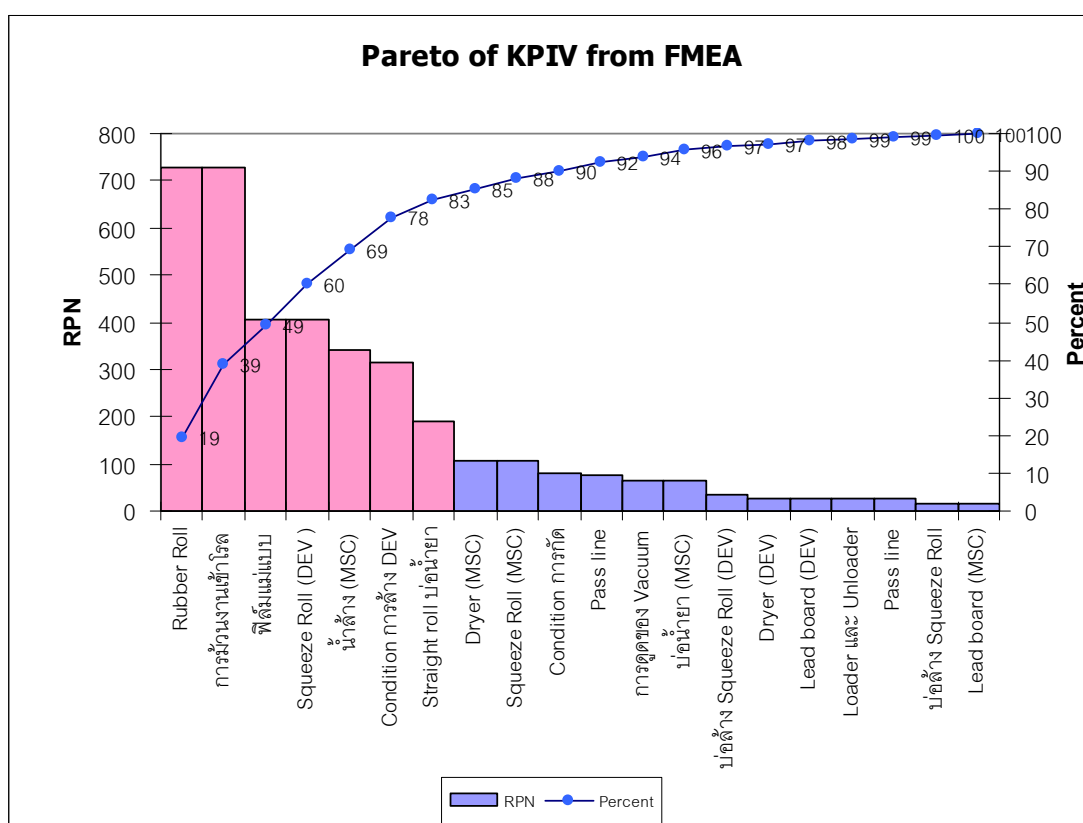
ภาพที่ 3.12

5. สร้างแผนภูมิอาร์พีเอ็น (RPN Chart) จากผลประเมินความสำคัญของสาเหตุที่อาจมีผลกระทบต่อปัญหา เพื่อหาปัจจัยนำเข้า (KPIVs) ที่คาดว่าจะส่งผลกระทบต่อปัญหา และนำไปวิเคราะห์ในขั้นต่อไป แสดงดังภาพที่ 3.12

แผนภาพพาเรโตแสดงสาเหตุของผลิตภัณฑ์ที่เกิดข้อบกพร่อง

ประเภทบางส่วนของเส้นวงจรเชื่อมต่อกัน

1. รับเบอร์โรลเครื่อง Material Scrubbing มีค่า RPN เท่ากับ 729
2. การปฏิบัติงานเข้าโรลที่ท้ายเครื่อง Material Scrubbing มีค่า RPN เท่ากับ 729
3. สควีซโรล (Squeeze Roll) เครื่อง Development มีค่า RPN เท่ากับ 405
4. ฟิล์มแม่แบบ กระบวนการถ่ายแบบเส้นลายวงจร มีค่า RPN เท่ากับ 405
5. น้ำล้างของเครื่อง Material Scrubbing มีค่า RPN เท่ากับ 343
6. สภาวะการล้างทรายฟิล์มส่วนที่ไม่โดนแสง มีค่า RPN เท่ากับ 315
7. สเตทรโรลบ่อน้ำยาของเครื่อง Development มีค่า RPN เท่ากับ 189

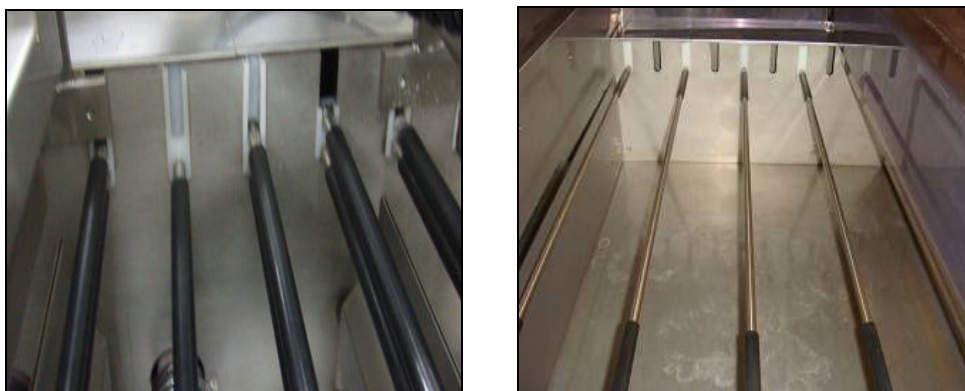
ภาพที่ 3.13

รับเบอร์โรลเป็นส่วนประกอบของเครื่อง Material Scrubbing ทำหน้าที่ลำเลียงทองแดงที่อยู่ในม้วนให้เคลื่อนที่ผ่านเข้าและออกเครื่องในระหว่างกระบวนการความสะอาดผิวหน้าทองแดงก่อนเข้าสู่กระบวนการติดทรายฟิล์มและถ่ายแบบเส้นลายวงจร เนื่องจากรับเบอร์โรลในส่วนทรายเยอร์ (Dryer Unit) มีการใช้งานภายใต้สภาวะที่อุณหภูมิสูงจึงทำให้มีการยืดของยางที่ใช้เคลือบผิวของโรลและเมื่ออย่างดังกล่าวติดบนแผ่นทองแดงจะทำให้ทองแดงบริเวณดังกล่าวไม่สามารถถูกกัดออกได้และเกิดเป็นข้อบกพร่องประเภทบางส่วนของเส้นลายวงจรเชื่อมต่อกัน จึงทำการทดลองโดยการกรีดยางของโรลออกแสดงดังภาพที่ 3.13 เพื่อไม่ให้ทองแดงสัมผัสกับยางของโรลในขณะผ่านเข้ามาในส่วนทรายเยอร์ในขั้นตอนการอบแห้ง และเปรียบเทียบผลก่อนและหลังกรีดยางของรับเบอร์โรลออกโดยตั้งสมมติฐานของการทดสอบเป็นดังนี้

รีเบอโรลก่อน (ซ้าย) และหลัง (ขวา) การกรีดยางออก

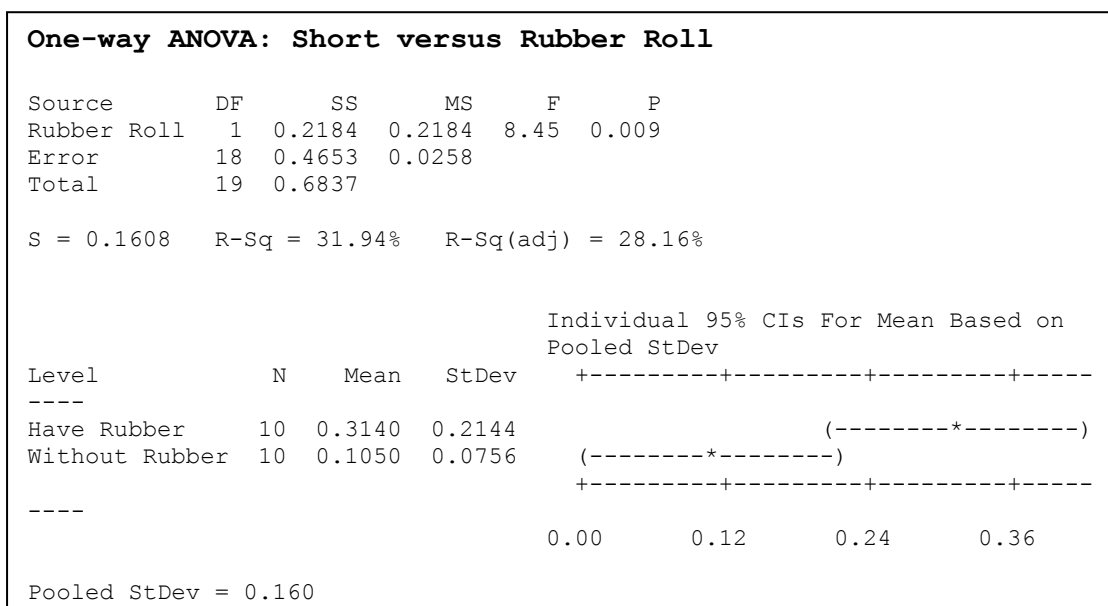
ภาพที่ 3.14

จากผลการวิเคราะห์พบว่าค่า P-Value เท่ากับ 0.009 ซึ่งต่ำกว่าระดับนัยสำคัญจึงปฏิเสธสมมติฐานหลัก ดังนั้นสามารถสรุปได้ว่าสัดส่วนผลิตภัณฑ์ที่มีข้อบกพร่องประเภทบางส่วนของเส้นลายวงจรเชื่อมต่อกันระหว่างก่อนและหลังกรีดยางของรีเบอโรลในส่วนของทรายเยอร์ออกมีความแตกต่างกันอย่างมีนัยสำคัญ

ผลการวิเคราะห์ผลกระทบของผลกระทบของรับเบอร์โรล

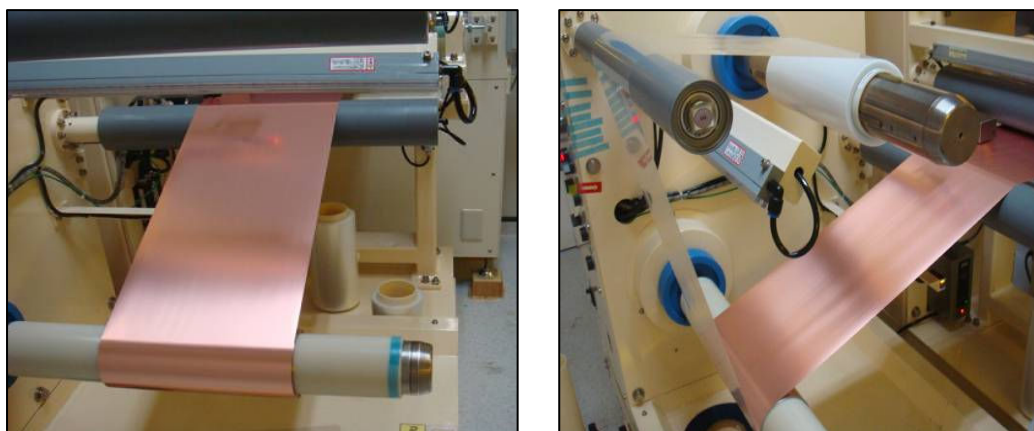
ภาพที่ 3.15

หลังจากทองแดงผ่านกระบวนการทำความสะอาดผิวหน้าทองแดงแล้วทองแดงจะผ่านกระบวนการอบด้วยลมร้อนที่บริเวณดรายเยอร์และถูกม้วนเก็บเข้าโรลที่บริเวณท้ายเครื่องซึ่งเมื่อผ่านไปในระยะหนึ่งทองแดงจะมีคราบสนิมเกาะเนื่องเกิดจากการควบแน่นของความชื้นในอากาศที่เกิดจากลมร้อนและความเย็นปะทะกันและถูกม้วนเข้าโรลอย่างรวดเร็วซึ่งทำให้เกิดคราบสนิมบนแผ่นโดยคราบสนิมดังกล่าวไม่สามารถถูกกัดออกได้จึงเกิดเป็นข้อบกพร่องประเภทบางส่วนของเส้นลายวงจรเชื่อมต่อกัน จึงทำการทดสอบโดยการใส่แผ่นฟิล์มโพลิเอทิลีน (Polyethylene, PE) ซึ่งเป็นวัสดุที่เหลือใช้ที่ถูกลอกออกจากดรายฟิล์มมาใช้คั่นทองแดงในระหว่างการม้วนงานเข้าโรลที่ทำยเครื่อง Material Scrubbing ตัวอย่างแสดงดังภาพที่ 3.15 ทำการเปรียบเทียบผลสัดส่วนข้อบกพร่องของผลิตภัณฑ์โดยตั้งสมมติฐานของการทดสอบเป็นดังนี้

การม้วนงานเข้าโรลโดยไม่ใช่ (ซ้าย) และใช้ (ขวา) फिल्मชนิดโพลีเอททิลีนคั่นทองแดง

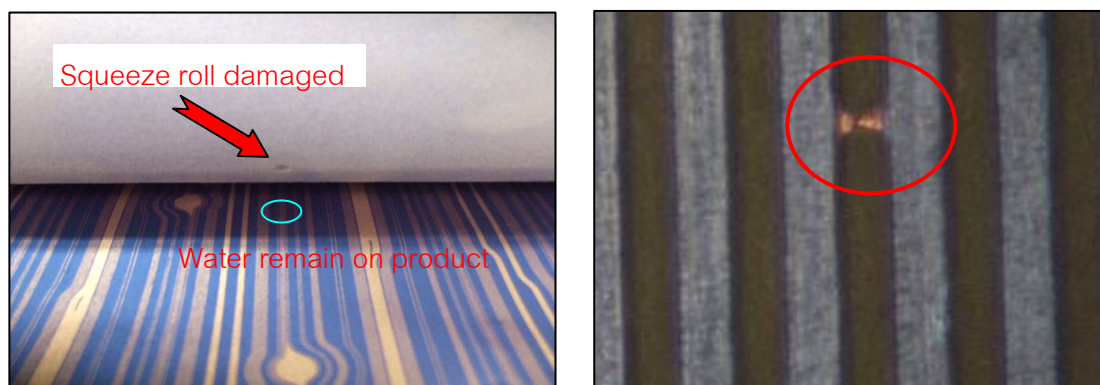
ภาพที่ 3.17

สควิชโรลทำหน้าที่ขับน้ำออกจากแผ่นทองแดงก่อนจะผ่านเข้าไปในส่วนของการอบด้วยลมร้อนที่บริเวณดรายเยอร์ โดยหากสควิชโรลไม่สามารถขับน้ำออกได้หมดจะทำให้มีคราบน้ำติดบนแผ่นทองแดงซึ่งคราบน้ำดังกล่าวจะทำให้ทองแดงบริเวณนั้นไม่สามารถถูกน้ำยากัดออกได้ และเกิดเป็นข้อบกพร่องประเภทบางส่วนของเส้นลายวงจรเชื่อมต่อกัน แสดงดังภาพที่ 3.17 ประสิทธิภาพของการขับน้ำของสควิชโรลจะลดลงเรื่อยๆ เมื่อมีการชำรุดตามอายุการใช้งาน ดังนั้นจึงทำการทดสอบโดยเปรียบเทียบผลก่อนและหลังการเปลี่ยนสควิชโรล โดยตั้งสมมติฐานของการทดสอบดังนี้

คราบน้ำที่เกิดจากการขับน้ำออกไม่หมด (ซ้าย) ทำให้เกิดข้อบกพร่อง (ขวา)

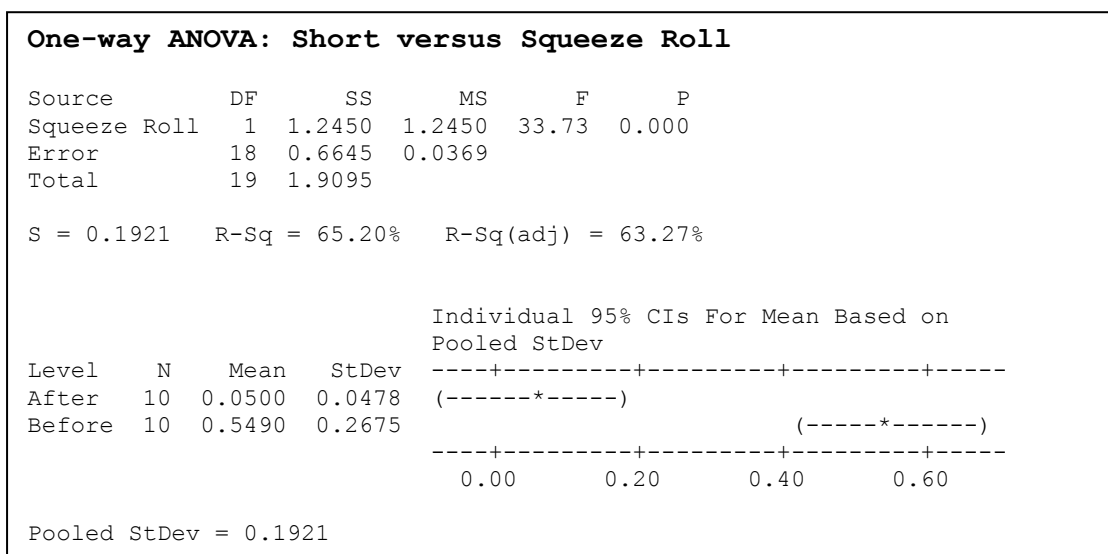
ภาพที่ 3.18

จากผลการวิเคราะห์พบว่า ค่า P-Value เท่ากับ 0.000 ซึ่งต่ำกว่าระดับนัยสำคัญจึงปฏิเสธสมมติฐานหลัก ดังนั้น สามารถสรุปได้ว่าสัดส่วนผลิตภัณฑ์ที่มีข้อบกพร่องประเภทบางส่วนของเส้นลายวงจรเชื่อมต่อกันระหว่างก่อนและหลังการเปลี่ยนสควิชโรลมีความแตกต่างกันอย่างมีนัยสำคัญ

ผลการวิเคราะห์ผลกระทบของสควิซโรล

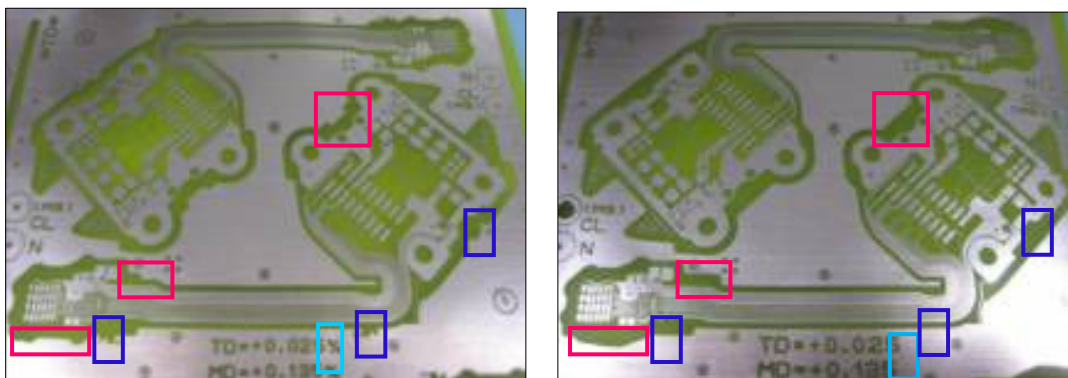
ภาพที่ 3.19

กระบวนการถ่ายแบบเส้นลายวงจรทำหน้าที่ถ่ายภาพเส้นลายวงจรโดยใช้แสงยูวีฉายผ่านฟิล์มแม่แบบเพื่อให้เกิดเป็นเส้นลายวงจรตามแบบที่ลูกค้ากำหนด ซึ่งรายละเอียดที่มีอยู่ในฟิล์มแม่แบบนี้ นอกจากจะมีลักษณะแบบของเส้นลายวงจรของลูกค้าแล้วยังมีส่วนประกอบย่อยอื่น ได้แก่ ตัวอักษรและสัญลักษณ์ต่างๆ โดยบางตำแหน่งถูกออกแบบให้มีลักษณะซับซ้อนและมีขนาดเล็กเกินไปทำให้เป็นจุดที่สิ่งแปลกปลอมต่างๆ สามารถเข้าไปติดอยู่ตามบริเวณพื้นที่เล็กๆ เหล่านั้น และเมื่อสิ่งแปลกปลอมดังกล่าวหลุดไปปิดทับพื้นที่ทองแดงเปิดจะมีผลกระทบทำให้ทองแดงบริเวณนั้นไม่สามารถถูกกัดออกได้ ดังนั้นจึงได้ทำการทดสอบโดยการออกแบบฟิล์มแม่แบบใหม่ โดยทำการตัดสัญลักษณ์ต่างๆ ที่ไม่จำเป็นออกและเปลี่ยนรูปร่างมุมโค้งต่างๆ จากลักษณะเส้นหยักหรือเส้นโค้งเป็นแบบเส้นตรงลักษณะแสดงดังภาพที่ 3.19 แล้วเปรียบเทียบผลระหว่างการนำฟิล์มแม่แบบเก่าและแบบใหม่ โดยตั้งสมมติฐานของการทดสอบดังนี้

เปรียบเทียบภาพของผลิตภัณฑ์ที่ใช้ฟิล์มแม่แบบๆ เก่า(ซ้าย) และแบบใหม่ (ขวา)

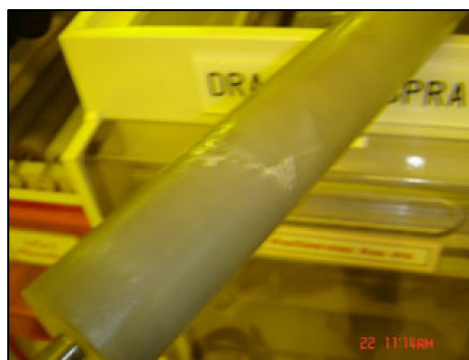
ภาพที่ 3.23

ลักษณะของตะกอนเหนียวที่ติดบนสเตรทโรล
