## บทที่ 4

### ดำเนินการทดลองและวิเคราะห์ผลการทดลอง

## 4.2 การวิเคราะห์ผลการทดลอง

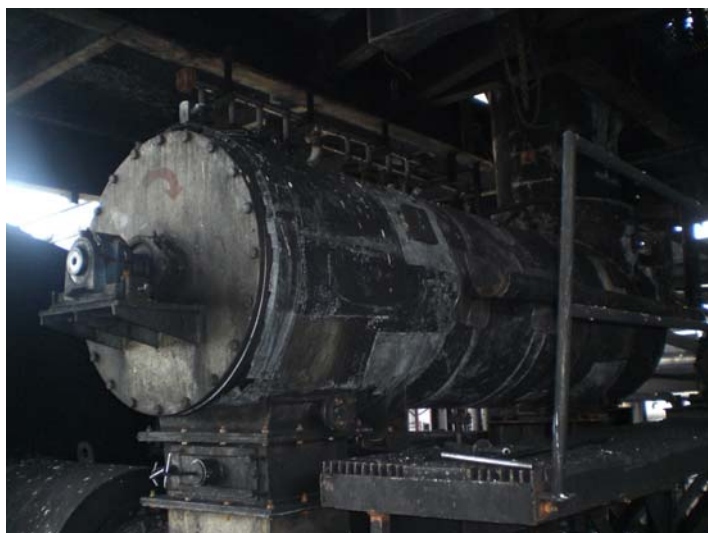
ภาพที่ 4.1

เครื่องผสมอัดเม็ด (Mixer)

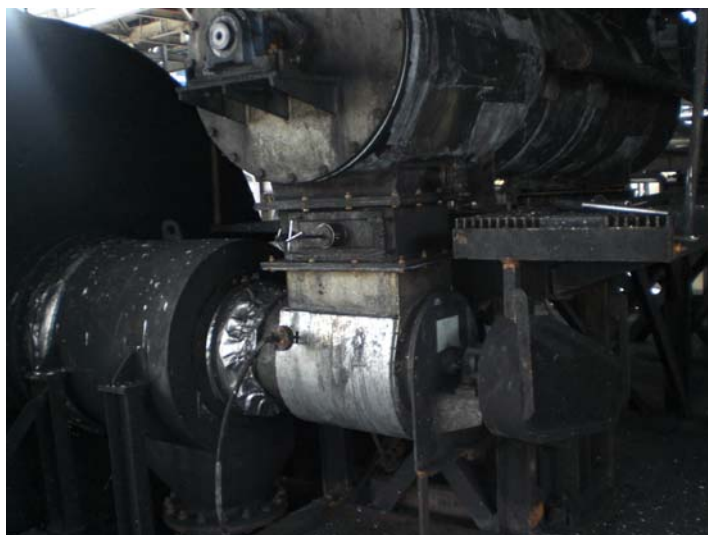
ภาพที่ 4.3

เครื่องลำเลียงแบบเกลียว (Screw Feeder)

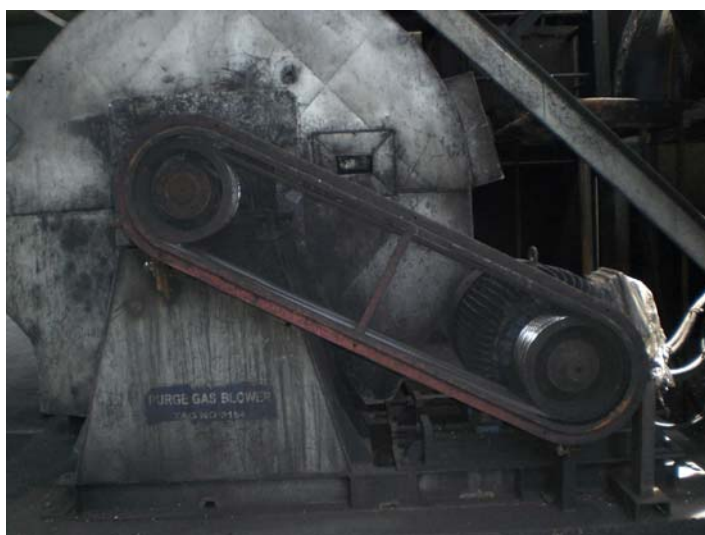
ภาพที่ 4.5

พัดลมดูดแก๊ส (Purge gas Blower)
