## บทที่ 4

### ผลการวิจัย

#### 4.1 ผลการศึกษาและเก็บข้อมูลเบื้องต้นของประชากรและกลุ่มตัวอย่าง

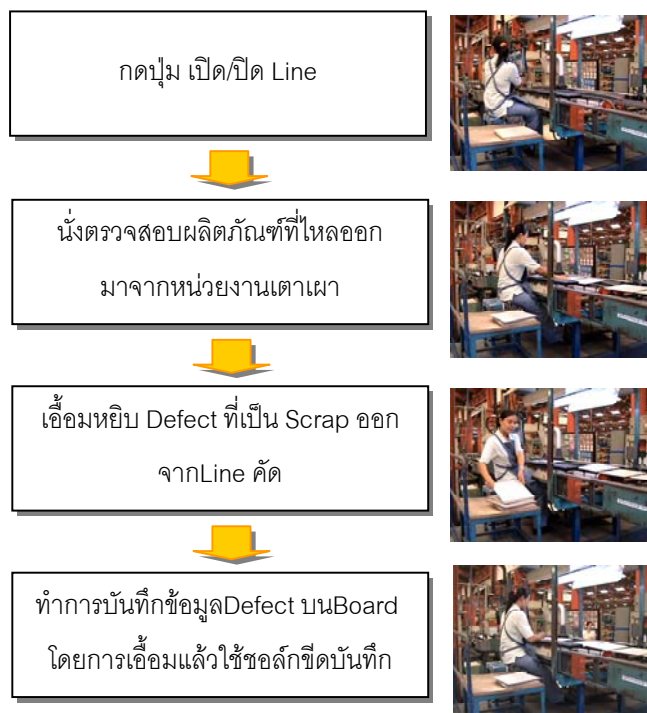
ภาพที่ 4-26

ขั้นตอนการทำงานของพนักงานในหน่วยงานตรวจสอบคุณภาพกระเบื้อง

พนักงานในหน่วยงานตรวจสอบคุณภาพ มีขั้นตอนการทำงานก่อนการปรับปรุงสถานี  
งานดังแสดงในภาพที่ 4-26

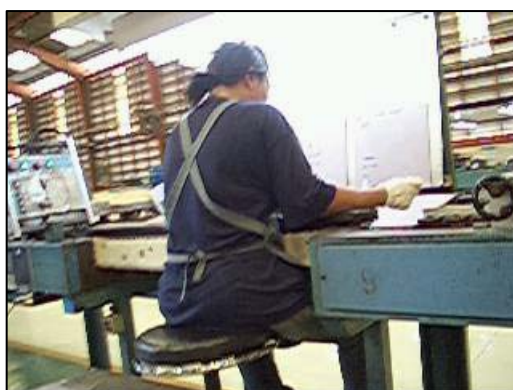
ภาพที่ 4-27

การปฏิบัติงานในปัจจุบันของพนักงานในหน่วยงานตรวจสอบคุณภาพกระเบื้อง

พบว่าในหน่วยงานนี้มีปัญหาสภาพแวดล้อมในการผลิต ไม่สามารถทำให้พนักงานปฏิบัติงานร่วมกับเครื่องจักรได้อย่างเหมาะสมทำให้พนักงานต้องนั่งปฏิบัติงานโดยมีเก้าอี้ที่นั่งที่ไม่เหมาะสม โดยการปรับปรุงสถานีนงานใหม่

และภาพการแสดงผลการปฏิบัติงานในปัจจุบันของพนักงานในหน่วยงานตรวจสอบคุณภาพกระเบื้อง ดังแสดงในภาพที่ 4-27

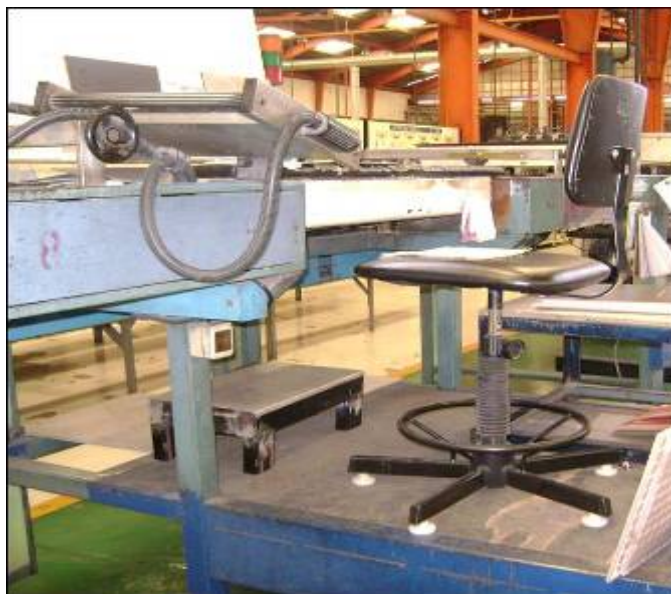
ภาพที่ 4-37  
แสดงเก้าอี้ที่นั่งหลังการปรับปรุงสถานงาน

จากการออกแบบเก้าอี้ในแต่ละส่วนทางผู้วิจัยจึงได้จัดทำเก้าอี้ Model ขึ้นให้ใกล้เคียงตามแบบที่ได้กล่าวมาแล้วโดยมีลักษณะดังภาพที่ 4-37 และ ภาพที่ 4-38

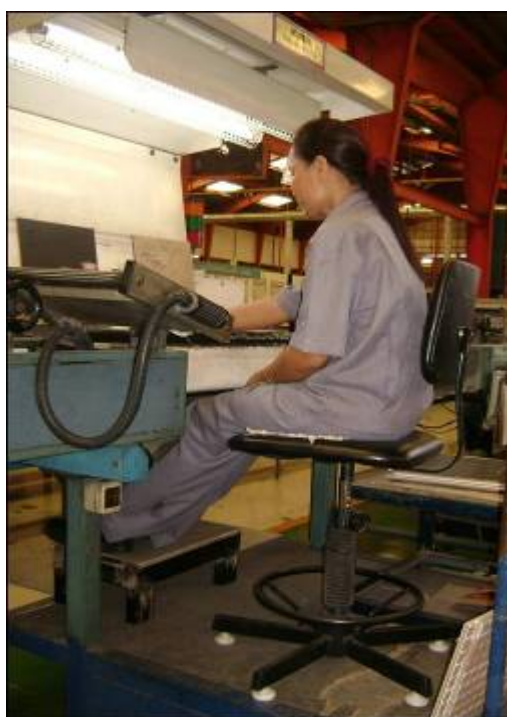
ภาพที่ 4-38  
แสดงท่าทางการนั่งเก้าอี้ทำงานหลังการปรับปรุงสถานงาน

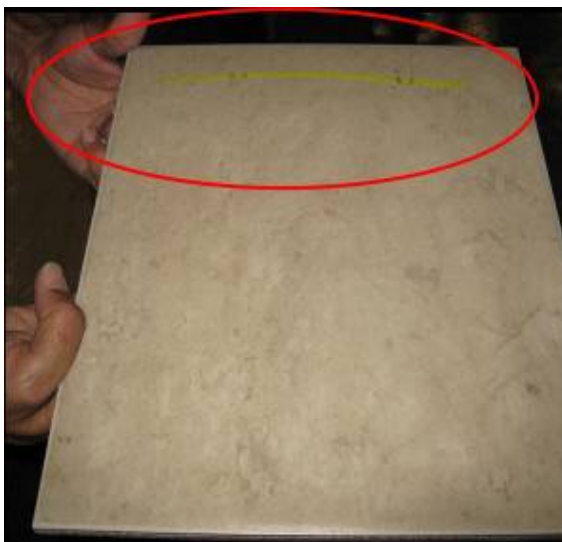
ภาพที่ 4-40

แสดงตัวอย่างกระเบื้อง Defect ที่ เก็บออกจากช่อง Stacker ที่มีการทำเครื่องหมายด้วยชอล์ค

4.3.2.3 การปรับปรุงวิธีการทำงานเพื่อแก้ปัญหาเรื่องท่าทางการทำงานที่ไม่เหมาะสม จากการประเมิน RULA พบว่า ท่าทางการเก็บกระเบื้อง Defect ออกจาก Line การตรวจสอบ เป็น ท่าทางที่มีปัญหาในการทำงานและเสี่ยงต่อการบาดเจ็บกล้ามเนื้อจากการทำงาน ดังนั้นทางผู้วิจัย จึงได้ออกแบบวิธีการทำงานใหม่เพื่อแก้ปัญหการทำงานในขั้นตอนนี้ โดยการนำเครื่องจักรที่ใช้ เก็บกระเบื้อง Defect แทนพนักงาน โดยใช้ Colors Sensor ในการ Detect รอยมาร์คจากซอลด์ แล้วสั่งให้ชุด Stacker ดึงกระเบื้องเก็บในช่อง Defect กระเบื้อง ซึ่งจะแตกต่างจากวิธีการเดิมที่ พนักงานจะต้องหยุด Line เพื่อเก็บกระเบื้อง Defect ออกจาก Line ดังภาพที่ 4-39 แสดงการ เปรียบเทียบวิธีการทำงานทั้งแบบก่อนปรับปรุงและหลังการปรับปรุง และภาพที่ 4-40 แสดง ตัวอย่าง Defect ที่ เก็บออกจะมีรอยมาร์คของซอลด์
