การวัดประสิทธิภาพการทำงานเชิงเวลาของเครื่องจักรกลเกษตรด้วยระบบ GNSS

วัตถุประสงค์ของการศึกษานี้คือการพัฒนาระบบการวัดประสิทธิภาพการทำงานเชิงเวลาของเครื่องจักรกลเกษตรด้วยระบบ GNSS

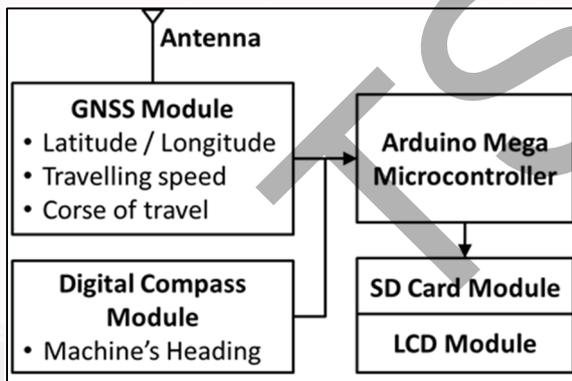
หลักการทำงานของระบบบันทึกข้อมูลที่พัฒนาขึ้นแสดงดังรูปที่ 1 โดย โมดูล GNSS (U-blox NEO-6M, Switzerland) ให้ข้อมูลพิกัด อัตราเร็วในการเคลื่อนที่ และทิศทางทางการเคลื่อนที่ ส่วนโมดูลเข็มทิศอิเล็กทรอนิกส์ (Honeywell HMC5883L, USA) จะให้ข้อมูลทิศทางการหันหัวของของรถตัดอ้อย โดยข้อมูลที่กล่าวมาจะถูกส่งไปยังไมโครคอนโทรลเลอร์ (Arduino MEGA 2560, Italy) เพื่อบันทึกลงในหน่วยความจำ SD Card และแสดงผลลงบนหน้าจอ LCD ทุกๆ 1 วินาที ข้อมูลจะถูกประมวลผลในภายหลังบนคอมพิวเตอร์

รูปที่ 1 ส่วนประกอบของระบบบันทึกการเคลื่อนที่ของเครื่องจักรกลเกษตร

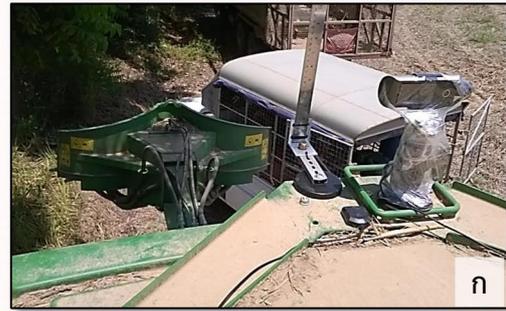
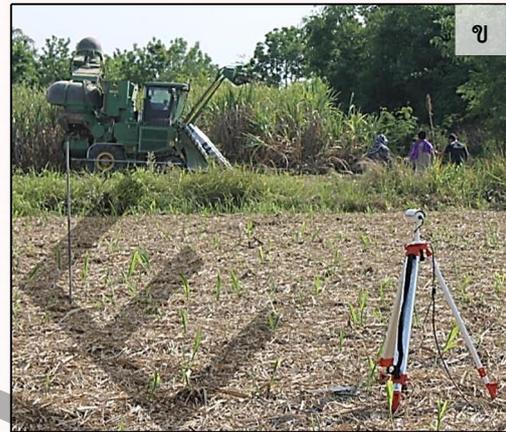
นอกจากนี้ ผู้วิจัยได้ติดตั้งกล้องวิดีโอจำนวน 1 ตัวบนหลังคาของรถตัดอ้อย (รูปที่ 2ก) และติดตั้งกล้องวิดีโอจำนวน 4 ตัวข้างแปลงอ้อย (รูปที่ 2ข แสดงกล้องข้างแปลง 1 ใน 4 ตัวที่ใช้) เพื่อบันทึกภาพเคลื่อนไหวของรถตัดอ้อยในขณะทำงาน เพื่อการอ้างอิงและตรวจสอบในภายหลัง

รูปที่ 2 กล้องวิดีโอ (ก) ติดตั้งบนหลังคาของรถตัดอ้อย และ (ข) ติดตั้งอยู่ข้างแปลงอ้อย เพื่อบันทึกภาพเคลื่อนไหวของรถตัดอ้อยในขณะทำงาน

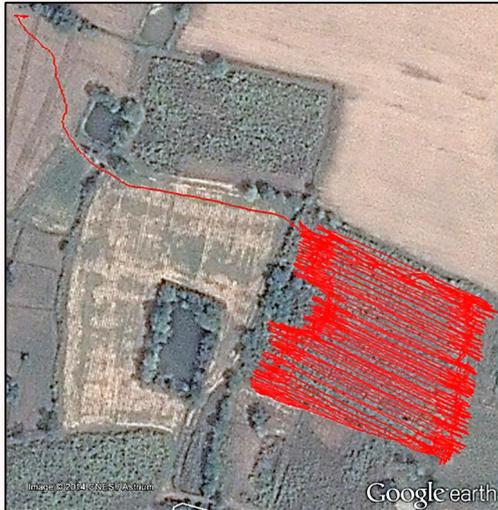
ระบบที่พัฒนาขึ้นได้ทำการบันทึกข้อมูลการเคลื่อนที่ของรถตัดอ้อยตั้งแต่จุดหยุดพักก่อนเข้าแปลง การเคลื่อนที่เข้าแปลง การเปิดหัวแปลง การทำงานภายในแปลงจนกระทั่งเก็บเกี่ยวเสร็จ พิกัดการเคลื่อนที่ของรถตัดอ้อยแสดงในโปรแกรมแผนที่ Google Earth (Google Inc., USA) ดังรูปที่ 3

รูปที่ 3 พิกัดการเคลื่อนที่ของรถตัดอ้อยตั้งแต่เดินทางเข้าแปลงจนเก็บเกี่ยวเสร็จ

การวิเคราะห์ข้อมูลดำเนินการที่ห้องปฏิบัติการ Precision Agriculture หลักสูตรวิศวกรรมเกษตร คณะวิศวกรรมศาสตร์ สถาบันเทคโนโลยีพระจอมเกล้าเจ้าคุณทหารลาดกระบัง โดยค่าพิกัดแบบ Latitude และ Longitude ได้ถูกแปลงให้เป็นพิกัดแบบ UTM (Universal Transverse Mercator) เพื่อให้สามารถเปรียบเทียบทิศทางทางการเคลื่อนที่กับทิศทางการหันหัวของรถตัดอ้อยได้ ช่วยในการพิจารณาว่าเป็นการเคลื่อนที่เดินหน้า ถอยหลัง หรือเลี้ยว นอกจากนี้เพื่อความสะดวกต่อการพิจารณาและวิเคราะห์ จึงทำการหมุน

ระนาบของพิกัด UTM ให้แนวของแถวอ้อยเป็นแกนนอน โดยส่วนใหญ่อ้อยจะถูกตัดบนการเคลื่อนที่ในแกน x ส่วนการเคลื่อนที่บนแกน y เป็นการเปลี่ยนแถว

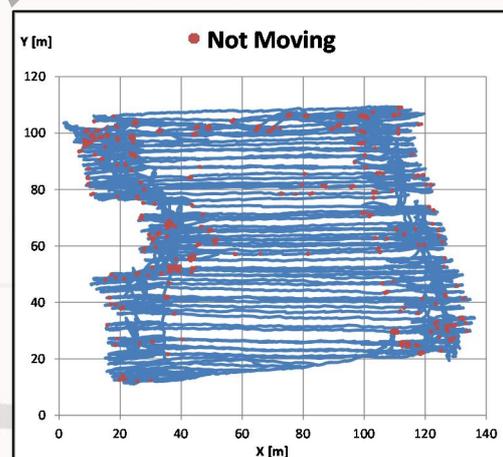
รูปที่ 4 จุดสีแดงแสดงตำแหน่งที่รถตัดอ้อยหยุดนิ่ง

ข้อมูลเชิงเวลาสามารถถูกจำแนกเป็นกิจกรรมที่เป็นความสูญเสียเชิงเวลาได้เป็น 2 ประเภทอย่างชัดเจน คือ 1) เวลาที่รถตัดอ้อยไม่เคลื่อนที่ (ความเร็วในการเคลื่อนที่เป็นศูนย์) และ 2) เวลาที่รถตัดอ้อยเคลื่อนที่ถอยหลัง (ทิศทางเคลื่อนที่สวนทางกับทิศทางเคลื่อนที่หน้าของรถตัด) โดยตารางที่ 1 แสดงข้อมูลเวลาที่กล่าวมา เวลาที่รถตัดอ้อยหยุดนิ่งและเคลื่อนที่ถอยหลัง เท่ากับ 0:49 และ 1:53 ชั่วโมง ตามลำดับ คิดเป็น 16.2% และ 37.2% ของเวลาทั้งหมดที่ใช้ในการทำงานตามลำดับ

ตำแหน่งที่เกิดการสูญเสียเชิงเวลาที่ได้กล่าวมาสามารถนำมาแต่งเป็นกราฟได้ดังรูปที่ 4 ถึง 6 โดยในรูปที่ 6 เห็นได้ว่ารถตัดอ้อยมีการเคลื่อนที่ถอยหลังบ่อยครั้งในช่วงเปิดแปลง

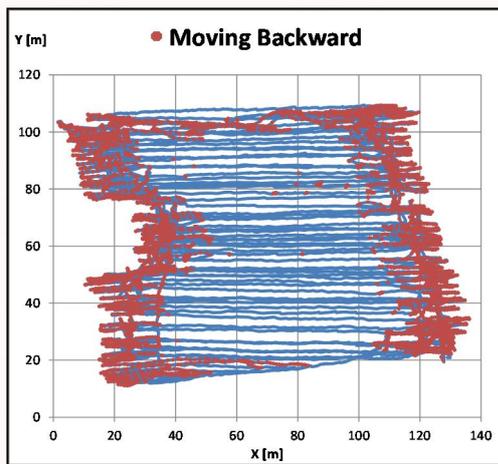
รูปที่ 5 จุดสีแดงแสดงตำแหน่งที่รถตัดอ้อยเคลื่อนที่ถอยหลัง

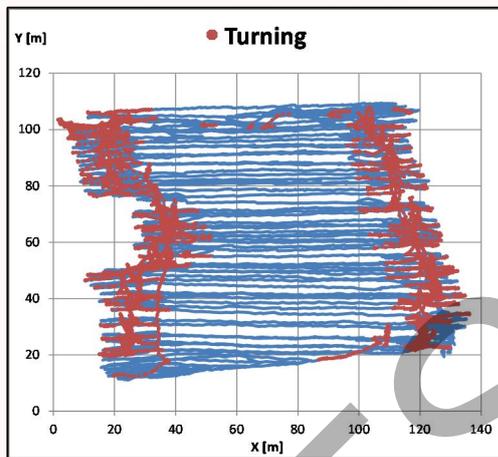
รูปที่ 6 จุดสีแดงแสดงตำแหน่งที่รถตัดอ้อยเลี้ยวหัวแปลง โดยพิจารณาจากกล้องวิดีโอ

อย่างไรก็ตามเวลา 2 ประเภทที่กล่าวมายังไม่ครอบคลุมเวลาที่สูญเสียทั้งหมดในการทำงาน เนื่องจากข้อมูลที่ยังไม่สามารถระบุช่วงเวลาที่ใช้ในการเลี้ยวซึ่งมีความซับซ้อนได้อย่างชัดเจน นอกจากนี้ระบบยังไม่สามารถจำแนกเหตุการณ์ที่รถตัดเคลื่อนที่ไปข้างหน้าแต่ไม่มีการตัดอ้อยเกิดขึ้น ดังนั้นในการศึกษานี้จึงใช้ภาพเคลื่อนไหวที่บันทึกไว้จากกล้องวิดีโอที่บันทึกไว้มาช่วยในการระบุช่วงเวลาที่ทำกรเลี้ยวหัวแปลงและพฤติกรรมความสูญเสียอื่นๆ ซึ่งใช้เวลา 1:37 ชั่วโมง คิดเป็น 31.9% ของเวลาทั้งหมด (ตารางที่ 1)

(ส่วนบนของภาพ) ในขณะที่เลี้ยวที่หัว-ท้ายแปลงก็ตรวจพบการเคลื่อนที่ถอยหลังด้วย

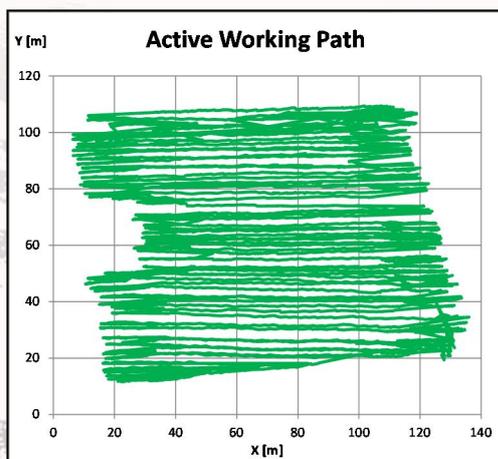
รูปที่ 6 เส้นทางการทำงานของรถตัดอ้อยที่ตัดเอาเหตุการณ์ที่เป็นความสูญเสียเชิงเวลาออกแล้ว

จะเห็นได้ว่าข้อมูลความสูญเสียเชิงเวลาในส่วนของเคลื่อนที่ถอยหลังและการเลี้ยวหัวแปลงมีความทับซ้อนกันในส่วนบางส่วน ดังนั้นในการวิเคราะห์ความสูญเสียทั้งหมดต้องนำเอาเหตุการณ์ความสูญเสียต่างๆ มาพิจารณาถึงการทับซ้อนกันของเหตุการณ์ (intersection) และเมื่อตัดเอาเหตุการณ์ความสูญเสียทั้งหมดออกจะได้เวลาที่ใช้ในการทำงานจริงที่มีการตัดอ้อยเท่ากับ 2:17 ชั่วโมง คิดเป็น 45.0% ซึ่งค่าดังกล่าวก็คือ “ประสิทธิภาพการทำงานเชิงเวลา” โดยรูปที่ 7 แสดงเส้นทางการทำงานของรถตัดอ้อยที่ตัดเอาเหตุการณ์ที่เป็นความสูญเสียเชิงเวลาออกแล้ว
