### บทที่ 3

#### ข้อมูลและการวิเคราะห์

ในกรณีศึกษานี้ได้เลือกผลิตภัณฑ์เครื่องเป่าผมรุ่น EH-NE60 ขึ้นมาใช้เป็นกรณีศึกษา เพื่อจุดมุ่งหมายในการลดของเสียที่เกิดขึ้นในกระบวนการผลิต ซึ่งรายละเอียดเกี่ยวผลิตภัณฑ์สามารถอธิบายได้ดังนี้

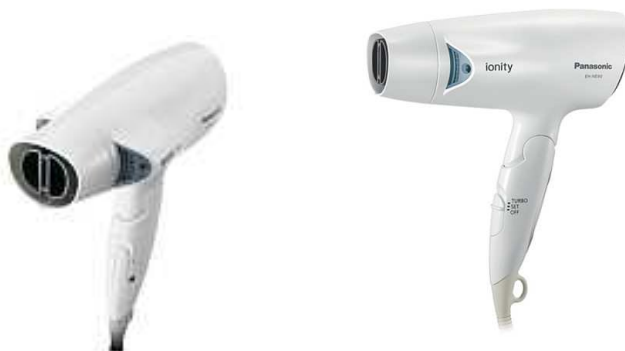
ภาพที่ 3.1

ผลิตภัณฑ์เครื่องเป่าผมรุ่น EH-NE60

1. เป็นเครื่องเป่าผมไฟฟ้า ที่ใช้แรงดันไฟฟ้า 220, 230 และ 240 โวลต์ และกำลังไฟฟ้า 1350, 1500 และ 1600 วัตต์
2. ระบบไอออนินิตี้ (ionity) คือ พลังประจุลบที่ปล่อยออกมาจากระบบ ไอออนินิตี้ จะเข้าเคลือบเส้นผม ป้องกันไม่ให้ผมแห้งเสียจากความร้อน

3. ระบบ 2 ช่องปล่อยประจุลบ (Double Outside Negative Ion)
4. ระบบไอออน ชาร์จ พาเนล (Ion Charge Panel) ช่วยเพิ่มประสิทธิภาพในการทำงานของระบบไอออนนิตี ให้เส้นผมดูดซับความชุ่มชื้นได้ยาวนานมากยิ่งขึ้น
5. มีสวิทช์ควบคุมการทำงาน 2 ตัว คือ สวิทช์สำหรับปรับระดับแรงลม สามารถปรับแรงลมได้ 2 ระดับ และสวิทช์สำหรับปรับอุณหภูมิ สามารถปรับอุณหภูมิ 3 ระดับ

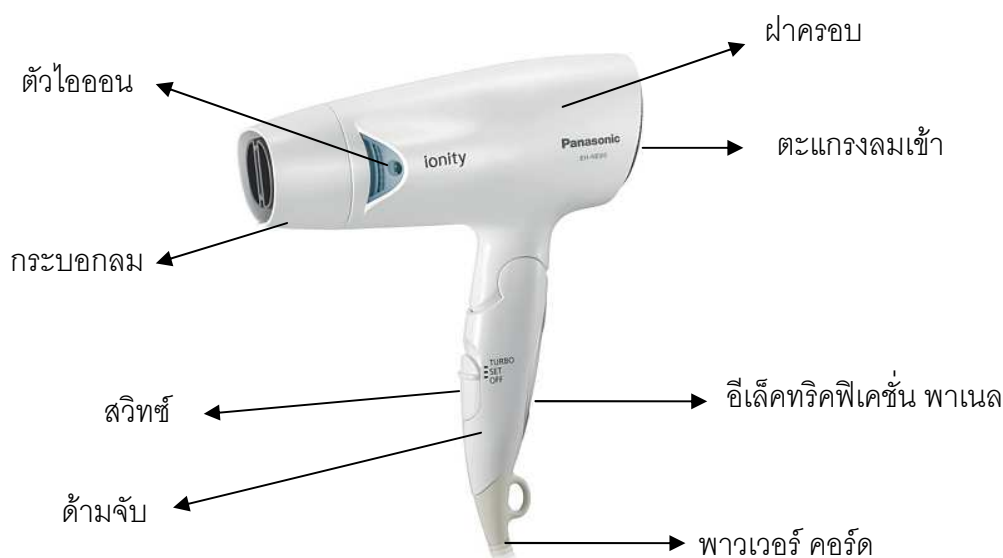
ภาพที่ 3.2

ส่วนประกอบภายนอกของเครื่องเป่าผม

4. ส่วนประกอบภายนอกของเครื่องเป่าผม โดยแบ่งออกได้ ดังนี้

1. ส่วนของฝาครอบ (Housing) แบ่งออกเป็น 2 ชิ้น คือ ฝาครอบเอ และฝาครอบบี

2. ส่วนของด้ามจับ (Handle) แบ่งออกเป็น 2 ชิ้น คือ ด้ามจับเอ และด้ามจับบี

3. ส่วนของอีเล็กทริกฟิเคชัน พาเนล (Electrification Panel) ซึ่งประกอบอยู่ทางด้านหลังของด้ามจับ

4. ส่วนของกระบอกลม (Nozzle) ไว้รวมลมที่ออกมาทางด้านหน้าเพื่อให้ลมออกมาในทิศทางเดียวกัน

5. ส่วนของสวิตช์ (Switch) แบ่งออกเป็น 2 ชิ้น คือ สวิตช์เอ และสวิตช์บี โดยทั้ง 5 ส่วนนี้เป็นชิ้นส่วนที่ทำจากพลาสติกเพราะต้องการให้น้ำหนักเบาเพื่อความสะดวกในการใช้งานและการพกพา

6. ส่วนของตาข่ายซึ่งทำจากโลหะที่มีน้ำหนักเบาแบ่งเป็น 2 ส่วน คือ ส่วนแรกเป็นตาข่ายโลหะที่อยู่ทางด้านหลังเครื่องเป่าผม เรียกว่าตะแกรงลมเข้า (Air Inlet Grill) ไว้กันวัตถุหลุดเข้าไปติดกับใบพัดของพัดลม ส่วนที่สองจะเป็นตาข่ายโลหะด้านหน้าของเครื่องเป่าผม ไว้สำหรับป้องกันวัตถุหลุดเข้าไปทางด้านหน้าเช่นเดียวกับทางด้านหลัง ซึ่งเรียกว่า ตะแกรงลมออก (Air Outlet Grill)

7. ส่วนของสายไฟด้านนอก เรียกว่าพาวเวอร์ คอร์ด (Power Cord)

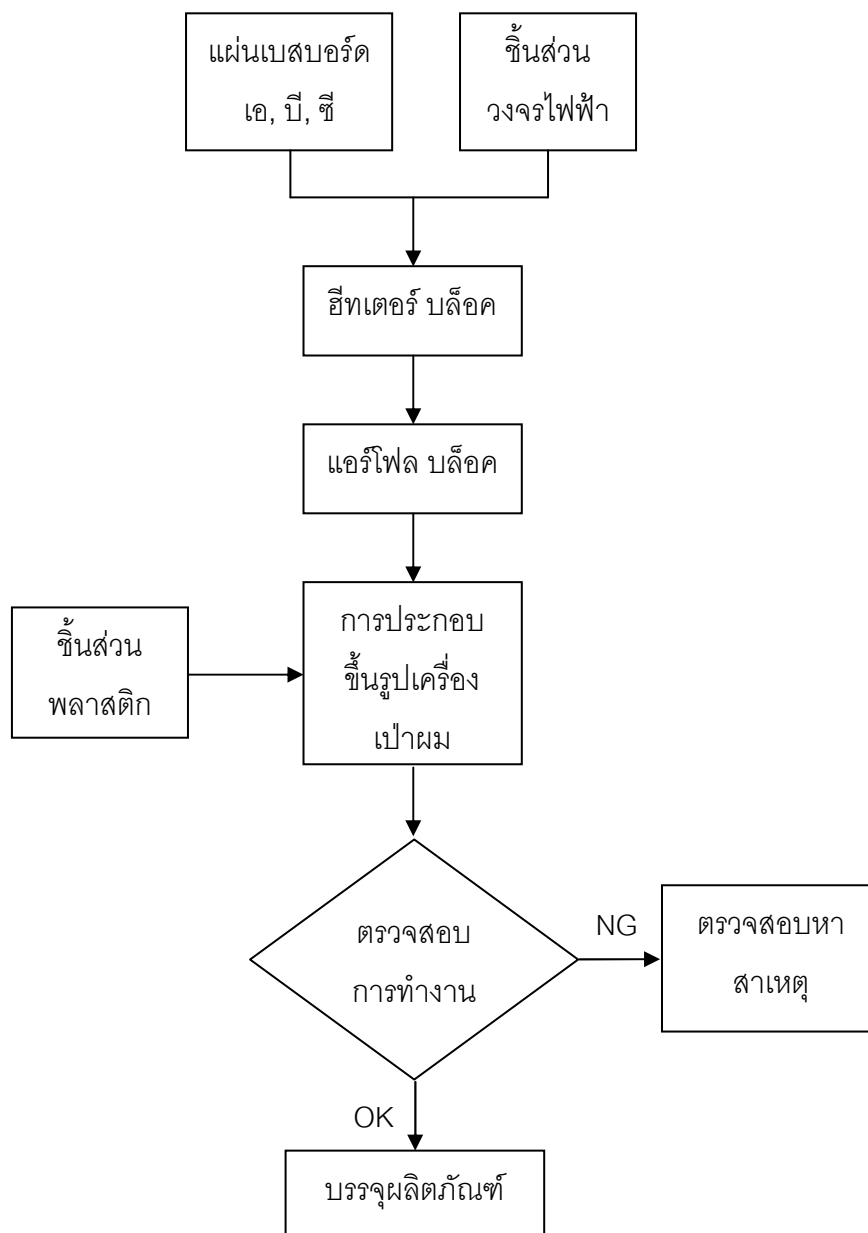
ภาพที่ 3.3

กระบวนการผลิตเครื่องเป่าผม

กระบวนการผลิตเครื่องเป่าผมสามารถแสดงได้ ดังภาพที่ 3.3

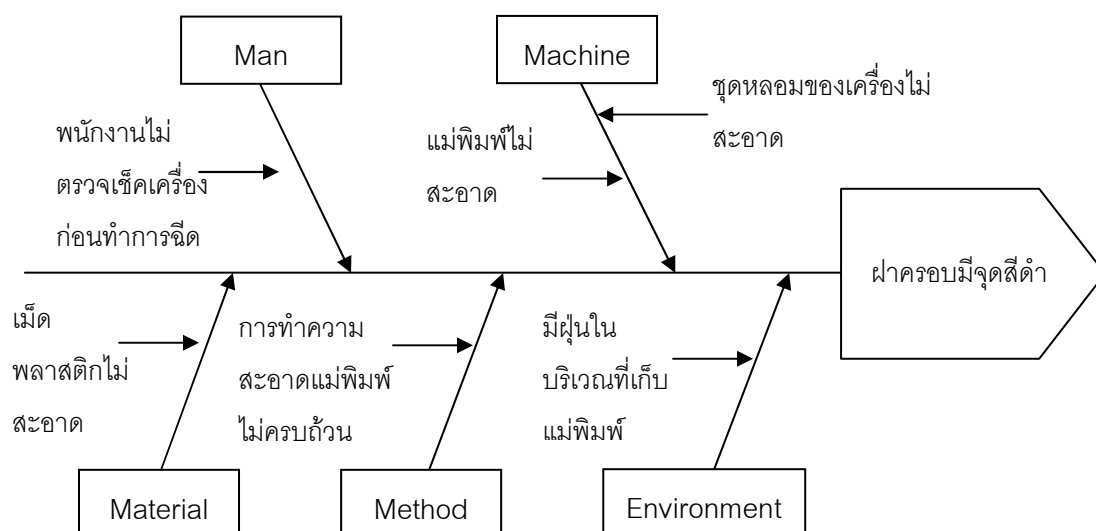
ภาพที่ 3.4

แผนผังสาเหตุและผลของปัญหาผิวของชิ้นงานฝาครอบมีจุดสีดำ

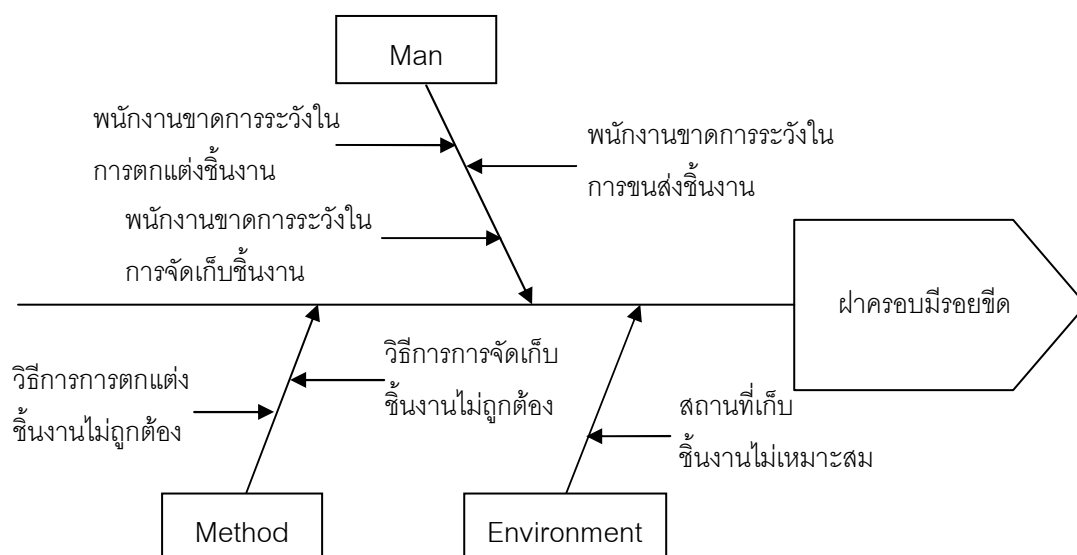
ภาพที่ 3.5

แผนผังสาเหตุและผลของปัญหาผิวของชิ้นงานฝาครอบมีรอยขีด

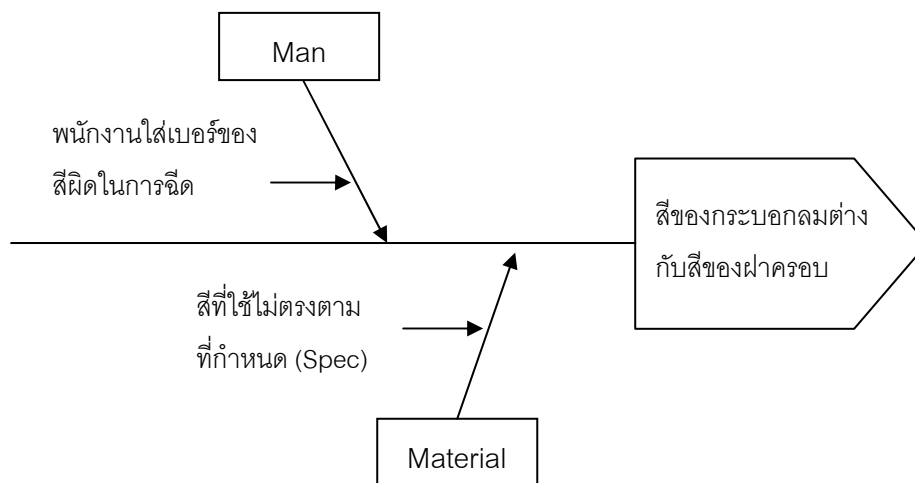
ภาพที่ 3.6

แผนผังสาเหตุและผลของปัญหาสีของกระบอกกลมต่างกับสีของฝาครอบ

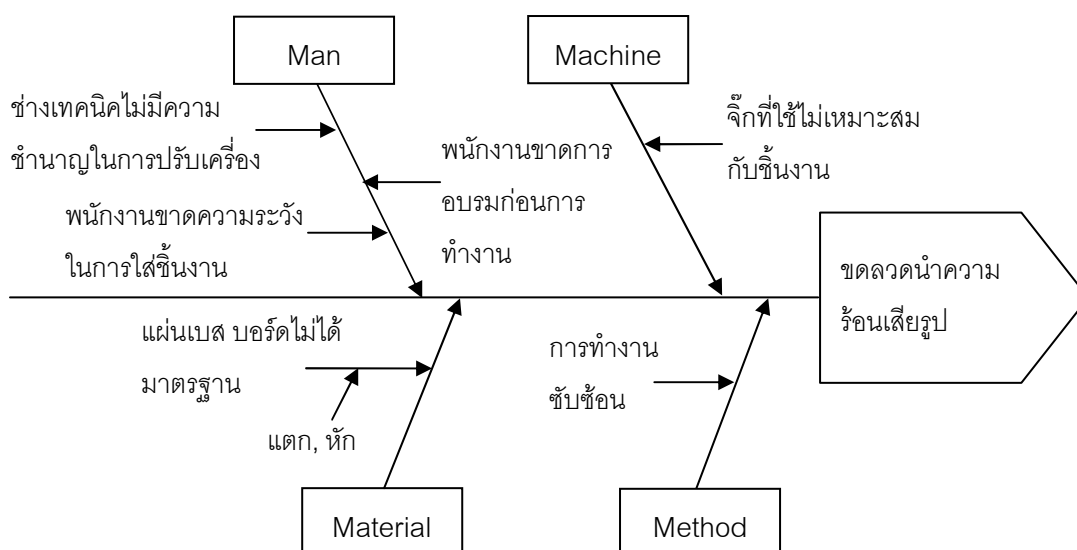
ภาพที่ 3.7

แผนผังสาเหตุและผลของปัญหาขาดลดนำความร้อนเสียรูป

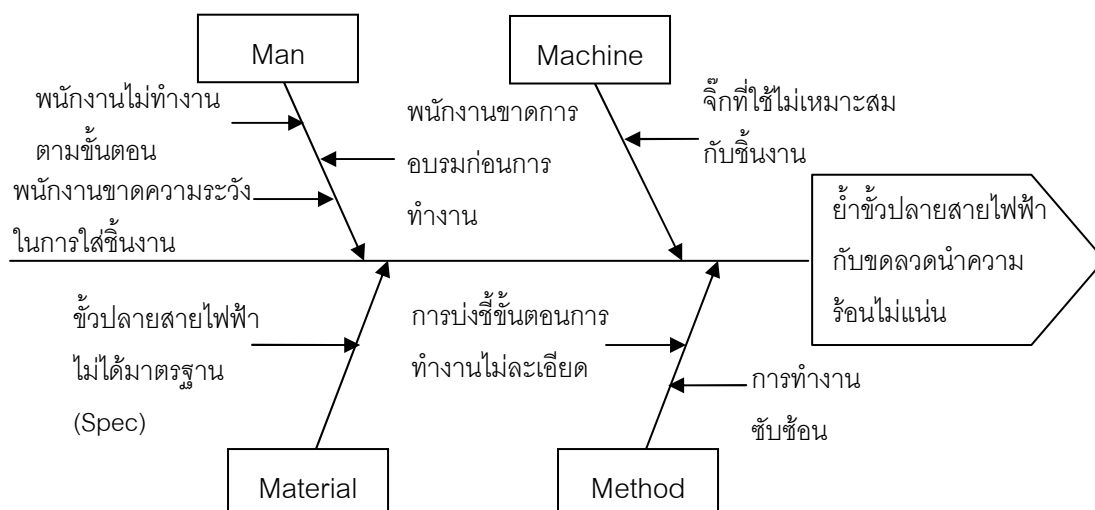
ภาพที่ 3.8

แผนผังสาเหตุและผลของปัญหาการย้าชั่วปลายสายไฟฟ้าเข้ากับขดลวดนำความร้อนไม่แน่น

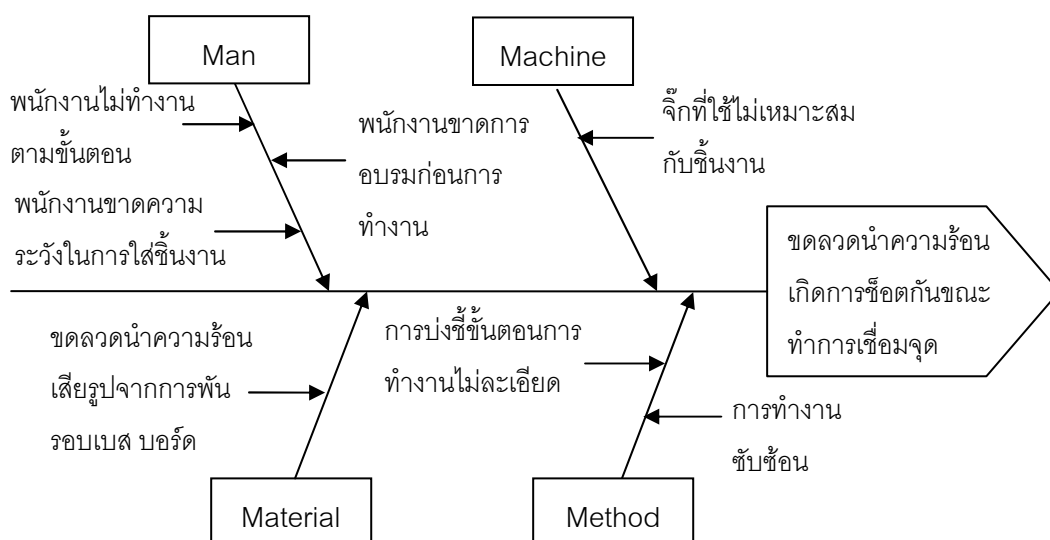
ภาพที่ 3.9

แผนผังสาเหตุและผลของปัญหาขดลวดนำความร้อนเกิดการขัดกันในขณะที่ทำการเชื่อมจุด

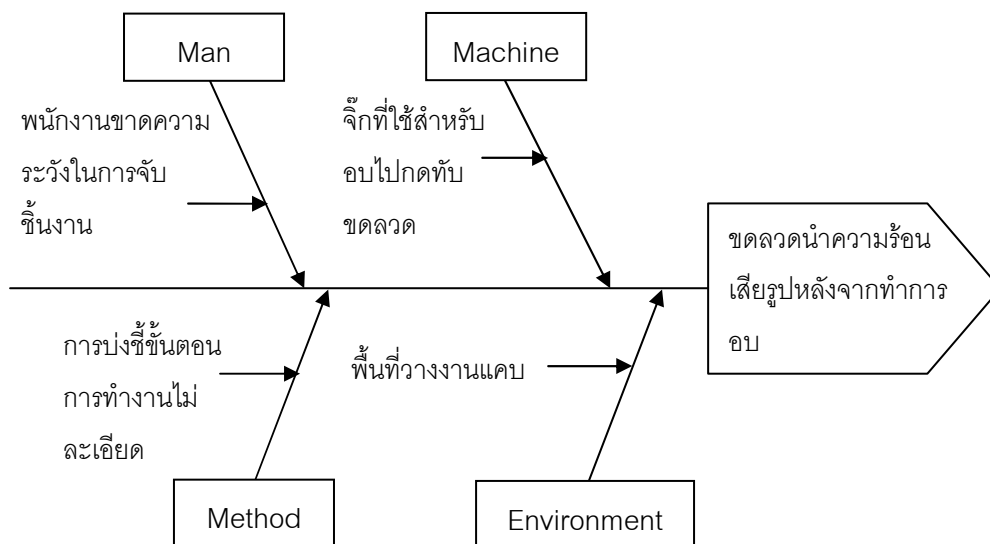
ภาพที่ 3.10

แผนผังสาเหตุและผลของปัญหาขาดลดนำความร้อนเสียรูปหลังจากทำการอบ

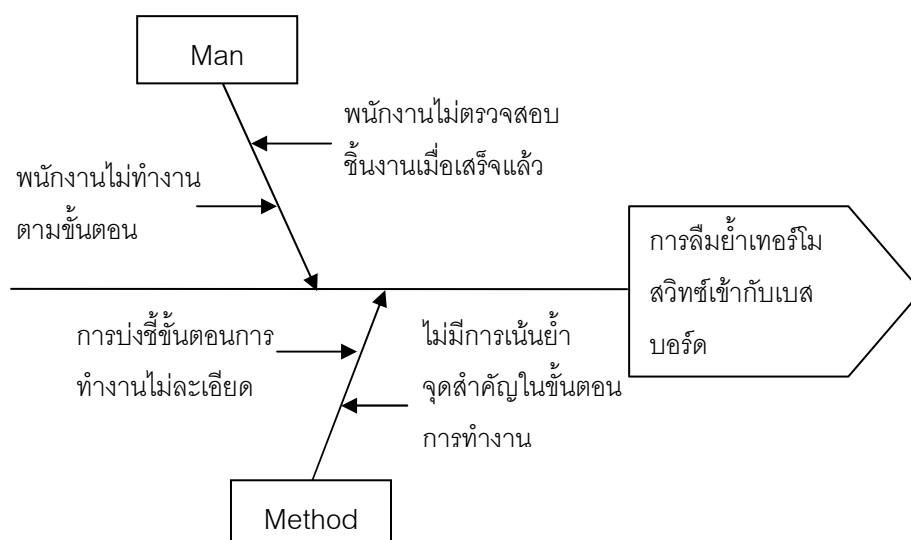
ภาพที่ 3.11

แผนผังสาเหตุและผลของปัญหาการลืมนำเทอร์โมสวิตช์เข้ากับเบสบอร์ด

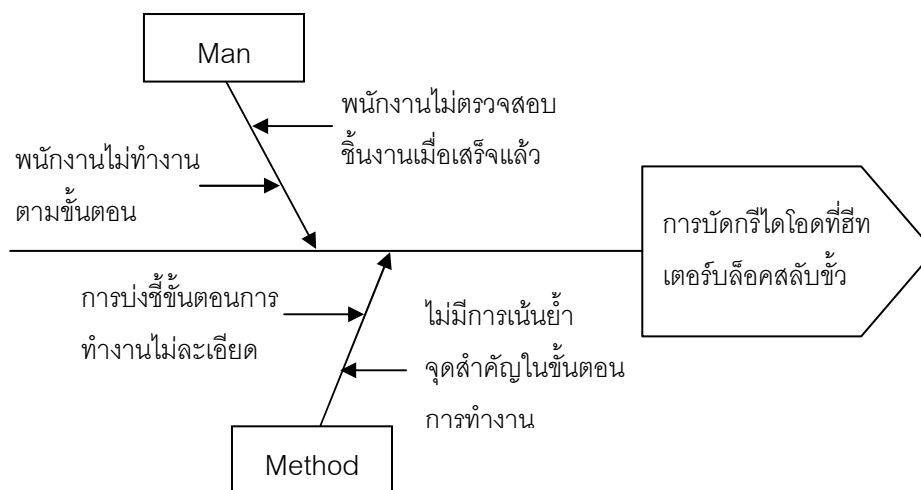
ภาพที่ 3.12

แผนผังสาเหตุและผลของปัญหาการบัดกรีไดโอดที่ฮีตเตอร์บล็อกสลับขั้ว

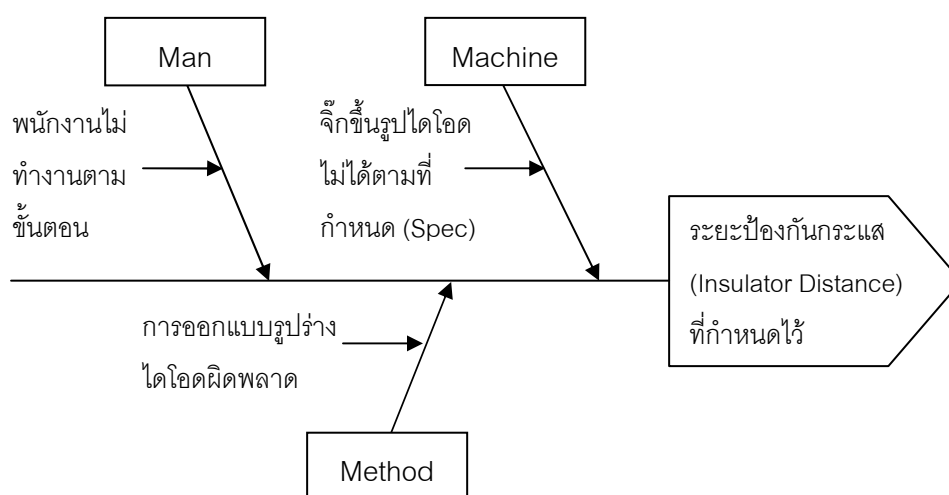
ภาพที่ 3.13

แผนผังสาเหตุและผลของระยะห่างระหว่าง

ดริบปิง รีซิสเตอร์ กับไดโอดห่างกันน้อยกว่าระยะป้องกันกระแส

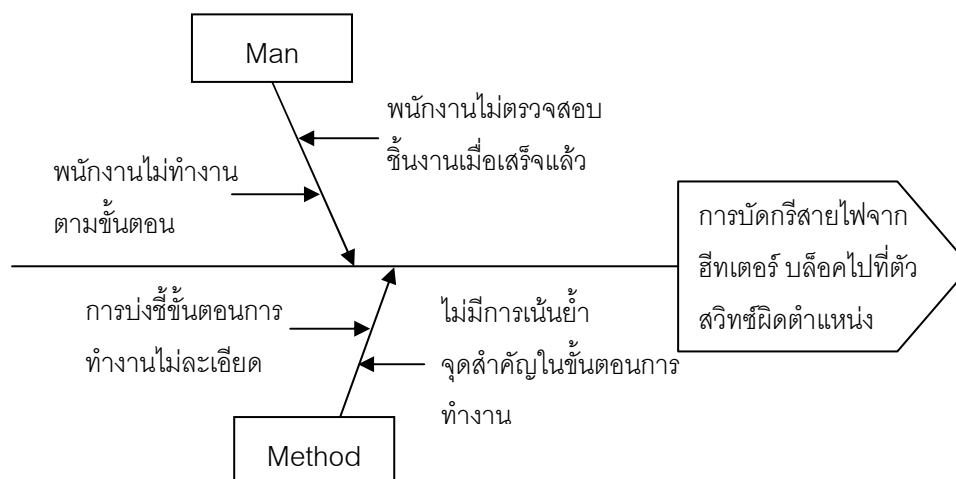
ภาพที่ 3.14

แผนผังสาเหตุและผลปัญหาการบัดกรีสายไฟจากฮีตเตอร์ บล็อกไปที่ตัวสวิทช์ผิดตำแหน่ง

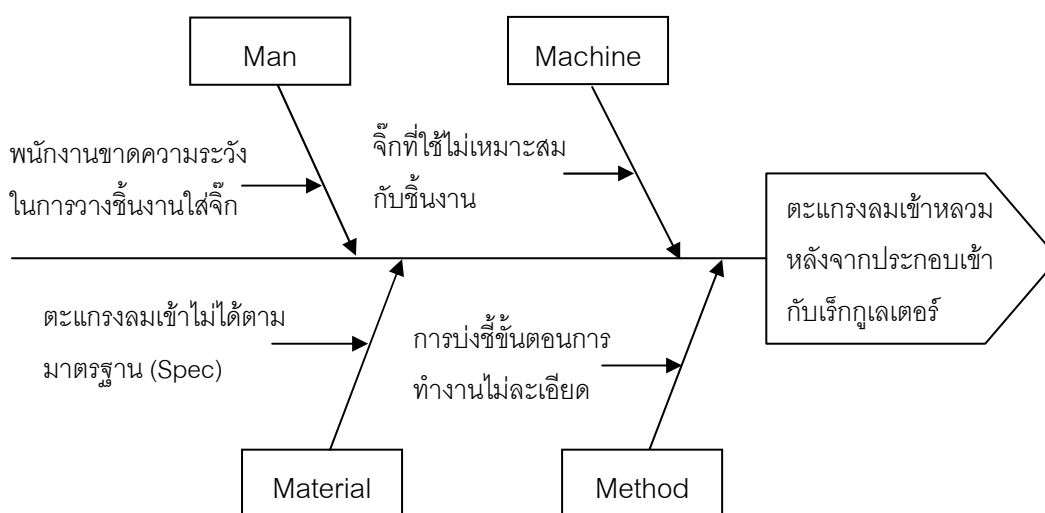
ภาพที่ 3.15

แผนผังสาเหตุและผลปัญหาตะแกรงลมเข้าหลวมหลังจากประกอบเข้ากับเร็กกูเลเตอร์

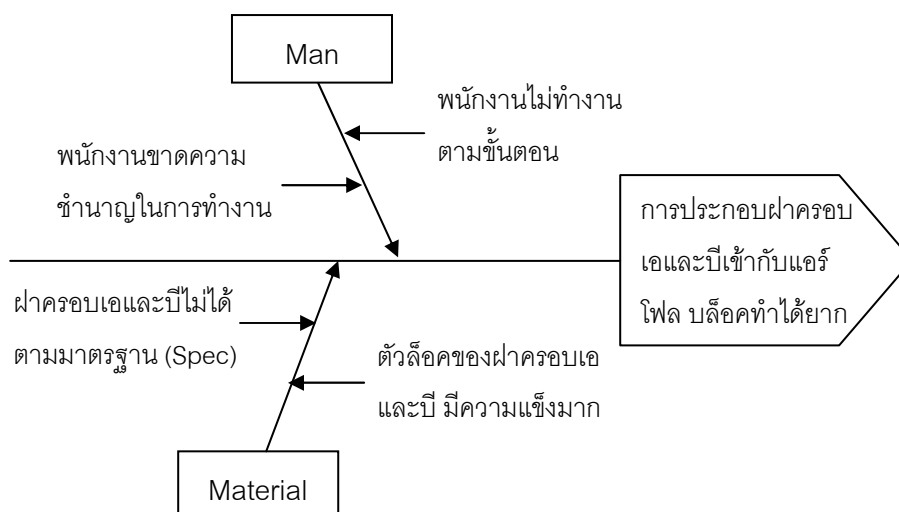
ภาพที่ 3.16

แผนผังสาเหตุและผลปัญหาการประกอบฝาครอบเอและบีเข้ากับแอร์โพล บล็อกทำได้ยาก

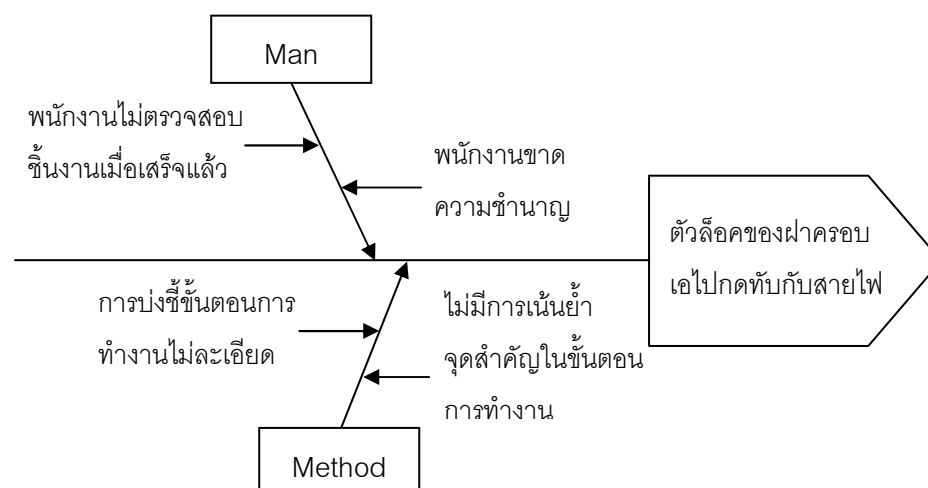
ภาพที่ 3.17

แผนผังสาเหตุและผลปัญหาล็อคของฝาครอบเอไปกดทับกับสายไฟของแอร์โพล บล็อก

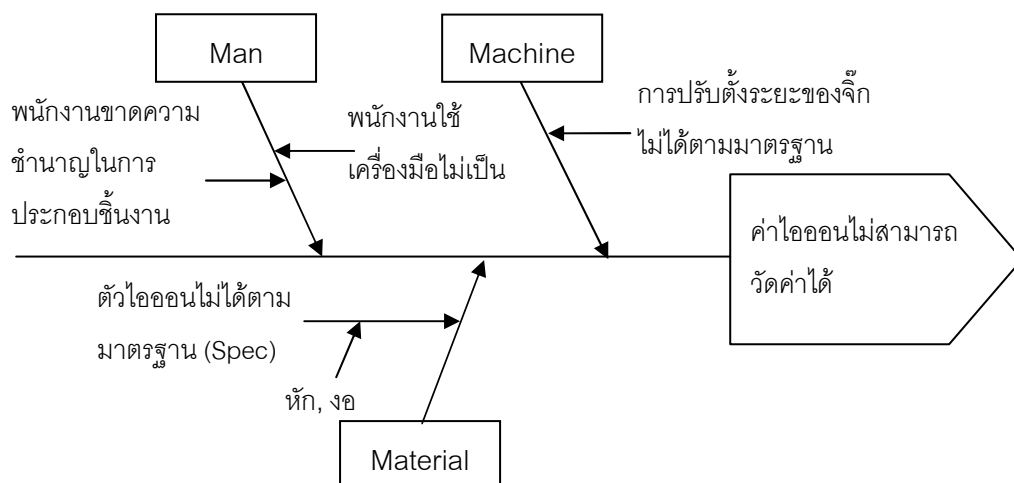
ภาพที่ 3.18

แผนผังสาเหตุและผลปัญหาค่าไอออนไม่สามารถวัดค่าได้

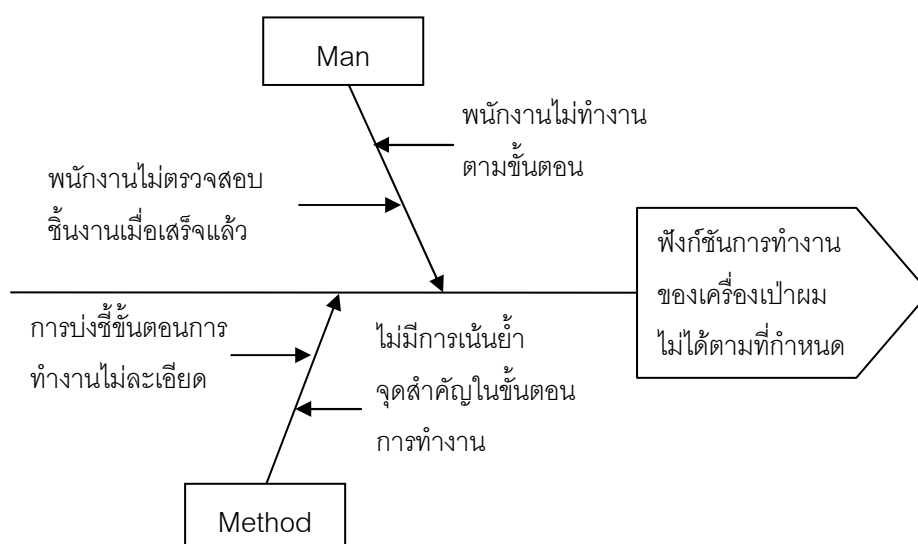
ภาพที่ 3.19

แผนผังสาเหตุและผลปัญหาฟังก์ชันการทำงานของเครื่องเป่าผมไม่ได้ตามที่กำหนด

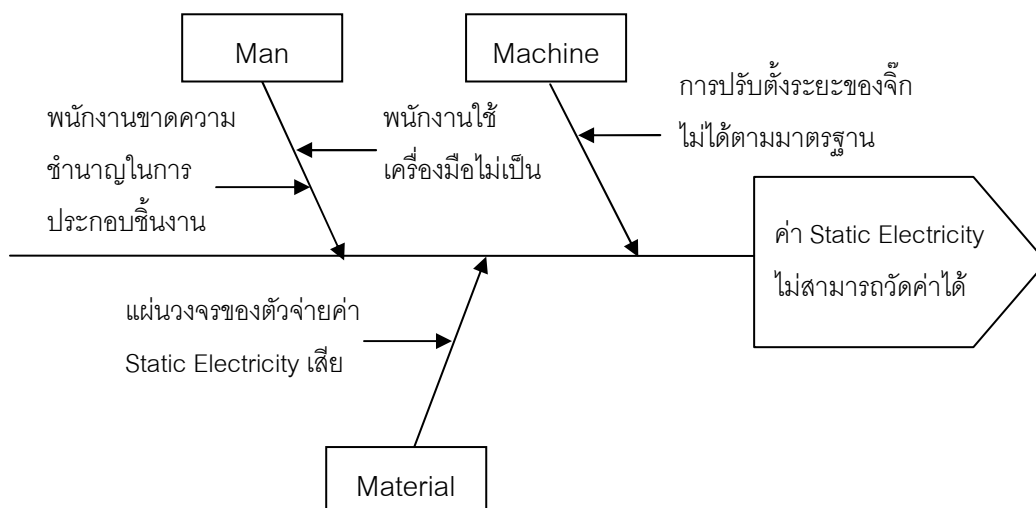
ภาพที่ 3.20

แผนผังสาเหตุและผลปัญหาค่า Static Electricity ไม่สามารถวัดค่าได้

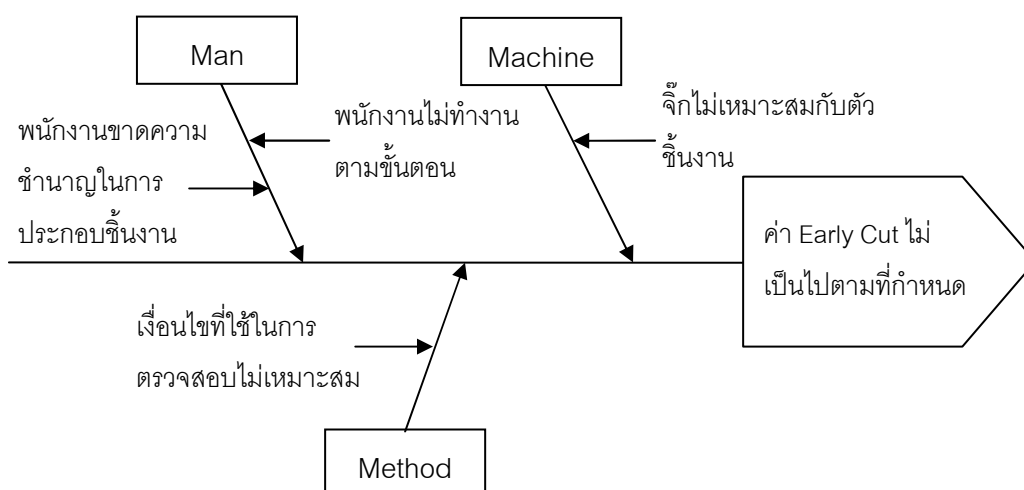
ภาพที่ 3.21

แผนผังสาเหตุและผลปัญหาค่า Early Cut ไม่เป็นไปตามที่กำหนด

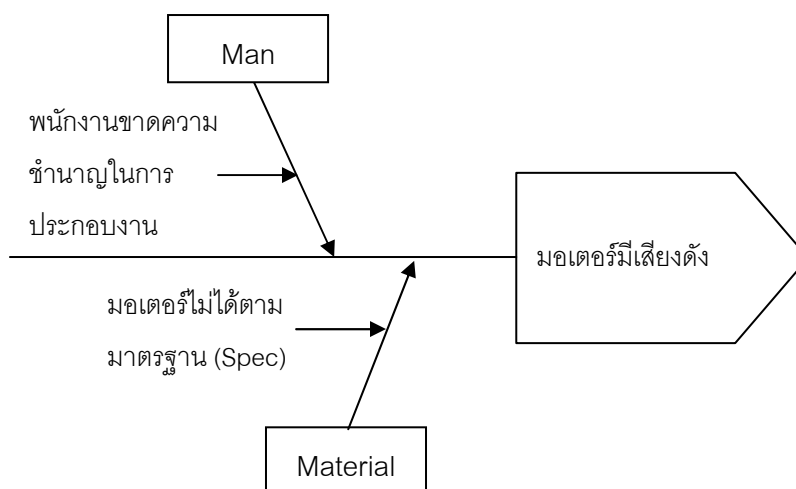
ภาพที่ 3.22

แผนผังสาเหตุและผลปัญหามอเตอร์มีเสียงดัง

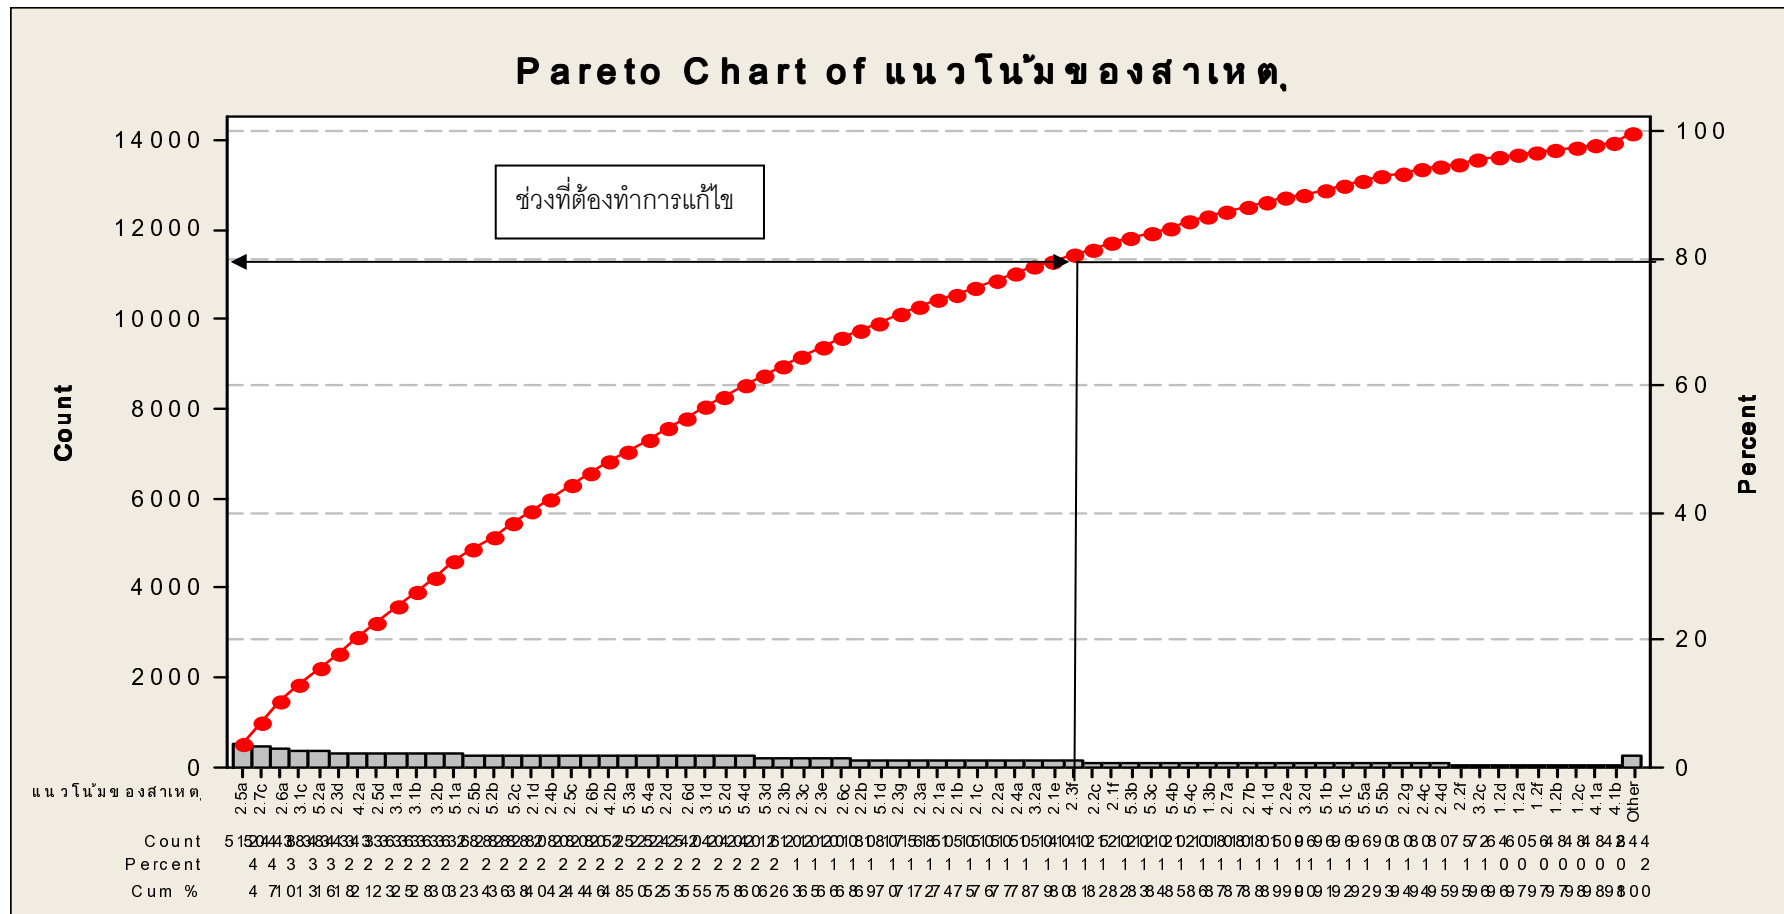
ภาพที่ 3.23

แผนผังพาเรโตแสดงการจัดลำดับค่าดัชนีความเสี่ยง (RPN)

จากตารางที่ 3.3 นำมาทำการวิเคราะห์ผลเพื่อหาแนวโน้มของสาเหตุที่ต้องทำการแก้ไข โดยใช้แผนผังพาเรโตในการวิเคราะห์ ได้ดังภาพที่ 3.23
