การประดับครุฑที่ปรากฏในสมัยอยุธยา

การค้นคว้าอิสระนี้เป็นส่วนหนึ่งของการศึกษาตามหลักสูตรปริญญาศิลปศาสตรมหาบัณฑิต

สาขาวิชาประวัติศาสตร์ศิลปะ

THE DECORATION OF GARUDA ON PRANG IN AYUTTHAYA ART

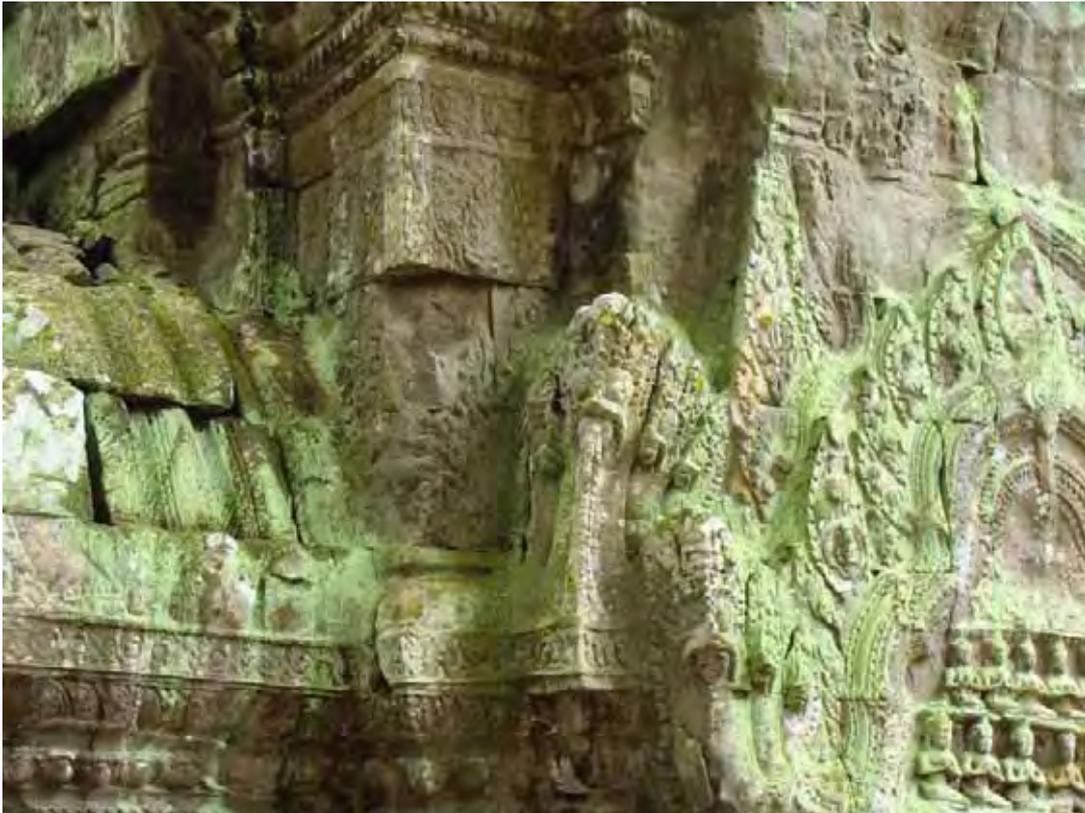
ภาพที่ 2 ครุฑยุคนาค ที่ปราสาทตาพรหม ประเทศกัมพูชา

จากภาพปรากฏเศียรครุฑ ขนาบข้างด้วยนาค สังเกตได้ว่าลำตัวครุฑยังไม่ปรากฏเป็นรูปทรงชัดเจน

การปรากฏครุฑยุดนาคบนชั้นหลังคาปราสาทขอม เชื่อว่าต้นเค้ามาจากปราสาทด้านหลัง ในกลุ่มปราสาทตาพรหม⁴ (ภาพที่ 2) ภาพครุฑอยู่ตรงกลางมีนาคขนบข้าง ลักษณะดังกล่าวยังไม่สามารถบอกได้ว่า มีการประดับครุฑยุดนาคในกรอบขั้ววิมานจำลอง ดังที่ปรากฏชัดเจน บนชั้นหลังคามุมประธานปราสาทเจ้าสายเทวดา (ภาพที่ 4)

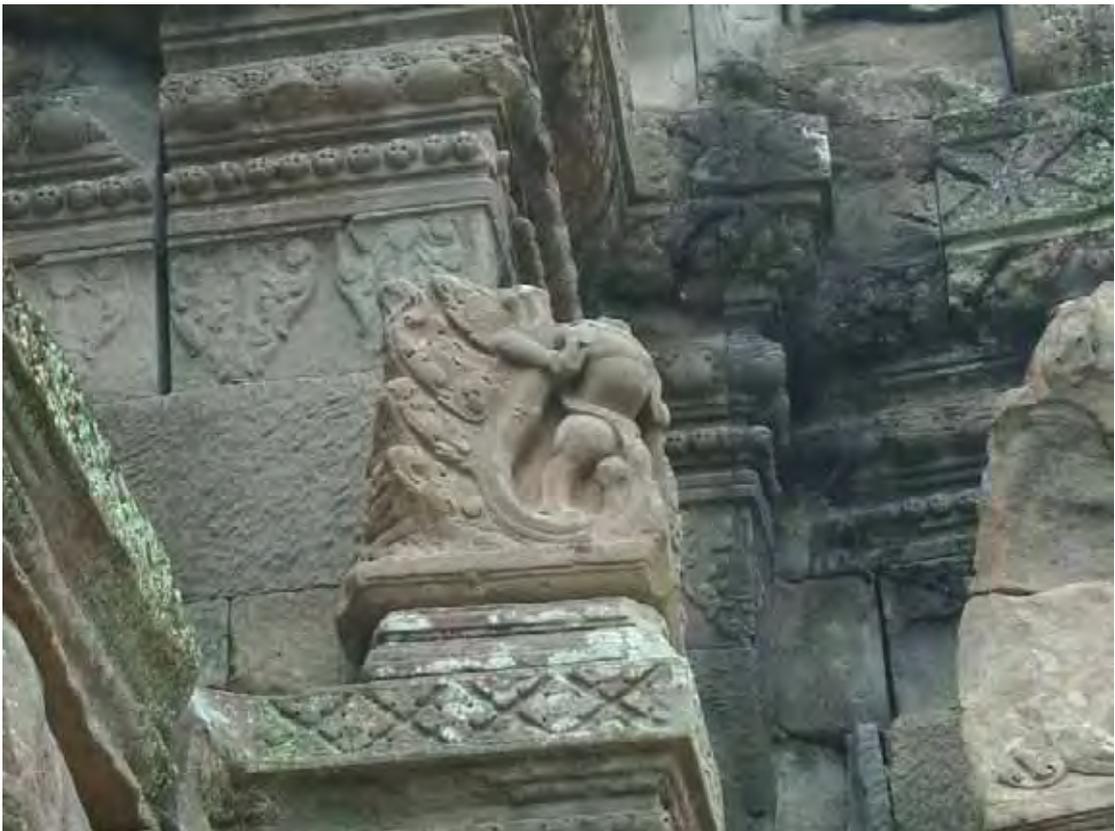
ภาพที่ 4 ภาพตัดขยายครุฑยุคนาค บนปราสาทเจ้าสายเทวดา ประเทศกัมพูชา

ครุฑยุคนาค อยู่ในกรอบของนาคปึก ยุคนาคด้วยลำแขนทั้งสองข้าง

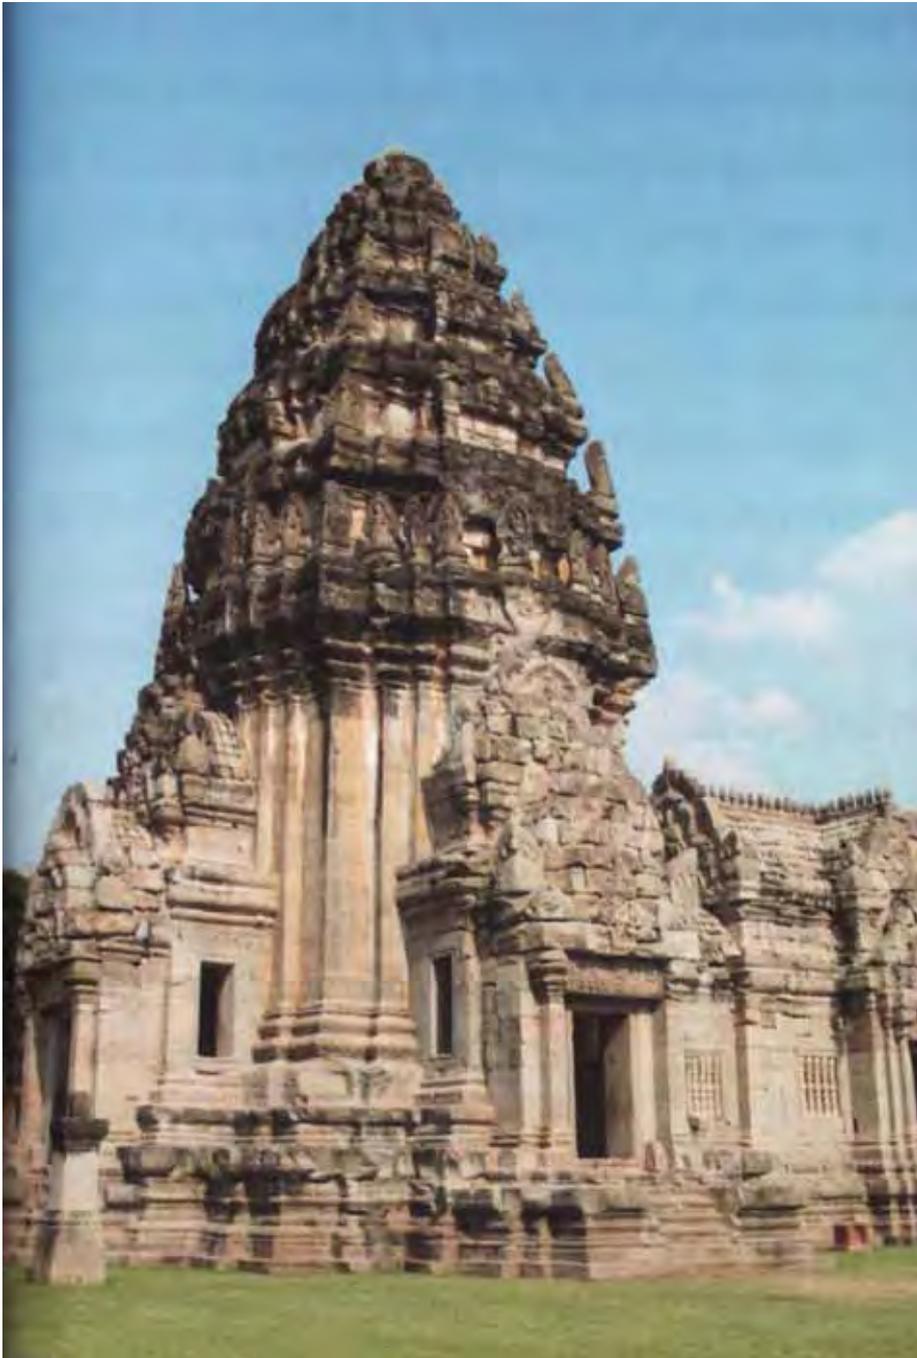
ภาพที่ 6 ปราสาทหินพิมาย นครราชสีมา

ครูทอยู่บริเวณชั้นเชิงบาตรตอนล่างเหนือหน้าบรรพ

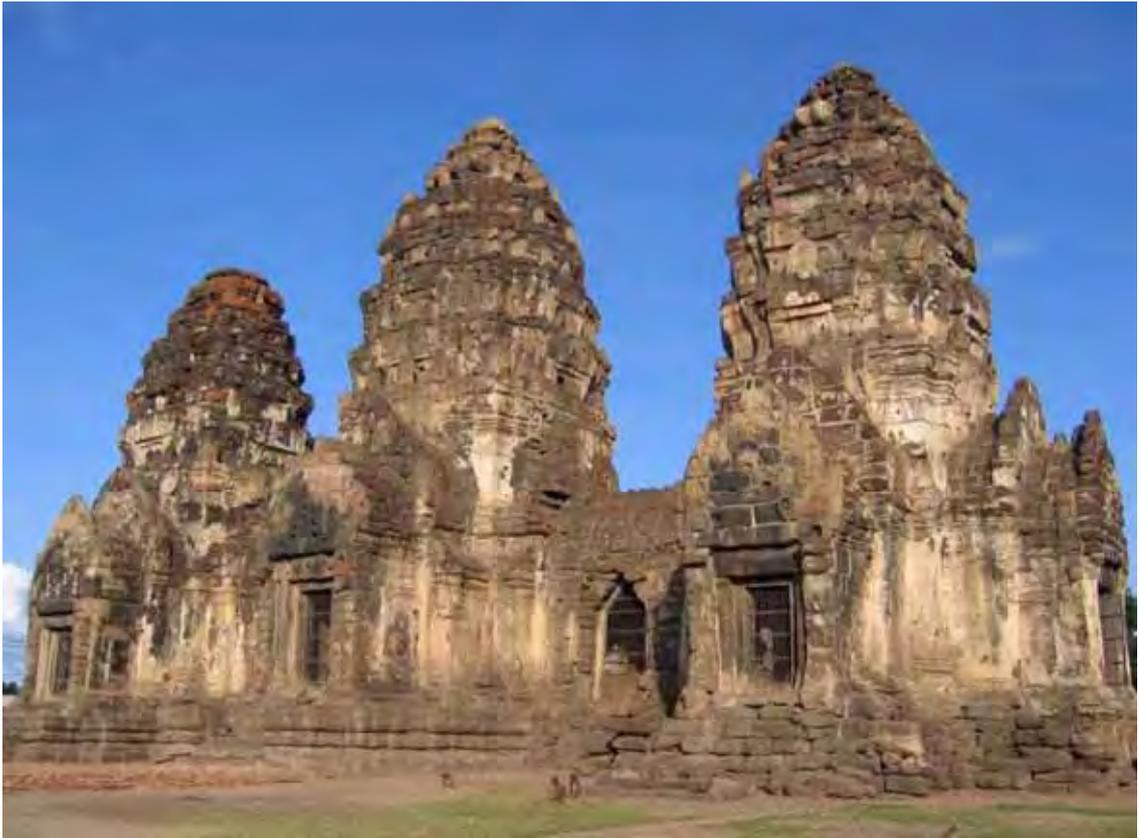
ภาพที่ 7 ปราสาทสามยอด ลพบุรี

ตัวปราสาทสร้างจากศิลาแลง แต่นาคปักพบทั้งที่ทำจากหินทราย และปูนปั้น ซึ่งเชื่อ
ว่ามีการบูรณะ

ปราสาทสามยอด ลพบุรี ปราสาทสามยอด ที่ลพบุรี ชาวไทยนิยมเรียกว่าปราสาทสามยอด ศาสนสถานแห่งนี้เป็นปราสาทแบบขอมสมัยบาเยน สร้างตามคติพุทธมหายาน โดยมีฉนวนติดต่อเนื่องกัน ทั้งสามหลัง สร้างในสมัยพระเจ้าชัยวรมันที่เจ็ด⁹ จึงทำให้รูปทรงมีความแตกต่างจากปราสาทขอมในสมัยนครวัด (ภาพที่ 7)

ในการประดับชั้นหลังคา ไม่ปรากฏพบงานประดับรูปครุฑยุคขนาด พบเพียงนาคปึกที่ทำจากหินทรายแกะสลัก ซึ่งแตกต่างจากตัวอาคารที่สร้างจากศิลาแลง ประเด็นนี้อาจเป็นไปได้ว่านาคปึกดังกล่าวอาจนำมาจากปราสาทขอมหลังอื่น กรณีนี้เคยปรากฏมาแล้ว ในการสร้างบ้านพักริมทาง และธรรมศาลา โดยใช้วัสดุเป็นศิลาแลงทั้งหลัง ซึ่งเป็นสิ่งก่อสร้างในสมัยบาเยน แต่ด้านในตัวอาคาร พบร่องรอยบางส่วนเป็นหินทราย ที่มีลักษณะเป็นงานประดับอาคารแบบขอมมาก่อน

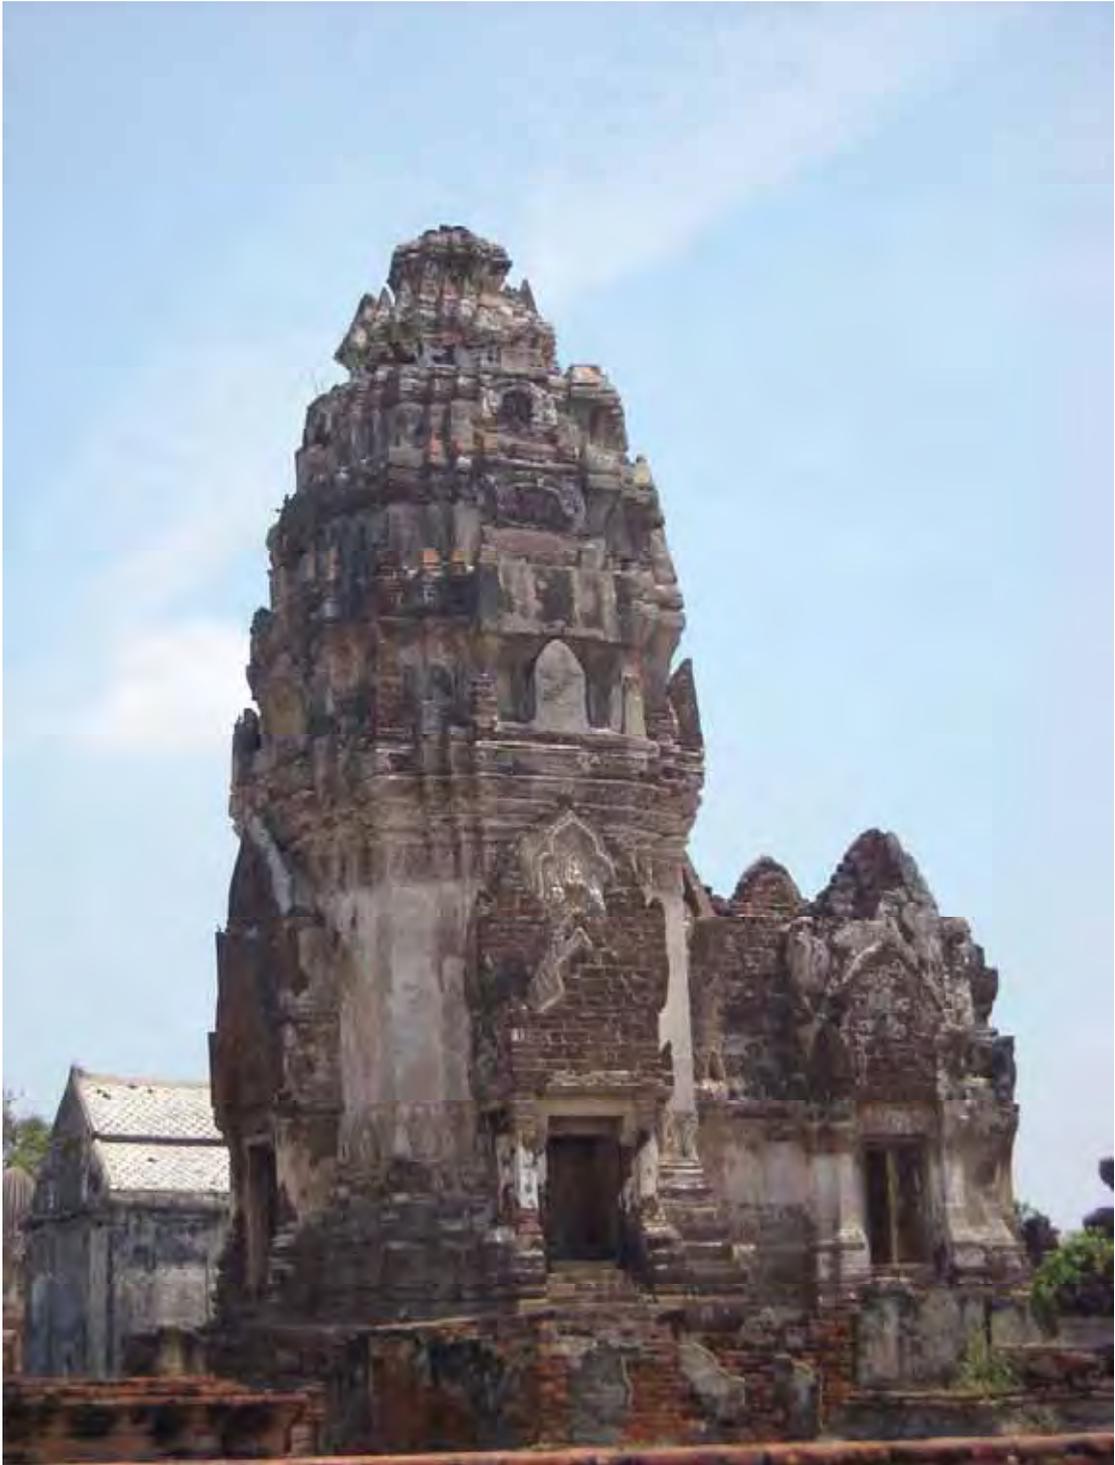
ภาพที่ 8 วัดพระศรีรัตนมหาธาตุ ลพบุรี

ตัวเรือนธาตุยังคงเป็นผนังตั้งตรง ชั้นหลังคาเป็นระบบคอด่างผายบนแล้ว มีการประดับกลีบบนแทนที่นาคปัก

ปราสาทประธานวัดพระศรีรัตนมหาธาตุ จังหวัดลพบุรี ปราสาทประธานวัดพระศรีรัตนมหาธาตุ สร้างขึ้นราวพุทธศตวรรษที่ 18 และเป็นต้นเค้าให้กับการสร้างปราสาทในสมัยต่อมา¹⁰ (ภาพที่ 8)

งานประดับหลังคาไม่พบร่องรอยของการประดับครุฑยุคแรก เนื่องจากเชื่อว่าการบูรณะสมัยหลังได้เปลี่ยนมาใช้กลีบขนุน เพราะพบร่องรอยของกลีบขนุนตรงมุมด้านทิศตะวันออกเฉียงเหนือ มีร่องรอยคล้ายลายประดับบนนาคปักในศิลปะขอม วัสดุดังกล่าวนี้ทำจากศิลาแลง (ภาพที่ 9) จากภาพที่พบไม่สามารถบอกได้ว่าลวดลายบริเวณตรงกลางเป็นภาพใด

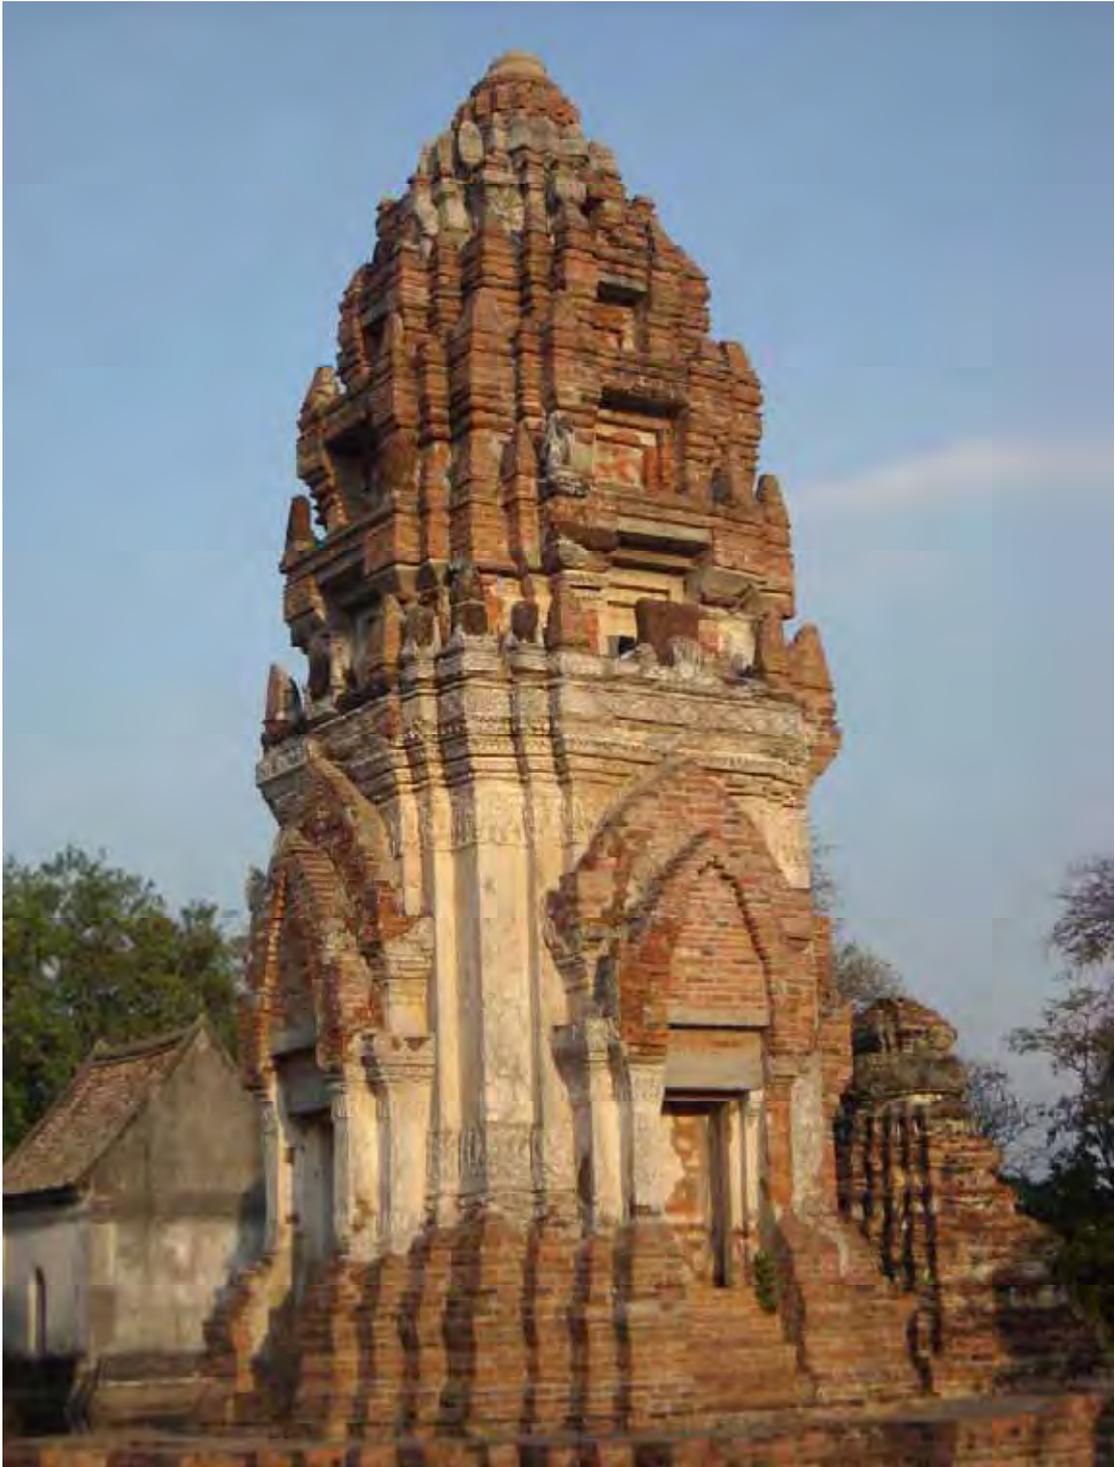
ภาพที่ 10 ปรางค์หมายเลข 16 ค วัดพระศรีรัตนมหาธาตุลพบุรี

ชั้นหลังคายังคงเป็นระบบเสาตั้งคานทับอยู่

ปราสาทหมายเลข 16 ค. วัดพระศรีรัตนมหาธาตุลพบุรี ปราสาทหมายเลข 16 ค. ตั้งอยู่ทางทิศใต้ของปราสาทประธาน (ภาพที่ 10) ปราสาทยังคงรูปแบบระยะแรกสร้าง เช่นระบบเสาตั้งคานทับบนชั้นหลังคาล้ำกับปีกปราสาทด้านทิศเหนือของปราสาทประธาน (ภาพที่ 11) ปัจจุบันปราสาทดังกล่าวพังทลายลงหมดแล้ว

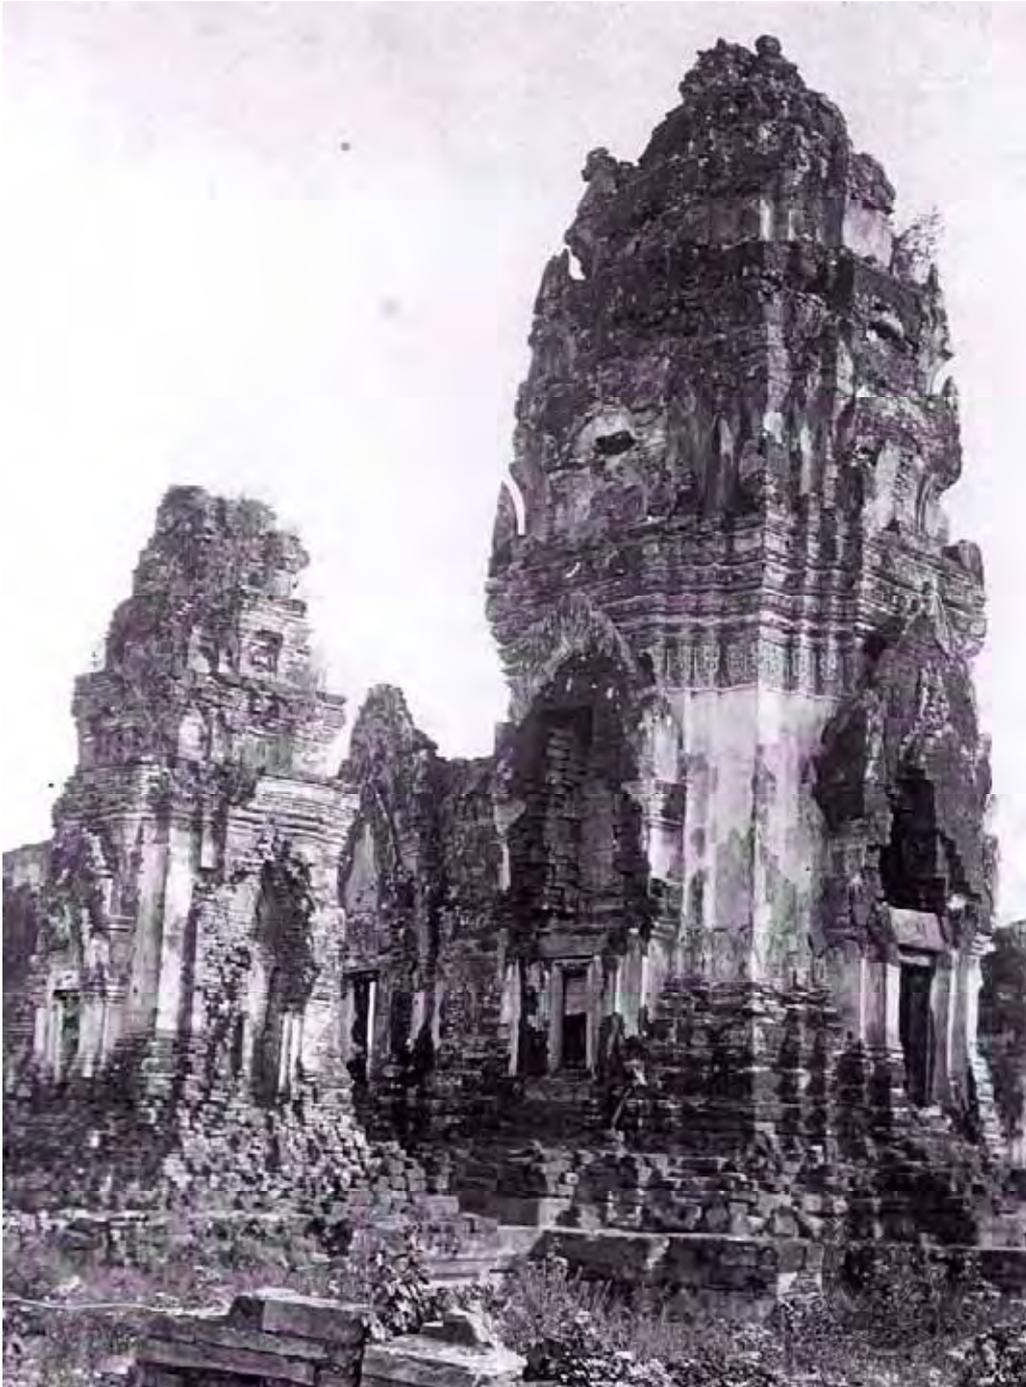
ภาพที่ 11 ภาพถ่ายเก่า ปีกปรารงค์ด้านซ้าย วัดพระศรีรัตนมหาธาตุลพบุรี
ที่มา : “ภาพถ่ายวัดมหาธาตุลพบุรี, 2550,” ภ002 หวญ 53/17, หอจดหมายเหตุแห่งชาติ.

ชั้นหลังคายังคงเป็นระบบเสาตั้งคานทับ

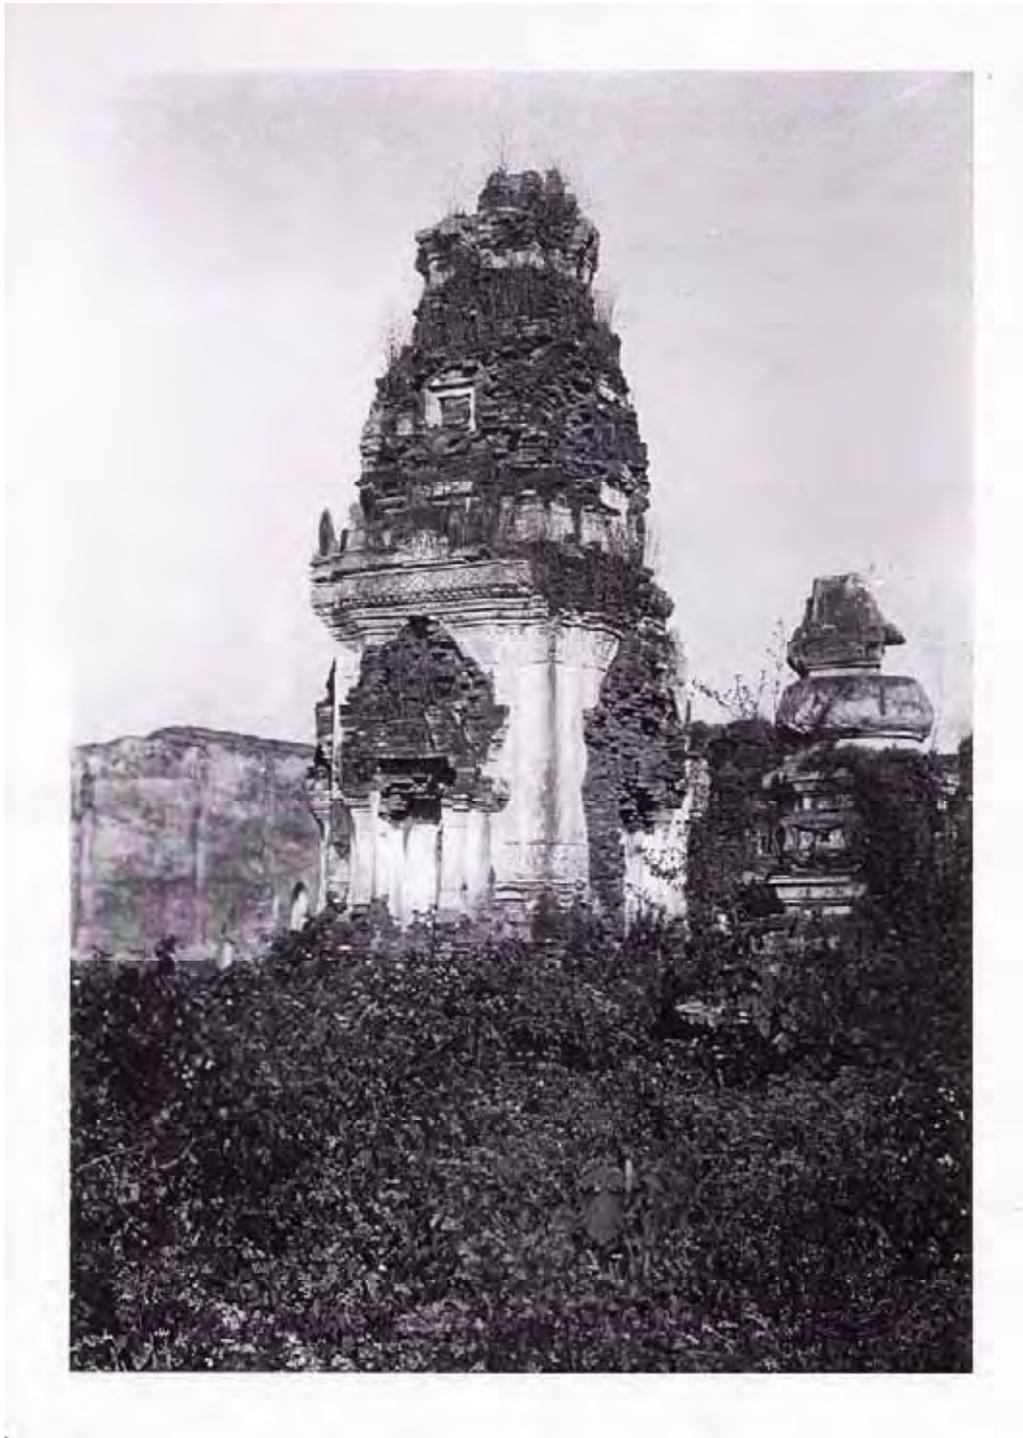
ภาพที่ 12 ภาพถ่ายเก่า ปรารักษ์หมายเลข 16 ค วัดพระศรีรัตนมหาธาตุลพบุรี
ที่มา : “ภาพถ่ายวัดมหาธาตุลพบุรี, 2520,” ภ002 หวญ 53/17, หอจดหมายเหตุแห่งชาติ.

บนชั้นหลังคาเหนือเรือนธาตุ ชั้นที่สอง พบงานประดับคล้ายนาคปัก

งานประดับครุฑยุคแรกบนชั้นเชิงบาตรเหนือเรือนธาตุ ไม่ปรากฏข้อมูลที่ชัดเจน แต่จากภาพถ่ายเก่า (ภาพที่ 12) แสดงให้เห็นว่ามีการประดับนาคปักบนชั้นหลังคา เช่นเดียวกับงานประดับปราสาทวัดนครโกษา

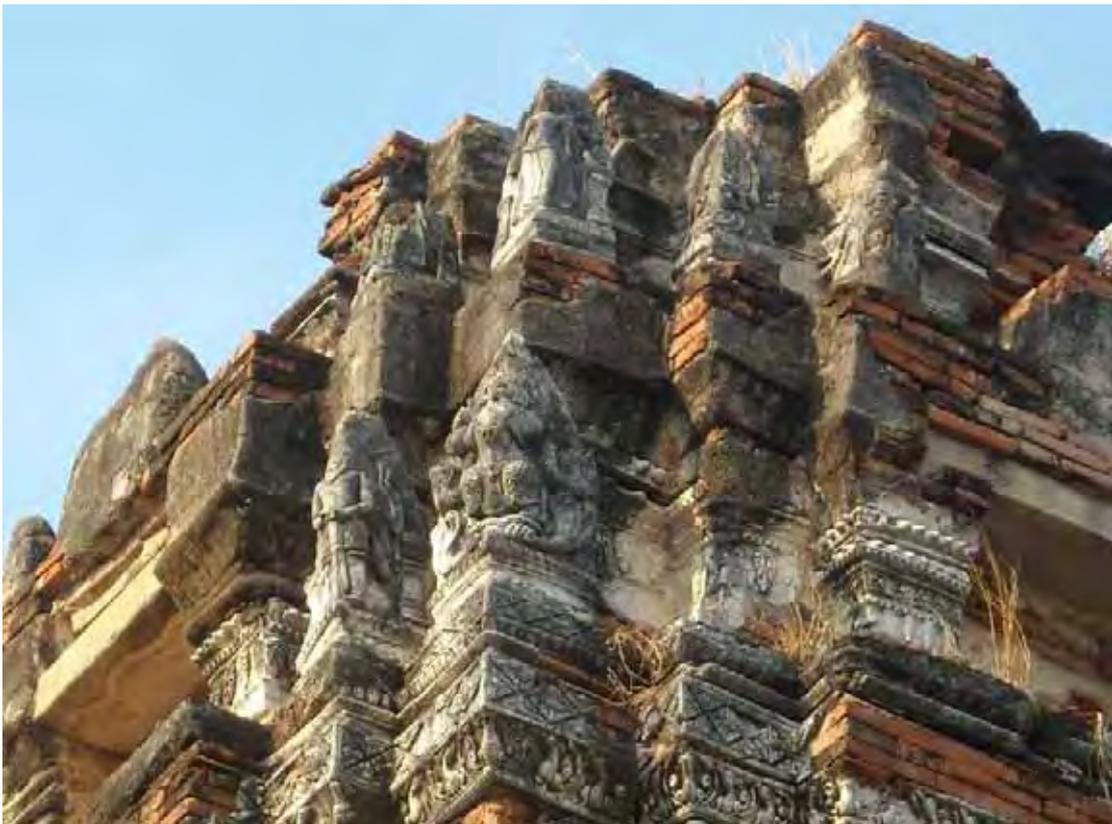
ภาพที่ 14 ภาพตัดขยาย ครุฑยุคนาคปรางค์วัดนครโกษา ลพบุรี

สังเกตได้ว่าครุฑยุคนาคหลายตัว นาคอยู่ด้านข้างของขาครุฑ ไม่อยู่ตรงกลางระหว่างขา แตกต่างจากครุฑที่ปราสาทเจ้าสายเทวดา ครุฑที่นี่มีการประดับตกแต่งเครื่องทรงมากกว่าครุฑที่ปราสาทเจ้าสายเทวดา

งานประดับชั้นหลังคาพบนาคปึกที่ชั้นเชิงบาตรครุฑแบกประดับลวดลายรูปครุฑยุคนาค (ภาพที่ 14) ซึ่งลักษณะงานประดับ เคยปรากฏมาแล้ว บนมุมหลังคาปราสาทเจ้าสายเทวดา และเป็นต้นแบบให้กับงานประดับในสมัยต่อไป

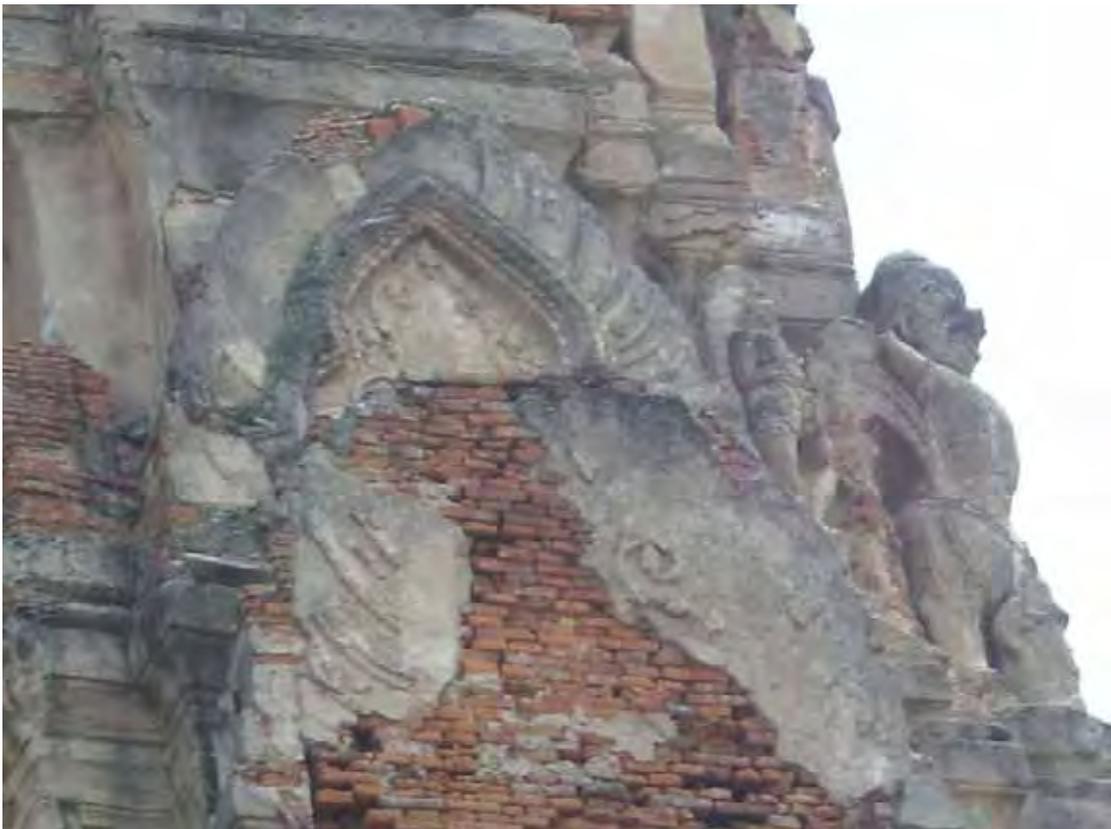
ภาพที่ 16 ภาพตัดขยายครุฑยุคนาค บนปราสาทประธานวัดพระราม พระนครศรีอยุธยา

ครุฑมีลำตัวที่ใหญ่ขึ้น งานประดับตกแต่งบนลำตัวครุฑถือว่ายังคงมีไม่มาก นาคประดับอยู่ระหว่างขา ด้านหน้าลำแขนกางออกด้านบน โดยใช้อุ้มเท้ายุคนาค ลักษณะดังกล่าวแตกต่างจากครุฑที่วัดนคร โภชา

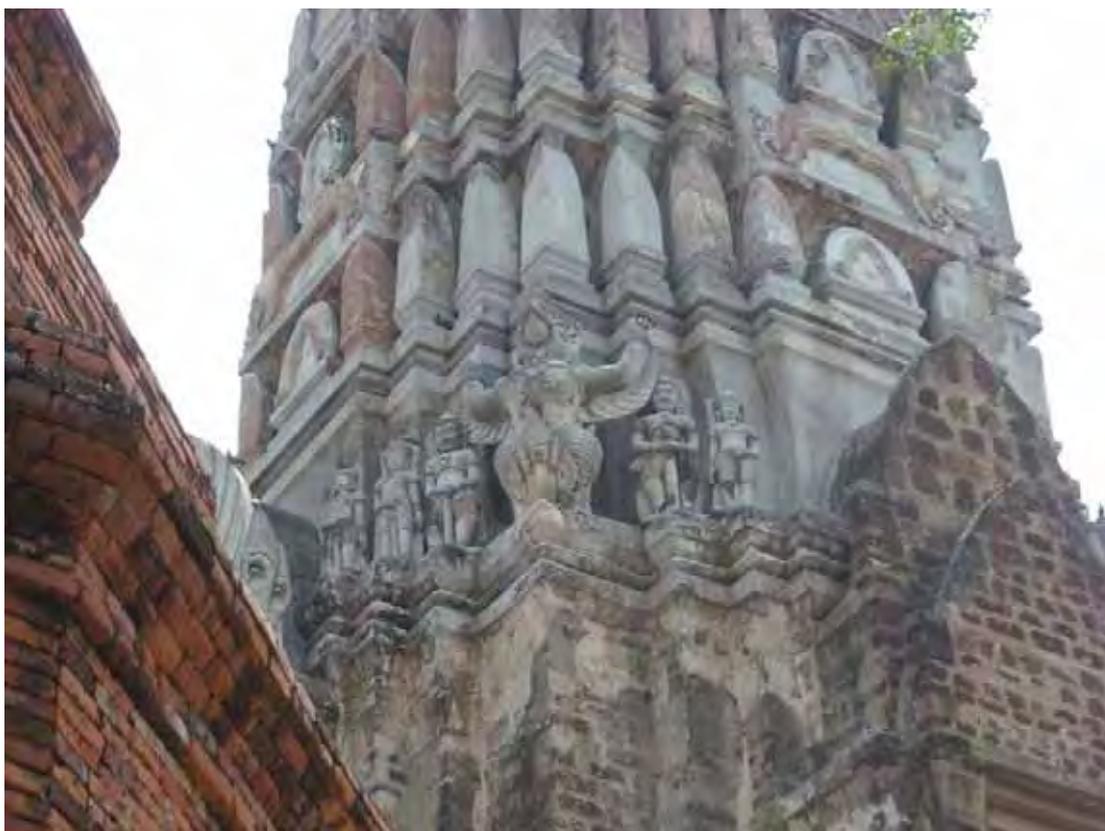
ภาพที่ 18 ภาพขยายครุฑยุคนาค บนชั้นเชิงบาตร ปรangk์วัดราชบูรณะ พระนครศรีอยุธยา

ครุฑยุคนาคในสมัยอยุธยา เท่าที่พบ บนงานประดับปรangk์ ยังไม่ปรากฏลำตัวนาคที่โค้งเป็นเส้น ซึ่งรูปแบบดังกล่าวจะปรากฏให้เห็นในศิลปะรัตนโกสินทร์ ครุฑยุคนาคที่มีลักษณะใช้กรงเล็บเท้าจิกอยู่บนลำตัวนาค

ลำแขนครุฑติดปีกกางออกเต็มบริเวณพื้นที่ คล้ายกับครุฑที่ปรangk์ประธานวัดพระราม

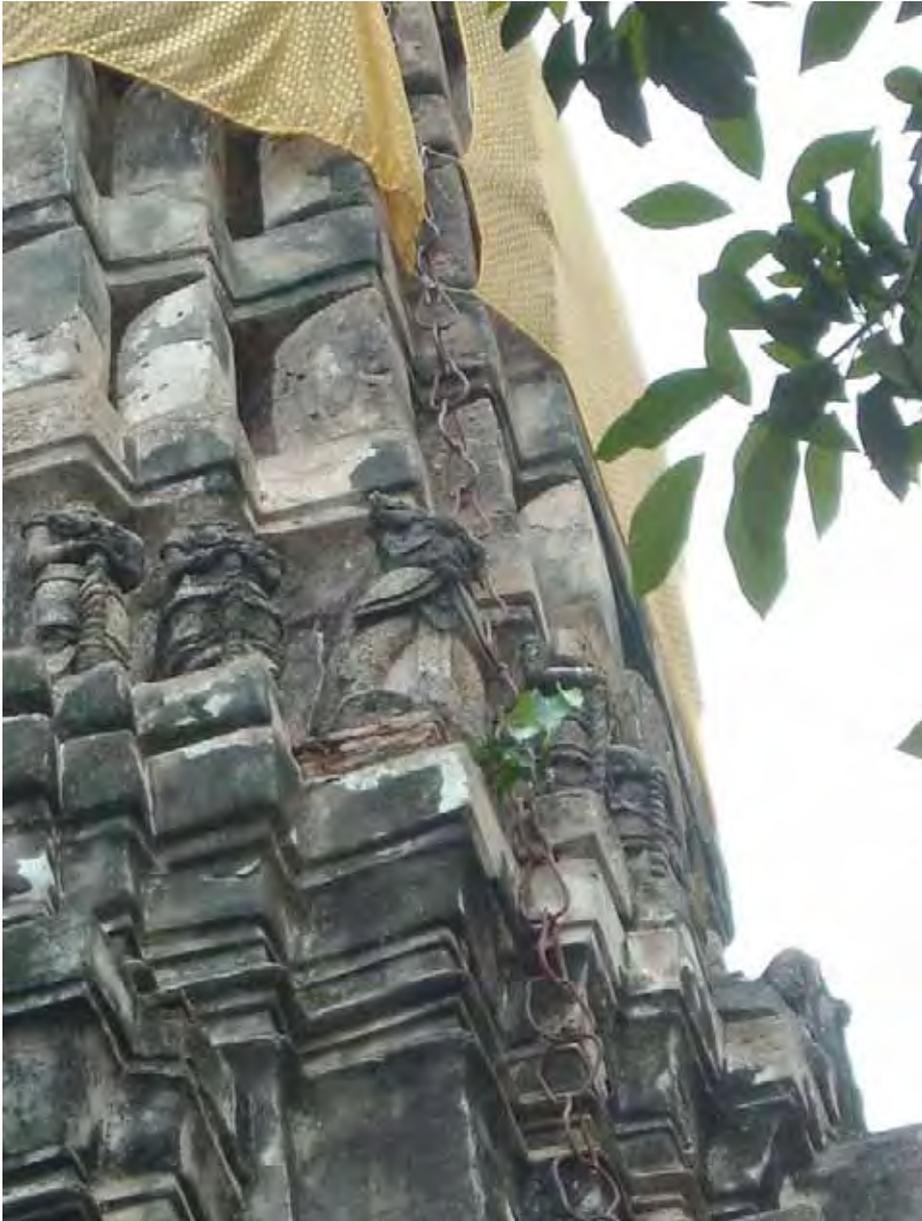
ภาพที่ 20 ภาพขยายลำตัวครุฑ บนปราสาทวัดเชิงท่า พระนครศรีอยุธยา

ลำตัวของครุฑเหมือนปั้นติดอยู่บนมุมปราสาท เครื่องทรงผ่านุงโดยรวมคล้ายกับงานประดับปราสาทวัดราชบูรณะ แต่มีรายละเอียดน้อยกว่า ช่วงล่างคล้ายกับอุบะชายผ้าห้อยอยู่ระหว่างขา เชื่อว่าเคยมีเศียรนาคประดับอยู่ ปัจจุบันได้หักหายไป

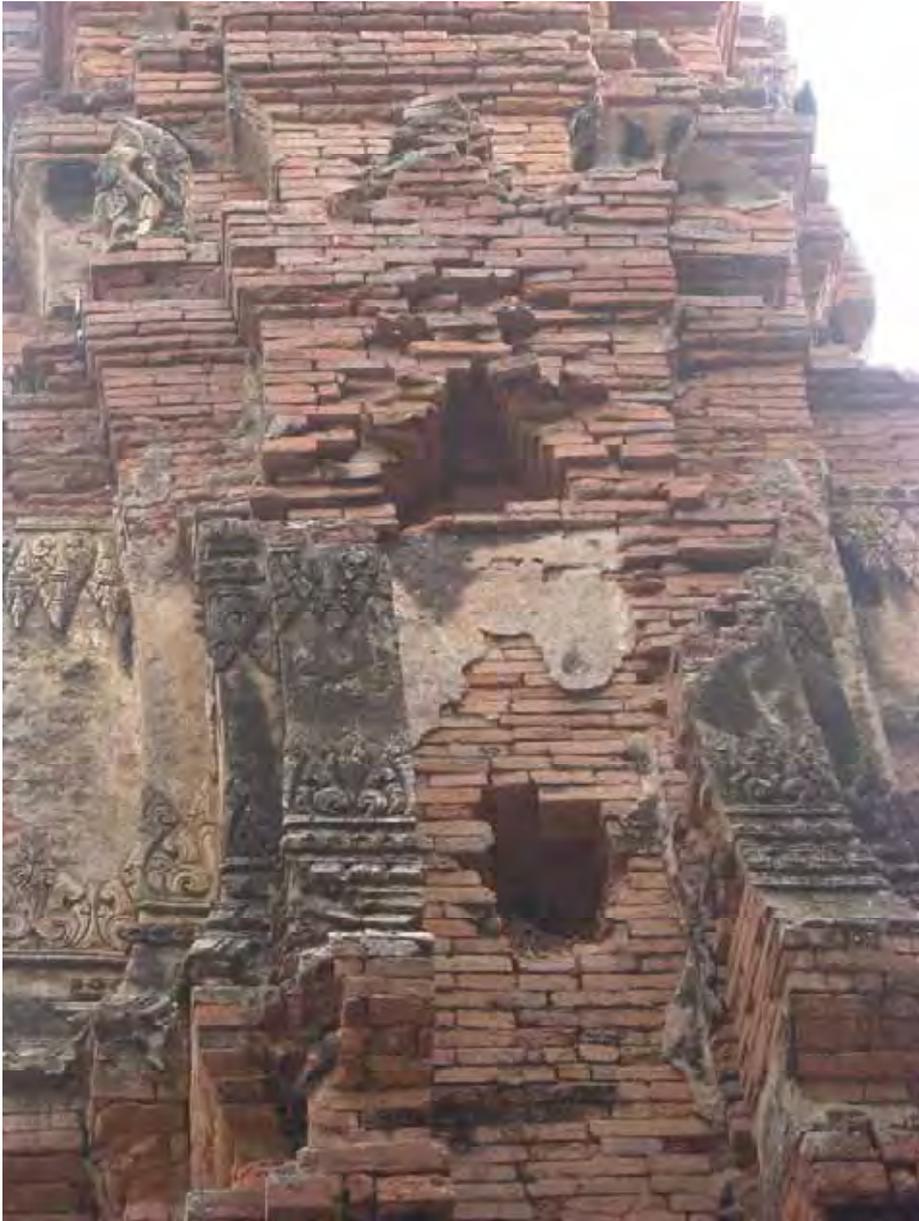
ภาพที่ 22 ภาพขยายลำตัวครุฑบนชั้นรัดประคดเหนือเรือนธาตุ
ปราสาทสองพี่น้อง อำเภอสรรคบุรี ชัยนาท

ครุฑประดับอยู่บนนาคปึก มุมบริวาร แขนข้างหนึ่งยึดลำตัว ส่วนอีกข้างปล่อยแนว
ลำตัว

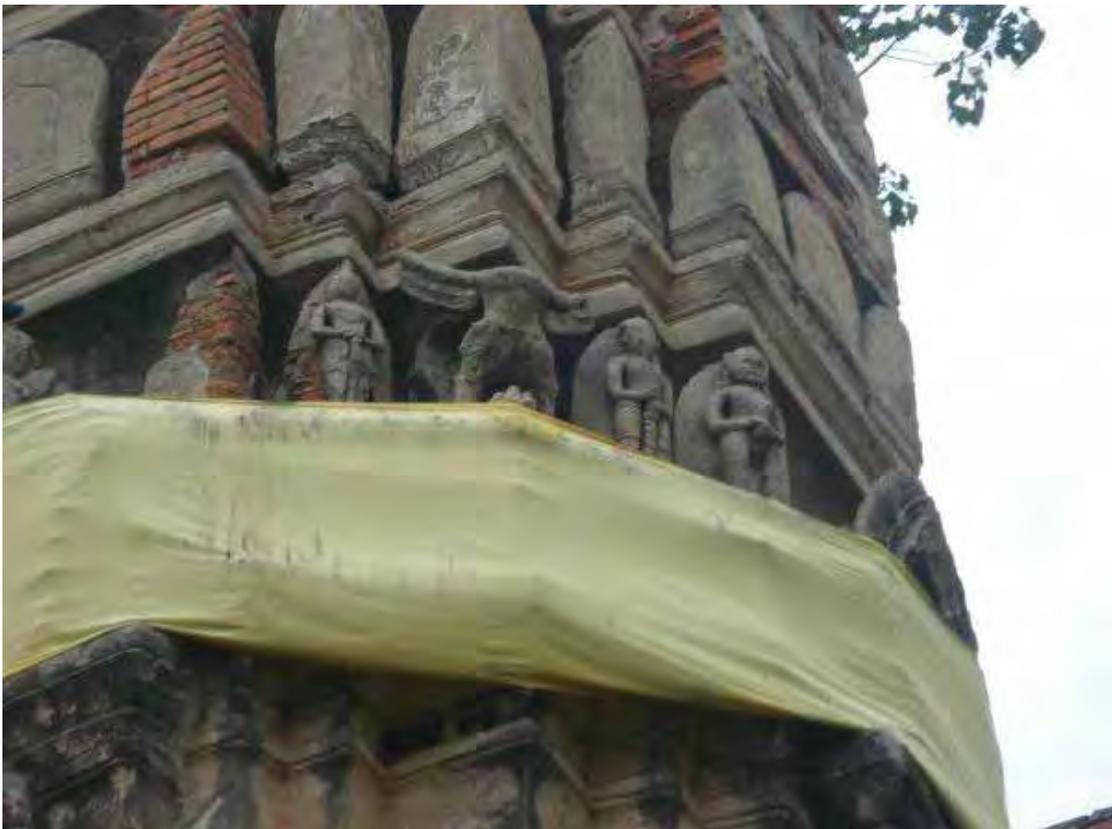
ภาพที่ 24 กรุฑยุดนาค ปรากฏวัดหน้าพระธาตุ สิงห์บุรี

จากภาพมียักษ์ถือตะบอง ประดับอยู่บนกลีบขนุน ซึ่งแตกต่างจากส่วนที่พบโดยมาก อาจเป็นไปได้ว่าเป็นงานประดับเลียนแบบ ที่เคยมีการทำมาแล้วบนนาคปัก ส่วนการประดับครุฑ เชื่อว่าได้รับอิทธิพลงานประดับสืบเนื่องจากสมัยตอนต้น ลักษณะการกางลำแขนแล้วมีปีกสยายกับการใช้อุ้มทำยุดนาค เป็นการออกทำแบบเดียวกับที่พบบนงานประดับปรากฏประธานวัดพระราม และปรากฏประธานวัดราชบูรณะ

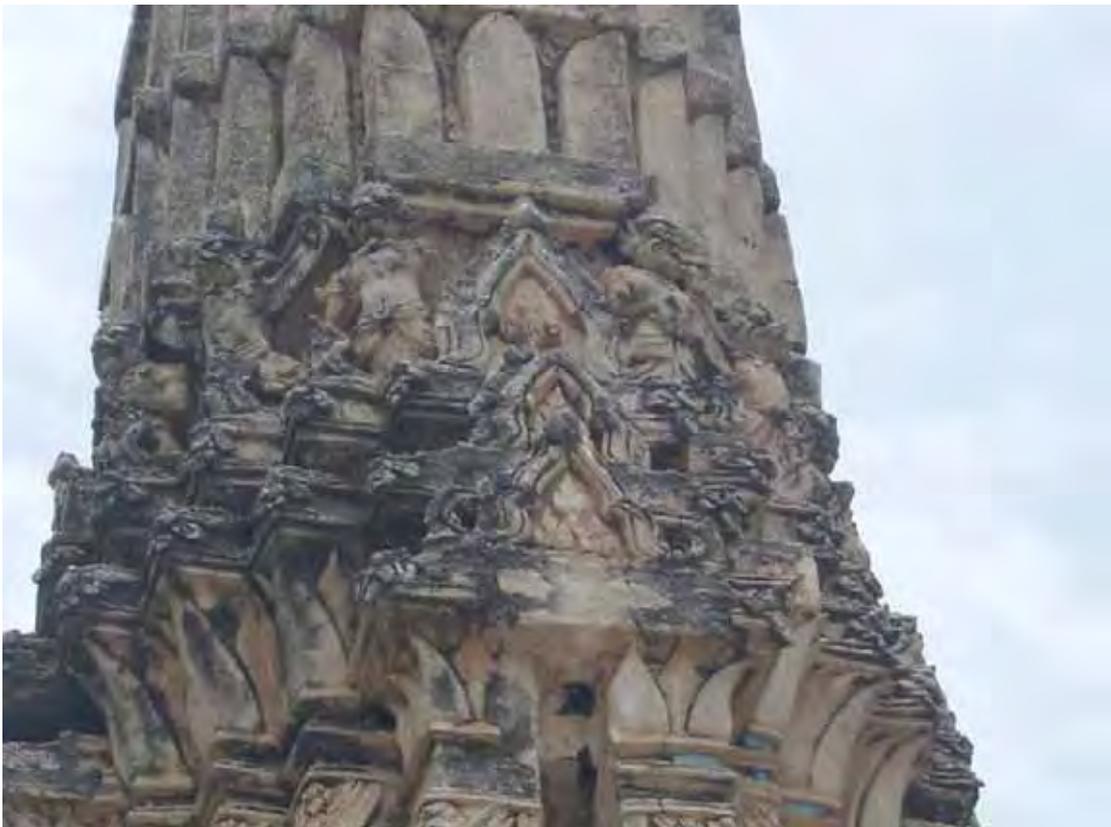
ภาพที่ 28 ภาพขยายครุฑ และ ชักษ์มารประดับ ปรากฏวัดสระบัว เพชรบุรี

ครุฑประดับบนชั้นเอวคอด ด้านหน้าไม่ปรากฏเศียรนาค แต่เป็นงานปูนปั้นประดับลายกระจังปฏิกุณณา การกางแขนของครุฑมีรูปแบบที่คล้ายกับงานประดับในสมัยอยุธยาตอนต้น

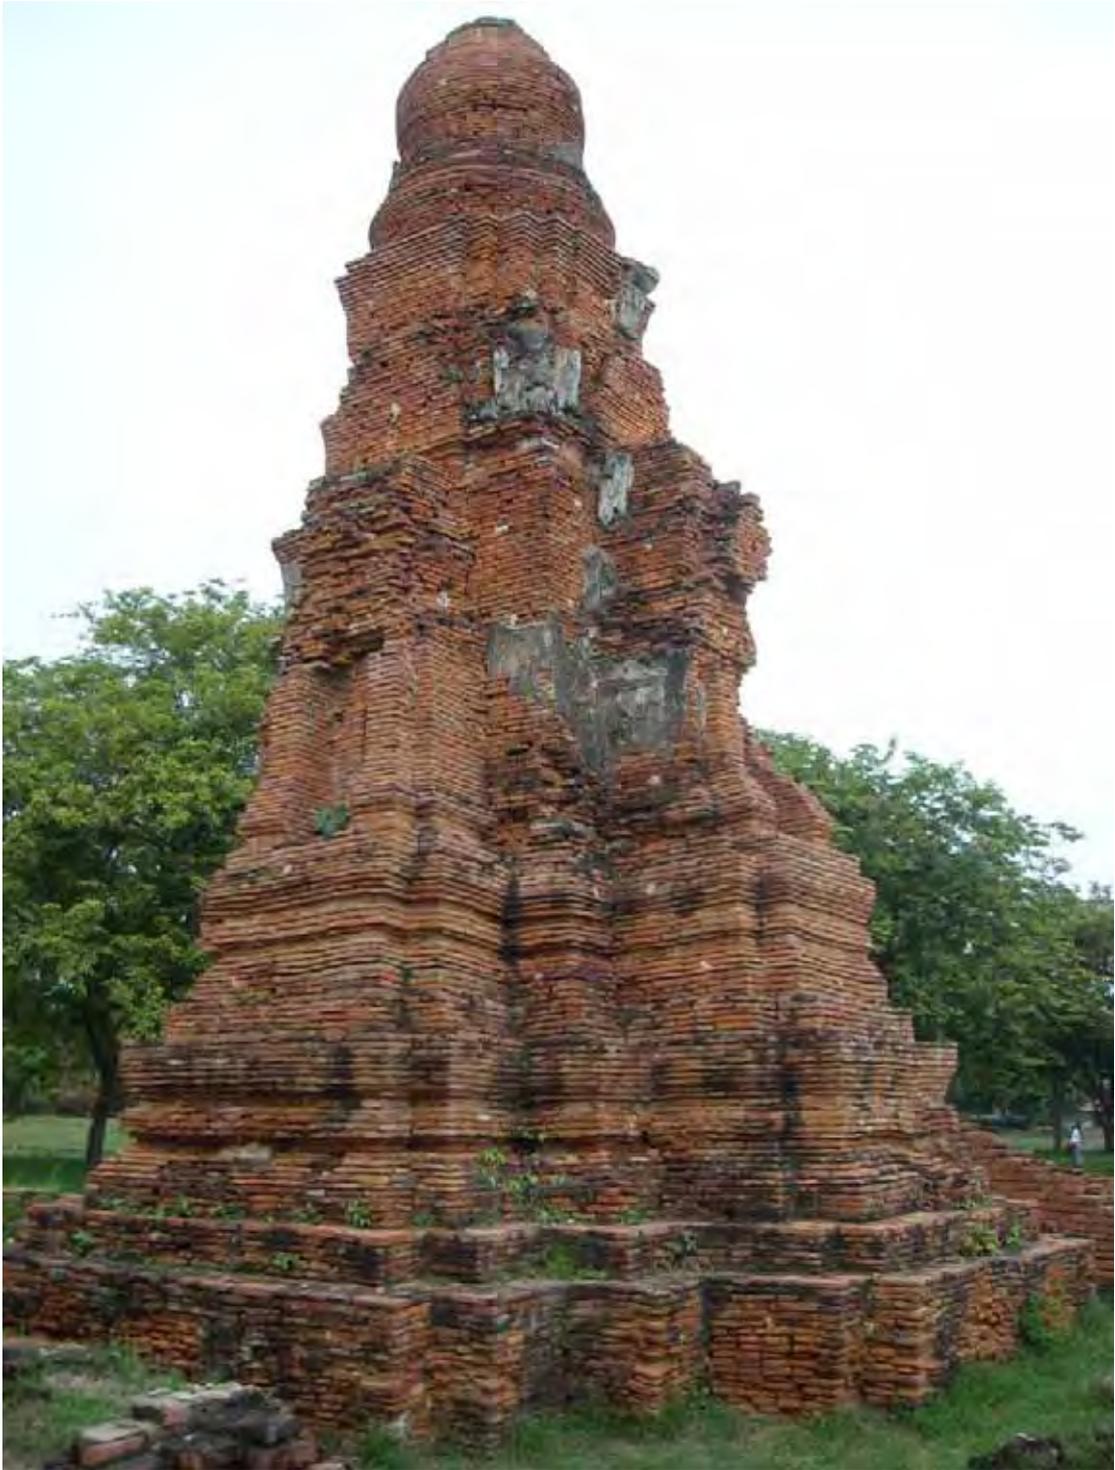
ภาพที่ 29 เจดีย์ทรงปราสาทยอด วัดโพรง พระนครศรีอยุธยา

กรุขยุดนาคอยู่เหนือเรือนธาตุ

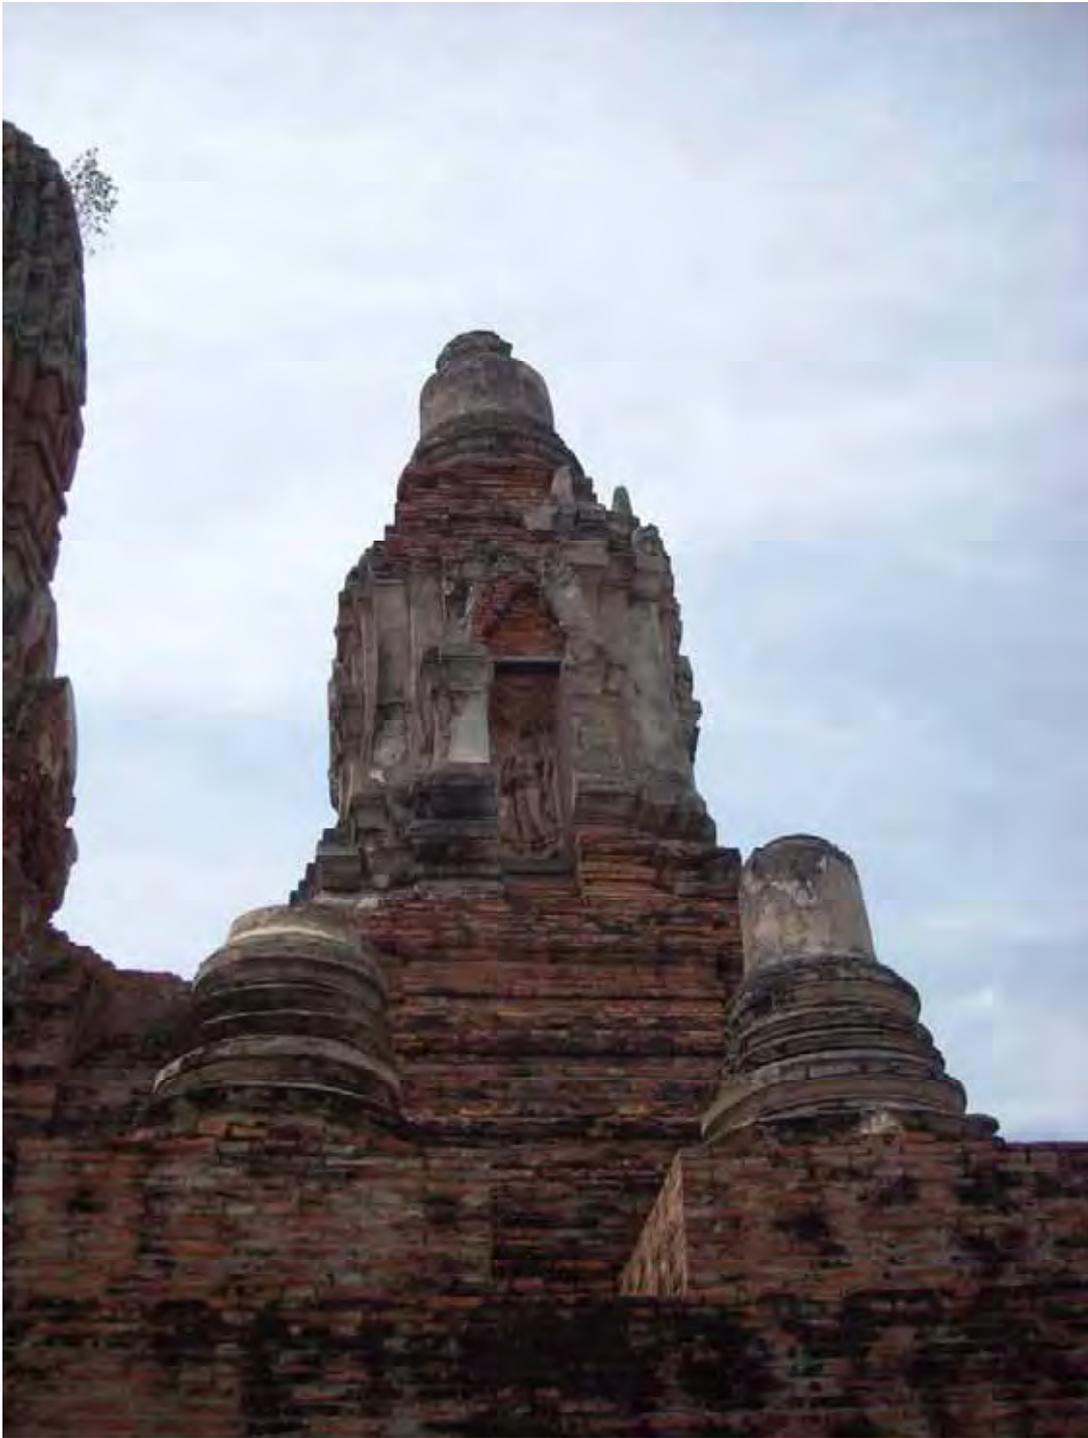
ภาพที่ 30 เจดีย์ทรงปราสาทยอด ประจํามุมตะวันออกเฉียงใต้ วัดพระราม พระนครศรีอยุธยา

ครูชยุคนาคบนกลีบขนุนเหนือเรือนธาตุ

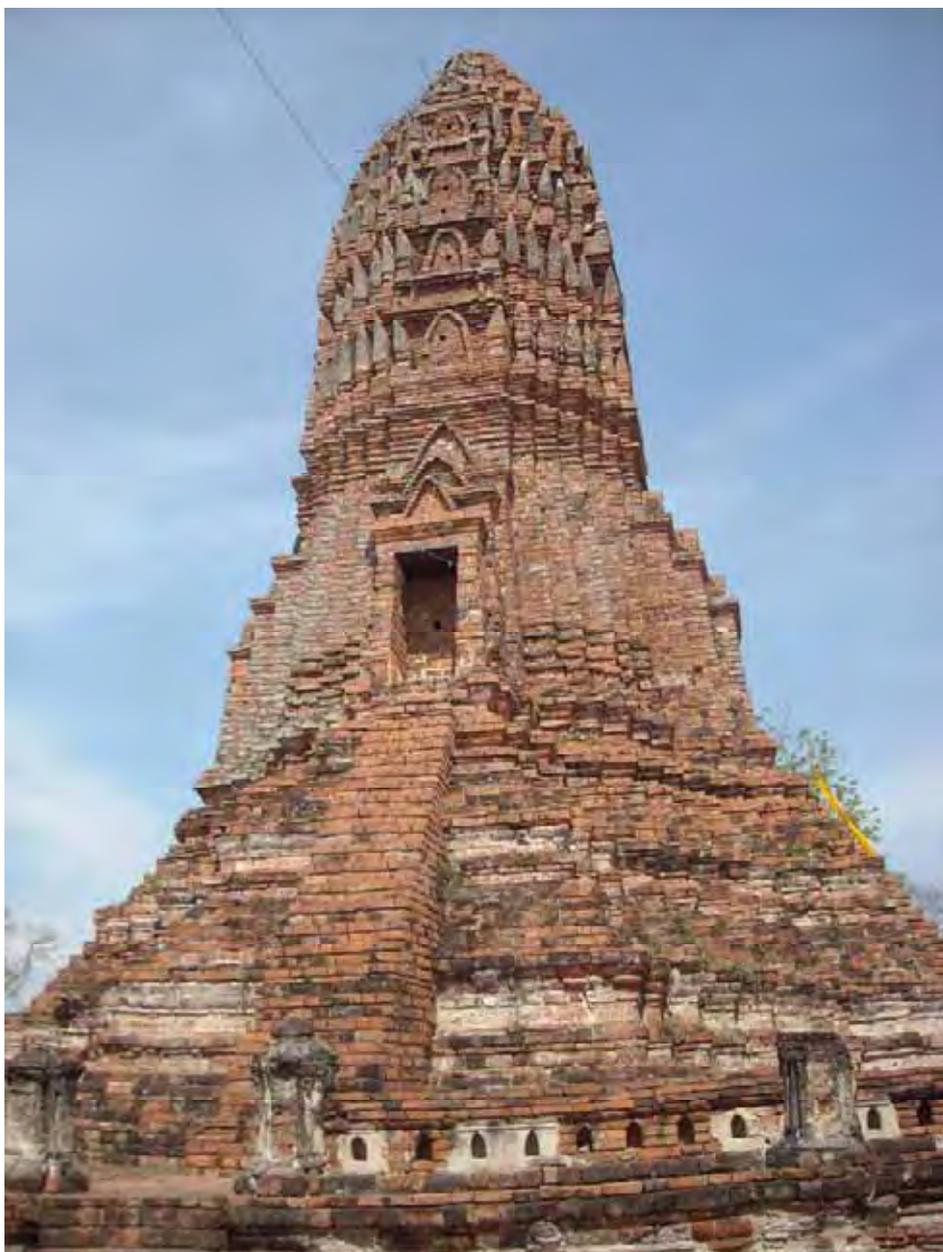
ภาพที่ 32 ปราสาทประธานวัดวรมหาเจดีย์เทพบารุง พระนครศรีอยุธยา

ไม่ปรากฏงานประดับครุฑยุคแรกแล้ว เนื่องจากไม่มีพื้นที่ในการใส่งานประดับ
