การประดับครุฑที่ปรากฏในสมัยอยุธยา

การค้นคว้าอิสระนี้เป็นส่วนหนึ่งของการศึกษาตามหลักสูตรปริญญาศิลปศาสตรมหาบัณฑิต

สาขาวิชาประวัติศาสตร์ศิลปะ

THE DECORATION OF GARUDA ON PRANG IN AYUTTHAYA ART

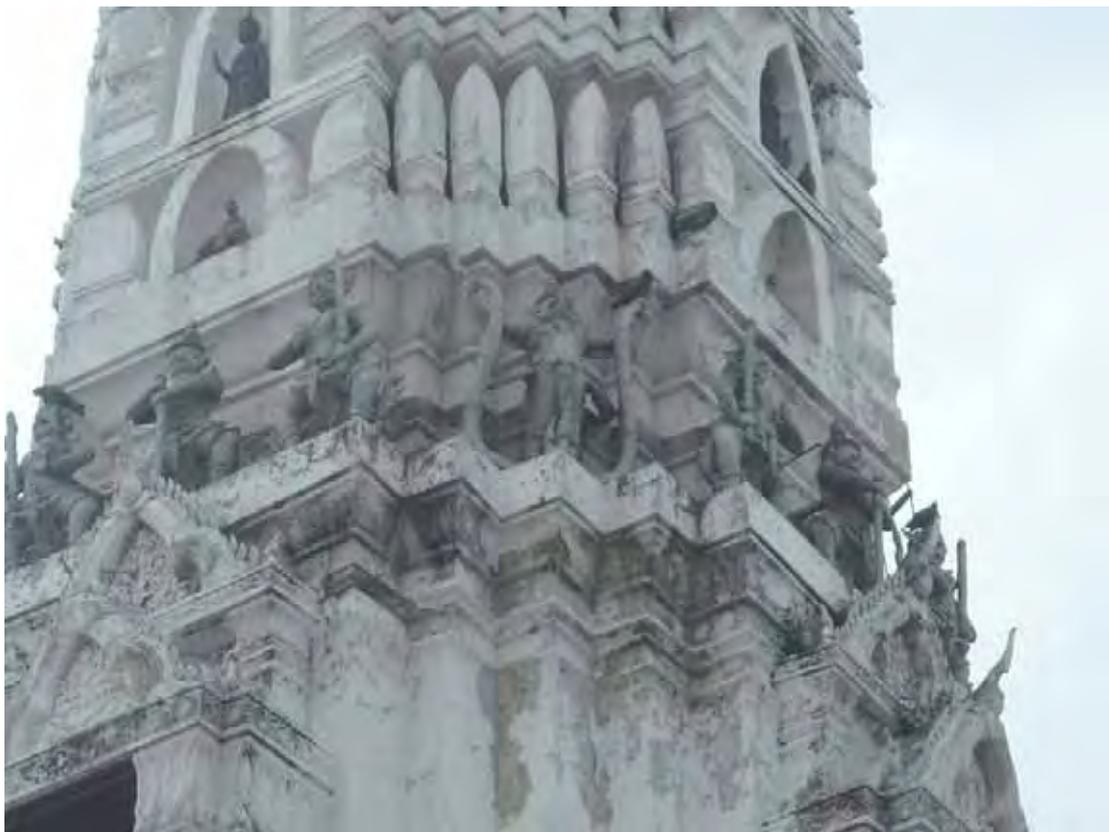
ภาพที่ 36 ภาพตัดขยายครุฑชุกุนาคบนชั้นรัดประคดเหนือเรือนธาตุ
ปราสาท วัดระฆังโฆสิตาราม ธนบุรี

ลำตัวครุฑ มีรูปทรงตั้งตรง ลักษณะเป็นบุคคลมากขึ้น ส่วนลำแขนไม่ปรากฏการ
ขยายปีกที่ชัดเจนเหมือนในศิลปะอยุธยา ครุฑประดับปราสาทสมัยรัตนโกสินทร์ ได้ปรากฏลำตัว
นาค ขนาบข้างลำตัวครุฑ โดยครุฑจับหางนาคยกขึ้น รูปแบบการชุกุนาคดังกล่าวมีลักษณะเดียวกับ
งานประดับที่ฐานพระอุโบสถ วัดพระศรีรัตนศาสดาราม

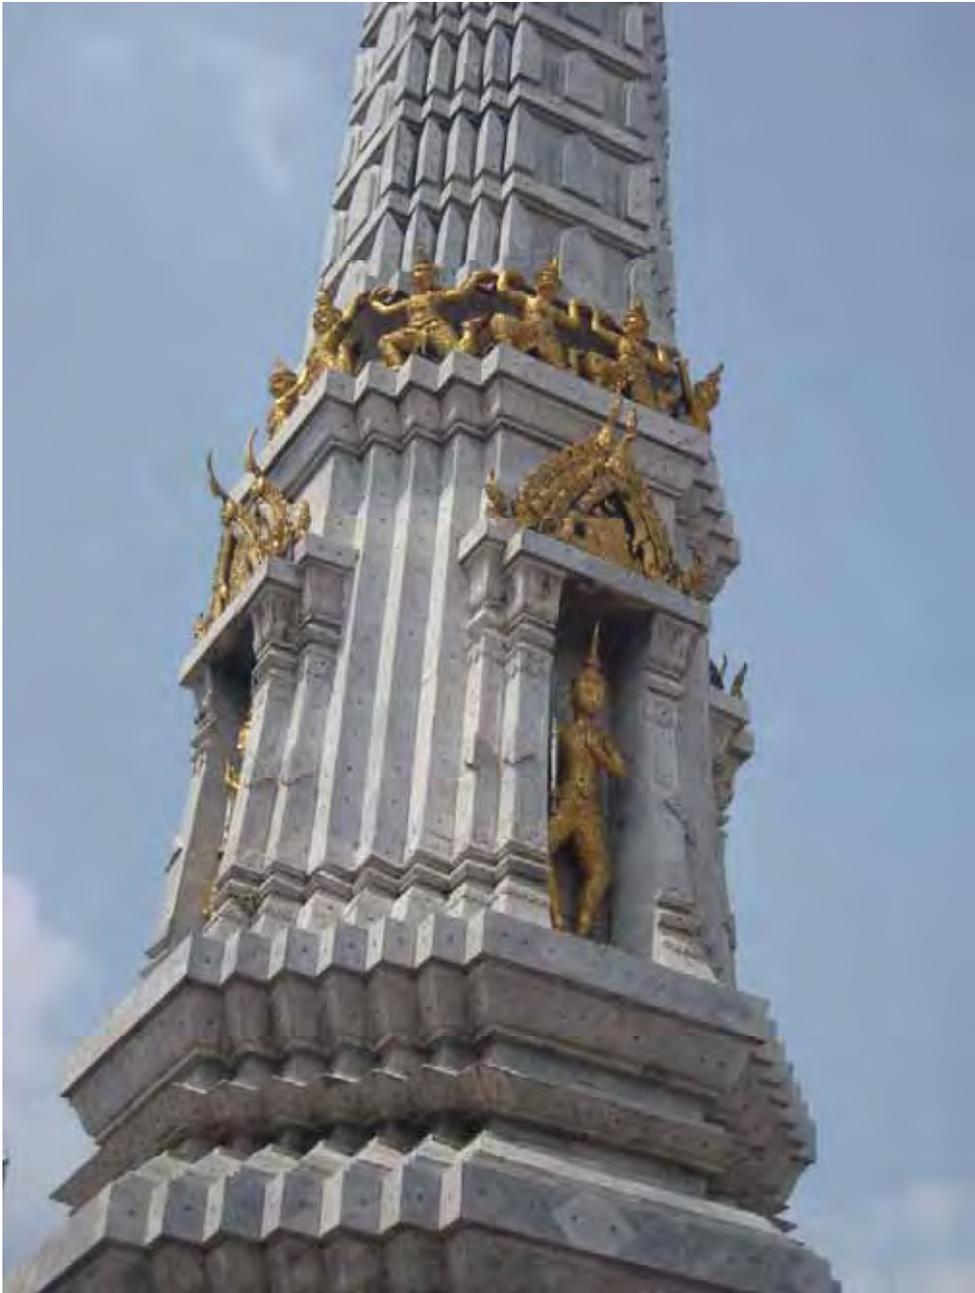
ภาพที่ 38 ภาพตัดขยายเทวดาในจระนำ และ แฉวแฉวยักษ์มารแบกบนเชิงบาตรเหนือเรือนธาตุ

พระมหาธาตุทรงปราสาท วัดพระเชตุพนวิมลมังคลาราม กรุงเทพฯ บริเวณชั้นเฉวคอด
ประดับรูปมารแบก รอบองค์ปราสาท
