บทที่ 2

เอกสารและงานวิจัยที่เกี่ยวข้อง

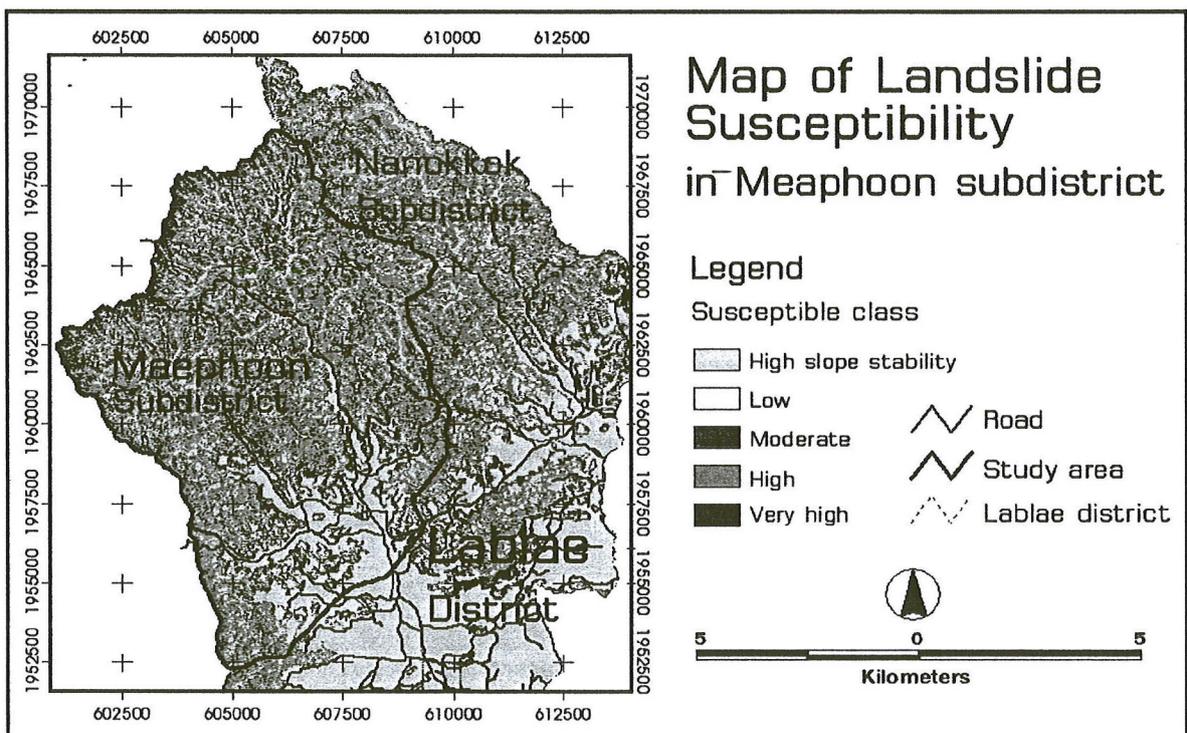
ภาพที่ 1.1 แผนที่ความเปราะบางของพื้นที่ต่อการเกิดดินถล่ม ในตำบลแม่พูล อำเภอลับแล จังหวัด
อุตรดิตถ์

จรัญชร และ เสวียน (2552) ศึกษาความเปราะบางของพื้นที่ต่อการเกิดดินถล่ม (Landslide Susceptibility) ในพื้นที่ลุ่มน้ำอำเภอลับแล จังหวัดอุตรดิตถ์ ด้วยเทคนิค Weighted Linear Combination พบว่า สภาพภูมิประเทศเป็นปัจจัยสำคัญ (Key factor) ที่ส่งเสริมให้เกิดแผ่นดินถล่ม ในขณะที่ปัจจัยด้าน ภูมิอากาศ โดยเฉพาะตัวแปรด้านปริมาณน้ำฝนสูงสุดที่ตกต่อเนื่องในแต่ละวันเป็นปัจจัยที่กระตุ้นต่อ กระบวนการเกิดแผ่นดินถล่ม (Triggering factors) อีกทั้งตัวแปรด้านสภาพภูมิอากาศยังเป็นปัจจัยที่ไม่ สามารถควบคุมได้ นอกจากนี้พื้นที่หลายแห่งที่เกิดดินถล่มที่ผ่านมา สภาพผิวหน้าดินยังคงเปิดโล่งและ บางพื้นที่ยังคงมีหน้าดินที่ลึกลับ ดังนั้นพื้นที่ดังกล่าวจึงมีโอกาสในการเกิดดินถล่มมากขึ้น และพื้นที่อื่นๆ อาจเกิดดินถล่มขึ้นได้เช่นกัน เนื่องจากสภาพพื้นที่ส่วนใหญ่ของกลุ่มน้ำอำเภอลับแล มีความเปราะบางทาง กายภาพต่อการเกิดดินถล่มค่อนข้างสูง (ภาพที่ 1.1) โดยเฉพาะสภาพพื้นที่ลุ่มน้ำอำเภอลับแลส่วนใหญ่มี ความลาดชันมากกว่า 50 องศา ซึ่งถือว่าเป็นพื้นที่ที่มีความลาดเอียงมากพอที่จะทำให้เกิดแผ่นดินถล่มได้ ซึ่งกรมทรัพยากรธรณีได้กำหนดพื้นที่เสี่ยงต่อการเกิดแผ่นดินถล่มโดยมีความลาดเอียงของพื้นที่มากกว่า 30 องศา (ภาพที่ 1.2) สำหรับพื้นที่ในตำบลแม่พูล มีระดับความเปราะบางของพื้นที่ต่อการเกิดดินถล่มสูง กว่าอำเภอข้างเคียงอย่างชัดเจน (ตารางที่ 1.1) โดยพื้นที่ส่วนใหญ่ของตำบลแม่พูล มีความเปราะบางของ พื้นที่อยู่ในระดับสูง โดยมีเนื้อที่ประมาณร้อยละ 47.24 ของพื้นที่ตำบลแม่พูล โดยการแสดงรายละเอียด

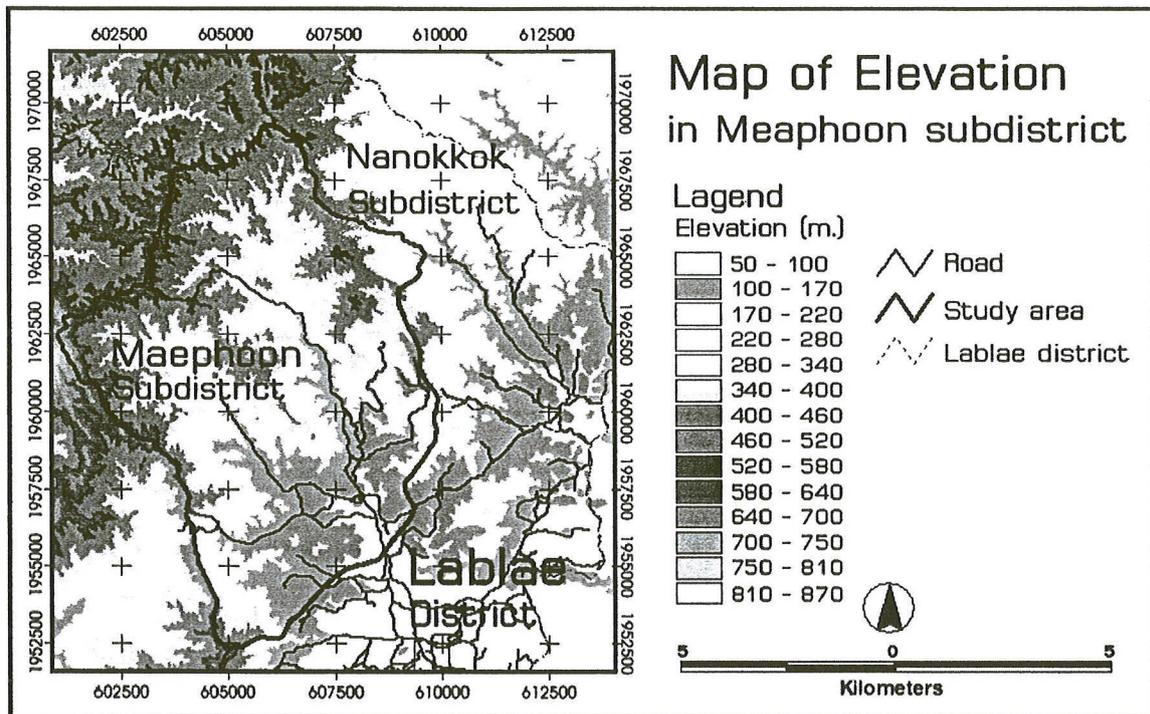
ภาพที่ 1.2 แผนที่แสดงระดับความสูงของพื้นที่ในตำบลแม่พูน อำเภอลับแล จังหวัดอุตรดิตถ์

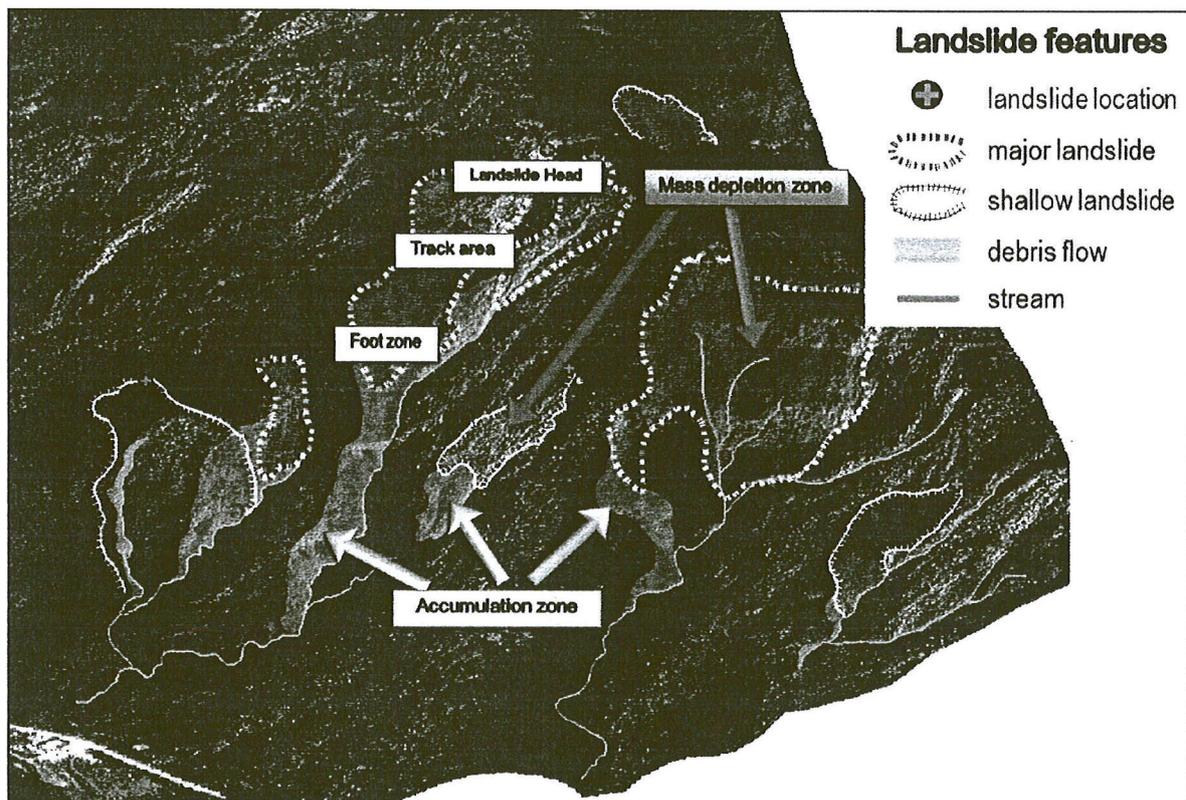
ภาพที่ 1.3 ภาพถ่ายดาวเทียม Quickbird ซ้อนทับกับแบบจำลองความสูงเชิงเลข (Digital Elevation Model: DEM) แสดงลักษณะสภาพพื้นที่อันเนื่องมาจากดินถล่ม (Landslide feature) แบบสามมิติ บริเวณพื้นที่ตอนบนของหมู่ 11 บ้านนหาราช ตำบลแม่พูล อำเภอลับแล (จรัญชร และคณะ, 2553)

จรัลธร และ เสวียน (2552) ได้ศึกษาคุณสมบัติของดินและคุณภาพน้ำด้านเกษตรกรรมภายหลังจากการเกิดดินถล่มมาแล้วประมาณ 1 ปี ในบริเวณพื้นที่สวนไม้ผลผสมบนเขาสูงชันเขตอำเภอลับแล จังหวัดอุตรดิตถ์ พบว่า ดินถล่มส่งผลให้เกิดการสูญเสียของปริมาณธาตุอาหารและปริมาณอินทรีย์วัตถุในดินชั้นบนเป็นอย่างมาก (ที่ระดับความลึกประมาณ 25 ซม. จากผิวดิน) โดยกระบวนการการเกิดดินถล่ม เริ่มต้นที่ส่วนบนสุดของพื้นที่ดินถล่ม (Landslide head) ซึ่งเป็นตำแหน่งที่เริ่มเกิดการเคลื่อนย้ายของมวลดินออกจากพื้นที่ (Mass movement) แล้วไหลลงมาตามความลาดชันด้วยแรงโน้มถ่วงของโลก สำหรับบริเวณที่อยู่ตอนกลางของพื้นที่ดินถล่ม (Track area) เป็นบริเวณที่มีการสูญเสียชั้นดินมากที่สุด (Middle of mass depletion zone) โดยดินชั้นบน (Top soil) ซึ่งเป็นดินที่มีความอุดมสมบูรณ์สูง (Fertile soil) จะถูกเคลื่อนย้ายให้ไหลลงสู่บริเวณด้านล่างตามแรงโน้มถ่วงเช่นกัน จากการสำรวจภาคสนามพบว่าพื้นที่บางแห่งดินชั้นบนถูกเคลื่อนย้ายออกไปลึกมากกว่า 50 ซม. จากผิวน้ำดิน ซึ่งขึ้นอยู่กับระดับความรุนแรงของดินถล่มที่เกิดขึ้นในบริเวณนั้น ในขณะที่บริเวณด้านล่างของการเกิดดินถล่ม เป็นบริเวณเชิงเขาหรือด้านล่างของความลาดเท โดยบริเวณดังกล่าวเป็นบริเวณที่มีการสะสมของมวลและวัสดุหลายประเภท (Accumulation zone หรือ Debris flow area) ที่ถูกพัดพามาจากส่วนด้านบนของพื้นที่เกิดดินถล่ม (Upper and middle zones) ซึ่งมีทั้งมวลดิน หินหลากหลายขนาด ซากต้นไม้และเศษท่อนไม้ หรือเศษวัสดุต่างๆ สำหรับลักษณะของสภาพพื้นที่อันเนื่องมาจากดินถล่ม (Landslide feature) ที่แตกต่างกันทางตำแหน่งแสดงรายละเอียดในภาพที่ 1.3

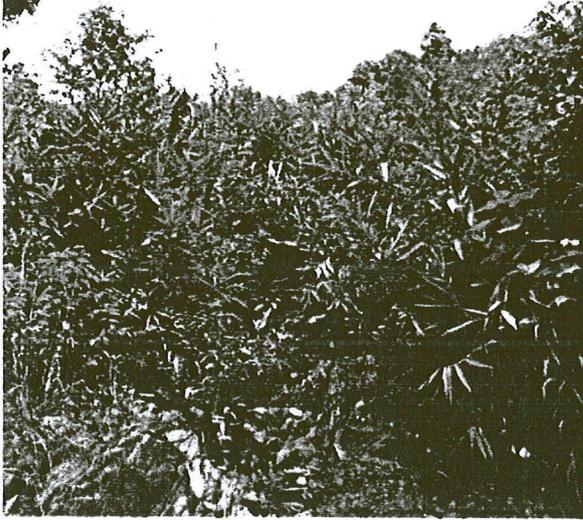
ต้นตองกงขึ้นปกคลุมในพื้นที่เกิดดินถล่มระดับรุนแรง
บ้านต้นเกลือ หมู่ 4 (น้ำตกแม่พูล)

ภาพที่ 1.4 การทดแทนของพรรณพืชเบิกนำในท้องถิ่น หลังการเกิดดินถล่มระดับรุนแรงมา 3 ปี
(จรัญธร และคณะ, 2553)

ดังกล่าวจะพบเห็นพืชเบิกนำที่เป็นพรรณพืชพื้นล่างได้เพียงไม่กี่ชนิดที่ขึ้นปกคลุมอยู่ เช่น ตองกง (*Thysanolaena maxima* Ktze) สาบเสือ (*Eupatorium odoratum* Linn.) หญ้าคา (*Imperata cylindrical* Beauv.) และกล้วยป่า (*Musa acuminata* Colla.) เป็นต้น ในขณะที่พื้นที่ดินถล่มในระดับรุนแรงมากบางแห่งยังคงพบเห็นกระบวนการทดแทนแบบปฐมภูมิ (Primary succession) ในขั้นบุกเบิก (Pioneer stage) เพียงเท่านั้น โดยมี เฟิร์นใบมะขาม (*Nephrolepis cordifolia* (L.) C.Presl.) ไลเคน (Lichen) หญ้าคา (*Imperata cylindrical* Beauv.) และพืชกลุ่ม Bryophytes เช่น มอส (Moss) และ ลิเวอร์เวิร์ด (Liverwort) ขึ้นปกคลุมพื้นดิน นอกจากนี้เมล็ดของพันธุ์ไม้ป่าในท้องถิ่นบางชนิดเท่านั้นที่สามารถขึ้นได้บนชั้นหินบริเวณที่เกิดดินถล่มอย่างรุนแรง เช่น คอแลนหรือลิ้นจี่ป่า (*Nephelium hypoleucum* Kurz.) (ภาพที่ 1.4)

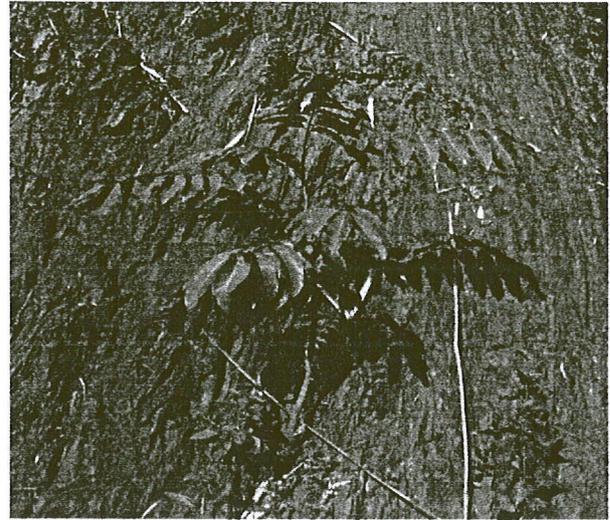
ต้นคอแลนขึ้นชันหินผาในพื้นที่ดินถล่มระดับรุนแรง
บริเวณบ้านมหาราช หมู่ 11

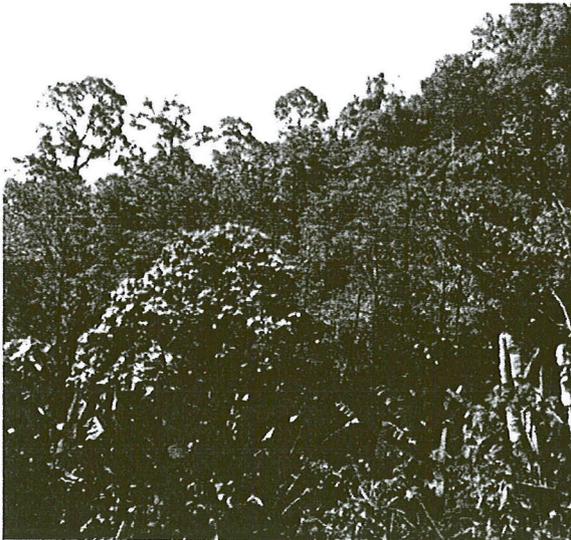
ไม้ยืนต้นเบิกนำในท้องถิ่นขึ้นปกคลุมในพื้นที่เกิดดินถล่ม
ระดับไม่รุนแรง บริเวณหมู่ 9 บ้านต้นจั่ว

ภาพที่ 1.5 การทดแทนของพรรณพืชเบิกนำในท้องถิ่น หลังการเกิดดินถล่มระดับไม่รุนแรงมา 3 ปี
(จรัญธร และคณะ, 2553)

สำหรับพื้นที่บนภูเขาที่เกิดดินถล่มในระดับไม่รุนแรงมากนัก ซึ่งยังคงมีชั้นดินเหลืออยู่เพียงพอให้พืชเบิกนำหรือชนิดพันธุ์ไม้ป่าในท้องถิ่นขึ้นเจริญเติบโตปกคลุมพื้นที่ได้ โดยส่วนใหญ่จะพบปอจีคู่ (*Colona auriculata* (Desf.) Craib) และปอหูช้าง (*Macaranga hullettii* King ex. Hook. f.) เป็นพรรณไม้เด่นขึ้นปกคลุมเบิกนำในพื้นที่ (ภาพที่ 1.5) ในขณะที่พืชพื้นล่างพบหลากหลายชนิดตามแต่สภาพความเสียหายของพื้นที่แต่ละแห่ง เช่น หญ้ายุง (*Panicum notatum*.) ตองกง (*Thysanolaena maxima* Ktze) กล้วยป่า (*Musa acuminata* Colla.) หญ้าปากควาย (*Dactyloctenium aegyptium* (L.) P. Beauv.) หญ้านางย่านลิเภา (*Lygodium flexuosum* Sw.) เป็นต้น (จรัญชร และคณะ, 2553)

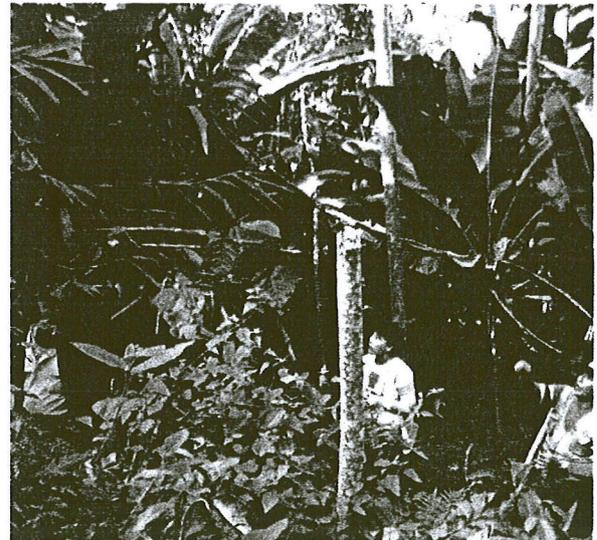
ต้นปอชี้ตู่ ปอหูช้าง และกล้วยป่า เป็นพืชเด่นที่พบใน
พื้นที่ดินถล่มในระดับไม่รุนแรง บริเวณหมู่ 9 บ้านต้นจั่ว

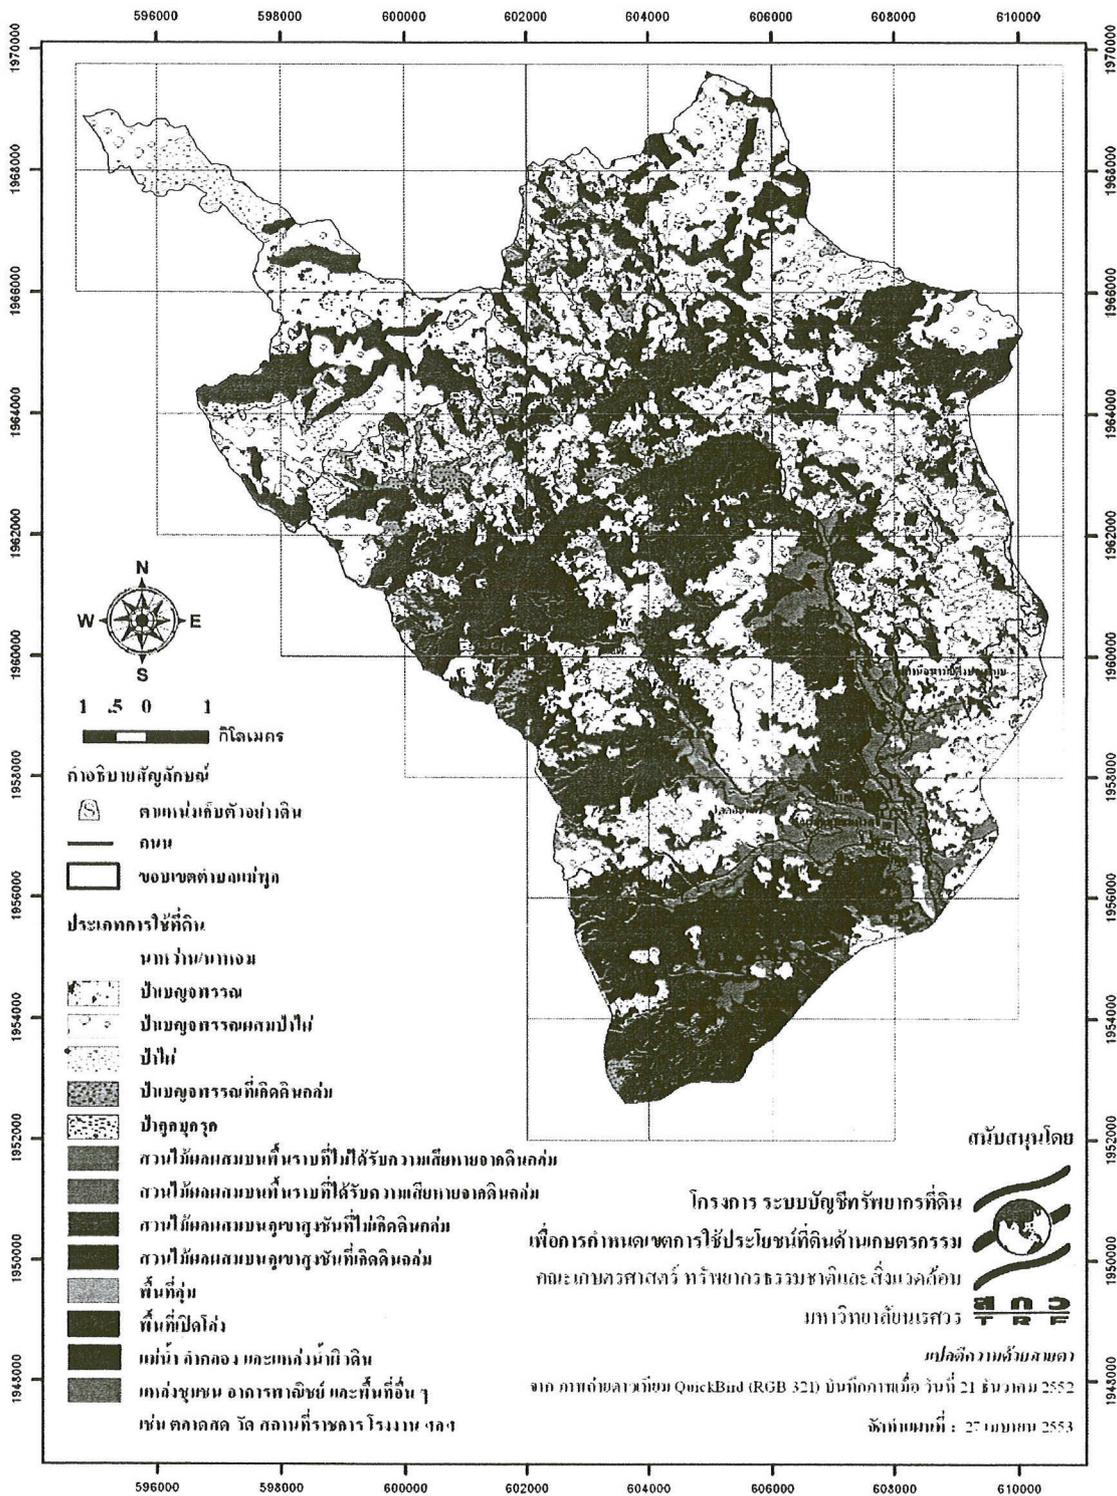
แผนที่การใช้ที่ดินปี พ.ศ.2552 ในตำบลแม่พูล อำเภอลับแล จังหวัดอุตรดิตถ์

ภาพที่ 1.6 แผนที่การใช้ที่ดินปี พ.ศ. 2552 ในตำบลแม่พูล อำเภอลับแล จังหวัดอุตรดิตถ์ (จรัญชร และคณะ (2553))

จรรย์ธร และคณะ (2553) ได้ศึกษาการเปลี่ยนแปลงการใช้ที่ดินในปี พ.ศ. 2552 ของพื้นที่ตำบลแม่พูน ภายหลังจากการเกิดภัยพิบัติดินโคลนถล่มและน้ำท่วมฉับพลัน จากการแปลตีความข้อมูลภาพถ่ายเทียม Quickbird ด้วยสายตา พบว่า ภายหลังจากเหตุการณ์ดินถล่มมาแล้ว 3 ปี พื้นที่สวนไม้ผลผสมบนเขาสูงชันที่ยังคงสภาพเดิม (ไม่เกิดดินถล่ม) มีเนื้อที่ประมาณ 29,208.08 ไร่ หรือ ร้อยละ 35.46 ของพื้นที่ตำบลแม่พูน ในขณะที่สวนไม้ผลผสมบนภูเขาสูงชันที่เกิดดินถล่มมีเนื้อที่ประมาณ 4,523.69 ไร่ หรือ ร้อยละ 5.49 ของพื้นที่ตำบลแม่พูน สำหรับพื้นที่ป่าธรรมชาติที่ยังคงเหลืออยู่มีเนื้อที่ทั้งหมด 42,236.33 ไร่ หรือ ร้อยละ 51.28 ของพื้นที่ตำบลแม่พูน โดยจำแนกประเภทป่าธรรมชาติออกเป็น ป่าเบญจพรรณ ป่าเบญจพรรณผสมป่าไผ่ และ ป่าไผ่ มีเนื้อที่ 16,497.86 ไร่ 13,964.90 ไร่ และ 6,565.53 ไร่ ตามลำดับ ในขณะที่ป่าธรรมชาติที่ถูกทำลายระหว่างปี พ.ศ. 2548 และ ปี พ.ศ. 2552 จากการเกิดดินถล่มมีเนื้อที่ประมาณ 2,533.62 ไร่ และจากการบุกรุกขยายพื้นที่สวนไม้ผลผสม มีเนื้อที่ประมาณ 2,674.42 ไร่ อย่างไรก็ตามพื้นที่ป่าธรรมชาติบางส่วนหลังจากที่เกิดดินถล่มในระดับไม่รุนแรงมากนัก ได้เกิดกระบวนการทดแทนตามธรรมชาติของไม้เบิกนำในท้องถิ่นและพืชพื้นล่าง เช่น ปอหู่ช้าง ปอขี้ตุ่น กกล้วยป่า ตองกง สาบเสือ และหญ้าคา ขึ้นปกคลุมทั่วทั้งพื้นที่ ส่งผลให้สภาพโดยทั่วไปของพื้นที่ดังกล่าวมีลักษณะกลายเป็นป่ารุ่นสองหรือป่าทดแทนในอนาคต

สำหรับพื้นที่สวนไม้ผลผสมบนพื้นราบที่ไม่ได้รับความเสียหายจากดินถล่มหรือไม่ถูกตะกอนดินโคลนทับถมนั้น มักอยู่บริเวณพื้นราบใกล้กับเส้นทางถนนในพื้นที่บางส่วนของหมู่ที่ 1 หมู่ที่ 4 หมู่ที่ 7 และหมู่ที่ 9 โดยมีเนื้อที่ประมาณ 3,564.44 ไร่ หรือ ร้อยละ 4.33 ของพื้นที่ตำบลแม่พูน ในขณะที่สวนไม้ผลผสมบนพื้นราบที่ถูกตะกอนดินทับถม โดยมีเนื้อที่ประมาณ 468.54 ไร่ หรือ ร้อยละ 0.57 ของพื้นที่ตำบลแม่พูน จากการสำรวจภาคสนามและการสอบถามเกษตรกรในพื้นที่ตำบลแม่พูน พบว่าพื้นที่นาข้าวบางส่วน โดยเฉพาะพื้นที่นาข้าวที่ได้รับความเสียหายจากดินถล่มในหมู่ที่ 5 บ้านปากท่า ได้ถูกเปลี่ยนไปเป็นสวนไม้ผลผสมบนพื้นราบเกือบทั้งหมด สำหรับพื้นที่การใช้ที่ดินในประเภทอื่นๆ นอกเหนือจากพื้นที่บนภูเขาสูงชันในคอนบนและทางด้านทิศตะวันตกของตำบลแม่พูนนั้น ไม่มีการเปลี่ยนแปลงการใช้ที่ดินอย่างชัดเจน ดังแสดงรายละเอียดในภาพที่ 1.6
