บทที่ 4

ผลการวิจัย

4.1 การสร้างระบบฐานข้อมูลเชิงพื้นที่ด้านทรัพยากรการเกษตร ของพื้นที่เกษตรกรรมในอำเภอลับแล จังหวัดอุตรดิตถ์

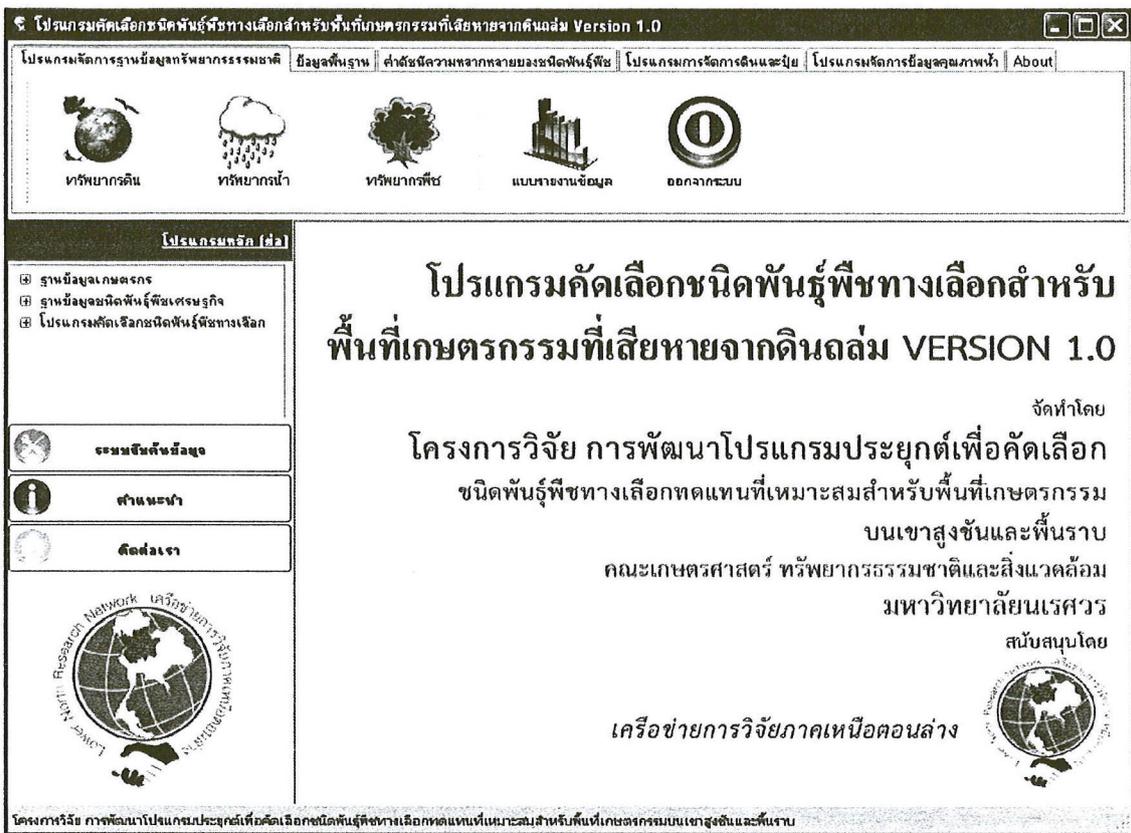
ภาพที่ 4.2 แบบฟอร์มเข้าสู่ระบบจัดการฐานข้อมูลทรัพยากรธรรมชาติในระดับท้องถิ่น

การสร้างส่วนติดต่อกับผู้ใช้ (User interface) หรือ ฟอร์ม (Form) เพื่อจัดการข้อมูลทรัพยากร การเกษตรทั้ง 3 ด้าน ทั้งในส่วนการนำเข้าข้อมูล การแก้ไขข้อมูล การลบทิ้งข้อมูล และการรายงานผล ข้อมูล ได้ถูกพัฒนาด้วยภาษา Visual Basic ภายใต้โปรแกรม Microsoft Visual Basic 2008 เนื่องจากการนำระบบจัดการฐานข้อมูลทรัพยากรธรรมชาติไปใช้นั้น มุ่งที่กลุ่มเป้าหมายที่เป็นเจ้าหน้าที่นำเข้าข้อมูล ขององค์การบริหารส่วนตำบลเป็นหลักหรือกลุ่มผู้ใช้ทั่วไป (End user) ที่ทำงานภายใต้ระบบปฏิบัติการ Microsoft Windows หลากหลายเวอร์ชันเป็นหลัก ตั้งแต่ MS Windows 95 ขึ้นไป จนถึง Windows VISTA หรือ Windows Server 2008 นอกจากนี้การใช้งานโปรแกรมประยุกต์ที่เขียนด้วยภาษา Visual Basic ไม่จำเป็นต้องใช้ระบบคอมพิวเตอร์สมรรถนะสูง (High performance computer system) ทำให้เหมาะสมสำหรับผู้ใช้ทั่วไป โดยภาพส่วนติดต่อกับผู้ใช้ของโปรแกรมประยุกต์เพื่อคัดเลือกรูปแบบที่พึงพอใจทางเลือกทดแทนที่เหมาะสมสำหรับพื้นที่เกษตรกรรมแสดงในภาพที่ 4.2 ถึง ภาพที่ 4.14

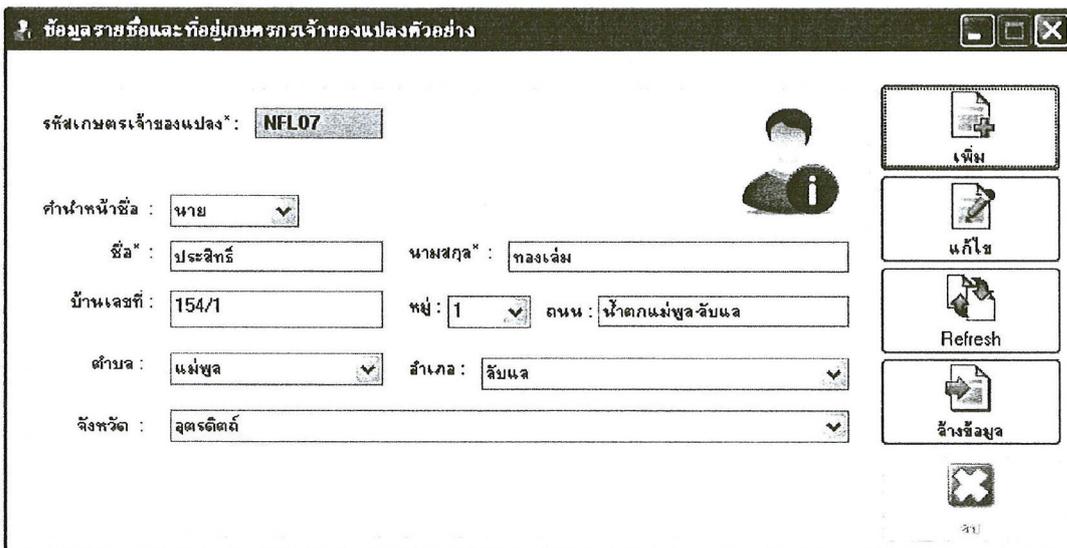
ภาพที่ 4.3 แบบฟอร์มนำเข้รายชื่อและที่อยู่ของเกษตรกร

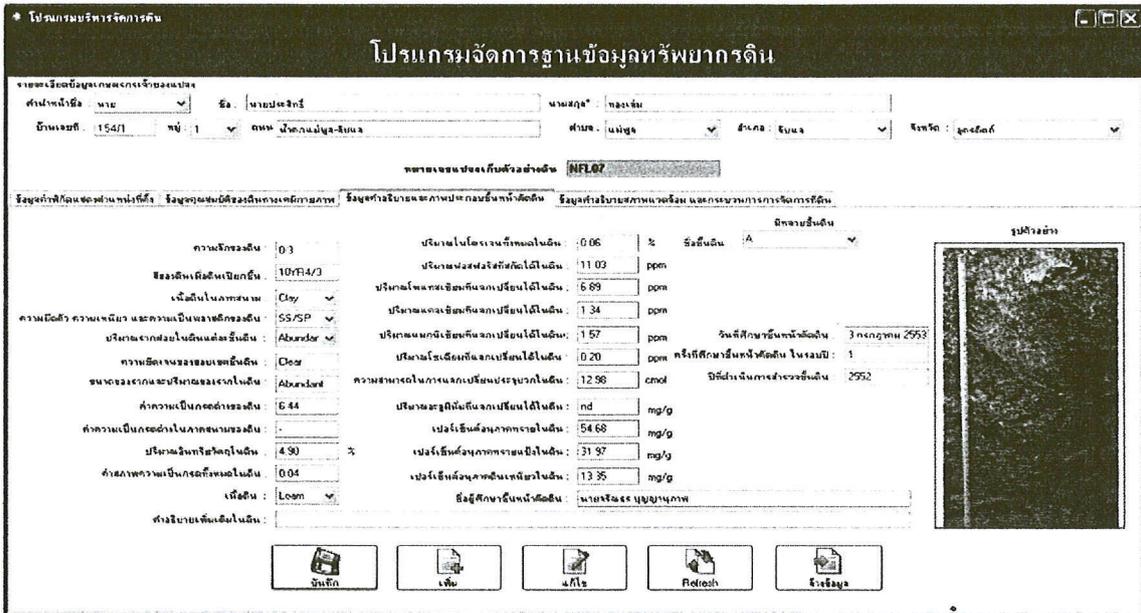
ภาพที่ 4.6 แบบฟอร์มการจัดการข้อมูลคุณลักษณะของหน้าตัดชั้นดิน

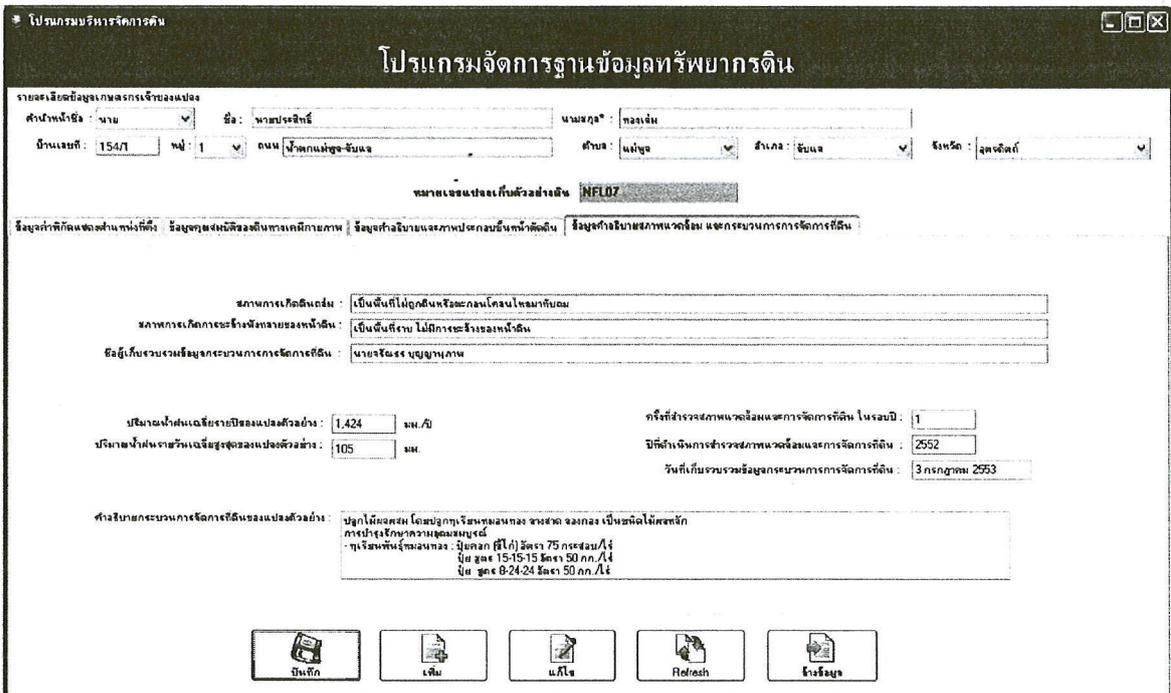
ภาพที่ 4.7 แบบฟอร์มการจัดการข้อมูลสภาพแวดล้อมและการจัดการที่ดินของแปลงตัวอย่าง

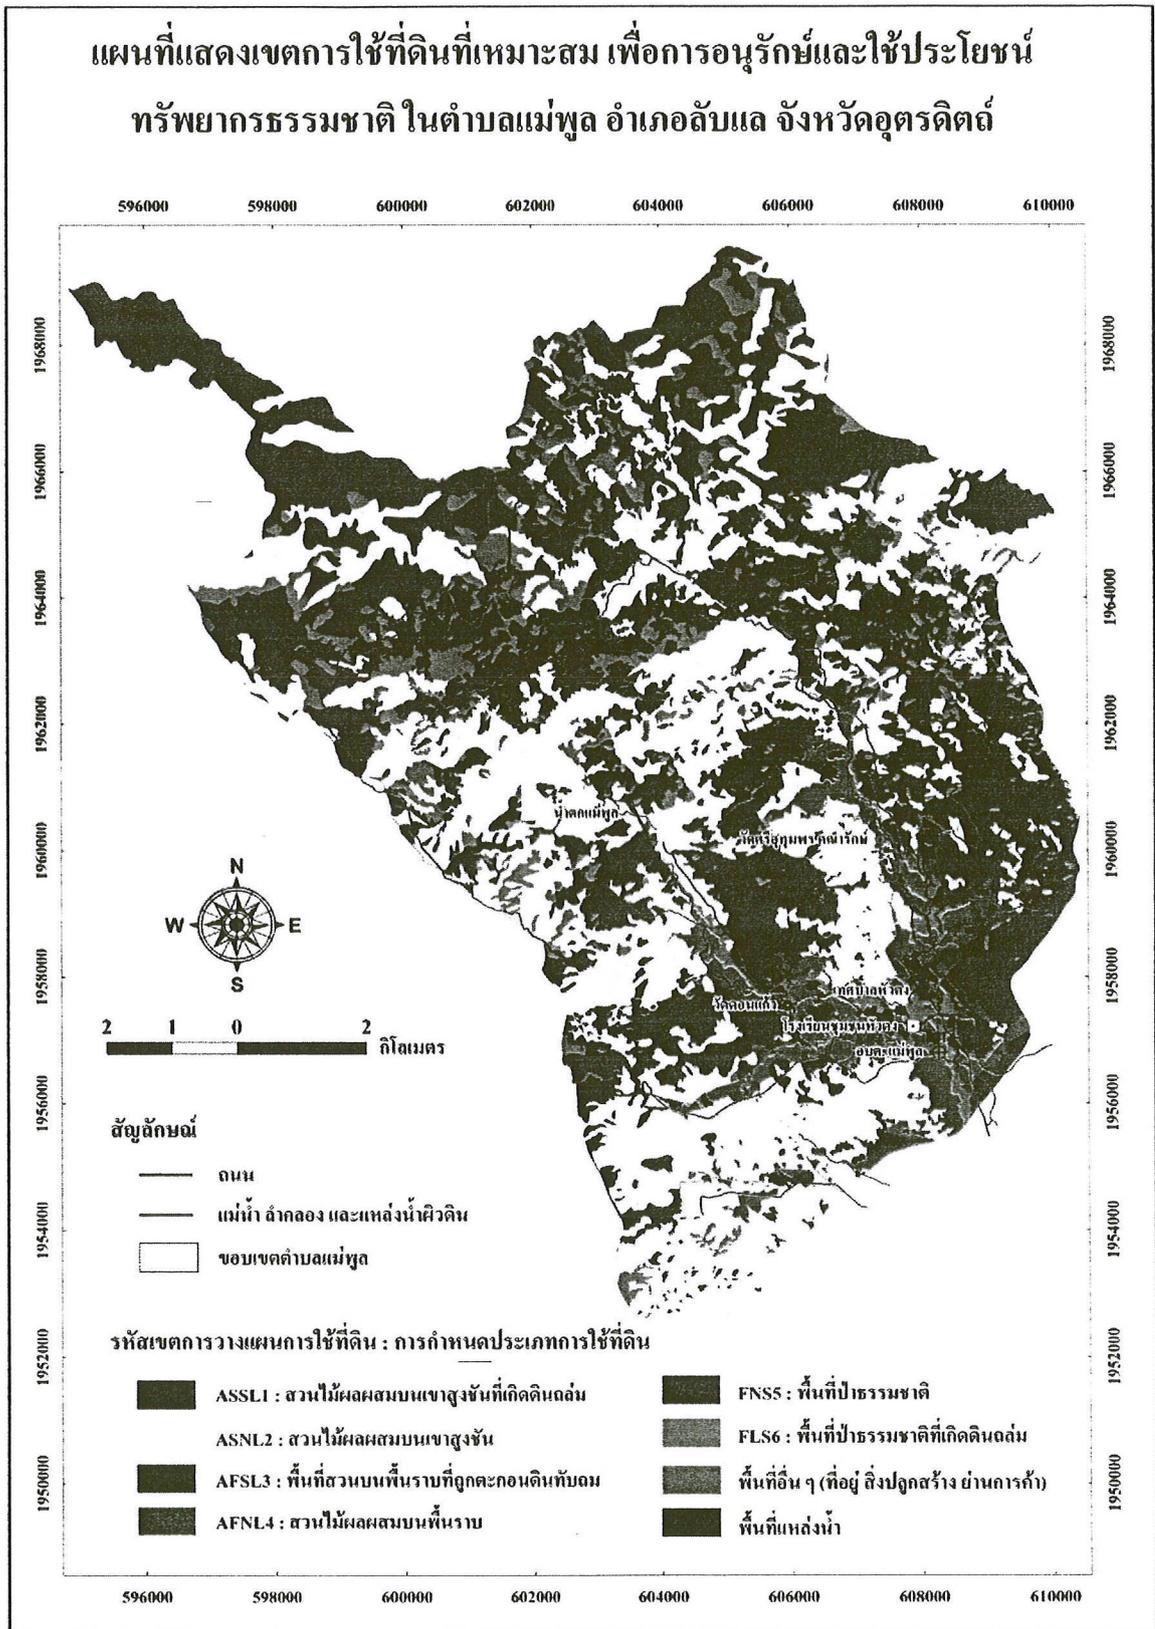
ภาพที่ 4.15 แผนที่แสดงเขตการใช้ที่ดินที่เหมาะสมเพื่อการอนุรักษ์และการใช้ประโยชน์
ทรัพยากรธรรมชาติ ในตำบลแม่พูน อำเภอลับแล จังหวัดอุตรดิตถ์

ผลจากการกำหนดพื้นที่ในการดำเนินการฟื้นฟูสภาพและป้องกันดินถล่มโดยใช้ข้อจำกัด ด้านสภาพภูมิประเทศ ซึ่งได้แก่ ความลาดชัน และระดับความเปราะบางของพื้นที่ต่อการเกิดดินถล่ม ร่วมกับการใช้ประโยชน์ที่ดินในปัจจุบัน โดยมีการกำหนดเงื่อนไขจากปัจจัยดังกล่าว เพื่อวางแผนการใช้ที่ดินให้เหมาะสมและสอดคล้องกับบริบทของพื้นที่แต่ละแห่ง โดยมีรายละเอียดแสดงในตารางที่ 4.7 และ ตารางที่ 4.8 และภาพที่ 4.15

อย่างไรก็ตาม ผลการศึกษารวบรวมการใช้ที่ดินและการกำหนดเขตประเภทการใช้ประโยชน์ที่ดินที่เหมาะสมภายใต้ระบบสารสนเทศภูมิศาสตร์ (GIS) ที่ผ่านมา (ตารางที่ 4.8 และ ภาพที่ 4.15) ทางองค์กรปกครองส่วนท้องถิ่นหรือหน่วยงานที่เกี่ยวข้อง อาจไม่สามารถนำไปใช้เพื่อดำเนินการได้ตามสภาพความเป็นจริง เนื่องจากการกำหนด “นโยบายสาธารณะหรือการวางแผน” ด้านการกำหนดเขตการใช้ที่ดินในชุมชนท้องถิ่น *ไม่สามารถดำเนินการบนฐานของผลการศึกษาทางวิชาการเพียงอย่างเดียว* โดยยังมีเงื่อนไขหลายมิติที่จำเป็นต้องพิจารณาถึงความเป็นไปได้ในการนำนโยบายไปปฏิบัติ ซึ่งจะส่งผลต่อวิถีชีวิตและการพัฒนาในท้องถิ่น โดยเฉพาะประเด็นด้าน “ข้อเสนอของสังคม” (จรัญธร และคณะ, 2553)

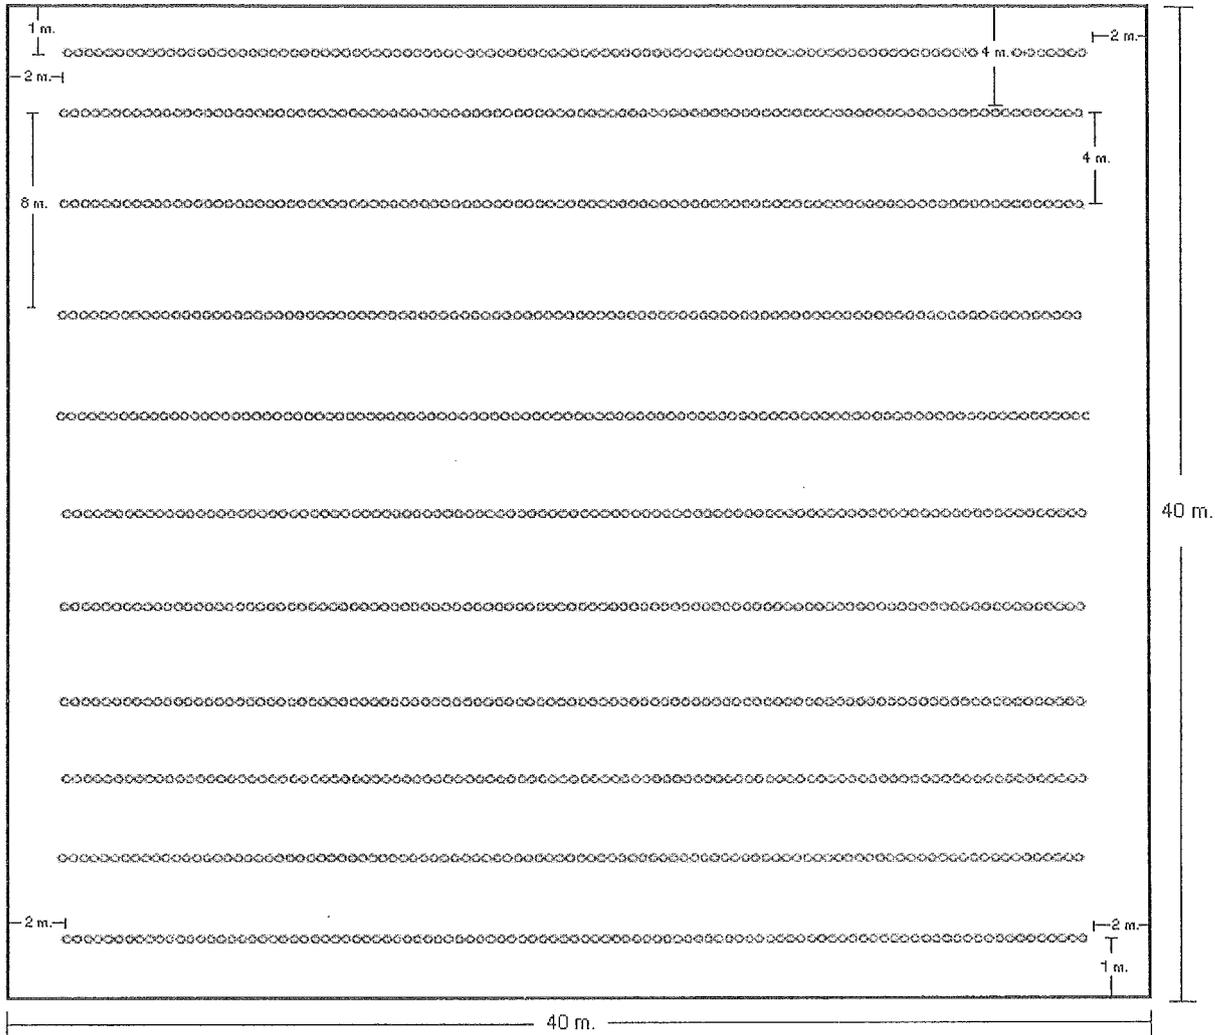
ภาพที่ 4.16 มาตรการฟื้นฟูทรัพยากรดินบนเขาสูงชัน โดยการปลูกหลุมปลูกตามแนวขวางของลาดเขา พร้อมทำทางน้ำไหล

— **มาตรการที่ 1: การปลูกหญ้าแฝกตามแนวขวางของลาดเขา พร้อมทำทางน้ำไหล ปลูกหญ้า**
 แฝกตามแนวขวางของลาดเขา โดยระยะระหว่างต้น 5 เซนติเมตร ระยะห่าง
 ระหว่างแถวตามแนวราบของพื้นที่เท่ากับ 4 เมตร ซึ่งใช้แฝกจำนวน 760 ต้น
 ต่อแถว รวมทั้งหมดใช้แฝก 8,360 ต้นต่อพื้นที่ 1 ไร่ พร้อมทำทางน้ำไหล
 ขนาดกว้าง 1 เมตร ลึก 50 เซนติเมตรทั้งสองข้างของแปลง ดังแสดงในภาพที่
 4.16

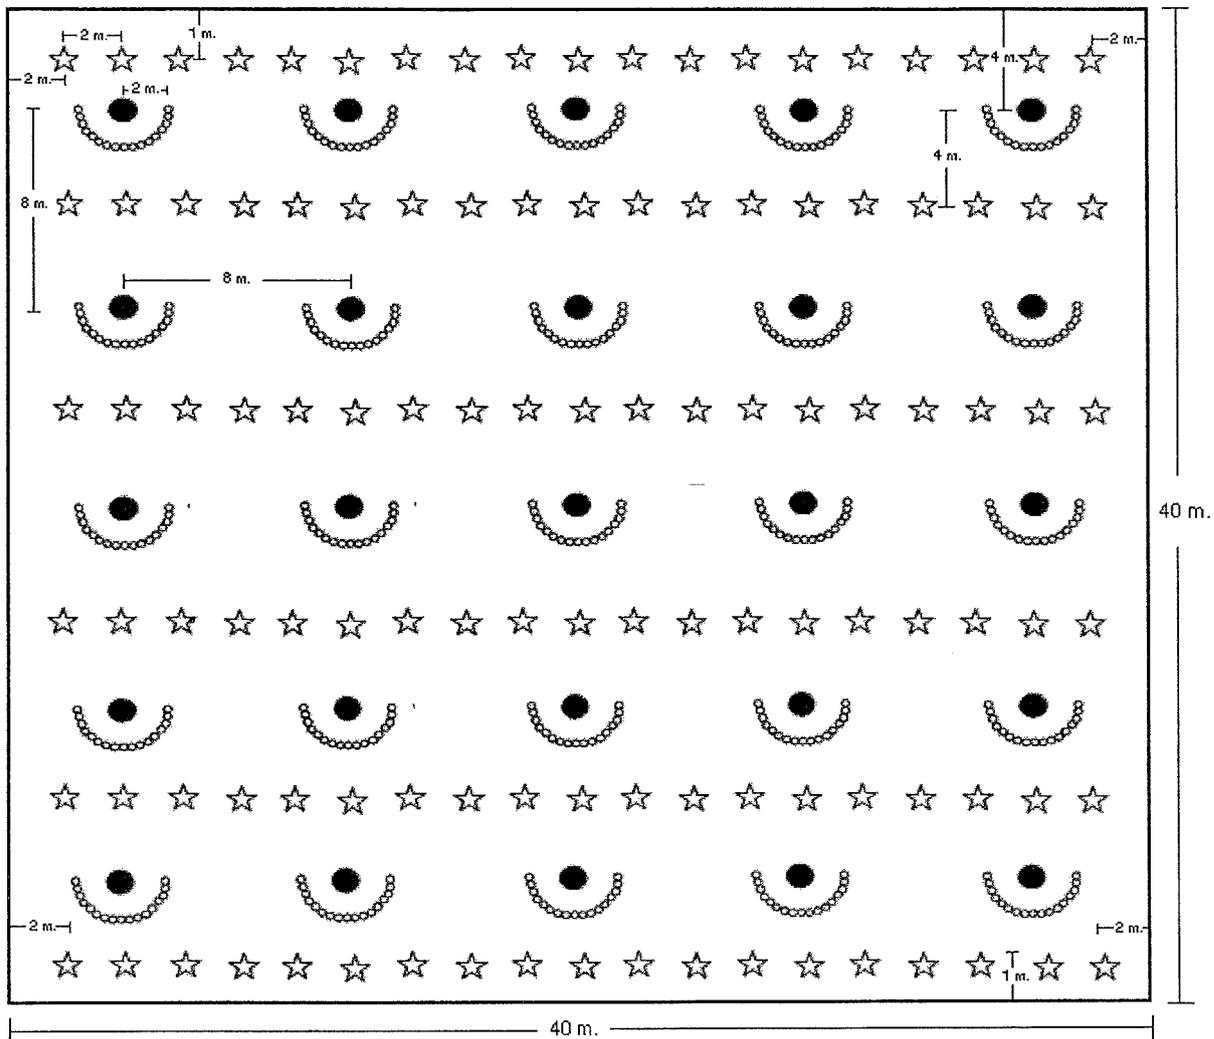
ภาพที่ 4.17 มาตรการฟื้นฟูทรัพยากรดินบนเขาสูงชัน โดยการปลูกกล้าไม้ผลร่วมกับปลูกหญ้าแฝก และปลูกพืชบำรุงดินเป็นแถวตามแนวขวางของลาดเขา พร้อมทำทางน้ำไหล

— **มาตรการที่ 2: ปลูกกล้าไม้ผลร่วมกับปลูกหญ้าแฝก และปลูกพืชบำรุงดินเป็นแถวตามแนว**
 ขวางของลาดเขา พร้อมทำทางน้ำไหล ปลูกกล้าไม้ผลเศรษฐกิจ เช่น ทูเรียน
 กลางสาด หรือ ลองกอง (ที่มีอายุประมาณ 2-3 ปี) ร่วมกับหญ้าแฝก โดย
 ระยะห่างของกล้าไม้ผลเศรษฐกิจเท่ากับ 8 x 8 เมตร (หรือ 25 ต้น/ไร่) หรือ
 ปลูกกล้าไม้ผลในระยะห่างตามความต้องการของเกษตรกร เช่น 5 x 5 เมตร
 เป็นต้น และปลูกหญ้าแฝกในลักษณะครึ่งวงกลมแขนงรับตะกอนดินและน้ำ
 นอกเขตทรงพุ่มของไม้ผล ให้มีระยะห่างจากกล้าไม้ผล 2 เมตร พร้อมปลูก
 พืชบำรุงดินแบบหวานเมล็ด เช่น ปอเทือง (*Crotalaria juncea*) หรือ ถั่วพริ้ว
 (*Canavalia ensiformis* (L.) DC.) เป็นแถวตามแนวขวางของลาดเขา โดยมี
 ระยะห่างจากแถวของกล้าไม้ผล 4 เมตร พร้อมทำทางน้ำไหลขนาดกว้าง 1
 เมตร ลึก 50 เซนติเมตรทั้งสองข้างของแปลง ดังแสดงในภาพที่ 4.17

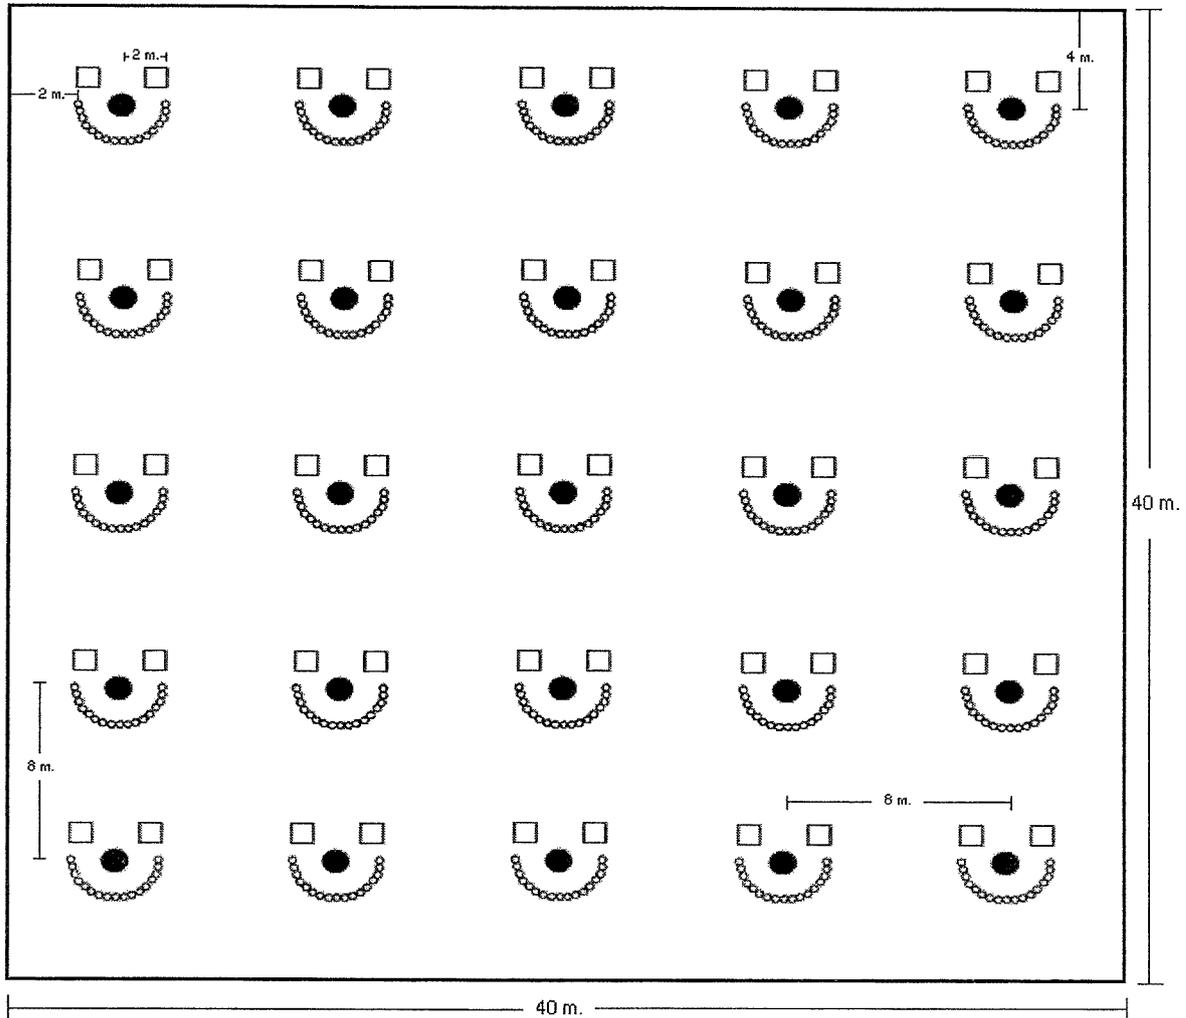
ภาพที่ 4.18 มาตรการฟื้นฟูทรัพยากรดินบนเขาสูงชัน โดยการปลูกปลูกกล้วยไม้ผลร่วมกับปลูกหญ้าแฝก และปลูกกล้วยเป็นแถวตามแนวขวางของลาดเขา พร้อมทำทางน้ำไหล

มาตรการที่ 3: ปลุกปลุกกล้าไม้ผลร่วมกับปลูกหญ้าแฝก และปลูกกล้วยเป็นแถวตามแนว
ขวางของลาดเขา พร้อมทำทางน้ำไหล ปลุกกล้าไม้ผลเศรษฐกิจ เช่น ทุเรียน
ยางสาด หรือ ลองกอง (ที่มีอายุประมาณ 2-3 ปี) ร่วมกับหญ้าแฝก โดย
ระยะห่างของกล้าไม้ผลเท่ากับ 8 x 8 เมตร (หรือ 25 ต้น/ไร่) และปลูกหญ้า
แฝกในลักษณะครึ่งวงกลมแขนงรับตะกอนดินและน้ำนอกเขตทรงพุ่มของ
ไม้ผล ให้มีระยะห่างจากกล้าไม้ผล 2 เมตร พร้อมปลูกกล้วยน้ำว้าหรือกล้วย
พันธุ์อื่นๆ จำนวน 2 ต้นใกล้กับกล้าไม้ผลแต่ละต้น เพื่อเป็นพืชพี่เลี้ยงและ
รักษาความชุ่มชื้นของดิน โดยมีระยะระหว่างต้นกล้วยประมาณ 2-4 เมตร
และระยะห่างจากกล้าไม้ผลประมาณ 1 เมตร พร้อมทำทางน้ำไหลขนาดกว้าง
1 เมตร ลึก 50 เซนติเมตรทั้งสองข้างของแปลง ดังแสดงในภาพที่ 4.18

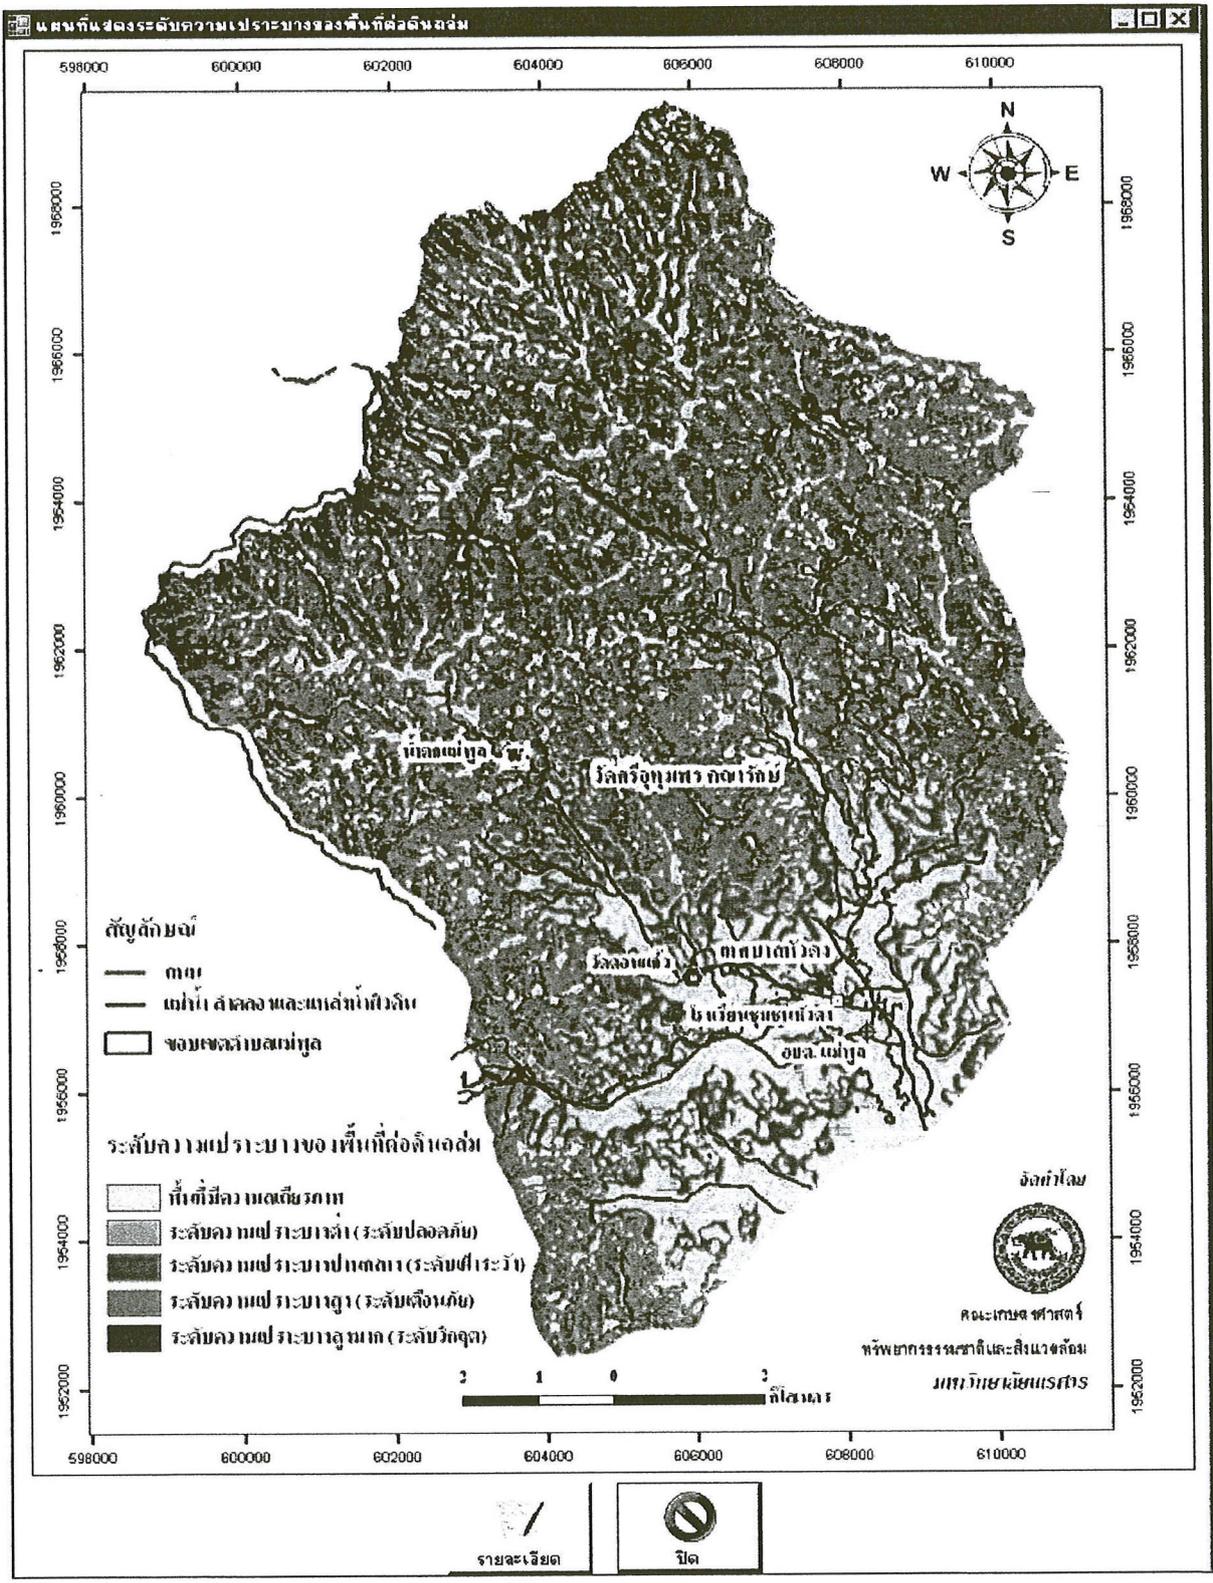
ภาพที่ 4.23 แผนที่แสดงความแปรปรวนของพื้นที่ต่อดินถล่มในพื้นที่ลุ่มน้ำแม่ปูล อำเภอลับแล จังหวัดอุตรดิตถ์ (จรัญชร และ เสวียน, 2552)

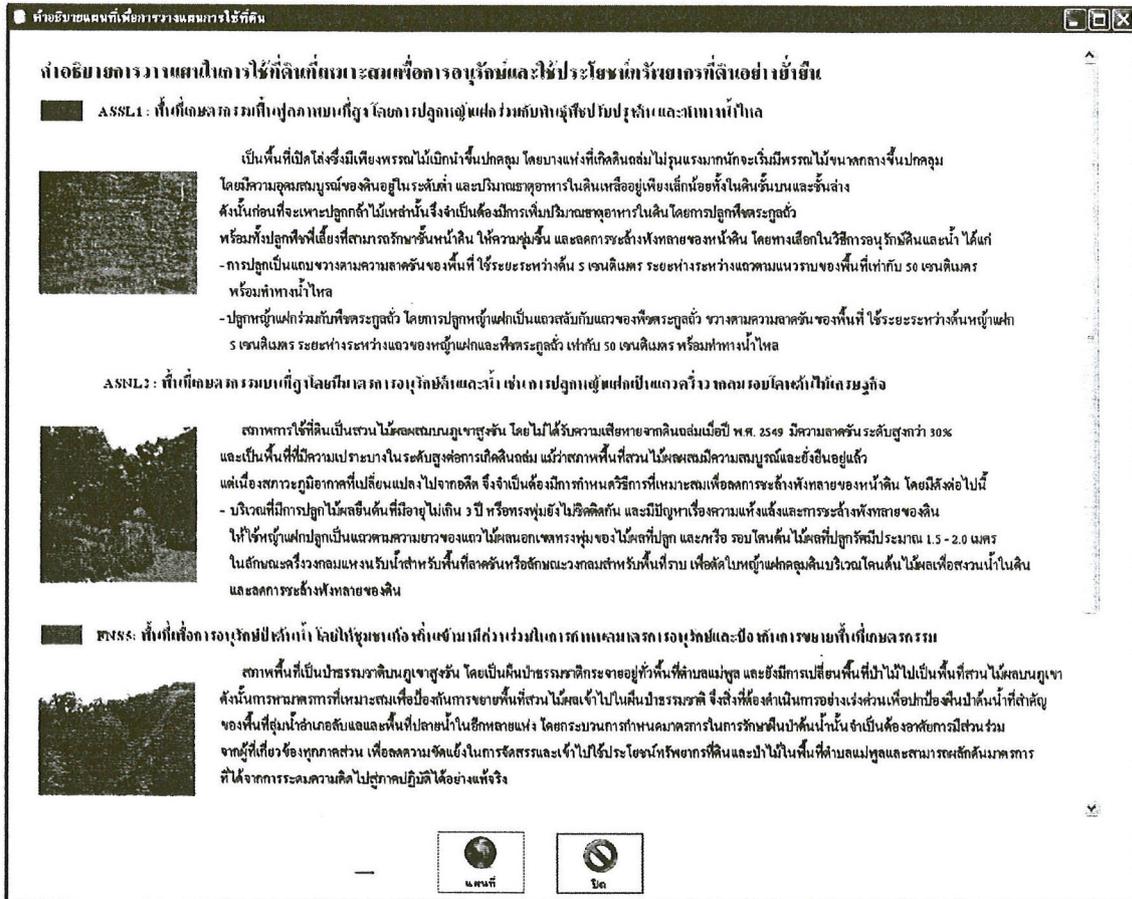
ภาพที่ 4.28 คำอธิบายหน่วยการใช้ที่ดิน เพื่อการวางแผนการใช้ที่ดินที่เหมาะสม

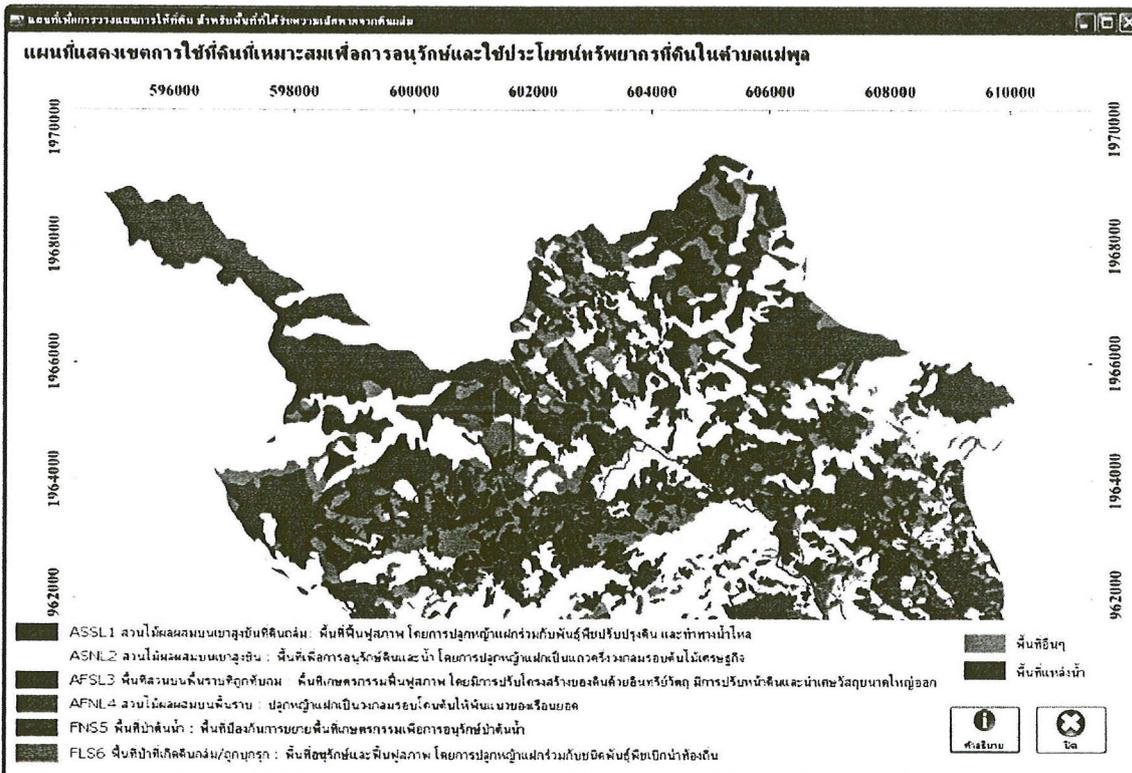
ภาพที่ 4.29 แผนที่แสดงเขตการใช้ที่ดินที่เหมาะสมเพื่อการอนุรักษ์และการใช้ประโยชน์ทรัพยากรที่ดิน
