## บทที่ 4

### ผลการทดลองและอภิปรายผล

#### 4.2 ความแข็งของแนวเชื่อมที่เชื่อมด้วยลวดเชื่อมอินโคเนล 625 และ อินโคเนล 617 หลังเชื่อม

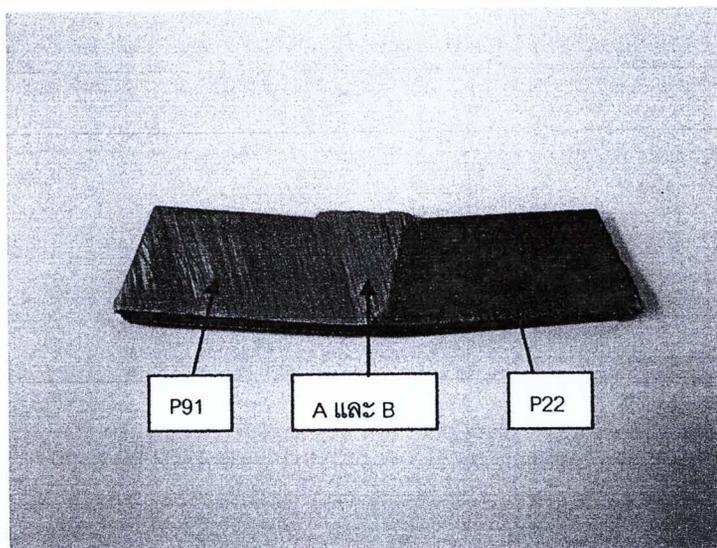
รูปที่ 4.1 บริเวณต่างๆ ของแนวเชื่อมพร้อมสัญลักษณ์ที่ใช้

เพื่อความสะดวกในการอภิปรายผลความสัมพันธ์ระหว่างโครงสร้างจุลภาคและความแข็ง ต้องกล่าวอ้างถึงอุณหภูมิและเวลาของกรรมวิธีทางความร้อนหลายครั้ง จึงขอใช้สัญลักษณ์แทน ลวดเชื่อม อุณหภูมิ และเวลาของกรรมวิธีทางความร้อน ตัวอย่างเช่น A/750/2/550/500 หมายถึง ชิ้นงานที่เชื่อมด้วยลวดเชื่อม A = อินโคเนล 625, B = อินโคเนล 617, 750 = ผ่านกรรมวิธีทางความร้อนหลังการเชื่อม (Postweld Heat treatment) ที่อุณหภูมิ 750°C 2 = เวลาของกรรมวิธีทางความร้อนหลังการเชื่อม 2 ชั่วโมง 550 = ผ่านกรรมวิธีทางความร้อนที่อุณหภูมิ 550°C และ 500 = เวลาของกรรมวิธีทางความร้อน 500 ชั่วโมง นอกจากนี้ได้ใช้สัญลักษณ์แทนส่วนต่างๆ ของแนวเชื่อมด้วย รูปที่ 4.1 แสดงบริเวณต่างๆ ของแนวเชื่อมพร้อมสัญลักษณ์ที่ใช้ ตารางที่ 4.1 แสดง ความหมายสัญลักษณ์ของกรรมวิธีความร้อน และสัญลักษณ์ของแนวเชื่อม

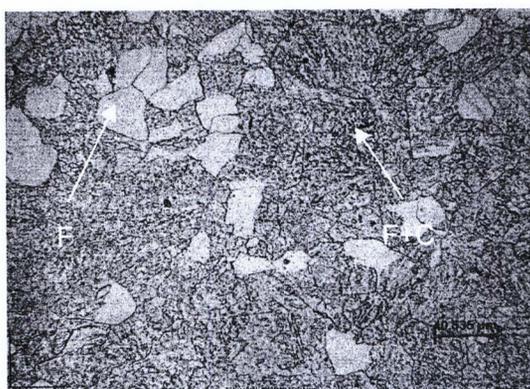
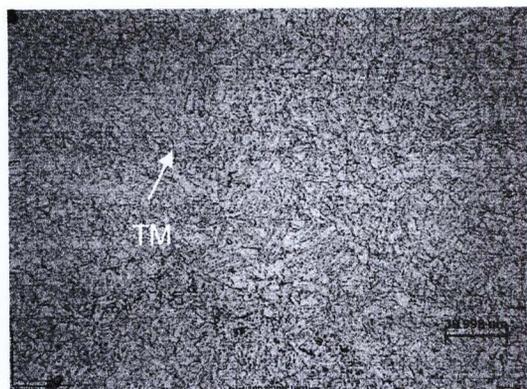
รูปที่ 4.2 โครงสร้างจุลภาคของ ก) เหล็กกล้า P22 ข) เหล็กกล้า P91

รูปที่ 4.2 แสดงภาพถ่ายโครงสร้างจุลภาคจากกล้องจุลทรรศน์แบบแสง จากรูปที่ 4.2ก) เหล็ก P22 ก่อนเชื่อม โครงสร้างจุลภาค คือ เฟร์ไรต์และเฟร์ไรต์ที่มีตะกอนคาร์ไบด์ (Ferrite and Ferrite with Carbide) จากรูปที่ 4.2 ข) เหล็กกล้า P91 ก่อนเชื่อม โครงสร้างจุลภาค คือ เทมเปอร์ด มาร์เทนไซต์

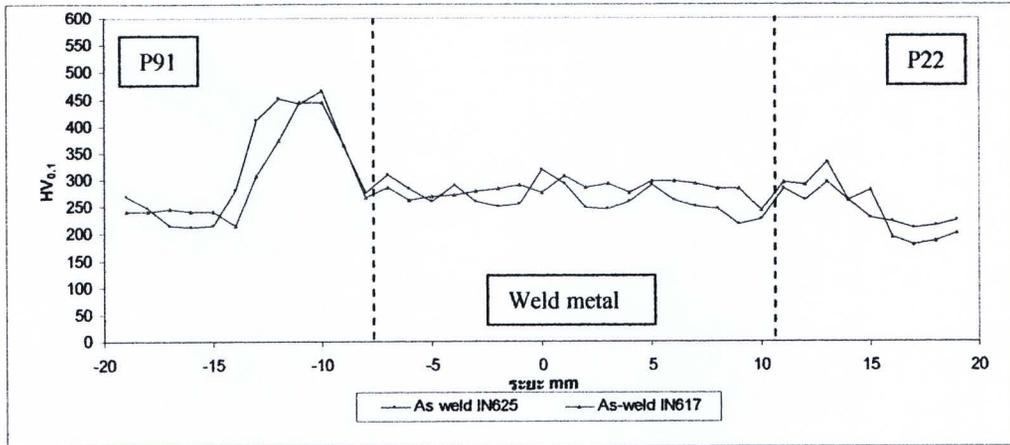
รูปที่ 4.3 ความแข็งของแนวเชื่อมที่เชื่อมเหล็กกล้า P22 และเหล็กกล้า P91 ที่เชื่อมด้วยลวดเชื่อมอินโคเนล 625 และ 617 หลังเชื่อม

รูปที่ 4.3 แสดงผลการวัดค่าความแข็งของแนวเชื่อม ด้วยเครื่องทดสอบความแข็งแบบไมโครวิกเกอร์ส ใช้น้ำหนักกด 100 กรัม แบ่งแนวเชื่อมเป็นสามบริเวณตามเส้นประ บริเวณแรก คือ ส่วนที่เป็นเหล็กกล้าที่มีโครเมียม P91 บริเวณที่สอง คือ เนื้อเชื่อม และบริเวณที่สาม คือ เหล็กกล้าที่มีโครเมียม 2.25%โดยน้ำหนัก (P22) จากรูปที่ 4.3 จะพบว่า ความแข็งบริเวณรอยต่อระหว่างเหล็กกล้า P91 และเนื้อเชื่อม ซึ่งเรียกว่า บริเวณแนวกระทบร้อน (Heat Affected zone) มีค่าสูงกว่าค่าความแข็งของเนื้อโลหะพื้น (Base Metal) ค่าความแข็งสูงกว่า 350 HV โดยทั่วไปแนวเชื่อมควรมีค่าความแข็งไม่เกิน 350 HV เพราะจะทำให้เกิดรอยแตกร้าวภายหลังได้ บริเวณแนวกระทบร้อนติดกับเหล็ก P91 นี้จึงเป็นบริเวณที่เสี่ยงต่อการแตกร้าว [9] ตรงกันข้ามกับบริเวณกระทบร้อนติดกับเหล็ก P22 ที่ค่าความแข็งไม่แตกต่างจากค่าที่บริเวณเนื้อโลหะพื้นแต่มีค่าใกล้เคียง 350 HV ด้วยเหตุผลนี้จึงมีความจำเป็นที่จะต้องผ่านกรรมวิธีทางความร้อนหลังเชื่อมเพื่อลดค่าความแข็ง อุณหภูมิของกรรมวิธีความร้อนหลังเชื่อมที่เลือกใช้ในที่นี้ คือ 750°C ซึ่งเป็นอุณหภูมิที่การไฟฟ้าฝ่ายผลิตเลือกใช้ และเป็นอุณหภูมิที่แนะนำ

จากรูปที่ 4.3 ความแข็งเฉลี่ยของบริเวณรอยต่อของเนื้อเชื่อมอินโคเนล 625 และ 617 ด้านติดกับเหล็กกล้า P22 หลังเชื่อม คือ 227 HV<sub>0.1</sub> และ 244 HV<sub>0.1</sub> ตามลำดับ

รูปที่ 4.3 แสดงความแข็งบริเวณรอยต่อของแนวเชื่อมที่เชื่อมด้วยอินโคเนล 625 ความแข็ง บริเวณรอยต่อด้านเหล็กกล้า P91 มีค่าเฉลี่ย 360 HV<sub>0.1</sub> ส่วนแนวเชื่อมที่เชื่อมด้วยอินโคเนล 617 มี ค่าเฉลี่ย 363 HV<sub>0.1</sub>

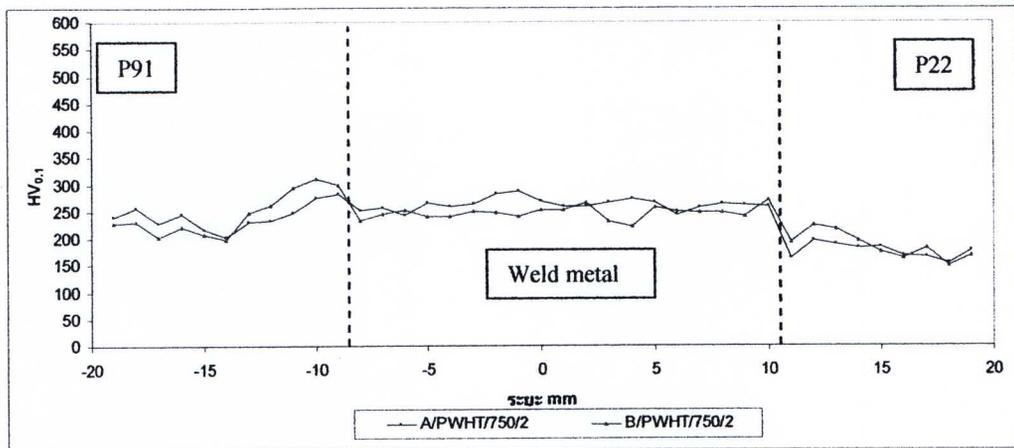
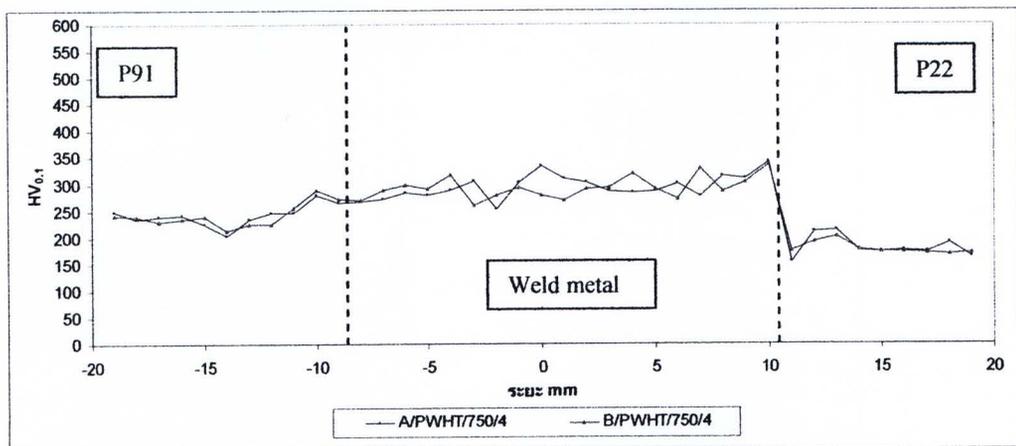
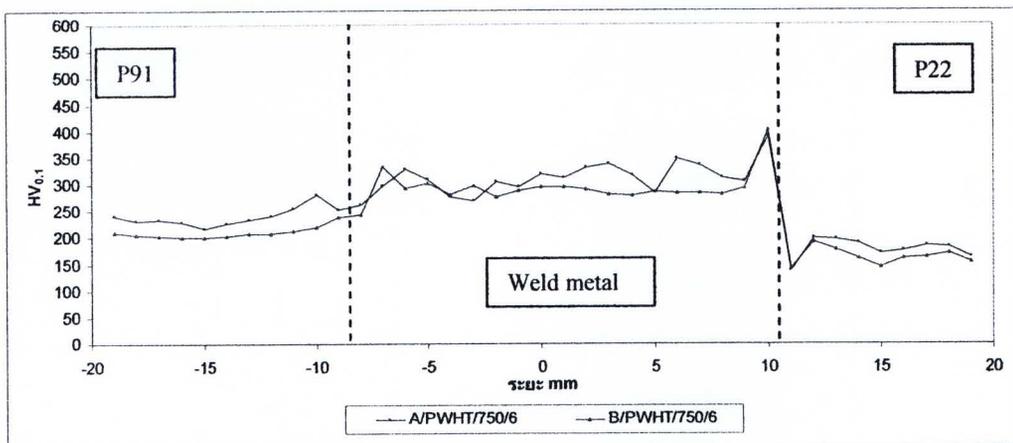
รูปที่ 4.4 ความแข็งของแนวเชื่อมหลังผ่านกรรมวิธีทางความร้อนหลังการเชื่อมที่อุณหภูมิ 750°C

การวัดค่าความแข็งของแนวเชื่อมเหล็กกล้า P22 และเหล็กกล้า P91 หลังเชื่อมและผ่านกรรมวิธีทางความร้อนหลังการเชื่อมที่อุณหภูมิ 750°C เป็นเวลา 2, 4 และ 6 ชั่วโมง ใช้เครื่องทดสอบความแข็งแบบไมโครวิกเกอร์ส ใช้น้ำหนักกด 100 กรัม เวลากด 10 วินาที ผลการวัดค่าความแข็งแสดงในรูปที่ 4.4 พบว่า ค่าความแข็งของบริเวณกระทบร้อนของเหล็กกล้า P91 และ P22 ลดลงอย่างชัดเจนเมื่อเทียบกับค่าความแข็งแนวเชื่อมก่อนการผ่านกรรมวิธีทางความร้อนหลังเชื่อม (รูปที่ 4.3) แต่ค่าความแข็งเนื้อเชื่อมมีแนวโน้มสูงขึ้นอาจเป็นเพราะเนื้อเชื่อมอินโคเนลมีตะกอน (แกมมาดอบเบิลไพรม์หรือเดลต้าใน 625 และแกมมาใน 617) เกิดขึ้น [4,7,8]

รูปที่ 4.4 ก) แสดงความแข็งของแนวเชื่อมที่ผ่านกรรมวิธีทางความร้อนหลังการเชื่อมที่อุณหภูมิ 750 °C เป็นเวลา 2 ชั่วโมง ความแข็งของบริเวณกระทันของเหล็กกล้า P22 ของแนวเชื่อมที่เชื่อมด้วยอินโคเนล 625 คือ 180-194  $HV_{0.1}$  ส่วนที่เชื่อมด้วยอินโคเนล 617 ความแข็งคือ 174-223  $HV_{0.1}$

รูปที่ 4.4 ข) แสดงความแข็งของแนวเชื่อมที่ผ่านกรรมวิธีทางความร้อนหลังการเชื่อมที่อุณหภูมิ 750 °C เป็นเวลา 4 ชั่วโมง ความแข็งของบริเวณกระทันของเหล็กกล้า P22 ของแนวเชื่อมที่เชื่อมด้วยอินโคเนล 625 คือ 172-121  $HV_{0.1}$  ส่วนที่เชื่อมด้วยอินโคเนล 617 ความแข็งคือ 174-202  $HV_{0.1}$

รูปที่ 4.4 ค) แสดงความแข็งของแนวเชื่อมที่ผ่านกรรมวิธีทางความร้อนหลังการเชื่อมที่อุณหภูมิ 750 °C เป็นเวลา 4 ชั่วโมง ความแข็งของบริเวณกระทันของเหล็กกล้า P22 ของแนวเชื่อมที่เชื่อมด้วยอินโคเนล 625 คือ 171-198  $HV_{0.1}$  ส่วนที่เชื่อมด้วยอินโคเนล 617 ความแข็งคือ 144-191  $HV_{0.1}$

จากรูปที่ 4.4 ความแข็งของบริเวณรอยต่อของเนื้อเชื่อมอินโคเนล 625 ด้านติดกับเหล็กกล้า P22 หลังจากกรรมวิธีทางความร้อนหลังการเชื่อมที่อุณหภูมิ 750°C เป็นเวลา 2, 4 และ 6 ชั่วโมง มีค่าสูงกว่าบริเวณเนื้อเชื่อม ความแข็งเพิ่มสูงขึ้นตามเวลาของกรรมวิธีทางความร้อนหลังการเชื่อม คือ 258 HV<sub>0.1</sub>, 340 HV<sub>0.1</sub> และ 389 HV<sub>0.1</sub> ตามลำดับ และความแข็งของบริเวณรอยต่อของเนื้อเชื่อมอินโคเนล 617 หลังจากกรรมวิธีทางความร้อนหลังการเชื่อมที่อุณหภูมิ 750°C เป็นเวลา 2, 4 และ 6 ชั่วโมง คือ 270 HV<sub>0.1</sub>, 337 HV<sub>0.1</sub> และ 402 HV<sub>0.1</sub> ตามลำดับ

รูปที่ 4.4 ความแข็งบริเวณกระทบร้อนเหล็กกล้า P91 ของแนวเชื่อมเหล็กกล้า P22 และเหล็กกล้า P91 ที่เชื่อมด้วยอินโคเนล 625 และ 617 หลังผ่านกรรมวิธีทางความร้อนที่อุณหภูมิ 750°C เป็นเวลา 2, 4 และ 6 ชั่วโมง มีค่าลดลง หลังผ่านกรรมวิธีทางความร้อนหลังการเชื่อมเป็นเวลา 2 ชั่วโมง เชื่อมด้วยอินโคเนล 625 ความแข็งมีค่า 247-274  $HV_{0.1}$  เชื่อมด้วยอินโคเนล 617 ความแข็งมีค่า 247-310  $HV_{0.1}$  ซึ่งมีค่ามากกว่าความแข็งของบริเวณกระทบร้อนหลังผ่านกรรมวิธีทางความร้อนหลังการเชื่อมเป็นเวลา 4 และ 6 ชั่วโมง ซึ่งความแข็งของบริเวณกระทบร้อนหลังผ่านกรรมวิธีทางความร้อนการเชื่อมเป็นเวลา 4 และ 6 ชั่วโมง เชื่อมด้วยอินโคเนล 625 มีค่า 235-280  $HV_{0.1}$  และ 234-280  $HV_{0.1}$  ส่วนความแข็งของบริเวณกระทบร้อนหลังผ่านกรรมวิธีทางความร้อนการเชื่อมเป็นเวลา 4 และ 6 ชั่วโมง ที่เชื่อมด้วยอินโคเนล 617 มีค่า 224-290  $HV_{0.1}$  และ 206-219  $HV_{0.1}$

รูปที่ 4.4 ความแข็งของบริเวณกระทบร้อนที่ผ่านกรรมวิธีทางความร้อนหลังการเชื่อมเป็นเวลา 4 และ 6 ชั่วโมง จะมีความแข็งต่ำกว่าบริเวณกระทบร้อนที่ผ่านกรรมวิธีทางความร้อนหลังการเชื่อมเป็นเวลา 2 ชั่วโมง เนื่องจากกรรมวิธีทางความร้อนหลังการเชื่อมที่อุณหภูมิ 750 °C เกิดการคืนสู่สภาวะปกติ (Recovery) บริเวณกระทบร้อนหลังเชื่อมทำให้เกิดเปลี่ยนเฟส มีความเค้นเหลือค้างจากการเชื่อม (Residual Stress) จึงทำให้ดิสโลเคชันหนาแน่นขึ้นและหลังผ่านกรรมวิธีทางความร้อนหลังการเชื่อมที่อุณหภูมิ 750 °C ซึ่งรับความร้อนหรืออุณหภูมิสูง เกิดการแพร่ของอะตอมช่วยลดความเค้นเหลือค้างและกำจัดจำนวนของดิสโลเคชัน ทำให้ความเค้นเหลือค้างและความหนาแน่นของดิสโลเคชันลดลง บริเวณกระทบร้อนความแข็งจึงลดลง จากรูปที่ 4.4 ความแข็งของบริเวณกระทบร้อนที่ผ่านกรรมวิธีทางความร้อนเป็นเวลา 2 ชั่วโมง จะมีค่าสูงกว่าบริเวณ

รูปที่ 4.4 แสดงความแข็งบริเวณรอยต่อของแนวเชื่อมที่เชื่อมด้วยอินโคเนล 625 และ 617 หลังผ่านกรรมวิธีทางความร้อนหลังการเชื่อมที่อุณหภูมิ 750°C เป็นเวลา 2, 4 และ 6 ชั่วโมง แนว เชื่อมที่เชื่อมด้วยอินโคเนล 625 ความแข็งบริเวณรอยต่อ มีค่าเฉลี่ย คือ 283, 264 และ 252 HV<sub>0.1</sub> ส่วนแนวเชื่อมที่เชื่อมด้วยอินโคเนล 617 ความแข็งมีค่าเฉลี่ย คือ 299, 272 และ 237 HV<sub>0.1</sub> ตามลำดับ บริเวณรอยต่อจะมีความแข็งต่ำกว่าบริเวณกระทันหันเนื่องจากบริเวณนี้ได้รับความ

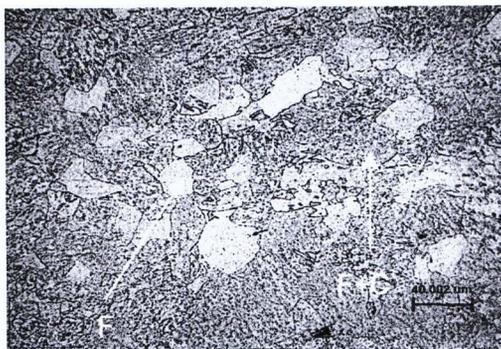
ค) 4 ชั่วโมง

รูปที่ 4.5 โครงสร้างจุลภาคบริเวณโลหะพื้นเหล็กกล้า P22 หลังผ่านการเชื่อมและหลังผ่านกรรมวิธีทางความร้อนหลังการเชื่อมอุณหภูมิ 750°C

รูปที่ 4.5 แสดงภาพถ่ายโครงสร้างจุลภาคบริเวณโลหะพื้น (BM) ของเหล็กกล้า P22 ของแนวเชื่อมที่เชื่อมด้วยอินโคเนล 625 รูปที่ 4.5 ก) หลังการเชื่อม (As Welded) รูปที่ 4.5 ข)-ง) หลัง

ผ่านกรรมวิธีทางความร้อนหลังการเชื่อม โครงสร้างจุลภาคของบริเวณโลหะพื้น ประกอบเป็นเฟอไรต์และเฟอไรต์ที่มีตะกอนคาร์ไบด์ บริเวณนี้ห่างจากเนื้อเชื่อมจึงไม่ทำให้เกิดการเปลี่ยนแปลงของโครงสร้างจุลภาค จากรูปที่ 4.3 ความแข็งของบริเวณโลหะพื้นเหล็กกล้า P22 หลังผ่านการเชื่อมมีค่า 178-225 HV<sub>0.1</sub> และจากรูปที่ 4.4 ความแข็งบริเวณโลหะพื้นเหล็กกล้า P22 หลังผ่านกรรมวิธีทางความร้อนหลังการเชื่อมมีค่า 153-183 HV<sub>0.1</sub> ซึ่งถือว่ามีค่าใกล้เคียงกัน

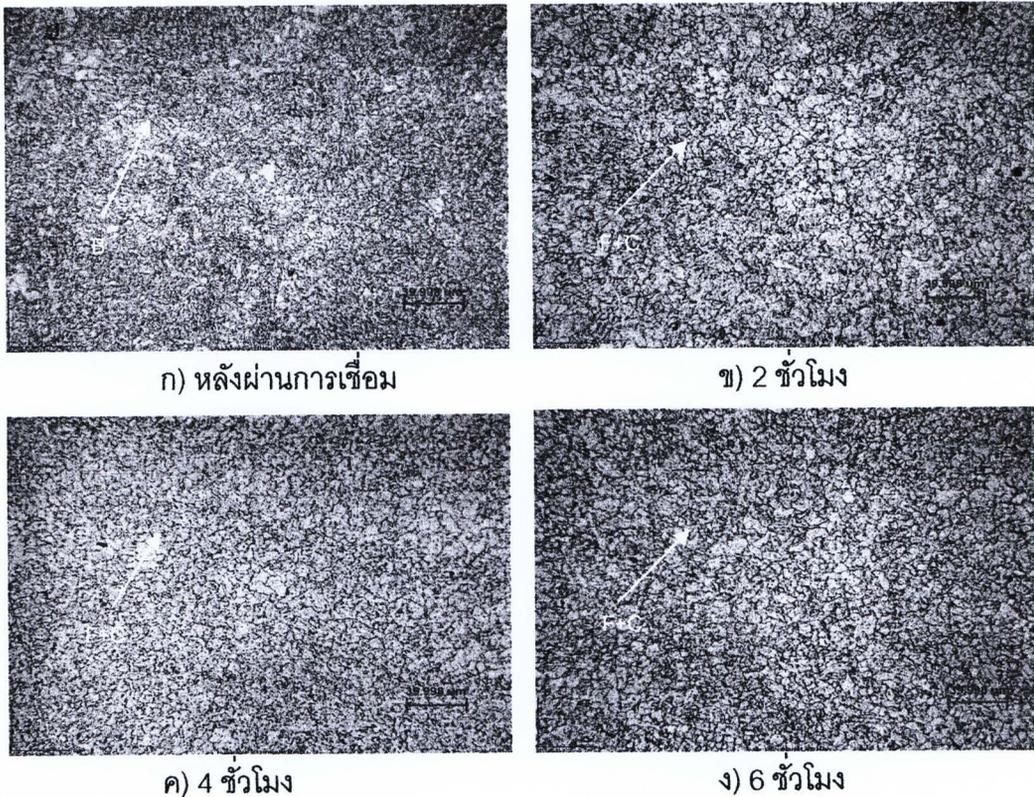
รูปที่ 4.6 โครงสร้างจุลภาคบริเวณกระทันเหล็กกล้า P22 หลังผ่านการเชื่อมและหลังผ่านกรรมวิธีทางความร้อนหลังการเชื่อมอุณหภูมิ 750°C

รูปที่ 4.6 แสดงภาพถ่ายโครงสร้างจุลภาคจากกล้องจุลทรรศน์แบบแสงบริเวณกระทันเหล็กกล้า P22 ของแนวเชื่อมที่เชื่อมด้วยอินโคเนล 625 ในสภาพหลังเชื่อมแสดงรูปที่ 4.6 ก) โครงสร้างจุลภาคของบริเวณกระทัน (HAZ) หลังเชื่อม คือ เบไนต์ (Bainite) [10] เนื่องจากบริเวณกระทันได้รับความร้อนหรืออุณหภูมิที่สูงจากการเชื่อมจึงเกิดการเปลี่ยนแปลงเป็นออสเท

ไนต์ (Austenite) และคาร์ไบด์สลายตัว เมื่ออุณหภูมิลดลงจึงเปลี่ยนเฟสเป็นเบไนต์ รูปที่ 4.6 ข)-ง) บริเวณกระทันหลังผ่านกรรมวิธีทางความร้อนหลังการเชื่อม โครงสร้างจุลภาค คือ เฟร์ไรต์ที่มีคาร์ไบด์ตกตะกอน คาดว่าคาร์ไบด์เป็นชนิด  $M_3C$  [11,12] จากรูปที่ 4.2 ส่วนที่แสดงความแข็งของบริเวณกระทันของเหล็กกล้า P22 ของแนวเชื่อมที่เชื่อมด้วยอินโคเนล 625 หลังเชื่อม ความแข็งคือ 228-295  $HV_{0.1}$  ความแข็งของบริเวณกระทันของเหล็กกล้า P22 (2.25% โครเมียม) ของแนวเชื่อมที่เชื่อมด้วยอินโคเนล 617 หลังเชื่อม มีค่า 262-333  $HV_{0.1}$  หลังผ่านกรรมวิธีทางความร้อนหลังการเชื่อมความแข็งของบริเวณกระทันมีค่าลดลงเนื่องจากโครงสร้างจุลภาคเปลี่ยนเป็นเฟร์ไรต์และตะกอนคาร์ไบด์

บริเวณกระทันหลังผ่านกรรมวิธีทางความร้อนหลังการเชื่อมความแข็งลดลงเมื่อเปรียบเทียบกับบริเวณกระทันหลังเชื่อม เกิดจากบริเวณกระทันได้รับความร้อนหรืออุณหภูมิสูงจากกรรมวิธีทางความร้อนหลังการเชื่อม อะตอมเกิดการแพร่ ลดความไม่เป็นระเบียบของระบบผลึกและกลับคืนสู่สภาวะปกติ (Recovery) [13,14] ความแข็งจึงลดลง จากรูปที่ 4.4 ก)-ค) ความแข็งของบริเวณกระทันที่ผ่านกรรมวิธีทางความร้อนหลังการเชื่อม 2 ชั่วโมง ความแข็งสูงกว่าบริเวณกระทันที่ผ่านกรรมวิธีทางความร้อนหลังการเชื่อมเป็นเวลา 4 และ 6 ชั่วโมง เนื่องจากการเพิ่มเวลาของกรรมวิธีทางความร้อนหลังการเชื่อม อะตอมมีเวลามากพอในการแพร่ ทำให้กำจัดดิสโลเคชันได้มากขึ้น (Dislocation) ความแข็งจึงลดลง

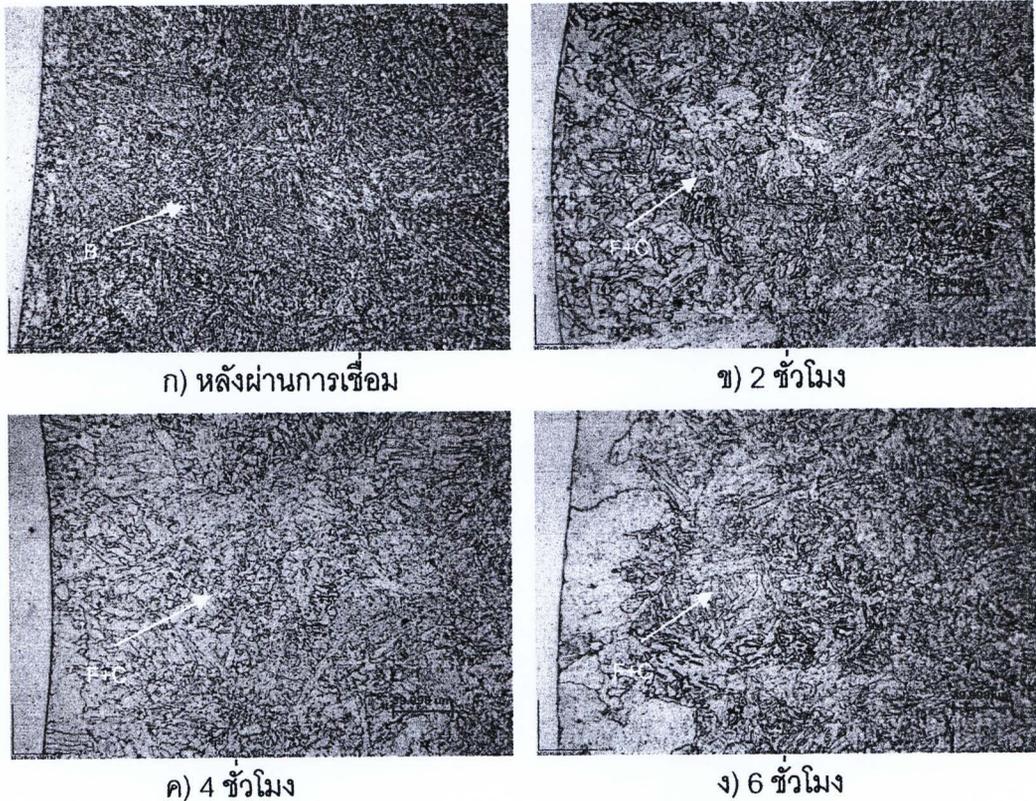
รูปที่ 4.7 โครงสร้างจุลภาคของบริเวณรอยต่อเหล็กกล้า P22 หลังผ่านการเชื่อมและหลังผ่านกรรมวิธีทางความร้อนหลังการเชื่อมที่อุณหภูมิ 750°C

รูปที่ 4.7 แสดงโครงสร้างจุลภาคจากกล้องจุลทรรศน์แบบแสงของแนวเชื่อมที่เชื่อมอินโคเนล 625 ของบริเวณรอยต่อติดกับเนื้อเชื่อมอินโคเนล 625 รูปที่ 4.7 ก) หลังผ่านการเชื่อม โครงสร้างจุลภาค คือ เบไนต์ รูปที่ 4.7 ข)-ง) หลังผ่านกรรมวิธีทางความร้อนหลังการเชื่อมที่อุณหภูมิ 750°C เป็นเวลา 2, 4 และ 6 ชั่วโมง โครงสร้างจุลภาค คือ เฟอไรต์และคาร์ไบด์ บริเวณรอยต่อติดกับเนื้อเชื่อมที่หลอมเหลวทำให้ได้ความร้อนหรืออุณหภูมิที่สูงจากการเชื่อม เฟอไรต์จึงเปลี่ยนเฟสเป็นออสเทนไนต์และเกิดการสลายตัวของคาร์ไบด์จึงทำให้ออสเทนไนต์มีการขยายตัว อุณหภูมิลดลงจึงเปลี่ยนเป็นเบไนต์ [10] จากรูปที่ 4.3 ความแข็งของแนวเชื่อมเหล็กกล้า P22 และเหล็กกล้า P91 หลังผ่านการเชื่อมพบว่าบริเวณรอยต่อของแนวเชื่อมที่เชื่อมด้วยอินโคเนล 625 มีความแข็งเฉลี่ย 283 HV<sub>0.1</sub> ส่วนบริเวณรอยต่อของแนวเชื่อมที่เชื่อมด้วยอินโคเนล 617 มีค่าความแข็งเฉลี่ย 295

HV<sub>0.1</sub> บริเวณรอยต่อหลังจากการเชื่อมมีโครงสร้างจุลภาคเป็นเบไนต์ทำให้ความแข็งเฉลี่ยใกล้เคียงกัน หลังจากกรรมวิธีทางความร้อนหลังการเชื่อมที่อุณหภูมิ 750°C ทำให้โครงสร้างจุลภาคเปลี่ยนเป็นเฟร์ไรต์และตะกอนคาร์ไบด์ เปรียบเทียบบริเวณรอยต่อโครงสร้างจุลภาคของบริเวณรอยต่อหลังจากผ่านกรรมวิธีทางความร้อนหลังการเชื่อมที่อุณหภูมิ 750°C เป็นเวลา 6 ชั่วโมง เกรนของเฟร์ไรต์จะมีการขยายขนาดมากที่สุด รูปที่ 4.4 แสดงความแข็งของแนวเชื่อมเหล็กกล้า P22 และเหล็กกล้า P91 ที่เชื่อมด้วยอินโคเนล 625 และ 617 ความแข็งเฉลี่ยของบริเวณรอยต่อเหล็กกล้า P22 ที่เชื่อมด้วยลวดเชื่อมอินโคเนล 625 คือ 162 HV<sub>0.1</sub>, 155 HV<sub>0.1</sub>, และ 137 HV<sub>0.1</sub> ตามลำดับ ส่วนความแข็งเฉลี่ยของบริเวณรอยต่อที่เชื่อมด้วยลวดเชื่อมอินโคเนล 617 คือ 191 HV<sub>0.1</sub>, 176 HV<sub>0.1</sub>, และ 141 HV<sub>0.1</sub> ตามลำดับ

บริเวณรอยต่อของเหล็กกล้า P22 เกิดกระบวนการการกลับคืนสู่สภาวะปกติเช่นเดียวกับบริเวณกระทันร้อนทำให้บริเวณรอยต่อหลังจากกรรมวิธีทางความร้อนหลังการเชื่อมเป็นเวลา 2 ชั่วโมง ความแข็งสูงกว่าบริเวณรอยต่อที่ผ่านกรรมวิธีทางความร้อนหลังการเชื่อมเป็นเวลา 4 และ 6 ชั่วโมง เนื่องจากเวลาของกรรมวิธีทางความร้อนหลังการเชื่อมที่มากขึ้นทำให้ความหนาแน่นของดิสโลเคชัน (Dislocation Density) ลดลง [13,14]

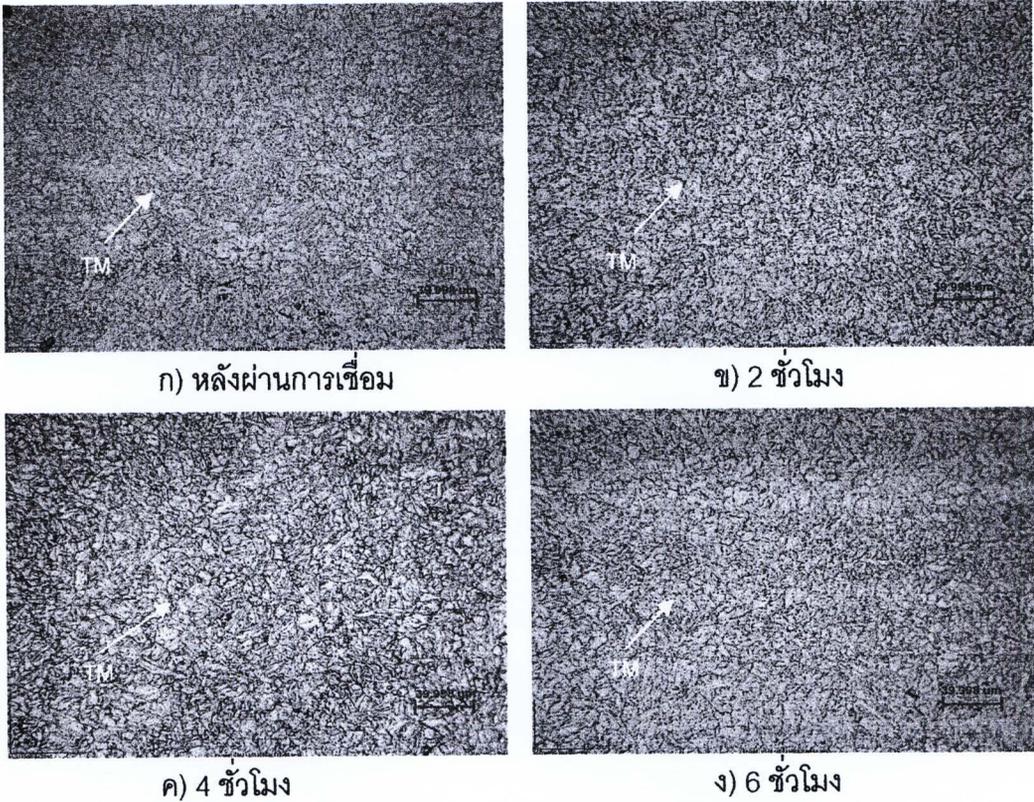
รูปที่ 4.8 โครงสร้างจุลภาคบริเวณโลหะพื้นเหล็กกล้า P91 ของแนวเชื่อมที่เชื่อมด้วยอินโคเนล 625 หลังผ่านการเชื่อมและหลังผ่านกรรมวิธีทางความร้อนหลังการเชื่อมที่อุณหภูมิ 750°C

รูปที่ 4.8 แสดงโครงสร้างจุลภาคจากกล้องจุลทรรศน์แบบแสงบริเวณโลหะพื้นเหล็กกล้า P91 หลังผ่านการเชื่อมและผ่านกรรมวิธีทางความร้อนหลังการเชื่อมที่อุณหภูมิ 750°C เป็นเวลา 2, 4 และ 6 ชั่วโมง คือ เทมเปอร์ มาร์เทนไซต์และตะกอนคาร์ไบด์ ซึ่งคาดว่าน่าจะเป็นชนิด  $M_{23}C_6$  [15-17] จากรูปที่ 4.3 แสดงความแข็งแนวเชื่อมเหล็กกล้า P22 และ เหล็กกล้า P91 ความแข็งส่วนของแนวเชื่อมที่เชื่อมด้วยอินโคเนล 625 ความแข็งบริเวณโลหะพื้นคือ 213-281  $HV_{0.1}$  ส่วนแนวเชื่อมที่เชื่อมด้วยอินโคเนล 617 ความแข็งบริเวณโลหะพื้นคือ 213-246  $HV_{0.1}$  รูปที่ 4.4 แสดงความแข็งของแนวเชื่อมหลังเชื่อมและผ่านกรรมวิธีทางความร้อนหลังการเชื่อมเป็นเวลา 2, 4 และ 6 ชั่วโมง ความแข็งของแนวเชื่อมที่เชื่อมด้วยอินโคเนล 625 หลังผ่านกรรมวิธีทางความร้อนเป็นเวลา 2, 4 และ 6 ชั่วโมง บริเวณโลหะพื้นความแข็ง คือ 202-257  $HV_{0.1}$  ส่วนที่เชื่อมด้วยอินโคเนล 617 ความแข็งของโลหะพื้นคือ 197-241  $HV_{0.1}$  ซึ่งค่าความแข็งใกล้เคียงกัน

ความแข็งของบริเวณโลหะพื้นหลังผ่านการเชื่อมและหลังผ่านกรรมวิธีทางความร้อนที่อุณหภูมิ 750°C เป็นเวลา 2, 4 และ 6 ชั่วโมง มีค่าใกล้เคียงกันเนื่องจากโครงสร้างจุลภาคคือ เหมเปอริ มาร์เทนไซต์และตกอนคาร์ไบด์เหมือนกัน

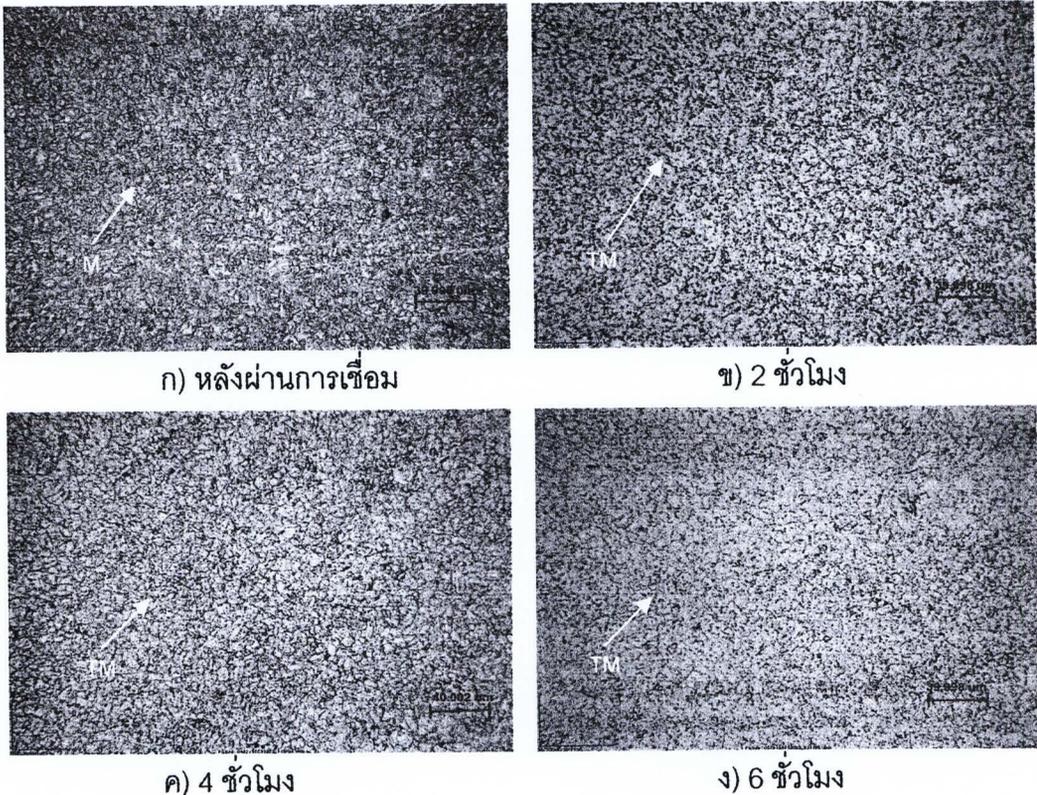
รูปที่ 4.9 โครงสร้างจุลภาคบริเวณกระทันเหล็กกล้า P91 ของแนวเชื่อมที่เชื่อมด้วยอินโคเนล 625 หลังผ่านการเชื่อมและหลังผ่านกรรมวิธีทางความร้อนหลังการเชื่อมที่อุณหภูมิ 750°C

รูปที่ 4.9 แสดงภาพถ่ายโครงสร้างจุลภาคจากกล้องจุลทรรศน์แบบแสงบริเวณกระทันของเหล็กกล้า P91 ของแนวเชื่อมเหล็กกล้า P22 และเหล็กกล้า P91 ที่เชื่อมด้วยอินโคเนล 625 หลังเชื่อมโครงสร้างจุลภาคคือ มาร์เทนไซต์ (รูปที่ 4.9 ก) บริเวณกระทันจะได้รับอุณหภูมิหรือความร้อนที่สูงจากการเชื่อมส่งผลให้บริเวณที่มีระยะห่างจากแนวหลอมเหลวน้อยจะได้รับความร้อนหรือมีอุณหภูมิสูง โครงสร้างจุลภาคเปลี่ยนเป็นออสเทนไนต์ คาร์ไบด์สลายตัวจึงไม่สามารถ

ยับยั้งการขยายขนาดของออสเทนไนต์ คาร์ไบด์สลายตัวส่งผลให้ออสเทนไนต์มีปริมาณคาร์บอนและธาตุผสมปริมาณมาก ส่วนบริเวณที่มีระยะห่างจากแนวหลอมเหลวมากได้รับอุณหภูมิหรือความร้อนที่น้อยกว่า คาร์ไบด์สลายตัวเพียงบางส่วน ส่งผลให้ออสเทนไนต์มีปริมาณคาร์บอนและธาตุผสมปริมาณน้อย เมื่ออุณหภูมิลดลง บริเวณออสเทนไนต์เกรนโตเปลี่ยนเป็นมาร์เทนไซต์เกรนโตและเป็นบริเวณกระทบร้อนที่มีขนาดเกรนโต (Coarse Grain Heat Affected Zone) มีความแข็งสูง ส่วนบริเวณออสเทนไนต์เกรนละเอียดเปลี่ยนเป็นมาร์เทนไซต์เกรนละเอียดและเป็นบริเวณกระทบร้อนที่มีขนาดเกรนละเอียด (Fine Grain Heat Affected Zone) ความแข็งต่ำกว่าเป็นบริเวณกระทบร้อนที่มีขนาดเกรนโต

รูปที่ 4.9 ข)-ง) แสดงโครงสร้างจุลภาคบริเวณกระทบร้อนเหล็กกล้า P91 ของแนวเชื่อมแนวเชื่อมเหล็กกล้า P22 และเหล็กกล้า P91 ที่เชื่อมด้วยอินโคเนล 625 หลังผ่านกรรมวิธีทางความร้อนหลังการเชื่อมที่อุณหภูมิ 750°C เป็นเวลา 2, 4 และ 6 ชั่วโมง คือเทมเปอร์ มาร์เทนไซต์และคาดว่าน่าจะมีตะกอนคาร์ไบด์  $M_{23}C_6$  [15-17]

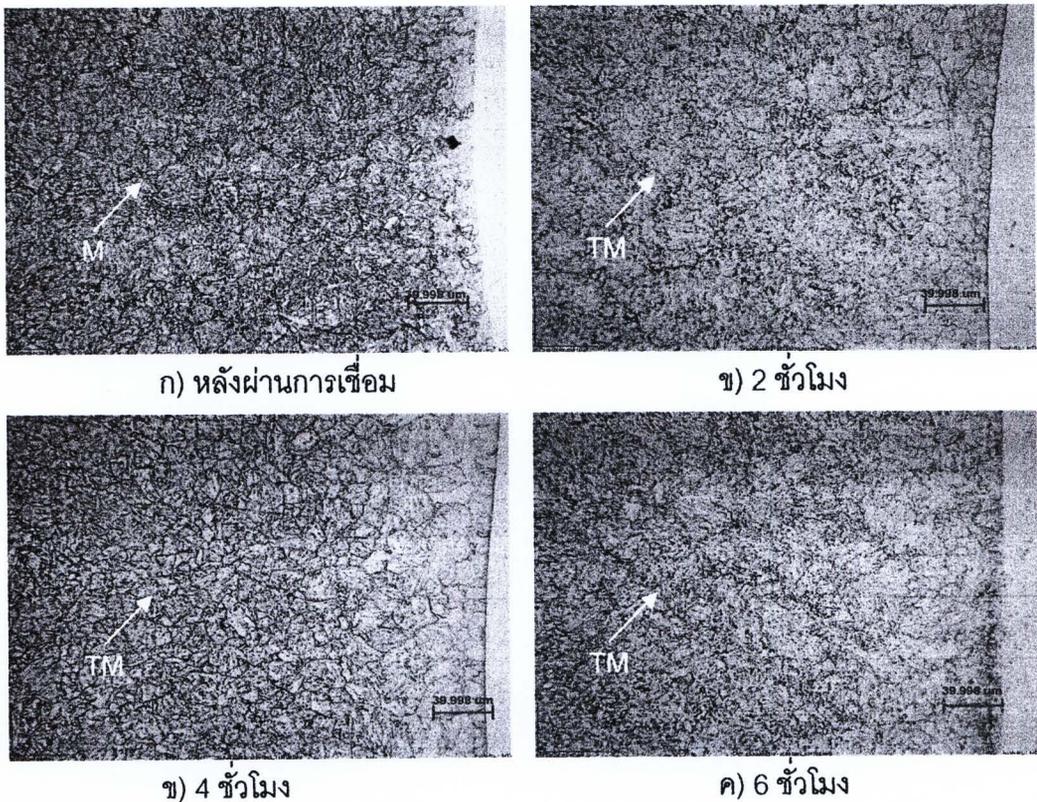
รูปที่ 4.10 แสดงโครงสร้างจุลภาคบริเวณรอยต่อเหล็กกล้า P91 จากกล้องจุลทรรศน์แบบ แสงของแนวเชื่อมเหล็กกล้า P22 และเหล็กกล้า P91 ที่เชื่อมด้วยอินโคเนล 625 หลังการเชื่อมและผ่านกรรมวิธีทางความร้อนหลังการเชื่อมที่อุณหภูมิ 750°C เป็นเวลา 2, 4 และ 6 ชั่วโมง บริเวณรอยต่อเหล็กกล้า P91 ติดกับเนื้อเชื่อมอินโคเนล 625 พบว่าเกรนมีขนาดใหญ่กว่าบริเวณโลหะพื้น และบริเวณกระทันหัน เนื่องจากขณะเชื่อมบริเวณนี้ได้รับความร้อนหรืออุณหภูมิสูงจึงเปลี่ยนเป็น ออสเทนไนต์ คาร์ไบด์สลายตัวทำให้บริเวณนี้มีขนาดเกรนที่ใหญ่ เมื่ออุณหภูมิลดลงเปลี่ยนเฟส เป็นมาร์เทนไซต์ที่มีเกรนใหญ่และออสเทนไนต์เหลือค้าง (รูปที่ 4.10 ก) ทำให้ความแข็งสูง [15-18] หลังผ่านกรรมวิธีทางความร้อนหลังการเชื่อมโครงสร้างจุลภาคเปลี่ยนเป็น เวมเปอร์ มาร์เทนไซต์ และตะกอนคาร์ไบด์

รูปที่ 4.10 โครงสร้างจุลภาคบริเวณรอยต่อเหล็กกล้า P91 ของแนวเชื่อมที่เชื่อมด้วยอินโคเนล 625 หลังผ่านการเชื่อมและหลังผ่านกรรมวิธีทางความร้อนหลังการเชื่อมที่อุณหภูมิ 750°C

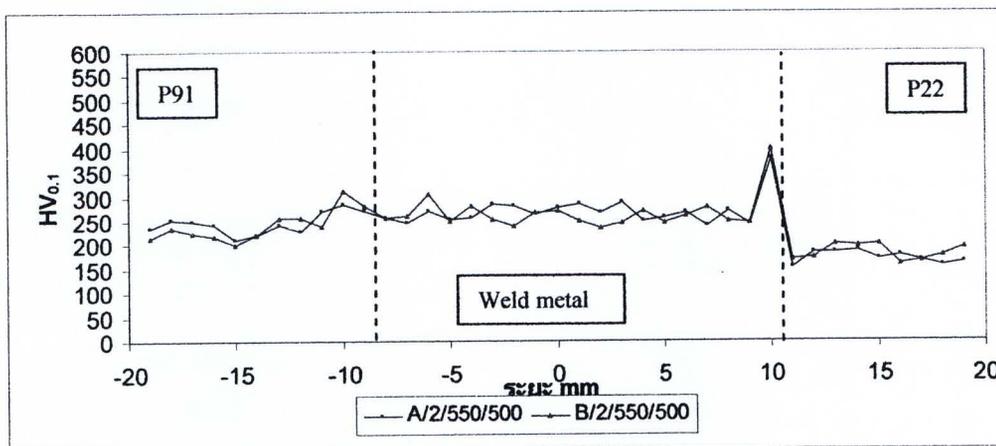
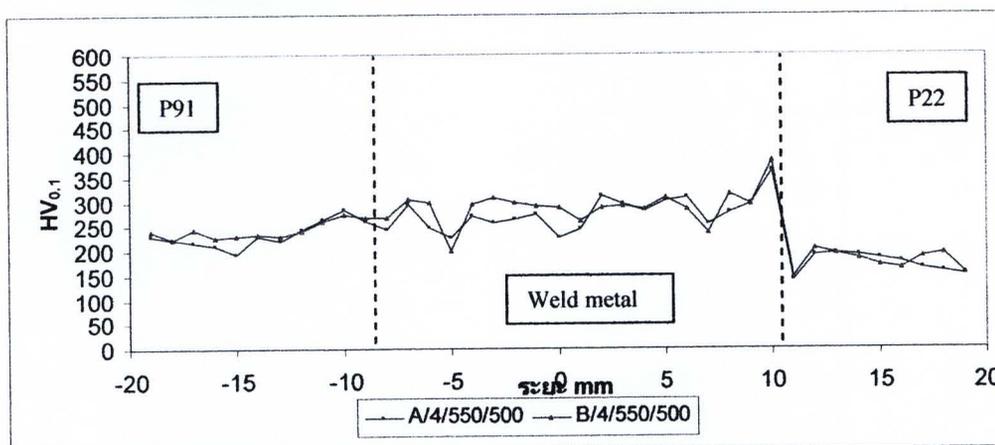
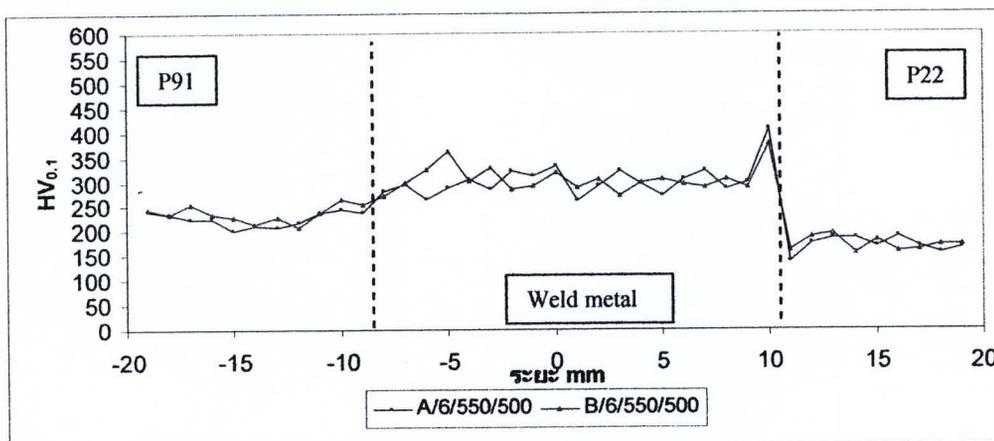
รูปที่ 4.11 ความแข็งของแนวเชื่อมที่เชื่อมด้วยอินโคเนล 625 และ 617 หลังผ่านกรรมวิธีทางความร้อนที่อุณหภูมิ 550°C เป็นเวลา 500 ชั่วโมง

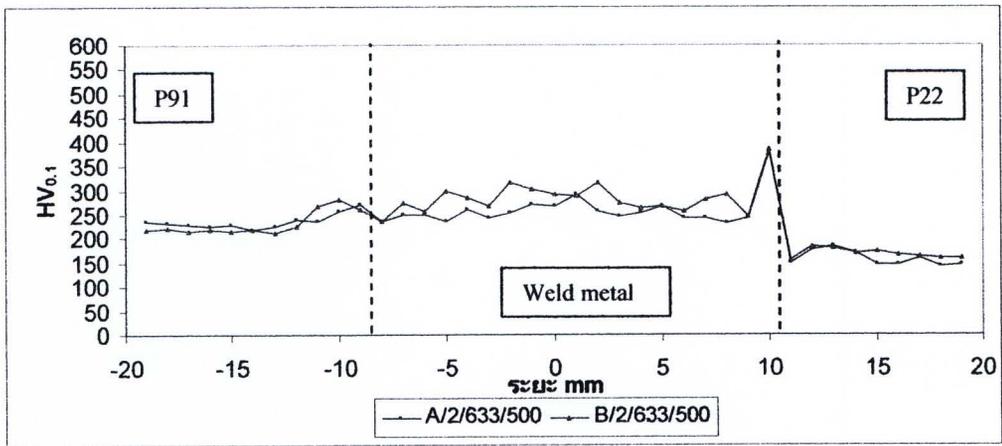
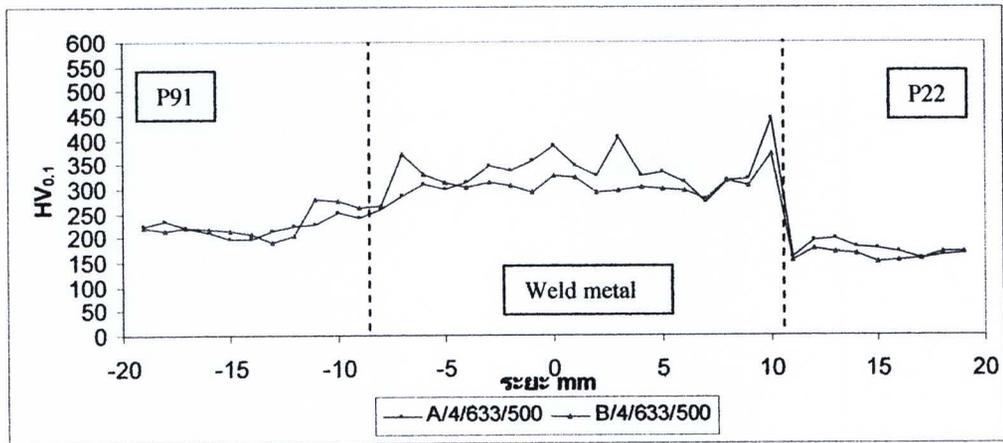
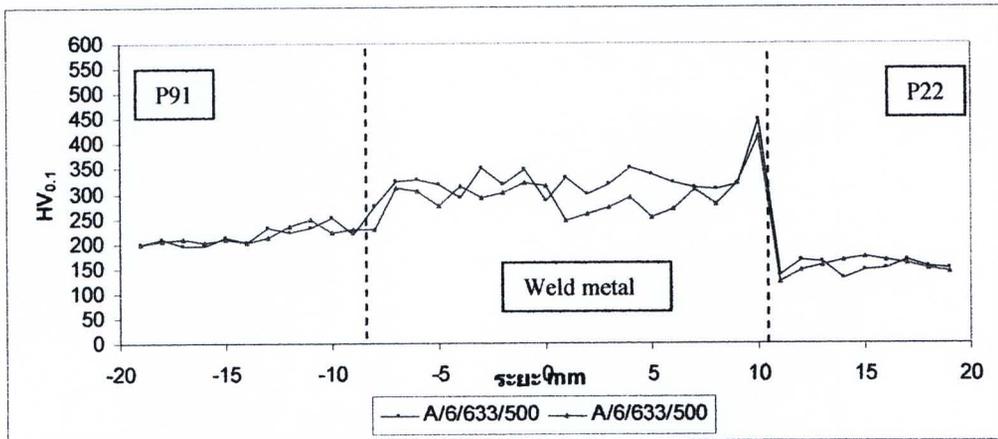
รูปที่ 4.12 ความแข็งของแนวเชื่อมที่เชื่อมด้วยอินโคเนล 625 และ 617 หลังผ่านกรรมวิธีทางความร้อนที่อุณหภูมิ 633°C เป็นเวลา 500 ชั่วโมง

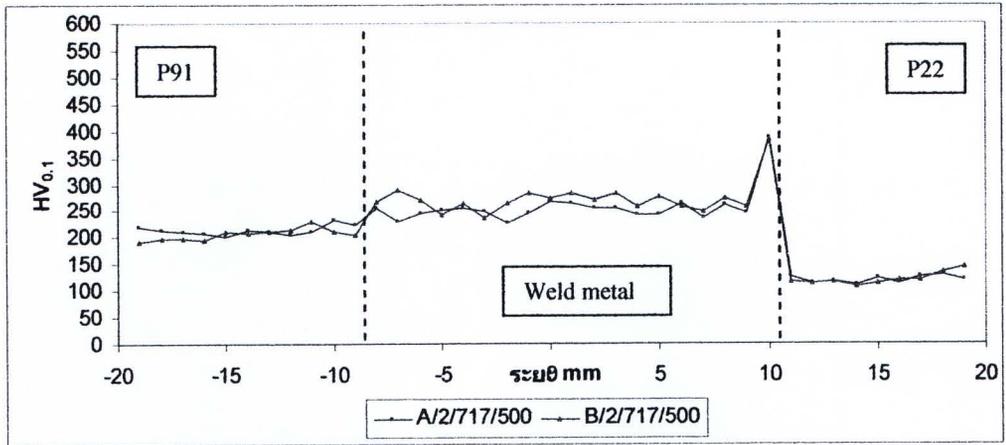
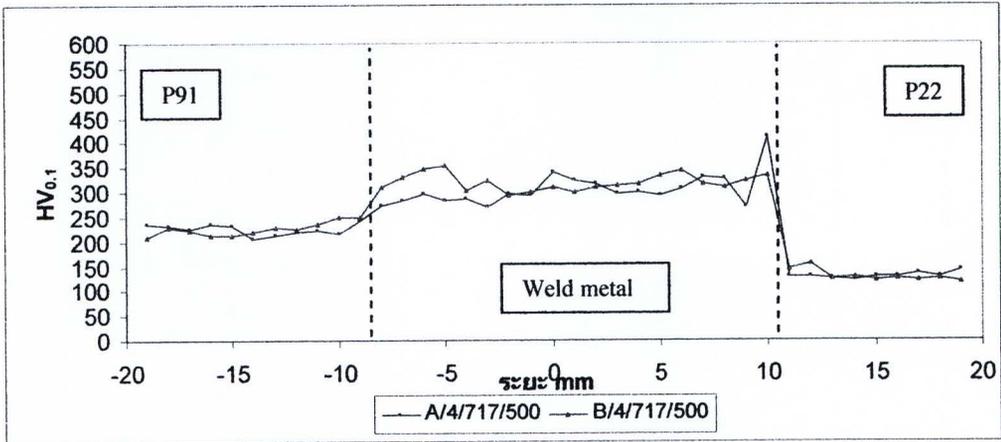
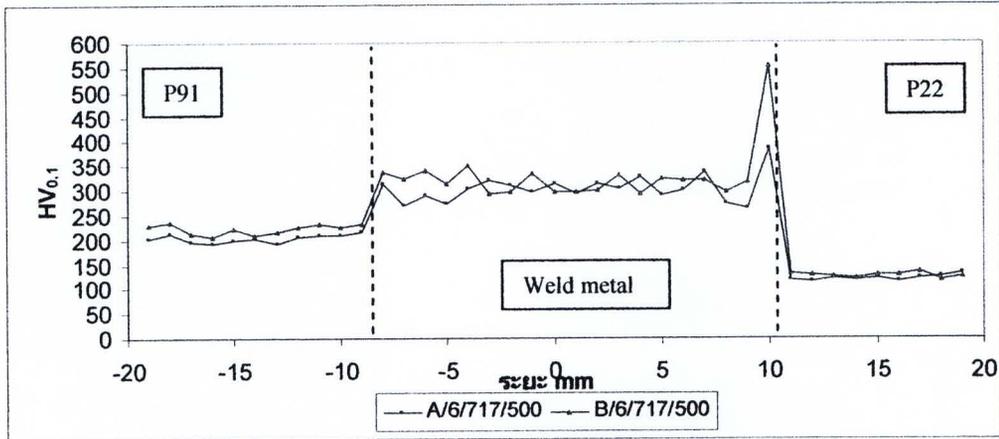
รูปที่ 4.13 ความแข็งของแนวเชื่อมที่เชื่อมด้วยอินโคเนล 625 และ 617 หลังผ่านกรรมวิธีทางความร้อนที่อุณหภูมิ 717°C เป็นเวลา 500 ชั่วโมง

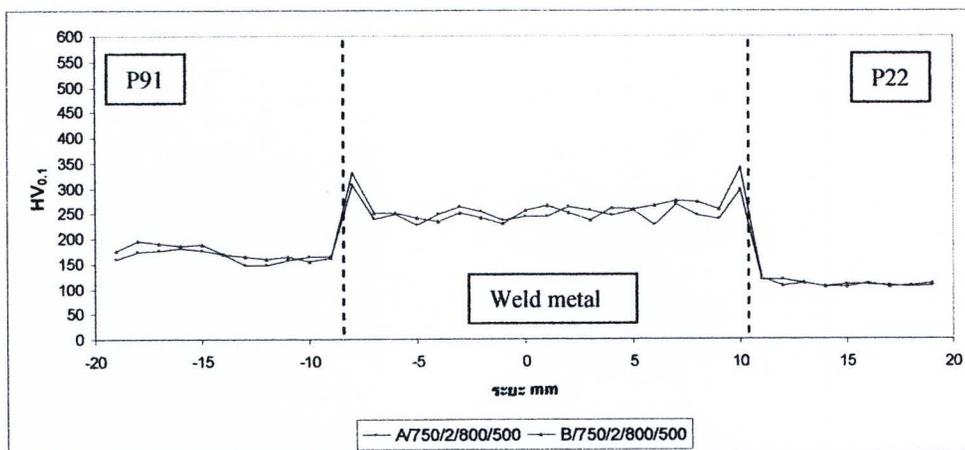
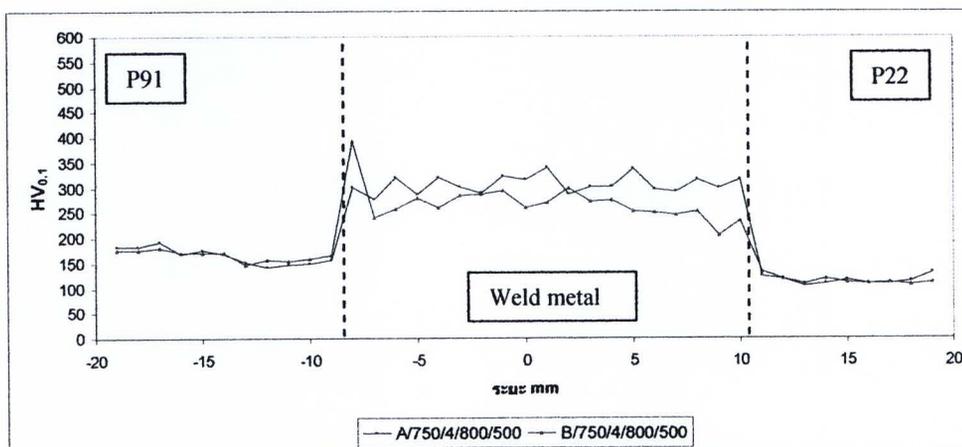
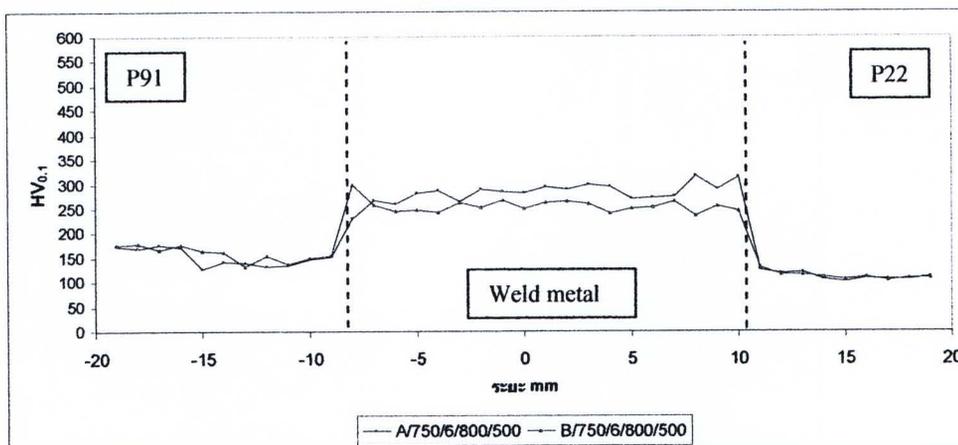
รูปที่ 4.14 ความแข็งของแนวเชื่อมที่เชื่อมด้วยอินโคเนล 625 และ 617 หลังผ่านกรรมวิธีทางความร้อนที่อุณหภูมิ 800°C เป็นเวลา 500 ชั่วโมง

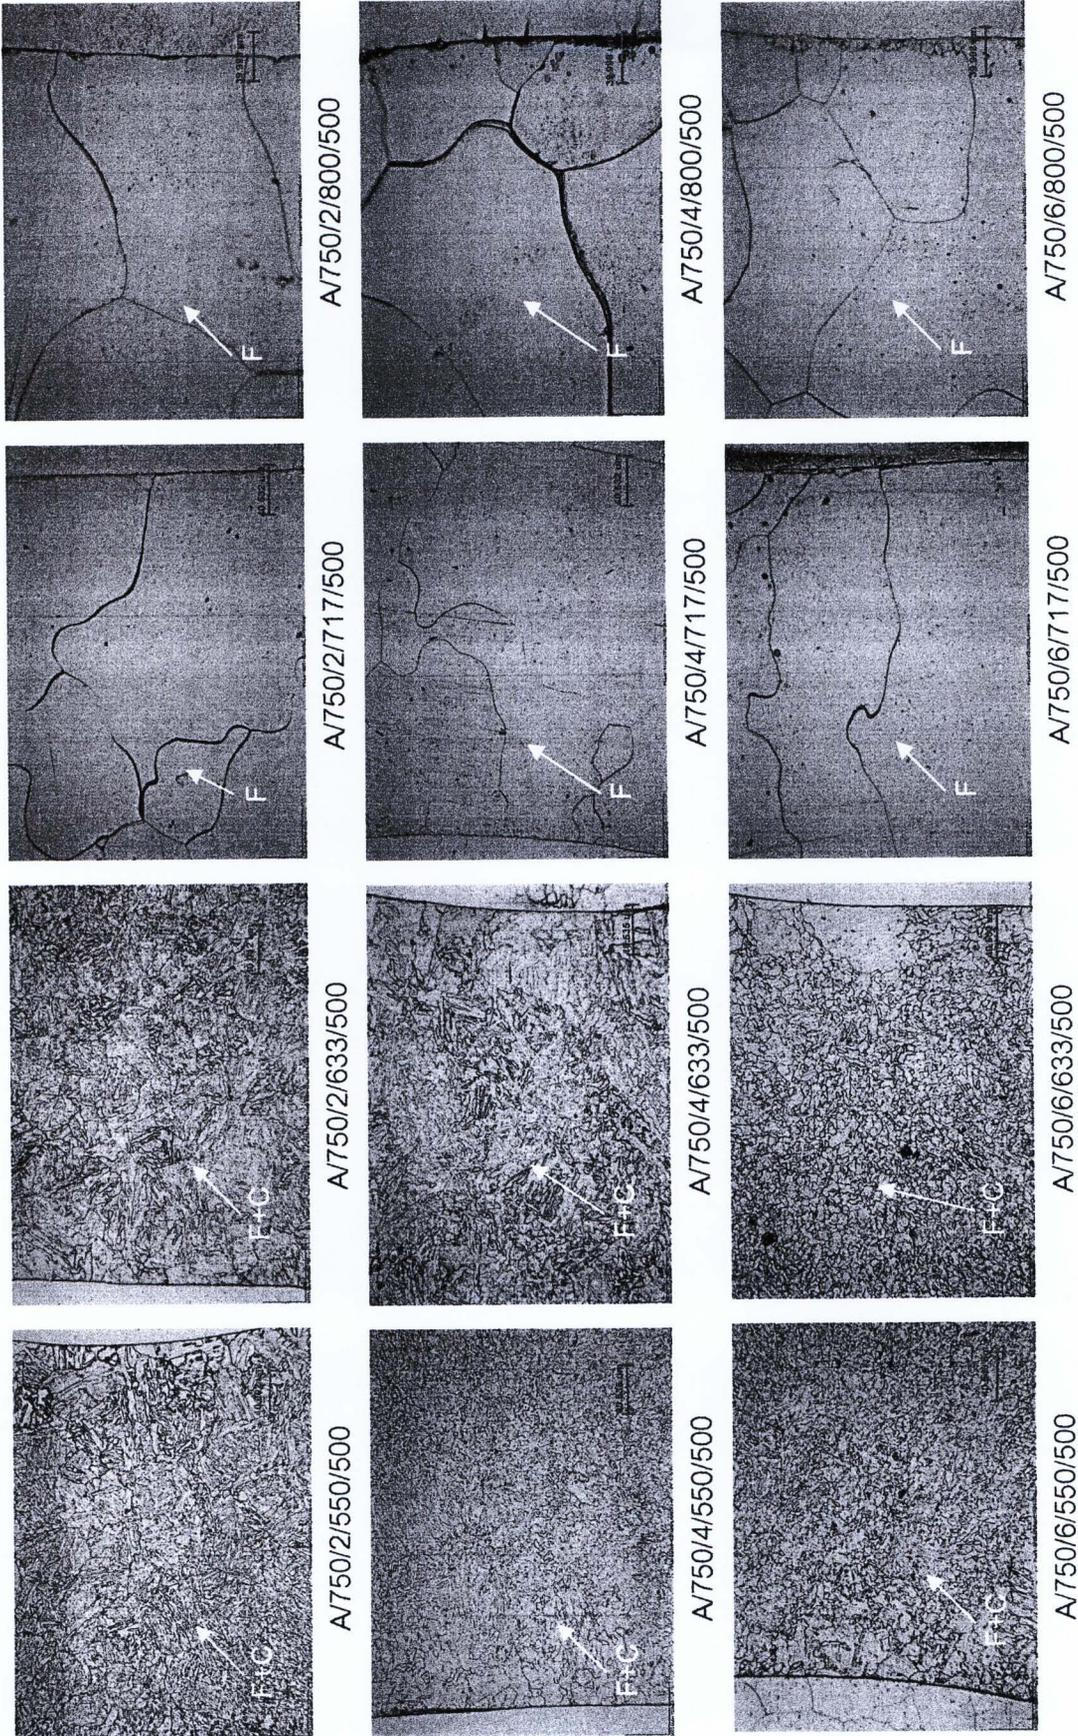
รูปที่ 4.17 โครงสร้างจุลภาคบริเวณรอยต่อเหล็กกล้า P22 ของแนวเชื่อมที่เชื่อมด้วยอินโคเนล 625 หลังผ่านกรรมวิธีทางความร้อนตั้งหทารเชื่อมที่อุณหภูมิ 750°C และผ่านกรรมวิธีทางความร้อนที่อุณหภูมิ 550, 633, 717 และ 800°C เป็นเวลา 500 ชั่วโมง

พบว่าบริเวณรอยต่อของชิ้นงานที่ผ่านกรรมวิธีทางความร้อนหลังการเชื่อมเป็นเวลา 6 ชั่วโมง โดยทั่วไปจะมีความแข็งสูงสุดเมื่อเทียบกับชิ้นงานที่ผ่านกรรมวิธีทางความร้อนหลังการเชื่อมเป็นเวลา 2 และ 4 ชั่วโมง และบริเวณรอยต่อของชิ้นงานหลังผ่านกรรมวิธีทางความร้อนที่ อุณหภูมิ 633°C เป็นเวลา 500 ชั่วโมง จะมีความแข็งสูงสุดคาดว่าเนื่องมาจากตะกอนแกรมม่า ไพร้ม ( $\gamma'$ ) และคาร์ไบด์ การเพิ่มอุณหภูมิของกรรมวิธีทางความร้อนมีแนวโน้มทำให้บริเวณรอยต่อ มีความแข็งเฉลี่ยสูงขึ้น อาจมีสาเหตุมาจากตะกอนที่เกิดขึ้นสลายตัวความแข็งจึงลดลง

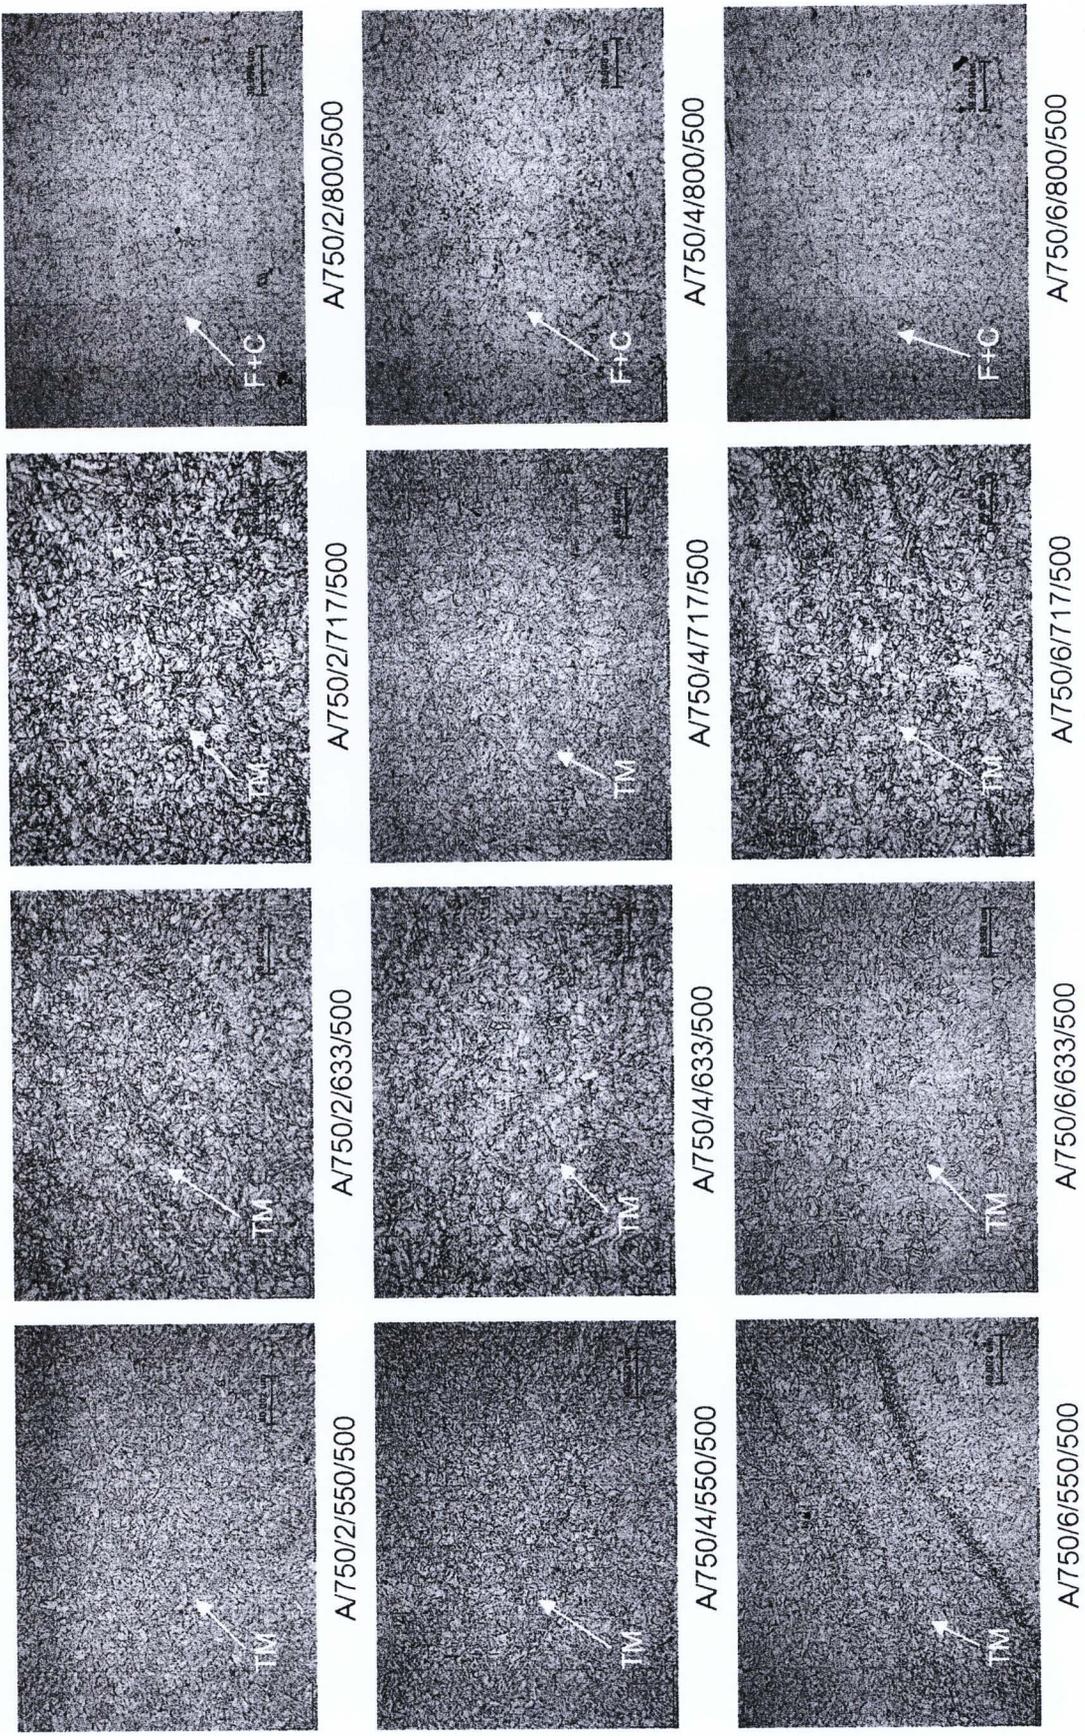
รูปที่ 4.18 โครงสร้างจุลภาคของโลหะพื้นของเหล็กกล้า P91 ของแนวเชื่อมที่เชื่อมด้วยอินโคเนล 625 หลังผ่านกรรมวิธีทางความร้อนหลังการเชื่อมที่อุณหภูมิ 750°C และผ่านกรรมวิธีทางความร้อนที่อุณหภูมิ 550, 633, 717 และ 800°C เป็นเวลา 500 ชั่วโมง

หลังจากผ่านกรรมวิธีทางความร้อนที่อุณหภูมิ 550, 633 และ 717°C เป็นเวลา 500 ชั่วโมง โครงสร้างจุลภาคคือ เคมเปอร์ มาร์เทนไซต์และตะกอนคาร์ไบด์ ความความแข็งของบริเวณโลหะพื้นที่ผ่านกรรมวิธีทางความร้อนที่อุณหภูมิ 550 และ 633°C มีค่าใกล้เคียงกันเนื่องจากโครงสร้างจุลภาคที่เหมือนกัน ส่วนบริเวณโลหะพื้นที่ผ่านกรรมวิธีทางความร้อนที่อุณหภูมิ 717°C ความแข็งลดลงเนื่องจากขนาดเกรนที่โตกว่าเล็กน้อย แต่กรรมวิธีทางความร้อนที่อุณหภูมิที่ 800°C ความแข็งลดลงเนื่องจากการเปลี่ยนแปลงของโครงสร้างจุลภาคไปเป็นเฟร์ไรต์และตะกอนคาร์ไบด์

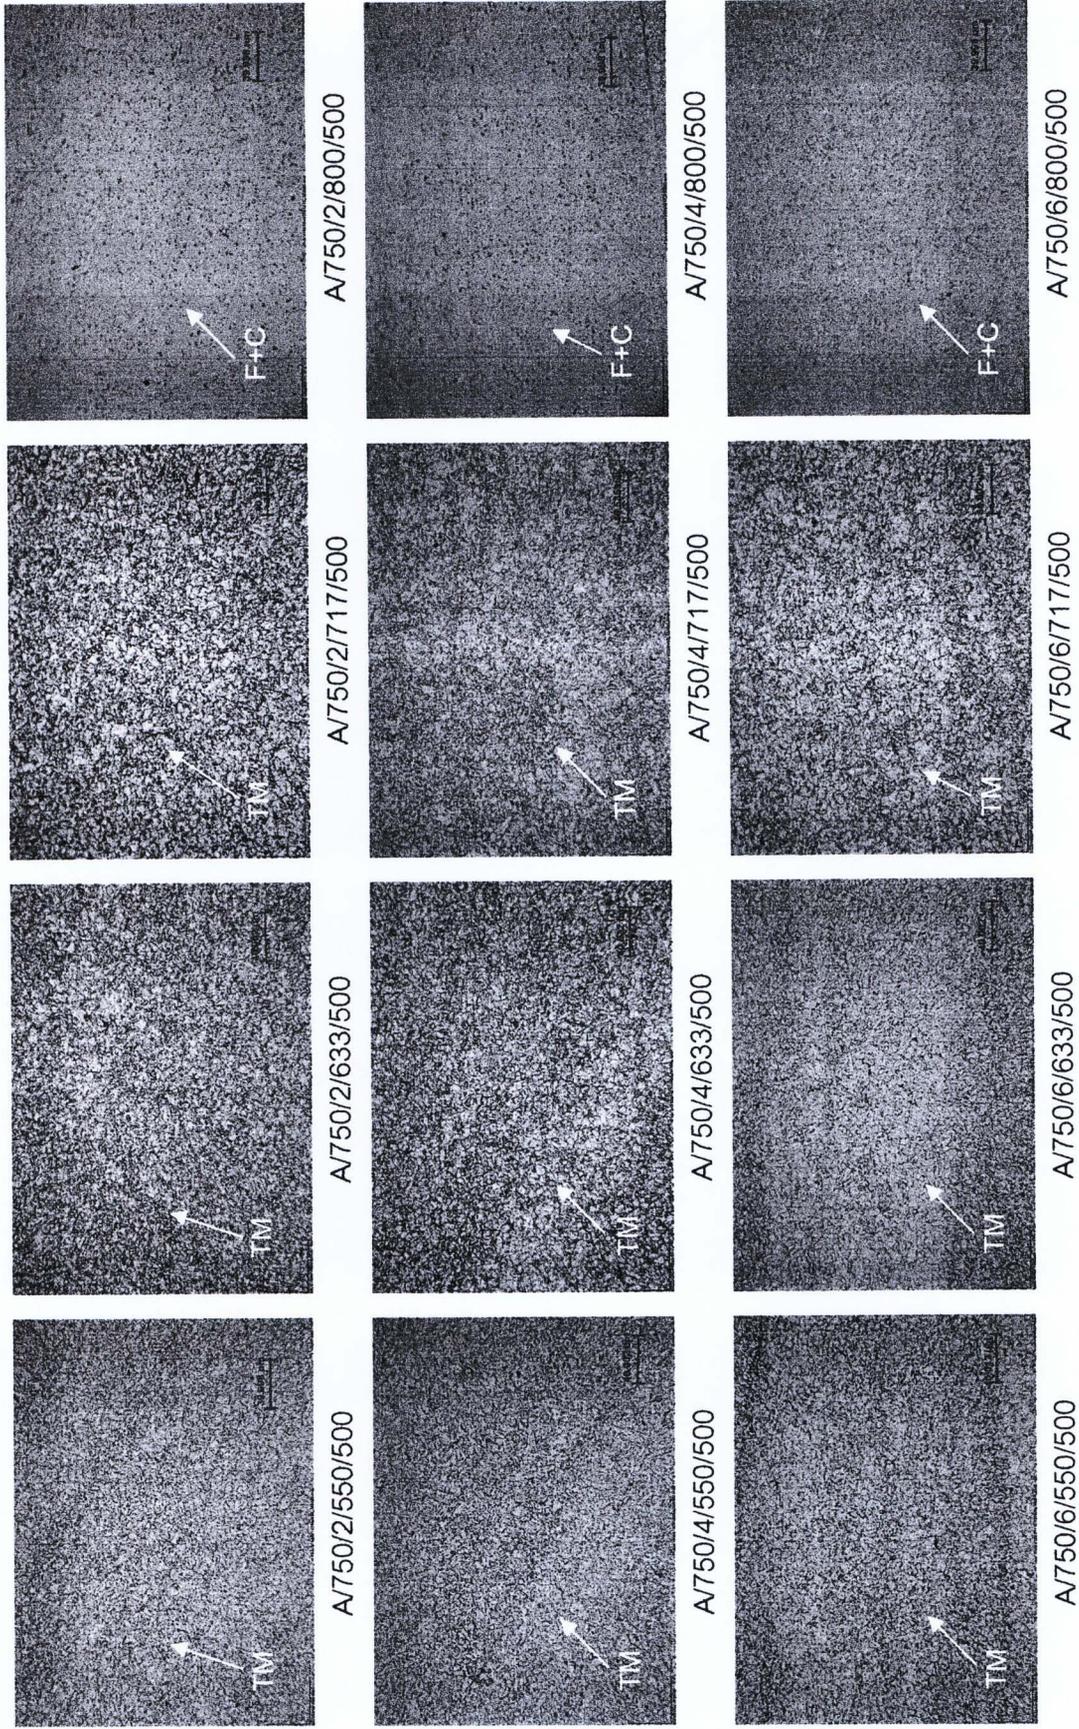
รูปที่ 4.19 โครงสร้างจุลภาคบริเวณกระเพาะปรอทเหล็กกล้า P91 ของแนวเชื่อมที่เชื่อมด้วยอินโคเนล 625 หลังผ่านกรรมวิธีทางความร้อนหลังการเชื่อมที่อุณหภูมิ 750°C และผ่านกรรมวิธีทางความร้อนที่อุณหภูมิ 550, 633, 717 และ 800°C เป็นเวลา 500 ชั่วโมง

ส่วนบริเวณกระทรงร้อนที่ผ่านกรรมวิธีทางความร้อนหลังการเชื่อมที่อุณหภูมิ 750°C เป็นเวลา 2, 4 และ 6 และผ่านกรรมวิธีทางความร้อนที่อุณหภูมิ 800°C เป็นเวลา 500 ชั่วโมง พบว่าความแข็งแรงมีค่าใกล้เคียงกันและลดลงอย่างมากเมื่อเปรียบเทียบกับบริเวณกระทรงร้อนที่ผ่านกรรมวิธีทางความร้อนที่อุณหภูมิ 550, 633 และ 717°C เนื่องจากการเปลี่ยนโครงสร้างจุลภาคเนื้อพื้นจากเดิมที่เป็นเทมเปอร์มาร์เทนไซต์เปลี่ยนเป็นเฟร์ไรต์และตะกอนคาร์ไบด์
