## บทที่ 4

### ผลการทดลองและอภิปรายผล

#### 4.2 ความแข็งของแนวเชื่อมที่เชื่อมด้วยลวดเชื่อมอินโคเนล 625 และ อินโคเนล 617 หลังเชื่อม

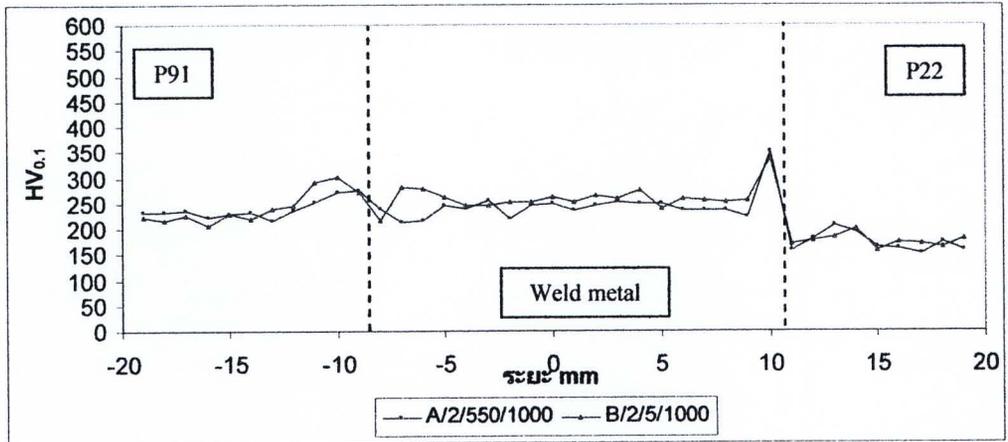
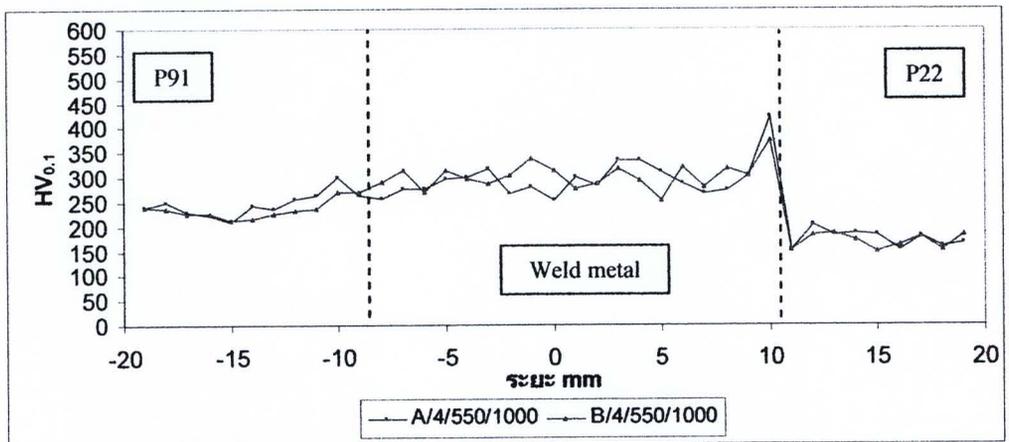
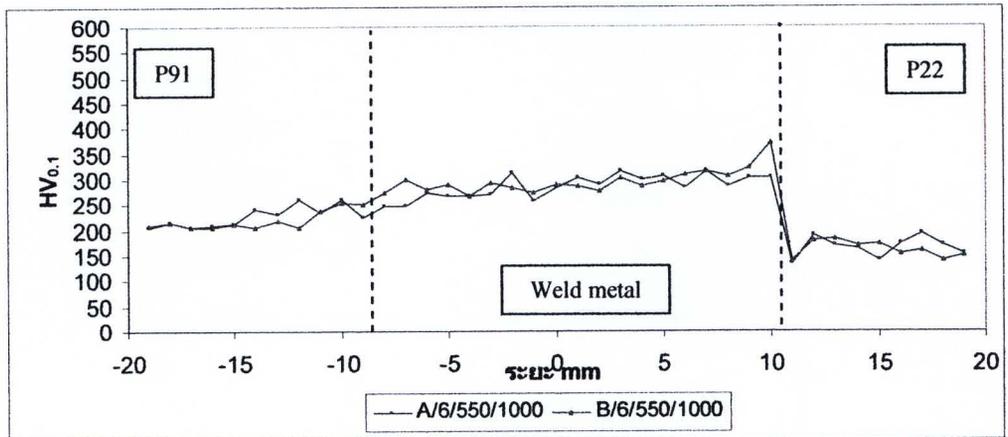
รูปที่ 4.21 ความแข็งของแนวเชื่อมที่เชื่อมด้วยอินโคเนล 625 และ 617 หลังผ่านกรรมวิธีทางความร้อนที่อุณหภูมิ 550°C เป็นเวลา 1000 ชั่วโมง

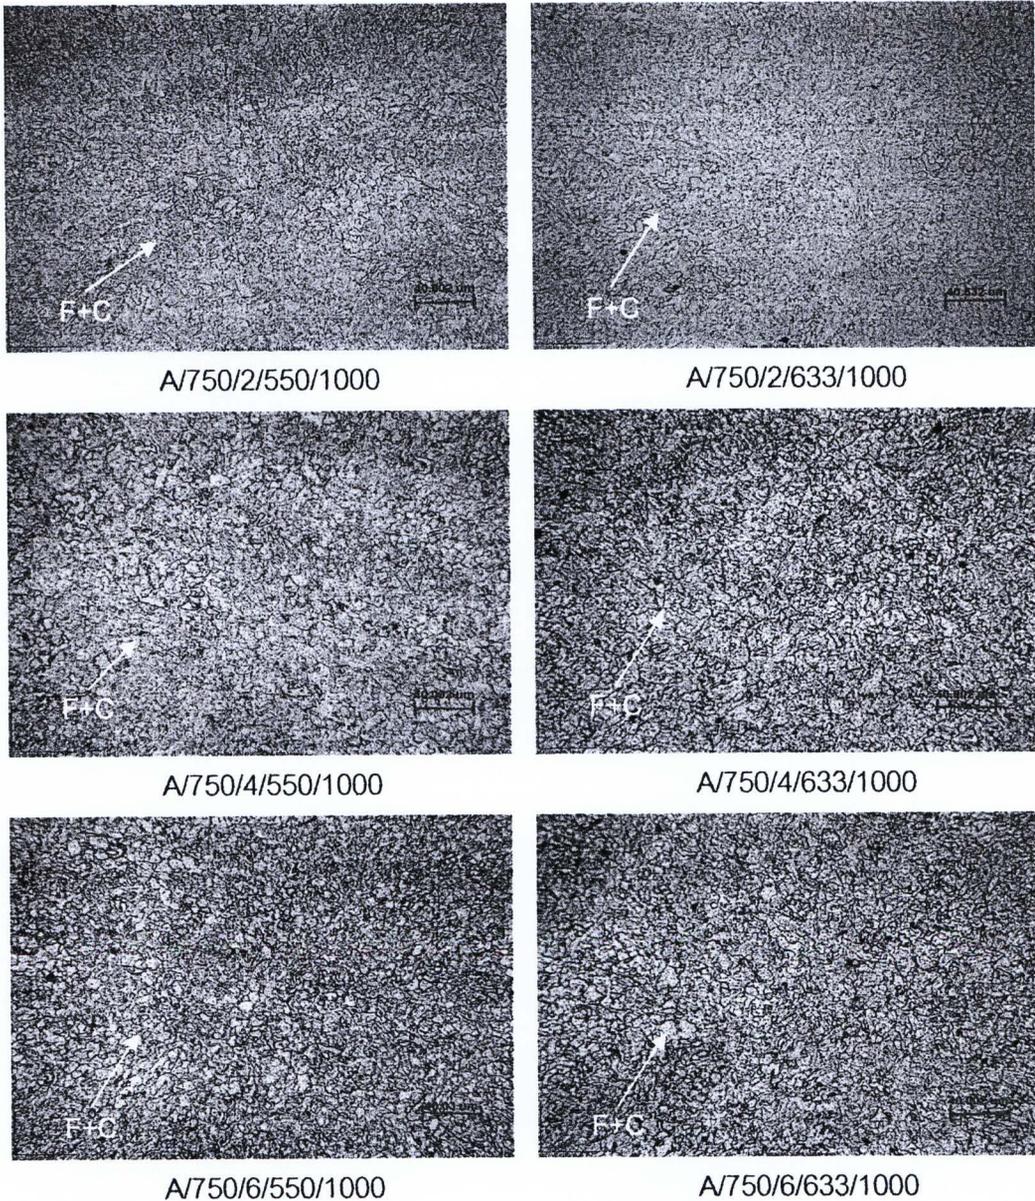
รูปที่ 4.24 โครงสร้างจุลภาคบริเวณกระทันเหล็กกล้า P22 ของแนวเชื่อมที่เชื่อมด้วยอินโคเนล 625 หลังผ่านกรรมวิธีทางความร้อนหลังการเชื่อมที่อุณหภูมิ 750°C เป็นเวลา 2, 4 และ 6 ชั่วโมง และผ่านกรรมวิธีทางความร้อนที่อุณหภูมิ 550 และ 633°C เป็นเวลา 1000 ชั่วโมง

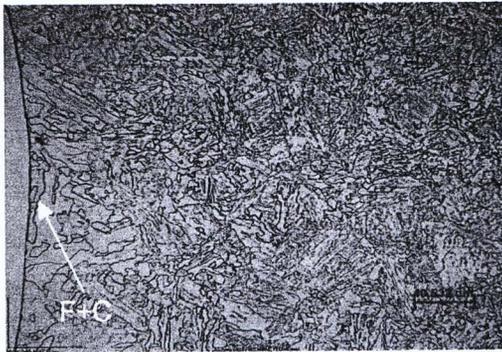
A/750/2/550/1000

4.5.3 โครงสร้างจุลภาคบริเวณรอยต่อเหล็กกล้า P22 ของแนวเชื่อมที่เชื่อมด้วยอินโคเนล 625 และความแข็งบริเวณรอยต่อเหล็กกล้า P22 ของแนวเชื่อมที่เชื่อมด้วยอินโคเนล 625 และ 617 หลังจากผ่านกรรมวิธีทางความร้อนหลังการเชื่อมที่อุณหภูมิ 750°C เป็นเวลา 2, 4 และ 6 ชั่วโมง และผ่านกรรมวิธีทางความร้อนที่อุณหภูมิ 550 และ 633°C เป็นเวลา 1000 ชั่วโมง

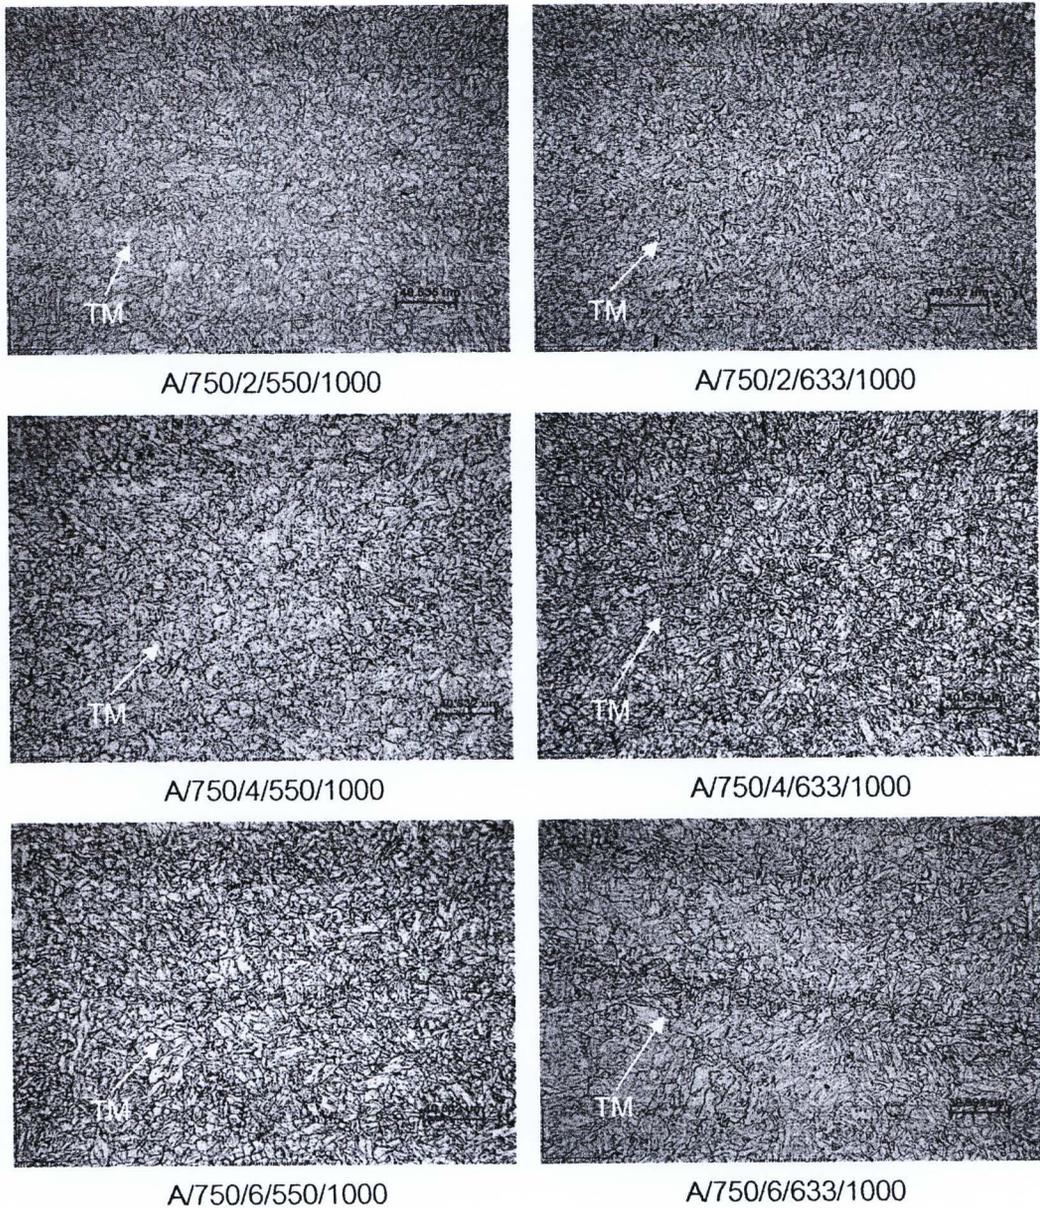
รูปที่ 4.26 โครงสร้างจุลภาคบริเวณโลหะพื้นเหล็กกล้า P91 ของแนวเชื่อมที่เชื่อมด้วยอินโคเนล 625 หลังผ่านกรรมวิธีทางความร้อนหลังการเชื่อมที่อุณหภูมิ 750°C เป็นเวลา 2, 4 และ 6 ชั่วโมง และผ่านกรรมวิธีทางความร้อนที่อุณหภูมิ 550 และ 633°C เป็นเวลา 1000 ชั่วโมง

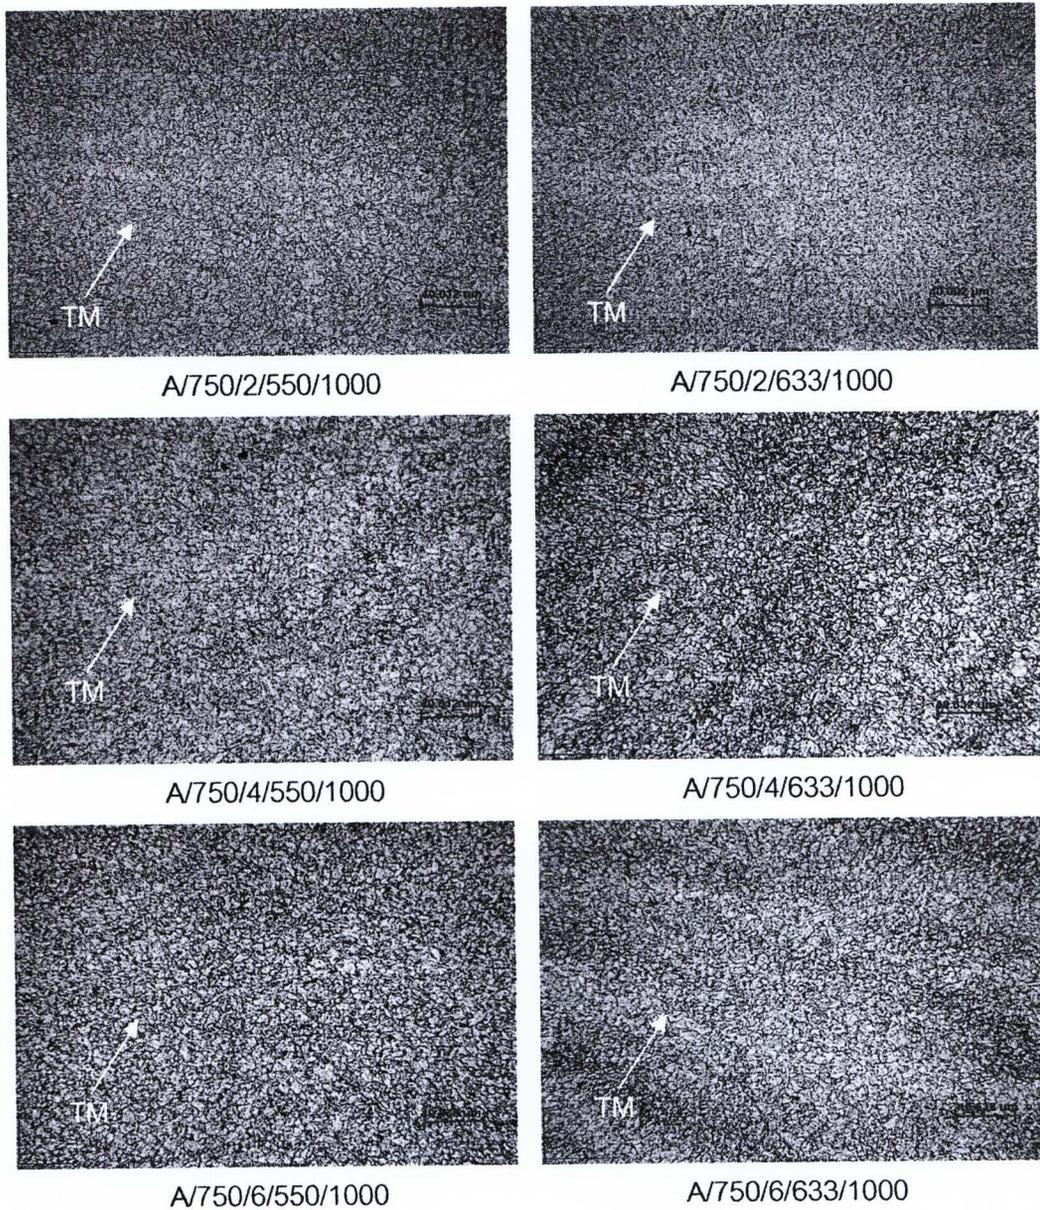
รูปที่ 4.27 โครงสร้างจุลภาคบริเวณกระทันเหล็กกล้า P91 ของแนวเชื่อมที่เชื่อมด้วยอินโคเนล 625 หลังจากผ่านกรรมวิธีทางความร้อนที่อุณหภูมิ 550 และ 633°C เป็นเวลา 1000 ชั่วโมง

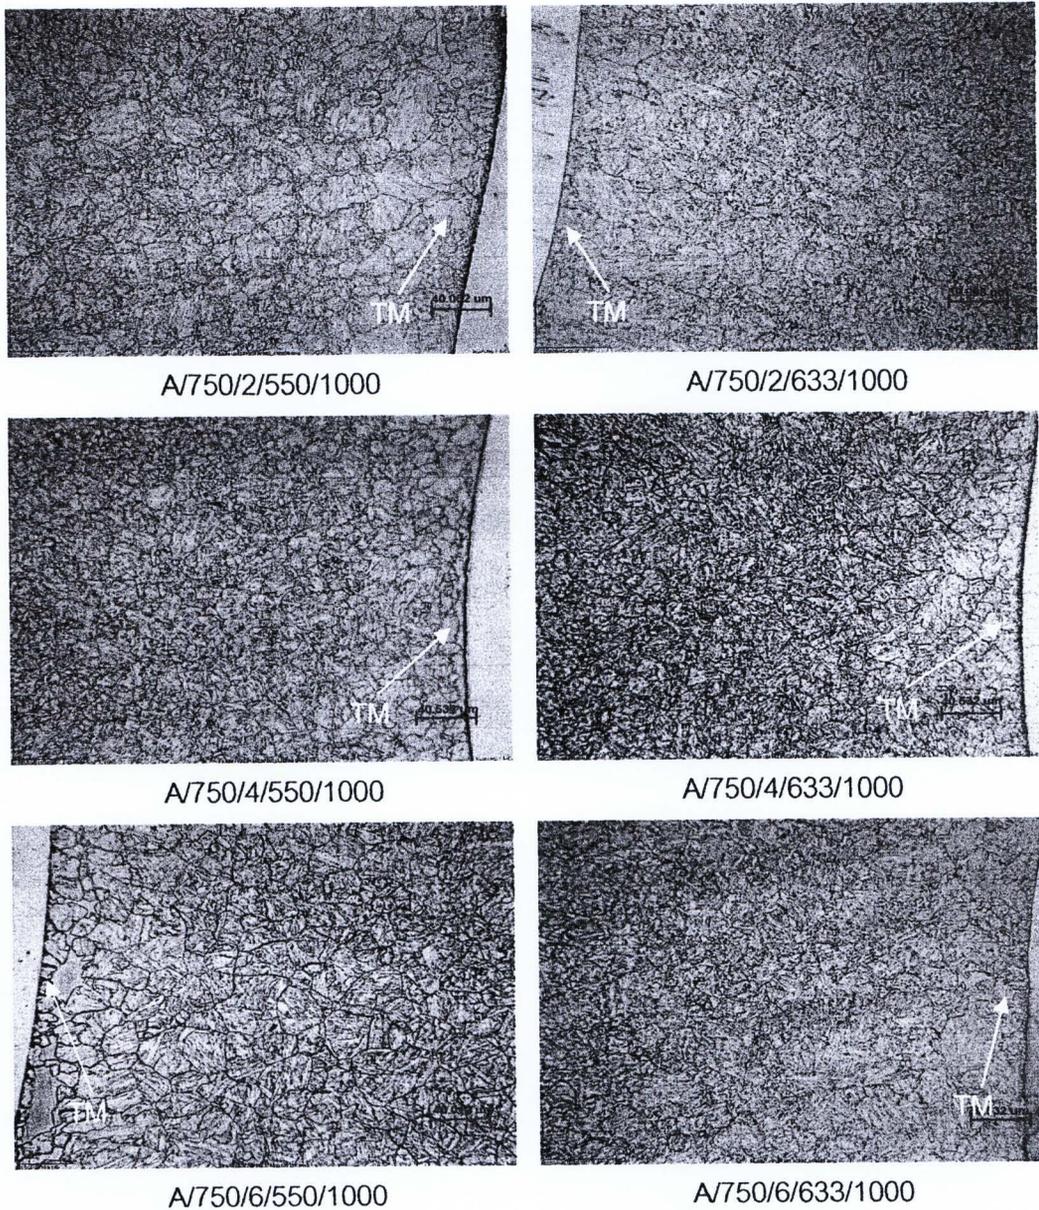
รูปที่ 4.28 โครงสร้างจุลภาคบริเวณรอยต่อเหล็กกล้า P91 ของแนวเชื่อมที่เชื่อมด้วยอินโคเนล 625 หลังจากผ่านกรรมวิธีทางความร้อนที่อุณหภูมิ 550 และ 633°C เป็นเวลา 1000 ชั่วโมง

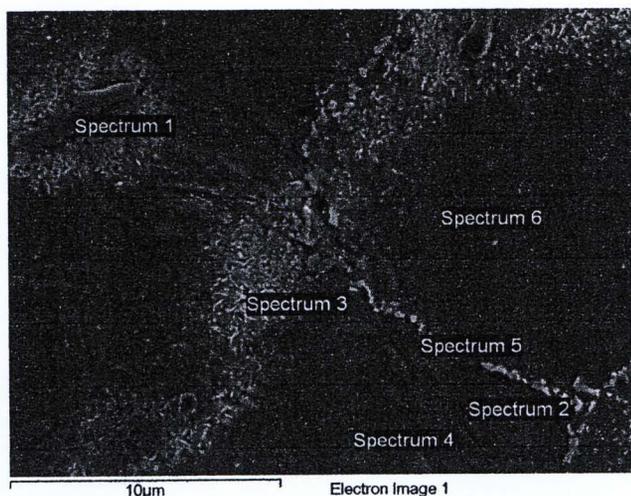
รูปที่ 4.29 โครงสร้างจุลภาคของเนื้อเชื่อมอินโคเนล 625 หลังผ่านกรรมวิธีทางความร้อนหลังการเชื่อมที่อุณหภูมิ 750°C เป็นเวลา 2 ชั่วโมง และผ่านกรรมวิธีทางความร้อนที่อุณหภูมิ 633°C เป็นเวลา 1000 ชั่วโมง ถ่ายภาพโดยกล้องจุลทรรศน์อิเล็กตรอนแบบส่องกวาดที่กำลังขยาย 5000 เท่า

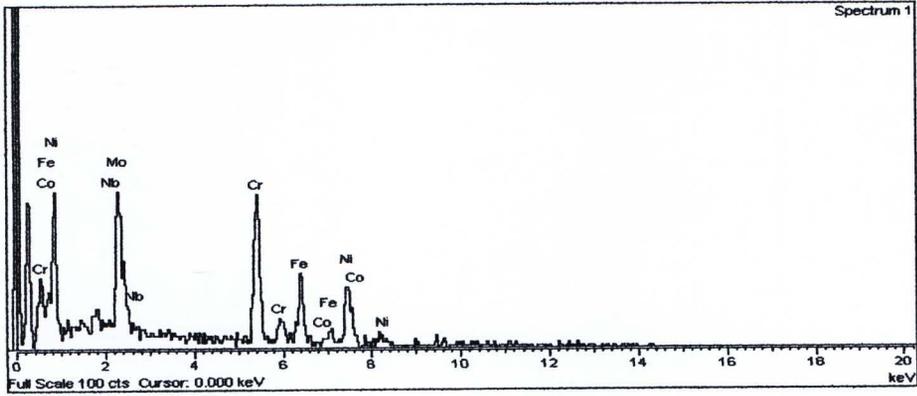
รูปที่ 4.30 ผลการวิเคราะห์ธาตุเชิงปริมาณ Spectrum ที่ 1 ก้อนตะกอน ในรูปที่ 4.29 ด้วยเทคนิคอีดีเอสโดยกล้องจุลทรรศน์อิเล็กตรอนแบบส่องกวด

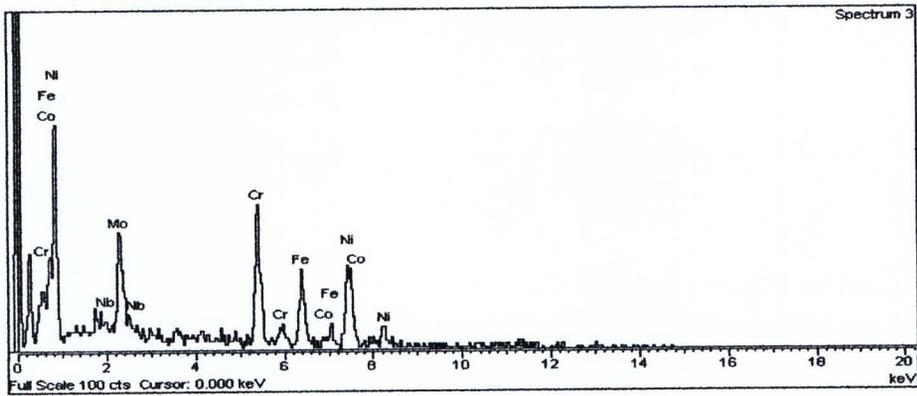
รูปที่ 4.31 ผลการวิเคราะห์ธาตุเชิงปริมาณ Spectrum ที่ 3 ตะกอน ในรูปที่ 4.29 ด้วยเทคนิคอีดีเอสโดยกล้องจุลทรรศน์อิเล็กตรอนแบบส่องกวด

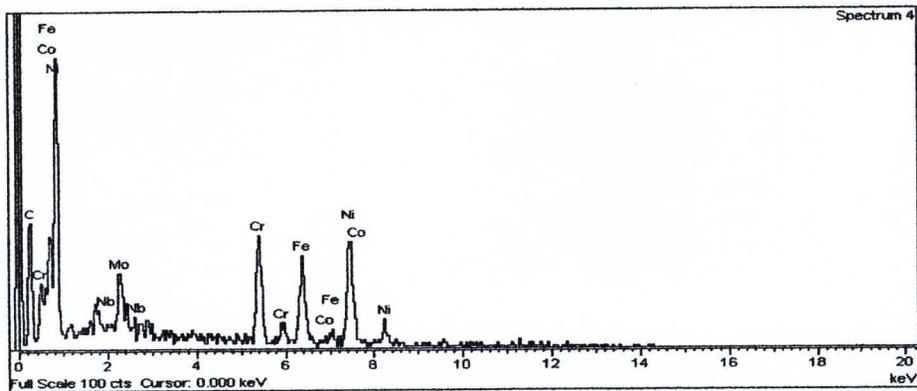
รูปที่ 4.32 ผลการวิเคราะห์ธาตุเชิงปริมาณ Spectrum ที่ 4 บริเวณเนื้อพื้น ในรูปที่ 4.29 ด้วยเทคนิคอีดีเอสโดยกล้องจุลทรรศน์อิเล็กตรอนแบบส่องกวด

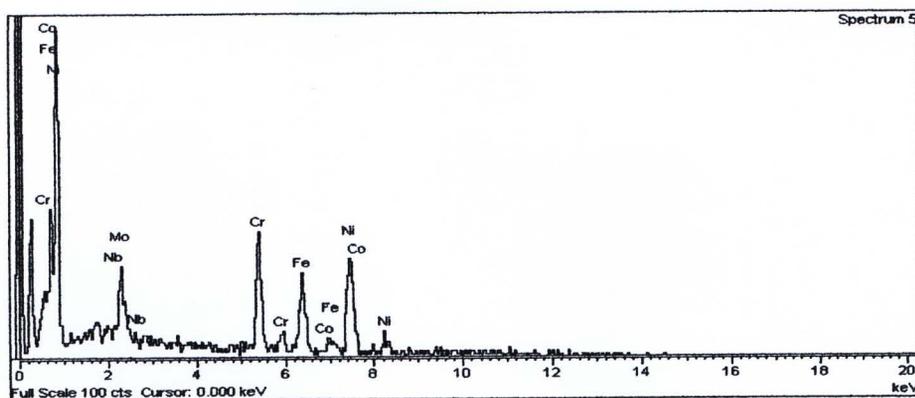
รูปที่ 4.33 ผลการวิเคราะห์ธาตุเชิงปริมาณ Spectrum ที่ 5 ตะกอนตามขอบเกรน ในรูปที่ 4.29 ด้วยเทคนิคอีดีเอสโดยกล้องจุลทรรศน์อิเล็กตรอนแบบส่องกวาด

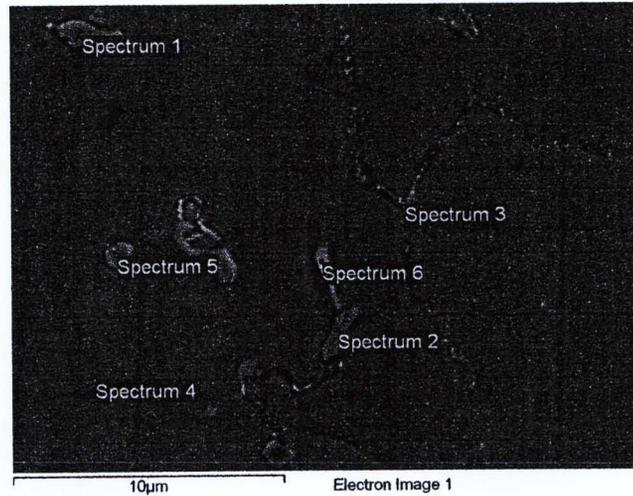
รูปที่ 4.34 โครงสร้างจุลภาคของเนื้อเชื่อมอินโคเนล 625 หลังผ่านกรรมวิธีทางความร้อนหลังการเชื่อมที่อุณหภูมิ 750°C เป็นเวลา 6 ชั่วโมง และผ่านกรรมวิธีทางความร้อนที่อุณหภูมิ 633°C เป็นเวลา 1000 ชั่วโมง ถ่ายภาพโดยกล้องจุลทรรศน์อิเล็กตรอนแบบส่องกวาดที่กำลังขยาย 5000 เท่า

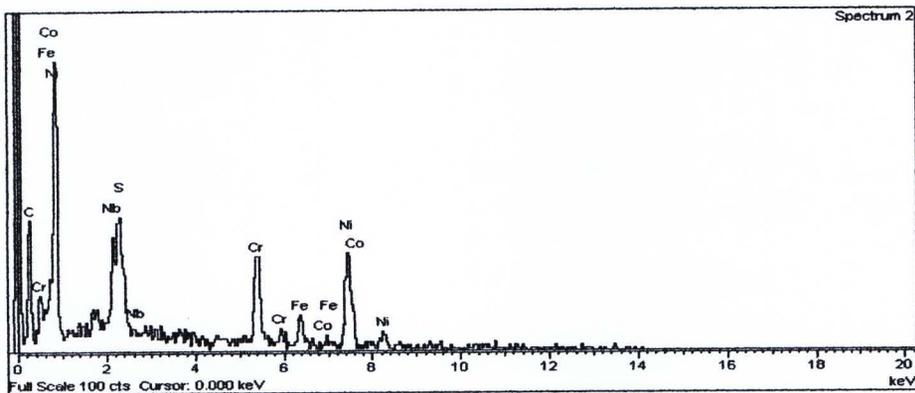
รูปที่ 4.35 ผลการวิเคราะห์ธาตุเชิงปริมาณ Spectrum ที่ 2 ก่อนตะกอน ในรูปที่ 4.34 ด้วยเทคนิคอีดีเอสโดยกล้องจุลทรรศน์อิเล็กตรอนแบบส่องกวาด

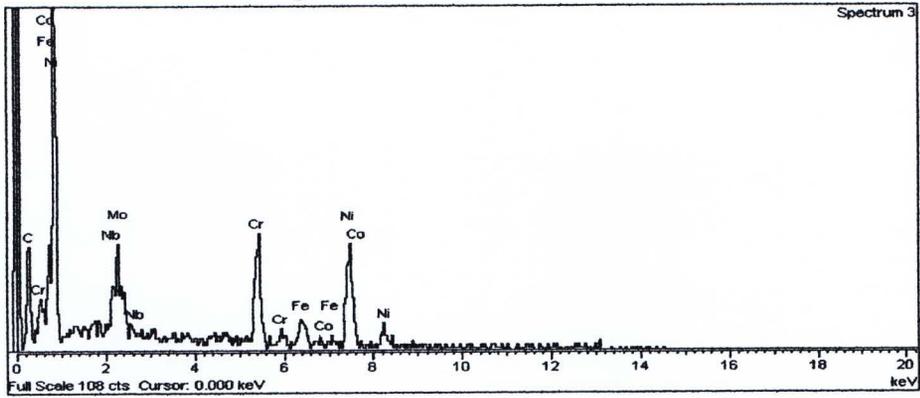
รูปที่ 4.36 ผลการวิเคราะห์ธาตุเชิงปริมาณ Spectrum ที่ 3 ตะกอนตามขอบเกรน ในรูปที่ 4.34 ด้วยเทคนิคอีดีเอสโดยกล้องจุลทรรศน์อิเล็กตรอนแบบส่องกวด

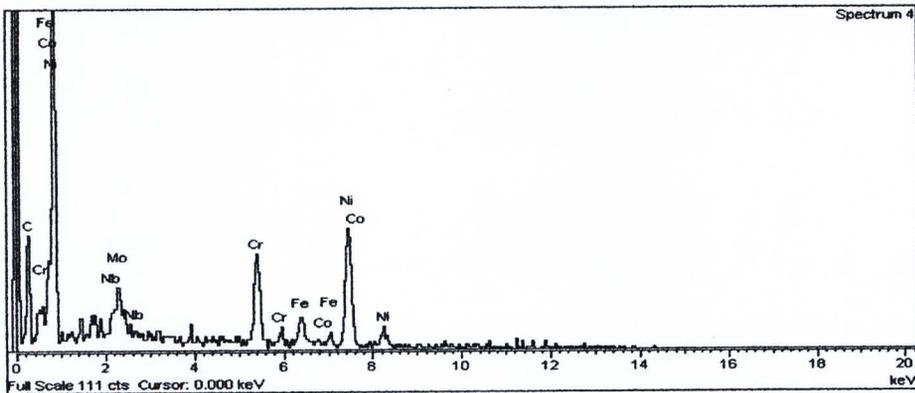
รูปที่ 4.37 ผลการวิเคราะห์ธาตุเชิงปริมาณ Spectrum ที่ 4 บริเวณเนื้อพื้น ในรูปที่ 4.34 ด้วยเทคนิคอีดีเอสโดยกล้องจุลทรรศน์อิเล็กตรอนแบบส่องกวด

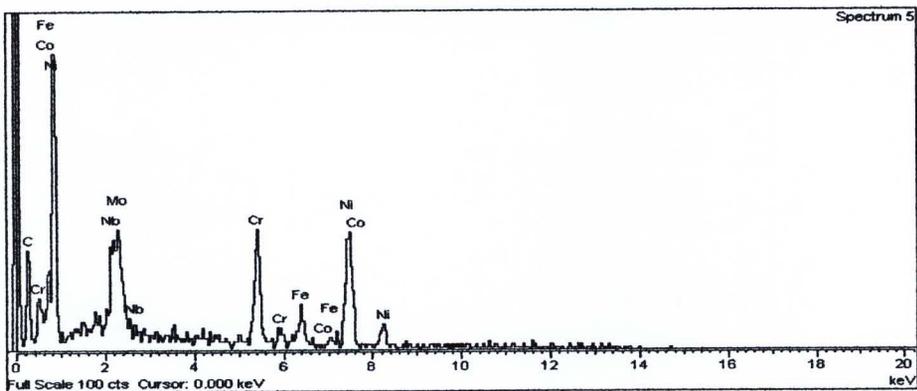
รูปที่ 4.38 ผลการวิเคราะห์ธาตุเชิงปริมาณ Spectrum ที่ 5 ก่อนตะกอน ในรูปที่ 4.34 ด้วยเทคนิคอีดีเอสโดยกล้องจุลทรรศน์อิเล็กตรอนแบบส่องกวด

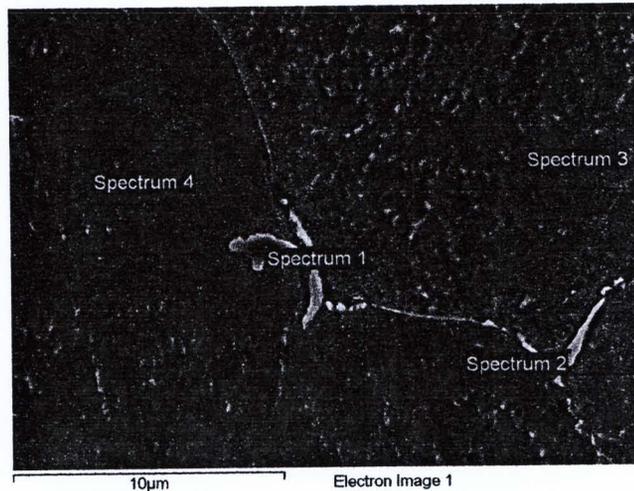
รูปที่ 4.39 โครงสร้างจุลภาคของเนื้อเชื่อมอินโคเนล 617 หลังผ่านกรรมวิธีทางความร้อนหลังการ เชื่อมที่อุณหภูมิ 750°C เป็นเวลา 6 ชั่วโมง และผ่านกรรมวิธีทางความร้อนที่อุณหภูมิ 633°C เป็นเวลา 1000 ชั่วโมง ถ่ายภาพโดยกล้องจุลทรรศน์อิเล็กตรอนแบบส่องกวาด ที่กำลังขยาย 5000 เท่า

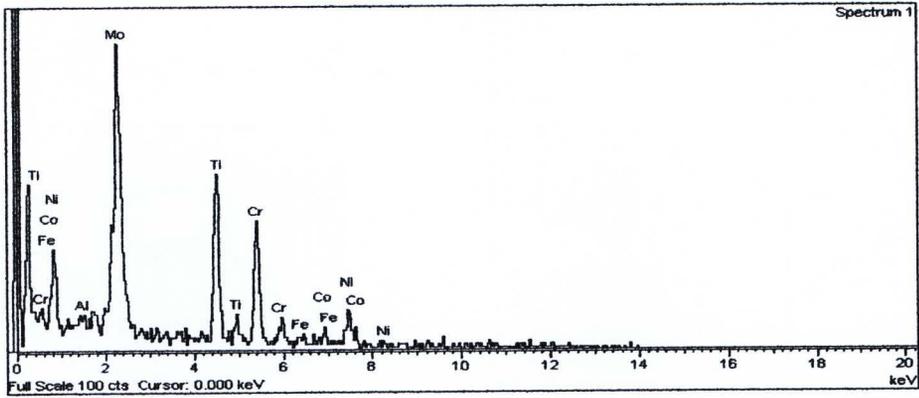
รูปที่ 4.40 ผลการวิเคราะห์ธาตุเชิงปริมาณ Spectrum ที่ 1 ก่อนตะกอน ในรูปที่ 4.39 ด้วยเทคนิค เอ็ดเอชโดยกล้องจุลทรรศน์อิเล็กตรอนแบบส่องกวด

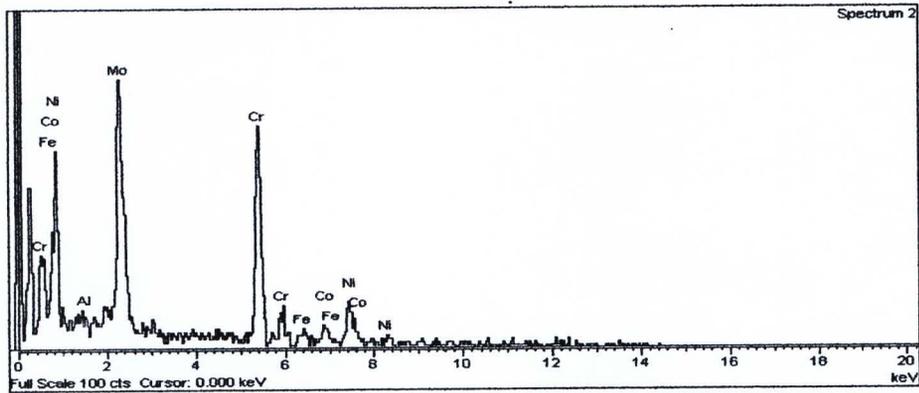
รูปที่ 4.41 ผลการวิเคราะห์ธาตุเชิงปริมาณ Spectrum ที่ 2 ตะกอนตามขอบเกรน ในรูปที่ 4.39 ด้วยเทคนิคเอ็ดเอชโดยกล้องจุลทรรศน์อิเล็กตรอนแบบส่องกวด

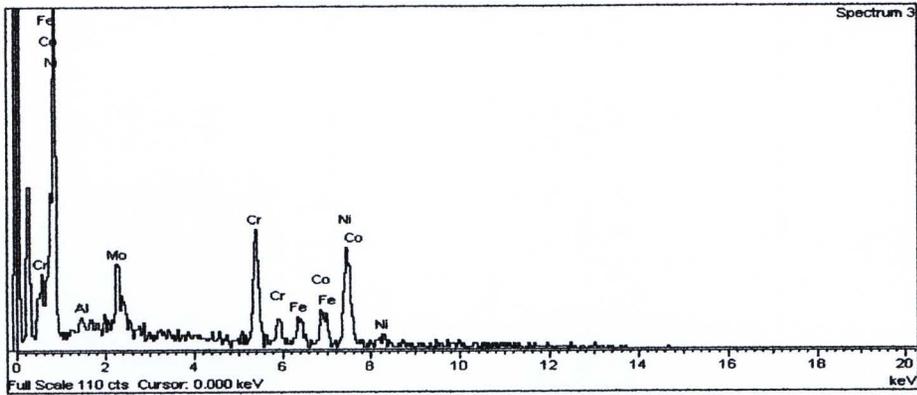
รูปที่ 4.41 ผลการวิเคราะห์ธาตุเชิงปริมาณ Spectrum ที่ 3 บริเวณเนื้อพื้น ในรูปที่ 4.39 ด้วยเทคนิคอีดีเอสโดยกล้องจุลทรรศน์อิเล็กตรอนแบบส่องกวาด

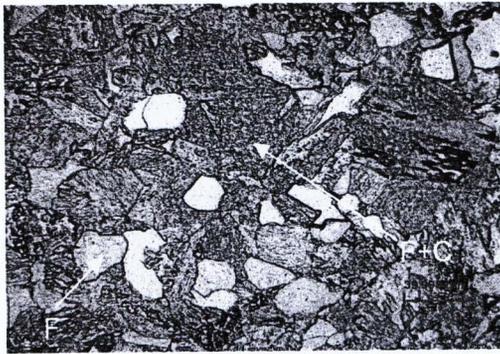
A/750/2/550/2000

4.6.1 โครงสร้างจุลภาคบริเวณโลหะพื้นเหล็กกล้า P22 ของแนวเชื่อมที่เชื่อมด้วยอินโคเนล 625 และความแข็งบริเวณโลหะพื้นเหล็กกล้า P22 ของแนวเชื่อมที่เชื่อมด้วยอินโคเนล 625 และ 617 หลังจากผ่านกรรมวิธีทางความร้อนหลังการเชื่อมที่อุณหภูมิ 750°C เป็นเวลา 2, 4 และ 6 ชั่วโมง และผ่านกรรมวิธีทางความร้อนที่อุณหภูมิ 550 และ 633°C เป็นเวลา 2000 ชั่วโมง

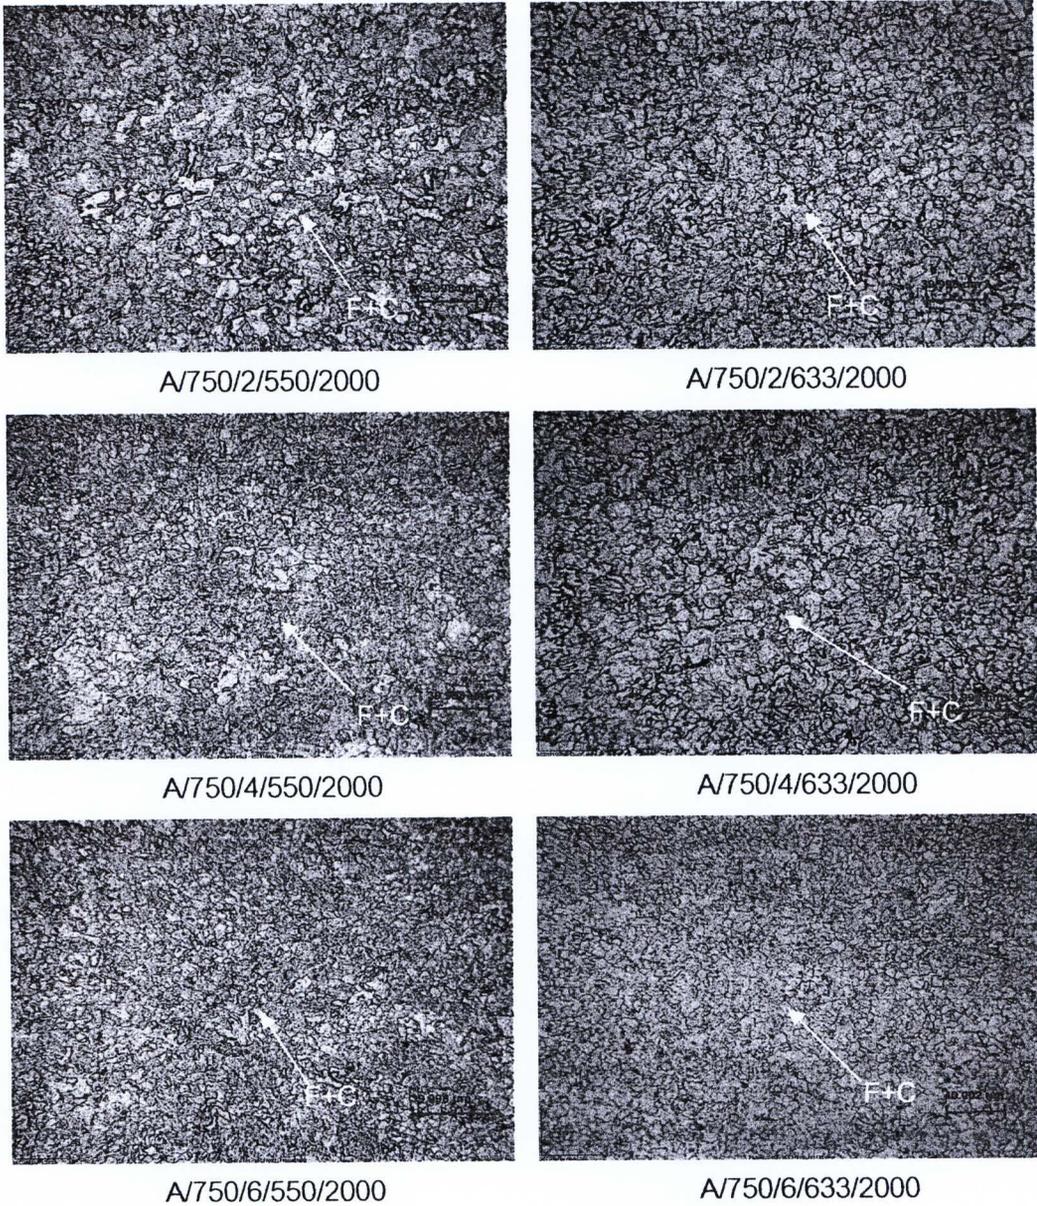
รูปที่ 4.46 โครงสร้างจุลภาคบริเวณกระทบบร้อนเหล็กกล้า P22 ของแนวเชื่อมที่เชื่อมด้วยอินโคเนล 625 หลังผ่านกรรมวิธีทางความร้อนหลังการเชื่อมที่อุณหภูมิ 750°C และผ่านกรรมวิธีทางความร้อนที่อุณหภูมิ 550 และ 633°C เป็นเวลา 2000 ชั่วโมง

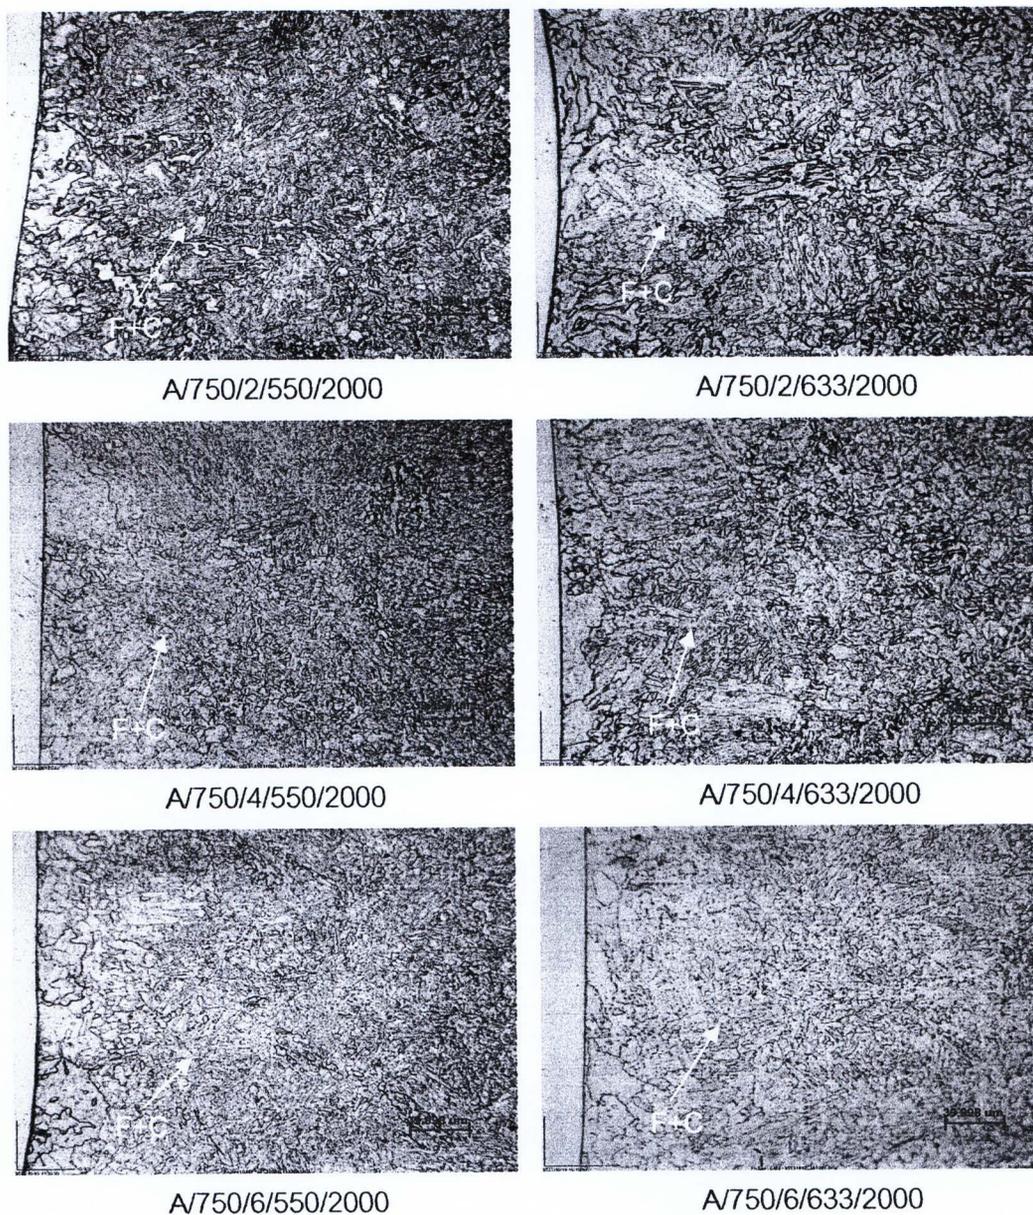
รูปที่ 4.47 โครงสร้างจุลภาคบริเวณรอยต่อเหล็กกล้า P22 ของแนวเชื่อมที่เชื่อมด้วยอินโคเนล 625 หลังผ่านกรรมวิธีทางความร้อนหลังการเชื่อมที่อุณหภูมิ 750°C และผ่านกรรมวิธีทางความร้อนที่อุณหภูมิ 550 และ 633°C เป็นเวลา 2000 ชั่วโมง

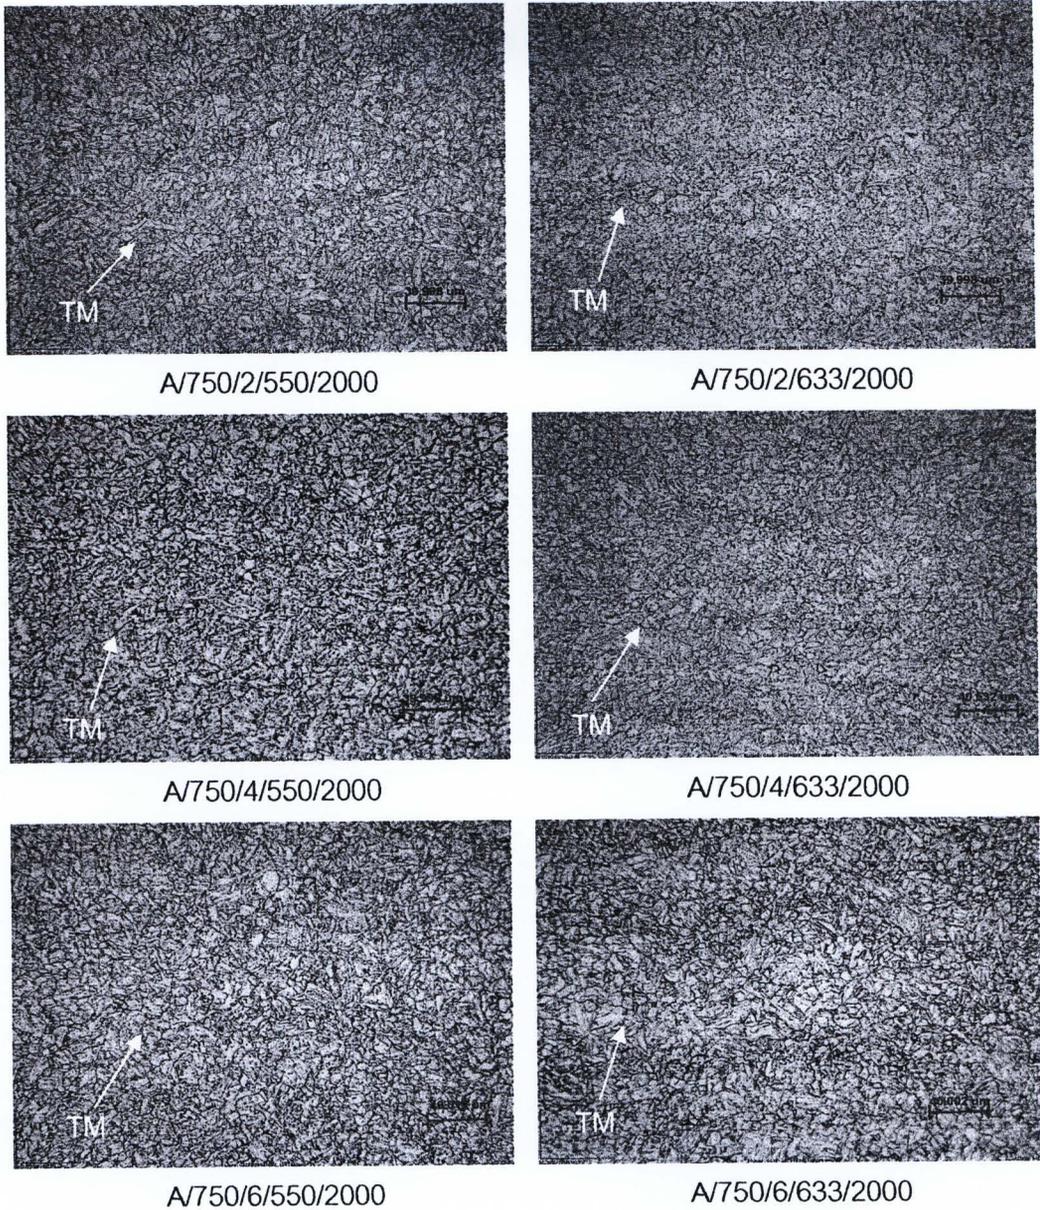
รูปที่ 4.48 โครงสร้างจุลภาคบริเวณโลหะพื้นเหล็กกล้า P91 ของแนวเชื่อมที่เชื่อมด้วยอินโคเนล 625 หลังผ่านกรรมวิธีทางความร้อนหลังการเชื่อมที่อุณหภูมิ 750°C และผ่านกรรมวิธีทางความร้อนที่อุณหภูมิ 550 และ 633°C เป็นเวลา 2000 ชั่วโมง

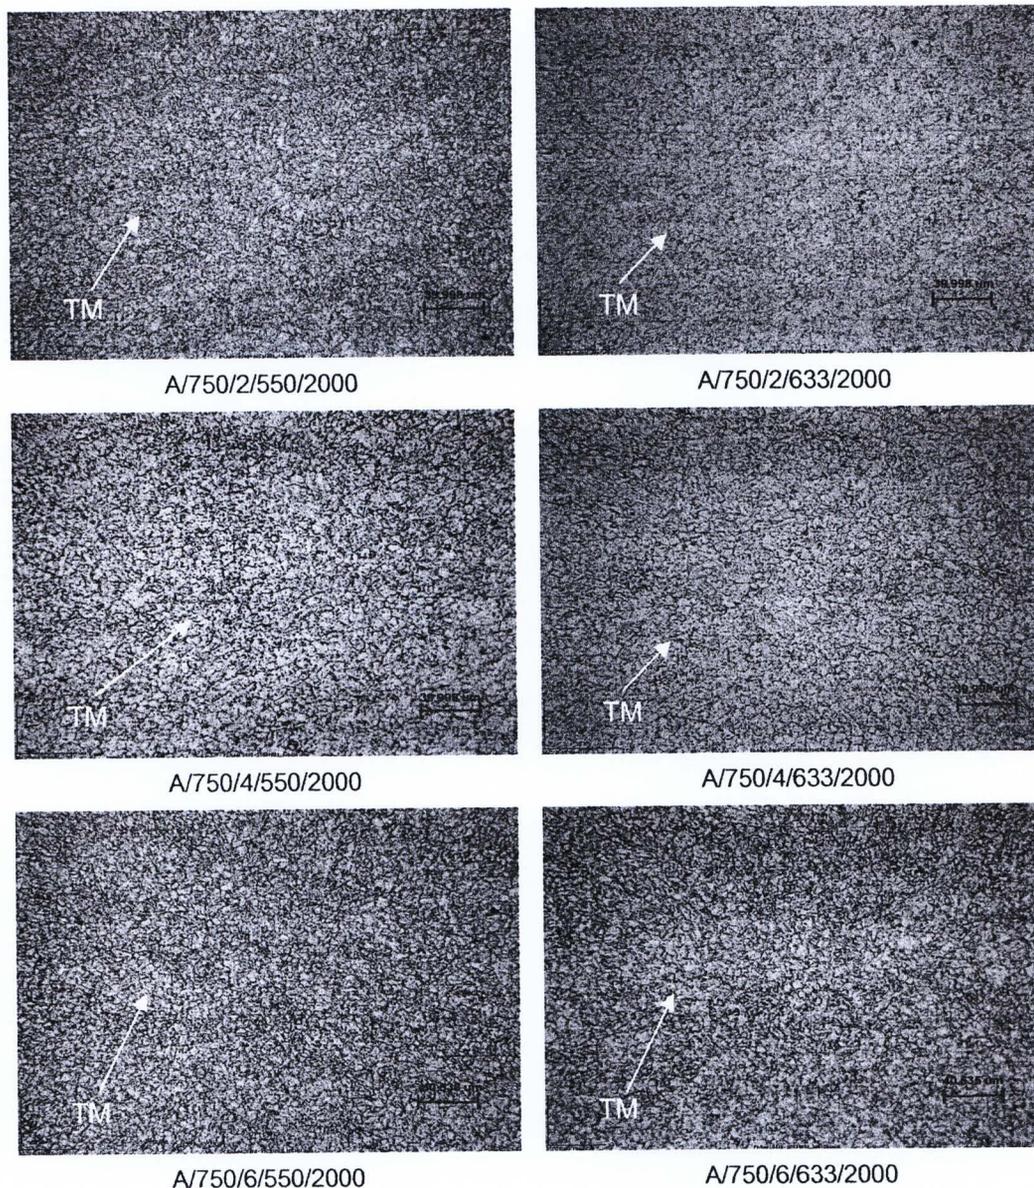
รูปที่ 4.49 โครงสร้างจุลภาคบริเวณกระตบร้อนเหล็กกล้า P91 ของแนวเชื่อมที่เชื่อมด้วยอินโคเนล 625 หลังผ่านกรรมวิธีทางความร้อนหลังการเชื่อมที่อุณหภูมิ 750°C และผ่านกรรมวิธีทางความร้อนที่อุณหภูมิ 550 และ 633°C เป็นเวลา 2000 ชั่วโมง

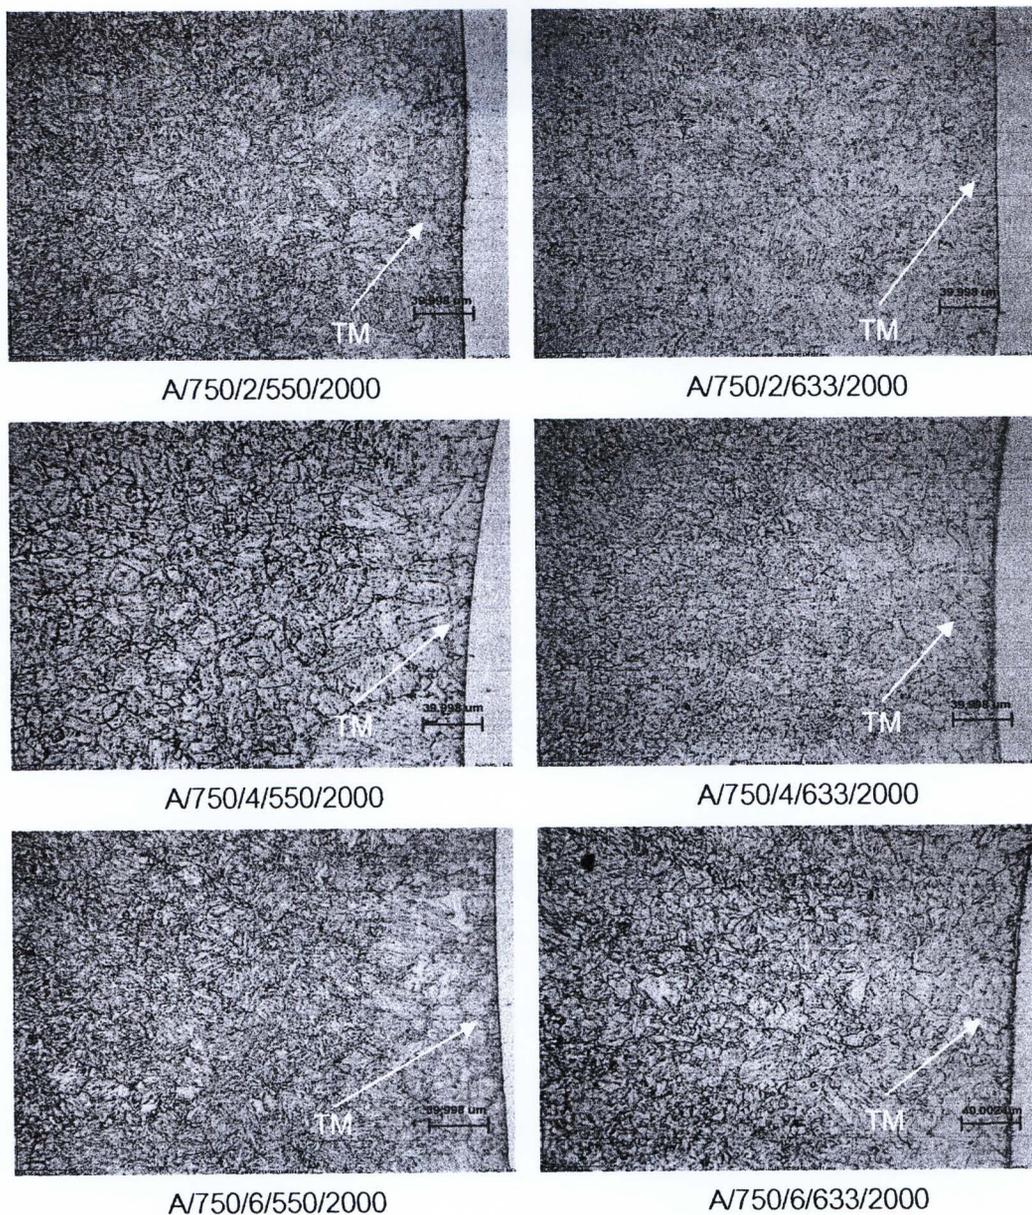
รูปที่ 4.50 โครงสร้างจุลภาคบริเวณรอยต่อเหล็กกล้า P91 ของแนวเชื่อมที่เชื่อมด้วยอินโคเนล 625 หลังผ่านกรรมวิธีทางความร้อนหลังการเชื่อมที่อุณหภูมิ 750°C และผ่านกรรมวิธีทางความร้อนที่อุณหภูมิ 550 และ 633°C เป็นเวลา 2000 ชั่วโมง

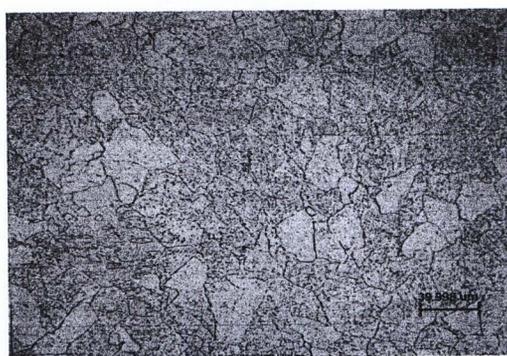
A/750/2/633/2500

4.7.1 โครงสร้างจุลภาคบริเวณโลหะพื้นเหล็กกล้า P22 ของแนวเชื่อมที่เชื่อมด้วยอินโคเนล 625 และความแข็งบริเวณโลหะพื้นเหล็กกล้า P22 ของแนวเชื่อมที่เชื่อมด้วยอินโคเนล 625 และ 617 หลังผ่านกรรมวิธีทางความร้อนหลังการเชื่อมที่อุณหภูมิ 750°C เป็นเวลา 2, 4 และ 6 ชั่วโมง และผ่านกรรมวิธีทางความร้อนที่อุณหภูมิ 633°C เป็นเวลา 2500 ชั่วโมง

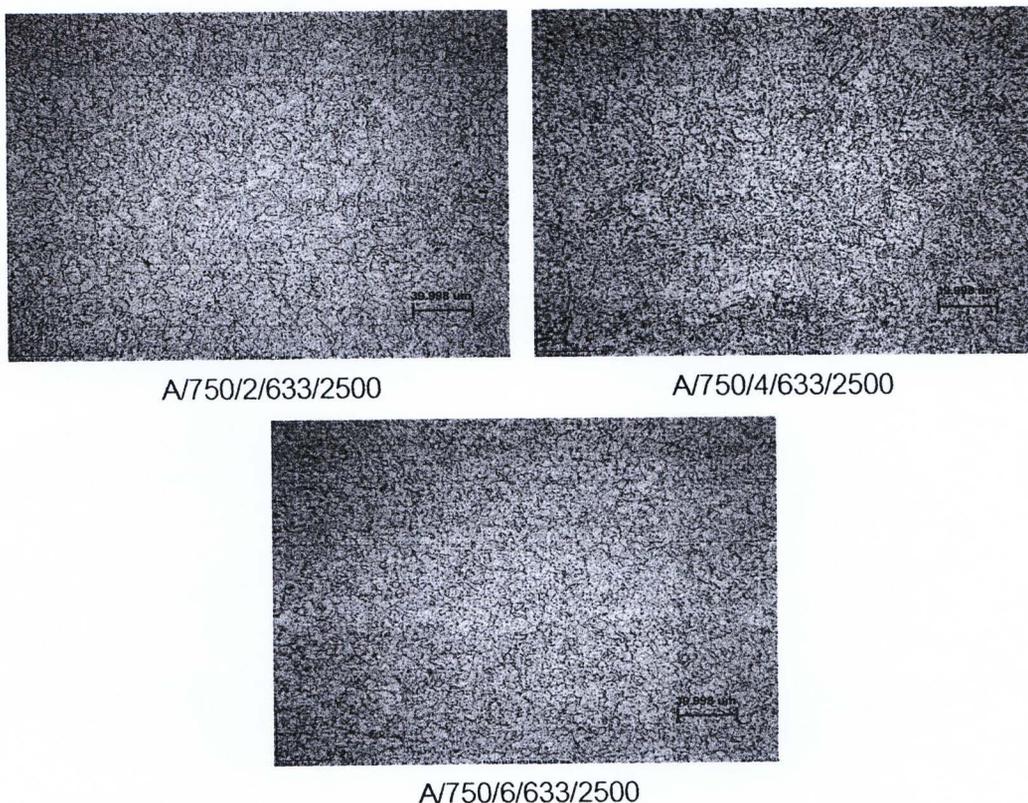
รูปที่ 4.53 โครงสร้างจุลภาคบริเวณกระทันเหล็กกล้า P22 ของแนวเชื่อมที่เชื่อมด้วยอินโคเนล 625 หลังผ่านกรรมวิธีทางความร้อนหลังการเชื่อมที่อุณหภูมิ 750°C และผ่านกรรมวิธีทางความร้อนที่อุณหภูมิ 633°C เป็นเวลา 2500 ชั่วโมง

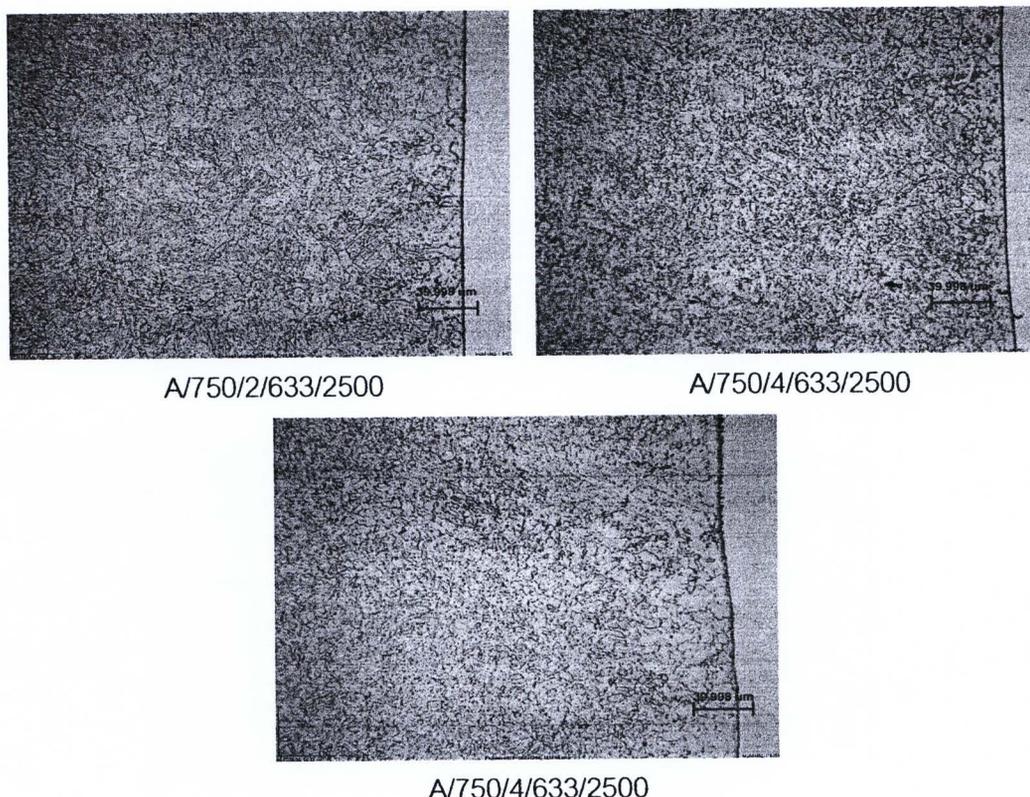
รูปที่ 4.54 โครงสร้างจุลภาคบริเวณรอยต่อเหล็กกล้า P22 ของแนวเชื่อมที่เชื่อมอินโคเนล 625 หลังผ่านกรรมวิธีทางความร้อนหลังการเชื่อมที่อุณหภูมิ 750°C และผ่านกรรมวิธีทางความร้อนที่อุณหภูมิ 633°C เป็นเวลา 2500 ชั่วโมง

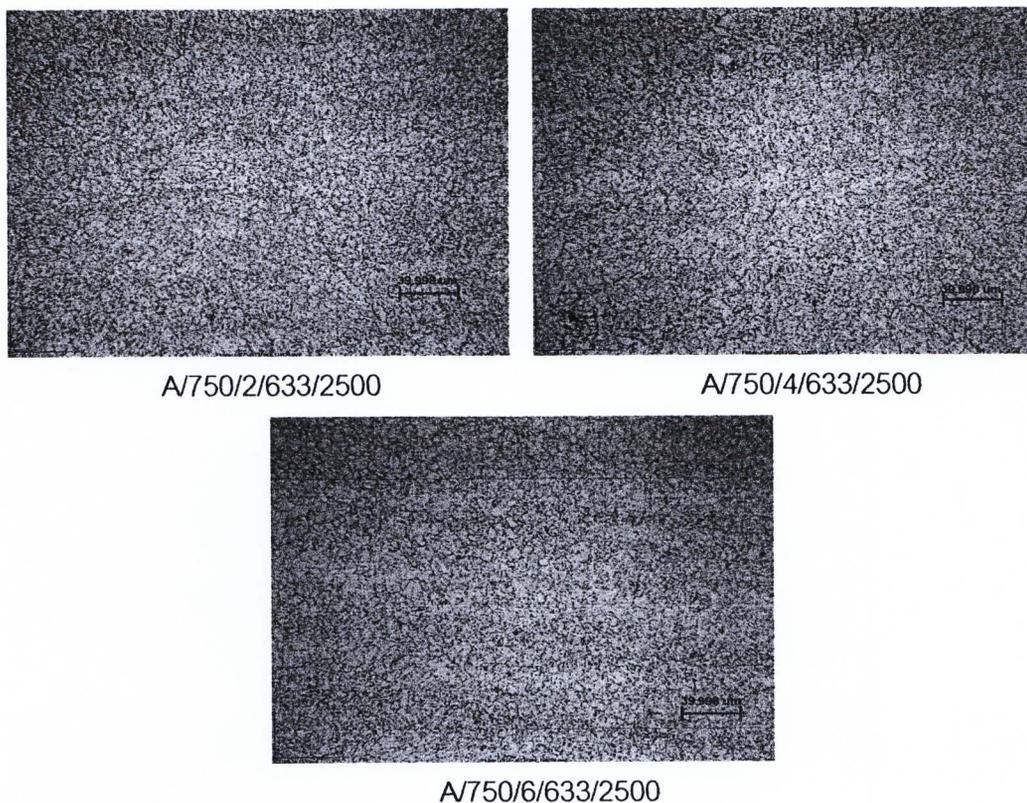
รูปที่ 4.56 โครงสร้างจุลภาคบริเวณกระแทกร้อนเหล็กกล้า P91 ของแนวเชื่อมที่เชื่อมด้วยอินโคเนล 625 หลังผ่านกรรมวิธีทางความร้อนหลังการเชื่อมที่อุณหภูมิ 750°C และผ่านกรรมวิธีทางความร้อนที่อุณหภูมิ 633°C เป็นเวลา 2500 ชั่วโมง

บริเวณกระทันร้อนของเหล็กกล้า P91 หลังผ่านกรรมวิธีทางความร้อนที่อุณหภูมิ 550 และ 633°C บริเวณกระทันร้อนมีการตกตะกอนของคาร์ไบด์จากธาตุผสมที่มีการละลายอยู่มากภายในเนื้อพื้นทำให้ความแข็งมีค่าสูงขึ้น ปรากฏการณ์นี้เรียกว่า การตกตะกอนของคาร์ไบด์ในช่วงอบคืนตัว (Secondary hardening) [30] ซึ่งคาร์ไบด์ที่ตกตะกอนจะมีขนาดเล็กมากและตกตะกอนส่วนใหญ่ตามขอบเกรน (Grain boundary) การตกตะกอนของคาร์ไบด์นี้ทำให้ความแข็งของบริเวณกระทันร้อนมีค่าเพิ่มสูงขึ้นและคาดว่าจะเป็สาเหตุของการแตกร้าวตามขอบเกรน (Intergranular cracking) [31-38] ซึ่งการตกตะกอนของคาร์ไบด์ที่ทำให้ความแข็งเพิ่มสูงขึ้นจะเห็นผลที่ชัดเจนในบริเวณกระทันร้อนที่ผ่านกรรมวิธีทางความร้อนหลังการเชื่อมที่อุณหภูมิ 750°C เป็นเวลา 2 ชั่วโมง และผ่านกรรมวิธีทางความร้อนที่อุณหภูมิ 550 และ 633°C เป็นเวลา 1000 ชั่วโมง แต่เมื่อเพิ่มเวลาของกรรมวิธีทางความร้อนจนถึง 2000 ชั่วโมง ความแข็งของบริเวณกระทันร้อนมีค่าลดลง คาดว่าเนื่องจากตะกอนคาร์ไบด์เริ่มขยายขนาด [21] คาร์ไบด์ที่ตกตะกอนสันนิษฐานว่าส่วนใหญ่คือชนิด  $M_{23}C_6$  ส่วนบริเวณกระทันร้อนที่ผ่านกรรมวิธีทางความร้อนที่อุณหภูมิ 800°C ความแข็งมีค่าลดลงเมื่อเปรียบเทียบกับบริเวณกระทันร้อนที่ผ่านกรรมวิธีทางความร้อนที่อุณหภูมิ 550 และ 633°C เนื่องจากโครงสร้างจุลภาคเปลี่ยนเป็นเฟร์ไรต์และคาร์ไบด์ตกตะกอน
