## บทที่ 3

### การศึกษาสภาพทั่วไปของโรงงานที่เป็นกรณีศึกษา

#### 3.1 ประวัติความเป็นมาของบริษัท

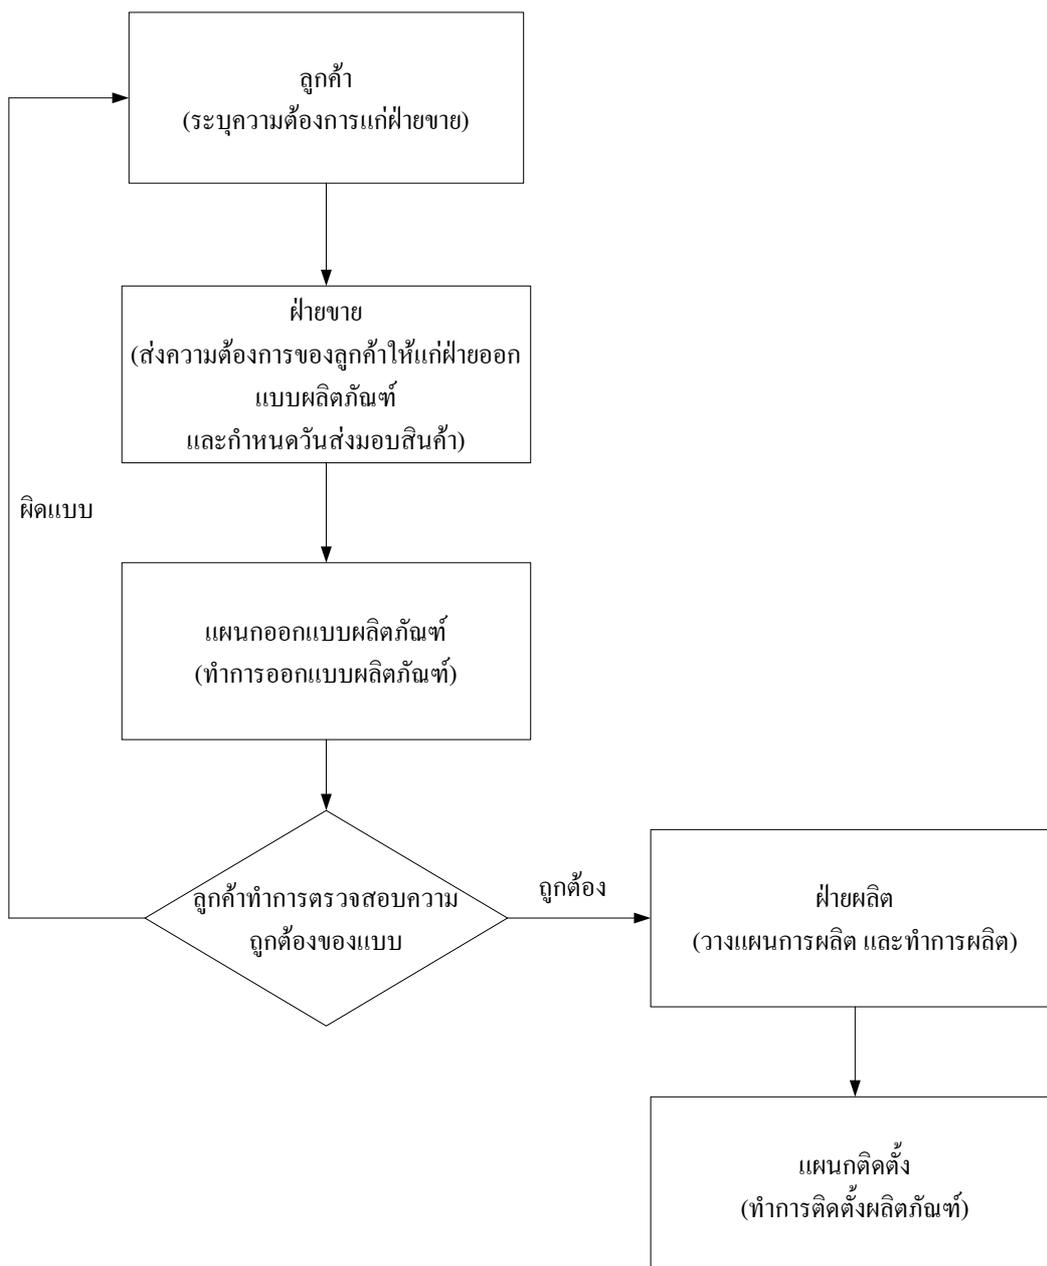
ภาพที่ 3.5 ขั้นตอนการผลิตเฟอร์นิเจอร์ก่อนปรับปรุง

ผู้วิจัยได้ทำการศึกษาวิธีการทำงานของกระบวนการผลิตเฟอร์นิเจอร์ ในส่วนของฝ่ายผลิต เพื่อหาแนวทางในการปรับปรุงการทำงานให้ดียิ่งขึ้น จากการศึกษาภาพรวมของกระบวนการ

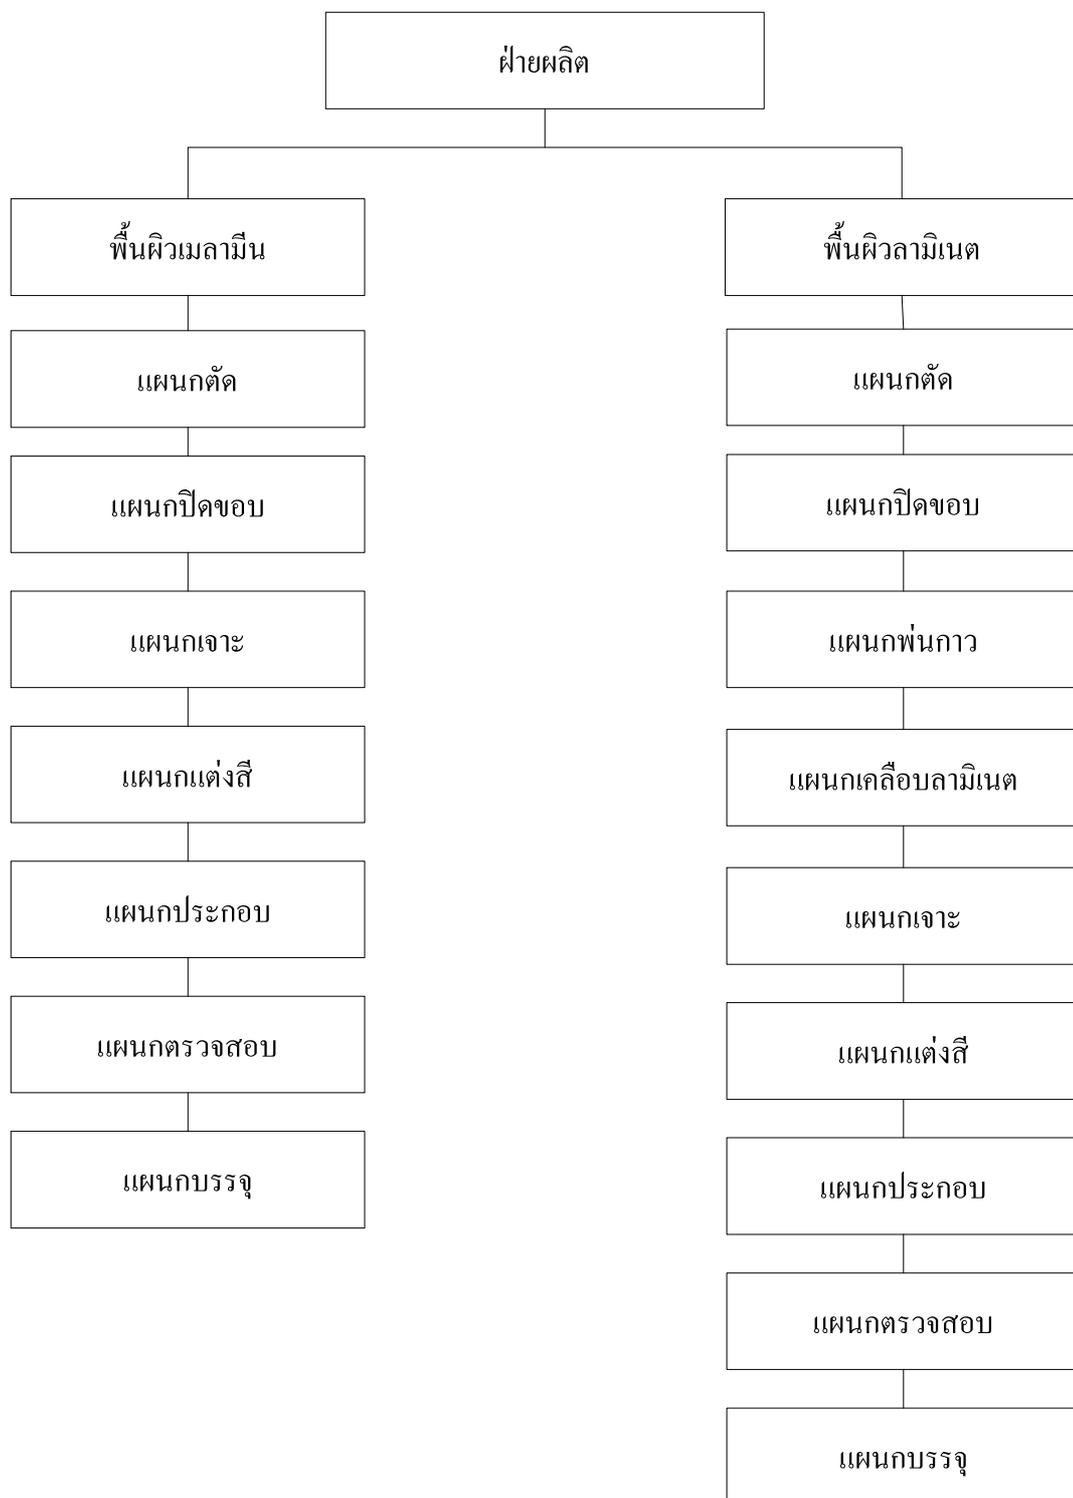
ภาพที่ 3.6 แผนกในฝ่ายผลิต

ในฝ่ายผลิตทางโรงงานได้แบ่งกระบวนการผลิตออกเป็น 2 ชนิด ตามลักษณะของพื้นผิวเฟอร์นิเจอร์ ตามภาพที่ 3.6

ในการศึกษาวิจัยนี้จะมุ่งเน้นศึกษาการจัดการการผลิตเฉพาะพื้นผิวเฟอร์นิเจอร์แบบ  
เมลามีน ในส่วนของแผนกตัด แผนกเจาะ แผนกปิดขอบ และแผนกประกอบ

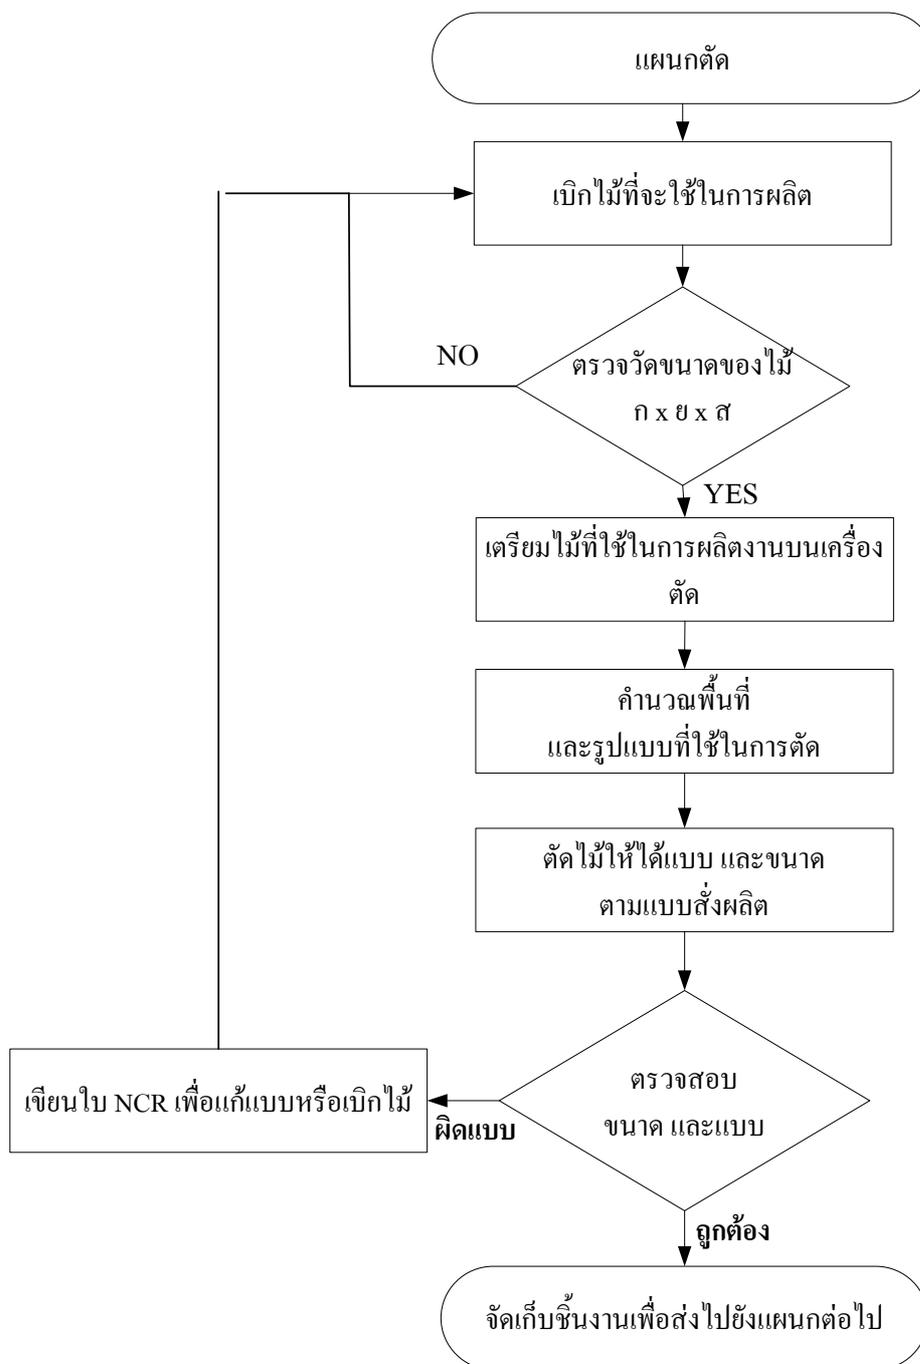
ภาพที่ 3.7 ขั้นตอนแผนกตัด

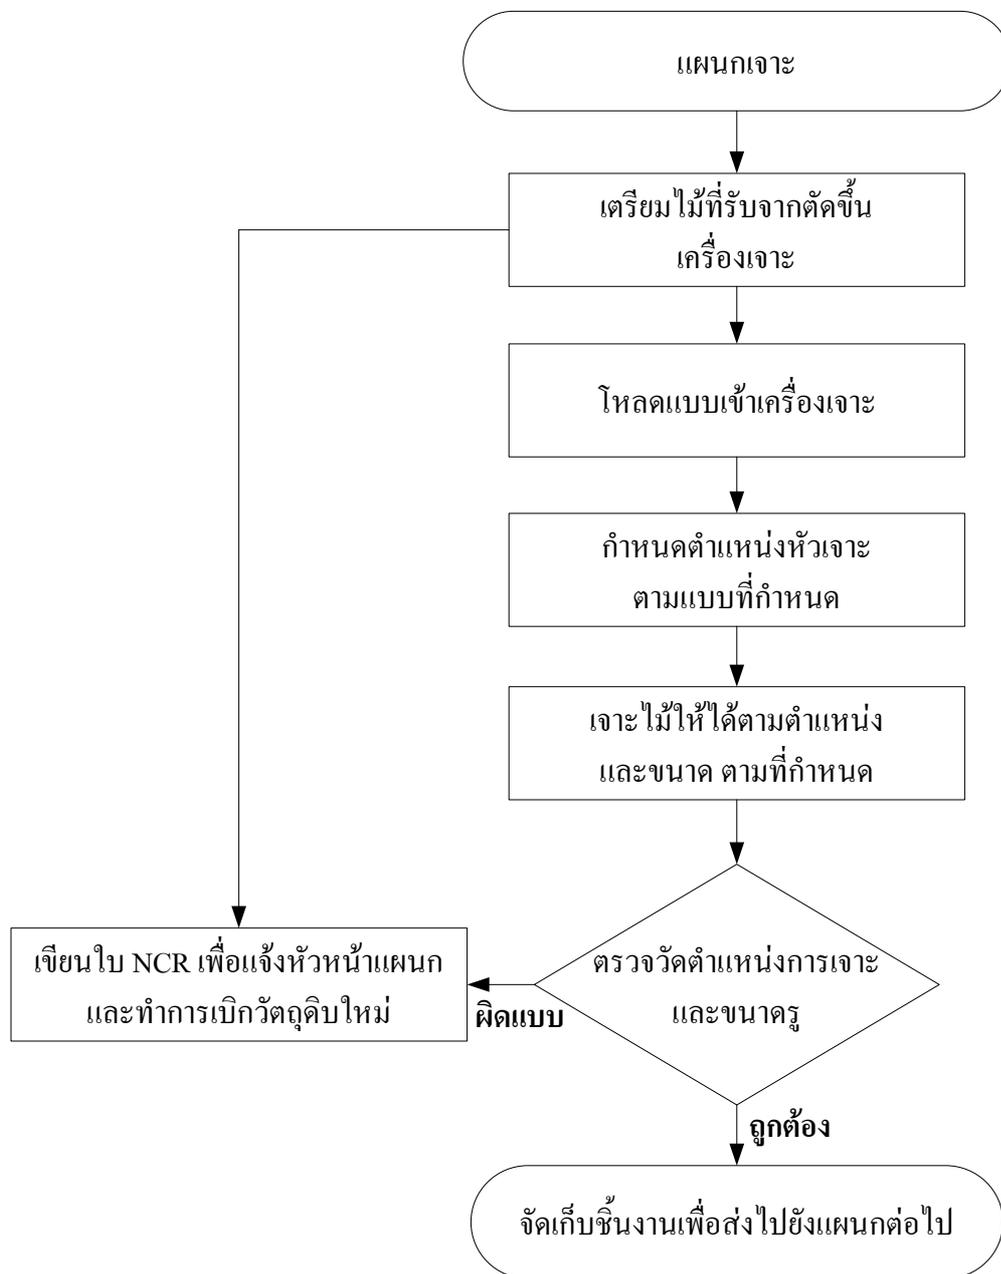
ภาพที่ 3.8 ขั้นตอนการทำงานแผนกเจาะ

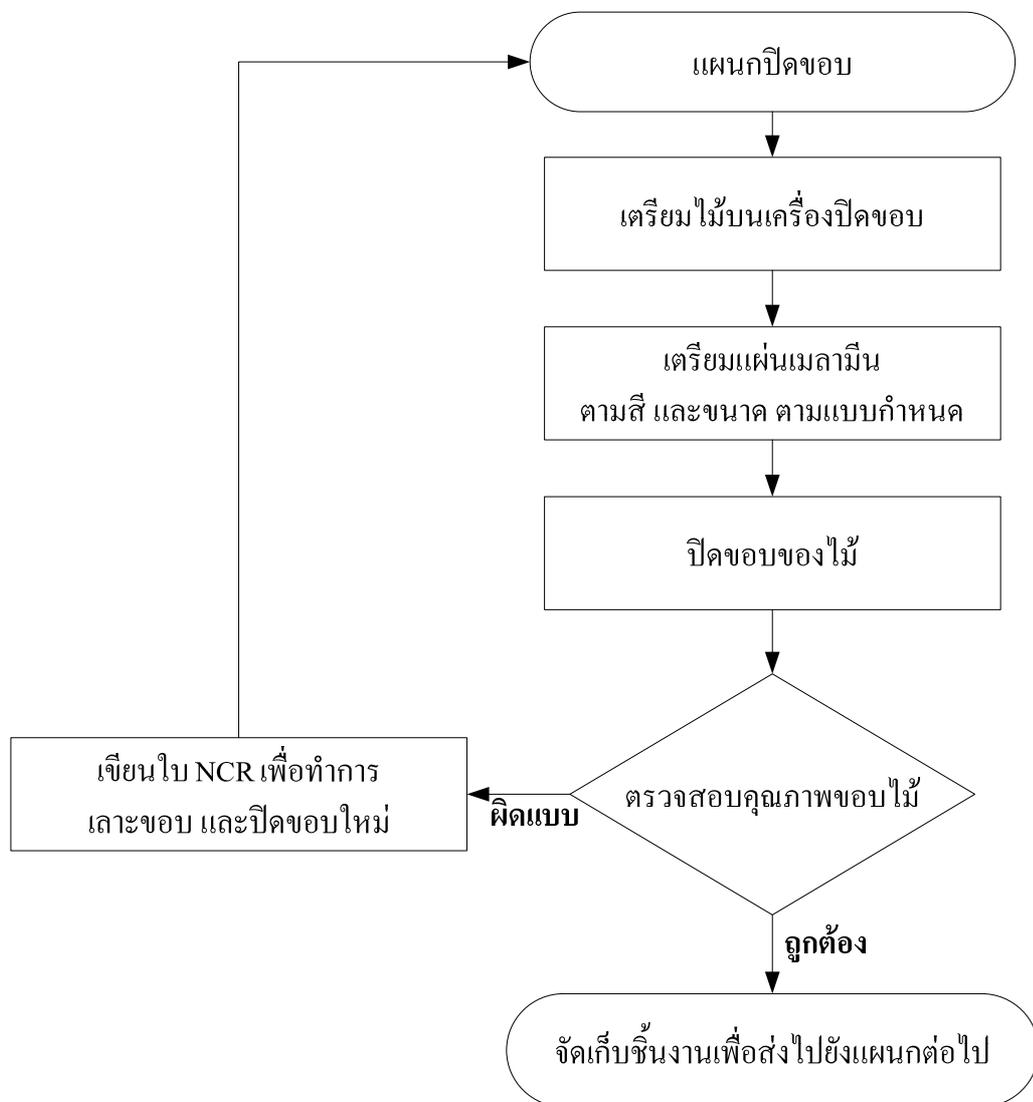
ภาพที่ 3.9 ขั้นตอนการทำงานแผนกปิดขอบ

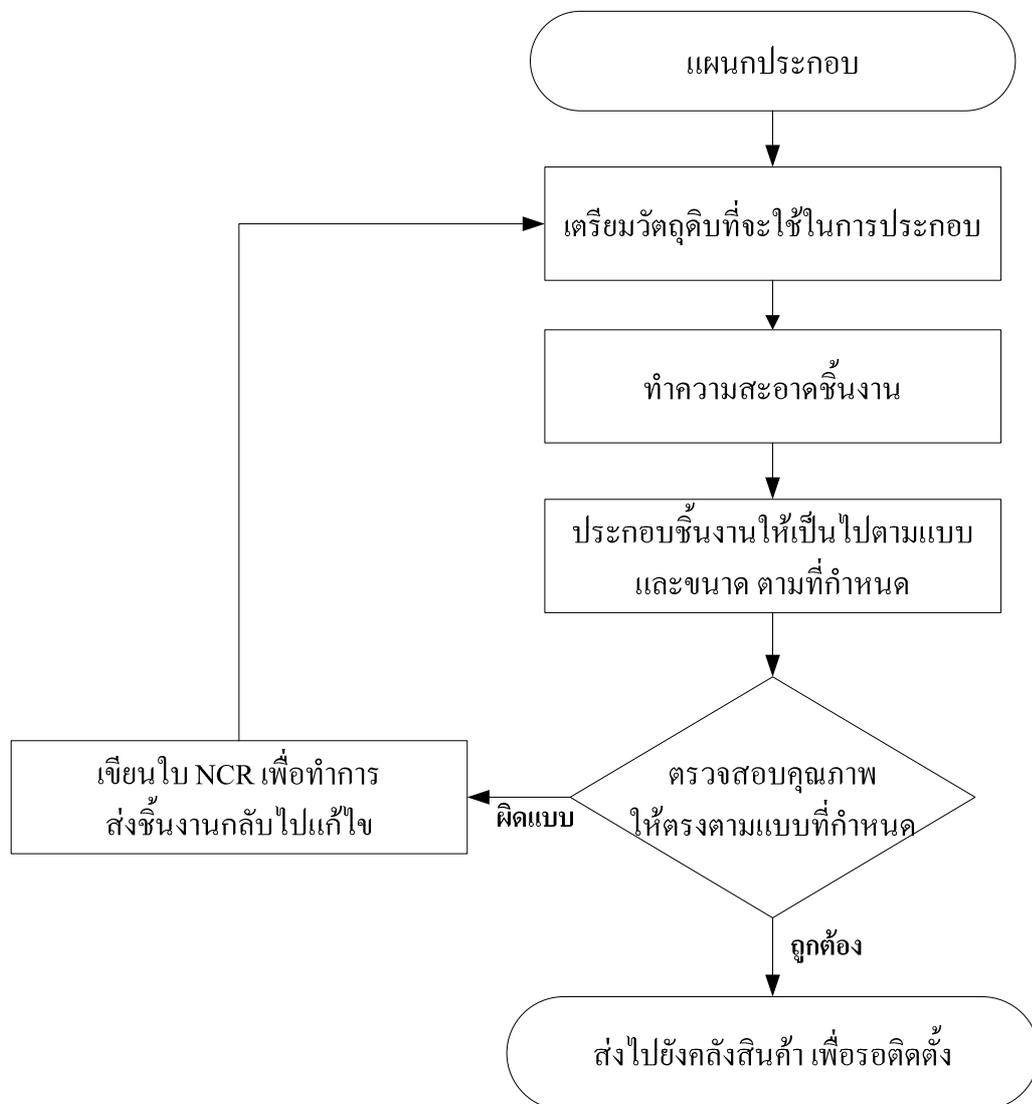
ภาพที่ 3.10 ขั้นตอนการทำงานแผนประกอบ

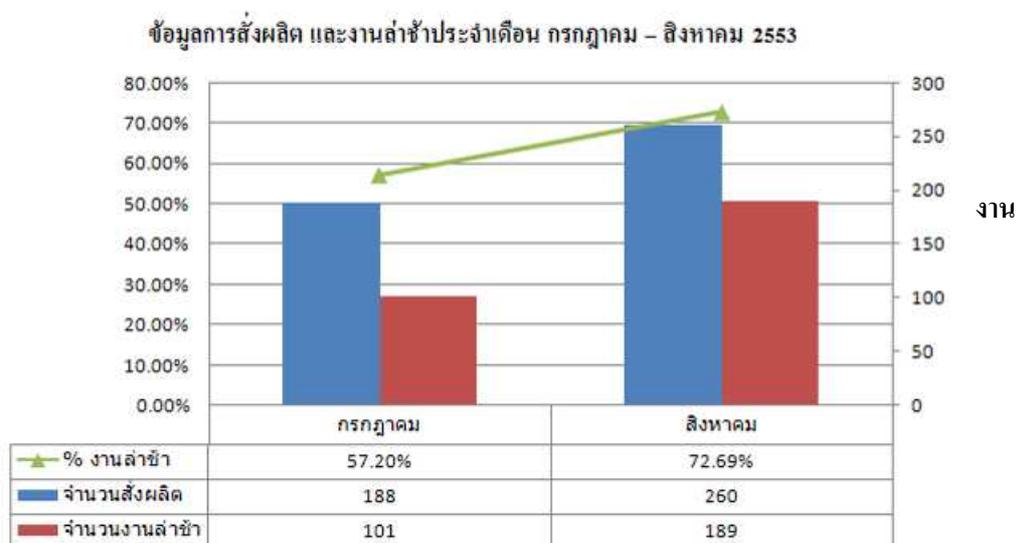
ภาพที่ 3.12 กราฟแสดงงานที่ส่งมอบล่าช้า เดือนกรกฎาคม – สิงหาคม 2553

จากภาพที่ 3.12 แสดงข้อมูลงานที่ส่งมอบล่าช้าจะเห็นว่าข้อมูลการผลิตของโรงงานที่เป็นกรณีศึกษาในเดือน กรกฎาคม มีการผลิตทั้งหมดจำนวน 188 งาน มีการส่งมอบงานล่าช้าทั้งหมด 101 งาน เดือนสิงหาคม มีการผลิตทั้งหมดจำนวน 260 งาน มีการส่งมอบงานล่าช้าทั้งหมด 189 งานคิดเป็นงานล่าช้า 53.72 % และ 72.69% ตามลำดับ ซึ่งจากข้อมูลดังกล่าวแสดงให้เห็นว่ามีจำนวนงานล่าช้าที่ไม่สามารถส่งมอบสินค้าให้กับลูกค้าได้ตรงตามกำหนดเวลานั้นมีปริมาณสูงมาก
