การวิเคราะห์การเกิดเพลิงไหม้จากการใช้งานสภาวะผิดปกติของเครื่องใช้พัดลมไฟฟ้าตั้งโต๊ะ

THE ANALYSIS OF CONFLAGRATION FIRE GENERATED BY THE FAILURE OF  
ELECTRIC FANS

A Thesis Submitted in Partial Fulfillment of the Requirements for the Degree  
MASTER OF SCIENCE  
Program of Forensic Science  
Graduate School  
SILPAKORN UNIVERSITY  
2008

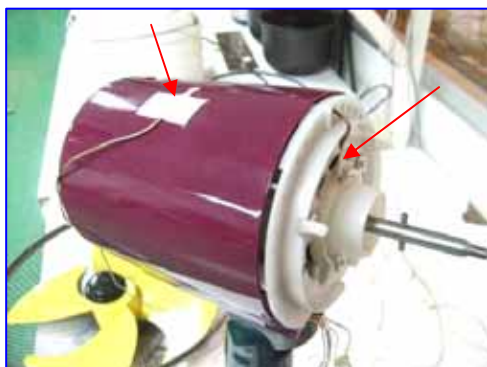
ภาพที่ 3 แสดงจุดที่ทำการวัดค่าอุณหภูมิด้วยเครื่องเทอร์โมคัปเปิลที่ ขดลวด(coil),แผ่นเหล็กที่ยึดขดลวด(stator), โครงโลหะยึดมอเตอร์พัดลมหน้า-หลังจำนวน 2 จุด (front-rear frame ) ฝาครอบมอเตอร์หน้า-หลัง รวมจำนวน 2 จุด (front-rear cover )

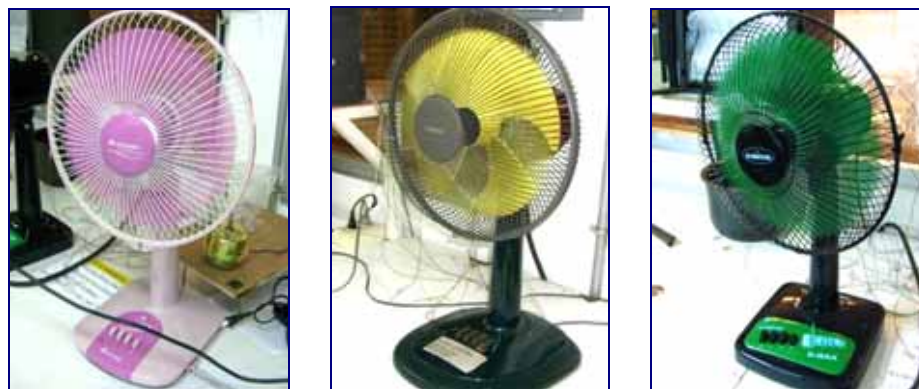
ภาพที่ 5 แสดงเครื่องใช้พัดลมไฟฟ้าจำนวน 3 ยี่ห้อ ประกอบไปด้วยยี่ห้อ A, ยี่ห้อ B และ ยี่ห้อ C ที่ทำการศึกษการสะสมความร้อนบริเวณมอเตอร์พัดลม จากการใช้งานสภาวะผิดปกติ ตามกรอบการศึกษาที่ 1

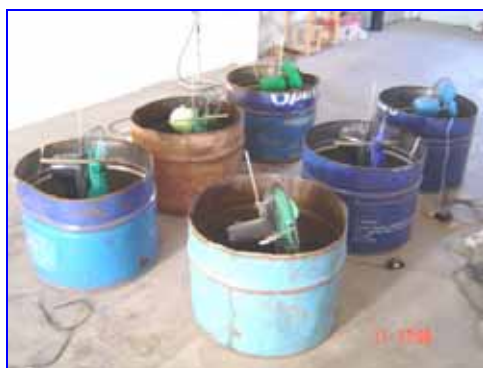
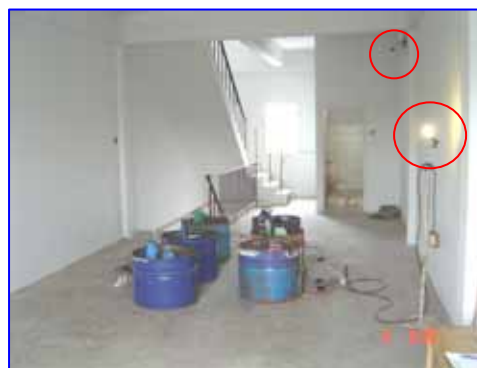
ภาพที่ 7 แสดงวิธีการศึกษาผลของการสะสมความร้อนจากการเปิดใช้งานสภาวะผิดปกติเกิด การลัดแกนโรเตอร์เครื่องใช้พัดลมไฟฟ้ายี่ห้อ A จนกว่าจะเกิดความเสียหายอย่างหนึ่งอย่างใดขึ้นที่มอเตอร์พัดลมซึ่งอาจเป็นสาเหตุของการเกิดเพลิงไหม้

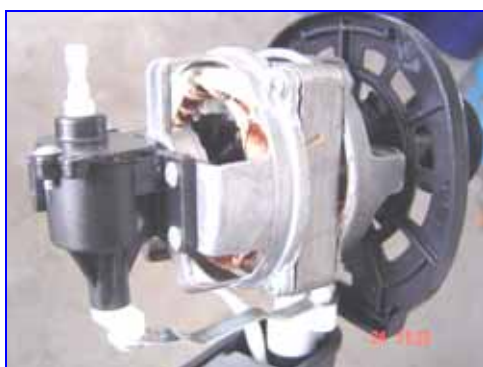
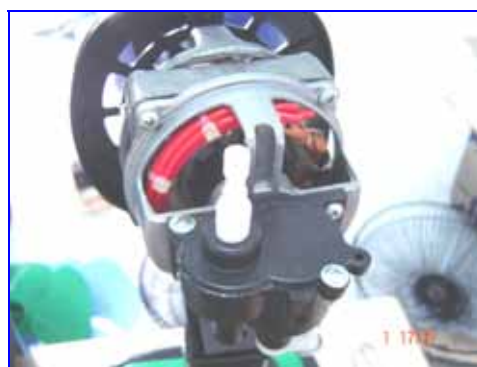
ภาพที่ 8 แสดงสภาพมอเตอร์เครื่องใช้พัดลมไฟฟ้ายี่ห้อ A ที่ทำการศึกษา ศรีชี คือพลาสติก  
ค่อล่าที่แกนโรเตอร์พัดลม

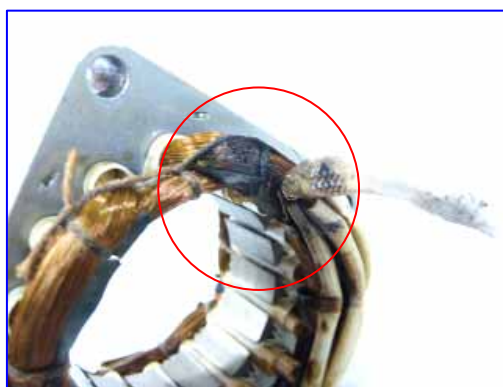
เกิดการอาร์ค-ลัดวงจรบริเวณขดลวดมอเตอร์ ไม่สามารถใช้งานต่อไปได้

ภาพที่ 9 แสดงการอาร์ค-ลัดวงจรบริเวณขดลวดของเครื่องใช้พัดลมไฟฟ้ายี่ห้อ A จากการใช้งานสถานะผิดปกติเกิดการล๊อคแกนโรเตอร์ ประกอบกับได้รับแรงดันไฟฟ้าเป็น 242 V หลังเปิดใช้งานเป็นระยะเวลา รวม 6:30 ชั่วโมง

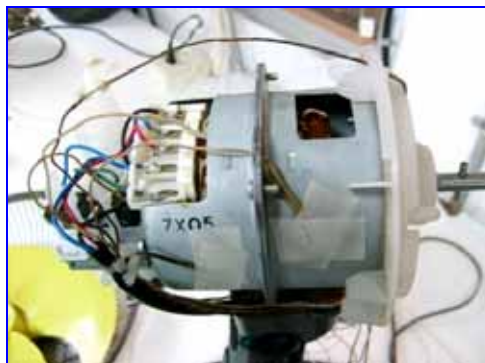
ภาพที่ 11 สภาพมอเตอร์เครื่องใช้พัดลมไฟฟ้า ยี่ห้อ B

รายละเอียดข้อมูลการทำงานของเครื่อง

1. กำลังไฟฟ้า 45 W
2. กระแสไฟฟ้า 0.22 Amp
3. ความเร็วรอบของการหมุน 1190 RPM
4. ราคา 630 บาท

### 2.2.1 ผลการศึกษาอุณหภูมิความร้อนบริเวณมอเตอร์พัดลม เครื่องใช้พัดลมไฟฟ้า ยี่ห้อ B ในสภาพการใช้งานสถานะปกติ (เปิดใช้งานระดับ 3 ,หมุนปกติ,ไม่ส่าย)

อุณหภูมิที่ได้ทำการวัดที่จุดต่างๆของมอเตอร์พัดลม จำนวน 6 จุด เรียงจากน้อยไปมาก ดังนี้ ฝาครอบมอเตอร์หลัง  $28.6^{\circ}\text{C}$  ฝาครอบมอเตอร์หน้า  $34.5^{\circ}\text{C}$  ตอนหลังโครงโลหะยึดมอเตอร์พัดลม  $43.6^{\circ}\text{C}$  ตอนหน้าโครงโลหะยึดมอเตอร์พัดลม  $45.1^{\circ}\text{C}$  แผ่นเหล็กที่ยึดขดลวด  $57.6^{\circ}\text{C}$  ขดลวด  $64.9^{\circ}\text{C}$

อุณหภูมิที่ได้ทำการวัดที่จุดส่วนต่างๆของมอเตอร์พัดลม จำนวน 6 จุด เรียงจากน้อยไปมาก ดังนี้ ฝาครอบมอเตอร์หลัง 31.8 °C ฝาครอบมอเตอร์หน้า 38.7 °C ตอนหลังโครงโลหะ ยึดมอเตอร์พัดลม 49.4 °C ตอนหน้าโครงโลหะยึดมอเตอร์พัดลม 51.2 °C แผ่นเหล็กที่ยึดขดลวด 66.0 °C ขดลวด 75.1 °C

อุณหภูมิที่ได้ทำการวัดที่จุดต่างๆของมอเตอร์พัดลม จำนวน 6 จุด เรียงจากน้อยไปมาก ดังนี้ ฝาครอบมอเตอร์หลัง 31.5 °C ฝาครอบมอเตอร์หน้า 39.2 °C ตอนหลังโครงโลหะ ยึดมอเตอร์พัดลม 51.3 °C ตอนหน้าโครงโลหะยึดมอเตอร์พัดลม 54.2 °C แผ่นเหล็กที่ยึดขดลวด 69.3 °C ขดลวด 75.5 °C

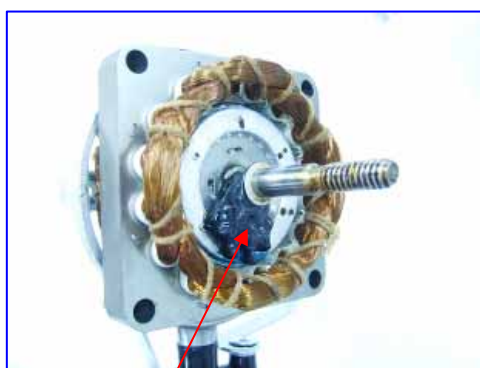
เครื่องใช้พัดลมไฟฟ้าได้รับความเสียหายใช้งานไม่ได้ เนื่องจากพลาสติกค่อล่า  
ที่แกนโรเตอร์เกิดการหลอมละลาย หลังเปิดเครื่องไปแล้ว 8 ชั่วโมง

ภาพที่ 15 แสดงการหลอมละลายของพลาสติกค่อล่าที่แกนโรเตอร์ ของเครื่องใช้พัดลมไฟฟ้า  
ยี่ห้อ C จากการใช้งานสภาวะผิดปกติเกิดการล๊อคแกนโรเตอร์ ประกอบกับได้รับ  
แรงดันไฟฟ้าเป็น 242 V เปิดใช้งานเป็นระยะเวลา รวม 8 ชั่วโมง

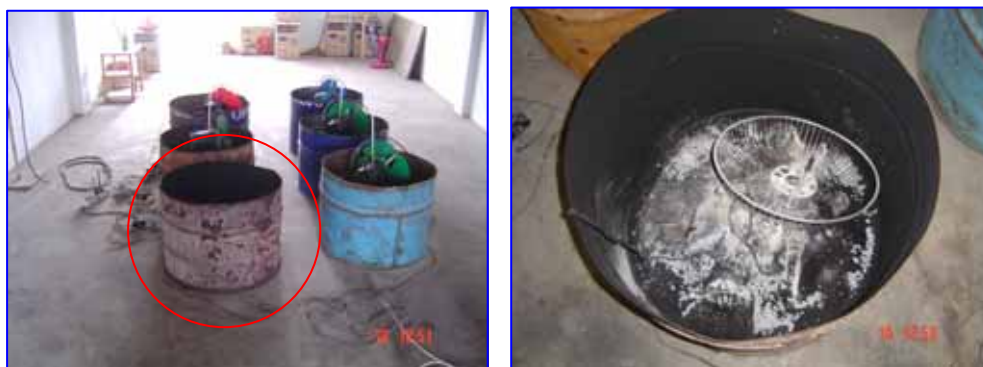
1. กรณีเกิดเพลิงไหม้ต่อเนื่อง จำนวน 8 เครื่อง คือเครื่องที่ 1, 5,6,12,18,21,25 และ 30 คิดเป็น 27% ของทั้งหมด พบว่าระยะเวลาที่เปิดใช้งาน ต่ำสุด 14 ชั่วโมง และ สูงสุด 22 วัน จากจำนวนที่ได้รับความเสียหาย มีรายละเอียดดังนี้

ภาพที่ 28 แสดงสภาพเครื่องใช้พัดลมไฟฟ้ายี่ห้อ A จากการศึกษาใช้งานสภาวะผิดปกติเกิดการล๊อคแกนโรเตอร์ซึ่งได้รับความเสียหายเกิดเพลิงไหม้ต่อเนื่อง

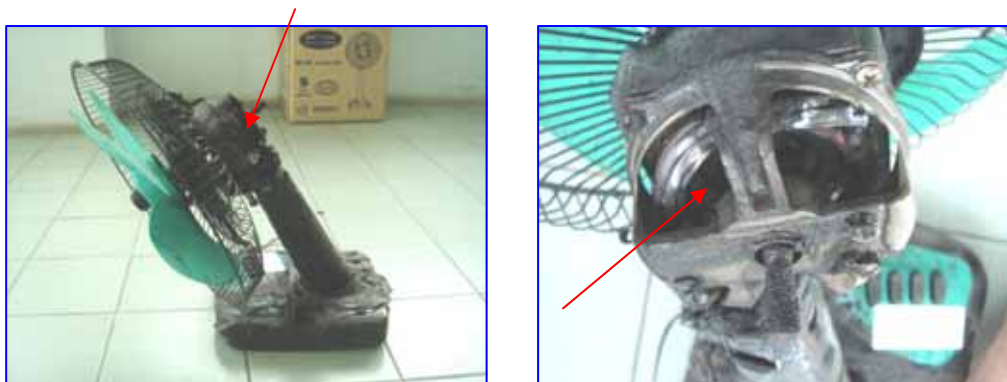
1.3 จะพบสภาพความเสียหายลุกลามไหม้เป็นตามลำดับขั้นจากจุดที่เกิดการลุกไหม้ขึ้นก่อนที่พลาสติกคอกล่าที่แกนโรเตอร์ ซึ่งซากวัสดุจากการลุกไหม้จะตกลงสู่ระดับล่างตามแรงโน้มถ่วงของโลกและเป็นจากภายในมอเตอร์พัดลมออกมา เช่น พบลักษณะการหลอมละลายหยดของพลาสติกฝากรอบมอเตอร์พัดลมตกลงสู่พื้นห้องก่อนส่วนประกอบอื่น ซึ่งน่าจะแตกต่างจากเครื่องใช้พัดลมไฟฟ้าที่เสียหายจากการถูกเพลิงลามไหม้ จะปรากฏสภาพความเสียหายมากทางด้านที่อยู่ใกล้กับแหล่งต้นเพลิงอื่น และปรากฏความเสียหายจากด้านนอกเข้าสู่ด้านใน

ภาพที่ 29 แสดงสภาพเครื่องใช้พัดลมไฟฟ้ายี่ห้อ A จากการศึกษารายงานสภาพอะไหล่ที่เกิดการลัดวงจรมอเตอร์ ซึ่งได้รับความเสียหายเกิดเพลิงไหม้ต่อเนื่องแต่ได้ทำการใช้เครื่องดับเพลิงทำการดับก่อน ซึ่งพบการลุกลามไหม้ที่พลาสติกหล่อที่แกนโรเตอร์ทางด้านหลัง

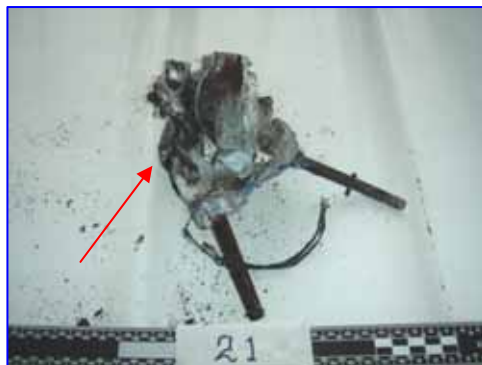
1.4 จากการที่บริเวณมอเตอร์พัดลมเกิดการลุกลามไหม้ขึ้นทำให้พลาสติกฝาครอบมอเตอร์ หลอมละลายไหม้ไปหมด ต่อมามอเตอร์พัดลมจึงตกลงสู่เบื้องล่างในสภาพที่ไม่มีฝาครอบหุ้มห่อ จากการที่ตัวมอเตอร์พัดลมที่เป็นโลหะมีน้ำหนักและขณะนั้นมีสภาพร้อน เมื่อมีการตกกระทบกับพื้นทำให้ด้านที่ลงสัมผัสเกิดการบิดเอนหรือบวมยุบเสียรูปร่างของโครงเหล็กหรือส่วนประกอบโลหะของมอเตอร์พัดลม ตรงกับเอกสารรายงานการตรวจสอบสถานที่เกิดเหตุเพลิงไหม้ที่ 27/2550 ลง 19 ก.พ. 2550 วิทยาการเขต 15 (นครปฐม), 2550 ของ พ.ต.ท.อดิษฐ์ กันหา นวท.(สบ3)ฯ ที่มีสาเหตุของการเกิดเพลิงไหม้จากเครื่องใช้พัดลมไฟฟ้า ในหัวข้อสรุปที่ว่า “สภาพของมอเตอร์พัดลมพบการบวมยุบของโครงมอเตอร์พัดลมจากน้ำหนักของมอเตอร์พัดลมที่ตกกระทบกับพื้น” ซึ่งน่าจะเป็นสภาพที่แตกต่างจากเครื่องใช้พัดลมไฟฟ้าที่ถูกลุกลามไหม้ที่ล้มลงพร้อมกันทั้งตัวถังพัดลมและการล้มซ้ำกว่าจึงปกป้องการล้มกระทบบริเวณมอเตอร์พัดลม หากมอเตอร์พัดลมที่พบจึงน่าจะมีสภาพที่ดีกว่า

ภาพที่ 30 แสดงสภาพเครื่องใช้พัฒนไฟฟ้ายี่ห้อ A จากการศึกษาใช้งานสภาวะผิดปกติเกิดการ ล็อกแกนโรเตอร์ ซึ่งได้รับความเสียหายเกิดเพลิงไหม้ต่อเนื่อง ซึ่งพบโครงโลหะยึด มอเตอร์พัฒนามีสภาพบอบช้ำ

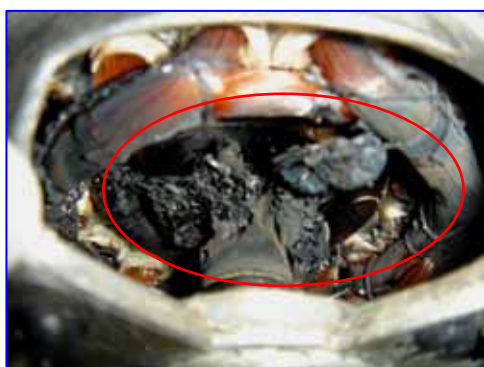
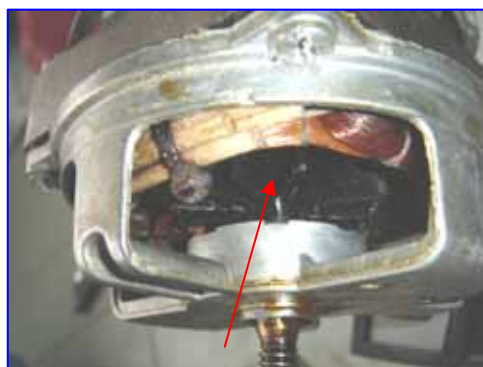
2.1 พบการลุกไหม้ที่พลาสติกคอกำลังที่แกนโรเตอร์และเปลวเพลิงไปถูกกับตอนบนพลาสติกฝาครอบมอเตอร์จนทะลุแล้วตัวเองไม่ได้ลุกไหม้ต่อเนื่อง อธิบายได้ด้วยทฤษฎีการเกิดเพลิงไหม้ เช่น อาจเกิดจากการที่พบว่ามีประกายไฟร่วมกับเกิดประกายไฟของวงจรไฟฟ้า เช่น ขดลวดไหม้เกรียม, การขาดสีกกร่อนของสายไฟฟ้า และ/หรือ เกิดการอาร์ค-ลัดวงจรของสายไฟฟ้าที่เข้าสู่ขดลวด เป็นต้น ทำให้ไม่มีกระแสไฟฟ้าเข้าขดลวดหรือเข้าเพียงบางส่วนทำให้เกิดการสะสมความร้อนที่ขดลวดมอเตอร์ลดลง ซึ่งอาจเป็นสาเหตุที่เพลิงไม่ได้ลุกลามไหม้ต่อเนื่องดังในข้อ 1 กรณีใบพัดลมติดขัดไม่หมุน เป็นเพราะเกิดการหลอมละลายของพลาสติกคอกำลังที่แกนโรเตอร์และหยดลงติดลื้อระหว่างตัวโรเตอร์ และขดลวด

ภาพที่ 31 แสดงสภาพเครื่องใช้พัดลมไฟฟ้ายี่ห้อ A บางเครื่องจากการศึกษาใช้งานสภาวะผิดปกติ เกิดการลื้อแกนโรเตอร์ ที่ได้รับความเสียหายเกิดเพลิงไหม้ตัวเอง, พลาสติกฝาครอบไหม้ทะลุ ซึ่งพบการลุกไหม้ที่พลาสติกคอกำลังของแกนโรเตอร์ด้านหน้า ซึ่งด้านหลังยังปกติ

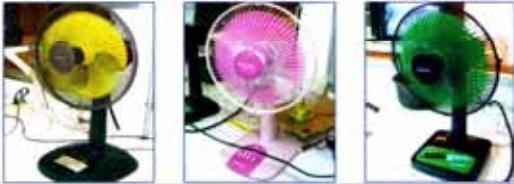
1. แสดงแผ่นข้อมูลรายงานการทดสอบ จากการศึกษการสะสมความร้อนบริเวณมอเตอร์พัดลมยี่ห้อ A,B และ C ในการใช้งานสภาวะปกติ และสภาวะผิดปกติตามปัจจัยต่างๆ ซึ่งได้ทำการศึกษาที่ บริษัท ไทย โตชิบาอุตสาหกรรม จำกัด
