การศึกษาเพื่อกำหนดอายุโบราณสถานวัดโพธิ์บางโอ อ.บางกรวย จ.นนทบุรี  
จากหลักฐานทางโบราณคดี

การค้นคว้าอิสระนี้เป็นส่วนหนึ่งของการศึกษาตามหลักสูตรปริญญาศิลปศาสตรมหาบัณฑิต  
สาขาวิชาโบราณคดีสมัยประวัติศาสตร์  
ภาควิชาโบราณคดี  
บัณฑิตวิทยาลัย มหาวิทยาลัยศิลปากร  
ปีการศึกษา ๒๕๕๒  
ลิขสิทธิ์ของบัณฑิตวิทยาลัย มหาวิทยาลัยศิลปากร

**THE STUDY FOR DATING ARCHAEOLOGICAL SITE AT WAT PHOBANG-O AMPHOE  
BANG KRUI CHANGWAT NONTHABURI ON BASE ARCHAEOLOGY EVIDENCE**

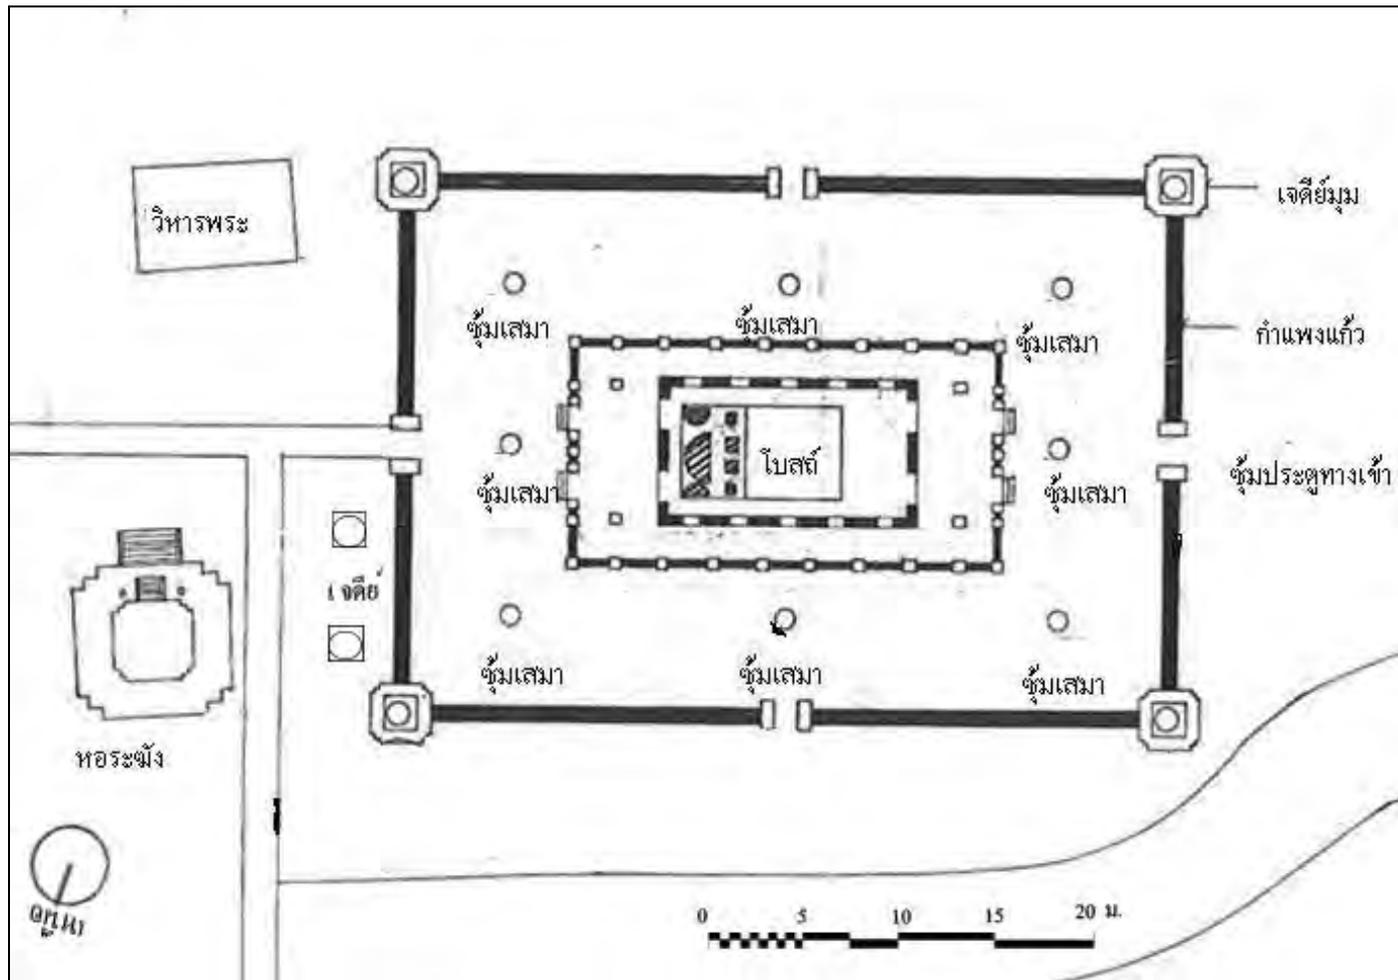
ภาพที่ ๕ แผนผังแสดงตำแหน่งสถาปัตยกรรมสำคัญของวัดโพธิ์บางโอ

นอกกำแพงแก้วออกไปทางด้านหน้า มีทางเดินไปสู่ทำน้าหน้าวัด ข้างทางเดินใกล้กับซุ้มประตูกำแพงแก้วทางด้านหน้า มีหอรบั้งตั้งอยู่ ส่วนกุฏิสงฆ์ เมรุ และศาลาการเปรียญตั้งอยู่ทางด้านทิศเหนือของอุโบสถ (ภาพที่ ๕)

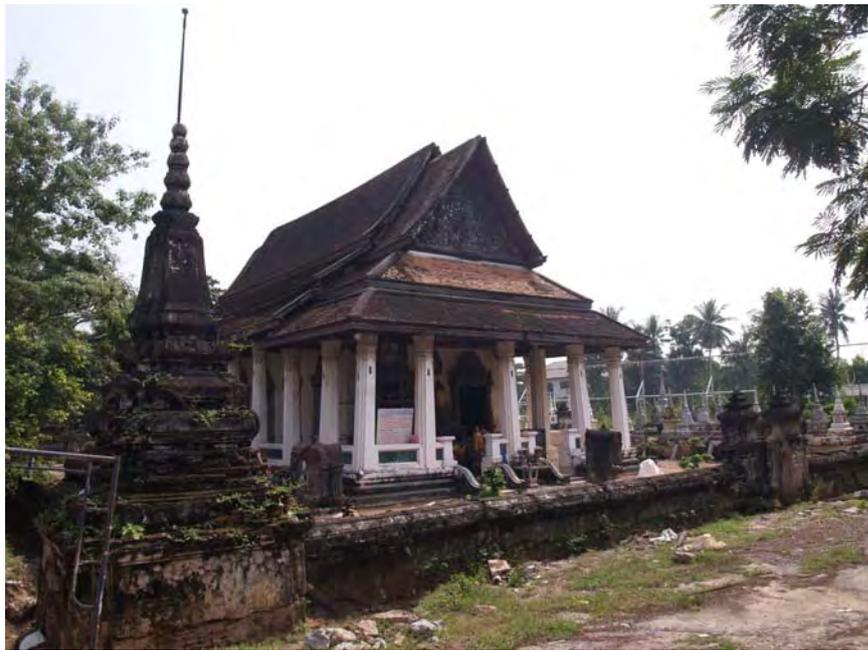
ภาพที่ ๖ อุโบสถวัดโพธิ์บางโหนด้านทิศตะวันตก

มีลักษณะ เป็นอาคารสี่เหลี่ยมผืนผ้าขนาด กว้าง ๑๒ เมตร ยาว ๒๔.๕ เมตร สูง ๑๓.๑๐ เมตร มีมุขหน้ามุขหลัง มีชายคาพาไลรอบพระอุโบสถลักษณะคล้ายกับวัดพระศรีรัตนมหาศาสดาราม ซึ่งเป็นแบบอย่างมาจากวัดหลวงสมัยอยุธยาตอนปลาย โดยสร้างเป็นอาคารก่ออิฐถือปูนขนาด ๕ ห้อง ตั้งอยู่บนฐานบัวแข็งสิงห์ หลังคาทรงโรงลดชั้น ๒ ชั้น มุงด้วยกระเบื้องดินเผา มีช่อฟ้าใบระกา แต่ปัจจุบันของเก่าคู่พังไปหมดแล้ว ที่มุขหน้าและมุขหลังมีเสาเหลี่ยมย่อมุมตั้งขึ้นรับเครื่องบนด้านละ ๒ ต้น รอบระเบียงมีเสานางเรียงตั้งขึ้นรับเชิงชาย ๒๖ ต้น เป็นเสาเหลี่ยมย่อมุม หัวเสาทำเป็นรูปบัวแฉก มีคันทวยรองรับปีกนกโดยรอบอุโบสถ แต่ทางวัดได้ถอดออกไปเก็บไว้ พื้นระเบียงปูด้วยกระเบื้องดินเผา ที่กำแพงระเบียงประดับด้วยกระเบื้องเคลือบสีเขียวแบบจิ้นรูป สวัสดิการ (ภาพที่ ๑๓) สองข้างประตูอุโบสถด้านหน้ามีตุ๊กตาจีนทำจากหินคล้ายจะเป็นรูปยักษ์รักษาวัดตั้งอยู่ข้างละ ๑ ตัว สภาพก่อนข้างสมบูรณ์ (ภาพที่ ๑๔)

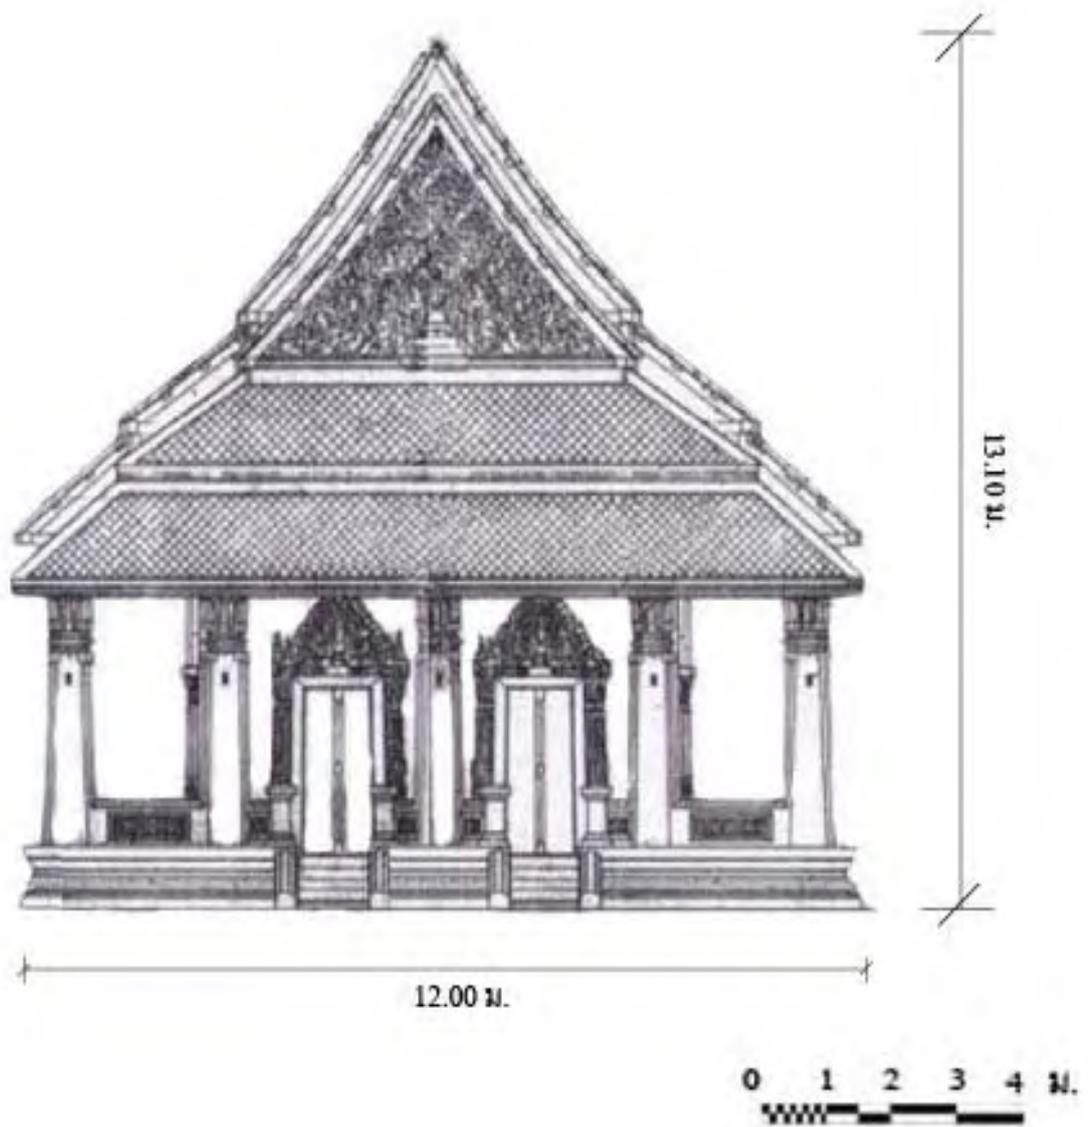
ภาพที่ ๑๑ ลายเส้นอุโบสถวัดโพธิ์บางโอบีด้านหลังประดับหน้าบันรูปนารายณ์ทรงครุฑ

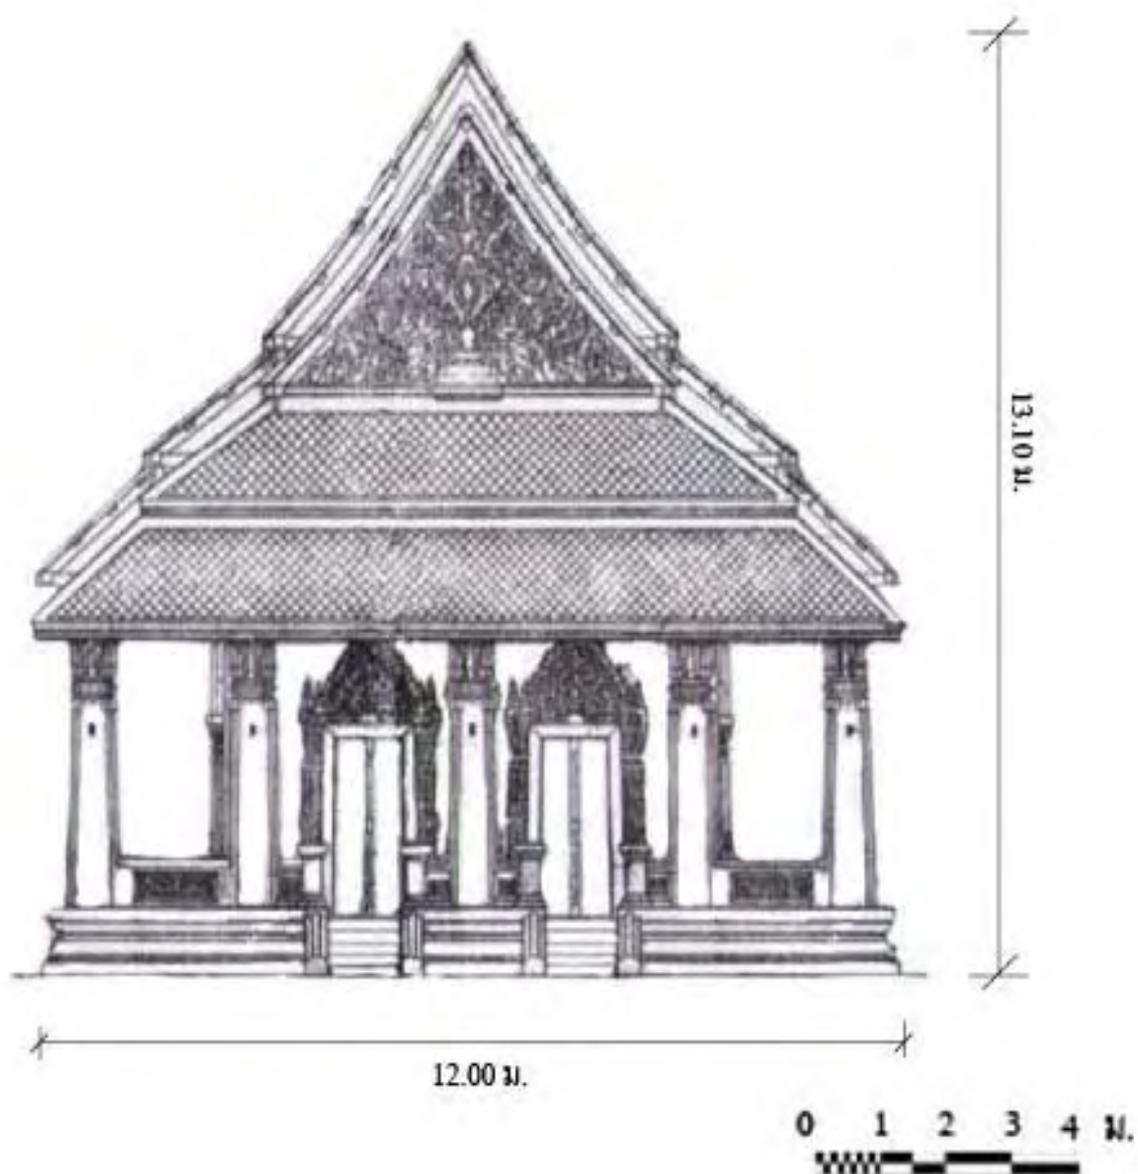
ภาพที่ ๑๒ ลายเส้นอุโบสถวัดโพธิ์บางโอบีด้านหน้ารูปบุคคลได้สูญหายไป

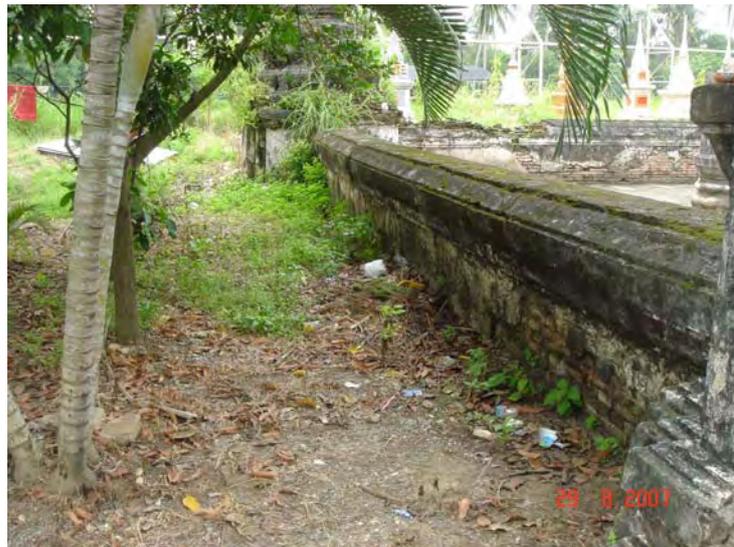
ภาพที่ ๑๕ กำแพงแก้วด้านทิศตะวันออกเฉียงใต้

ตัวกำแพงแก้วขนาดกว้าง ๓๐.๗๐ เมตร ยาว ๔๓.๕๐ เมตร สูง ๑.๓๘ เมตร หน้า ๐.๓๖ เมตรทำเป็นฐานบัวคว่ำบัวหงาย ๑ ชุดโดยทำให้ท้องไม้สูงขึ้นมาซุ้มประตูทางเข้าทั้ง ๔ ด้าน ที่มุมกำแพงแก้วทำเป็นเจดีย์ทรงเครื่องในผังสี่เหลี่ยมย่อมุมไม้ ๑๒ ทั้ง ๔ มุม ซุ้มประตูกำแพงแก้วทำเป็นเสาหัวเม็ดคู่บนฐานฐานสิงห์ย่อมุม

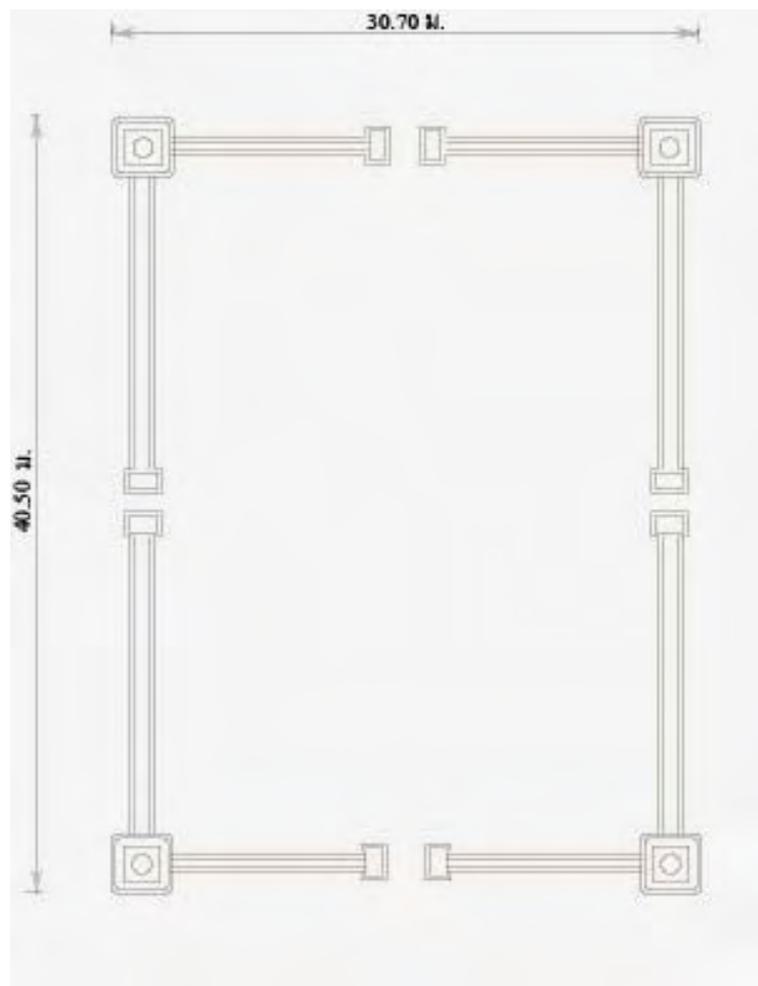
ภาพที่ ๑๘ แผนผังแสดงตำแหน่งกำแพงแก้วและเจดีย์ทั้ง ๔ มุม

อยู่ที่มูมกำแพงแก้วทั้ง ๔ ทำเป็นเจดีย์ทรงเครื่องในผังสี่เหลี่ยมย่อมุมไม้ ๑๒ ทั้ง ๔ มูม มีฐานสิงห์และบัวกลุ่มรองรับองค์ระฆัง ยอดเป็นบัวกลุ่มเถาขึ้นไปสวยงาม

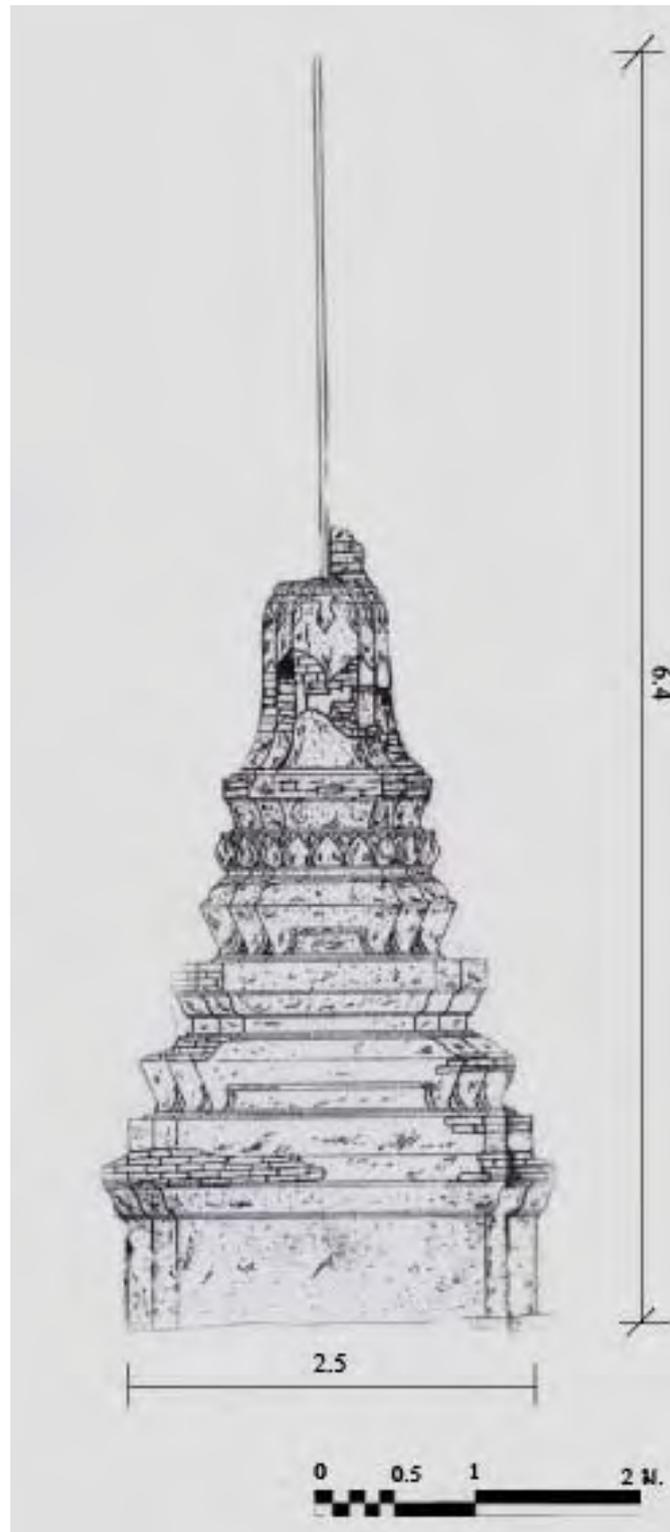
ภาพที่ ๒๐ ถายเส้นเจดีย์มุมด้านทิศตะวันออกเฉียงเหนือ

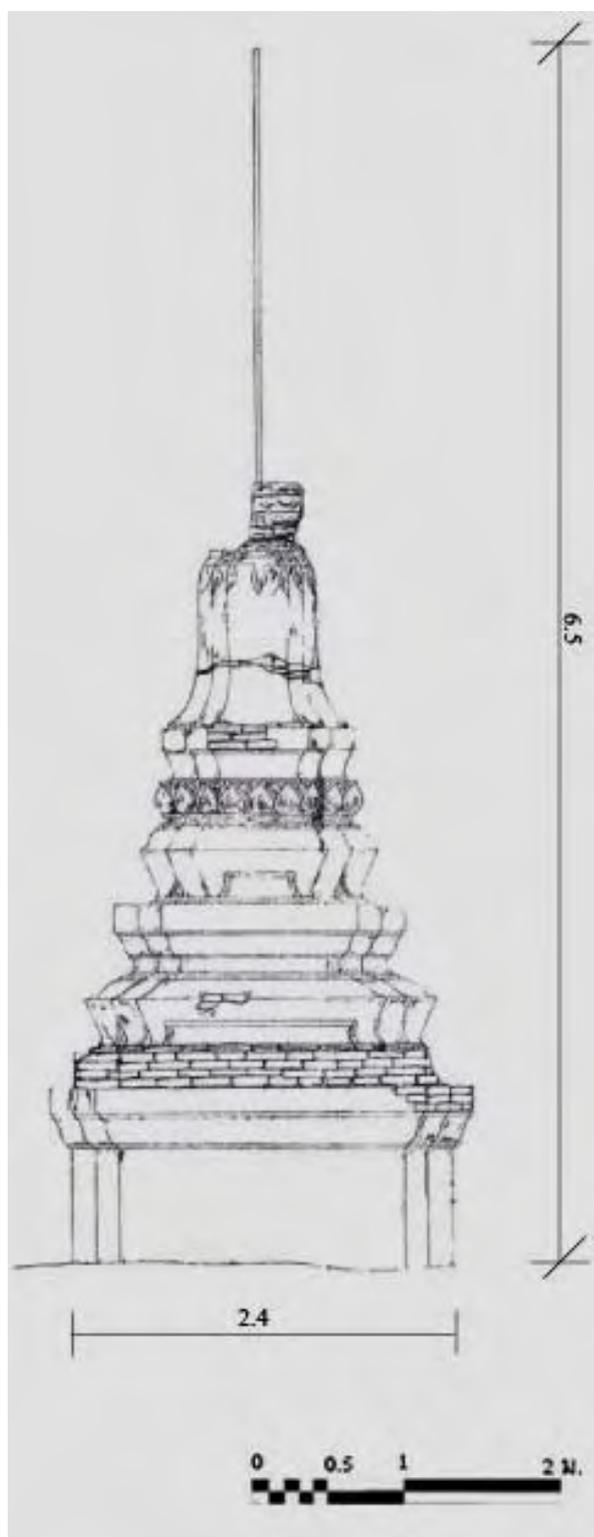
ภาพที่ ๒๔ ภาพลายเส้นเจดีย์มุมด้านทิศตะวันตกเฉียงใต้

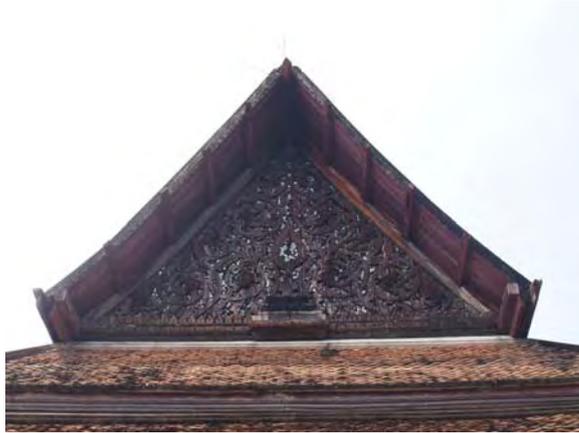
หน้าบันด้านหน้า (ทิศตะวันออก) ของอุโบสถเป็นไม้จำหลัก ประดับลายกนกคาบเครือเถา ลายกนกขมวดเกี่ยวพันกัน ปลายมีรูปเทพพนมและยักษ์พนม พื้นหลังประดับกระจกลี ตรงกลางรูปประดับบุคลลได้หายไป

ภาพที่ ๒๗ หน้าบันด้านหน้าของอุโบสถวัดโพธิ์บางโอรูปบุคลลได้หายไป

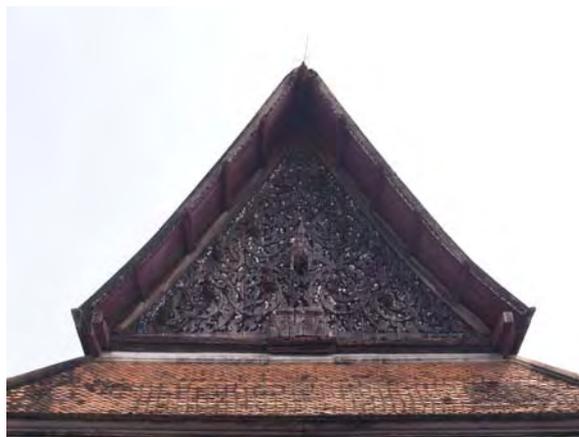
หน้าบันด้านหลัง (ทิศตะวันตก) ของอุโบสถเป็นไม้จำหลักรูปพระนารายณ์ทรงครุฑ ประดับลายกนกคาบเครือเถา ลายกนกขมวดเกี่ยวพันกัน ปลายมีรูปเทพพนมและยักษ์พนม พื้นหลังประดับกระจกลี

ภาพที่ ๒๘ หน้าบันด้านหลังอุโบสถมีรูปนารายณ์ทรงครุฑ

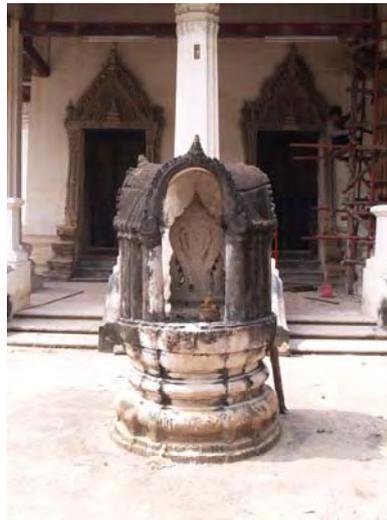
ภาพที่ ๓๑ ชุ่มเสมาของวัดโพธิ์บางโหนด

รอบพระอุโบสถ ลักษณะเป็นชุ่มเสมาทรงกุ่มตรีมุขบนฐานสิงห์ทรงกลม ภายในบรรจุโบเสมาคู่ ตัวชุ่มเป็นช่องหน้าต่าง ๓ ช่อง ทรงยอดโค้งคล้ายชุ่มจรณะนำ หันหลังชนกัน ๓ ทิศ ข้างบนมียอดเล็ก ๆ เป็นปูนปั้น มีลวดลายงดงาม ส่วน โบเสมาที่วัดโพธิ์บางโหนดนี้เป็นโบเสมาคู่ ทำจากหินทราย มียอดพระเกี้ยว หรือรัดเกล้าครอบด้านบน มีตัวหงาที่ด้านข้างของตัวเสมาเป็นหัวนาค ตั้งอยู่บนฐานสี่เหลี่ยม รูปร่างเพรียว

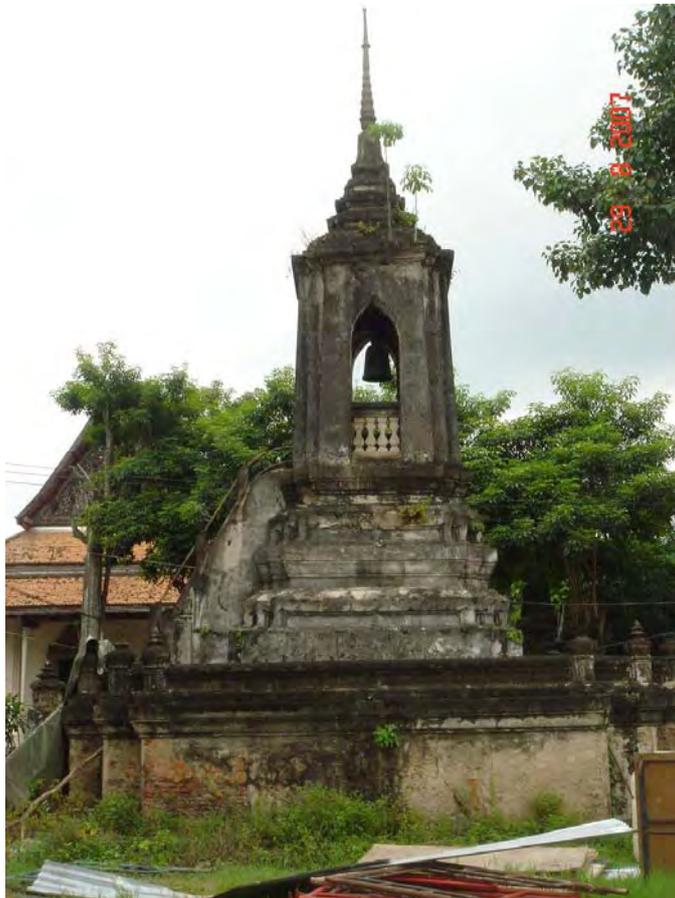
ภาพที่ ๓๔ หอรระฆังของวัดโพธิ์บางโอ

เป็นอาคารก่ออิฐถือปูนตั้งอยู่ด้านหน้าพระอุโบสถ เป็นงานก่อสร้างที่ได้สัดส่วนพอดี แบบมณฑปยอดเจดีย์ ซึ่งผสมกันระหว่างหอสูงรูปสี่เหลี่ยมและเจดีย์ย่อมุม โดยมีลักษณะเป็นฐานแปดเหลี่ยมด้านล่างของฐานย่อมุมไม้ ๑๒ มีบันไดทางขึ้น ๑ ด้าน ด้านบนมีพนักเดี่ยว ๆ ล้อมรอบ โดยส่วนบนของพนักตรงมุมแต่ละมุมทำเป็นหัวเม็ดไว้ ถัดขึ้นไปเป็นอาคารหอรระฆังตั้งอยู่บนฐานสิงห์ในผังย่อมุมไม้ ๑๒ มีช่องหน้าต่าง ๓ ช่อง และประตูทางขึ้นต่อกับบันไดขึ้นมาจากฐานข้างล่าง ๑ ช่อง ซึ่งมีตุ๊กตาทินประดับไว้ด้านข้างของทางขึ้น แต่ส่วนหัวหักหายไปแล้ว หลังคาถือเป็นแนวลาดบัวประดับทั้ง ๔ ด้าน รองรับเจดีย์ทรงระฆังที่อยู่ด้านบน ซึ่งมีปล้องไฉนเป็นบัวกลุ่มเถาขึ้นไป

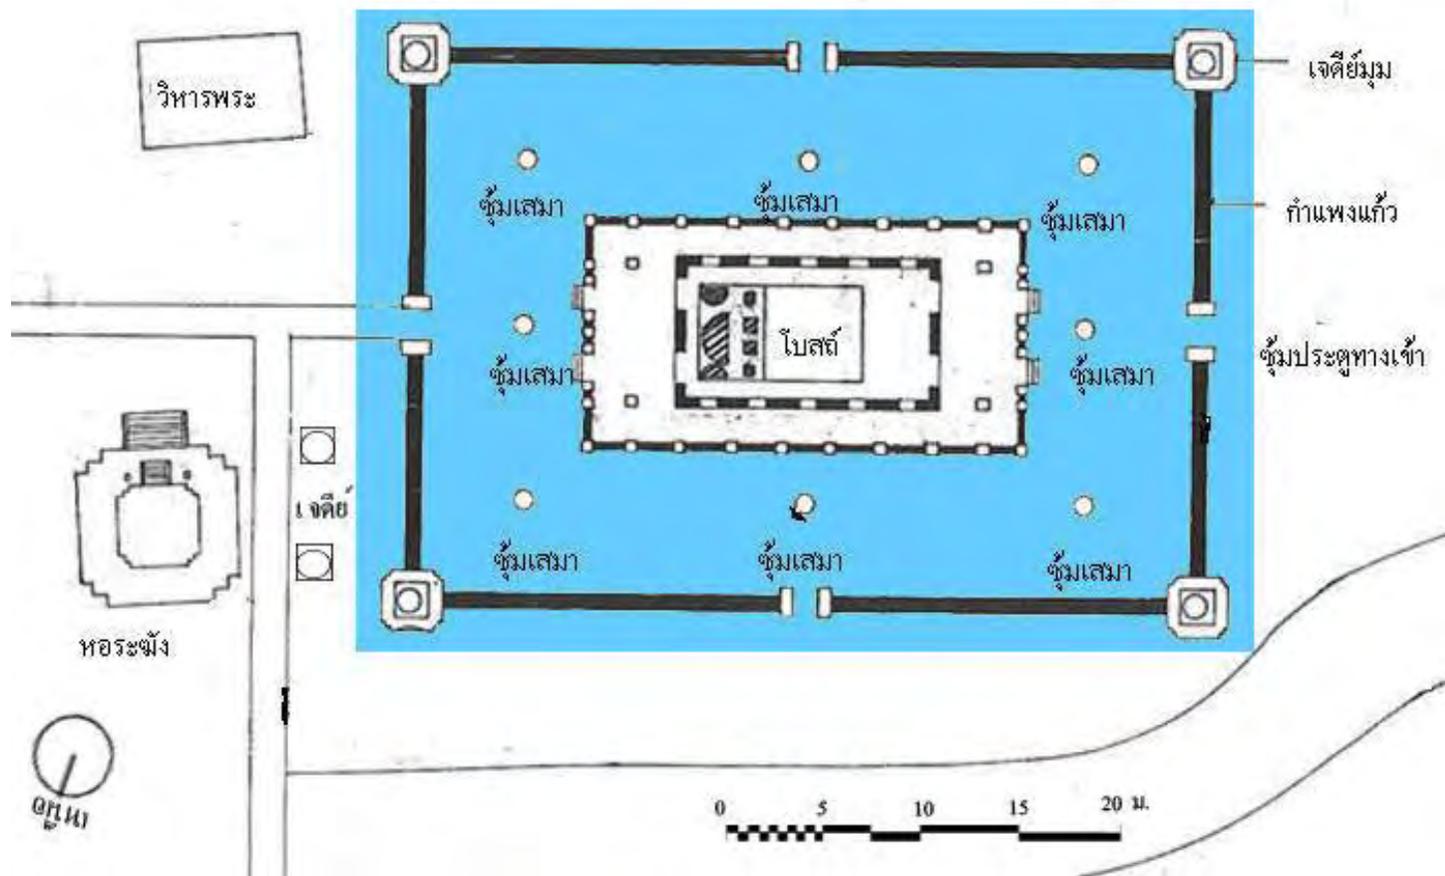
ภาพที่ ๔๕ แผนผังแสดงพื้นที่ที่มีการขุดแต่ง

การขุดแต่งในครั้งนี้ จะทำการทุบพื้นคอนกรีตเสริมเหล็กภายในกำแพงแก้ว เพื่อรู้ อื่นที่ปูพื้นภายในกำแพงแก้วออกและขุดจนถึงพื้นเดิม โดยให้ระดับ Datum อยู่ที่ส่วนบนของ ฐานหน้ากระดานที่มุมทางทิศเหนือของอุโบสถ แต่ที่รอบฐานของกำแพงแก้วด้านในจะขุดถึง ฐานหน้ากระดานชั้นล่าง ภายนอกกำแพงแก้วก็จะทำการขุดดินจนถึงหน้ากระดานชั้นล่างตลอด แนวเช่นกัน

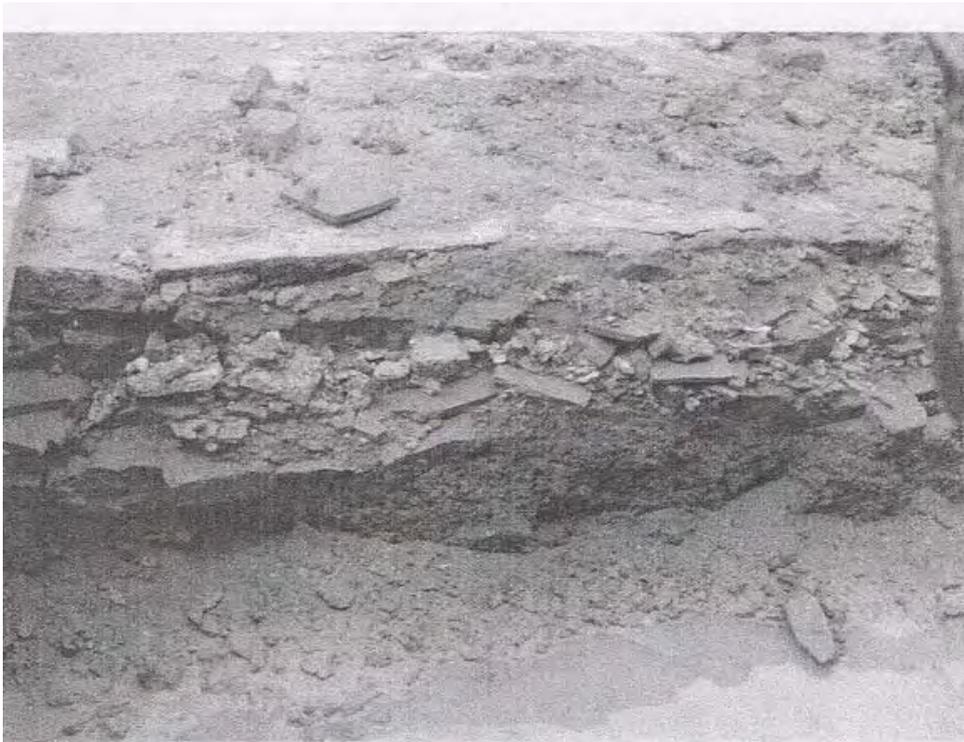
ภาพที่ ๔๖ ชั้นการทับถมบริเวณพื้นลานประทักษิณ โดยรอบอุโบสถ พบว่าสมัยที่ ๑ พื้นปูด้วยอิฐ สมัยที่ ๒ มีการปรับถมพื้นให้สูงขึ้นด้วยเศษอิฐ เศษกระเบื้องดินเผา กากปูน และปูทับด้วยแผ่นหินและแผ่นกระเบื้องซีเมนต์

จากการขุดพื้นที่คอนกรีตเสริมเหล็กพบว่า ได้พื้นคอนกรีตปูด้วยหินรูปสี่เหลี่ยมผืนผ้า ซึ่งมีขนาดไม่เท่ากัน ผลจากการขุดทำให้แตกหักไปบางส่วน ได้ชั้นหินพบเศษกระเบื้องมุงหลังคาและเศษอิฐ ซึ่งน่าจะเกิดขึ้นจากการนำมาถมเพื่อปรับสภาพพื้น เมื่อพื้นชั้นดินถมจะพบพื้นปูด้วยอิฐที่มีความหนาประมาณ ๕ ซม. ซึ่งบางส่วนของลานประทักษิณจะปูอิฐไว้ ๒ ชั้น อาจเป็นการปรับระดับของพื้นลานประทักษิณให้สูงเท่ากัน หรือเป็นการซ่อมแซมพื้นลานประทักษิณ ที่ทรุดลงไปก็ว่าได้ บริเวณที่ติดกับกำแพงแก้วด้านในขุดลึกลงไปจากชั้นอิฐจนถึงหน้ากระดานพบว่า ได้ชั้นอิฐมีเศษอิฐปะปนอยู่ในดินเล็กน้อย ซึ่งน่าจะเป็นการถมเพื่อปรับสภาพพื้นก่อนปูอิฐ ส่วนบริเวณที่ติดกับกำแพงแก้วด้านนอกนั้น ขุดจนถึงหน้ากระดานที่ฐาน ซึ่งพื้นที่นี้เป็นชั้นดินถมจากการปรับสภาพพื้นดินตอนทำถนนหรือสิ่งก่อสร้างบริเวณรอบพระอุโบสถ และได้พบก้อนปูนขนาดใหญ่อยู่ในชั้นดินเหนือหน้ากระดานอีกด้วย

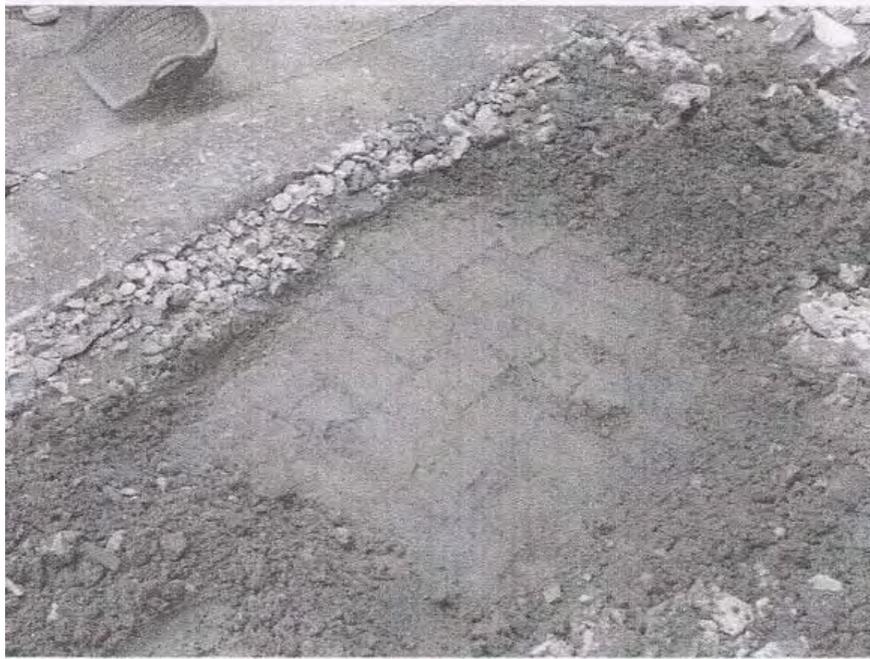
ภาพที่ ๔๗ พื้นลานประทักษิณที่ปูด้วยแผ่นอิฐในสมัยที่ ๑ พบโดยรอบลานประทักษิณ

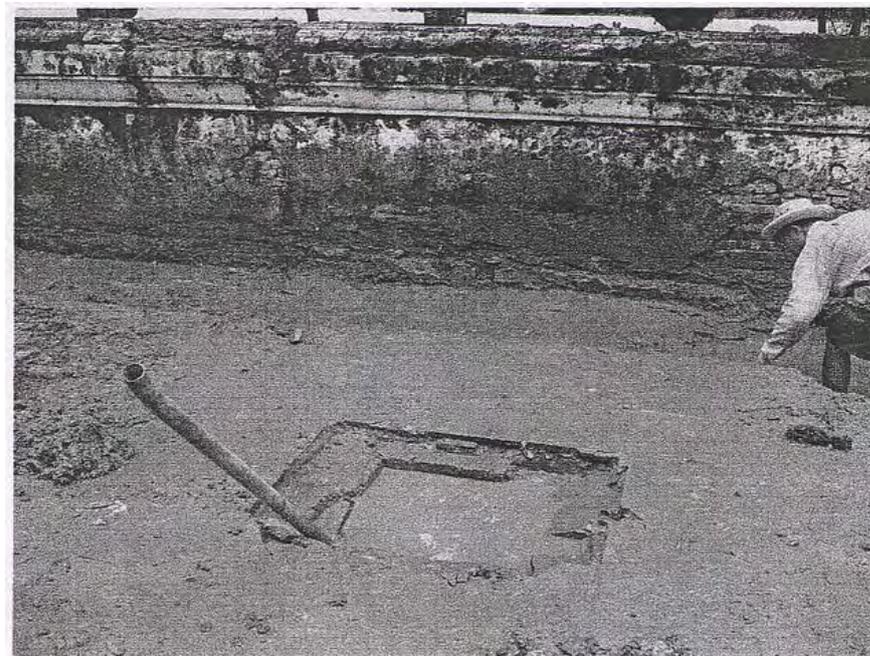
ภาพที่ ๔๘ พื้นลานประทักษิณสมัยที่ ๒ แผ่นกระเบื้องซีเมนต์ปูทับอยู่บนลานประทักษิณสมัยที่ ๑ ซึ่งปูด้วยแผ่นอิฐ

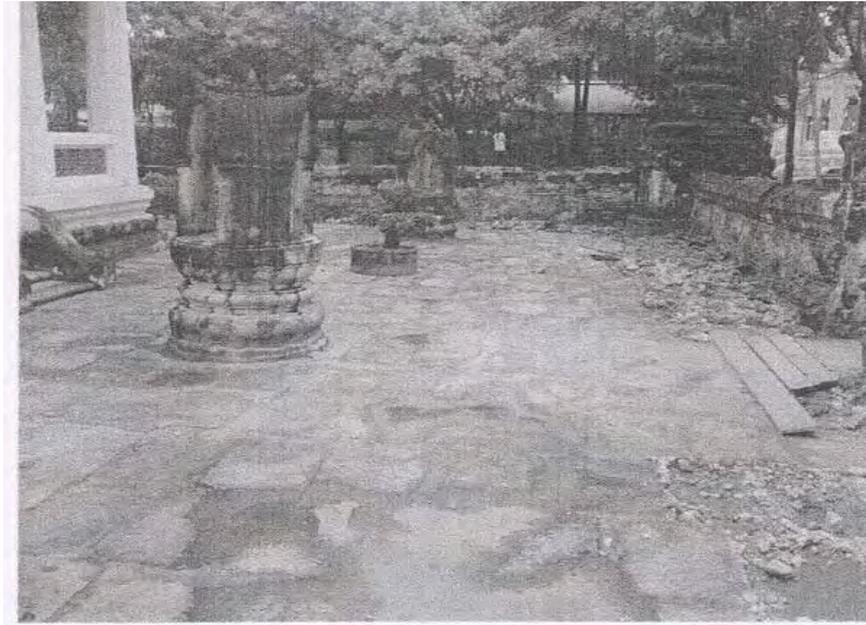
ภาพที่ ๔๕ พื้นลานประทักษิณสมัยที่ ๒ ด้านทิศตะวันตกเฉียงใต้ปูด้วยแผ่นอิฐ

ข้อมูลที่ได้จากการขุดค้นในครั้งนี้ แสดงให้เห็นว่า ชั้นวัฒนธรรมของวัดโพธิ์บางโอมิ อยู่ ๓ ช่วงเวลา ได้แก่ ชั้นคอนกรีตเสริมเหล็กที่สร้างขึ้นในปี พ.ศ. ๒๕๒๒ ชั้นพื้นปูหินซึ่งร่วมสมัยกับอุโบสถ โดยสร้างขึ้นราวปี พ.ศ. ๒๔๘๐ และชั้นลานอิฐ ซึ่งน่าจะเป็นชั้นที่มีมาก่อนการบูรณะในสมัยรัชกาลที่ ๓ โดยมีพื้นที่บางส่วนที่ได้พบการปูอิฐเป็นชั้นซ้อนกันอาจเกิดจากการซ่อมแซมพื้นที่เนื่องจากการบูรณะในสมัยรัชกาลที่ ๓ และจากการที่อิฐลอคเข้าไปใต้ฐานของพระอุโบสถ ทำให้สันนิษฐานว่า อุโบสถแต่เดิมน่าจะมีขนาดเล็กกว่าที่เห็นในปัจจุบันก็เป็นได้

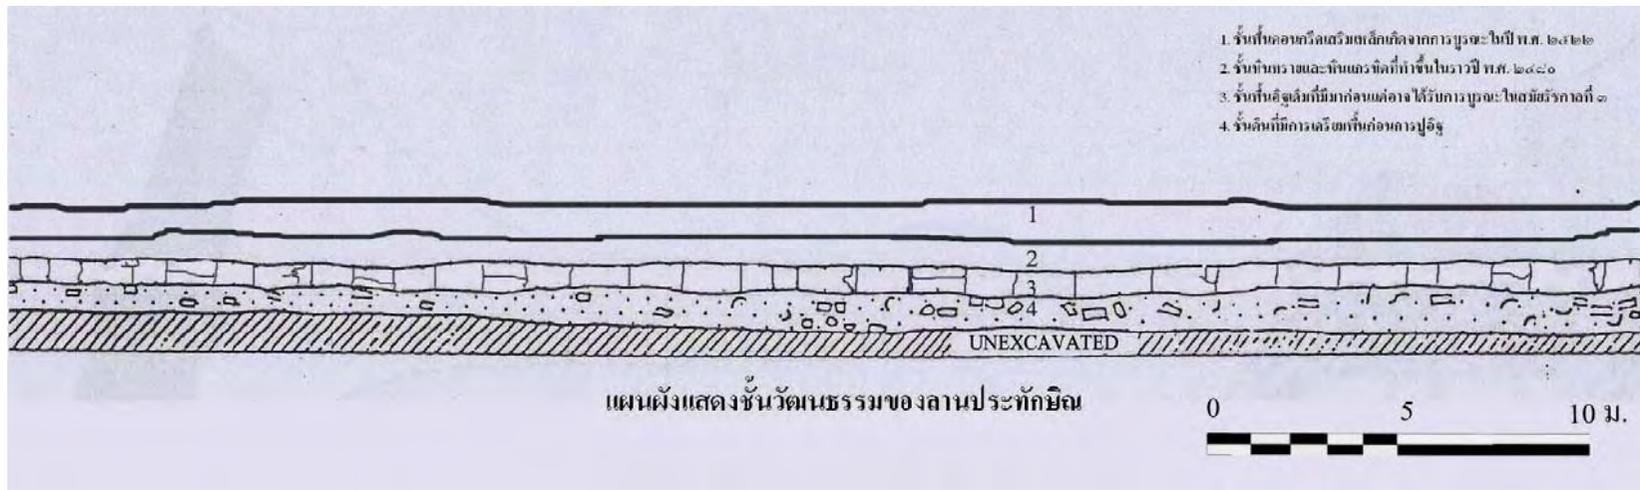
ภาพที่ ๕๐ แผนผังแสดงผลการขุดแต่ง

การขุดแต่งโบราณสถานวัดโพธิ์ (ภาพที่ ๕๐) บางโอบนั้น ได้ทำการขุดจนถึงระดับพื้นใช้งานเดิม โดยพื้นผิวปัจจุบันเป็นคอนกรีตเสริมเหล็กที่อยู่บนพื้นปูด้วยแผ่นหิน ซึ่งพื้นคอนกรีตเสริมเหล็กเกิดจากการบูรณะในปี พ.ศ. ๒๕๒๒ และพื้นลานประทักษิณที่ปูด้วยแผ่นหินทรายและหินแกรนิตทำขึ้นในราวปี พ.ศ. ๒๔๘๐ เมื่อขุดไปถึงระดับพื้นใช้งานเดิมพบว่า พื้นลานประทักษิณปูด้วยอิฐ สันนิษฐานอายุได้ราวก่อนสมัยรัชกาลที่ ๓ เนื่องจากพื้นที่ที่ปูอิฐชั้นเดียวและปูอิฐสองชั้นสาเหตุที่มีการปูอิฐไม่เท่ากันอาจจะเกิดจากการที่เมื่อครั้งการบูรณะสมัยรัชกาลที่ ๓ มีการสีหรือของพื้นที่เป็นการซ่อมแซมเป็นผลมาจากการปรับระดับและการซ่อมแซมพื้นลานประทักษิณก็เป็นได้ สำหรับพื้นที่ภายนอกลานประทักษิณนั้น เป็นชั้นดินถมที่เกิดจากการก่อสร้างถนน และการอยู่อาศัยของคนในปัจจุบัน

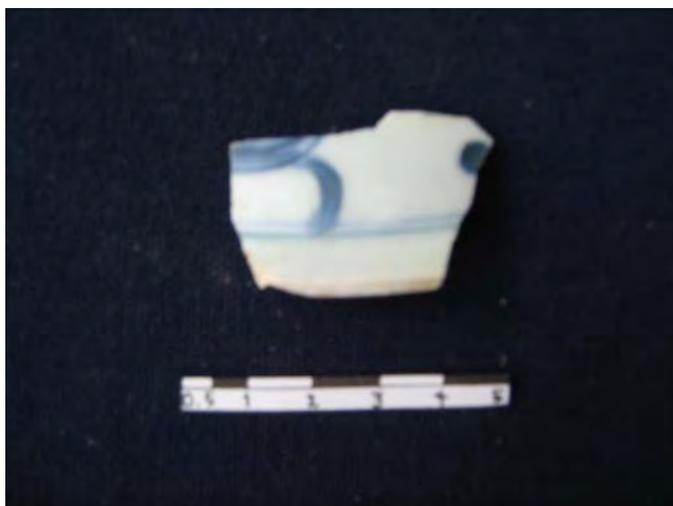
ภาพที่ ๕๑ เศษภาชนะดินเผาเนื้อแกร่งเขียนสีฟ้าแบบจีน  
ที่พบสมัยราชวงศ์หมิงตอนปลาย

สำหรับเศษภาชนะดินเผาประเภทเนื้อแกร่ง (ภาพที่ ๕๑-๕๒) ที่พบนั้น มีขนาดเล็ก และพบเป็นจำนวนไม่มาก แต่จากการศึกษาวิเคราะห์ เปรียบเทียบพบว่าลักษณะของภาชนะดินเผานั้นเป็นภาชนะดินเผาเขียนสีน้ำตาลเงินคล้ายภาชนะดินเผาเงินในสมัยราชวงศ์หมีงตอนปลายลักษณะใกล้เคียงกับกับเครื่องถ้วยแบบรัชสมัยพระเจ้าจางหรือพระเจ้าวันลีซึ่งตรงกับสมัยอยุธยาตอนปลาย การนิยมภาชนะดินเผาเขียนสีลายครามนี้ยังมีใช้ต่อมาในสมัยราชวงศ์ชิงด้วย (อย่างไรก็ดีภาชนะดินเผาลักษณะนี้มีการใช้ต่อเนื่องมาจนถึงสมัยรัตนโกสินทร์) จึงสามารถตีความได้ว่าพื้นที่ใต้ฐานอุโบสถนี้มีโอกาสเก่าแก่ถึงสมัยอยุธยาตอนปลายแต่จำนวนภาชนะดินเผานั้นน้อยและมีขนาดเล็กเกินกว่าจะระบุลงไปได้อย่างชัดเจน แต่อย่างน้อยเราก็อาจสันนิษฐานได้ว่าพื้นที่บริเวณดังกล่าวนี้ไม่มีความเก่าแก่กว่าอยุธยาตอนปลาย

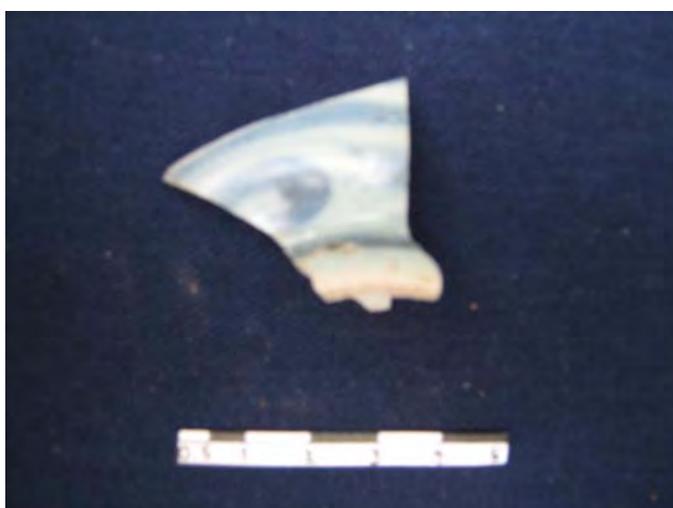
ภาพที่ ๕๒ เศษภาชนะดินเผาเนื้อแกร่งเขียนสีฟ้าแบบจีน  
ที่พบสมัยราชวงศ์หมิงตอนปลายราวพุทธศตวรรษที่ ๒๒

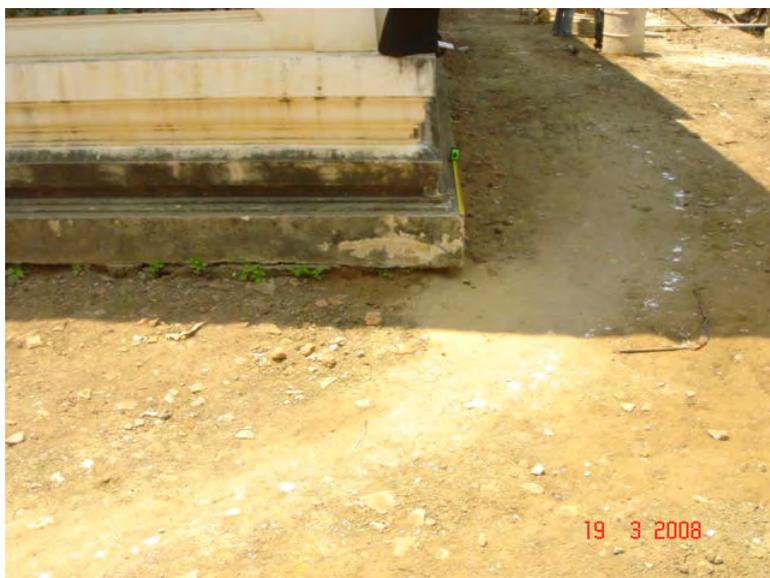
ภาพที่ ๕๓ พื้นที่ที่เลือกทำการขุดค้นได้เลือกบริเวณฐานอุโบสถเนื่องจาก  
ต้องการข้อมูลอายุของฐานอุโบสถและลานประทักษิณ

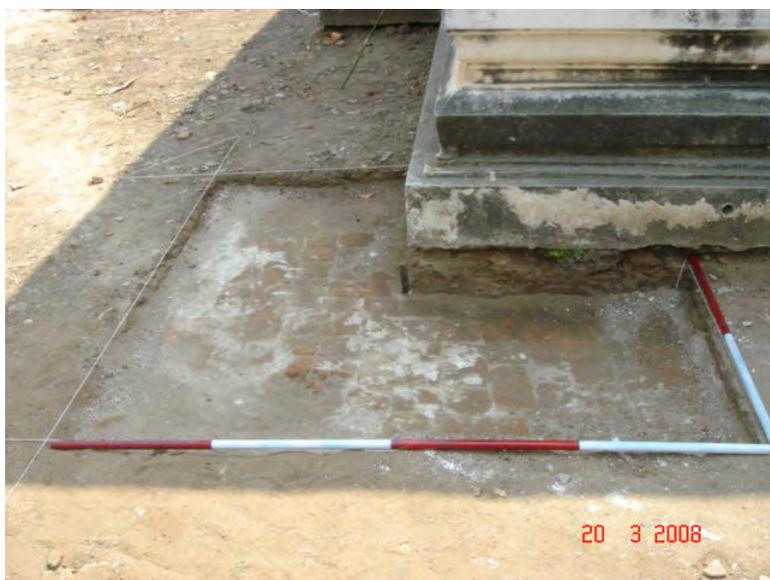
ภาพที่ ๕๔ แนวอิฐที่พบเป็นชั้นอิฐวัฒนธรรมเดิมที่ใช้มาก่อนการปู  
หินแกรนิตและซีเมนต์

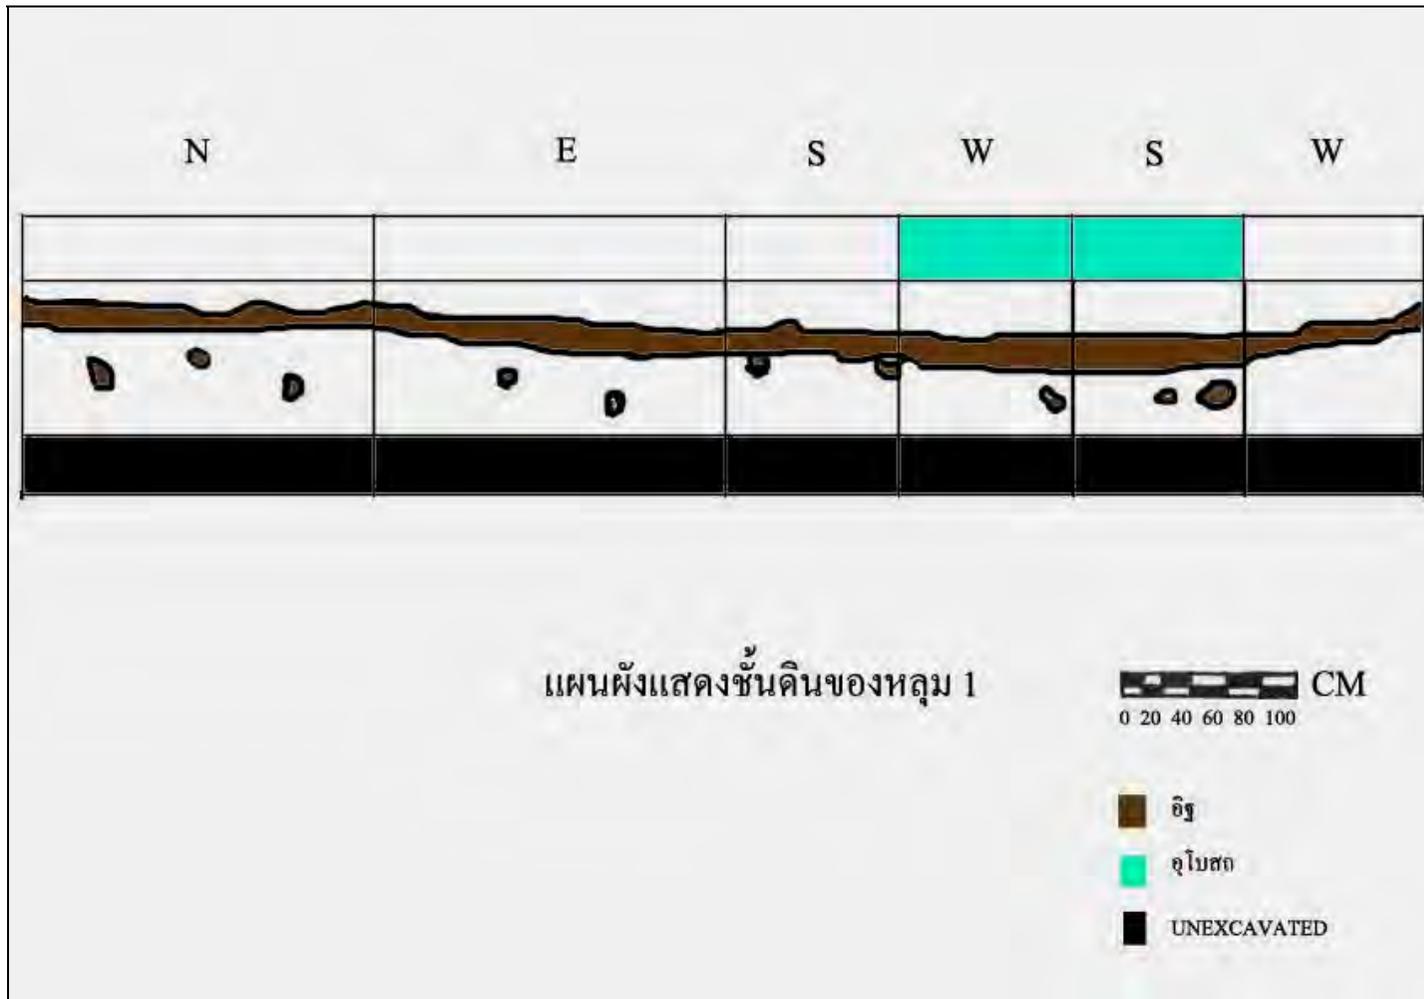
ภาพที่ ๕๖ แผนผังแสดงชั้นดินของหลุมขุดค้น

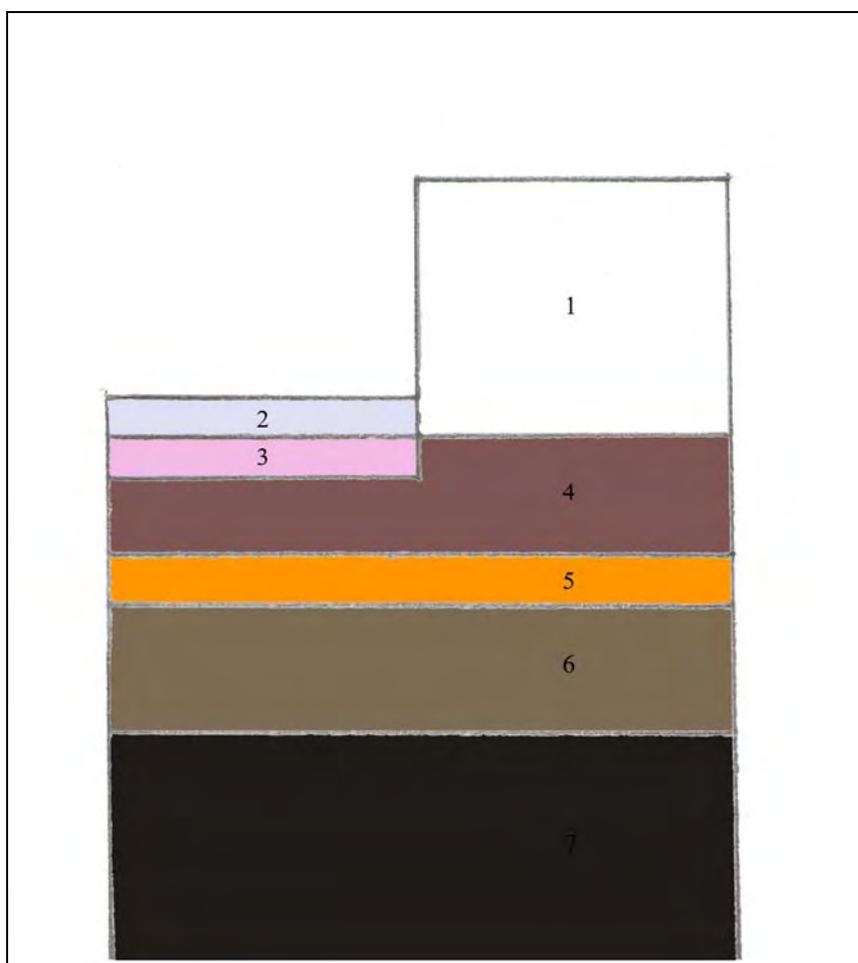
ภาพที่ ๕๗ แผนผังแสดงชั้นวัฒนธรรมของหลุมขุดค้น

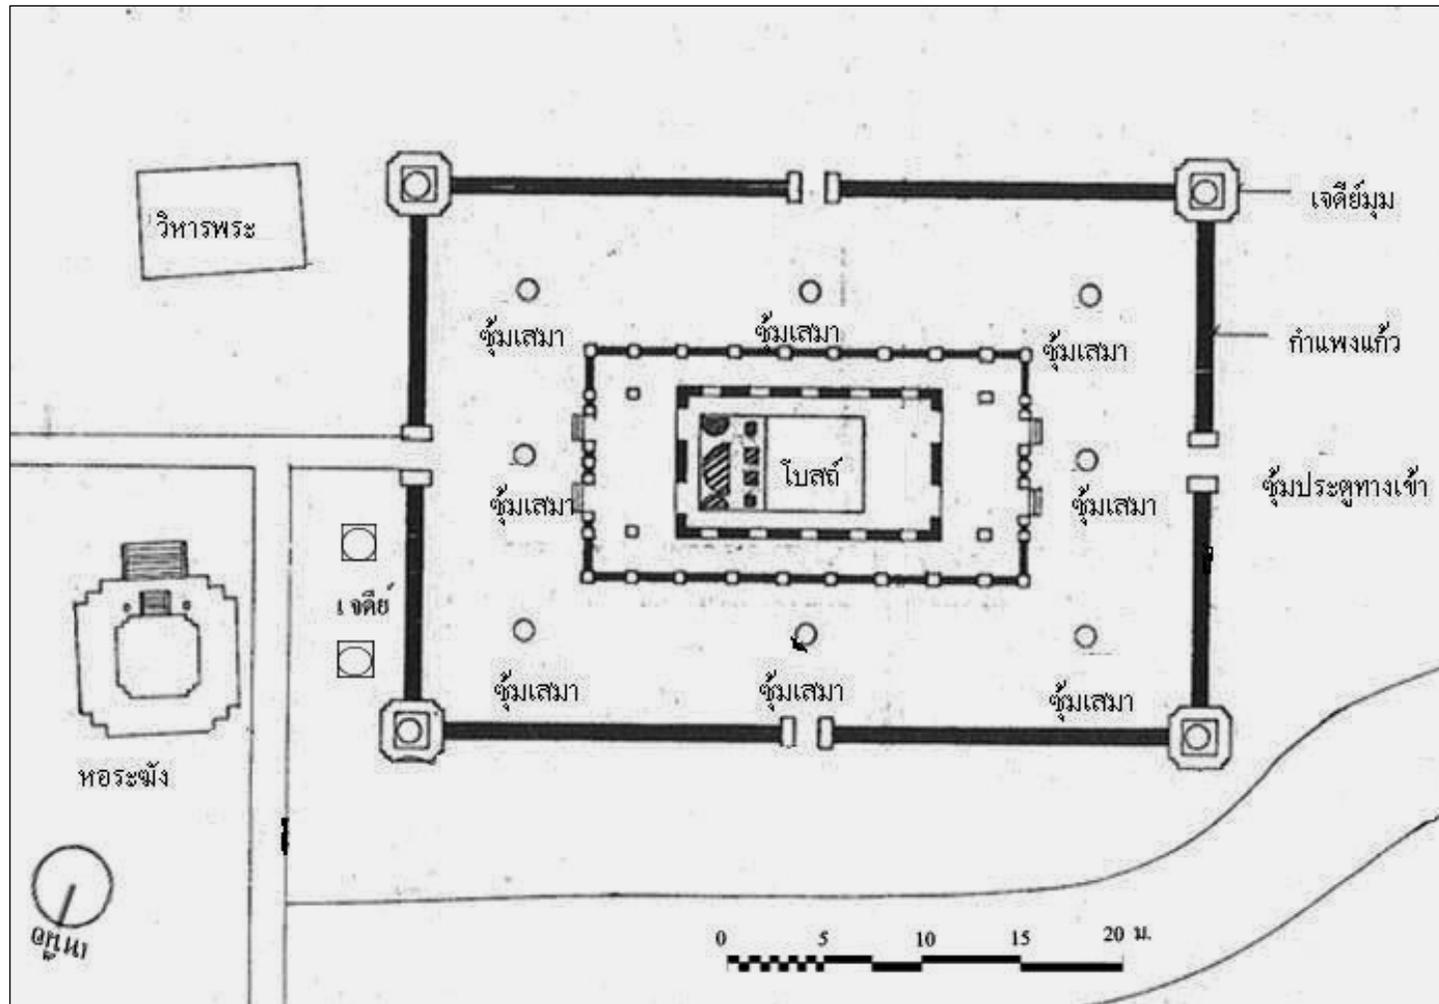
ภาพที่ ๖๔ แผนผังแสดงตำแหน่งของสถาปัตยกรรมวัดโพธิ์บางโอ

จะเห็นได้ว่ารูปแบบแผนผังของวัดโพธิ์บางโอ (ภาพที่ ๖๔) เป็นลักษณะแผนผังของวัดที่สืบมาจากสมัยอยุธยาตอนปลายต่อเนื่องมาจนถึงสมัยรัตนโกสินทร์ตอนต้น เนื่องจากสมัยอยุธยาตอนปลาย ไม่พบการสร้างเจดีย์ขนาดใหญ่เป็นประธานของวัด เช่นเดียวกับที่วัดโพธิ์บางโอได้ใช้อาคารอุโบสถเป็นประธาน และมีเพียงเจดีย์เล็ก ๆ ที่ด้านหน้าพระอุโบสถเท่านั้น

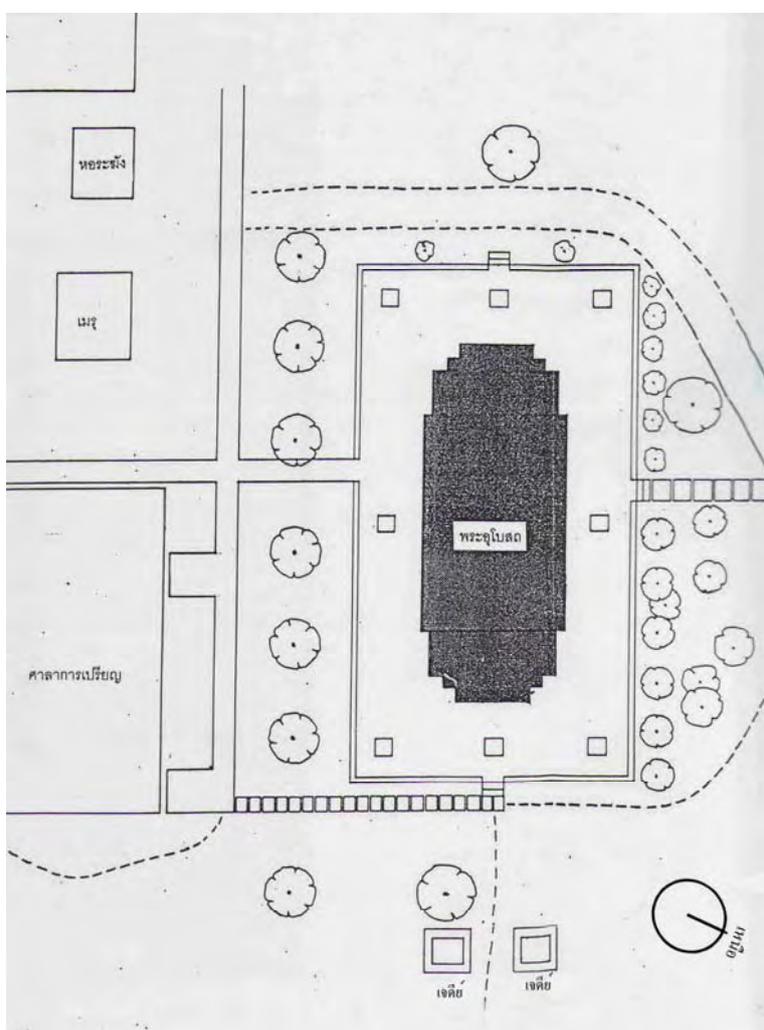
ภาพที่ ๖๕ แผนผังของวัดปราสาทเป็นแผนผังแบบที่สืบทอดจากสมัยอยุธยาตอนปลายโดยใช้พระอุโบสถเป็นประธานซึ่งรูปแบบนี้ใกล้เคียงกับวัดโพธิ์บางโอ

พระอุโบสถวัดปราสาทตั้งหันหน้าไปทางทิศตะวันออกเฉียงใต้ ก่อนไปทางทิศตะวันออกเฉียง มีกำแพงแก้วล้อมรอบรอยพระอุโบสถอีกชั้นหนึ่ง มีซุ้มเสมาล้อมรอบพระอุโบสถอยู่ ๘ ทิศ ทางทิศใต้ของพระอุโบสถนอกกำแพงแก้ว เป็นที่ตั้งของศาลาการเปรียญไม้ ทางทิศตะวันออกเฉียงนอกกำแพงแก้ว มีเจดีย์ย่อมุม ๑๒ จำนวน ๒ องค์ ตั้งอยู่ ขนาบแนวแกนที่จะเข้ามายังพระอุโบสถ แผนผังของวัดปราสาทเป็นลักษณะของอยุธยาตอนปลาย มีพระอุโบสถเป็นอาคารสำคัญเป็นประธานของวัด กำแพงแก้วปัจจุบันได้สร้างขึ้นใหม่ จึงไม่ปรากฏเจดีย์มুম

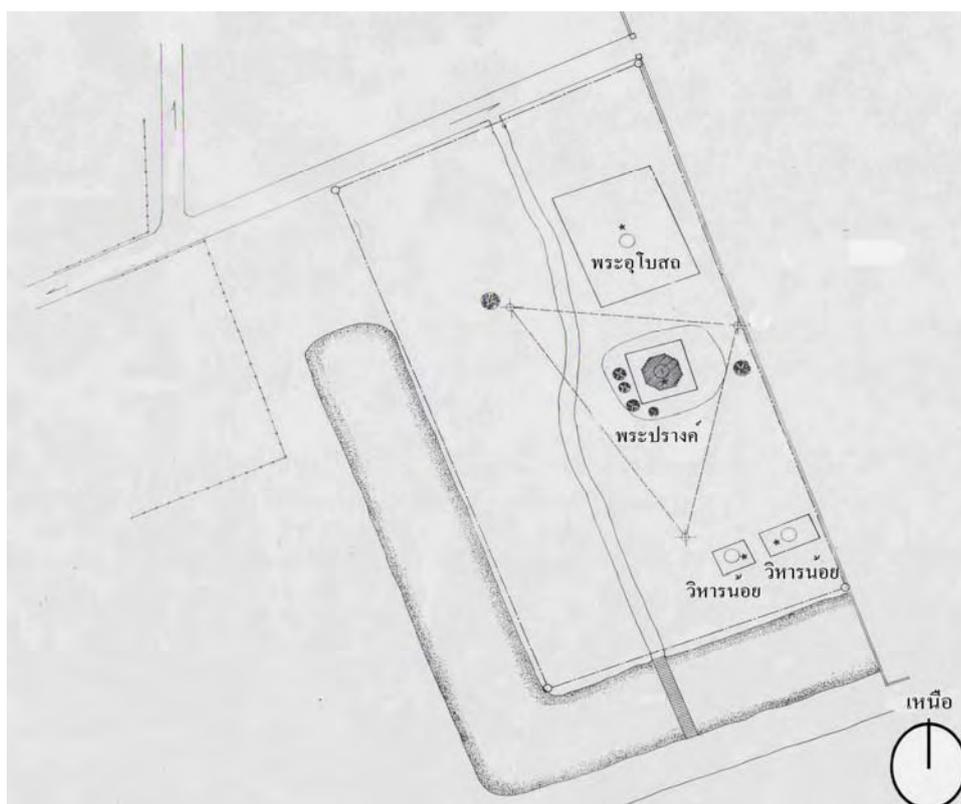
ภาพที่ ๖๖ แผนผังของวัดปรางค์หลวงเป็นแผนผังแบบอยุธยาตอนต้นซึ่งมีการสร้างเจดีย์ประธาน

วัดปรางค์หลวงนั้นตั้งอยู่บนคลองอ้อมน้อยเช่นเดียวกับวัดโพธิ์บางโอ ผังของวัดปรางค์หลวงเมื่อพิจารณาจากสถาปัตยกรรมที่เหลืออยู่จะเห็นว่าเป็นการ วางผังแบบอยุธยาตอนต้น กล่าวคือมีปรางค์ประธานอยู่กึ่งกลางแนวแกน มีอุโบสถอยู่ด้านทิศเหนือ และมีวิหารน้อย 2 แห่ง ซึ่งคาดว่าจะสร้างร่วมสมัยกันอยู่ทางด้านทิศใต้ เช่นเดียวกับรูปแบบที่นิยมในสมัยดังกล่าว
