การศึกษาเพื่อกำหนดอายุโบราณสถานวัดโพธิ์บางโอ อ.บางกรวย จ.นนทบุรี  
จากหลักฐานทางโบราณคดี

การค้นคว้าอิสระนี้เป็นส่วนหนึ่งของการศึกษาตามหลักสูตรปริญญาศิลปศาสตรมหาบัณฑิต  
สาขาวิชาโบราณคดีสมัยประวัติศาสตร์  
ภาควิชาโบราณคดี  
บัณฑิตวิทยาลัย มหาวิทยาลัยศิลปากร  
ปีการศึกษา ๒๕๕๒  
ลิขสิทธิ์ของบัณฑิตวิทยาลัย มหาวิทยาลัยศิลปากร

**THE STUDY FOR DATING ARCHAEOLOGICAL SITE AT WAT PHOBANG-O AMPHOE  
BANG KRUI CHANGWAT NONTHABURI ON BASE ARCHAEOLOGY EVIDENCE**

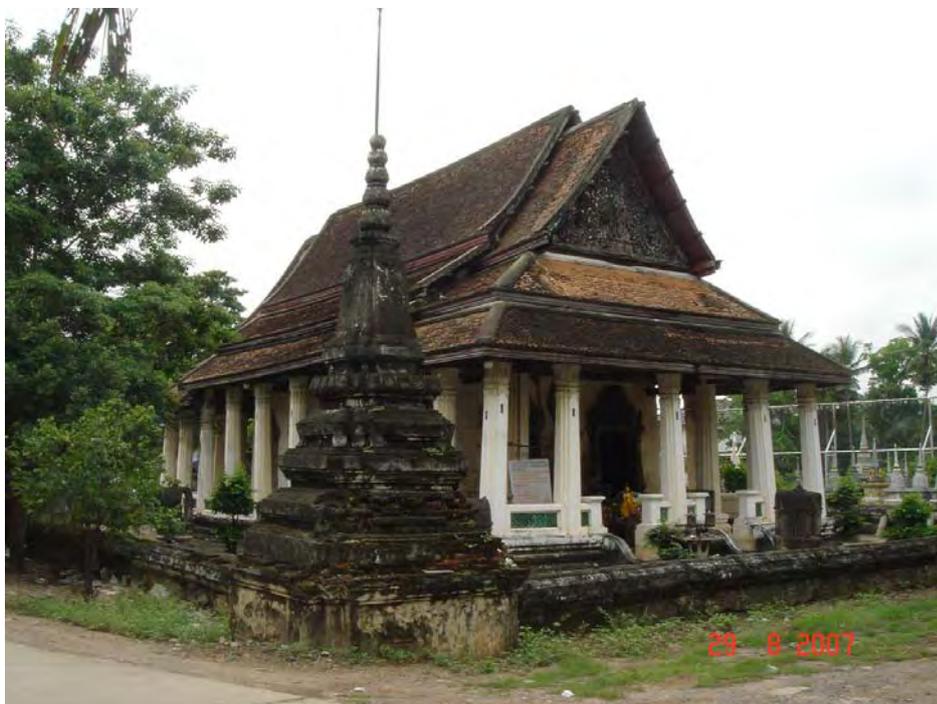
ภาพที่ ๖๗ อุโบสถวัดโพธิ์บางโอรูปแบบผสมระหว่างประเพณีนิยมกับพระราชานิยม รัชกาลที่ ๓

ลักษณะของพระอุโบสถที่วัดโพธิ์บางโอร (ภาพที่ ๖๗) นี้ดังที่ได้กล่าวไปแล้วว่ามีลักษณะของทั้งแบบประเพณีนิยมที่สืบมาจากสมัยอยุธยาตอนปลาย และทั้งลักษณะแบบพระราชานิยมในสมัยของสมเด็จพระนั่งเกล้าเจ้าอยู่หัวดังนั้นจะขอให้รายละเอียดในลักษณะเด่นของลักษณะทั้ง๒ประเภทนี้ไว้ในข้างต้นเพื่อง่ายแก่การทำความเข้าใจ

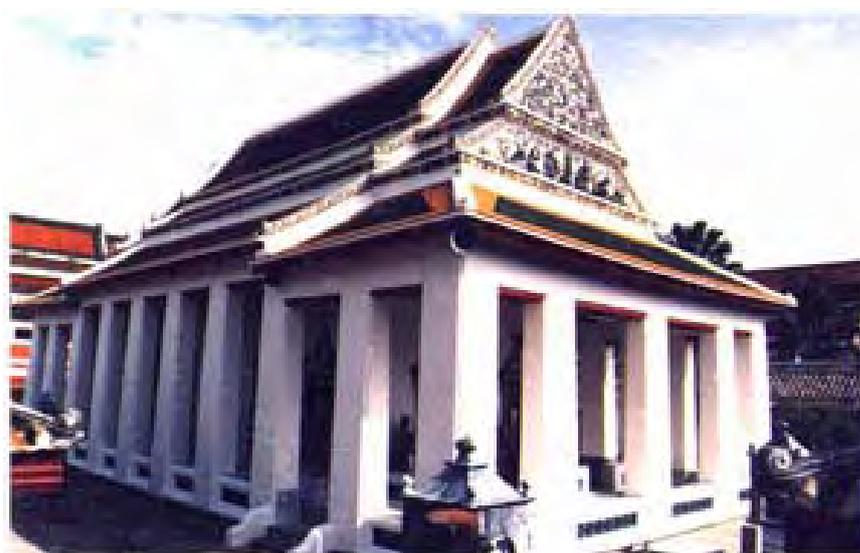
อาคารแบบพระราชนิยมหมายถึงรูปแบบที่ถือเป็นพระราชนิยมในรัชกาลที่ ๓ เริ่มแรกเรียกว่า ศิลปะ “แบบนอกอย่าง” ได้แก่ วัดที่มีพระอุโบสถหรือพระวิหารที่เป็นแบบเก่งจีนได้แก่อาคารที่มีการปรับโครงสร้างจากแบบแผนประเพณีเดิมเป็นอาคารที่มีอิทธิพลของศิลปะแบบจีน คือแบบเก่งจีน ส่วนที่ปรับเปลี่ยนคือส่วนหน้าบันเป็นงานก่ออิฐถือปูน ประดับด้วยกระเบื้องเคลือบที่เป็นลวดลายแบบจีน ไม่มีเครื่องล่ายอง คือไม่มีช่อฟ้า ใบระกา และหางหงส์มีการเพิ่มเติมโครงสร้างของอาคารครั้งสำคัญอย่างใหม่คือ พาไลและเสาพาไลรับน้ำหนักด้านข้าง เสาพาไลมักเป็นทรงสี่เหลี่ยมขนาดใหญ่ ทำใ้รับน้ำหนักส่วนหลังคาได้เป็นอย่างดี จึงไม่มีคันทวยและไม่มี บัวหัวเสา

ภาพที่ ๖๕ วัดราชโอรสารามศิลปะแบบพระราชานิยมรัชกาลที่ ๓

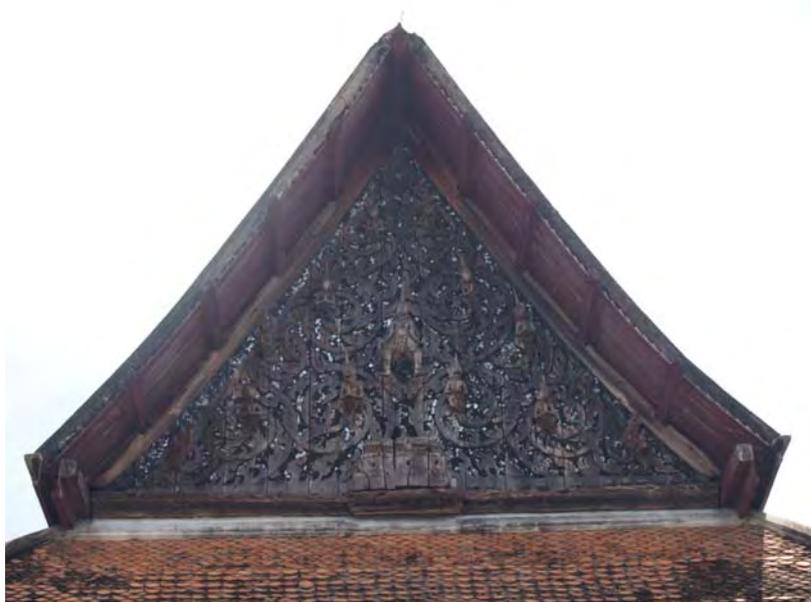
ภาพที่ ๘๒ หน้าบันวัดโพธิ์บางโอ

หน้าบันที่วัดโพธิ์บางโอนี้เป็นงานไม้สลักรูปนารายณ์ทรงครุฑ อยู่ท่ามกลางลายกนกคาบเครื่องเถา ลายกนกขมวดเกี่ยวพันกัน ปลายมีรูปเทพพนมและยักษ์พนม พื้นหลังประดับกระจกลี ปัจจุบันเหลือแต่เพียงรูปนารายณ์ที่หน้าบันด้านหลังองค์เดียวเท่านั้น (ภาพที่ ๘๒) เชื่อว่าหน้าบันนี้มีมาก่อนการบูรณะครั้งใหญ่ในสมัยรัชกาลที่ ๓ กรมหลวงเสนีบริรักษ์โดยได้บูรณะโดยรักษา

ของเดิมไว้ เนื่องจากว่าความนิยมในการสร้างวัดในแบบพระราชนิยมรัชกาลที่ ๓ นั้น จะนิยมหน้าบ้านแบบก่ออิฐถือปูนและประดับกระเบื้องเคลือบและลวดลายอย่างจีนได้แก่ ลวดลายดอกไม้จีน เครื่องมงคล สัญลักษณ์หรือเครื่องบูชา และลายธรรมชาติ ทิวทัศน์อย่างจีนเป็นต้นวัดที่ทำหน้าบ้านเป็นแบบพระราชนิยมแบบรัชกาลที่ ๓ ได้แก่

ดังนั้น หน้าบันของวัดโพธิ์บางโอบีนี้เป็นศิลปกรรมแบบประเพณีนิยมลักษณะทางศิลปกรรมดังกล่าวที่สำคัญคือ มีช่อฟ้าใบระกาหางหงส์ ส่วนหน้าบันยังคงเป็นเครื่องไม้แกะสลักลวดลายที่ปรากฏได้แก่ ลายพระนารายณ์ทรงครุฑตรงกลางล้อมด้วยลายกระหนก หรือกระหนกเปลว หน้าบันที่เป็นเครื่องไม้แบบนี้เองที่บอกได้ค่อนข้างชัดเจนว่าเป็นการซ่อมตามแบบเดิม เพราะเป็นรูปแบบของสมัยอยุธยาตอนปลายหรือสืบมาจากอยุธยาตอนปลาย ส่วนถ้าเป็นงานที่สร้างขึ้นใหม่ในสมัยรัชกาลที่ ๓ นี้แม้ว่าจะจัดอยู่ในกลุ่มประเพณีนิยม ตัวหน้าบันจะไม่ใช้ไม้แกะสลักแล้ว แต่จะเป็นการประดับลายปูนปั้นพวกลายพรรณพฤกษาแทน เช่น ลายดอกโบตัน ประกอบด้วยลายใบไม้ตามธรรมชาติที่มีอิทธิพลจากจีนแล้วเช่นกัน

หน้าบันของวัดโพธิ์บางโหนดี้ดังที่ได้เห็นว่าด้านหน้านั้นเป็นรูปพระนารายณ์ทรงครุฑ แต่ด้านหลังนั้นรูปสลักบุคคลได้ลบเลือนไป จึงยากที่จะสันนิษฐานในข้อนี้ แต่เมื่อพิจารณาจากรูปแบบหน้าบันที่หอไตรวัดสิงห์ (ภาพที่ ๗๗-๗๘) ที่มีลักษณะใกล้เคียงกันและอยู่ในพื้นที่เดียวกันก็มีความเป็นไปได้ที่ หน้าบันดังกล่าวจะร่วมสมัยกันหรือมีอายุใกล้เคียงกัน

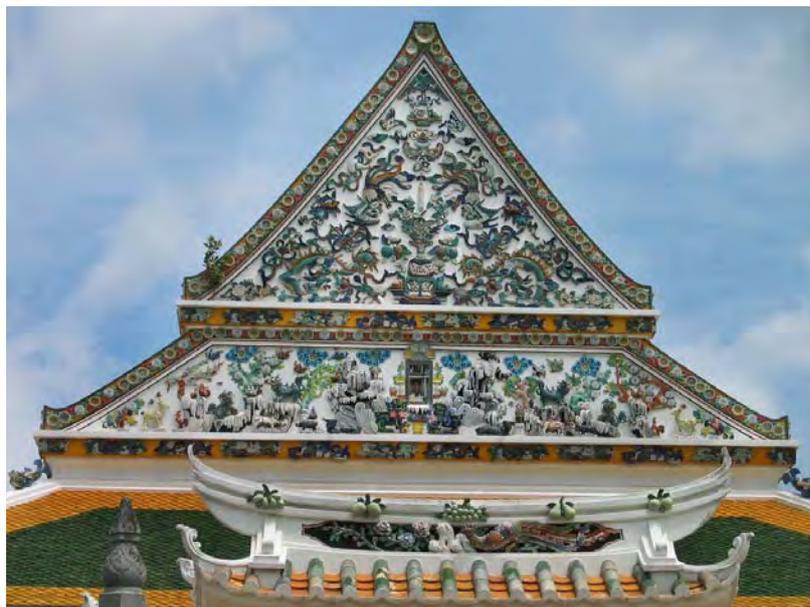
ภาพที่ ๗๓ หน้าบ้านวัดราชโอรสาราม

หน้าบ้านพระอุโบสถมีลวดลายสัญลักษณ์แห่งความเป็นมงคล และทิวทัศน์อย่างจีน หน้าบ้านทั้ง ๒ ด้านเป็นลายเดียวกัน ตัวหน้าบ้านแบ่งเป็น ๒ ชั้น ชั้นบนเป็นลายสัญลักษณ์ความเป็นมงคล ชั้นล่างเป็นลายทิวทัศน์ กรอบหน้าบ้านประดับด้วยกระเบื้องเคลือบเป็นเครื่องถ้วยจีน ลายหน้าบ้านชั้นบนประกอบด้วยแจกันและช่อดอกไม้ขนาดใหญ่ตรงกลาง ขนาบด้วยมังกรคู่ ถัดขึ้นไปเป็นหงส์คู่ นอกนั้นเป็นลายมงคลของจีนเช่น ลายกระบี่ ลายเมฆ ลายลูกท้อ น้ำเต้า ฝักเสื่อ ดอกไม้ และไม้มงคลต่าง ๆ ประดับเต็มพื้นที่ (ภาพที่ ๗๓)

ส่วนชั้นล่างเป็นภาพทิวทัศน์ ตรงกลางเป็นบ้าน ภายในมีผู้อาศัย ด้านหน้าประดับด้วยสิงโตคู่ ด้านล่างประดับด้วยเขมอ มีภูเขา ต้นไม้และสัตว์ต่าง ๆ เช่น สิงโต วัว ควาย กวาง และ นก เป็นต้น

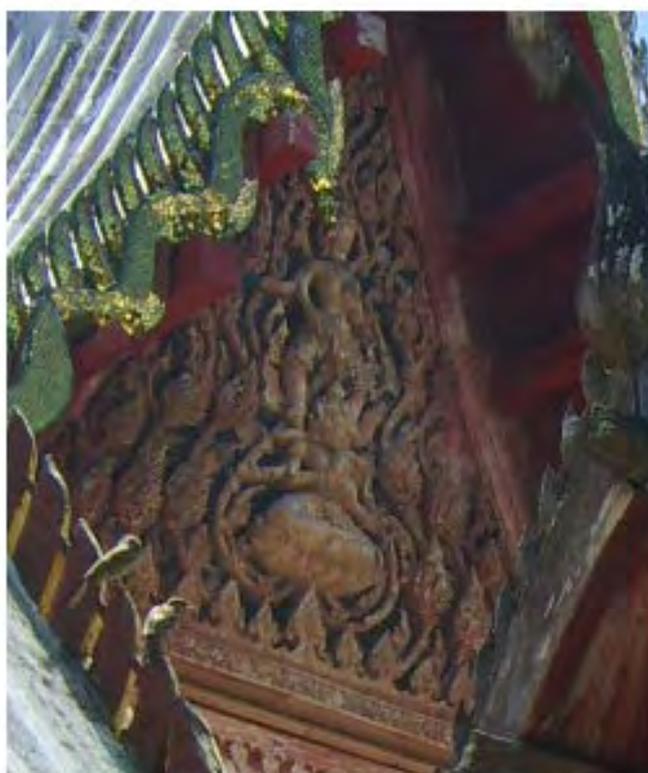
ภาพที่ ๗๖ ศิลปะการประดับกระจกหน้าบันอุโบสถวัดใหญ่สุวรรณาราม

หน้าบันแบบประเพณีนิยมที่ทำการประดับกระจกสีนั้นมีมาตั้งแต่สมัยอยุธยา เพื่อส่งให้ตัวลายหรือภาพที่ปรากฏมีสีสันท่องประกายได้ด้วยก็อาศัยการประดับกระจกสี ซึ่งมีอยู่หลายสีประดับตกแต่งตัวอาคาร เช่น หน้าบัน ซ่อฟ้า ใบระกา ตัวถ้ายอง (รูปที่ ๗๖) นอกจากนี้จะให้ความงามดังได้กล่าวมาแล้ว ยังเป็นการช่วยคัดตัวลายบริเวณหน้าบัน ซึ่งมักปิดทองให้ปรากฏชัดเจนขึ้น เป็นการตัดกันระหว่างน้ำหนักของกระจกสีกับตัวลาย ขณะเดียวกันลายกระจิงฐานพระก็อาจสอดไส้หรือตัดช่องไฟด้วยสีของกระจก การประดับที่ ใบระกา นาคสะดุ้ง เหล่านี้ก็อาจล่อน้ำหนักตามเส้นขอบได้ในกรณีที่ปิดกระจกแทนการลงรักปิดทอง<sup>๔</sup>

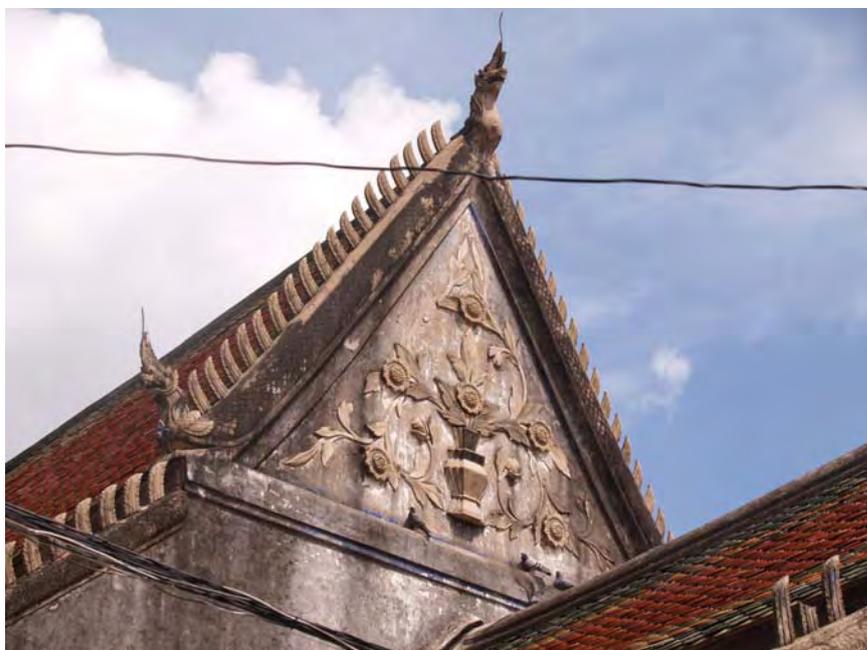
ภาพที่ ๘๐ หน้าบันอุโบสถที่วัดชลอ

วัดชลอเป็นวัดสมัยอยุธยาตอนปลาย หน้าบันของวัดชลอเป็นงานปูนปั้นลายเครือเถา ดอกไม้สัญลักษณ์มงคลตรงกลางมีการประดับเครื่องถ้วยแบบจีน ลักษณะนี้นิยมในสมัยอยุธยา ปลายในสมัยพระนารายณ์มหาราช ซึ่งนิยมการติดต่อกับต่างชาติจึงปรากฏอิทธิพลของศิลปะ ตะวันตก

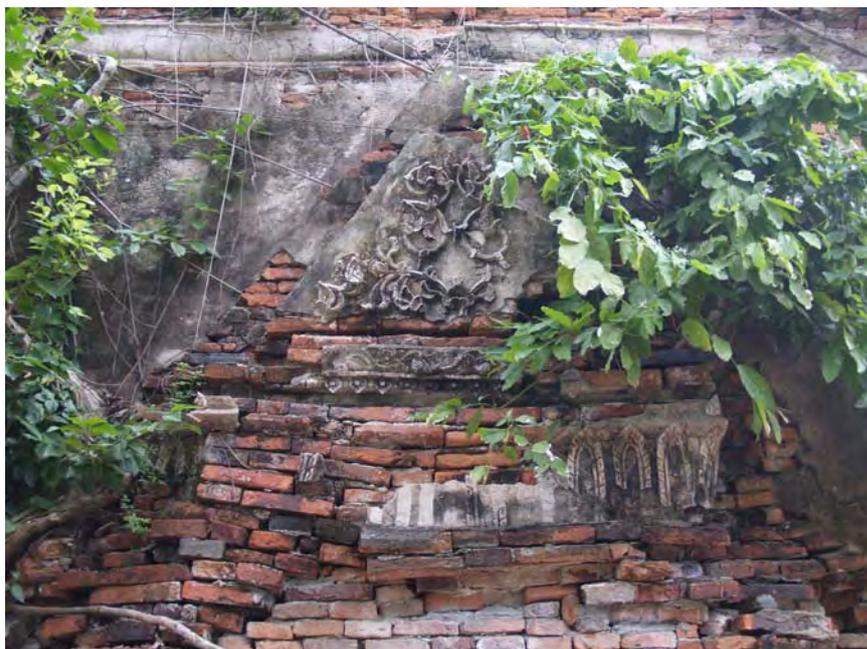
ภาพที่ ๘๑ หน้าบันอุโบสถวัดเพลง

วัดเพลงเป็นวัดร้างตั้งอยู่ในบริเวณคลองอ้อมซึ่งเป็นสาขาของแม่น้ำเจ้าพระยา หน้าบันปูนปั้นของวัดเพลงเป็นลักษณะของอยุธยาตอนปลายช่วงต้น ลักษณะพิเศษของลายดังกล่าวคือ เส้นก้านลายใหญ่มาก ตัวลายมีกระหนกช่อดอกไม้

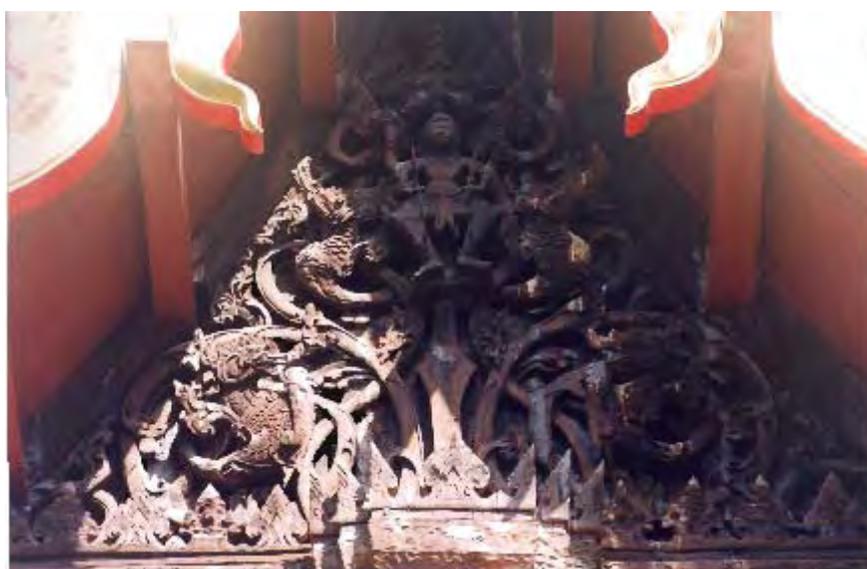
ภาพที่ ๘๒ หน้าบันอุโบสถวัดปราสาท

หน้าบันของวัดปราสาทเป็นหน้าบันไม้แกะสลักลายก้านขดล้อมรอบตรงกลางเป็นรูปพระนารายณ์ทรงครุฑซึ่งเป็นลักษณะศิลปะแบบไทยประเพณีอยุธยาตอนปลาย

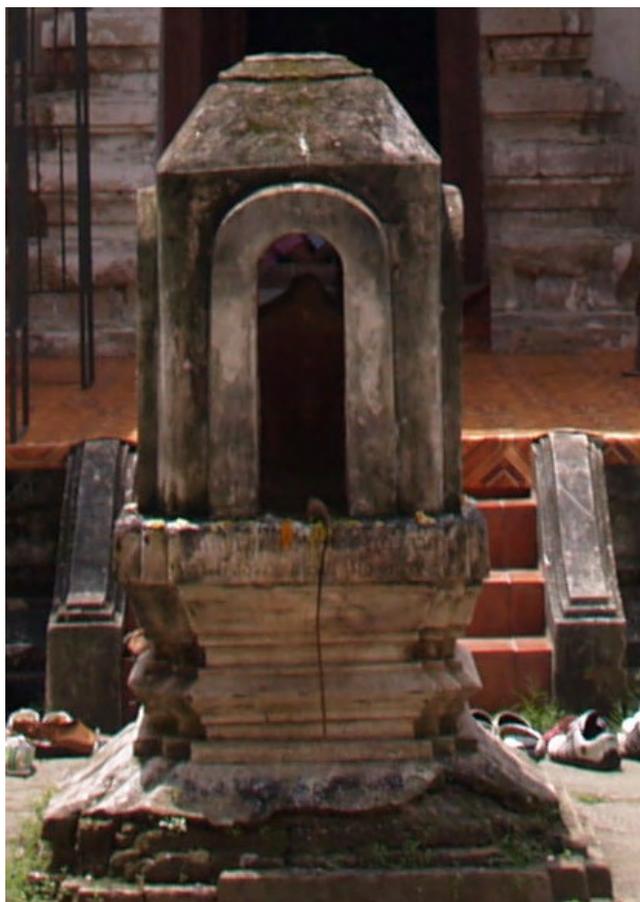
ภาพที่ ๕๐ ชุ่มเสมาทรงกุ่มที่วัดปราสาท จ. นนทบุรี  
สมัยอยุธยาตอนปลาย

รูปแบบของชุ่มเสมาที่ทำขึ้นในระยะแรกคือ ชุ่มเสมาทรงกุ่ม (กุ่มข้าง) จะพบในกลุ่มวัดสมัยอยุธยาตอนปลายในเขตรอบนอก จนมาถึงสมัยรัตนโกสินทร์ตอนต้น (ช่วงรัชกาลที่ ๑) โดยเป็นกลุ่มวัดที่มีมาแล้วตั้งแต่สมัยอยุธยาตอนปลาย เช่น วัดปราสาทจังหวัดนนทบุรี (ภาพที่ ๕๐)

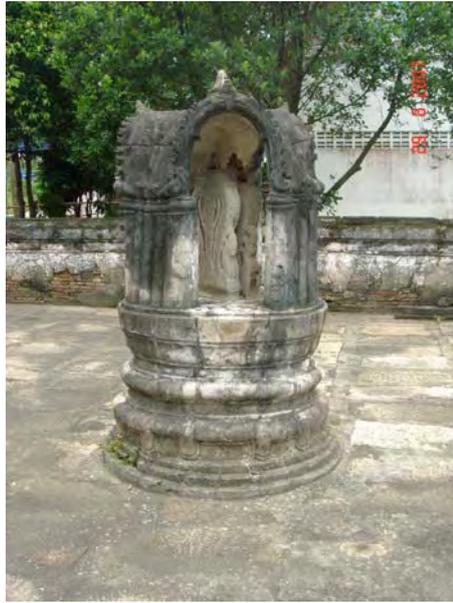
ภาพที่ ๕๕ ชุ่มเสมาวัดโพธิ์บางโอ

ซุ้มเสมาของวัดโพธิ์บางโอ(ภาพที่ ๕๕)นี้เป็นซุ้มเสมาทรงกุ่มซึ่งเป็นลักษณะที่มีมาตั้งแต่อยุธยาตอนปลาย ในสมัยอยุธยาปลาย มีลักษณะพิเศษคือ บางวัดจะไม่มีซุ้มเสมา แต่จะเป็นการไว้เสมาแบบนั่งแท่น

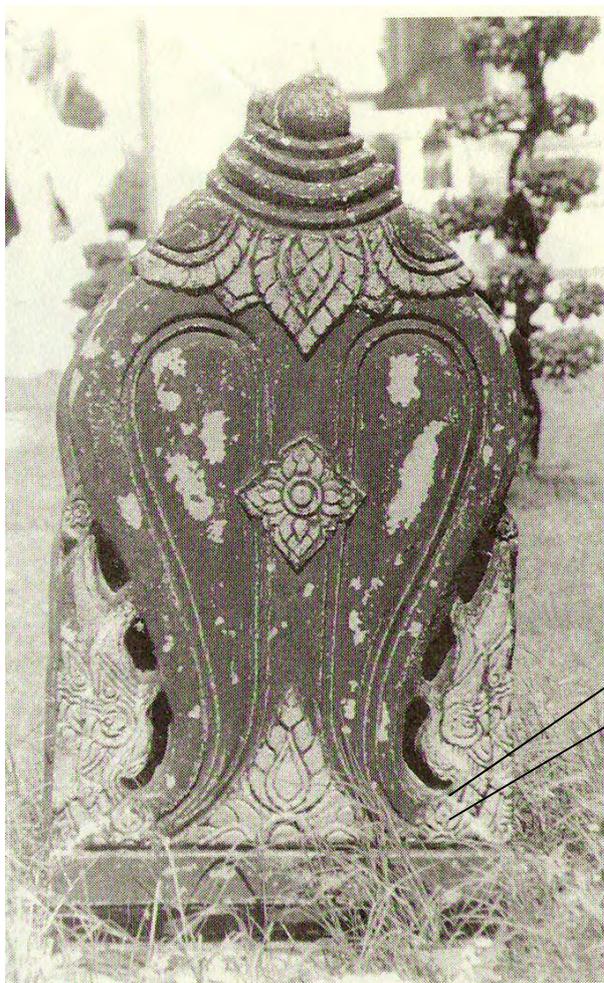
ภาพที่ ๕๗ ใบเสมาที่วัดอมรินทรารามสมัย พระบาทสมเด็จพระพุทธยอดฟ้าฯ  
มีลักษณะคล้ายที่ วัดโพธิ์บางโอ

จะเห็นว่าที่อกของเสมาของวัดครุฑารามจะมีวงกลมอยู่ทั้ง ๒ ด้านซึ่งไบเสมาในเวลาต่อมาลักษณะในส่วนนี้ได้หายไป ในขณะที่ ลายกนกข้างแผ่นเสมาได้คลี่คลายกลายเป็นเหงาหรือหัวนาคอย่างชัดเจน ในขณะที่ตัวไบเสมาก็คอดเพรียวขึ้น เช่นที่วัดท่า บางกรวย นนทบุรี หรือวัดอมรินทราราม ธนบุรี (ภาพที่ ๕๗) ซึ่งเป็นวัดในรัชสมัยพระบาทสมเด็จพระพุทธยอดฟ้าฯ ไบเสมา กลุ่มดังกล่าวมีลักษณะใกล้เคียงกับไบเสมาวัดโพธิ์บางโอ

ใบเสมาที่วัดโพธิ์บางโอนี้ยังมีลักษณะบางประการ กล่าวคือ ตรงรอยต่อระหว่างกรอบที่  
โคนของแผ่นเสมาและคอของตัวเสมานี้ จะมีกระจังสามเหลี่ยมวางขึ้นอยู่บนฐานของแผ่นเสมา  
(ภาพที่ ๕๘) ซึ่งได้มีตั้งข้อสังเกตไว้ว่า อาจจะเป็นลักษณะที่เกิดขึ้นหรือนิยมในสมัยพระบาทสมเด็จพระ  
พุทธยอดฟ้าฯ<sup>๑๑</sup> เพราะไม่เคยมีการพบลักษณะดังกล่าวที่หลักเสมา ของวัดในสมัยอยุธยา  
มาก่อน

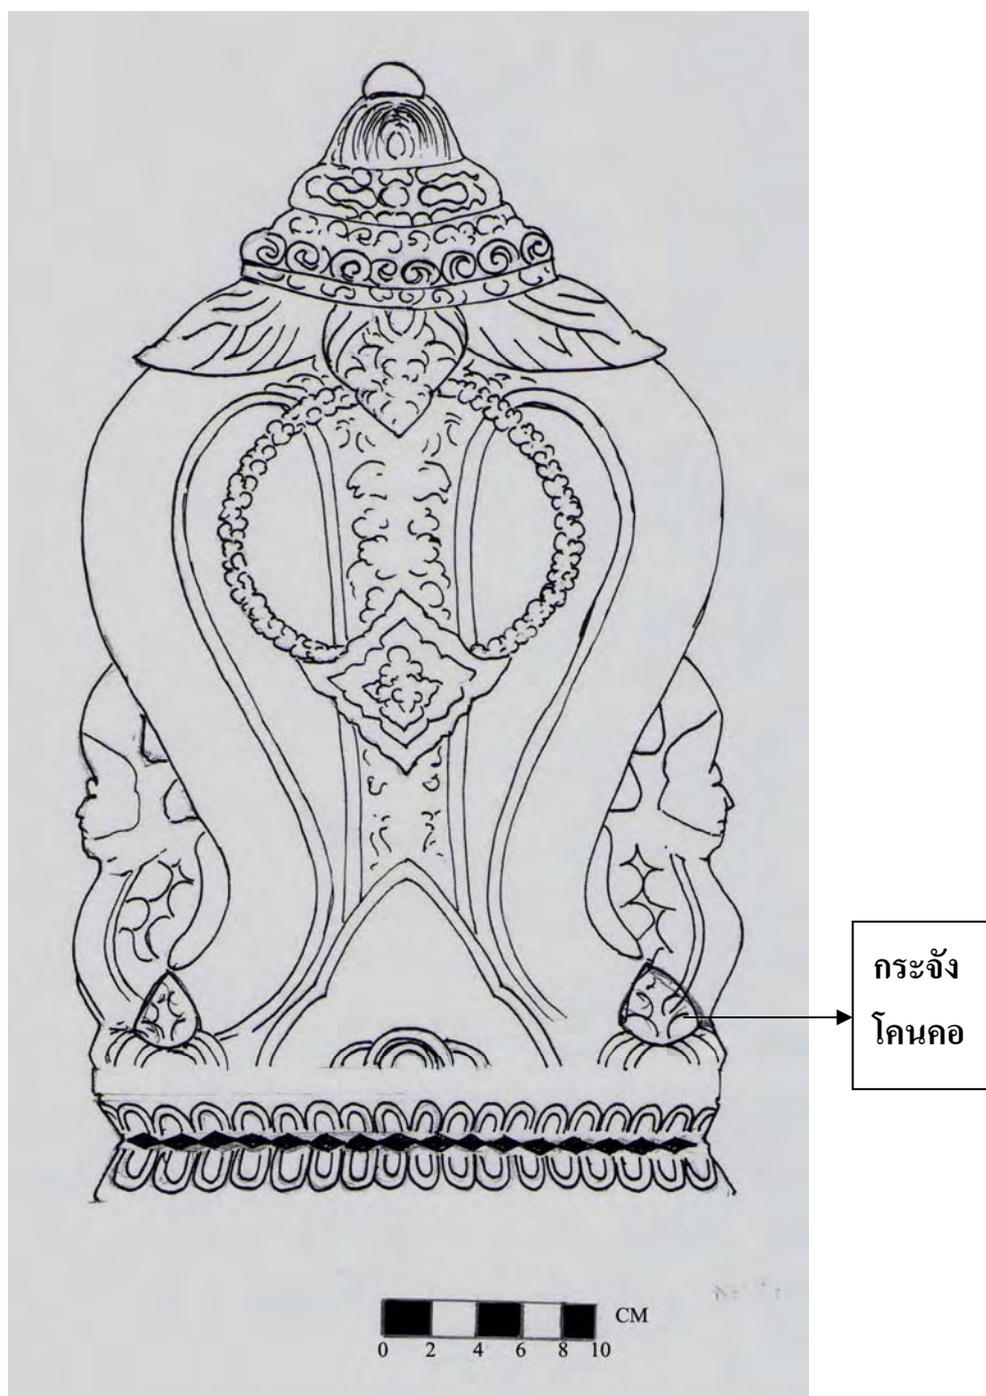
ภาพที่ ๕๘ ภาพลายเส้นแสดงกระจิ่งโคนคอของโบสถ์วัดโพธิ์บางโอ

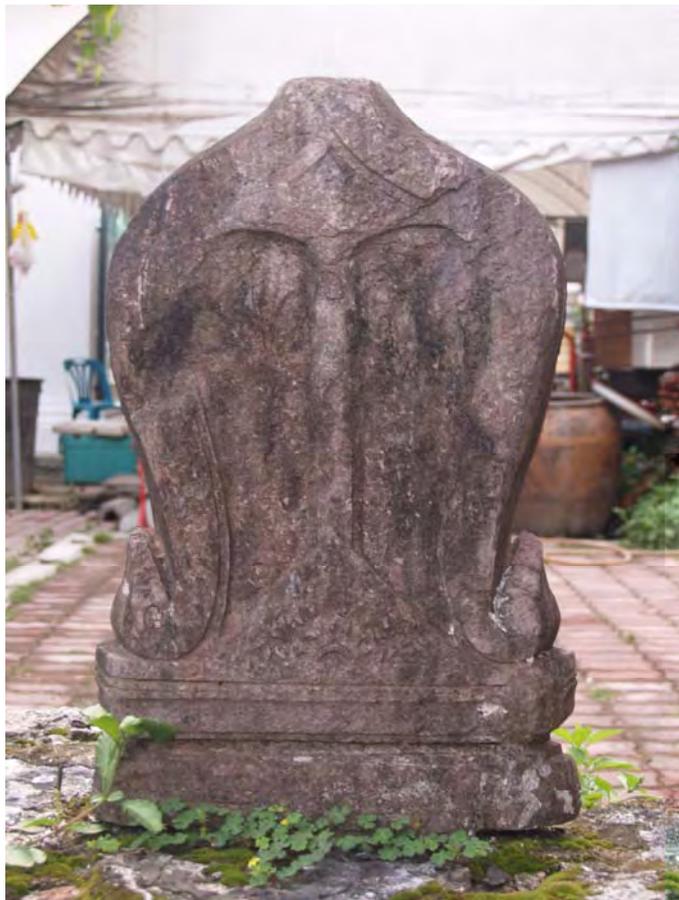
ภาพที่ ๕๕ โบสถ์วัดชลอศิลปะอยุธยาตอนปลาย

โบสถ์ของวัดชลอเป็นหินชนวน ส่วนด้านล่างสุดของโบสถ์เป็นฐานแบบฐานปัทม์ เนื้อที่ภายในโบสถ์มีเส้น ๒ เส้นแบ่งออกเป็น ๒ ส่วน ตั้งอยู่บนกระจงที่มีลายพรรณไม้ประดับ ด้านบนของเส้นดังกล่าวมีการประดับกระจงรูปขนมเปียกปูน ด้านข้างของลำตัวโบสถ์มีตัวหงาย โดยตัวหงายนี้ยังไม่ได้มีการประดับ ลำตัวของตัวโบสถ์มาก่อนข้างจะโค้งและคอด โบสถ์นี้เป็นลักษณะศิลปะแบบอยุธยาตอนปลายสมัยสมเด็จพระเจ้าบรมโกศ กล่าวคือ ลำตัวของโบสถ์นี้ค่อนข้างโค้ง และเริ่มคอดสร้างจากหินชนวน ปรางค์ตัวหงายที่ยังไม่มีการตกแต่ง และยังไม่มีการตกแต่งรัดเกล้าหรือจุกที่ส่วนบน

โดยลักษณะดังกล่าวเป็นการผสมผสานทางรูปแบบระหว่างศิลปะอยุธยาแบบเขมรเข้ามา รวมกับลักษณะของช่างท้องถิ่นจึงเกิดเป็นลักษณะเฉพาะตัวขึ้น

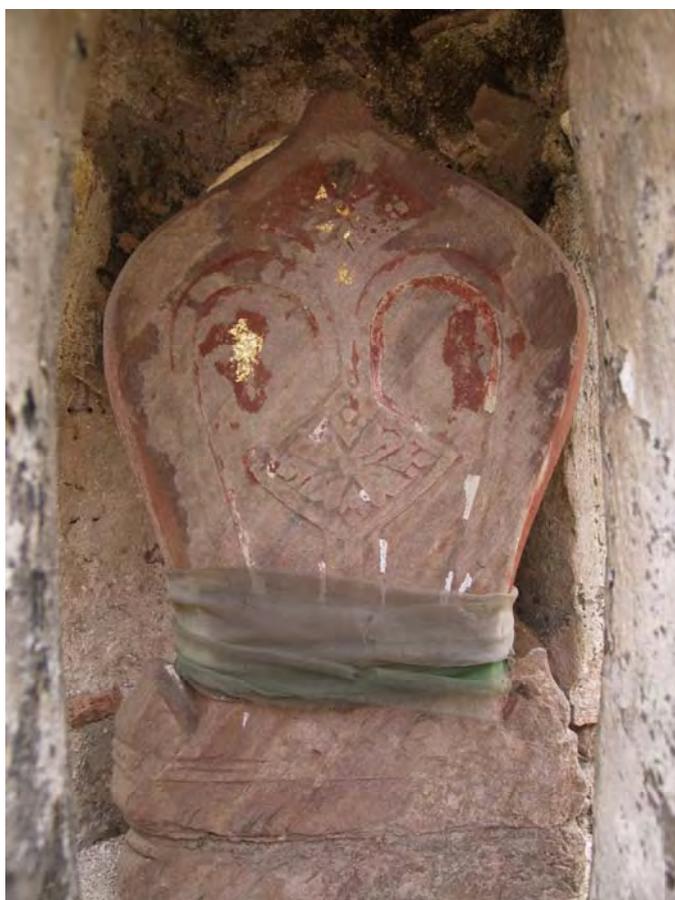
ภาพที่ ๑๐๐ โบสถ์วัดปราสาทสมัยอยุธยาตอนปลาย

โบสถ์ของวัดปราสาท สร้างจากหินชนวนที่ส่วนคอค่อนข้างเว้า มองเห็นส่วนบ่าได้อย่างชัดเจน มีเส้นโค้งแบ่งโบสถ์เป็น ๒ ส่วนคล้ายอกไก่ เป็นศิลปะอยุธยาตอนปลาย ลักษณะที่เด่นชัดที่แยกจากยุคผ่าน ๆ มาคือ กรอบที่ทำรอบส่วนทั้งสองโบสถ์ในโบสถ์ได้เปลี่ยนไปเป็นกรอบล้อมรอบโบสถ์ ซึ่งแยกเป็นอิสระส่วนละส่วนกับเส้นตั้งที่ถูกรัดทาบทั้งส่วนบนและส่วนล่าง ส่วนล่างลักษณะเป็นรูปสามเหลี่ยมปิดทับเส้นตั้งและทรงสามเหลี่ยมขนมเปียกปูนที่กึ่งกลางก็มีลักษณะปิดทับเส้นตั้งด้วย<sup>๑๑</sup>

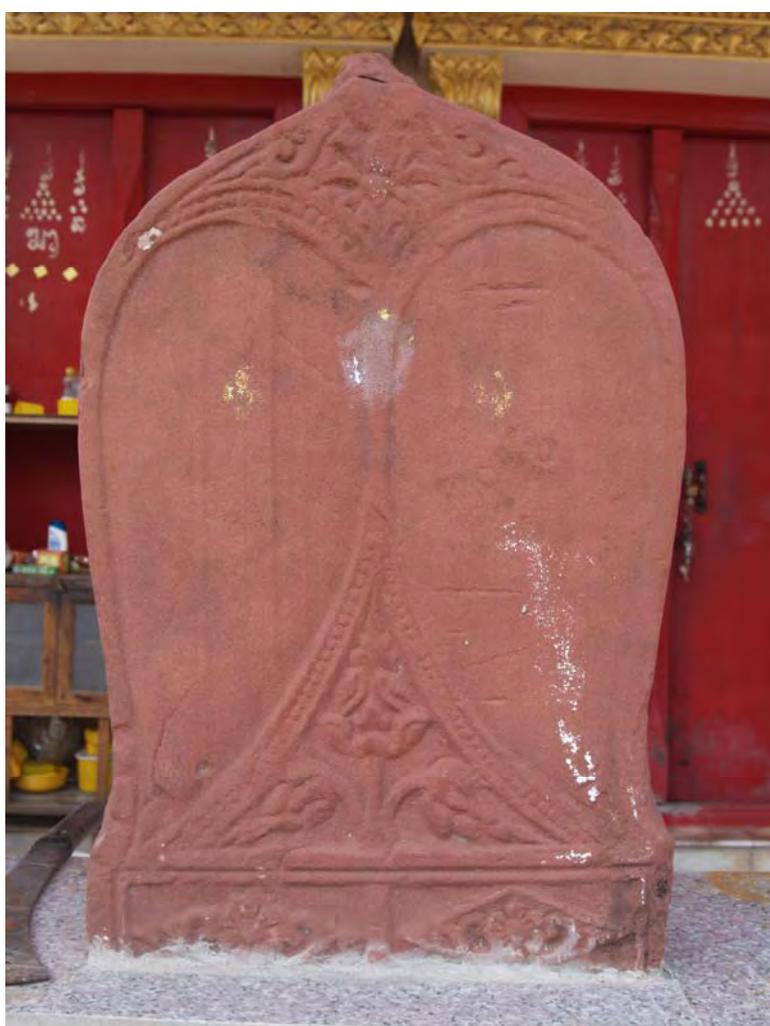
ภาพที่ ๑๐๑ โบสถ์วัดสักใหญ่สมัยอยุธยาตอนต้น

โบสถ์ของวัดสักใหญ่ทำจากหินทรายแดง รูปทรงมีความเว้าที่ส่วนค่อน้อย จึงมีเนื้อที่ของบ่อน้อย ทำให้เส้นขอบด้านข้างมีความโค้งน้อยไปด้วย โบสถ์มีเส้น ๒ เส้นแบ่งเป็น ๒ ส่วน มีการสลักลวดลายประดับภายในเนื้อที่สามเหลี่ยมซึ่งอยู่ด้านล่างและในเนื้อที่สี่เหลี่ยมขนมเปียกปูนด้านบน ไม่ปรากฏการประดับลวดลายตรงกลางลำตัวเสมา ลักษณะเสมาแบบนี้เป็นโบสถ์ที่พบในสมัยอยุธยาตอนต้น และ อาจทำติดต่อกันมาถึงอย่างน้อยใน พ.ศ. ๒๐๕๓<sup>๑๒</sup>

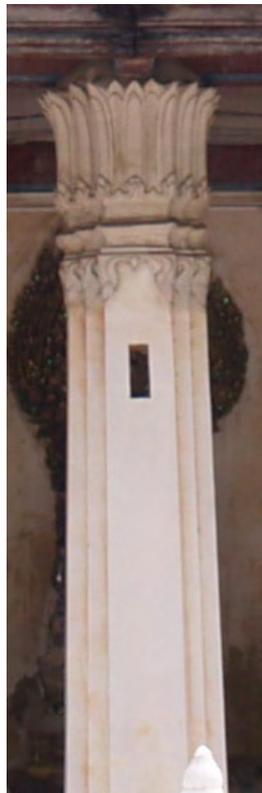
ภาพที่ ๑๐๒ บัวหัวเสาวัดโพธิ์บางโหนดินนิ

เสาพาไลที่วัดโพธิ์บางโหนดินนิษฐานว่าจะเป็นของเดิมที่มีการบูรณะในสมัยรัชกาลที่ ๓ โดยคงรูปแบบเดิมไว้เป็นลักษณะที่ควัดปลายซึ่งเป็นลักษณะของรัตนโกสินทร์ตอนต้นก็ได้

การประดับบัวหัวเสาและคันทวยนี้พบเฉพาะงานสถาปัตยกรรมแบบประเพณีที่สืบทอดมาจากสมัยอยุธยาเท่านั้น ส่วนในงานสถาปัตยกรรมในสมัยรัชกาลที่ ๓ ที่เป็นแบบพระราชนิยมหรือกลุ่มที่มีการผสมผสานรูปแบบที่เป็นแบบพระราชนิยมแต่ใช้โครงสร้างหลังคาแบบรัชกาลที่ ๓ เช่นการใช้เสาที่เป็นแท่งสี่เหลี่ยมกลุ่มนี้จะไม่พบทั้งการประดับเสาและคันทวยแล้ว

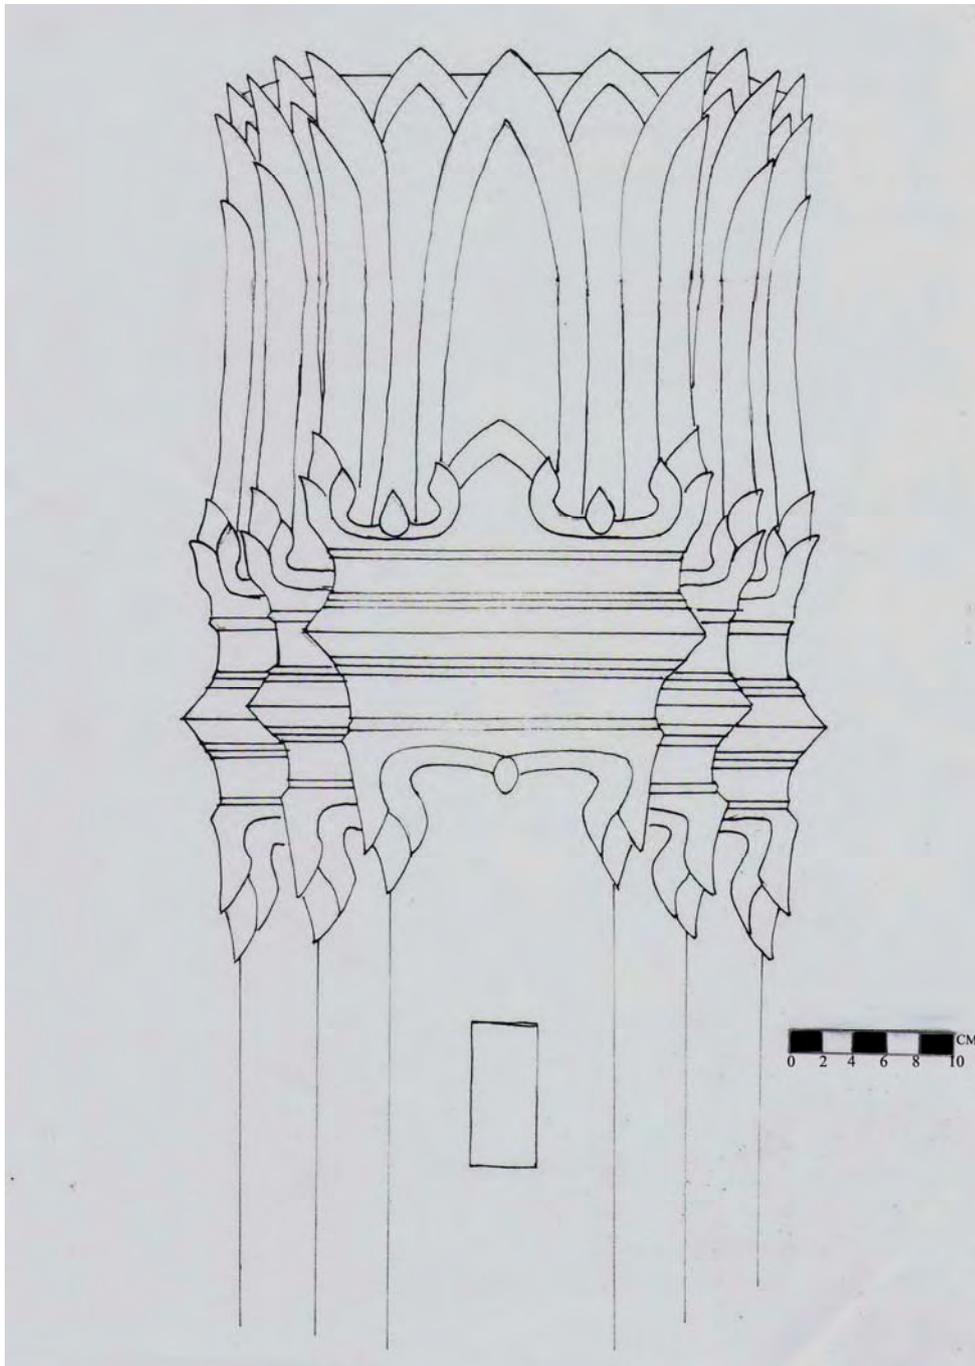
ภาพที่ ๑๐๓ ถายเส้นแสดงบัวหัวเสาที่วัดโพธิ์บางโอ

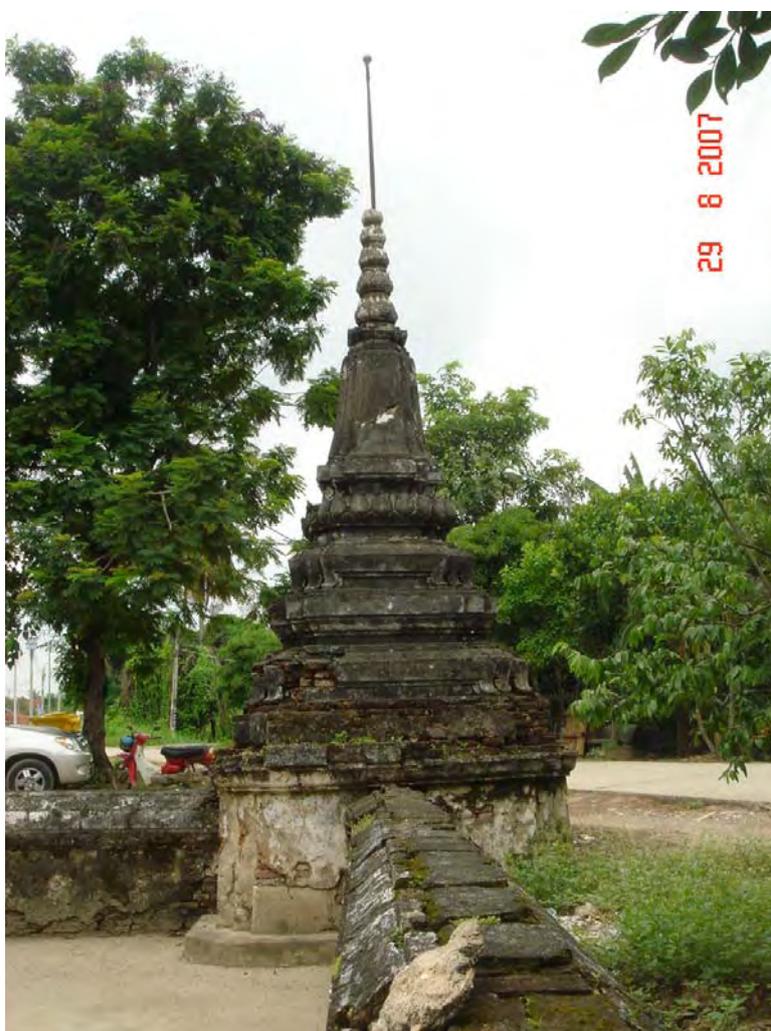
ภาพที่ ๑๐๖ เจดีย์มุมที่อุโบสถวัดโพธิ์บางโอ

ที่มุมทั้งสี่ของกำแพงแก้วอุโบสถวัดโพธิ์บางโอจะมีเจดีย์ทรงเครื่องตั้งอยู่ในฐานะเจดีย์บริวาร (ภาพที่ ๑๐๖)

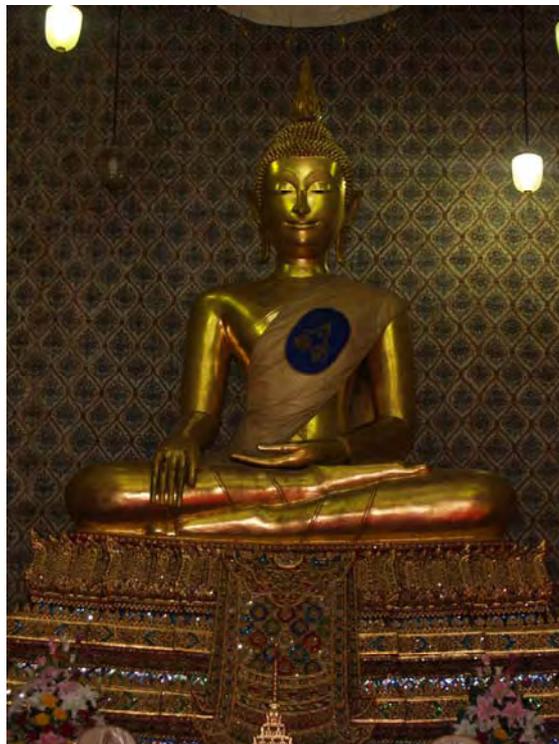
ภาพที่ ๑๒๒ พระประธานอุโบสถวัดเฉลิมพระเกียรติ  
สมัยรัชกาลที่ ๓ มีลักษณะหน้าแบบอย่างหุ่น

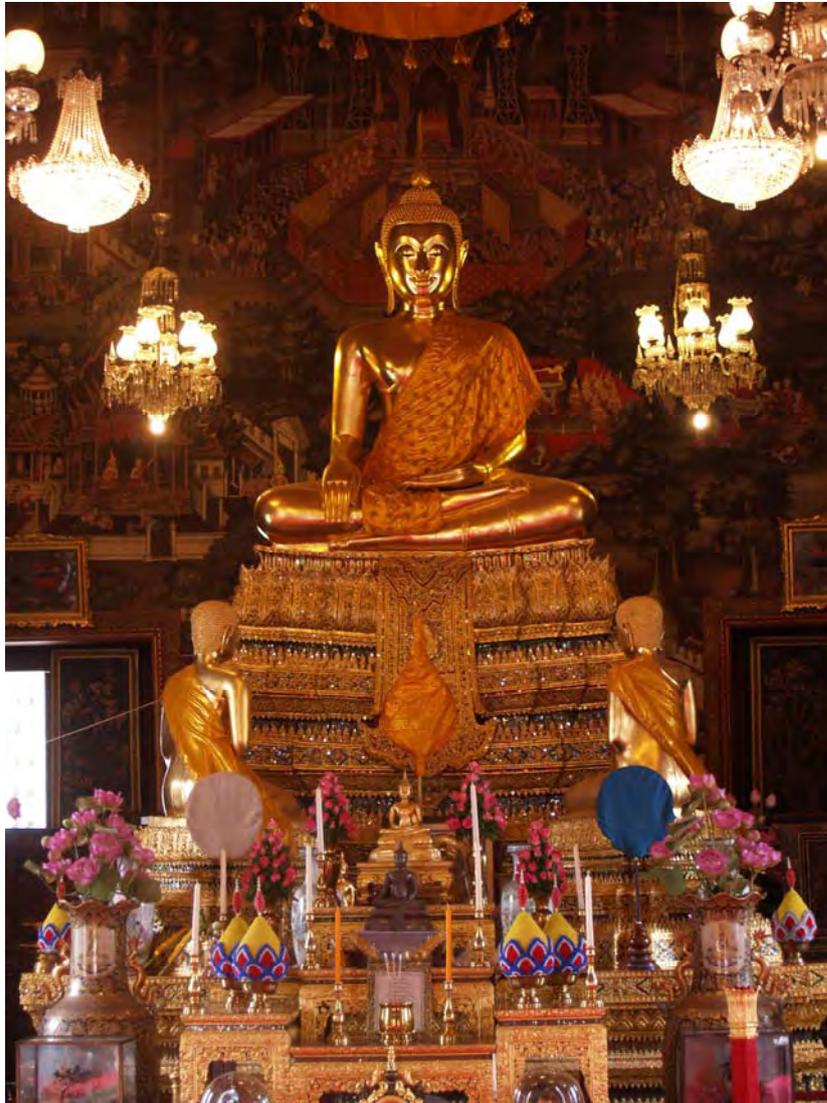
ภาพที่ ๑๒๓ พระประธานอุโบสถวัดอรุณฯ สมัยรัชกาลที่ ๓  
มีลักษณะหน้าแบบอย่างหุ่น

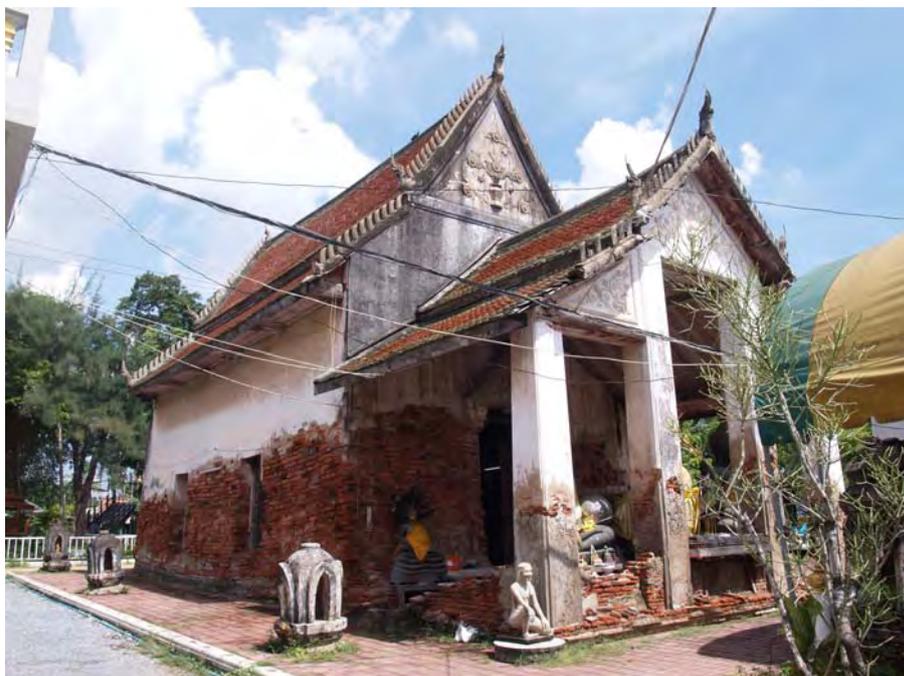
ภาพที่ ๑๒๖ อุโบสถวัดชลอสมัยอยุธยาปลายมีฐาน โค้งเป็นสำเภารือ
