บทที่ 4

การดำเนินการลดของเสียโดยใช้ Process FMEA

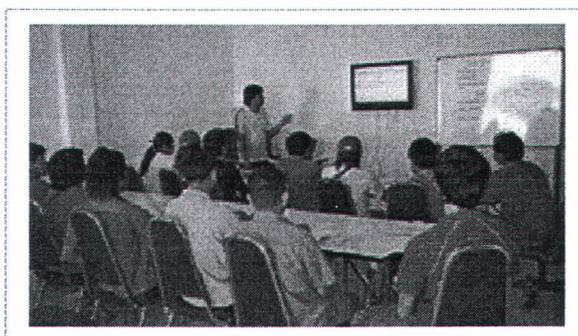
รูป 4.1 การฝึกอบรมพนักงานในหัวข้อ "การใช้เครื่องมือวัด"

3. สำหรับสาเหตุที่เกิดจากพนักงานไม่เข้าใจการใช้เครื่องมือวัด ทำให้วัดชิ้นงานคลาดเคลื่อนนั้น ได้จัดให้มีการฝึกอบรมการใช้เครื่องมือวัดทั้งภาคทฤษฎีและปฏิบัติ พร้อมทั้งให้มีการประเมินผลการฝึกอบรม เพื่อเพิ่มศักยภาพและให้ความรู้ความเข้าใจในเรื่องการใช้เครื่องมือวัดให้แก่พนักงาน แสดงดังรูปที่4.2 พร้อมทั้งให้มีการวัดขนาดชิ้นงานตามจุดที่กำหนดใน Inspection standard โดยมีเอกสารอ้างอิงได้แก่ แบบลงทะเบียนผู้เข้ารับการอบรม:FM-HR-07(ภาคผนวก ข), แบบบันทึกการประเมินผลการฝึกอบรมภายใน:FM-HR-08(ภาคผนวก ข), เอกสารการฝึกอบรมการใช้เครื่องมือวัด และ Inspection Standard (ภาคผนวก ข หน้า 201-202)

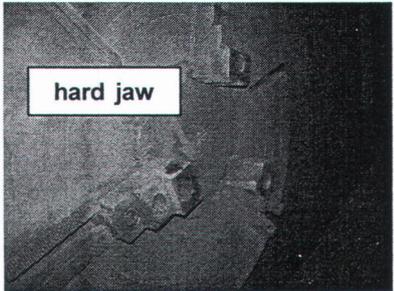
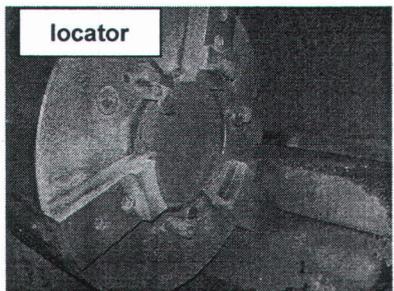
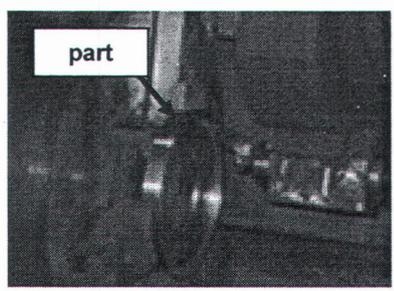
รูปที่ 4.2 การดำเนินการติดตั้งตัวยันชิ้นงาน (locator)

ซึ่งมีสาเหตุมาจากการจับยึดชิ้นงานของอุปกรณ์จับชิ้นงานไม่แน่น ทางผู้วิจัยและกลุ่มผู้ชำนาญการได้ดำเนินการศึกษาระบบปัจจุบันพบว่า ทางบริษัทตัวอย่างยังไม่ได้จัดทำคู่มือวิธีการปฏิบัติงาน(Work Instruction : WI) ดังนั้นทางกลุ่มผู้ชำนาญการได้ดำเนินการดังนี้

<p>ก่อนการปรับปรุง</p> <p>- หัวจับที่ยังไม่ได้มีการติดตั้งตัวยันชิ้นงาน (locator)</p>

<p>การดำเนินการปรับปรุง</p> <p>- ดำเนินการติดตั้งตัวยันชิ้นงาน (locator) ไปยังบริเวณเส้นรอบวงขอบนอกของชิ้นงาน(วงนอกสุดของชิ้นงาน) จำนวน 3 จุด</p>

<p>หลังการดำเนินการปรับปรุง</p> <p>- การติดตั้งชิ้นงานกับตัวยันชิ้นงาน (locator)</p>

2. ให้นักงานแผนกผลิตติดตั้งตัวยันชิ้นงาน(locator) ที่หัวจับจำนวน 3 จุด โดยให้อยู่บริเวณเส้นรอบวงขอบนอกของชิ้นงาน(วงนอกสุดของชิ้นงาน) เพื่อป้องกันการแกว่งหรือพริ้วของชิ้นงานและช่วยในการรับแรงที่เกิดจากการตัดเฉือนของเม็ดเม็ด แสดงดังรูปที่ 4.1 พร้อมทั้งให้มีการวัดขนาดชิ้นงานตามจุดที่กำหนดใน Inspection standard โดยมีเอกสารอ้างอิงได้แก่ ใบสั่งงาน : FM-PD-14 (ภาคผนวก ข) และ Inspection Standard (ภาคผนวก ข หน้า 201-202)

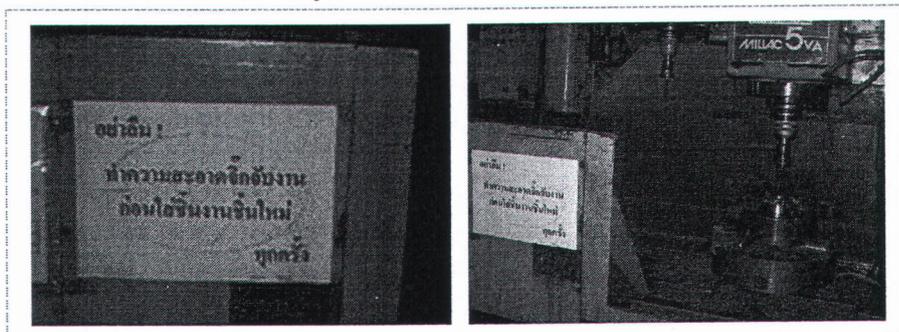
รูปที่ 4.3 ป้ายเตือน

2. ปลุกฝังจิตสำนึกให้พนักงานเห็นความสำคัญของปัญหาที่เกิดขึ้น โดยจัดทำป้ายติดให้พนักงานใส่ใจและเข้าใจสภาพปัญหาและผลกระทบที่จะเกิดขึ้นกับตัวผลิตภัณฑ์, ชิ้นงาน เพื่อให้พนักงานตระหนักในเรื่องของคุณภาพ แสดงดังรูปที่ 4.3

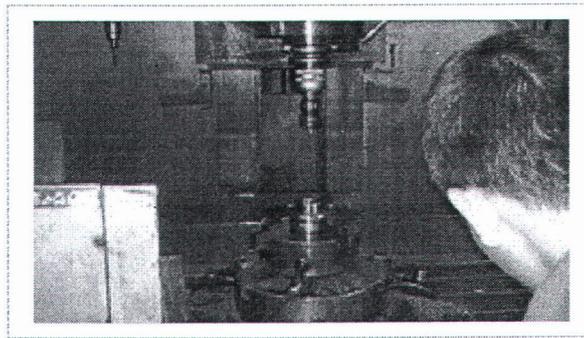
ซึ่งมีสาเหตุมาจากอุปกรณ์จับยึดมีเศษ scrap ติดอยู่นั้น ทางผู้วิจัยและกลุ่มผู้ชำนาญการ ได้ดำเนินการศึกษาระบบปัจจุบันพบว่า ทางหัวหน้าแผนกจะคอยบอกให้พนักงานผลิตทำความสะอาดอุปกรณ์จับยึดก่อนใส่ชิ้นงาน นอกจากนี้ทางบริษัทตัวอย่างยังไม่ได้มีการดำเนินการจัดทำคู่มือวิธีการปฏิบัติงาน (Work Instruction : WI) ดังนั้นทางกลุ่มผู้ชำนาญการได้ดำเนินการดังนี้

รูปที่ 4.4 พนักงานทำความสะอาดอุปกรณ์จับก่อนเริ่มงานใหม่

3. ให้พนักงานแผนกผลิตทำความสะอาดอุปกรณ์จับยึดก่อนใส่ชิ้นงานใหม่ เพื่อให้ชิ้นงานวางอยู่ในแนวระนาบเดียวกับตัวจับยึด ซึ่งส่งผลโดยตรงต่อการเจาะชิ้นงาน แสดงดังรูปที่ 4.4 พร้อมทั้งให้มีการวัดขนาดชิ้นงานตามจุดที่กำหนดใน Inspection standard โดยมีเอกสารอ้างอิงได้แก่ ใบรายงานการผลิต: FM-PD-02 (ภาคผนวก ข) และ Inspection Standard (ภาคผนวก ข หน้า 205)

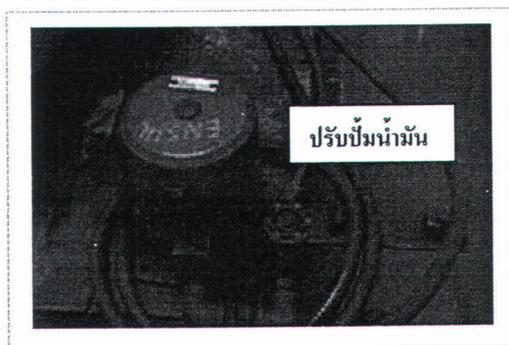
รูปที่ 4.5 การปรับป้อนน้ำมัน

4. สำหรับสาเหตุที่เกิดจากการระบายความร้อนของ Super Roll ไม่ดี ทางกลุ่มผู้ชำนาญการได้ให้แผนกผลิตดำเนินการดังนี้
 - ปรับปั้มน้ำมันให้แรงขึ้นเพื่อช่วยในการคลายเศษ scrap ที่เกิดจากการรีดอัดของ Super Roll แสดงดังรูป 4.5 โดยมีเอกสารอ้างอิงได้แก่ ใบสั่งงาน : FM-PD-14 (ภาคผนวก ข) และ Inspection Standard (ภาคผนวก ข หน้า 205)

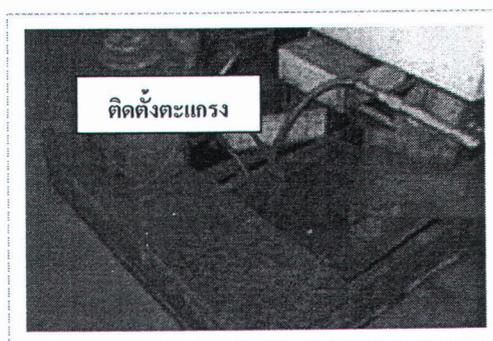
รูปที่ 4.6 การติดตั้งตะแกรงเพื่อกรองเศษโลหะที่อยู่ในน้ำมัน

- ติดตั้งตะแกรง เพื่อกรองเศษโลหะที่อยู่ในน้ำมันซึ่งจะป้องกันเศษ scrap ติดไปยังปั้มน้ำมันและ Super Roll แสดงได้ดังรูปที่ 4.6 โดยมีเอกสารอ้างอิงได้แก่ ใบสั่งงาน : FM-PD-14 (ภาคผนวก ข) และ Inspection Standard (ภาคผนวก ข หน้า 206)

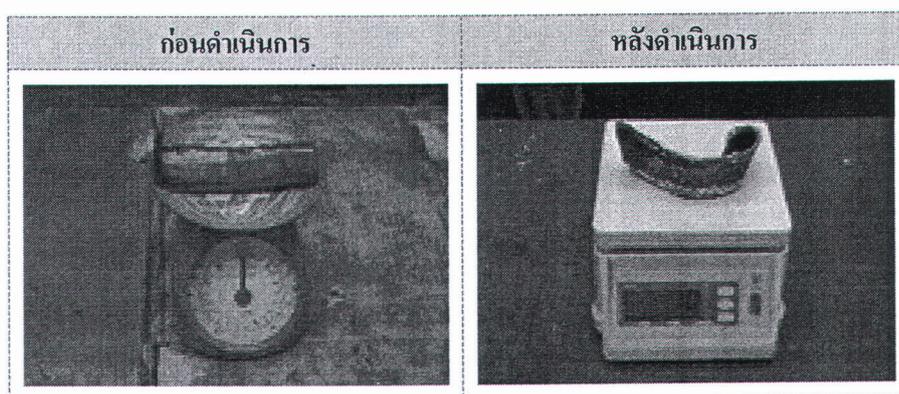
ซึ่งมีสาเหตุมาจากปริมาณยางน้อยเกินไป และอุณหภูมิที่ใช้ไม่เหมาะสม ทางผู้วิจัยและกลุ่มผู้ชำนาญการได้ดำเนินการศึกษากระบวนการปัจจุบันพบว่า ทางบริษัทตัวอย่างยังไม่ได้มีการดำเนินการจัดทำคู่มือวิธีการปฏิบัติงาน (Work Instruction : WI) ดังนั้นทางกลุ่มผู้ชำนาญการได้ดำเนินการดังนี้

รูปที่ 4.7 การเปลี่ยนตาชั่งเข็มเป็นตาชั่งดิจิตอล

2. สำหรับสาเหตุที่เกิดจากปริมาณยางน้อยเกินไป ในปัจจุบันพบว่ามี การดำเนินการป้องกัน โดยให้พนักงานชั่งน้ำหนักยาง 2 ครั้ง ก่อนนำไปใช้ แต่ก็ยังมีของเสียเกิดขึ้น ดังนั้นทางกลุ่มผู้ชำนาญการจึงได้ดำเนินการปรับเปลี่ยนตาชั่งเข็มเป็นตาชั่งดิจิตอล เพื่อเพิ่มความถูกต้องแม่นยำในการชั่งน้ำหนักยาง แสดงดังรูปที่ 4.7 โดยมีเอกสารอ้างอิงได้แก่ ใบขอซื้อ/PR :FM-PU-01(ภาคผนวก ข)

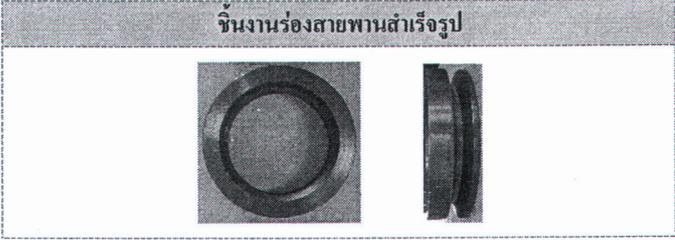
วิธีการปฏิบัติงาน (Work Instruction)															
เรื่อง : การผลิตคุดมโนพูลเลย์ (Hub)															
รหัสเอกสาร : WI-PD-05	หน้าที่ : 1/8														
<div style="border: 1px solid black; padding: 10px; margin: 10px auto; width: 80%;"> <p style="text-align: center; background-color: #cccccc; margin: -10px -10px 10px -10px;">แผนผังแสดงขั้นตอนการผลิตคุดมโน</p>

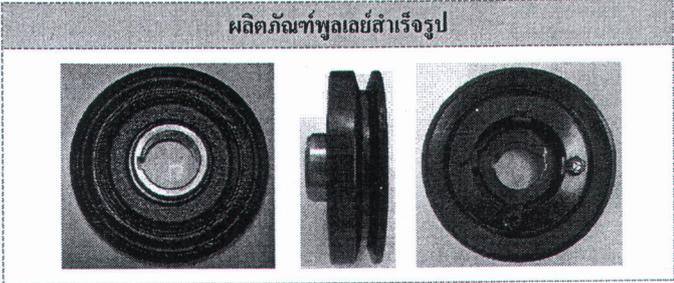
สีกระจายทั่วบริเวณชิ้นงานพูลเลย์
ผลิตภัณฑ์พูลเลย์สำเร็จรูป
