บทที่ 4

ผลการวิเคราะห์ข้อมูล

4.1 ผลวิเคราะห์รายละเอียดความเป็นไปได้เชิงหน้าที่และกระบวนการ เป็นไปได้ในการเพิ่มคุณค่าของพื้นที่ด้วยแนวความคิดอรรถประโยชน์ และนโยบายแผนงานของบริษัท วิทยุการบินแห่งประเทศไทย จำกัด

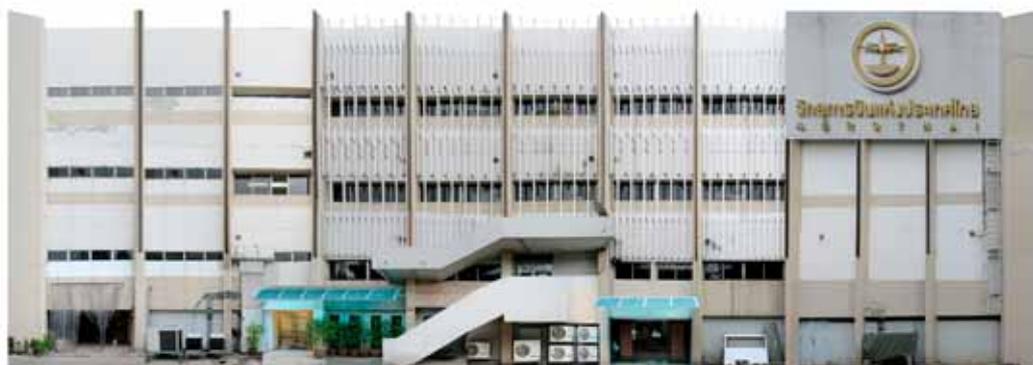
ภาพที่ 4.2

ภาพถ่ายรูปด้านอาคาร มุมมองด้านทิศเหนืออาคารศูนย์ปฏิบัติการควบคุมจราจร

ลักษณะอาคารเป็นอาคารสมัยใหม่ อายุอาคารประมาณ 20 ปี อาคารมีรูปทรงสี่เหลี่ยมผืนผ้า ก่อสร้างด้วยคอนกรีตเสริมเหล็ก มีลักษณะปิดทึบเนื่องจากรูปแบบการใช้งาน เฉพาะ ด้านทิศเหนือติดกับถนนรอบอาคารและชอยงามคูพลี ด้านทิศตะวันออกติดกับถนนรอบอาคารและอาคารที่จอดรถซึ่งเป็นอาคารขนาดใหญ่ ทิศตะวันตกติดกับถนนรอบอาคารและอาคารสำนักงานซึ่งเป็นอาคารสูงพิเศษ ด้านทิศใต้ติดกับที่จอดรถและพื้นที่สีเขียวขนาดใหญ่ ซึ่งใช้เป็นสนามกีฬาและสถานที่พักผ่อน

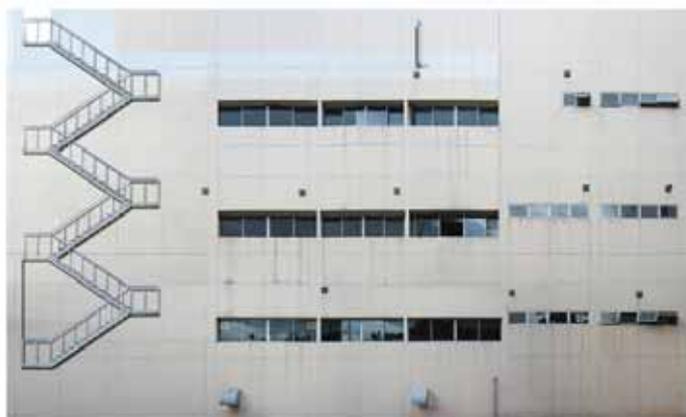
ภาพที่ 4.3

ภาพถ่ายรูปด้านอาคาร มุมมองด้านทิศตะวันออกอาคารศูนย์ปฏิบัติการควบคุมจราจรทางอากาศกรุงเทพ

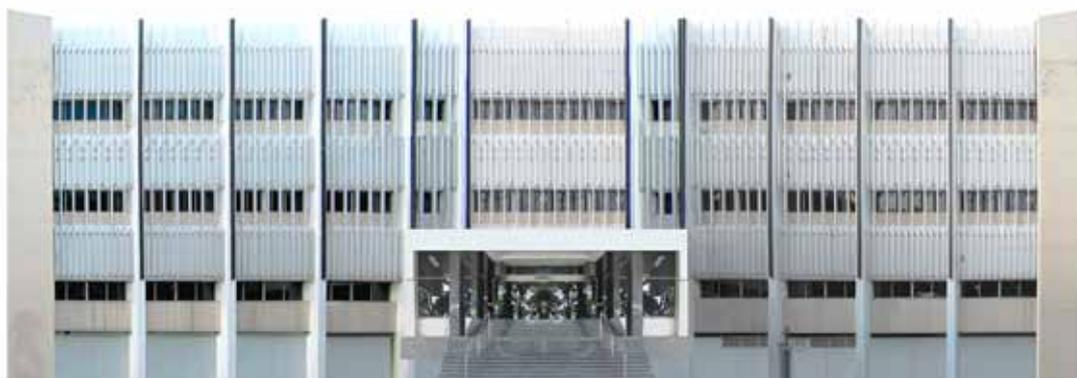
ภาพที่ 4.4

ภาพถ่ายรูปด้านอาคาร มุมมองด้านทิศใต้อาคารศูนย์ปฏิบัติการ
ควบคุมจราจรทางอากาศกรุงเทพ

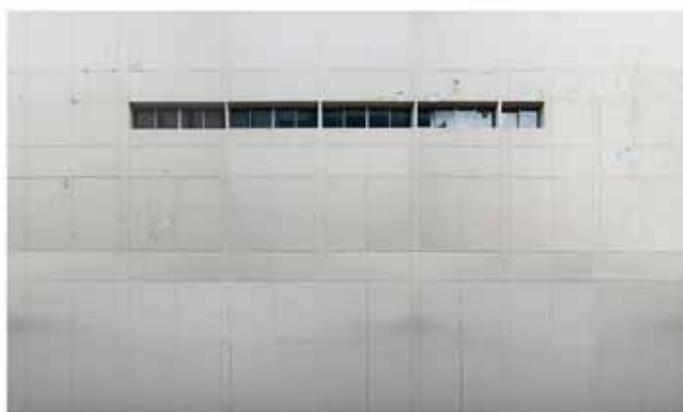
ภาพที่ 4.5

ภาพถ่ายรูปด้านอาคาร มุมมองด้านทิศตะวันตกอาคารศูนย์ปฏิบัติการ
ควบคุมจราจรทางอากาศกรุงเทพ

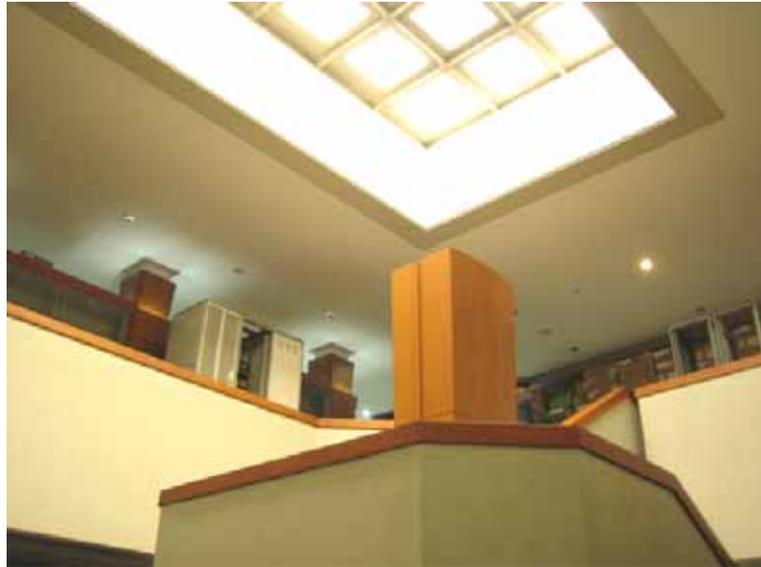
ภาพที่ 4.10

ลักษณะเอเทรียมและการใช้แสงธรรมชาติภายในอาคารปฏิบัติการควบคุมจราจรทางอากาศ

ลักษณะการออกแบบอาคาร อาคารมีลักษณะเป็นรูปทรงสี่เหลี่ยมผืนผ้า เป็นอาคารสูง 4 ชั้นเปิดทำการใช้งาน 3 ชั้น โดยชั้นระดับพื้นดินมีการใช้งานบางส่วนเท่านั้น มีการให้แสงสว่างจากธรรมชาติเข้ามาได้ในด้านผนังส่วนยาว และโถงกลางอาคาร การใช้งานพื้นที่อาคารส่วนใหญ่เป็นสำนักงาน พื้นที่ให้บริการควบคุมการจราจรทางอากาศของบริษัท วิทยุการบินแห่งประเทศไทย จำกัด และพื้นที่สนับสนุนการให้บริการควบคุมการจราจรทางอากาศ ทางเดินหลักใน

การใช้ประโยชน์จากพื้นที่ หลังจากหักส่วนพื้นที่รอง เอเทรียม และห้องงานระบบอาคาร มีพื้นที่ใช้สอยประมาณชั้นละ 920 ตารางเมตร รวม 3 ชั้นเท่ากับ 2,610 ตารางเมตร ลบพื้นที่ส่วนช่องเปิดในชั้น 3 เป็นพื้นที่ 148 ตารางเมตร
